女川原子力発電所2号機
敷地の地形、地質・地質構造について
(コメント回答)
(補足説明資料)

平成29年 6月 9日
東北電力株式会社

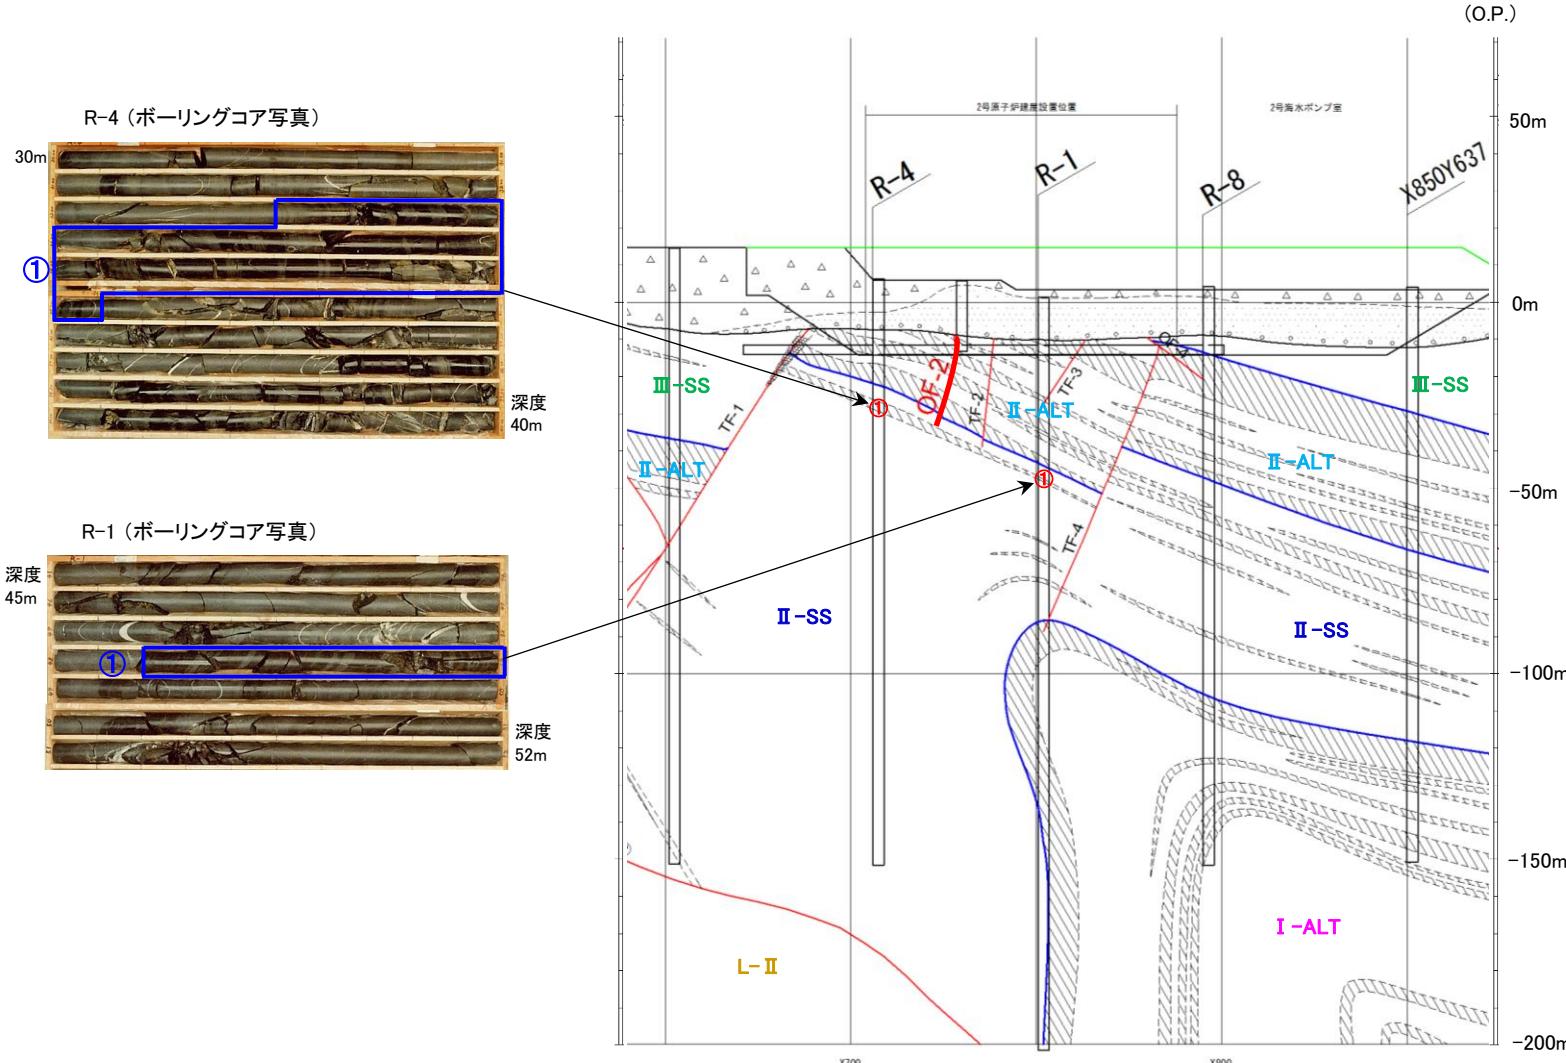
- 深部方向には連続しない。  
 ✓ 断層を挟む2孔間で、頁岩層が非常に良く連続し、断層による顕著な変位が想定されないことを確認。

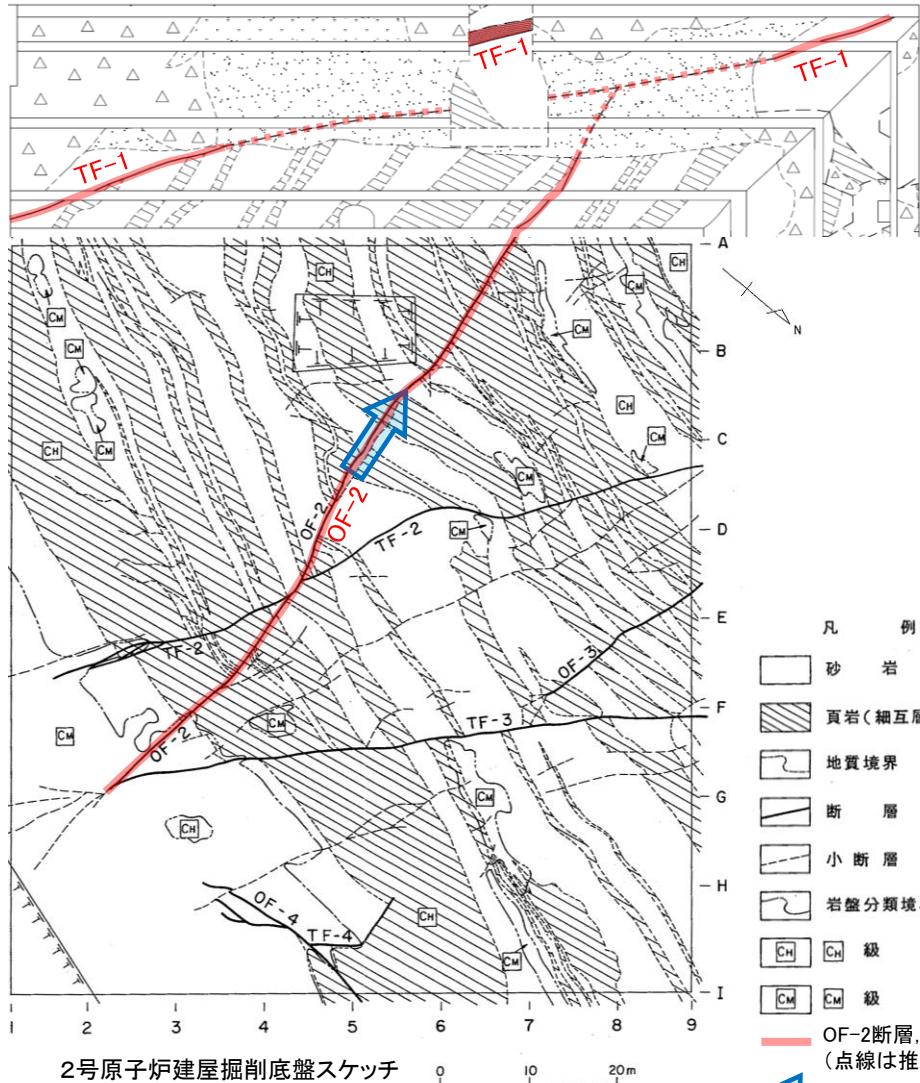
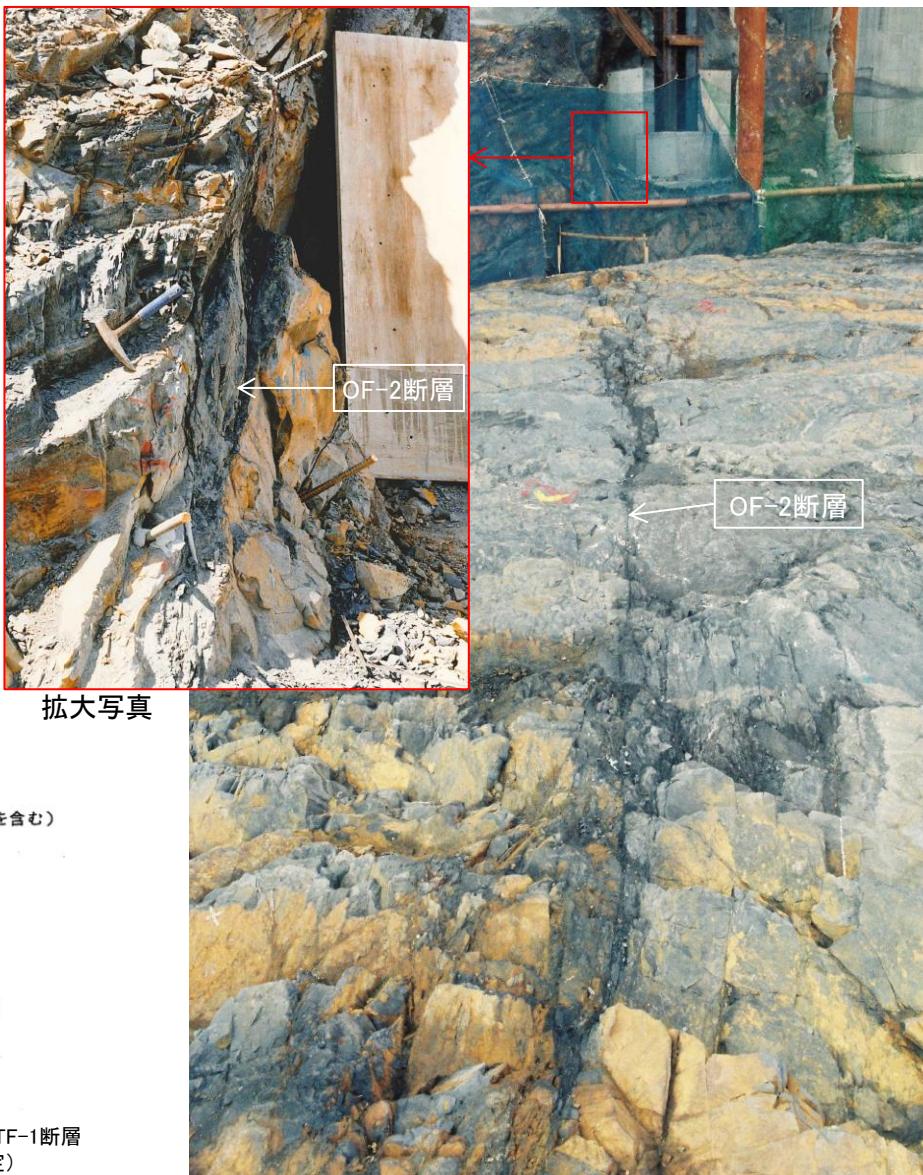
- ▶ 2号原子炉掘削西壁法面にて、OF-2断層とTF-1断層が近接して分布するものの、接合関係は不整合により上位の沖積層に削剥され確認されない。

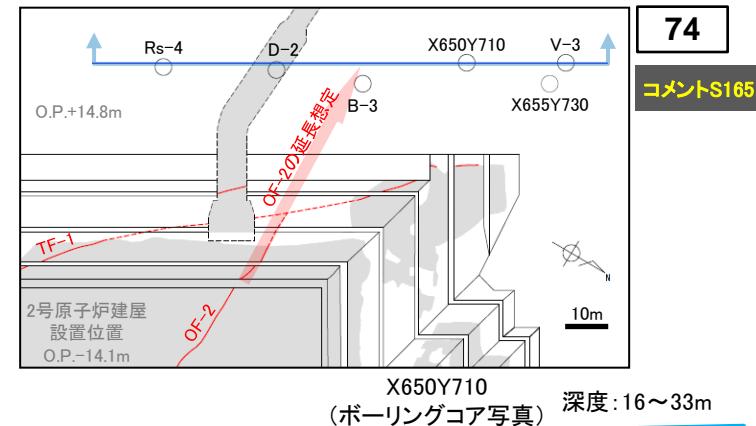
X655Y685(B-3)  
(ボーリングコア写真) 深度: 8~30m

- OF-2断層の西端は、TF-1断層を越えた上盤側で、延長想定位置に連続しないことから、TF-1断層に切られていると判断している。
- OF-2断層延長想定位置付近のB-3孔には、OF-2断層の対応する破碎部は認められないことを確認。
- OF-2断層延長想定位置を挟むボーリング孔の間で、頁岩層が非常に良く連続し、断層による顕著な変位が想定されないことを確認。

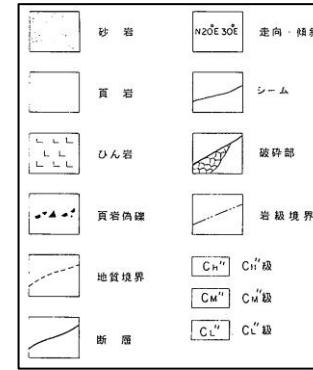
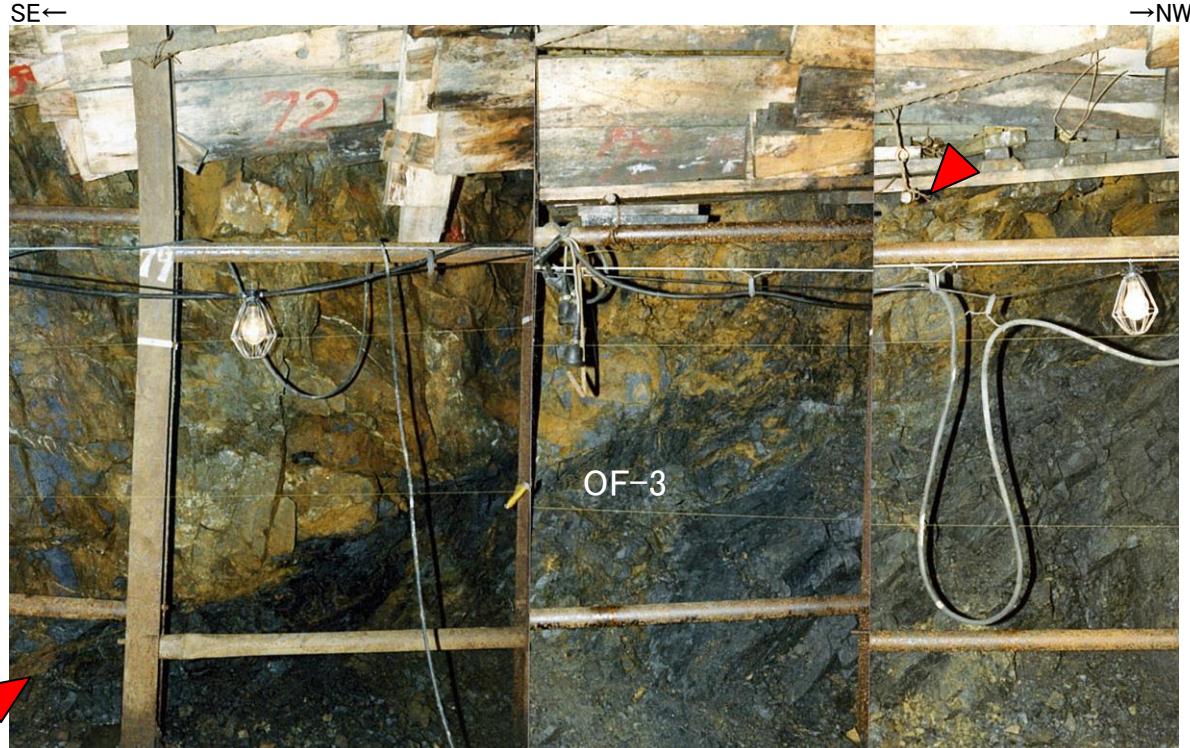
OF-3断層 2号炉試掘坑A坑南西壁写真

✓ 幅1~12cmの破碎部がみられる。

断層名	断層のタイプ	センス	走向／傾斜	最大破碎幅(cm)	性状
OF-3	斜交断層	南側下がり (正断層)	N70° ~75° W/ 60° S~85° N	12	角礫・砂・粘土を含む。

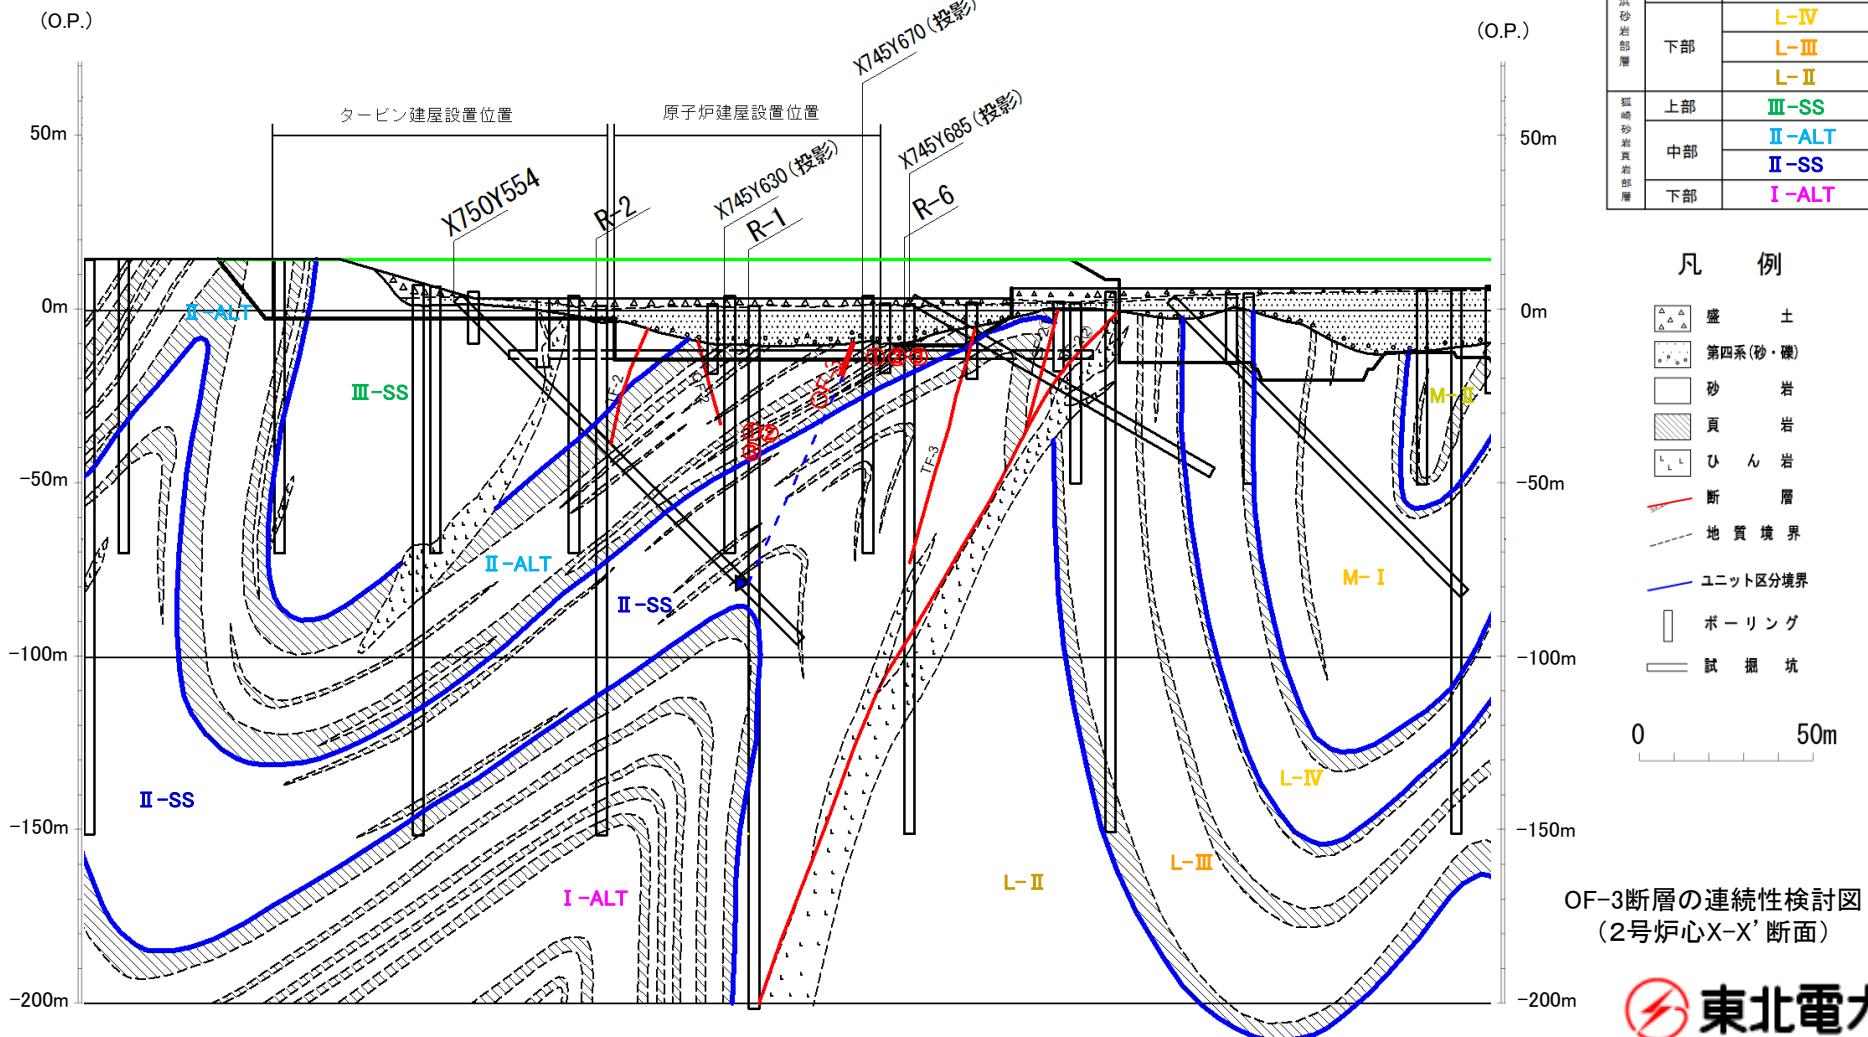
- 深部方向には連続しない。
- 断層を挟む試掘坑とボーリング孔の間で、3枚の頁岩層が非常に良く連続し、断層による顕著な変位が想定されないことを確認。

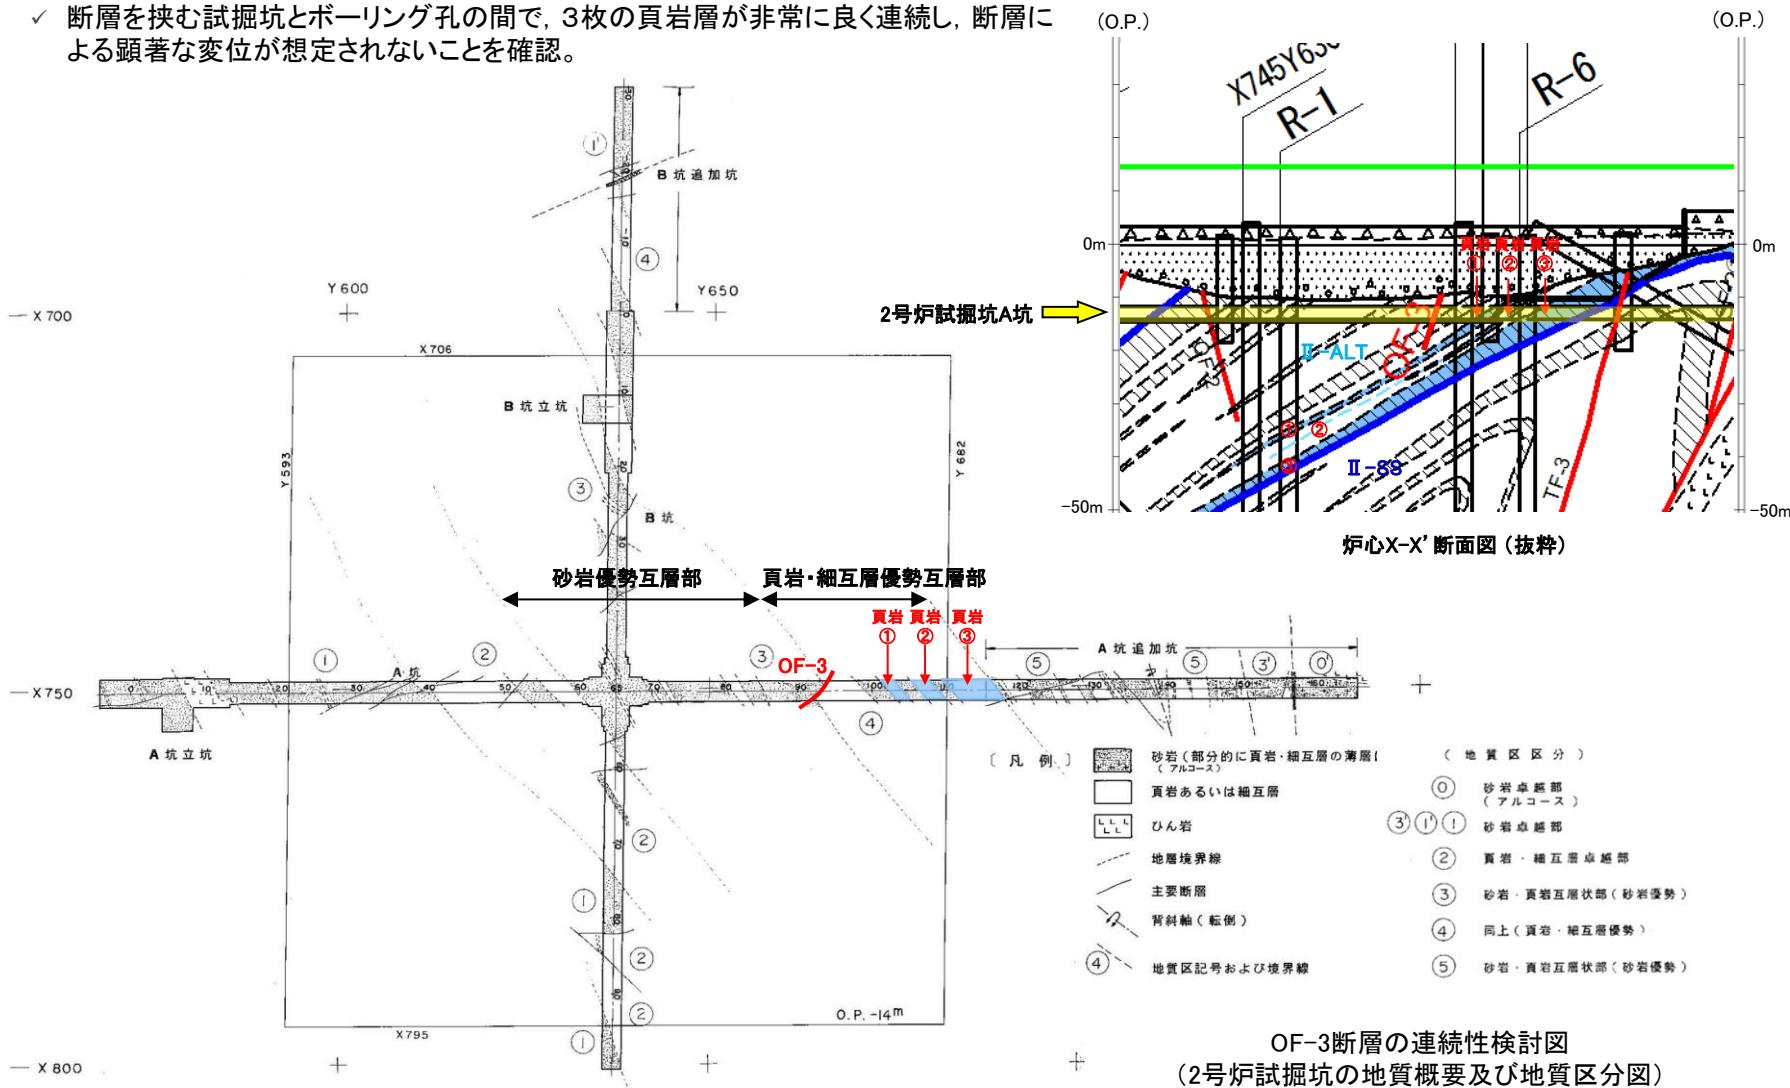
OF-3断層の連続性検討図  
(2号炉試掘坑の地質概要及び地質区分図)

✓ 断層を挟む試掘坑とボーリング孔の間で、3枚の頁岩層が非常に良く連続し、断層による顕著な変位が想定されないことを確認。

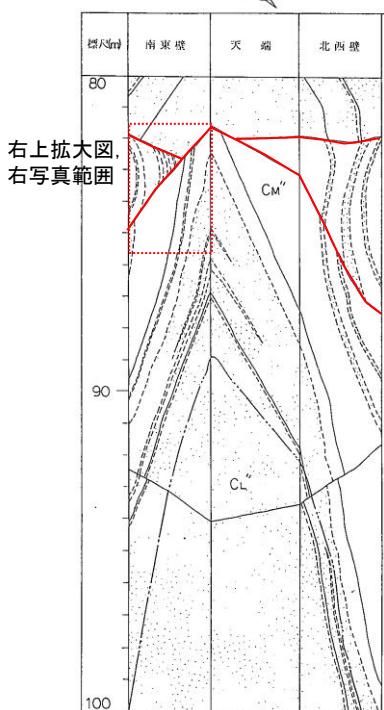
OF-4断層、TF-4断層周辺  
2号炉試掘坑B坑展開図

- ✓ TF-4断層はOF-4断層に切られている。
- ✓ OF-4断層は幅2~6cmの破碎部がみられる。

断層名	断層のタイプ	センス	走向／傾斜	最大破碎幅(cm)	性状
OF-4	斜交断層	東側上がり(逆断層)	N18° ~40° E / 46° SE	6	角礫からなり茶褐色流入粘土を含む。

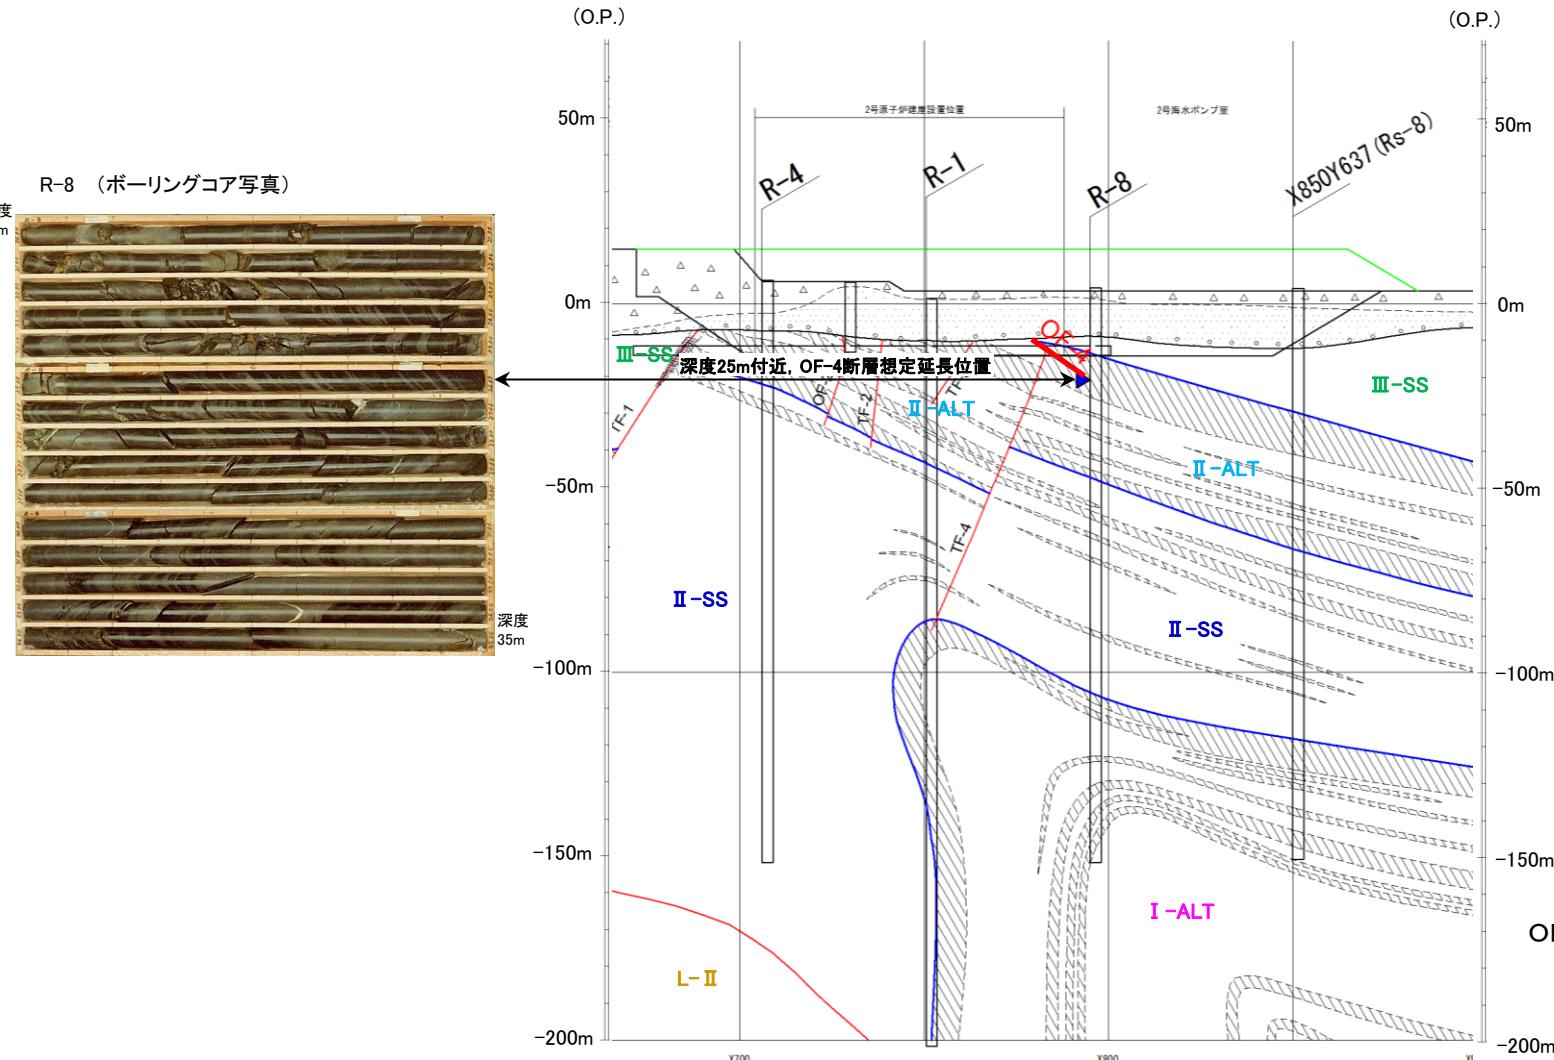
- 深部方向には連続しない。  
 ✓ 深部方向の想定延長位置のボーリングコア(R-8孔)には断層が存在しないことを確認。

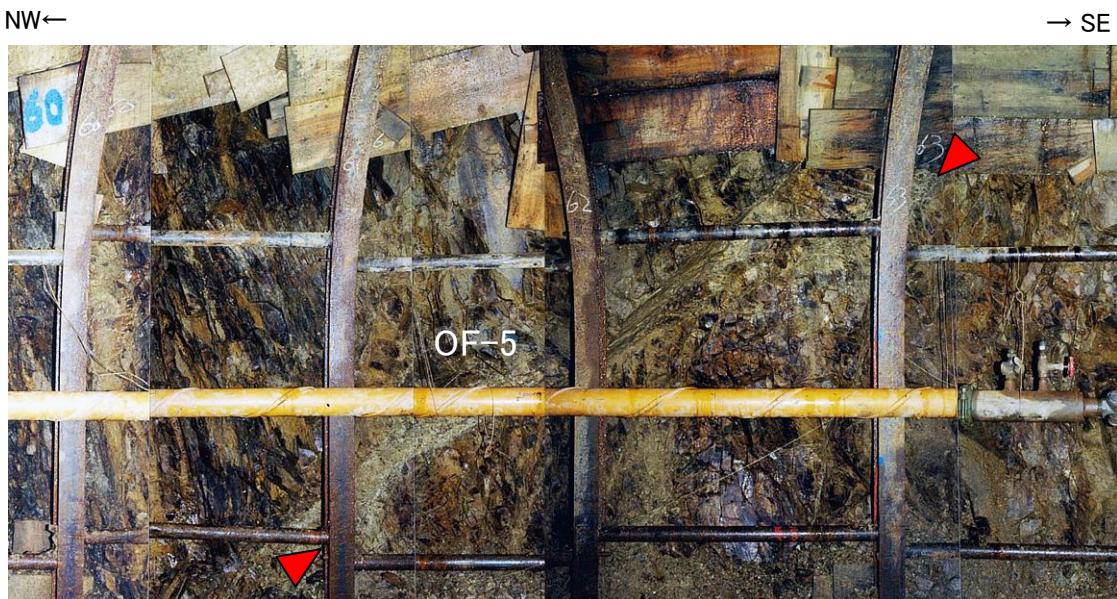
OF-5断層 3号炉試掘坑1号坑北東壁写真

✓ 幅9~15cmの破碎部がみられる。

断層名	断層のタイプ	センス	走向／傾斜	最大破碎幅(cm)	性状
OF-5	斜交断層	西側上がり(逆断層)	N68° ~76° E / 28° ~62° NW	15	角礫・砂・粘土を含む。

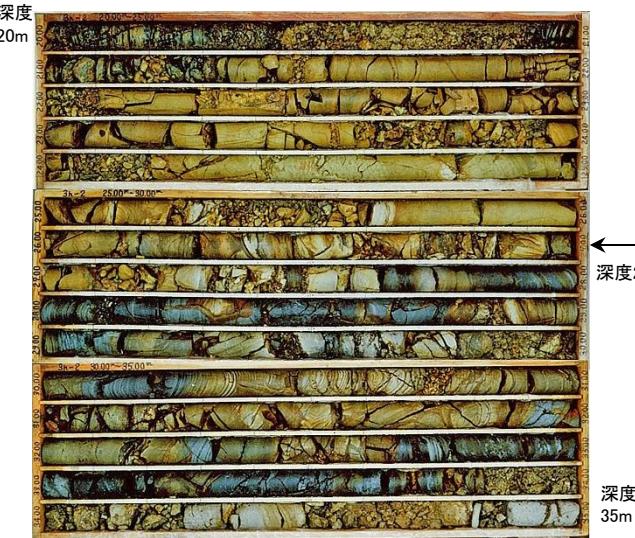
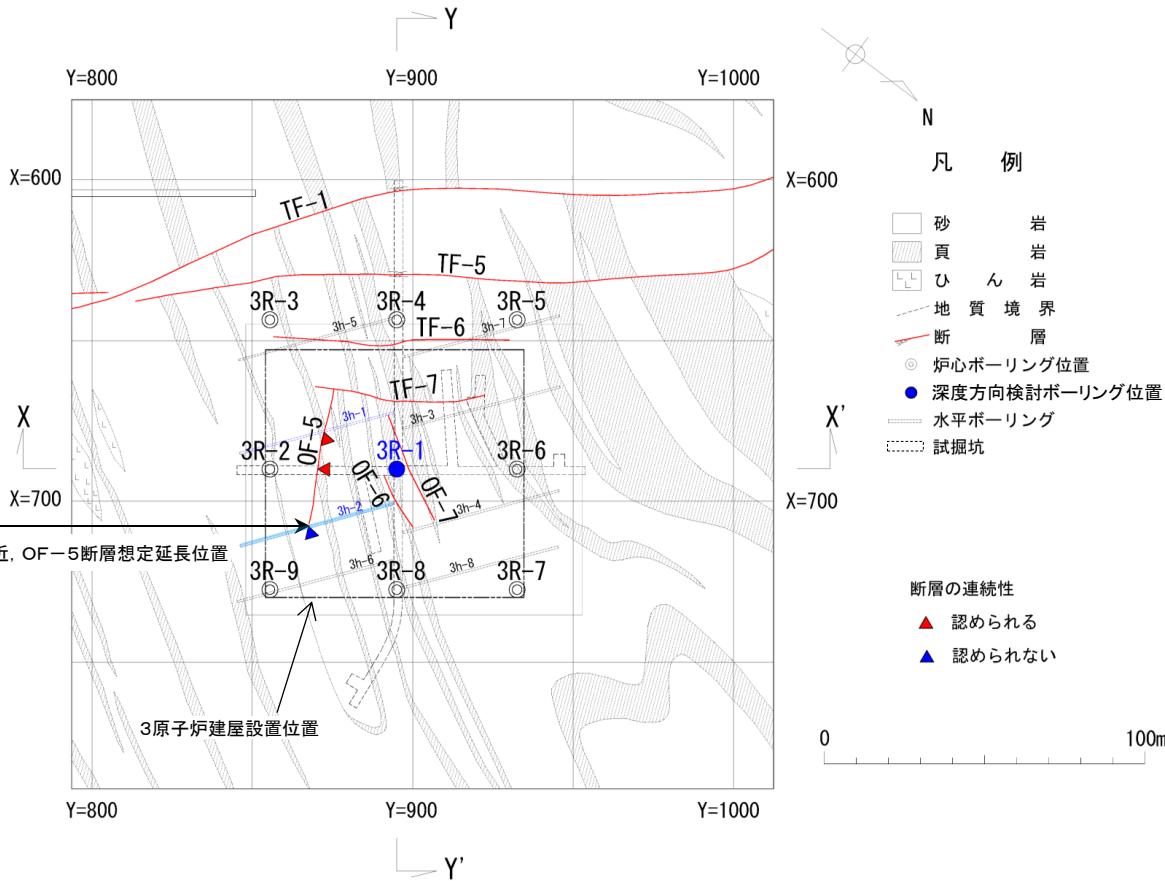
3h-2孔(ボーリングコア写真)

➤ 3h-2孔の想定延長位置付近(深度27m付近)にはOF-5断層に対応する断層破碎部は認められない。

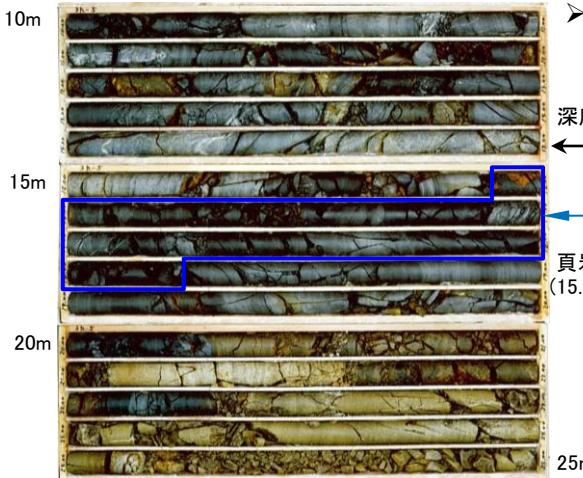
3h-5孔(ボーリングコア写真)

- 水平ボーリング3h-1孔の深度15.25~17.15mの頁岩層の分布位置と、3h-5孔の深度15.90~18.25mの頁岩層の分布位置には、TF-7断層を挟んでずれが認められることから、この頁岩層の分布域付近にはTF-7断層が連続していると考えられる。
- 一方、OF-5断層の南西方向への想定延長位置付近(3h-5孔の深度15m付近)には、OF-5断層に対応する破碎部は認められないことから、OF-5断層はTF-7断層に切られていると推定。
- なお、TF-6断層は、試掘坑内の観察結果から変位量を有しない破碎部であることが確認されている。

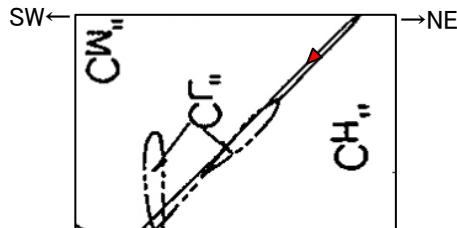
OF-6断層近傍3号炉試掘坑2号坑北西壁スケッチ  
(展開図を反転)

- 3号炉試掘坑内の露頭において、OF-6断層を確認。
- 幅0.1～2cmの破碎部がみられる。

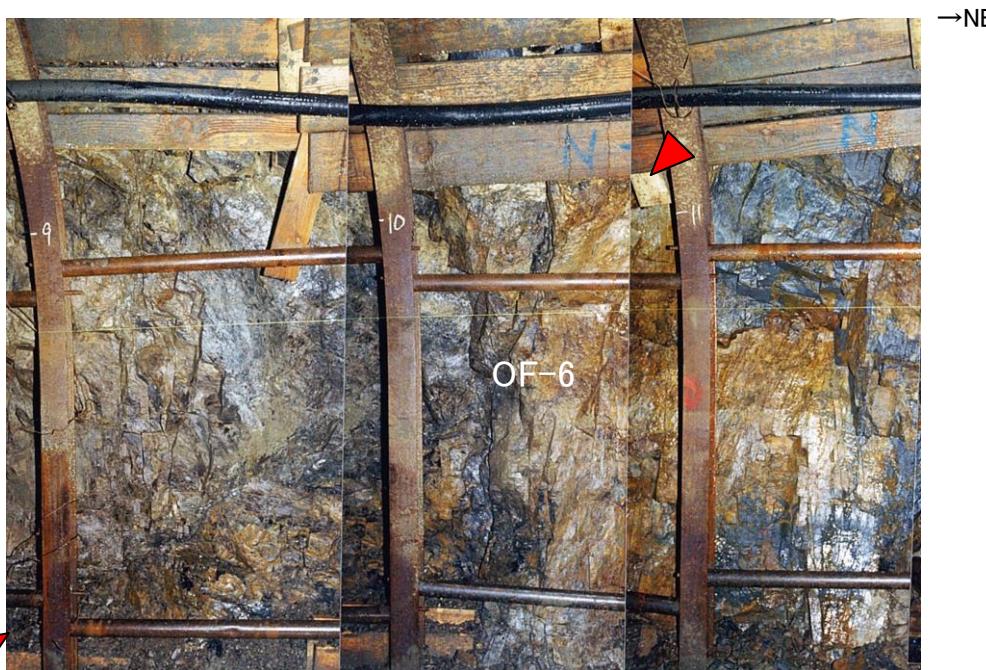
OF-6断層 3号炉試掘坑2号坑北西壁写真

断層名	断層のタイプ	センス	走向／傾斜	最大破碎幅(cm)	性状
OF-6	斜交断層	北西側上がり (逆断層)	N24°～43° E / 53°～64° NW	2	砂・粘土を含む。

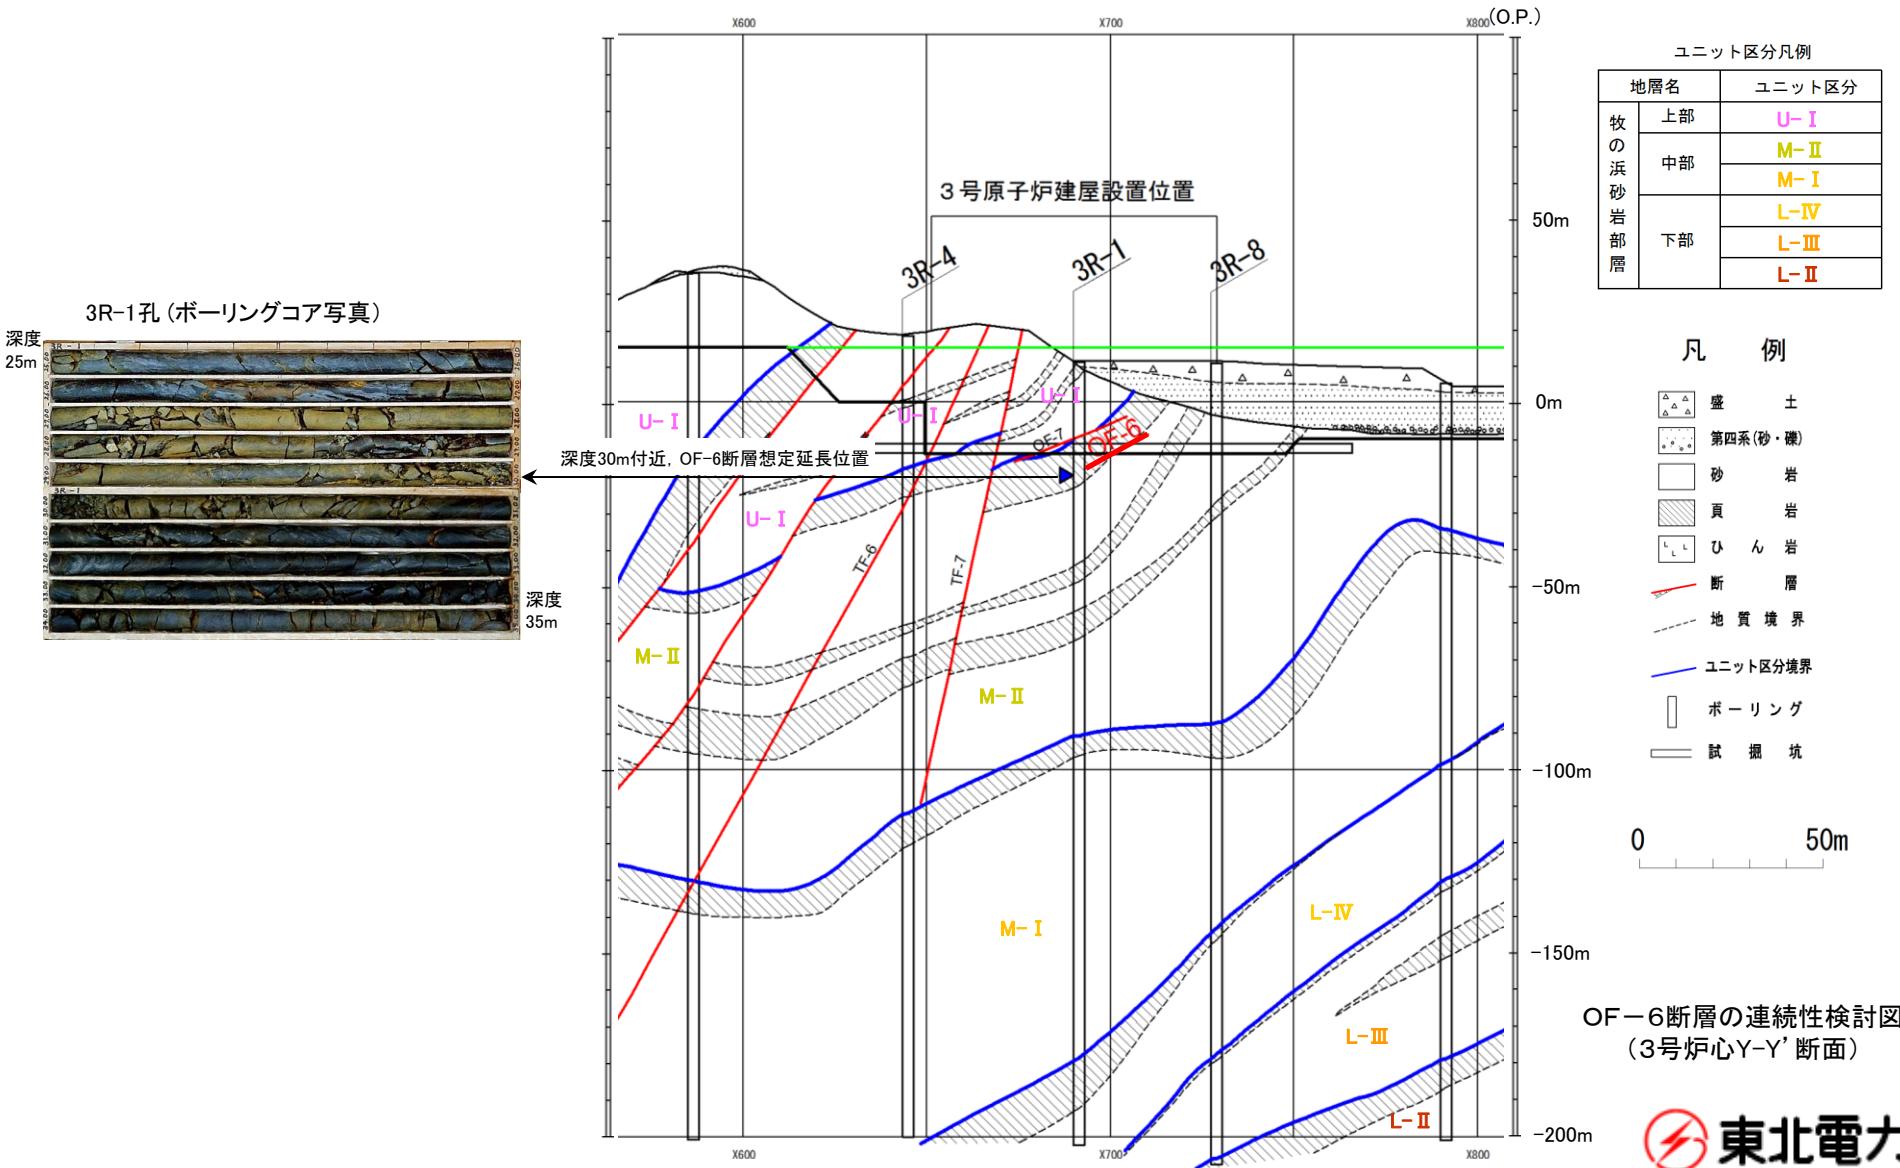
- 深部方向には連続しない。  
 ✓ 深部方向の想定延長位置のボーリングコア(3R-1孔)には断層が存在しないことを確認。

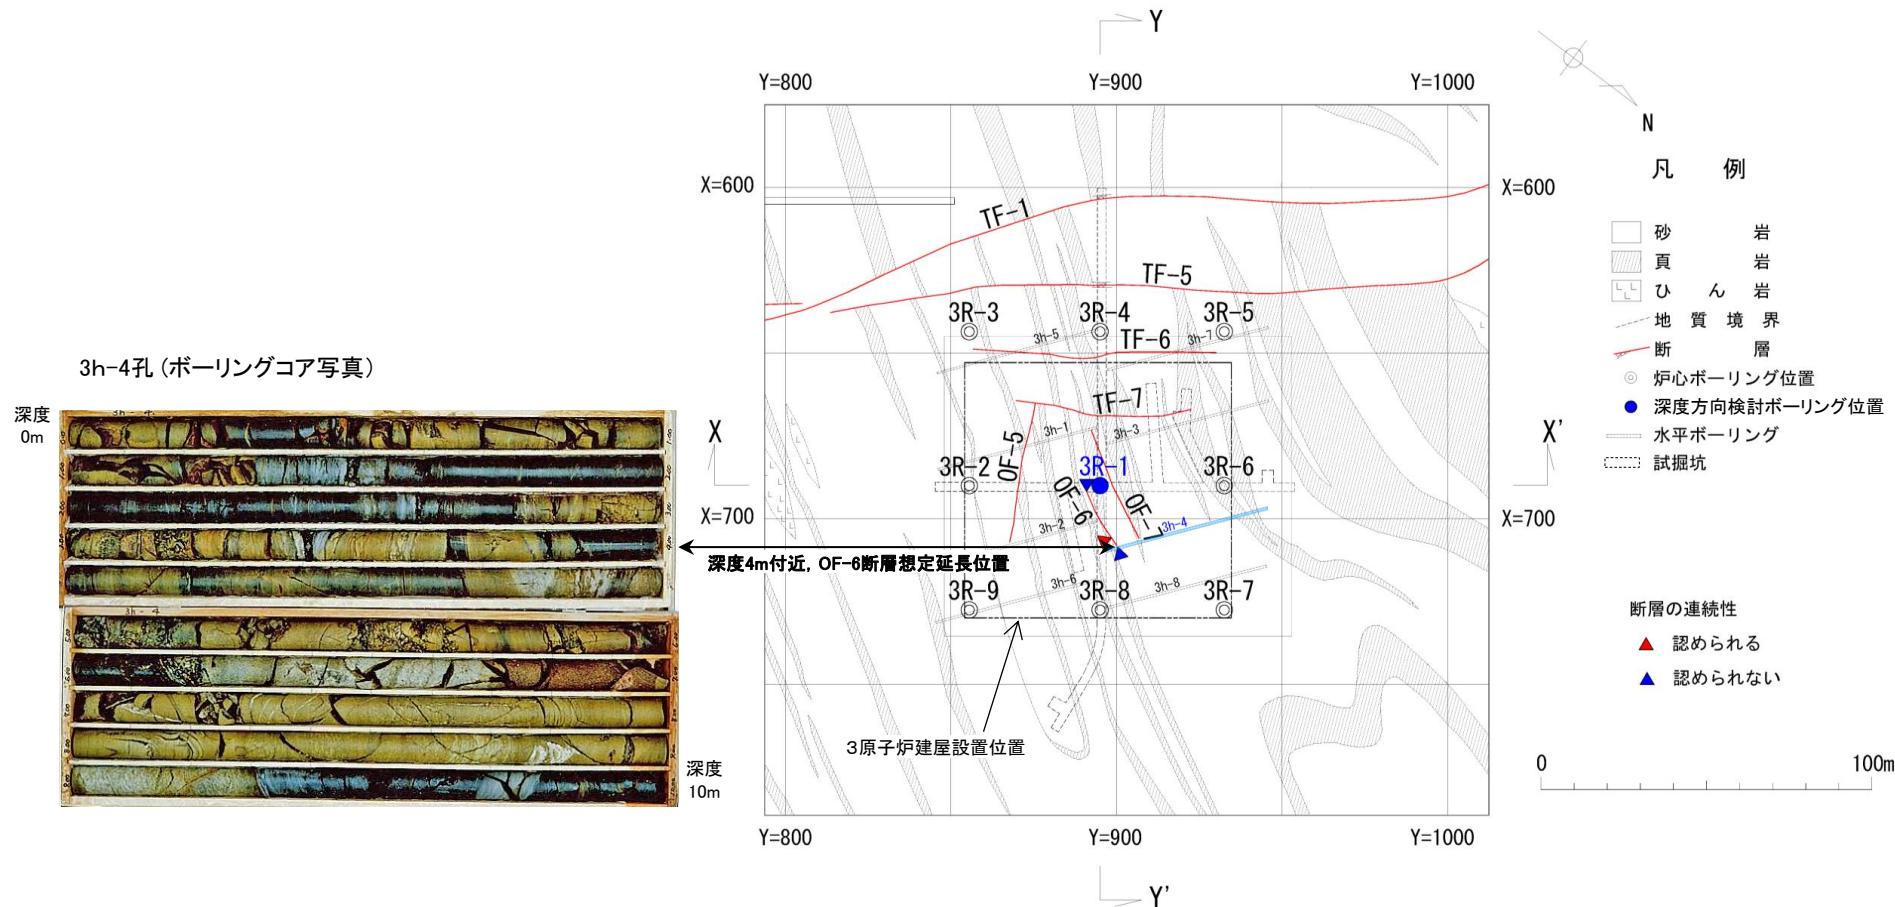
➤ 3h-4孔の想定延長位置付近(深度4m付近)にはOF-6断層に対応する断層破碎部は認められない。

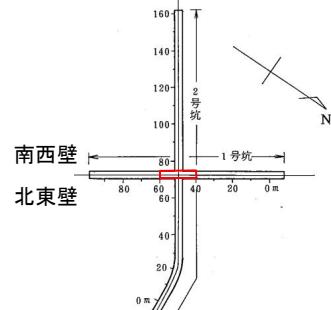
3号炉試掘坑1号坑北東壁スケッチ  
(展開図を反転)

✓ 幅3~10cmの破碎部がみられる。

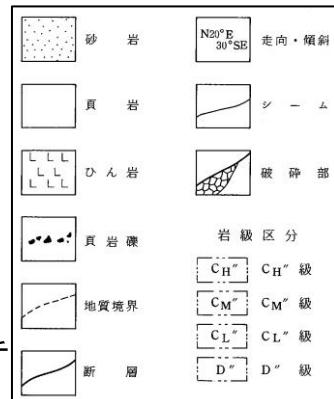
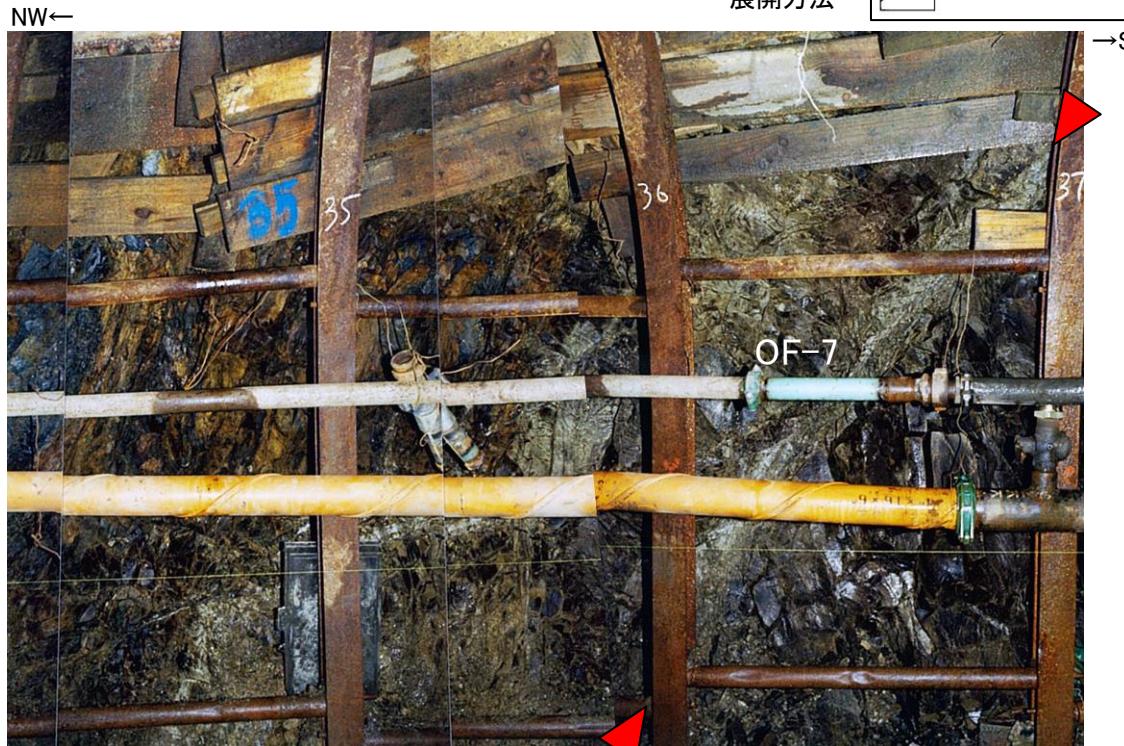
OF-7断層 3号炉試掘坑1号坑北東壁写真

断層名	断層のタイプ	センス	走向／傾斜	最大破碎幅(cm)	性状
OF-7	斜交断層	北西側上がり (逆断層)	N27° ~48° E / 45° ~57° NW	10	角礫・砂・粘土を含む。

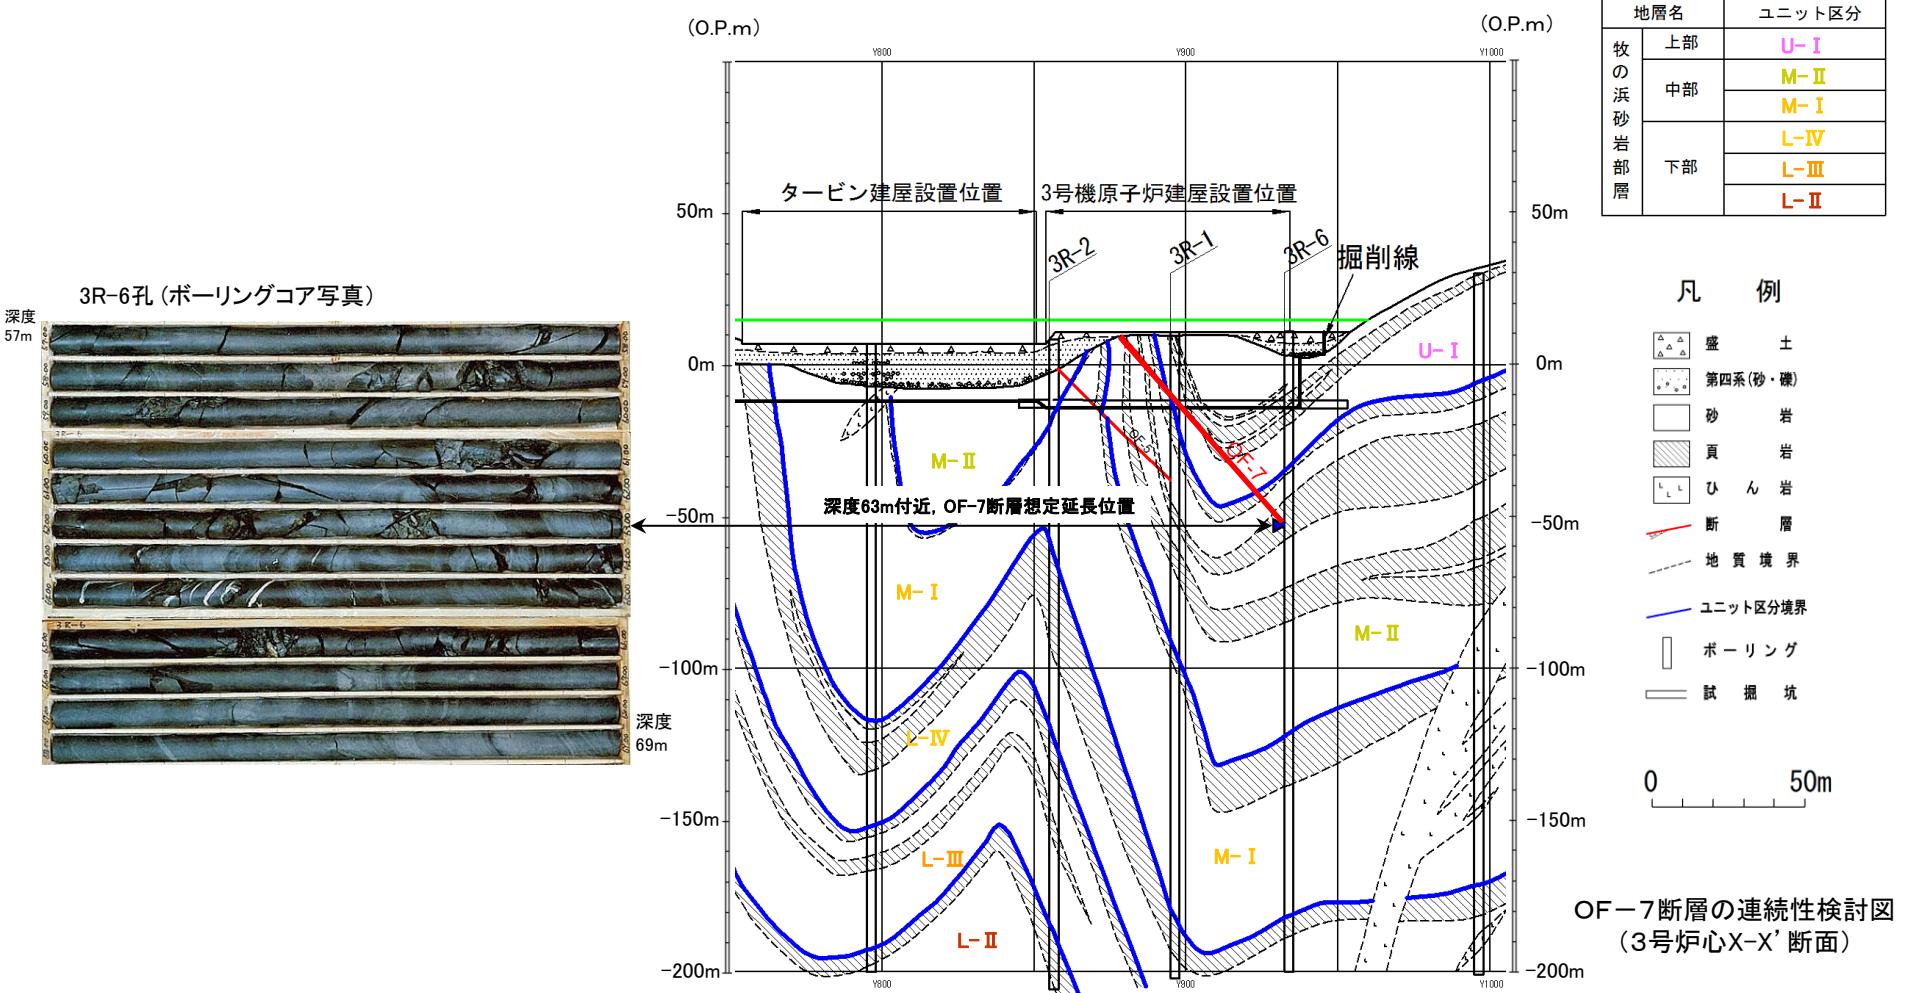
➤ 深部方向には連続しない。

✓ 深部方向の想定延長位置のボーリングコア(3R-6孔)には断層が存在しないことを確認。

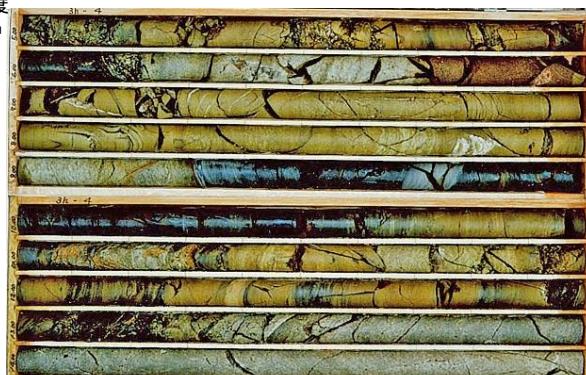
3h-4孔(ボーリングコア写真)

- 3h-4孔の想定延長位置付近(深度11m付近)にはOF-7断層に対応する断層破碎部は認められない。
