2. 8 保呂羽山北東～楯火峠西方周辺 【空中写真判読図】

2. 敷地周辺陸域の活断層評価の概要

2.9 寺浜～大指周辺 【空中写真判読図】

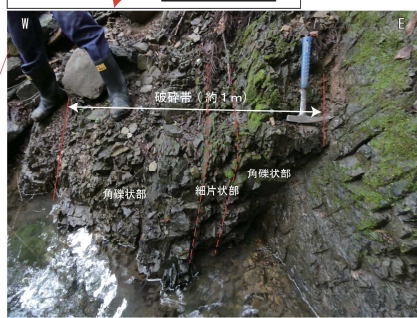
【拡大ルートマップ1】

断層は、三畳系伊里前層の頁岩層を切断し、破砕帯は、幅約1mの細片状～角礫状で、明瞭な断層粘土は認められず、固結している。

➢ 断層は、リニアメント近傍に3箇所認められ、リニアメントと同方向で、破砕部の幅は約1～2m（細片部は約30～50cm）、50°～70°西に傾斜している。

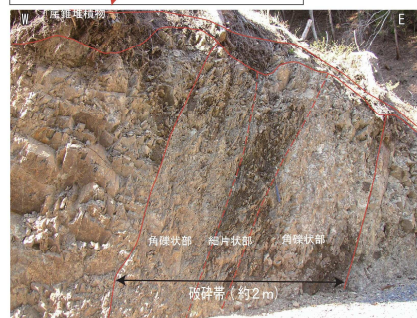
【拡大ルートマップ2】

断層は、三畳系伊里前層の頁岩層（左）とジュラ系中原層の礫岩層（右）を境し、その破砕帯は、幅約2mの細片状～角礫状で、母岩と同等に風化している。母岩は、三畳系頁岩層よりジュラ系礫岩層の風化、軟質化が進んでいる。

➢ 断層は、南側において、三畳系伊里前層とジュラ系中原層を境しており、断層の下盤側に上位の中原層が分布していることから、全体としてNNW-SSE走向・西傾斜・西上がりの逆断層である。

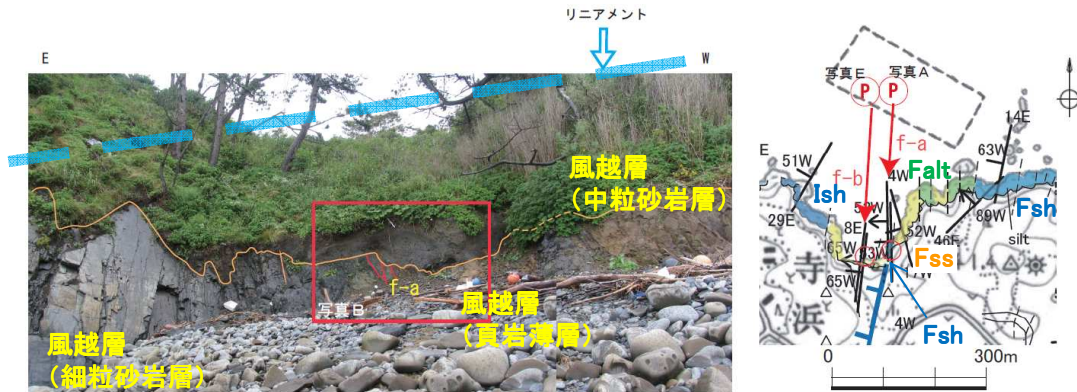
図-1 調査位地点ルートマップ

- 寺浜～大指リニアメントの北端は、寺浜東方の入り江の東岸に判読されている(図-1)。この入り江奥においては、2011.3.11 東北地方太平洋沖地震の津波によって表層が剥ぎ取られて、ほぼ連続した露頭が出現した(写真A及び写真E)。
- 地質調査の結果、入り江周辺には主に三畳系の風越層が分布し、リニアメントは風越層の砂岩と頁岩薄層との境界に概ね対応している(図-1)。
- リニアメントのほぼ直下(写真B)及びその西側約30m(写真F)に、それぞれf-a断層及びf-b断層が認められた。

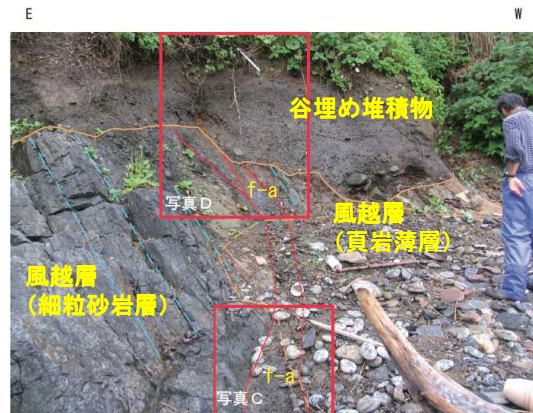
写真B

- f-a断層は、風越層中の頁岩薄層と細粒砂岩層との層理面に沿う断層で、走向・傾斜はN4W・53Wであり、破碎帯は主部で幅約30cm、下盤の上方で角礫状破碎部を伴う(写真B, D)。
- 破碎帯主部は細片状にせん断しているがほぼ固結している(写真C)。
- 断層は、シルトを混じえた細角礫主体の谷埋め堆積物に覆われており、不整合面及び同堆積物の堆積構造に変位・変形を与えていない(写真D)。

- f-a断層及びf-b断層は、層理面に沿う破碎形態、断層の走向・傾斜が周辺の地層の走向・傾斜とほぼ同じであることから、褶曲構造形成に伴うフレキシユラル・スリップ断層(層面すべり断層)と考えられる。

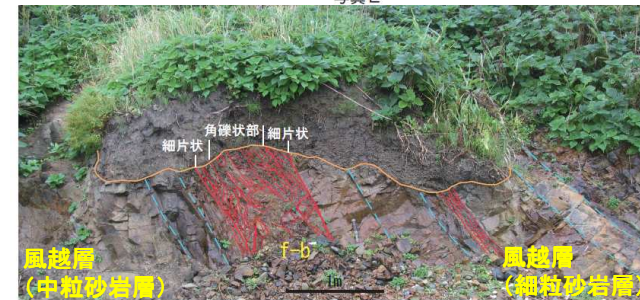
写真F

- f-b断層は、風越層中の細粒砂岩層と中粒砂岩層の層理面に沿う断層で、走向・傾斜はN8E・65Wである。破碎帯は、幅約90cmであり、断層の上・下面で細片状にせん断しているが、内部には破碎程度の低い角礫状部分を多く伴う。
