## 目次【補足説明資料】

## 5. 加護坊山―篋岳山断層

### 5.2 地下地質構造調査

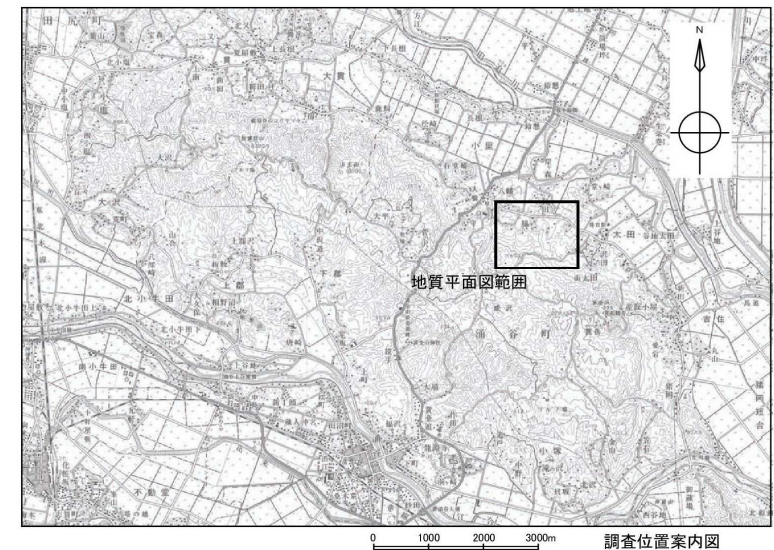
## 5.1 地表地質調査【涌谷町脇付近：地質図及び露頭スケッチ】

- 第四系更新統高清水層の礫層～粗粒砂層が、大貫層の砂礫層を不整合に覆って、ほぼ水平に堆積している。
- 大貫層の急傾斜部に近い涌谷町脇付近においては、高清水層の礫層～粗粒砂層が傾斜した大貫層の砂礫層を不整合に覆って、ほぼ水平に堆積している。

20～30°の東傾斜を示す鮮新統大貫層を、下部更新統高清水層が不整合に覆っている。高清水層は安山岩、シルト岩の粗角礫を主体としており、礫の多くはくきり礫状を呈する。高清水層は鮮新統大貫層をほぼ水平に覆っている。
