女川原子力発電所
敷地周辺の活断層評価について
(コメント回答2/2)

平成26年9月12日
東北電力株式会社

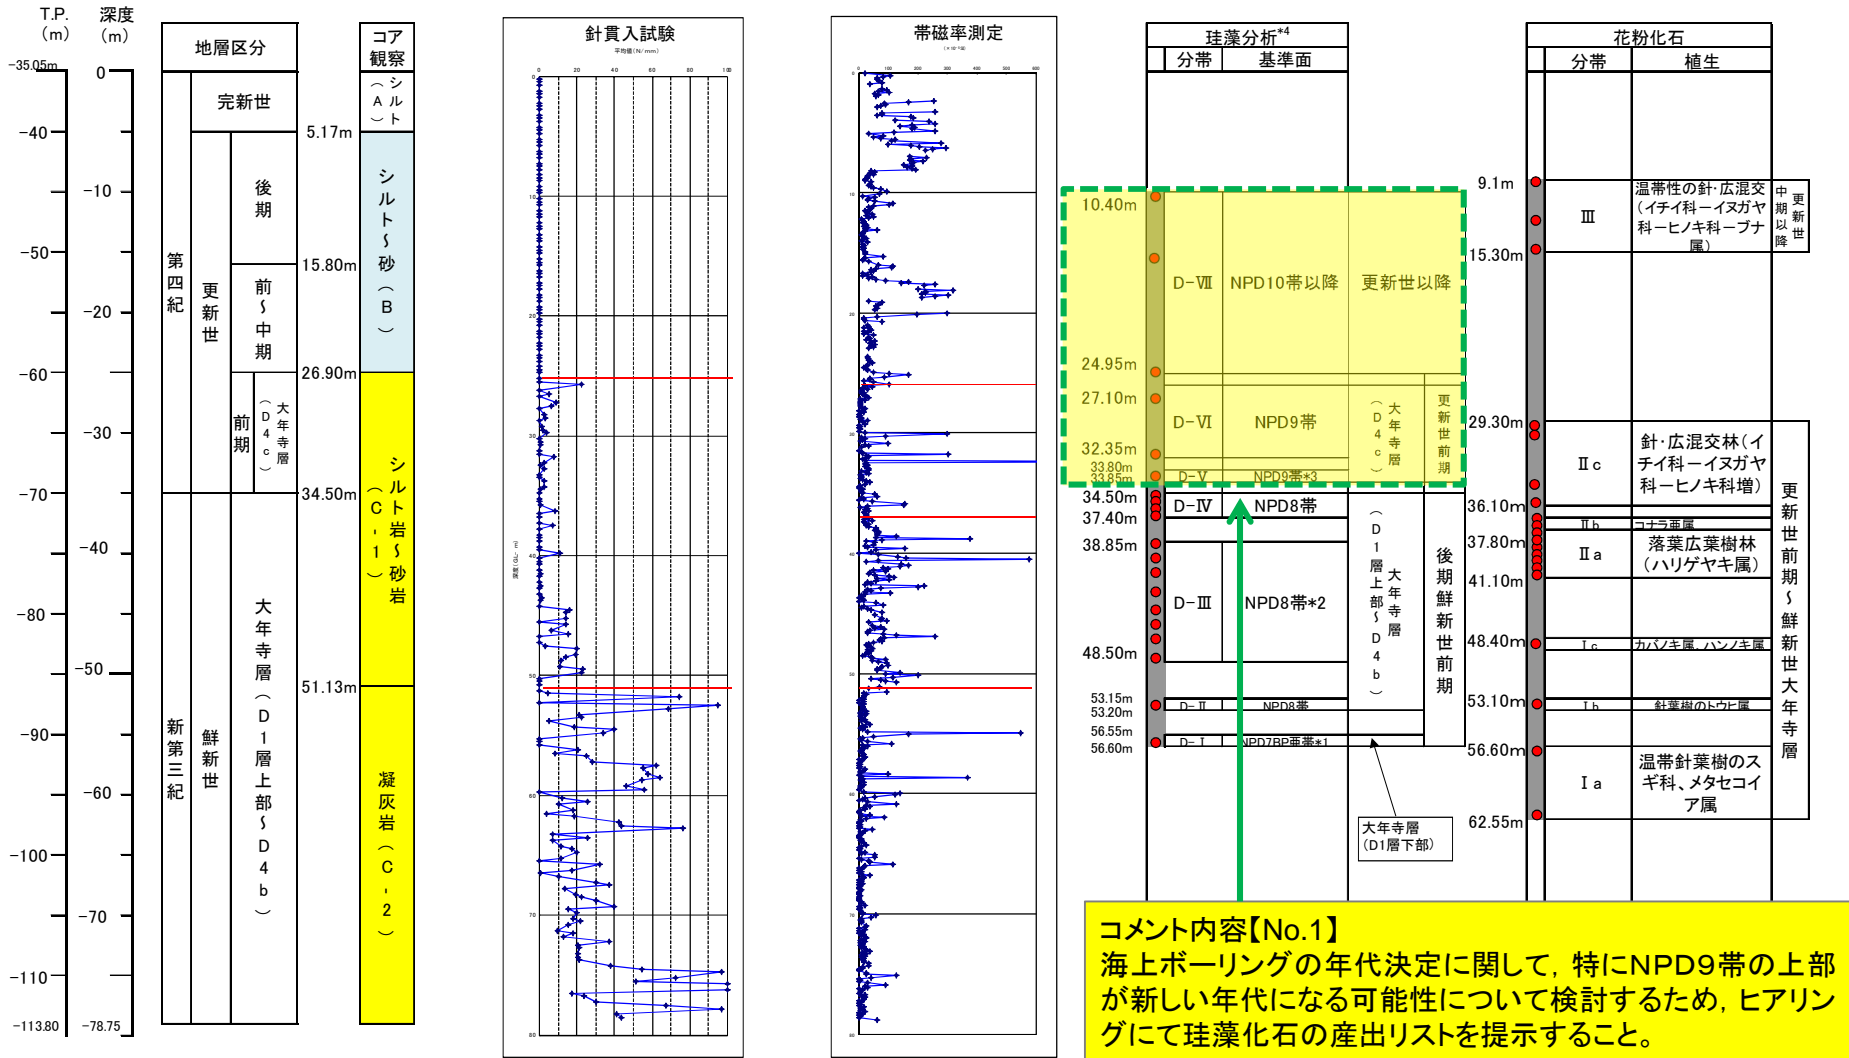
海上ボーリングの結果は以下のとおり。

* 1 : *Neodenticula kamschatica*が認められ、*Neodenticula koizumii*(NPD8-9:FAD:3.5-3.9Ma~LAD:2.0Ma)、が認められないことから、NPD7Bb帯に対比される
* 2 : *Neodenticula kamschatica*と*Neodenticula koizumii*の共存が確認されたことから、NPD8帯に対比される
* 3 : *Neodenticula koizumii*および*Neodenticula seminae*が認められたことから、NPD9帯に対比される

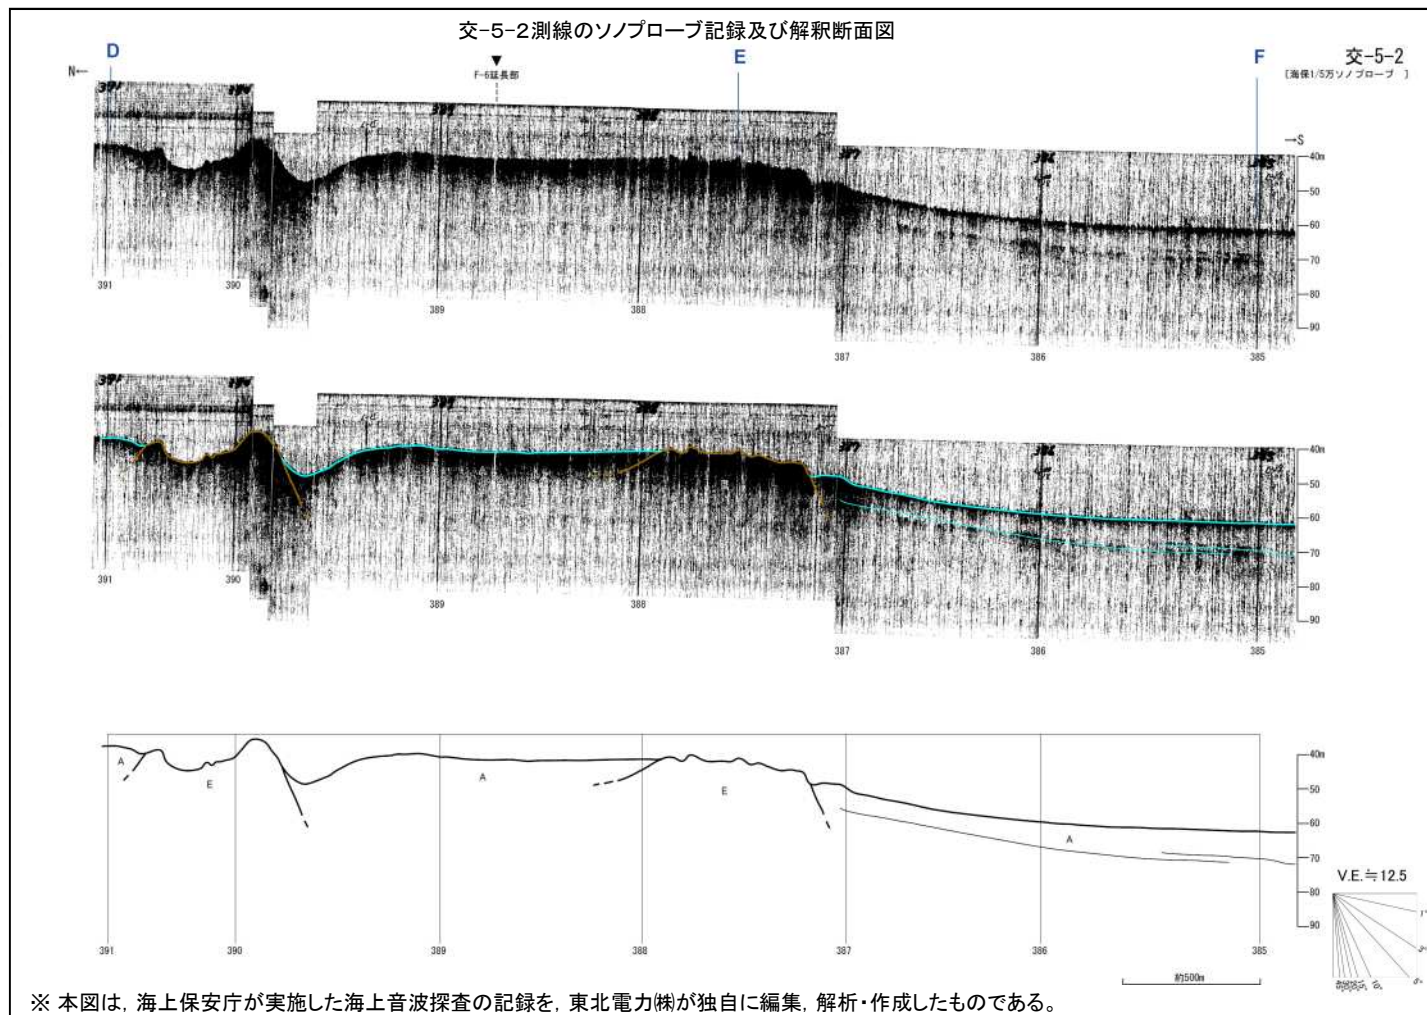
- 交-5-2測線のソノプローブの記録についても、スパーカーの記録と同様、E層露岩域が確認でき、A層中の構造も確認される。

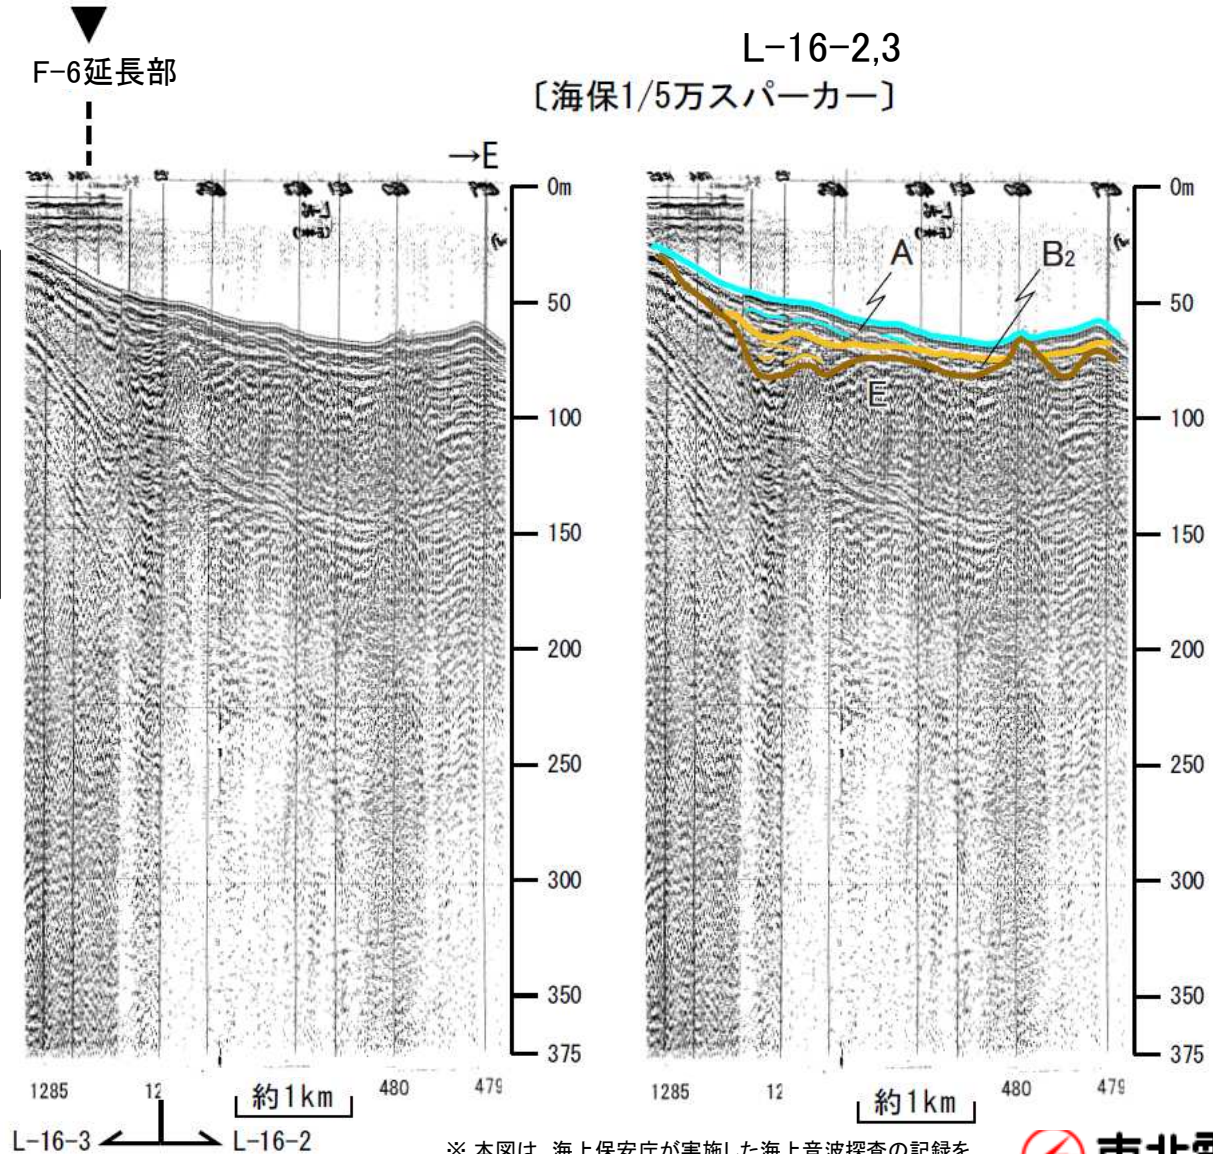
- ▶ L-16-2,3測線において, F-6断層及びF-6断層の北西延長部に1測線のみで認められる断層の延長付近に断層は認められない。

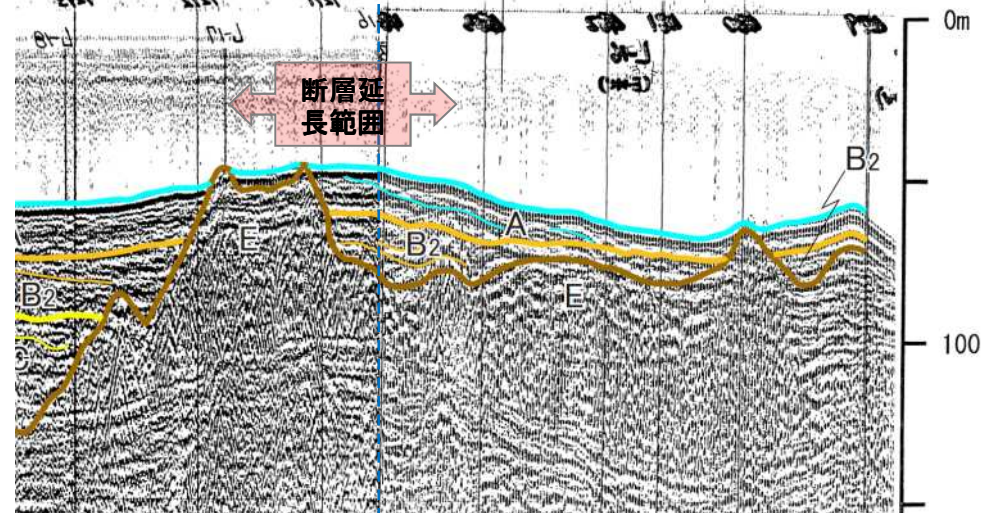
L-20測線及びL-17測線において、E層、C層及びB₂層に西上がりの系統的な変位または変形を及ぼしている断層のパターンは、L-16-2測線及び交-5測線に認められない。

L-16-2測線及び交-5測線において、F-6断層及びF-6断層の北西延長部に1測線のみで認められる断層の延長付近に、断層は認められない。

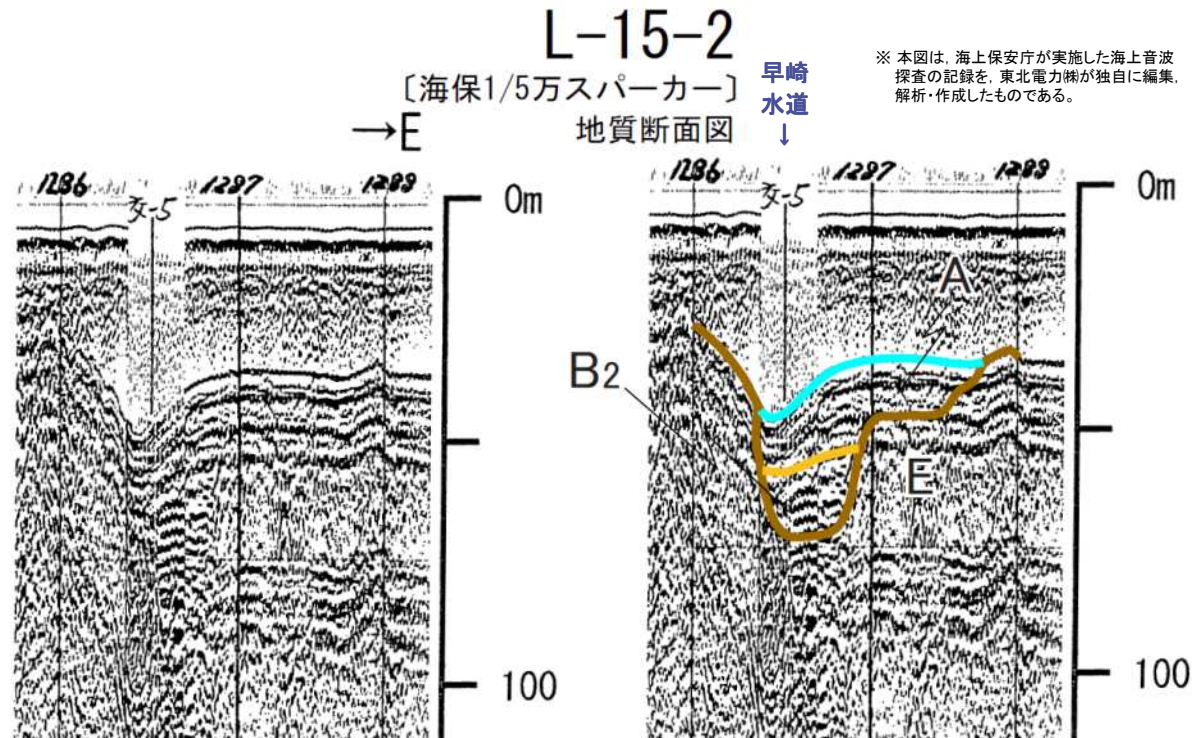
➢ L-15-2測線では、早崎水道の削り込みが確認されるものの、断層は認められない。

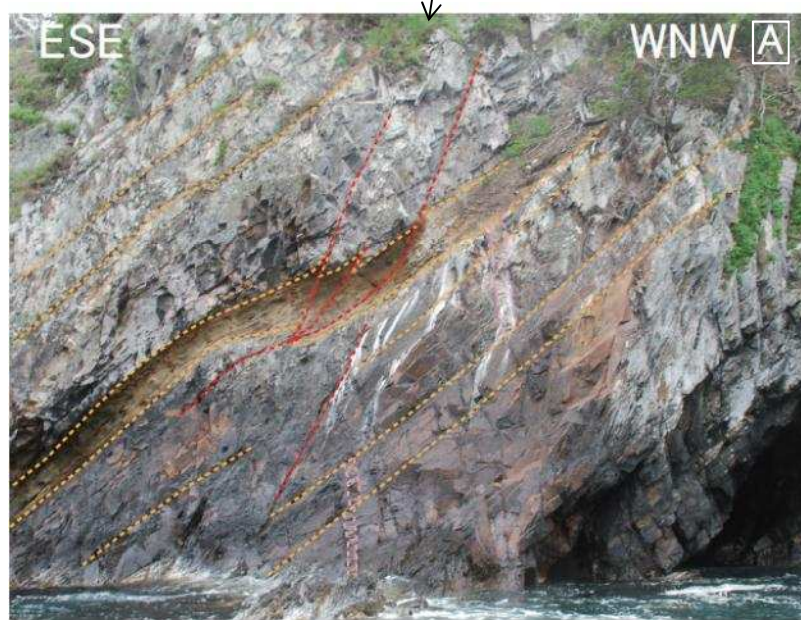
← 背斜状の構造が確認される。 → | ← 層理面は一定の傾斜を示している。 →

ひん岩が貫入してる

- ▶ 地層は東側(海側)に傾斜しており、走向はNNE-SSW方向を示す。
- ▶ 中央部地層が削り込まれた部分には砂岩(月の浦累層侍浜頁岩部層)を挟んでおり、砂岩層内部及び周囲の頁岩を切る逆断層センスのせん断面が確認される。

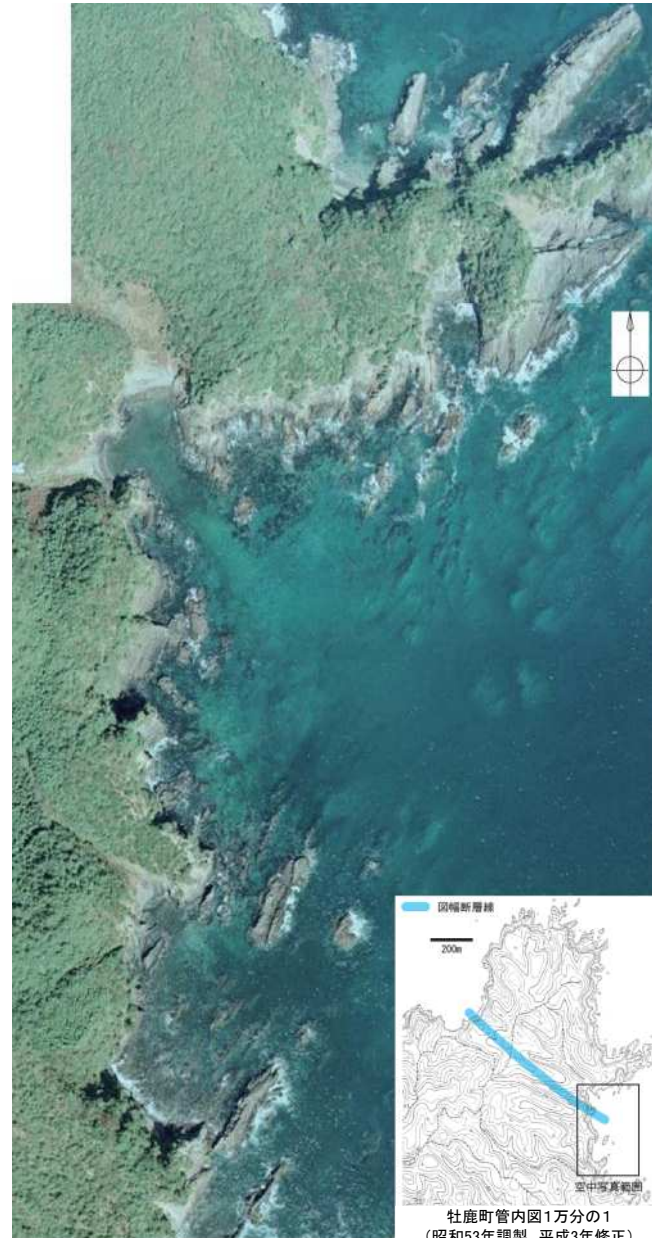
- 図幅断層記載範囲において、図幅断層と同方向のひん岩の貫入が確認されるのみで、断層は認められない。
- また、図幅断層記載範囲よりも南側において、NNE-SSW方向の3条の断層が確認された。
- NNE-SSW方向の断層は、全体として西側が緩傾斜で、東翼が急傾斜の非対称背斜構造を形成しており、褶曲運動に関連して背斜軸部が切断されることによって形成されたと推測される。
- 背斜軸(白一点破線)は、滑らかに連続的に追跡され、軸のずれなどの構造の不連続は推定されない。

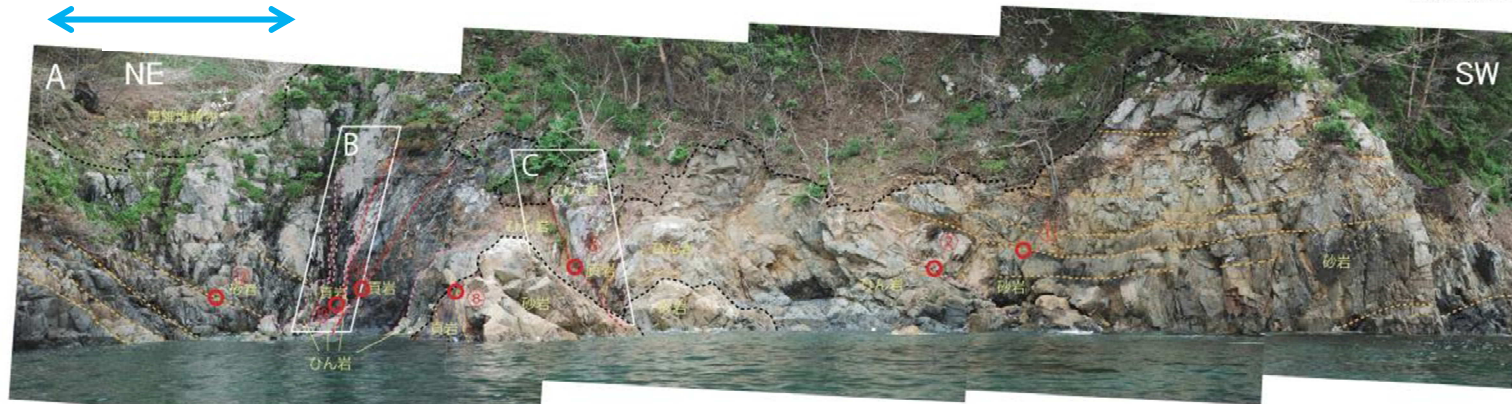
【緩い向斜構造の東翼】

- ▶ 主に頁岩(月の浦累層侍浜頁岩部層)とそれに貫入したひん岩が分布し、急傾斜の構造が認められる。
- ▶ 急傾斜の構造内に断層が確認される(B:2条, C:1条)。

【南西側】

主に砂岩(月の浦累層侍浜頁岩部層)が分布し、緩い向斜構造が認められる。

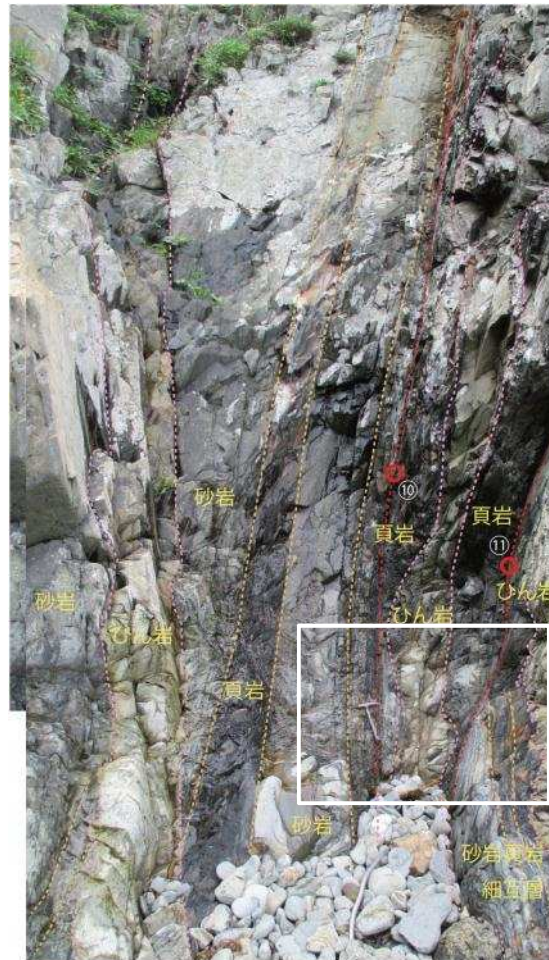
- 2条の断層が確認され(⑩及び⑪), それぞれ走向及び傾斜は, ⑩N20°E82°E及び⑪N38°E76°Eであり, 両方とも破碎幅は3～5cmで固結している。
- ⑩の断層は頁岩の層理面に沿っていることから層面すべり断層, ⑪の断層は層理面を鋭角に切っていることから斜交断層と考えられる。

82 ⑩ 76 ⑪
N20E N38E

⑩及び⑪の断層付近には, 層理面に沿って礫岩が貫入している。

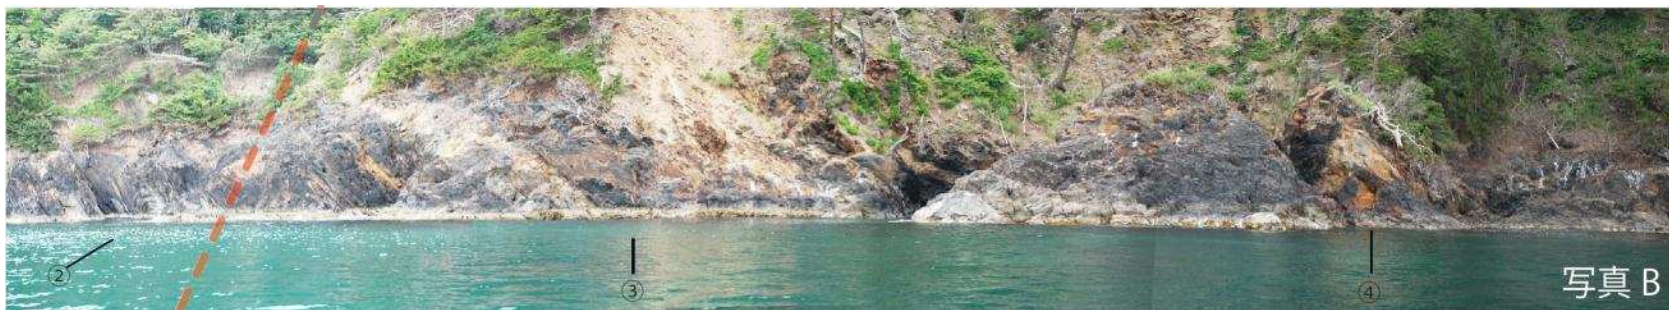
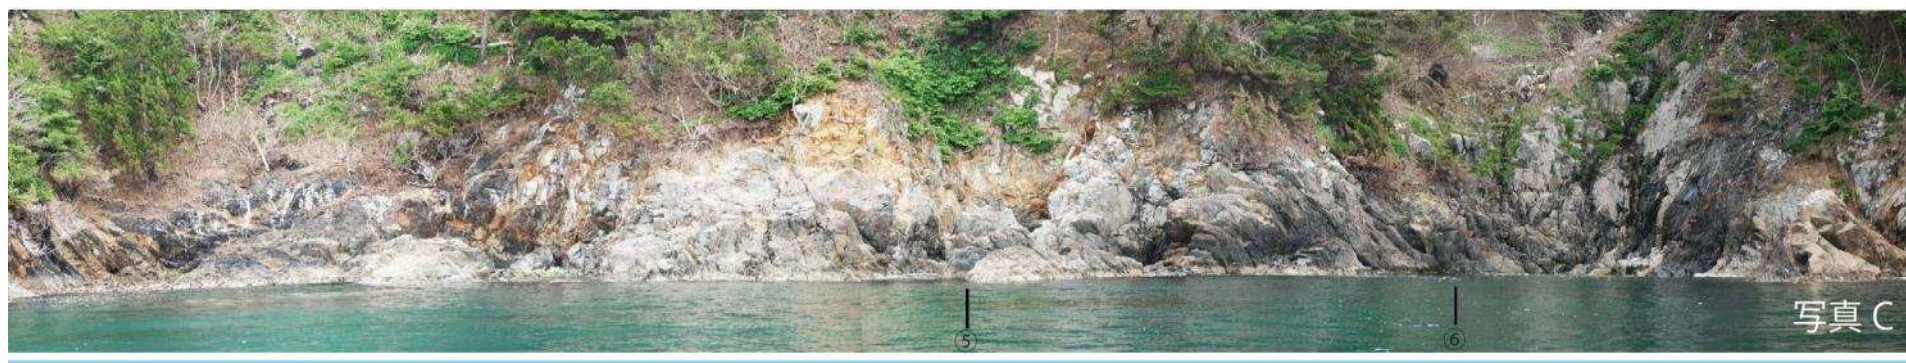
➤ 主に頁岩(月の浦累層侍浜頁岩部層)が分布しており、一様に東南東傾斜している。

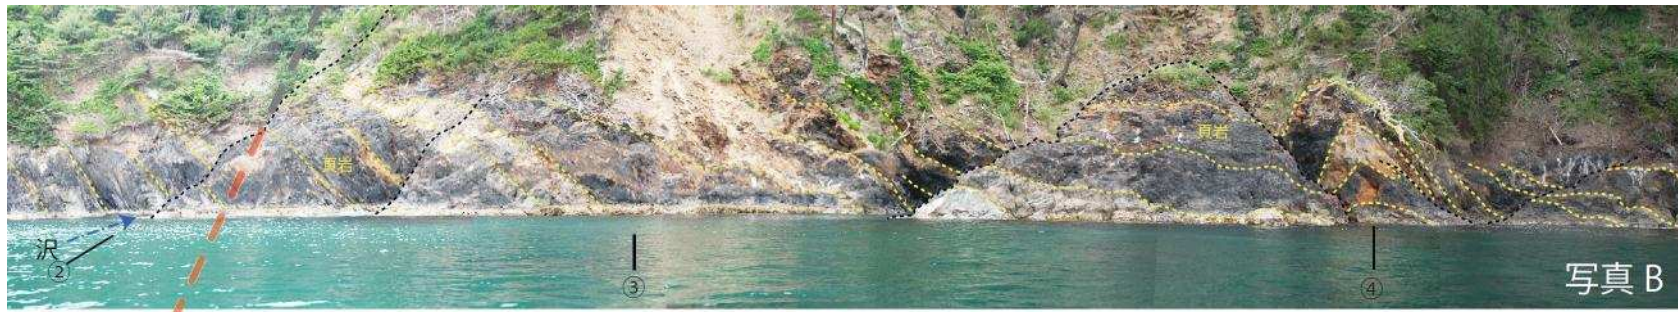
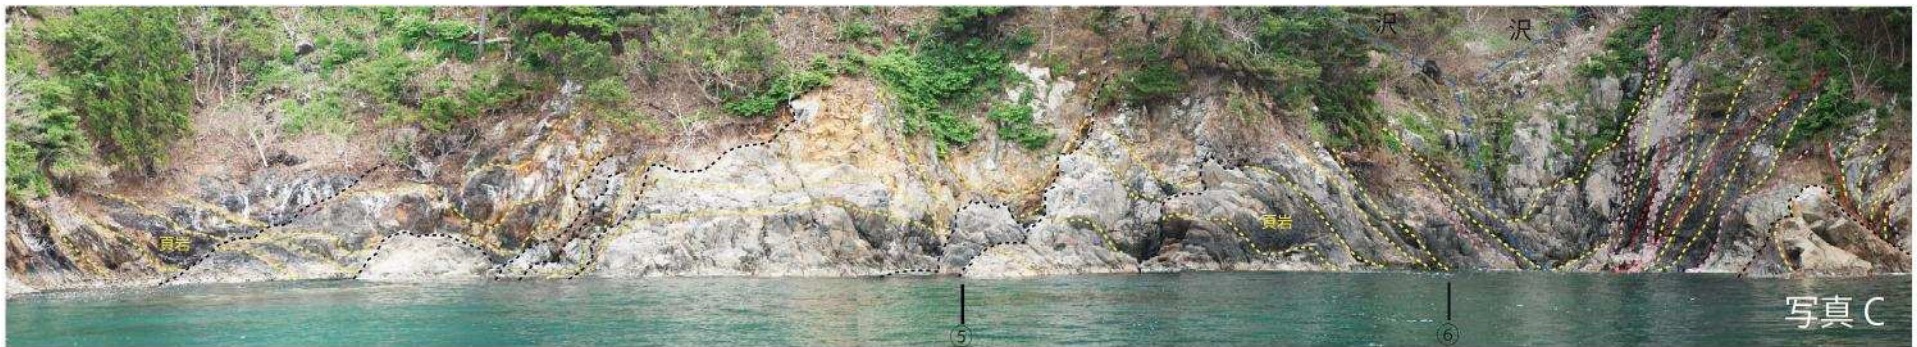
- 主に頁岩(月の浦累層侍浜頁岩部層)が分布しており、一様に東南東傾斜している。
- 図幅断層より北方の沿岸には顕著な断層は認められない。
