女川原子力発電所  
敷地周辺の活断層評価について  
(コメント回答)  
(補足説明資料)

平成27年 7月 3日  
東北電力株式会社

1. 仙台湾の海上ボーリングの層序・年代の再検討 .....	p3
1.1 海上音波探査記録との対応状況の検討 .....	p3
2. F-6断層～F-9断層の層序について .....	p11
2.1 ソノプローブ .....	p11
3. 追加調査結果を踏まえたF-6断層～F-9断層の評価について .....	p13
3.1 追加調査の主な仕様 .....	p13
3.2 海底地形面調査結果 .....	p15
4. F-6断層～F-9断層の北西延長(寄磯)に関する詳細データについて .....	p20
4.1 コメント概要 .....	p20
4.2 寄磯東側 .....	p21
4.3 寄磯西側 .....	p27
4.4 まとめ .....	p35
参考文献・用語説明 .....	p36

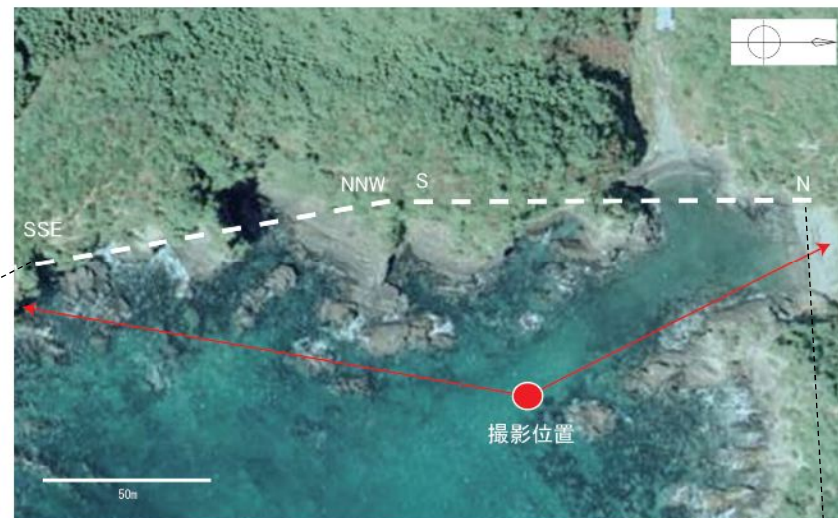
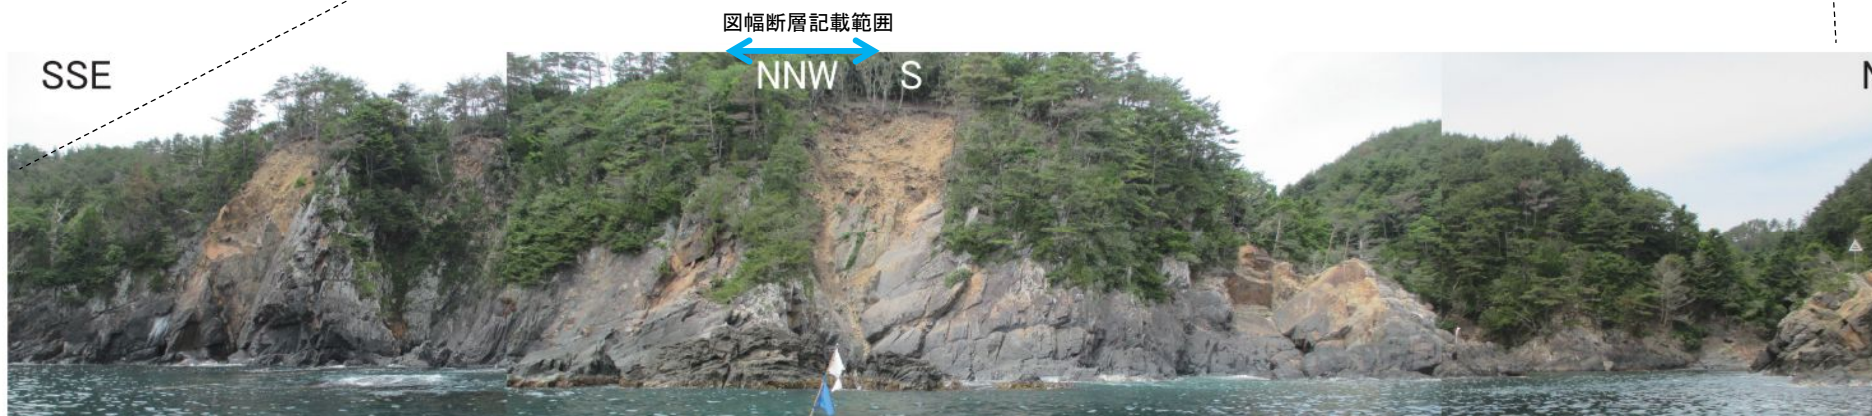
➢ NNE走向で西傾斜(陸側傾斜)の頁岩(月の浦累層侍浜頁岩部層)が分布している。

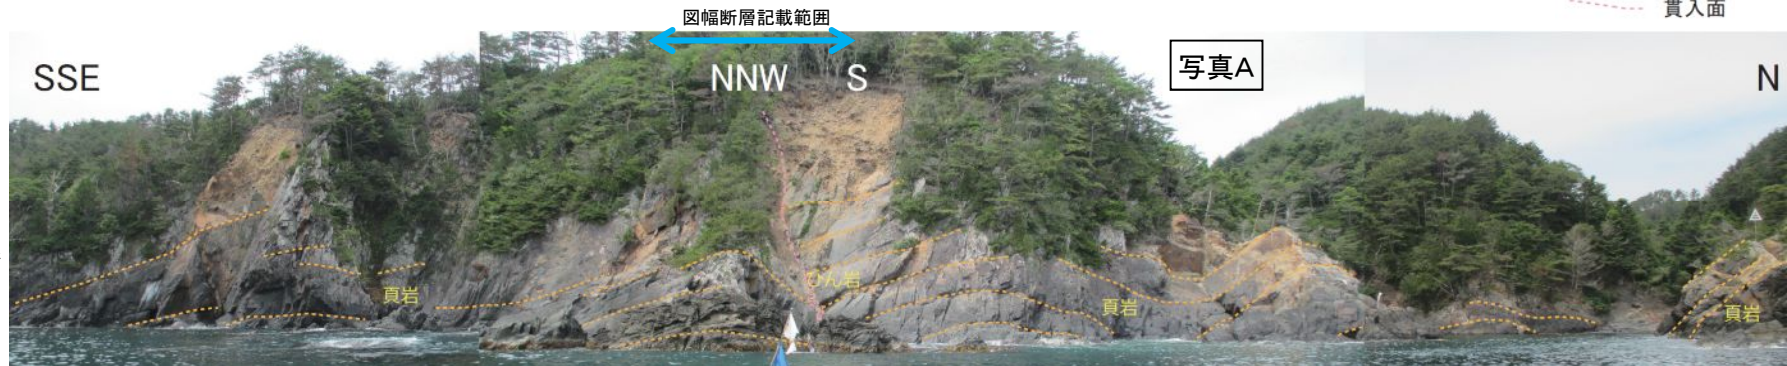
写真B→  
ESE方向から  
WNW方向を撮影

図幅断層記載範囲において、顕著な断層は認められない。

- NNE走向で西傾斜(陸側傾斜)の頁岩が分布している。
- 図幅断層記載範囲において、ひん岩が貫入している(走向・傾斜: N65° W60° N)ことが確認された。
- 貫入しているひん岩の走向方向から観察すると、頁岩は一定のみかけ傾斜を示しており、ひん岩の貫入を境に傾斜の変化は確認されない。

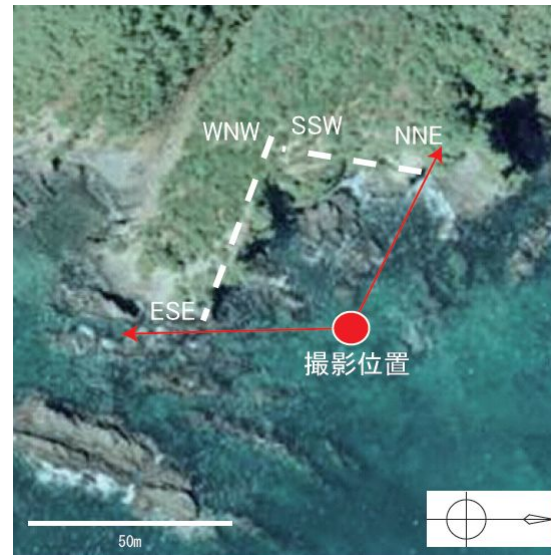
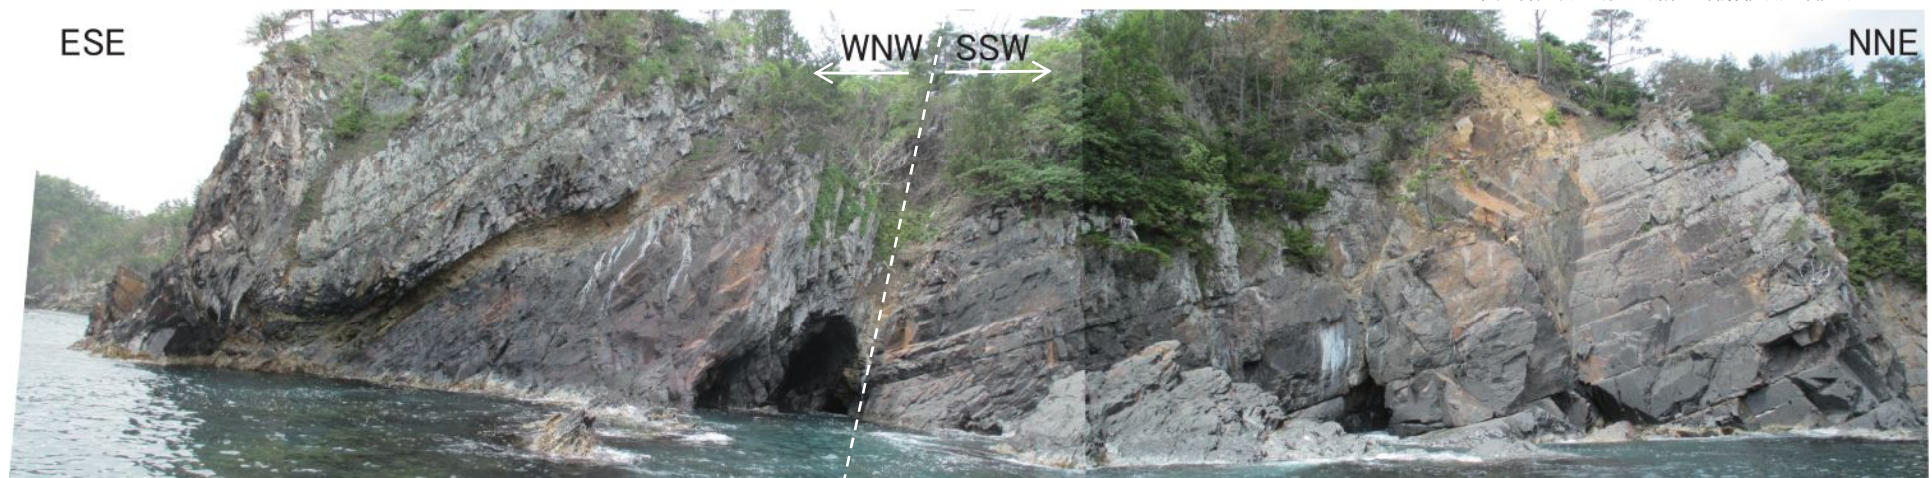
- NNE走向で西傾斜(陸側傾斜)の頁岩(月の浦累層侍浜頁岩部層)が分布している。

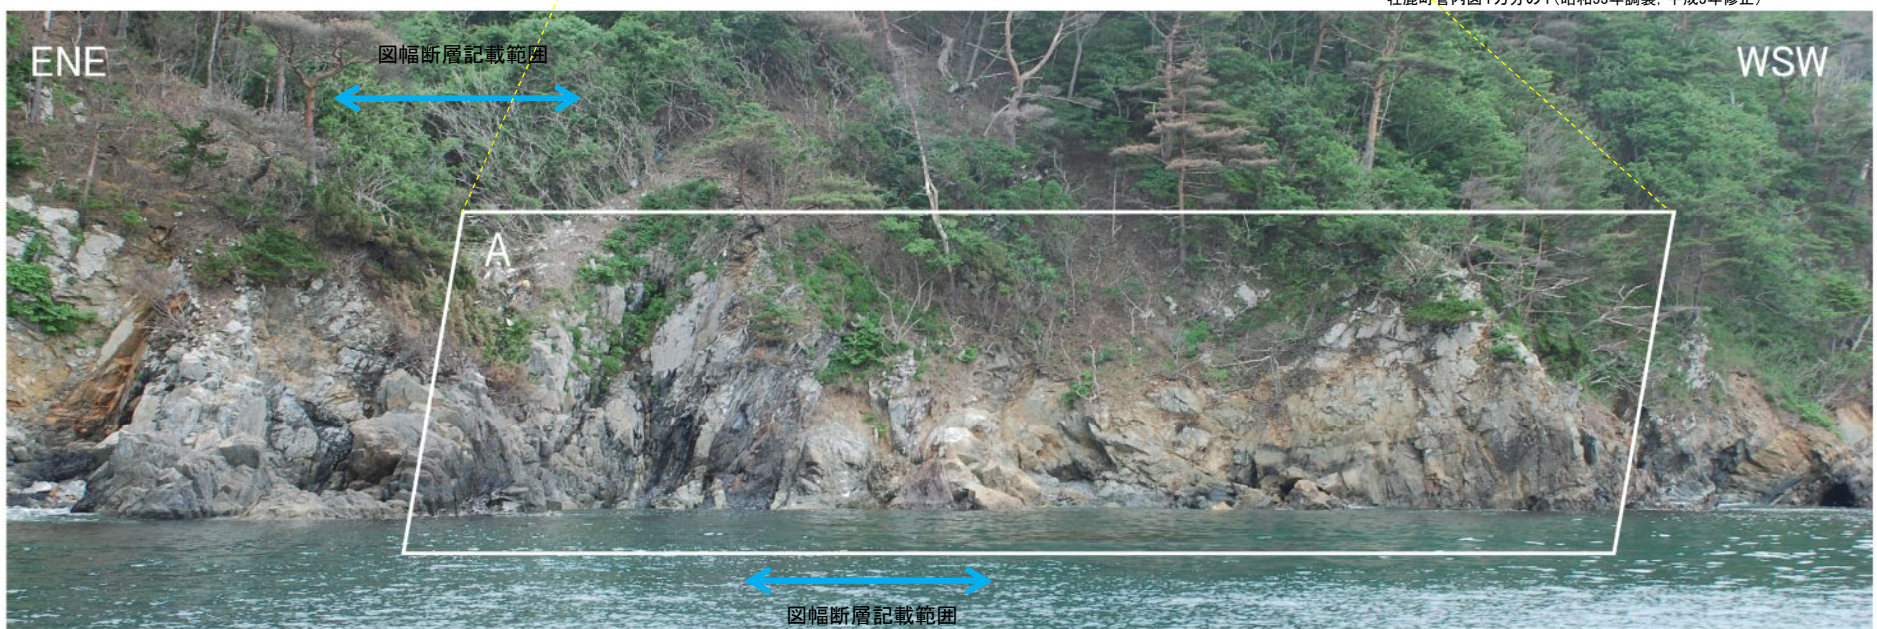
➤ 主に頁岩(月の浦累層侍浜頁岩部層)とそれに貫入したひん岩が分布している。

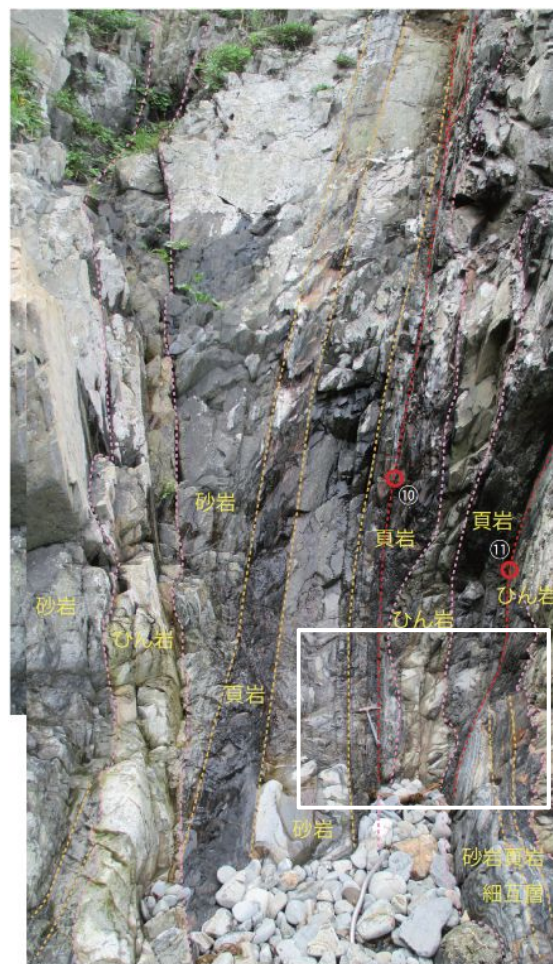
82 ⑩ 76 ⑪  
N20E N38E

- 2条の断層が確認され(⑩及び⑪), それぞれ走向及び傾斜は, ⑩N20°E82°E及び⑪N38°E76°Eであり, 両方とも破碎幅は3~5cmで固結している。
- ⑩の断層は頁岩の層理面に沿っていることから層面すべり断層, ⑪の断層は層理面を鋭角に切っていることから斜交断層と考えられる。

⑩及び⑪の断層付近には, 層理面に沿ってひん岩が貫入している。

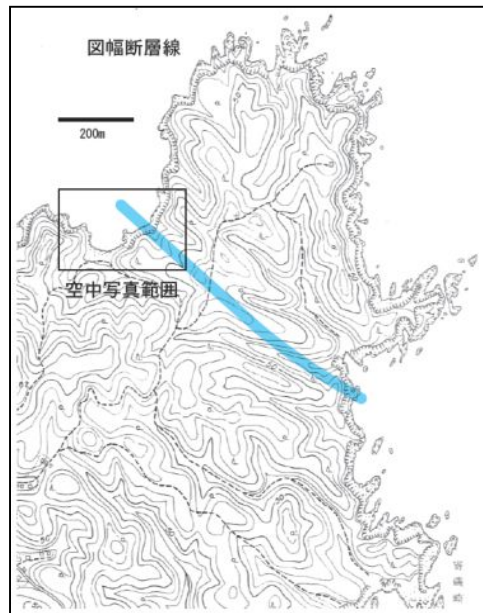
- 図幅断層付近は、全体にNE-SW走向・SE傾斜の同斜構造を示す中で、局所的にNNE-SSW方向の軸を持ち、南側にプランジする小規模な向斜構造が認められる。
- 向斜構造の西翼は、広範囲にわたって走向NE-SW、30～50° 東傾斜で安定している。
- 一方、東翼には更に規模の小さい非対称な背斜構造が認められ、軸部付近にひん岩の貫入を伴う。
- この小規模な背斜構造の軸部付近では、地層は急傾斜を示しており、頁岩の層理面に沿った層面すべり断層、層理面を鋭角に切る斜交断層及び図幅断層と同方向の逆断層が確認される。
- この図幅断層と同方向の断層は、小規模な背斜軸部に位置するものの、破碎部は周囲の母岩と一体化して固結しており、また変位量や破碎規模が小さいことから、寄磯の地質構造を規制するような断層とは考えがたい。

滝沢ほか(1987)で記載された断層範囲に、それと同方向の小規模な断層が確認されたが、変位量や破碎規模から、滝沢ほか(1987)で記載されている寄磯の褶曲構造を規制するような断層とは考え難い。

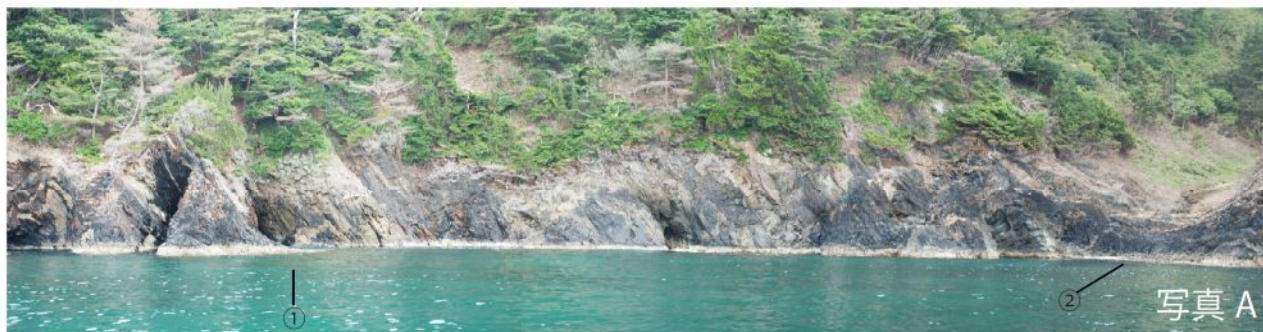
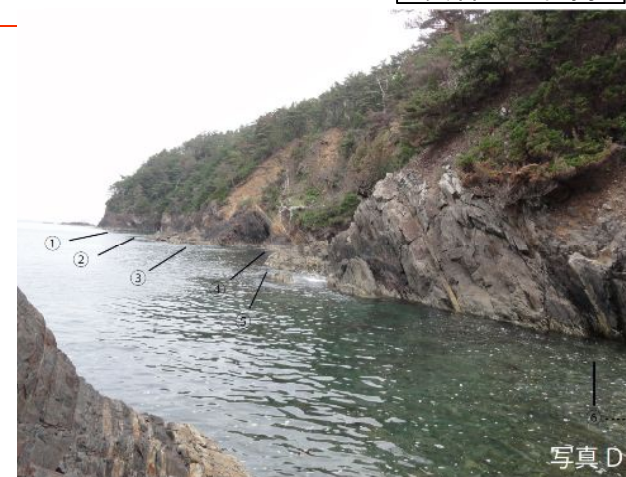
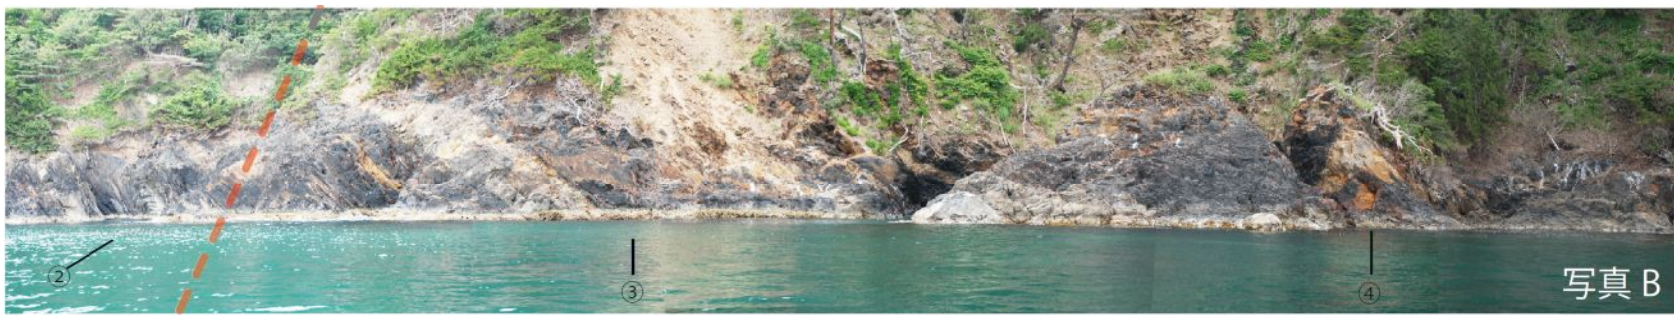
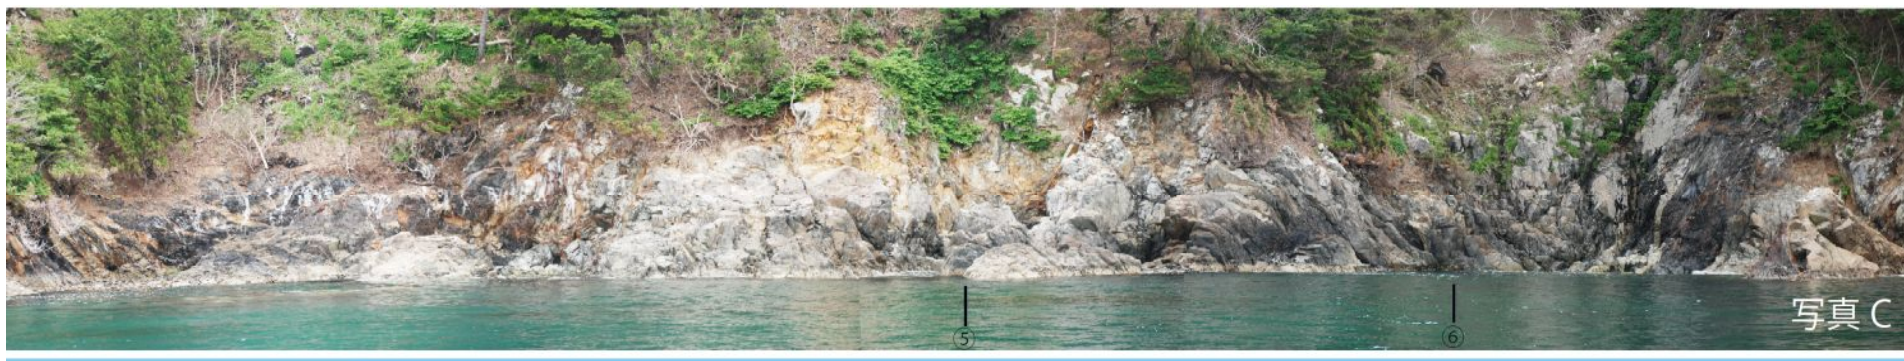
➤ 主に頁岩(月の浦累層待浜頁岩部層)が分布しており、一様に東南東傾斜している。

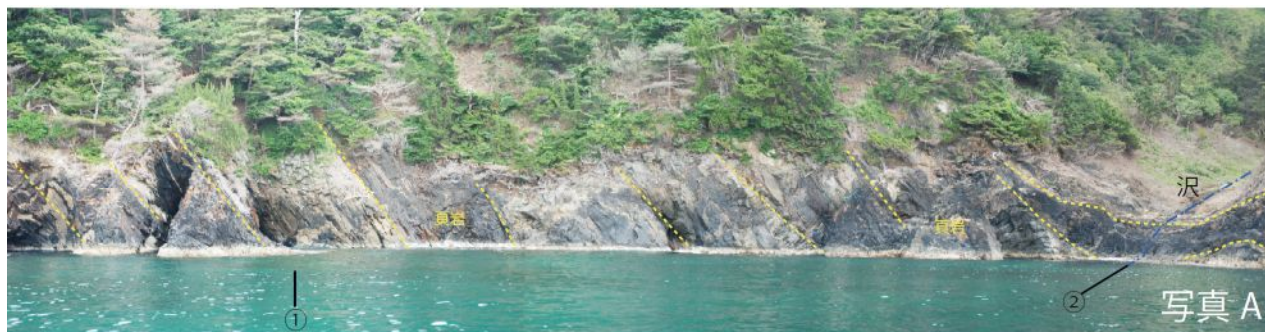
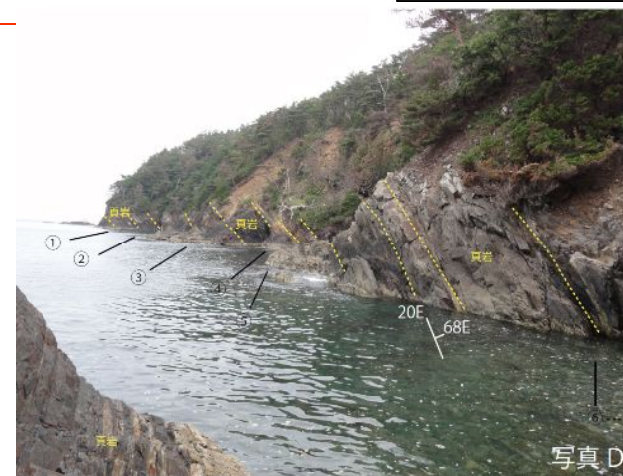
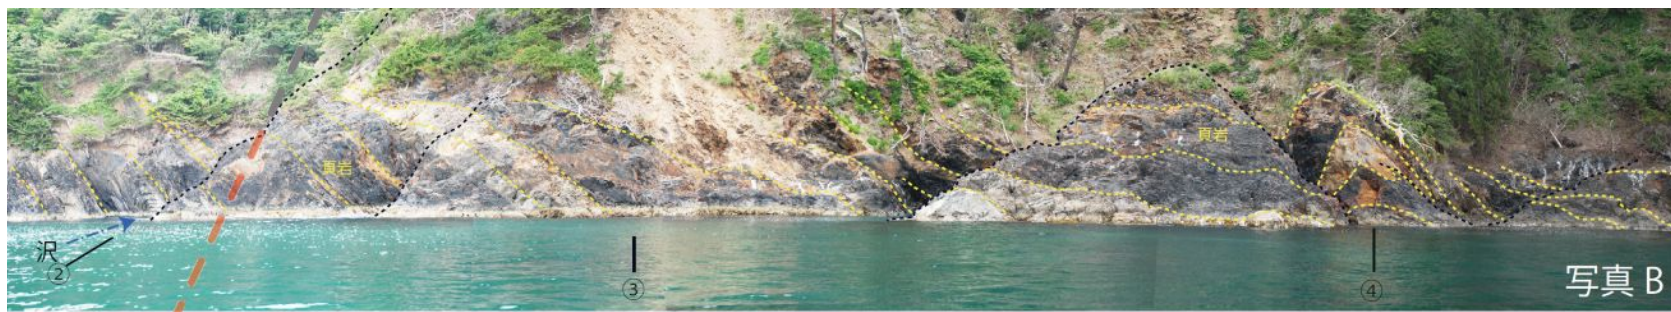
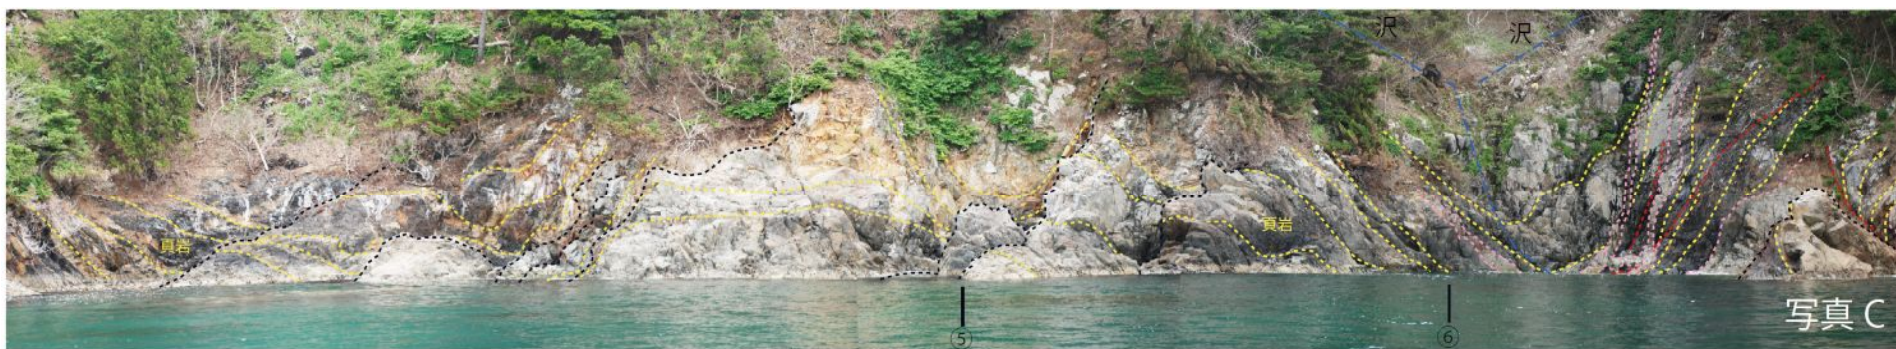
- 主に頁岩(月の浦累層侍浜頁岩部層)が分布しており、一様に東南東傾斜している。
- 図幅断層より北方の沿岸には顕著な断層は認められない。
