女川原子力発電所
敷地内の地質・地質構造及び断層評価について
(補足説明資料2)

平成27年 7月10日
東北電力株式会社

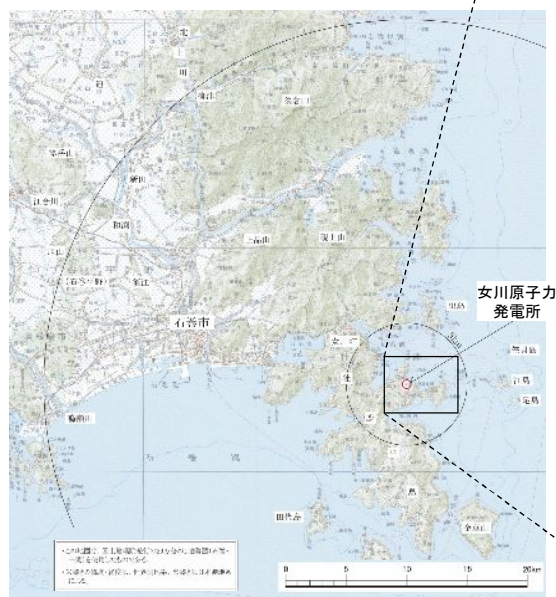
2. 1 敷地の変動地形【DEM地形図】

- 空中写真判読の結果によると、敷地には、新しい時代の活動を示唆するリニアメントは認められない。
- 敷地には、地すべり地形の存在は認められない。

※本頁の図に関しては、TN(真北)が図面上側方向になる配置にて表示

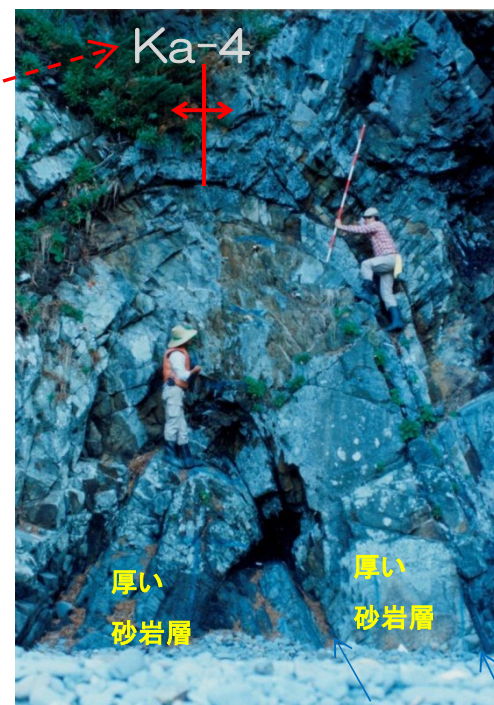
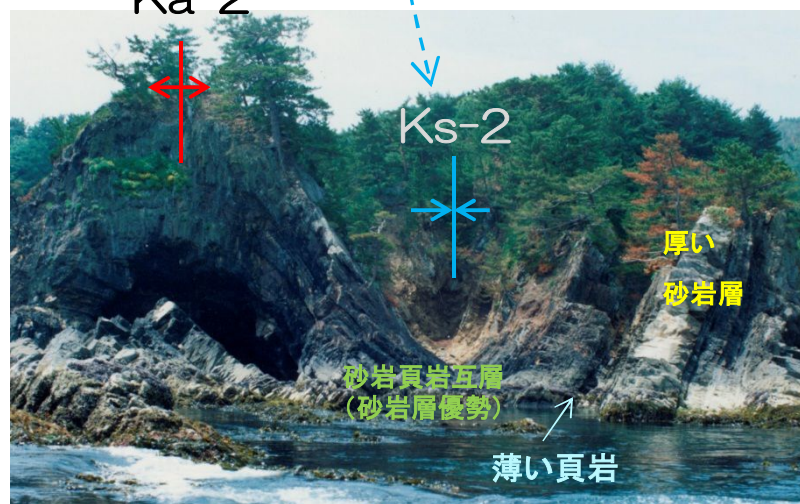
大貝崎の褶曲 1
(1981年(昭和56年)撮影)

- 小屋取背斜は、より規模の小さい背斜・向斜の集合により構成されている(複褶曲)
- フレキシユラルスリップと押しつぶしによる褶曲
- ⇒ 褶曲構造の形態、波長など、敷地内の地質断面考察の際に参考にしてている

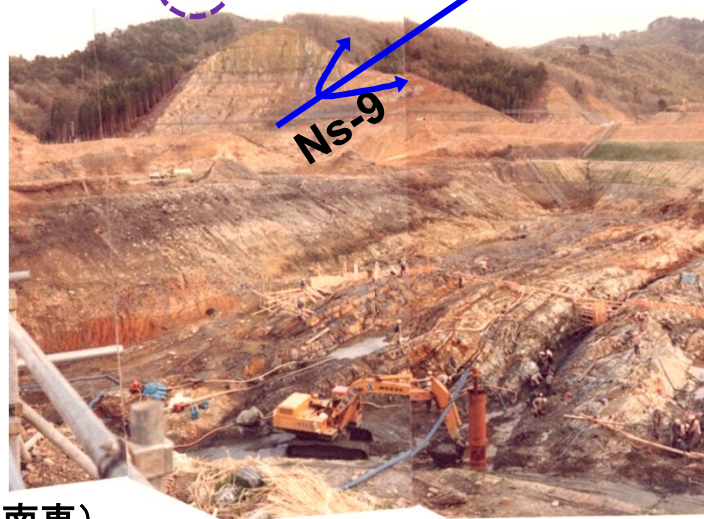
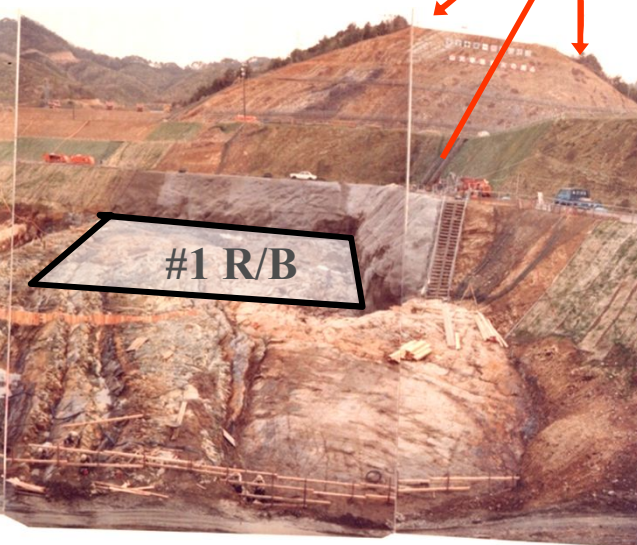
敷地内の褶曲構造(1号炉掘削時の基盤岩)(1980年(昭和55年)撮影)

- 鳴浜向斜は、より規模の小さい背斜・向斜の集合により構成されている(複褶曲)
- 主要褶曲構造・褶曲時の位置及び形態を確認
- ⇒ 褶曲構造の位置, 形態, 波長など, 2号炉付近の地質断面考察の際に参考にしている

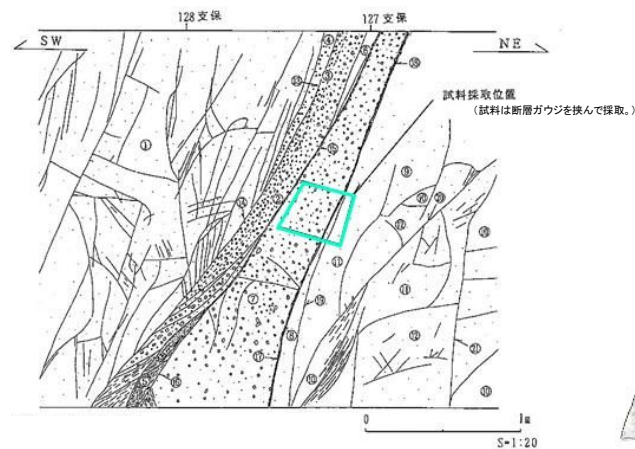
4.1 断層破碎部のブロック観察【TF-1断層】

- ① 垂円礫状物質混じりの細粒物質が固結したもの。白色鉱物細脈あり。また、不規則な割れ目に黑色物質が充填する。
- ② 白色鉱物脈。
- ③ 黑色物質充填。
- ④ 礫状物質。
- ⑤ 砂混じり細片状部。①が破碎されたものと考えられ、①に晶出した石英細脈が破碎され、碎屑されている。
- ⑥ 礫状物質。
- ⑦ ⑧が流動変形し、充填しているものと考えられる。
- ⑧ 細礫混じり砂状部。
- ⑨ 細礫、粘土混じり砂状部。黑色を呈する。一部に流動変形見られる。
- ⑩ 細礫状物質を含む。
- ⑪ 細礫混じり砂状部。流動変形構造発達し、微褶曲構造見られる。また、一部の細礫のまわりを、細粒物質がとり囲むように分布している。
- ⑫ 節理。
- ⑬ 断層面。明瞭で連続する。
- ⑭ 境界不明瞭。
- ⑮ 断層面。波曲する。
- ⑯ 境界不明瞭。
- ⑰ 細片混じり砂状部。含まれる石英脈が流動変形し、プーディング状を呈している。
- ⑱ 断層⑮の面に切られる。
- ⑲ 砂状部。流動変形構造見られる。
- ⑳ 境界不明瞭。
- ㉑ 健岩部(TF-1の下盤)。細かい節理分布し、石英脈晶出する。

➤ TF-1断層は、高封圧下で断層運動のせん断力による破碎で形成された断層であると考えられる。

- ✓ TF-1断層は、露頭において、鏡肌・条線の見られる明瞭な断層面及び断層ガウジが存在し、断層変位に伴う引きずりが認められる。
- ✓ TF-1断層は、3号炉試掘坑付近で破碎幅約100cm、変位量が数10mの正断層で、南西に傾斜している。明瞭な断層ガウジが見られ、断層面には鏡肌及び条線が見られる。
- ✓ ブロックでは、明瞭なガウジが見られ、その周辺にはせん断により形成されたと考えられる流動変形が見られる。

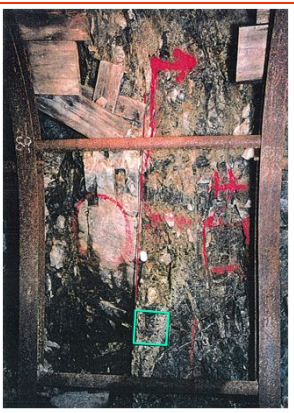
- ① 下盤。塊状粗粒砂岩。硬質。
 - ② 石英脈。
 - ③ 小断層。石英脈を変位させている。
 - ④ 節理。
 - ⑤ 断層面(TF-6の下盤)。屈曲するが、ほぼ明瞭な面をもつ。
 - ⑥ 母岩が細粒化し、白色化している。種々の径の母岩起源の礫が多量に含まれている。
 - ⑦ 母岩起源の礫。白色化細粒部との境界は明瞭である。径が2cm以上の礫には長径が断層面の方向に配列する様な傾向が見られる。
 - ⑧ 微細なひび割れが見られる。
- TF-6断層ブロック(YZ面)

➤ TF-6断層は、熱水による水圧破碎で形成された断層であると考えられる。

- ✓ TF-1断層は、3号炉試掘坑付近で破碎幅約20cm、変位量の小さい正断層で、南西に傾斜している。断層面に鏡肌が見られるが、明瞭な断層ガウジが見られず、破碎部と母岩の境界が一部で不明瞭となっている。
- ✓ ブロックでは、破碎部は、母岩組織の残存する礫状物質を含む白色細粒部よりなり、礫状部と白色細粒部のコントラストは明瞭である。
- ✓ 母岩と白色細粒部は明確に分かれているが、断層面の一部で境界が不明瞭となっている。
- ✓ 白色細粒部は樹枝状に分布しており、一部母岩を剥離させるような構造が見られる。
- ✓ 破碎部中には、顕著な面構造は見られない。

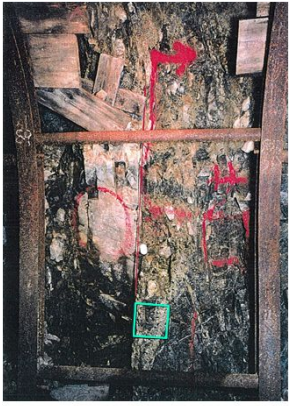
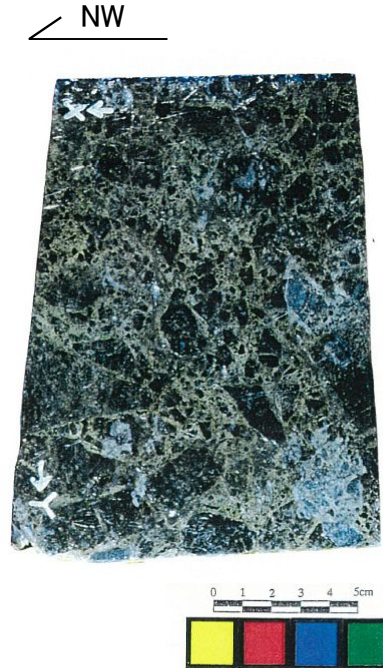
TF-6断層ブロック(XY面)

比較的原岩組織が残存し、ジグソーパズル状～モザイク状を呈する。

- TF-6断層は、熱水による水圧破碎で形成された断層であると考えられる。
- ✓ TF-6断層は、3号炉試掘坑付近で破碎幅約20cm、変位量の小さい正断層で、南西に傾斜している。断層面に鏡肌が見られるが、明瞭な断層ガウジが見られず、破碎部と母岩の境界が一部で不明瞭となっている。
- ✓ ブロックでは、破碎部は、母岩組織の残存する礫状物質を含む白色細粒部よりなり、礫状部と白色細粒部のコントラストは明瞭である。
- ✓ 母岩と白色細粒部は明確に分かれているが、断層面の一部で境界が不明瞭となっている。
- ✓ 白色細粒部は樹枝状に分布しており、一部母岩を剥離させるような構造が見られる。
- ✓ 破碎部中には、顕著な面構造は見られない。

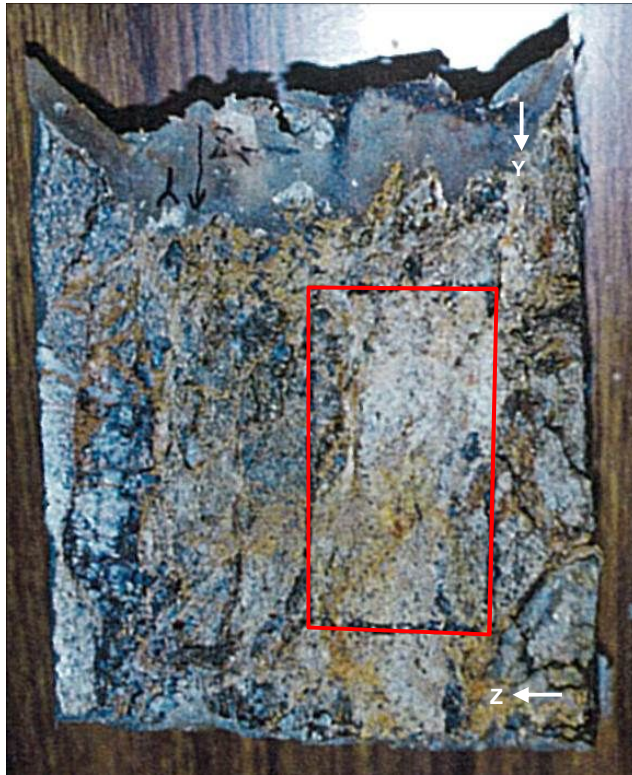
薄片試料作成位置 (YZ面) 薄片作成位置

クロスニコル
 - - - 断層面に調和的な主要なせん断面
 せん断の動きを逆なでするようなすべり面
 薄片顕微鏡写真

➤ SF-2①断層は、断層運動のせん断力による破碎で形成された断層であると考えられる。
 ✓ 顕微鏡下では、断層面に調和的な主要なせん断面に斜行し、せん断の動きを逆なでするような配列をしているすべり面が観察された。

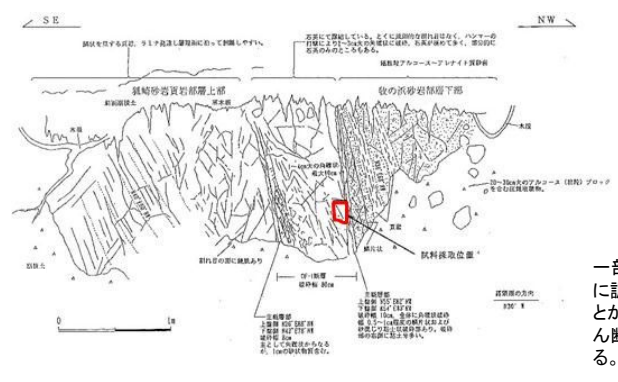
4.1 断層破碎部のブロック観察【OF-1断層】

一部不明瞭ながらも断層面に調和的な面構造を持つことから、断層運動に伴うせん断による破碎と考えられる。

断層破碎部中に石英脈が晶出していることから、熱水の影響が考えられる。

- ①頁岩。ほぼ新鮮状態の黒色を呈する部分、暗灰色の部分、脱色して黄灰色を呈する部分が見られる。頁岩が角礫状に分布しているところでは、ネットワーク状に赤褐色に着色している部分で、角礫状にはなっていない。石英脈が充填する。
- ②石英脈。割れ目を充填し晶出したものと考えられる。
- ③断層面とやや斜交して、一部に流動構造やマイクロクラックが見られる。
- ④石英脈。不定形に晶出。
- ⑤不定形に晶出した石英脈を切る石英脈が見られる。
- ⑥酸化鉄により、赤褐色に変色。
- ⑦収縮割れ目様の亀裂が見られ、酸化鉄が充填。

OF-1断層は、断層運動のせん断力による破碎で形成された断層であるが、一部に熱水の影響を受けていると考えられる。

- ✓ OF-1断層は、層位的に大きな変位量が認められている断層であり、露頭において明瞭な断層ガウジが断層の上盤及び下盤の境界付近に見られることから、断層運動のせん断力による破碎で形成された断層である。
- ✓ ブロックでは、風化による変色や酸化鉄による着色が顕著で、一部不明瞭ながらも断層面に調和的な面構造がみられる。
- ✓ 一方で、断層破碎部中に石英脈が晶出していることから、水圧破碎の影響を受けている可能性がある。

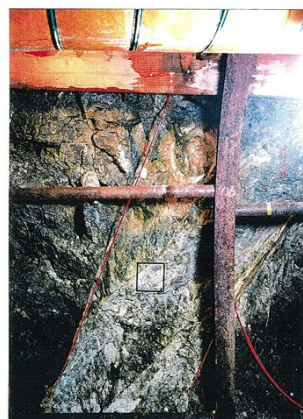
白色細粒物質の充填した、周辺との境界不明瞭な分岐する面状構造が見られることから、水圧破碎の影響があると考えられる。

- ①母岩組織残存する。
- ②破碎され細粒化し、白色化している。
- ③2つの方向を持つ割れ目が分布する。割れ目には細粒白色化物質が充填する。全体的にしもふり状角礫状化している。所々に礫状の未破碎部残存する。
- ④割れ目に母岩起源の細粒化・白色化した物質が充填する。
- ⑤著しく破碎し、細粒化・白色化している。

➤ TF-5断層は、断層運動のせん断力による破碎で形成された断層であるが、一部に熱水による水圧破碎の影響を受けていると考えられる。

- ✓ TF-5断層は、層位的に変位量が認められている断層であり、試掘坑内において明瞭な断層ガウジが断層の上盤及び下盤の境界付近に見られることから、断層運動のせん断力による破碎で形成された断層である。
- ✓ 一方で、断層破碎部の上盤と下盤の破碎部中に境界不明瞭で網目状を呈する白色細粒部が見られ、ブロックにおいても、白色細粒物質の充填した、周辺との境界が不明瞭な分岐する構造が見られることから、熱水による水圧破碎の影響を受けているものと考えられる。

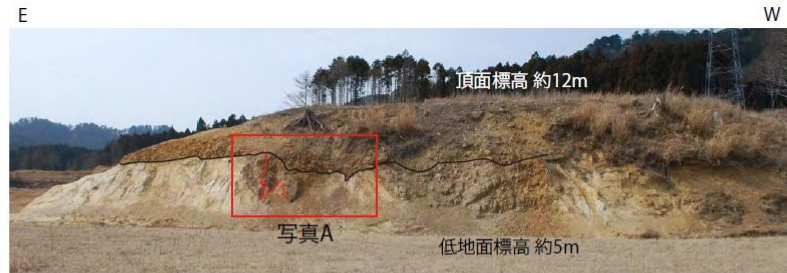
北側斜面全景

敷地内のSF系ないしOF系の断層及び層面すべり断層と同様の性質の断層は、M₂面段丘を構成する礫層に変位を与えていない状況を確認した。

- M₂面台地の残丘に、ジュラ系とこれを覆う礫層が認められる。
- ジュラ系中に2条の断層が認められる。

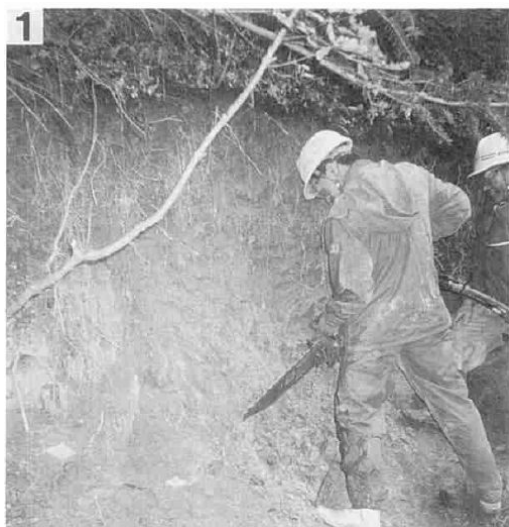
ダイヤモンドカッターを用いた定方位試料採取状況

- 破碎部の微細構造を定方位で解析するため、ダイヤモンドカッターを用いて10～30cmのブロックを採取した。
 - ・SF-2断層, OF-1断層, TF-1断層, TF-5断層, TF-6断層 を対象とした。
- 採取したブロックは、断層面に平行な面(XY面)、断層面に垂直で走向を含む面(XZ面)、断層面に垂直で傾斜方向を含む面(YZ面)に沿って切断し整形した。

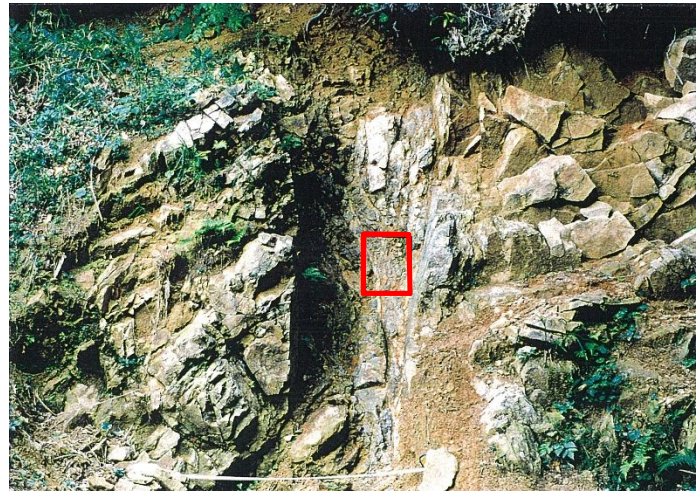
SF-2①断層の露頭状況と試料採取位置

SF-2①断層ブロック試料採取位置

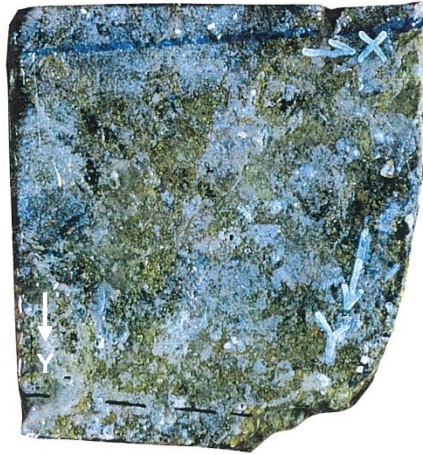
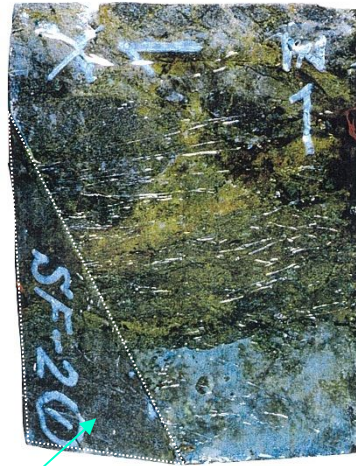
6. 2 断層破碎部の試料採取【SF-2①断層試料(ブロック整形・薄片作成箇所)】

三面カット後の試料
(観察用)
※下試料とは裏表反転
の関係

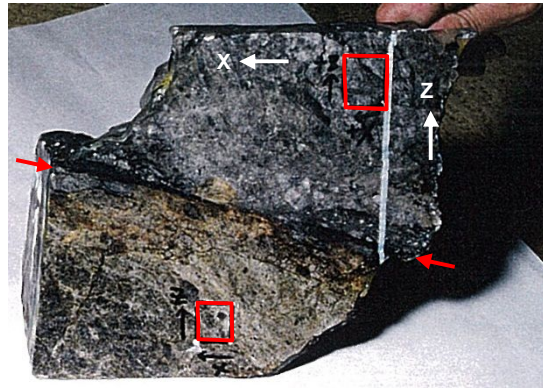
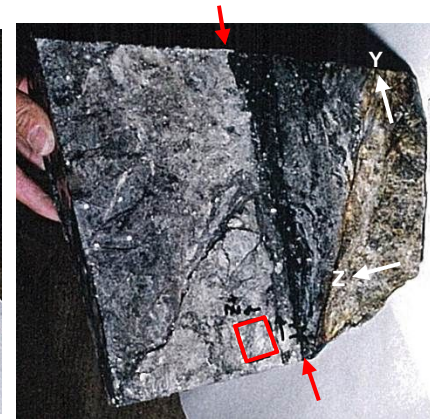
断層面に平行な面(XY面)
(試料によって断層面からの
距離は異なる)

破碎帯を断層面に平行な面で切断(XZ面)
(水平変位成分に伴う変形の観察に適する)

破碎帯を断層面に直交する面で切断(YZ面)
(鉛直変位成分に伴う変形の観察に適する)

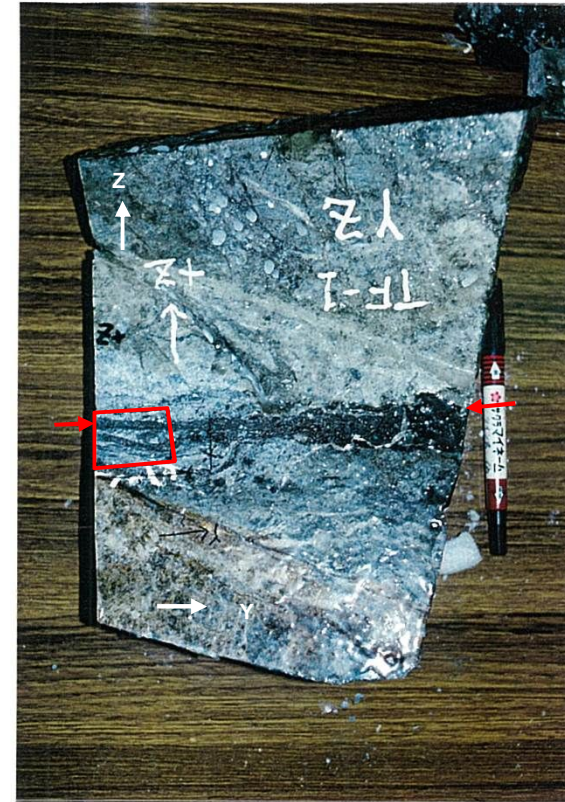
三面カット後の試料
(観察用)
※右試料とは裏表反転
の関係

三面カット用試料
切り出し後の残試料
(薄片試料採取用)

YZ面における追加薄片作成位置
(断層面沿いの破碎組織観察用)

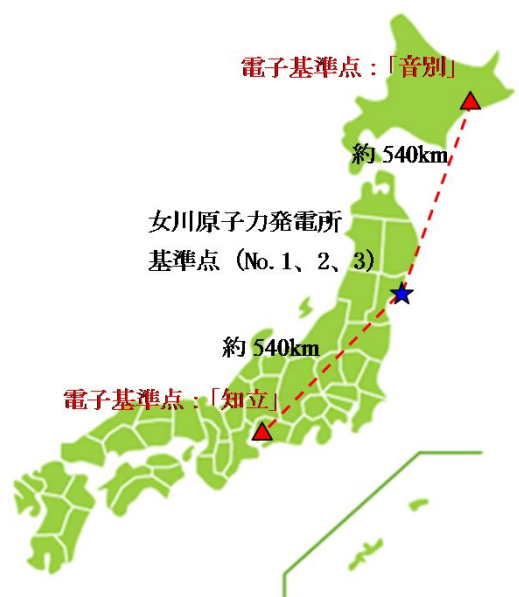
- ▲ 電子基準点
- GPS 観測点
- - 基線 (解析で使用する基線)
- 測線 (トランシット測量)

基準点	地震前 (A)	地震後 (B)	地殻変動量 (A-B)
No.1	O.P. +14.780m (T.P. +14.040m)	O.P. +13.648m (T.P. +12.908m)	-1.132m
No.2	O.P. +29.688m (T.P. +28.948m)	O.P. +28.563m (T.P. +27.823m)	-1.125m
No.3	O.P. +38.404m (T.P. +37.664m)	O.P. +37.303m (T.P. +36.563m)	-1.101m
