2.5 断層の活動性評価

2.5.7 重要な安全機能を有する施設の直下にある断層の活動性評価

以上のことから, f-1断層, f-2断層, m-a断層は, 少なくとも後期更新世以降の活動はなく, 将来活動する可能性のある断層等には該当しない。

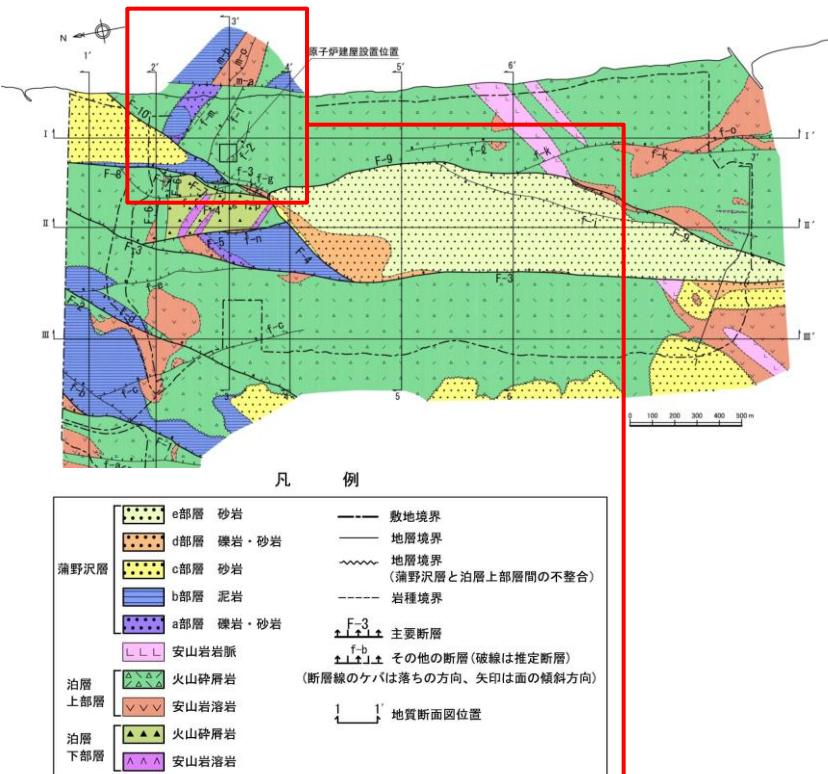
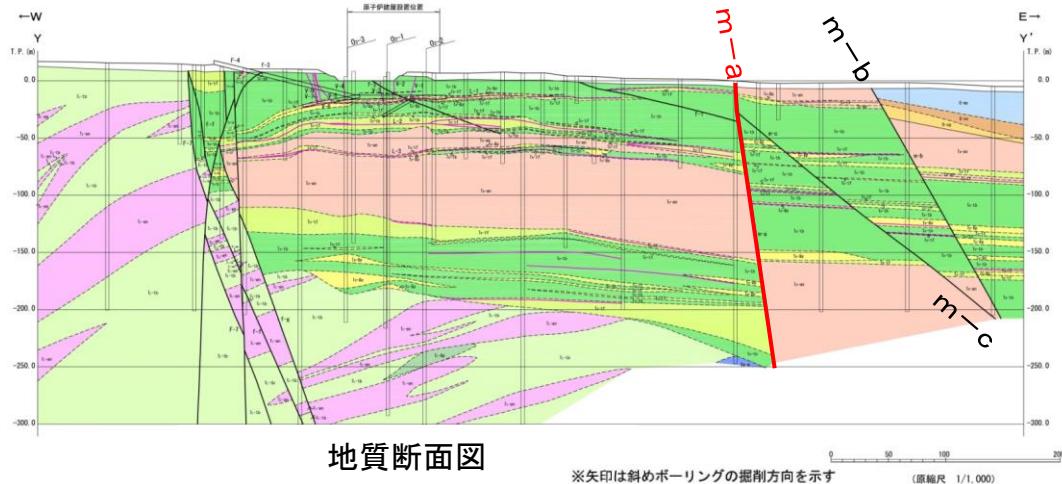
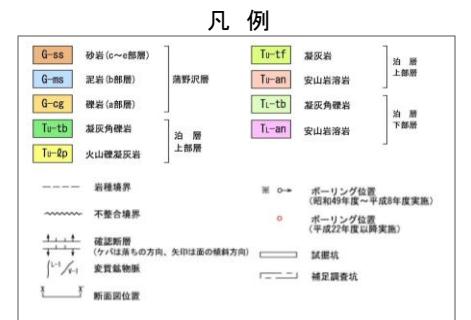
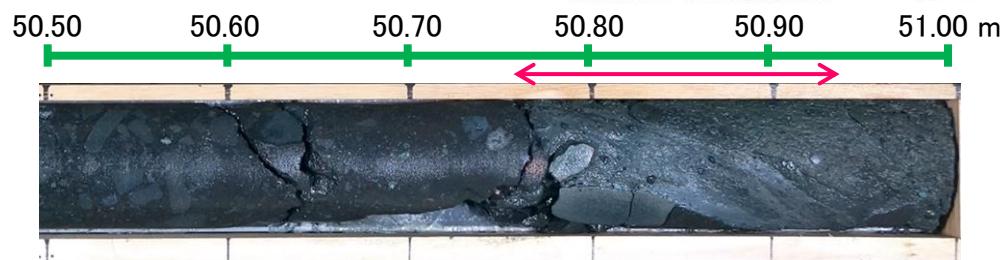
H25B-ma2孔のm-a断層コア写真・X線CT画像

- m-a断層は、NNE-SSW走向を示し、泊層と蒲野沢層の境界をなす東傾斜の高角度の正断層であり、見かけの鉛直変位量は約70mである。
 - m-a断層の破碎部(H25B-ma2孔)には、明瞭なせん断面は認められない。
 - m-a断層は、走向・傾斜、移動のセンス、泊層と蒲野沢層の境界をなす地質構造等の特徴が、近接して並走するF-8断層、F-10断層と類似の性状を示す。
 ⇒ m-a断層は、破碎部の性状、F-8断層等との類似性から、少なくとも後期更新世以降の活動はないものと判断される。
- ※ 詳細な破碎部性状を確認するため、補足調査を実施中である。

↔ m-a 断層破碎部

断層名	走向	傾斜	最大破碎幅 (cm)	見かけ鉛直変位量 (m)	移動のセンス
m-a	[N15°E]	[80°E]	[50]	70	正

- m-a断層は, NNE-SSW走向を示し, 泊層と蒲野沢層の境界をなす東傾斜の正断層で, 破碎部には明瞭なせん断面は認められない。
- m-a断層は, 走向・傾斜, 移動のセンス, 泊層と蒲野沢層の境界をなす地質構造等の特徴が, 近接して並走するF-8断層, F-10断層と類似の性状を示す。

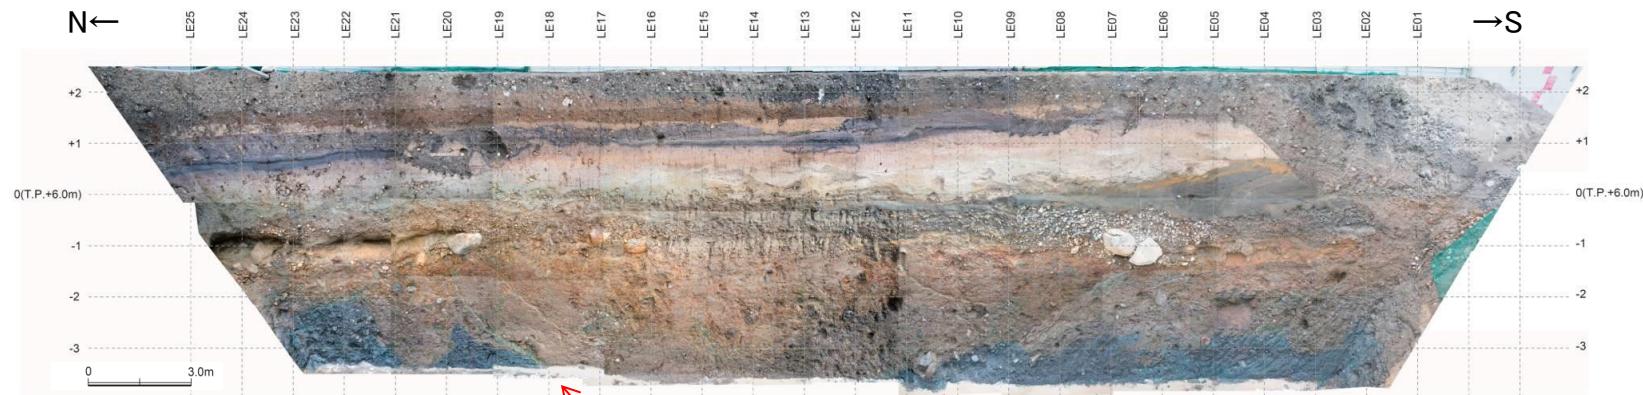
Tr-34トレンチ東面 写真

- f-1断層箇所では第四系基底面に段差は認められない。また、f-1断層の斜め延長上には断裂や礫の再配列は認められない。
 - f-1断層の岩盤上面到達部の直上には巨礫が分布し、その上位の砂層中にf-1断層のセンスとは異なる小断裂が見られる。
 - f-1断層北側の小断層箇所の第四系基底面に段差は認められない。また斜め延長上には断裂や礫の再配列は認められない。
 - 岩盤表層部は風化・劣化が進み、特にf-1断層と小断層に概ね囲まれた部分では緩やかな撓みの形状が認められる。この部分の岩盤上面高さは周囲に比較し、20cm~30cm程度高くなっている。
- ⇒ f-1断層は、後期更新世以降の活動はなく、小断層は岩盤劣化部の体積膨張に関係したもので、f-1断層とは関係しない。

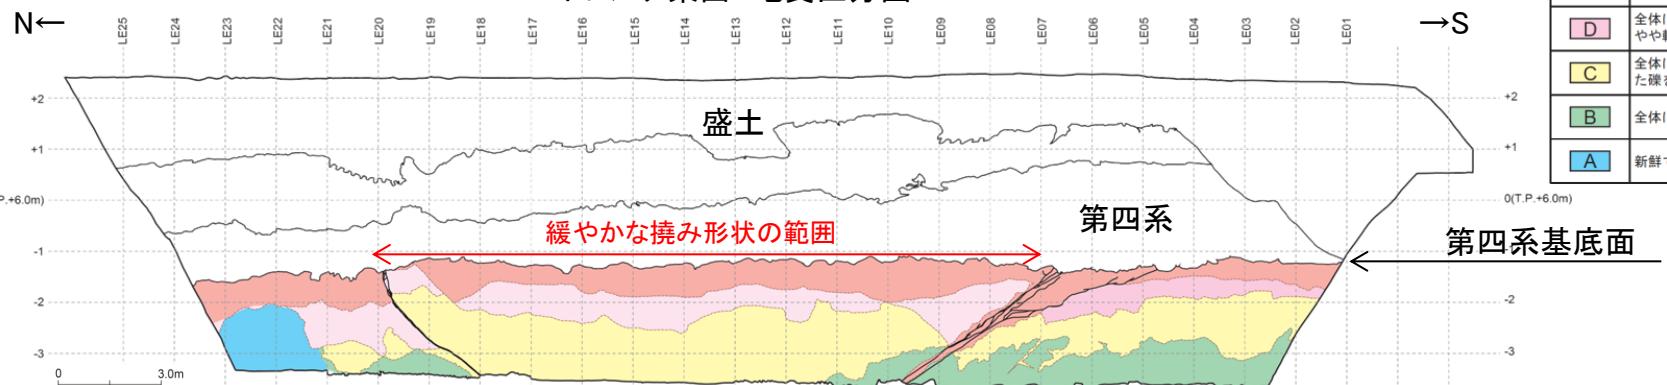
Tr-34トレンチ東面 劣化度区分図

劣化度	風化状況(火山砕屑岩)
E	全体に暗褐~赤褐色を呈する。軟質化するためハンマーで容易に崩せる。割れ目は開口することが多い。
D	全体に褐色を呈し、割れ目全体が赤褐~暗褐色を呈し、やや軟質化する。
C	全体に淡く褐色味を帯びる。火砕岩では一部に軟質化した礫を含む。割れ目は赤褐色を呈する。
B	全体にわずかに褐色味を帯びる。割れ目は褐色化する。
A	新鮮である。

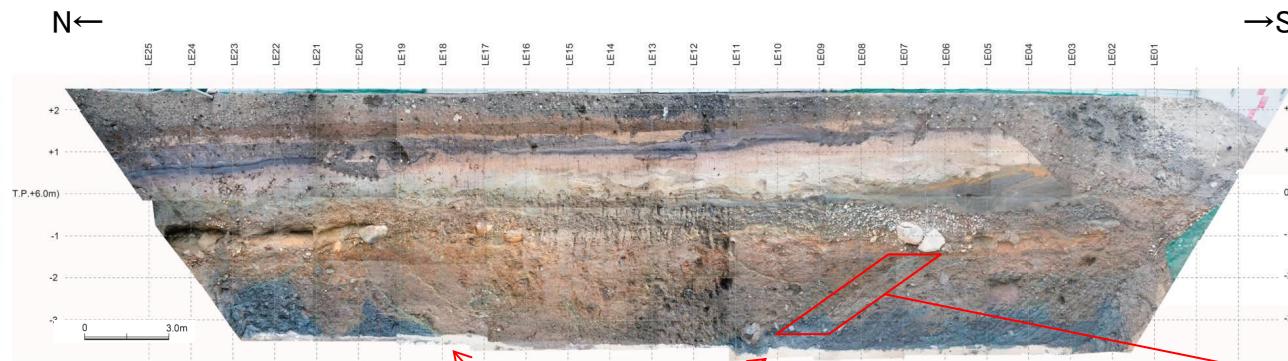
Tr-34トレンチ東面 写真

- f-1断層の破碎部は、全体に渡って軟質なガウジは認められず、また、熱水変質による鱗片状のセピオライトで充填されている。
⇒ f-1断層は、破碎部が熱水変質によりセピオライトで充填して以降の活動はない。

小断層 f-1断層

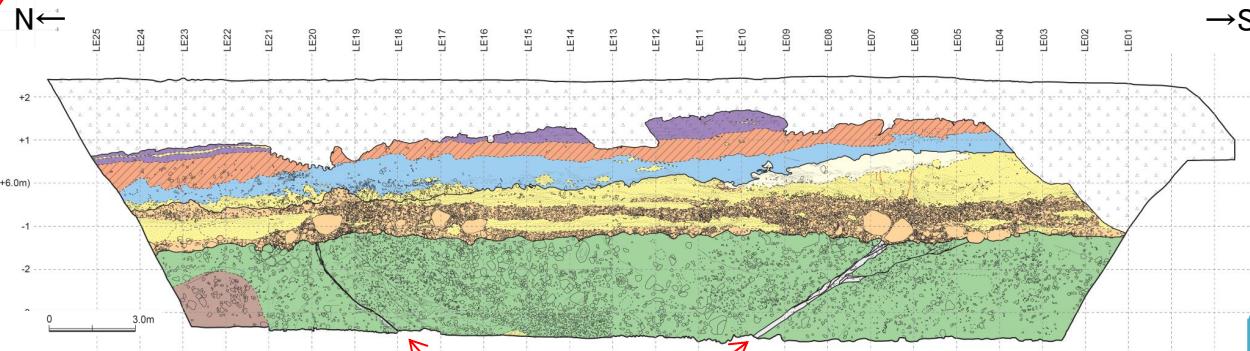
Tr-34トレンチ東面 地質区分図

小断層(N63°W25°S) f-1断層(N52°W23°N)

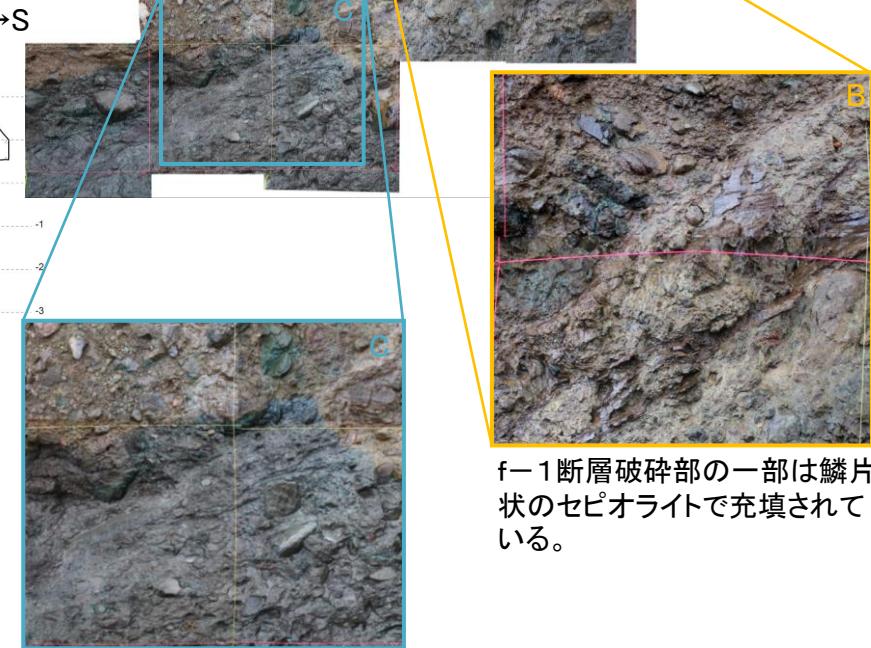
Tr-34トレンチ東面 f-1断層の性状

軟質なガウジは認められない。

- f-1断層はF-10断層に切られ, F-10断層はF-8断層に切られている。F-8断層は破碎部が中新世の熱水変質作用により広範囲に固結・岩石化しており, 固結・岩石化して以降の活動はない。
- f-1断層の断層箇所では第四系基底面に段差は認められず, 断層の延長上の第四系中にも変位・変形は認められない。
- トレンチでは, f-1断層の破碎部は, 全体に渡って軟質なガウジは認められず, 熱水変質による鱗片状のセピオライトで充填されており, f-1断層は破碎部がセピオライトで充填して以降の活動はない。
- なお, f-1断層の上方の砂層中に正断層センスの小断裂が見られるが, f-1断層とセンスが異なること, 小断裂は開口し, 変位量が上方ほど大きく下方で消滅しf-1断層に連続しないこと, f-1断層と北側の小断裂に概ね囲まれた部分では, 岩盤表層部は風化・劣化が進み, これと調和的に周囲に比較して20cm~30cm程度高い緩やかな撓みの形状が認められること等から, 小断裂は岩盤劣化部の体積膨張に関係したもので, f-1断層とは関係しないものと判断される。

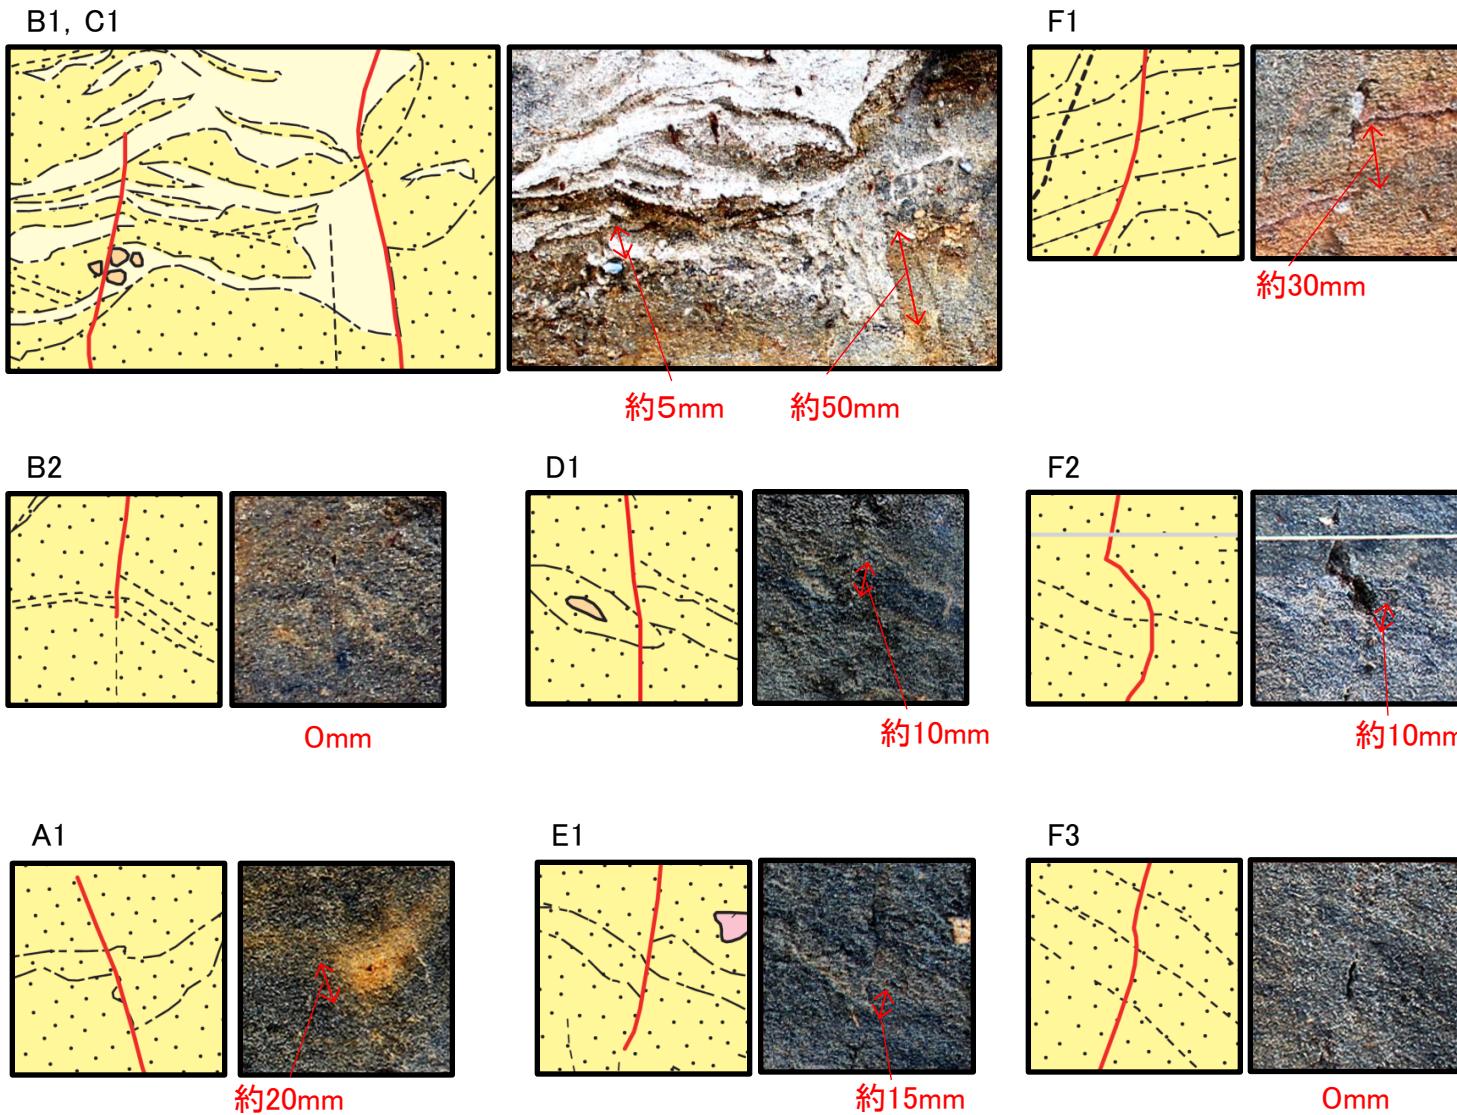
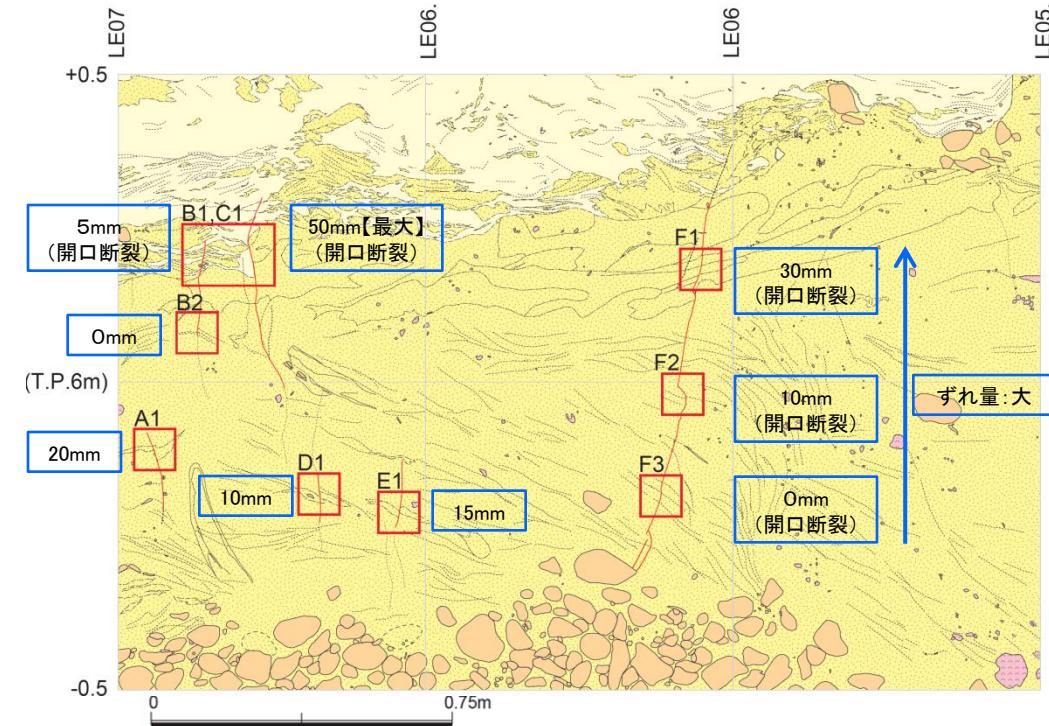
f-1断層上位の砂層中の小断裂 (すべて正断層センス)

▶ f-1断層上位の砂層中に見られる小断裂は、高角度、正断層センスで最大約50mmのずれを有し、ずれの量は上方ほど大きく、小断裂に沿って開口している箇所がある。ずれは、砂層中の下方で消滅する。

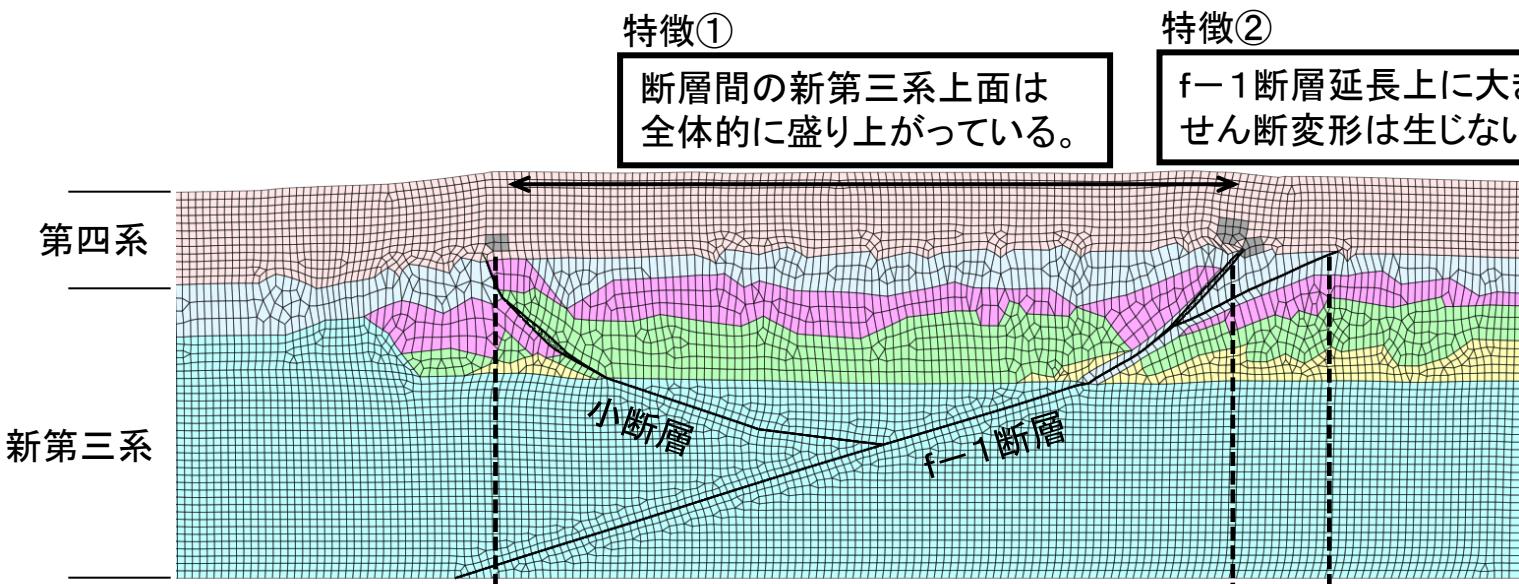
第四系の水平直ひずみ分布図

▶ Tr-34トレンチにおける膨張解析の結果は、トレンチで観察される以下の特徴とよく整合しており、小断裂は岩盤劣化部の体積膨張に関係したものと判断される。

特徴①
断層間の新第三系上面は全体的に盛り上がっている。

特徴②
f-1断層延長上に大きなせん断変形は生じない。

特徴③
第四系に引張りひずみが発生し、正断層センスの小断裂と調和的。

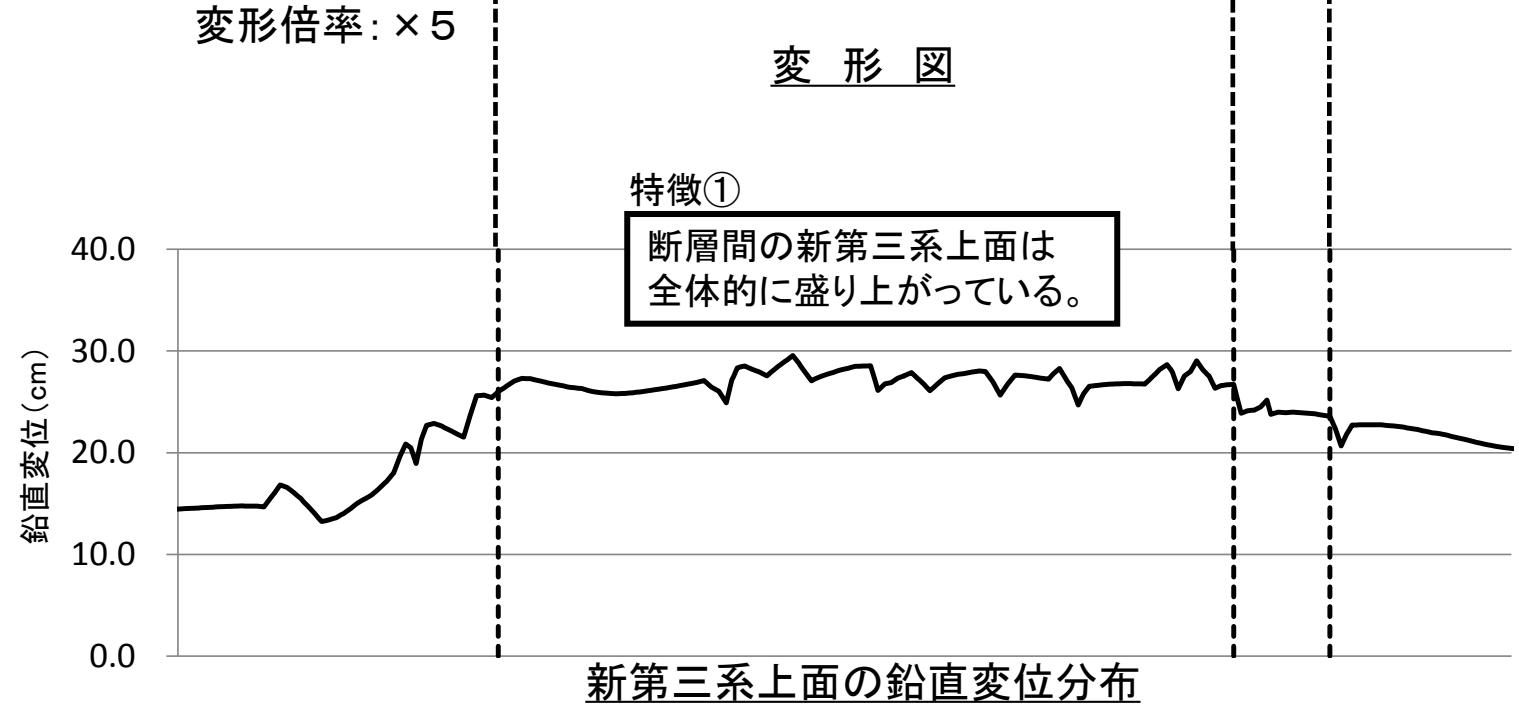
第四系の最大せん断ひずみ分布図

特徴①
断層間の新第三系上面は全体的に盛り上がっている。

特徴②
f-1断層延長上に大きなせん断変形は生じない。

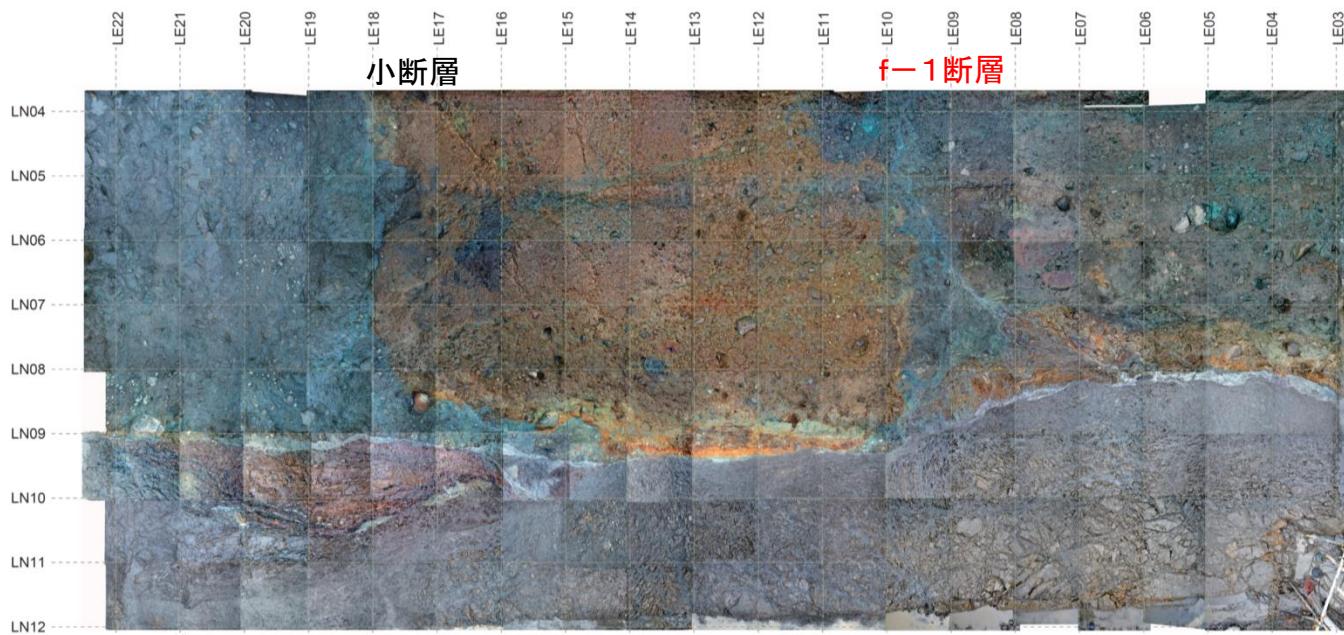
f-1断層, F-10断層の接合部写真(Tr-34トレンチ底盤)

- f-1断層は、北西側でF-10断層に切られ、南東側でm-a断層に切られている。
- F-10断層は、F-8断層に切られることが確認されており、F-8断層は破碎部が中新世の熱水変質により広範囲に固結・岩石化しており、固結・岩石化して以降の活動はない。
⇒ f-1断層は、F-10断層より古い時期に形成された断層であり、少なくとも後期更新世以降の活動はない。

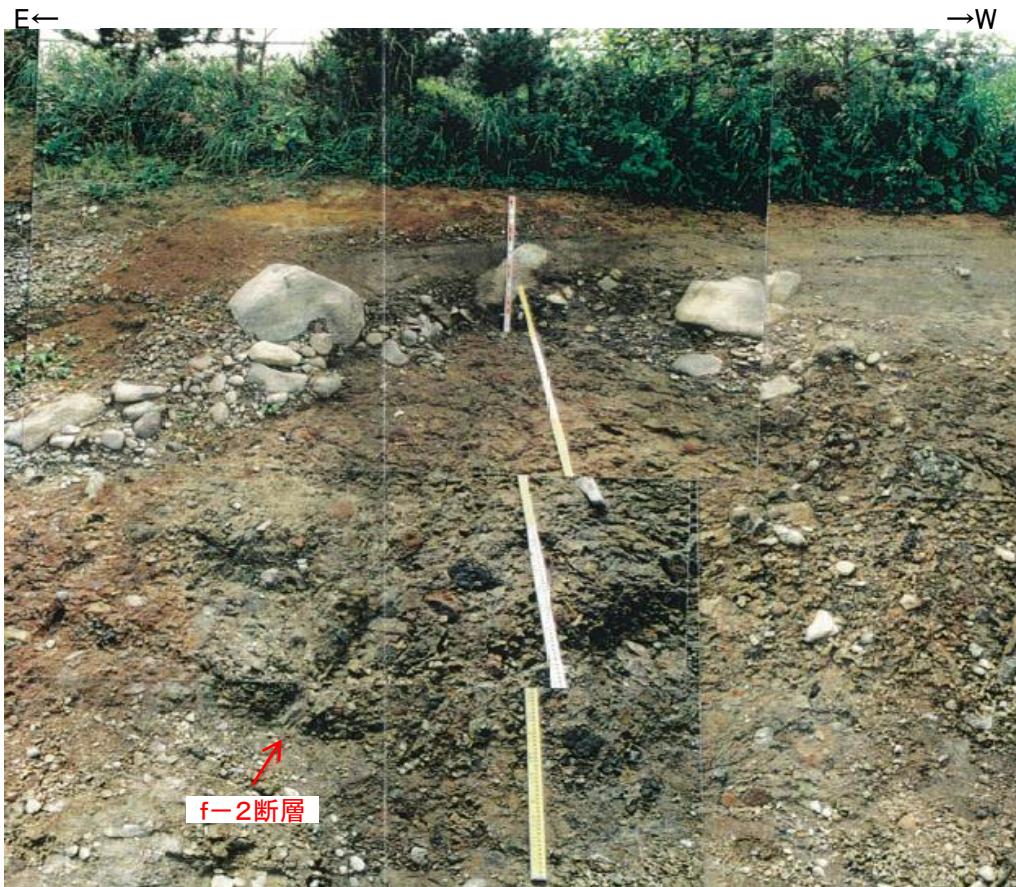
起振実験ヤード南側法面f-2断層写真

- 起振実験ヤード南側法面に分布するf-2断層は、その上方延長部が、第四系基底面まで達していない。
- f-2断層は、これを被覆するM₂面段丘堆積物及びその基底面に変位・変形を与えていない。
- f-2断層西側の高角度変質鉱物脈は、その下方延長部を起振実験ヤード底盤でも確認されるが、上方延長部は、これを被覆するM₂面段丘堆積物及びその基底面に変位・変形を与えていない。

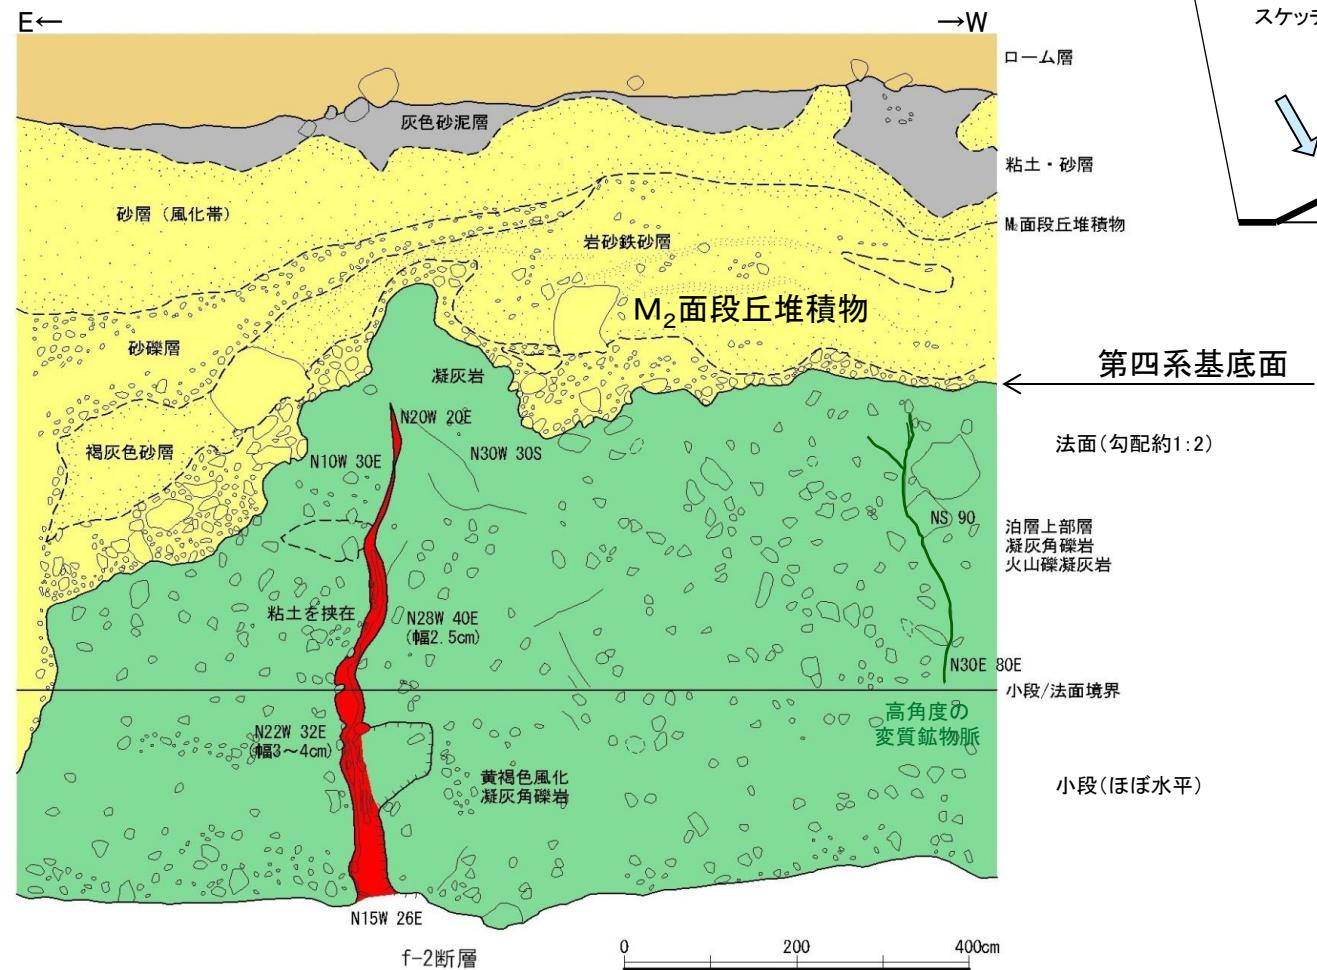
起振実験ヤード南側法面f-2断層スケッチ

スケッチは、小段と傾斜した法面を展開

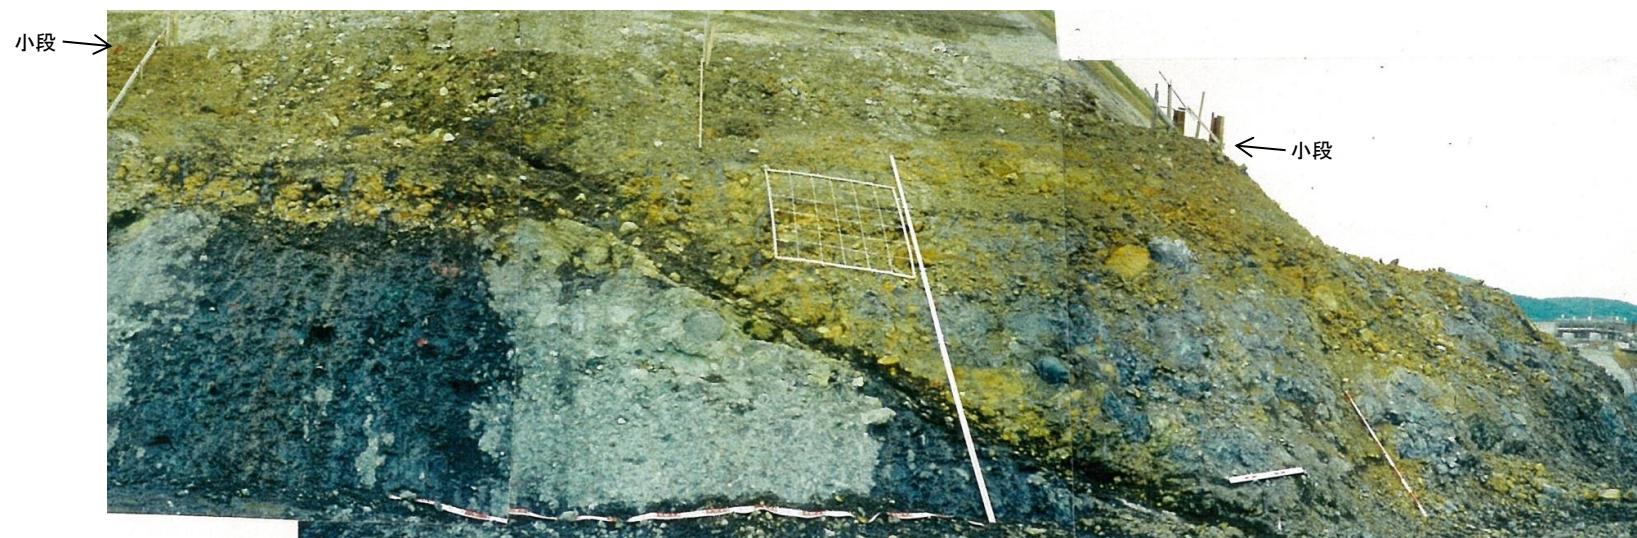
タービン建屋南側の工事用進入路法面

- タービン建屋南側の工事用進入路法面では西面にf-2断層が確認されている。
- f-2断層は泊層上部層中で消滅しており、これを被覆する第四系に変位・変形を与えていない。

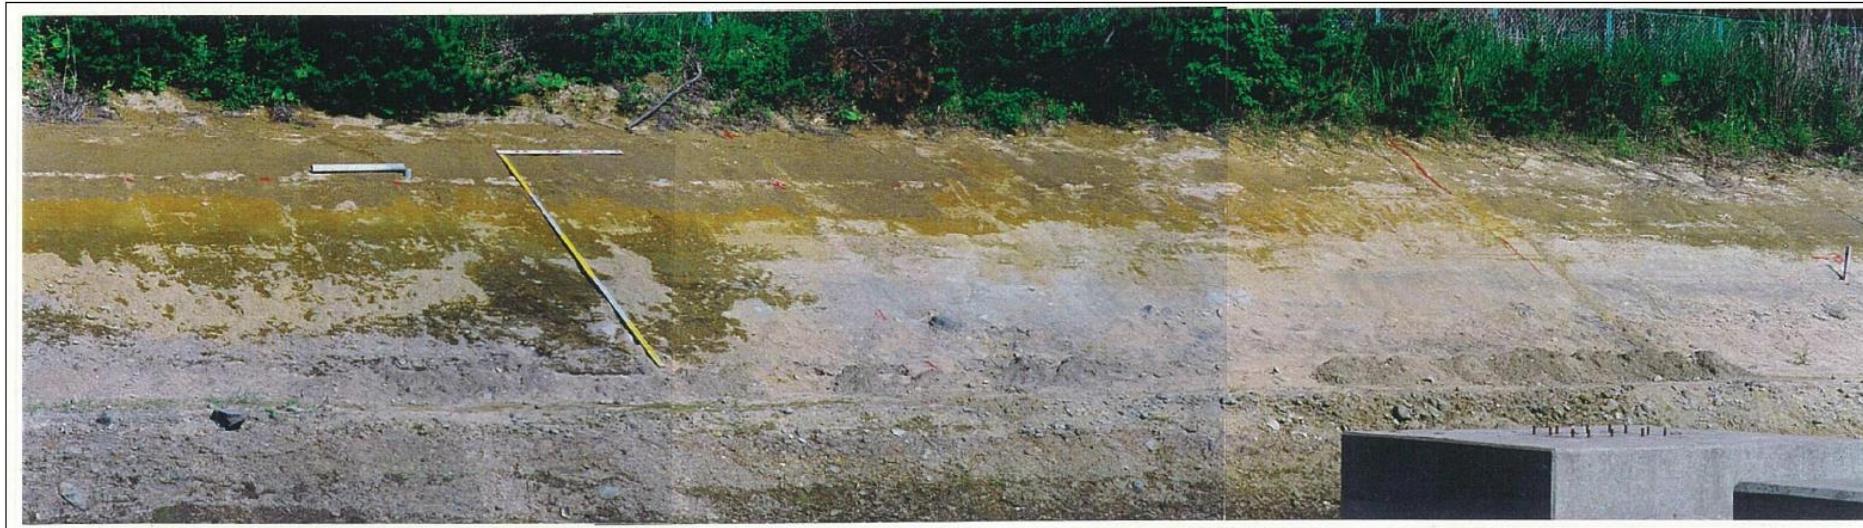
東側法面写真

➤ 起振実験ヤード東側法面で、f-2断層上盤に断層から約20m離れた箇所に変位のない断裂群が認められている。

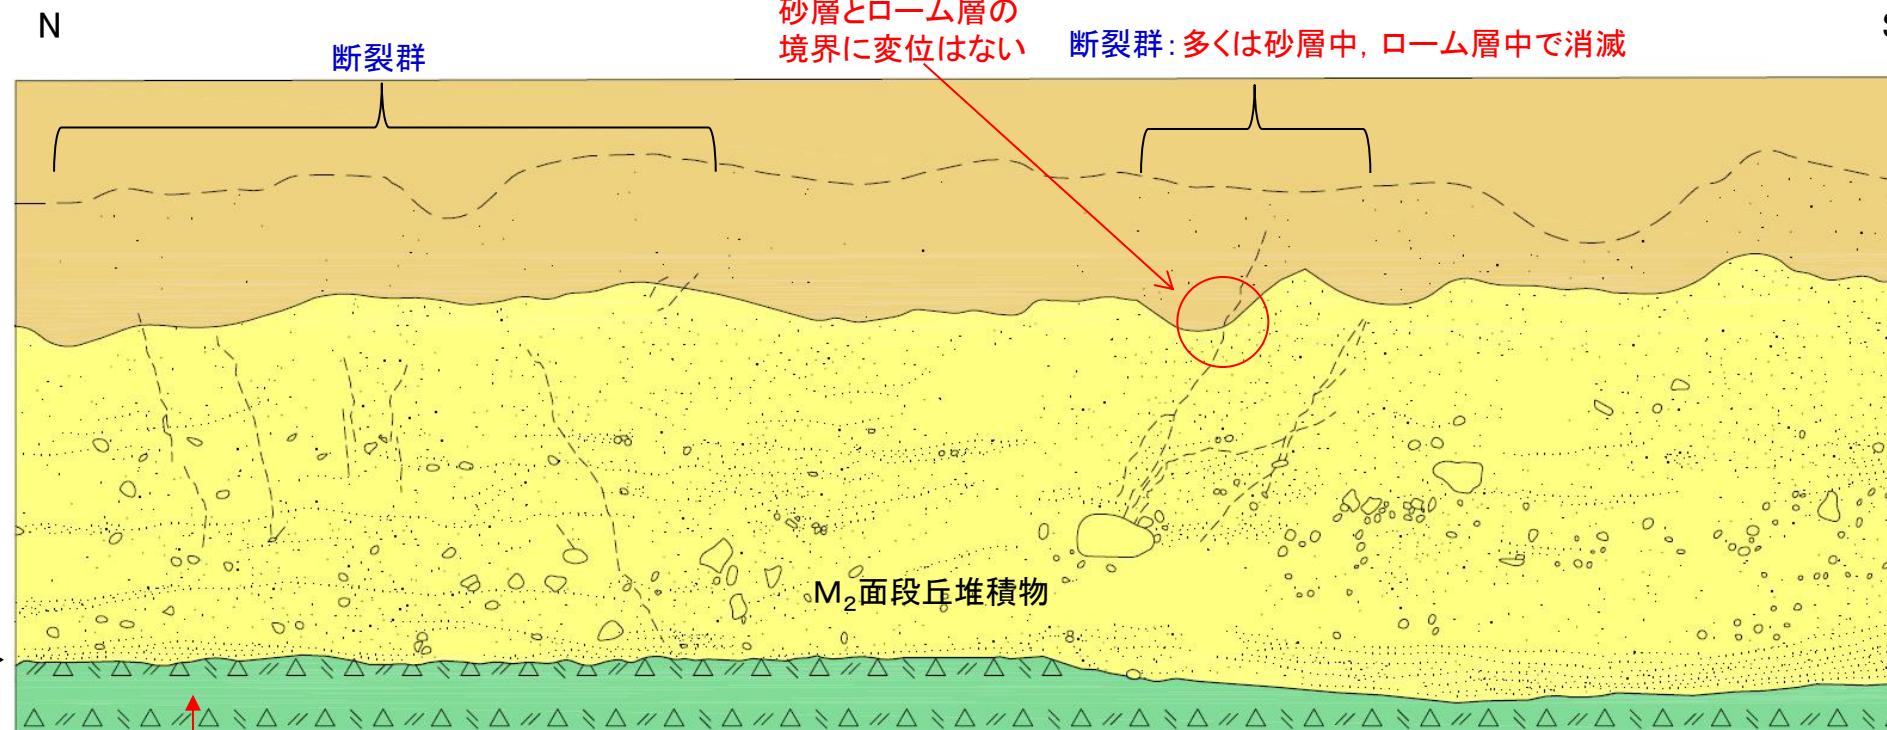
東側法面スケッチ

泊層上部層に断層は認められない

法面(勾配約1:2)

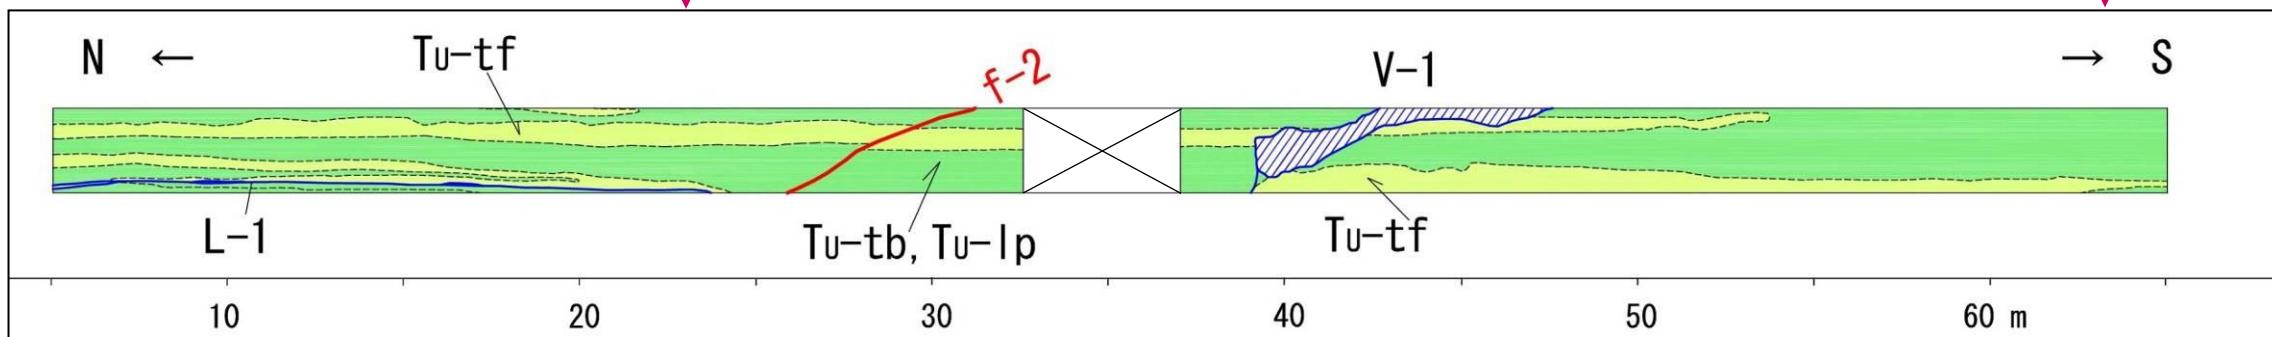
試掘坑1号坑東側壁スケッチ

- 起振実験ヤード東側法面のほぼ直下に位置する試掘坑では、f-2断層上盤側の泊層上部層はわずかに南に傾斜する同斜構造をなしている。
- 変位のない断裂群の原因となるような撓曲構造は認められない。
→ 変位のない断裂群は、f-2断層と関連性がない。

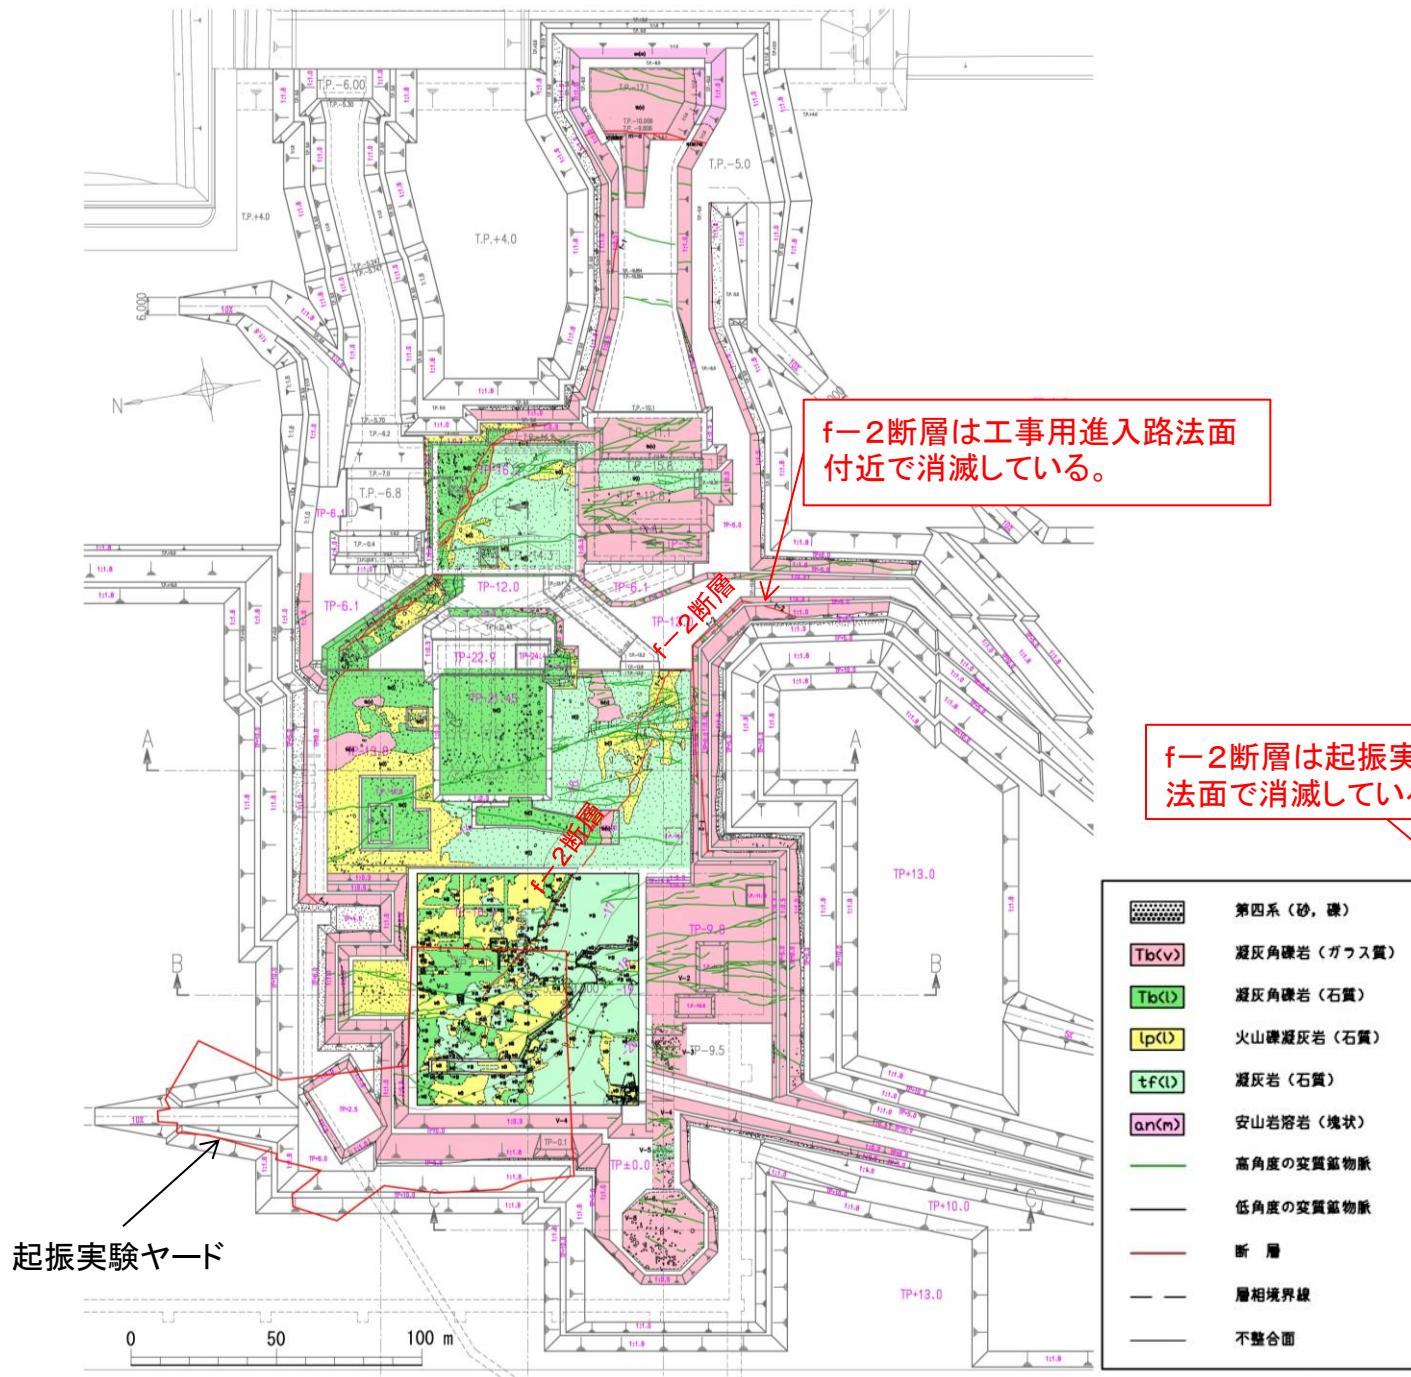
原子炉施設基礎掘削面の断層分布

- f-2断層は、タービン建屋南側の工事用進入路法面付近で消滅し、これより南東側には延伸しない。
- f-2断層は、起振実験ヤード西側法面で消滅している。
- ⇒ f-2断層は、走向方向、深度方向ともに連続性がなく、孤立した断層である。

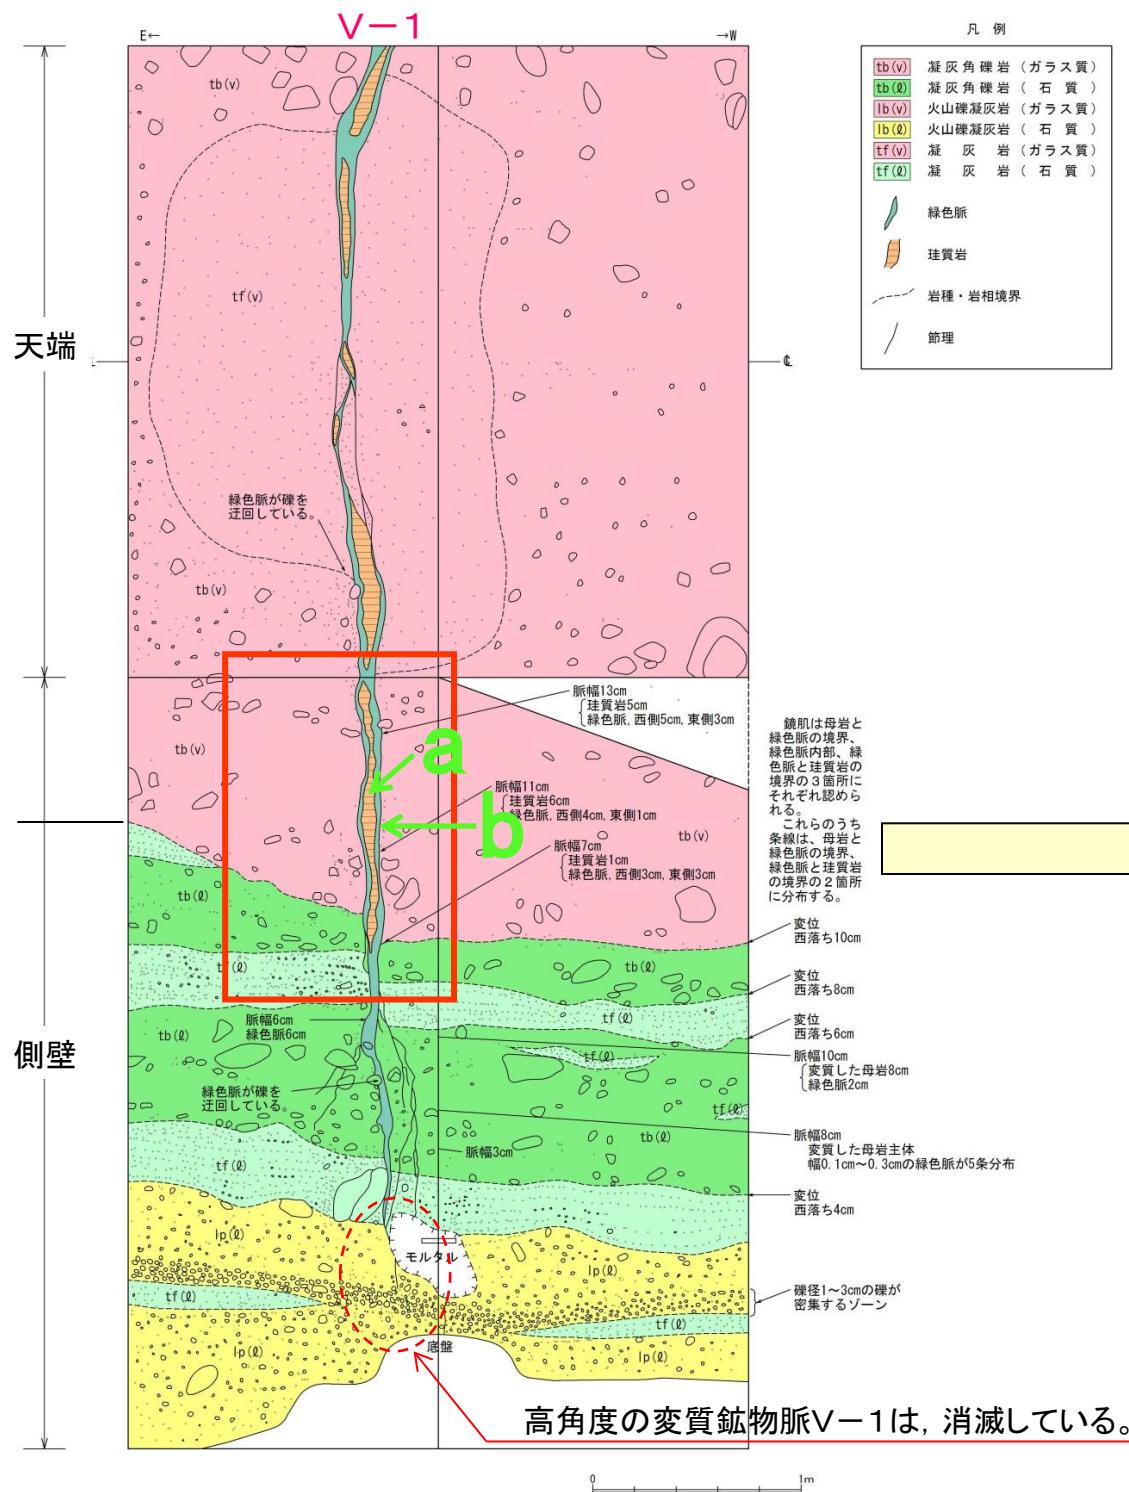
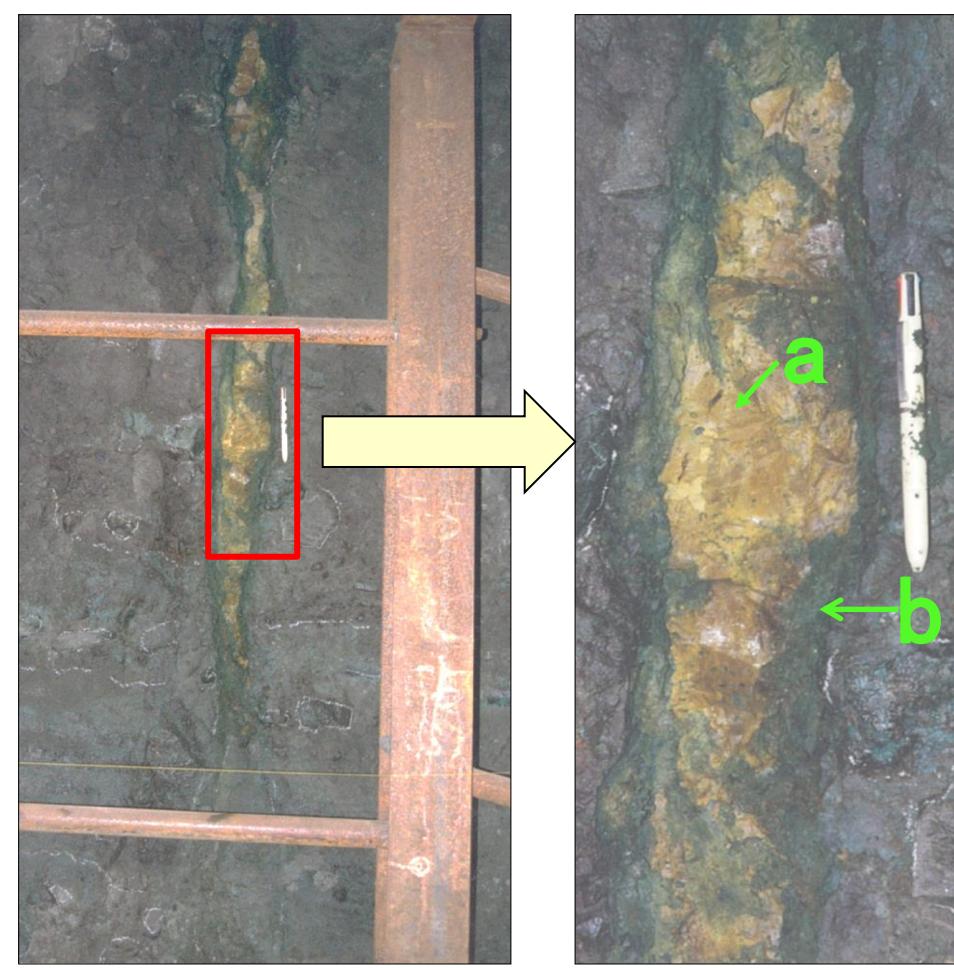
変質鉱物脈V-1の詳細スケッチ(試験坑F)

➤ 高角度の変質鉱物脈V-1は、脈を境に両側のガラス質基質の火山碎屑岩中に小規模なずれが認められるが、これより下方の石質基質の火山碎屑岩中では変位が認められなくなり、消滅していることを試掘坑で確認している。

a: 明橙色を呈する硬質な珩化変質部(石英, α -鱗珩石)
b: 暗緑色を呈するセラドナイト化変質部(セラドナイト, モンモリロナイト)

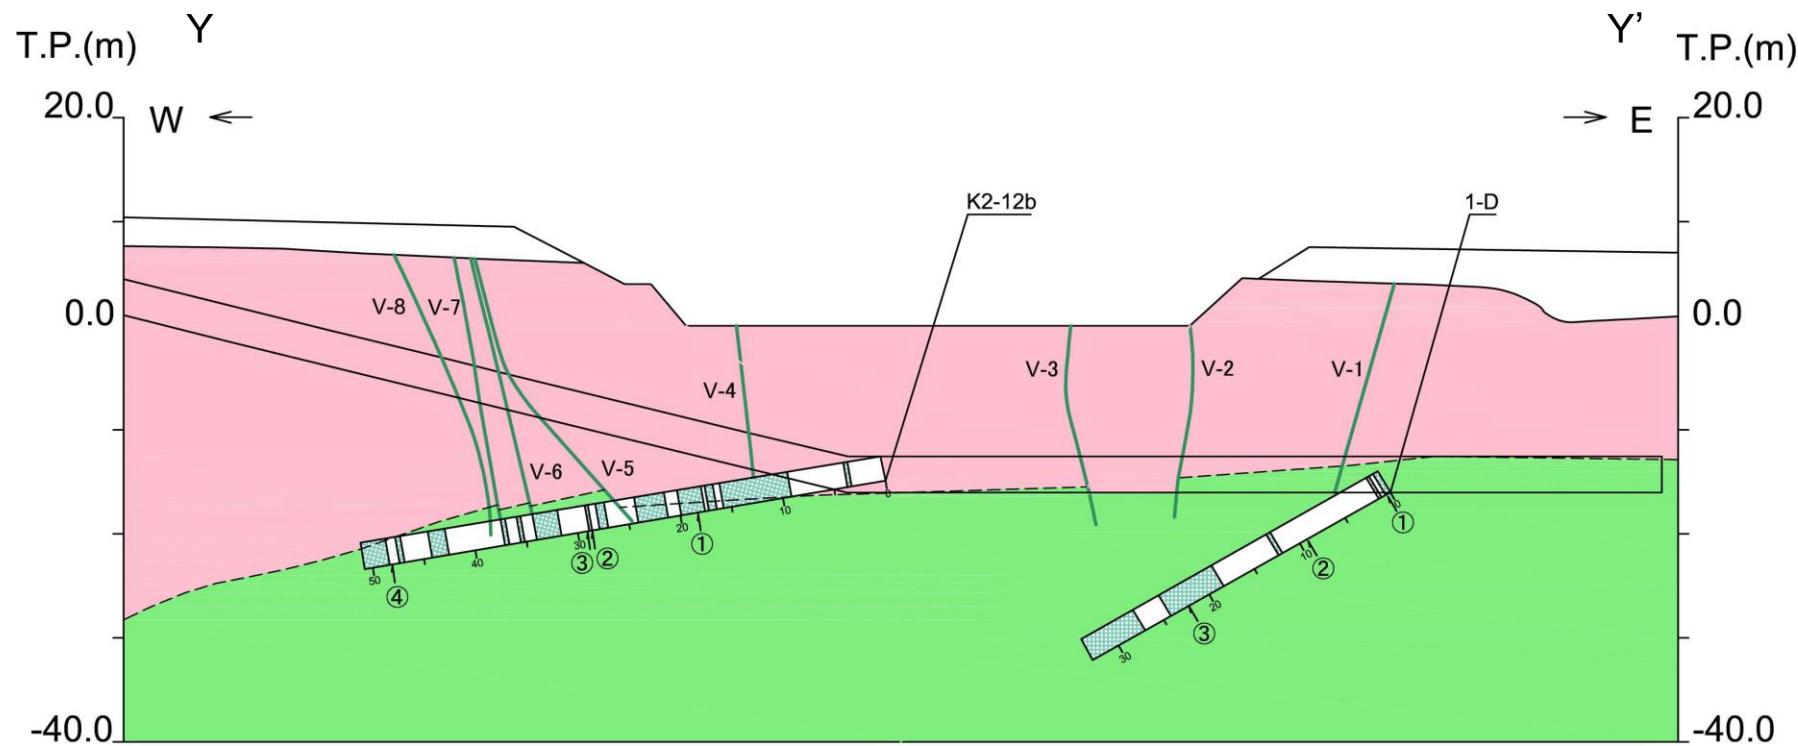
斜めボーリングの結果 (Y-Y' 断面投影)

➤ 高角度の変質鉱物脈の深部の連続性を確認するため、試掘坑内から斜めボーリングを行った結果、高角度の変質鉱物脈は、ガラス質基質の火山碎屑岩中では明瞭であるが、これより下方の石質基質の火山碎屑岩中では断裂は不明瞭となり、深度方向に連続していない。

K2-12b孔では、以下の分離面が確認されたが、南北方向の高角な断裂は確認されなかったことからV-4～V-8は深度方向に連続していないと判断される。

- ① 18.18m: フィルム状のセピオライトを伴う低角度の変質鉱物脈
- ② 28.12m: フィルム状の粘土を挟む湾曲した割れ目
- ③ 28.22m: 幅0.1cmの砂を挟む割れ目
- ④ 47.24m, 47.40m, 47.46m: フィルム状の粘土を挟むE-W方向の割れ目

1-D孔では、以下の分離面が確認されたが、南北方向の高角な断裂は確認されなかったことからV-1～V-3は深度方向に連続していないと判断される。

- ① 0.30m～0.50m: フィルム状～0.2cmの粘土を挟む割れ目を伴う岩片状部
- ② 9.00m～9.83m: 東西方向の割れ目を伴う岩片状部
- ③ 22.73m: 面が平滑ではない割れ目
22.78m: 礫と基質の分離面
