2.5 断層の活動性評価

2.5.7 重要な安全機能を有する施設の直下にある断層の活動性評価

以上のことから, f-1断層, f-2断層, m-a断層は, 少なくとも後期更新世以降の活動はなく, 将来活動する可能性のある断層等には該当しない。

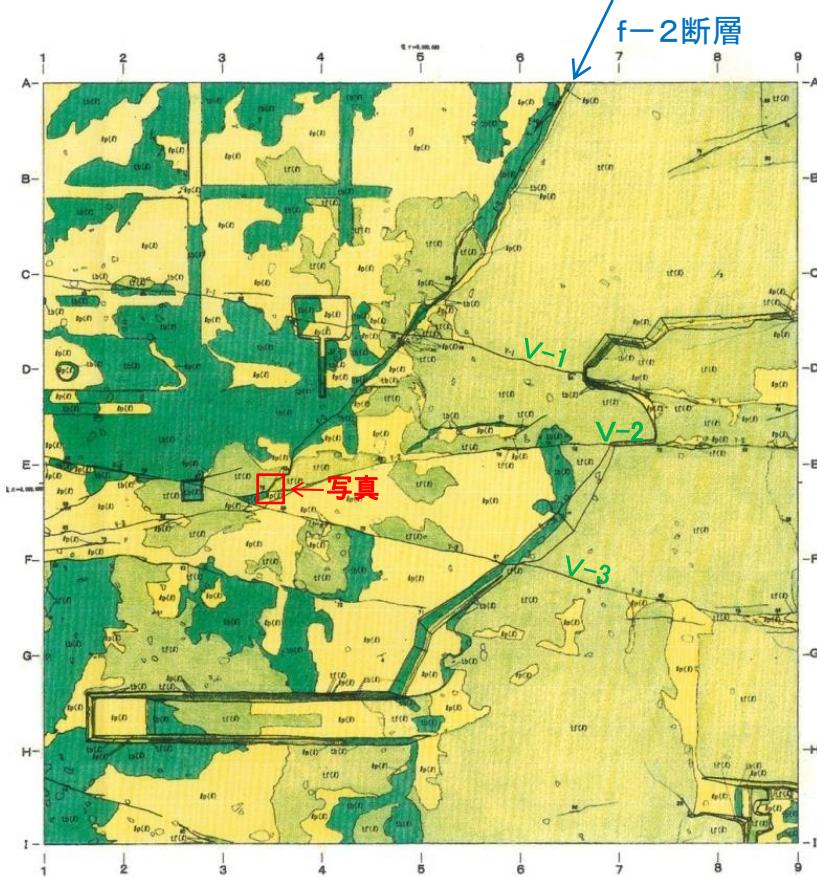
原子炉建屋基礎基盤の地質図

- f-2断層は、原子炉建屋基礎基盤において、高角度の変質鉱物脈V-2に接合し、これより西側には連続しない。
- f-2断層と高角度の変質鉱物脈V-1は、互いに変位を与えていない。
- ⇒ f-2断層は、高角度の変質鉱物脈の形成以降の活動はないものと判断される。

【原子炉建屋基礎基盤のf-2断層】
 走向: N2°E~N6°W
 傾斜: 20°~46°NE
 条線: L70°~R80°
 幅: フィルム状~1cm
 灰色~暗灰色粘土を挟在

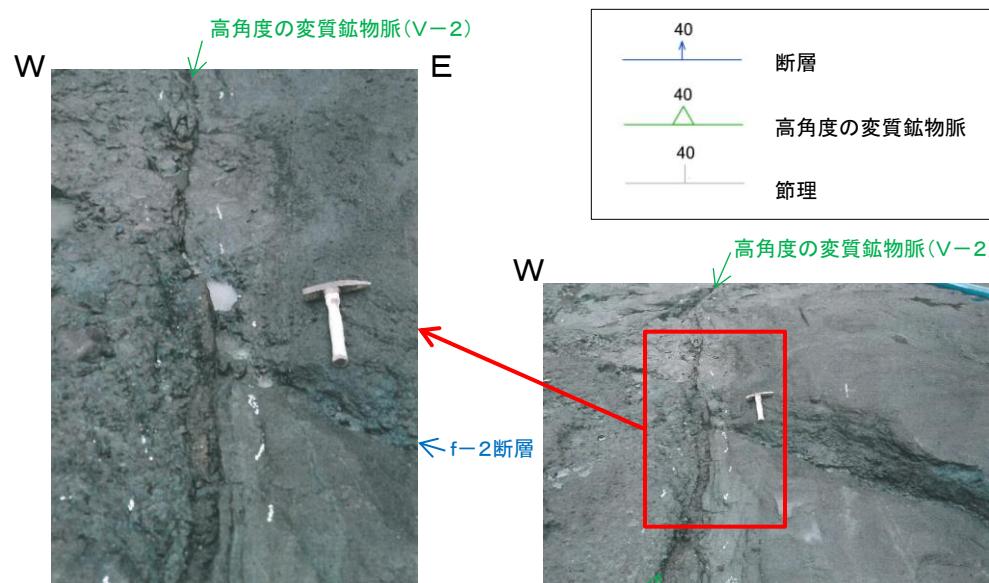
f-2断層と高角度の変質鉱物脈(V-2)の接合状況

f-2断層: N24°W37°E, 緑灰色粘土0.1cm
 V-2: N8°E76°E, 緑色粘土幅1cm~1.5cm

f-2断層は、高角度の変質鉱物脈V-2に接合し、これより西側には連続しない。

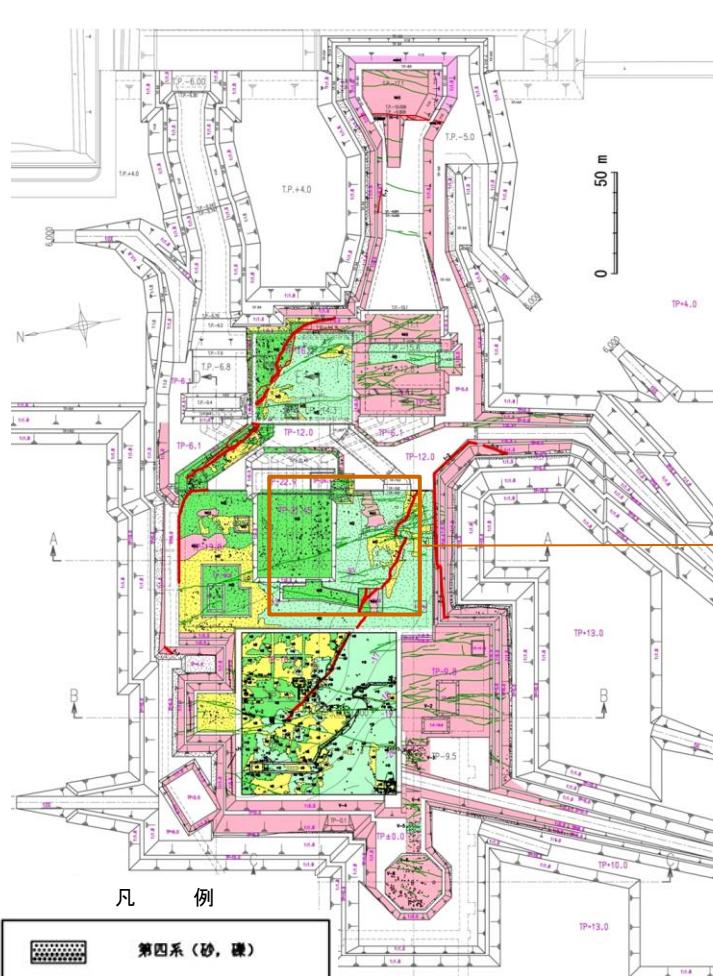
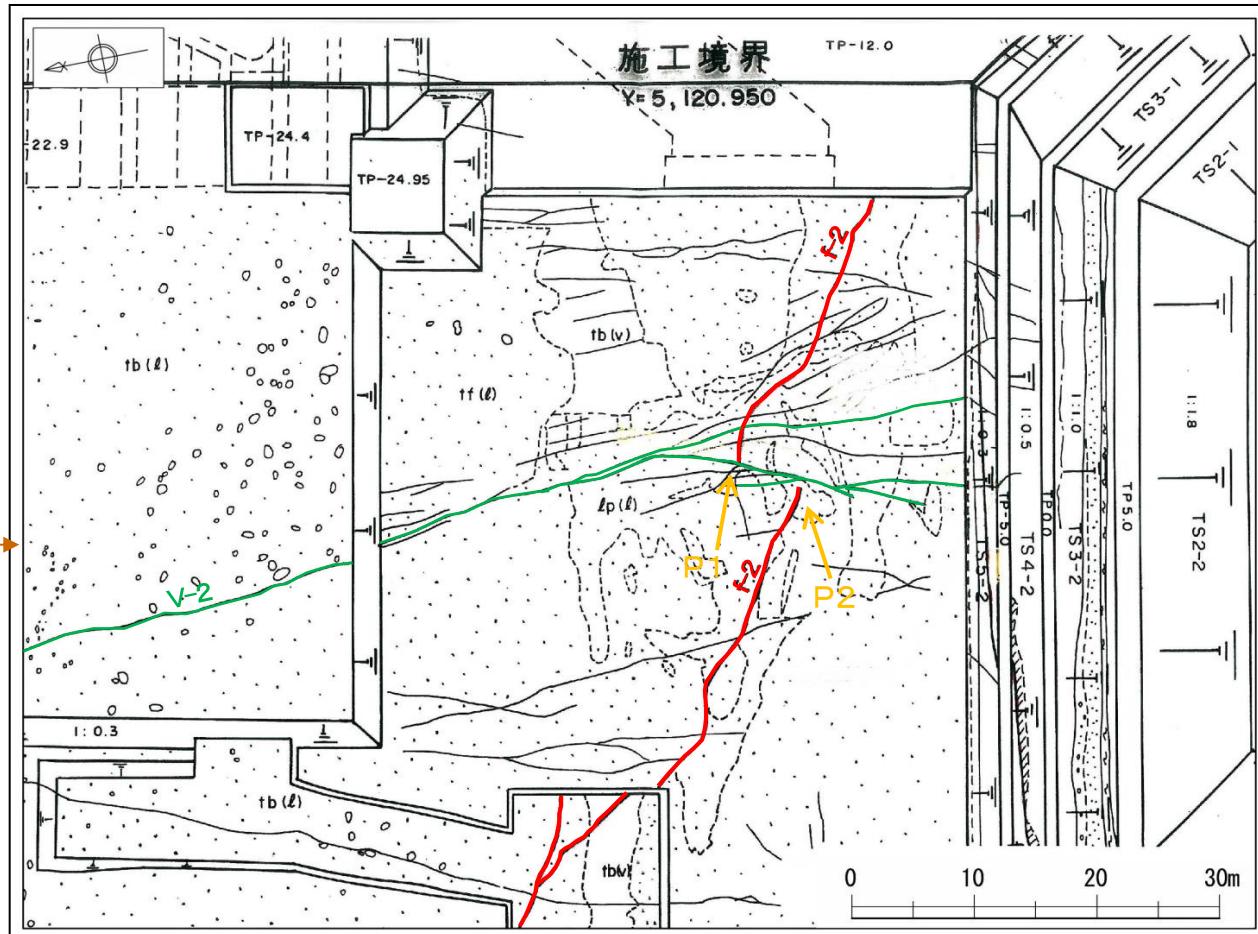
タービン建屋基礎基盤スケッチ

➢ f-2断層は、タービン建屋基礎基盤において、高角度の変質鉱物脈に切られている。
 ⇒ f-2断層は、高角度の変質鉱物脈の形成以降の活動はないものと判断される。

【タービン建屋基礎基盤のf-2断層】
 走向: N40°W~N65°W,
 傾斜: 20°N~46°N
 幅: フィルム状~1cm
 灰色~暗灰色~濃緑色の粘土を挟在

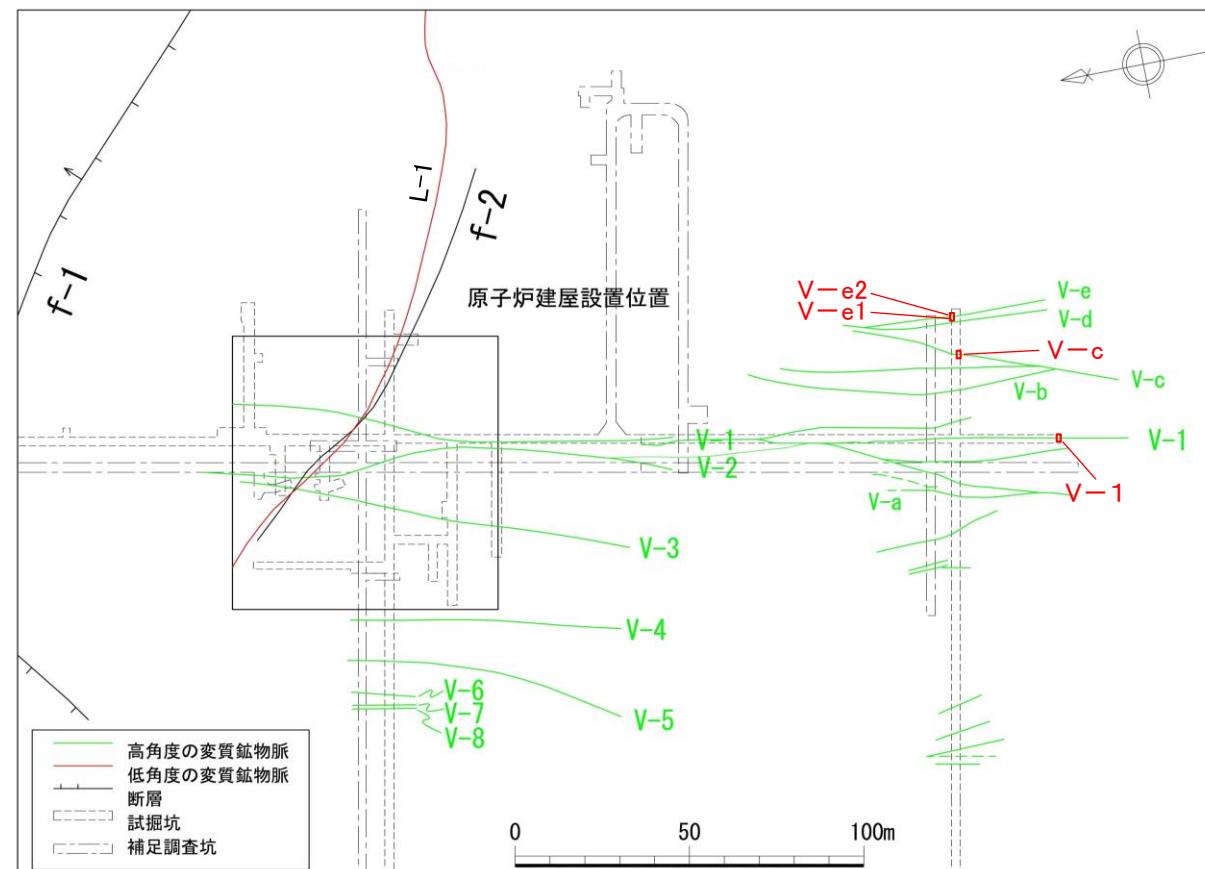
年代測定試料XRD定方位分析チャート

- f-2断層の形成以降に形成された高角度の変質鉱物脈は、原子炉建屋南側の試掘坑で確認され、これらの変質鉱物脈中の粘土鉱物の年代測定を実施した。
- 年代測定試料のX線回折分析によれば、試料V-1は主にスメクタイトより構成され、試料 V-c, V-e1, V-e2はセラドナイトより構成される。
- 年代測定の対象となった鉱物は、いずれも熱水変質起源である。

Pl: 斜長石, Mm: 雲母鉱物, Sm: スメクタイト, Sp: セピオライト, Cd: セラドナイト, Ba: 重晶石, Cp: 斜ブチロル沸石

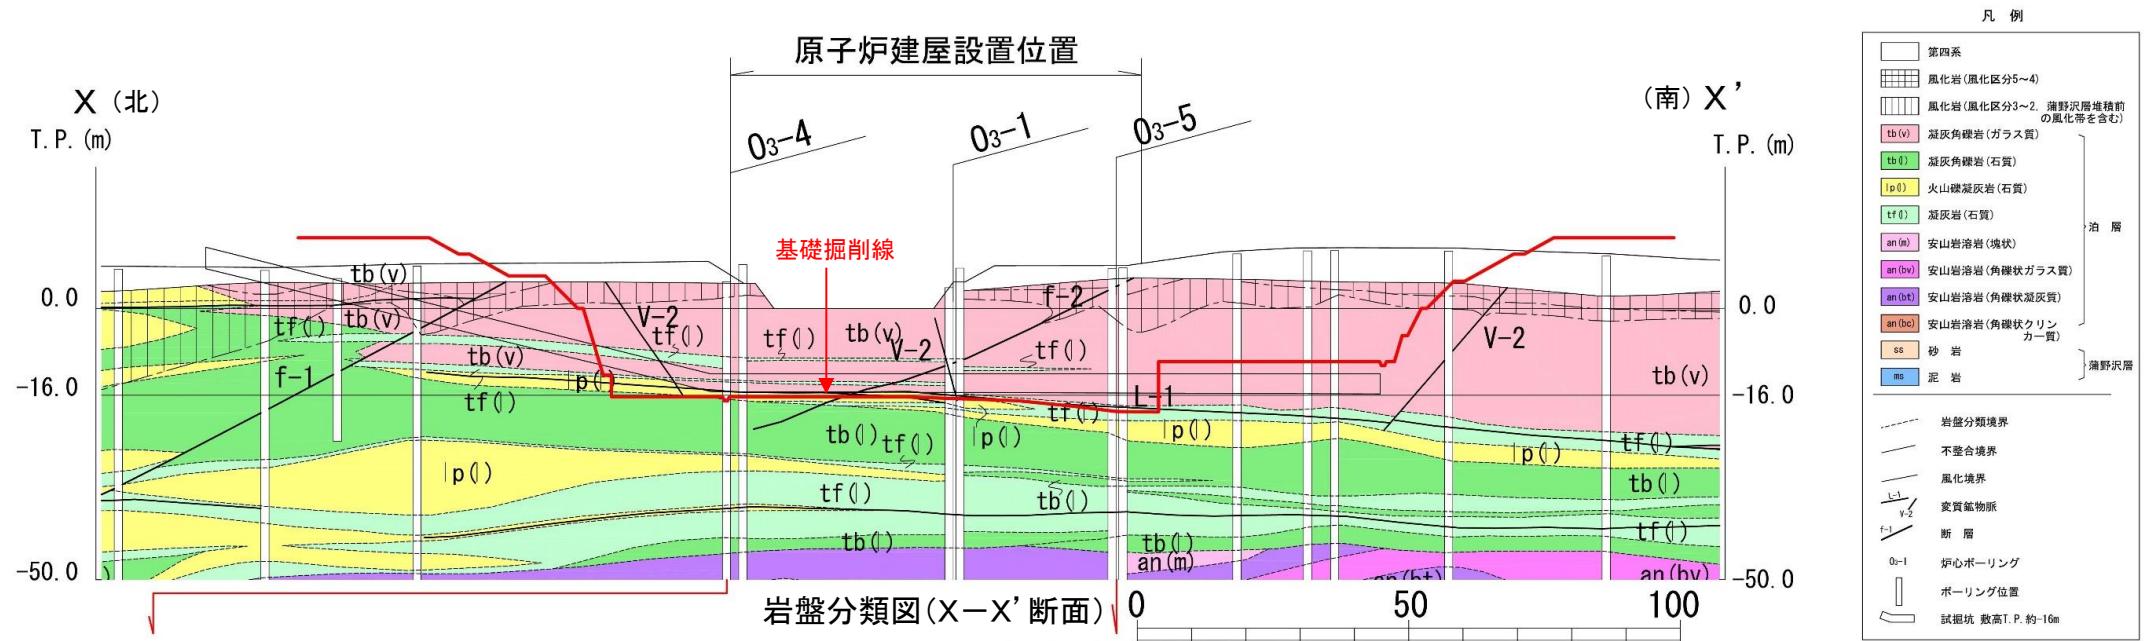
岩盤分類図(X-X'断面)と地質柱状図及びコア写真

▶ 泊層の表層部には風化が認められるものの、原子炉建屋が設置される深さ(T.P. 約-16m)の岩盤には風化の影響は認められない。

- 原子炉建屋設置位置付近の泊層表層部の劣化部(劣化度B~C)の厚さは約1m~7mである。
- 原子炉建屋が設置される深さ(T.P.約-16m)の岩盤には風化の影響のない劣化度Aの岩盤が分布している。
 - ⇒ 原子炉施設は、十分な強度を有する岩盤に設置しており、常時地下水面下にあり定常状態にあることから、風化・劣化による永久変位は生じることはなく、施設への影響はない。

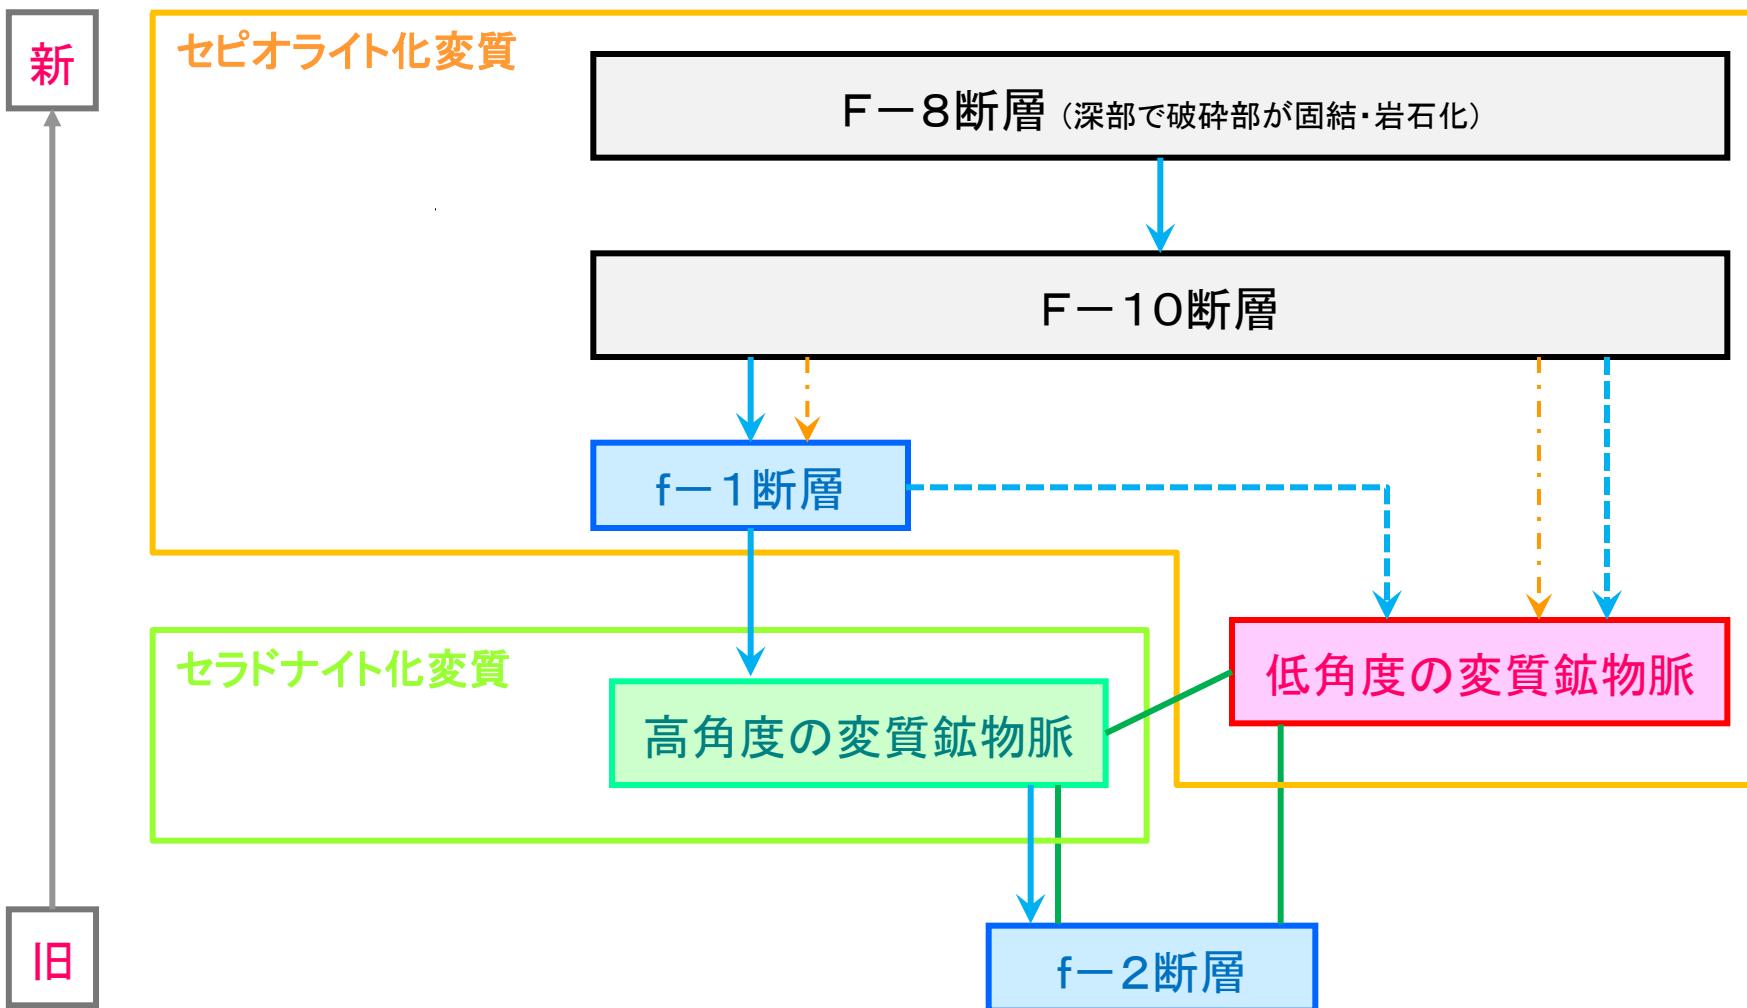
原子炉施設設置位置付近の断層, 変質鉱物脈及び熱水変質作用の形成順序

- f-1断層は、北西側でF-10断層に切られ、南東側でm-a断層に切られており、高角度及び低角度の変質鉱物脈の形成以降、F-10断層形成以前に形成された。
- F-10断層は、破碎部が広範囲に固結・岩石化しているF-8断層に切られる。
⇒ f-1断層は、主要な断層(F-8断層、F-10断層)の形成以降の活動はない。

- f-2断層は、走向方向にも深度方向にも連続しない孤立した断層である。
- f-2断層は、高角度の変質鉱物脈に切られており、高角度の変質鉱物脈の形成以前に形成された。
- 高角度の変質鉱物脈のK-Ar年代測定結果として、約10Maの年代値が得られている。
⇒ f-2断層は、高角度の変質鉱物脈の形成(約10Ma)以降の活動はない。
