女川原子力発電所
敷地周辺の活断層評価について
(コメント回答)

平成28年 3月10日
東北電力株式会社

1. 敷地周辺陸域のその他のリニアメント 敷地周辺陸域の活断層評価の概要①

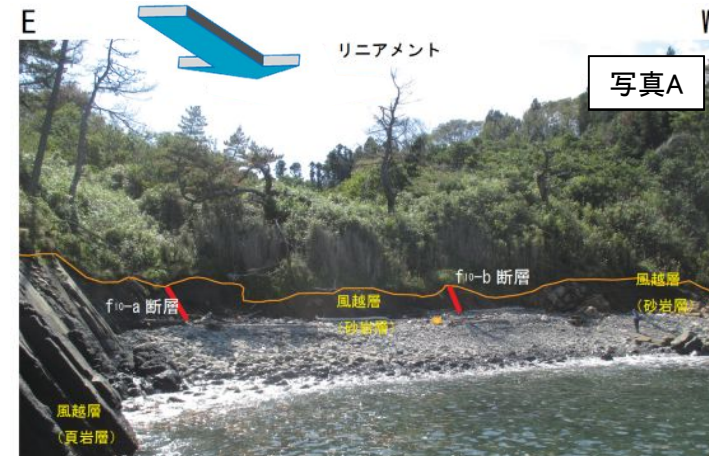
f_{10} -a断層
リニアメントとの関係	リニアメントのほぼ直下に位置する。
断層の位置	風越層中の頁岩層と砂岩層の境界部に位置する。
主断層面の走向・傾斜	N-S～NNE-SSWであり、周辺の層理面と調和的である。
シュミットネット 下半球投影図	主せん断面と層理面の走向・傾斜はほぼ同じ領域にプロットされる。
破碎帯の状況	幅約30cm、固結した角礫状破碎部である。
断層の変位センス	破碎部の複合面構造から、西側上がりの逆断層変位センスを示す。
上位層との関係	谷埋め堆積物と考えられる岩屑堆積層(完新統)に覆われており、不整合面及び同堆積物に変位・変形を与えていない。

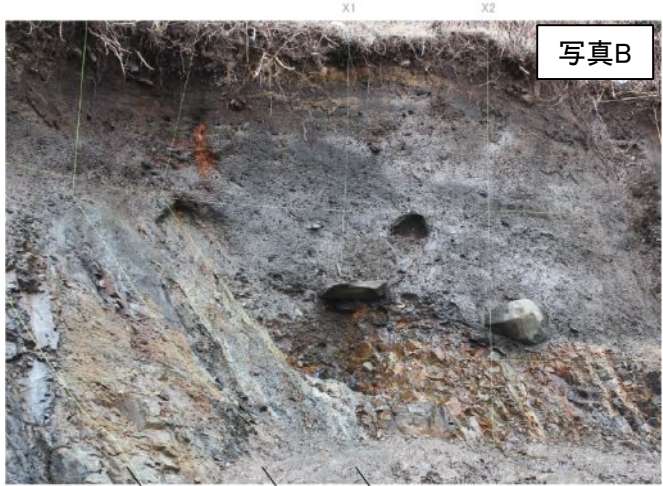
f₁₀-a断層の写真(上:写真B)およびスケッチ(下:図1)

- 【f₁₀-a断層】(写真Bおよび図1)
- f₁₀-a断層は、風越層中の頁岩層と砂岩層の境界部に位置する。
 - 主断層面の走向・傾斜はN-S～NNE～SSWであり、周辺の層理面と調和的である。
 - 破碎帯は、幅約30cmで、固結した角礫状破碎部である。
 - 断層は、谷埋め堆積物と考えられる岩屑堆積層に覆われており、不整合面および同堆積層の堆積構造に変位・変形を与えていない。

- 【f₁₀-a断層の変位センス】(写真Cおよび図2)
- 破碎帯内部には、主断層面に斜交した片状～葉片状のせん断面が発達する。
 - このせん断面は、複合面構造のP面に相当し、主断層面(Y面)との配置関係から、西側(風越層砂岩層側)上がりの逆断層の変位センスを示す。

断層は西上がりの逆断層センスであるのに対して、リニアメントは西下がりであることから、リニアメントは断層が活動したことによって形成されたものではないと考えられる。
 なお、主断層面の走向・傾斜は層理面と調和的であることから、断層は層面すべり断層と推察される。

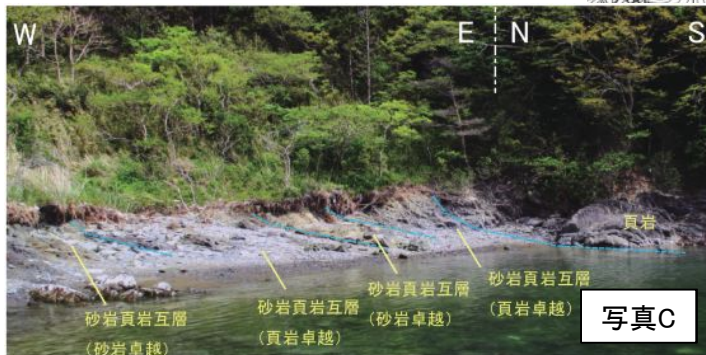
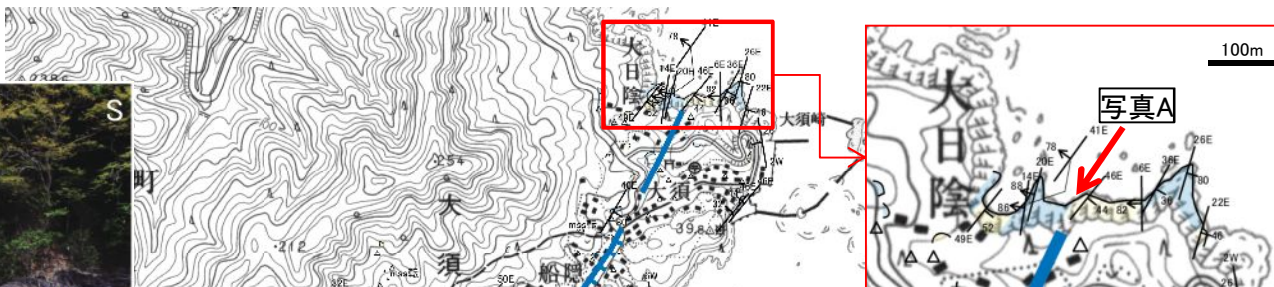
【リニアメント北端部】(写真A, B)

- > 伊里前層の頁岩層及び砂岩頁岩互層(砂岩卓越)が分布する。
- > リニアメント直下では、リニアメント方向に調和的な走向の層理面(黄破線)と節理面(青破線)に沿って谷地形が形成されているが、同方向の断層は確認されない。

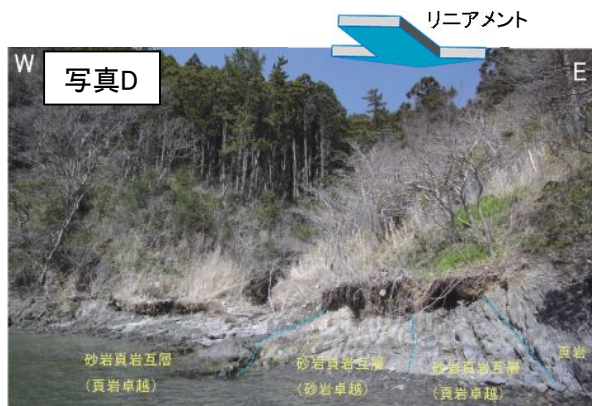
【リニアメント南端部】(写真C, D)

- > 伊里前層の頁岩層及び砂岩頁岩互層(砂岩卓越～頁岩卓越)が分布する。
- > 砂岩頁岩互層は、相対的に風化が進んでおり、走向方向(写真C及びD中の青破線)に沿って谷地形が形成されている。
- > リニアメントは、この谷地形に沿って判読されるが、リニアメントに対応する断層は確認されない。

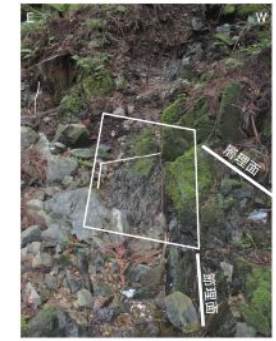
写真C

f₁₀-a断層の拡大写真(左:写真C)および拡大スケッチ(右:図2)

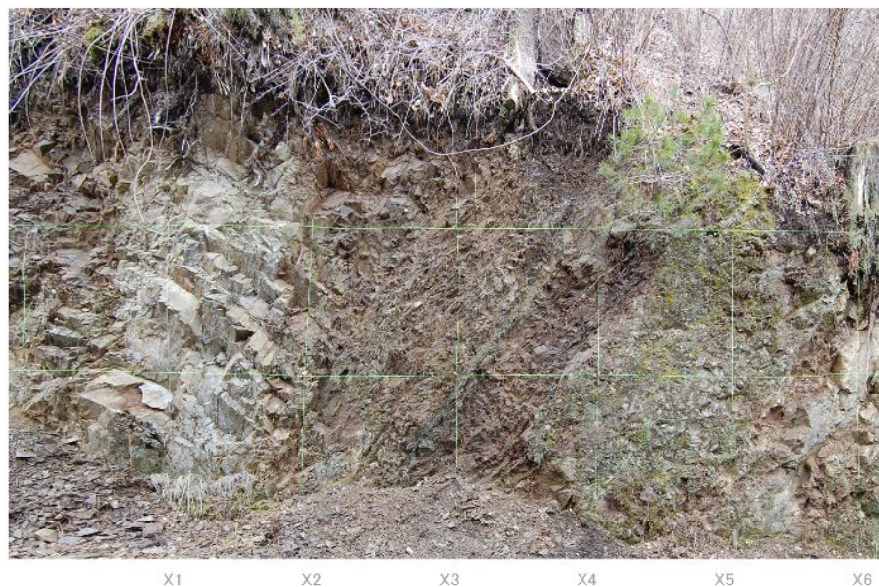
f₉-b断層の写真(左)およびスケッチ(右)

- f₉-b断層は、三畳系伊里前層の頁岩層とジュラ系中原層の礫岩層を境する断層であり、NNW-SSE走向で西に急傾斜している。
- 破碎帯の上盤側(約1.0m)は細片状～角礫状であり、下盤側(約0.8m)は角礫状である。破碎帯は母岩と同等に風化している。
- 三畳系伊里前層の頁岩層は比較的新鮮で硬質であり、ジュラ系中原層の礫岩層は風化が進行しているものの比較的締まった状態である。

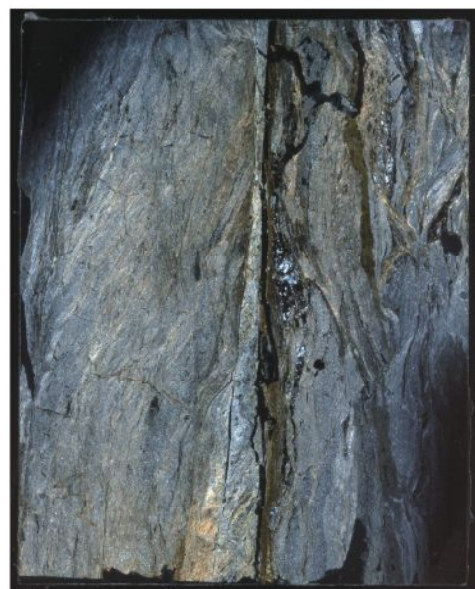
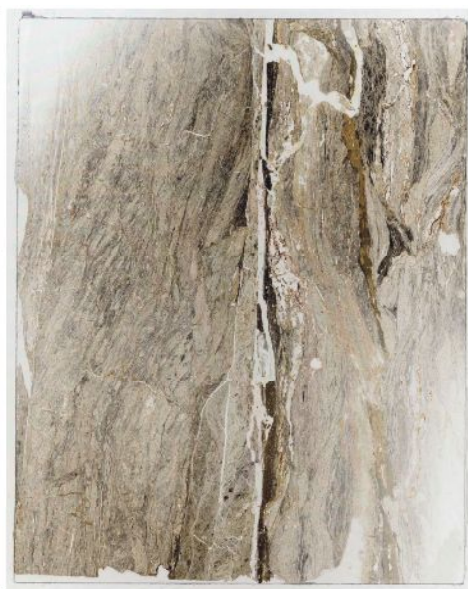
- CT画像及び研磨片観察結果と同様に、破碎帯中央で確認される粘土混じりの砂状となっている部分が直線的であり、最新ゾーンとして考えられる。
- 面構造SおよびR₁面の配置から、上盤側(西側)低下の正断層の変位センスを示していることが確認される。

- P1: 岩片の配列による面構造Sが観察される。
- P2: 粘土鉱物の配列による面構造SおよびR₁面が観察される。

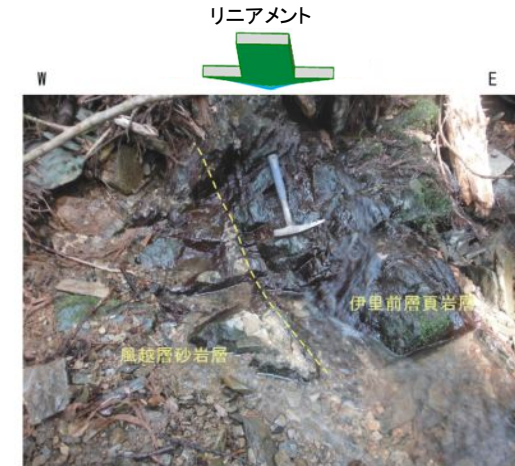
写真A スケッチ箇所の露頭の現状

露頭は、ほぼリニアメント直下にあたり、伊里前層の真岩層と風越層の砂岩層とが整合関係で境し、ここには断層は認められない。なお、これより上流には伊里前層真岩層が、下流には風越層砂岩層が断続して観察される。

- リニアメントの直下では、伊里前層の真岩層と風越層の砂岩層が整合関係で接しており(写真Aおよび次頁のスケッチ参照)、リニアメント方向の断層は確認されない。
- リニアメントより下流側(西側)に「[新編]日本の活断層」(1991)のリニアメントは図示されており、「[新編]日本の活断層」(1991)のリニアメントの直下には、その上流から風越層砂岩層がほぼ連続して分布しており(写真B)、断層は認められない。
