女川原子力発電所
敷地周辺の活断層評価について
(コメント回答)
(補足説明資料)

平成28年 3月10日
東北電力株式会社

1. 敷地周辺陸域のその他のリニアメント

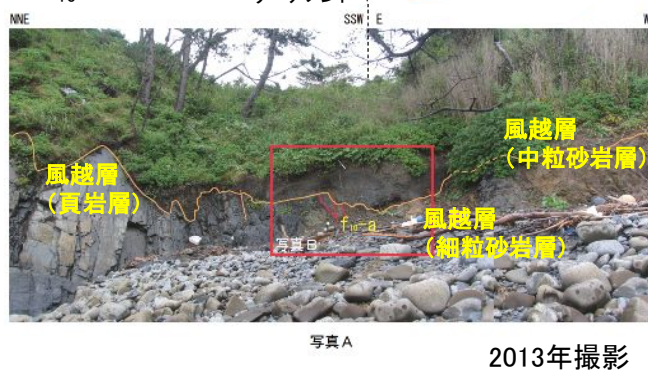
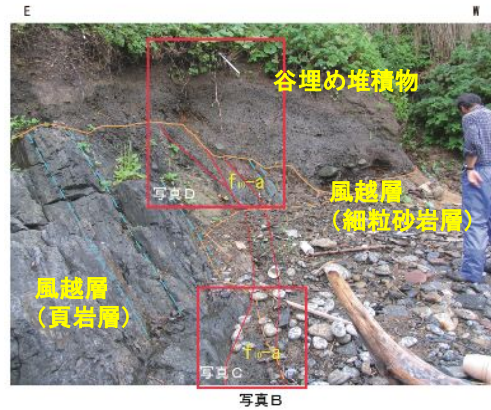
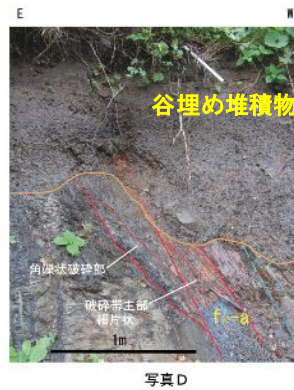
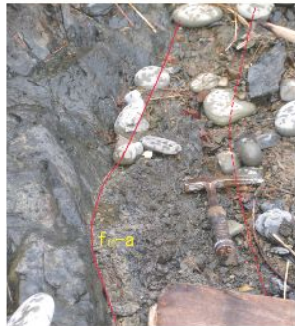
【 f_{10} -a断層の露頭状況】

- f_{10} -a断層は、風越層中の頁岩層と細粒砂岩層との層理面に沿う断層で、走向・傾斜はN4W・53Wであり、破碎帯は主部で幅約30cm、下盤の上方で角礫状破碎部を伴う(写真A, B, D)。
- 破碎帯主部は細片状にせん断しているがほぼ固結している(写真C)。
- 断層は、シルトを混じえた細角礫主体の谷埋め堆積物に覆われており、不整合面及び同堆積物の堆積構造に変位・変形を与えていない(写真D)。

最新の露頭状況を確認するとともに構造データを追加取得し、 f_{10} -a断層と層理面の関係を検討した。

- f_{10} -a断層の主断層(写真の赤太線)はおよそN-S~NNE-SSW走向である。
- 主断層の上盤側には、NW-SE~NNE-SSW走向で主断層に付随する断層(写真のSW側の赤細線)が認められる。
- NW-SE走向の付随断層は、主断層に切られている。

- 主断層面(赤)と層理面(青)の走向・傾斜をシュミットネット下半球投影※図上でみると、両者はほぼ同じ領域にプロットされる。

⇒ f_{10} -a断層は層面すべり断層と判断される。

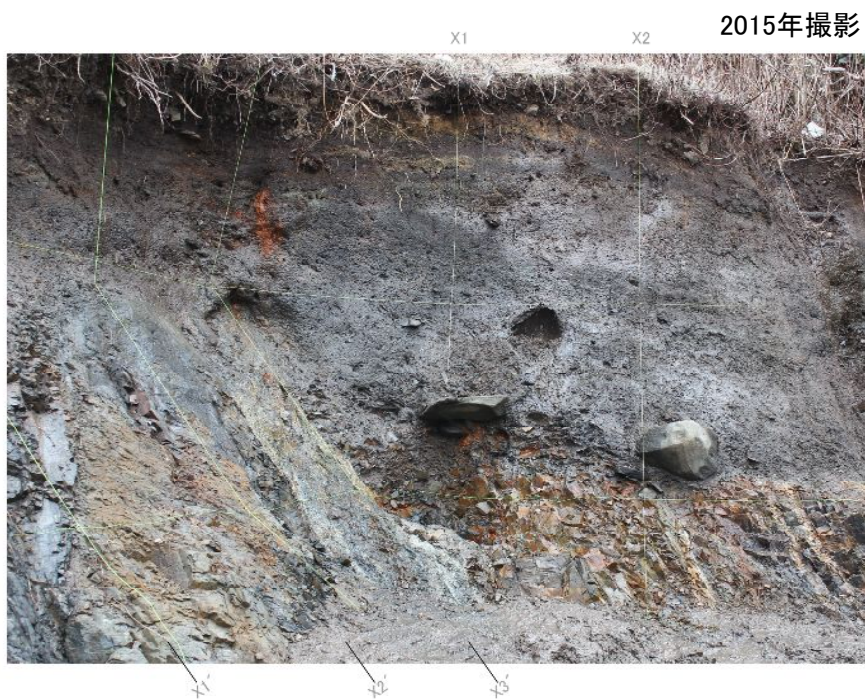
1. 1. 1 ルートマップ【リニアメント北端付近②:f₁₀-a断層】

- f₁₀-a断層は、風越層中の頁岩層と細粒砂岩層の境界部に位置する。
- 破碎帯は、幅約30cmで固結した角礫状破碎部からなる。
- 主断層面の走向・傾斜はN-S～NNE-SSWであり、周辺の層理面と調和的である。
- 断層は、谷埋め堆積物に覆われており、不整合面及び同堆積物の堆積構造に変位・変形を与えていない。

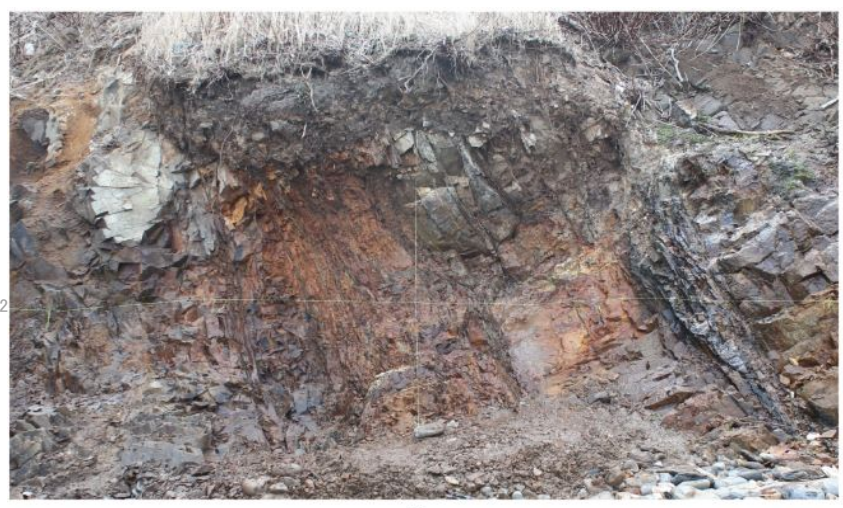
【f₁₀-b断層】(左側写真, スケッチ)

- f₁₀-b断層は、風越層砂岩層中での頁岩と細粒砂岩の細互層部に位置する。
- 主断層面の走向・傾斜はNNE-SSWであり、周辺の層理面と調和的である。
- 破碎帯は、幅約80cmであり、主断層面に沿って、1cm程度の幅で細片状に破碎しているが、全体として、固結した破碎程度の低い角礫状破碎部である。
- 断層は、断層を覆う岩屑堆積層に変位・変形を与えていない。

- 破碎帯内部には、層理面に平行なせん断面のほかに、主断層面に斜交した片状～葉片状のせん断面が発達する。
- このせん断面は、複合面構造のP面に相当し、主断層面(Y面)との配置関係から、西側上がりの逆断層の変位センスを示す。
- 石英脈の変位センスも同様に、西側上がりの逆断層の変位センスを示す。

断層は西上がりの逆断層センスであるのに対して、リニアメントは西下がりであることから、リニアメントは断層が活動したことによって形成されたものではないと考えられる。なお、主断層面の走向・傾斜は層理面と調和的であることから、断層は層面すべり断層と推察される。

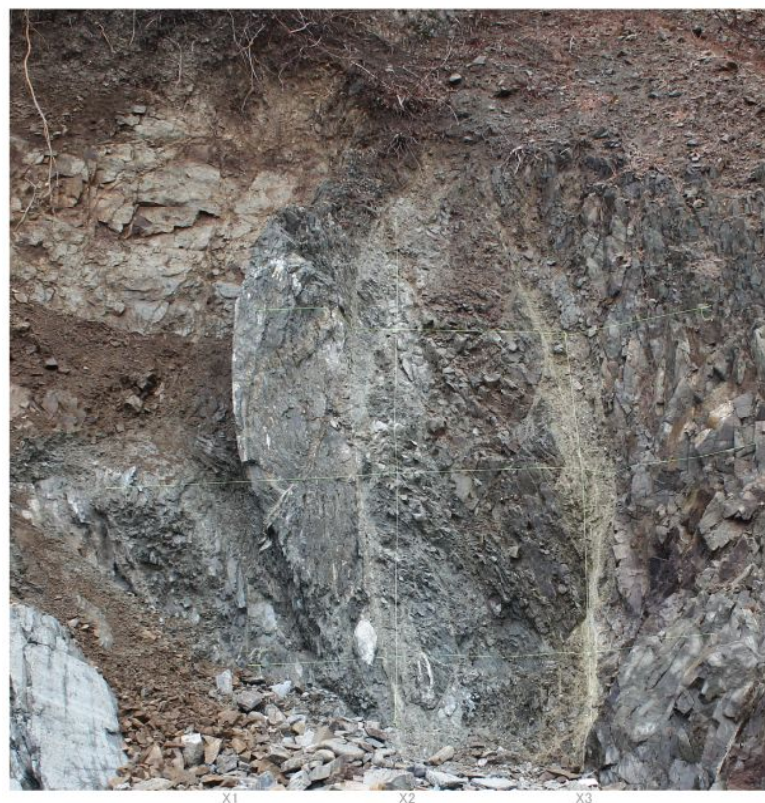
1. 2. 1 ルートマップ【リニアメント北端付近②:f₁₂-a断層】

- f₁₂-a断層は、リニアメント北端延長から西に約100mの露頭で、伊里前層の頁岩層と砂岩優勢層の境界付近に位置する。
- 主断層面は、NNE-SSW走向の高角度西傾斜であり、NE-SW走向東傾斜の層理面とは斜交している。
- 破碎帯は、幅約1～1.5mであり、破碎帯内部は破碎の程度が低く、原岩組織を残す頁岩と砂岩が中石状に分布する。
- 主断層面付近は、幅5～30cmの角礫状破碎部となっており、白色細粒部(幅0.3～1cm)をともなっている。いずれも固結している。

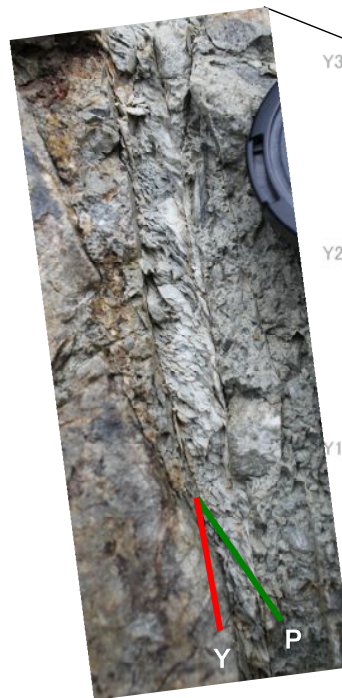
図1 主断層面のスケッチ及び写真

- 主断層面に伴う固結した白色細粒部内には、断層面に斜交して、密に発達する葉片状の面構造が発達する(図1)。
- この葉片状の面構造は、複合面構造のP面に相当し、主断層面(Y面)との配置関係から、西側(右側)が低下する正断層の変位センスを示している(図2)。
- 露頭全体を見た場合も、主断層面に対して複合面構造のR1面およびP面に相当する剪断面が観察され、正断層の変位センスを示している(図3)。

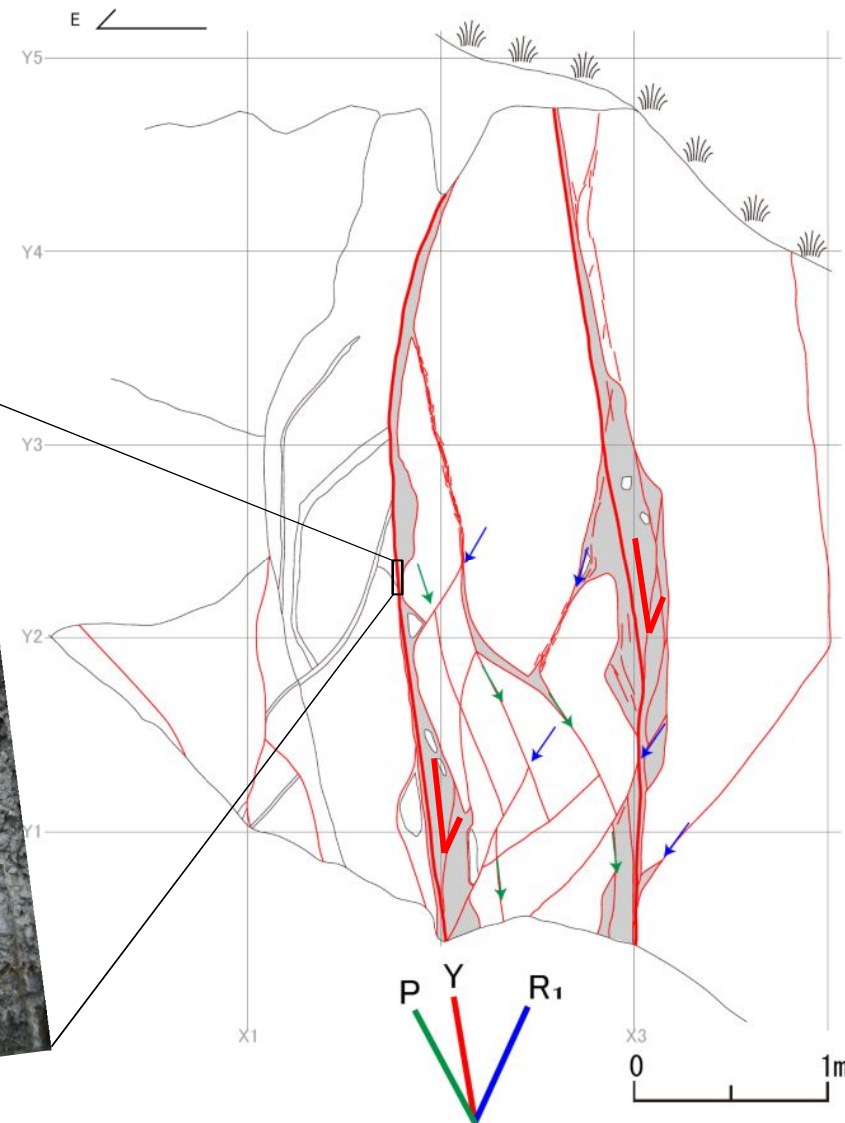
西側が低下する正断層成分を持つ断層であると判断される。

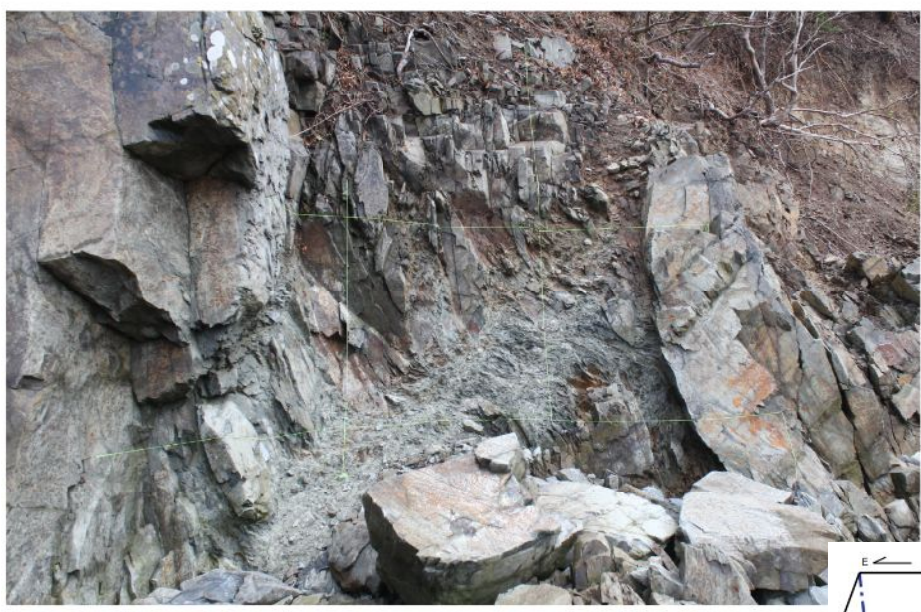
【f₁₂-b断層】

- f₁₂-b断層は、伊里前層の頁岩層中に位置する。
- 破砕帯と母岩の境界は、湾曲した連続性の悪い剪断面の集合として認識され、シャープで直線的な断層面は観察されない。
- 破砕帯は、幅30～90cmで、全体に角礫状に破砕しているが、破砕の程度が低く、原岩組織を残す頁岩が中石状に分布する。
- 破砕帯は、NNE-SSW～NE-SW走向の高角度西傾斜であり、NE-SW走向の層理面とはやや斜交している。

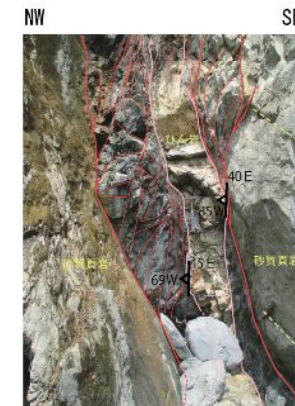
写真A

- リニアメント南端延長の東側約60mの位置に、伊里前層の砂質頁岩層を切り、走向方向に概ね平行な走向をもつ断層が認められる(写真A)。
- 破砕部は固結しており、幅約0.6~1mで、細片~角礫状を呈している(写真C)。
- 破砕部沿いにひん岩が貫入しているが(写真B)、周辺の破砕部に比べ同方向の破砕をほとんど受けていない(写真C)。

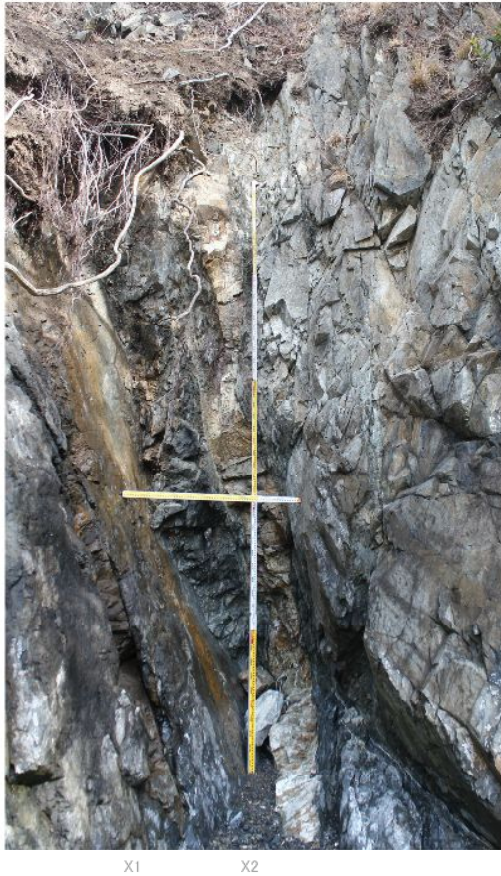
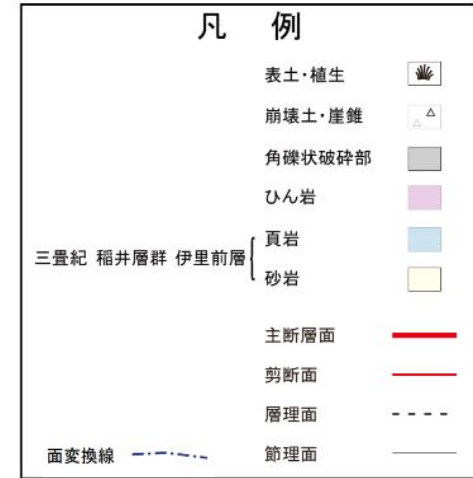
1. 2. 1 ルートマップ【リニアメント南端付近②】

- リニアメントの南端延長の東側約60mの位置に、伊里前層の頁岩を切り、層理面（NNE-SSW走向で高角度東傾斜）に概ね平行な断層が認められる。
- 破碎帯は幅60cm～1mであり、固結している。
- 破碎帯の上盤側に沿って、ひん岩がほぼ平行に貫入している。
- この貫入境界に沿って幅1cm程度の固結した角礫状破碎部が観察されるが、連続性に乏しい。
- なお、ひん岩貫入以降、顕著な活動をしていないと考えられる。

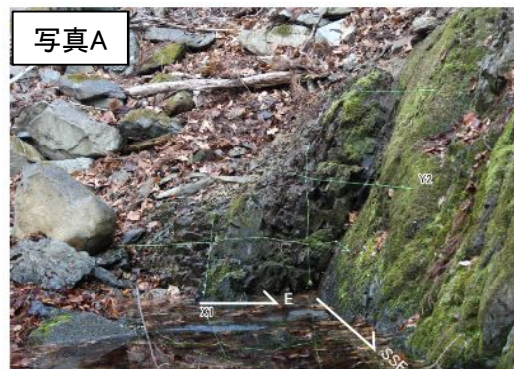
写真A

- f₉-a断層は、伊里前層頁岩層中に位置する。
- 全体に剪断面の発達には乏しく、節理の密集帯となっている。
- 破碎帯(節理密集帯)の幅は、約1mであり、固結している。

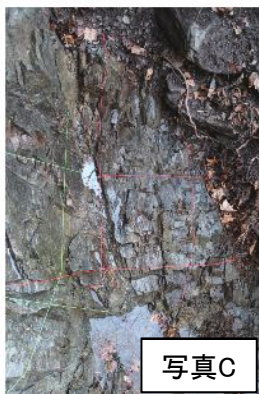
写真C

【f₉-a断層の上流の断層】(写真B, Cおよび図3)

- 断層は、f₉-a断層の上流で、伊里前層頁岩層中に分布する。
- f₉-a断層と同様に、全体に剪断面の発達には乏しい。
- 破碎帯は約1～10cmで、固結した角礫状破碎部である。
- 主断層面の走向・傾斜は、NNW-SSE走向の高角度西傾斜であり、地層の走向に調和的である。

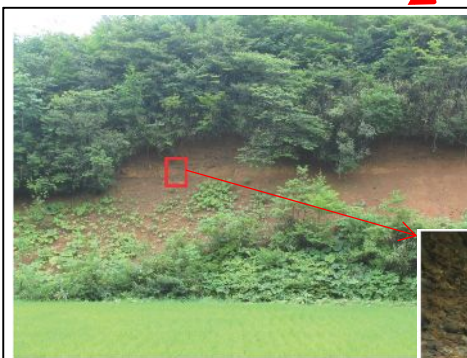
【露頭1 (2014年撮影)】

➢ 堆積構造は明瞭で、狭在するシルト岩層がほぼ水平に分布している。

- 角~亜円~円礫からなる礫岩層からなり、約60cmのシルト岩層を挟む。
- 礫は、頁岩、砂岩および深成岩類等からなり、かなり風化している。

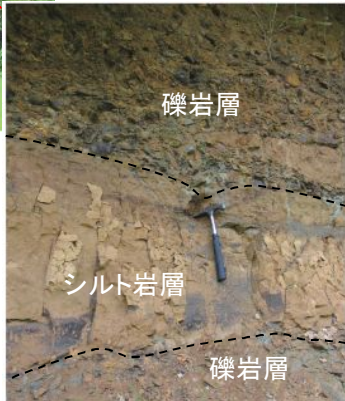
【露頭2 (2008年撮影)】

- 伊里前層は、未区分鮮新統の礫岩層によって不整合に覆われる。

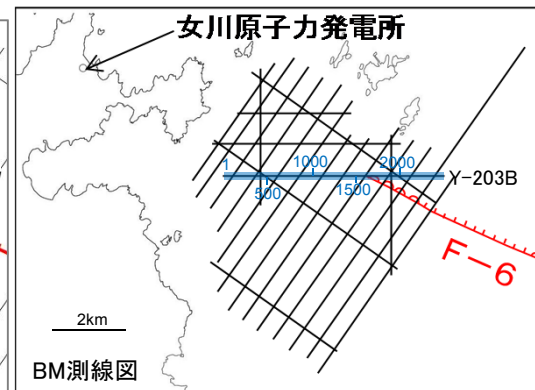
2.5 ブーマー探査記録の解釈について【Y-203: 解釈断面】

- Y-203BのB/C境界については、Y-203Wの解釈を基に決定している。
- なお、Y-203WとY-203Bはほぼ同じ位置で探査したものである。

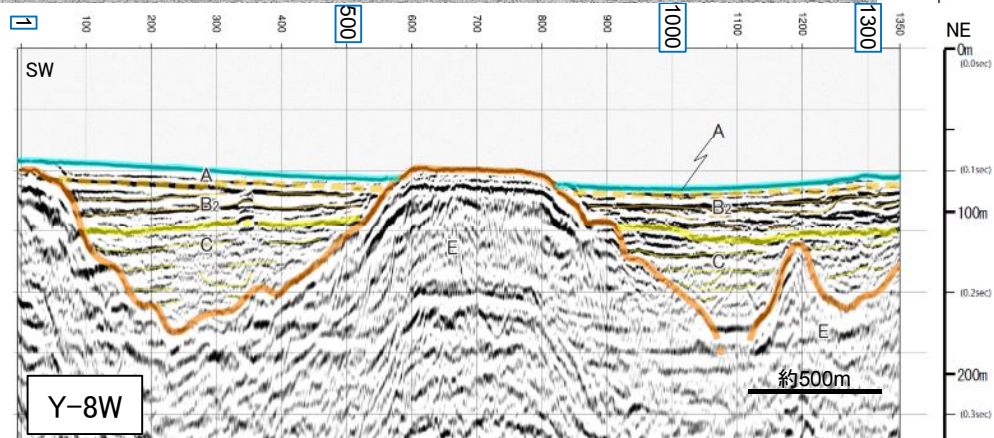
2.5 ブーマー探査記録の解釈について 【Y-8: 解釈断面】

- Y-8BのB/C境界については、Y-8Wの解釈を基に決定している。
- なお、Y-8WとY-8Bはほぼ同じ位置で探査したものである。
