## 7. 寺浜～大指周辺のリニアメント

## 7. 寺浜～大指周辺のリニアメント 7.2 地質平面図及び断面図

## 9. 大須～桑浜周辺のリニアメント

## 10. 谷川南方～給分浜南方周辺のリニアメント

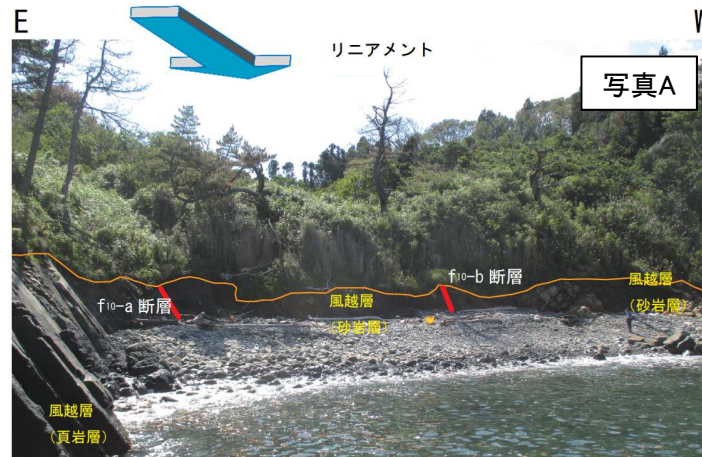
| | $f_{10}$ -a断層 |
| リニアメントとの関係 | リニアメントのほぼ直下に位置する。 |
| 断層の位置 | 風越層中の頁岩層と砂岩層の境界部に位置する。 |
| 主断面の走向・傾斜 | N-S～NNE-SSWであり、周辺の層理面と調和的である。 |
| シュミットネット<br>下半球投影図 | 主せん断面と層理面の走向・傾斜はほぼ同じ領域にプロットされる。 |
| 破碎帯の状況 | 幅約30cm、固結した角礫状破碎部である。 |
| 断層の変位センス | 破碎部の複合面構造から、西側上がりの逆断層変位センスを示す。 |
| 上位層との関係 | 谷埋め堆積物と考えられる岩屑堆積層(完新統)に覆われており、不整合面及び同堆積物に変位・変形を与えていない。 |

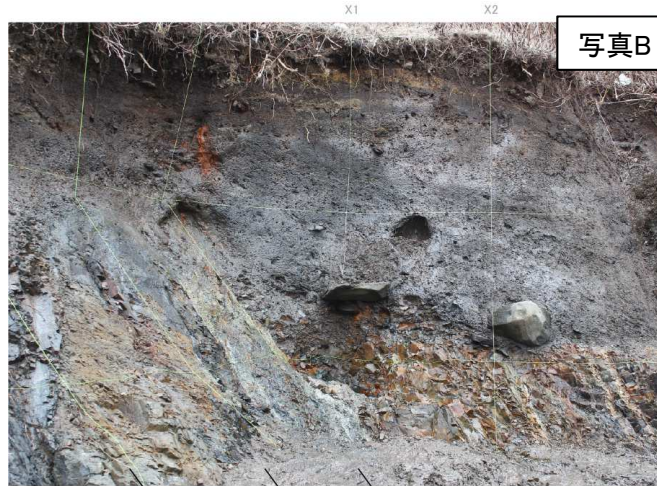
写真B

【f<sub>10</sub>-a断層】(写真B及び図1)

- f<sub>10</sub>-a断層は、風越層中の頁岩層と砂岩層の境界部に位置する。
- 主断層面の走向・傾斜はN-S～NNE～SSWであり、周辺の層理面と調和的である。
- 破碎帯は、幅約30cmで、固結した角礫状破碎部である。
- 断層は、谷埋め堆積物と考えられる岩屑堆積層に覆われており、不整合面及び同堆積層の堆積構造に変位・変形を与えていない。

断層は西上りの逆断層センスであるのに対して、リニアメントは西下がりであることから、リニアメントは断層が活動したことによって形成されたものではないと考えられる。

なお、主断層面の走向・傾斜は層理面と調和的であることから、断層は層面すべり断層と推察される。

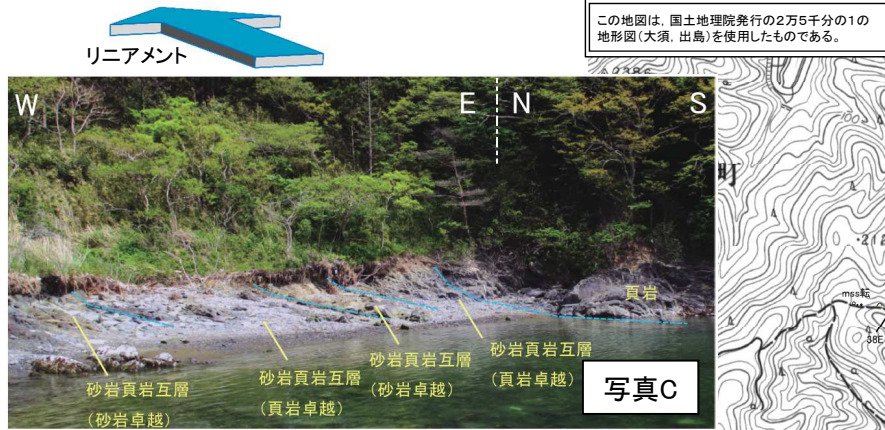
【リニアメント北端部】(写真A, B)

- 伊里前層の頁岩層及び砂岩頁岩互層(砂岩卓越)が分布する。
- リニアメント直下では、リニアメント方向に調和的な走向の層理面(黄破線)と節理面(青破線)に沿って谷地形が形成されているが、同方向の断層は確認されない。

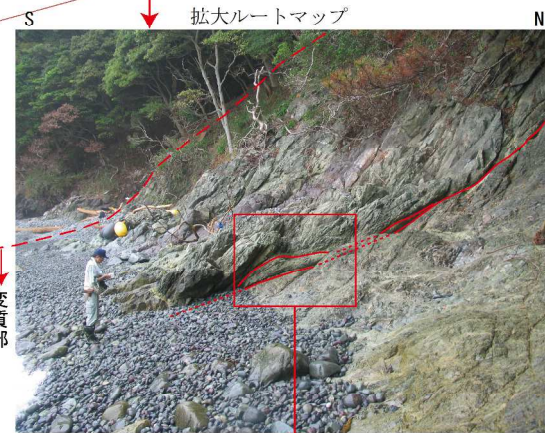
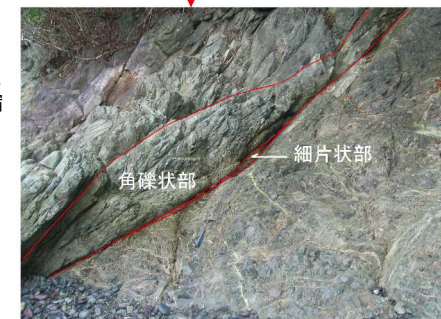
#### 【拡大ルートマップ】

- 東海岸において、リニアメントに直交または斜交する小規模な断層が認められ、いずれも破碎部は固結している。そのうち、リニアメント東延長の小湾で認められる断層は、母岩とともに熱水変質を被っている。
- リニアメントに対応するような地質構造を規制する断層は認められない。

断層は、山鳥累層凝灰角礫岩層を切断し、E-W方向、南へ急傾斜している。破碎部は角礫状～細片状で膨縮し最大幅約80cmである。細片状部は約5cmで、いずれも固結しており、母岩とともに熱水変質を被っている。

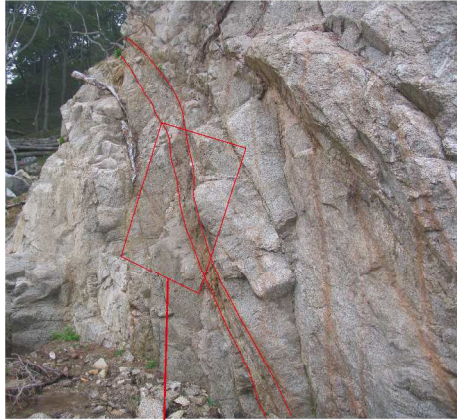
小規模な断層は、節理面とほぼ同方向のWNW-ESE方向、南へ急傾斜している（写真上）。破碎部は角礫状で幅約10～20cmで固結しており、アプライト細脈を約15cm変位させているに過ぎない（写真下）。

- リニアメント延長付近では、花崗岩に見られる地質構造要素としては節理が主体で、断層は小規模なものがわずかに認められるに過ぎず、破碎幅10～20cmで固結している。アプライト細脈を約15cm変位させている。
- 節理は、主に急傾斜のN-S系及びE-W系とこれらに直交する緩傾斜の3方向の節理が発達している。E-W系がやや卓越し、リニアメントの方向に一致している。

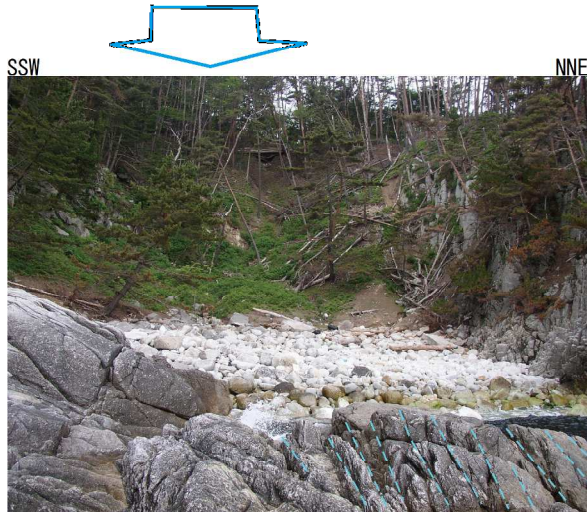
リニアメント東端の入り江にはリニアメントと同方向のE-W系の節理(青破線)が発達し卓越している。

- リニアメント延長付近では、花崗岩に見られる地質構造要素としては節理が主体で、小規模な断層がわずかに認められるに過ぎず、破砕幅10~20cmで固結している。
- 節理は、主に急傾斜のN-S系及びE-W系とこれらに直交する緩傾斜の3方向の節理が発達している。E-W系がやや卓越し、リニアメントの方向に一致している。

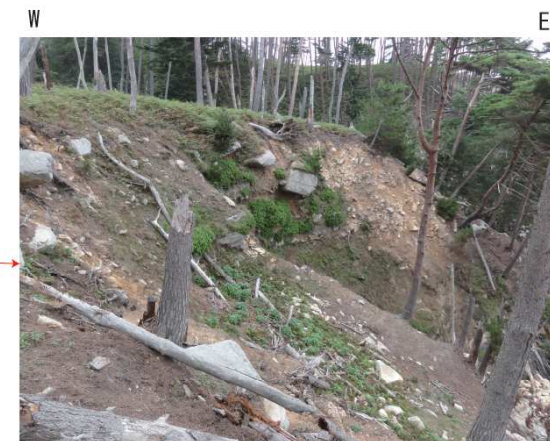
リニアメント東端近傍のM<sub>1</sub>面とその堆積物  
巨礫を伴う角礫主体の礫層で、基底付近に亜角～亜円礫を混じえ、ほぼ水平の弱い堆積構造が認められる。

- リニアメントの両側に分布する東海岸のH<sub>3</sub>面に明瞭な高度差は認められない。
- 一部のM<sub>1</sub>面に対応して、角礫層が認められる。
