女川原子力発電所 敷地の地形，地質・地質構造について (コメント回答)

平成28年 4月22日
東北電力株式会社

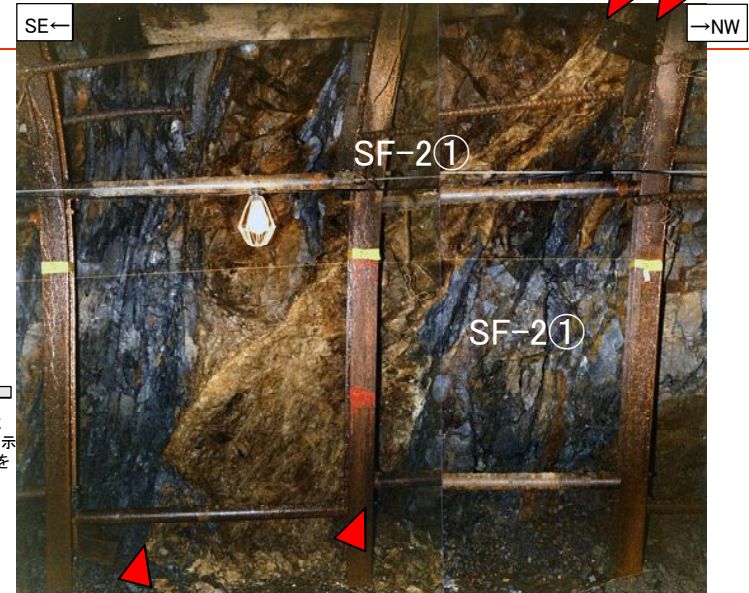
2号炉試掘坑A坑南西壁で確認したSF-2①断層(左:スケッチ, 右:写真)

2号炉試掘坑内の露頭において、幅1~5cmの2条の破砕部がみられ、上盤、下盤ともに、褶曲翼部で地層が急傾斜している。

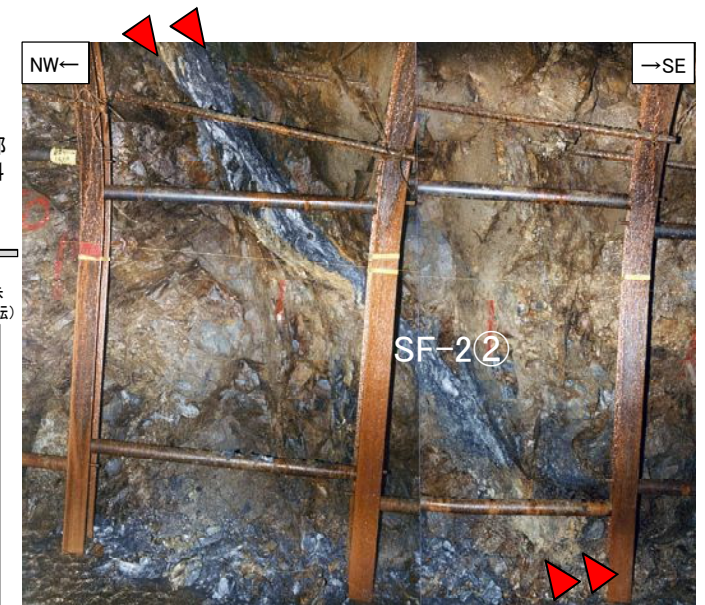
2号炉試掘坑A坑北東壁で確認したSF-2②断層(左:スケッチ, 右:写真)

2号炉試掘坑内の露頭において、幅20~30cmの破砕部がみられ、上盤、下盤ともに、褶曲翼部で地層が急傾斜している。

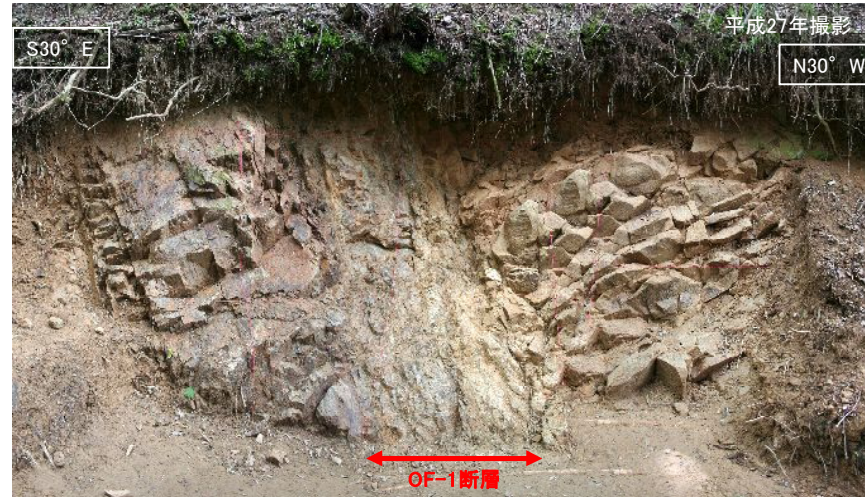
OF-1断層

敷地南部の露頭において、牧の浜砂岩部層(北西側)と狐崎砂岩頁岩部層(南東側)を境するOF-1断層を確認。
露頭では、断層破砕部は幅約80cmで、全体的に石英により膠結している。

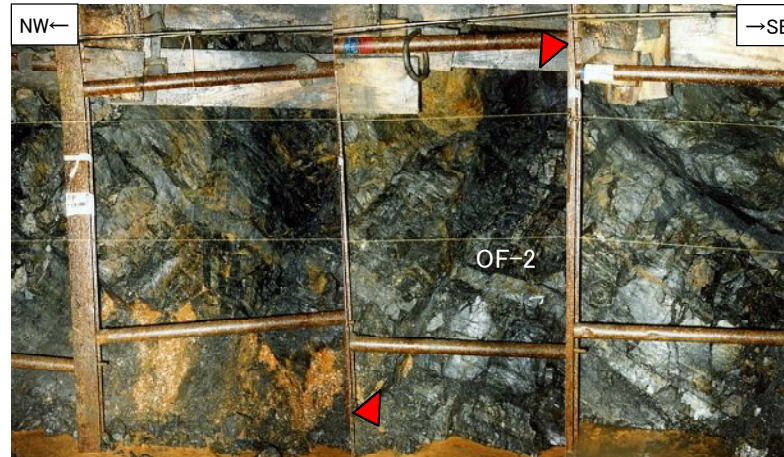
2号炉試掘坑A坑北東壁で確認したOF-2断層(左:写真, 右:スケッチ)

2号炉試掘坑内の露頭においては、幅0.5~1.5cmの破砕部がみられ、上盤側(北西側)下がりの正断層センスの動きを示す地層の変形及び落差約15~40cmのずれがみられる。

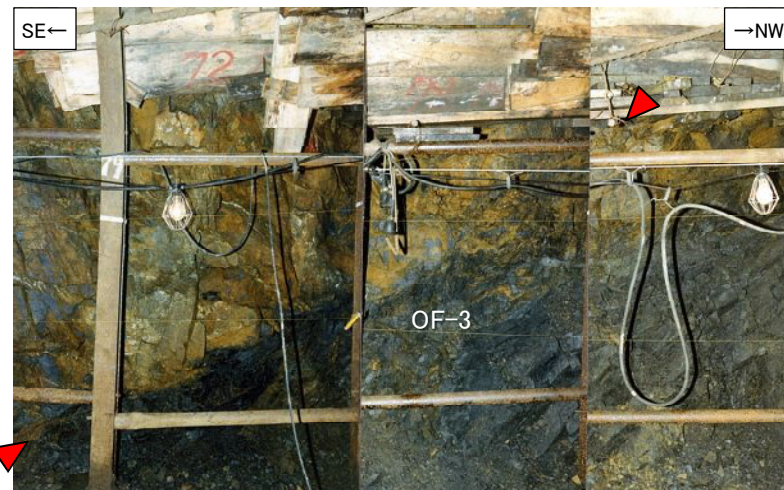
2号炉試掘坑A坑南西壁で確認したOF-3断層(左:写真, 右:スケッチ)

2号炉試掘坑内の露頭において、幅1~12cmの破砕部がみられる。

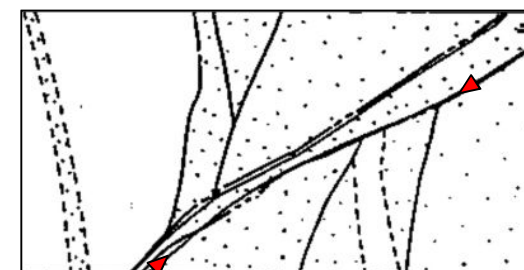
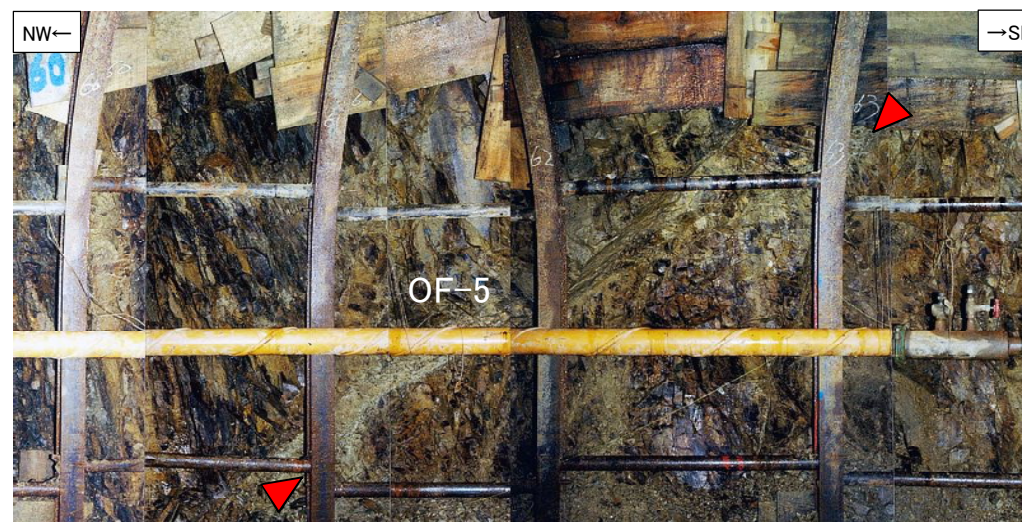
3号炉試掘坑1坑北東壁で確認したOF-5断層(下:写真, 右上:スケッチ)

3号炉試掘坑内の露頭において、幅9~15cmの破砕部がみられ、上盤側(北西側)上がりを示唆する変形がみられる。

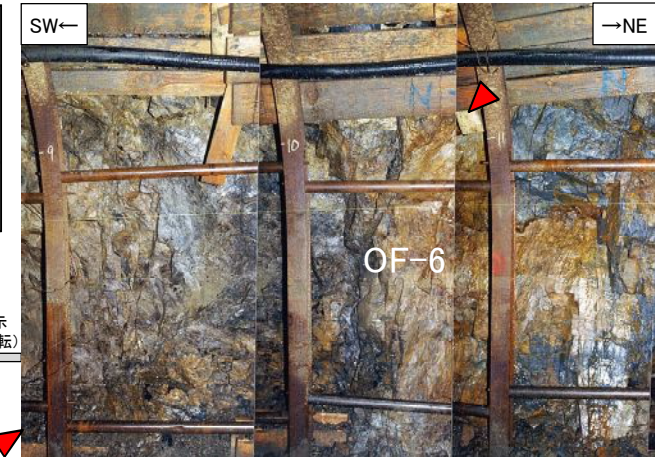
3号炉試掘坑2坑北西壁で確認したOF-6断層(右:写真, 左上:スケッチ)

3号炉試掘坑内の露頭において、幅0.1~2cmの破砕部がみられる。

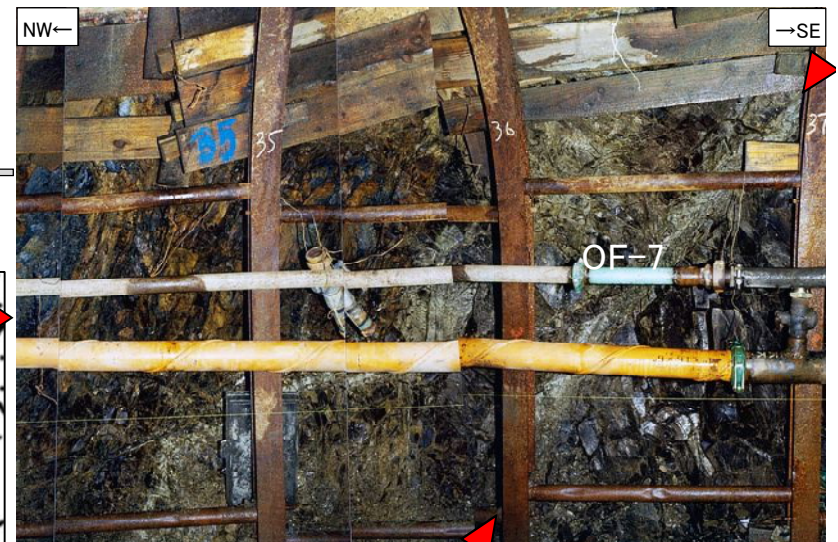
3号炉試掘坑1坑北東壁で確認したOF-7断層(右:写真, 左:スケッチ)

3号炉試掘坑内の露頭において、幅3~10cmの破砕部がみられる。

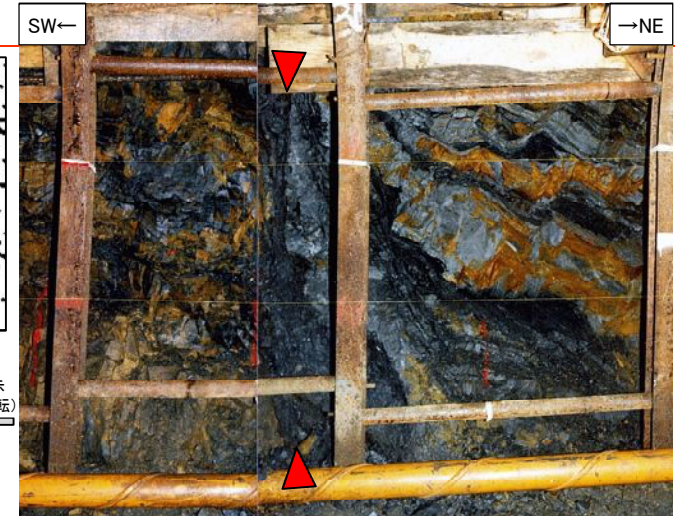
2号炉試掘坑B坑北西壁で確認したTF-2断層(左上:スケッチ, 右:写真)

2号炉試掘坑内の露頭においては、幅40cm以下の破砕部がみられ、断層の下盤側(北東側)に、南西下がりの動きを示す地層の変形がみられる。

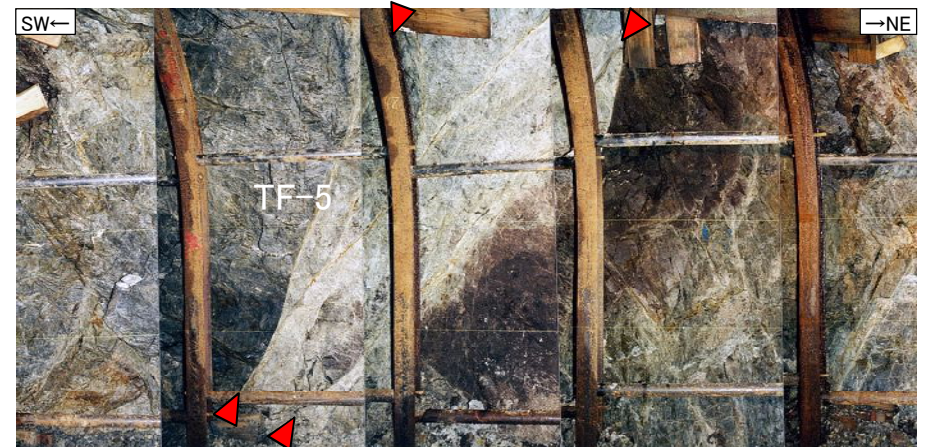
3号炉試掘坑2坑北西壁で確認したTF-5断層(上:写真, 下:スケッチ)

3号炉試掘坑内の露頭において、破砕部は、破砕幅の変化に富み、角礫状～固結状部の影響ゾーンを含めて最大で幅約1.5mだが、下方へ急激に幅を減じている。

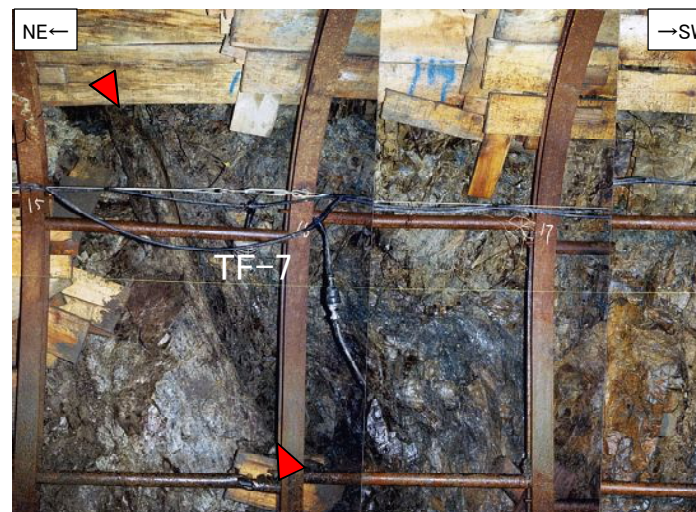
3号炉試掘坑2坑南東壁で確認したTF-7断層(左:写真, 右:スケッチ)

3号炉試掘坑内の露頭において、幅10cmの破砕部がみられる。

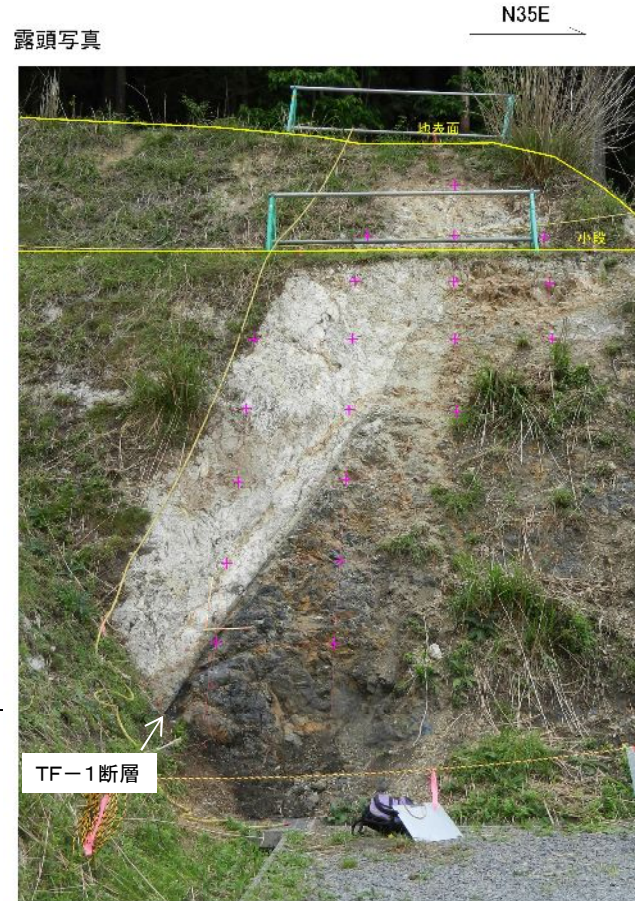
露頭写真

- TF-1断層の上盤側に砂岩、下盤側に頁岩が分布する。
 - TF-1断層は岩相を境する断層である。
 - TF-1断層の上盤側にR面が確認され、大局的には正断層の構造を示す。
 - 本露頭では、少なくとも目視観察レベルにおいて、TF-1断層面を貫くひん岩脈・鉱物脈は確認されなかった。
- ⇒ 断層破碎部の詳細な分析を実施。

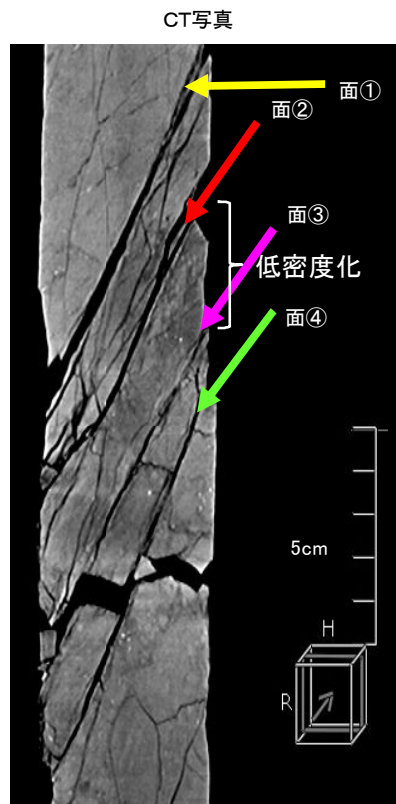
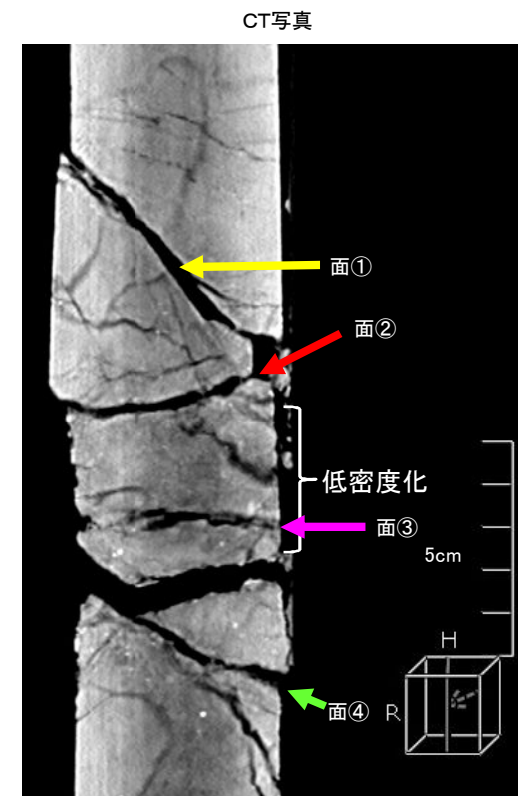
TF-1断層24B-28孔

- コア観察・CT画像観察の結果、深度52.3m付近に直線状に見える面①～面④が確認された。
 - 面②及び面③付近は、CT画像観察の結果、破碎に伴い低密度化している様子が確認された。
 - 面①及び面④は、CT画像観察の結果、面②及び面③と斜交する割れ目であることが確認された。
- ⇒面②及び面③について、詳細観察を行う。

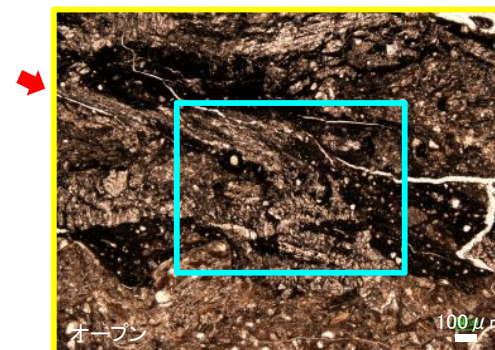
- 晶出している鉱物は、オープンで無色、クロスで高次の干渉色を示すことからカルサイトである。
- カルサイトが細脈状に晶出している。

- TF-1断層の最新面である、面②を横断するようにカルサイトが晶出しており、面②の活動に伴う変形は確認されない。

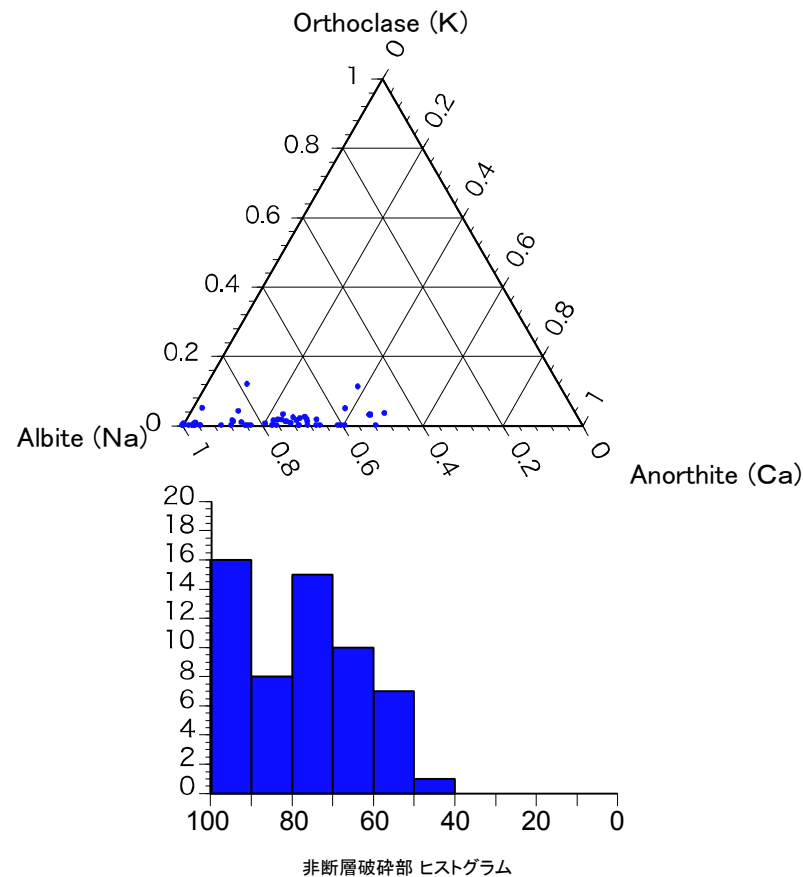
- TF-1断層破砕部と非破砕部における、斜長石のアルバイト化に関する検討を行った。
 - 非断層破砕部の斜長石の多くはアルバイト成分が60~80%であり、断層破砕部の斜長石の多くはアルバイト成分が80%以上である。
- ⇒非断層破砕部と比較して、TF-1断層破砕部はアルバイト成分に富む傾向を確認した。

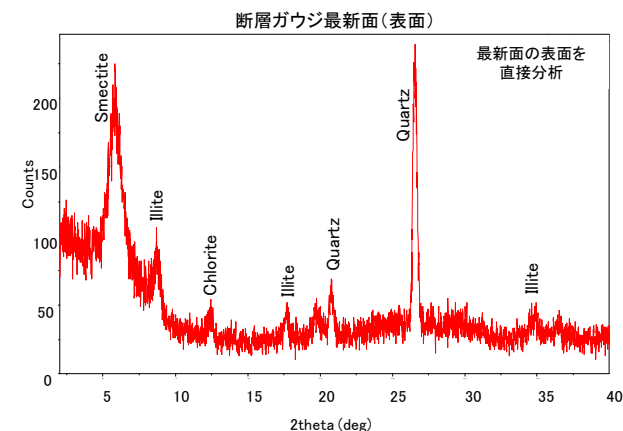
- EGでピークがシフトするため、6.2° 付近のピークはスメクタイトである。
- 塩酸処理でピークが消えるため、12.5° 付近のピークは緑泥石である。

- SEM観察の結果、TF-1断層の最新面には長柱状の自形の粘土鉱物が成長し、破壊されていない。
- XRD分析の結果、TF-1断層の最新面から採取したガウジには、イライトの存在が確認された。
- 微小領域XRD分析においても、イライトの存在が確認されている。
- イライトの生成温度は200°C程度(日本粘土学会編(2009))とされており、カルサイトの生成温度と矛盾はないことを確認した。

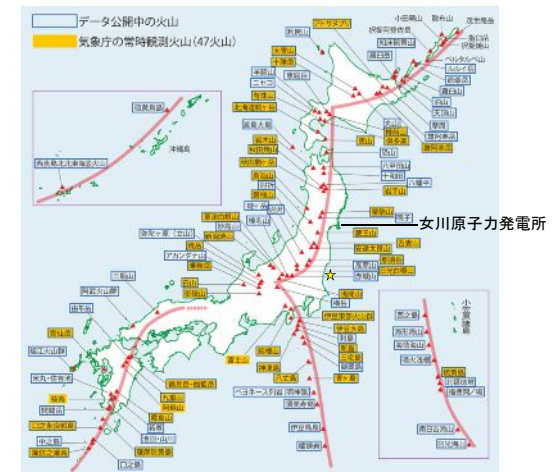
- 敷地を含む南部北上山地の中古生界分布域には、新第三紀中新世以降の火山岩類は分布しない。
- 現在の火山フロントは、女川原子力発電所から西に約60km離れた位置にある。
- ⇒ 女川原子力発電所付近には、新第三紀中新世以降の火成活動は認められない。
