### 3.3.1 調査, 評価の概要

# f-2断層に関する調査, 活動性評価

## f-2断層の活動性評価

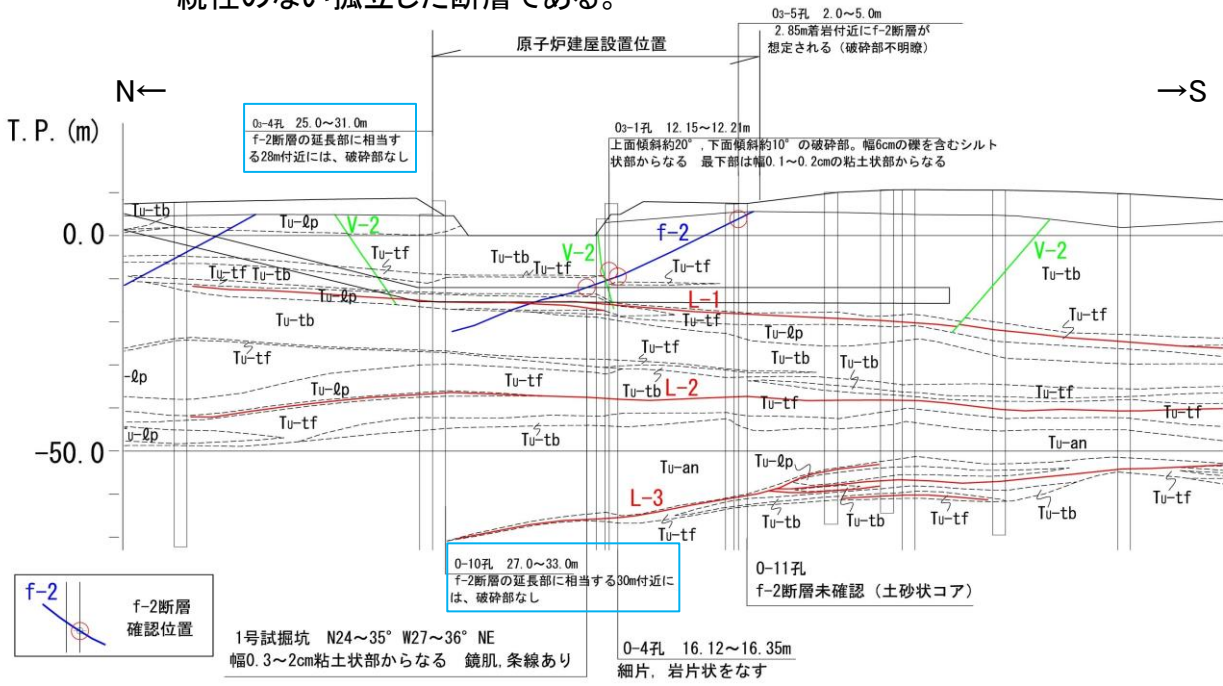
f-2断層近傍地質鉛直断面図(X-X'断面)

- f-2断層はN35°W, 27°NEの走向・傾斜を有し, 上盤・下盤ともに泊層上部層よりなる。相対的に北側が上がる逆断層であり, 見かけ鉛直変位量は最大約0.2mである。
- 断層の破碎幅は約0.1cm~約6cmであり, 破碎部は主として粘土状を呈する。
- f-2断層の北西側延長部は, 原子炉建屋設置位置内で消滅し(ボーリング孔O-10孔, O<sub>3</sub>-4孔より北西側には連続しない), 南東側延長部は, 原子炉建屋設置位置の外側約70mの地点で消滅する(ボーリング孔O-2孔, O<sub>3</sub>-7孔より南東側には連続しない)。深さ方向については, T.P.約-45mより深部には連続しない。f-2断層は, 走向方向, 深度方向ともに連続性のない孤立した断層である。

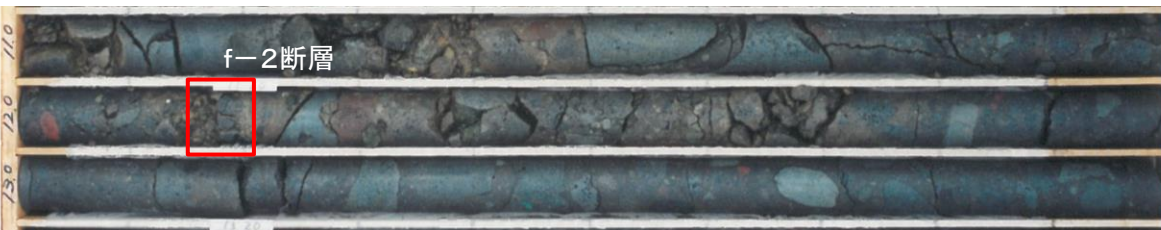
O<sub>3</sub>-1孔 深度12.15m~12.21m:  
上面傾斜約20°, 下面傾斜約10°の破砕部。幅6cmの礫を含むシルト状部からなる。最下部は幅0.1cm~0.2cmの粘土状部からなる。

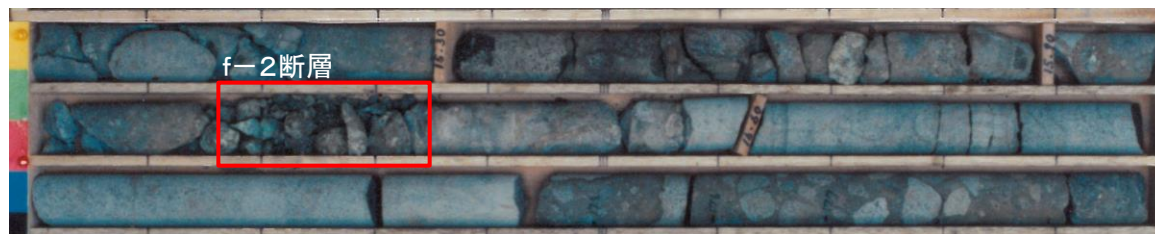
O-4孔 深度16.12m~16.35m: 細片, 岩片状。f-2断層と認定。

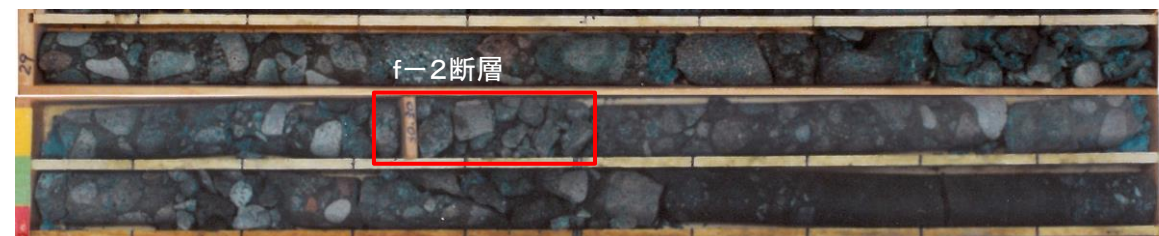
O-3孔 深度30.29m~30.51m: 岩片状。f-2断層と認定。

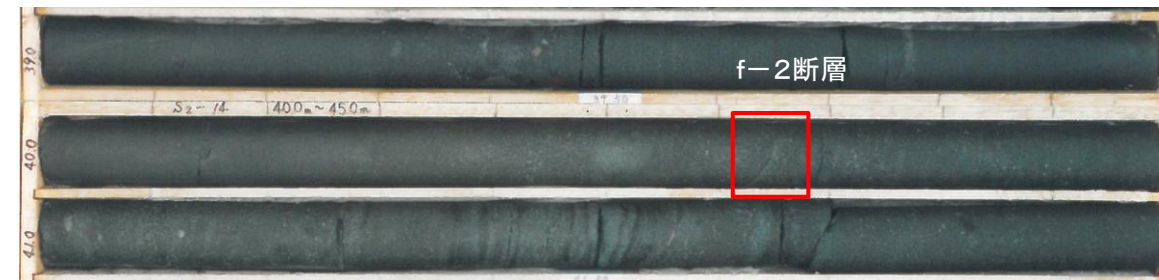
S<sub>2</sub>-14孔 深度40.64m~40.65m: 幅1mm~3mm灰色粘土挟在, 鏡肌, 条線あり, 傾斜約40°。

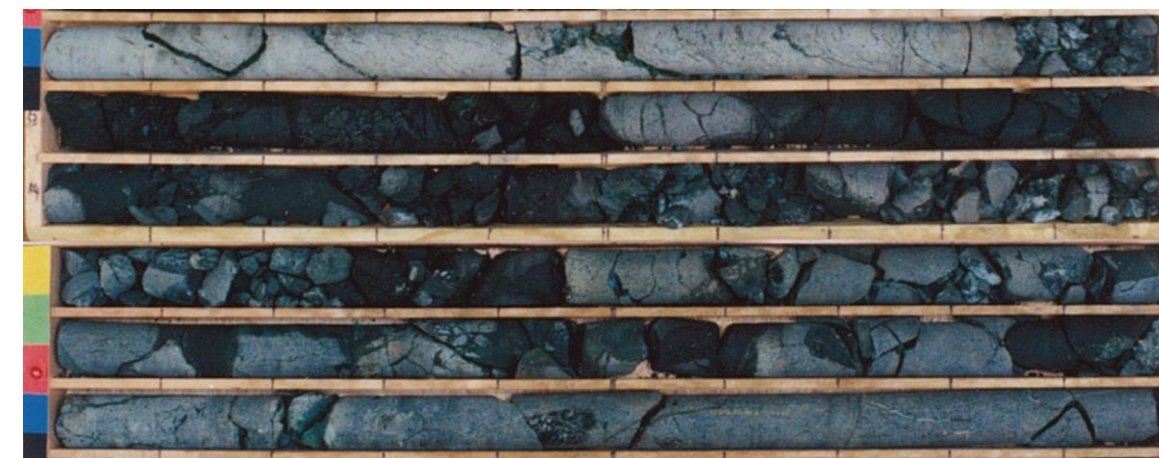
O-2孔: f-2断層の延長部に相当する55m付近には, 破砕部は認められない。

➤ 原子炉施設設置位置のf-2断層は, 南東側のO-2孔, O<sub>3</sub>-7孔で分布しないことが確認されている。

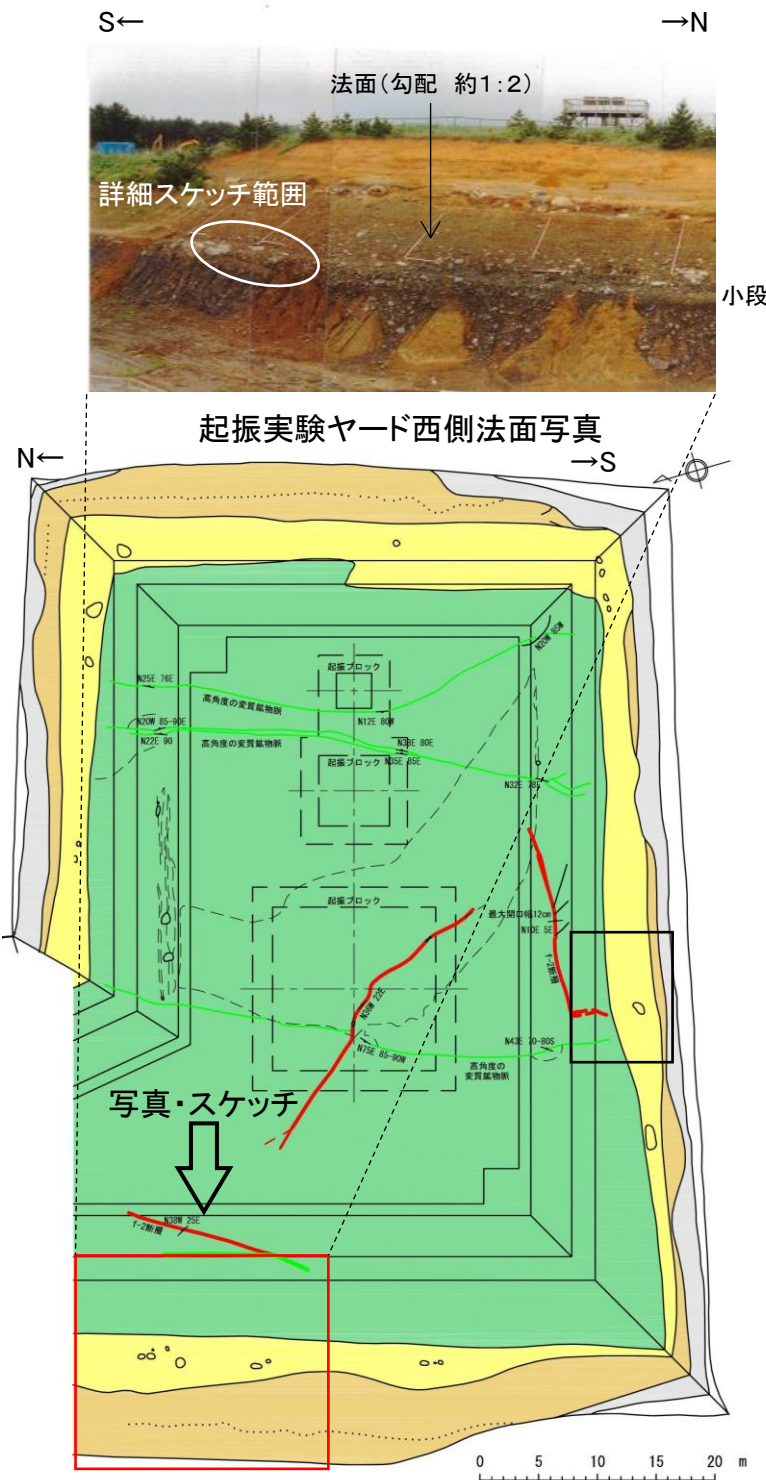
起振実験ヤード西側法面スケッチ位置図

- 起振実験ヤード底盤で確認されたf-2断層は、両端で消滅し、その上方延長部が南側法面，西側法面に分布している。
- 西側法面のf-2断層は、小段付近の高角度の変質鉱物脈との会合部で消滅し、これを被覆する第四系基底面に達していない。
- f-2断層は、第四系及びその基底面に変位・変形を与えていない。

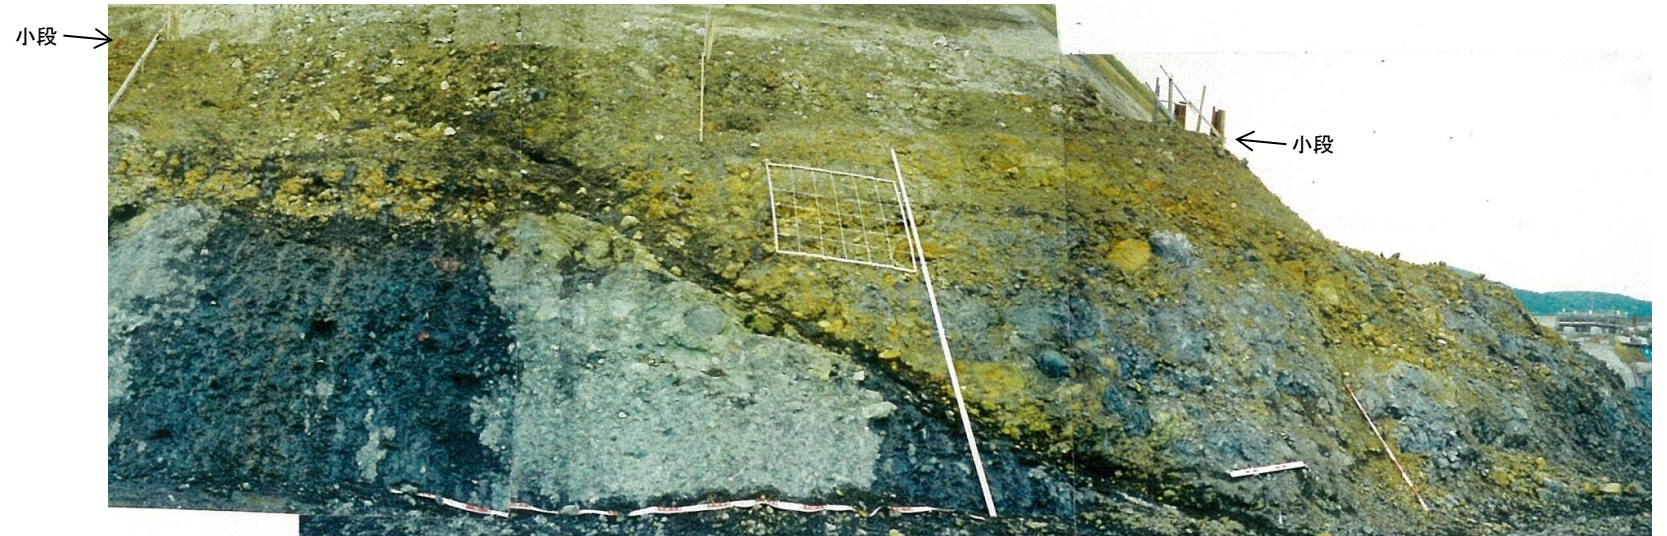
タービン建屋南側の工事用進入路法面写真

- タービン建屋南側の工事用進入路法面では、西面にf-2断層が確認され、東面にはf-2断層は延長していないことが確認されている。
- f-2断層は泊層上部層中で消滅しており、これを被覆する第四系に変位・変形を与えていない。

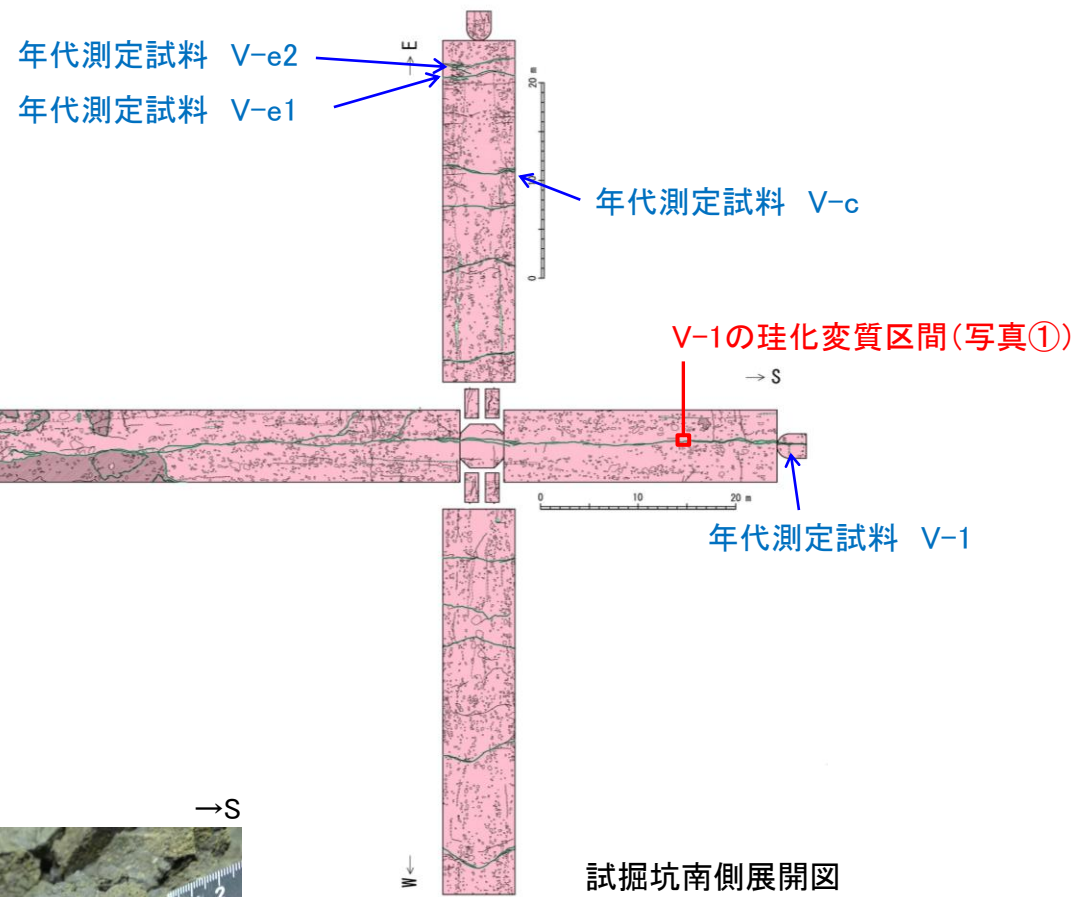
写真① V-1の珪化変質区間(試掘坑天端)

- ▶ 試掘坑南側の高角度の変質鉍物脈V-1には、石英脈よりなる珪化変質区間が認められ、石英脈には玉髄が認められる。
  - ▶ 石英脈よりなるV-1は、硬質で固結して密着し、石英脈内部及び両側の岩盤に破碎構造も認められない。また、試掘坑壁面には、V-1周辺でV-1以外の亀裂や他の高角度の変質鉍物脈は認められない。
- ⇒ V-1は熱水変質を受けて以降、変位を生じていない。

石英(玉髄)が充填し、固結したV-1。石英(玉髄)脈の両側は密着し、軟質な粘土等は挟在していない。

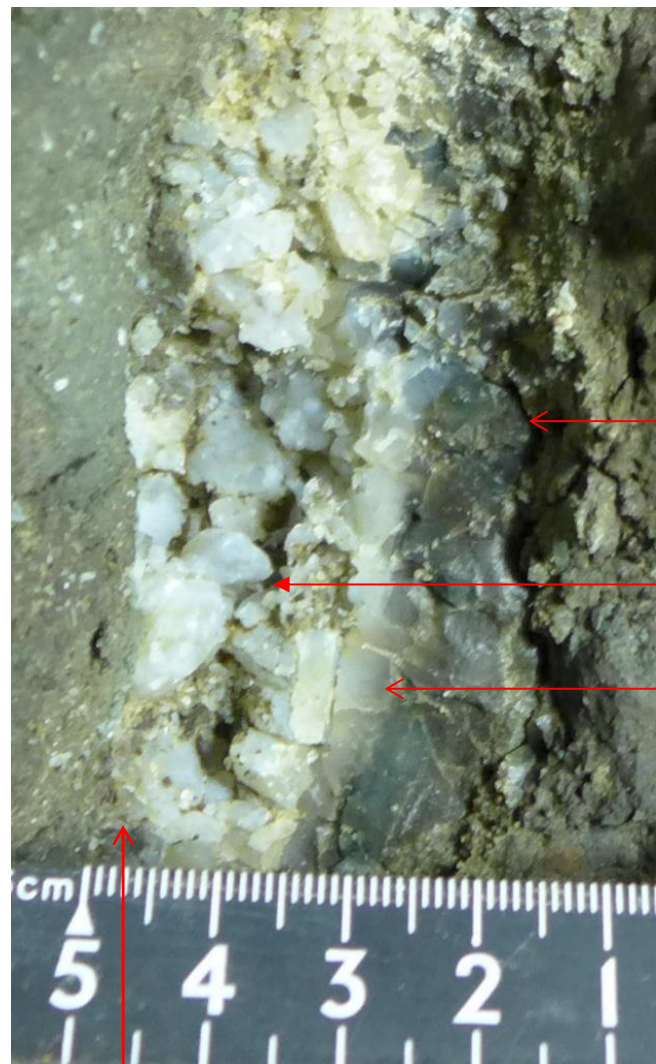
写真①

石英脈と母岩の境界は起伏に富み密着している。

- 高角度の変質鉱物脈V-1を充填する石英脈は、一部に累帯構造が認められることから、石英が熱水から徐々に晶出して形成されたと考えられる。
- 石英脈中には、母岩起源の礫、粒子が含まれないこと、境界が凹凸に富むことから、開口亀裂を石英が充填して形成されたと考えられる。
- 高角度の変質鉱物脈と母岩の境界は密着していることが多い。
- 高角度の変質鉱物脈は、全体としてはNNE-SSW走向であるが、膨縮し、部分的に認められる平滑な面は連続性に乏しい。  
⇒高角度の変質鉱物脈は、開口性の断裂を熱水変質鉱物が充填、置換して形成されたものであり、熱水変質脈形成時の形態を保っていることから、熱水変質を受けて以降、変位を生じていない。↓ V-1

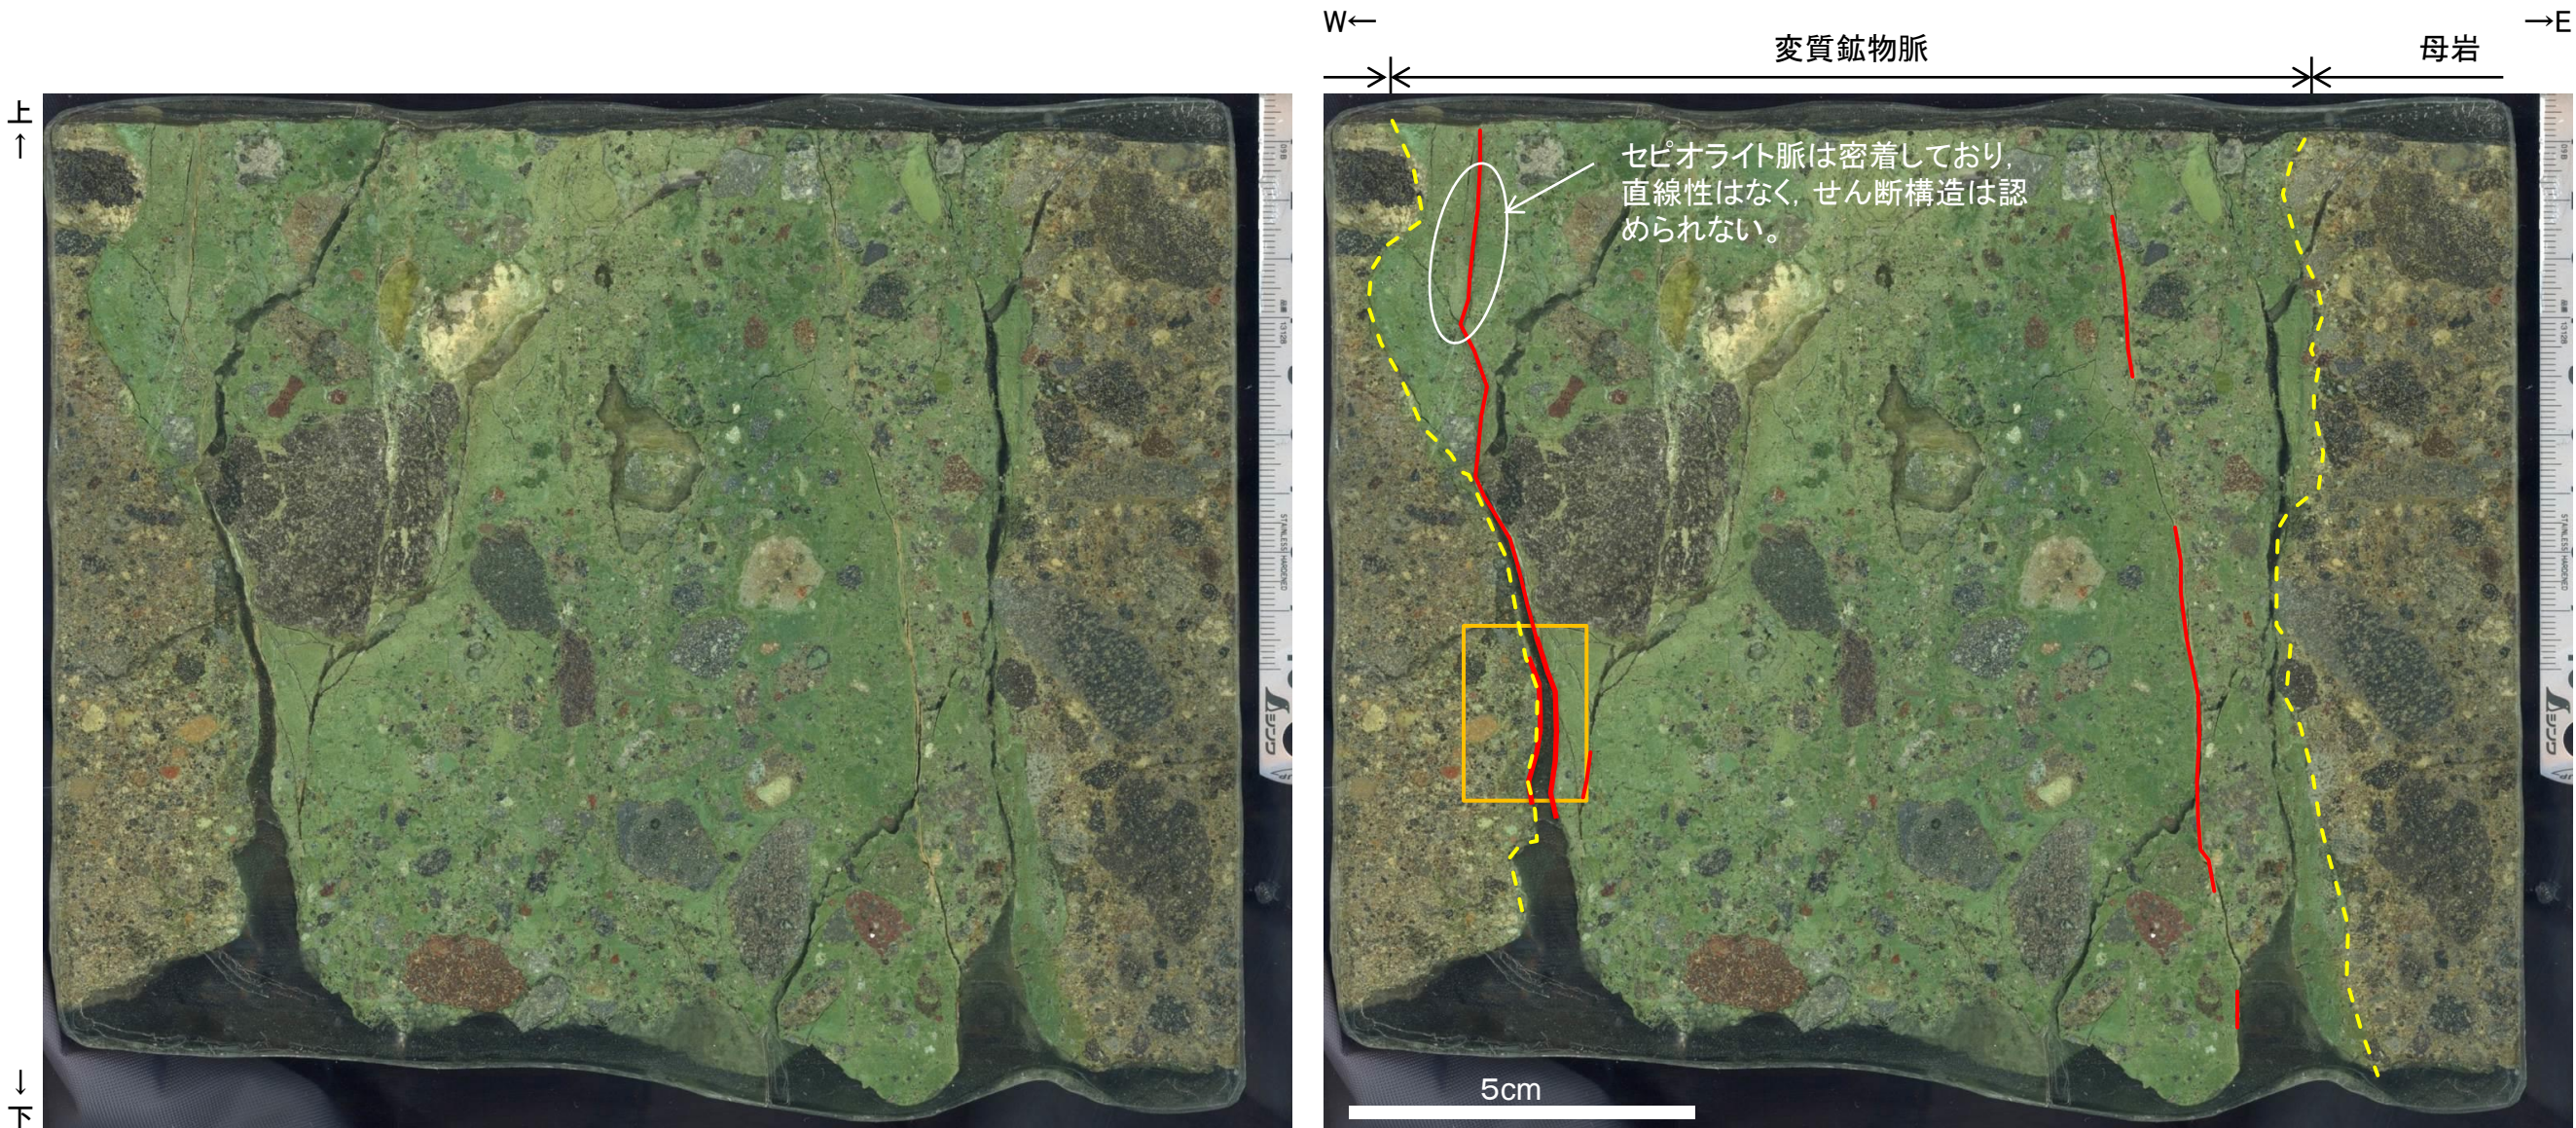
高角度の変質鉱物脈V-1の研磨片写真(左:解釈線なし, 右:解釈線あり)

- 高角度の変質鉱物脈V-1を対象に, 研磨片, 薄片観察を行った。
- 緑色の変質鉱物脈の亀裂に沿ってセピオライト脈が貫入している様子が認められる。
- セピオライト脈は, 密着しており, 直線性はなく, せん断構造は認められない。

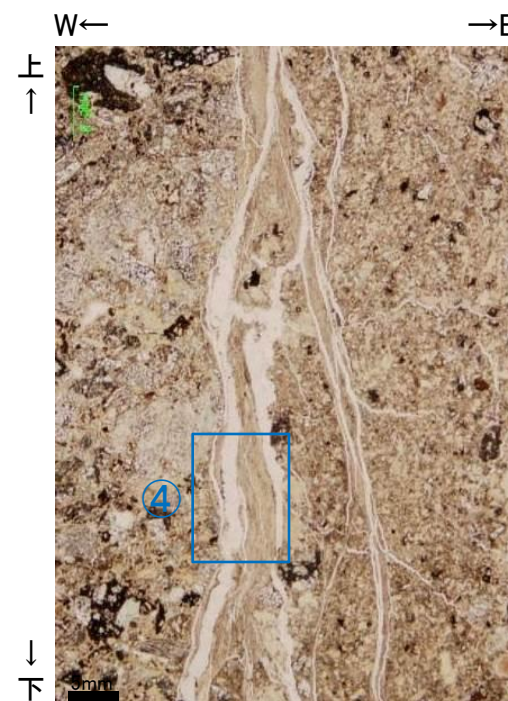
顕微鏡写真③(左:オープン, 右:クロス)

セピオライト セピオライト

- 変質鉱物脈と母岩の間にせん断構造は認められず, 変質部中の亀裂に白色を呈するセピオライトが認められる。(薄片写真)
- セピオライトは脈状に分布する。(顕微鏡写真③)
- セピオライトに系統的な変形構造は認められない。(顕微鏡写真④)

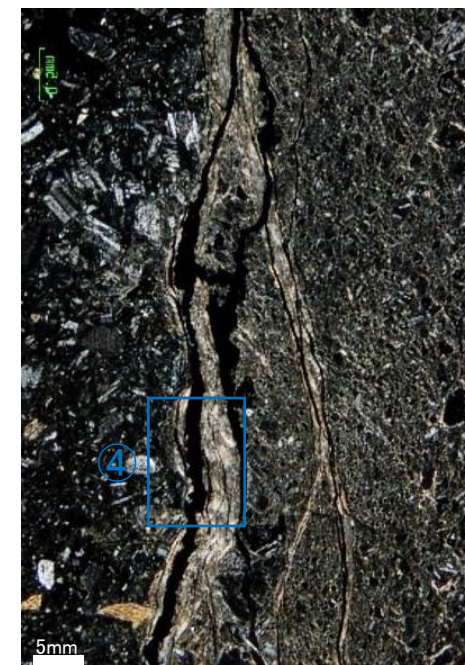
セピオライト セピオライト

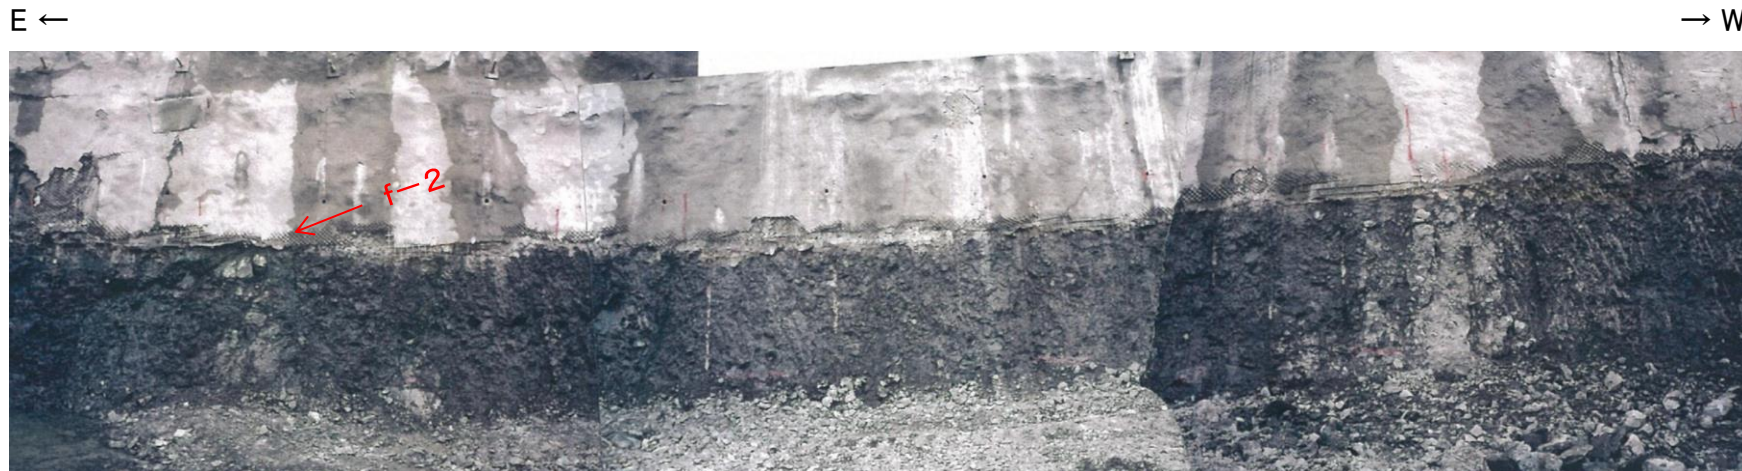
タービン建屋南側法面写真(T.P.-10m~-13.8m)

- タービン建屋南側法面の凝灰角礫岩(ガラス質)中には，高角度の変質鉍物脈(VT-2)が確認されるが，上方延長部が凝灰角礫岩(ガラス質)中で消滅するもの，下方延長部が凝灰岩(石質)に達しないもの，凝灰岩(石質)まで達しても凝灰岩(石質)中で消滅するもの等，上下方向の連続性に乏しい。
- タービン建屋基礎基盤でf-2断層を切っている高角度の変質鉍物脈VT-2a, VT-2bは，タービン建屋南側法面において下方延長部が石質基質の凝灰岩に連続せず，消滅している。
- 高角度の変質鉍物脈は，湾曲，分岐・会合する。分岐・会合する変質鉍物脈に挟まれる凝灰角礫岩は，変質が軽微で，変形が認められない。
- タービン建屋基礎基盤で確認される高角度の変質鉍物脈の性状は，原子炉建屋基礎基盤で確認された高角度の変質鉍物脈と走向，分布形態，挟在物の状況等が同様であり，同種の変質鉍物脈である。

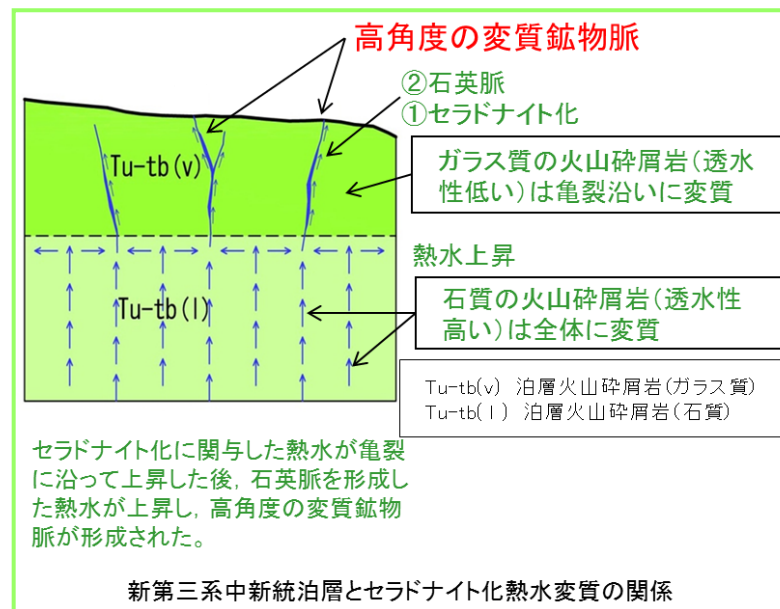
新第三系中新統泊層とセラドナイト化熱水変質の関係

セラドナイト化に関与した熱水が亀裂に沿って上昇した後，石英脈を形成した熱水が上昇し，高角度の変質鉱物脈が形成された。

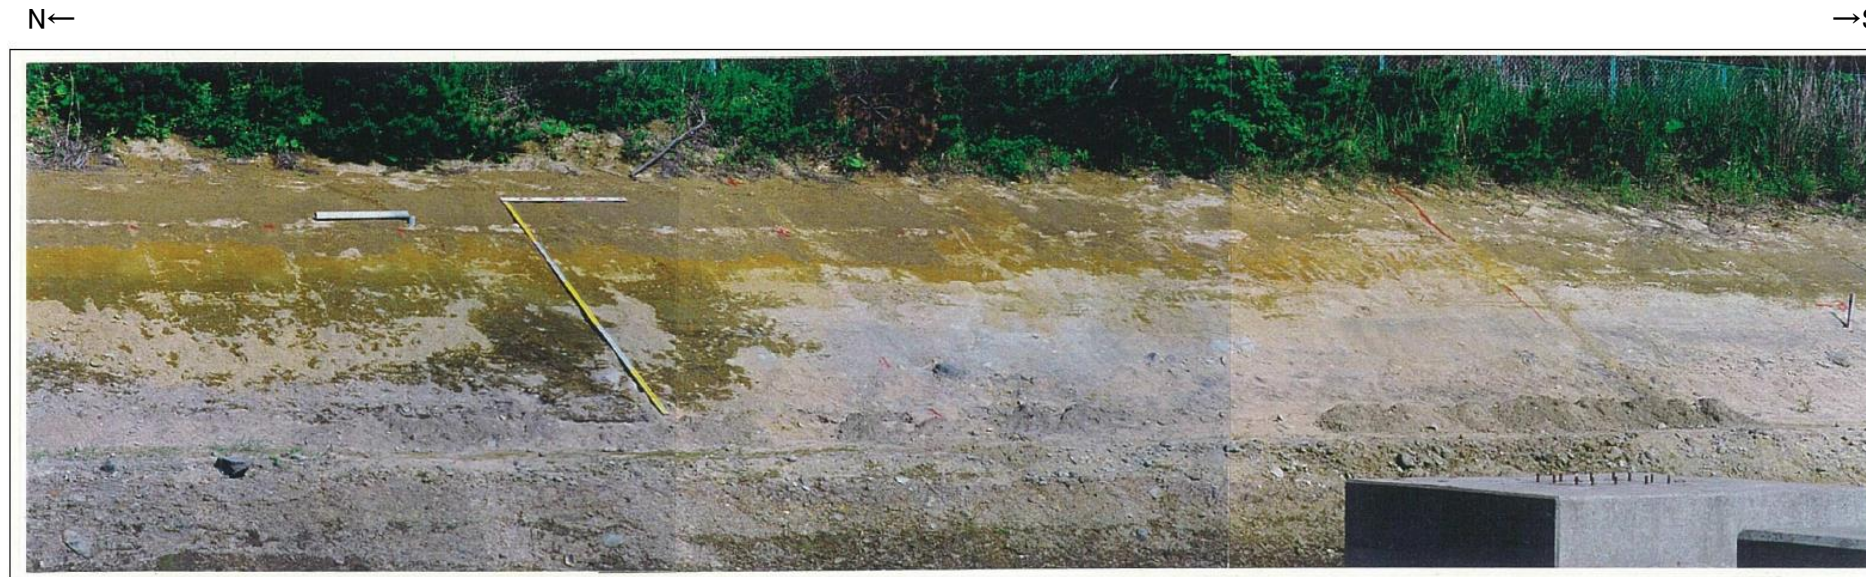
東側法面写真

- 起振実験ヤード東側法面には、f-2断層から約20m離れた箇所の第四系中に変位のない断裂※が認められる。この位置は、f-2断層の上盤に相当する。
- 変位のない断裂は、第四系中にのみ認められ、上方にも下方にも連続しない。また、下位の岩盤(泊層上部層)に断層は認められず、第四系基底面にも段差や撓み等の第四系の変状は認められない。
