3.2.5 断層破碎部の詳細性状

f-1断層破碎部の性状(Tr-34トレンチ東面)

f-1断層の活動性評価

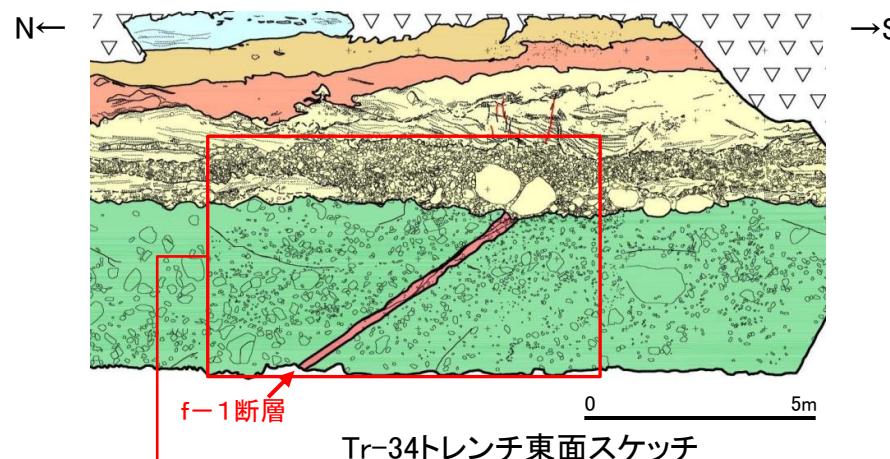
- f-1断層破碎部は、幅約10cm～約15cmで、脈状をなすセピオライト(幅1cm～数cm)を伴い、全体に熱水変質を受けている。
- 破碎部の上下面は、起伏があり、直線的ではなく、母岩との境界は不明瞭である。(写真①、②)
- 底盤付近では、セピオライトは新鮮であり、複雑な脈状をなし、破碎部にはせん断面、ガウジは認められない。(写真①)
⇒ f-1断層の破碎部は熱水変質脈の特徴を有し、その形態を保持しており、熱水変質によりセピオライトが形成されて以降の活動はない。

完新統	▲▲▲▲▲	: 盛土
	a2	: 低地堆積物
上部更新統	a2	: ローム層
	F3	: F3扇状地堆積物・陸成堆積物
	M2	: M2面段丘堆積物
中新統	Tu-tb	: 凝灰角礫岩, 火山礫凝灰岩
泊層上部層	////	: 断層破碎部

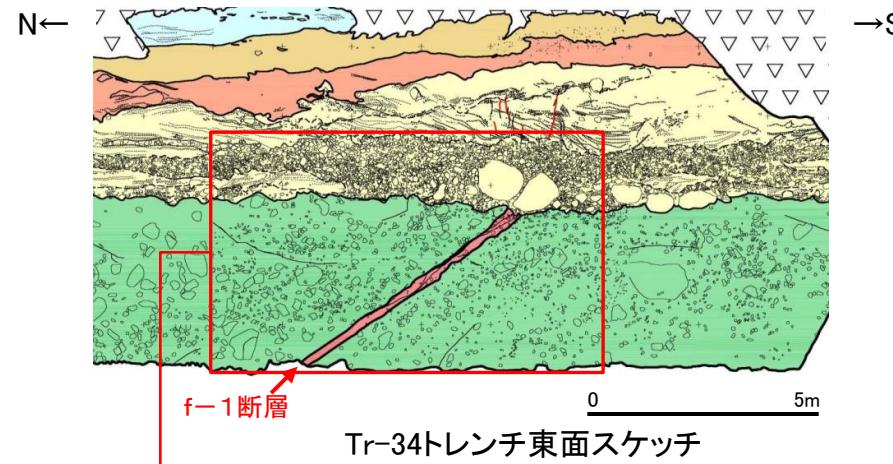
- f-1断層破碎部は、幅約10cm～約15cmで、脈状をなすセピオライト(幅1cm～数cm)を伴い、全体に熱水変質を受けている。
 - 破碎部には連続するせん断面、ガウジは認められない。(写真③)
 - 破碎部の上下面は、起伏があり、直線的ではなく、母岩との境界は不明瞭である。(写真④)
- ⇒ f-1断層の破碎部は熱水変質脈の特徴を有し、その形態を保持しており、熱水変質によりセピオライトが形成されて以降の活動はない。

③破碎部のセピオライトは脈状をなし、厚さ1mm～3mmで葉片状に剥離し、破碎構造がほとんど認められない。

④f-1断層と上盤の母岩との境界は、屈曲して不明瞭である。

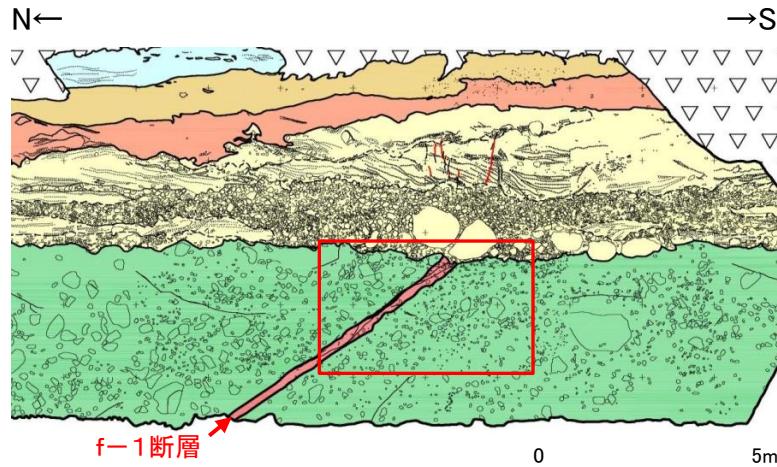
Tr-34トレンチ東面スケッチ

- f-1断層破碎部の上下面は、起伏があり平滑ではなく、上盤の凝灰角礫岩の礫を迂回するように波状をなしており、母岩との境界は不明瞭である。(写真⑤)
- 破碎部には、連続するせん断面、ガウジは認められない。(写真⑤)
⇒ f-1断層の破碎部は熱水変質脈の特徴を有し、その形態を保持しており、熱水変質によりセピオライトが形成されて以降の活動はない。

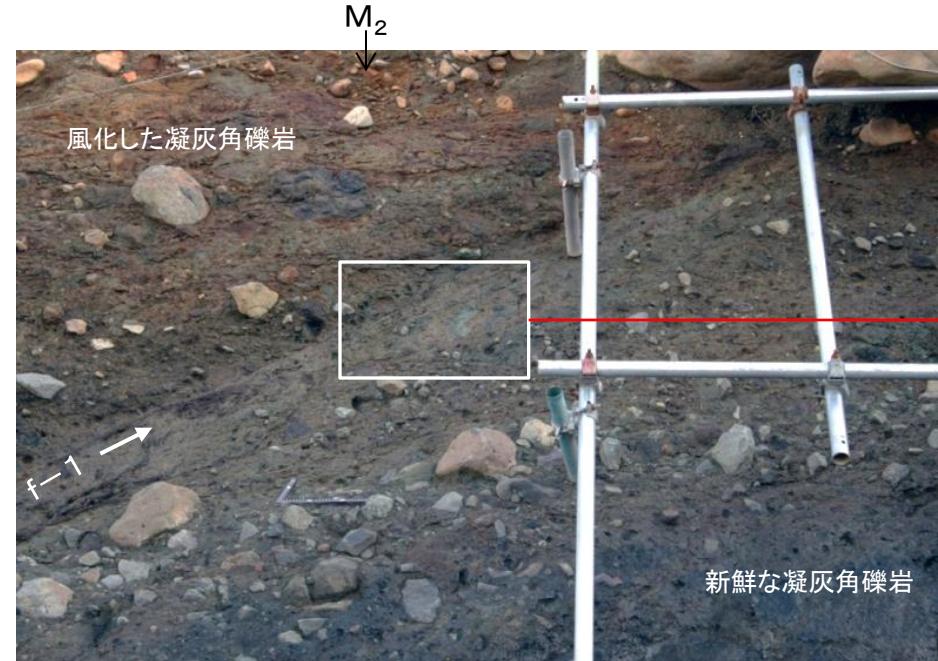
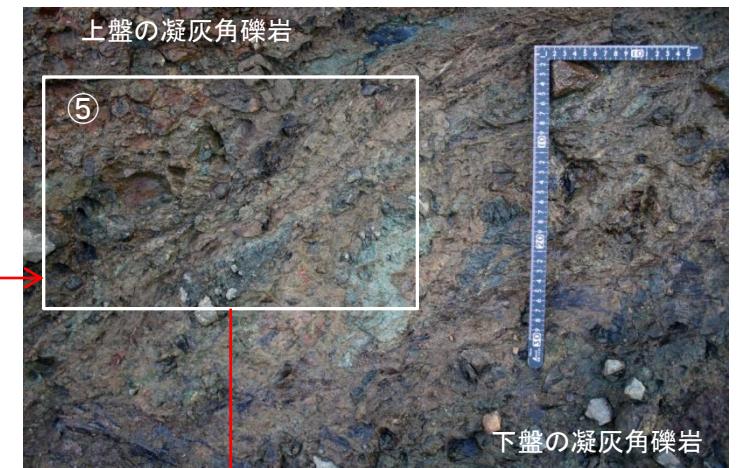
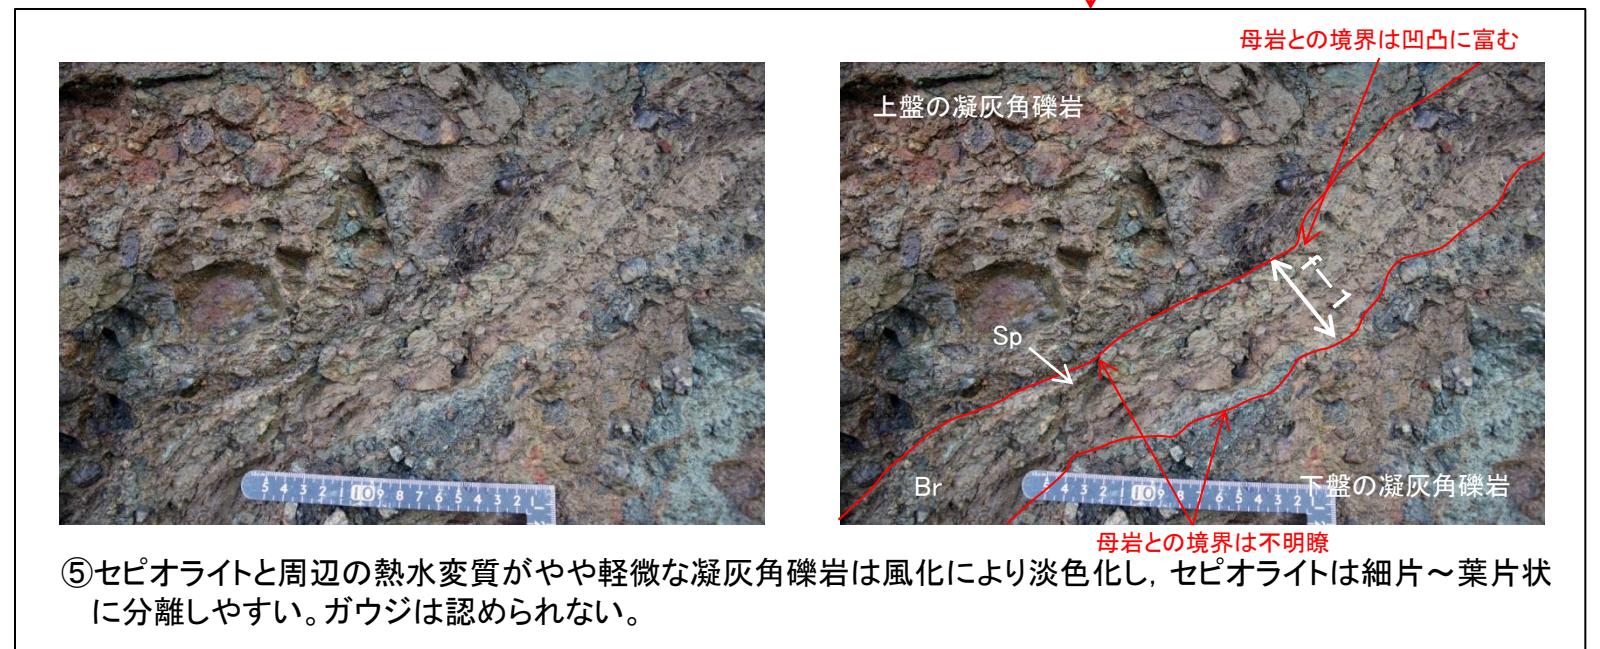
法面上部のf-1断層写真

Sp: セピオライト
Br: 熱水変質がやや軽微で凝灰角礫岩の組織を残す

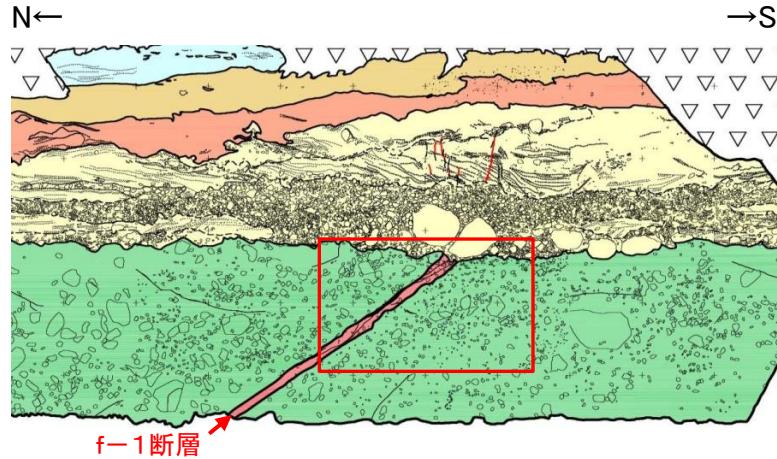
Tr-34トレンチ東面スケッチ

- ▶ 不整合面直下のf-1断層破碎部は、風化により著しく軟質化し、セピオライトが不明瞭となっているが、f-1断層破碎部の上下面は、起伏があり平滑ではなく、上盤の凝灰角礫岩の礫を迂回するように波状をなしている。(写真⑥)
- ▶ 破碎部には、連続するせん断面、ガウジは認められない。(写真⑥)
⇒ f-1断層の破碎部は熱水変質脈の特徴を有し、その形態を保持しており、熱水変質によりセピオライトが形成されて以降の活動はない。

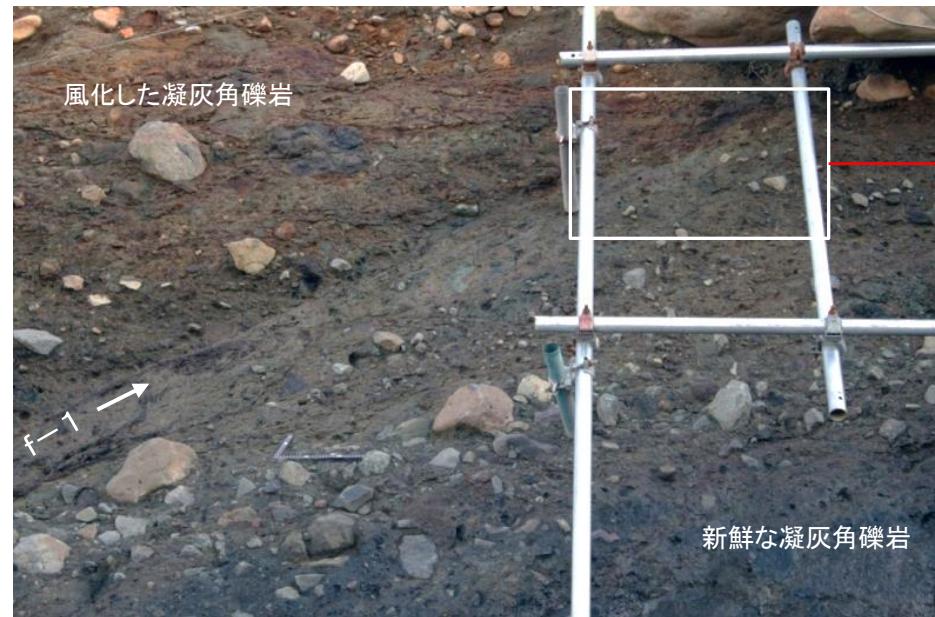
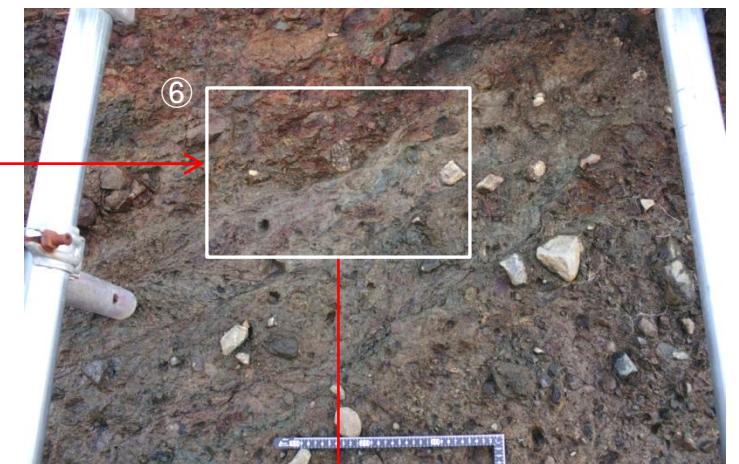
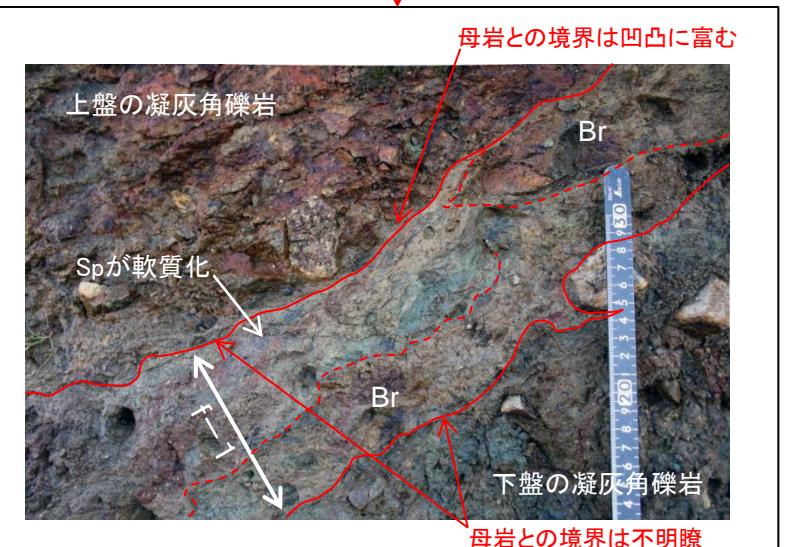
法面上部のf-1断層写真

⑥不整合面直下の破碎部は、強風化により軟質化が著しく、セピオライトも不明瞭となっているが、破碎部の内部には、流動状の複雑な縞模様が認められ、直線的なせん断面は認められない。

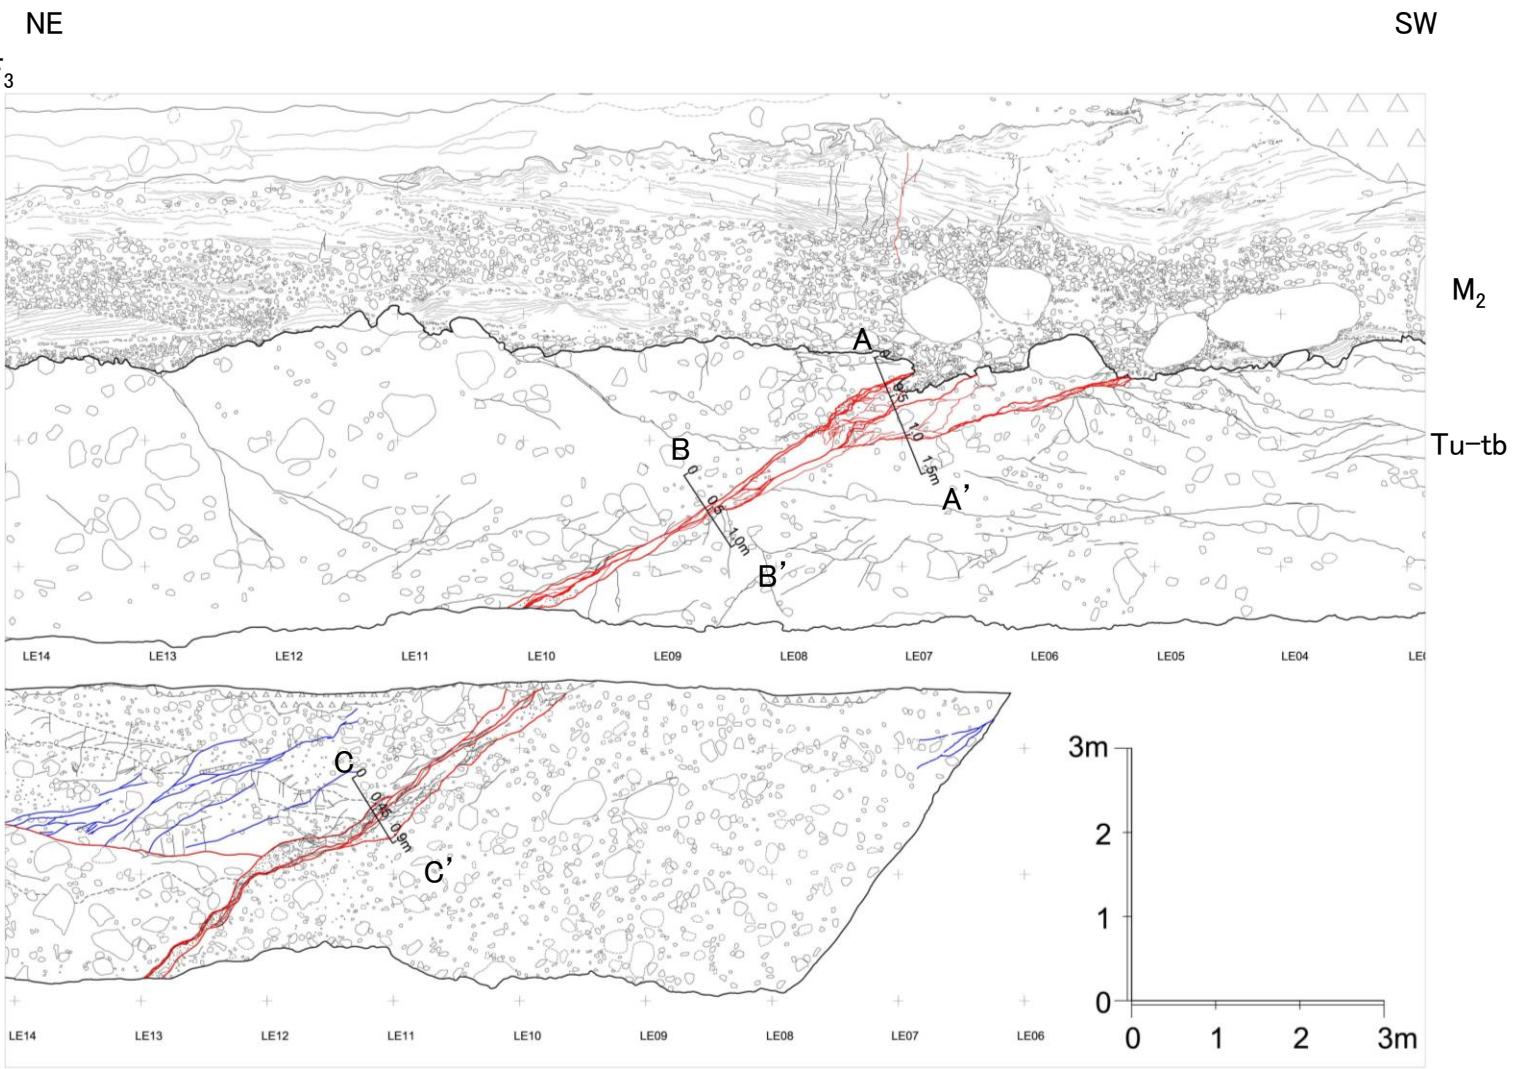
針貫入試験結果

- Tr-34トレンチ東+1.2法面, 盤下げ部東法面において, f-1断層およびその近傍の母岩の針貫入試験を実施した。
- f-1断層の針貫入勾配は母岩より軟質である。

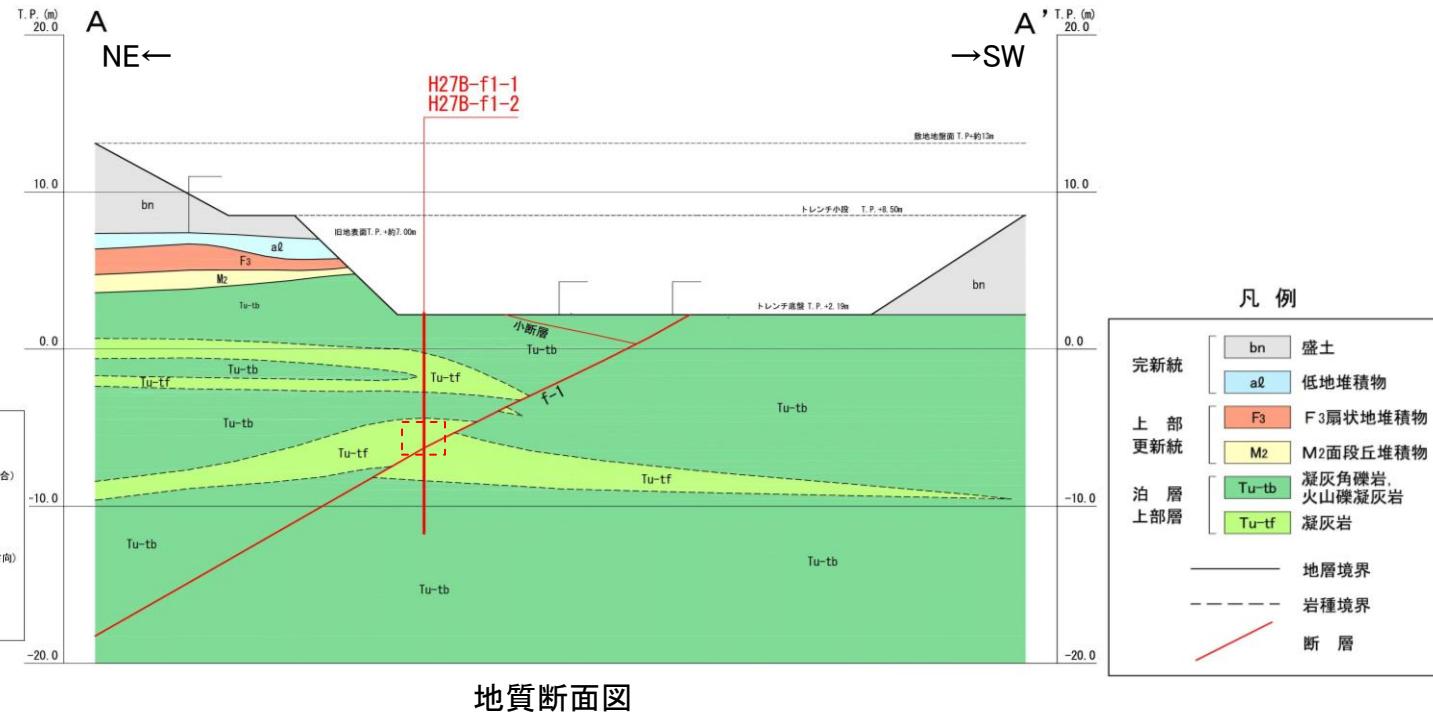
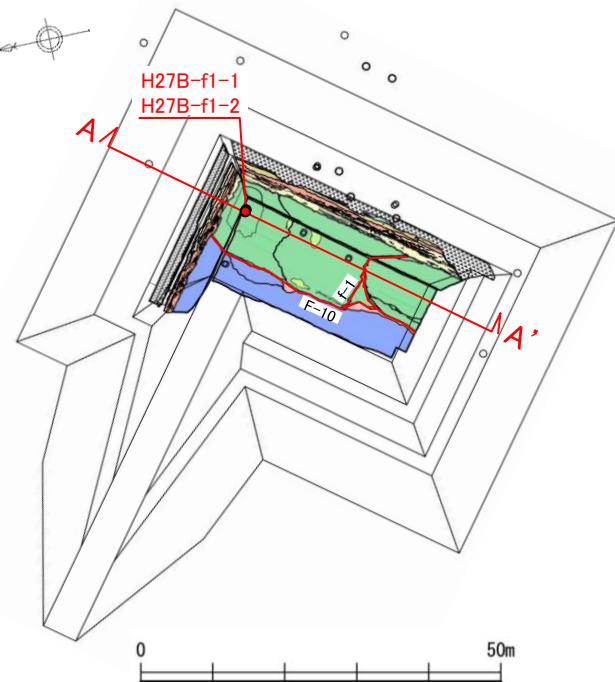
H27B-f1-1孔のf-1断層近傍コア写真

- Tr-34トレンチ底盤でのボーリング(H27B-f1-1孔)によりf-1断層破碎部の不攪乱試料を採取し、詳細観察を実施した。
- f-1断層破碎部は、泊層上部層中に確認され、H27B-f1-1孔では幅1cm~1.5cmである。

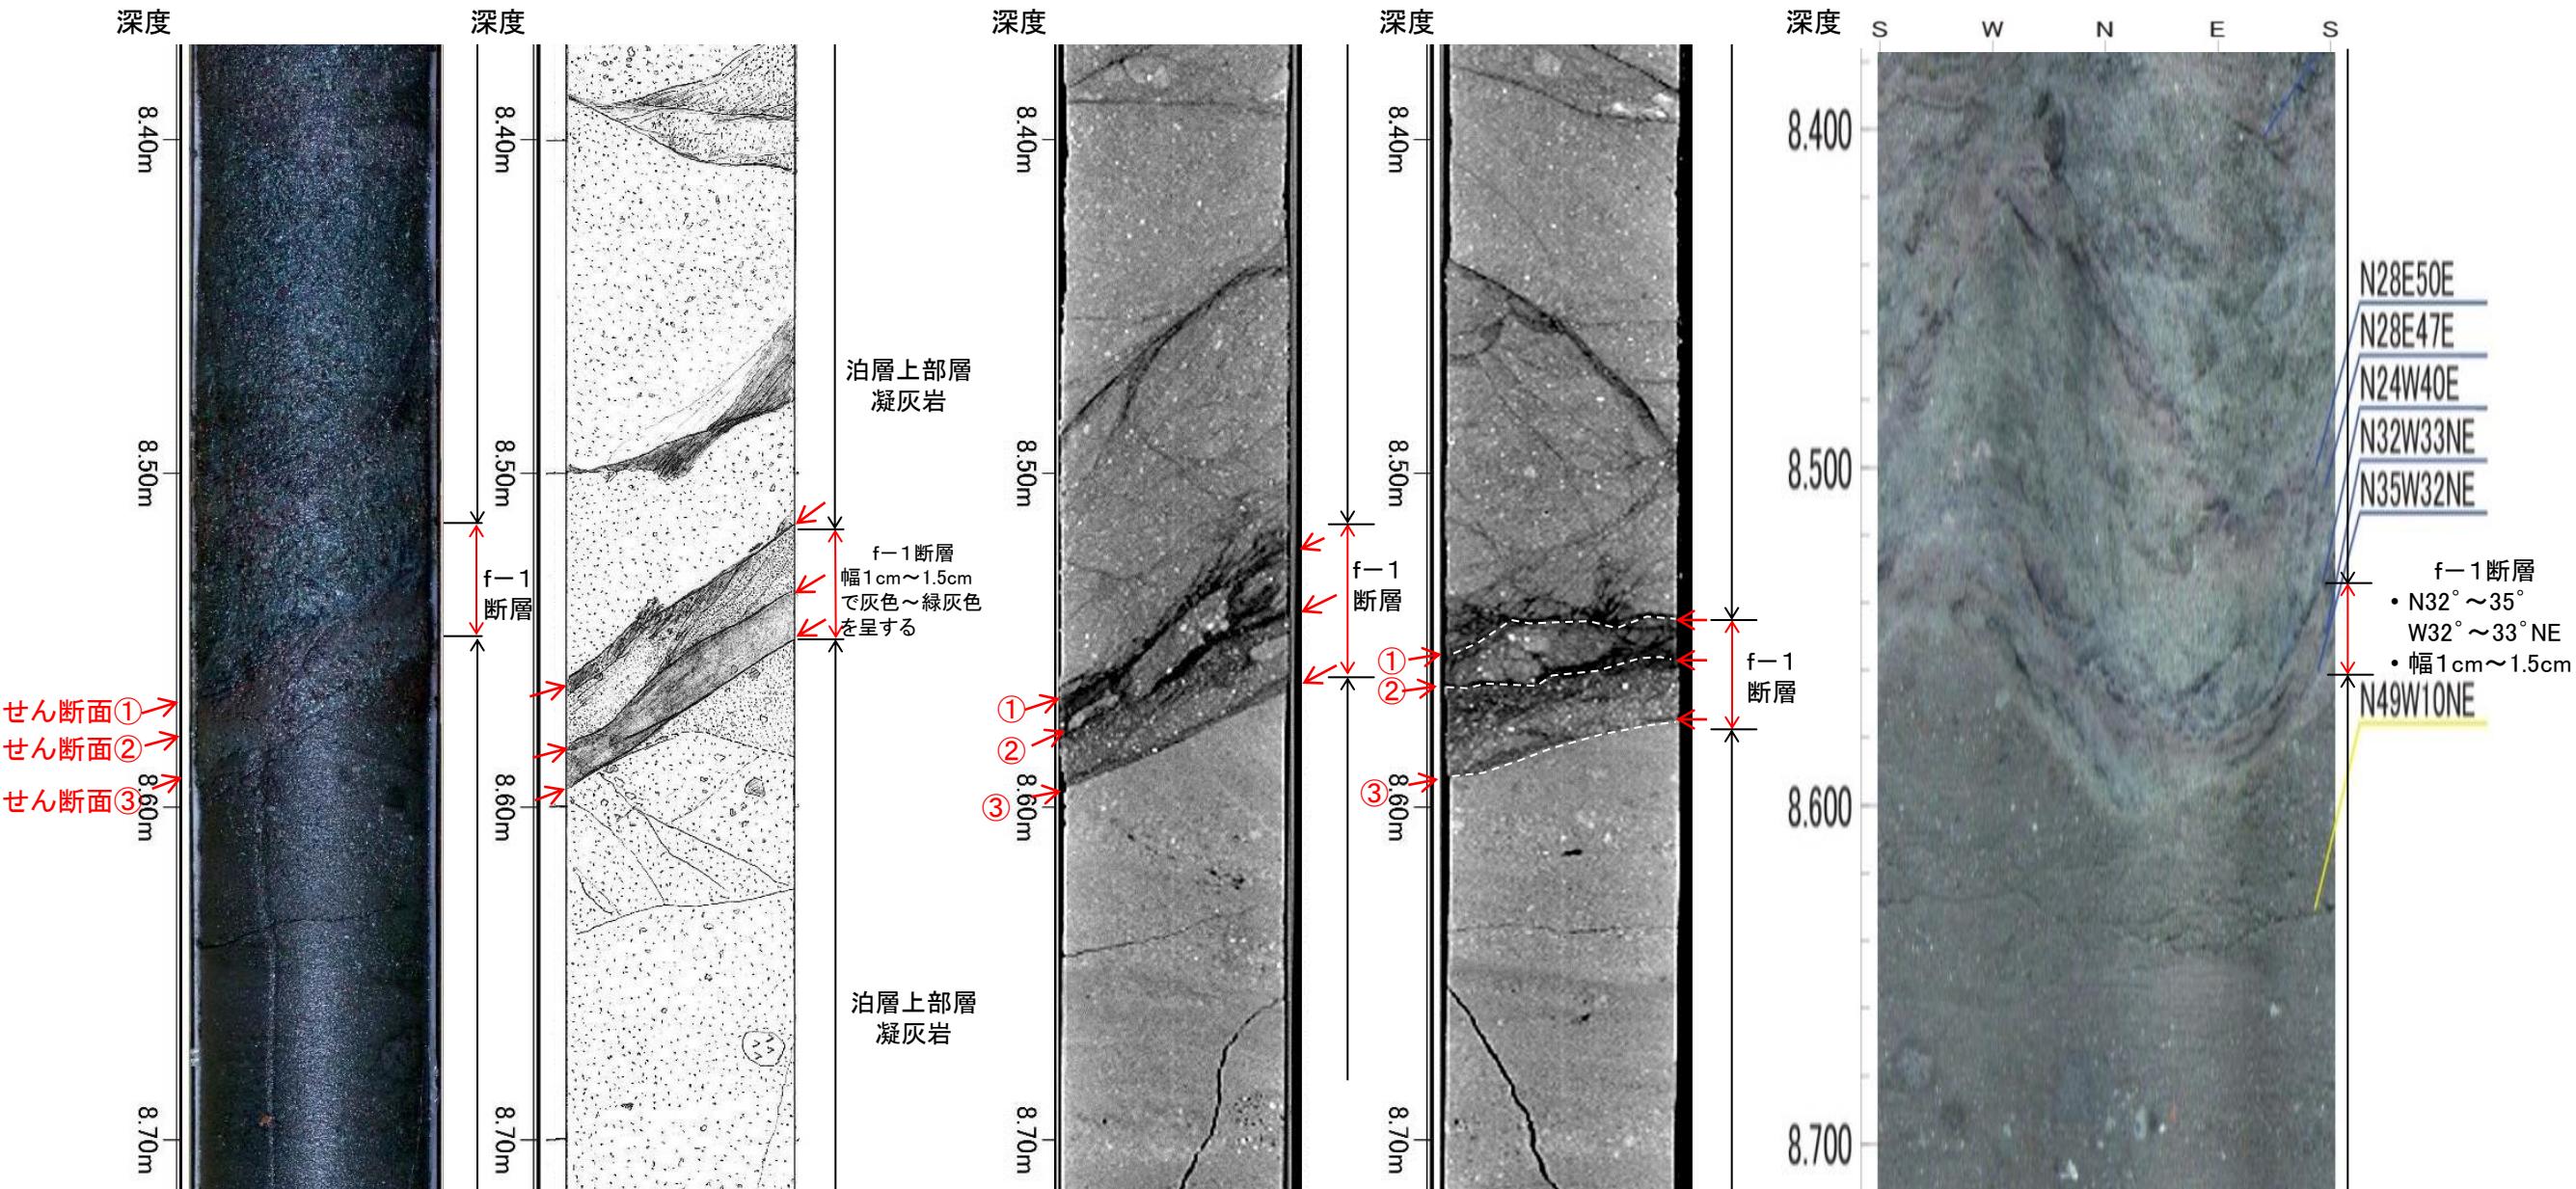
f-1断層破碎部コア写真(左)・スケッチ(右)

- コア観察, CT画像及びボアホールテレビ画像から, H27B-f1-1孔のf-1断層破碎部は, 破碎幅1cm~1.5cmで軟質化している。
- f-1断層破碎部中には3条のせん断面(せん断面①~③)が認められる。

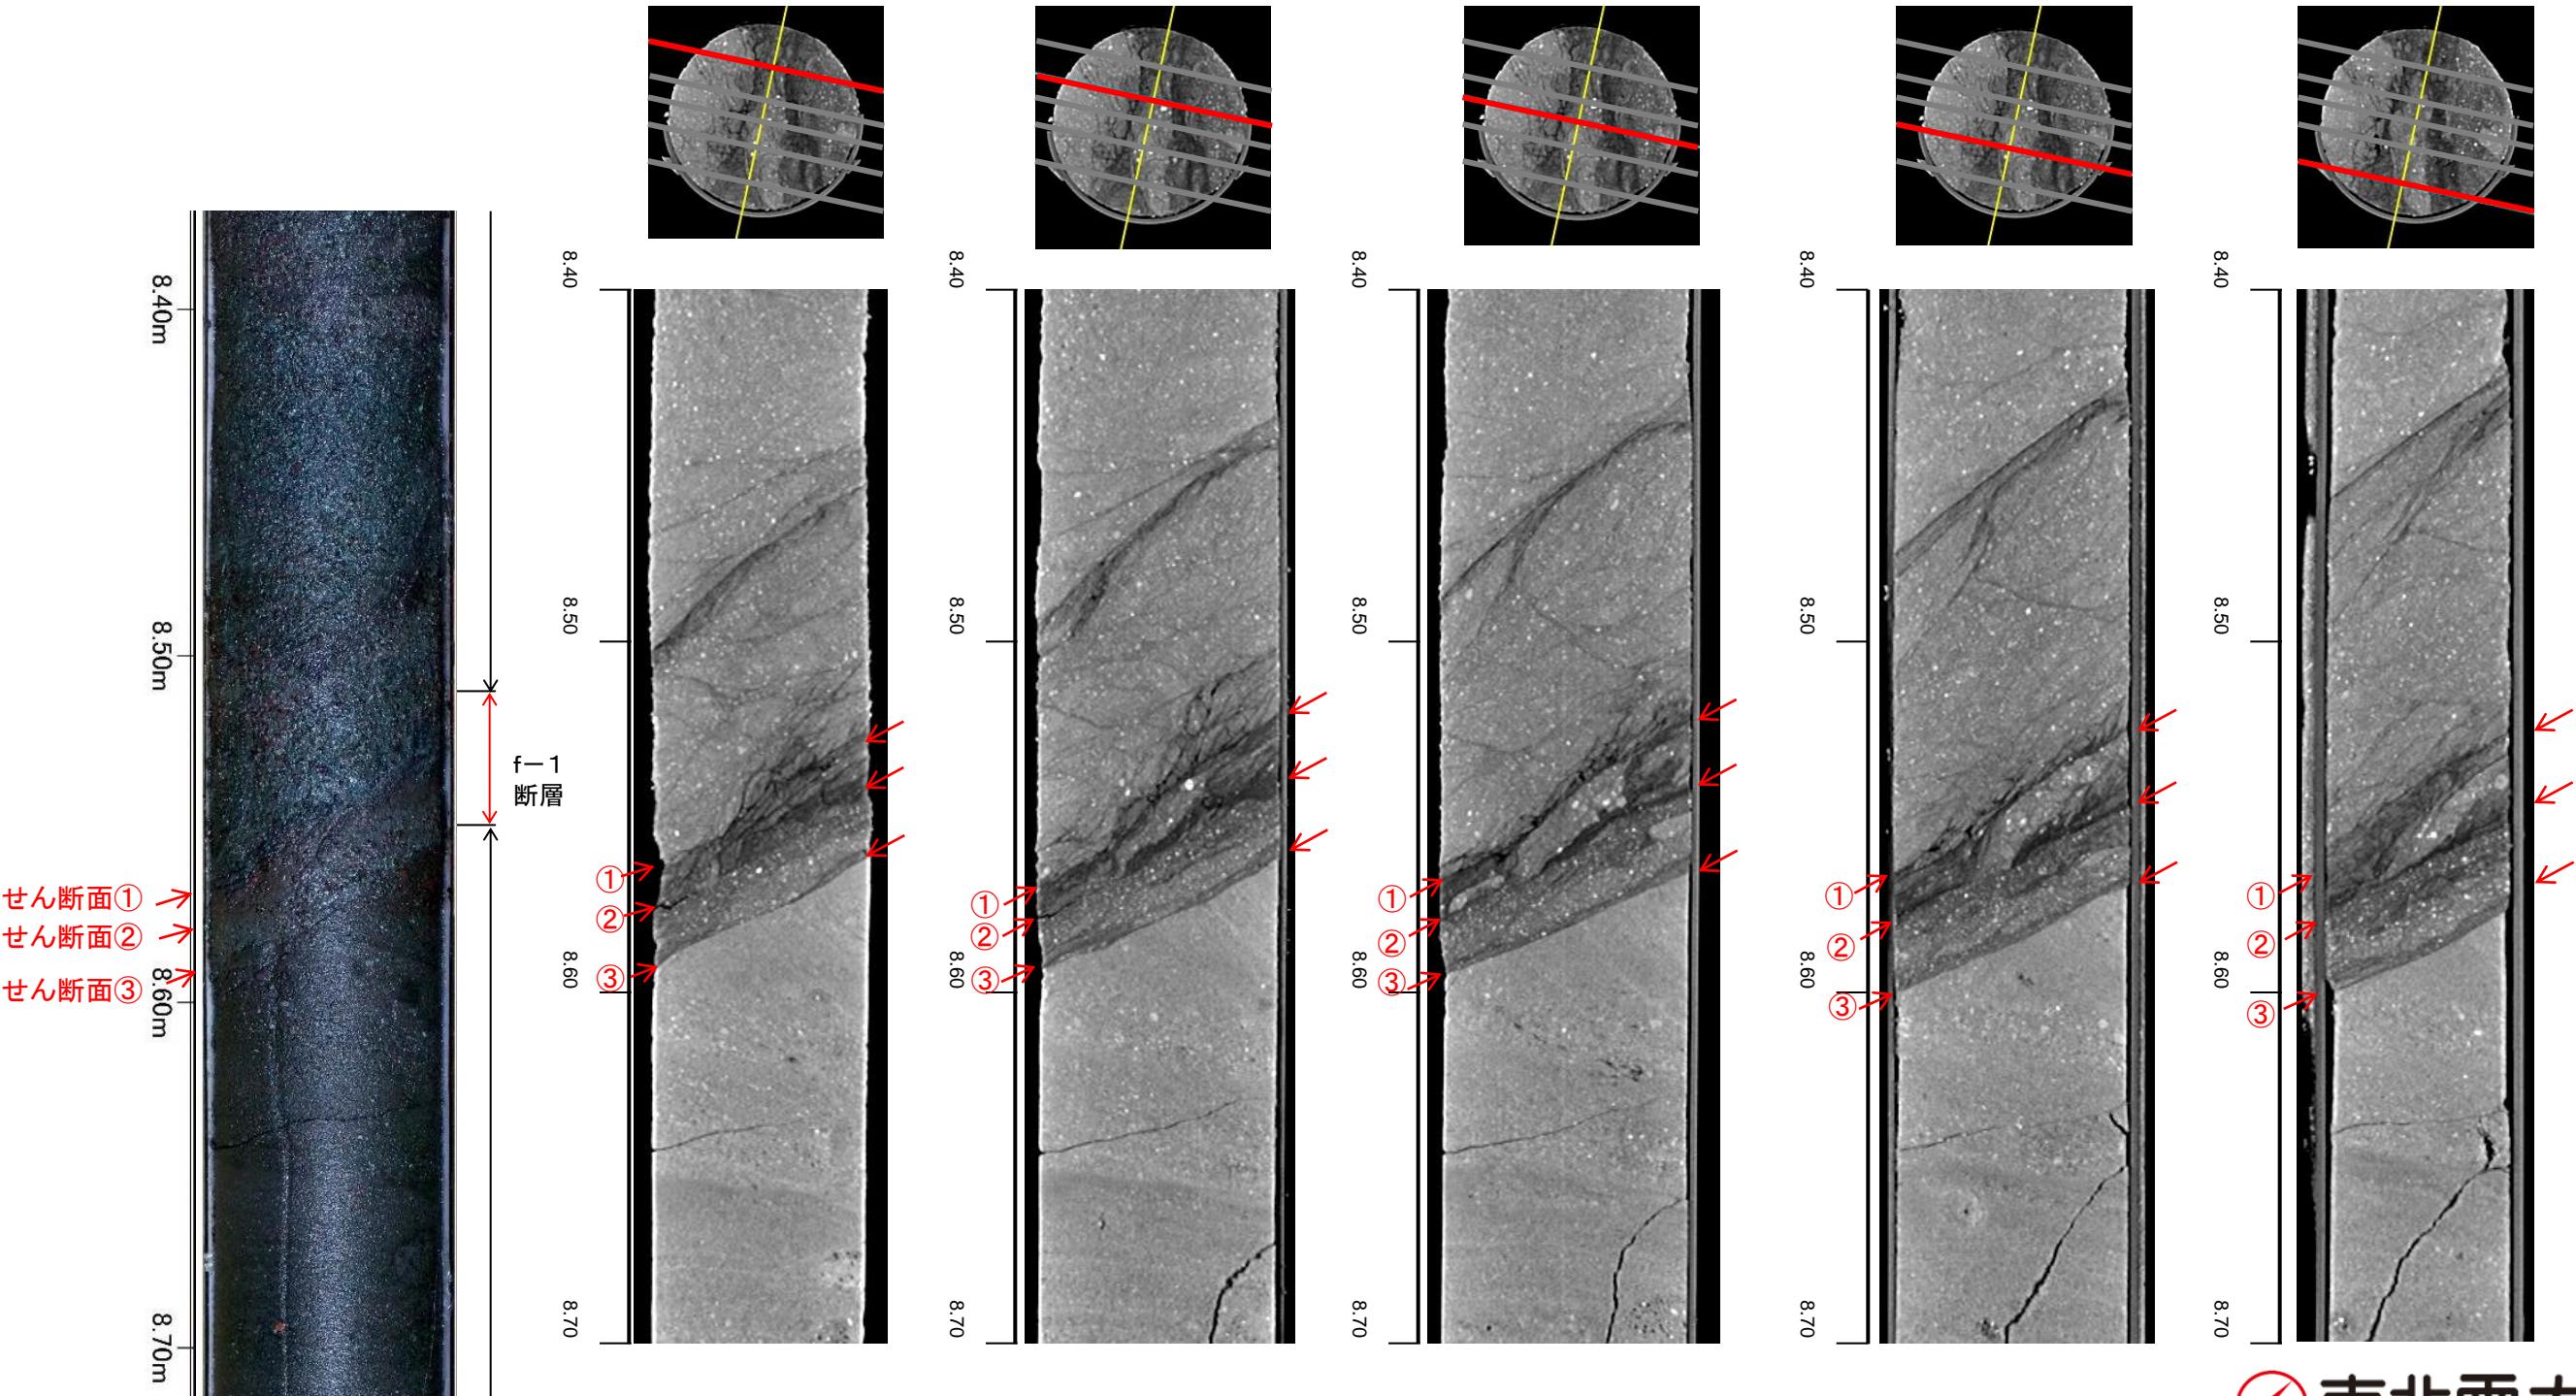
- CT画像による試料内部の連続観察から、3条のせん断面の連続性について確認した。
 - せん断面①は、不連続で大きく湾曲し、せん断面沿いにやや低密度化している。
 - せん断面②は、やや不連続で湾曲し、せん断面沿いに低密度化が認められる。
 - せん断面③は、平滑で連続しており、せん断面沿いにやや低密度化している様子が認められる。
- ⇒ 3条のせん断面を対象に研磨片・薄片観察を行った。

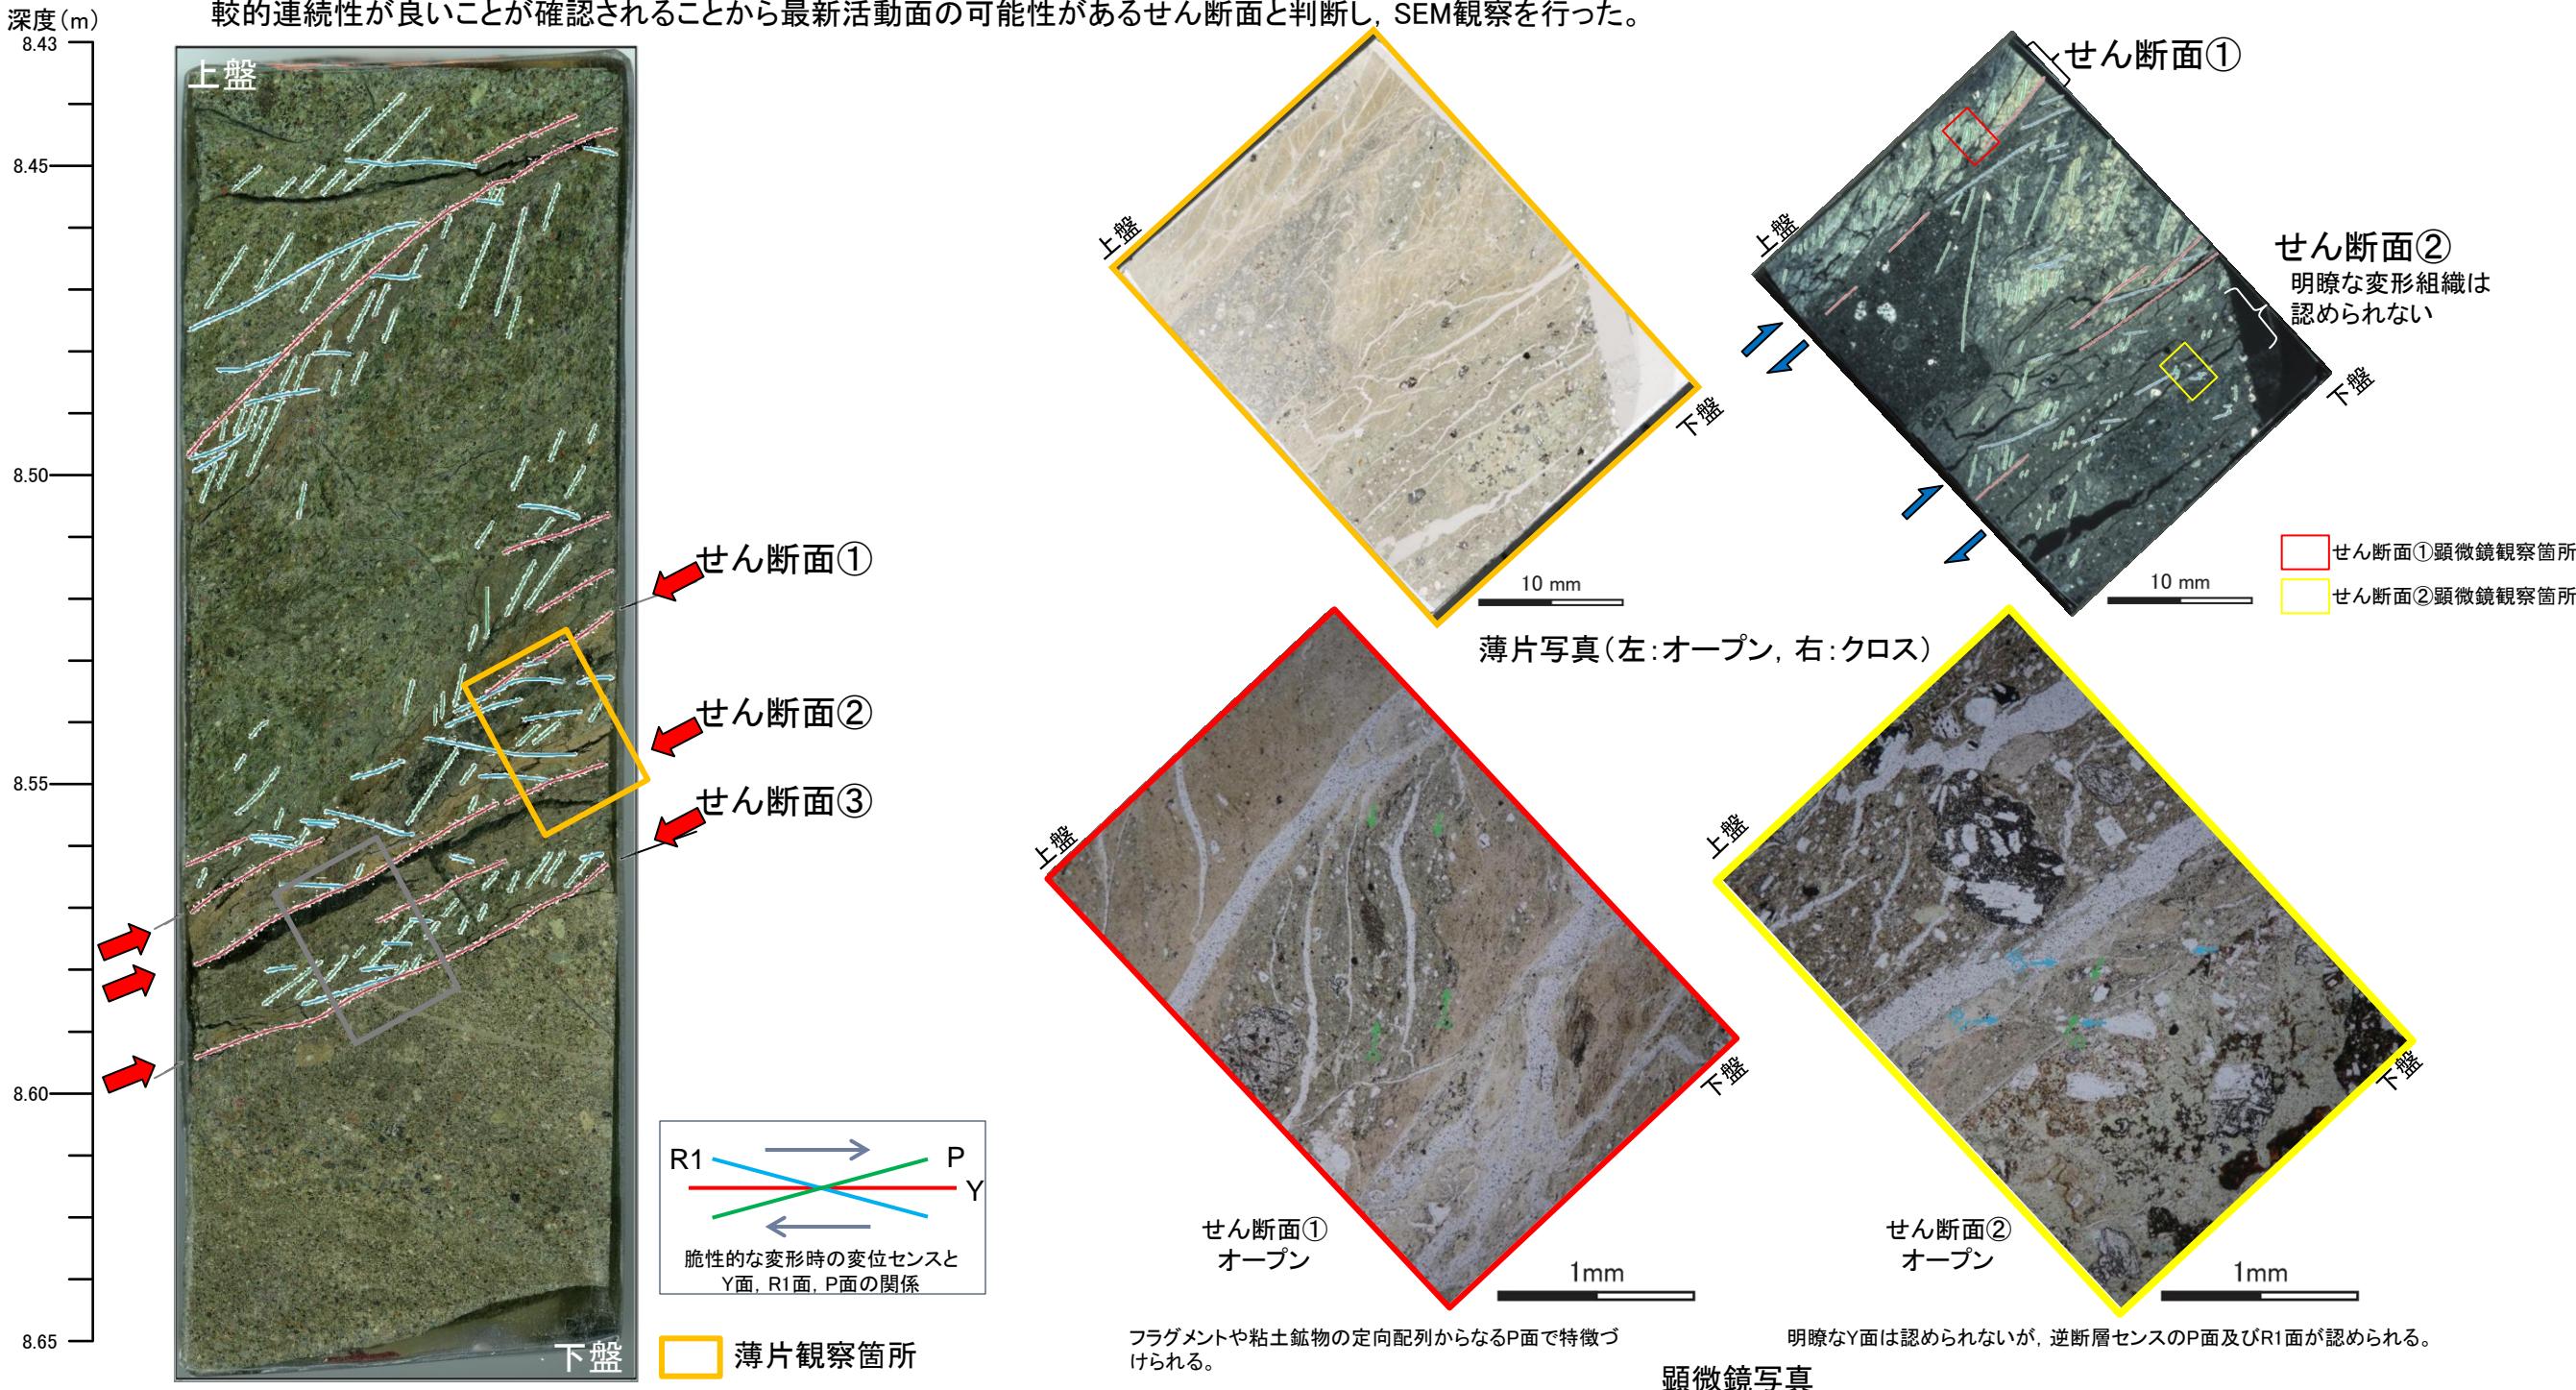
- 基質は細粒粒子とセピオライト, スメクタイトの粘土鉱物からなり, 安山岩, 凝灰岩, 断層ガウジ(セピオライト), 斜長石等のフラグメントを含む。
- 複合面構造が発達し, P面及びR1面がみられ, 逆断層の変位センスを示す。

- せん断面①, せん断面②ともに薄片全体を横断するせん断面は認められず, 破碎組織は不明瞭である。
⇒せん断面①は, 研磨片, 薄片観察から主せん断面(Y面)の連続性に乏しく, 他の構造に切られることから, 最新面ではないと判断した。
⇒せん断面②は, 薄片観察から, 破碎組織も明瞭ではなく, Y面の連続性に乏しいことが確認されたが, CT画像によりせん断面沿いの低密度化が見られること, 研磨片観察により, 比較的連続性が良いことが確認されることから最新活動面の可能性があるせん断面と判断し, SEM観察を行った。

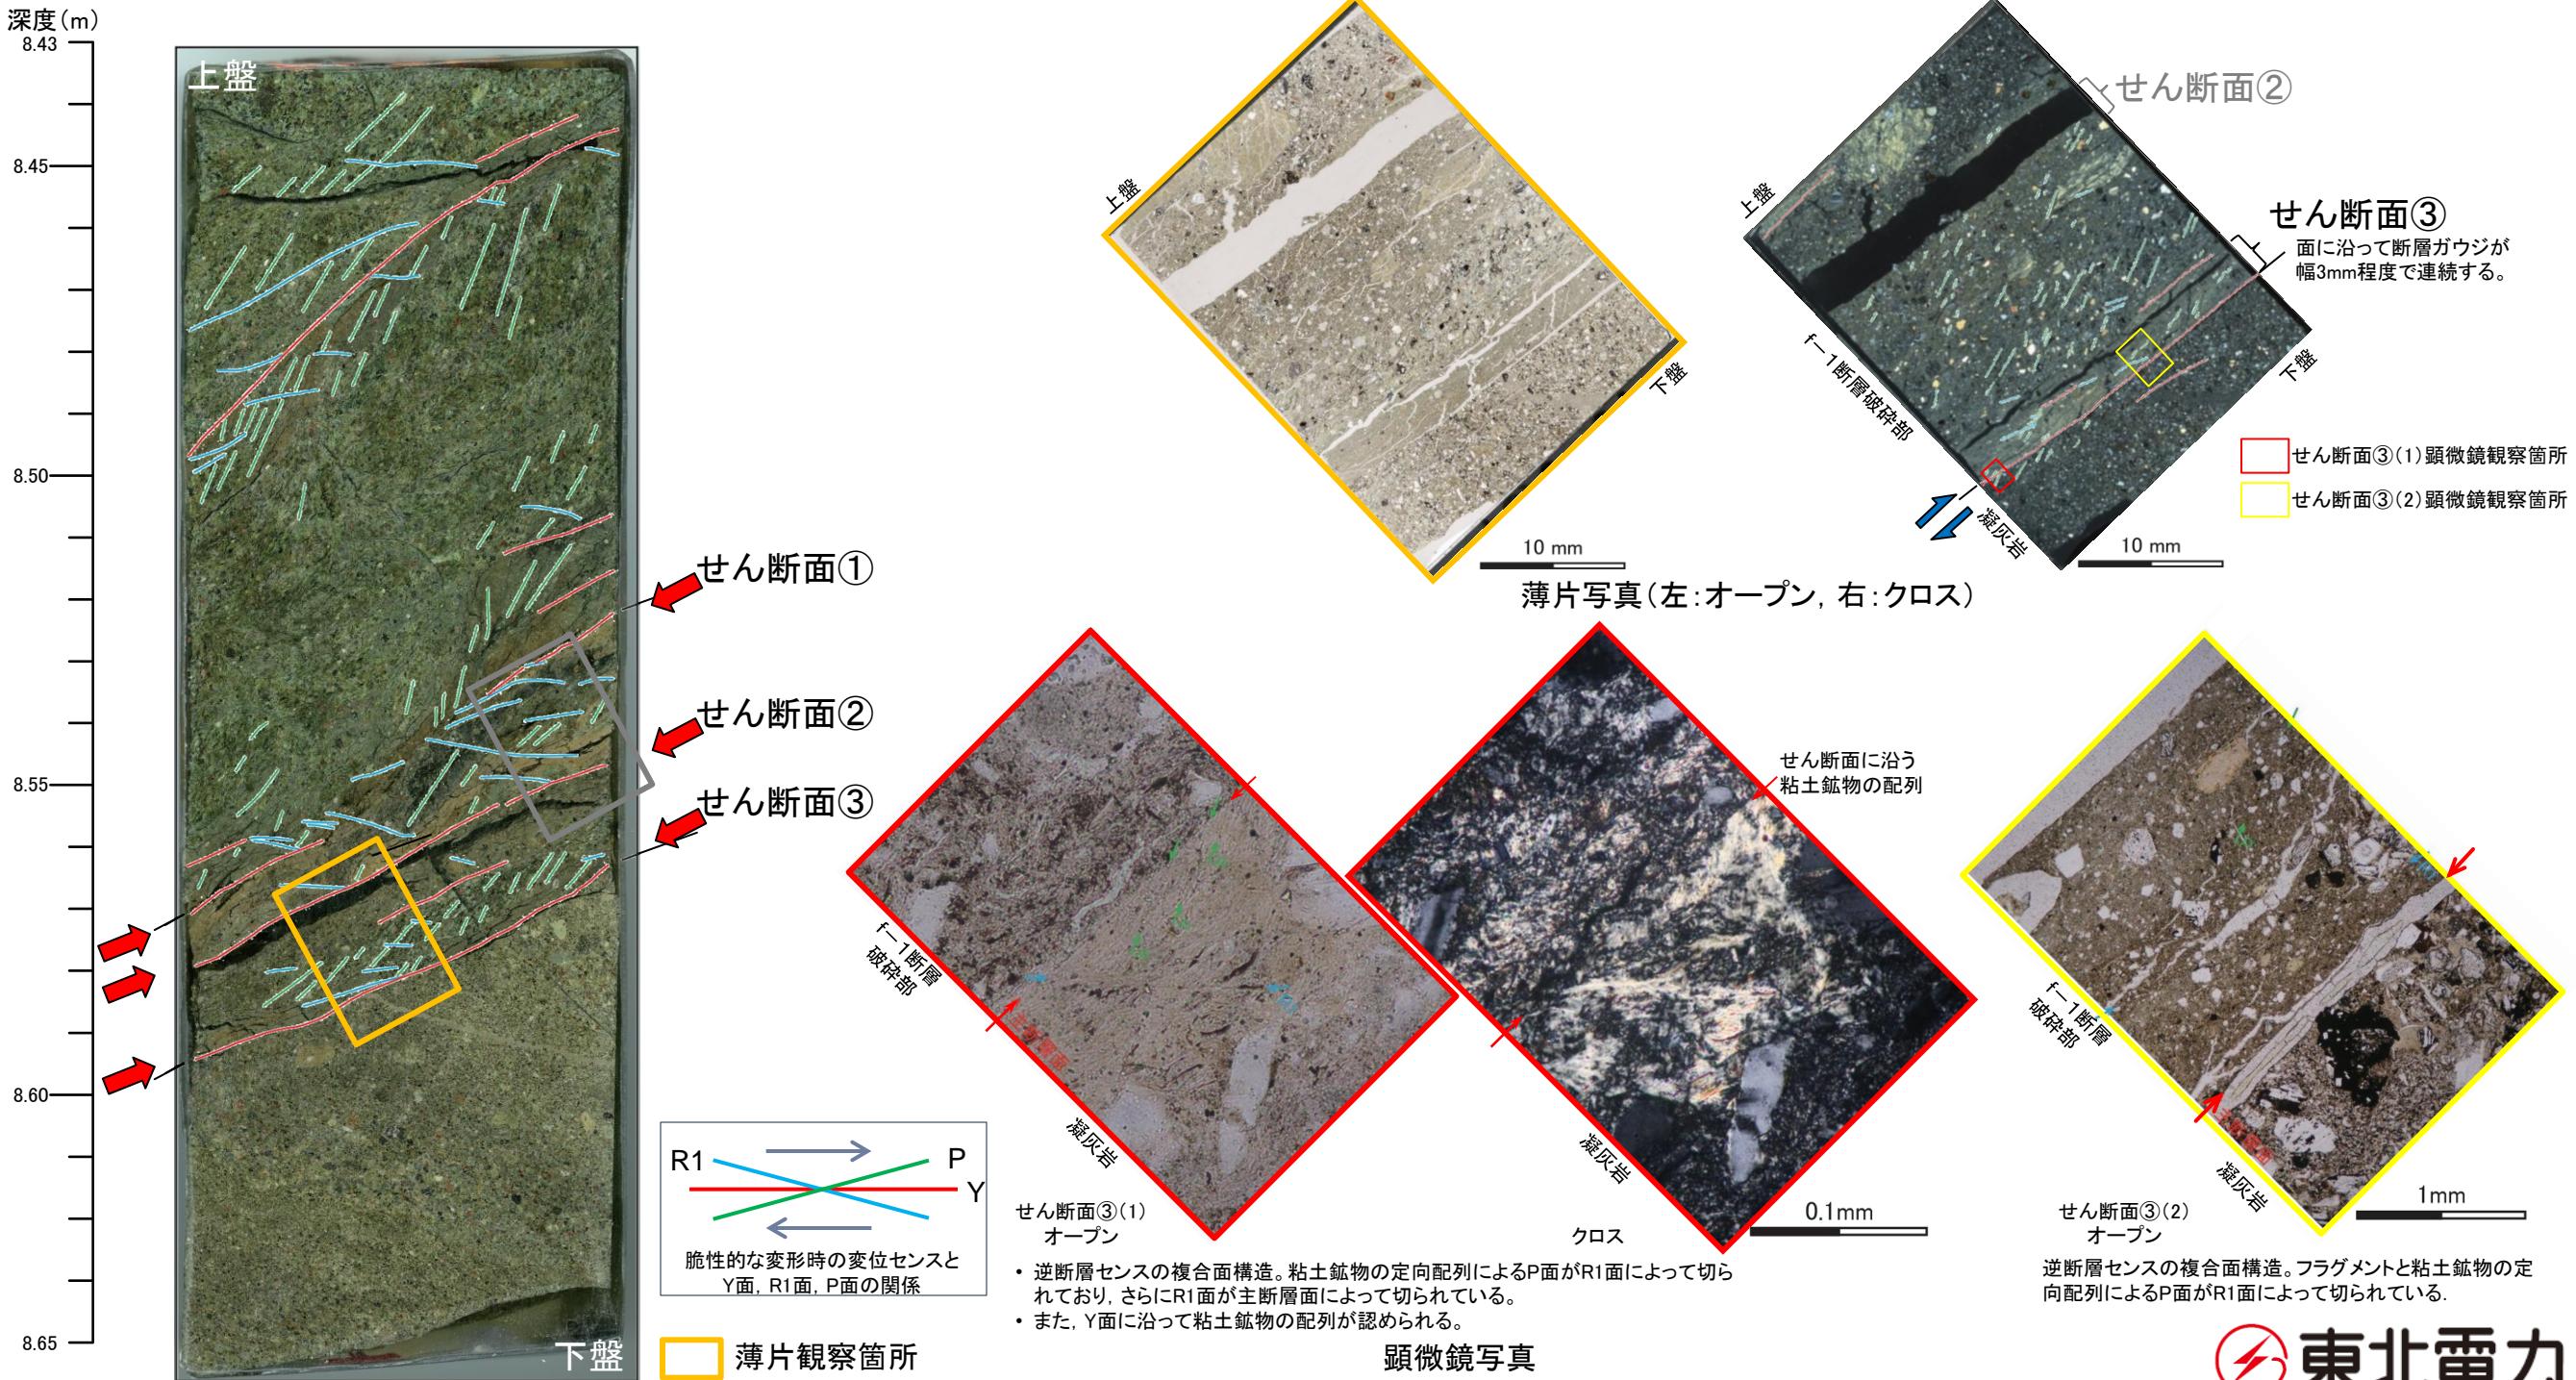
- 基質は細粒粒子とセピオライト, スメクタイトの粘土鉱物からなる。
- 複合面構造が発達し, P面及びR1面がみられ, 逆断層の変位センスを示す。

- せん断面③は連続性, 平滑性, 直線性ともに良く, 明瞭である。また, 面に沿って断層ガウジが幅3mm程度で連続する。
⇒せん断面③はコア観察, CT観察, 研磨片観察, 薄片観察から直線性, 連続性に富み, 面沿いに粘土鉱物の配列が観察されることから, 最新面と判断し, SEM観察を行った。
