3.2.5 断層破碎部の詳細性状

f-1断層破碎部の性状(Tr-34トレンチ東面)

f-1断層の活動性評価

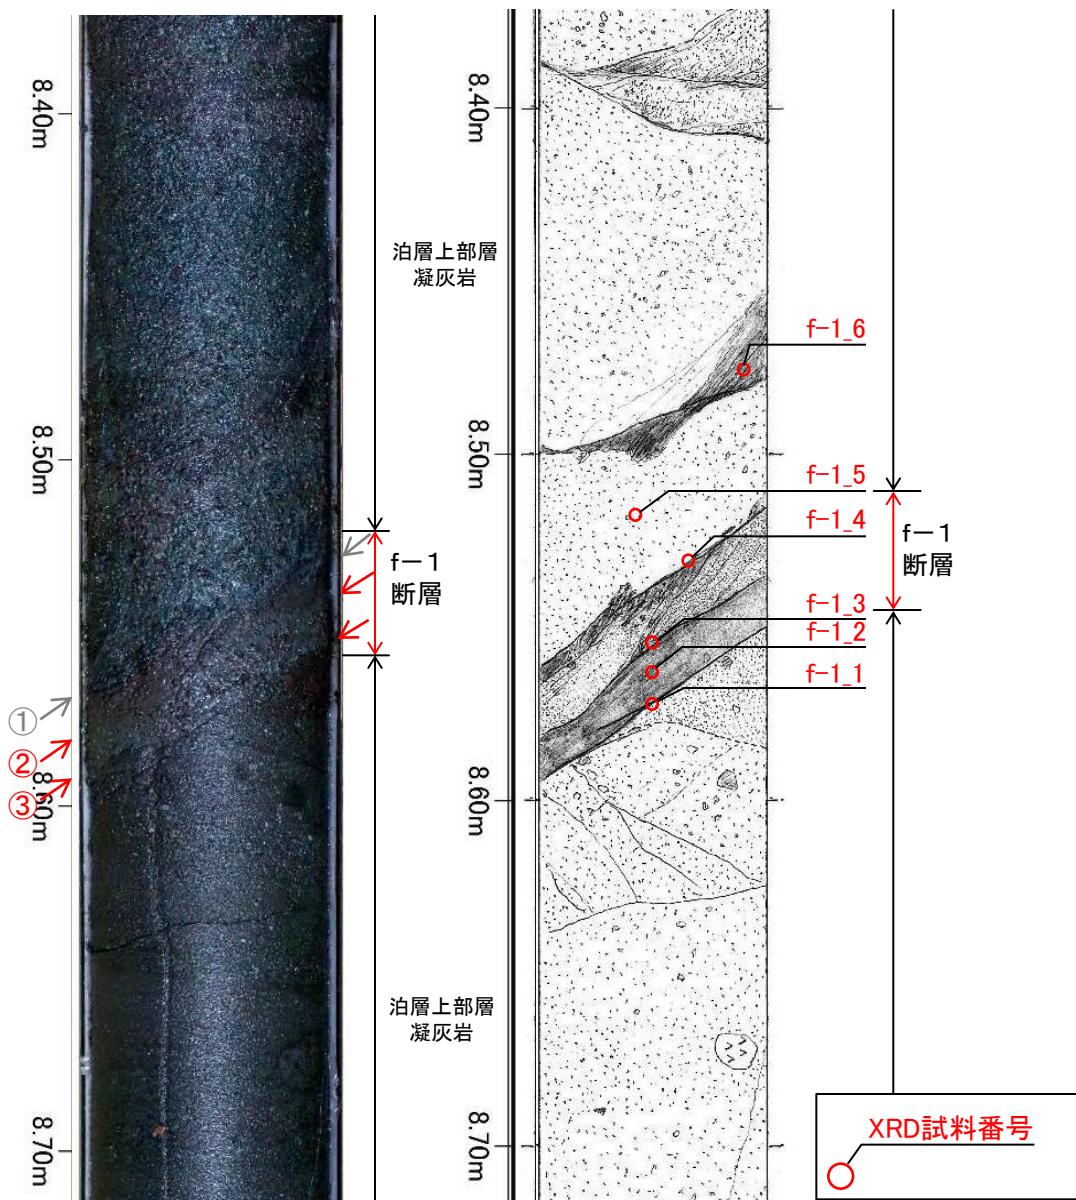
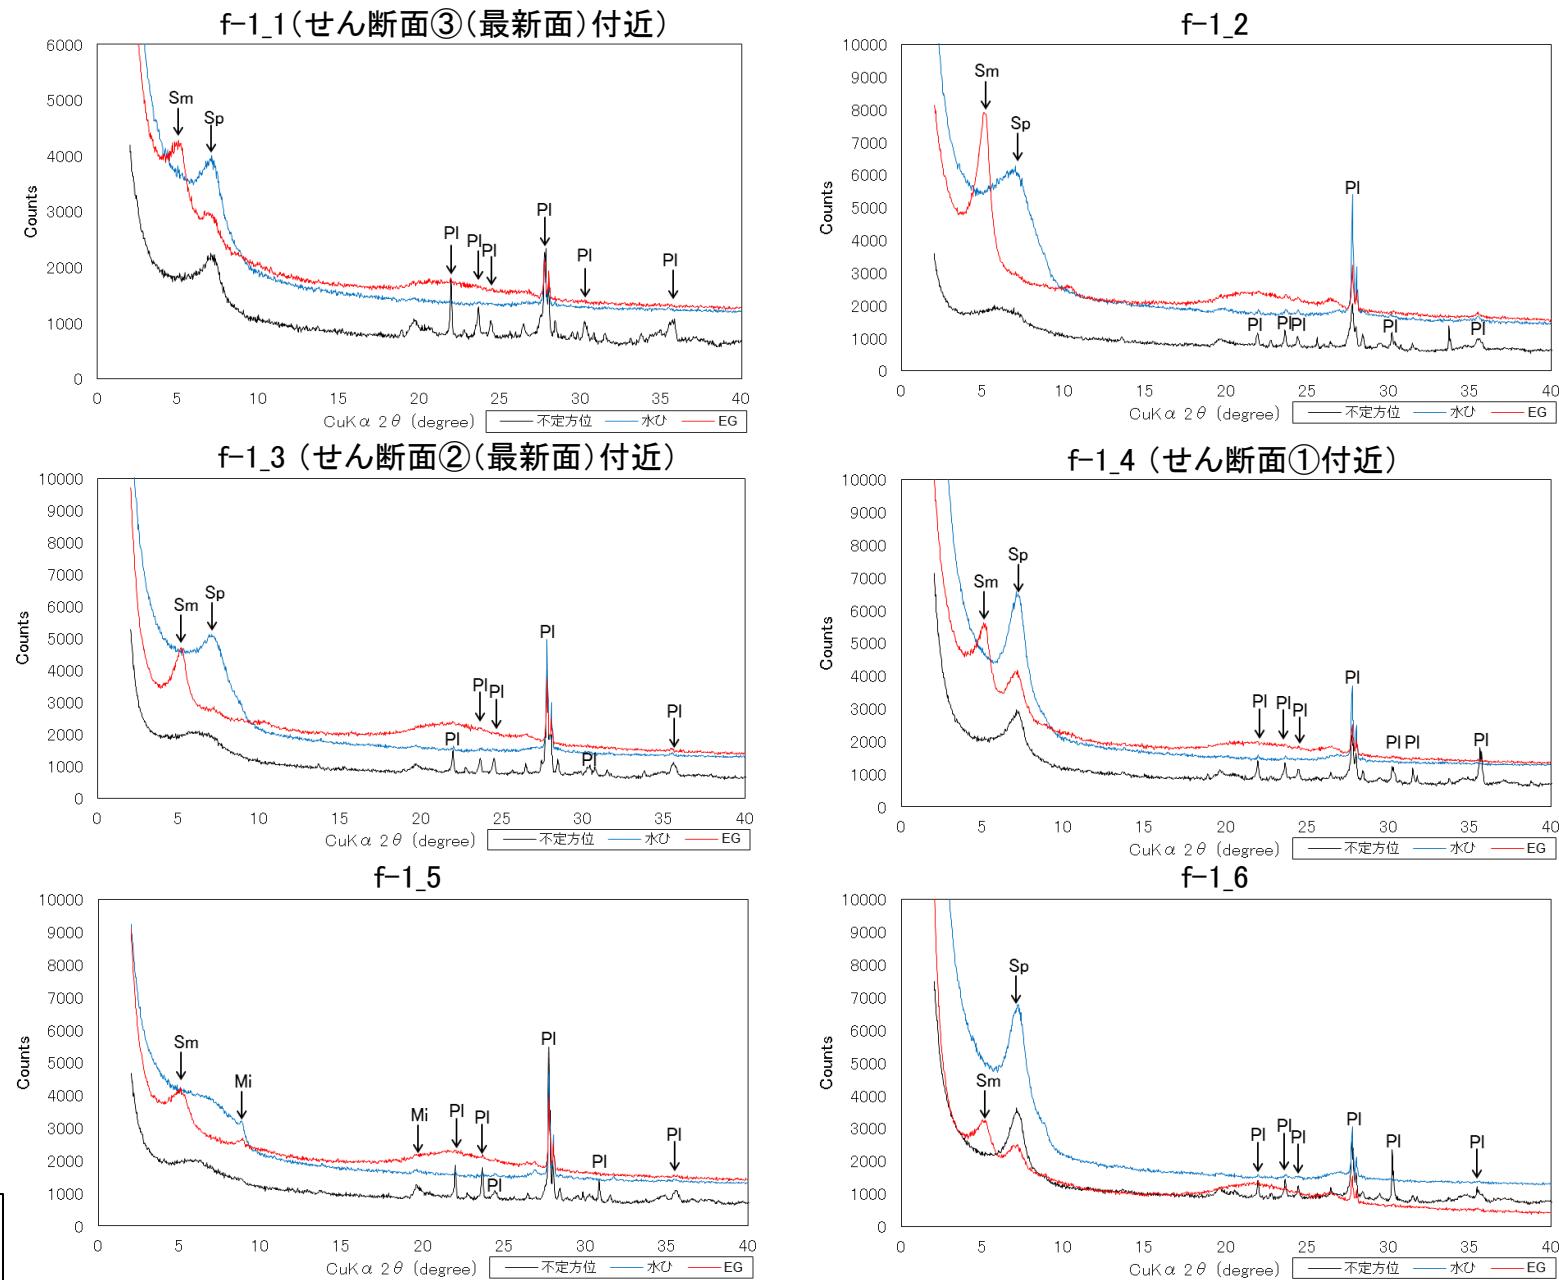
f-1断層破碎部コア写真(左)・スケッチ(右)

➤ H27B-f1-1孔の断層破碎部，泊層凝灰岩等のXRD分析を行った。
⇒ f-1断層破碎部を構成する主な粘土鉱物は主にセピオライト，スメクタイトからなり，母岩の泊層凝灰岩に含まれる粘土鉱物は主にスメクタイト，雲母粘土鉱物からなる。

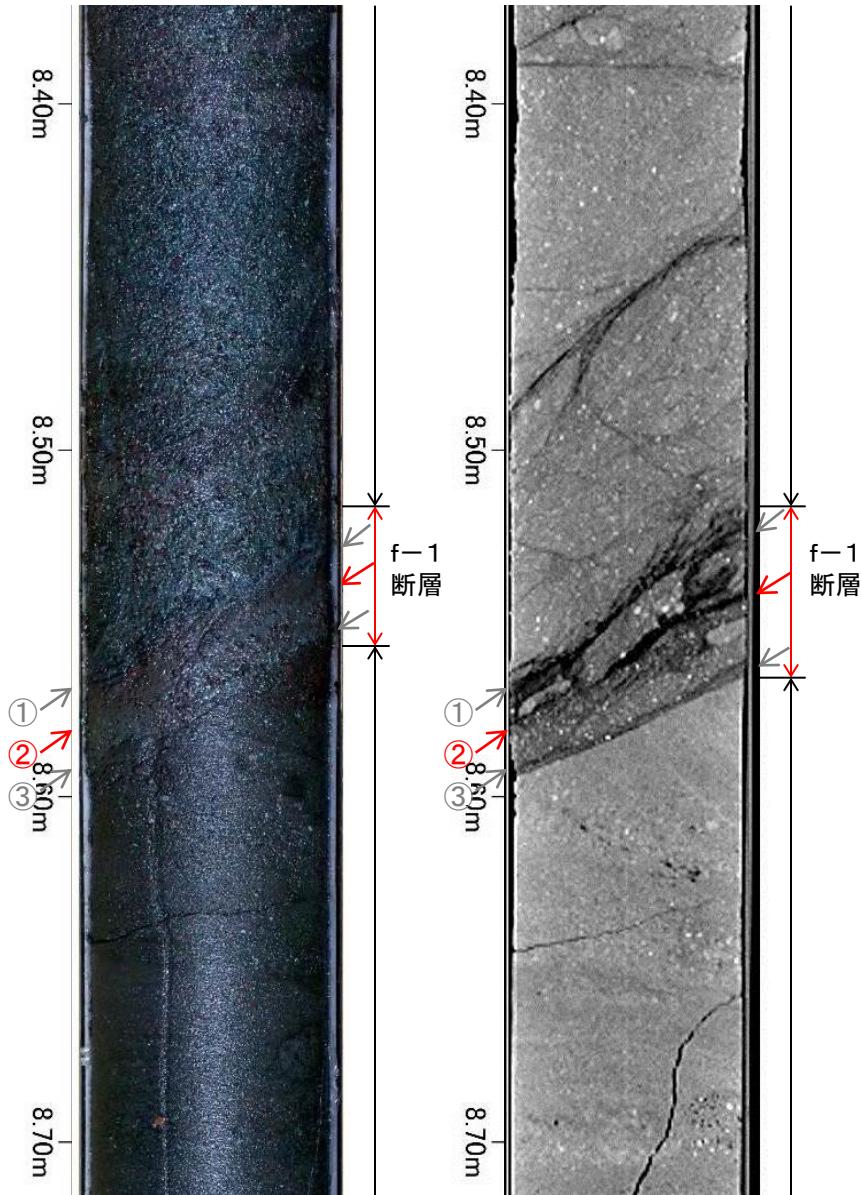
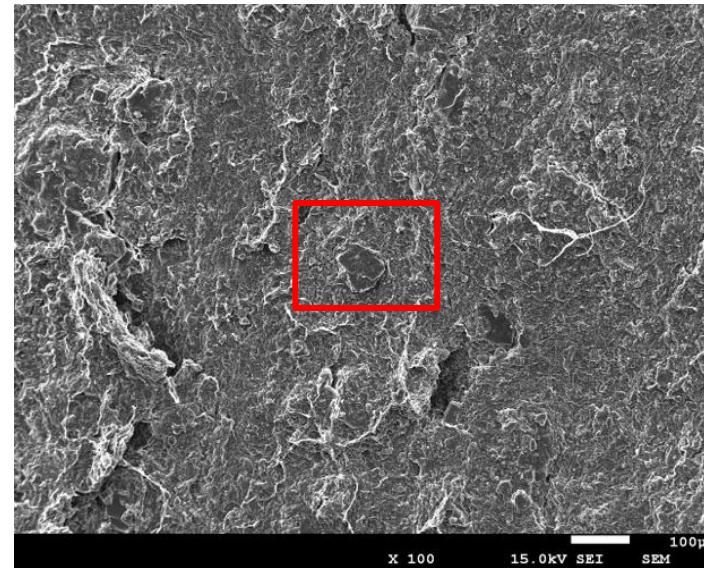
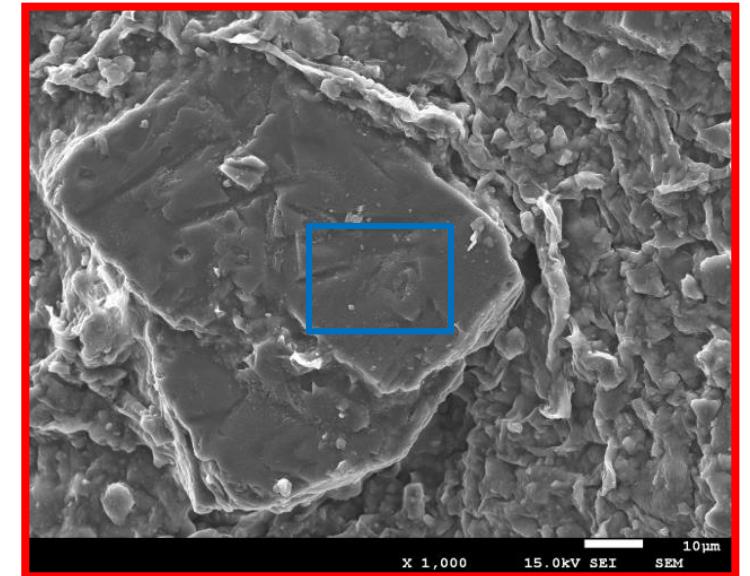
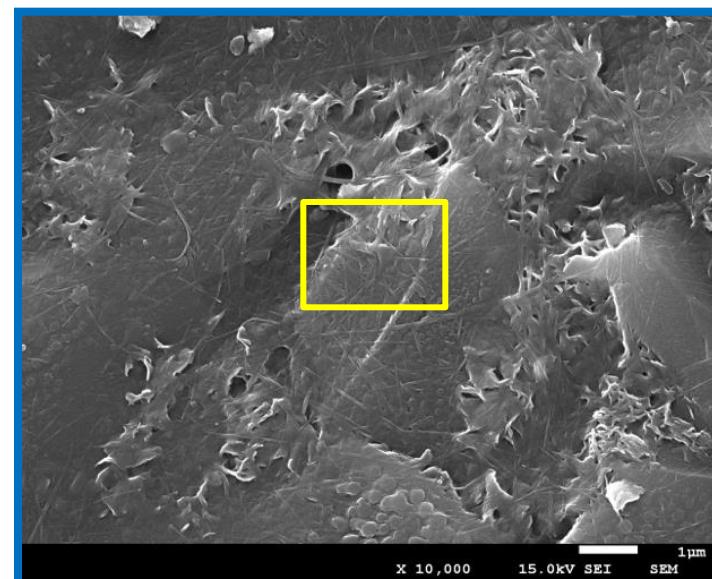
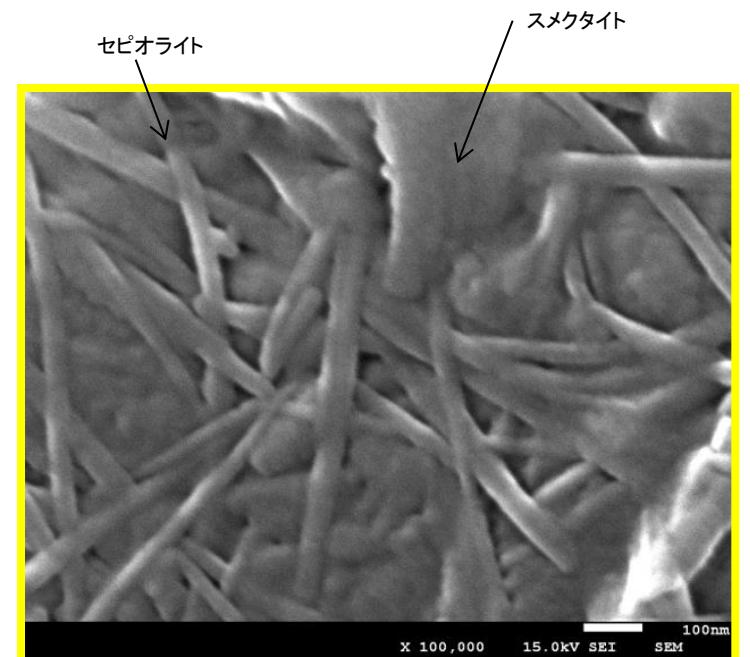
f-1断層破碎部コア写真(左)・CT画像(右)

➤ せん断面②のSEM観察の結果, 繊維状の自形のセピオライトとその間にスメクタイトが生成している様子が見られ, 破碎を受けた組織は認められない。

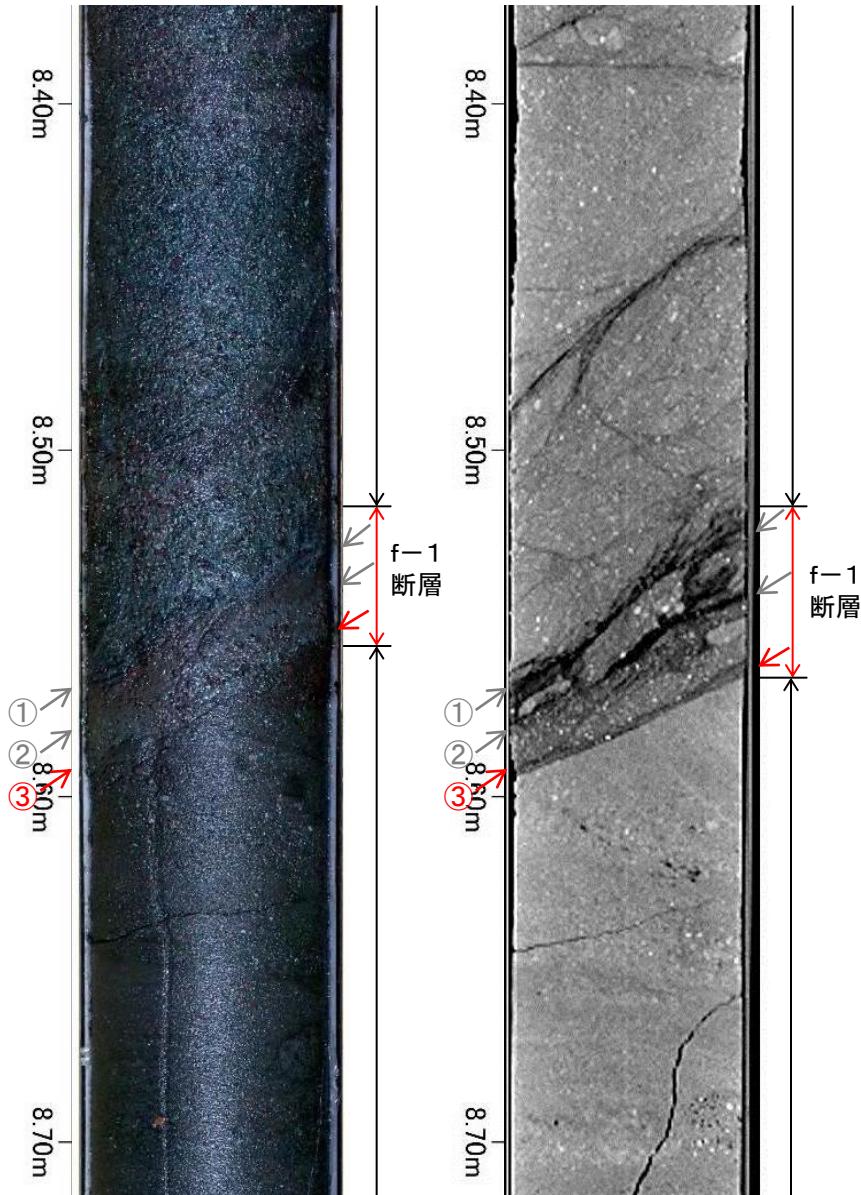
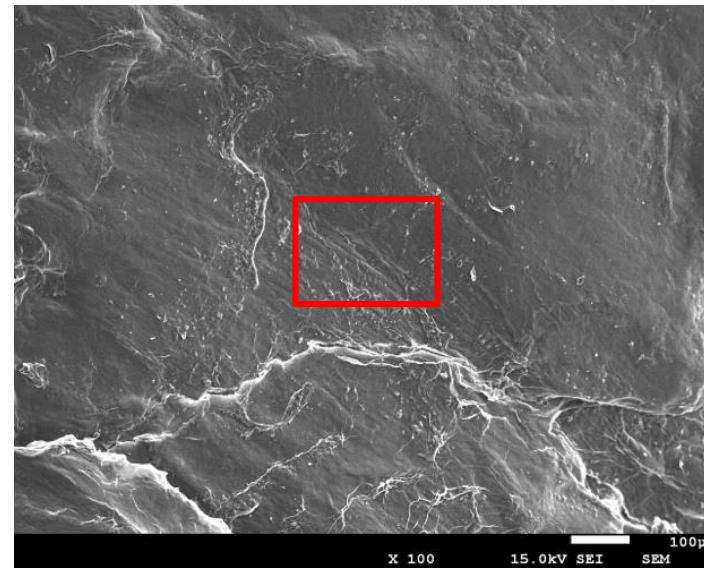
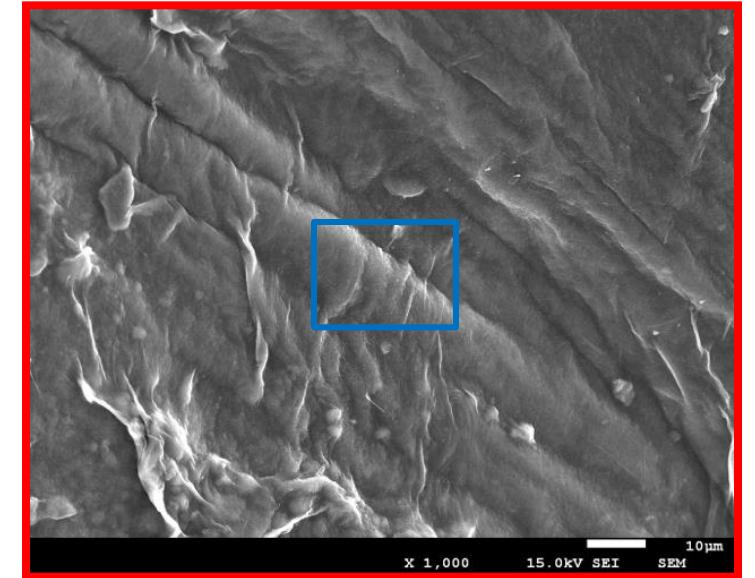
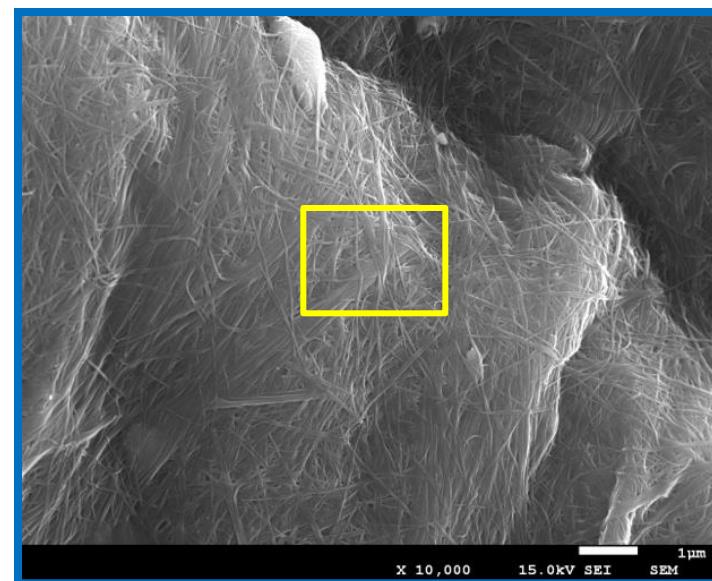
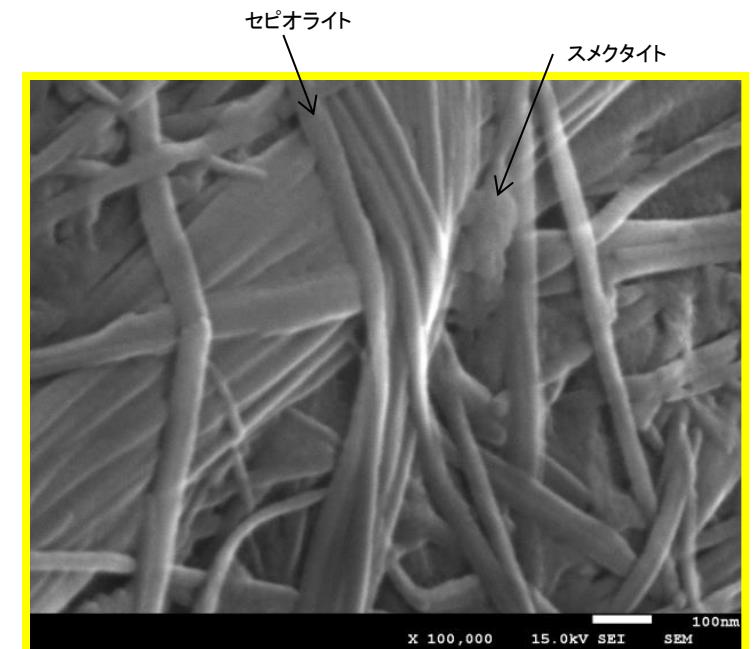
f-1断層破碎部コア写真(左)・CT画像(右)

➤ せん断面③のSEM観察の結果, 繊維状の自形のセピオライトとその間にスメクタイトが生成している様子が見られ, 破碎を受けた組織は認められない。

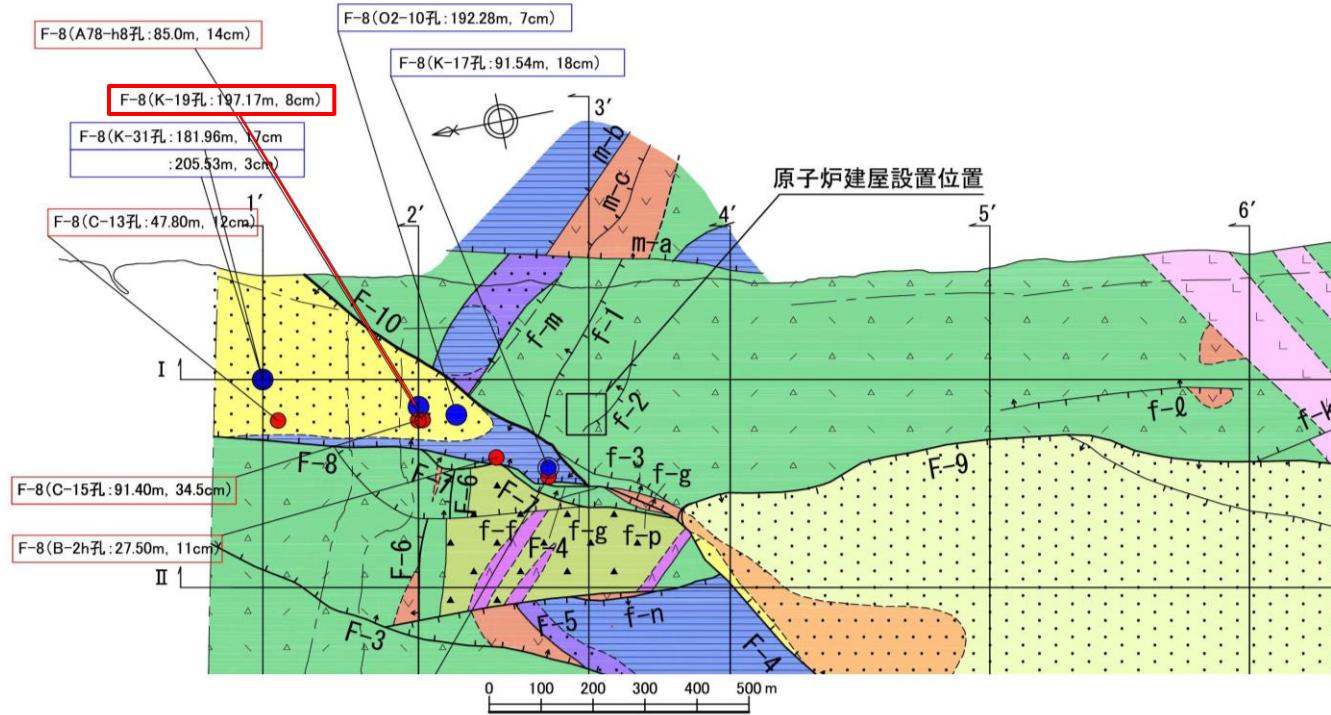
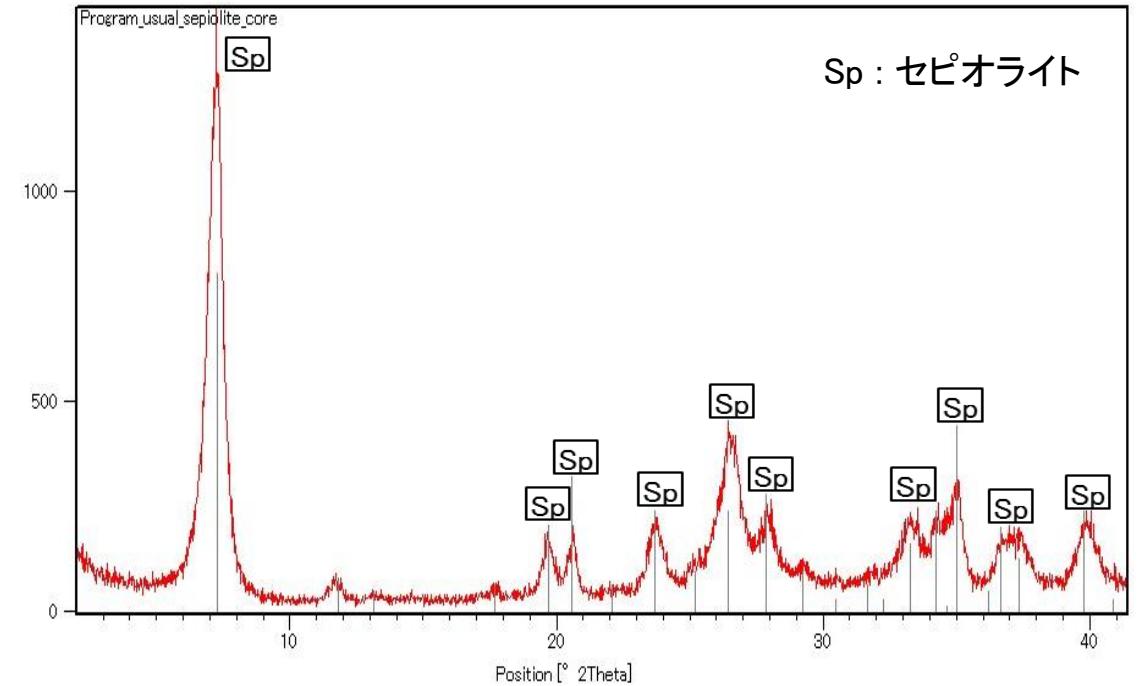
- F-8断層の破碎部は、f-1断層の破碎部と同様にセピオライトが形成されている。F-8断層の破碎部は、軟質なガウジを伴わず、固結・岩石化している。
- 本孔におけるセピオライトのK-Ar法による年代は、 11.6 ± 1.0 Maの値が得られている。

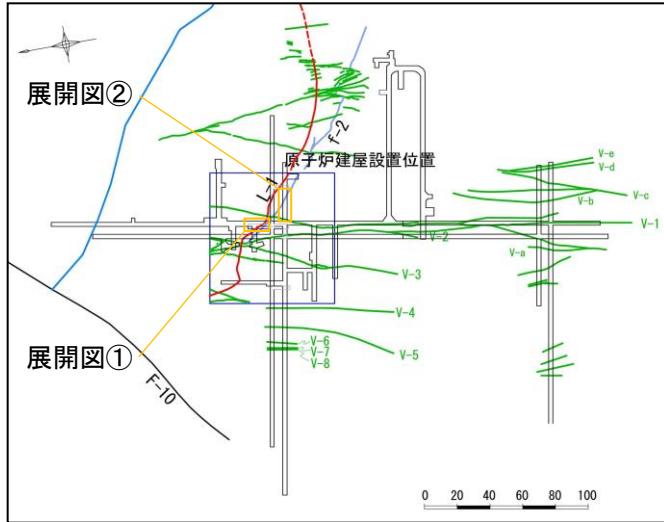
f-2断層展開図位置図

- 試掘坑で確認されたf-2断層は, NW-SE方向で北東に約30°で傾斜し, 見かけ鉛直変位量が約10cm~約20cmの逆断層である。
- f-2断層の破碎幅は0.1cm~2cmで灰白色の粘土を挟在し, 鏡肌, 条線が認められる。

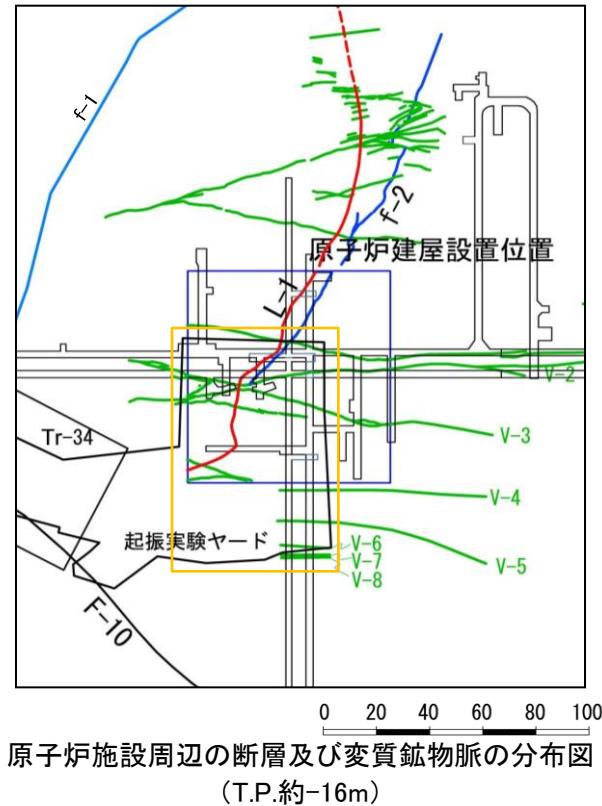
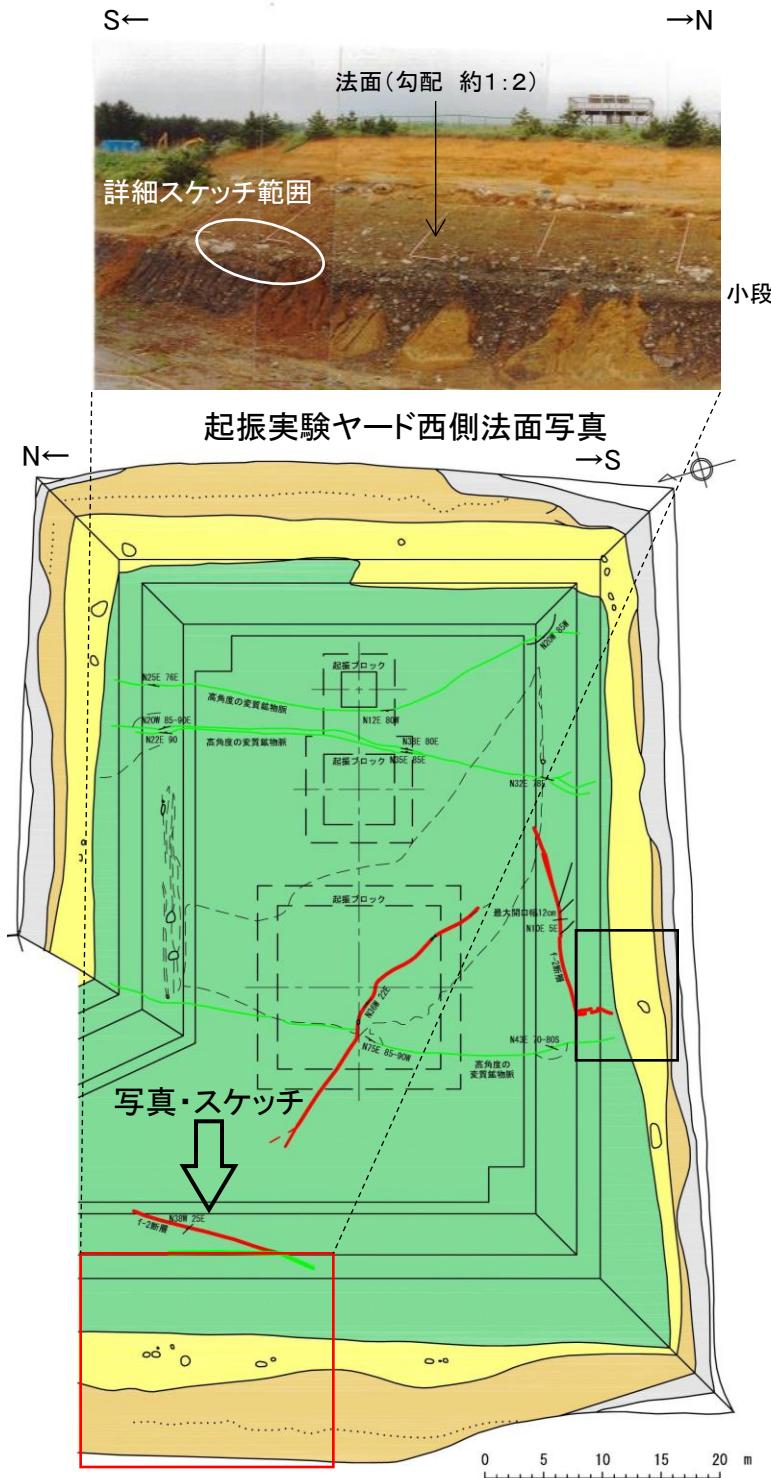
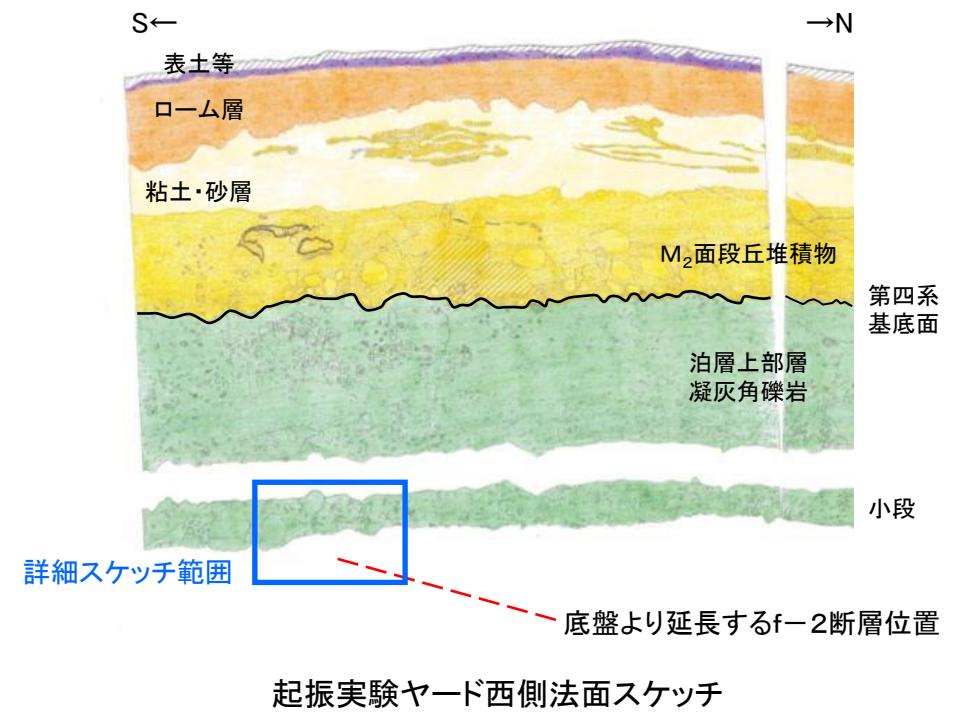
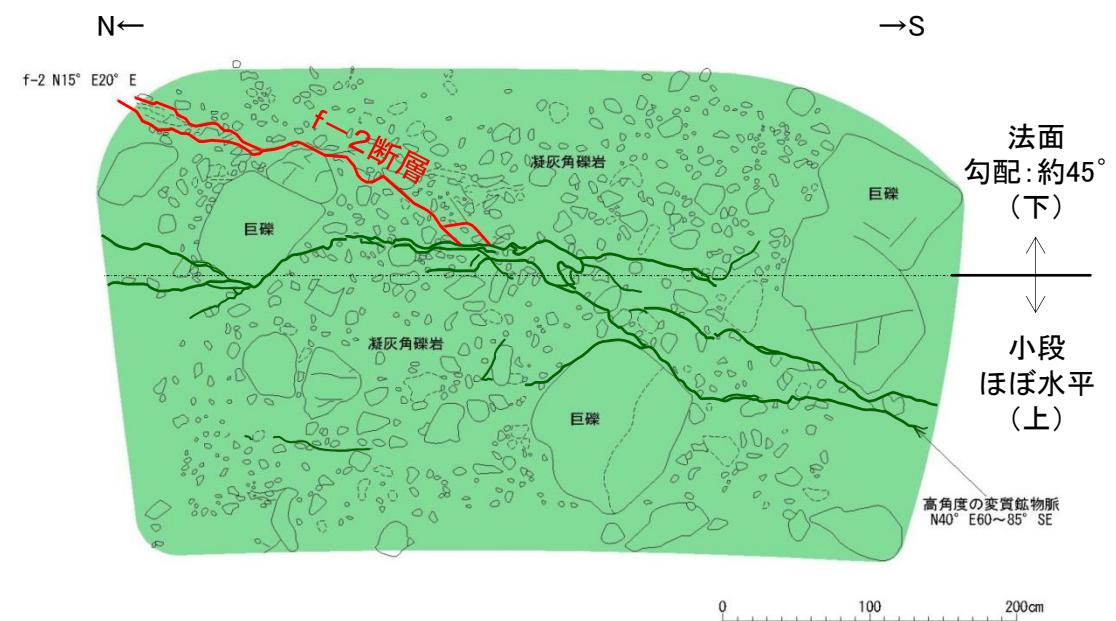
起振実験ヤード西側法面スケッチ位置図

- 起振実験ヤード底盤で確認されたf-2断層は、両端で消滅し、その上方延長部が南側法面、西側法面に分布している。
- 西側法面のf-2断層は、小段付近の高角度の変質鉱物脈との会合部で消滅し、これを被覆する第四系基底面に達していない。
- f-2断層は、第四系及びその基底面に変位・変形を与えていない。

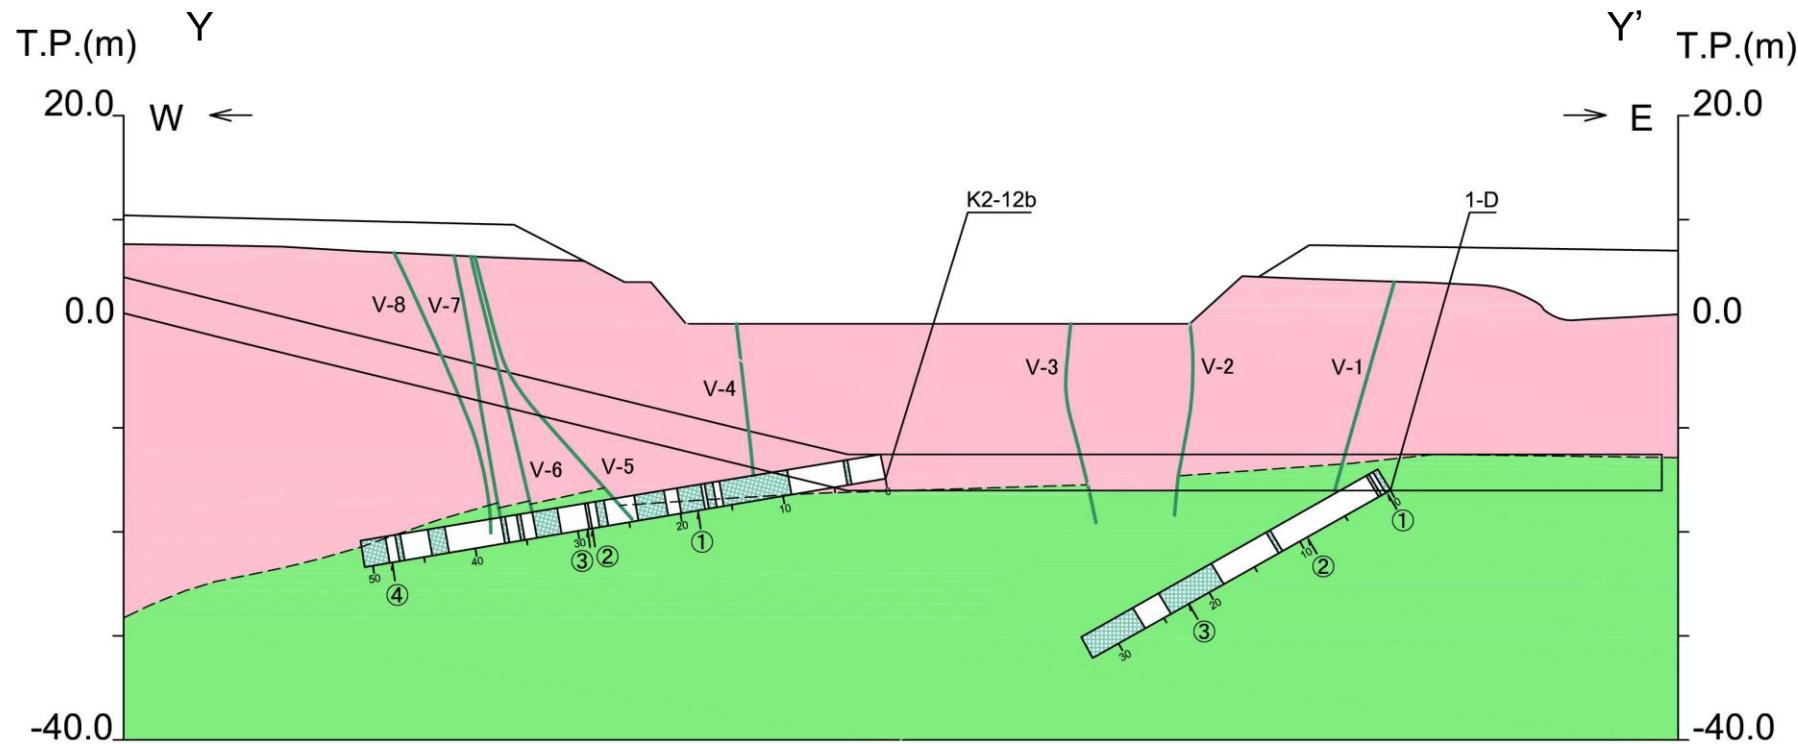
斜めボーリングの結果(Y-Y'断面投影)

- 高角度の変質鉱物脈の深部の連続性を確認するため、試掘坑内から斜めボーリングを行った結果、高角度の変質鉱物脈は、ガラス質基質の火山碎屑岩中では明瞭であるが、これより下方の石質基質の火山碎屑岩中では断裂は不明瞭となり、深度方向に連続していない。
- なお、高角度の変質鉱物脈が下方に連続しないこと、また、上方では第四系中に連続しないこと等の状況は、トレンチや掘削法面でも確認されており、これらを補足説明資料に示す。

K2-12b孔では、以下の分離面が確認されたが、南北方向の高角な断裂は確認されなかったことからV-4~V-8は深度方向に連続していないと判断される。

1-D孔では、以下の分離面が確認されたが、南北方向の高角な断裂は確認されなかったことからV-1~V-3は深度方向に連続していないと判断される。

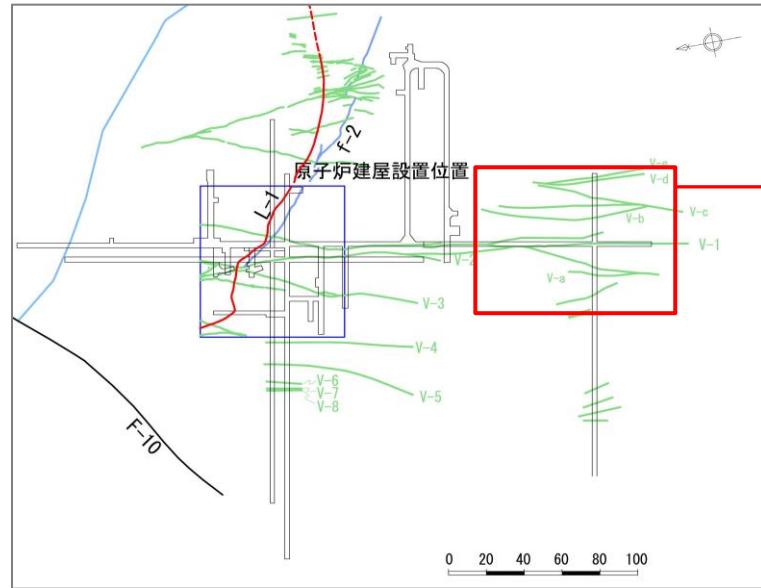
高角度の変質鉱物脈の分布図

- 試掘坑南側の高角度の変質鉱物脈V-1には、石英脈よりなる珪化変質区間が認められ、石英脈には玉髄が認められる。
 - 石英脈よりなるV-1は、硬質で固結して密着し、石英脈内部及び両側の岩盤に破碎構造も認められない。また、試掘坑壁面には、V-1周辺でV-1以外の亀裂や他の高角度の変質鉱物脈は認められない。
- ⇒ V-1は熱水変質を受けて以降、変位を生じていない。

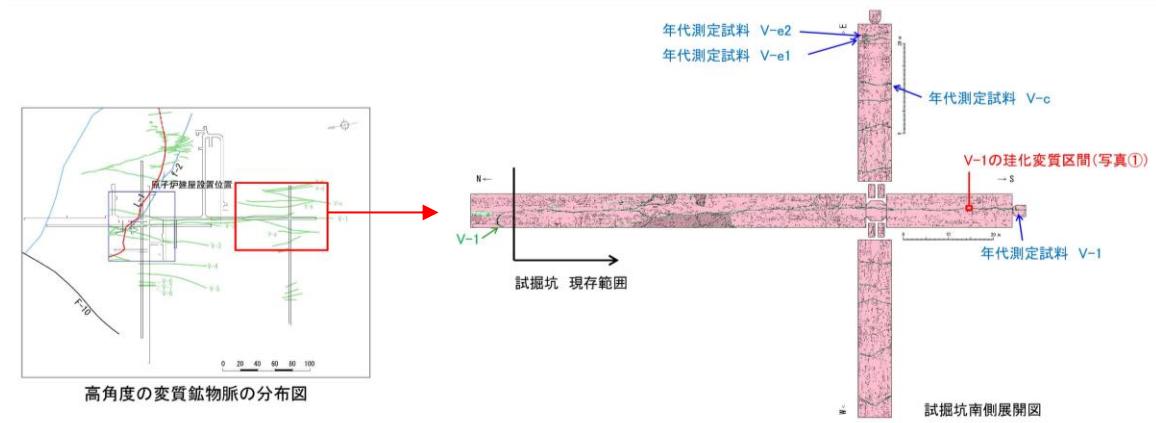
高角度の変質鉍物脈の観察位置

- 高角度の変質鉍物脈V-1を充填する石英脈は、一部に累帯構造が認められることから、石英が熱水から徐々に晶出して形成されたと考えられる。
- 石英脈中には、母岩起源の礫、粒子が含まれないこと、境界が凹凸に富むことから、開口亀裂を石英が充填して形成されたと考えられる。
- 高角度の変質鉍物脈と母岩の境界は密着していることが多い。
- 高角度の変質鉍物脈は、全体としてはNNE-SSW走向であるが、膨縮し、部分的に認められる平滑な面は連続性に乏しい。
⇒高角度の変質鉍物脈は、開口性の断裂を熱水変質鉍物が充填、置換して形成されたものであり、熱水変質脈形成時の形態を保っていることから、熱水変質を受けて以降、変位を生じていない。↓ V-1

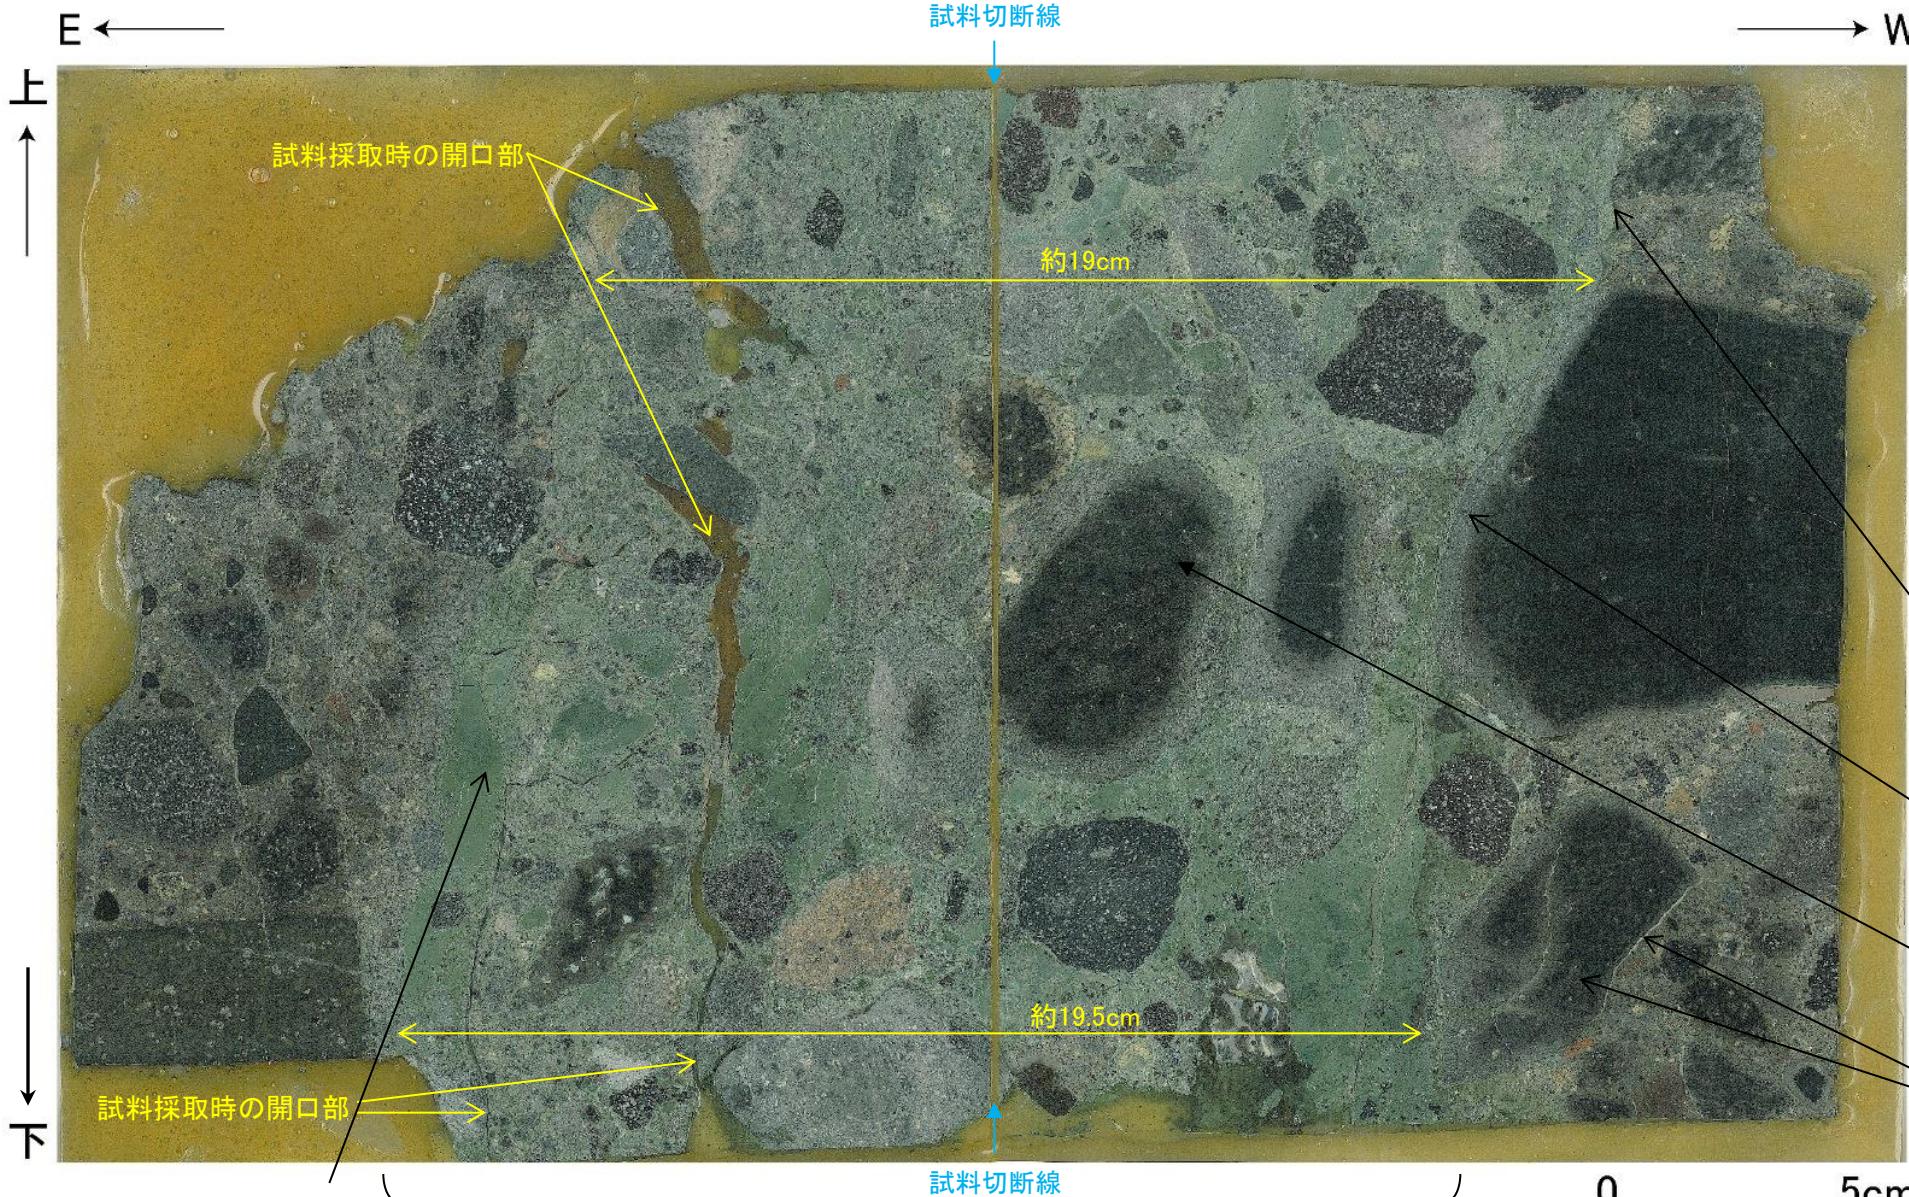
試掘坑切羽写真

- 母岩との境界には不規則な起伏があり、熱水変質脈形成時の形態が保持されている。
- 脈が礫の外縁に沿っており、礫が破碎されていない。変質脈に接する礫表面付近は変色部が厚く、熱水変質の影響を受けている。
- 脈中の安山岩礫は、透水性が低いいため、内部は変質をほとんど受けていないが、礫表面付近は変質を受けている。
- 安山岩礫の割れ目、礫の外縁に沿って、緑色化している。

濃い緑色を呈する粘土化がモザイク状をなす。

脈中には、破碎した礫、礫の再配列、直線的なせん断面等の断層活動を示唆する構造は認められない。

- ▶ 試掘坑切羽の高角度の変質鉱物脈V-1に概ね直交する断面の定方位試料を示す。
- ▶ 変質鉱物脈は、内部に淡緑色～濃緑色の色調変化が見られるが、全体として凝灰角礫岩の基質が緑色化している。
- ▶ 変質鉱物脈と母岩の境界部は、礫を避けて礫の外縁に沿っていること、変質鉱物脈中の礫にせん断されたものがないことから、開口性の断裂に沿って、熱水が浸透して形成されたものと考えられる。
- ▶ 変質鉱物脈と母岩の境界、変質鉱物脈中の割れ目は、起伏が著しく直線的ではない。
⇒ 高角度の変質鉱物脈V-1は熱水変質の特徴を保持し、熱水変質を受けて以降、変位を生じていない。

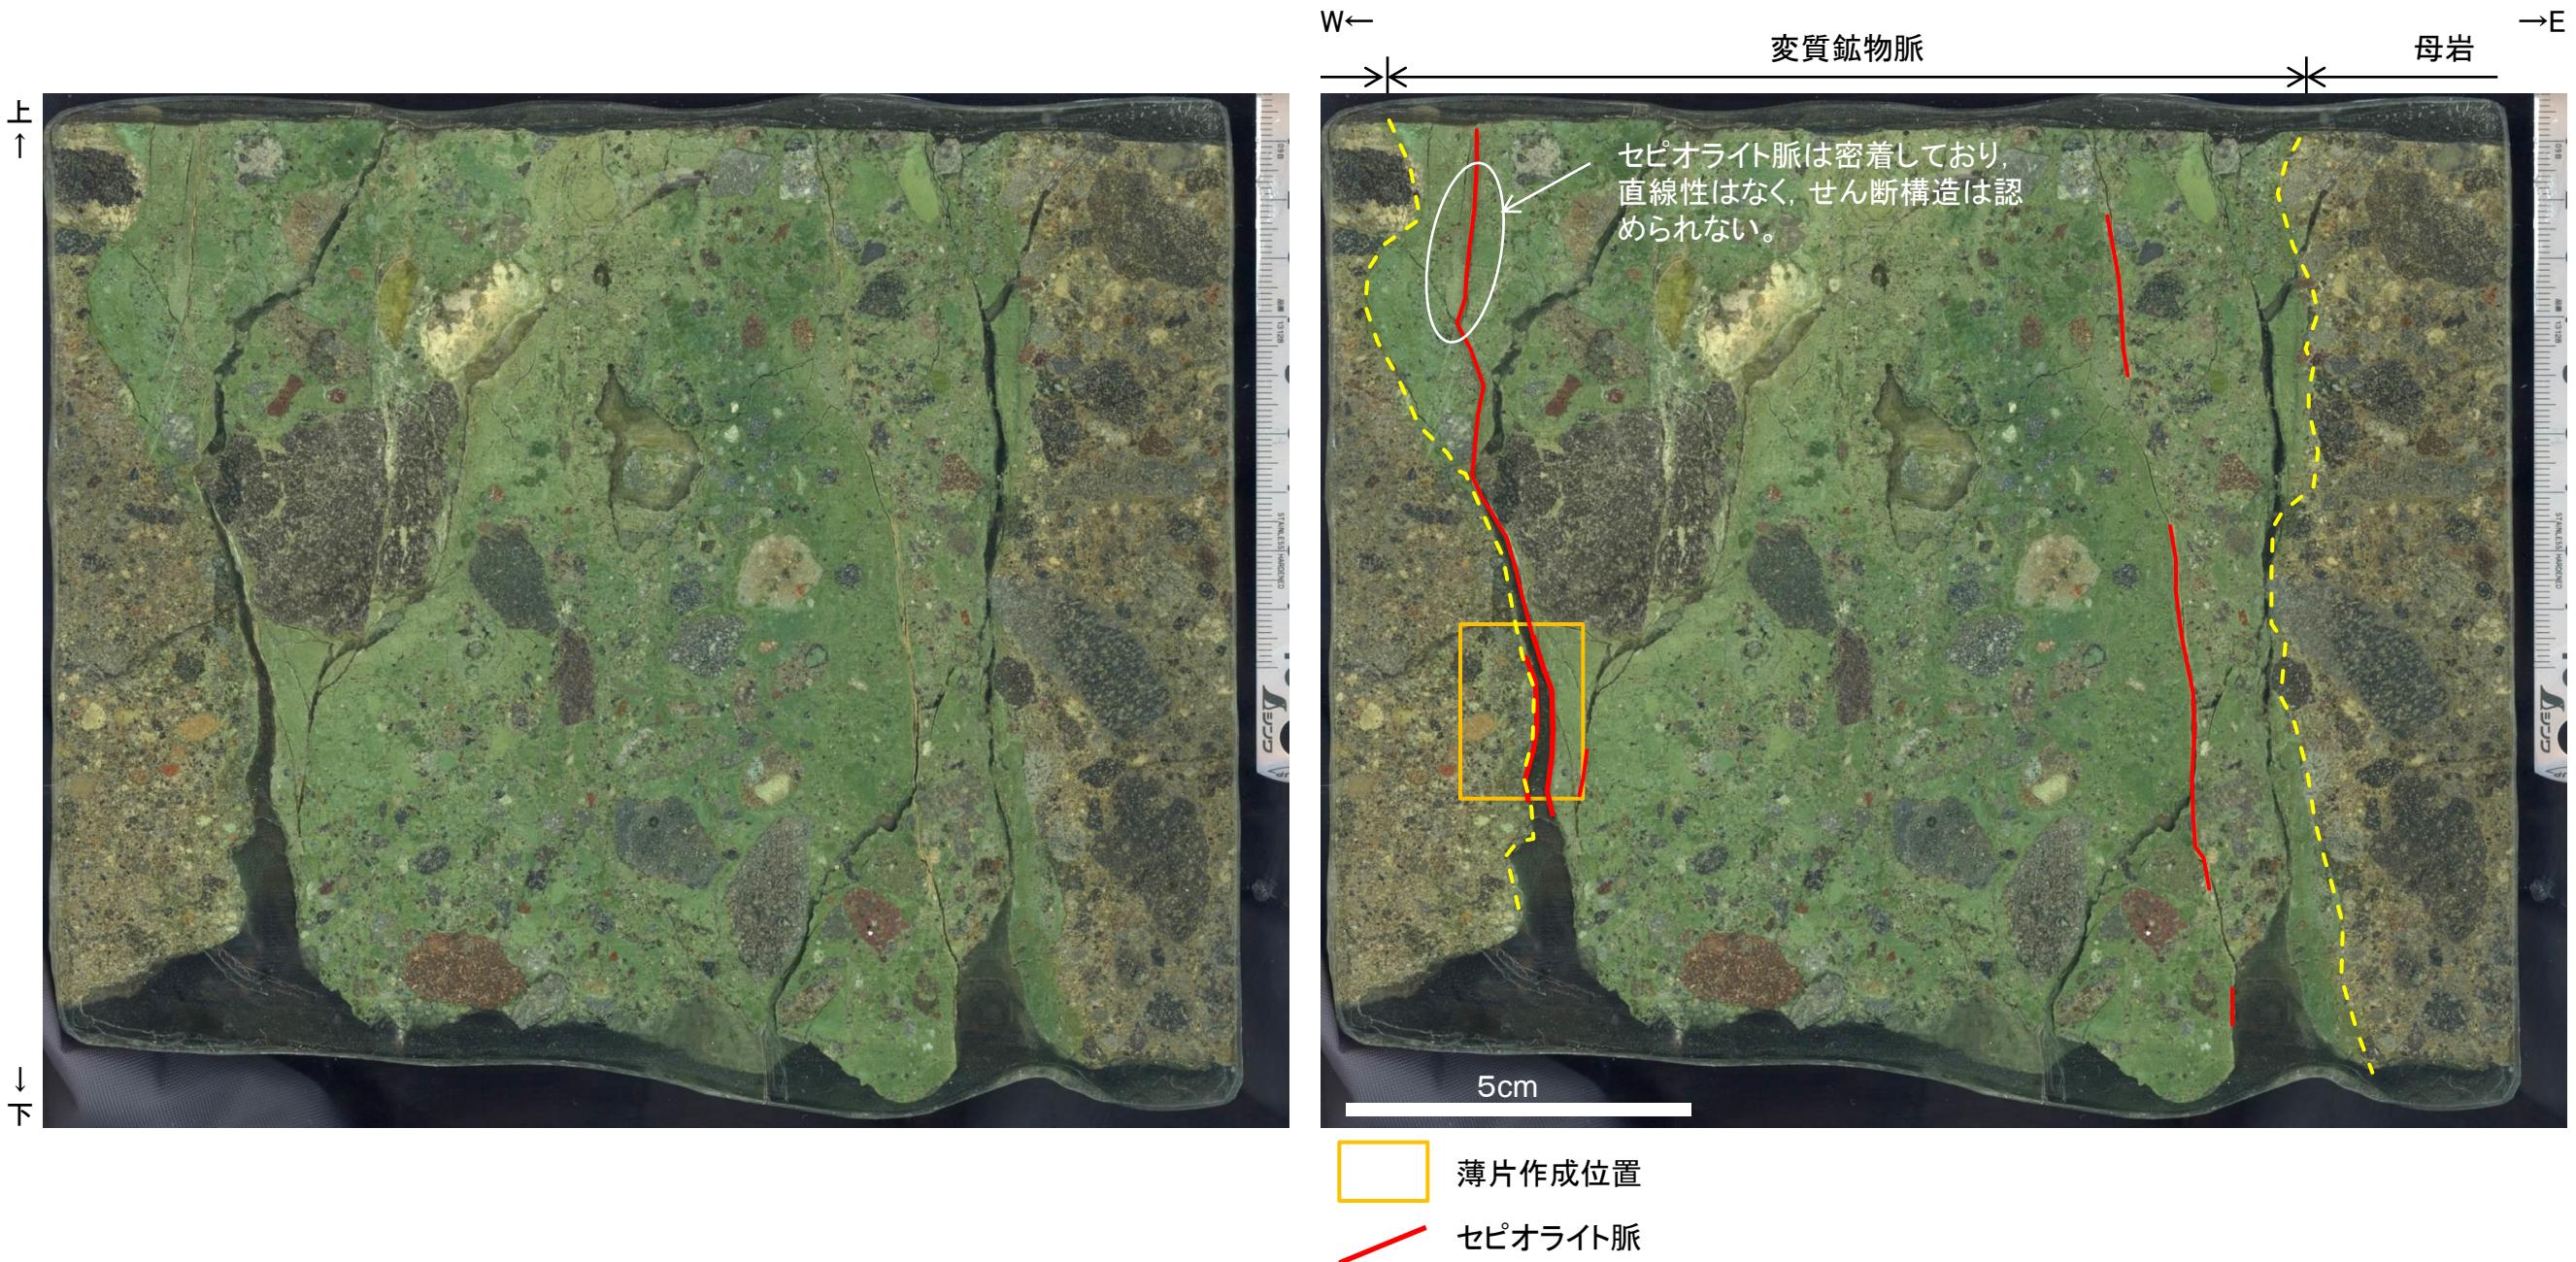
高角度の変質鉱物脈V-1の研磨片写真(左:解釈線なし, 右:解釈線あり)

- 高角度の変質鉱物脈V-1を対象に, 研磨片, 薄片観察を行った。
- 緑色の変質鉱物脈の亀裂に沿ってセピオライト脈が貫入している様子が認められる。
- セピオライト脈は, 密着しており, 直線性はなく, せん断構造は認められない。
