3.2.5 断層破碎部の詳細性状

f-1断層破碎部の性状(Tr-34トレンチ東面)

f-1断層の活動性評価

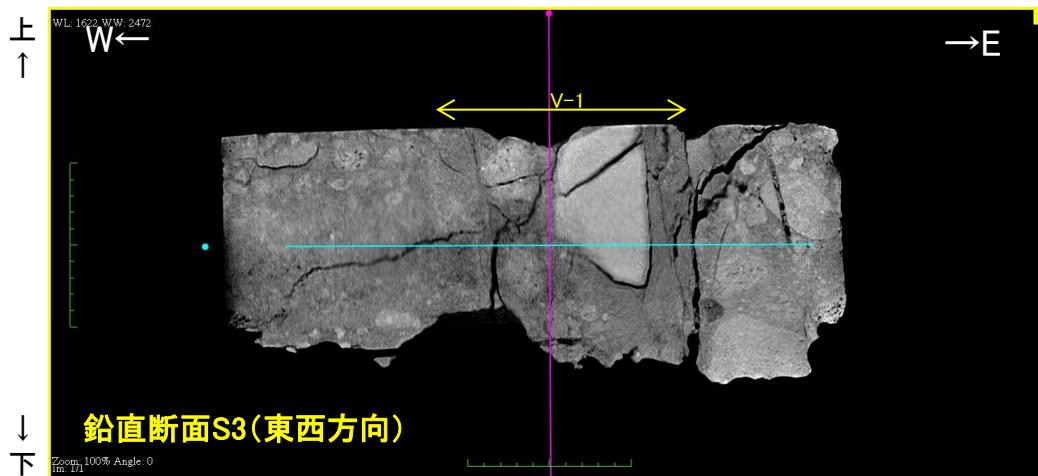
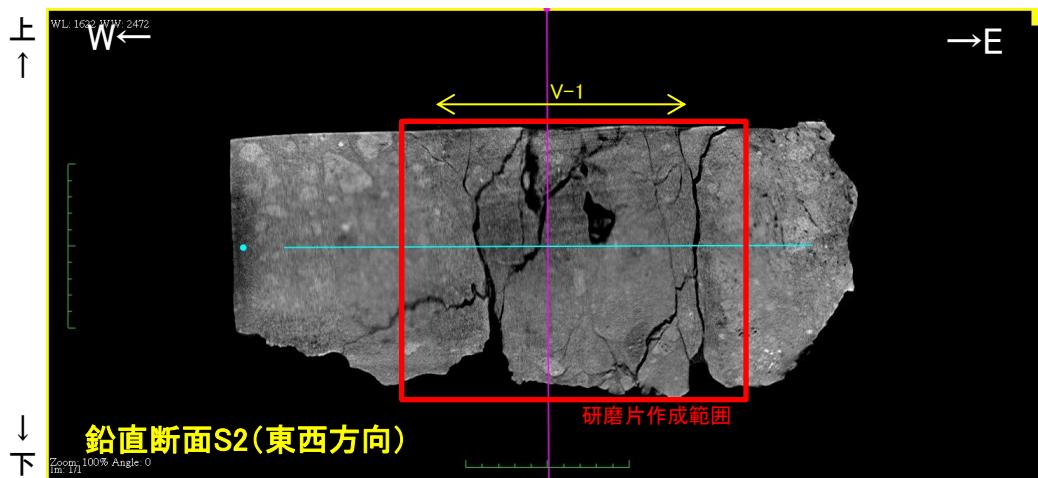
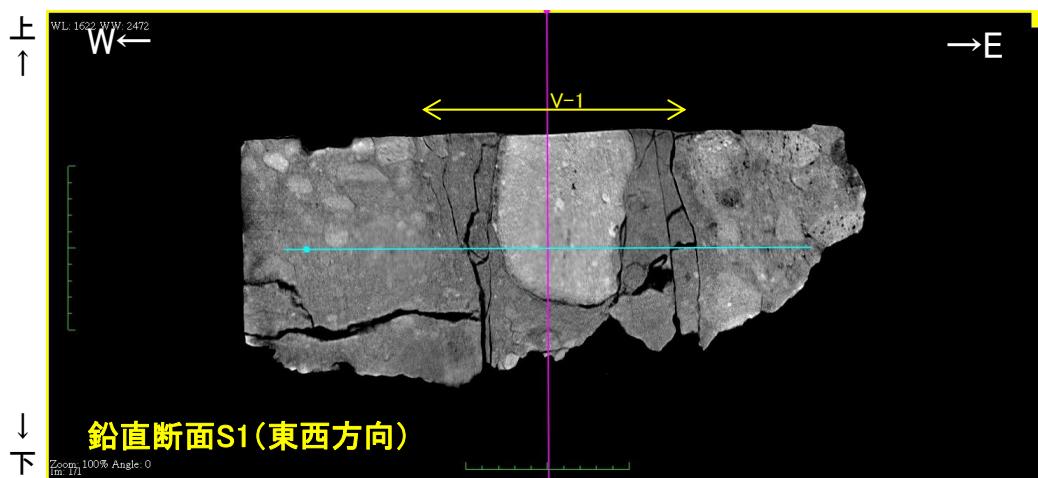
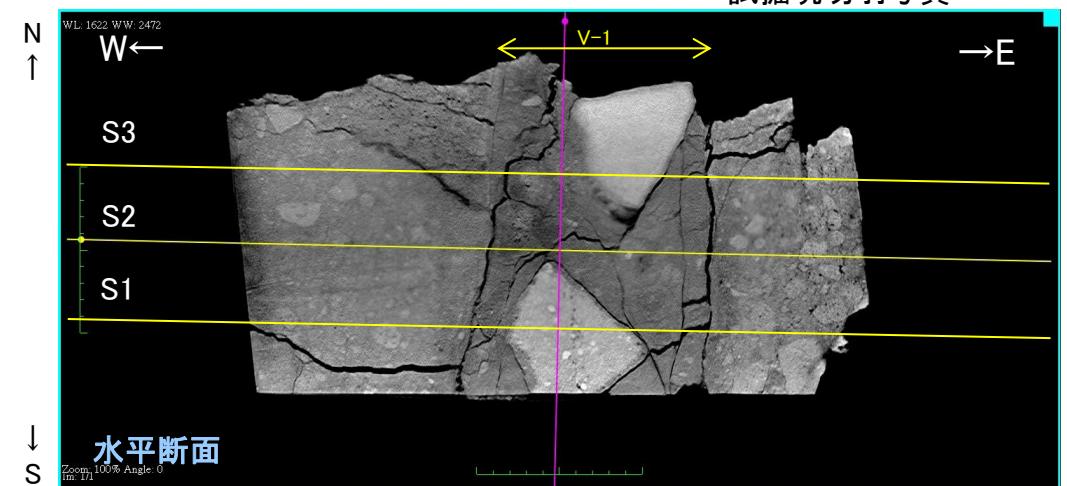
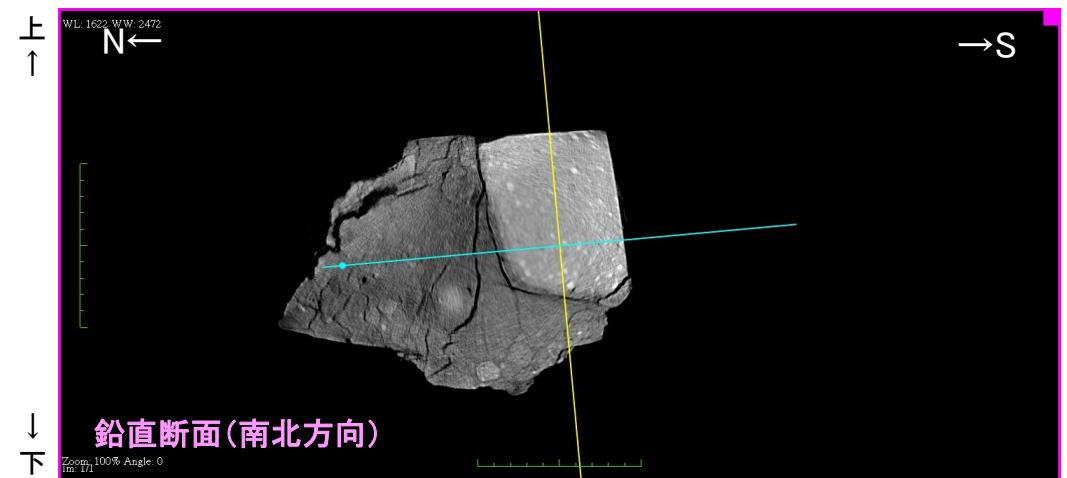
試掘坑切羽写真

- ▶ 高角度の変質鉱物脈V-1の定方位試料の連続CT画像観察を行った。
- ▶ 高角度の変質鉱物脈に見られる断裂は、湾曲、屈曲し、礫を避けており、平滑な面とはなっていない。
- ▶ 高角度の変質鉱物脈の内部は、母岩の凝灰角礫岩と類似した組織を有していることから、凝灰角礫岩が熱水変質を受けて主として基質が粘土化したものと考えられる。

試料の開口部は、試料採取時に断裂に沿って生じたものである。

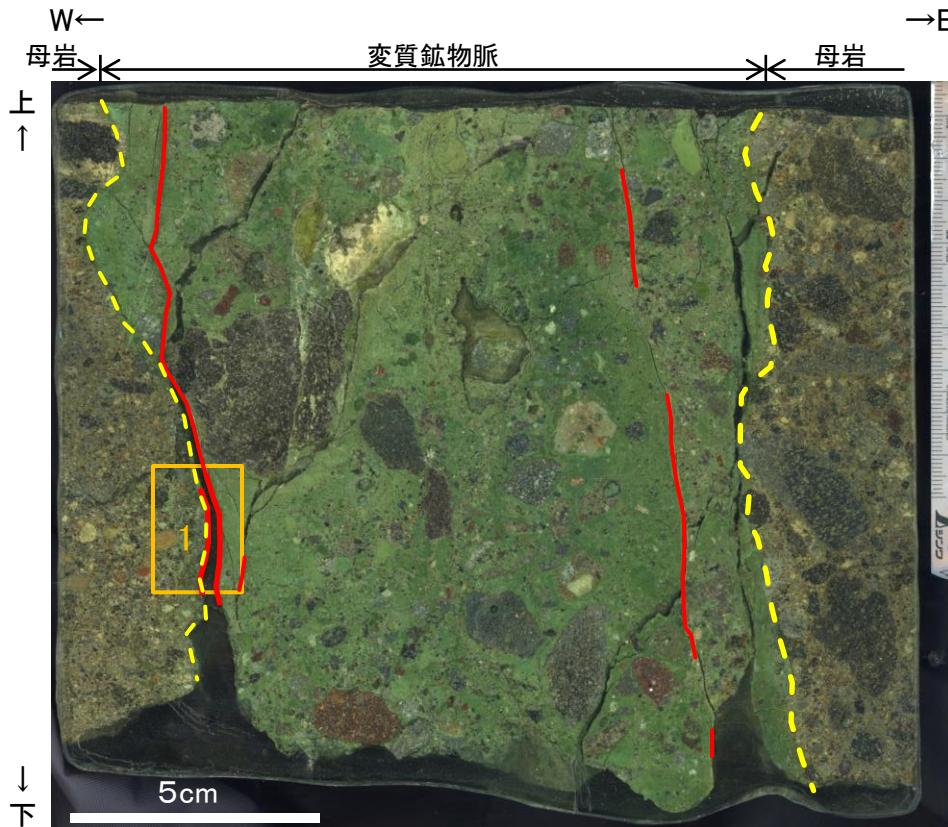
研磨片写真

- 変質鉱物脈と母岩の間にせん断構造は認められず、変質部中の亀裂に白色を呈するセピオライトが認められる。(薄片写真)
- セピオライトの中に沸石が認められる。(顕微鏡写真①)
- セピオライトに系統的な変形構造は認められない。(顕微鏡写真②)
⇒ 緑色の変質鉱物脈の形成後、亀裂沿いにセピオライト脈が形成された。

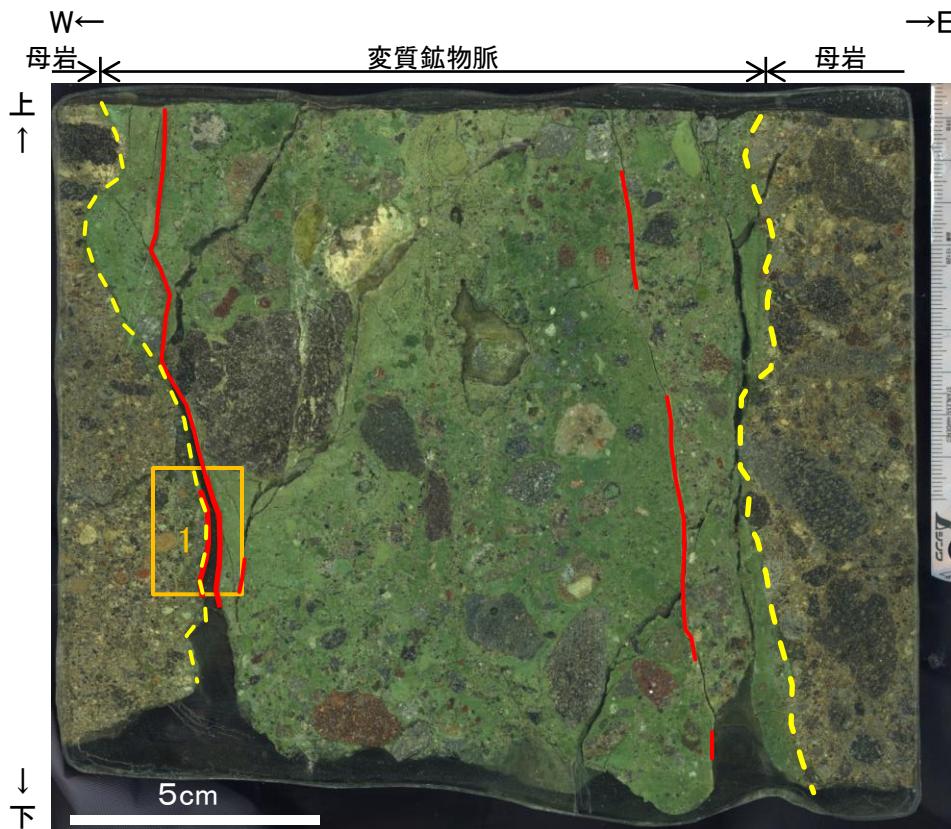
研磨片写真

- 変質鉱物脈と母岩の間にせん断構造は認められず, 変質部中の亀裂に白色を呈するセピオライトが認められる。(薄片写真)
- セピオライトは脈状に分布する。(顕微鏡写真③)
- セピオライトに系統的な変形構造は認められない。(顕微鏡写真④)

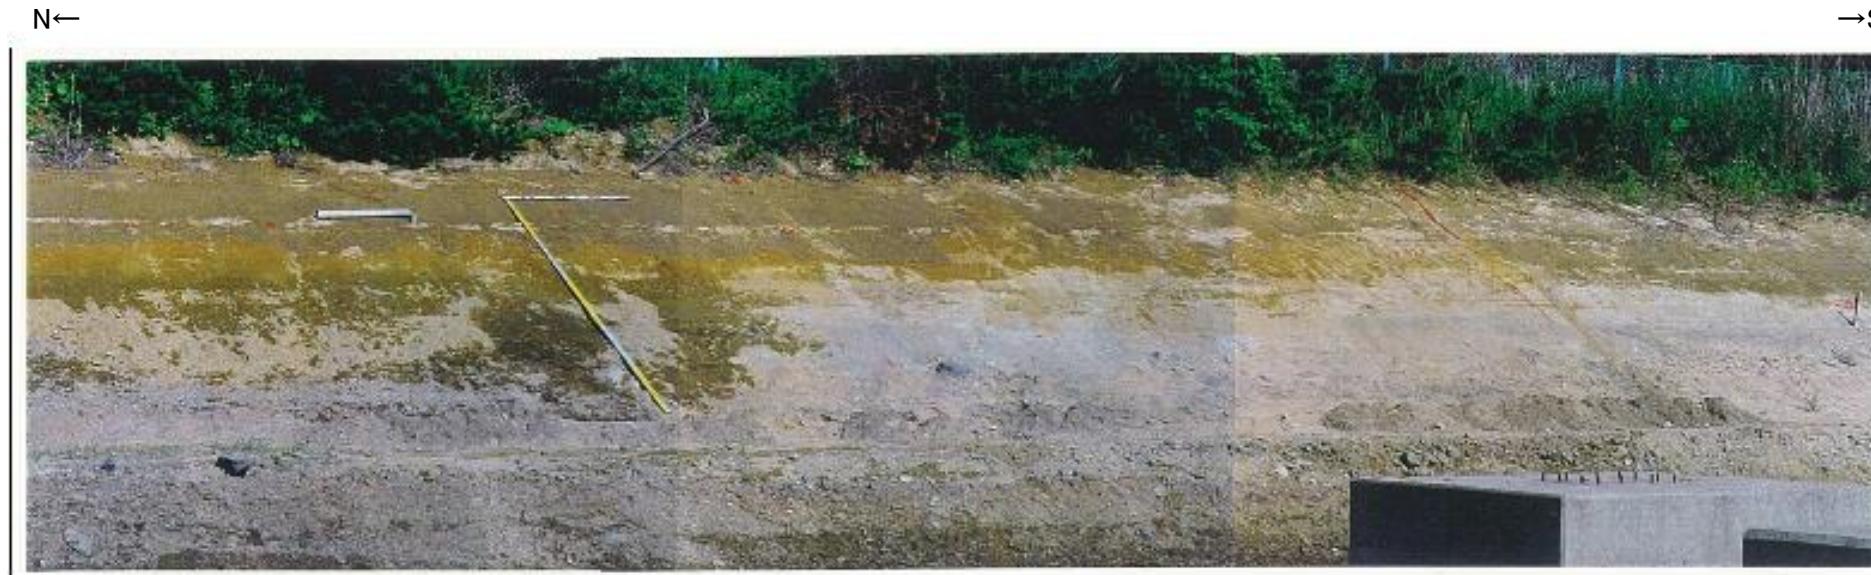
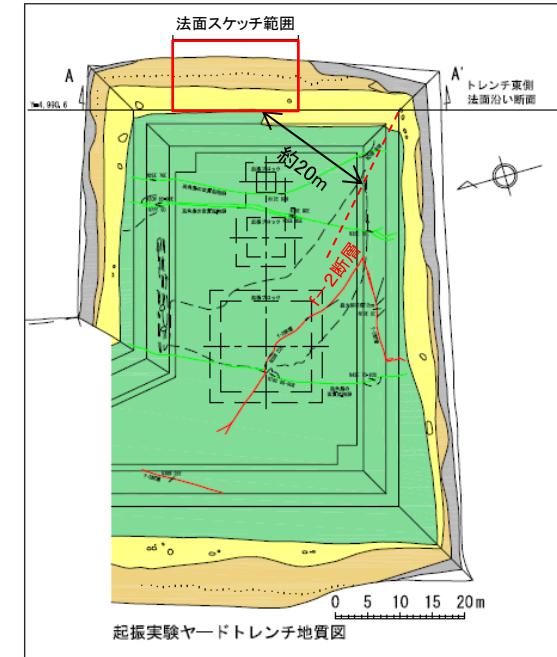
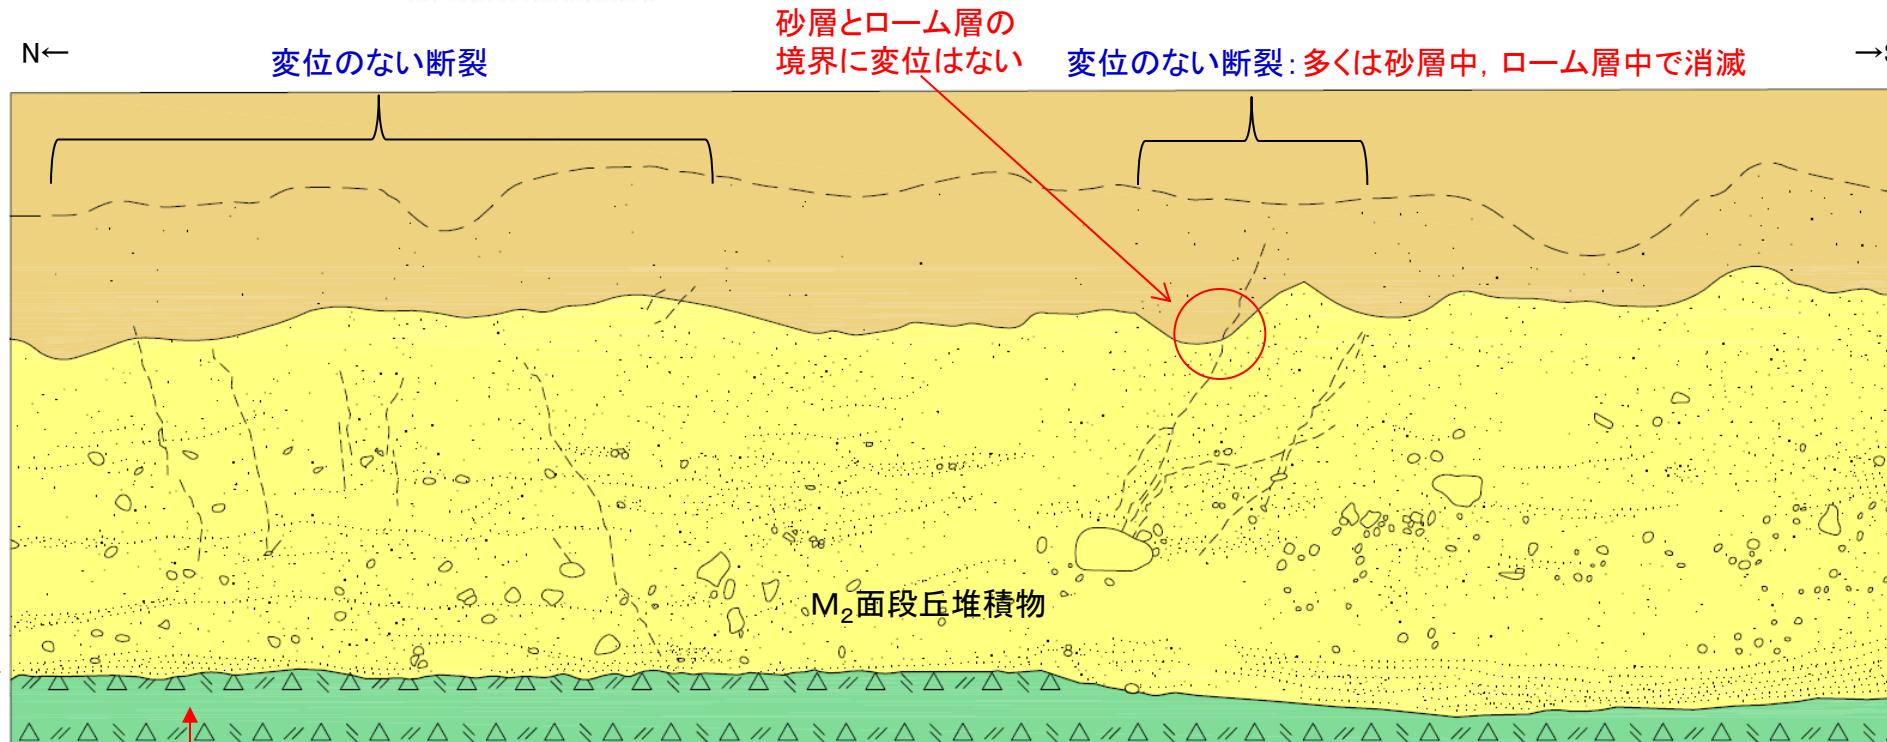
東側法面写真

- 起振実験ヤード東側法面には、f-2断層から約20m離れた箇所の第四系中に変位のない断裂※が認められる。この位置は、f-2断層の上盤に相当する。
- 変位のない断裂は、第四系中にのみ認められ、上方にも下方にも連続しない。また、下位の岩盤(泊層上部層)に断層は認められず、第四系基底面にも段差や撓み等の第四系の変状は認められない。

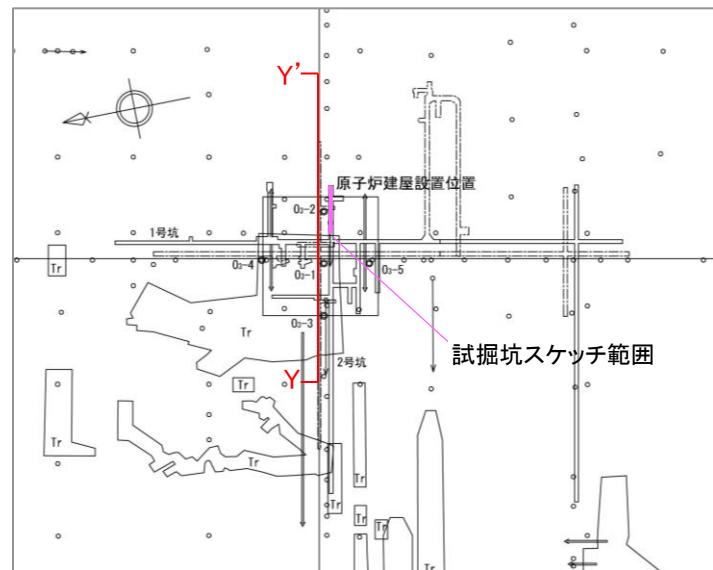
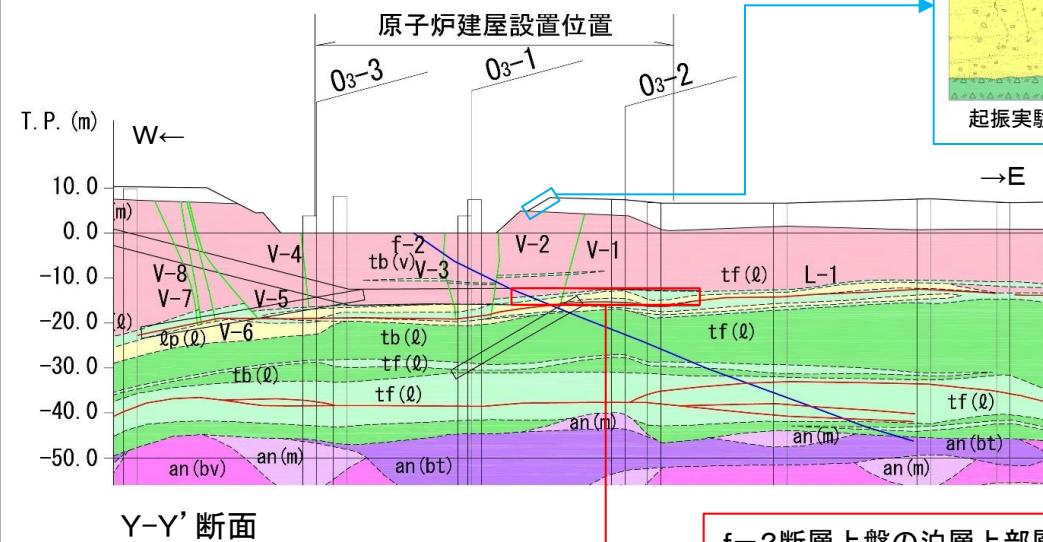
- 起振実験ヤード東側法面のほぼ直下に位置する東西方向の試掘坑では、泊層上部層はf-2断層をはさんで上盤側も下盤側も同じ構造をなしており、f-2断層による撓曲構造等の変位、変形は認められない。
 - ⇒ f-2断層上盤の泊層上部層中には、第四系中の変位のない断裂の原因となるような構造が認められないこと、また、f-2断層は、前述のように後期更新世以降の活動はないことから、第四系中の変位のない断裂はf-2断層との関連性はない。
 - ⇒ 変位のない断裂は、f-2断層による「変位」、「変形」に該当するものではない。

f-2断層上盤の泊層上部層は、下盤側と概ね同様に東側に緩く傾斜し、f-2断層による撓曲構造等の変位、変形は認められない。
天端付近に節理が1条認められるが、側壁には連続しない。

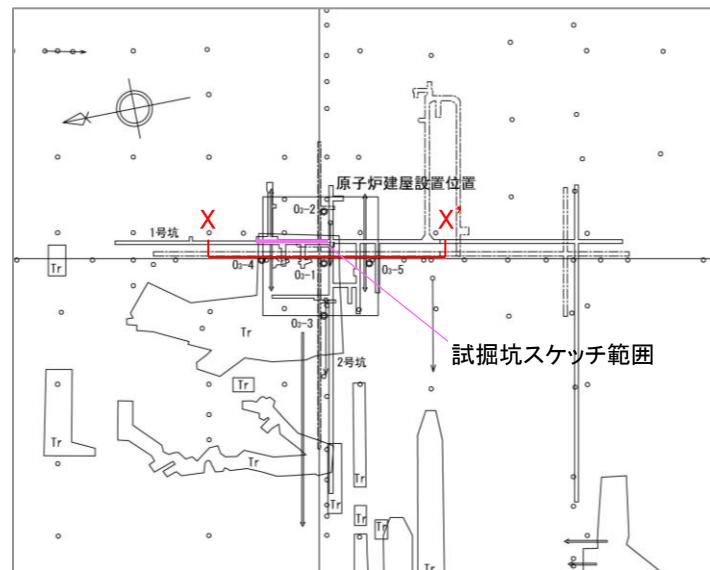
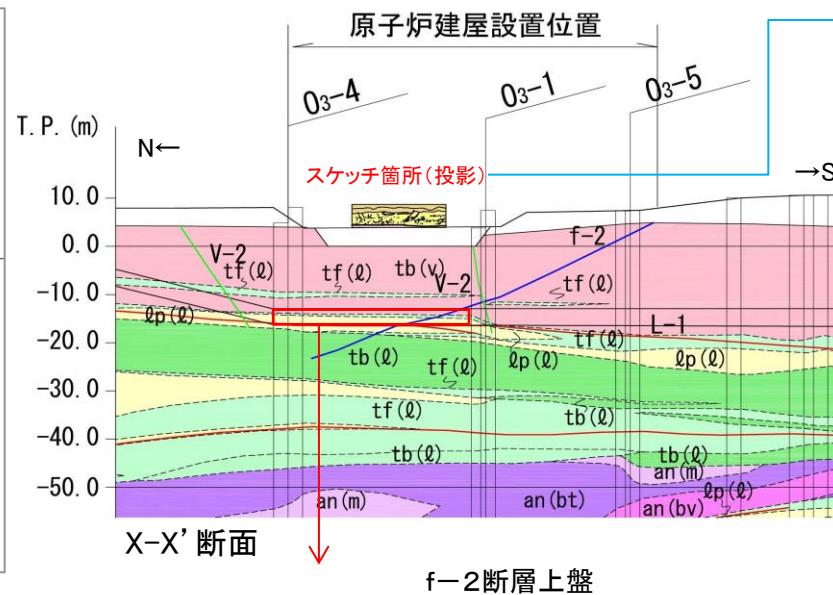
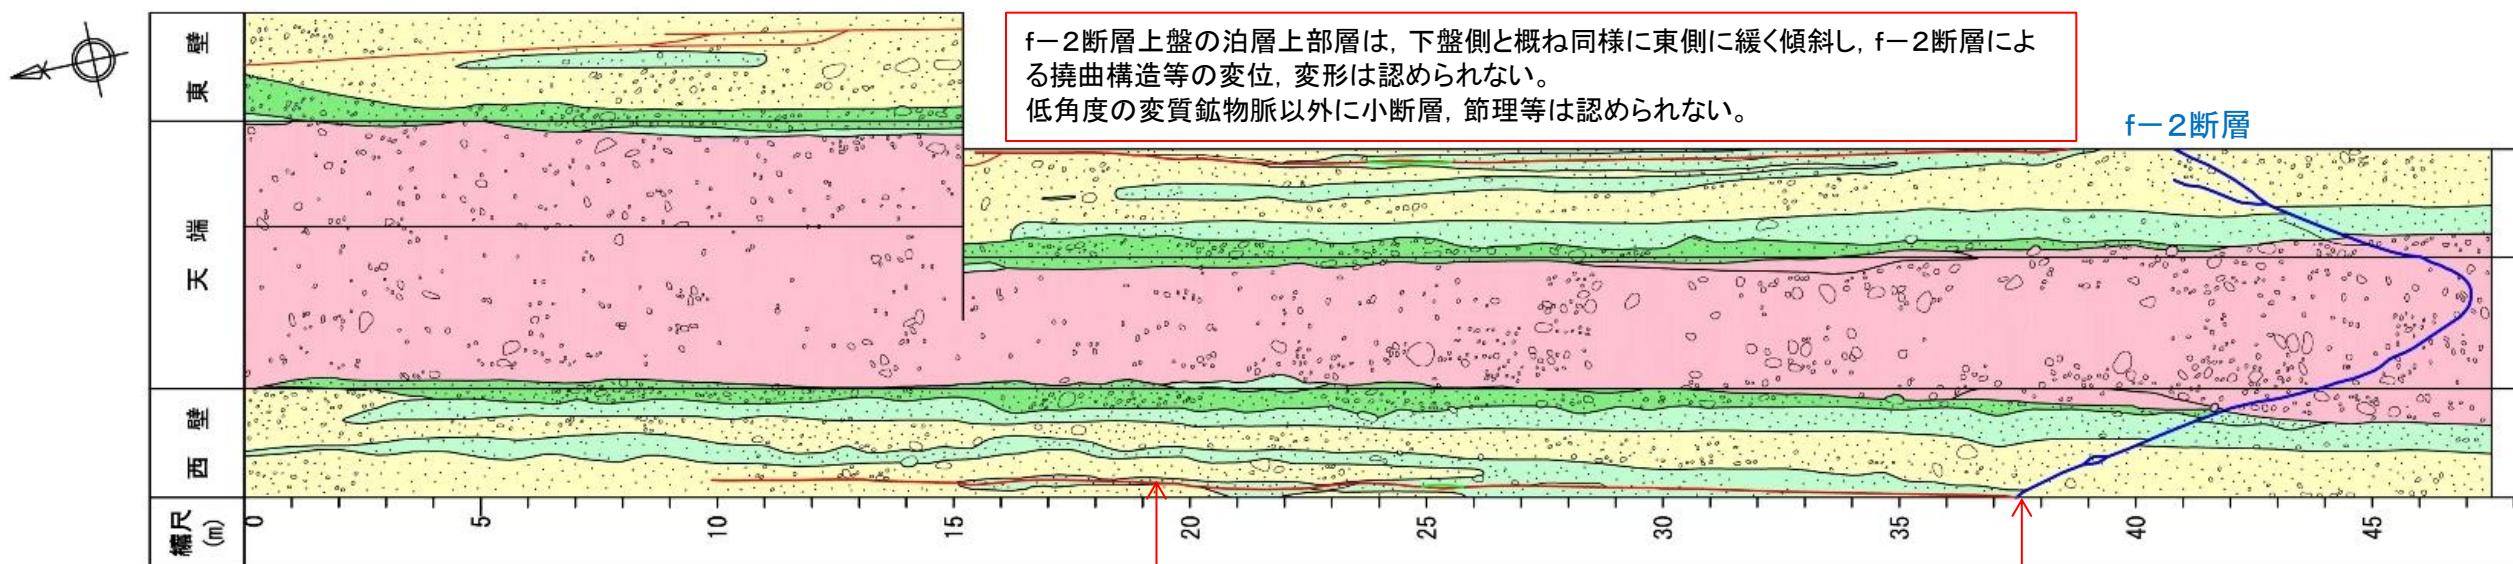
f-2断層上盤の泊層上部層は、下盤側と概ね同様に東側に緩く傾斜し、f-2断層による撓曲構造等の変位、変形は認められない。
低角度の変質鉱物脈以外に小断層、節理等は認められない。

⇒ f-2断層上盤の泊層上部層中には、第四系中の変位のない断裂の原因となるような構造が認められないこと、また、f-2断層は、前述のように後期更新世以降の活動はないことから、第四系中の変位のない断裂はf-2断層との関連性はない。

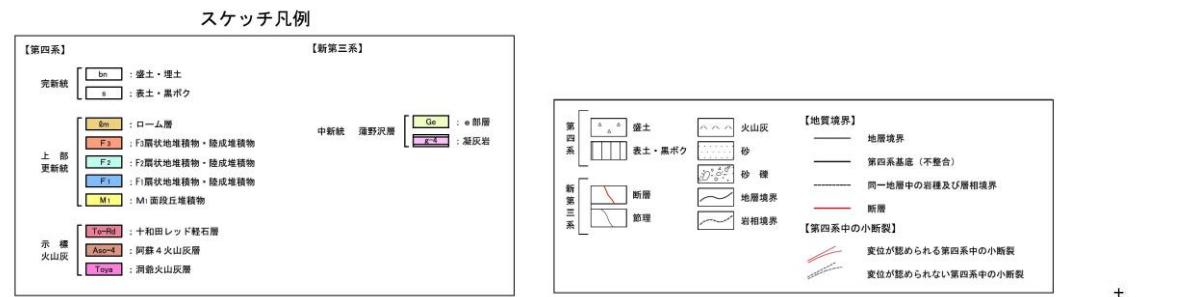
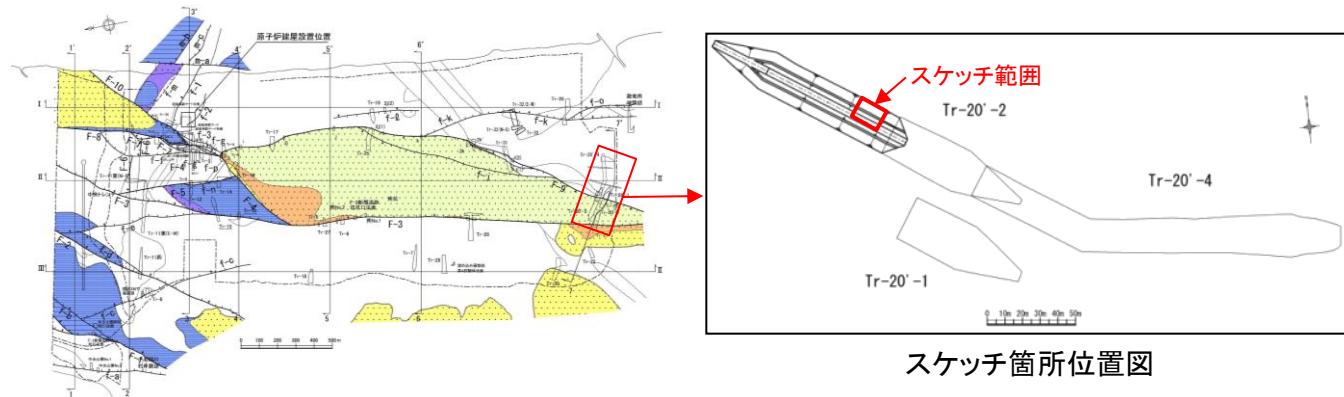
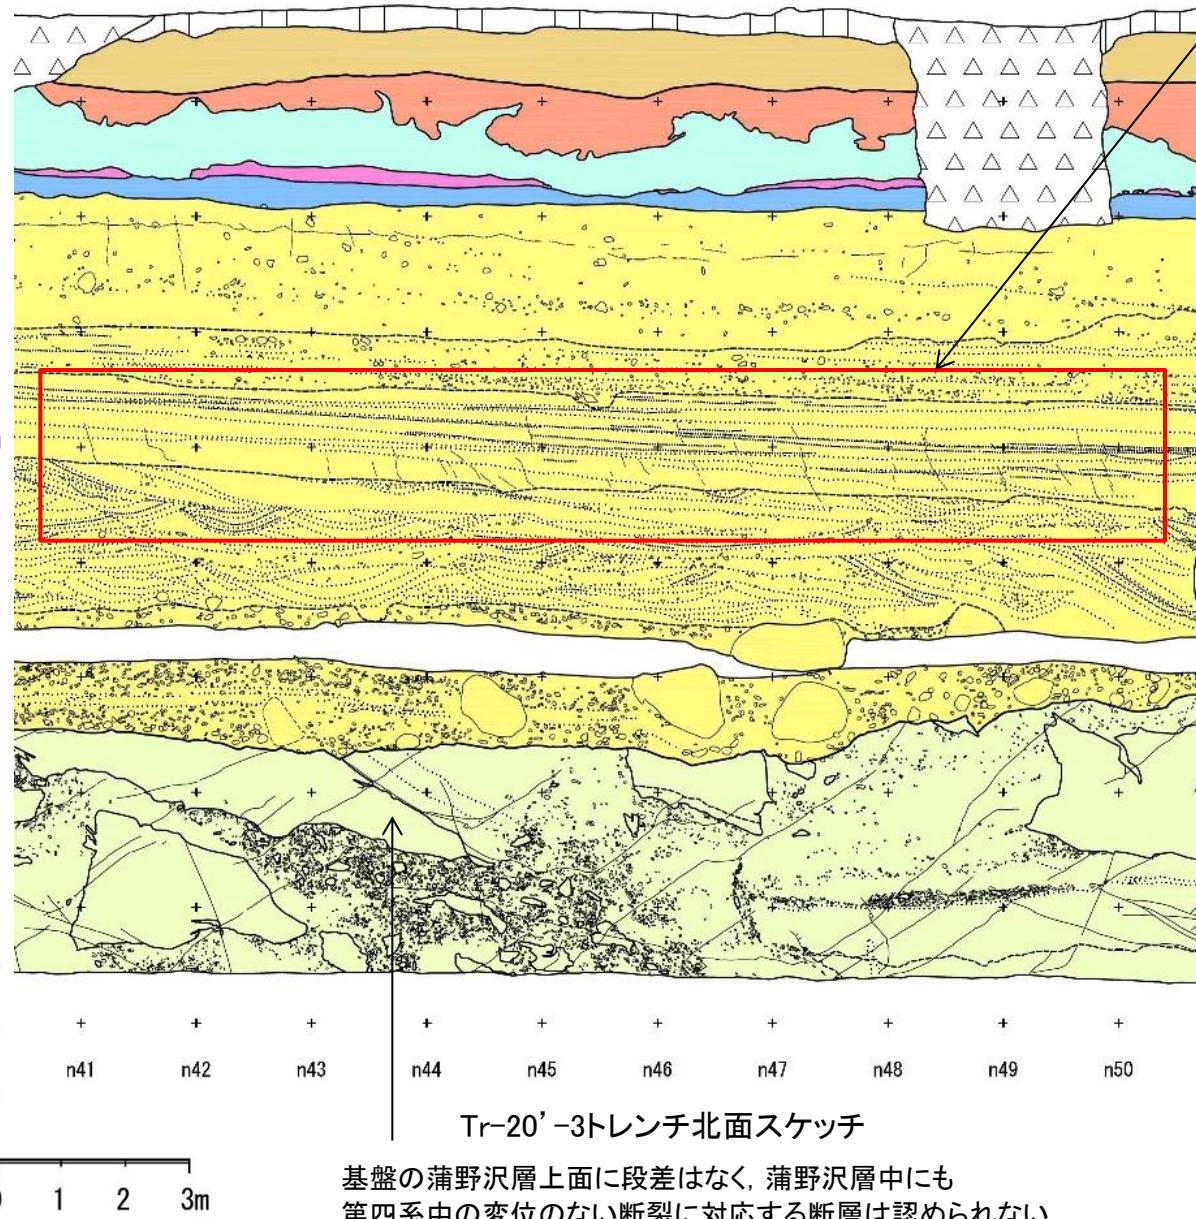
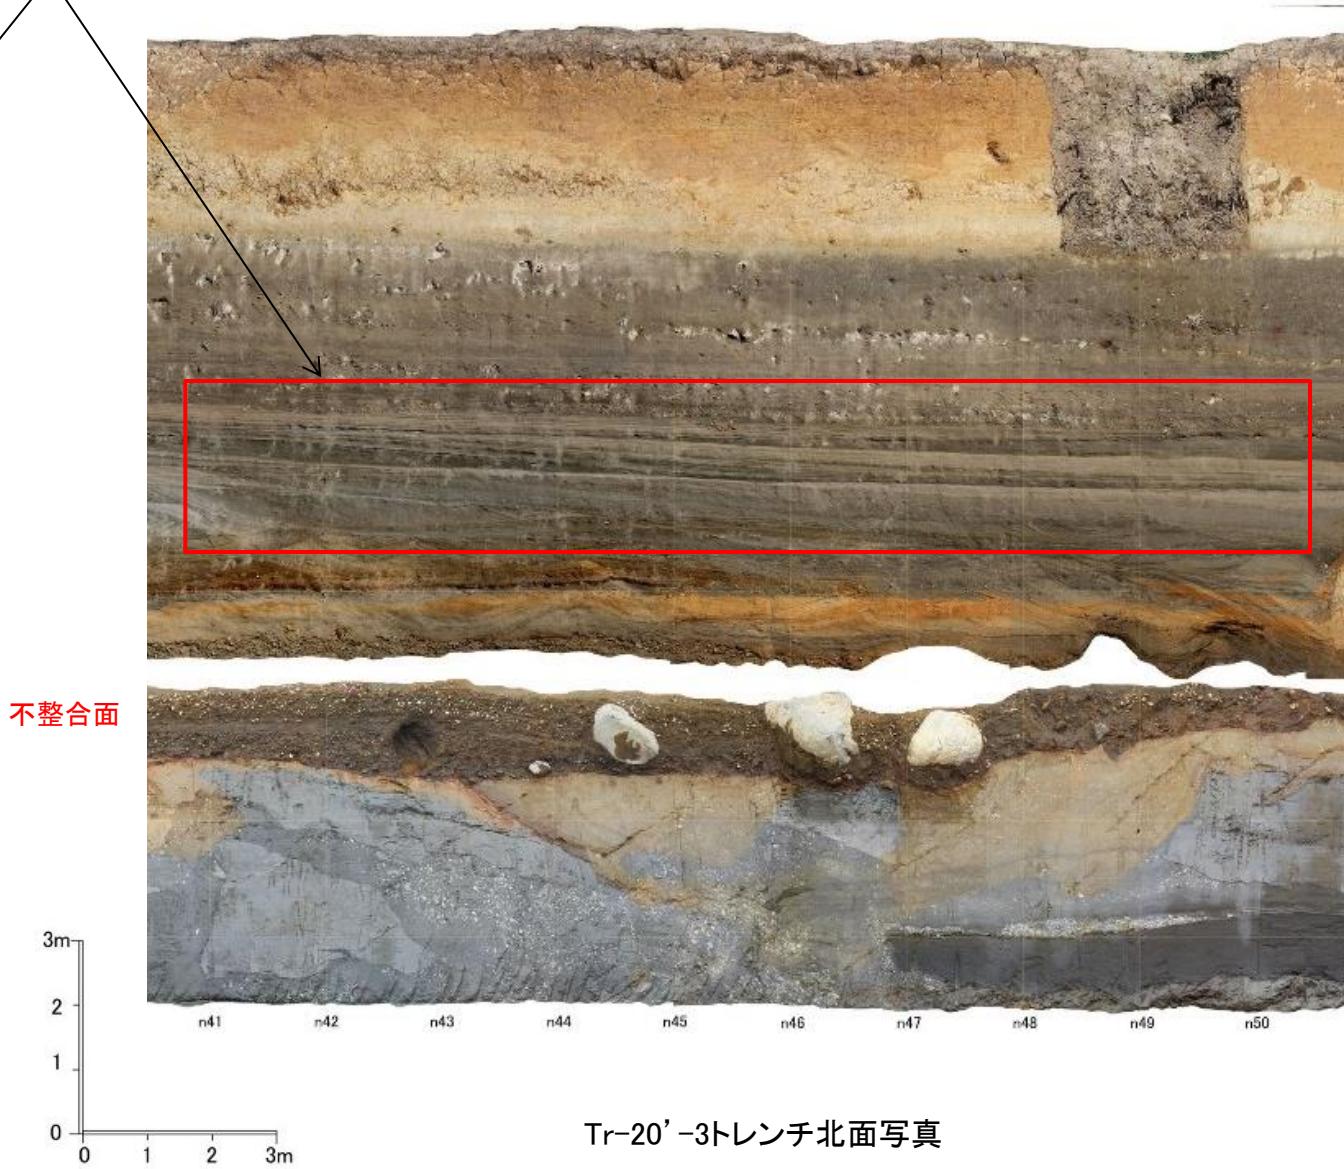
変位のない断裂が多く分布する範囲

- Tr-20'-3トレンチでは、M₁面段丘堆積物中に変位のない断裂が認められる。
- 変位のない断裂は上下方向に連続性がなく、下位の岩盤(蒲野沢層)中にM₁面段丘堆積物中の変位のない断裂に対応する断層は認められない。
- 敷地に見られるその他の変位のない断裂の事例を補足説明資料に示す。

基盤の蒲野沢層上に段差はなく、蒲野沢層中にも第四系中の変位のない断裂に対応する断層は認められない
