3. 活動性評価

3.4.1 調査, 評価の概要

m-a断層に関する調査, 活動性評価

3.4.2 リニアメント, 変動地形

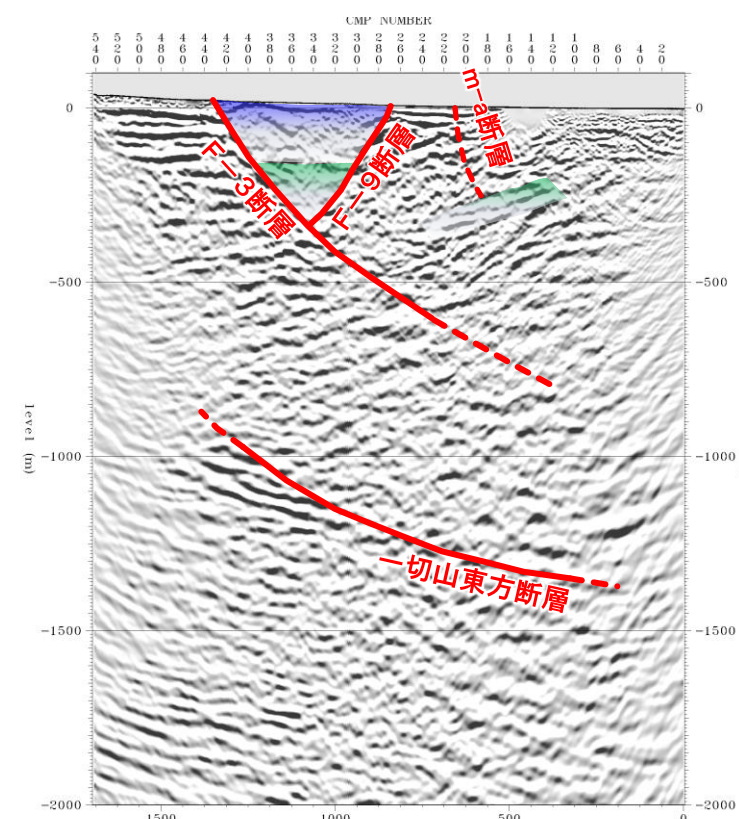
m-a断層の深部連続性(H28-C4測線解析結果)

- ▶ 平成28年に実施した反射法地震探査のうち、地質調査によりm-a断層を確認している箇所を横断するH28-C4測線について解釈を行った。
- ▶ 本測線においては、敷地内の主要な断層であるF-3断層、F-9断層が明確に認識される一方、地質調査においてm-a断層が確認される付近では、わずかな反射パターンの違いによりm-a断層の存在が推定されるが、深部の想定延長部では複数の強い反射面が連続しており、m-a断層は地下深部に連続する断層ではないことが確認された。

反射法地震探査から, 地下深部に連続しない

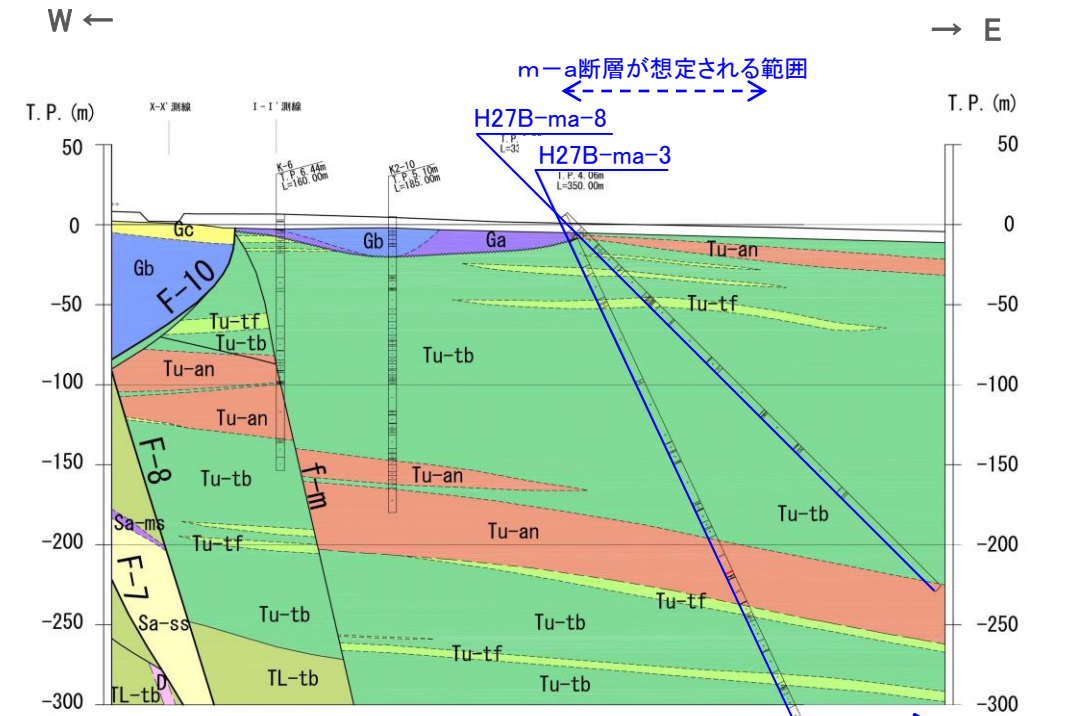
H27B-ma-3孔より西側は, 溶岩の連続性からm-a断層が通らないことを確認

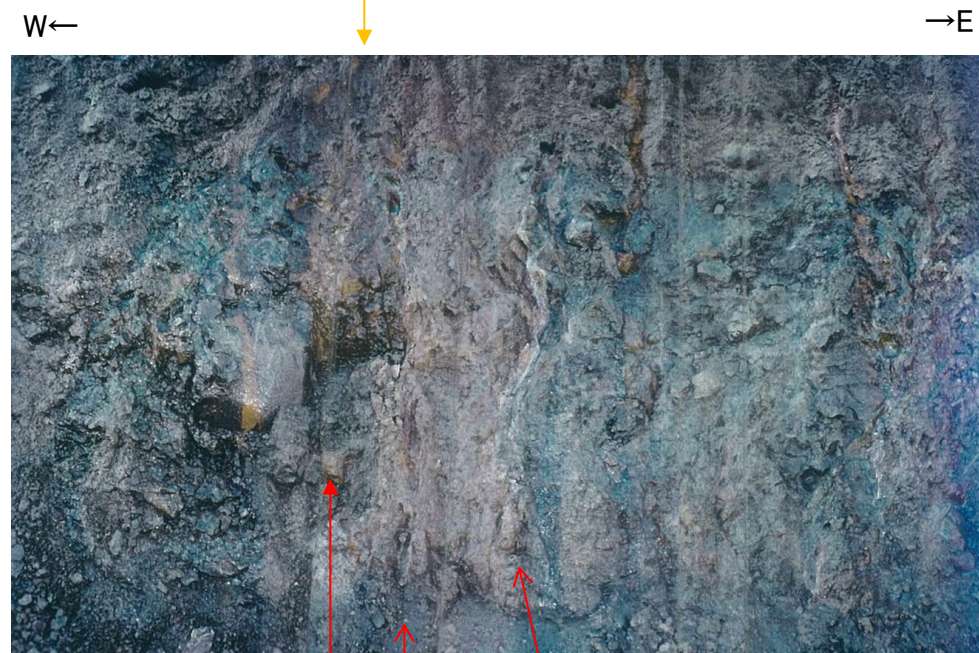
取水口北法面のm-a断層の性状

- m-a断層は、取水口北法面の凝灰角礫岩と安山岩溶岩の境界部に分布する。
- m-a断層の破碎部付近は、赤褐色を呈し、やや割れ目が多い。

m-a断層 (N10°E80°E)

部分的に粘土を挟むせん断面

下盤側約50cmはやや割れ目が多い

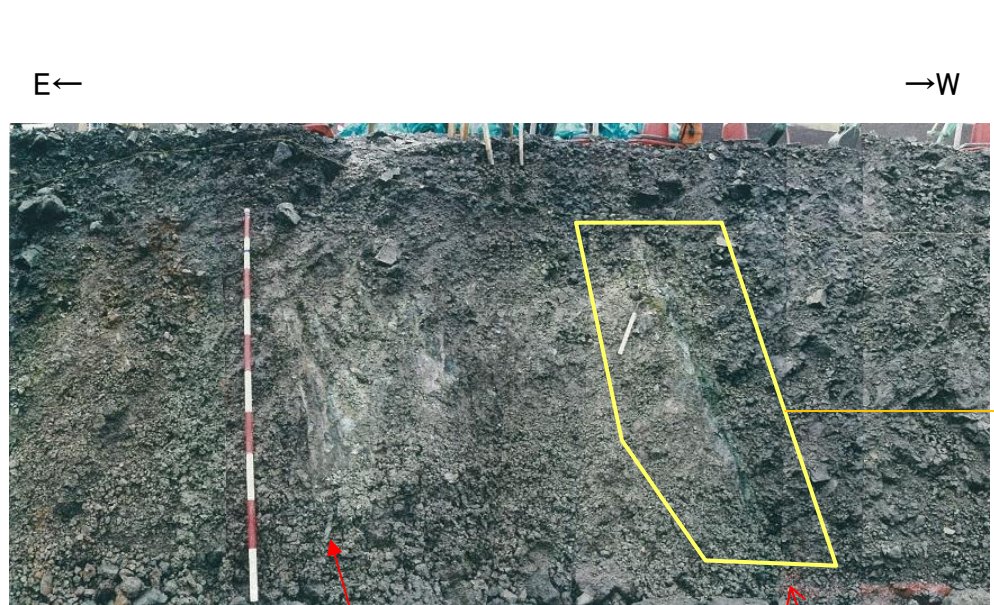
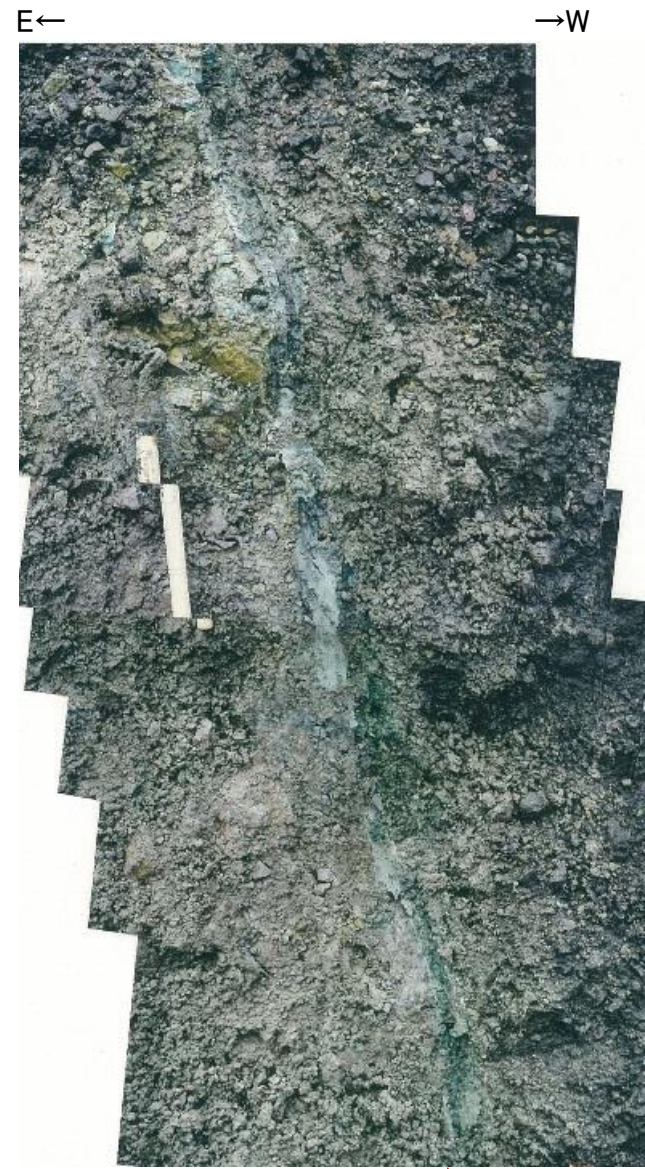
取水口南法面上部のm-a断層の性状

- m-a断層は、取水口南法面上部の凝灰角礫岩と安山岩溶岩の境界部に確認されている。
- m-a断層の破碎部は、セピオライトよりなり、幅は10cm以下である。

やや割れ目が多い

小破碎部

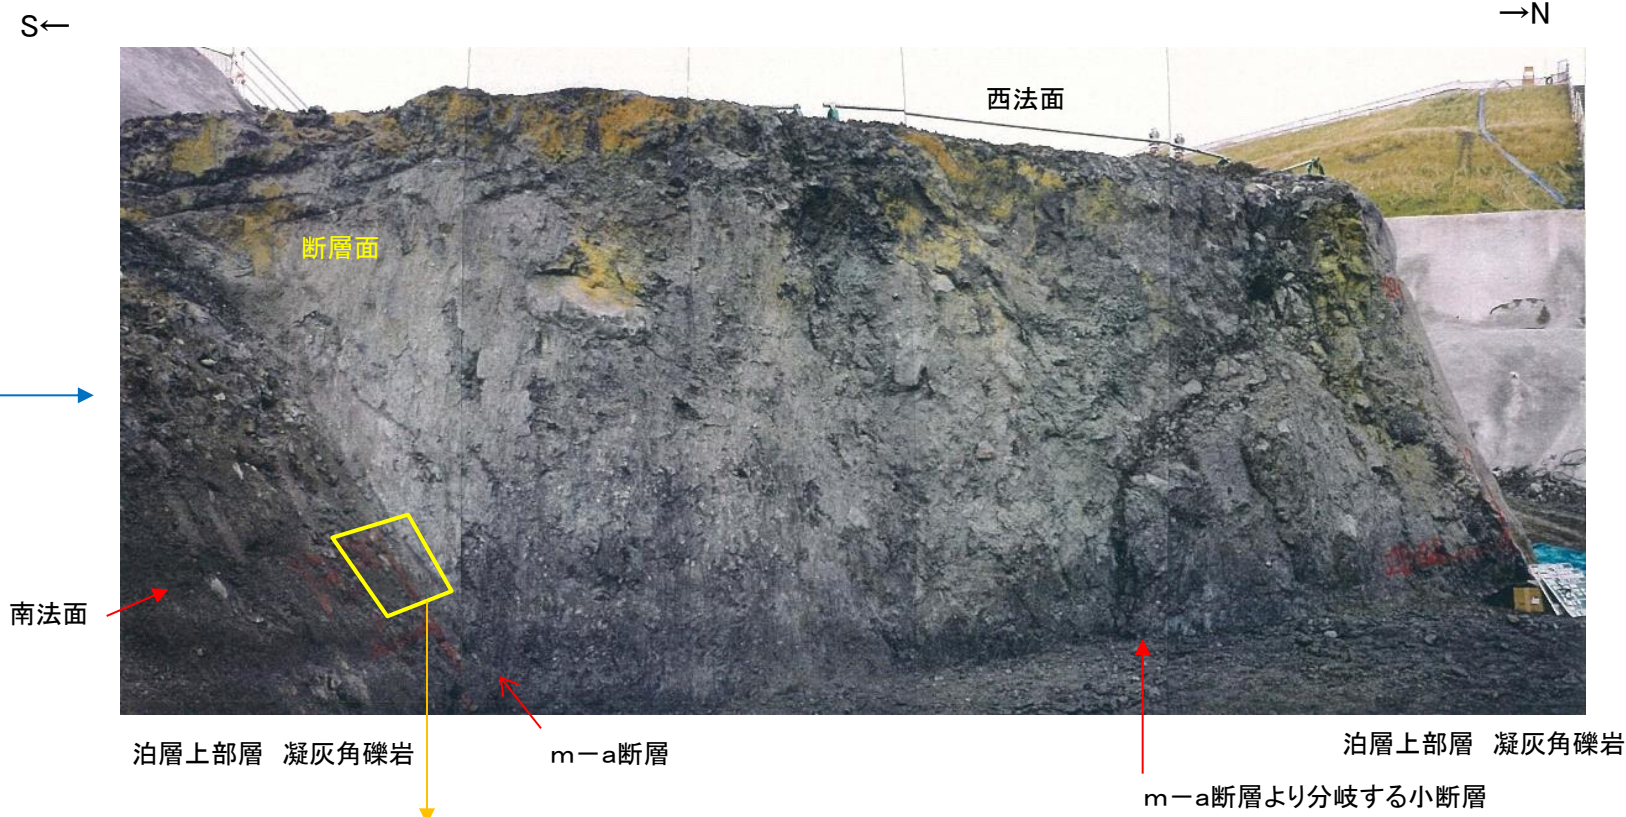
取水口西法面上部のm-a断層の性状

- m-a断層は、取水口西法面上部に確認されている。
- m-a断層は、断層面が法面に露出し、縦ずれの条線を有している。
- m-a断層破碎部は、幅約10cm以下のセピオライトよりなる。

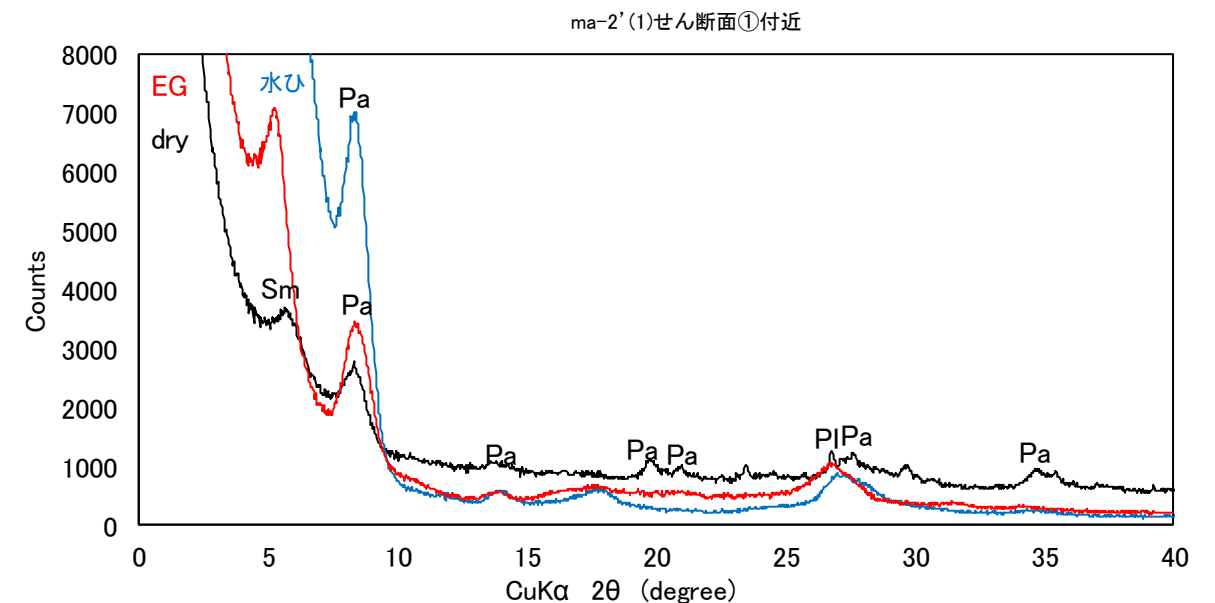
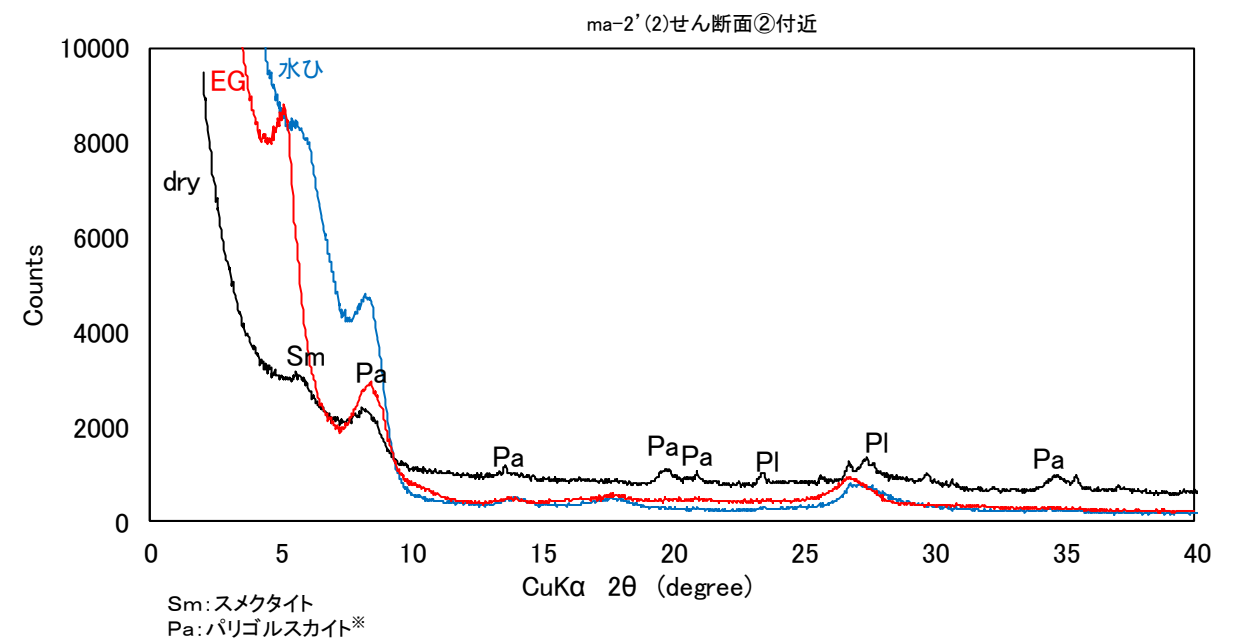
➤ 断層破碎部を構成する粘土鉱物は主としてパリゴルスカイト, スメクタイトからなる。

パリゴルスカイト : セピオライト類似したマグネシウムケイ酸塩鉱物であり, XRDでは8.2° 付近にピークが認められる。その他セピオライトとの比較は次頁に示す。

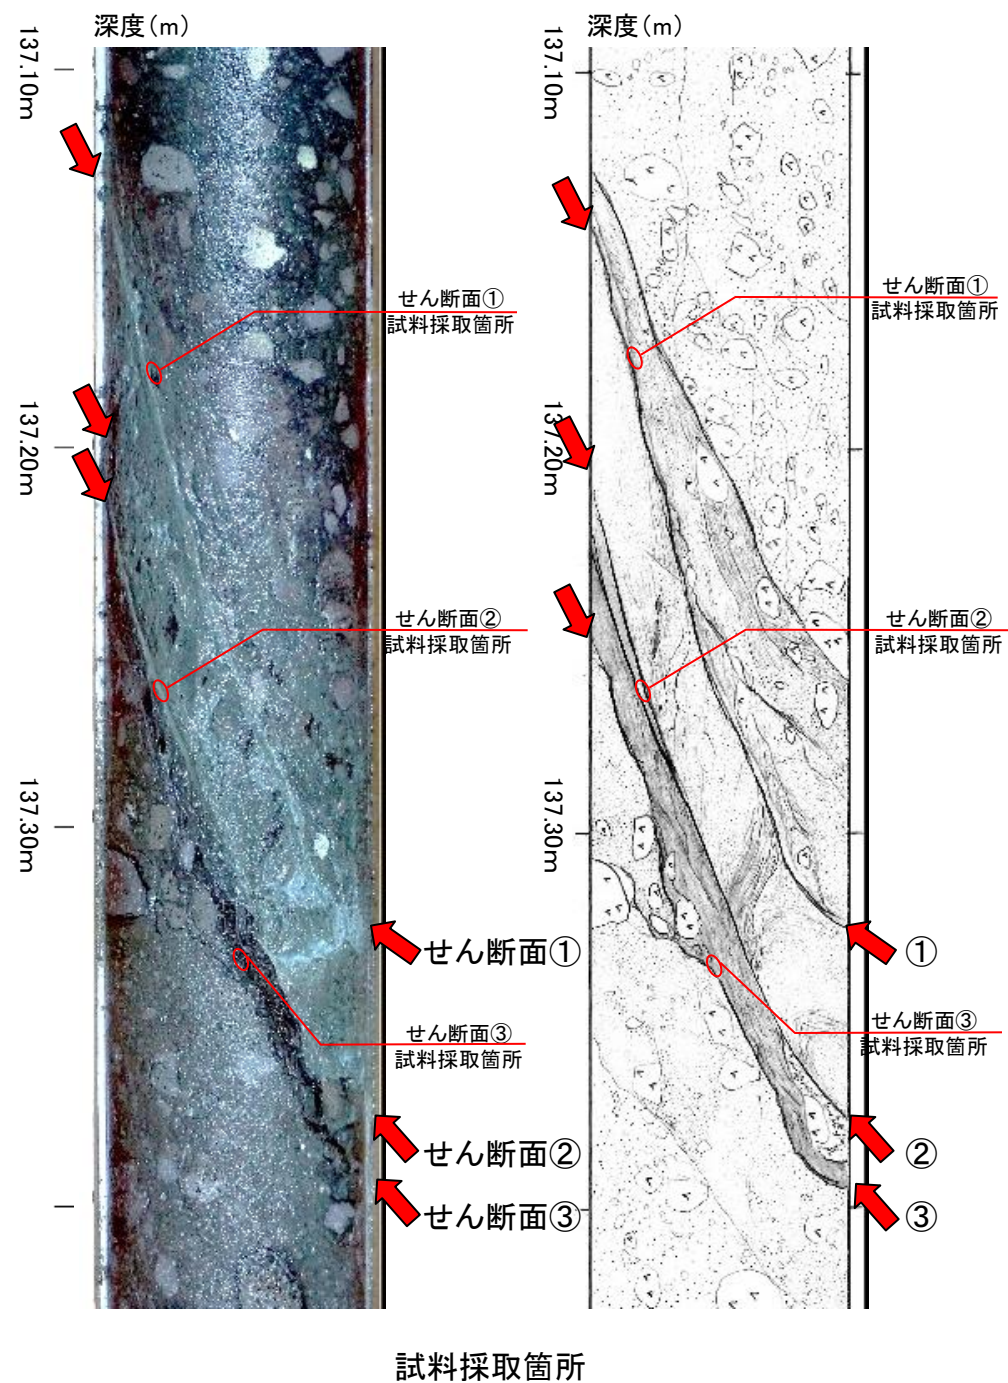
➤ H27B-ma-6孔のm-a断層破碎部で最新面の可能性があるせん断面についてSEM観察した結果、繊維状の自形のセピオライトが生成している様子がみられ、破碎を受けた組織は認められない。
