### 3. 耐震重要施設及び常設重大事故等対処施設の 直下の断層の活動性評価

# m-a断層に関する調査, 活動性評価

### 3.6.3 断層破碎部の詳細性状

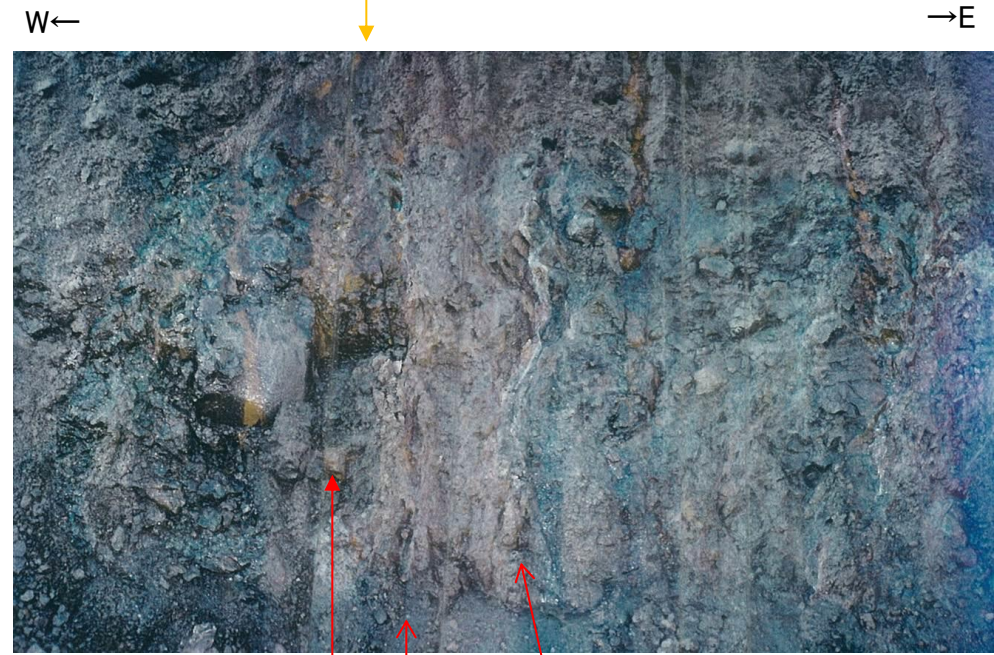
- m-a断層は, 取水口北法面の凝灰角礫岩と安山岩溶岩の境界部に分布する。
- m-a断層の破碎部付近は, 赤褐色を呈し, やや割れ目が多い。

泊層上部層 凝灰角礫岩      泊層上部層 安山岩溶岩

m-a断層  
部分的に粘土を挟むせん断面  
下盤側約50cmはやや割れ目が多い

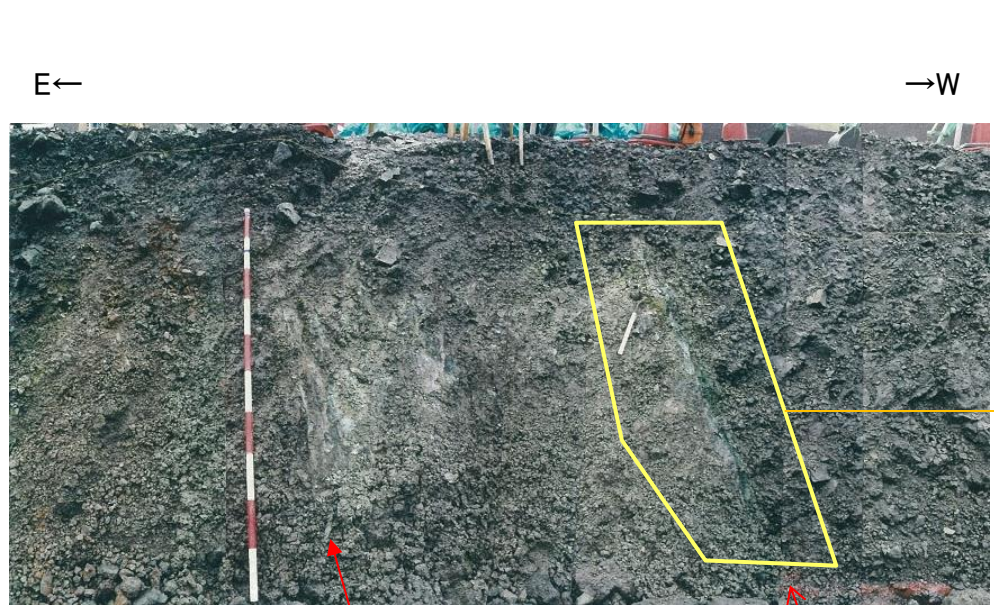
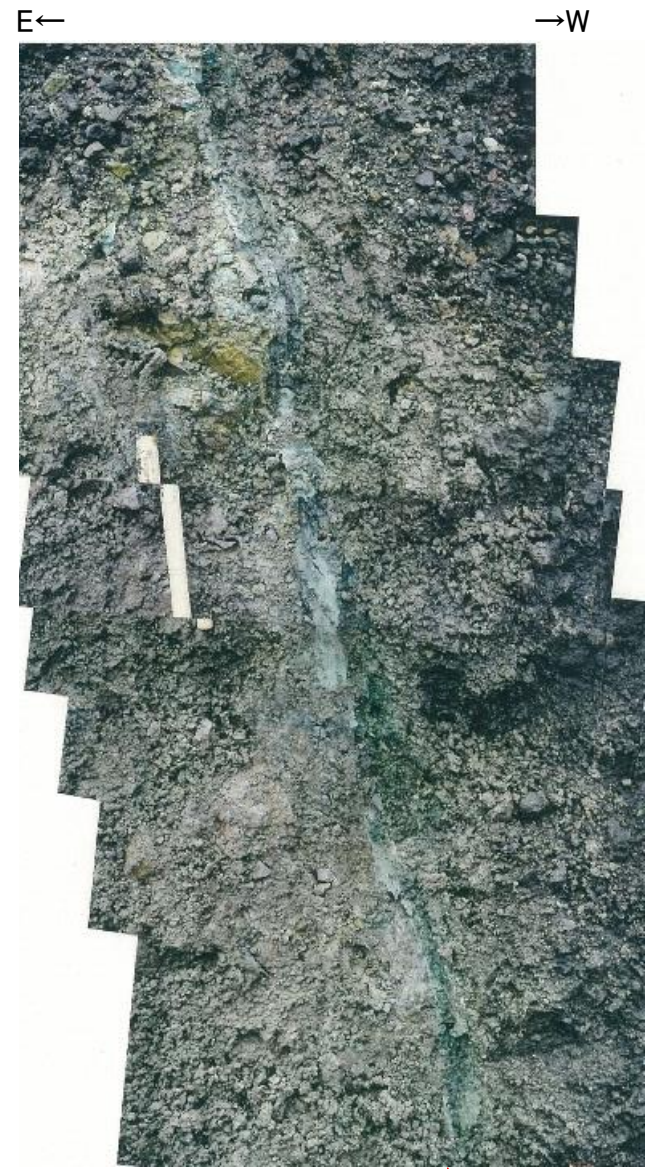
取水口南法面上部のm-a断層の性状

- m-a断層は, 取水口南法面上部の凝灰角礫岩と安山岩溶岩の境界部に確認されている。
- m-a断層の破碎部は, セピオライトよりなり, 幅は10cm以下である。

泊層上部層 安山岩溶岩  
 やや割れ目が多い  
 小破碎部  
 m-a断層  
 泊層上部層 凝灰角礫岩

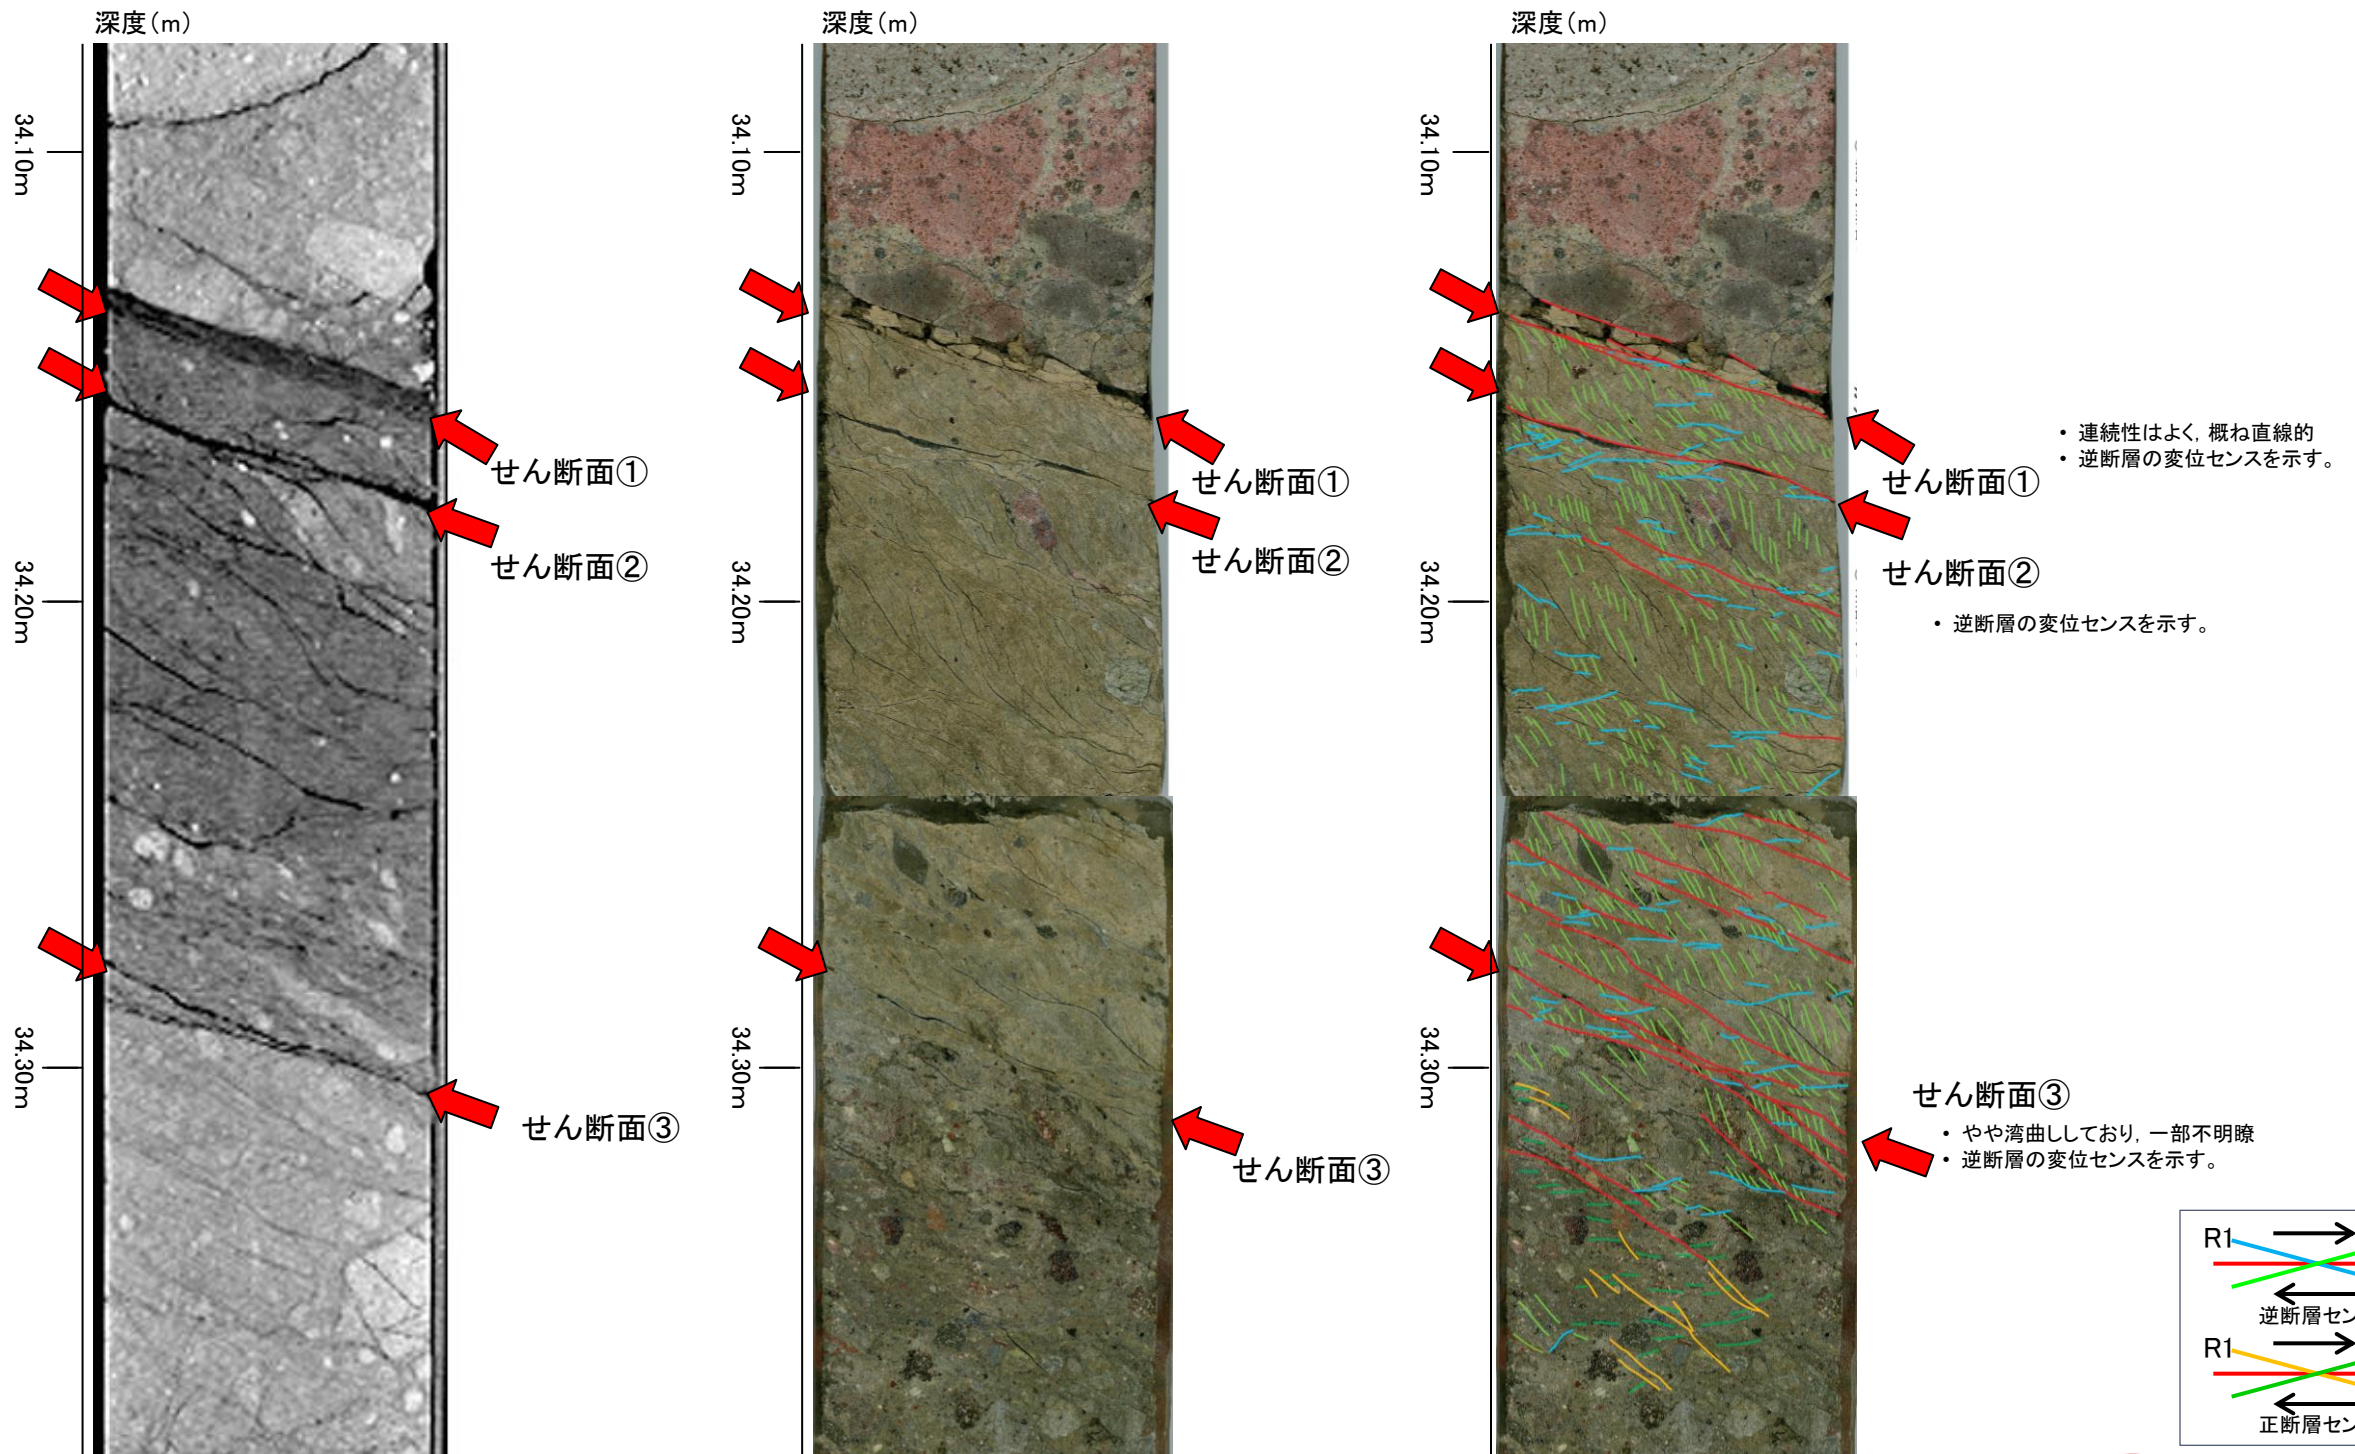
- せん断面①, ②は概ね連続性が良く, せん断面③は一部不明瞭でやや湾曲する。いずれも逆断層センスの変形構造が認められる。  
⇒せん断面①~③について薄片観察を行った。

m-a断層破碎部X線CT画像

m-a断層破碎部研磨片

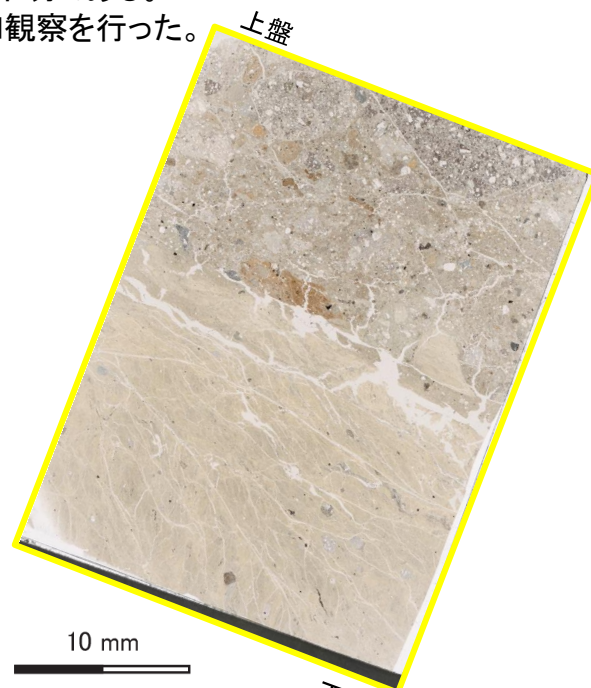
・せん断面は直線的に発達し, 逆断層の組織が発達する。

➢せん断面の粘土鉱物は不明瞭であり, 変形や破碎の有無は不明である。
