女川原子力発電所2号機
敷地の地形，地質・地質構造について
(コメント回答)

平成29年 3月24日
東北電力株式会社

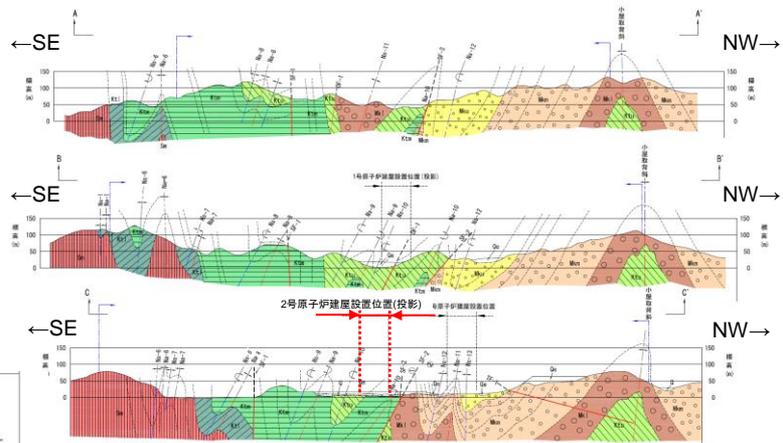
敷地の地質断面図

- 主として、中生界ジュラ系 牡鹿層群 月の浦累層及び荻の浜累層の砂岩、頁岩、砂岩頁岩互層が広く分布している。
- 部分的に、白亜系のひん岩が貫入している。
- 一部海岸及び低地周辺には、第四系の沖積層及び崖錐堆積物が分布している。
- 敷地内には段丘面及び段丘堆積物は認められない。

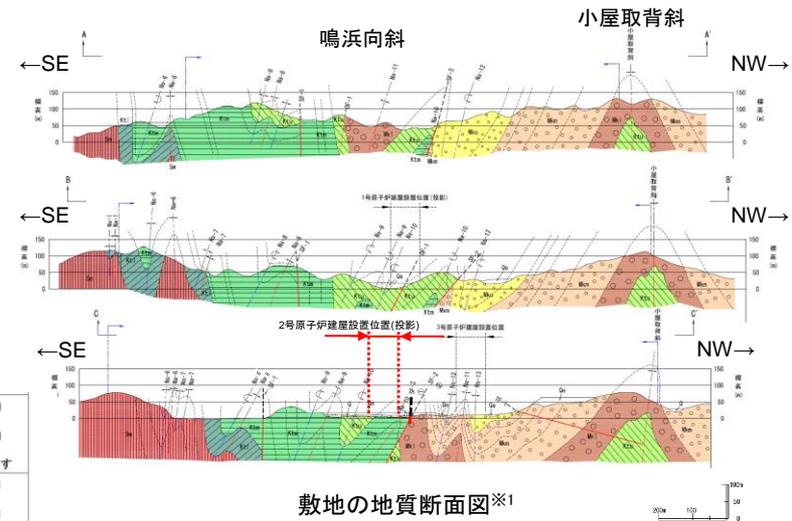
敷地の地質断面図※1

敷地の中生界ジュラ系の地質構造は、顕著な褶曲構造と断層で特徴づけられる。

- 小屋取背斜と鳴浜向斜に代表される顕著な複褶曲構造(NNE-SSW~NE-SW方向)を形成している。
- 敷地には断層が認められ、その分布や性状から、敷地周辺の断層と同様に褶曲構造の形成との関連性が示唆される*。
→ 断層の走向と褶曲構造の方向性との関係に着目し、褶曲構造と同方向に延びる「走向断層」、褶曲構造とほぼ直交する方向の「横断断層」及び褶曲構造と斜交する方向の「斜交断層」の3タイプに分類する。

※1 主に砂岩と頁岩との境界には層理面と平行なシームが認められる。(褶曲構造が形成される過程で生じた「フレキシユラル・スリップ」によるものと考えられる)

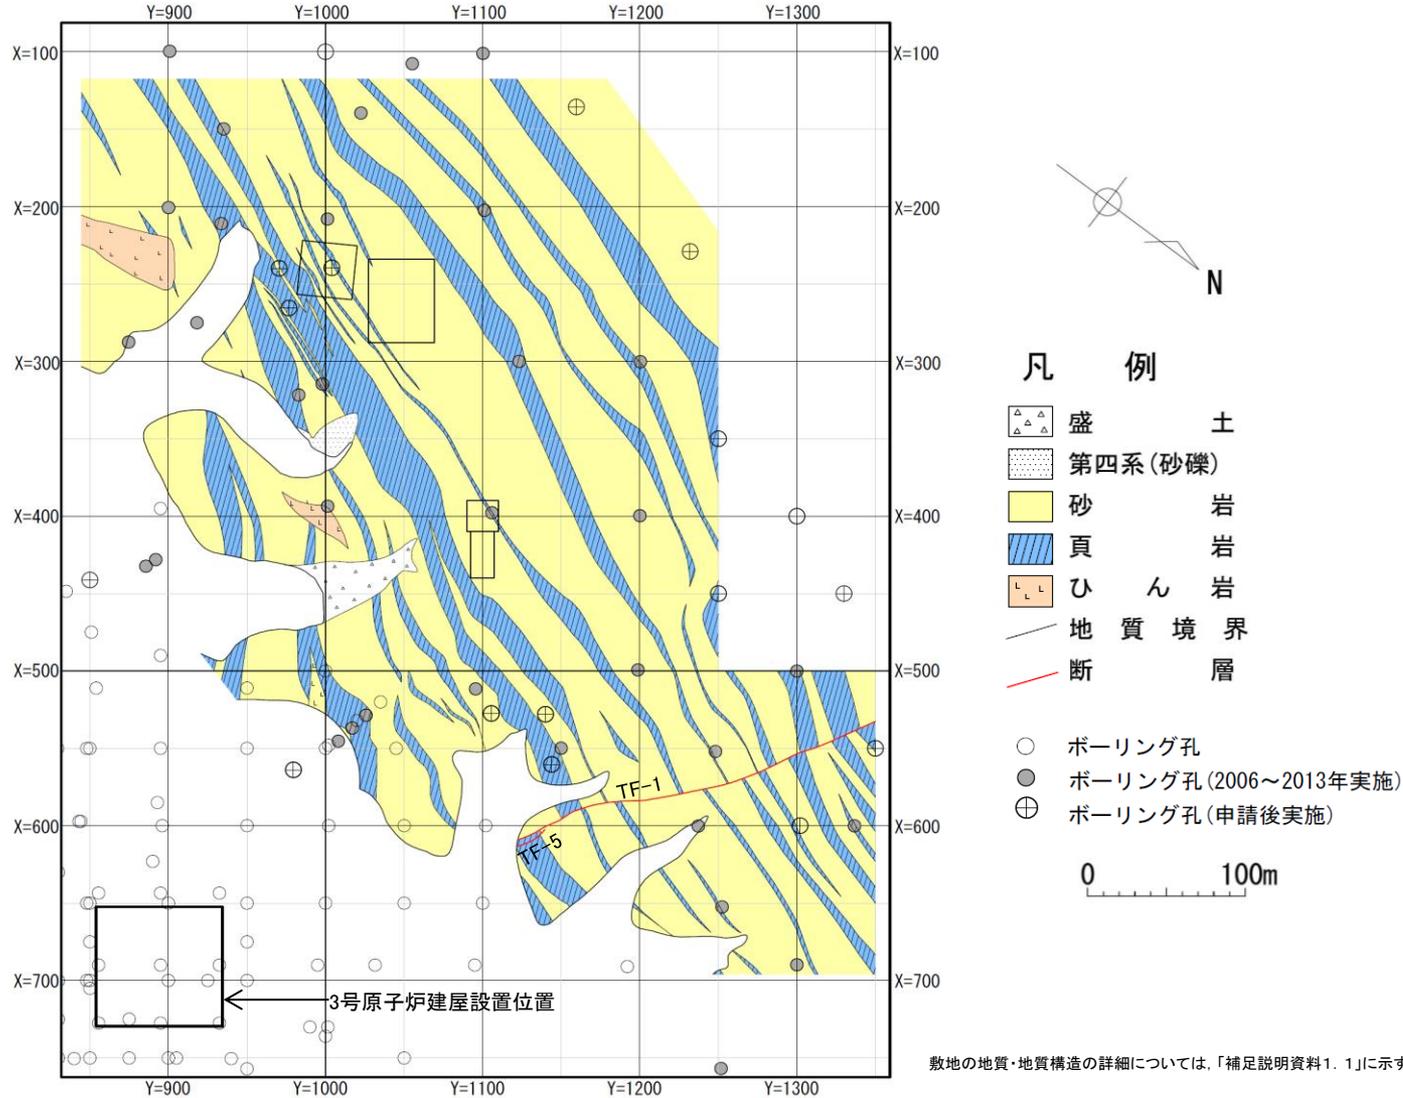
地質水平断面図 (O.P.約+46m)

➤ 敷地北西部には、比較的破碎幅があり、連続性のある断層として、TF-1断層及びTF-5断層の2本の断層が連続している。

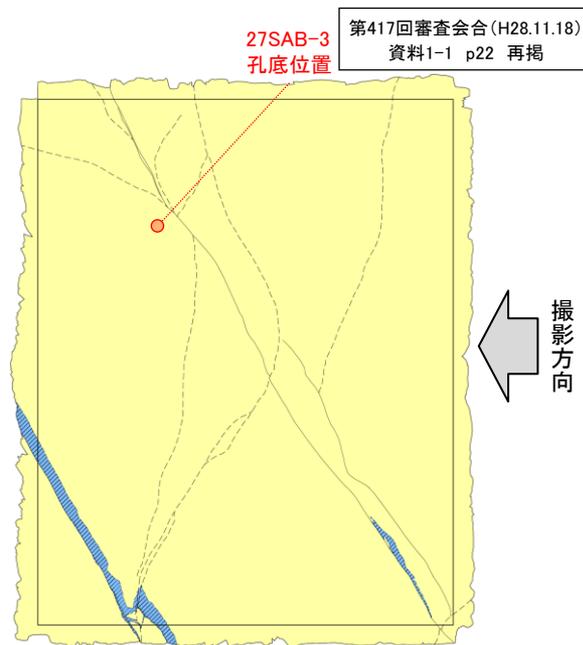
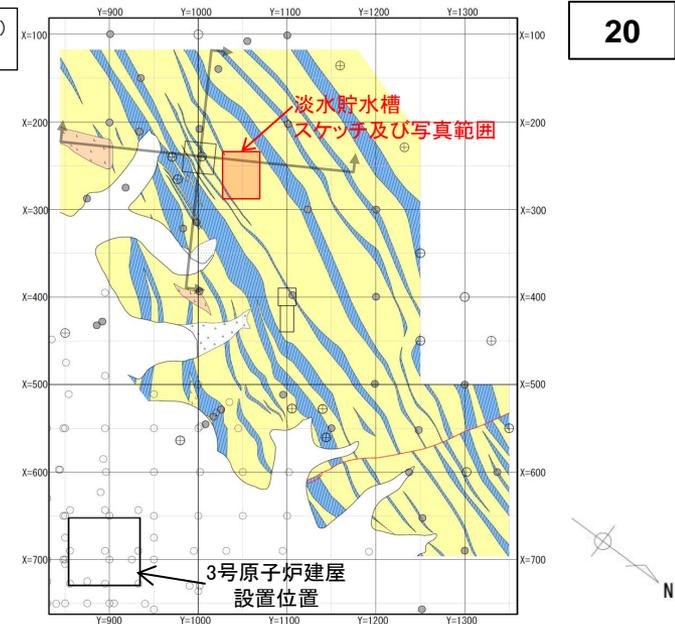
- 牧の浜砂岩部層が分布し、全体として、頁岩は少なく、層理面の発達した砂岩が卓越し、一部にシームが認められる。
- 地層は、NNE-SSW走向で南東～南南東に40～70°程度傾斜している。

- 淡水貯水槽底盤には、比較的破碎幅があり、連続性のある断層は分布していないことを確認している。
- なお、小断層が数本認められるが、連続性に乏しく、変位量が小さいこと(概ね10cm程度)を確認している。

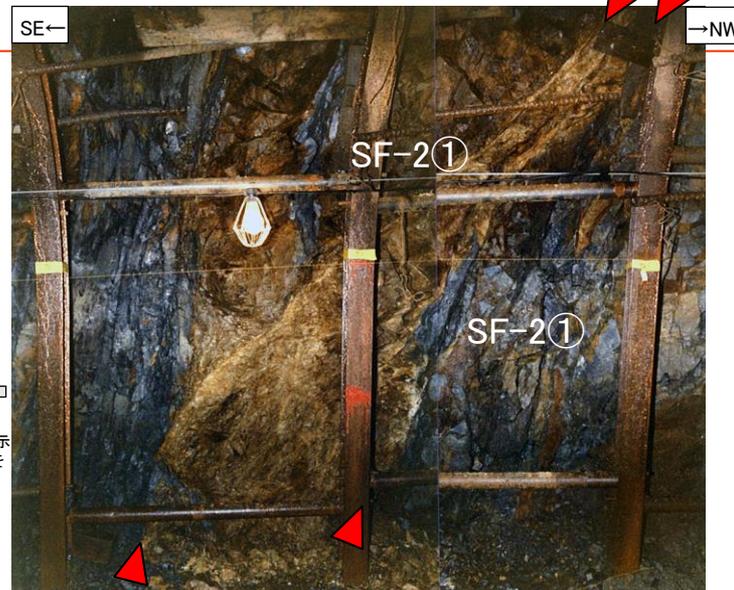
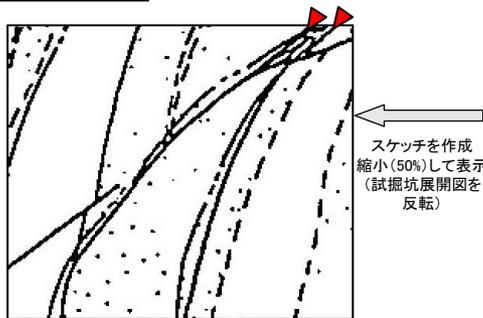
2号炉試掘坑A坑南西壁で確認したSF-2①断層(左:スケッチ, 右:写真)

2号炉試掘坑内の露頭において、幅1~5cmの2条の破砕部がみられ、上盤、下盤ともに、褶曲翼部で地層が急傾斜している。

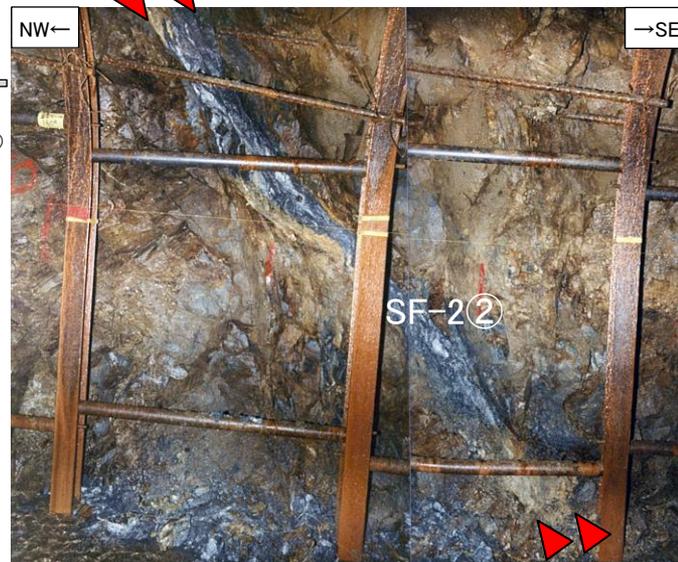
2号炉試掘坑A坑北東壁で確認したSF-2②断層(左:スケッチ, 右:写真)

2号炉試掘坑内の露頭において、幅20~30cmの破砕部がみられ、上盤、下盤ともに、褶曲翼部で地層が急傾斜している。

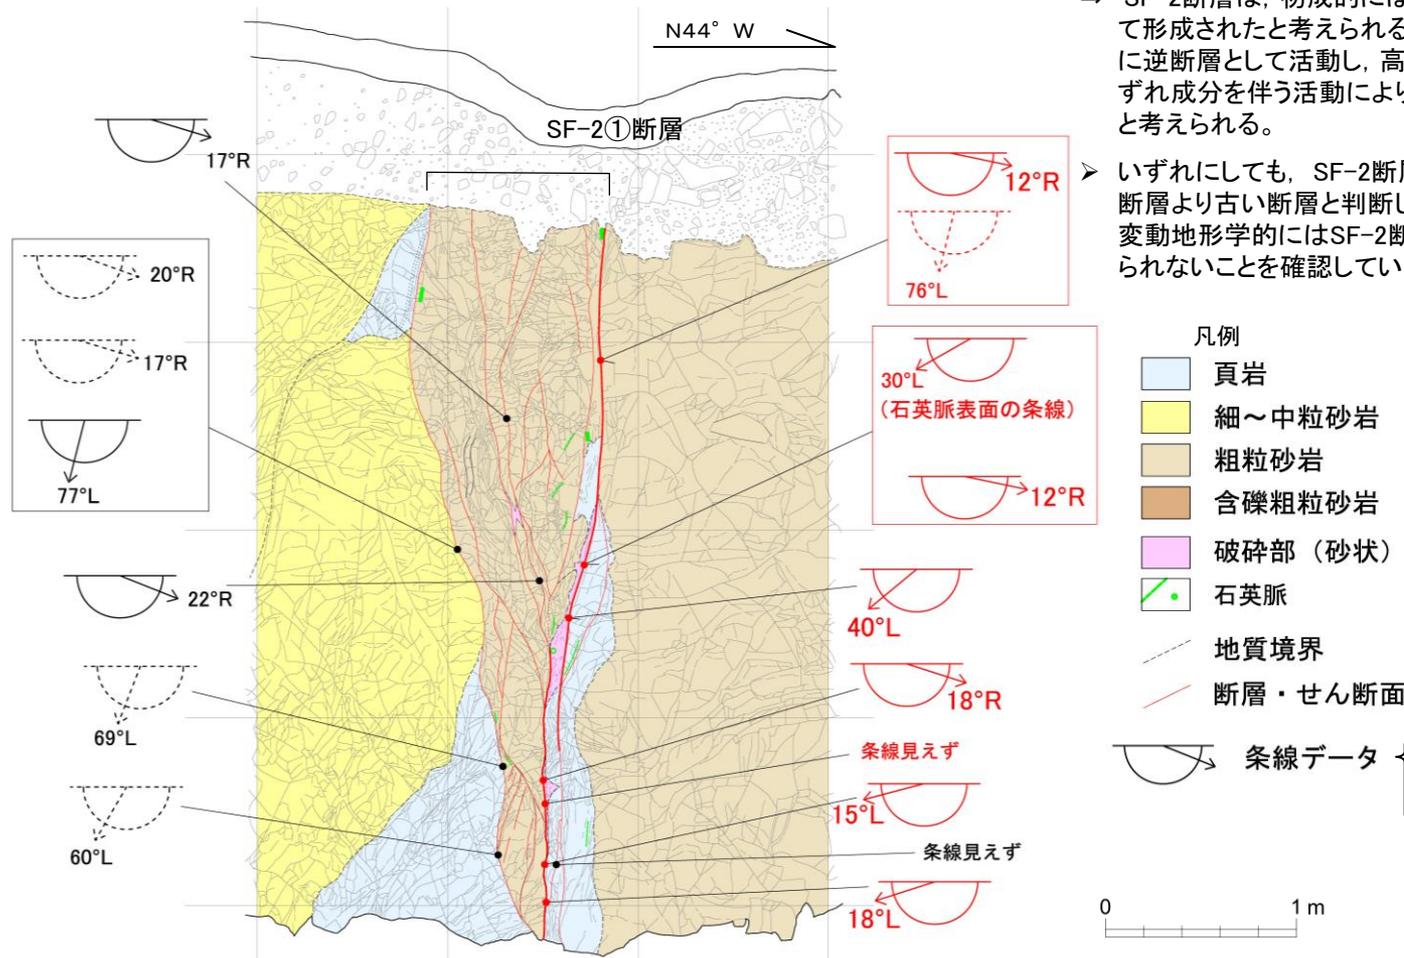
- SF-2断層露頭においては、前述のとおりSF-2①断層が主断層と考えられることから、SF-2①断層の破碎部において条線の観察を行った。
- SF-2断層破碎部に見られる条線の方向には、右側低角度(12~22° R)のもの、左側低角度(15~40° L)のもの、左側高角度(60~77° L)のもの等が見られ、ばらつきを示す。
- ✓ これらの条線のうち左側高角度の条線は、最新面と考えられる主せん断面以外の面に見られることが多く、また不鮮明なものが多い傾向が認められることから、相対的に古い時期に縦ずれ成分の大きい活動により高角度の条線が形成された後、相対的に新しい時期に比較的横ずれ成分の大きい活動により低角度の条線が高角度の条線を上書きして形成されたと考えられる。

⇒ SF-2断層は、初成的には背斜軸部付近の過褶曲に伴う破断として形成されたと考えられることから、この時期(相対的に古い時期)に逆断層として活動し、高角度の条線が形成された後、何らかの横ずれ成分を伴う活動により、低角度の条線により上書きされたものと考えられる。

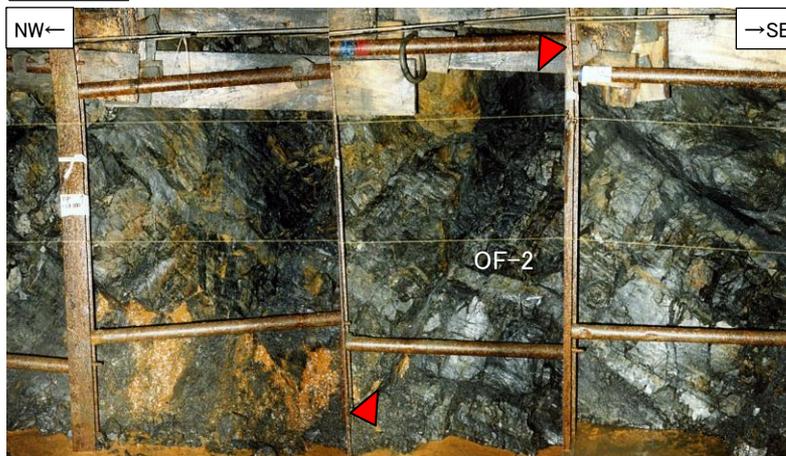
2号炉試掘坑A坑北東壁で確認したOF-2断層(左:写真, 右:スケッチ)

2号炉試掘坑内の露頭においては、幅0.5~1.5cmの破砕部がみられ、上盤側(北西側)下がりの正断層センスの動きを示す地層の変形及び落差約15~40cmのずれがみられる。

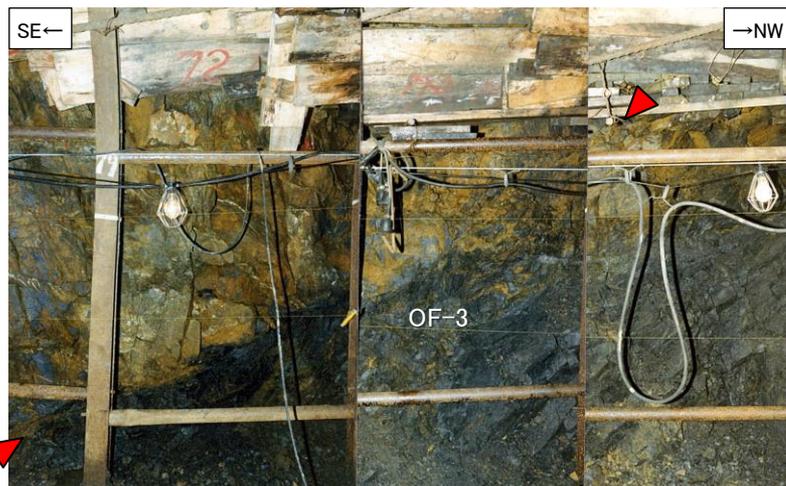
2号炉試掘坑A坑南西壁で確認したOF-3断層(左:写真, 右:スケッチ)

2号炉試掘坑内の露頭において、幅1~12cmの破砕部がみられる。

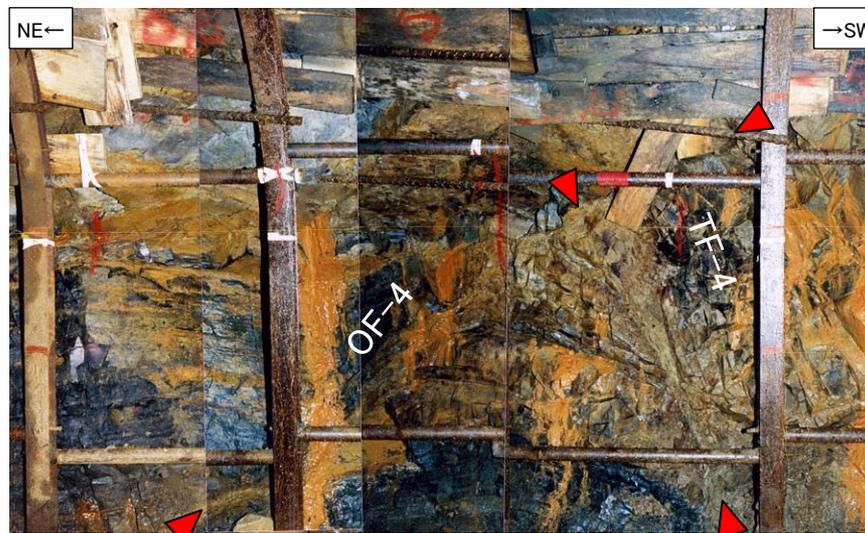
2号炉試掘坑B坑南東壁で確認したOF-4断層及びTF-4断層(下:写真, 右上:スケッチ)

2号炉試掘坑内の露頭において、幅2~6cmの破砕部がみられる。

2号炉試掘坑内の露頭において、幅3~20cmの破砕部がみられる。
OF-4断層に切られる。

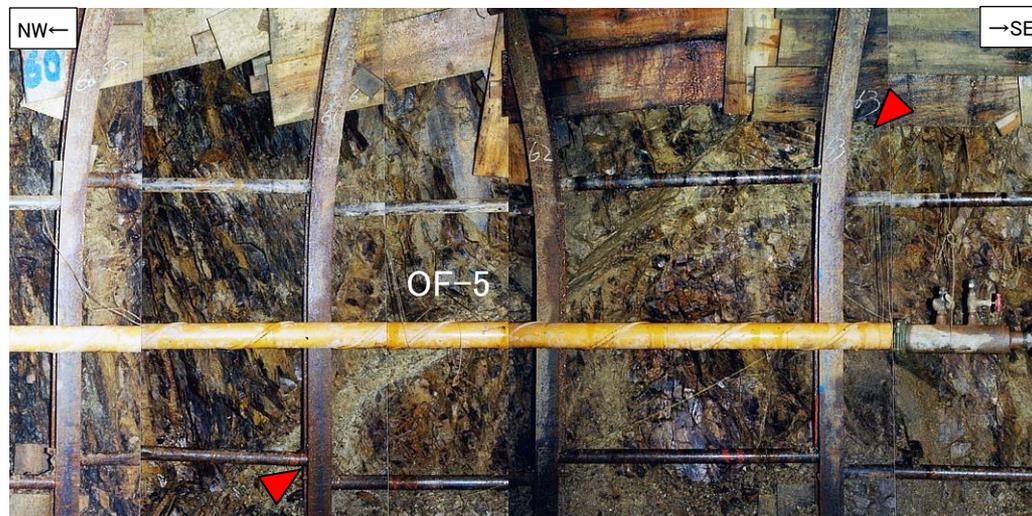
3号炉試掘坑1坑北東壁で確認したOF-5断層(下:写真, 右上:スケッチ)

OF-5断層 3号炉試掘坑内の露頭において、幅9~15cmの破砕部がみられ、上盤側(北西側)上がりを示唆する変形がみられる。

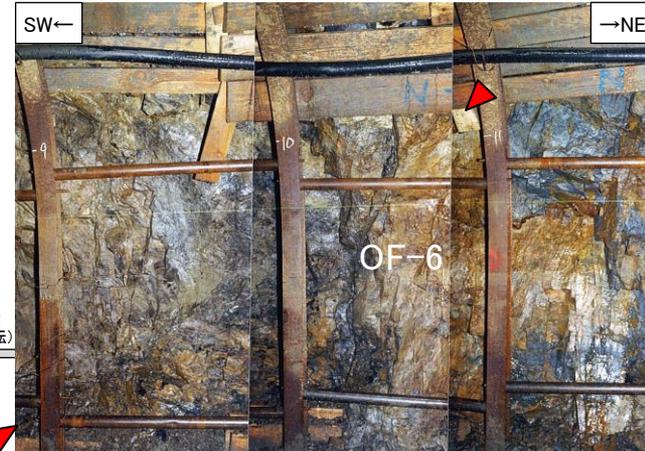
3号炉試掘坑2坑北西壁で確認したOF-6断層(右:写真, 左上:スケッチ)

3号炉試掘坑内の露頭において、幅0.1~2cmの破砕部がみられる。

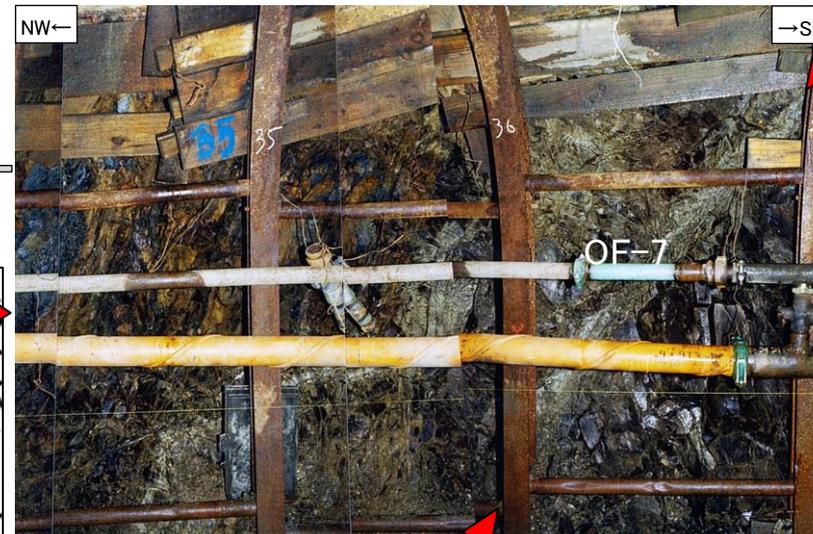
3号炉試掘坑1坑北東壁で確認したOF-7断層(右:写真, 左:スケッチ)

3号炉試掘坑内の露頭において、幅3~10cmの破砕部がみられる。

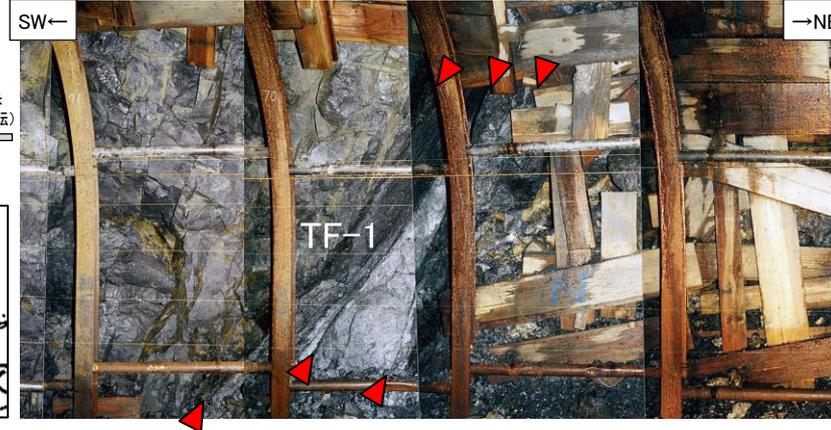
3号炉試掘坑2坑北西壁で確認したTF-1断層(左:スケッチ, 右:写真)

3号炉試掘坑内及び敷地北西部の露頭において、TF-1断層を確認。
敷地北西部の露頭においては、断層の上盤側に、南西側下がりの正断層センスの動きを示す地層の引きずりがみられる。

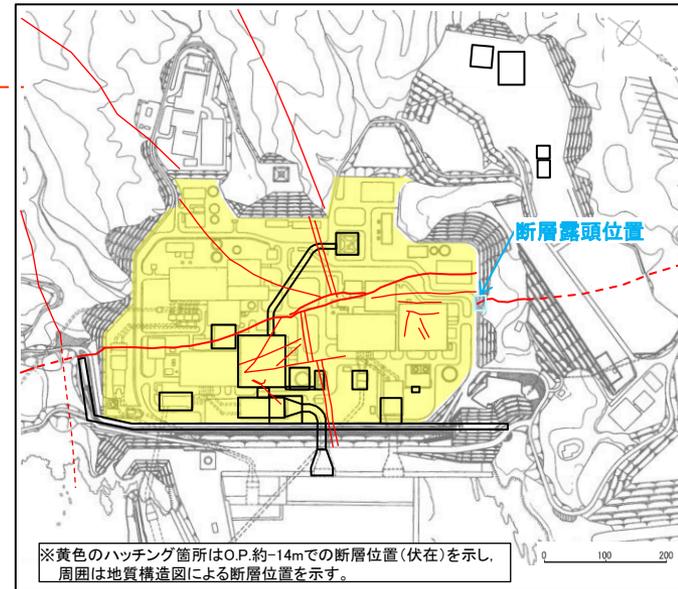
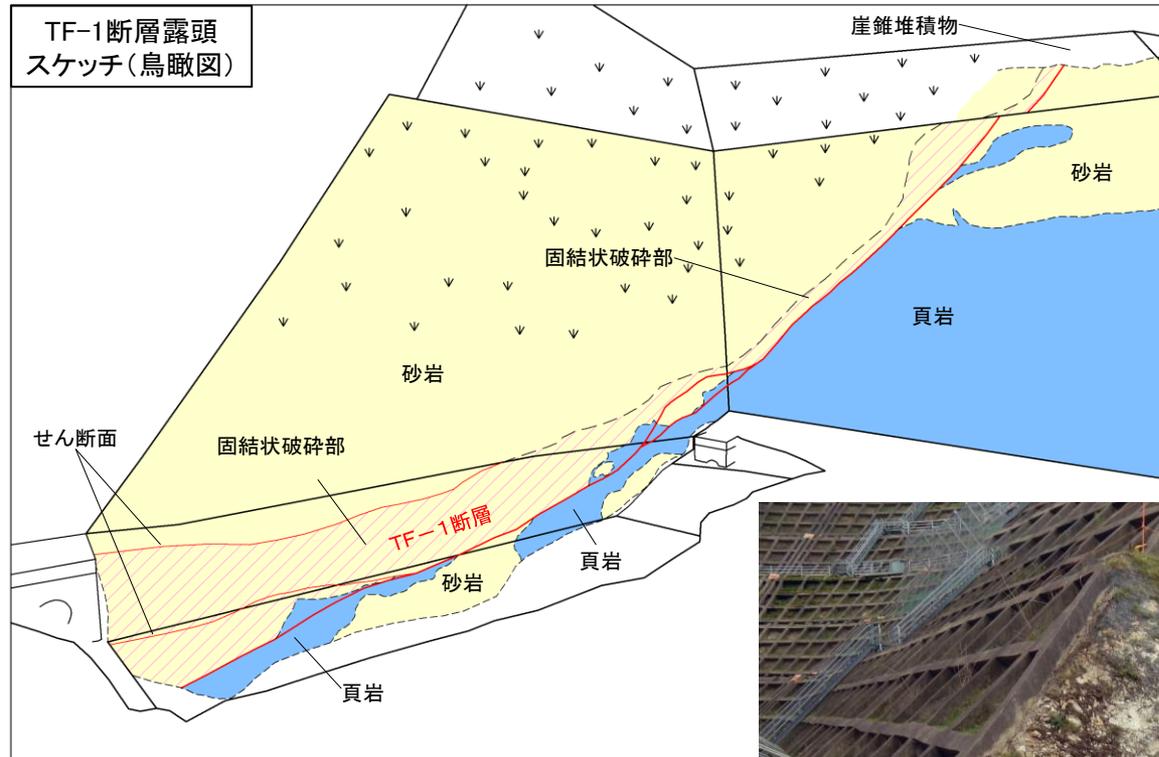
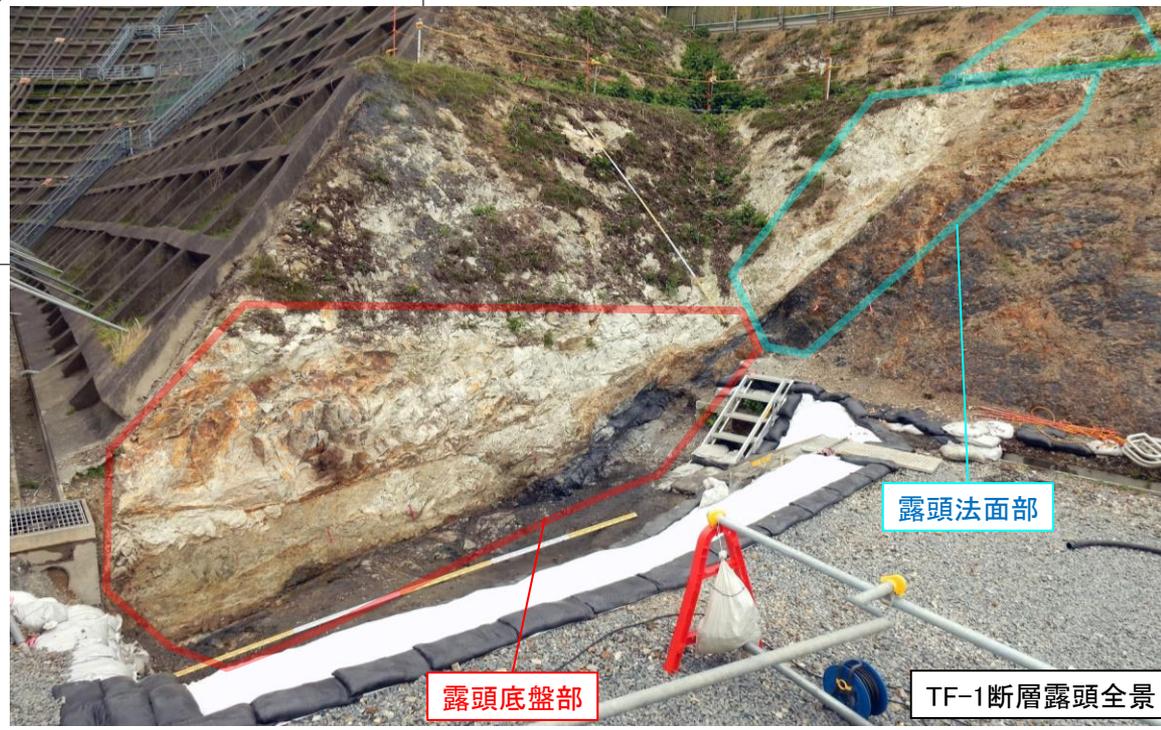
- 3号炉の北西側法面露頭にTF-1断層が見られる。
- ✓ 法面露頭の観察に加えて、底盤掘削により露頭を拡張し、より広範にTF-1断層の性状を観察した。
- TF-1断層は、本露頭では大局的に牧の浜砂岩部層の頁岩(下盤側)と砂岩(上盤側)を境する南西傾斜の正断層として観察される。
- ✓ TF-1断層の破碎部は膨縮し、破碎幅の変化が激しい。
- ✓ TF-1断層のせん断面は、分岐または集合を示し、直線性に乏しい。
- ✓ 一部に正断層活動を示すR面が観察される。

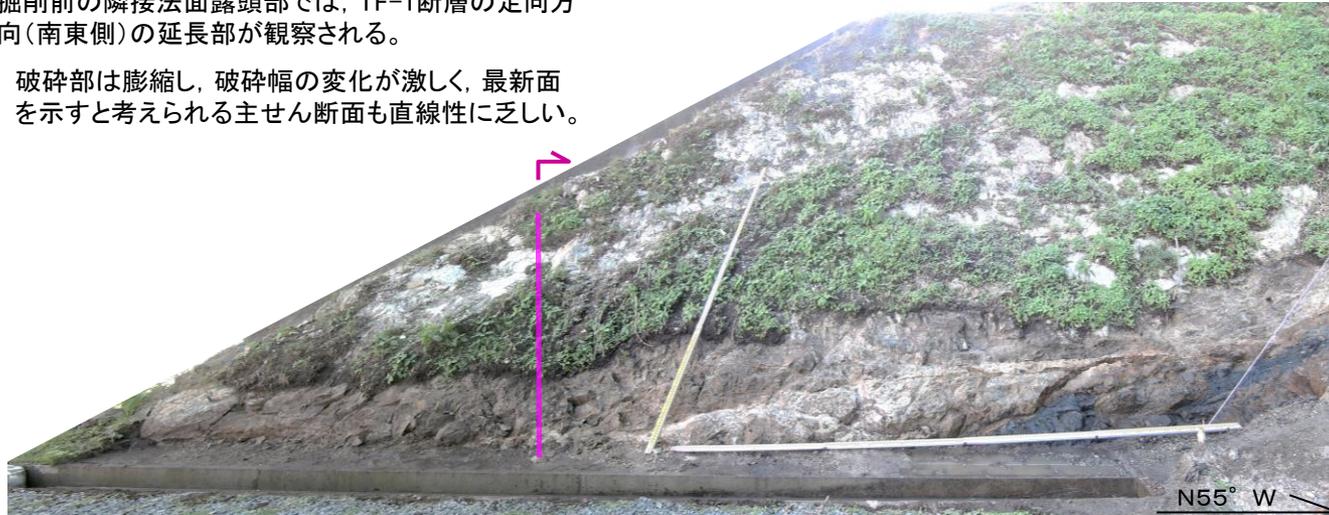
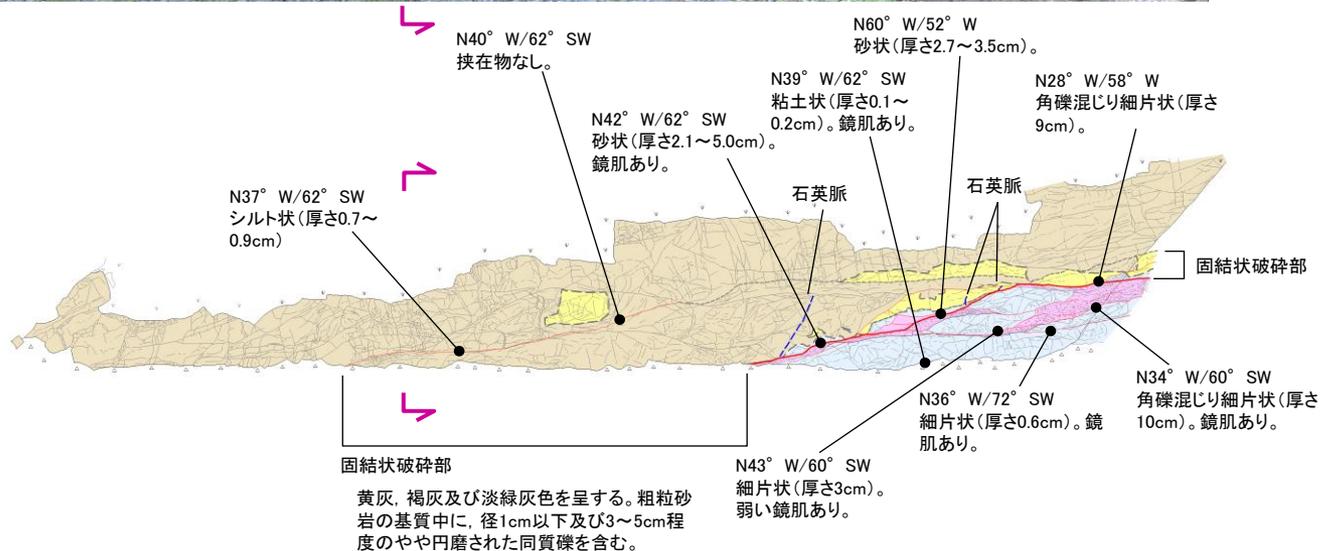
TF-1断層延長部隣接法面露頭観察結果

- 掘削前の隣接法面露頭部では、TF-1断層の走向方向(南東側)の延長部が観察される。
- ✓ 破碎部は膨縮し、破碎幅の変化が激しく、最新面を示すと考えられる主せん断面も直線性に乏しい。

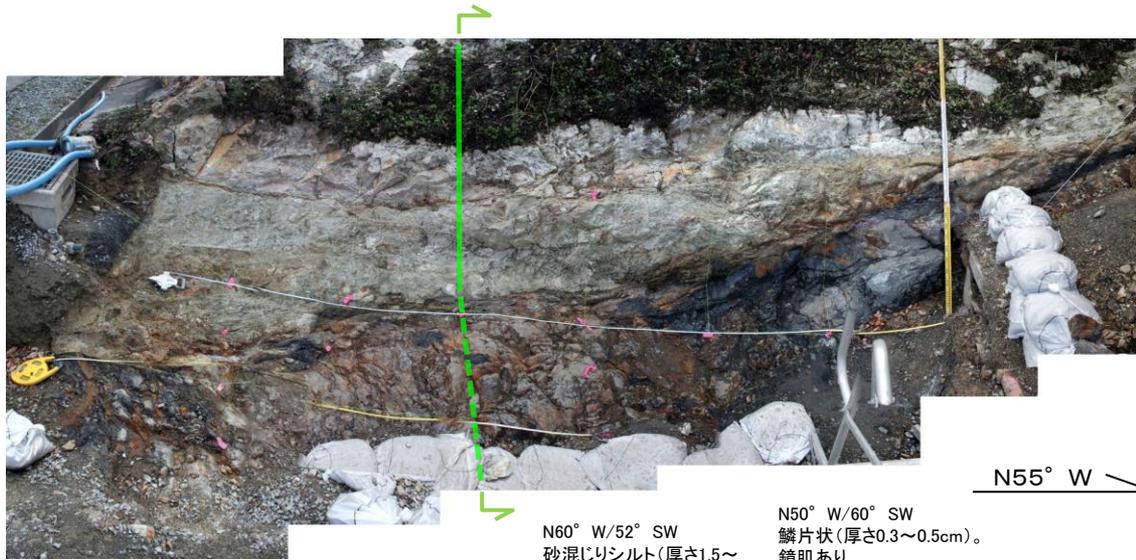
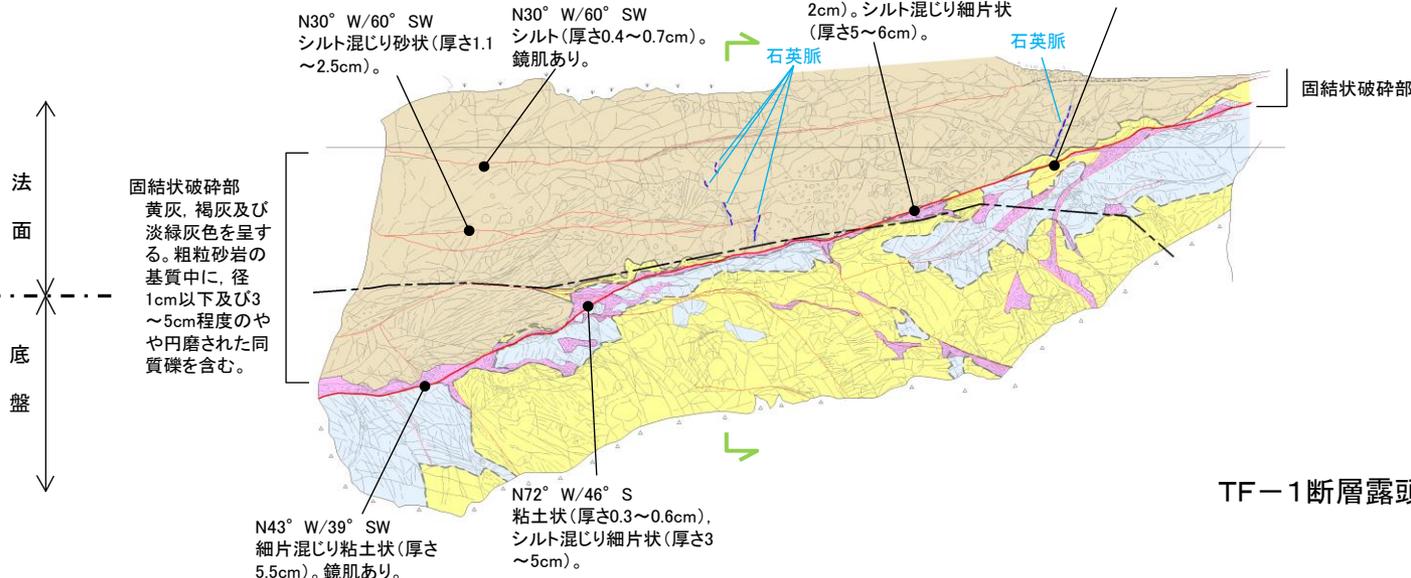
TF-1断層露頭底盤部の観察結果(第1回盤下げ部)

- TF-1断層の破碎部は膨縮し、破碎幅の変化が激しい。
- TF-1断層の最新面を示すと考えられる主せん断面は、直線性に乏しい。

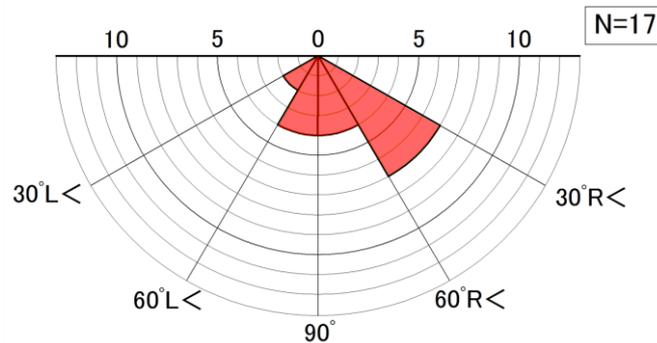
条線データのローズダイアグラム
(最新面:17個)

- 底盤付近に分布するTF-1断層の破碎部において条線の観察を行った。
- TF-1断層破碎部のうち、最新面沿いでは右側中角度(30° ~60° R)の条線が卓越するのに対して、最新面以外の部分では左側高角度(60° ~90° L)の条線が卓越する傾向がみられる。
- ✓ 一方、複合面構造の傾向から、TF-1断層破碎部は全体として正断層センスを示すものの、最新面沿いでは逆断層センスを示す。

⇒ TF-1断層の活動履歴としては、古い時期(断層形成時~主活動期)には主に右横ずれ成分を伴う正断層、最新活動時は右横ずれ成分を伴う逆断層と考えられる。

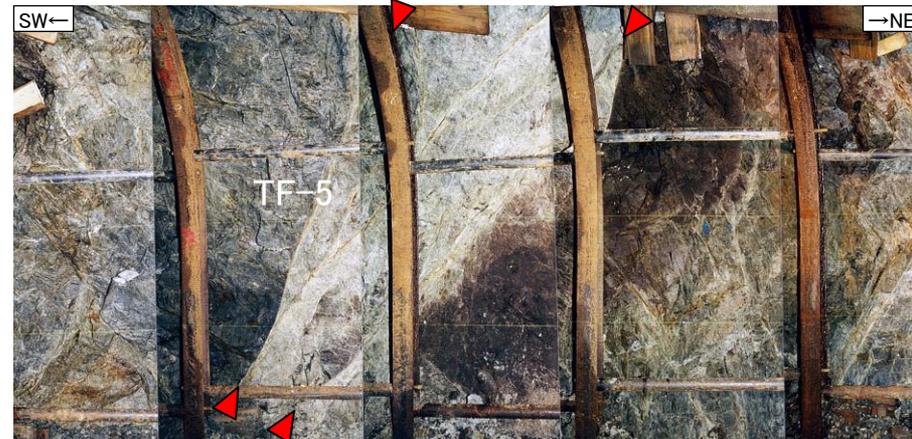
3号炉試掘坑2坑北西壁で確認したTF-5断層(上:写真, 下:スケッチ)

3号炉試掘坑内の露頭において、破砕部は、破砕幅の変化に富み、角礫状～固結状部の影響ゾーンを含めて最大で幅約1.5mだが、下方へ急激に幅を減じている。

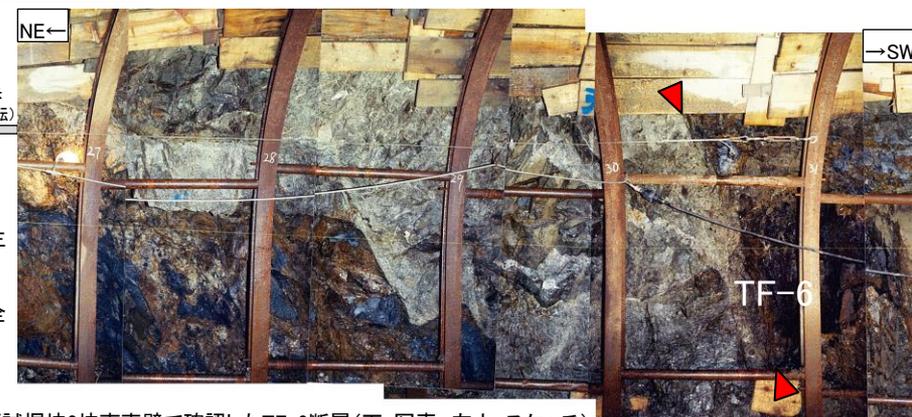
3号炉試掘坑2坑南東壁で確認したTF-6断層(下:写真, 左上:スケッチ)

3号炉試掘坑内の露頭において、幅5~20cmの破砕部がみられ、主に角礫状破砕部の固結状部からなる。断層面は不規則な形状を示し、全体に分岐してネットワーク状の分布を示す。

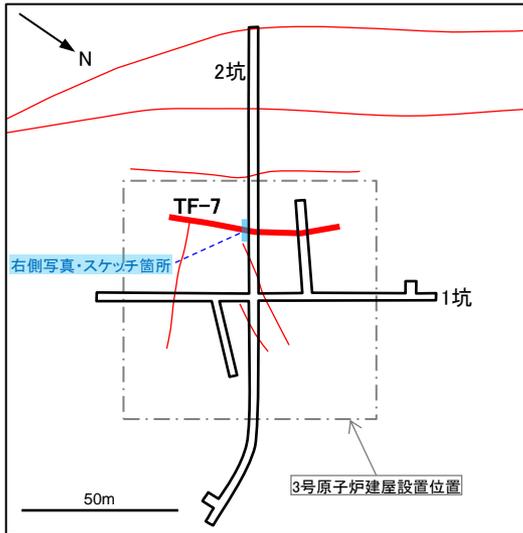
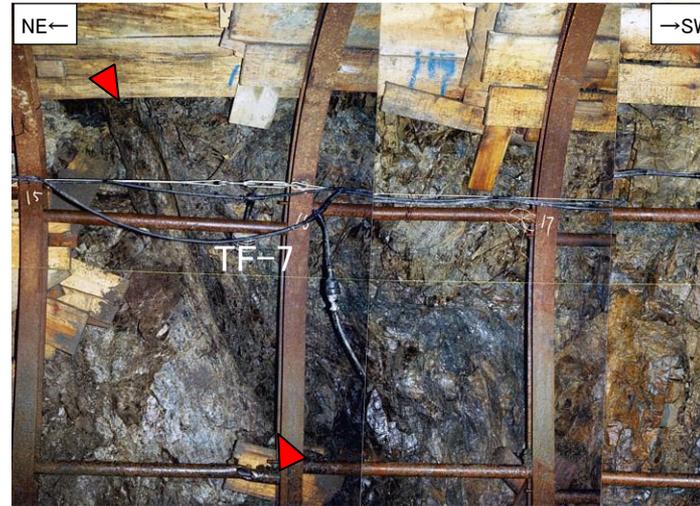
3号炉試掘坑2坑南東壁で確認したTF-7断層(左:写真, 右:スケッチ)

3号炉試掘坑内の露頭において、幅10cmの破砕部がみられる。

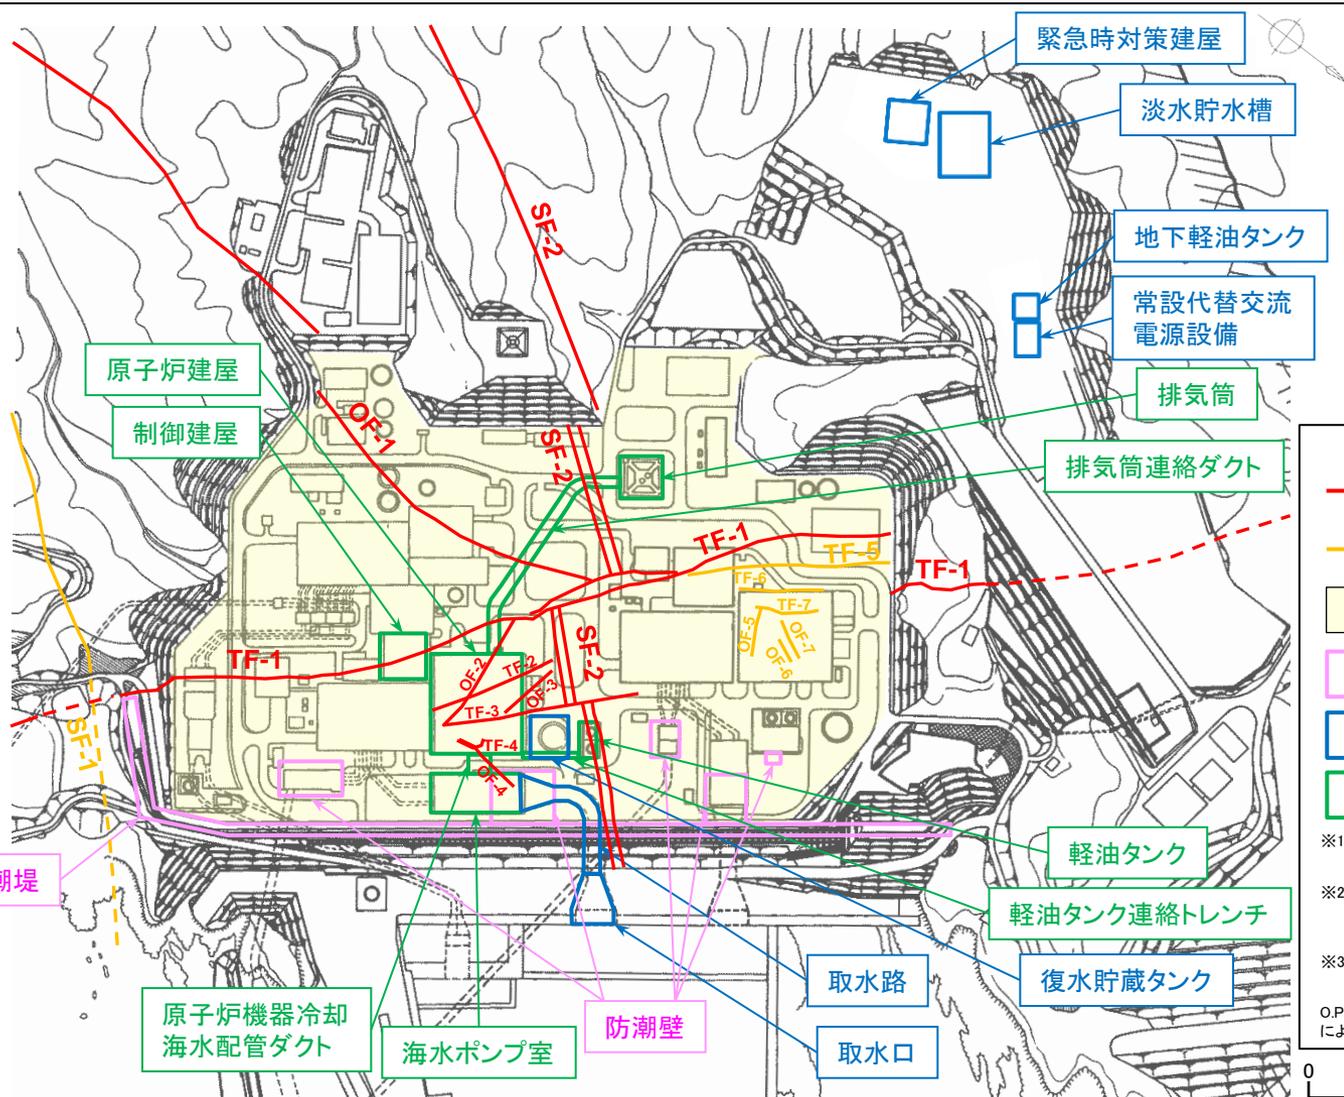
- 耐震重要施設及び常設重大事故等対処施設の直下には、SF-2断層、OF-1～4断層及びTF-1～4断層がある。
- なお、SF-1断層、OF-5～7断層及びTF-5～7断層は、耐震重要施設及び常設重大事故等対処施設の直下に対応しない。

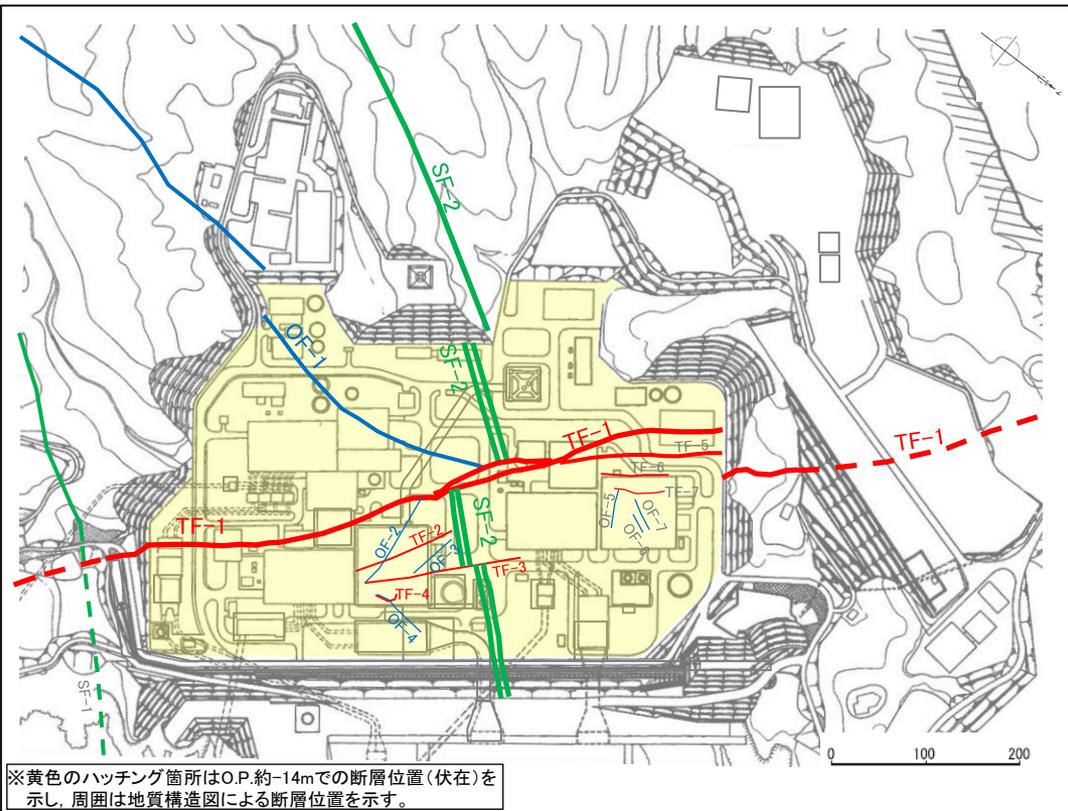
- SF-2断層は破碎幅が100cm以上で、O.P.-200m以深へ連続し、水平方向の連続性も1,000m以上である。
- OF-1断層は破碎幅が100cm以上で、O.P.-200m以深へ連続し、水平方向の連続性も1,000m以上である。
- TF-1断層は破碎幅が100cm以上で、O.P.-200m以深へ連続し、水平方向の連続性も500～1,400mである。
- OF-2断層～OF-4断層は破碎幅が10cm前後で、O.P.-35mよりも浅部で消滅し、水平方向の連続性も最大で約100mである。
- TF-2断層～TF-4断層は破碎幅が最大でも80cmで、O.P.-95mよりも浅部で消滅し、水平方向の連続性も最大で約100mである。
