東通原子力発電所
敷地の地形，地質・地質構造について
(f-1断層の評価)
(コメント回答)

平成29年9月8日
東北電力株式会社

- 1. 敷地の地形, 地質・地質構造と敷地の断層 1
 - 1.1 敷地の地形 2
 - 1.2 敷地の地質・地質構造 5
 - 1.3 敷地の断層 10
- 2. 支持地盤まで変位及び変形が及ぶ地すべり面がないことの確認 14
- 3. 耐震重要施設及び常設重大事故等対処施設の直下の断層の活動性評価 21
 - 3.1 断層の選定と概要 22
 - 3.2 原子炉施設設置位置の地形 27
 - 3.3 震源として考慮する活断層に関する評価 29
 - 3.4 f-1断層の活動性評価 31
 - 3.4.1 調査, 評価の概要 32
 - 3.4.2 岩盤及び第四系の変位・変形と断層との関係 33
 - 3.4.3 分布・連続性, 断層等との関係 53
 - 3.4.4 断層破碎部の詳細性状 81
 - 3.4.5 まとめ 99
- 参考文献 100

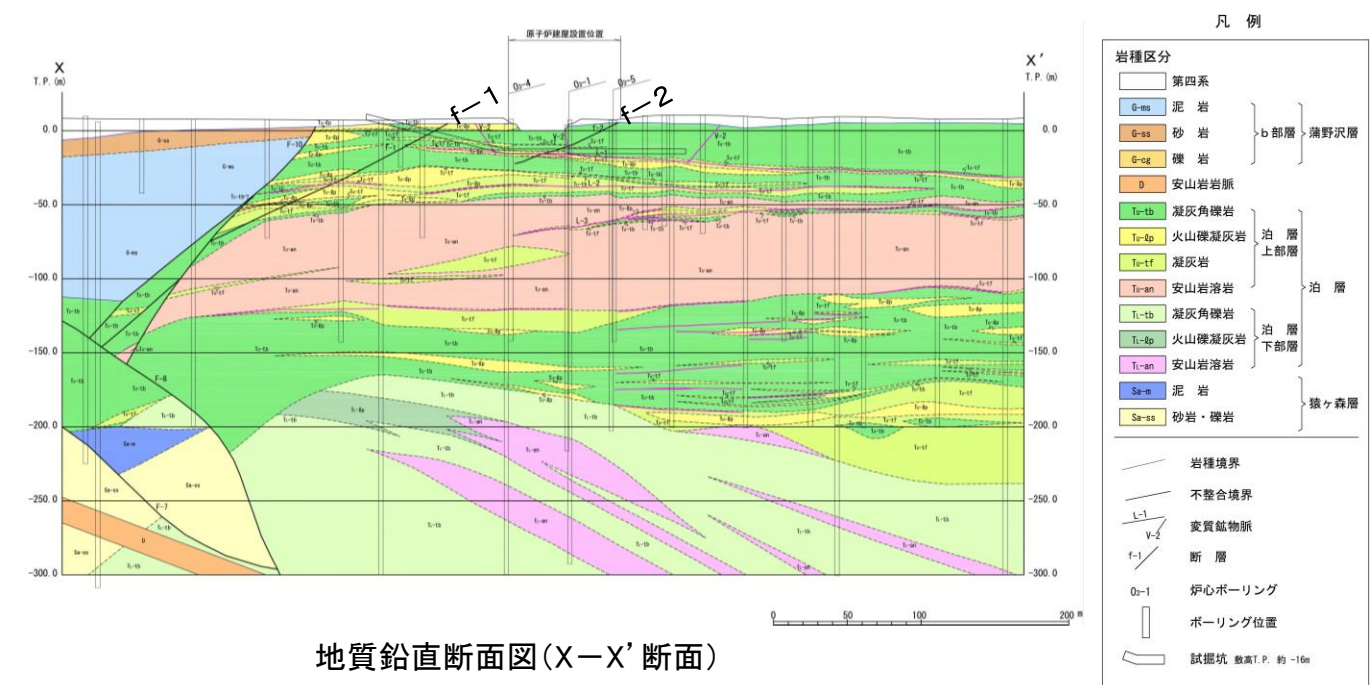
原子炉施設設置位置の地質水平断面図(T.P.約-16m)

- 原子炉施設設置位置の新第三系は、中新統の猿ヶ森層、泊層及び蒲野沢層からなる。
- 原子炉建屋設置位置付近の新第三系にf-1断層～f-3断層、沿岸にm-a断層～m-c断層が分布する。
