女川原子力発電所2号炉  
東北地方太平洋沖地震等による影響を踏まえた  
建屋耐震設計への反映について

平成29年12月  
東北電力株式会社

# 1. 全体概要

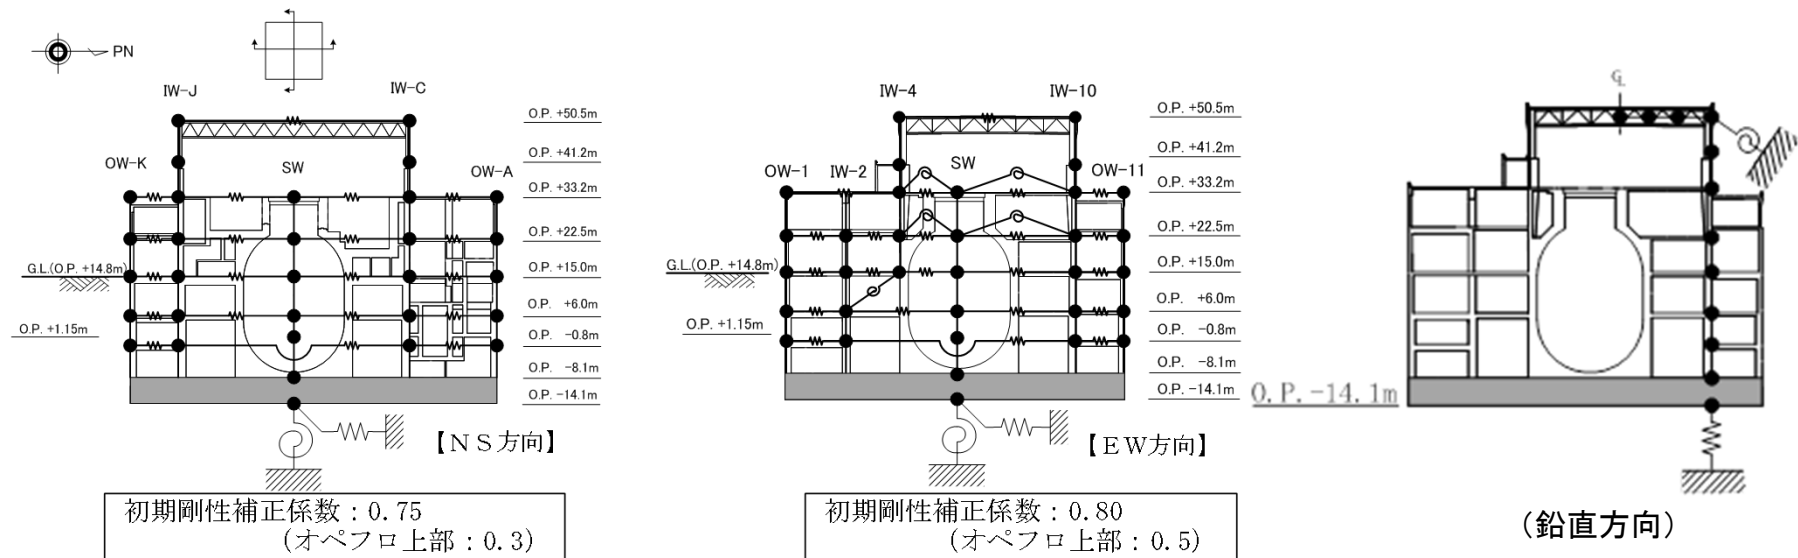
図1 2号炉原子炉建屋 シミュレーションモデル

・地震応答解析は質点系モデルとし, 水平動, 鉛直動それぞれに対して実施した。また, 比較のために, 女川3号炉原子炉建屋についてもシミュレーション解析を実施した。

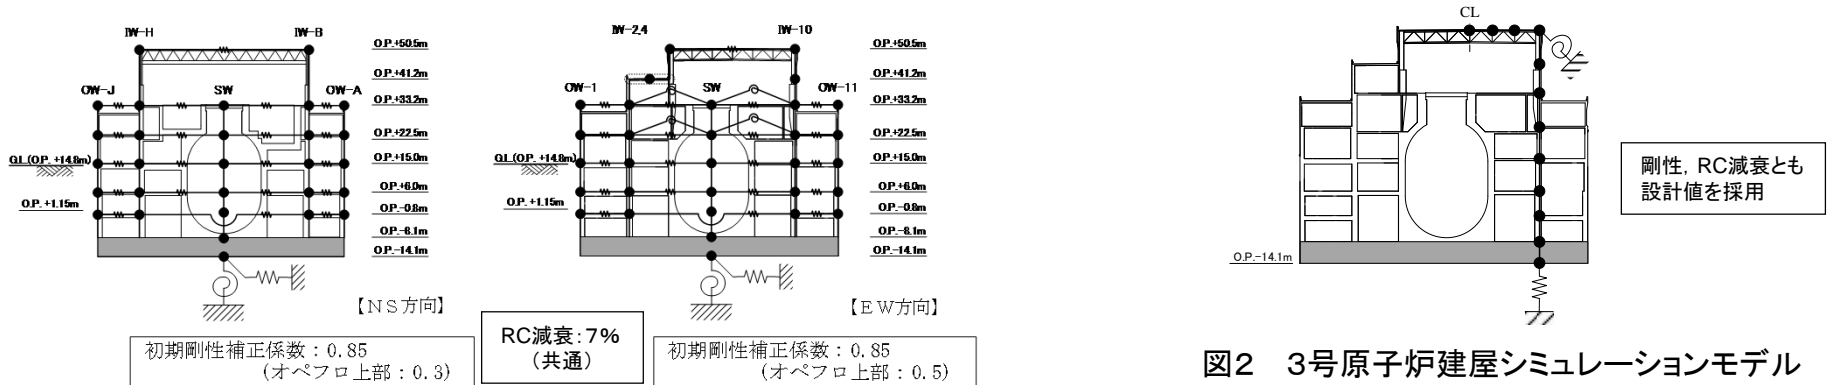
図1 3号炉原子炉建屋 シミュレーションモデル(水平方向)

・3号炉原子炉建屋の基礎マット上で得られた地震観測記録を入力し, 建屋の各フロアで得られた地震観測記録との整合性を検討したシミュレーション解析の結果は, 水平動, 鉛直動とも2号炉原子炉建屋とほぼ同様の結果となった。

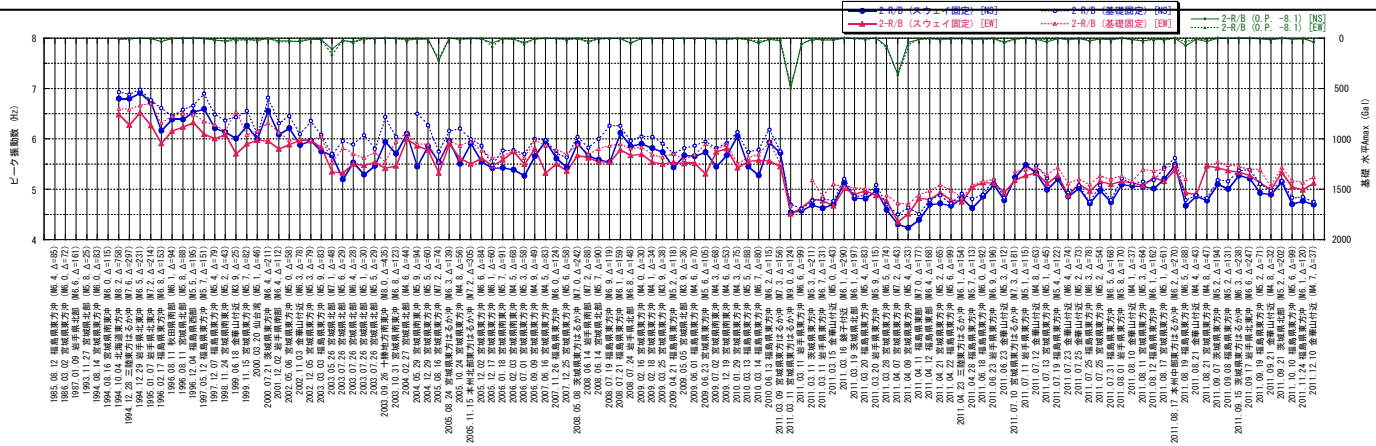
図1 固有振動数低下の傾向(水平方向)(女川2号炉原子炉建屋例)

【使用した地震計位置】基礎マット上とオペフロ階に設置されている地震計の伝達関数より評価  
 【主な傾向】水平動について、地震動レベルの大きさと建屋の剛性低下(振動数低下)については相関性が認められる。また、わずかながら経時の変化による剛性低下(振動数低下)傾向も認められる

固有振動数(設計値) : NS方向 4.83Hz, EW方向 4.91Hz

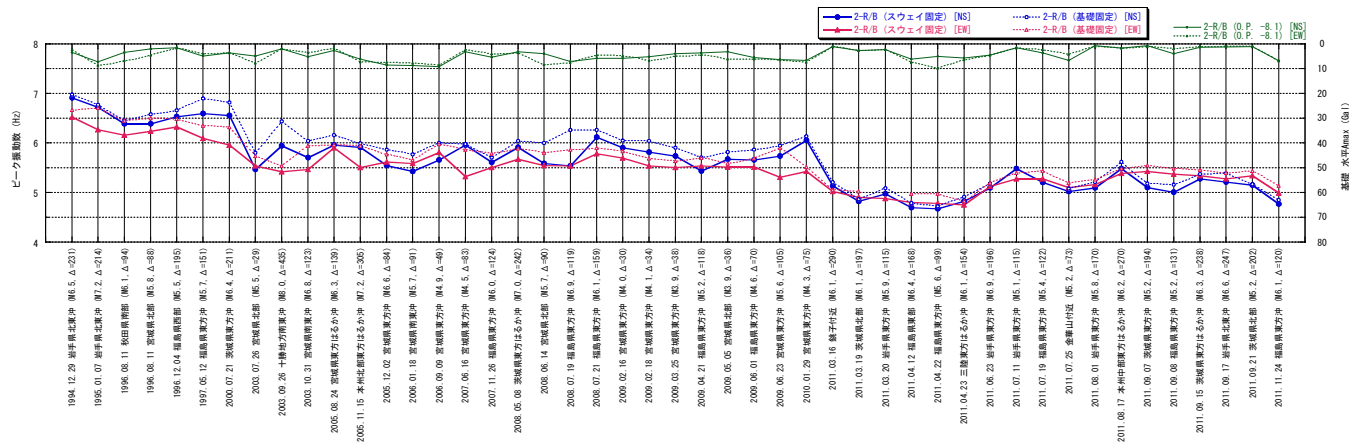
図2 固有振動数低下の傾向(小振幅地震, 水平方向)(女川2号炉原子炉建屋の例)

固有振動数(設計値) : NS方向 4.83Hz, EW方向 4.91Hz

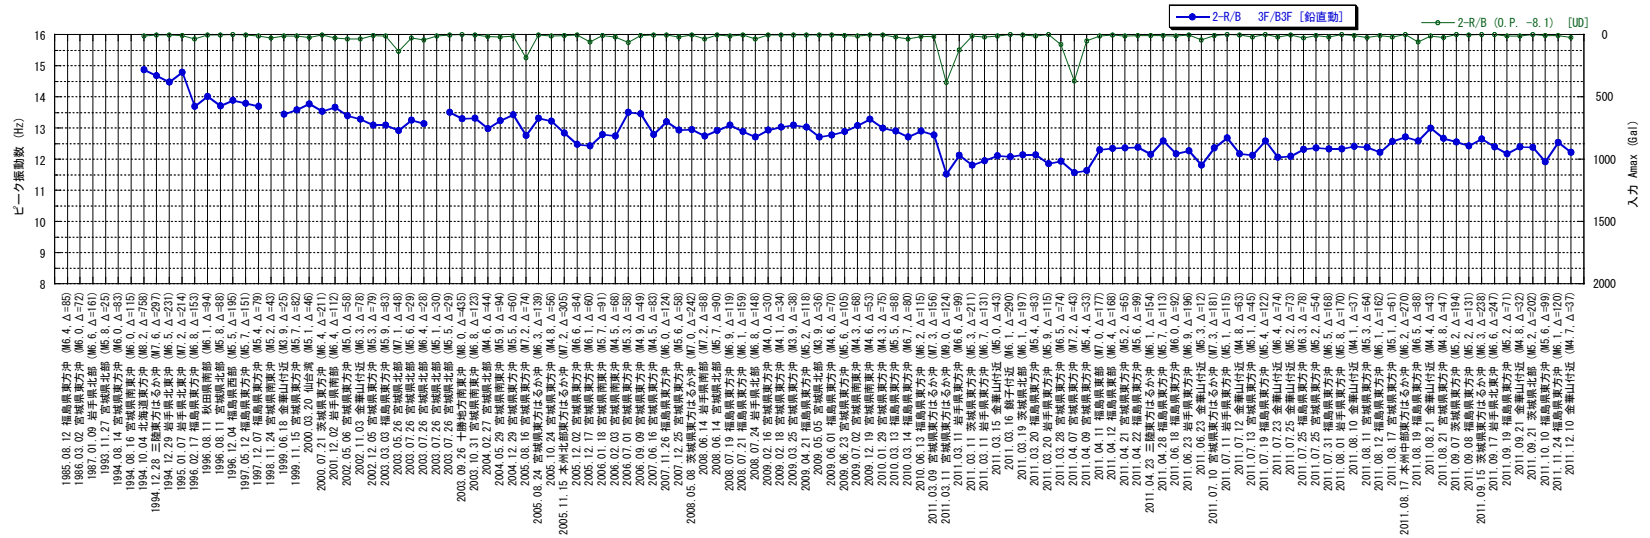
図1 固有振動数低下の傾向(鉛直方向)(女川2号炉原子炉建屋の例)

【主な傾向】鉛直動についても水平動ほど顕著ではないが、地震動レベルの大きさと建屋の剛性低下(振動数低下)については相関性が認められる。

固有振動数(設計値) : UD方向 9.96Hz

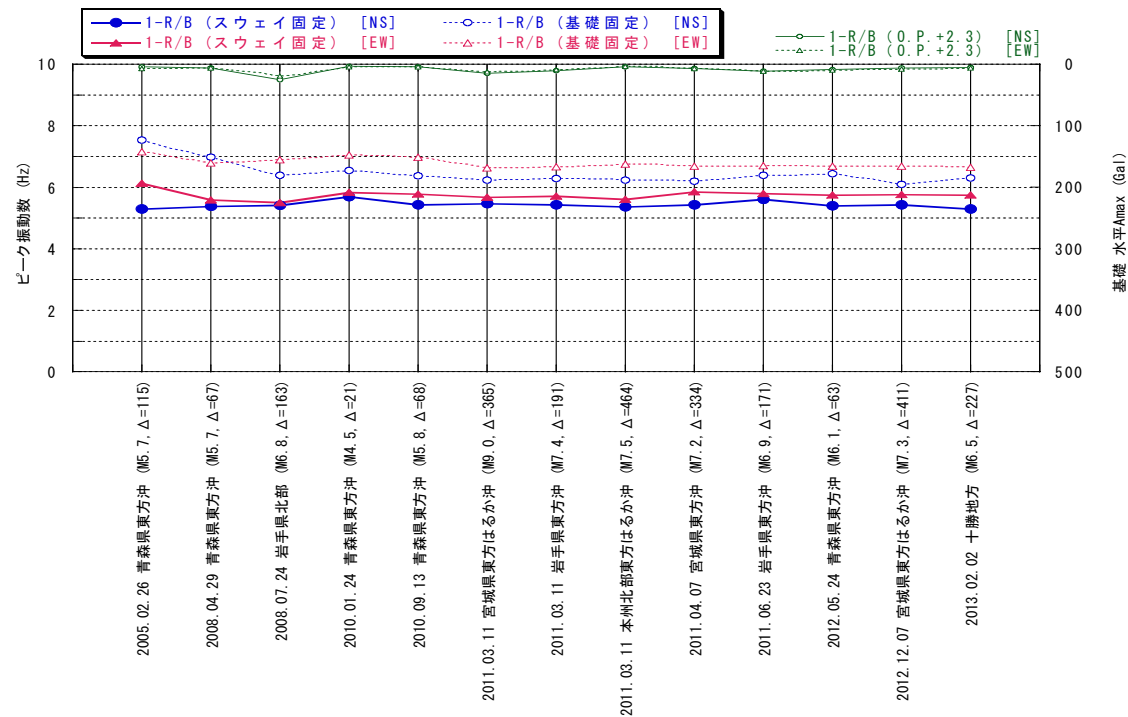
図1 東通1号炉原子炉建屋 固有振動数低下の傾向

【使用した地震計位置】基礎マット上とオペフロ階に設置されている地震計の伝達関数より評価  
 【主な傾向】東通の場合、地震動レベルの大きい地震に見舞われた経験がなく(最大で30ガル程度)、女川のような極端な剛性低下(振動数低下)傾向は認められない。経時的変化も顕著ではない。

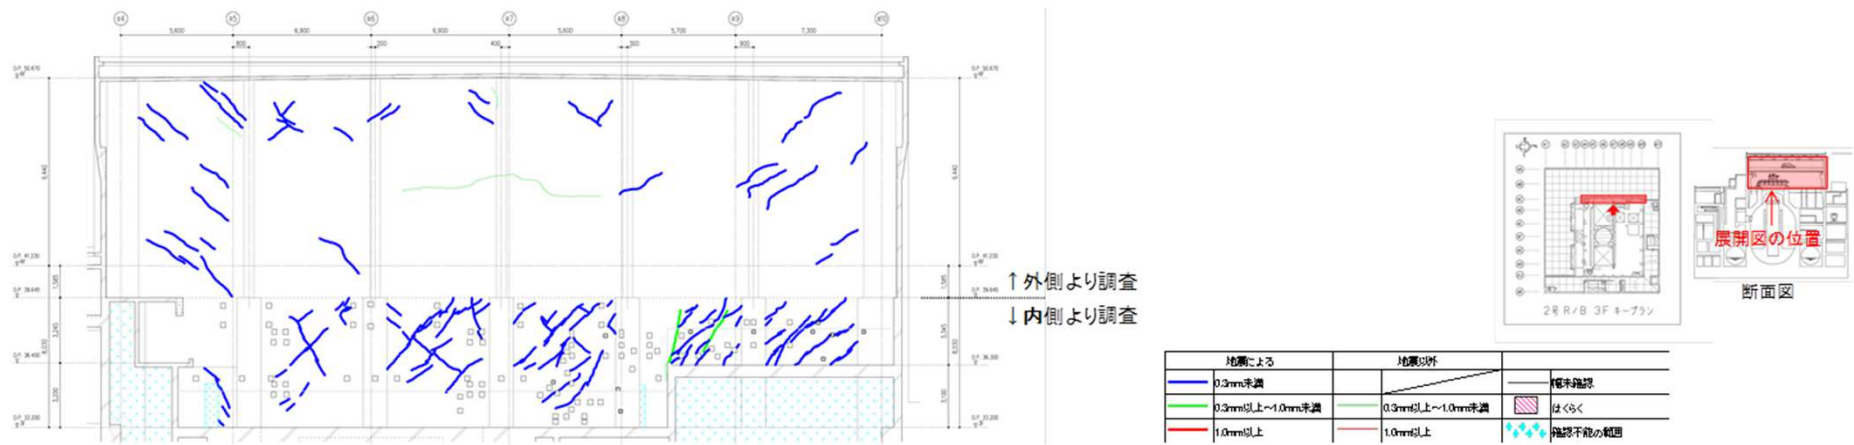
図1 地震後点検結果の例(2号炉原子炉建屋 地上3階 RC通り)

- 3.11地震や4.7地震では顕著な剛性低下が認められており、建屋等が具体的にどのような影響を受け、現在どのような状態にあるのかを確認するために、女川2号炉原子炉建屋を対象に、構造的損傷(ひび割れ幅1.0mm以上のクラックが発生するような事象)の有無について確認を行った。確認は、解析的検討に加え、必要に応じ、目視点検も合わせて実施した。
- 具体的には、耐震壁、基礎マット、フレーム(梁・柱)の鉄筋コンクリート部材、および屋根トラスについて、点検評価と解析的評価を実施した。
- 剛性低下に寄与する鉄筋コンクリート部材の評価結果の特徴は以下のとおり。
  - ①点検としては、地震力を負担する耐震壁を対象に実施した。また、解析の結果、フレーム等で裕度が少ない箇所、基礎版など地震力を考慮した設計を実施している箇所についても点検を実施した。
  - ②解析的検討も、基本的には水平地震力を負担する耐震壁について、質点系シミュレーションによる検討を実施した。評価の結果、裕度の小さいオペフロ上部については3次元FEMモデル(非線形)による詳細検討を実施した。また、点検が困難な箇所の耐震壁や耐震壁以外の部材の構造的影響の確認も兼ねて、建屋全体の3次元FEMモデル(等価線形)による検討も実施した。
  - ③点検、解析の結果は整合した結果となっていることも確認し、点検、解析の検討結果から、鉄筋コンクリート部材は、部分的に地震によるひび割れは認められるものの、弾性設計用地震動に対する設計範囲内(鉄筋が損傷していない状態)であることを確認した。

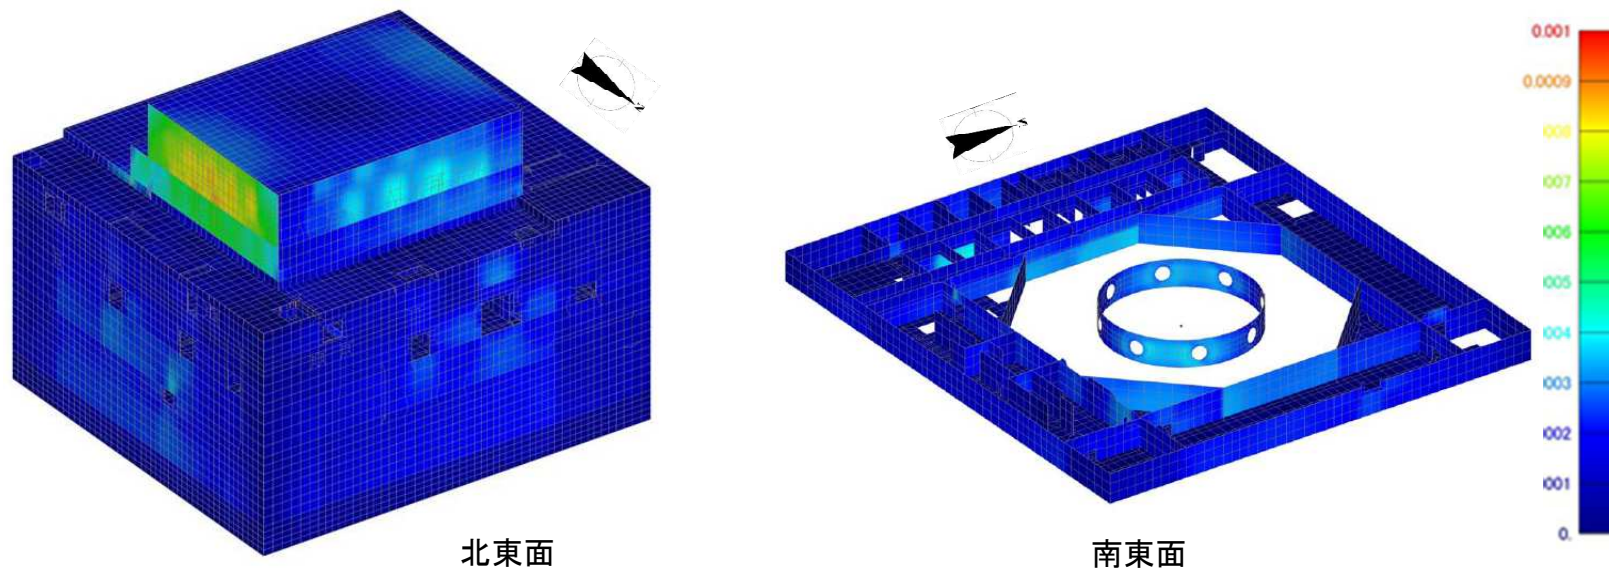
- ・解析結果による耐震壁のせん断ひずみは、最大でもオペフロ上部において $0.83 \times 10^{-3}$ 程度であった。
- ・オペフロ上部を除けば、部分的に耐震壁の一部でせん断ひび割れの目安値( $0.2 \sim 0.3 \times 10^{-3}$ )を超える箇所はあるものの、最大でもオペフロ上部のひずみの半分程度である。耐震壁で周囲に比べ部分的にせん断ひび割れの目安値を超えている箇所としては、ベント管周り等の開口部付近である。
- ・床スラブのせん断ひずみは、開口付近で部分的にせん断ひび割れの目安値を超えている箇所はあるものの、大部分は目安値以下である。

建屋全体3次元FEMモデルによるせん断ひずみ分布の例

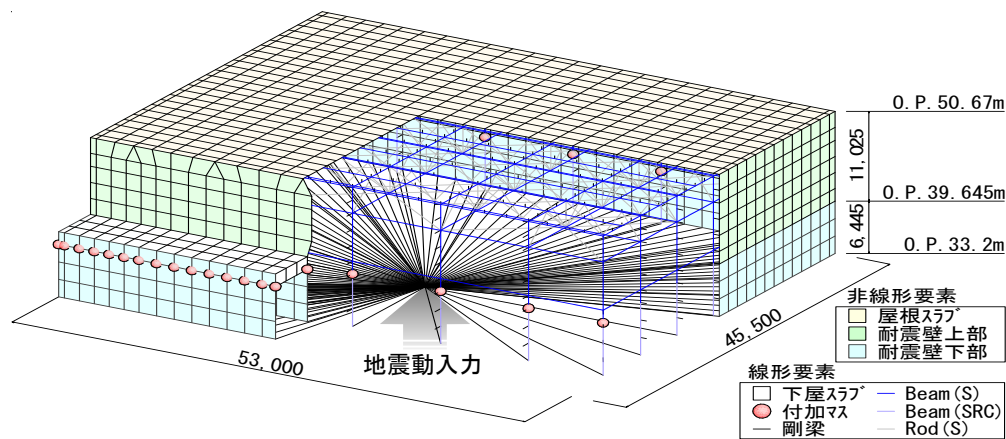
階毎の層せん断力と弾性限耐力との比較, また, 軸毎の層せん断力と弾性限耐力の比較において, 最も裕度の少ないオペフロ上部の鉄筋の損傷の有無を評価することを目的に, より詳細な3次元FEM非線形解析を実施した。モデル策定に当たっては, オペフロ上部に設置していた相関変位計測システムによる観測記録との整合性を確認している。

オペフロ上部3次元FEM(非線形)モデル図

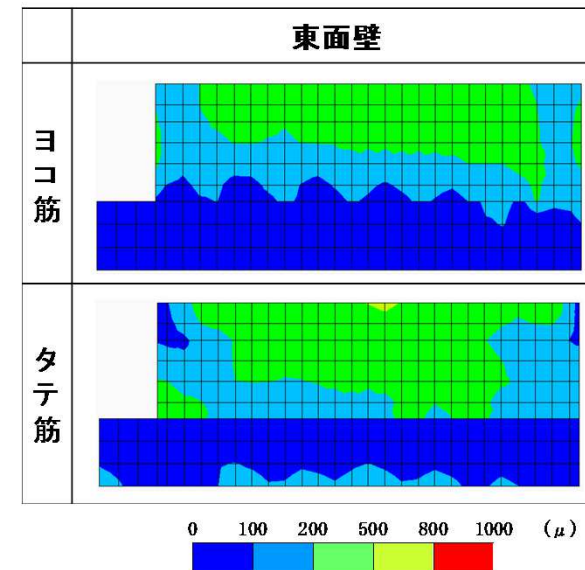
その結果, 鉄筋の最大引張ひずみは676 $\mu$ で, 降伏ひずみ(1680 $\mu$ )を下回っており, 耐震壁の鉄筋は弾性範囲であることを確認した。

鉄筋のひずみ分布図

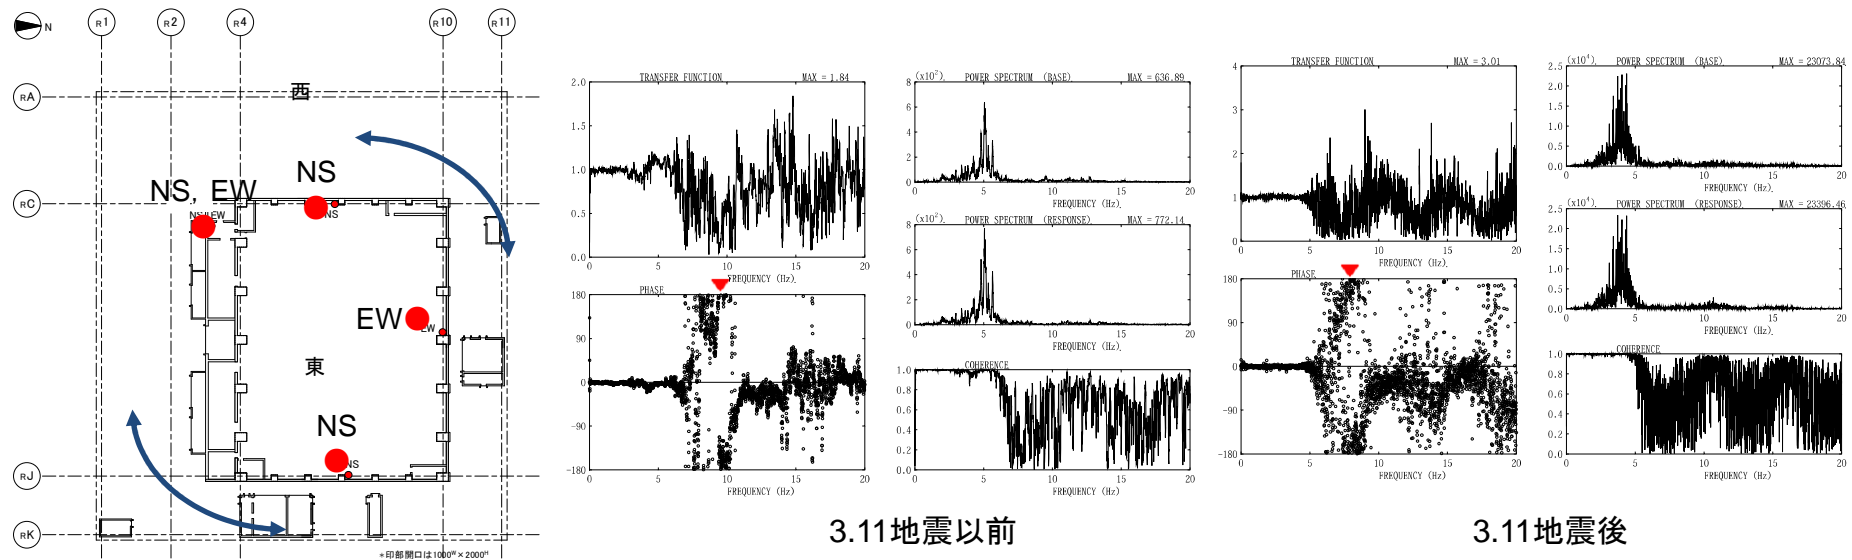
図1 女川2号炉原子炉建屋3階地震計配置

項目	概要
検討の目的	3.11地震時の建屋の3次元的なねじれ振動が建屋の構造特性に影響を及ぼす振動レベルであったかどうかについて確認する。
検討対象箇所	検討対象箇所は、地震動レベルが最も大きく、かつ、地震計の配置からねじれ影響の確認をしやすい2号炉原子炉建屋オペフロ上部を対象とした。
検討方法①	対面する地震計同士では、ねじれ振動は逆方向の揺れとなる。従って、両者の記録の伝達関数で位相が180度ずれる周期がねじれ振動の固有周期となるため、そこからねじれの固有周期を評価した。なお、3.11地震による影響も確認するため、地震観測記録は3.11地震前後で分けて評価した。
検討結果①	ねじれの固有周期は、NS方向の記録では、3.11地震前が約8Hz、3.11地震後が約7.5Hzとわずかに低下している。但し、建屋の3.11地震後の1次周期(約4.17Hz(NS方向))とはかけ離れている。

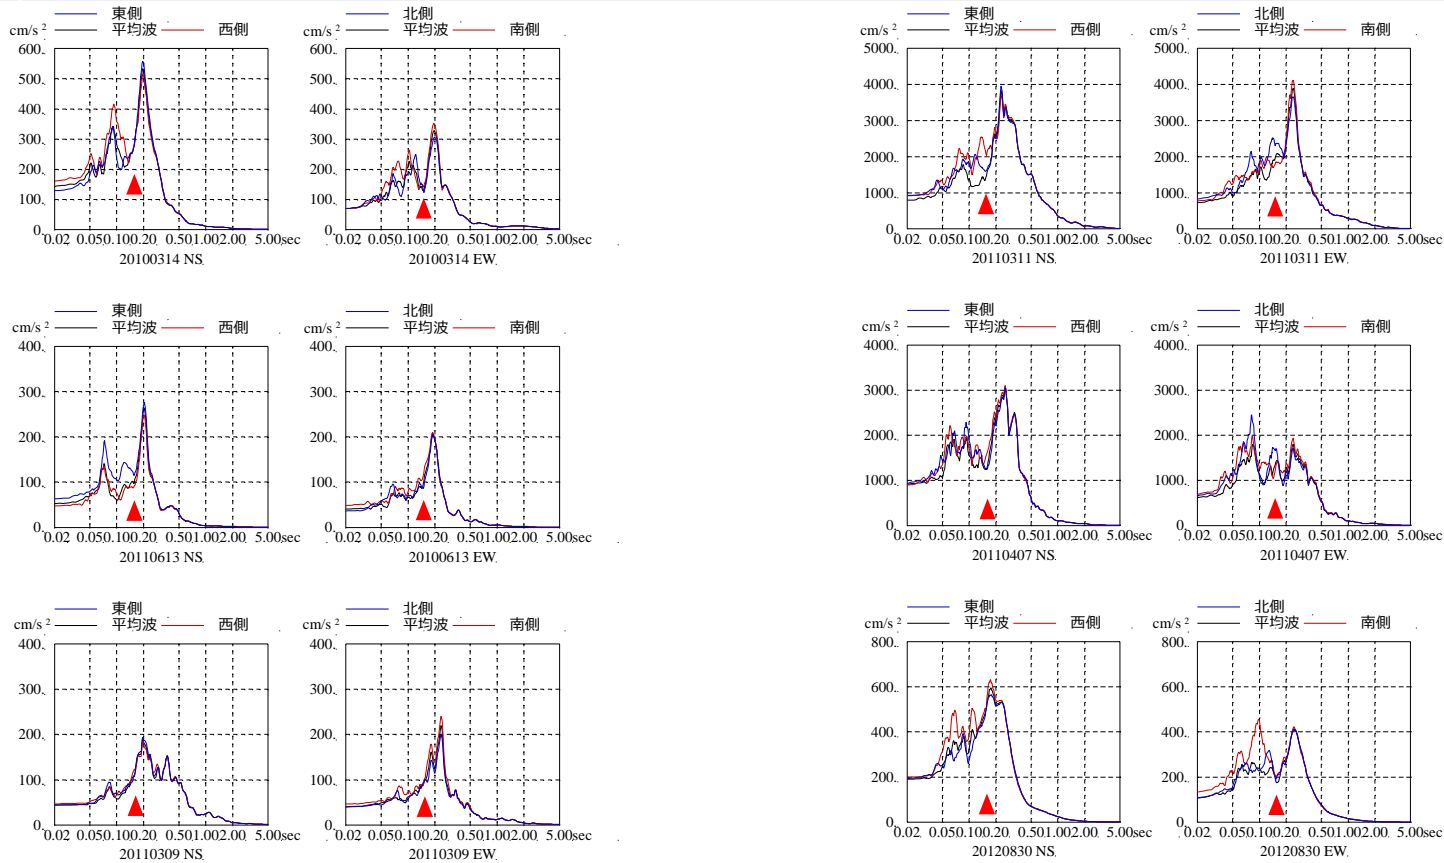
項目	概要
検討方法②	対面の観測記録を平均すると、逆位相となるねじれの卓越周期付近では、その影響がキャンセルされる。そこで、平均波と、単独波それぞれ観測記録の応答スペクトルを比較することにより、ねじれ成分がどの程度の大きさを持つかについて確認した。検討は3.11地震前後の記録で検討した。
検討結果②	ねじれの卓越周期付近(0.13秒付近)では、平均波と単独波で大きな違いは認められない。また、特に大きなスペクトル特性も認められない。

加速度応答スペクトルの比較

以上の検討から、ねじれ振動が建屋の振動特性に与える影響は大きくなく、ねじれ振動が剛性低下の主要因とはなっていない。

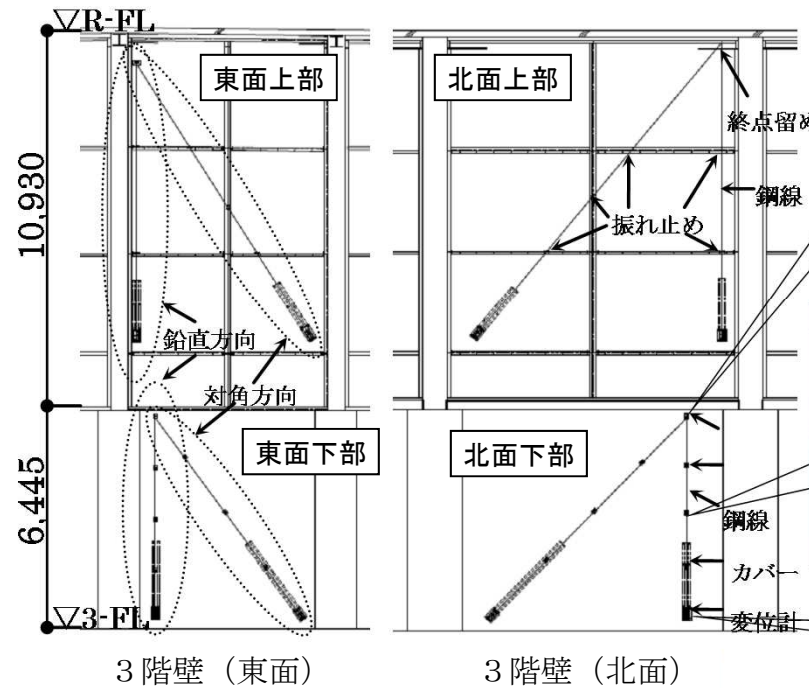
第2.2-4-9図 変位計測システムの設置詳細

相関変位計測システムの精度: 約1/500mm(約0.002mm)

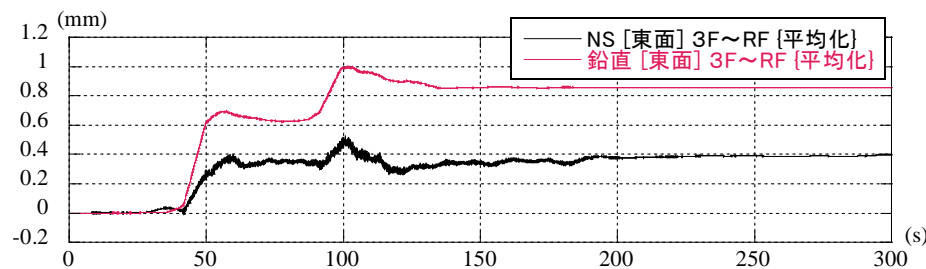
- ① 水平方向最大約0.4mm、鉛直方向最大約0.85mmの残留変位が確認された。この値は、例えば建設時の所定の寸法精度(例えばJASS5Nの場合、15m以上の高さの場合±30mm)と比較してもかなり小さい。なお、オペフロ上部には地震によるひび割れが多数認められたが、仮に残留ひび割れ幅が0.2mm程度として、単純にひび割れ本数の積算値が残留変位に相当すると仮定すると、鉛直では4本程度( $0.85 \div 0.2$ )となり、点検と必ずしも整合しない。残留変位の解釈については、今後も検討が必要である。
- ② なお、層間変位計測システムによる観測記録による最大層間変形角は約 $0.2 \sim 0.5 \times 10^{-3}$ であり、地震により耐震壁にひび割れが入る目安値( $0.25 \times 10^{-3}$ )を超えている。これは点検結果とも整合的である。

変位波形(スムージング後)

変位観測記録(東面) NS方向(3F~RF)

以上から、**建屋の耐震壁の塑性化に起因する大きな残留変形は残っていないことを確認した。**

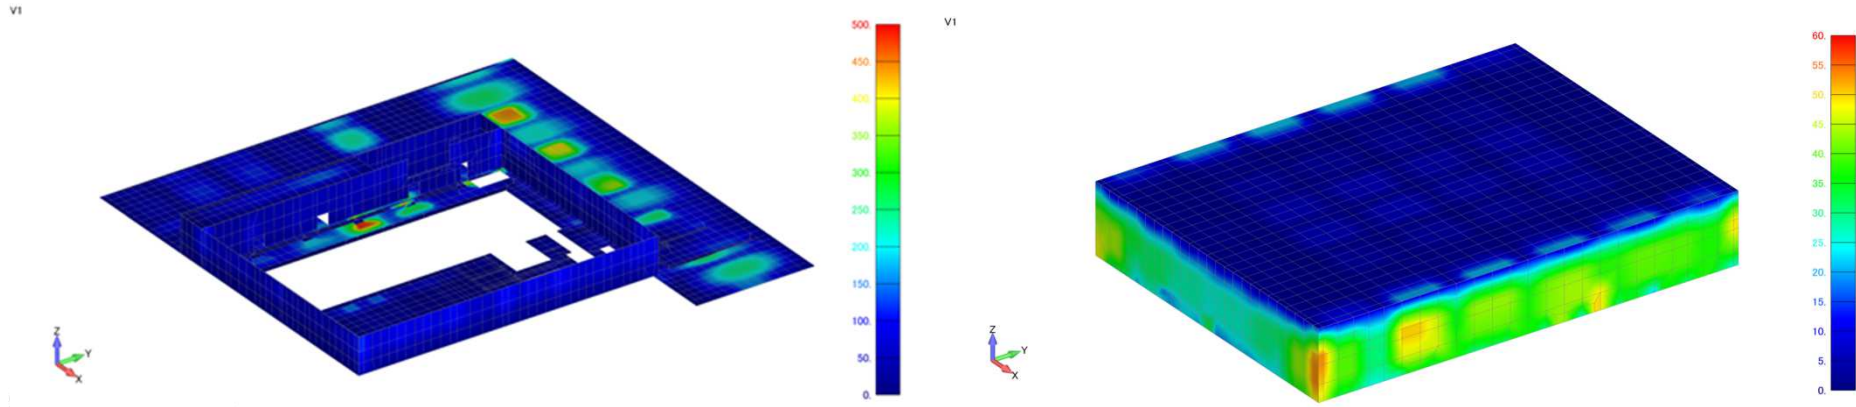
(参考)解析モデルは剛域などの拘束条件を設定していないシェル要素で構成しているため、面外方向については応力が比較的大きめに算定されると考えられる。

2号炉原子炉建屋 3階面外曲げ応力図  
(北東面 3.11地震)

2号炉原子炉建屋 CR階耐震壁面外曲げ応力図  
(北東面 3.11地震)

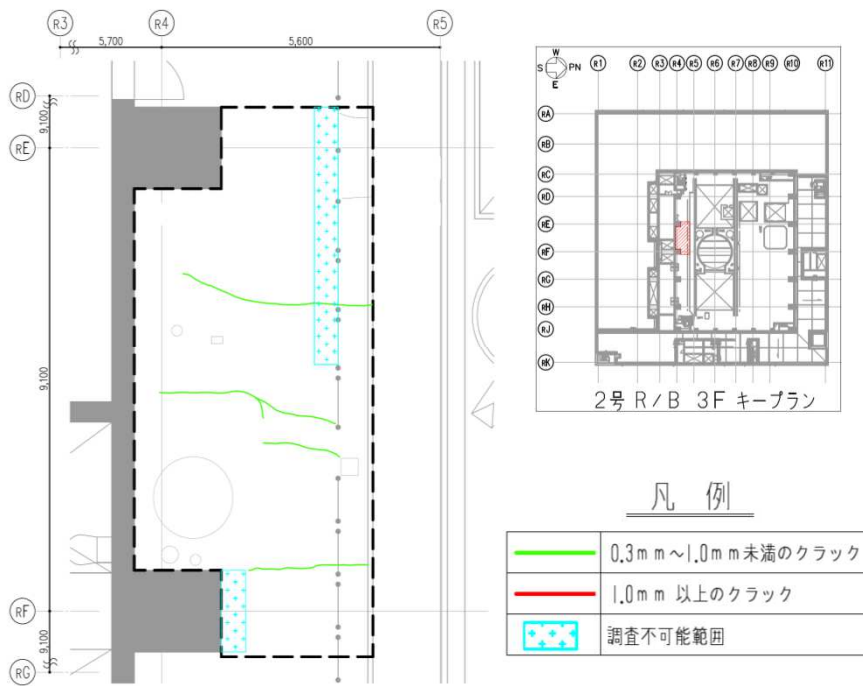
図1 2号炉原子炉建屋3階床ひび割れ調査結果  
(発生応力の大きい部位を選定)

念のため、オペフロ階の発生応力の大きい床について点検評価を実施した所、乾燥収縮によるものと考えられるひび割れは認められたものの、ひび割れ幅の大きいひび割れは無く、また、その特徴は、発生応力が小さい箇所の床スラブのひび割れ状況と類似した結果となっている。従って、当該箇所には地震による顕著なひび割れは発生していないものと判断した。

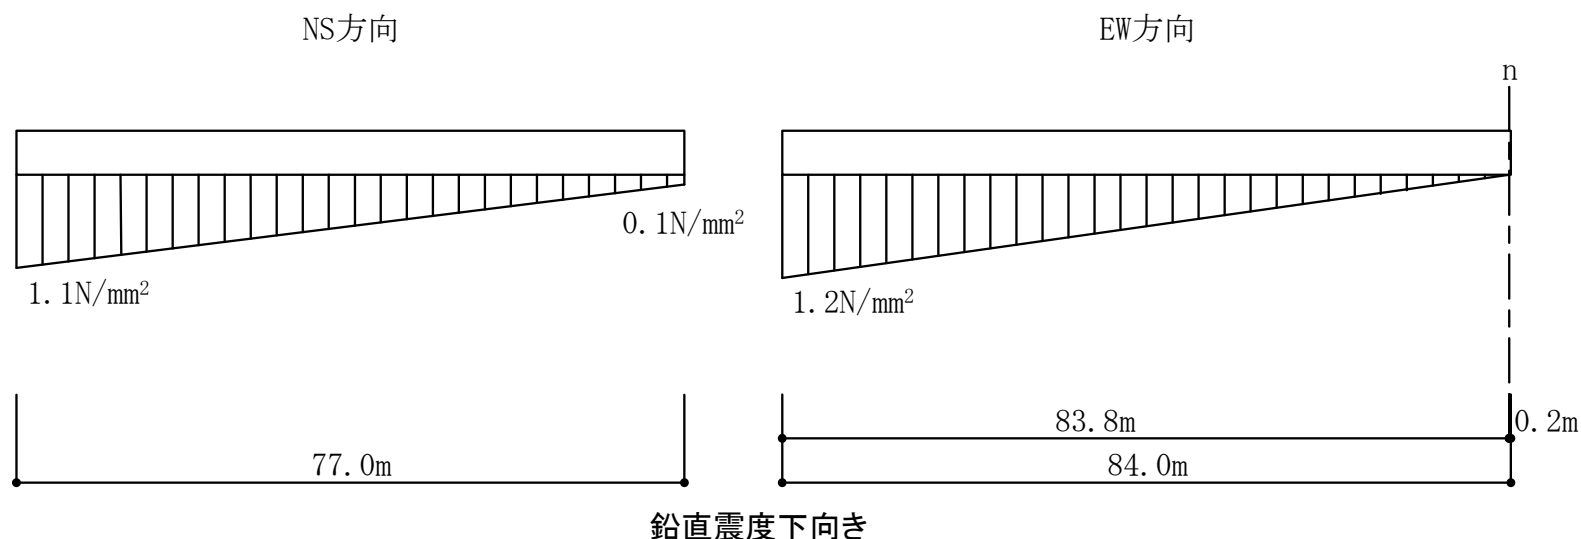
図1 女川2号炉原子炉建屋 3.11地震 最大接地圧

建屋シミュレーション解析結果得られた支持地盤の発生応力の最大値は $1.2\text{N/mm}^2$ であり、地盤の短期許容支持力度 $9.1\text{N/mm}^2$ に対して十分下回っており、支持地盤は健全であったものと判断される。

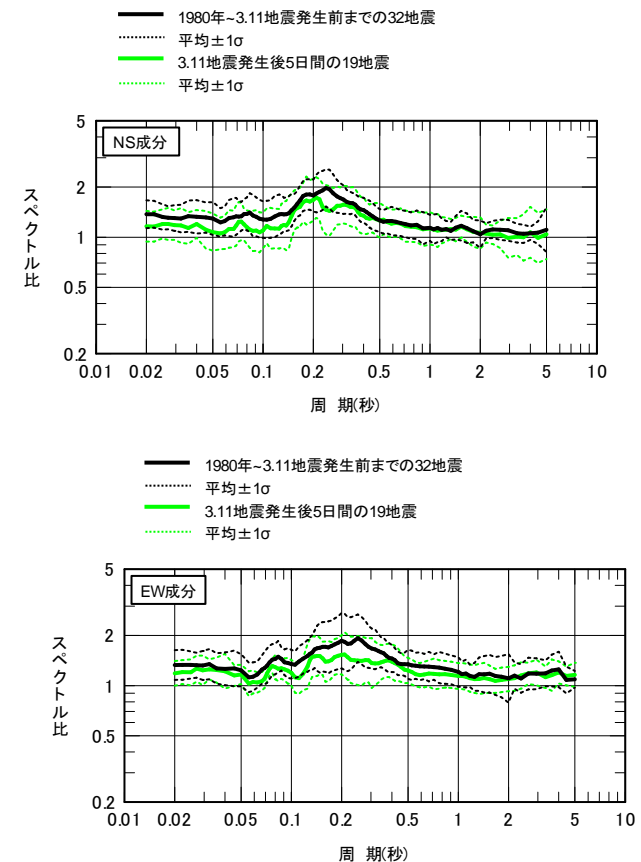
図2 スペクトル比(女川1号原子炉建屋直下/自由地盤)

自由地盤の浅部(解放基盤表面レベル)に設置している地震計と女川1号炉原子炉建屋直下の地震記録のスペクトル比について, 3.11地震前後の中小地震による傾向の比較を行った。その結果, **3.11地震前後で傾向に変化はない事**を確認した。

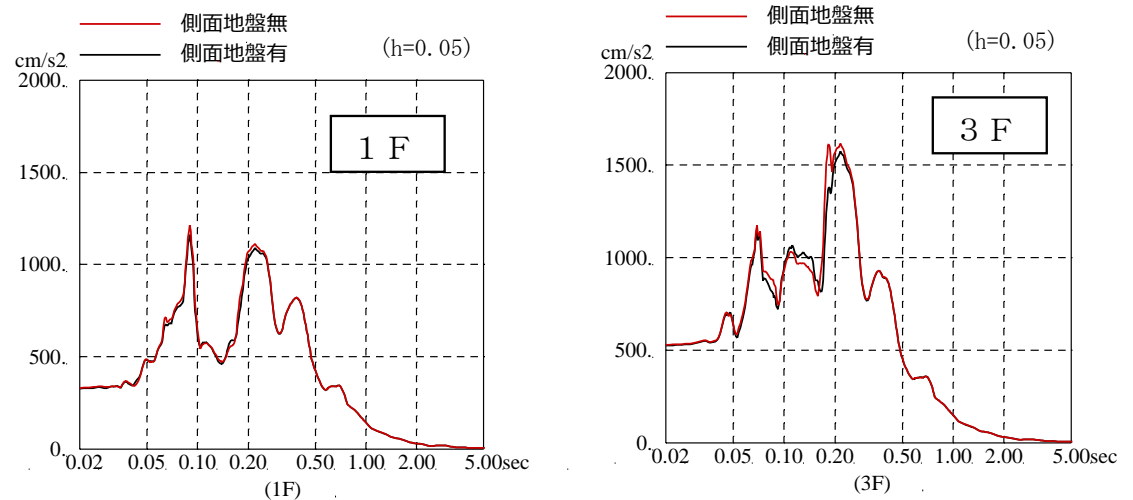
第2.2-5-7図 加速度応答スペクトルの比較(2号炉原子炉建屋NS方向)

以上の検討から、3.11地震等による顕著な初期剛性の低下の要因として、支持地盤の剛性低下や側面地盤の影響が寄与していないことを確認した。

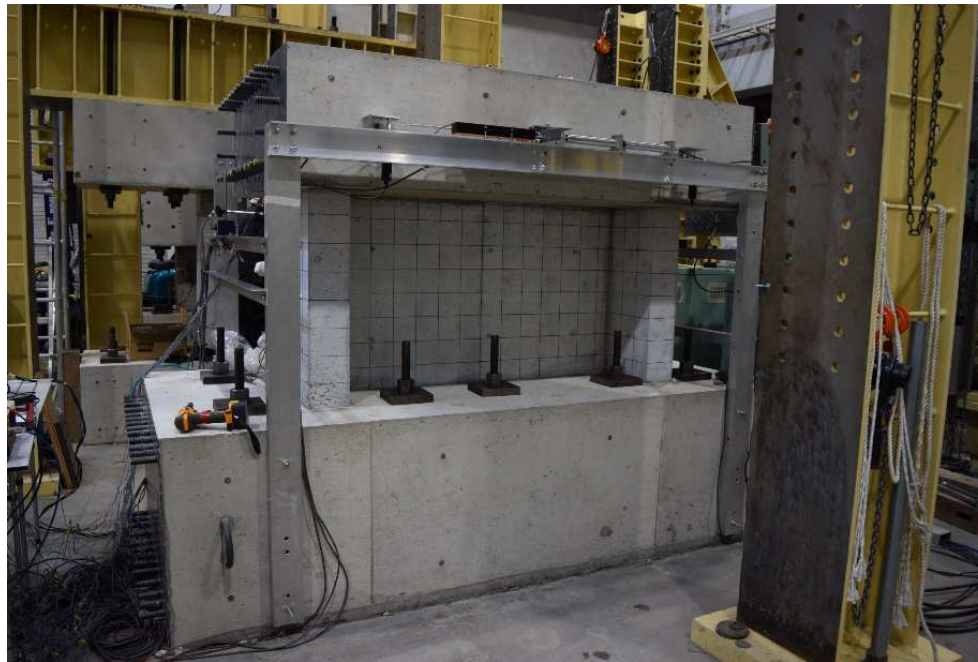
試験全体写真

- ・試験体の鉄筋量については、2号炉原子炉建屋の耐震壁の鉄筋比が概ね1.2～1.6%前後であることを踏まえて、鉄筋比1.4%とした。
- ・原子力発電所の耐震壁は曲げ変形よりもせん断変形が支配的なため、せん断変形が卓越する試験体の形状・加力方法とした。
- ・特に微小変形レベルでの精度確保が可能な加力装置を用い、せん断ひずみ $0.1 \times 10^{-3}$ (2005年宮城県沖地震による原子炉建屋オペフロ下部の応答程度)から繰返し加力を実施した。
- ・微小変形レベルでの繰返し加力時の剛性の低下傾向を確認するために、同一変位に対する繰返し加力のサイクル数は、一般的な部材実験よりも多い最大5サイクル(一般的な部材実験では2サイクル)とした。

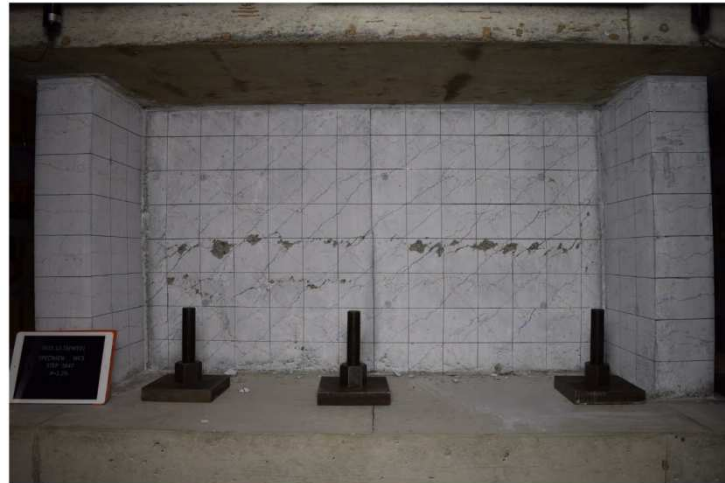
図1 最終破壊時写真

せん断すべり破壊している。

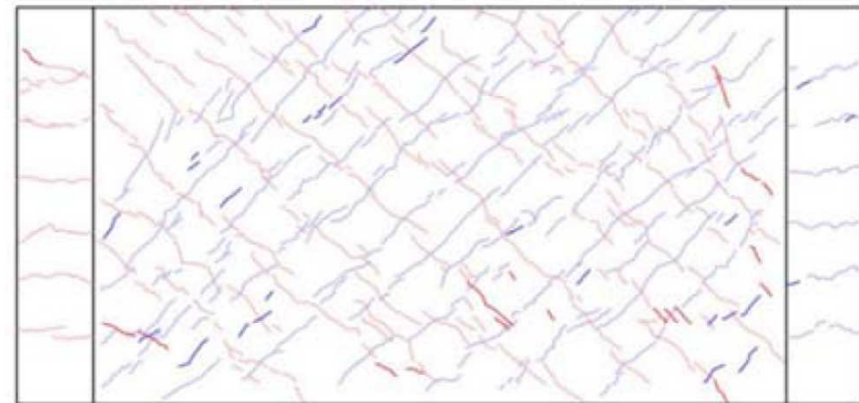
図3 最終破壊時ひび割れ図

ひび割れの大半はせん断ひび割れ

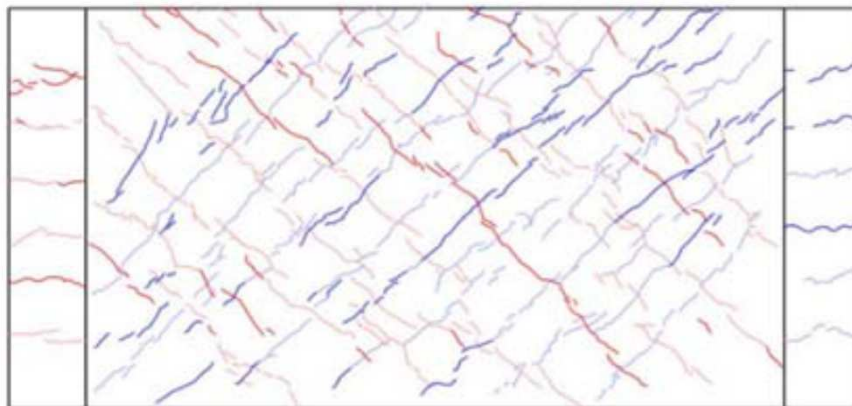
図2 1/500rad.( $2.0 \times 10^{-3}$ )におけるひび割れ図

評価基準値においても多数のひび割れが発生している。

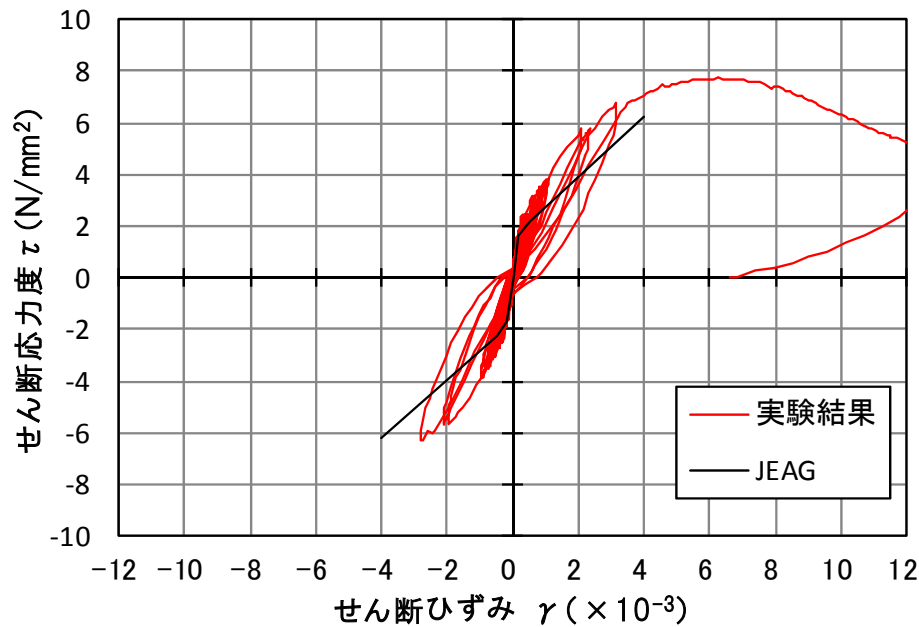
図1 繰返し試験体の耐震壁実験結果(荷重-変形関係)

- ① インナーループとなる繰返し加力では、ほとんど剛性に变化は生じなかった。
- ② 繰返し加力では、1回目→2回目で多少剛性は低下するが、3回目以降はほとんど低下していない。  
(繰返し部分の詳細結果は次頁に示す)

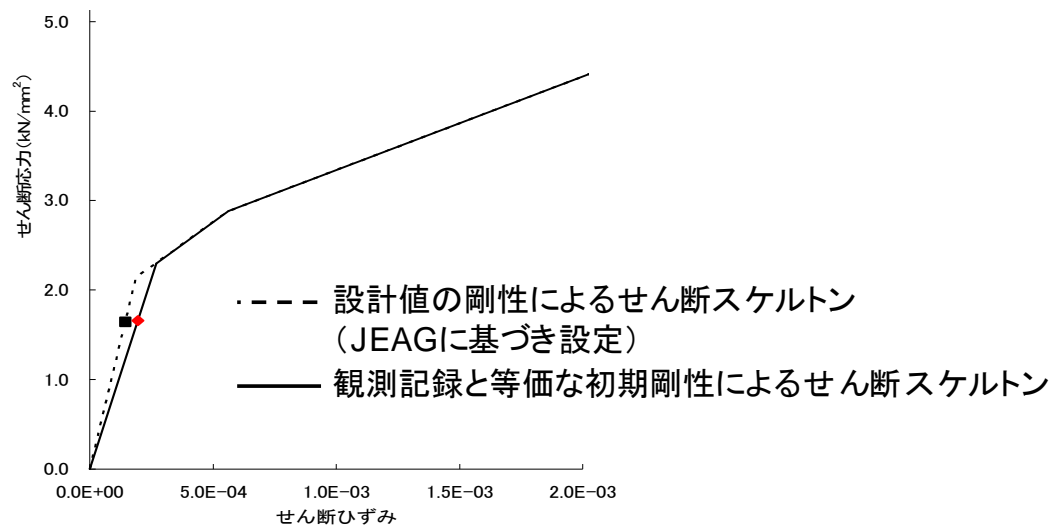
図1 シミュレーション解析でのせん断スケルトンカーブの設定例

JEAG式では、初期剛性はコンクリート強度の関数として表される。  
せん断変形 第1折点(軸力がない場合)  
せん断応力度  $\tau = \nu F_c$   
せん断ひずみ  $\gamma = \tau / G$   
 $F_c$ : コンクリートの圧縮強度  
 $G$ : せん断弾性係数  
(一般的に、 $G$ はヤング係数 $E$ から設定、また、ヤング係数 $E$ は圧縮強度 $t$ から設定する。)

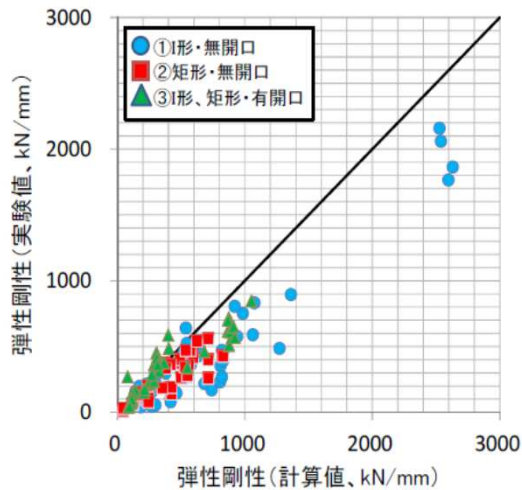
図1 耐震壁実験の実験値と計算値の弾性剛性の比較(建築研究所(2016))

- ・国立研究開発法人建築研究所建築研究資料No.175(2016)では、1975年～2013年の間に公表された耐震実験論文をベースに分析を実施し、耐震壁の実験については弾性剛性が計算値に比べ実験値は下回る傾向にある結果を得たこと、その要因として、乾燥収縮による初期ひび割れ等によって、載荷開始時に剛性低下が生じていることなどが原因として考えられることを指摘している。
- ・東条他(2017)では、E-ディフェンスで過去に実施された加振実験のうちRC造建物(ラーメン構造)について、各試験体の固有周期などの振動特性とその変化について整理、検討しており、おおむね弾性応答範囲からわずかに非線形化に入るレベルの小振幅を繰り返し受ける場合も、1次および2次の固有周期は漸増しながら変動する傾向にあること、これは微小な損傷の累積による影響と推察されることを述べている。

(a) 実験値と計算値の比較(評価式I)

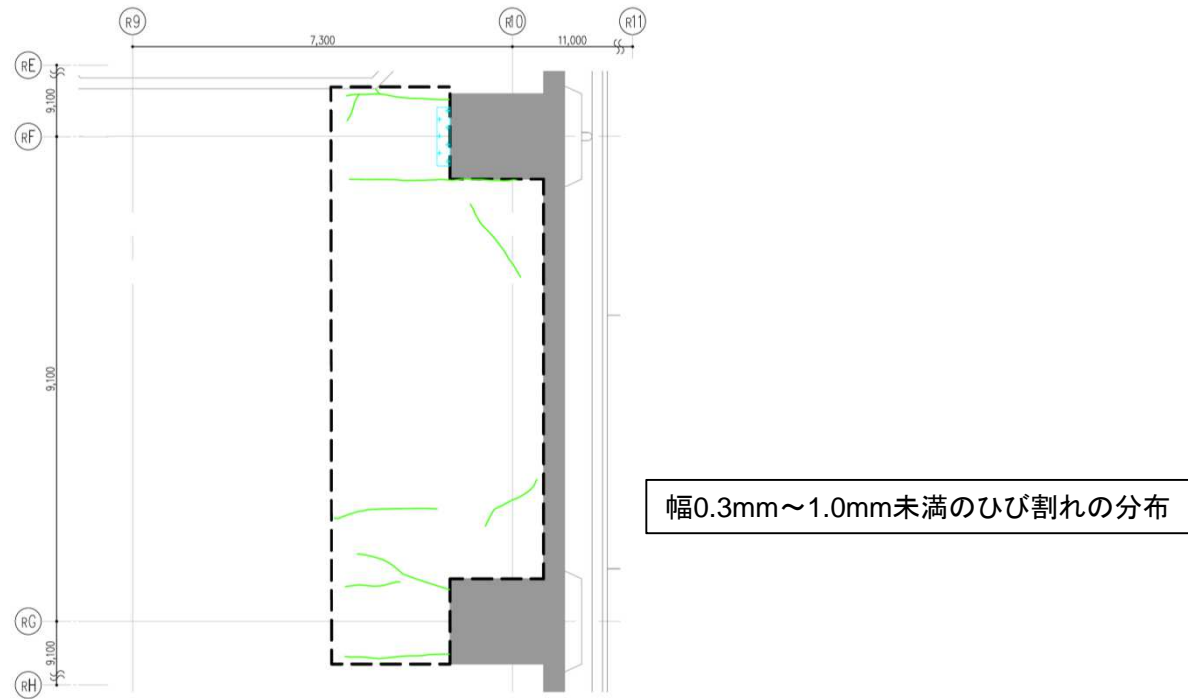
- コンクリートの乾燥収縮が耐震壁の初期の剛性に影響を与える指摘があり、また、女川原子力発電所の各建屋では乾燥収縮ひび割れが認められる。今後、乾燥収縮ひび割れの多寡に関する調査結果を取りまとめて行く予定であるが、ここでは、今後の乾燥収縮ひずみの進行度合いが今後の剛性低下と関係する場合も予想されることから、女川2号炉の建設からの経過年数も踏まえ、関係式から進行度合いを評価した。
- さらに、女川のコンクリートは乾燥収縮をおこしやすいコンクリートであったのかどうかを確認するために、建設で使ったコンクリートと同じ調合のコンクリートを用いて、最終的な乾燥収縮ひずみ量を予測した。

床のひび割れの例(2号炉原子炉建屋オペフロ階)

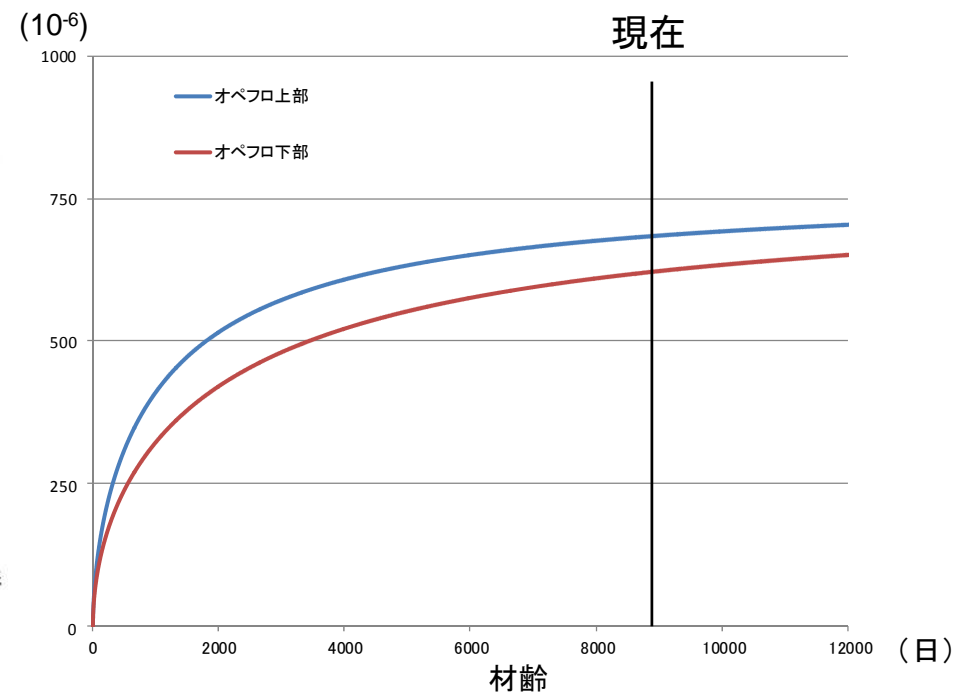
図1 収縮ひずみの算定例(女川2号炉原子炉建屋)

- ・コンクリートの乾燥収縮は、コンクリート打設後に急激に進行し、長期的には安定状態に入ることが知られている。日本建築学会の「鉄筋コンクリート造建築物の収縮ひび割れ制御設計・施工指針(案)・同解説」では経年的変化に関する評価式(2.1)が提案されており、これに基づき女川2号炉原子炉建屋の耐震壁(オペフロ上部[壁厚400mmを例とした], オペフロ下部[壁厚800mmを例とした])を対象として、乾燥収縮の進行度合いを評価した。
- ・その結果、耐震壁の壁厚相当での乾燥収縮は4000日経過程度まではゆっくりと進行し、その後収束する傾向にあり、現時点(コンクリート打設から**25年程度[9000日程度]**)では概ね収束した状態となっている。

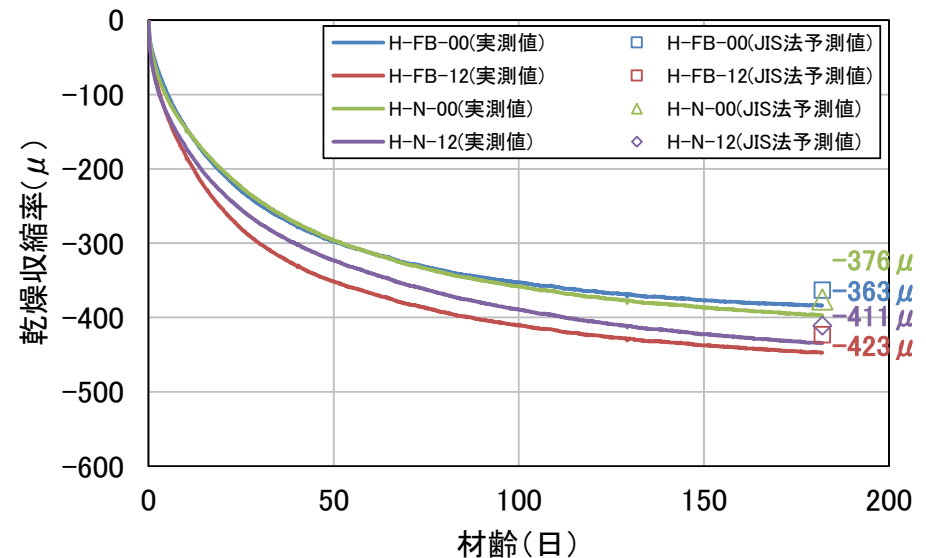
図2 乾燥収縮率 (東通, 乾燥材齢182日時点)

- ・実機から採取したコアの圧縮強度試験より、コンクリート強度および静弾性係数が設計値を上回っていることを確認した。従って、**建屋躯体コンクリートの強度低下が、初期剛性が設計より低下している主要因ではない**と考えられる。
- ・一方、**乾燥収縮が初期の剛性に影響を与えていることを指摘している文献がある**ことを確認した。また、今後の乾燥収縮ひびわれに関する現地調査の結果とりまとめに先立ち実施したコンクリートの試験より、女川は東通に比べ乾燥収縮率が大きいこと、一方で女川2号炉の実機の収縮はほぼ収束した状態であることを確認した。

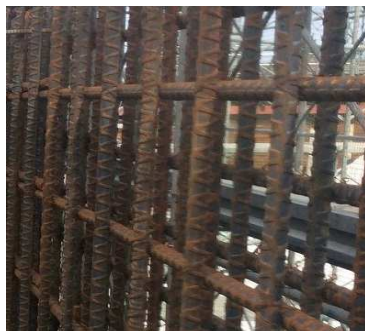
原子力発電所耐震壁の鉄筋

原子力発電所の耐震壁の耐震設計では、弾性設計用地震動による地震力は全て鉄筋で負担する設計としており、**単位面積当たりの鉄筋量は、一般建築の2～3倍程度の鉄筋量**となっている。

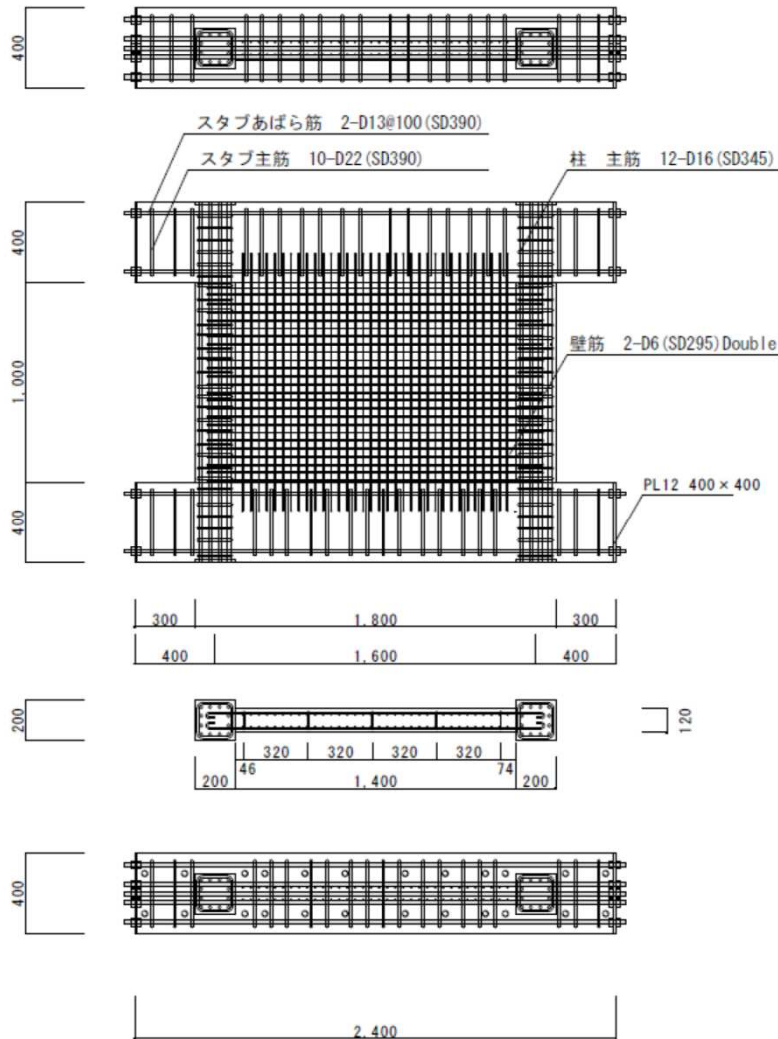
図1 試験体配筋図

- ・耐震実験に当たっては、女川2号炉原子炉建屋の3.11地震に対する応答結果や原子力発電所の耐震壁の特徴を、試験体の製作や加力方法に反映した。
- ・主な特徴は以下のとおり。
  - ✓ 試験体の鉄筋量については、2号炉原子炉建屋の耐震壁の鉄筋比が概ね1.2~1.6%前後であることを踏まえて、鉄筋比1.32%とした。
  - ✓ 原子力発電所の耐震壁は曲げ変形よりもせん断変形が支配的なため、せん断変形が卓越する試験体の形状・加力方法とした。
  - ✓ 耐震壁の損傷度合いをパラメータとし、無損傷の試験体も含め、計5試験体に対し試験を実施した。
  - ✓ 事前損傷度合いとしては、3.11地震による2号炉原子炉建屋オペフロ下部の応答を上回る変形量(層間変形角: $0.75 \times 10^{-3}$ )から、原子力施設建屋の基準地震動 $S_s$ に対する評価基準値(せん断ひずみ: $2 \times 10^{-3}$ )の約3倍の変形量(層間変形角: $6 \times 10^{-3}$ )までの計4ケースを実施した。
  - ✓ 加力パターンは、“事前加力”で損傷度合いにあらかじめ違いを与え、“本加力”によって、終局耐力まで加力を実施した。

部材	試験体名	S-D0	S-D I	S-D II	S-D III	S-D IV
比較項目	損傷度	0	I	II	III	IV
壁	壁高さ(mm)	1000				
	全長(mm)	1800				
	壁厚(mm)	120				
	壁配筋	D6@40(SD295) Double				
	壁筋比(%)	1.32				
	軸応力度(N/mm <sup>2</sup> )	0.50				
	せん断スパン比(N/mm <sup>2</sup> )	0.29				
柱	断面b×D(mm)	200×200				
	主筋	12-D16(SD345)				
	帯筋	2-D10(SD345)@60				
スタブ	断面b×D(mm)	400×400				
	主筋	10-D22(SD390)				
	あばら筋	2-D13(SD390)@100

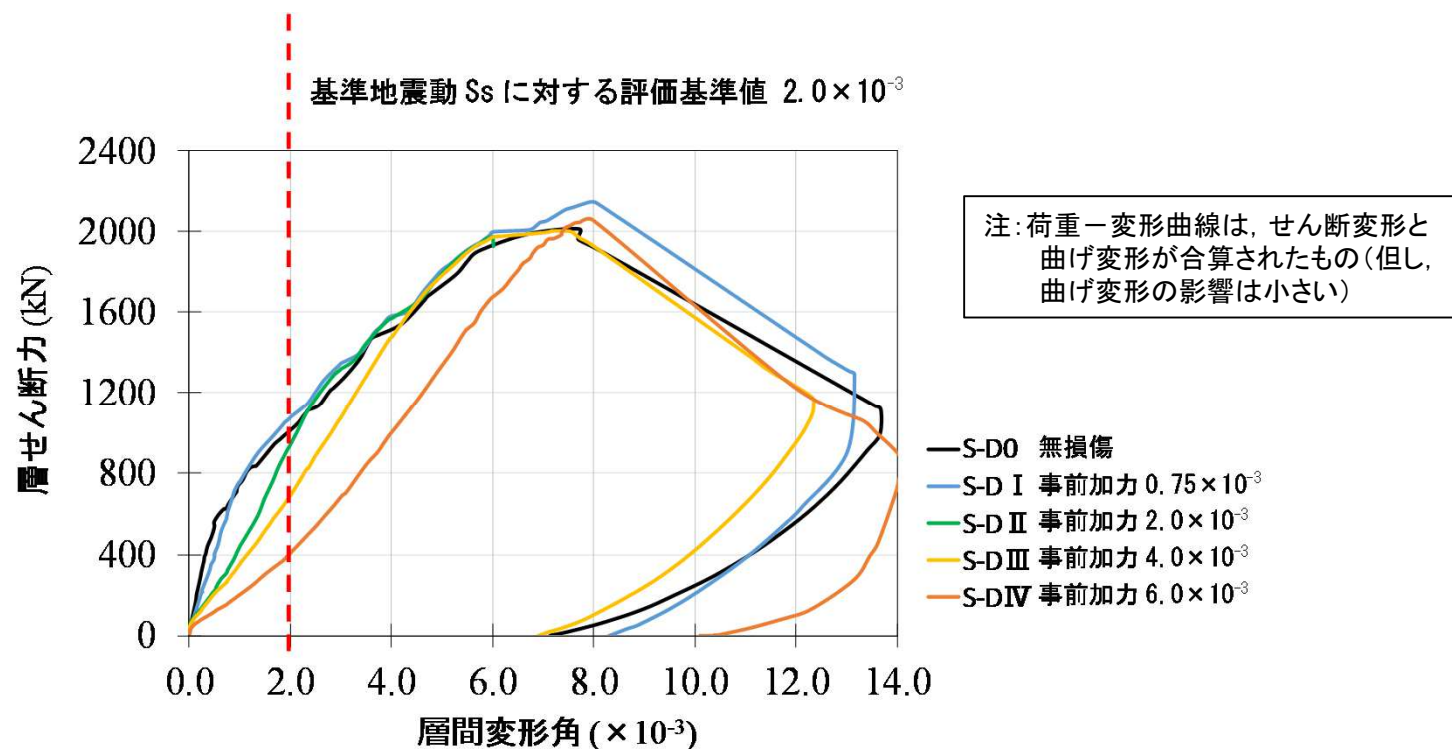
- ・原子力施設建屋の基準地震動 $S_s$ に対する評価基準値(せん断ひずみ: $2 \times 10^{-3}$ )の約3倍の事前損傷(層間変形角: $6 \times 10^{-3}$ )を与えたケースも含め、**全てのケースで終局耐力は無損傷の試験体と同等となる結果が得られた。**
- ・事前損傷度合いとして、3.11地震による2号炉原子炉建屋オペフロ下部の応答を上回る変形量(層間変形角: $0.75 \times 10^{-3}$ )を与えたケース、および、原子力施設建屋の基準地震動 $S_s$ に対する評価基準値(せん断ひずみ: $2 \times 10^{-3}$ )並を与えたケースは、**本加力においても、評価基準値(せん断ひずみ: $2 \times 10^{-3}$ )付近での耐力低下は認められなかった。**

図 事前損傷が終局耐力に与える影響に関する耐震壁実験結果(荷重-変形関係)

地震による事前損傷が、設計で使用しているスケルトンカーブ(JEAG式)の評価基準値や終局耐力に与える影響は小さいことを確認した。
