女川原子力発電所2号炉  
東北地方太平洋沖地震等による影響を踏まえた  
建屋耐震設計への反映について

平成29年12月  
東北電力株式会社

# 1. 全体概要

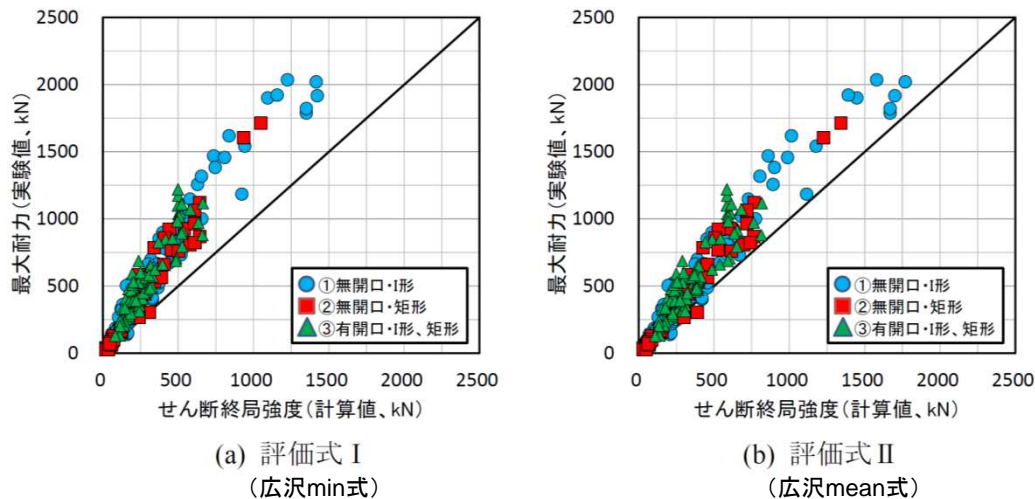
図1 せん断終局強度の実験値と計算値の比較

- 過去の耐震実験をデータベース化した検討で、初期の剛性低下の傾向を指摘している国立研究開発法人建築研究所建築研究資料No.175 (2016))では、合わせてせん断終局強度式と耐震壁の実験結果の比較検討を行っている。その結果、初期の剛性低下が認められる試験体を含め、せん断終局強度については、既往の評価式を上回る傾向となっていることを指摘している。
- 耐震壁ではなく、せん断補強筋のない梁を対象としているが「初期ひび割れの有無がRCはりの変形およびせん断耐力に及ぼす影響」(江原他(2009))では、乾燥収縮ひび割れを有する梁の斜めひび割れ発生荷重は、乾燥の影響を考慮しない既往式に対し15%~30%低下したものの、その一方で最大荷重は、計算値よりも大きいことを指摘している。

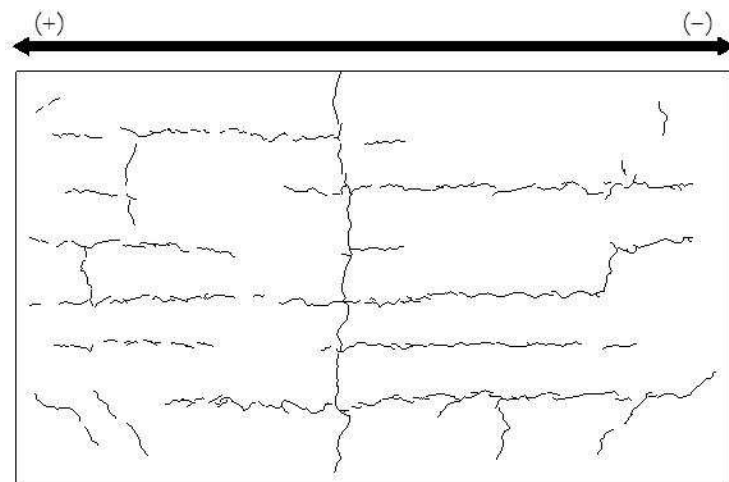
図3 加力前における乾燥試験体のひび割れ図

試験時における各試験体の収縮量の最大値  
【乾燥試験体】約200 $\mu$   
【ダミー試験体】約800 $\mu$

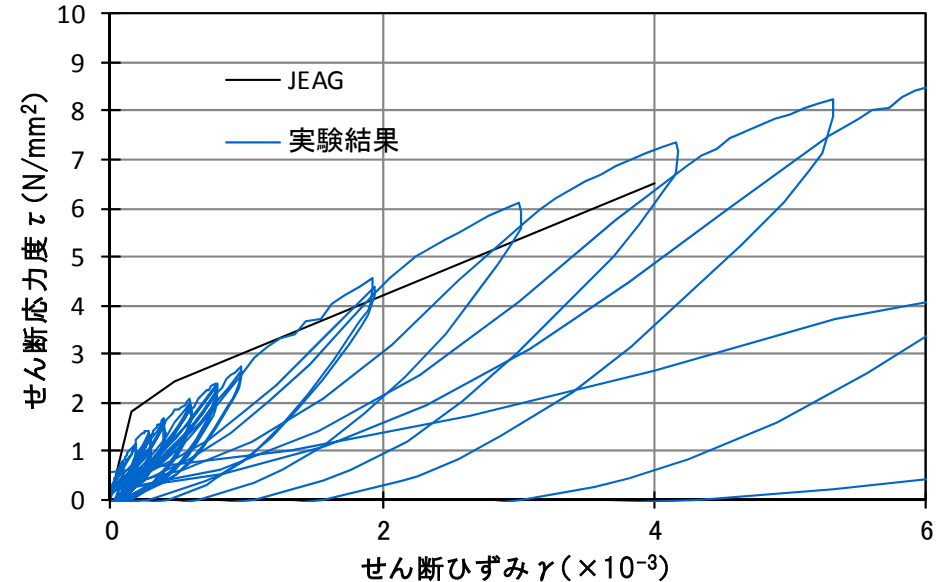
図2 乾燥試験体の耐震壁実験結果(荷重-変形関係)  
正側拡大図

- ①地震による事前損傷が、設計で使用しているスケルトンカーブ(JEAG式)の評価基準値や終局耐力に与える影響は小さいことを確認した。
- ②乾燥収縮の影響については、初期の剛性は既往式より低下するものの、終局耐力や評価基準値付近では上回ることを確認した。また、この結果は、文献レビュー結果(乾燥収縮の影響を受けたRC構造物の終局強度は既往式を上回る例があること)と整合している。

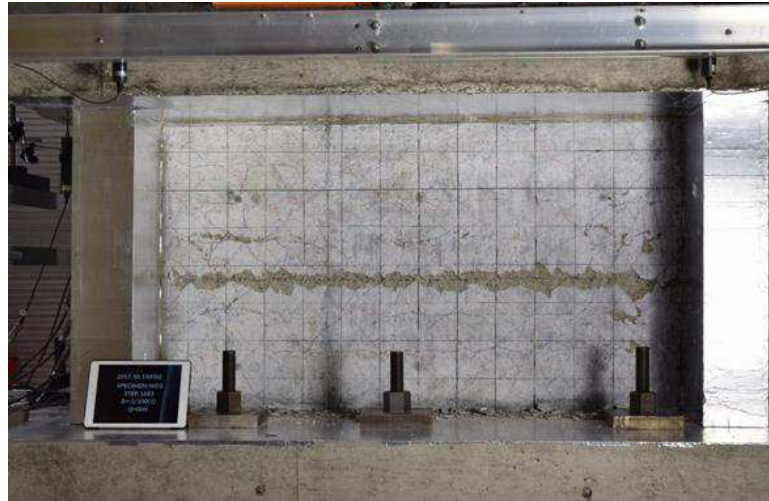
図● 最終破壊時写真

最終破壊形態やひび割れ分布は、耐震実験[1]と同じ傾向である。

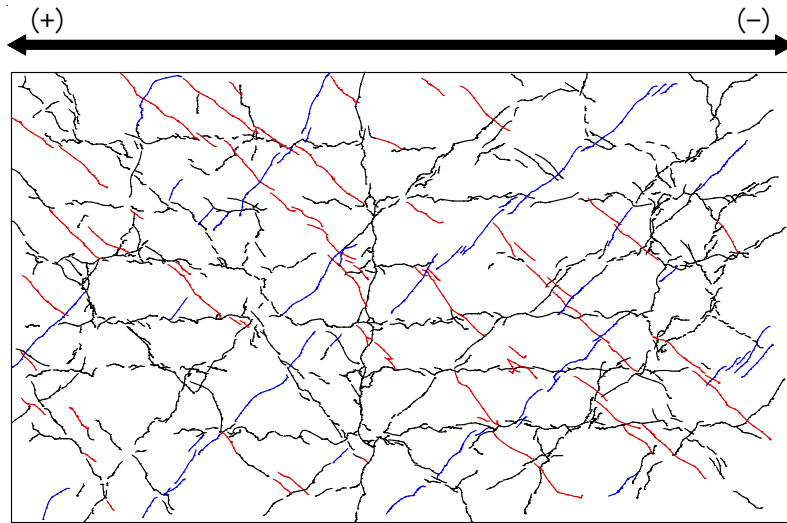
1/500rad. ( $2.0 \times 10^{-3}$ )におけるひび割れ図

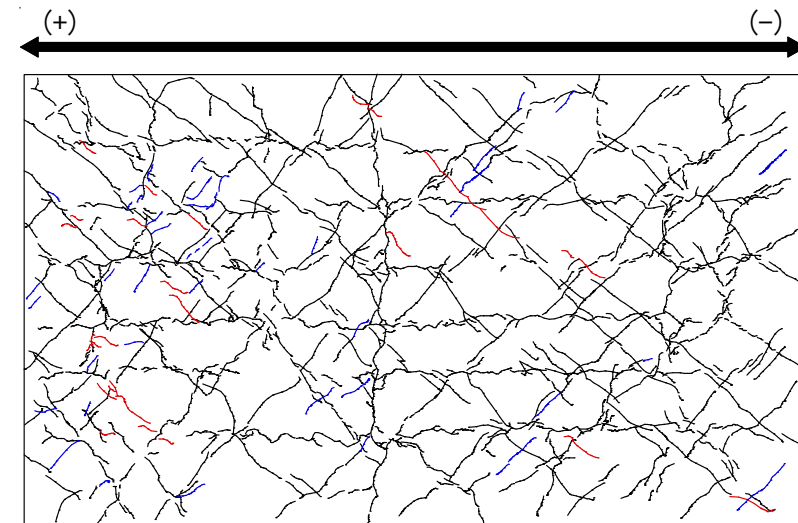
1/250rad. ( $4.0 \times 10^{-3}$ )におけるひび割れ図

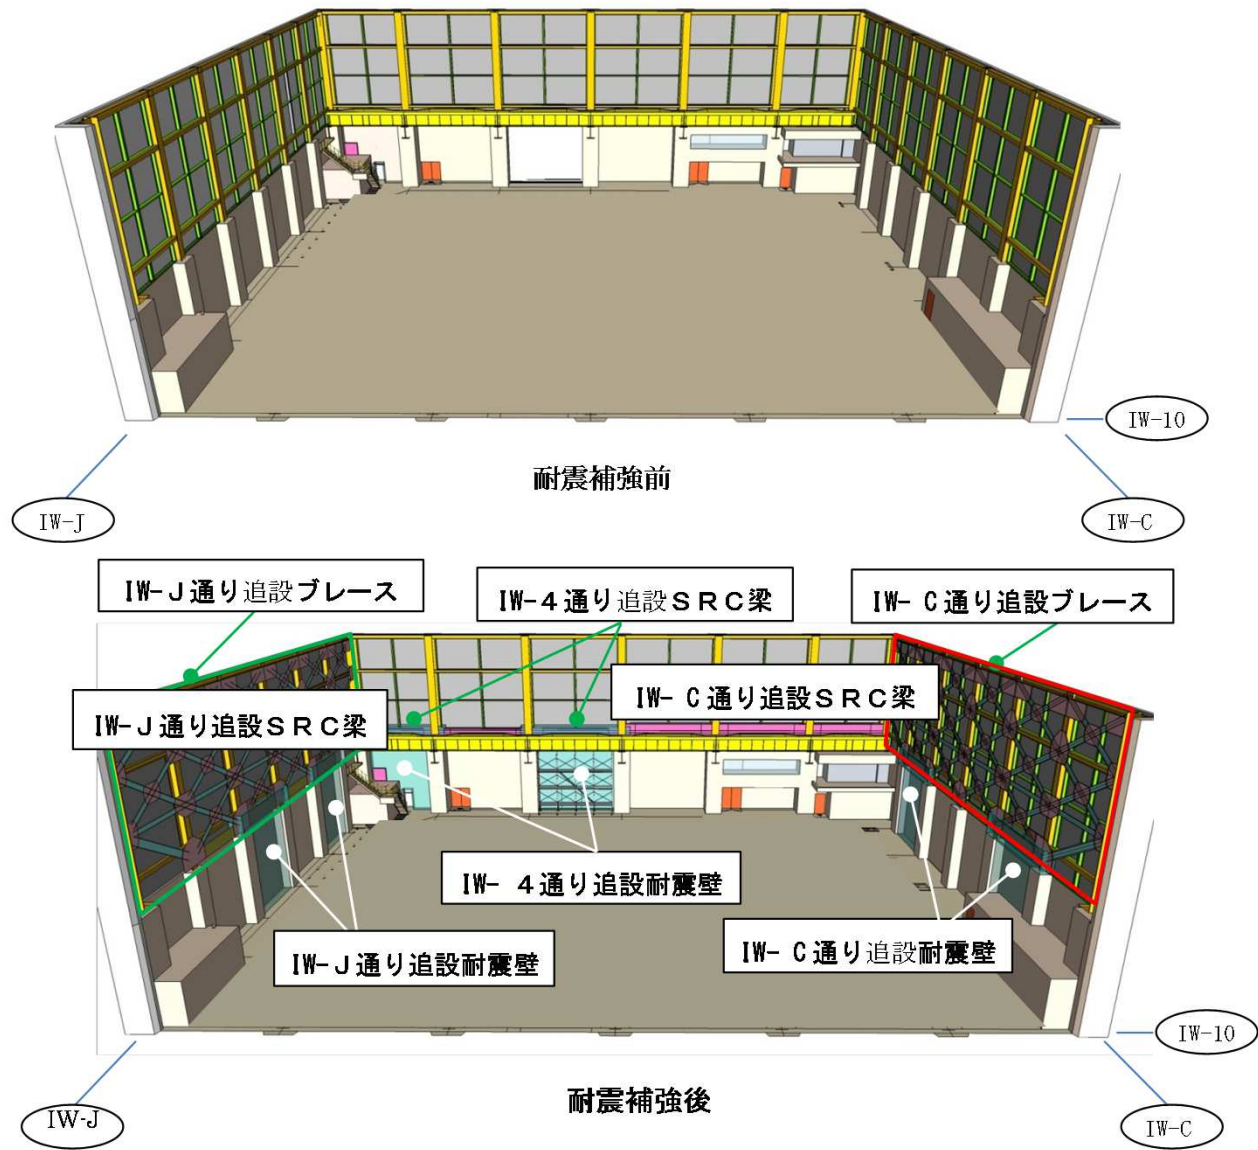
耐震補強工事概要(北面より)

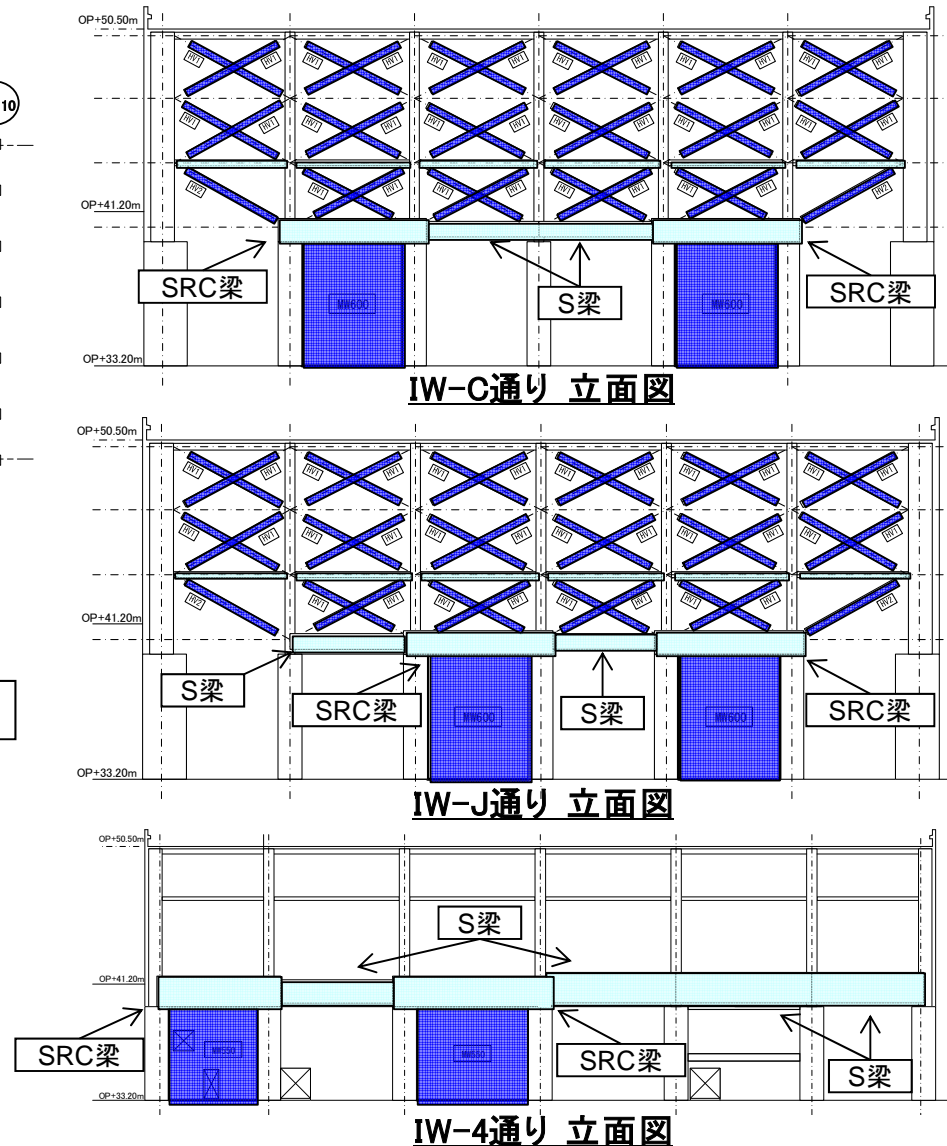
図1 オペフロ上部耐震補強工事概要

- ・追設耐震壁に上部からの力がスムーズに伝達するように、追設耐震壁間等には追設S梁、追設耐震壁上部には追設SRC梁を設置している。
- ・また、追設SRC梁は、追設耐震壁を四辺拘束とすることも目的として設置している。

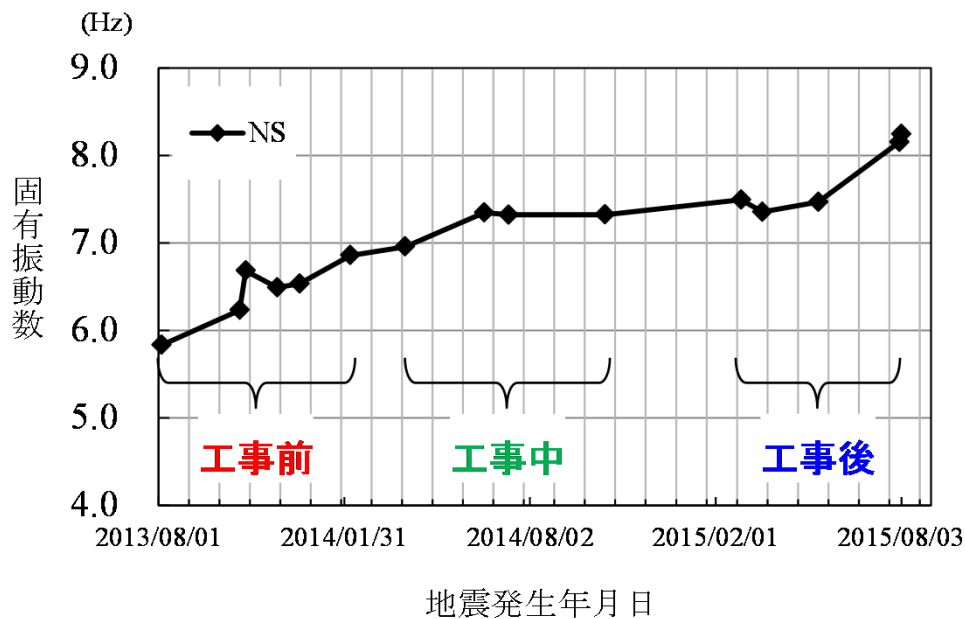
- ・工事の有効性を確認するために、工事前、工事中、工事後の地震観測記録を用いて、躯体の剛性がどのように変化したかについて確認を行った。固有振動数は工事前→工事中→工事後の順に大きく(剛に)なっている。また、工事前後の観測記録の振動数から算定される剛性の上昇は、1.6倍程度(NS方向)である。
- ・なお、地震応答解析モデルにおけるNS方向のせん断剛性の変化は、オペフロ階で約2.28倍、クレーン階で1.43倍で概ね整合する。

振動特性の変化

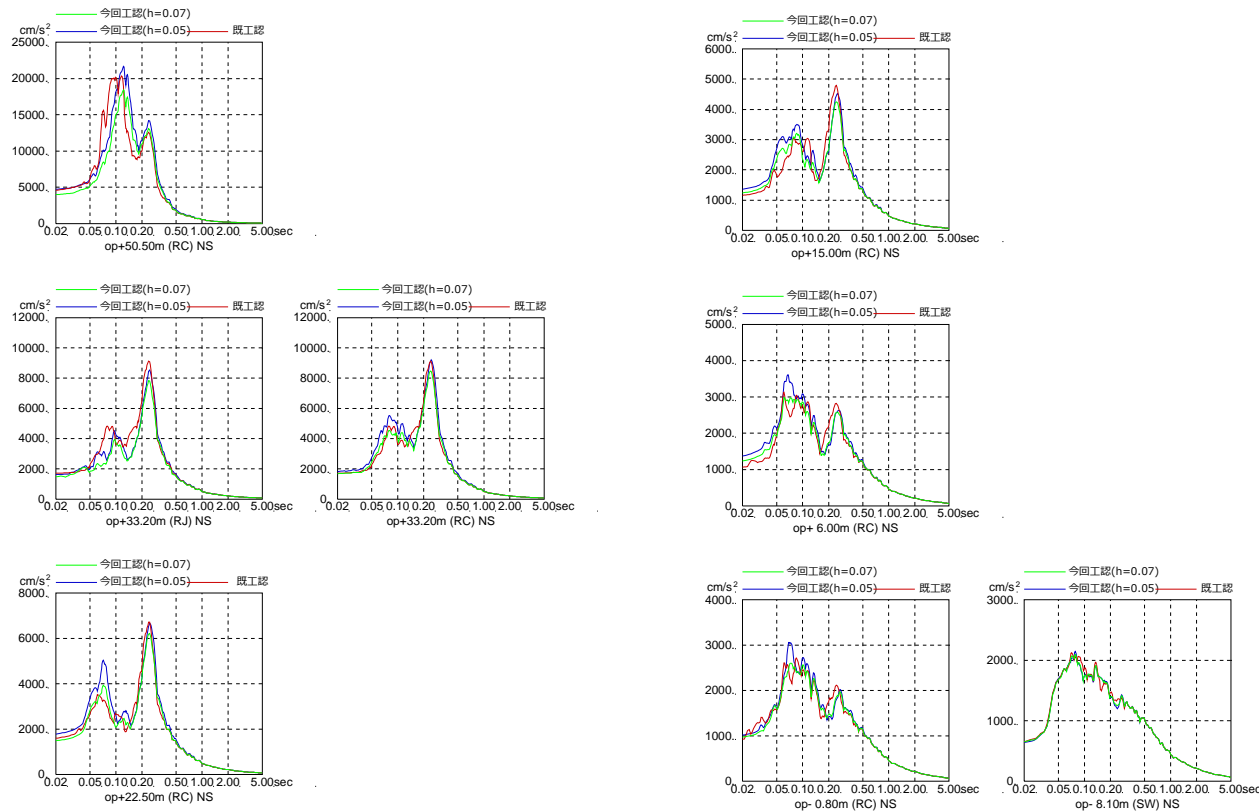
図1 基準地震動Ssに対する応答計算例(2号炉原子炉建屋)

- 策定した地震応答解析モデルを用いた**基準地震動Ss(基準地震動Ss-D2, 最大加速度1000ガル)**に対する地震応答解析を実施。
- 参考検討: 比較のため以下のモデルについても解析を実施。
  - ① 既工認モデル(初期剛性低下を考慮しないモデル)
  - ② RC減衰を5%から3.11地震のシミュレーション解析結果から得られた7%に変えた場合のモデル
