東通原子力発電所
敷地の地形，地質・地質構造について
(f-1断層，m-a断層の評価)

(コメント回答)
(補足説明資料)

平成30年2月9日
東北電力株式会社

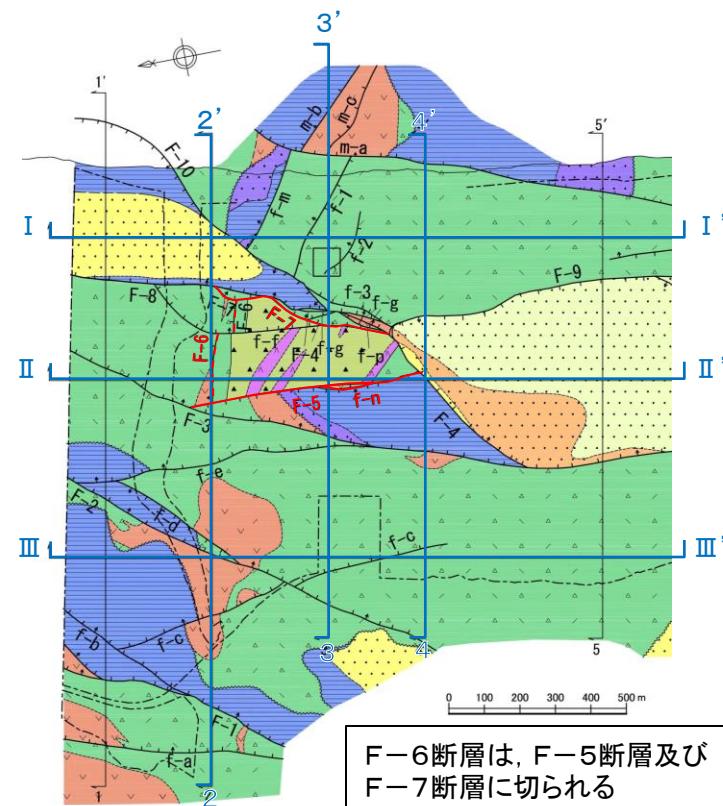
- 高角度の正断層が発達する地質構造の特徴のひとつとして、泊層下部層が地表付近に分布する範囲は、周囲をF-5断層, F-6断層, F-7断層等に取り囲まれる地壘状をなす。
- F-6断層はF-5断層及びF-7断層に切られ、F-5断層はF-3断層及びF-4断層に切られ、F-7断層はF-4断層及びF-8断層に切られており、地表部ではこれらの断層より外側には延長しない。
- f-n断層は、断層の南方, 北方ともに同方向で同センスのF-5断層に会合し、延長の短い断層である。
⇒ F-5断層, F-6断層, F-7断層及びf-n断層は、泊層下部層の地壘を形成した後に、F-3断層, F-4断層及びF-8断層に切られて以降は活動しておらず、形成時期が相対的に古い断層と考えられる。

F-6断層は、F-5断層及びF-7断層に切られる

地壘状をなす泊層下部層分布域

F-5断層は、F-4断層に切られる

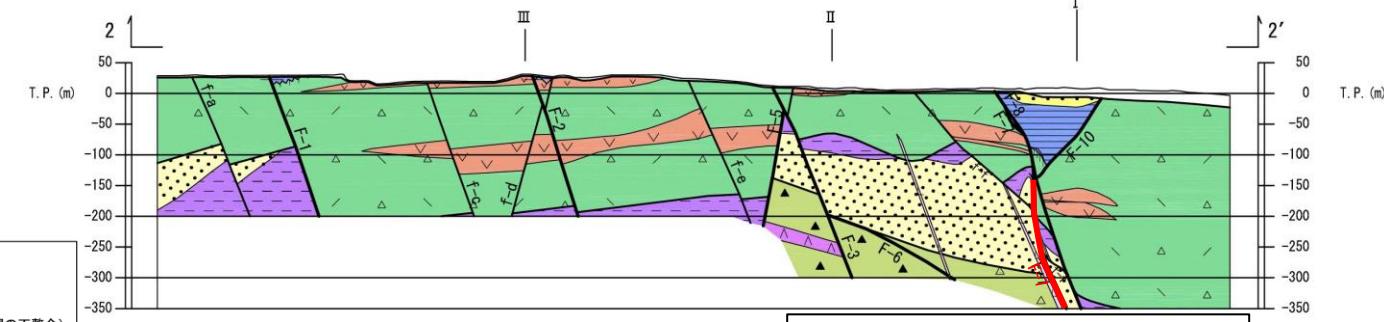
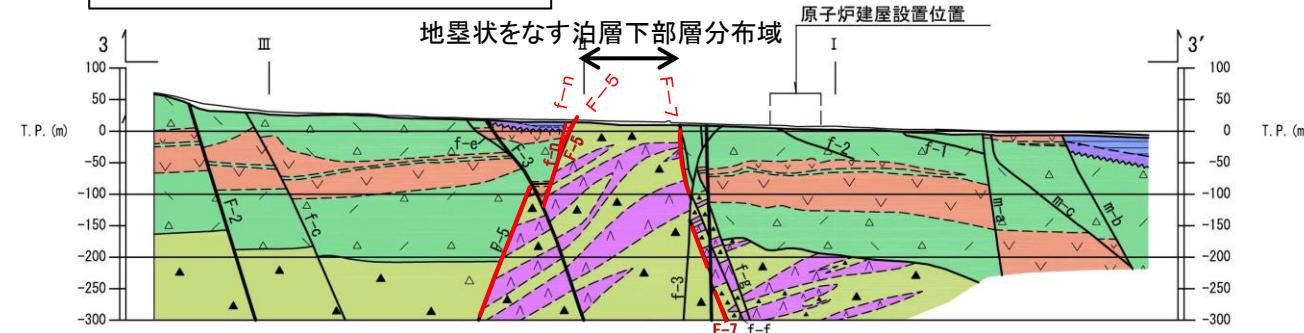
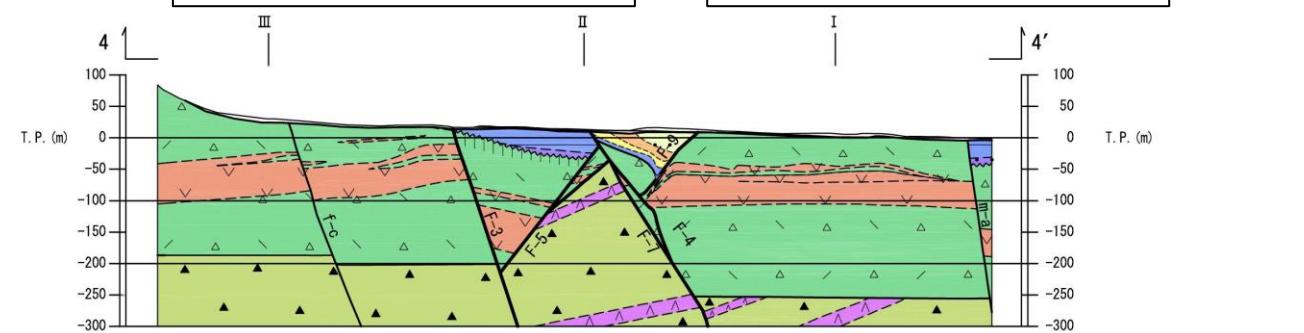
地質断面図(南北方向)

f-n断層は、F-5断層に会合する

F-7断層は、F-8断層に切られる

F-5断層は、F-3断層に切られる

F-7断層は、F-4断層に切られる

地質断面図(東西方向)

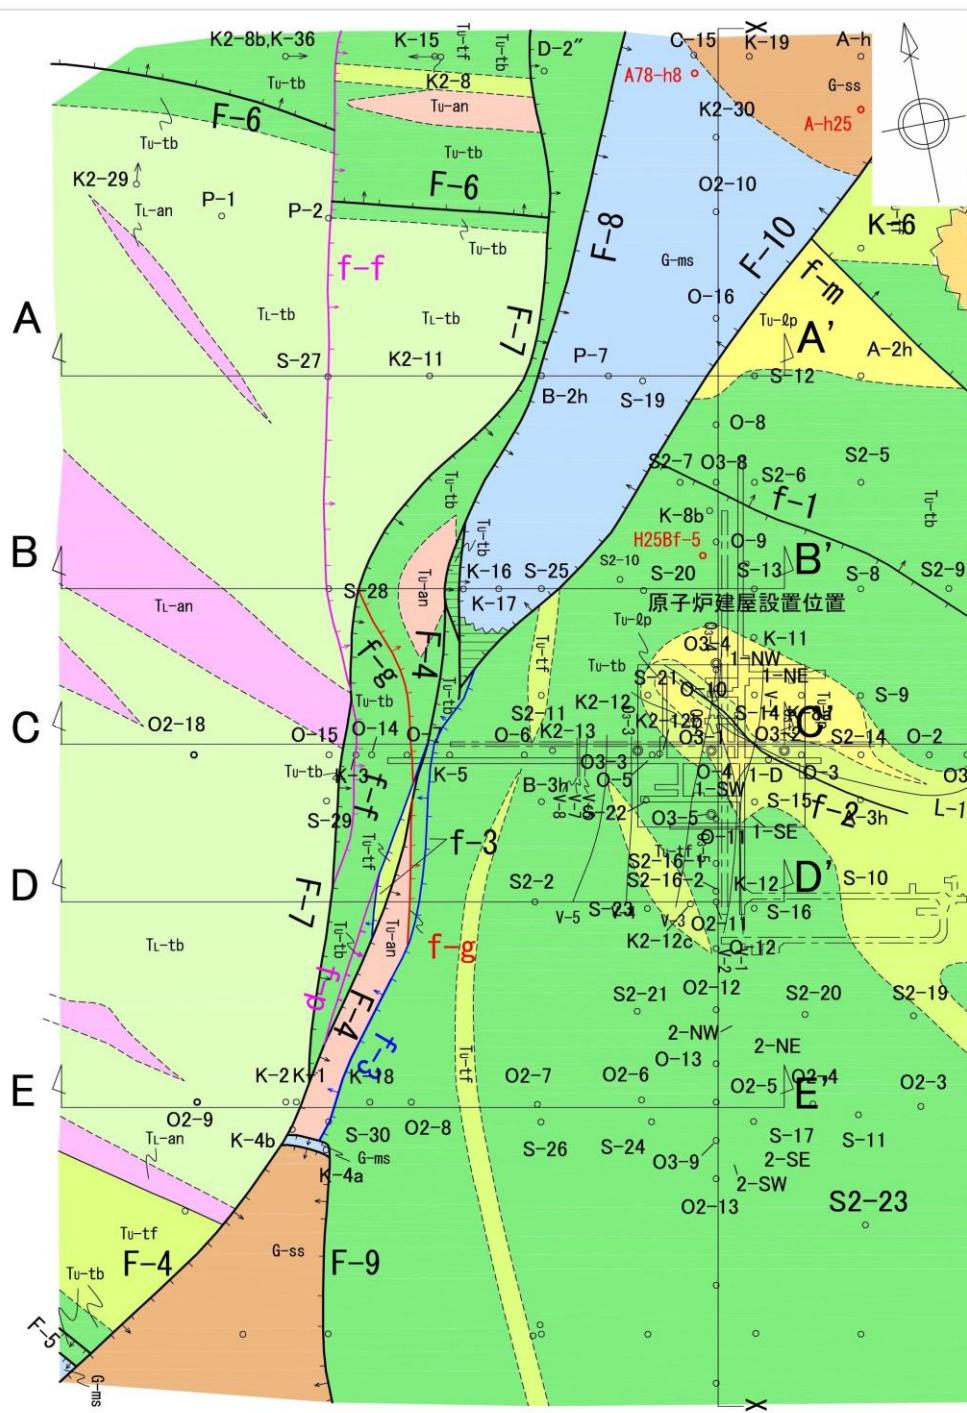
原子炉施設設置位置西側地質水平断面図(T.P.約-16m)

- 地壘状構造東側のf-f断層, f-g断層, f-p断層は, N-S~NE-SW走向で東傾斜の正断層である。
- f-f断層, f-g断層, f-p断層は, f-3断層, F-4断層に切られることから, f-3断層, F-4断層形成以降の活動はないと考えられる。
- f-3断層は, F-4断層, F-9断層及びF-10断層に切られており, F-4断層, F-9断層及びF-10断層より活動時期が古い断層と考えられる。

f-f断層, f-g断層は, f-3断層, F-4断層に切られ, f-3断層はF-4断層に切られる

f-g断層はf-3断層に切られ, f-p断層は f-3断層, F-4断層に切られ, f-3断層は F-4断層に切られる

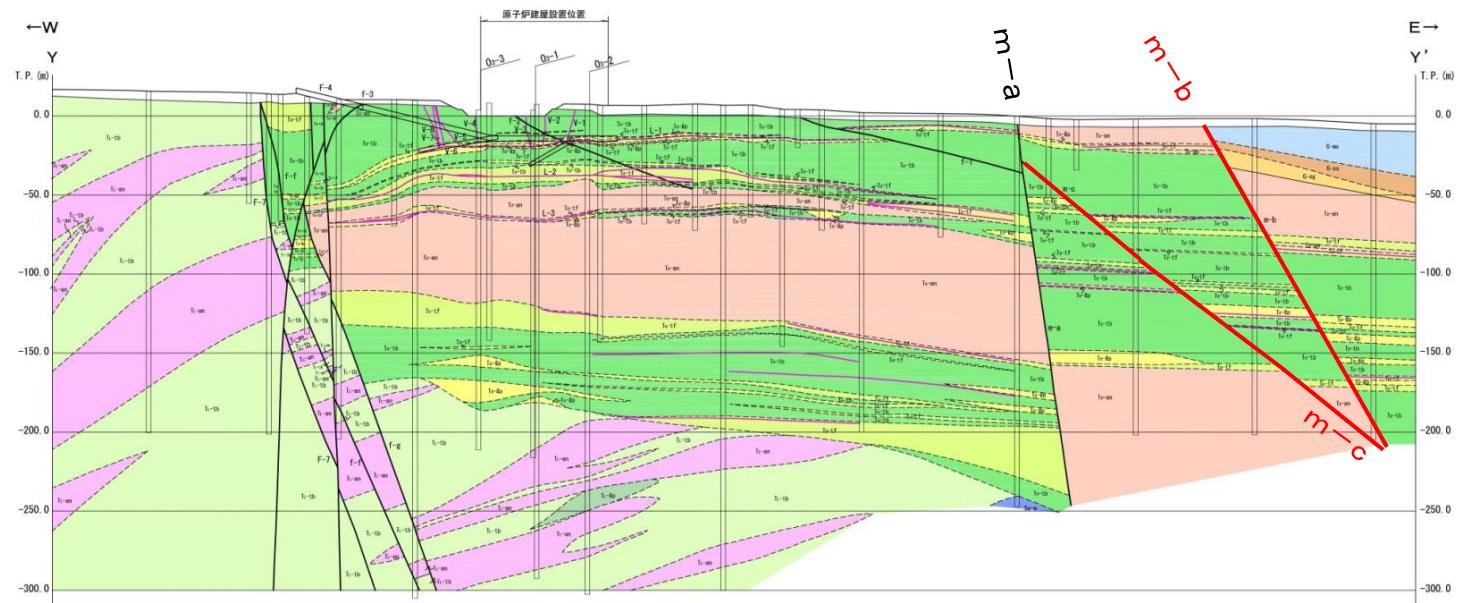
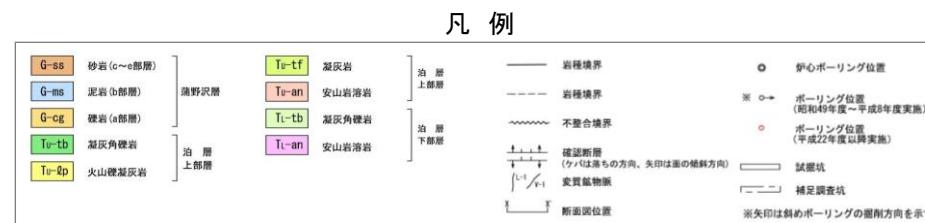
地質断面図

- f-m断層は, NW-SE走向で北東に傾斜する高角度の正断層である。f-m断層は, 西方でF-10断層, 東方でm-a断層に切られており, F-10断層, m-a断層より活動時期が古い断層と考えられる。
- 原子炉建屋東側の沿岸に分布するm-b断層, m-c断層は, NW-SE走向で北東に傾斜する正断層である。
- m-b断層, m-c断層は, m-a断層より西側には分布しておらず, m-a断層に切られており, m-a断層より古い時期に形成された断層と考えられる。

断層名	走向	傾斜	最大破碎幅 (cm)	見かけ鉛直変位量 (m)	移動のセンス
m-a	N21°W~39°E	65°~88°E	[50]	85	正
m-b	[N45°W]	[80°NE]	[46]	60	正
m-c	[N55°W]	[60°NE]	[30]	10	正

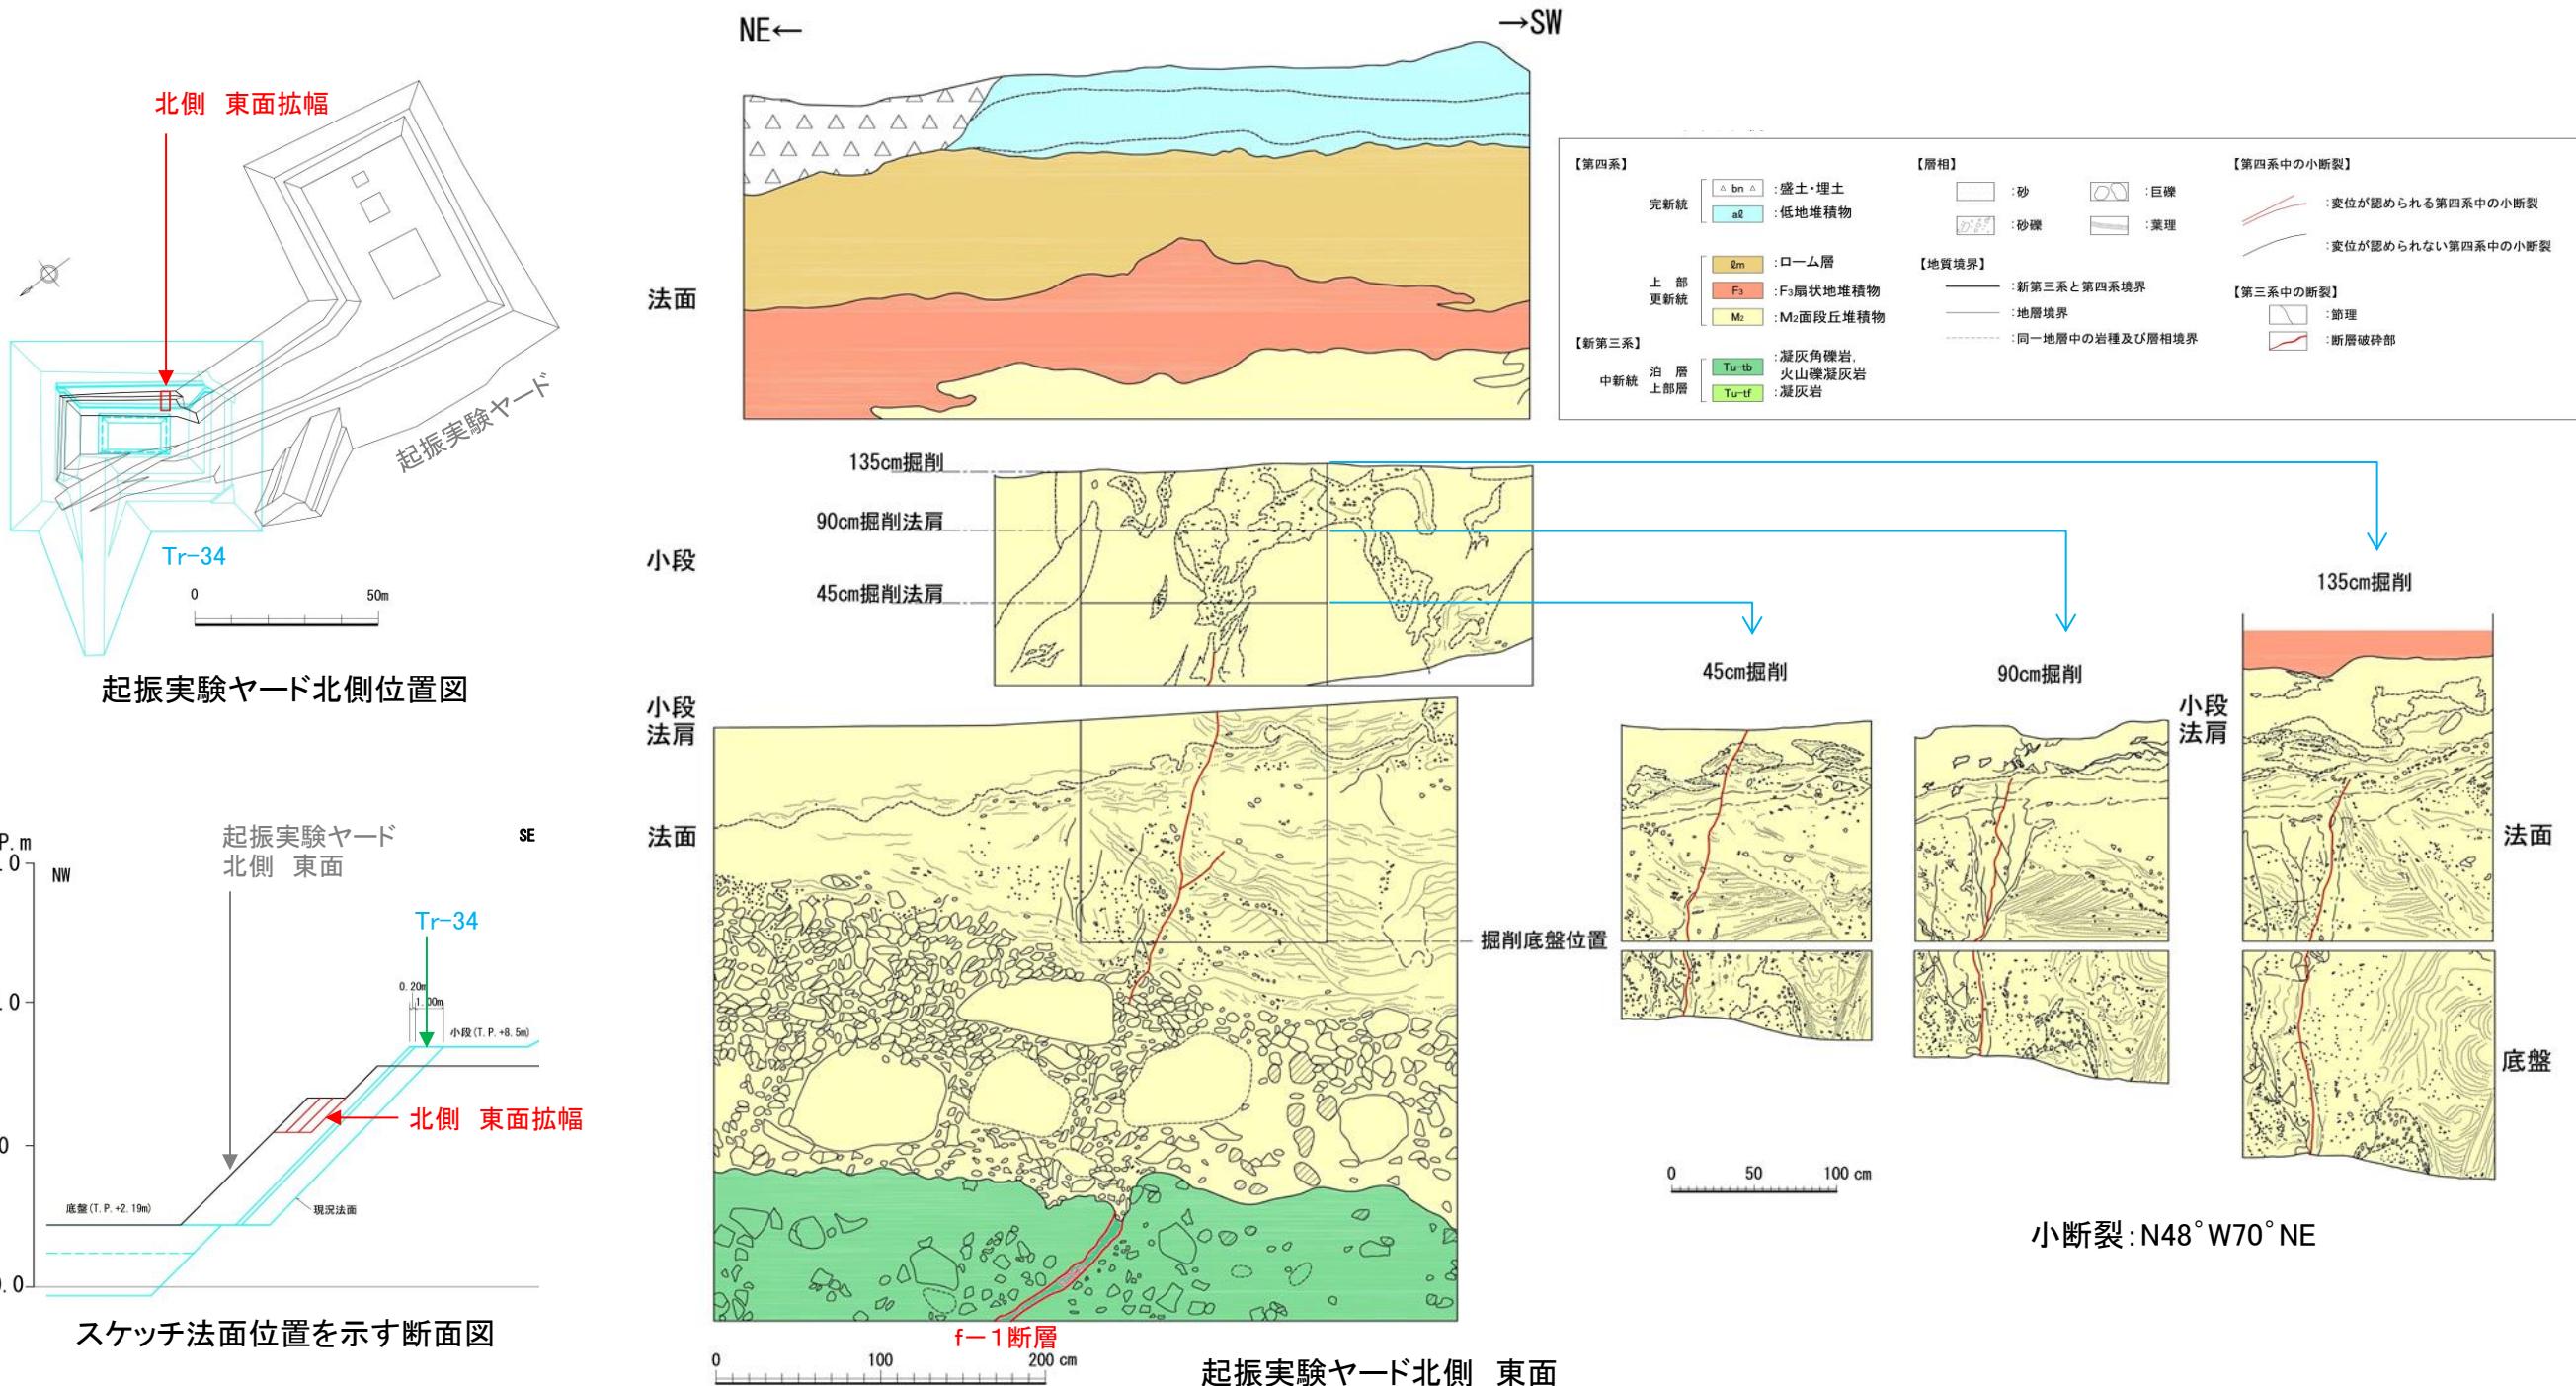
f-1断層の岩盤上面付近の性状(起振実験ヤード北側東面及び拡幅)

- f-1断層を被覆するM₂面段丘堆積物基底の礫層には礫の再配列等は認められない。
- 岩盤上面(不整合面)は起伏に富み、f-1断層箇所で窪んだ形状をなし、M₂面段丘堆積物基底の不整合面の形態が保持されている。また、f-1断層直上では、断層を挟んで岩盤上面の高さに大きな差異はない。
- ⇒ 少なくともM₂面段丘堆積物の堆積以降、f-1断層の活動はない。

- f-1断層上方のM₂面段丘堆積物中に、正断層センスの変位を有する高角度の小断裂が1条認められるが、上方、下方のいずれもM₂面段丘堆積物中で消滅する。

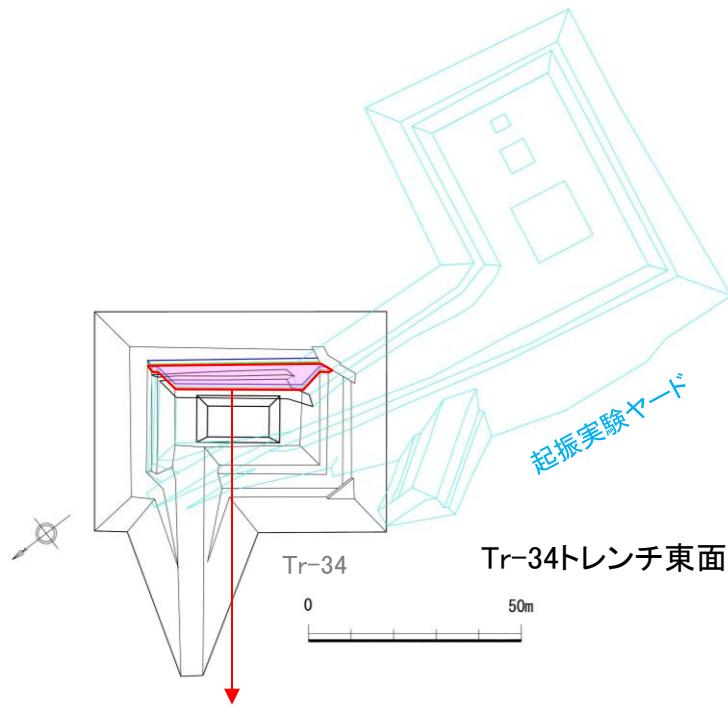
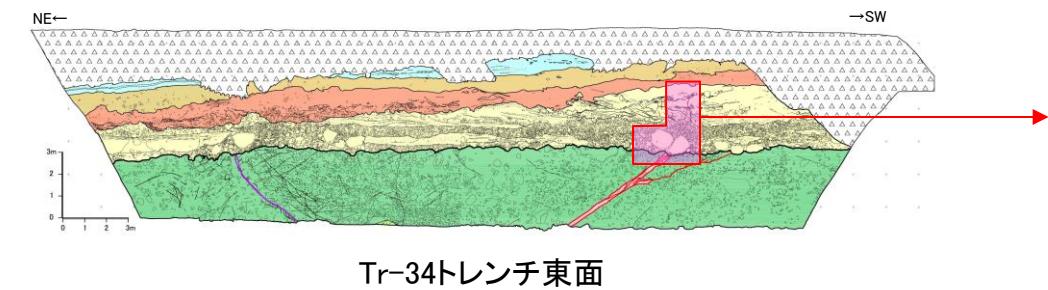
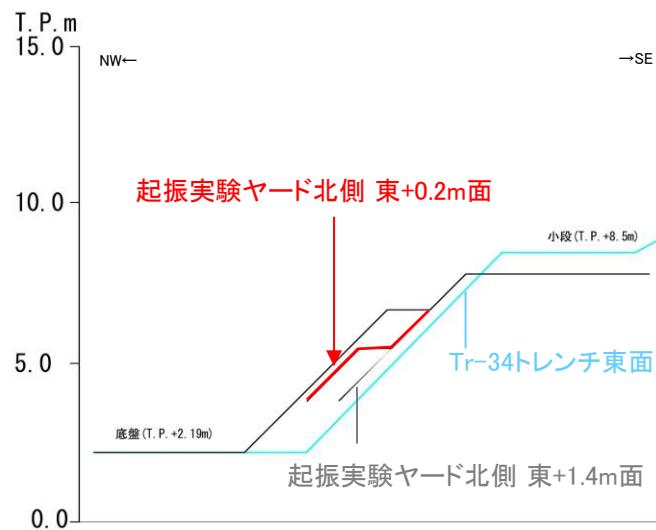
f-1断層の岩盤上面付近の性状(起振実験ヤード北側 東+0.2m面)

- f-1断層を被覆するM₂面段丘堆積物基底の礫層には礫の再配列等は認められない。
- 岩盤上面(不整合面)は起伏に富み、f-1断層箇所で窪んだ形状をなし、M₂面段丘堆積物基底の不整合面の形態が保持されている。また、f-1断層直上では、断層を挟んで岩盤上面の高さに大きな差異はない。
⇒ 少なくともM₂面段丘堆積物の堆積以降、f-1断層の活動はない。

- f-1断層上方のM₂面段丘堆積物中に、正断層センスの変位を有する高角度の小断裂が認められるが、上方、下方のいずれもM₂面段丘堆積物中で消滅する。

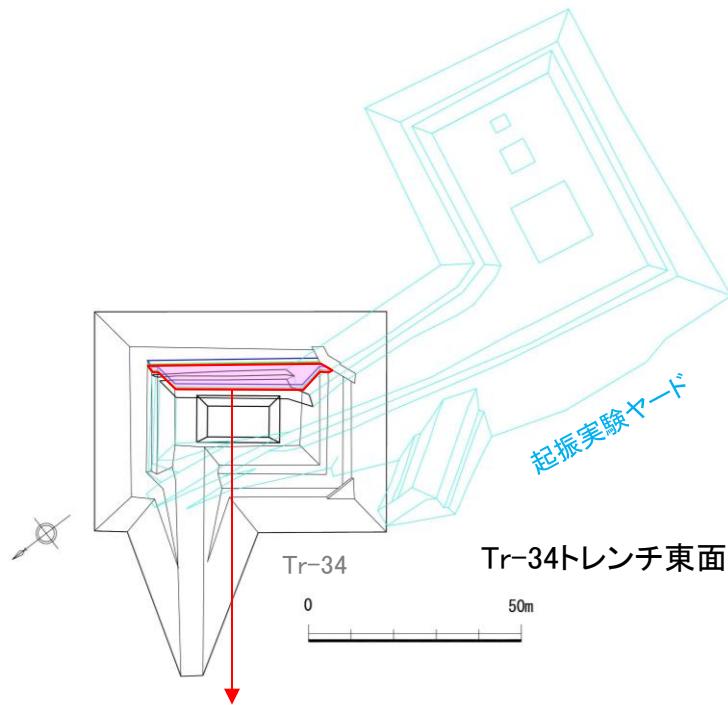
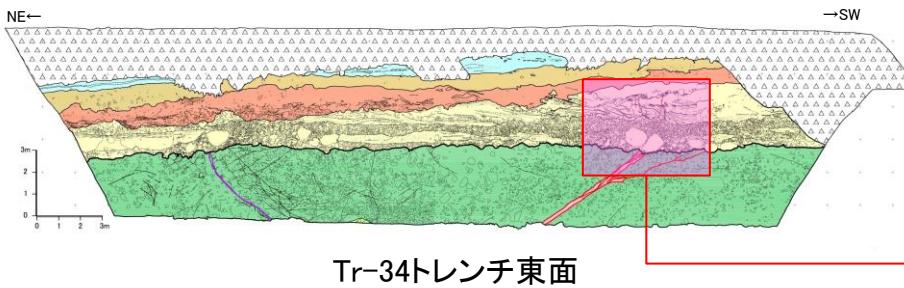
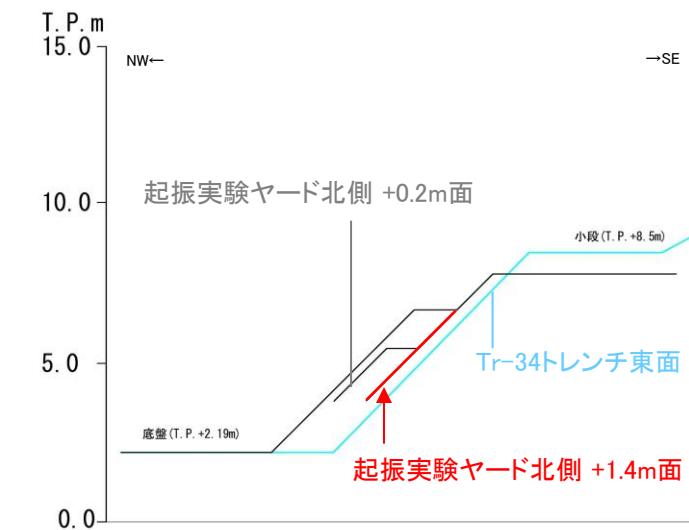
f-1断層の岩盤上面付近の性状(起振実験ヤード北側 +1.4m面)

- ▶ f-1断層を被覆するM₂面段丘堆積物基底の礫層には礫の再配列等は認められない。
- ▶ 岩盤上面(不整合面)は起伏に富み、f-1断層箇所で窪んだ形状をなし、M₂面段丘堆積物基底の不整合面の形態が保持されている。また、f-1断層直上では、断層を挟んで岩盤上面の高さに大きな差異はない。
⇒ 少なくともM₂面段丘堆積物の堆積以降、f-1断層の活動はない。

- ▶ f-1断層上方のM₂面段丘堆積物中に、正断層センスの変位を有する高角度の小断裂が6条認められるが、上方、下方のいずれもM₂面段丘堆積物中で消滅する。

小断裂番号	断層面(偏角補正 西偏8°)		条線	変位量(cm)
	走向	傾斜		
①	N 30° W	84° E	なし	1.8
②	N 44° W	65° SW	なし	1.0
③	N 48° W	68° NE	なし	1.0
④	N 50° W	86° NE	なし	2.5
⑤	N 56° W	65° NE	なし	0.8
⑥	N 28° W	82° E	なし	2.5

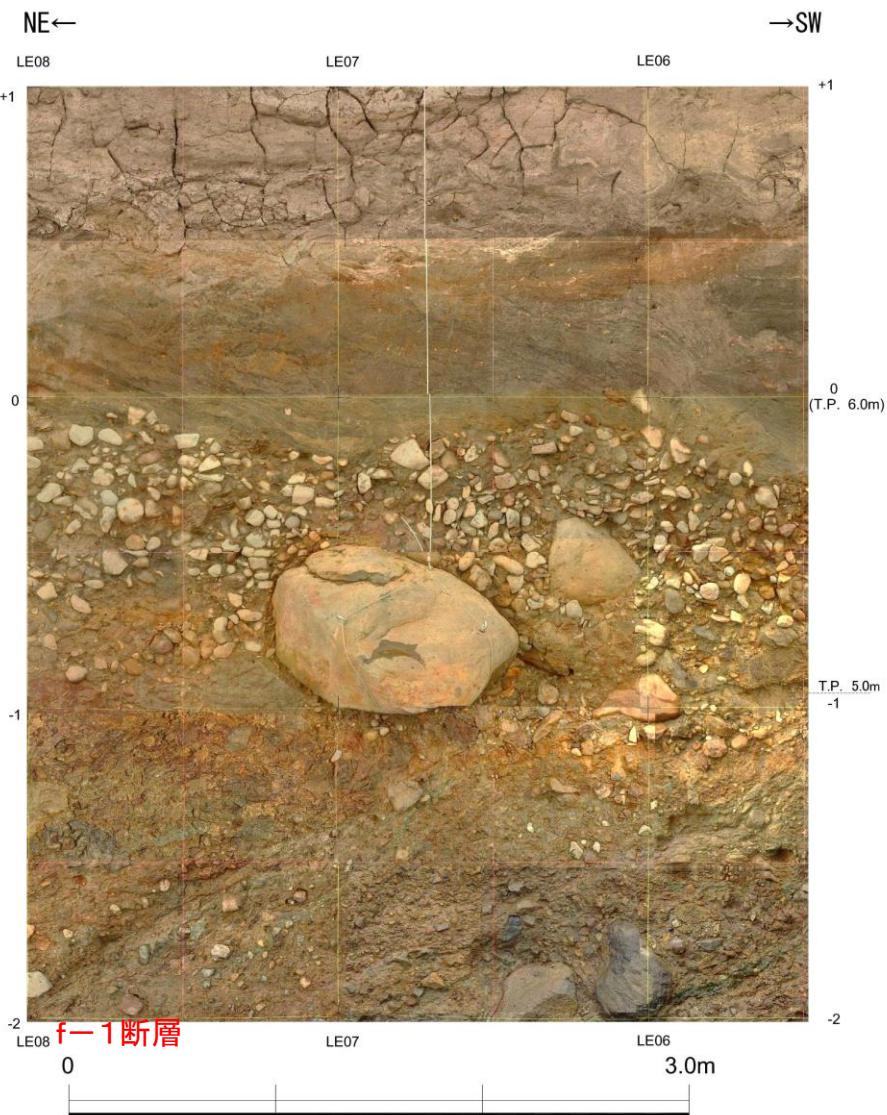
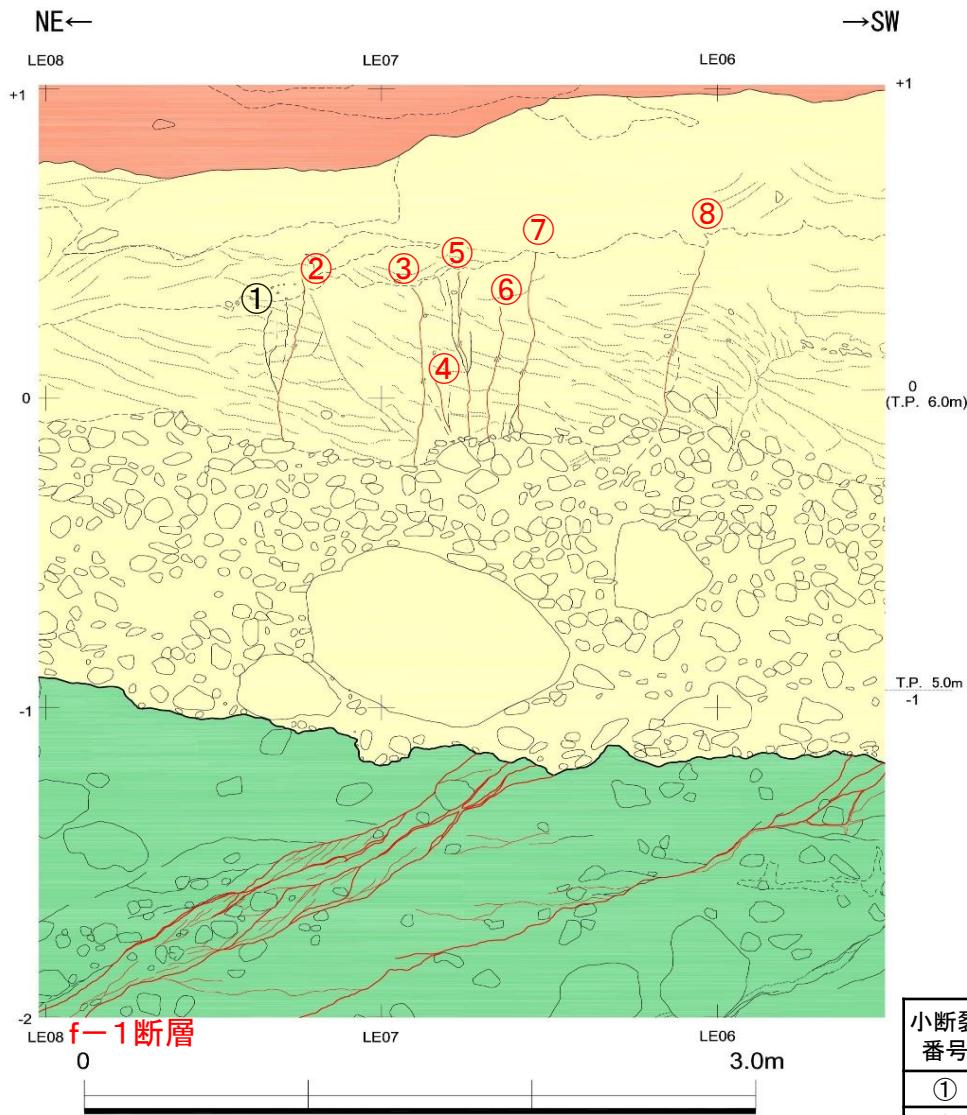
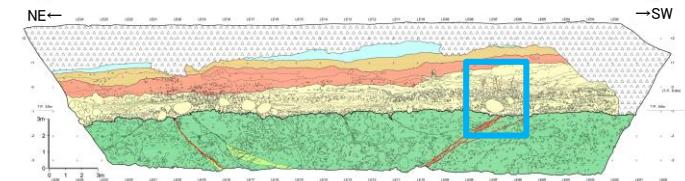
f-1断層の岩盤上面付近の性状(Tr-34トレンチ東+0.2m面)

- f-1断層を被覆するM₂面段丘堆積物基底の礫層には礫の再配列等は認められない。
- 岩盤上面(不整合面)は起伏に富み、M₂面段丘堆積物基底の不整合面の形態が保持されている。また、f-1断層直上では、断層を挟んで岩盤上面の高さに大きな差異はない。
⇒ 少なくともM₂面段丘堆積物の堆積以降、f-1断層の活動はない。

- f-1断層上方のM₂面段丘堆積物中に、正断層センスの変位を有する高角度の小断裂が7条認められるが、上方、下方のいずれもM₂面段丘堆積物中で消滅する。

小断裂番号	断層面(偏角補正 西偏8°)		断層面		条線	変位量(cm)
	走向	傾斜	走向	傾斜		
①	N 46° W	69° NE	N46°W	69°N	なし	なし
②	N 46° W	74° NE	N46°W	74°N	なし	0.3
③	N 40° W	73° NE	N40°W	73°E	なし	7
④	N 50° W	85° NE	N50°W	85°E	なし	5
⑤	N 30° W	74° E	N30°W	74°E	なし	1~2
⑥	N 56° W	78° NN	N56°W	78°N	なし	1
⑦	N 52° W	84° NE	N52°W	84°E	なし	0.8~1
⑧	N 34° W	64° E	N34°W	64°E	なし	2

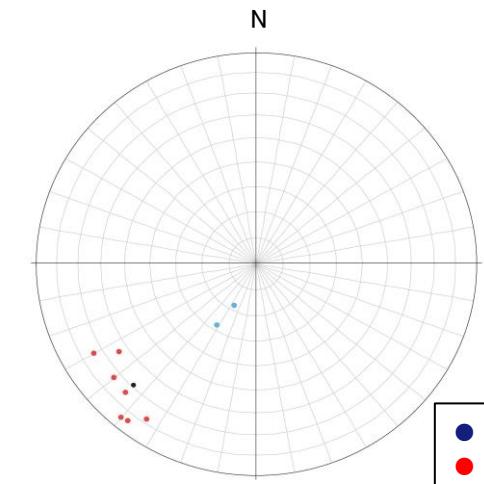
小断裂のステレオネット

● 変位の無い小断裂
● 変位のある小断裂
● f-1断層

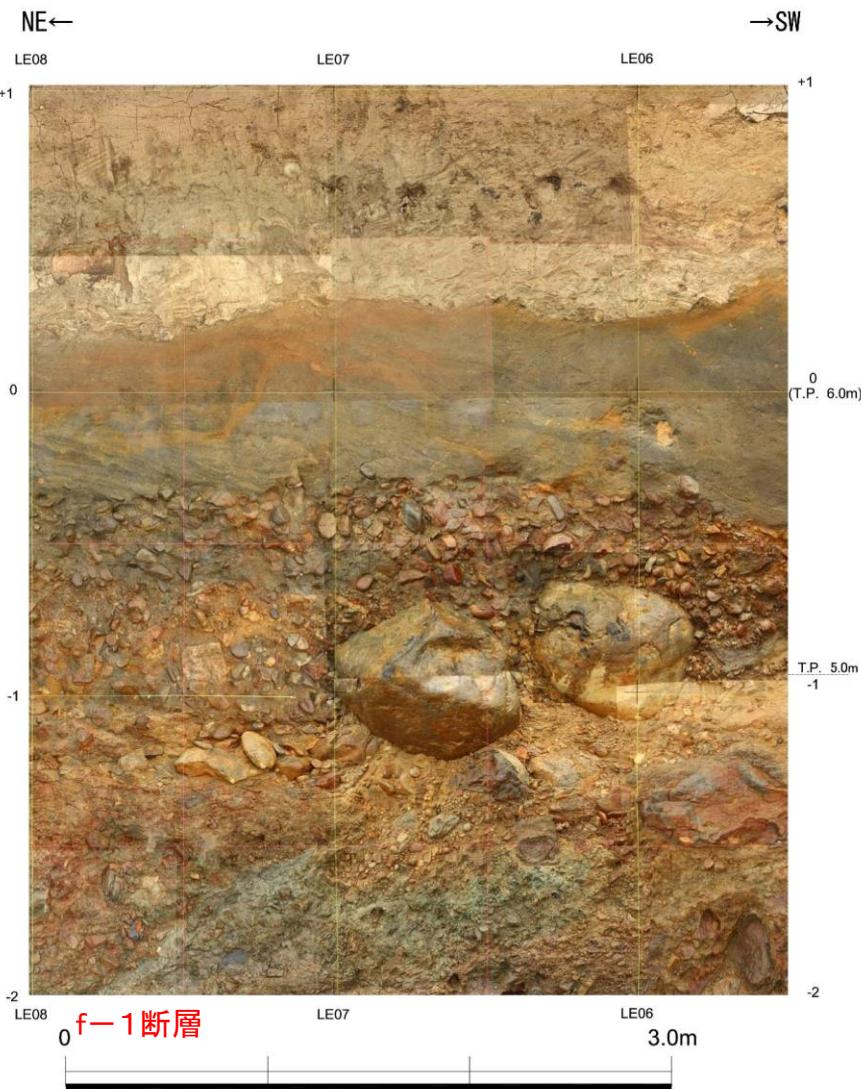
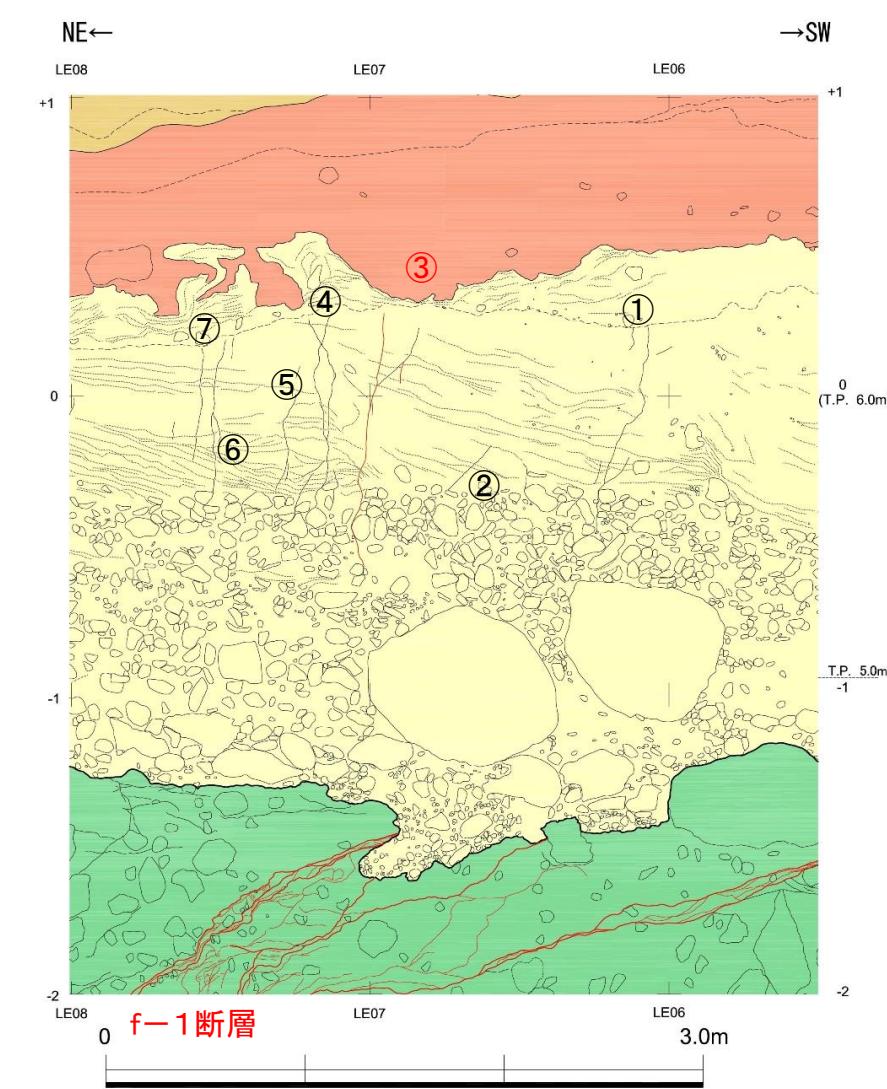
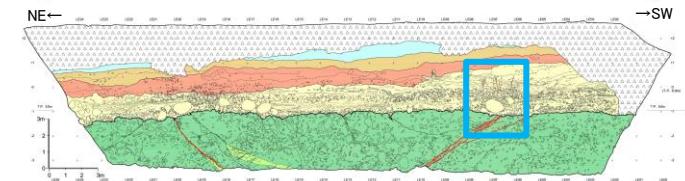
f-1断層の岩盤上面付近の性状(Tr-34トレンチ東+1.2m面)

- f-1断層を被覆するM₂面段丘堆積物基底の礫層には礫の再配列等は認められない。
- 岩盤上面(不整合面)は起伏に富み、f-1断層箇所で窪んだ形状をなし、M₂面段丘堆積物基底の不整合面の形態が保持されている。また、f-1断層直上では、断層を挟んで岩盤上面の高さに大きな差異はない。
⇒ 少なくともM₂面段丘堆積物の堆積以降、f-1断層の活動はない。

- f-1断層上方のM₂面段丘堆積物中に、正断層センスの変位を有する高角度の小断裂が1条認められるが、上方、下方のいずれもM₂面段丘堆積物中で消滅する。

小断裂番号	断層面(偏角補正 西偏8°)		断層面		条線	変位量(cm)
	走向	傾斜	走向	傾斜		
①	N 26° W	76° E	N26°W	76°E	なし	なし
②	N 2° W	58° E	N2°W	58°E	なし	なし
③	N 62° W	72° NE	N62°W	72°N	なし	7cm
④	N 53° W	69° NE	N53°W	69°N	なし	なし
⑤	N 60° W	77° NE	N60°W	77°N	なし	なし
⑥	N 50° W	71° NE	N50°W	71°NE	なし	なし
⑦	N 66° W	74° N	N66°W	74°N	なし	なし

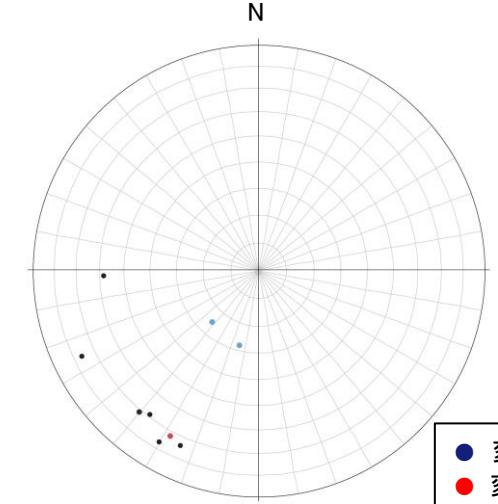
小断裂のステレオネット

● 変位の無い小断裂
● 変位のある小断裂
● f-1断層

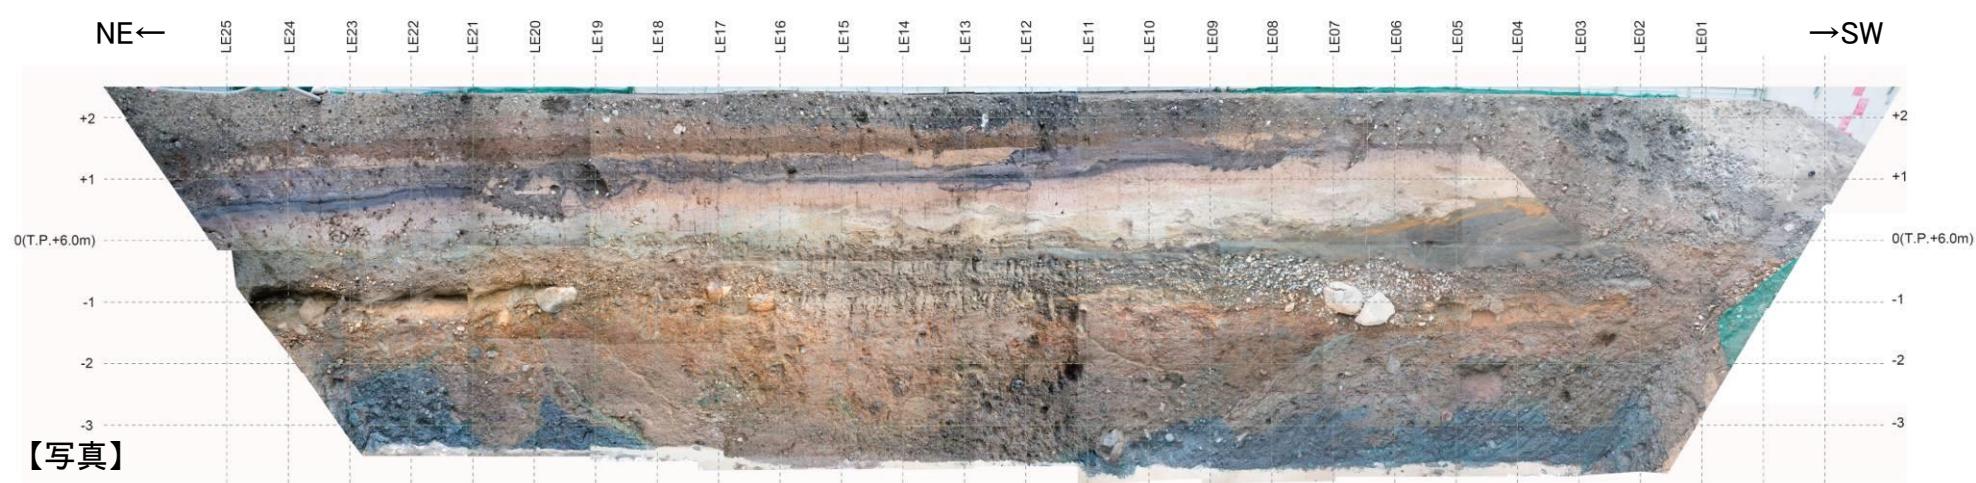
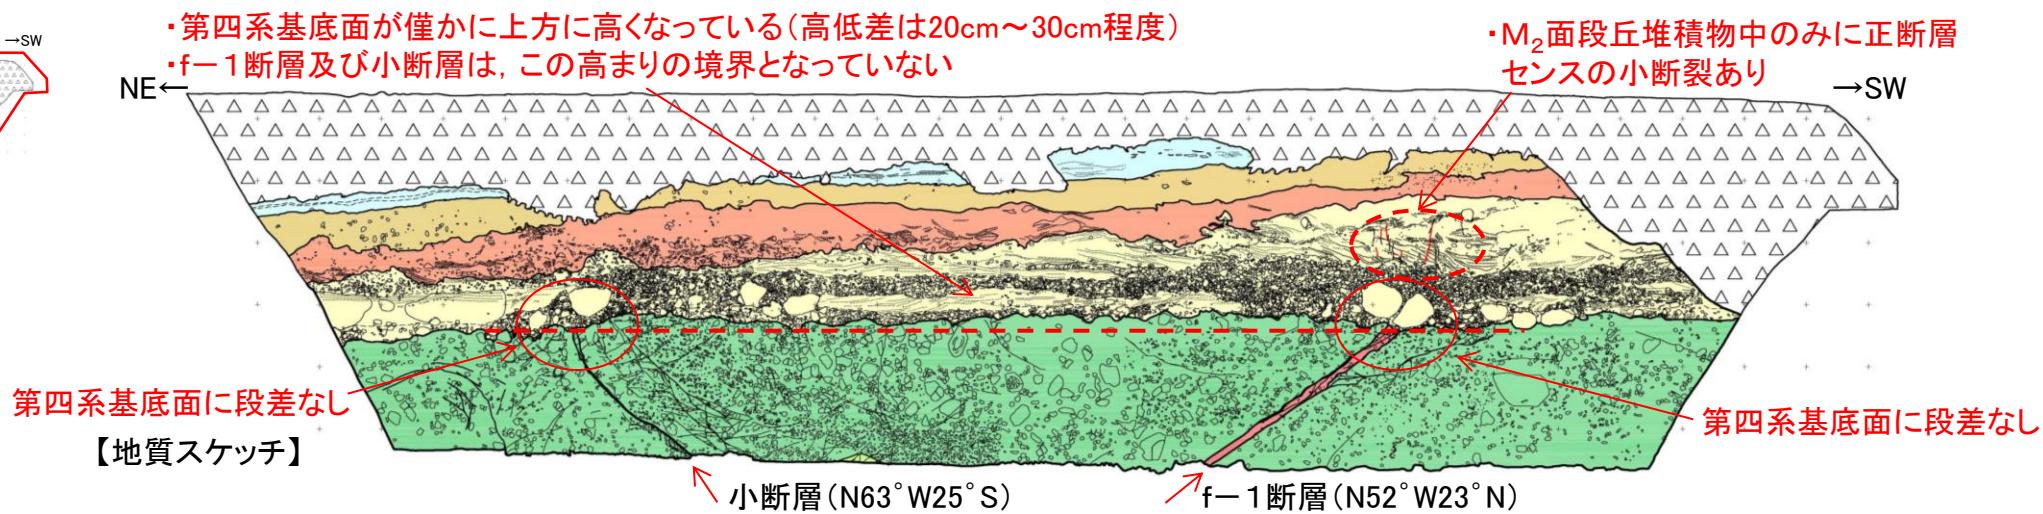
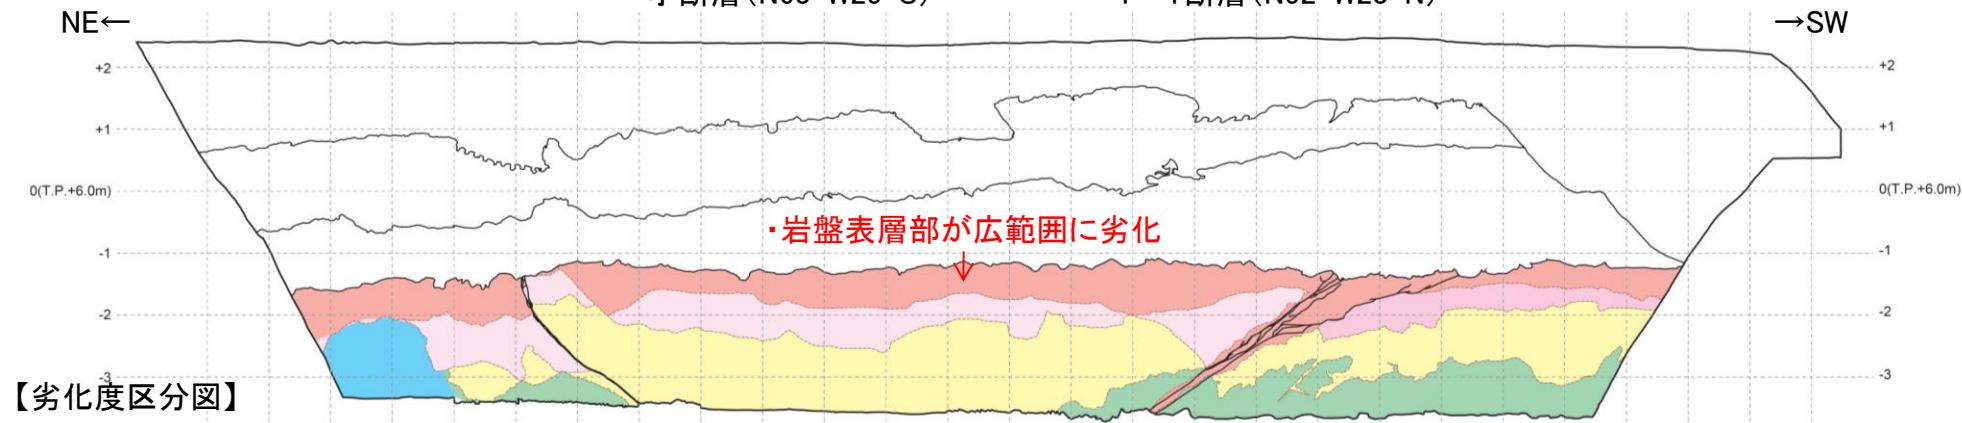
Tr-34トレンチ東面写真・スケッチ・劣化度区分図

- f-1断層箇所では，第四系基底面(岩盤上面)に段差は認められない。また，f-1断層の斜め延長上の第四系には断裂や礫の再配列は認められない。
- 小断層箇所においても，第四系基底面に段差は認められない。また，小断層の斜め延長上の第四系には断裂や礫の再配列は認められない。
- f-1断層及び小断層の近傍において，岩盤上面の高さは周囲に比較し20cm~30cm程度高くなっており，M₂面段丘堆積物中の砂層，砂礫層の分布形態はこの高まりの形態と調和的であるが，f-1断層及び小断層はこの高まりの境界とはなっていない。また，この高まりの範囲では，岩盤表層部が広範囲に劣化している。

➤ f-1断層と小断層に挟まれる区間の岩盤は、劣化部(劣化度C~劣化度E)が厚く分布しているが、両断層の下盤側の岩盤は劣化部が薄くなっている。

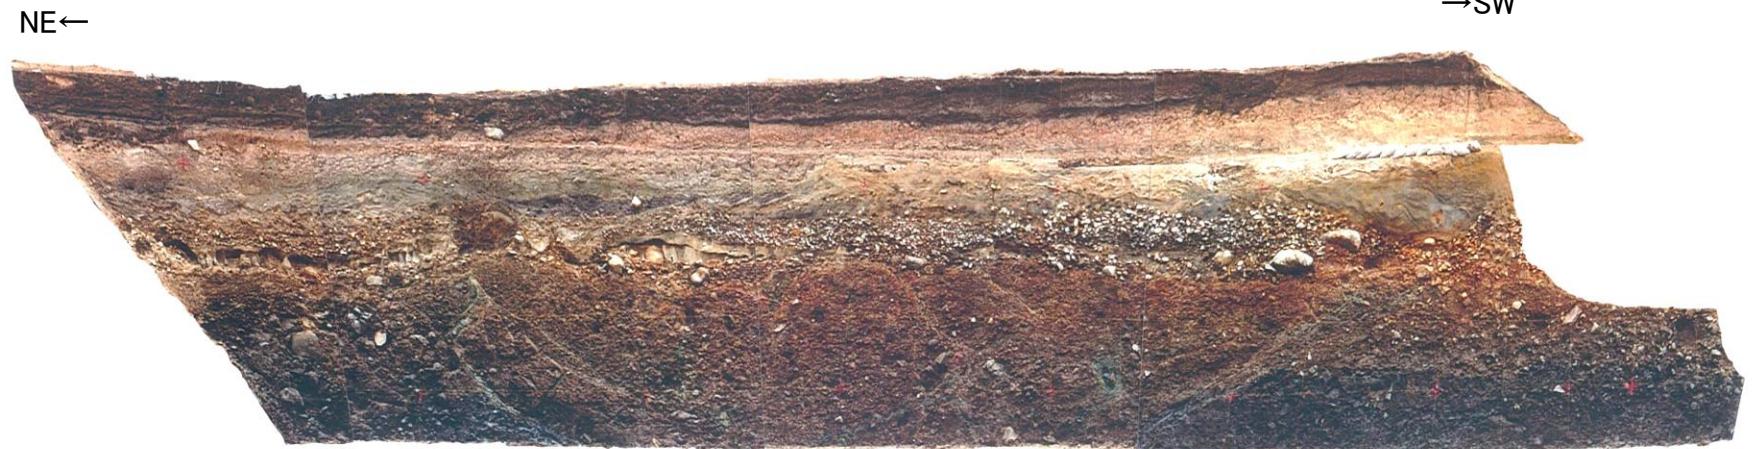
起振実験ヤード北側 東面写真

- f-1断層，小断層は，その直上で断層を挟んだ岩盤上面の高さに大きな差異はなく，岩盤上面に変位を与えていない。
- f-1断層，小断層の斜め延長上の第四系には断裂や礫の再配列は認められない。
- 岩盤上面は起伏に富んでいるが，M₂面段丘堆積物中の砂層，砂礫層の分布形態は，岩盤上面の形態と調和的でなく，岩盤上面は不整合面の形態を保持しており，第四系の形態は堆積構造と判断される。

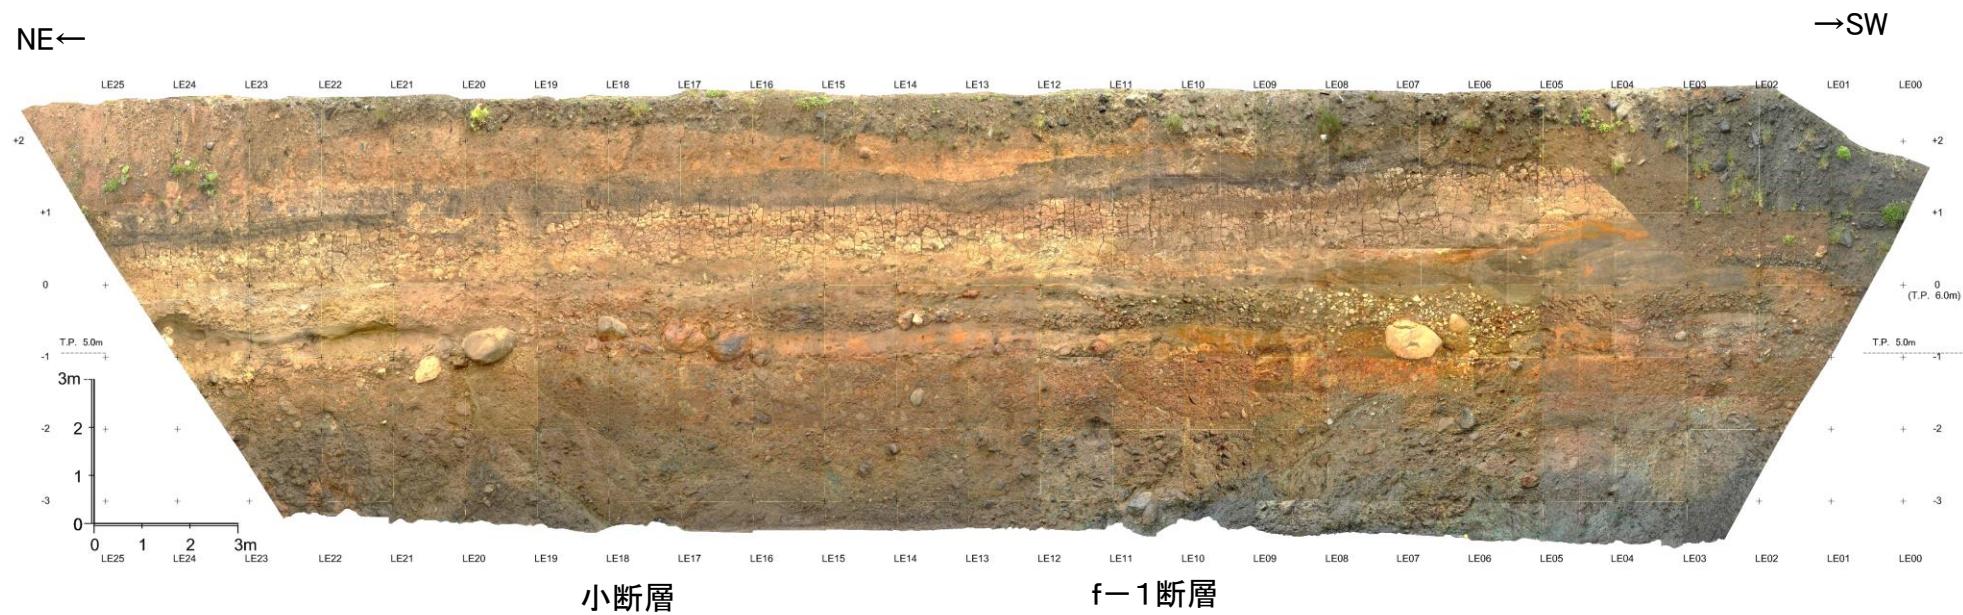
Tr-34トレンチ東+0.2m面写真

- f-1断層，小断層は，その直上で断層を挟んだ岩盤上面の高さに大きな差異はなく，岩盤上面に変位を与えていない。
- f-1断層，小断層の斜め延長上の第四系には断裂や礫の再配列は認められない。
- f-1断層及び小断層の近傍において，岩盤上面の高さは周囲に比較してやや高くなっており，M₂面段丘堆積物中の砂層，砂礫層の分布形態は，一部でこの高まりと調和的である。

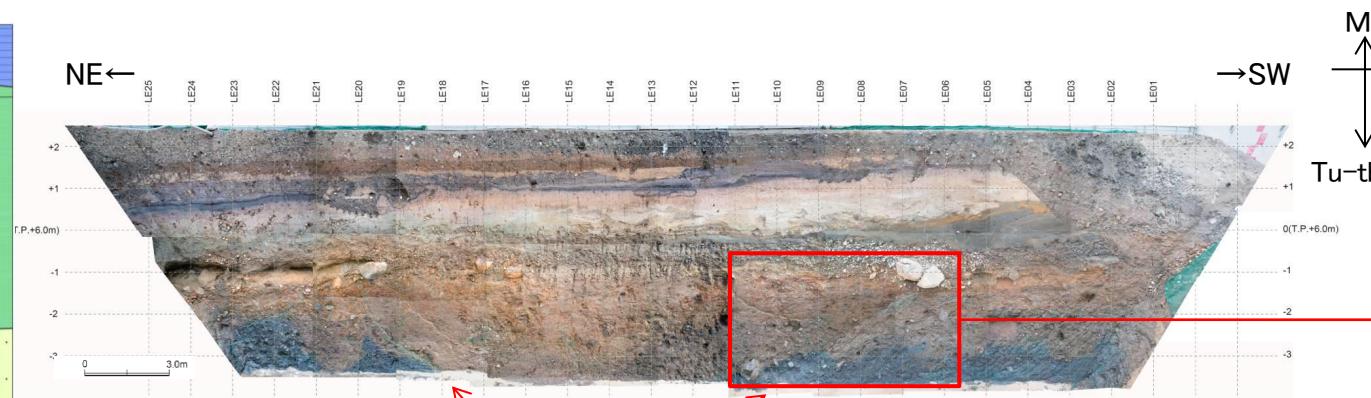
小断層 f-1断層
Tr-34トレンチ東面 写真

- Tr-34トレンチ東面のf-1断層のスケッチを示す。
- f-1断層の破碎部は、全体に熱水変質を受けており、脈状のセピオライト及びレンズ状の凝灰角礫岩の組織を残す弱変質部より構成され、セピオライト脈(幅1cm以下～数cm)は分岐・会合している。
- f-1断層破碎部は、トレンチ壁面では全体に風化の影響を受けているが、底盤付近には新鮮部が露出している。
- f-1断層の破碎部は、全体に渡って軟質なガウジが認められるものではなく、熱水変質によりセピオライトが形成された状態が保持されている。
⇒ f-1断層の破碎部は熱水変質脈の特徴を有し、その形態を保持しており、熱水変質によりセピオライトが形成されて以降の活動はない。

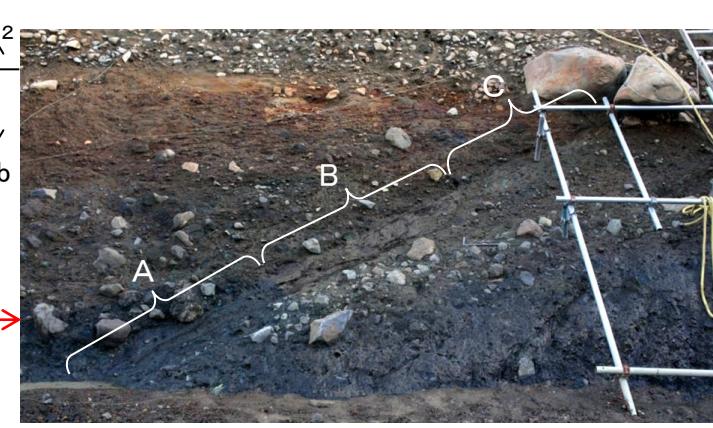
f-1断層箇所拡大写真

A: 新鮮部
(弱風化しやや軟質化するが新鮮色を呈する)
B: 風化部
(風化し、淡褐色化、軟質化する)
C: 強風化部
(強風化し、破碎部は脱色、粘土化する)

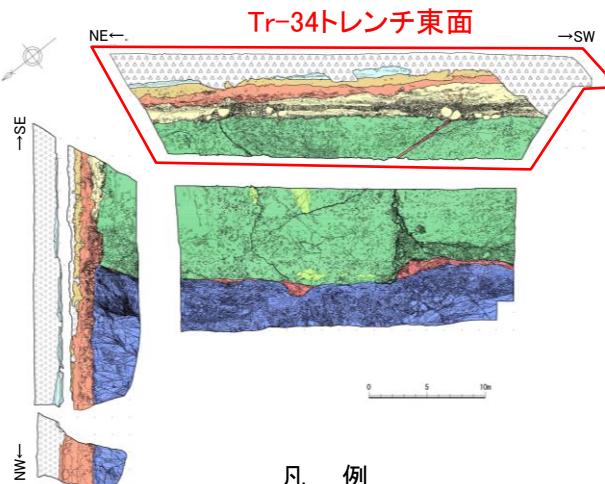
Tr-34トレンチ東面 地質スケッチ

小断層(N63°W25°S) f-1断層(N52°W23°N)

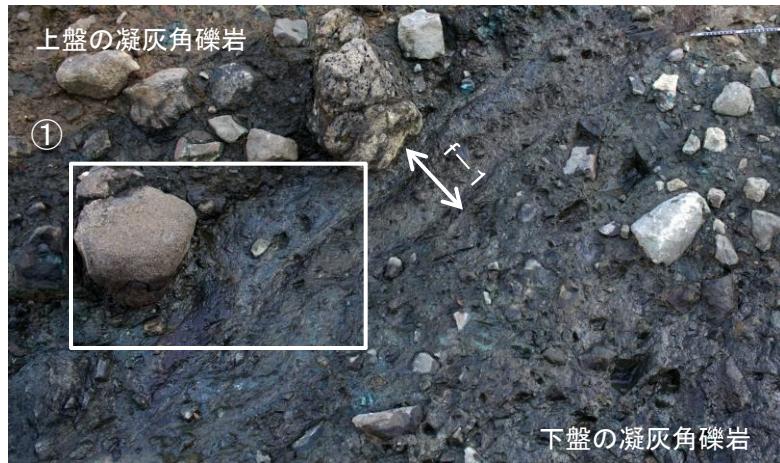
f-1断層拡大写真

- f-1断層破碎部は、幅約10cm～約15cmで、脈状をなすセピオライト(幅1cm～数cm)を伴い、全体に熱水変質を受けている。
- 破碎部の上下面は、起伏があり、直線的ではなく、母岩との境界は不明瞭である。(写真①、②)
- 底盤付近では、セピオライトは新鮮であり、複雑な脈状をなし、破碎部にはせん断面、ガウジは認められない。(写真①)
⇒ f-1断層の破碎部は熱水変質脈の特徴を有し、その形態を保持しており、熱水変質によりセピオライトが形成されて以降の活動はない。

①法面の下部ではセピオライトは新鮮で、白色を呈し、複雑な脈状をなしている。直線的なせん断面、軟質なガウジは認められない。

②セピオライトは脈状をなし葉片状構造を有する。セピオライトに挟まれる凝灰角礫岩は、弱変質を受け、基質が淡色化する。
