東通原子力発電所
敷地の地形，地質・地質構造について
(f-1断層，m-a断層の評価)

(コメント回答)
(補足説明資料)

平成30年2月9日
東北電力株式会社

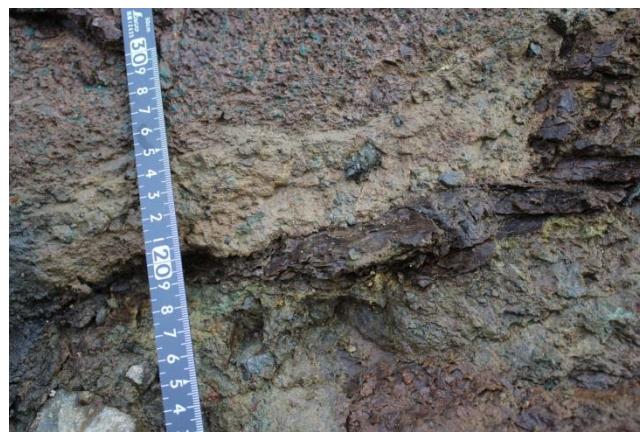
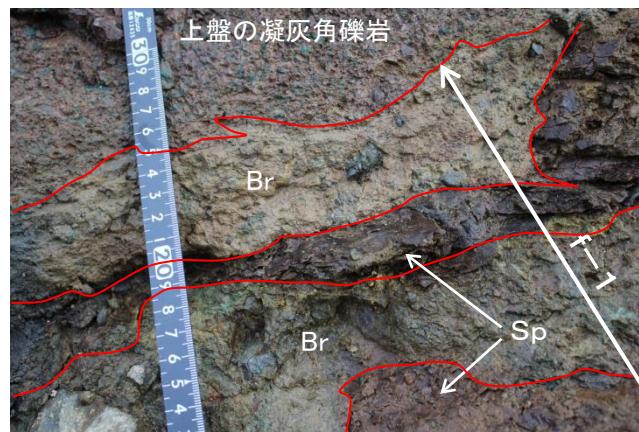
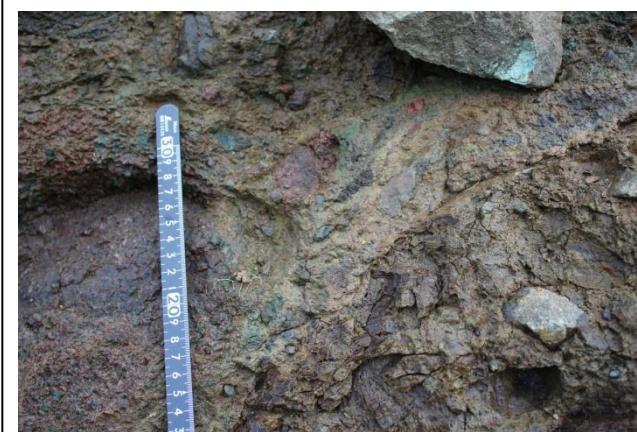
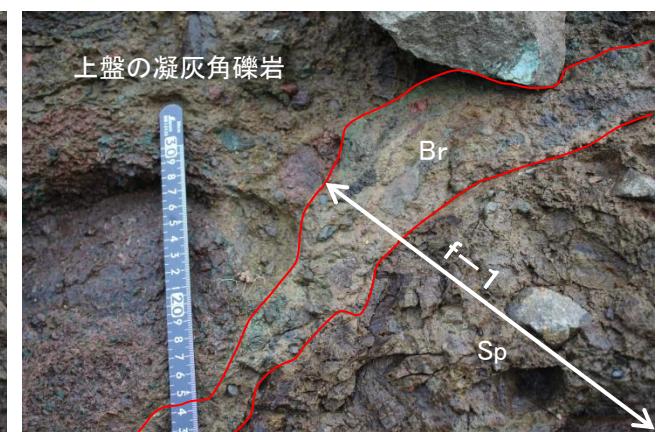
- f-1断層破碎部は、幅約10cm～約15cmで、脈状をなすセピオライト(幅1cm～数cm)を伴い、全体に熱水変質を受けている。
 - 破碎部には連続するせん断面、ガウジは認められない。(写真③)
 - 破碎部の上下面は、起伏があり、直線的ではなく、母岩との境界は不明瞭である。(写真④)
- ⇒ f-1断層の破碎部は熱水変質脈の特徴を有し、その形態を保持しており、熱水変質によりセピオライトが形成されて以降の活動はない。

③ 破碎部のセピオライトは脈状をなし、厚さ1mm～3mmで葉片状に剥離し、破碎構造がほとんど認められない。

④ f-1断層と上盤の母岩との境界は、屈曲して不明瞭である。

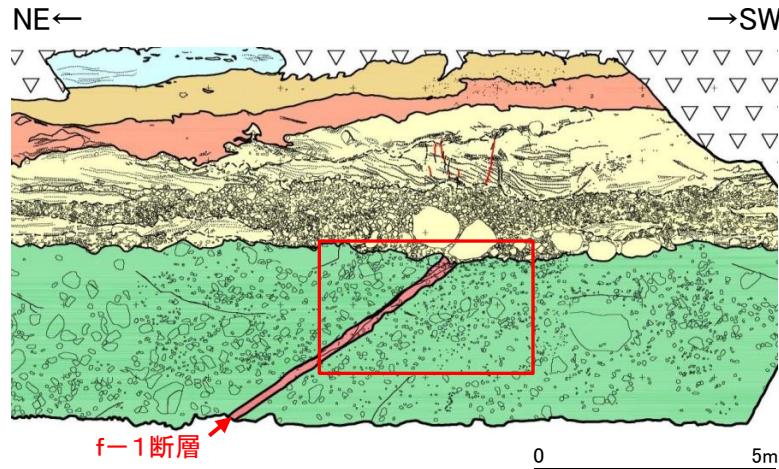
Tr-34トレンチ東面スケッチ

- f-1断層破碎部の上下面は、起伏があり平滑ではなく、上盤の凝灰角礫岩の礫を迂回するように波状をなしており、母岩との境界は不明瞭である。(写真⑤)
- 破碎部には、連続するせん断面、ガウジは認められない。(写真⑤)
⇒ f-1断層の破碎部は熱水変質脈の特徴を有し、その形態を保持しており、熱水変質によりセピオライトが形成されて以降の活動はない。

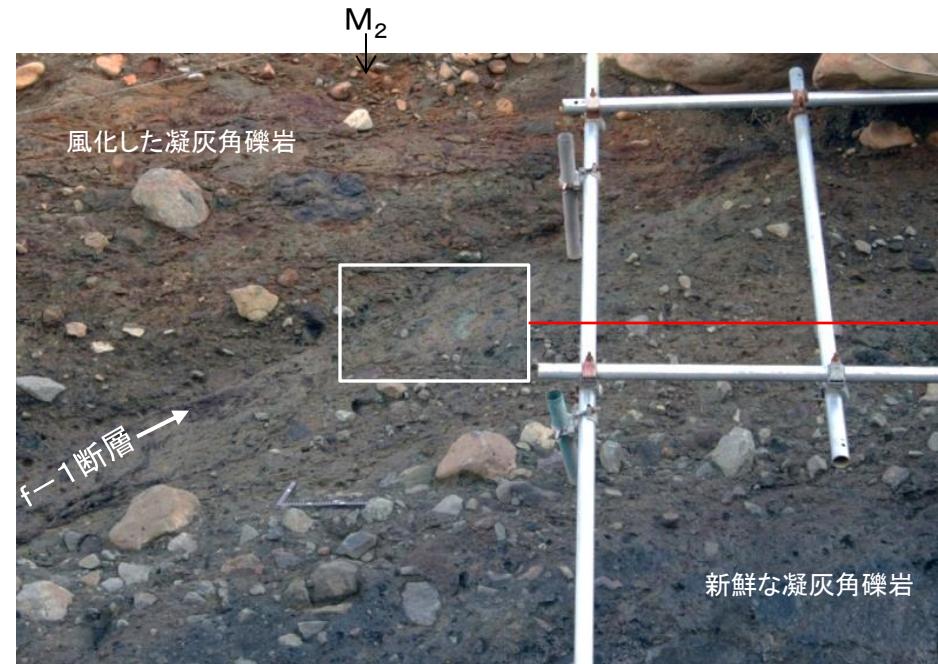
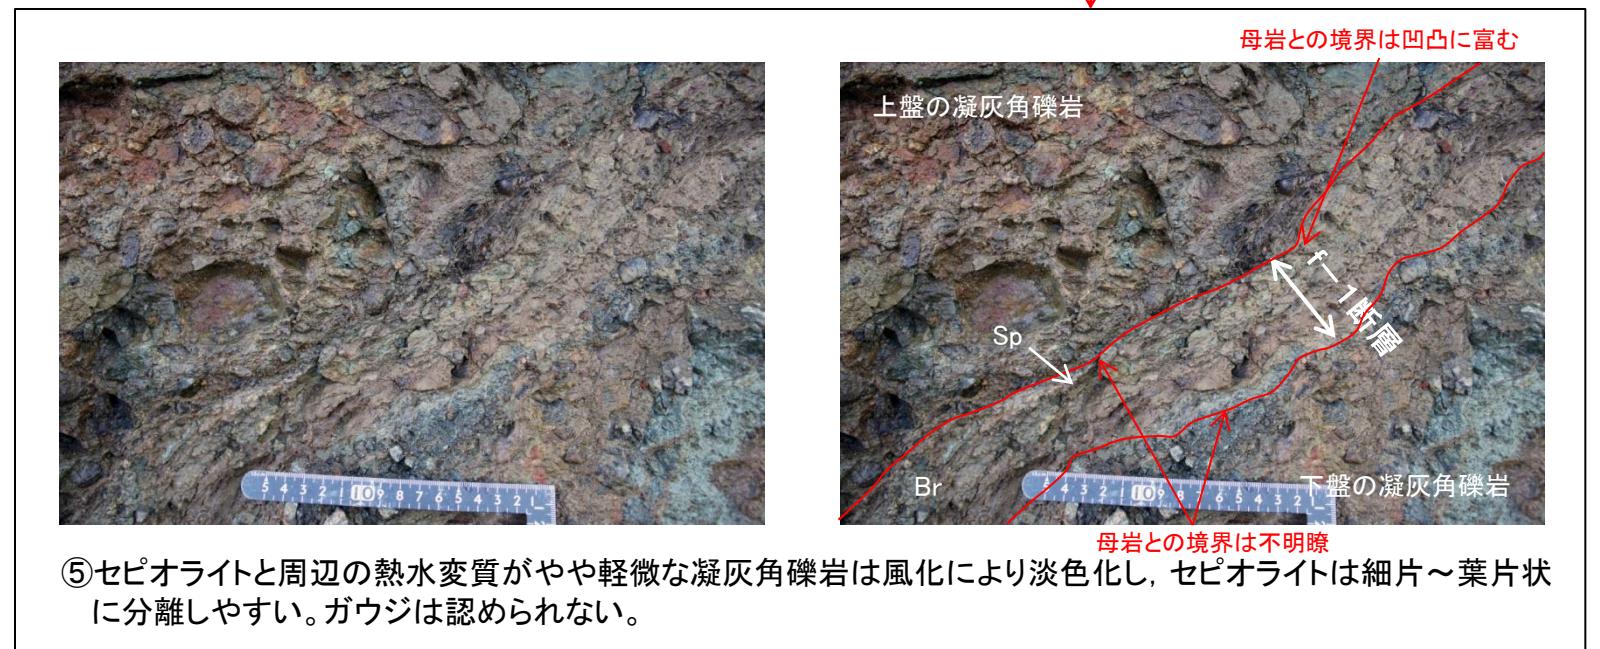
法面上部のf-1断層写真

⑤セピオライトと周辺の熱水変質がやや軽微な凝灰角礫岩は風化により淡色化し、セピオライトは細片～葉片状に分離しやすい。ガウジは認められない。

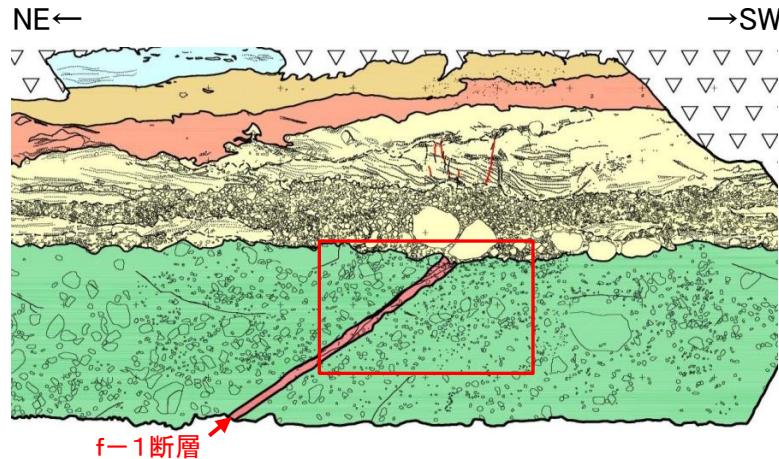
Tr-34トレンチ東面スケッチ

- ▶ 不整合面直下のf-1断層破碎部は、風化により著しく軟質化し、セピオライトが不明瞭となっているが、f-1断層破碎部の上下面は、起伏があり平滑ではなく、上盤の凝灰角礫岩の礫を迂回するように波状をなしている。(写真⑥)
- ▶ 破碎部には、連続するせん断面、ガウジは認められない。(写真⑥)
⇒ f-1断層の破碎部は熱水変質脈の特徴を有し、その形態を保持しており、熱水変質によりセピオライトが形成されて以降の活動はない。

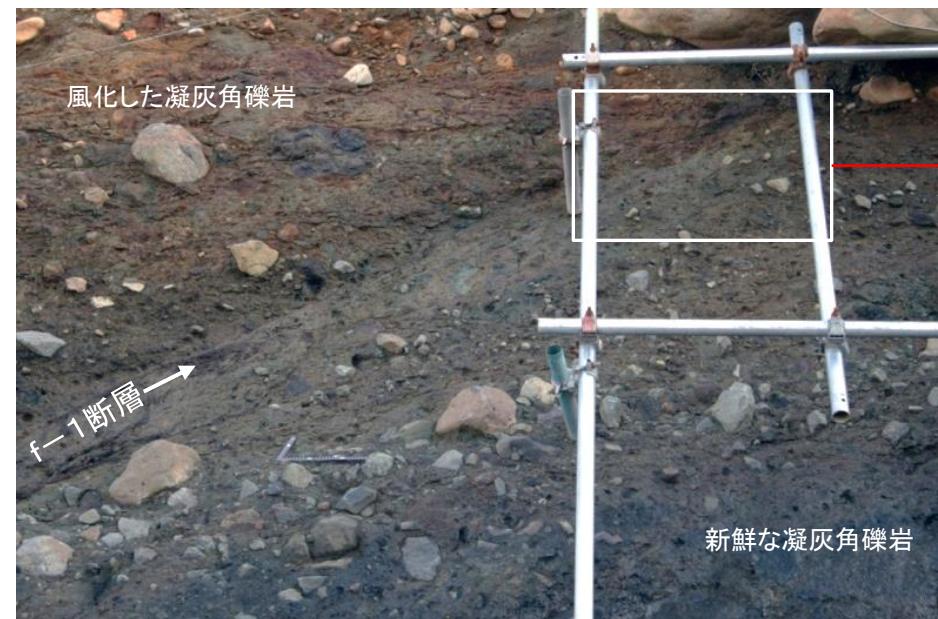
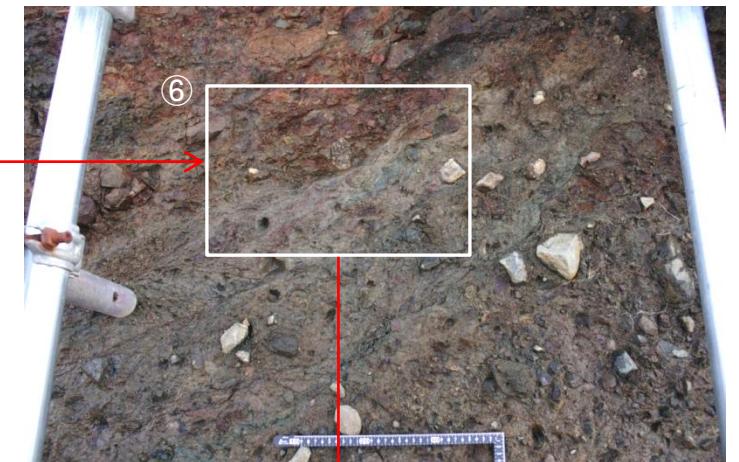
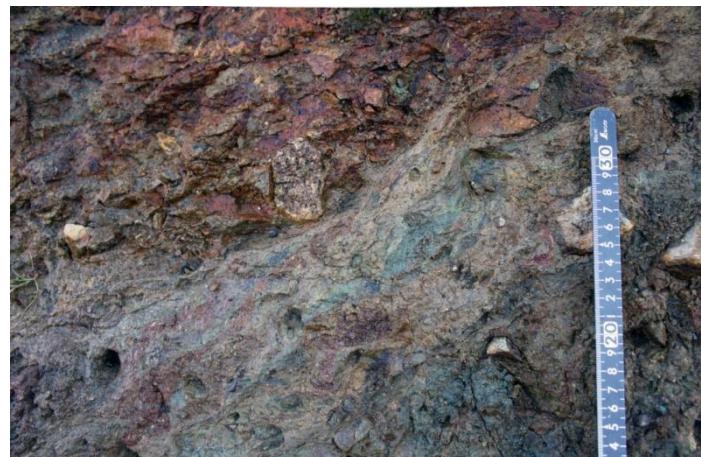
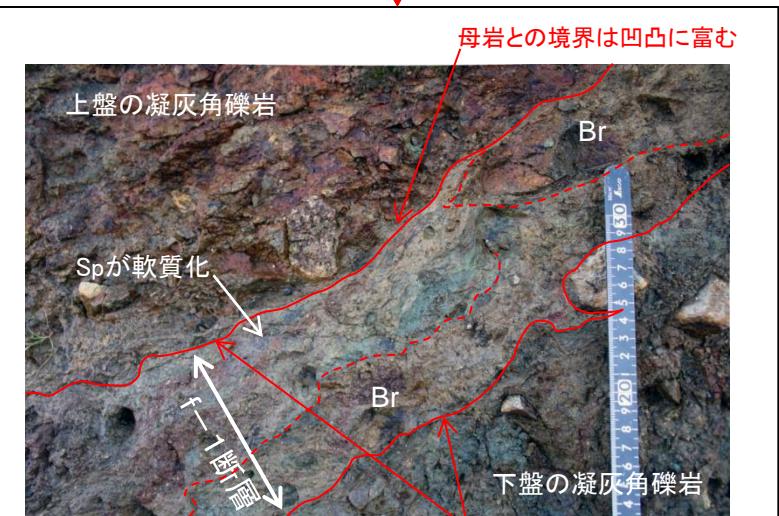
法面上部のf-1断層写真

⑥不整合面直下の破碎部は、強風化により軟質化が著しく、セピオライトも不明瞭となっているが、破碎部の内部には、流動状の複雑な縞模様が認められ、直線的なせん断面は認められない。

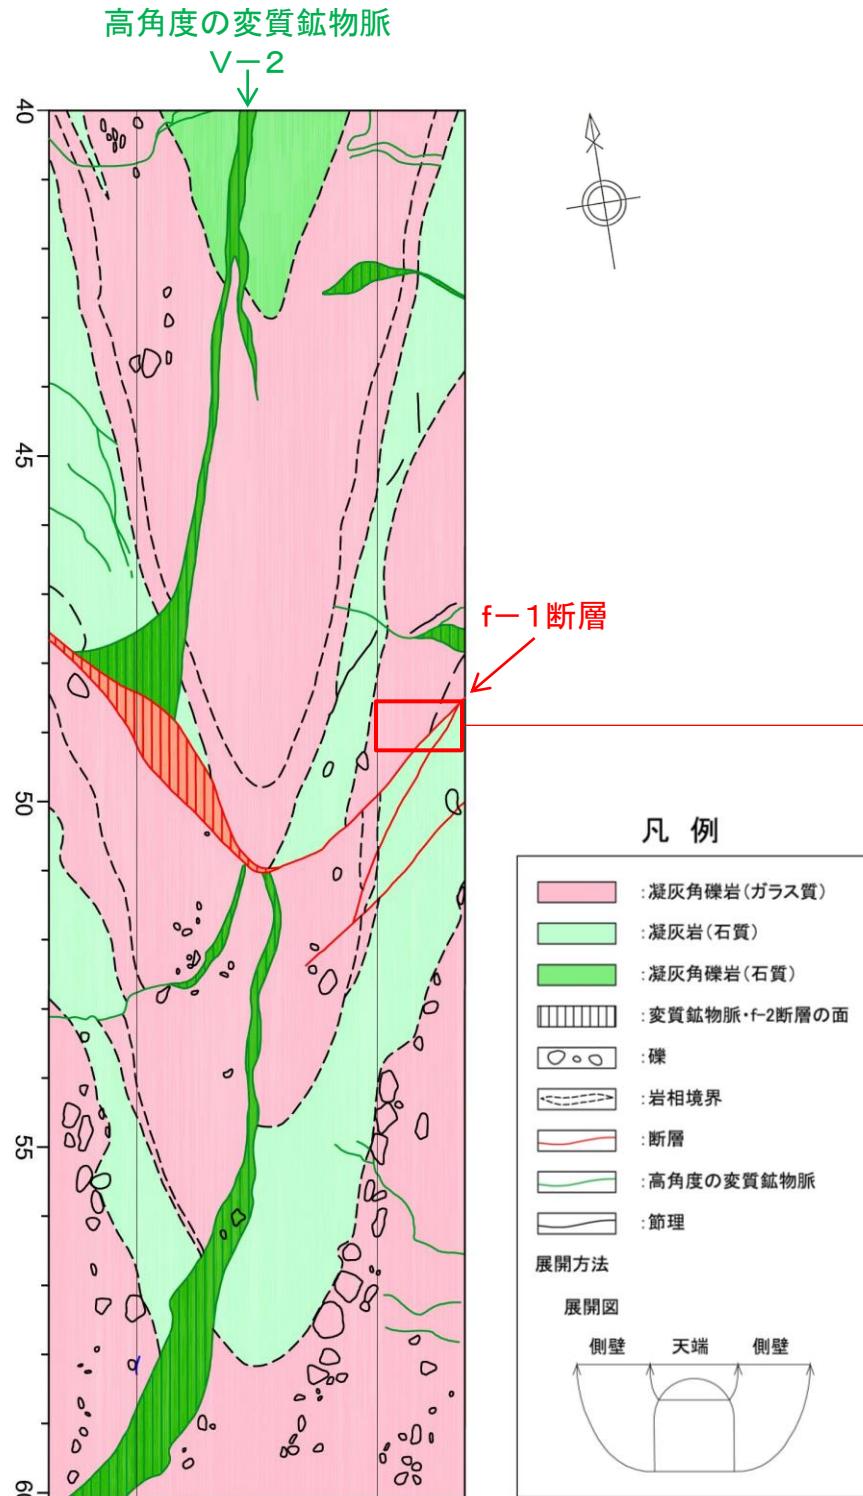
試掘坑内スケッチ

➤ f-1断層は、試掘坑において高角度の変質鉱物脈V-2を切っている。

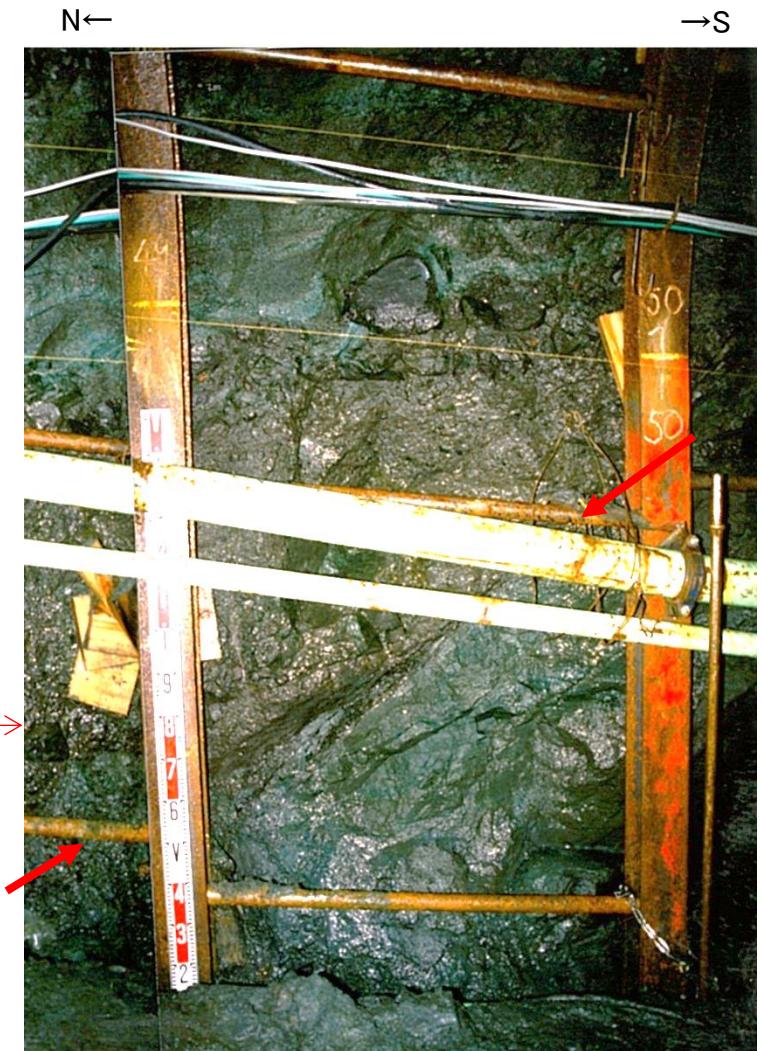
試掘坑東壁面で確認されたf-1断層

断層名	走向	傾斜	最大破碎幅 (cm)	延長 (m)	見かけ鉛直変位量
f-1	N70°W	45°N	20	380	北上がり, 0.8m
