# F-10断層とF-8断層の関係(東西方向の地質断面:h+8断面)

### 3.4.3 分布・連続性, 断層等との関係

### 3.4.4 F-8断層の活動性

### 3.4.5 断層破碎部の詳細性状

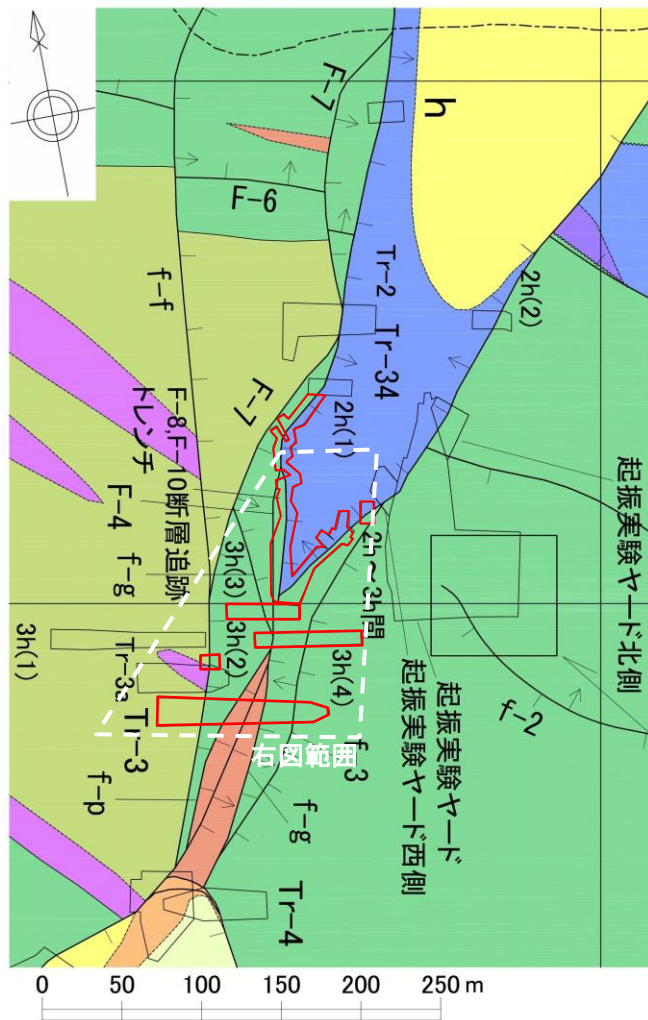
トレンチ位置図(地質構造図)

- F-10断層を切るF-8断層は、F-8, F-10断層追跡トレンチの底盤で消滅し、南端法面では確認されず、同トレンチより南側には延長しない。
- f-3断層は起振実験ヤード西側付近でF-10断層に切られると考えられる。なお、F-8断層との切り切られの関係はないと考えられる。
- F-4断層はF-8, F-10追跡トレンチ付近でF-8断層に会合すると考えられる。
- なお、F-4断層, f-3断層は断層を覆うM1'面段丘堆積物に変位・変形がなく、F-4断層には石英(玉髓)脈が充填、横断している箇所がある。

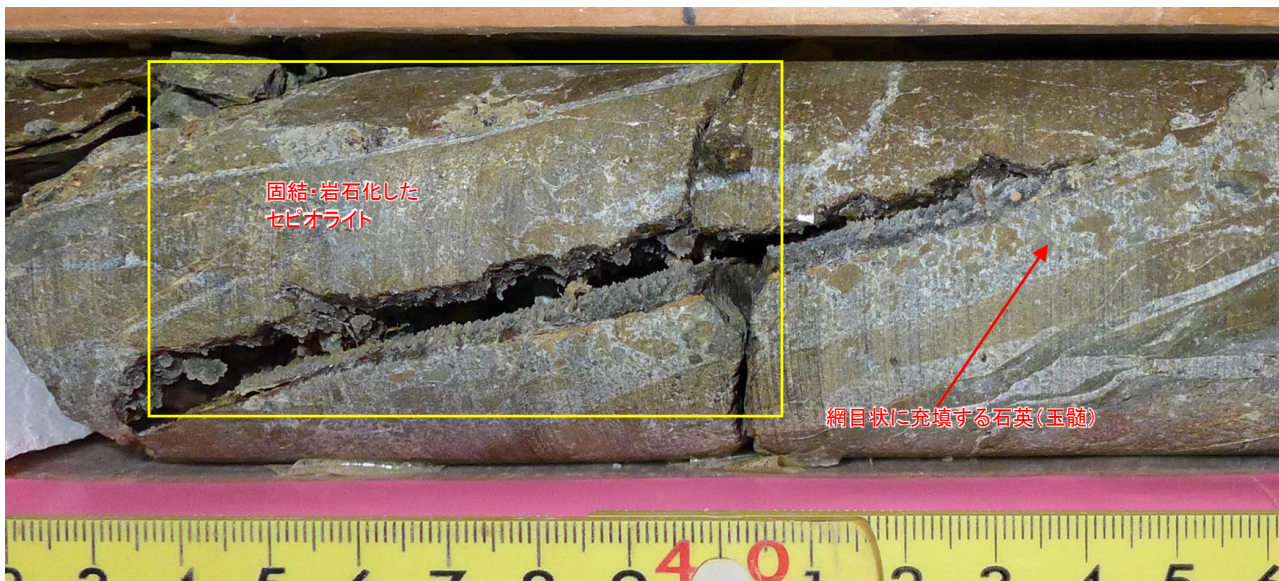
O<sub>2</sub>-10孔のF-8断層破碎部コア写真

- O<sub>2</sub>-10孔のF-8断層破碎部は、セピオライトを伴う断層破碎部を石英(玉髄)脈が充填している。
- K-14孔のF-4断層破碎部も同様に、セピオライトを伴う断層破碎部を石英(玉髄)脈が充填している。

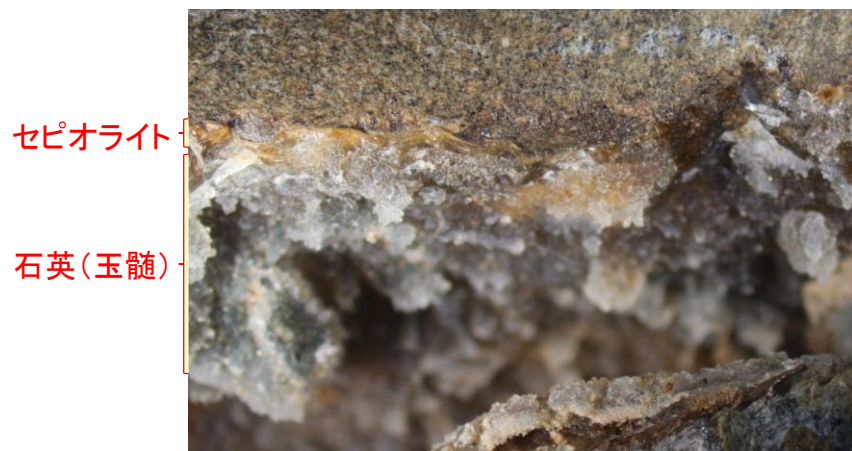
せん断面沿いにセピオライトが認められ、それを覆うように石英が晶出している

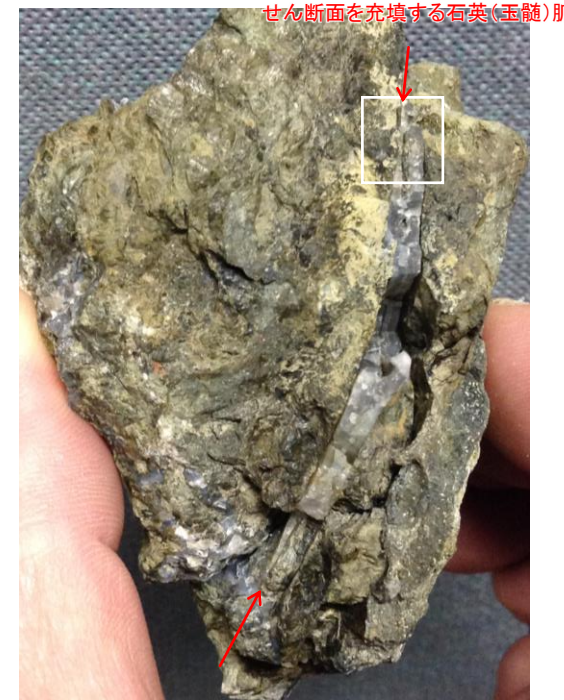
測定試料(左:写真, 右:X線CT)

➤ 工事法面のF-5断層破碎部は、セピオライトを伴う断層破碎部を石英(玉髓)脈が充填している。

破碎部中の石英(玉髓)の状況

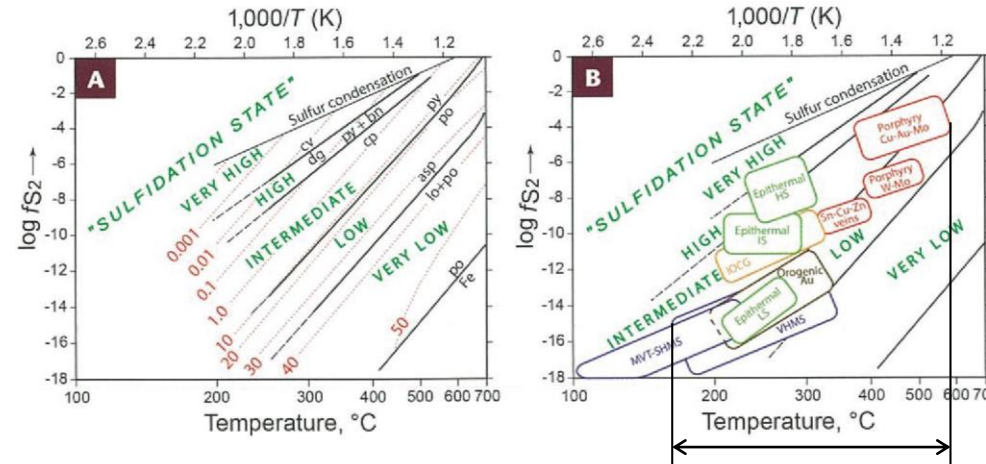
不透明鉱物の拡大反射顕微鏡写真

- O<sub>2</sub>-10孔のF-8断層破碎部中の石英(玉髓)脈は他の試料に比べ不透明鉱物を含む流体包有物が認められたことから、反射顕微鏡観察およびSEM-EDXによる元素同定を実施した。
- これらの不透明鉱物は、硫化鉱物であり、繊維状に産する黄銅鉱(CuFeS<sub>2</sub>)と斑銅鉱(Cu<sub>5</sub>FeS<sub>4</sub>)が認められた。これらの鉱物は、いずれも約170℃～600℃の環境下で共生する。  
⇒F-8断層(O<sub>2</sub>-10孔)の流体包有物の均質化温度が他より高いのは、石英(玉髓)脈形成時の硫化鉱物を伴う流体をトラップしたためと考えられる。

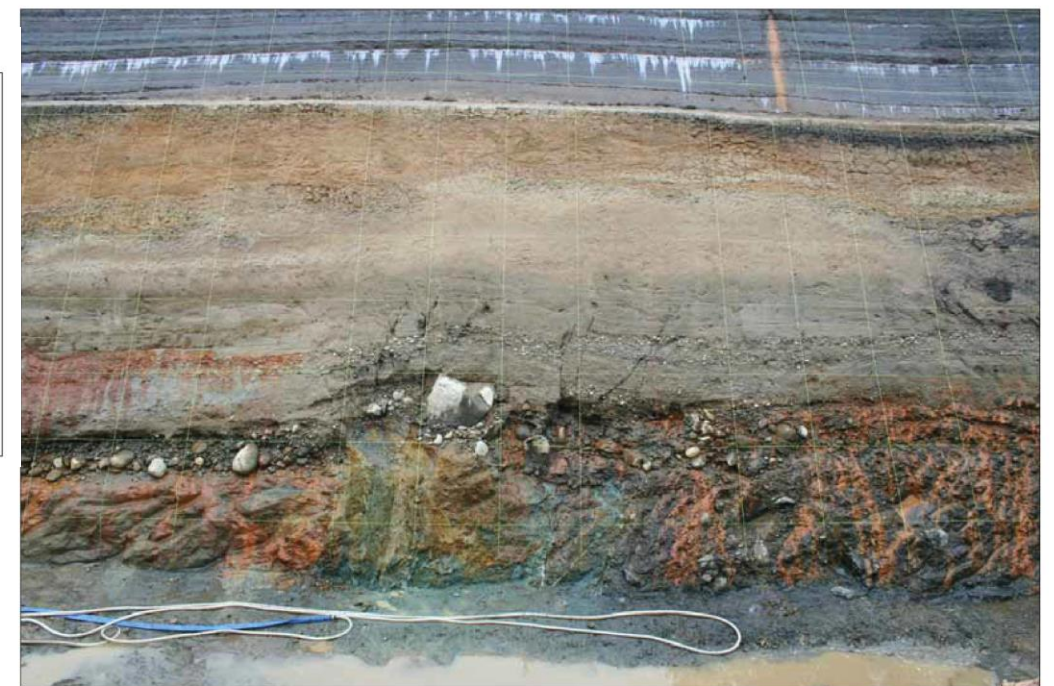
図-1(3) 第四系基底面及び第四系の撓み (T2(1-2)トレンチ南面)

- H-2断層のT2(1-2)トレンチ北面には、第四系の変状は認められない。
- 一方、T2(1-2)トレンチ南面では第四系基底面及び上位の第四系が調和的に上方に凸状に撓んでいる状況(第四系中の撓み)、第四系中の葉理等の小規模なずれ(小断裂)が認められ、第四系の変状に連続性がない。

変状の形態 - 撓み(例) -  
 ・新第三系が断層(H-2断層)による破碎、風化等によって軟質となっている箇所において、その部分が盛り上がり、これを被覆する第四系(M2面段丘堆積物及び扇状地堆積物(Aso-4層準))に調和的な撓みが認められる。

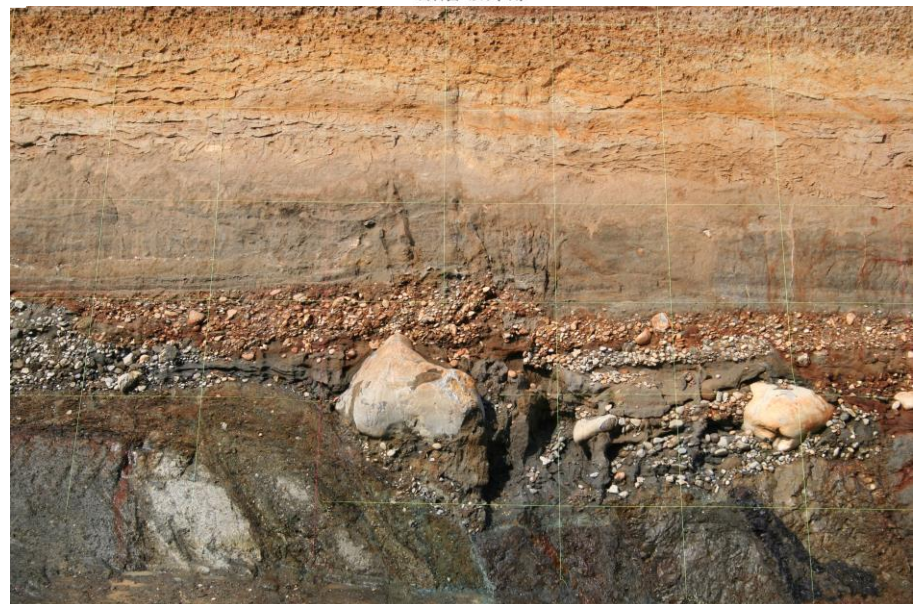
- T2(7)トレンチ北面では、H-2断層を覆う第四系(M<sub>2</sub>面段丘堆積物)の基底面に、H-2断層を挟んで高度差(段差)、第四系中の小断裂、第四系中への粘土注入が認められる。
- 阿蘇-4火山灰層(Aso-4)層準に変位が見られるが、十和田キビダngo火山灰層(To-Kb)層準には変位は見られない。

- 第四系基底面の段差は断層の上盤(蒲野沢層)側が低い段差であり、高度差は約90cmである。この段差は、第四系基底面を覆う礫層の厚さが、上盤側で概ね高度差に対応して厚くなっていることから、基本的に侵食によるものと考えられる。
  - 第四系中の小断裂は、断層から連続しておらず、高角度で正断層センス(上盤下がり)のものと低角度で逆断層センス(上盤上がり)のものが混在し、葉理等のずれの量は最大約30cmであり、変位の累積性は認められず、段差量と小断裂の変位量は調和的でない。
  - 第四系に注入する粘土は不規則な形状を呈し、高さは約70cmである。また、粘土の付近から上方に向かう形態の小断裂も見られるが、小断裂の変位量と粘土注入の高さは調和的でない。
- ⇒ 第四系の変状はH-2(F-8)断層の活動とは関連のない現象と判断される。

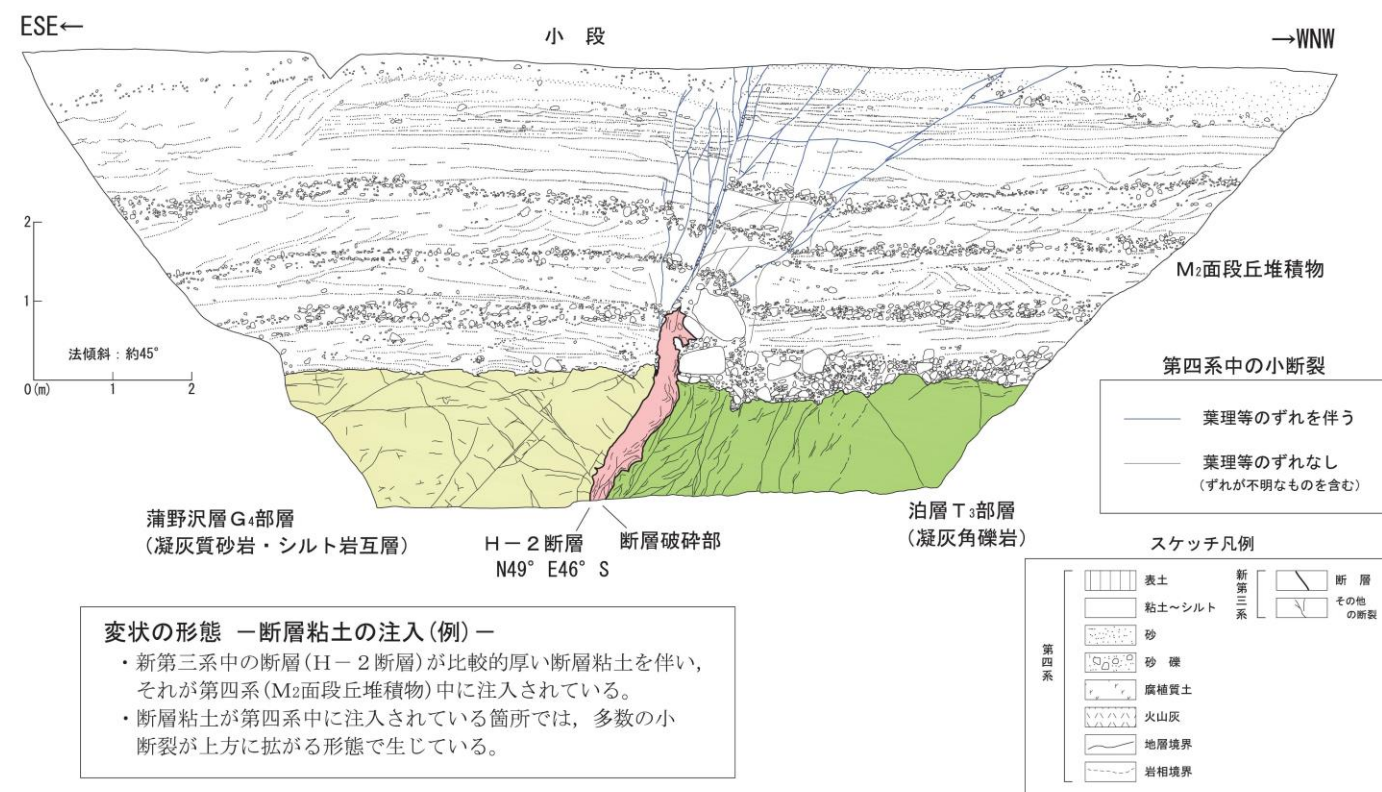
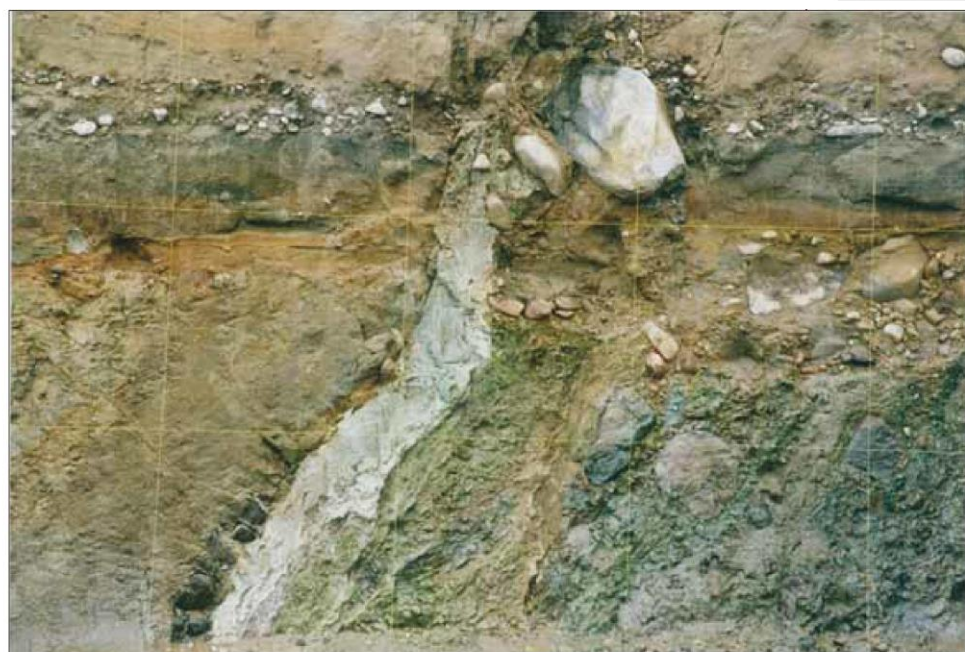
➤ T2(10)トレンチ南面では、H-2断層を覆う第四系(M<sub>2</sub>面段丘堆積物)中に小断裂、第四系中への粘土注入が認められる。

➤ 小断裂には、高角度で正断層センス(上盤下がり)のものと低角度で逆断層センス(上盤上がり)のものが混在し、葉理等のずれの量は最大約40cmであり、変位の累積性は認められない。

➤ 粘土が注入している箇所は、断層破碎部の軟質な粘土が不規則な形状で注入し(高さ約60cm)、粘土の頂部から上方に広がる形態の小断裂も見られるが、小断裂の変位は粘土注入の高さと関連しない。

- ・新第三系中の断層(H-2断層)が比較的厚い断層粘土を伴い、それが第四系(M<sub>2</sub>面段丘堆積物)中に注入されている。
- ・断層粘土が第四系中に注入されている箇所では、多数の小断裂が上方に広がる形態で生じている。

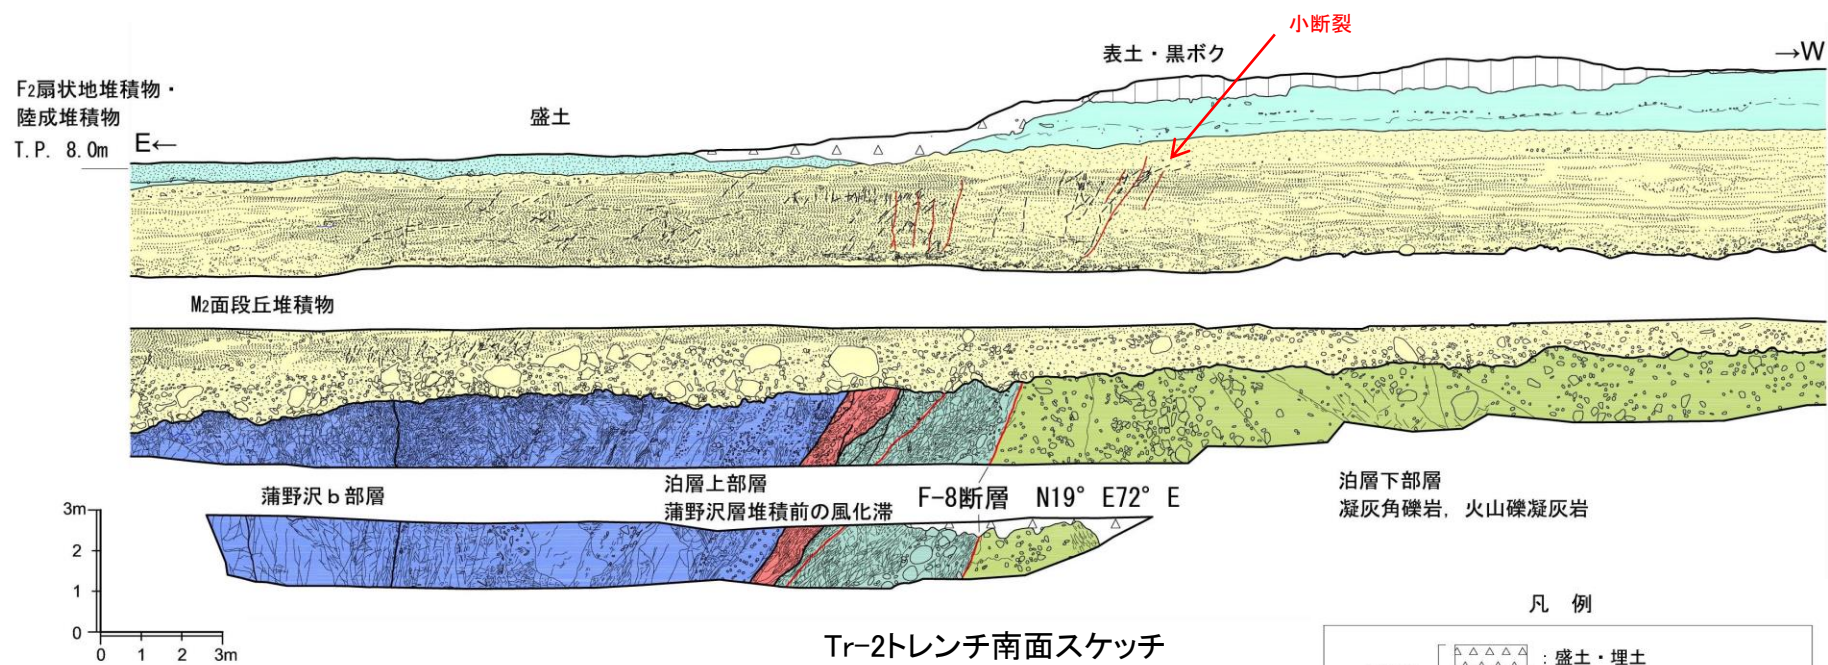
➤ Tr-2トレンチ南面では、F-8断層を覆う第四系(M<sub>2</sub>面段丘堆積物)中に小断裂が認められる。

- F-8断層を挟んで、第四系基底面に高度差(段差)は認められない。
  - 第四系中の小断裂は、砂層中のみ認められ、高角度で正断層センスであり、逆断層センスの小断裂は認められない。葉理等のずれの量は最大約5cmと僅かで、変位の累積性も認められない。また、M<sub>2</sub>面段丘堆積物中で消滅し、第四系基底面、F-8断層に達していない。
- ⇒ 第四系の変状はF-8断層の活動とは関連のない現象と判断される。

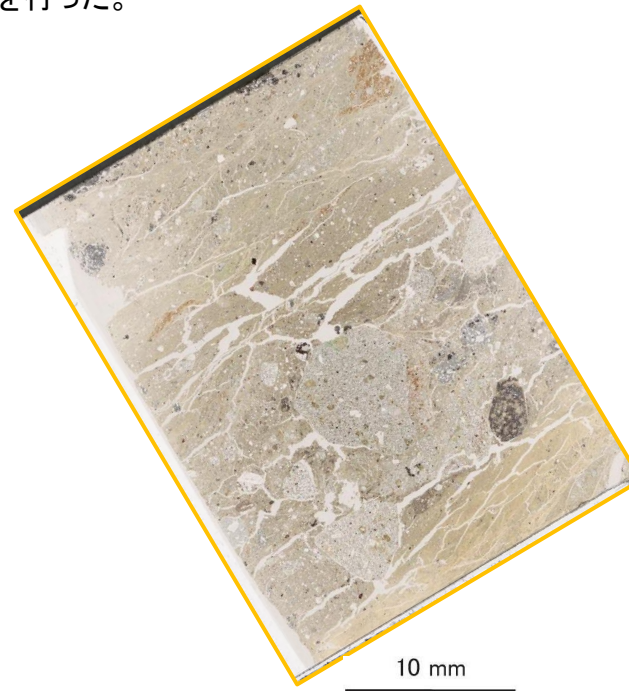
薄片写真(左:オープン, 右:クロス)

➢ せん断面に沿って粘土鉱物が認められ, 変形や破碎は生じていない。

せん断面①  
せん断面の周囲は逆断層  
センスの組織が発達している。

周囲には逆断層の組織が発達している。

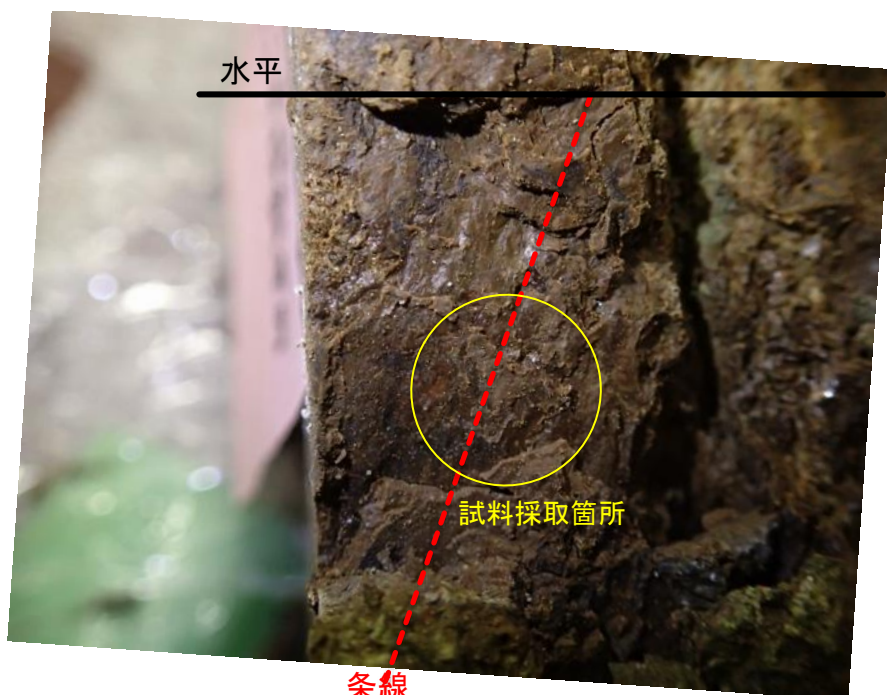
試料採取箇所(断層面)

- せん断面①のSEM観察の結果, 繊維状の自形のセピオライトが生成し, 破碎を受けた組織は認められない。
- SEMによるセピオライトの晶出状況は, 顕微鏡観察によるせん断面沿いの粘土鉱物の変形や破碎が認められない様子と整合する。

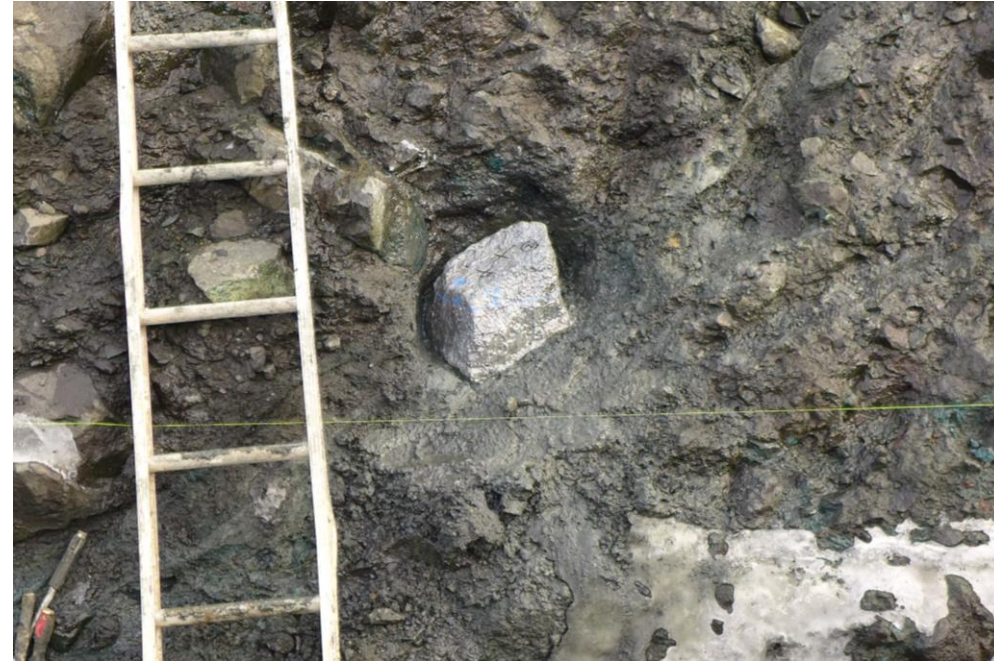
ブロックサンプル②採取状況

- f-1断層破碎部のうち、直線性、連続性に富むせん断面が認められる箇所を試料採取を行い、分析を行った。
- 断層破碎部は幅約15cm程度で軟質化しており、非固結である。

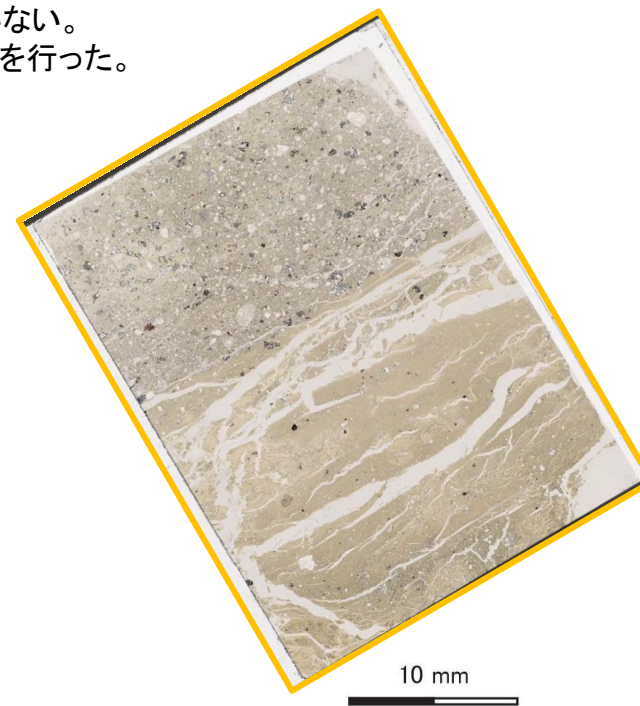
薄片写真(左:オープン, 右:クロス)

➢ 最新活動面に沿って粘土鉱物が認められ, 変形や破碎は生じていない。  
⇒せん断面①を最新面の可能性があるせん断面としてSEM観察を行った。
