女川原子力発電所2号炉 防潮堤の設計方針及び構造成立性評価結果について (補足説明資料)

平成30年6月19日
東北電力株式会社

補足説明資料

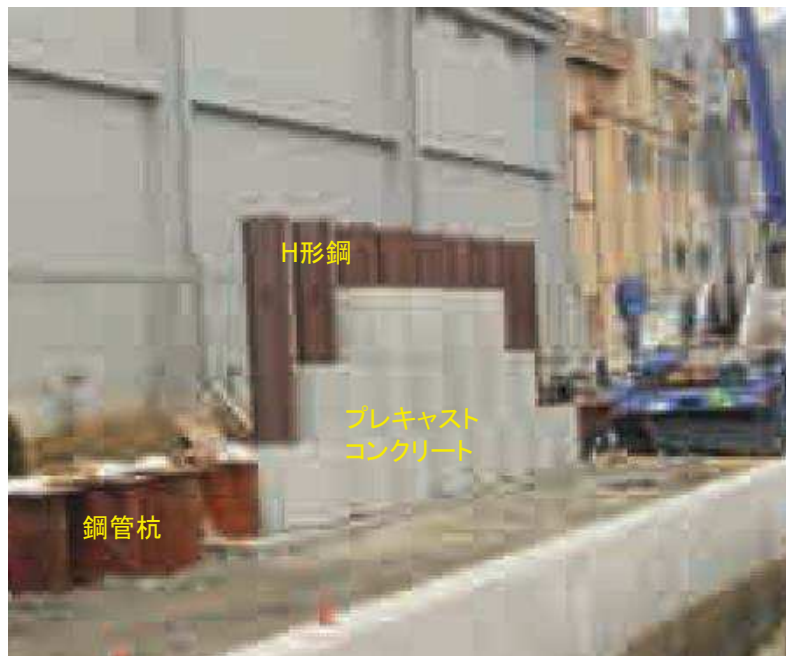
2.2 事例① 釜石海岸大平地区災害復旧工事

- 延長524.9mの防潮堤の施工において、 $\phi 800\text{mm}$ の鋼管杭262本(長さ8.5~17m)をGL+1.0mまで施工して下部工とし、杭頭にGL+4.0mまでH形鋼を立てて、プレキャストコンクリートブロック製の遮水壁を4段で積み上げている。

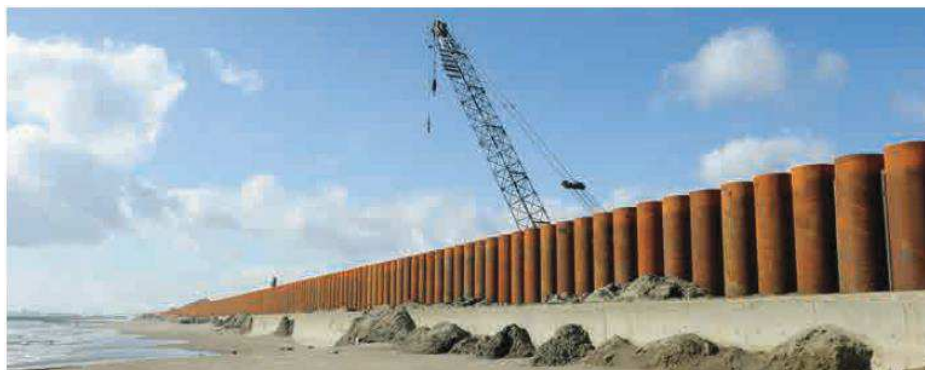
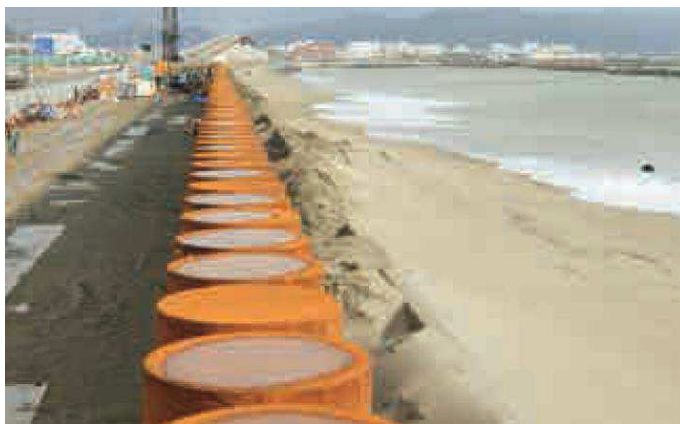
2.3 事例② 石巻港東浜海岸防潮堤災害復旧工事

- 延長1544mの防潮堤の施工において、 $\phi 1100\text{mm}$ の鋼管杭1010本(長さ22.6m)をGL+4.7mまで施工して背面を盛土とする自立式鋼管矢板による連続壁を施工し、液状化の際の側方流動の抑制を図っている。

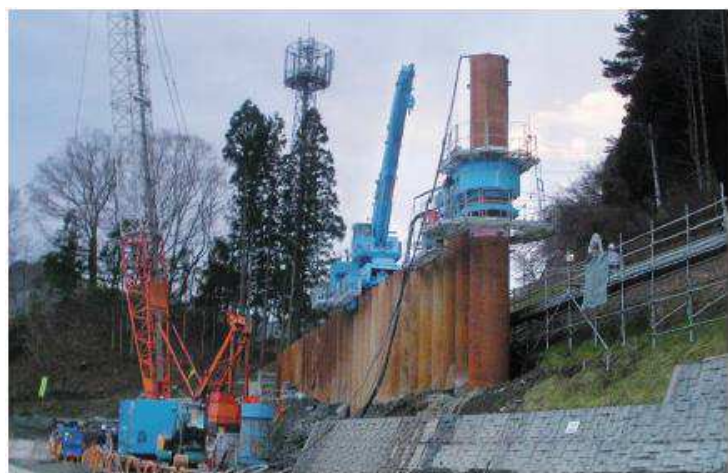
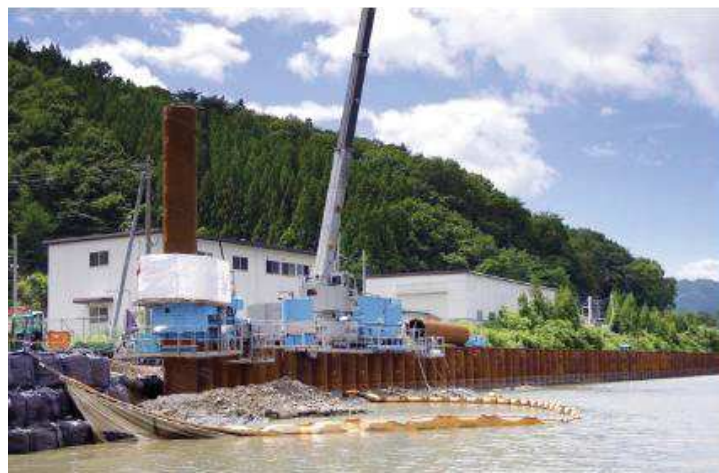
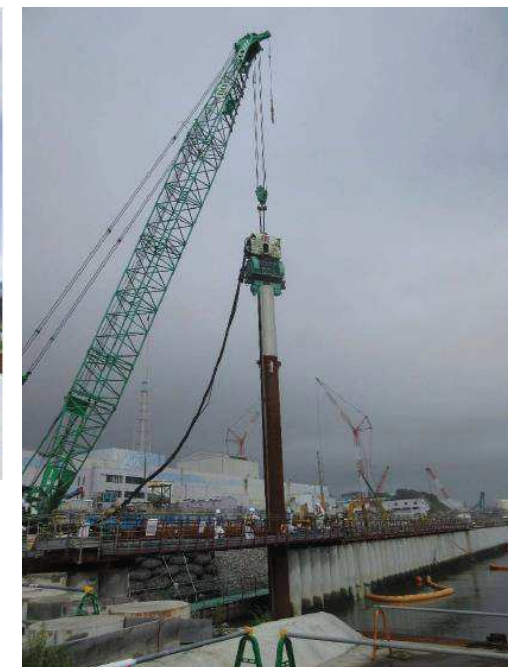
2.4 事例③ インプラント堤防(2/2)

- 株式会社技研製作所が開発したインプラント工法を用いた堤防は、鋼管杭連続壁による堤防であり施工実績が多い。

福島第一原子力発電所海側遮水壁
/ 東京電力

両石漁港海岸災害復旧工事（岩手県釜石市）
/ 岩手県 沿岸広域振興局

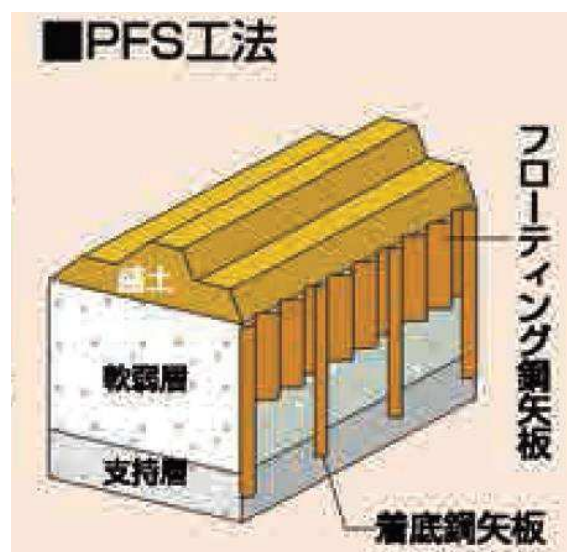
2.5 事例④ 熊本県緑川海路口下流地区築堤工事

- ・ 圧密沈下層が40～50mと厚く、敷地が狭隘なエリアにおける河川堤防の構築において、数枚に1枚の鋼矢板を支持層まで打設（支柱鋼矢板）し、その間を必要最低限の長さで軟弱地盤の途中までしか打設しないフローティング鋼矢板を組合せるPFS工法を採用している。

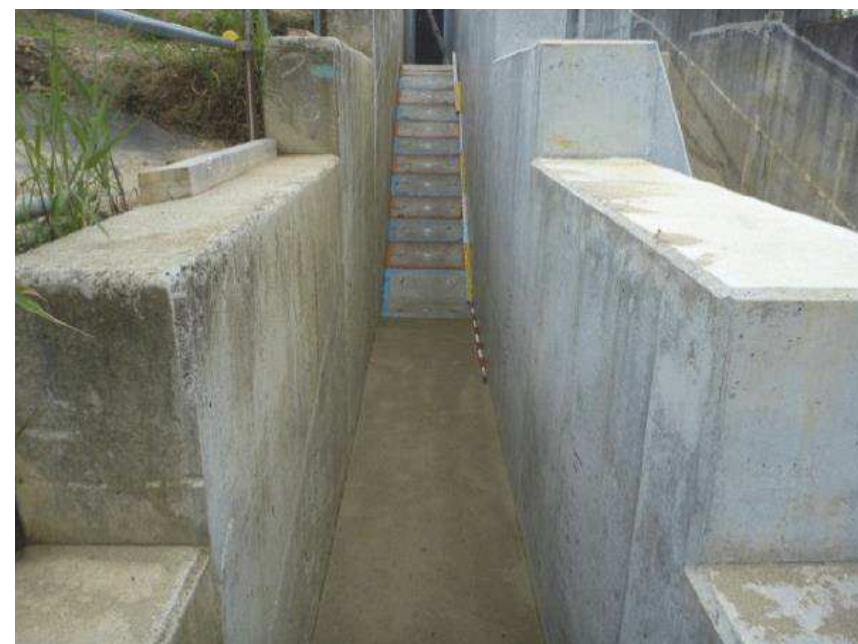
◆ 実験水路写真

■ 実験概要(模型縮尺1/2)

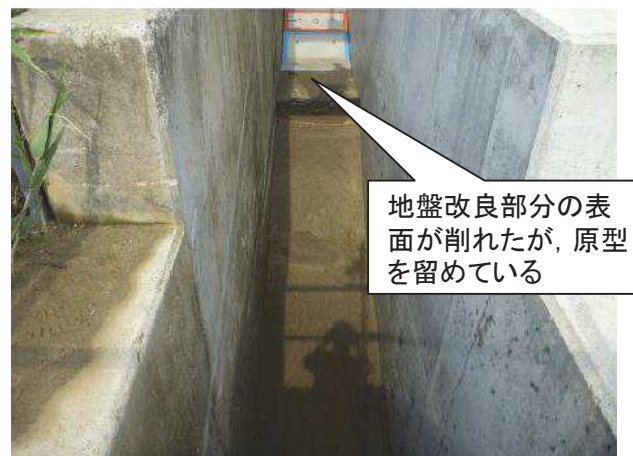
・本実験中のセメント改良土の引張り破壊応力 $5.9\text{N}/\text{cm}^2$ に対し、女川防潮堤のセメント改良土は引張り強度 $35\text{N}/\text{cm}^2$ であるため、洗掘に対して耐性を持つと考えられる。

◆ ケース5-2-2m(地盤改良あり)の試験終了後状況

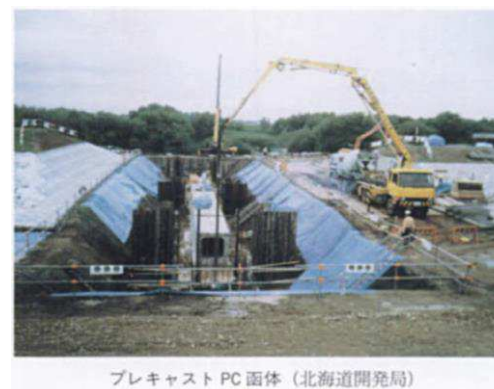
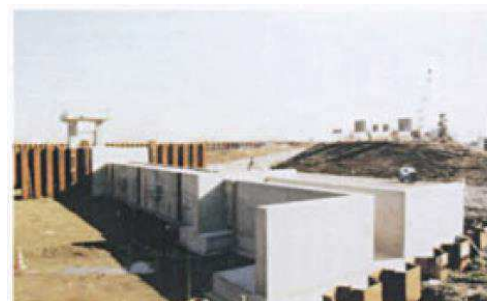
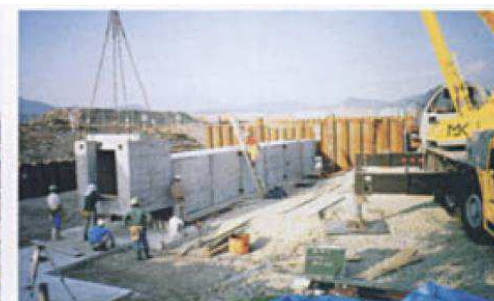
プレキャスト PC 函体 (九州地方建設局)

複数の函体ブロックを一体化するために函軸方向に緊張力を導入する(プレキャストブロック工法)場合は、接合部に無収縮モルタルや接合ゴムなどを介して、設計荷重作用時に接合部に引張応力が発生しないフルプレストレス状態(実際には、安全性を考慮して接合部応力の最小値を $5 \text{ kgf/cm}^2 \{0.5 \text{ N/mm}^2\}$ とする)となる緊張力を導入することによって、函体ブロックを一体化し、接合部の水密性を確保する。一般に1スパンを対象に緊張するので単スパン緊張と呼ばれる。

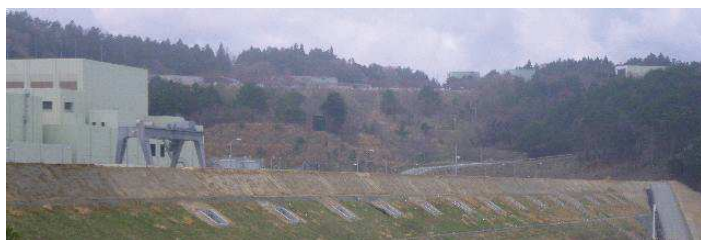
既設防潮堤完成状況(平成24年4月26日)

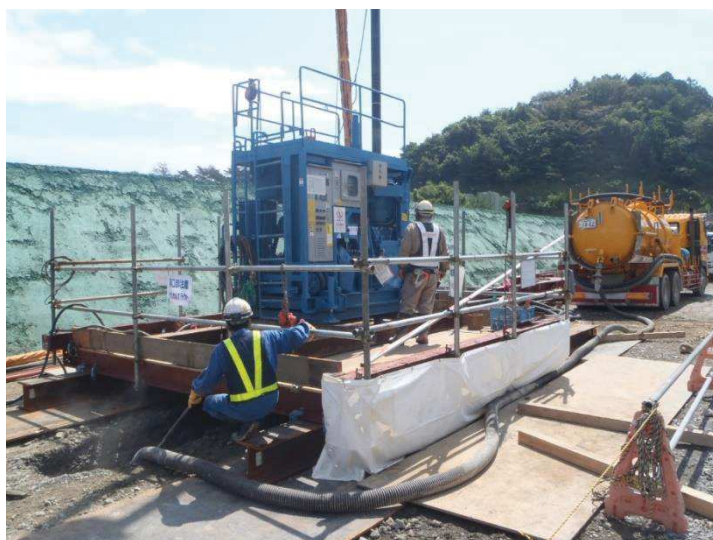
写真①

- 防潮堤において、盛土・旧表土を対象として実施した、既設地盤改良（高圧噴射攪拌工法）の施工状況を以下に示す。（写真①）。
- 地盤改良施工後の状況を写真②に示す。なお、写真②は上部に背面補強工を施工するため、地盤改良後に表層地盤（盛土）を撤去した状態である。
- 写真②中の赤線は、地盤改良の出来形をマーキングしたものであり、これにより設計改良径を満足していることを確認している。また、必要改良範囲よりも広い範囲を改良していることを確認している。

目的	防潮堤の安定性確保
対象土質	盛土（岩砕主体）
改良径	φ 4.5m
造成改良体本数	331本（約4万m ³ ）
深度 （改良体底面）	11.8m

女川の盛土を対象とした高圧噴射攪拌工法の施工実績（既設改良地盤）

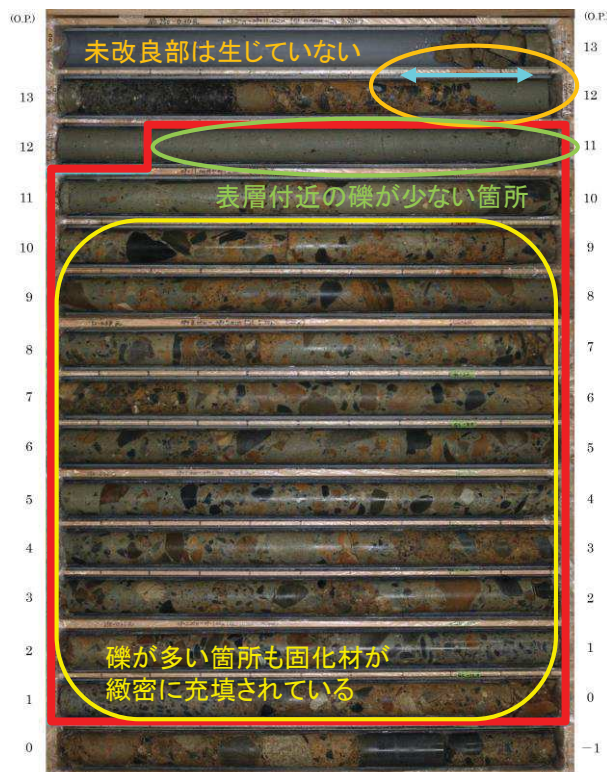
①孔
ボーリングコア写真

- 地盤改良実施後，上部の盛土を撤去前の段階で，改良品質確認のため取得したボーリングコア写真(①孔～⑤孔)を示す。
- ボーリングコア採取位置は改良体中心から0.3Dの位置であり，上部の盛土を含めた採取を行った。
- 礫が多い範囲も礫背面に土砂が残ることなく固化材（セメントミルク）が充填され，全体として良好に改良されている。
- また，上部の盛土との境界付近にも未改良部は生じていない。

※：O.P.+9～10m付近等に僅かに見られるひび割れは，コア採取時のトルク割れによるものである。

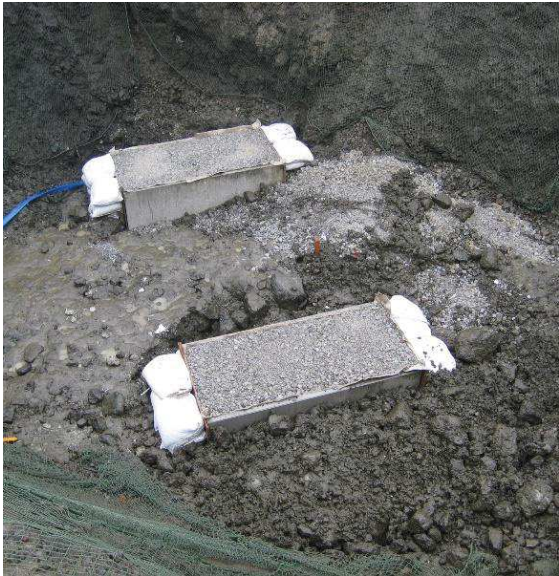
埋設物	改良体中心 (高圧噴射位置)との離隔(m)
ドレーン	0.7
	3.0
エフレックス管	1.0
接地線	1.0

ドレーン(U字溝)設置状況

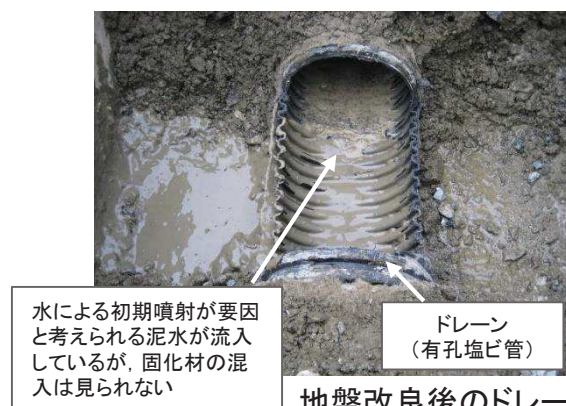
- 試験施工の結果, ドレーンについては改良体中心(高圧噴射位置)からドレーン中心までの離隔が0.7m以上あれば, ドレーン内に固化材の流入が無く, 閉塞の恐れが無いことが分かった。
- また, エフレックス管及び接地線については, 改良体中心から1.0mの離隔においても損傷しないことが分かった。

地盤改良後のドレーン及びフィルター材状況 (改良体中心～ドレーン中心: 0.7m)

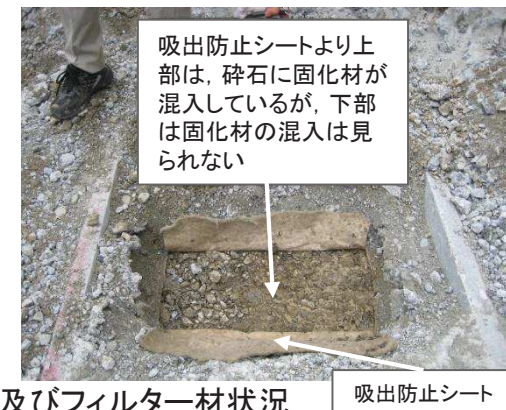
地盤改良後のエフレックス管及び接地線状況

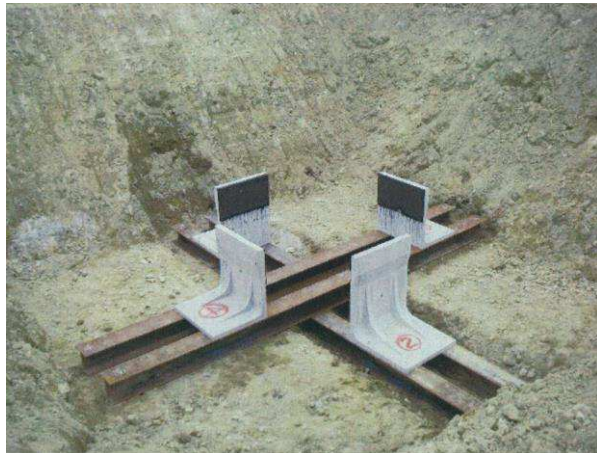
- 地盤改良（高圧噴射攪拌工法）による近接構造物（地下防水を施したL字擁壁）への影響に関する試験施工を過去に実施しており、概要を以下に示す。
- 試験施工の結果、L字擁壁については、コンクリート表面は表面がごく薄く削れているものの、部分的な破損も無く構造的に問題がないことが確認できた。

L字擁壁設置状況

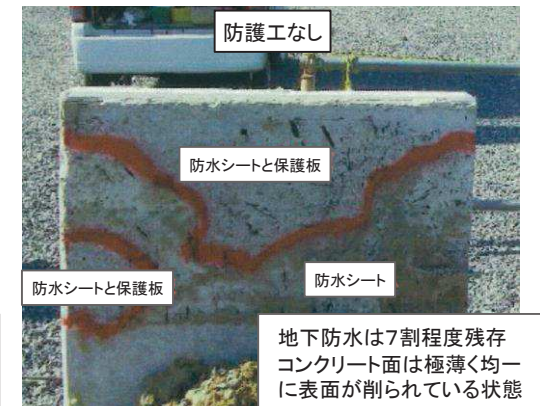
地盤改良後の地下防水及びL字擁壁状況（改良体中心～L字擁壁：1.75m）
