6. 敷地～敷地近傍の断層

6.1 敷地～敷地近傍の断層の評価の概要

6.2.2 地質・地質構造 敷地～敷地近傍の断層

6.3 後期更新世以降の地形，地層の変位・変形

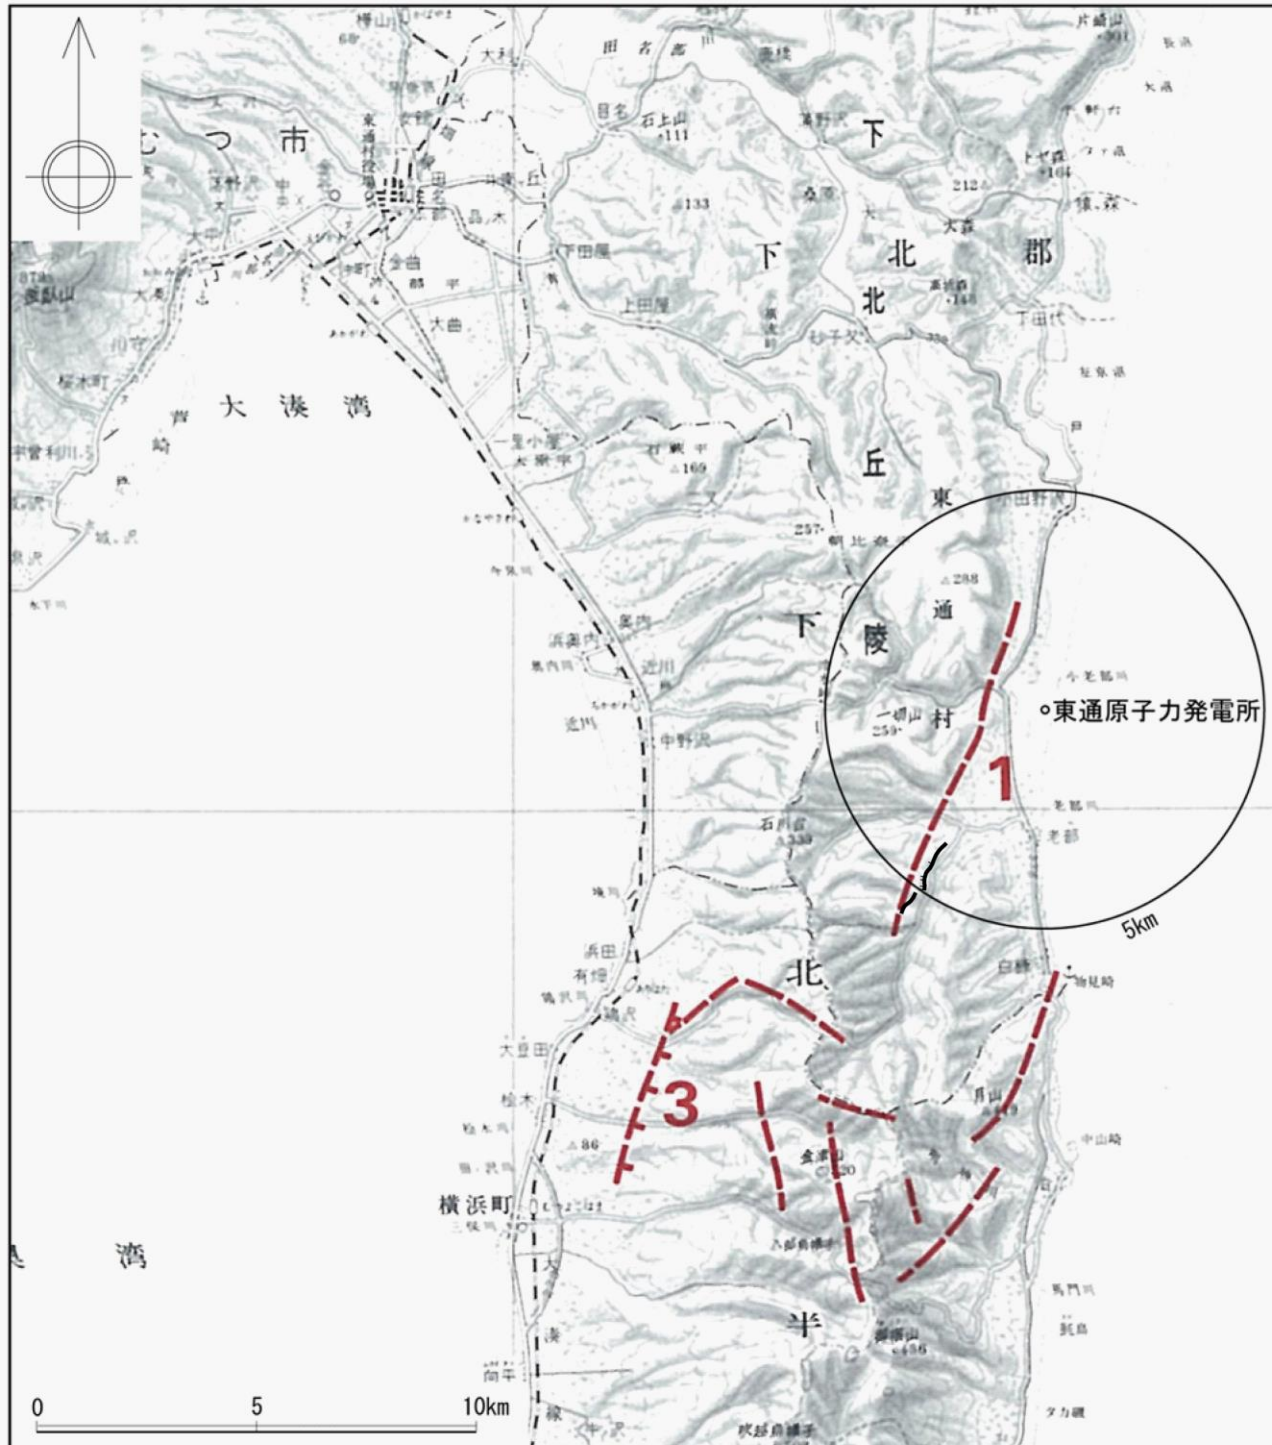
[新編]日本の活断層(1991)

- [新編]日本の活断層(1991)は、敷地近傍に長さ7km、NNE-SSW方向の「活断層の疑のあるリニアメント(確実度Ⅲ)」を示し、一切山東方断層と呼び、その活動度をC級としている。
- 50万分の1活構造図「青森」(1986)及び「200万分の1日本列島活断層図」(2000)によれば、いずれも、敷地近傍陸域に活断層あるいは推定活断層は示されていない。
- 「活断層詳細デジタルマップ」(2002)によれば、敷地近傍陸域に活断層あるいは推定活断層は示されていない。一方「活断層詳細デジタルマップ[新編]」(2018)は、[新編]日本の活断層(1991)による一切山東方断層の南端付近に長さ約2kmの推定活断層を示している。

[新編]日本の活断層(1991)に活断層詳細デジタルマップ[新編](2018)の敷地近傍の推定活断層を加筆

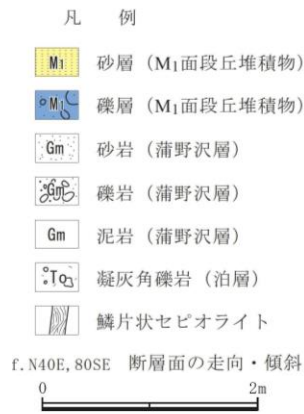
F-1断層(一切山東方断層)露頭スケッチ, 写真(小老部川右岸, H-2地点)

➤ 一切山東方断層(F-1断層)の小老部川右岸露頭(H-2地点)では, 断層直上のM₁面段丘堆積物(MIS5e)に変位・変形は認められない。

M₁面段丘堆積物に変位・変形は認められない

破碎部拡大
断層面沿いには一部で幅0.2cm~3cmの軟質粘土がみられ, 2条の断層面に挟まれる幅15cm~20cmの間には鱗片状セピオライトが挟在する。

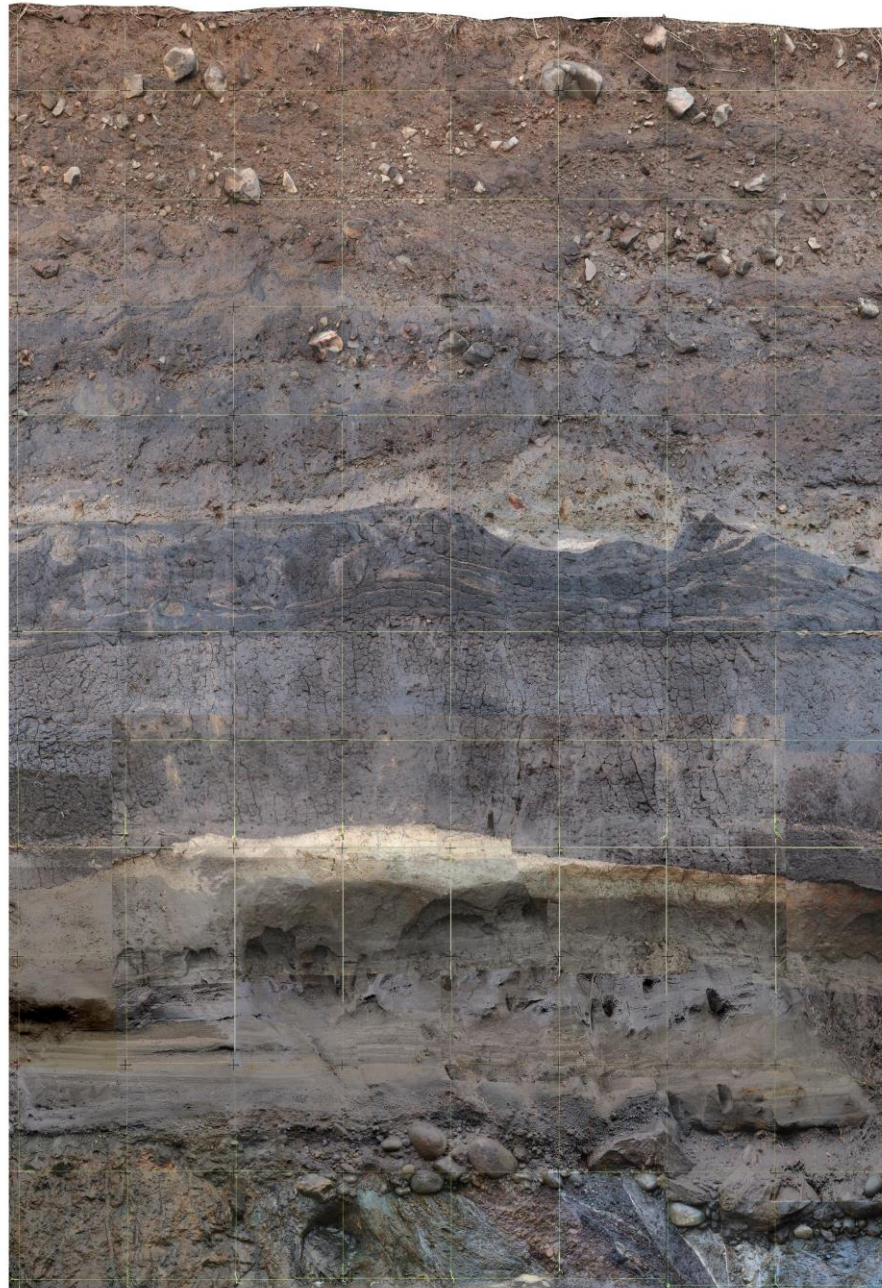
T6(2)トレンチ北面写真

- 岩盤上面には，侵食作用によると考えられる起伏が認められるものの，H-6断層及び小破砕部箇所に変位は認められない。
- T6(2)トレンチ北面のH-6断層は，泊層T3部層(凝灰角礫岩)と蒲野沢層G2部層(泥岩)の境界に位置し，これを被覆するM₁'面段丘堆積物(MIS5e)，粘土層，洞爺火山灰層，地すべり堆積物※に小断裂が認められる。
- 小断裂は主に蒲野沢層の上部のM₁'面段丘堆積層中に認められ，下方はM₁'面段丘堆積物(MIS5e)の砂層あるいは礫層の中で消滅し，岩盤上面に達するものはない。

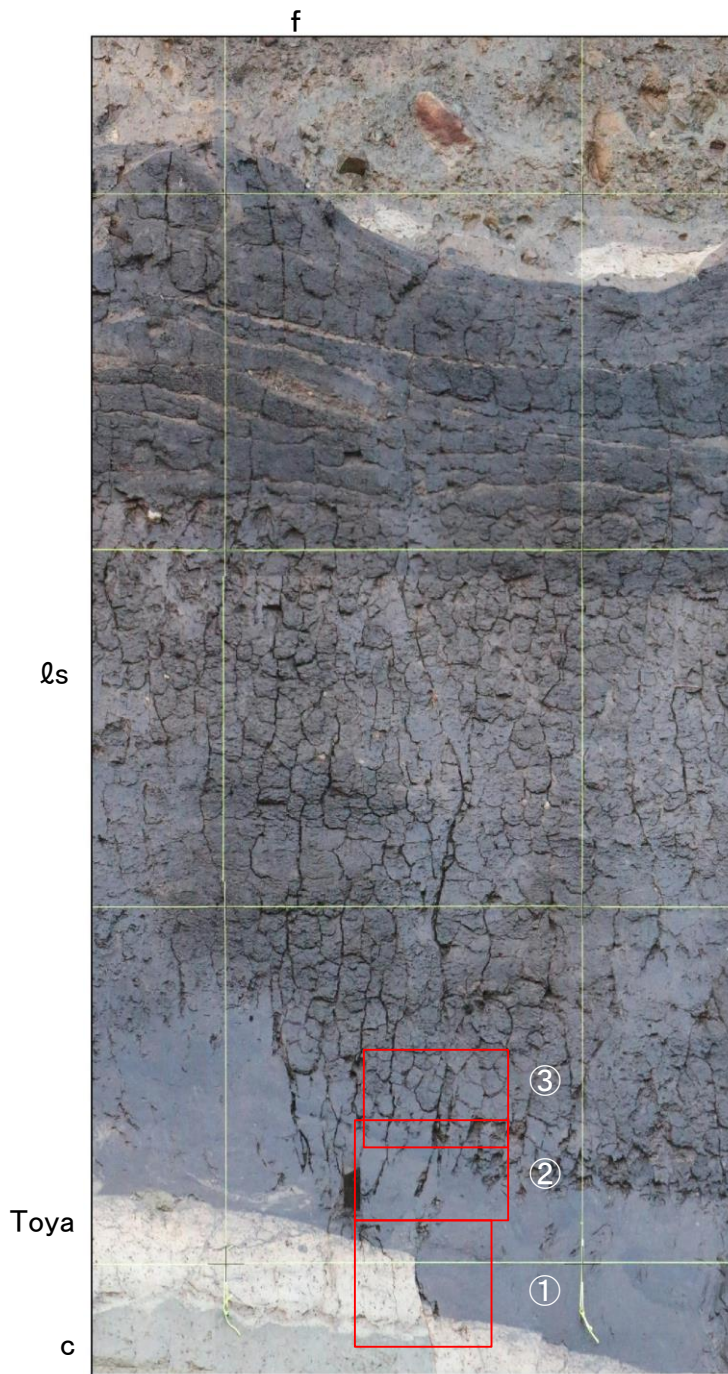
- 洞爺火山灰層に変位が認められる小断裂は湾曲し、面は平滑ではなく起伏があり、条線、鏡肌、粘土は認められない(写真①, 同拡大)。
- 小断裂は、約4cmの変位が確認される位置より上方では干裂との判別が困難になる。(写真②, ③)。

① 洞爺火山灰を切る小断裂は、上方で湾曲し、西傾斜となる

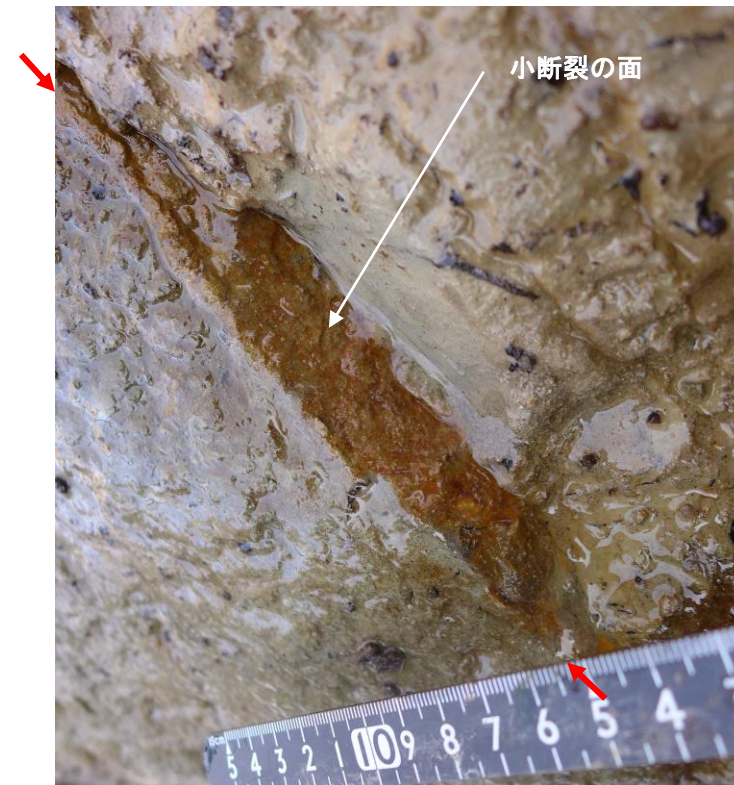
小断裂の面は、平滑ではなく起伏がある
小断裂の面には、条線、鏡肌、粘土等は認められない

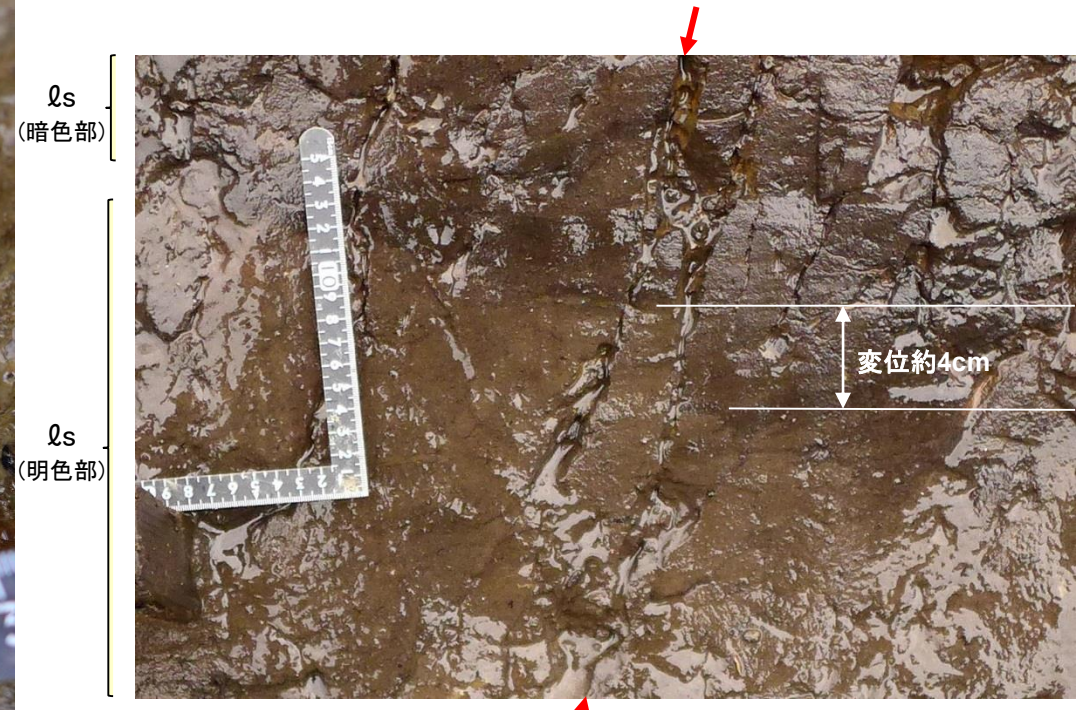
② 地すべり堆積物の有機混じりシルト中に見られる明色部(下)と暗色部(上)の境界は、小断裂を境に約4cmの変位が認められる

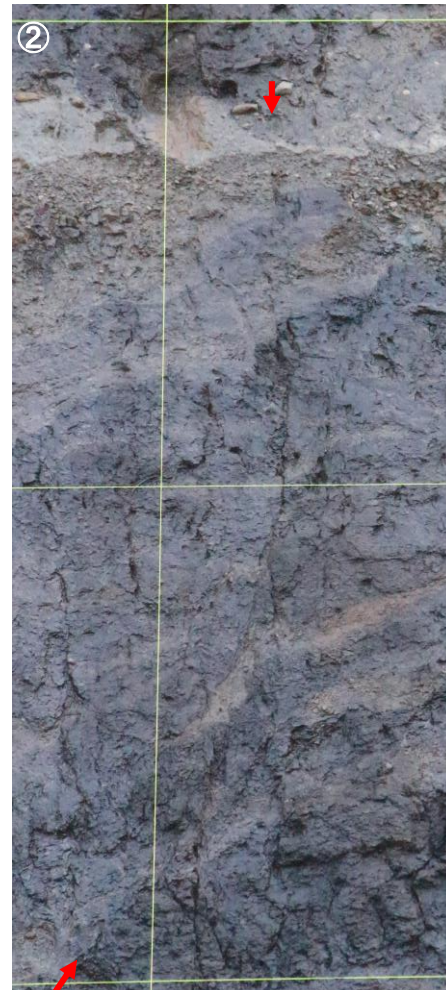
② 上方に延長する小断裂，干裂の可能性あり

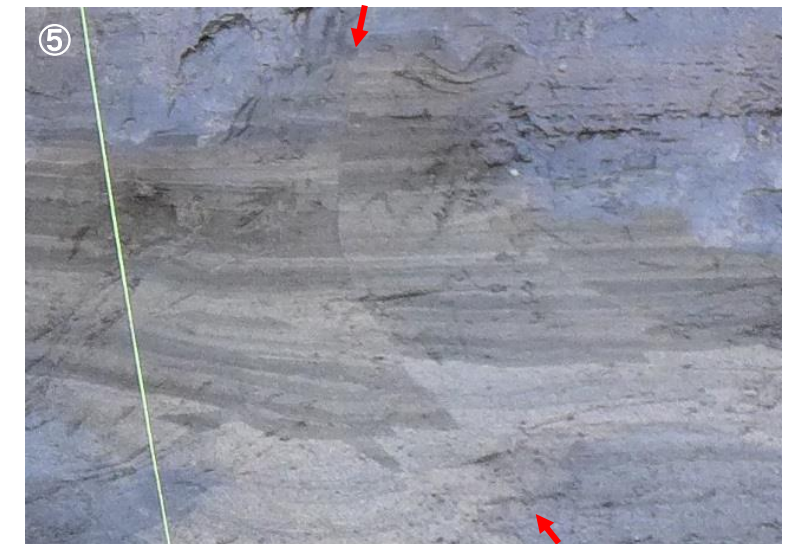
⑤ M₁'面段丘堆積物砂層中の小断裂（見掛け鉛直変位8~9cm）

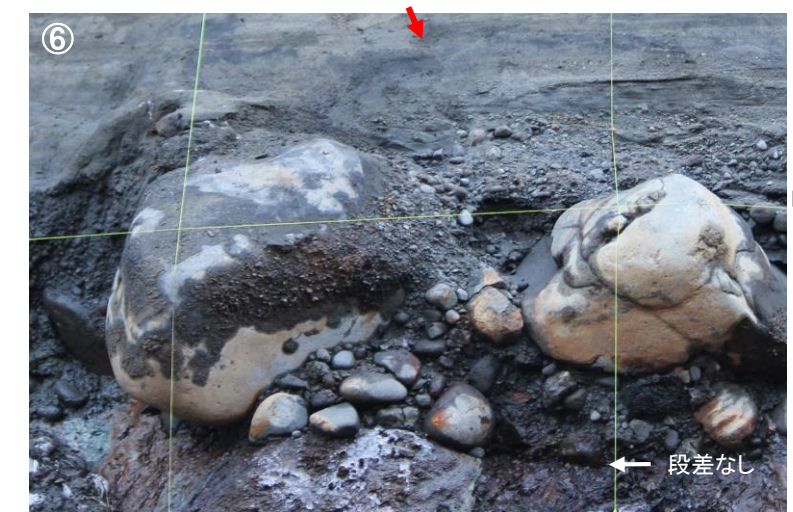
⑥ M₁'面段丘堆積物礫層中で不明瞭となる小断裂

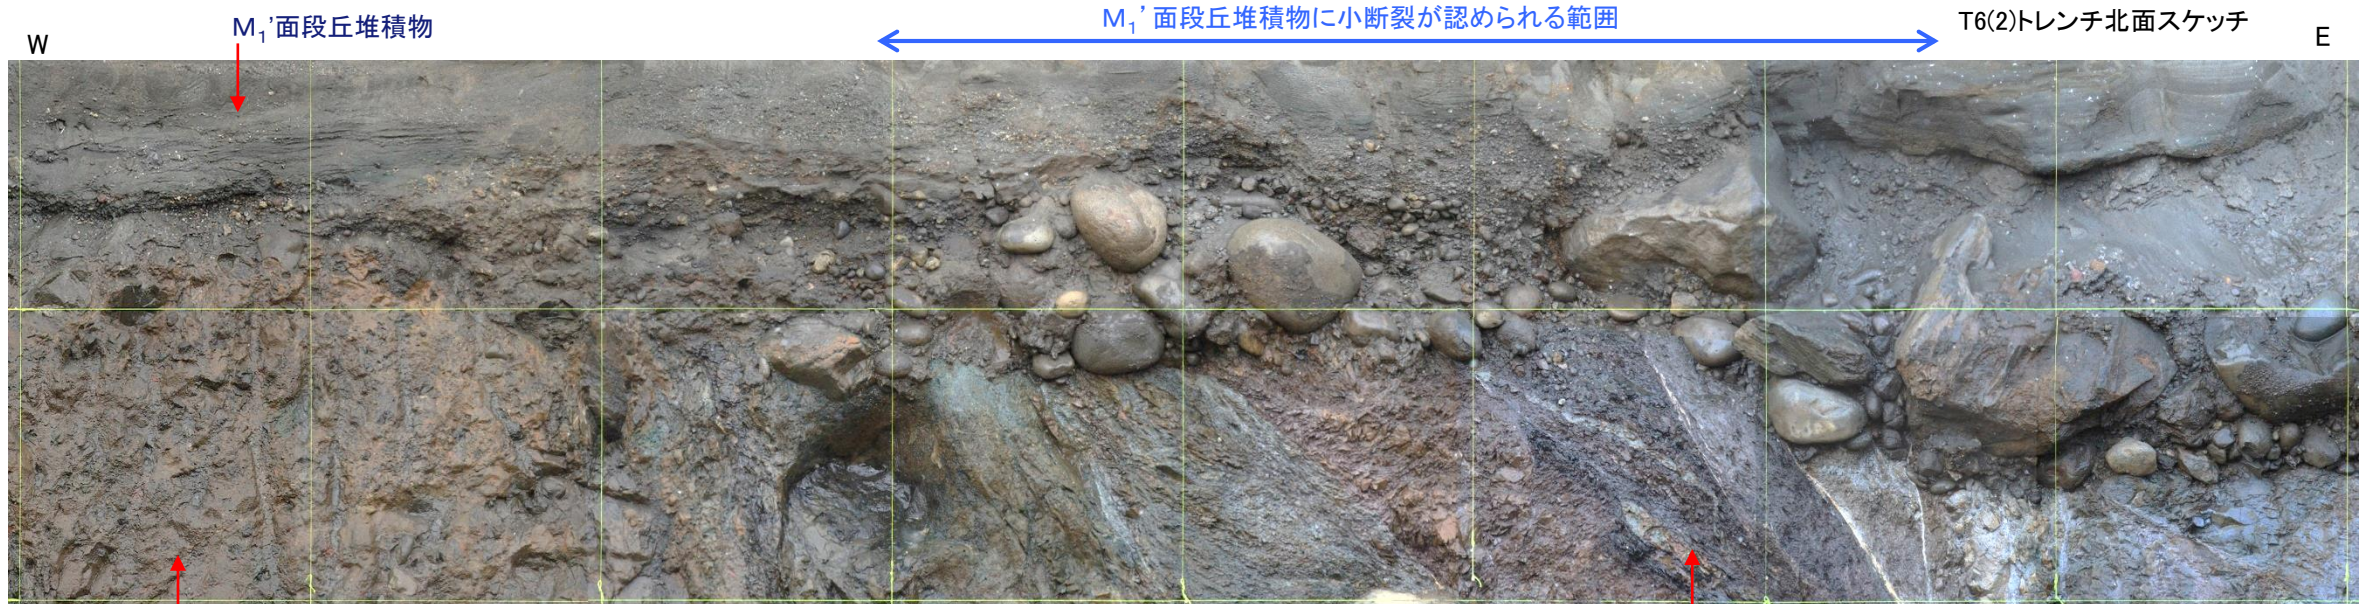
- 岩盤上面には，侵食作用によると考えられる多数の小起伏が認められる。H-6断層下盤側(西側)が高くなっているが，泊層凝灰角礫岩が蒲野沢層に比較して硬質であるため，差別侵食に起因するものと判断される。
- H-6断層及び小破碎部箇所の岩盤上面に変位は認められない。H-6断層及び小破碎部は縦ずれ主体であり，M₁'面段丘堆積物堆積(MIS5e)以降，断層活動はないことを示している。

← M₁'面段丘堆積物に小断裂が認められる範囲 → T6(2)トレンチ北面スケッチ

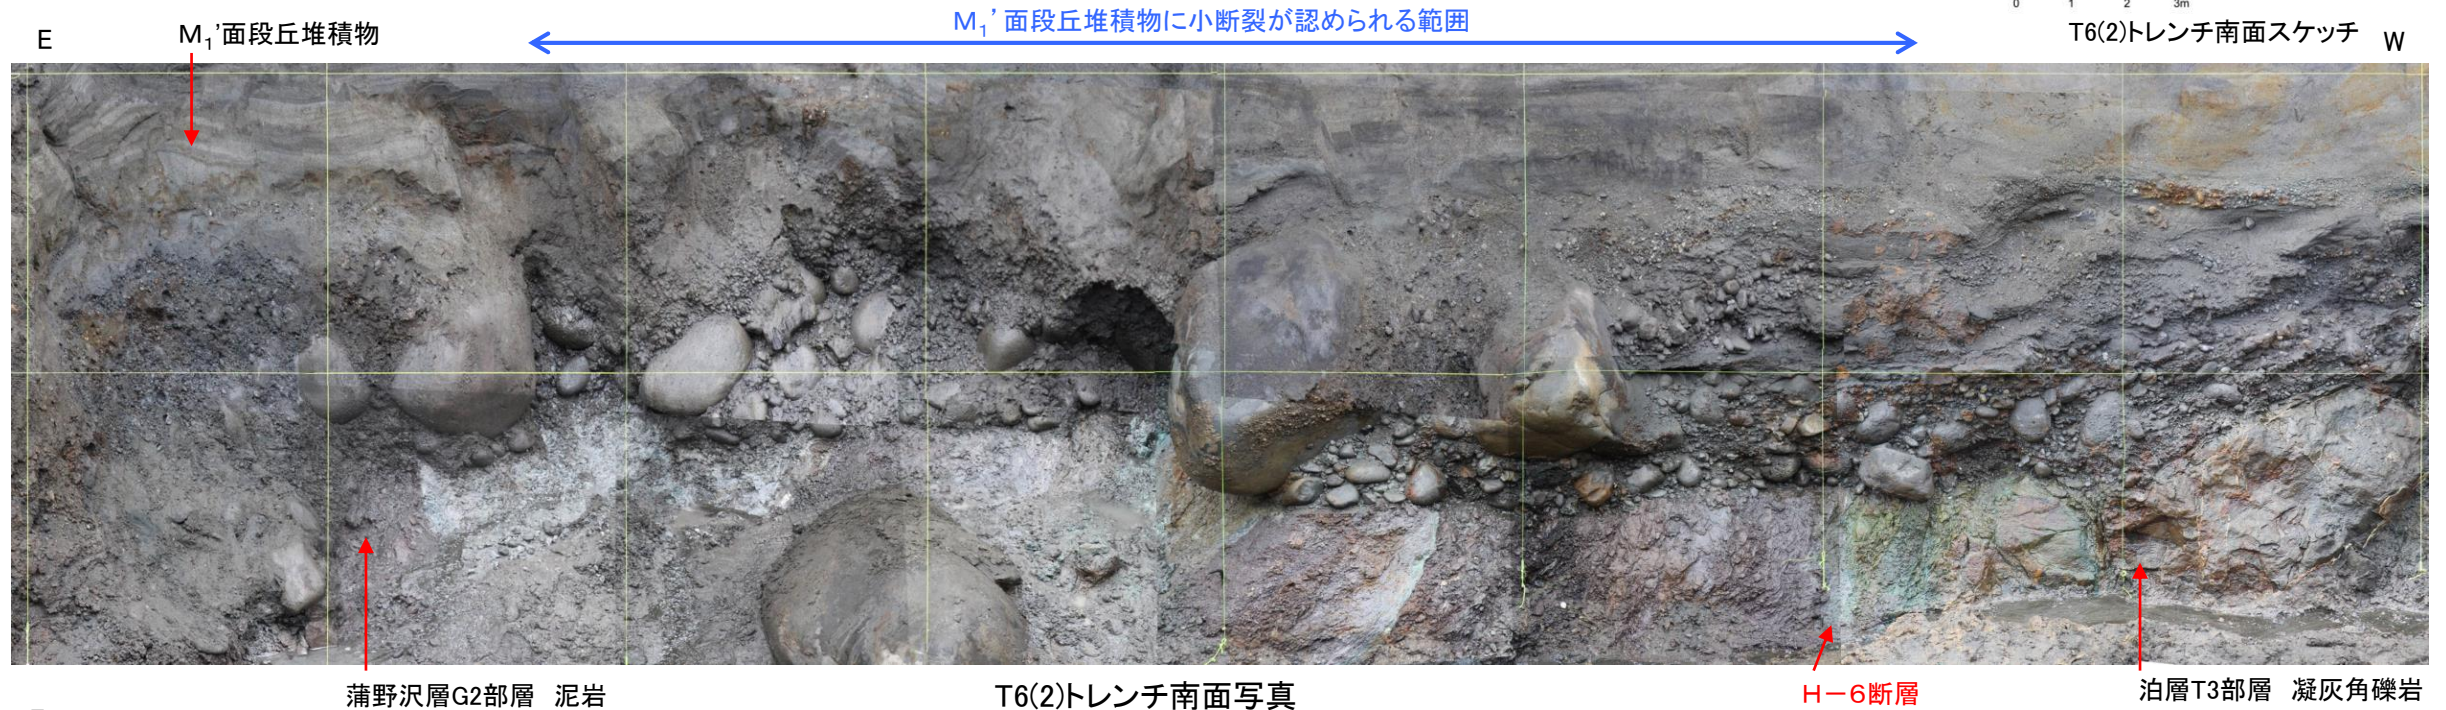
- 岩盤上面には，侵食作用によると考えられる多数の起伏が認められる。H-6断層下盤側(西側)が高くなっているが，泊層凝灰角礫岩が蒲野沢層に比較して硬質であるため，差別侵食に起因するものと判断される。
- H-6断層及び小破碎部箇所の岩盤上面に変位は認められない。H-6断層及び小破碎部は縦ずれ主体であり，M₁'面段丘堆積物堆積(MIS5e)以降，断層活動はないことを示している。
