# 女川原子力発電所2号炉 後施工せん断補強筋による耐震補強について

平成30年8月7日  
東北電力株式会社

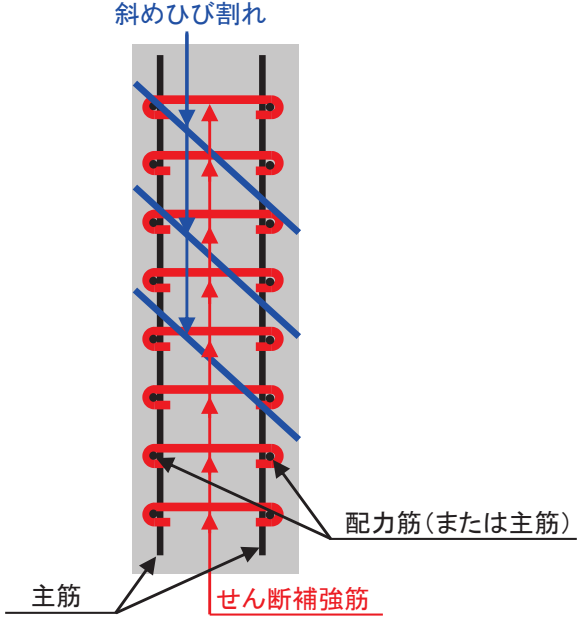
- 従来工法(先施工)とCCb工法の大きな違いはせん断補強筋端部の定着機構である。
- 女川2号炉において発生する可能性のあるひび割れが、CCbの定着体部に生じても定着機能が保持され所要のせん断補強効果が発揮できていることを確認する。

<p>斜めひび割れ</p> <p>主筋</p> <p>せん断補強筋</p> <p>配力筋(または主筋)</p>

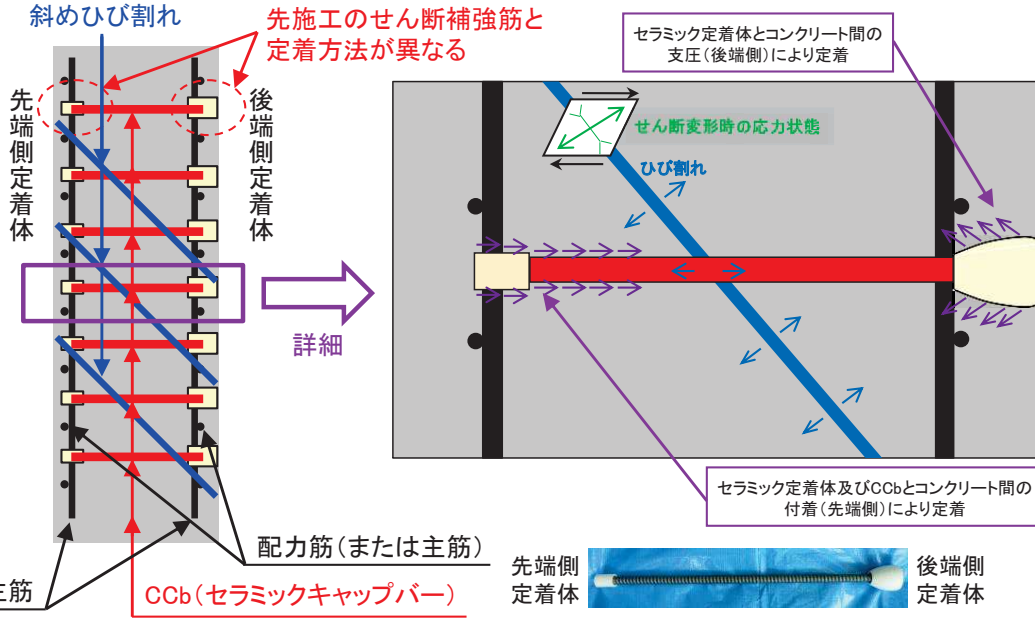
<p>斜めひび割れ</p> <p>先施工のせん断補強筋と定着方法が異なる</p> <p>セラミック定着体とコンクリート間の支圧(後端側)により定着</p> <p>せん断変形時の応力状態</p> <p>ひび割れ</p> <p>詳細</p> <p>配力筋(または主筋)</p> <p>主筋</p> <p>CCb(セラミックキャップバー)</p> <p>先端側定着体</p> <p>後端側定着体</p> <p>セラミック定着体及びCCbとコンクリート間の付着(先端側)により定着</p>
<ul style="list-style-type: none"> <li>せん断補強筋は、主筋または配力筋にフックを掛けて定着しており、主に当該部にて定着効果を期待している。</li> </ul>	<ul style="list-style-type: none"> <li>CCbは「セラミック定着体とコンクリート間の支圧(後端側)」と「セラミック定着体及びCCbとコンクリート間の付着(先端側)」により定着していることから、CCb工法は定着体部付近のコンクリートの状態が従来工法(先施工)よりも定着機能に与える影響が大きいと考えられる。</li> <li>CCb工法がせん断補強筋としての機能を発揮するためには定着体部の定着機能が保持されている必要があり、定着体部にひび割れが生じると定着体部の定着機能を阻害するおそれがある。</li> </ul>

- Ccb工法におけるせん断補強筋の効果は、先施工されたせん断補強筋と同様に、コンクリート標準示方書をはじめとする規準類に示されるトラス理論により評価される。
- Ccbと先施工のせん断補強筋の差異は、せん断補強筋端部の定着機構であり、先施工されたせん断補強筋が主鉄筋または配力筋にフックを掛けて定着していることに対して、CCbはセラミック定着体とコンクリート間の支圧と、セラミック定着体及びせん断補強筋とコンクリート間の付着により定着している。
- また、斜めひび割れ位置でせん断補強筋が設計で期待する降伏強度に相当する引張力に抵抗するために、CCb工法の定着体部では、せん断補強筋の降伏強度に相当する引張力に対する定着強度を確保していることを建設技術審査証明報告書にて確認している。

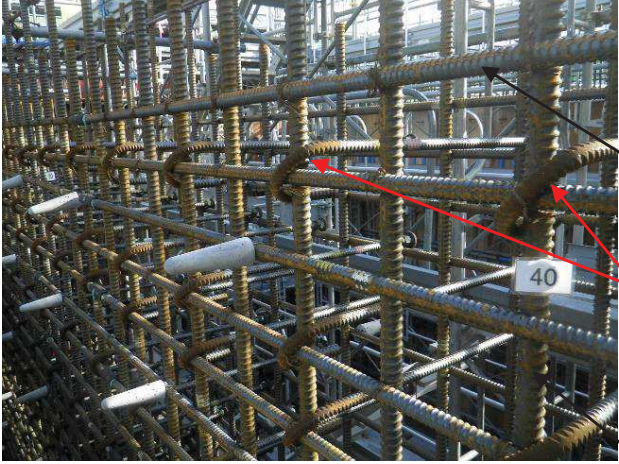
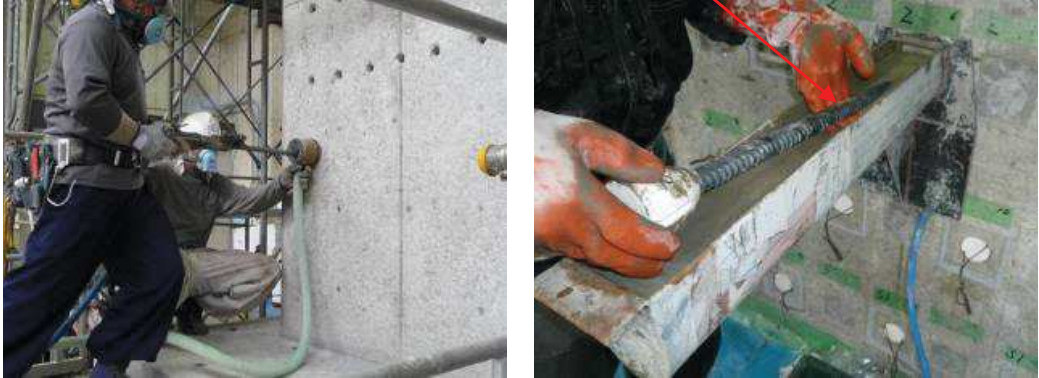
- CCb工法は、既設コンクリートを削孔してCCbを設置し削孔部をグラウトにて充てんするものであることから、施工精度に影響を与える項目（削孔方向、削孔深さ、削孔角度、削孔位置、グラウトの充てん性）について確認する必要がある。

<p>配力筋 (または主筋)</p> <p>せん断補強筋</p> <p>主筋</p> <p>40</p>	<p>CCb (セラミックキャップバー)</p>

<ul style="list-style-type: none"> <li>コンクリート打設前の鉄筋組立時に、せん断補強筋を主筋または配力筋にフックを掛けて設置している。</li> <li>多数の施工実績があり、コンクリート打設前にせん断補強筋を設置するという確実性の高い施工方法である。</li> </ul>	<ul style="list-style-type: none"> <li>既設コンクリート構造物を削孔し、その孔内にCCbを差し込み充てん材で固定している。</li> <li>従来工法(先施工)と比較すると施工実績が少なく、既設コンクリートを削孔して部材と直交する方向にCCbを設置し削孔部をグラウトにて充てんするものである。</li> </ul>

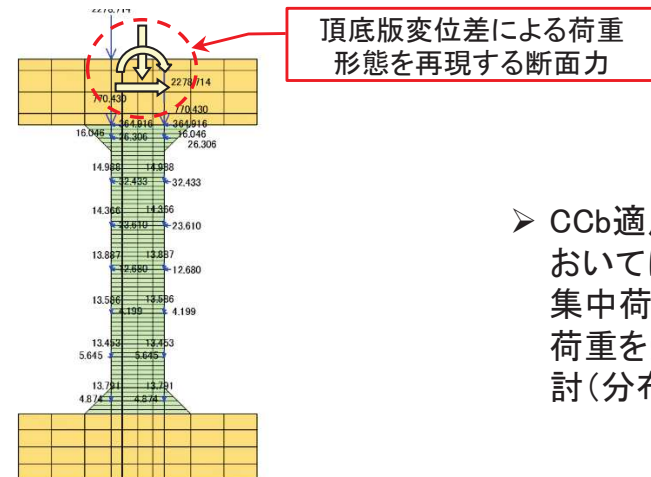
集中荷重系の材料非線形解析イメージ(隔壁)

- CCb適用性確認における材料非線形解析においては、CCb耐力試験と同様の荷重形態(集中荷重系、ケース③-1)に加えて、分布荷重を受ける部材の荷重形態を模擬した検討(分布荷重系、ケース③-2)も実施する。
