6. 敷地～敷地近傍の断層

6.1 敷地～敷地近傍の断層の評価の概要

6.2.1 リニアメント・変動地形

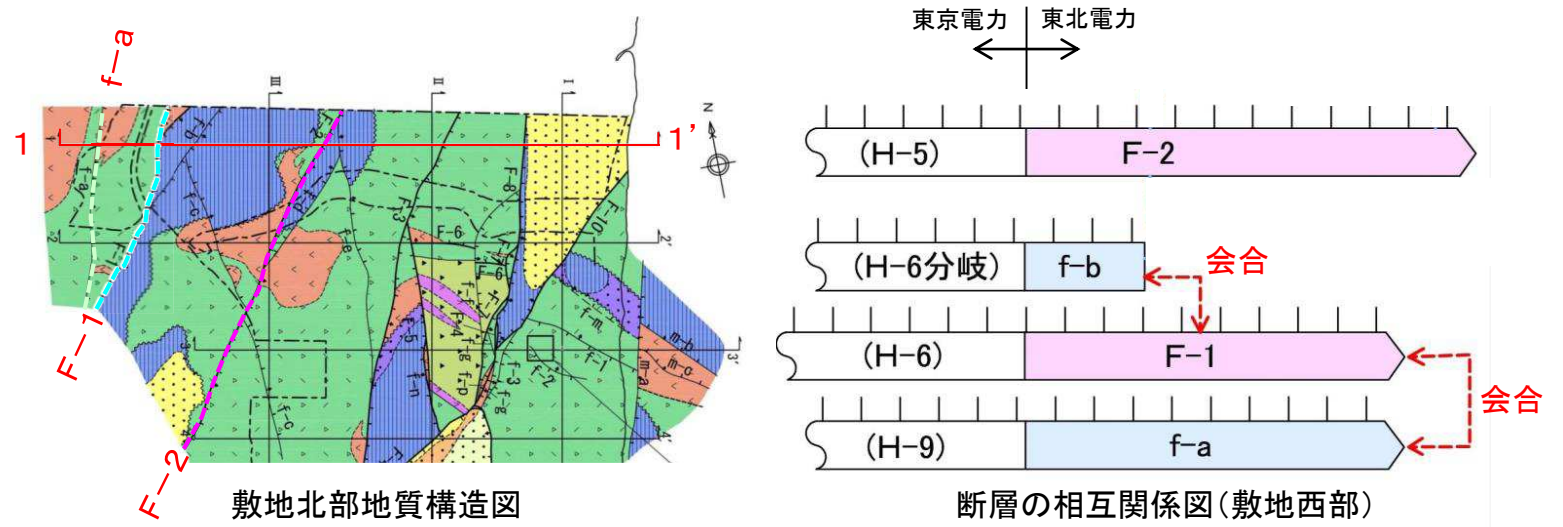
敷地北西部の断層

断層名	走向	傾斜	最大破砕幅(cm)	見かけ鉛直変位量(m)	移動のセンス
F-1	N17°~40°E	60°~85°SE	150	140	正
F-2	N26°~46°E	58°~60°SE	20	40	正
f-a	N2°W~42°E	60°~80°SE	30	40	正

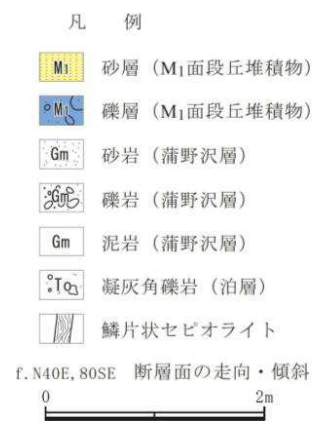
破碎部拡大
断層面沿いには一部で幅0.2cm~3cmの軟質粘土がみられ，2条の断層面に挟まれる幅15cm~20cmの間には鱗片状セピオライトが挟みこまれる。

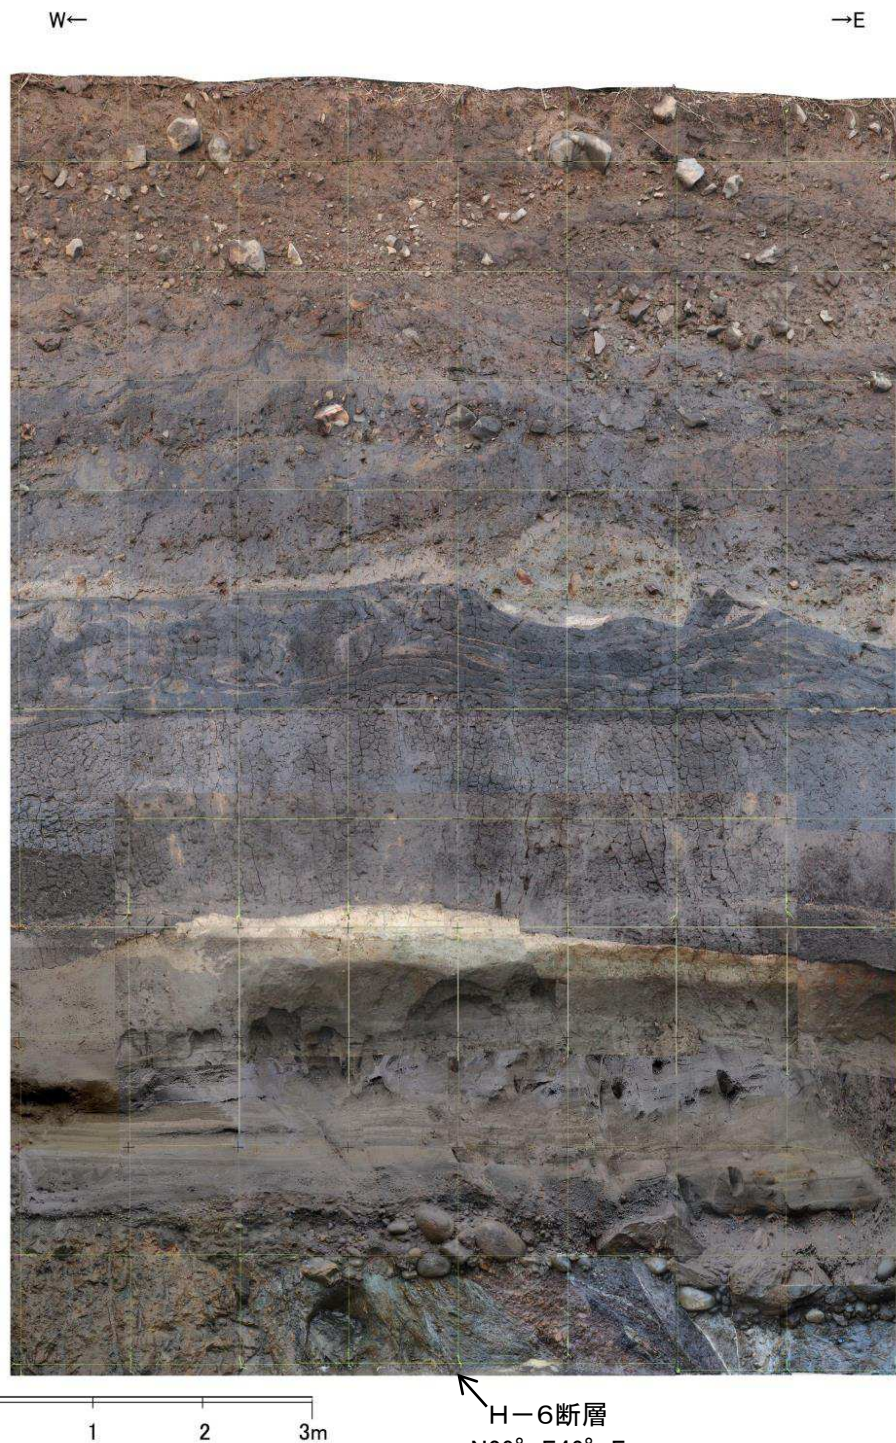
T6(2)トレンチ北面写真

- 岩盤上面には，侵食作用によると考えられる起伏が認められるものの，H-6断層及び小破碎部箇所に変位は認められない。
- T6(2)トレンチ北面のH-6断層は，泊層T3部層(凝灰角礫岩)と蒲野沢層G2部層(泥岩)の境界に位置し，これを被覆するM₁'面段丘堆積物(MIS5e)，粘土層，洞爺火山灰層，地すべり堆積物※に小断裂が認められる。
- 小断裂は主に蒲野沢層の上部のM₁'面段丘堆積層中に認められ，下方はM₁'面段丘堆積物(MIS5e)の砂層あるいは礫層の中で消滅し，岩盤上面に達するものはない。

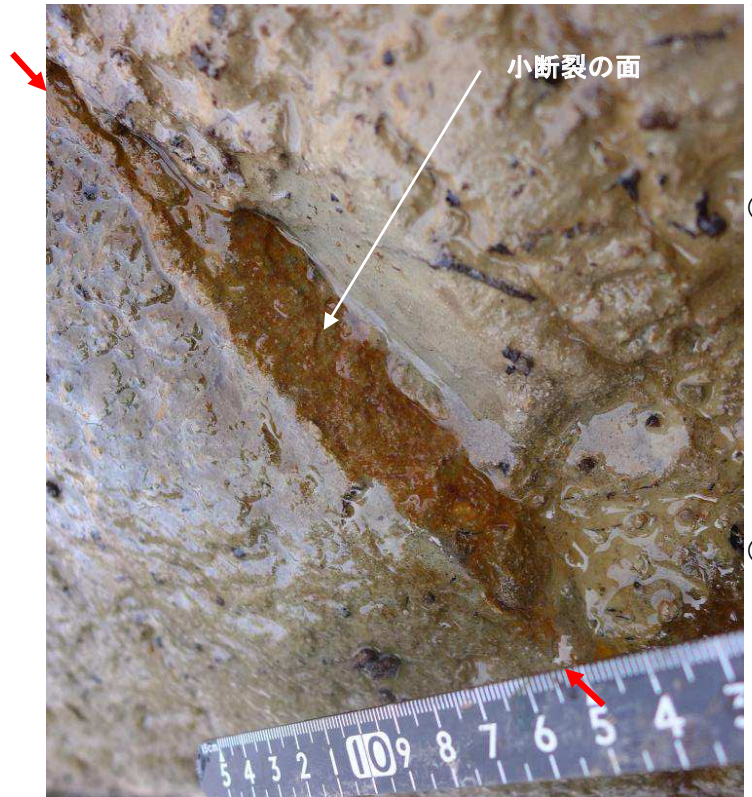
小断裂の面は, 平滑ではなく起伏がある
小断裂の面には, 条線, 鏡肌, 粘土等は認められない

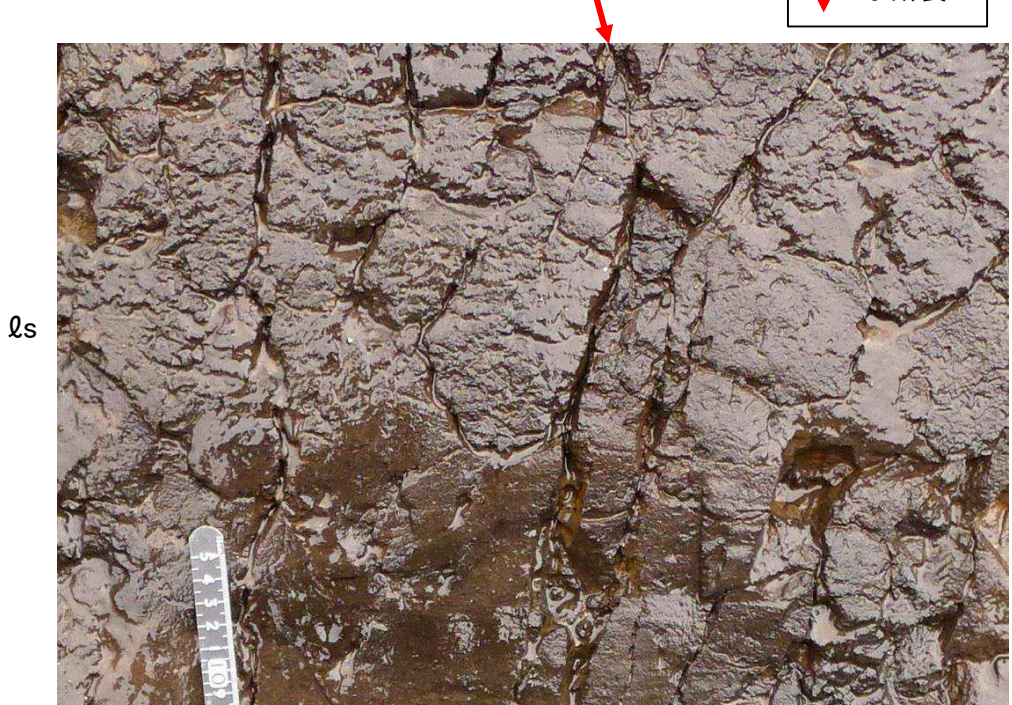
③ 小断裂は屈曲し, 一部は開口している

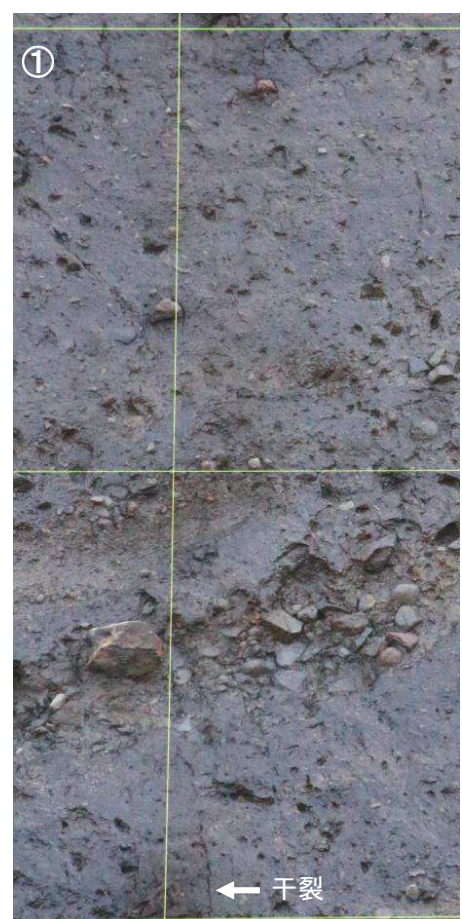
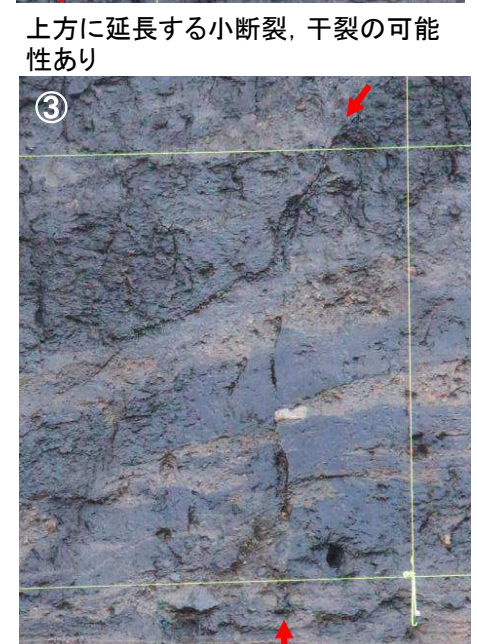
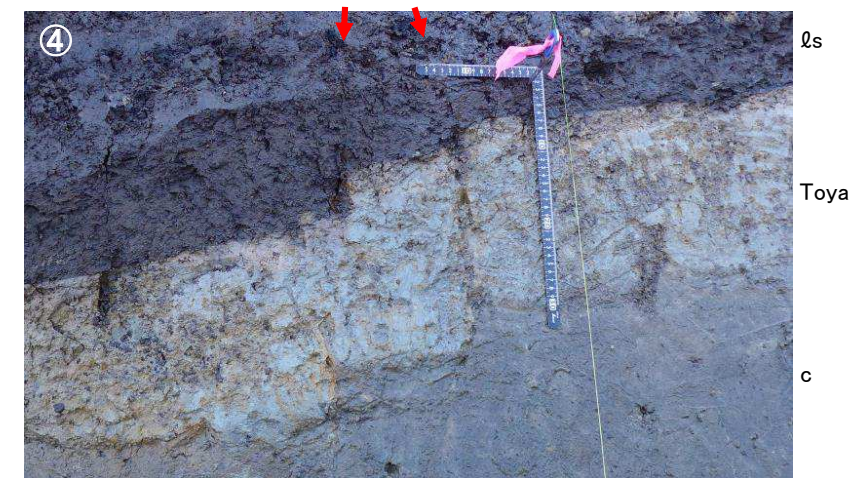
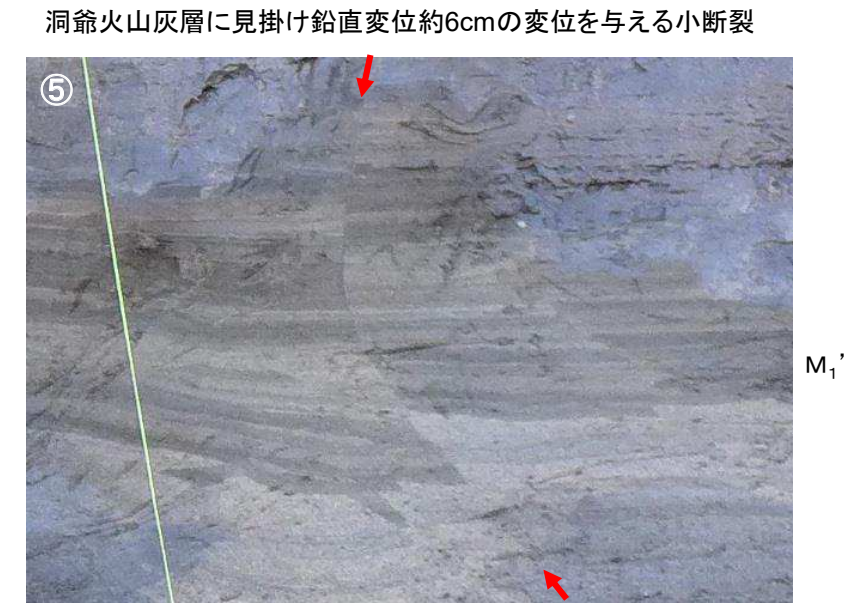
- T6(2)トレンチ南面では，洞爺火山灰層に東落ち約6cmの変位を与える小断裂が認められる。(④)
- この小断裂は，洞爺火山灰層の上位の地すべり堆積物中で消滅している。(②，③)
- 小断裂下方は，M₁'面段丘堆積物の礫層中で消滅し，その下方延長部では礫の回転，再配列の痕跡，岩盤上面の段差は認められない。(⑥)
- 小断裂の上方と下方で変位量に大きな差が認められず，累積性はない。

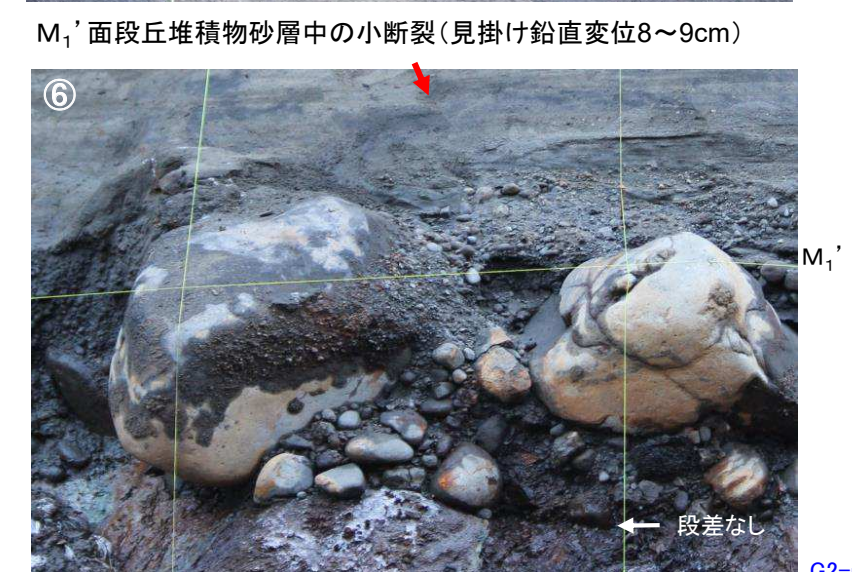
H-6断層：T6(2)トレンチ(岩盤上面の形態：北面)

qs
Toya
c
M₁'
M₁'
G2-ms

- 岩盤上面には，侵食作用によると考えられる多数の小起伏が認められる。H-6断層下盤側(西側)が高くなっているが，泊層凝灰角礫岩が蒲野沢層に比較して硬質であるため，差別侵食に起因するものと判断される。
- H-6断層及び小破碎部箇所の岩盤上面に変位は認められない。H-6断層及び小破碎部は縦ずれ主体であり，M₁'面段丘堆積物堆積(MIS5e)以降，断層活動はないことを示している。

- 岩盤上面には，侵食作用によると考えられる多数の起伏が認められる。H-6断層下盤側(西側)が高くなっているが，泊層凝灰角礫岩が蒲野沢層に比較して硬質であるため，差別侵食に起因するものと判断される。
- H-6断層及び小破砕部箇所の岩盤上面に変位は認められない。H-6断層及び小破砕部は縦ずれ主体であり，M₁'面段丘堆積物堆積(MIS5e)以降，断層活動はないことを示している。
