東通原子力発電所
敷地周辺～敷地の地形、地質・地質構造について
(震源として考慮する活断層の評価(敷地周辺陸域及び海域))
(コメント回答)
(補足説明資料)

令和元年6月7日
東北電力株式会社

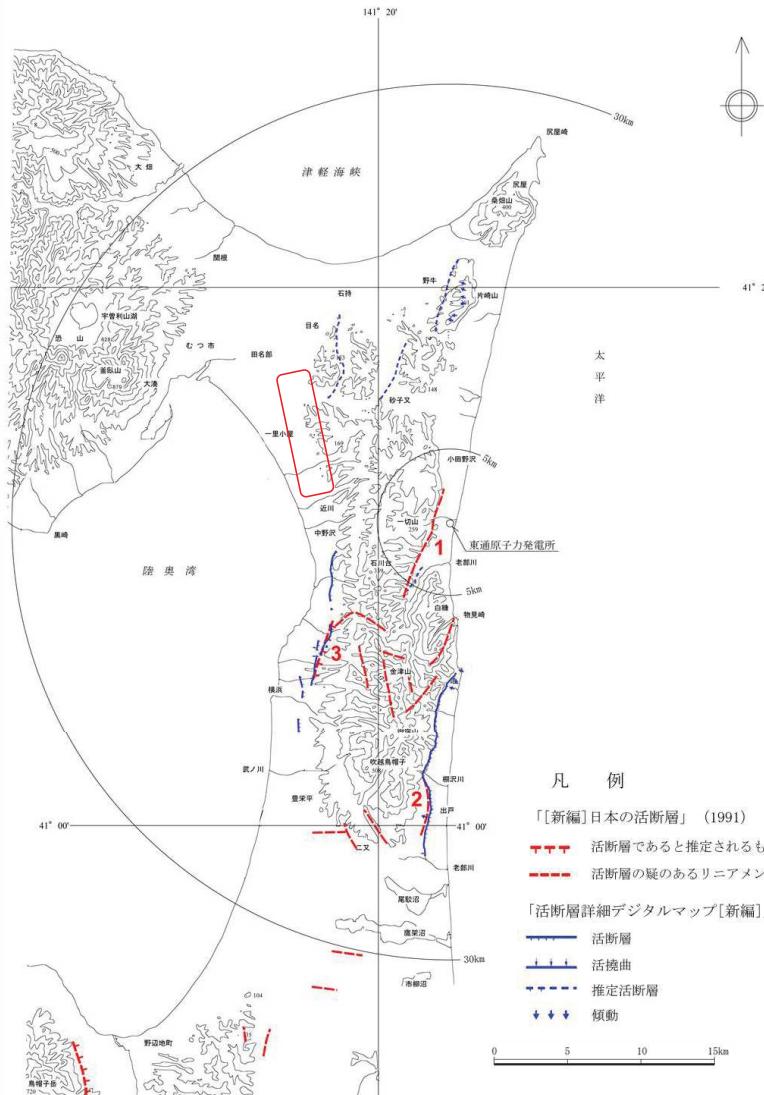
文献による敷地周辺陸域の活断層分布図

- 50万分の1活構造図「青森」(1986), 「[新編]日本の活断層」(1991)及び「活断層詳細デジタルマップ[新編]」(2018)のいずれにおいても, 活断層, 推定活断層及びリニアメントは示されていない。

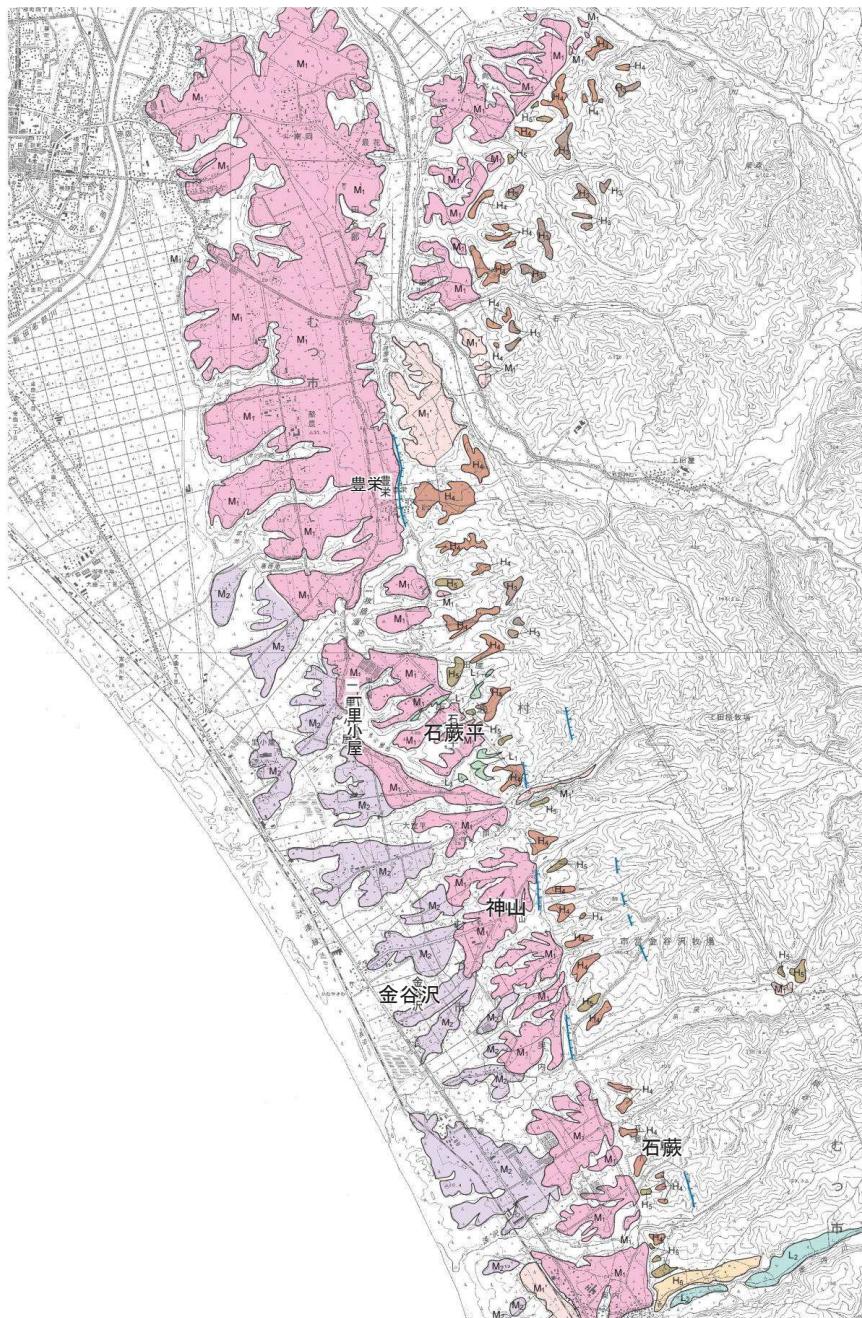
- 東通村豊栄付近からむつ市石蕨付近に至る約7.5km間に、NNW-SSE方向の2条の並走する L_D リニアメントが断続的に判読される。
- 東側のリニアメントは、東通村石蕨平東方からむつ市石蕨付近に至る約4.5km間において、砂子又丘陵西縁部内に断続的に判読され、丘陵の尾根等に東側が低い不連続が認められる。
- 西側のリニアメントは、東通村豊栄付近からむつ市金谷沢南東に至る約6km間において、西側の段丘分布域と東側の丘陵との境界付近に判読され、東側が低い高度差が認められる。

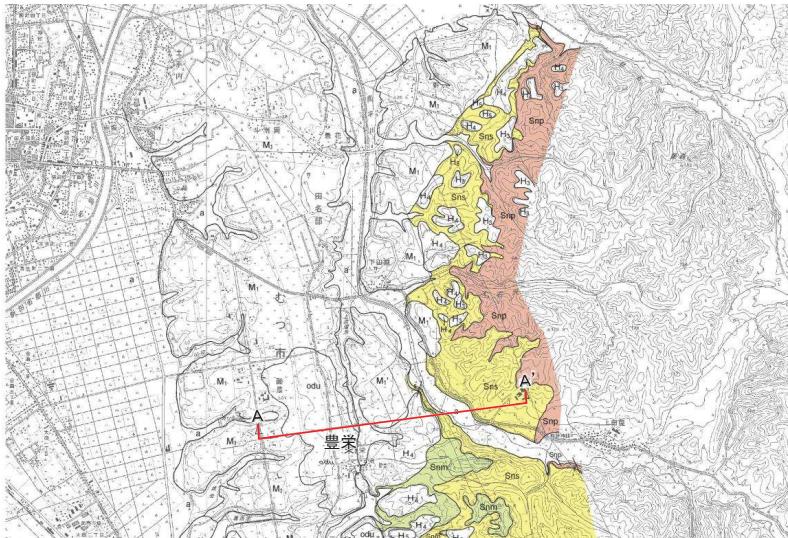
一里小屋付近の地質図

- 一里小屋付近のリニアメントが判読される地域には、鮮新統～下部更新統の砂子又層及び中部～上部更新統の段丘堆積物が広く分布する。
- 東側のリニアメント付近では砂子又層が10°程度西傾斜の同斜構造を示し、断層は認められない。リニアメントは西側の比較的固結度の高い泥岩と、東側の固結度の低い砂岩との岩相境界に対応している。

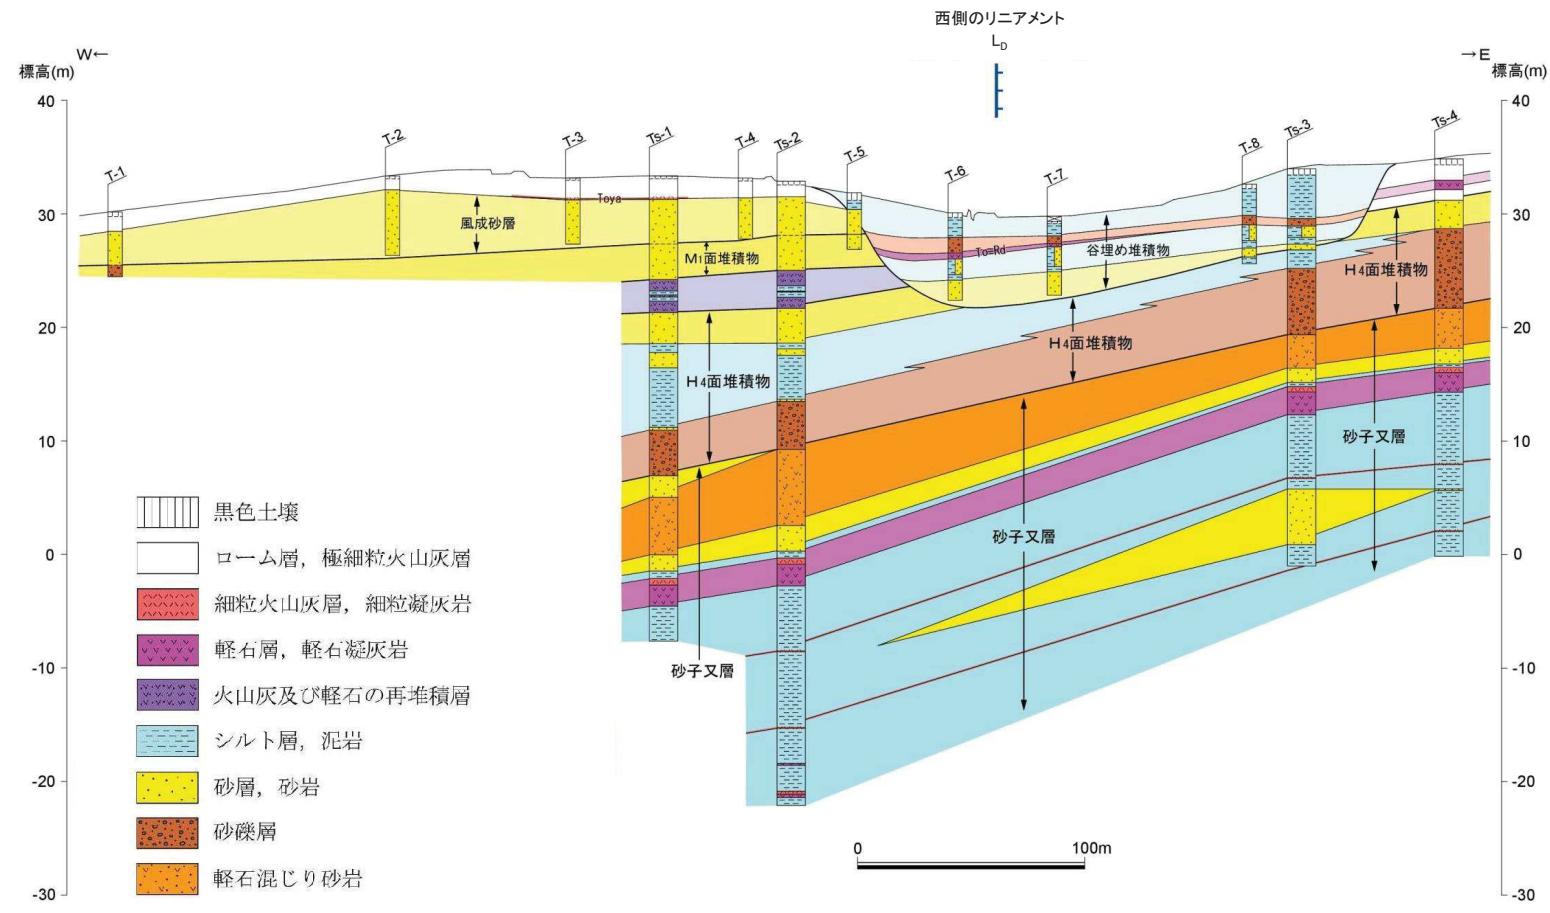
豊栄付近の地質断面図

- 砂子又層が5°程度西傾斜の同斜構造を示し、リニアメントの両側で砂子又層に不連続は認められない。
- リニアメントの西側のみにM₁面堆積物を覆う古砂丘堆積物が分布し、リニアメントは古砂丘の東縁部に対応する。

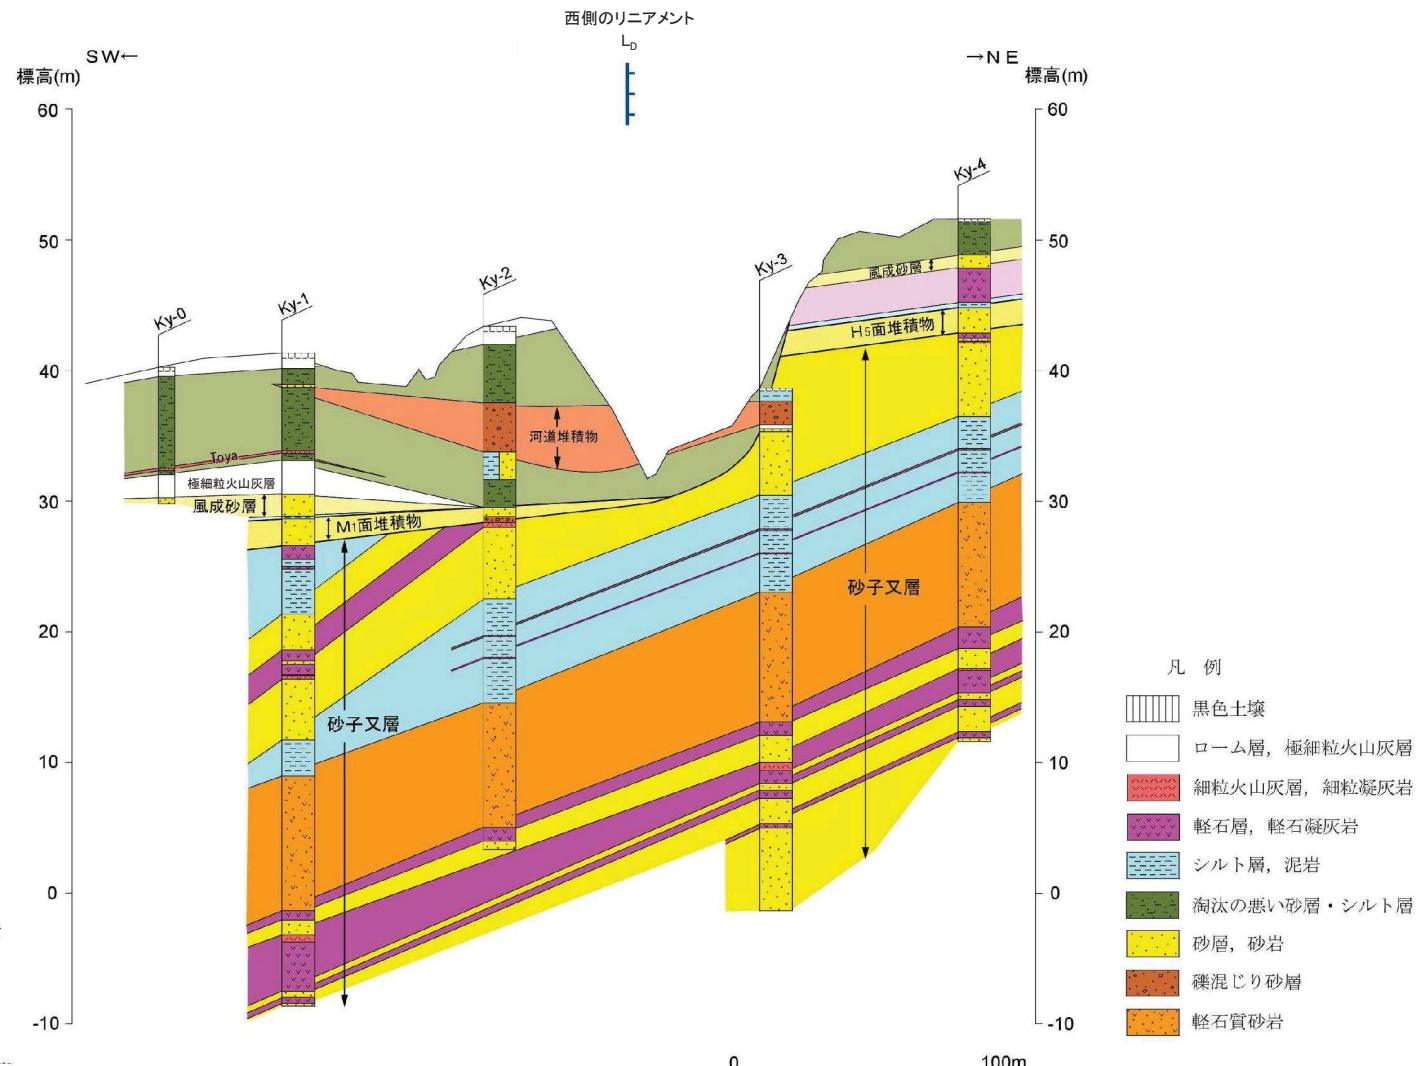
神山付近の地質断面図

- 砂子又層が5°程度西傾斜の同斜構造を示し、リニアメントの両側で砂子又層に不連続は認められない。
- 表層部に比較的厚い陸成層が分布しているものの、リニアメント西方では、陸成層下部に風成砂層及び極細粒火山灰層からなる高まりが確認され、その背後では陸成層中に河道で堆積したと考えられる礫混じり砂層が認められる。

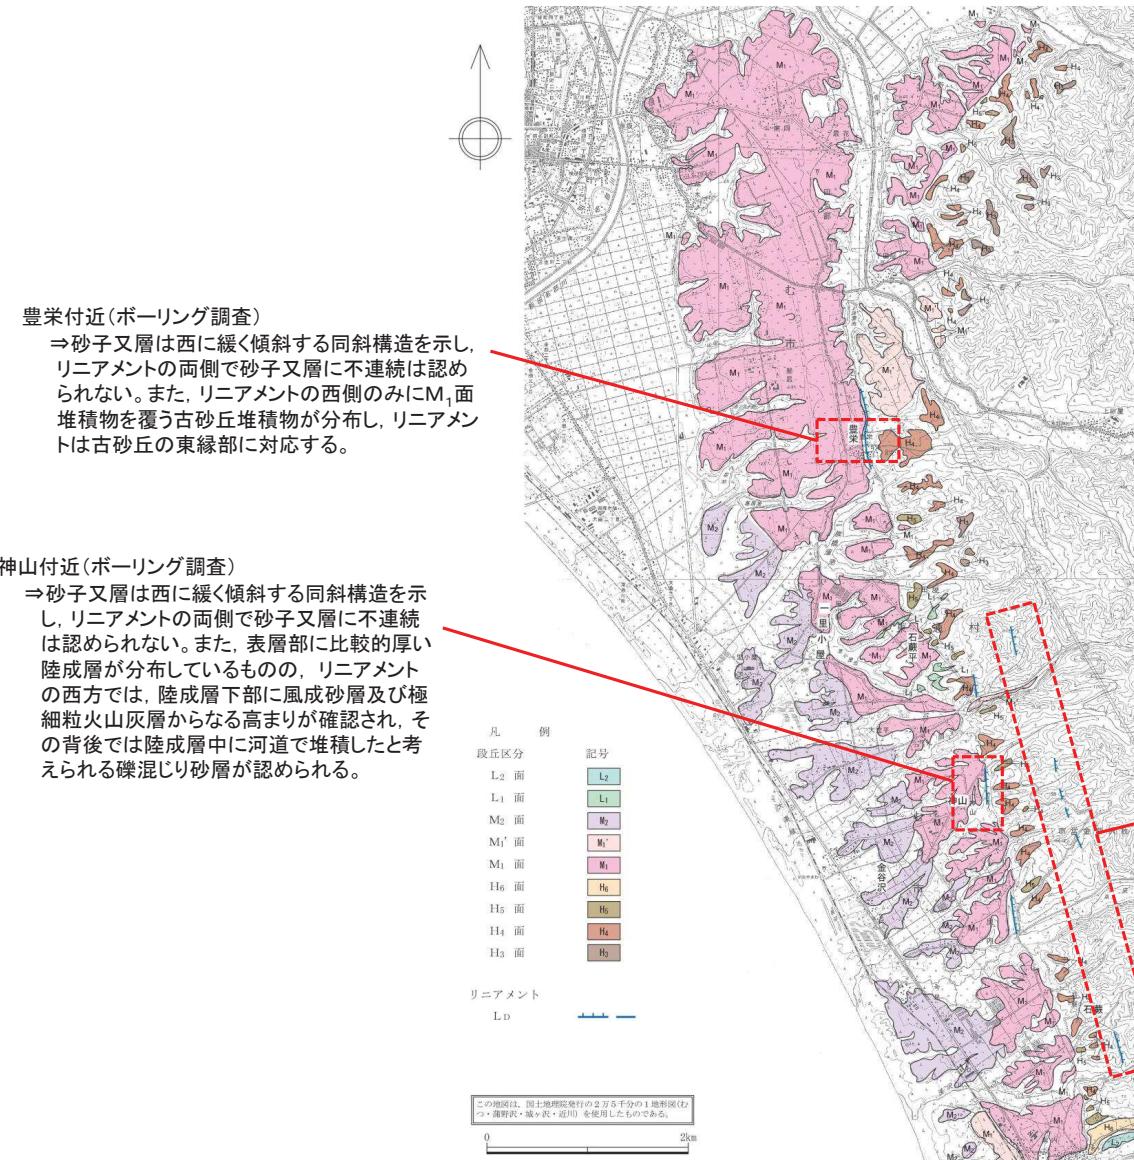
- リニアメント付近には、少なくとも後期更新世以降に活動した断層は存在せず、東側のリニアメントは、岩質の差を反映した侵食地形であり、西側のリニアメントは、風成層からなる高まりの背後の形態を反映したものと判断される。

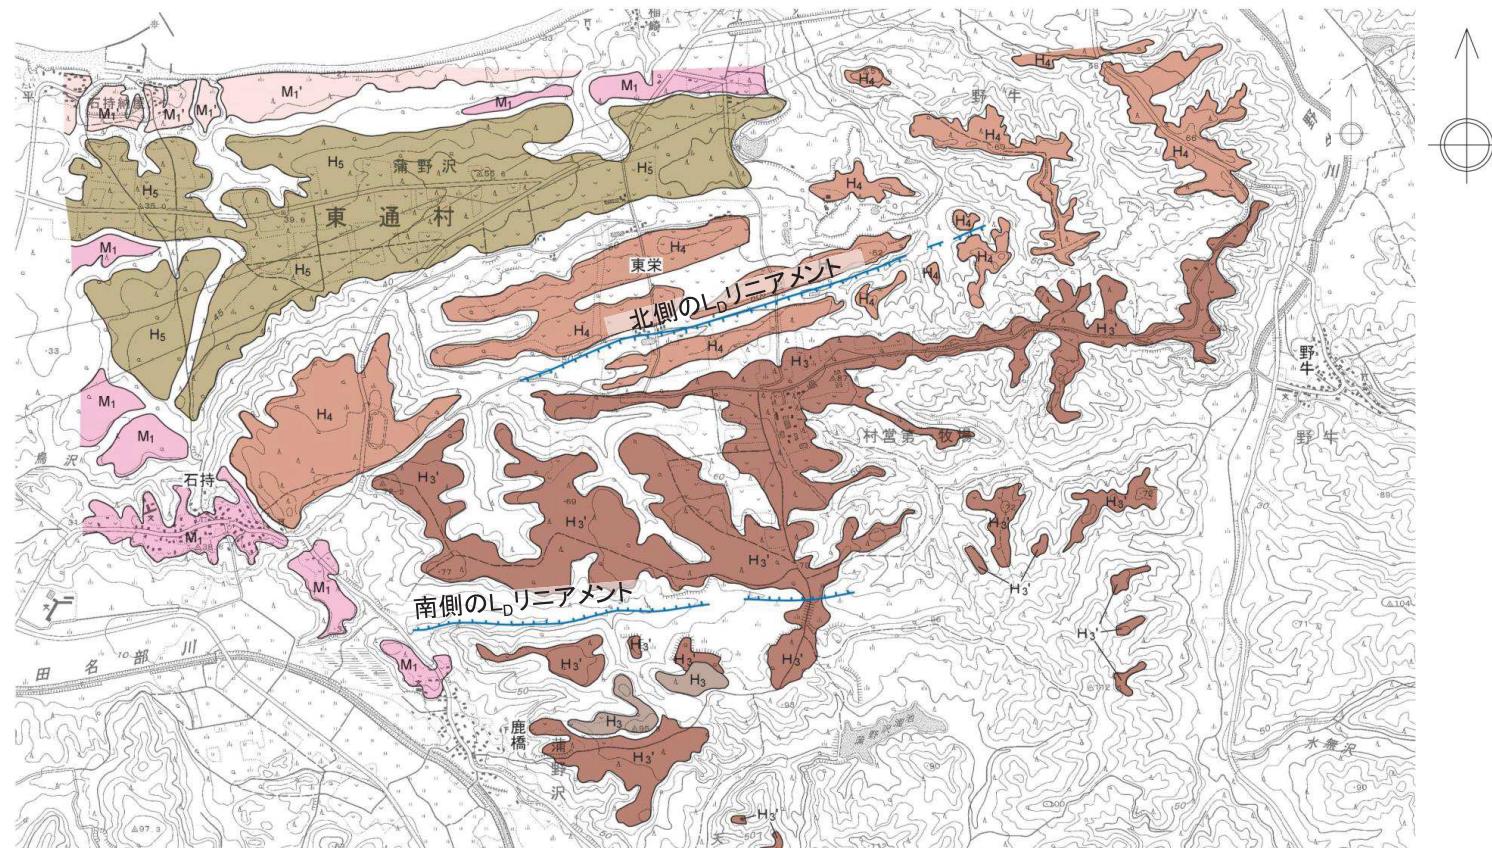
- 東通村石持東方から同村野牛西方に至る約3.5km間に、E-W方向～ENE-WSW方向の2条のL_Dリニアメントが判読される。
- 北側のリニアメントは、東通村東栄付近の約2.5kmにおいて判読され、直線状の谷、鞍部の配列からなり、リニアメントを挟んで、H₄面に南側が低い高度差が認められる。
- 南側のリニアメントは、東通村鹿橋付近の約2kmにおいて判読され、直線状の谷、傾斜変換部からなり、リニアメントを挟んで、H₃面に北側が低い高度差が認められる。

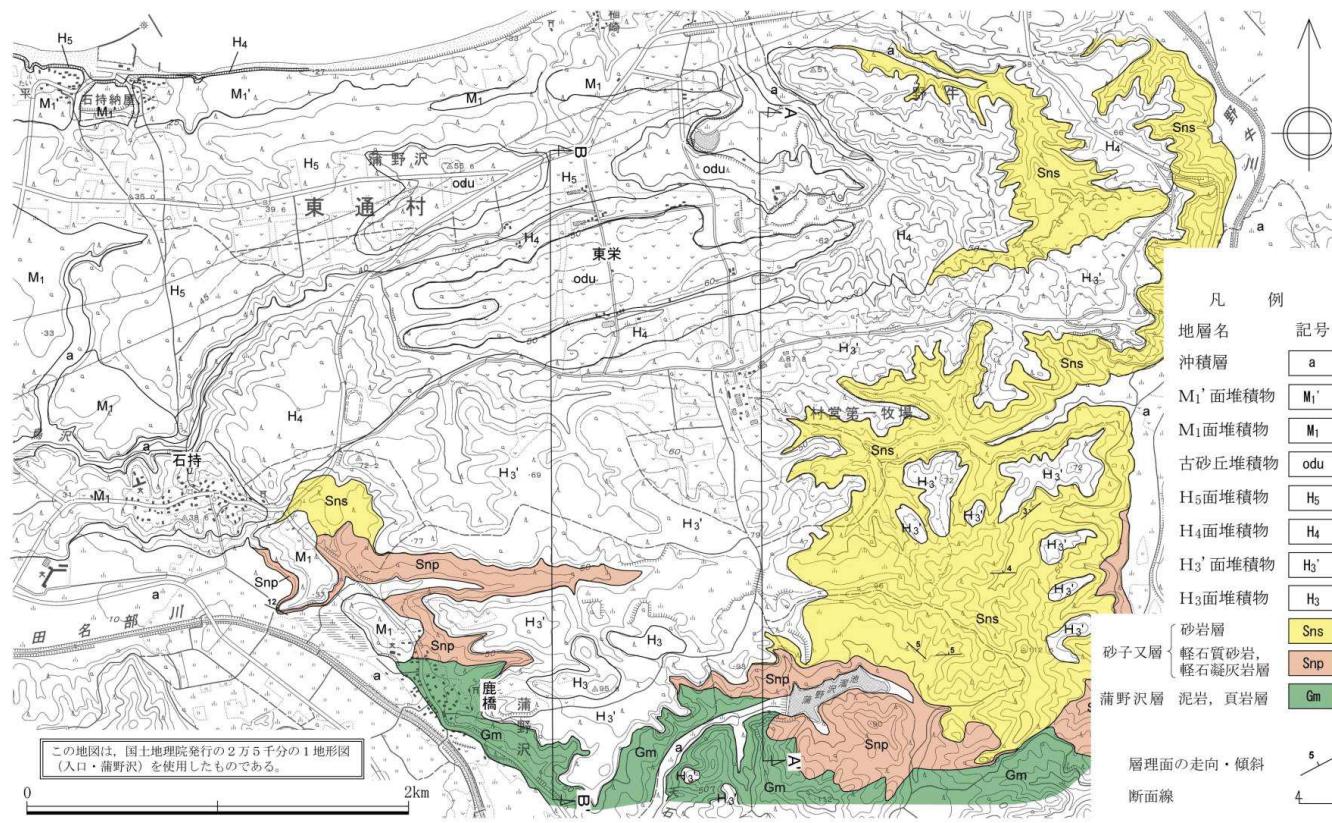
▶ 石持東方のリニアメントが判読される地域には、鮮新統～下部更新統の砂子又層が分布し、砂子又層を不整合に覆って中部更新統の段丘堆積物が広く分布している。

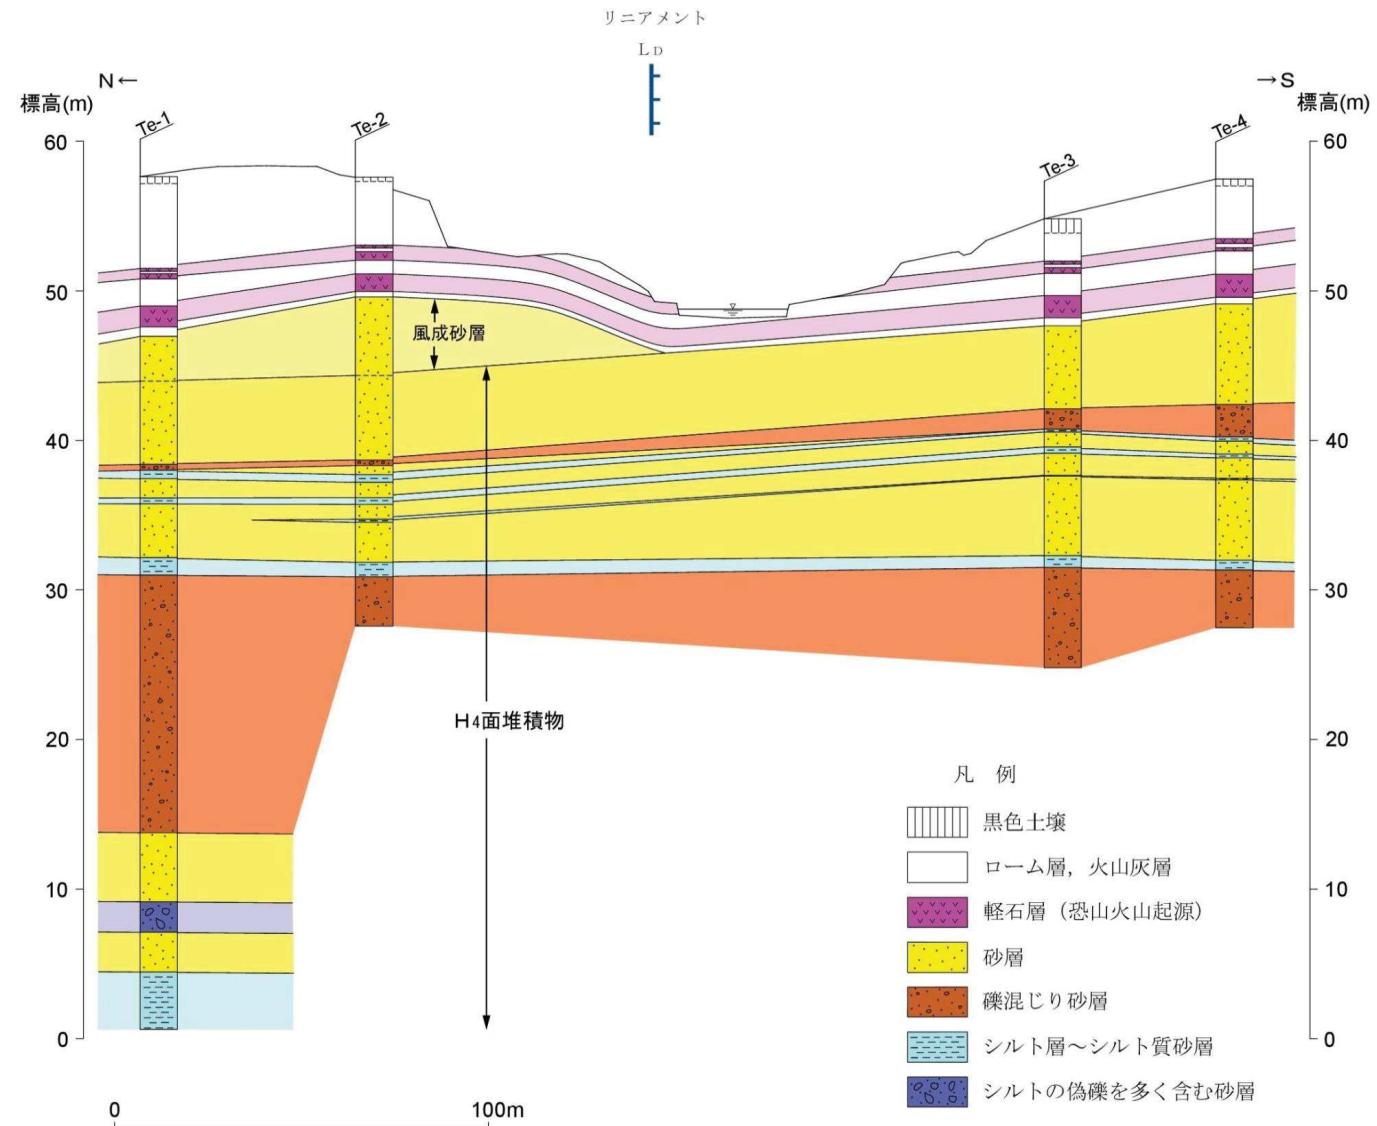
北側のリニアメント: 東栄付近の地質断面図

➤ 北側のリニアメントについては、ボーリング調査結果によると、リニアメントの両側でH₄面堆積物に不連続は認められず、リニアメントの北側のみにH₄面堆積物を覆う古砂丘堆積物が分布し、リニアメントは古砂丘の南縁に対応する。

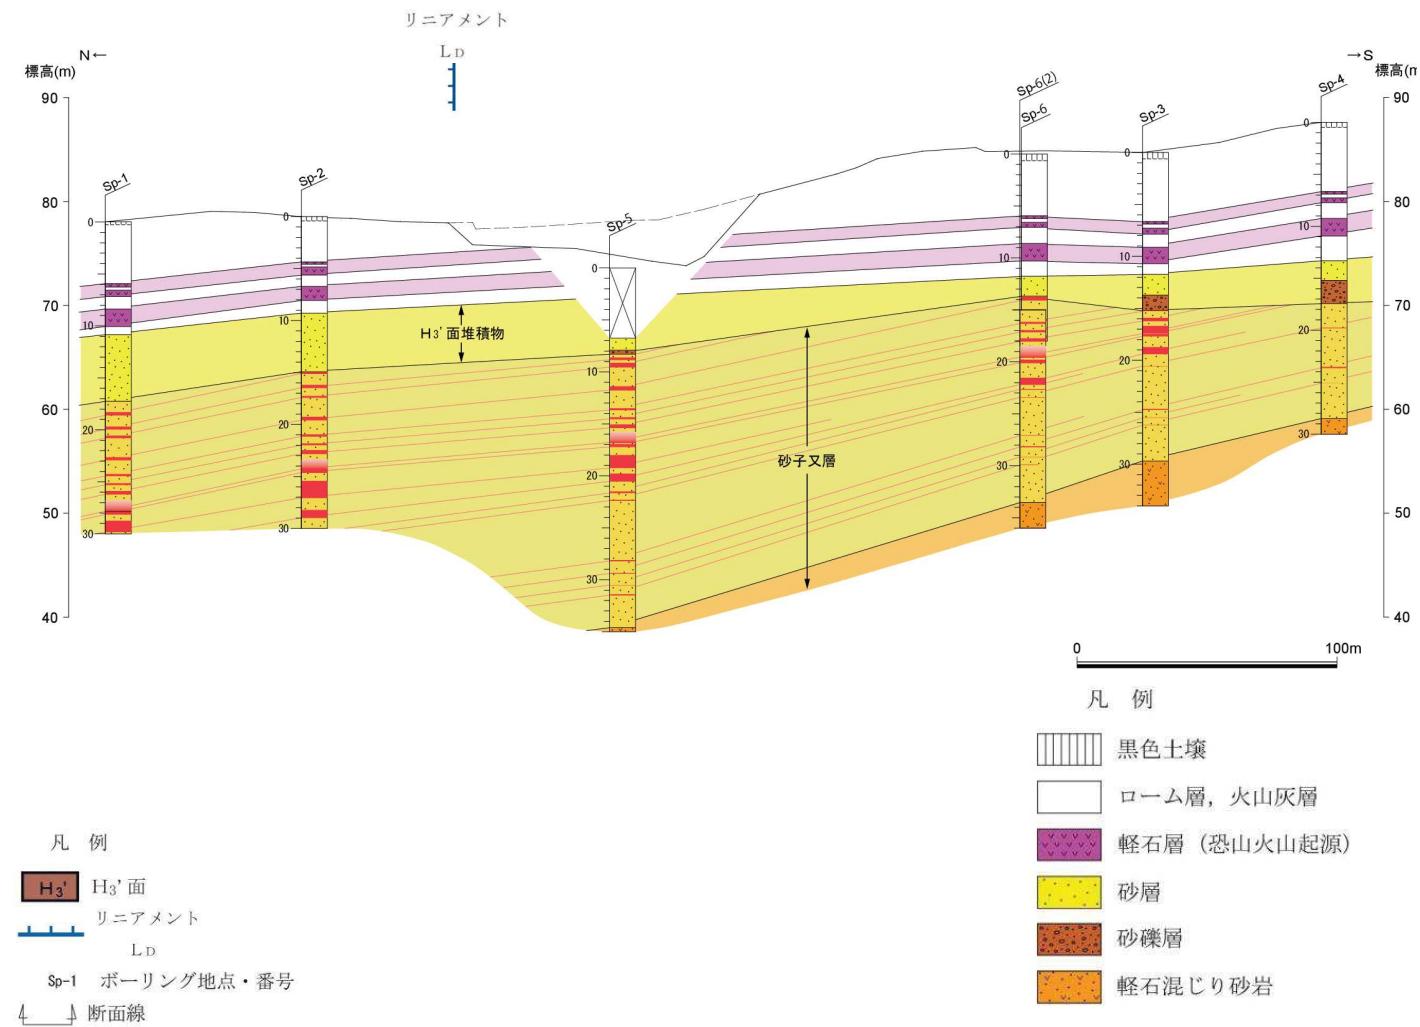
南側のリニアメント:鹿橋付近の地質断面図

➤ 南側のリニアメントについては、ボーリング調査結果によると、砂子又層は北への緩傾斜を示し、リニアメントの両側で不連続は認められない。表層部では、ローム層あるいは火山灰層が、リニアメントの北側では部分的に薄くなっていること、南側では部分的に厚くなっていることが確認された。

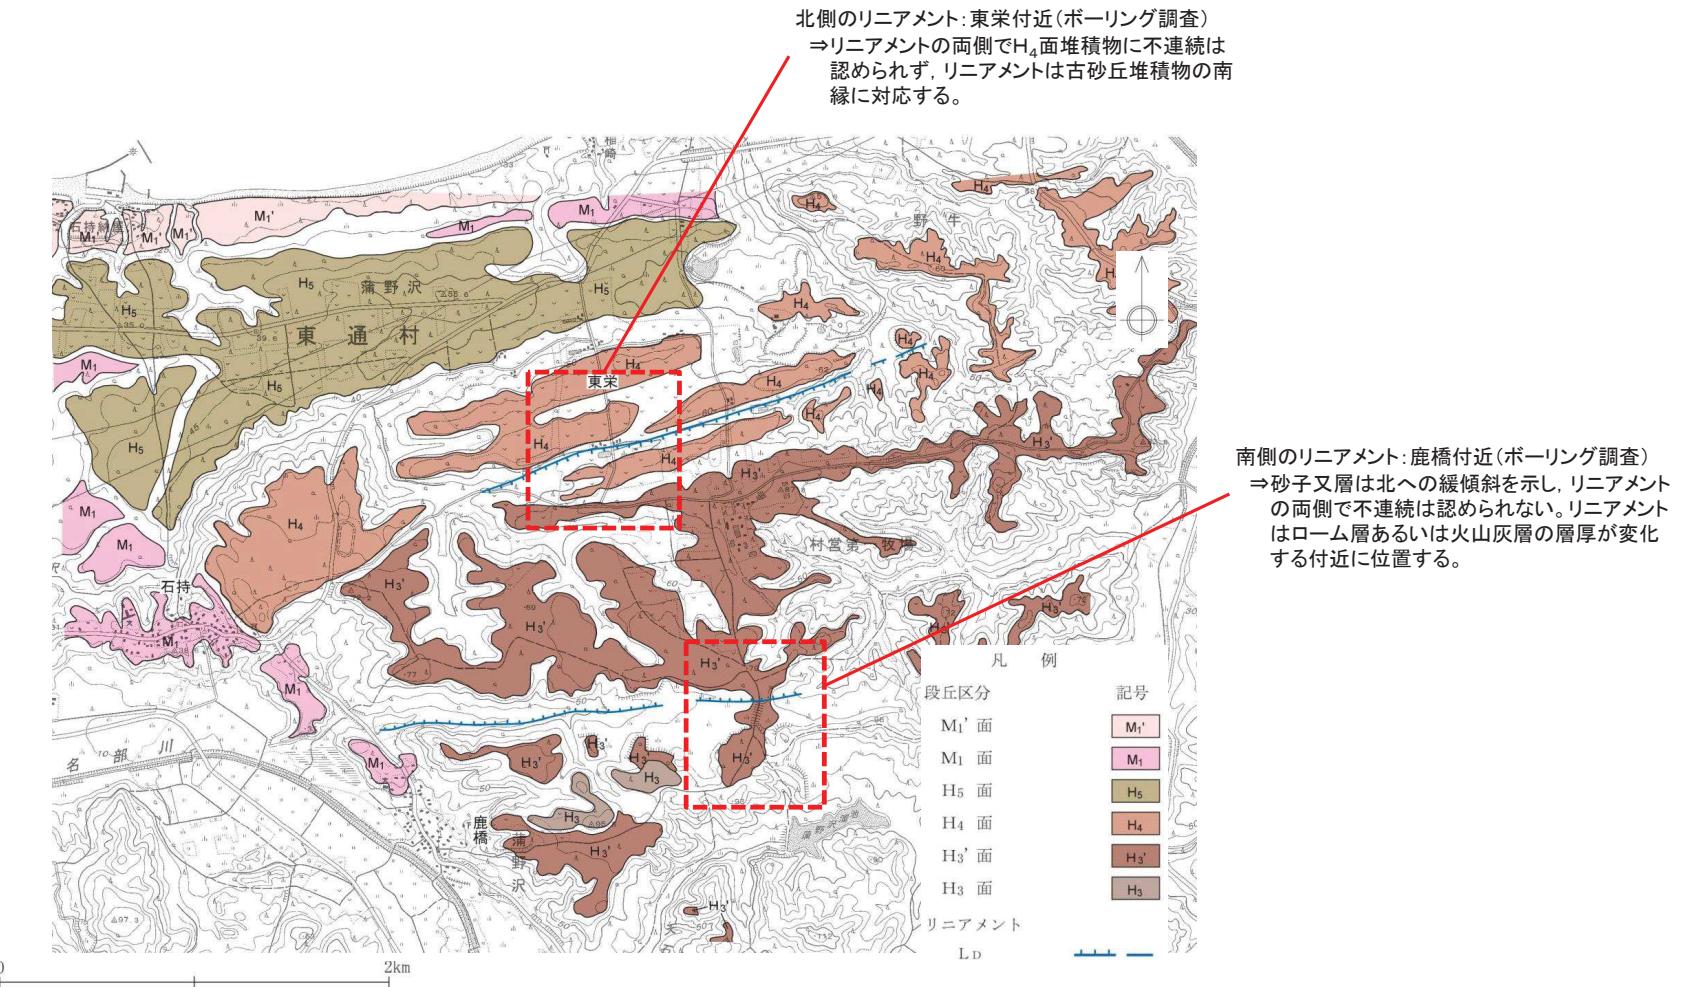
- リニアメント付近には、少なくとも後期更新世以降に活動した断層は存在せず、北側のリニアメントについては古砂丘背後の形態を反映したものであり、南側のリニアメントについては表層部のローム層あるいは火山灰層の層厚の変化を反映したものと判断される。

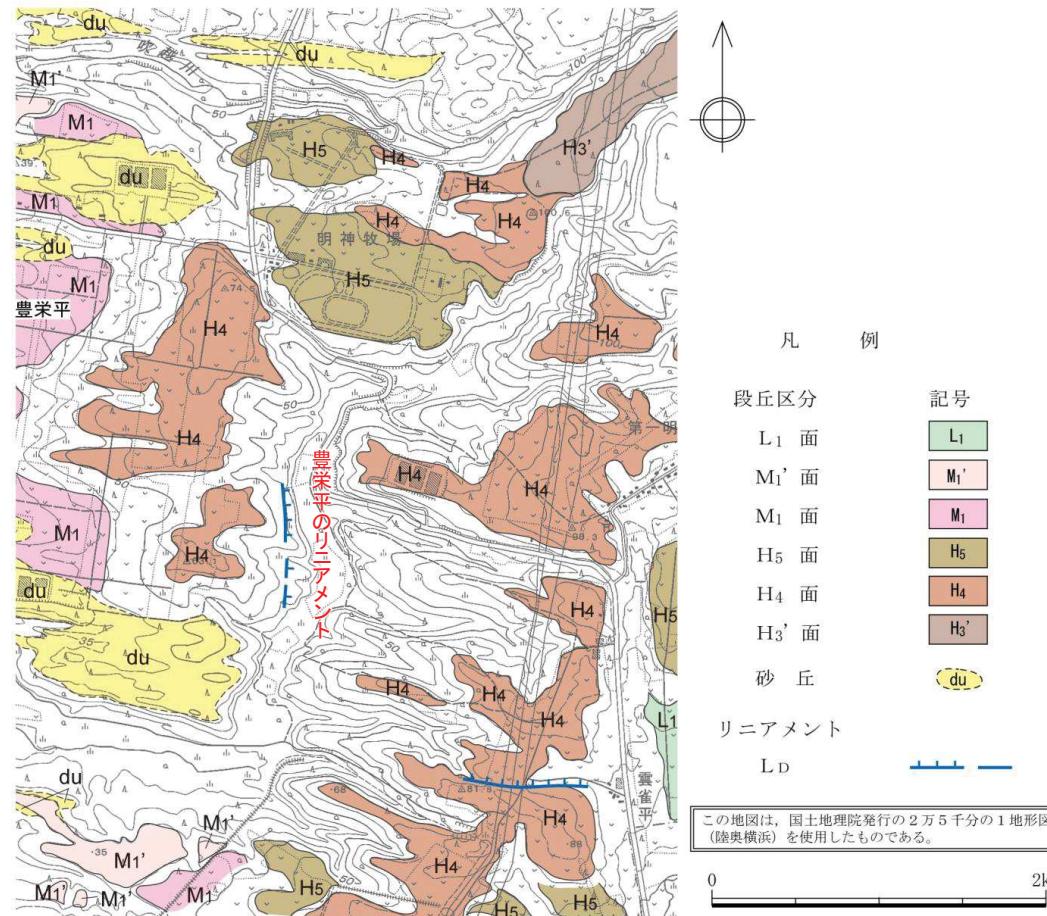
豊栄平周辺の空中写真判読図

- 横浜町豊栄平付近には、N-S方向の延長の短いL_Dリニアメントが判読される。リニアメントは、丘陵斜面における崖、鞍部の配列からなり、東側が低い高度差が認められる。

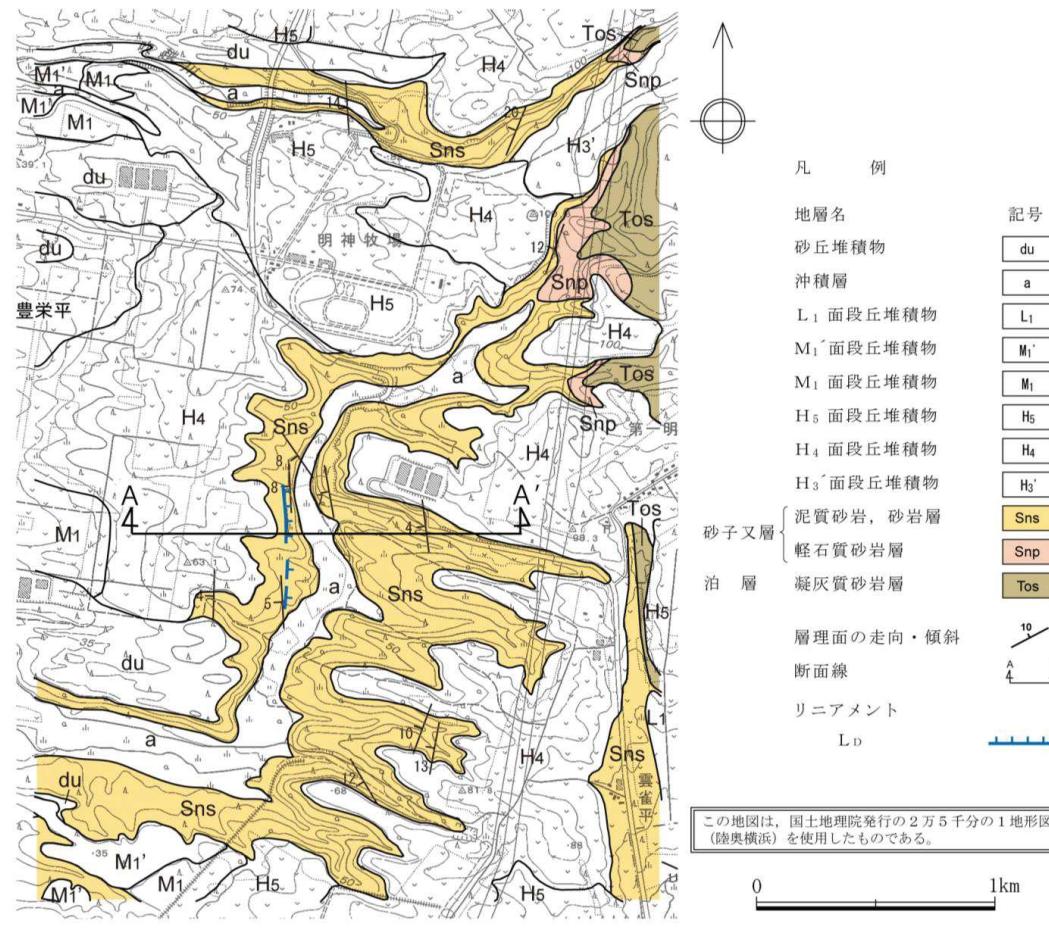
➤ リニアメント付近には、砂子又層が分布しており、西緩傾斜の同斜構造を示している。砂子又層はリニアメントを挟んで一様な傾斜を示す。

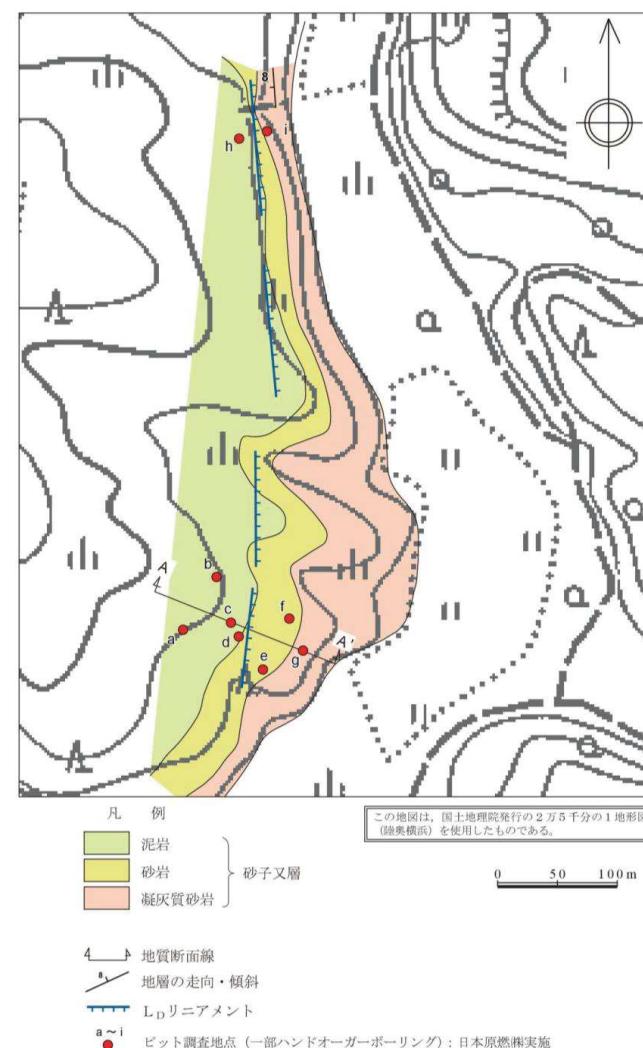
横浜町豊栄平南東におけるピット調査結果

- 日本原燃株式会社が実施したピット調査を解析した結果によれば、この付近に分布する砂子又層は西緩傾斜の同斜構造を示しており、リニアメントは砂子又層の泥岩と砂岩との岩相境界にほぼ対応している。
 ⇒リニアメントの位置に断層は存在せず、リニアメントは岩質の差を反映した侵食地形であると判断される。

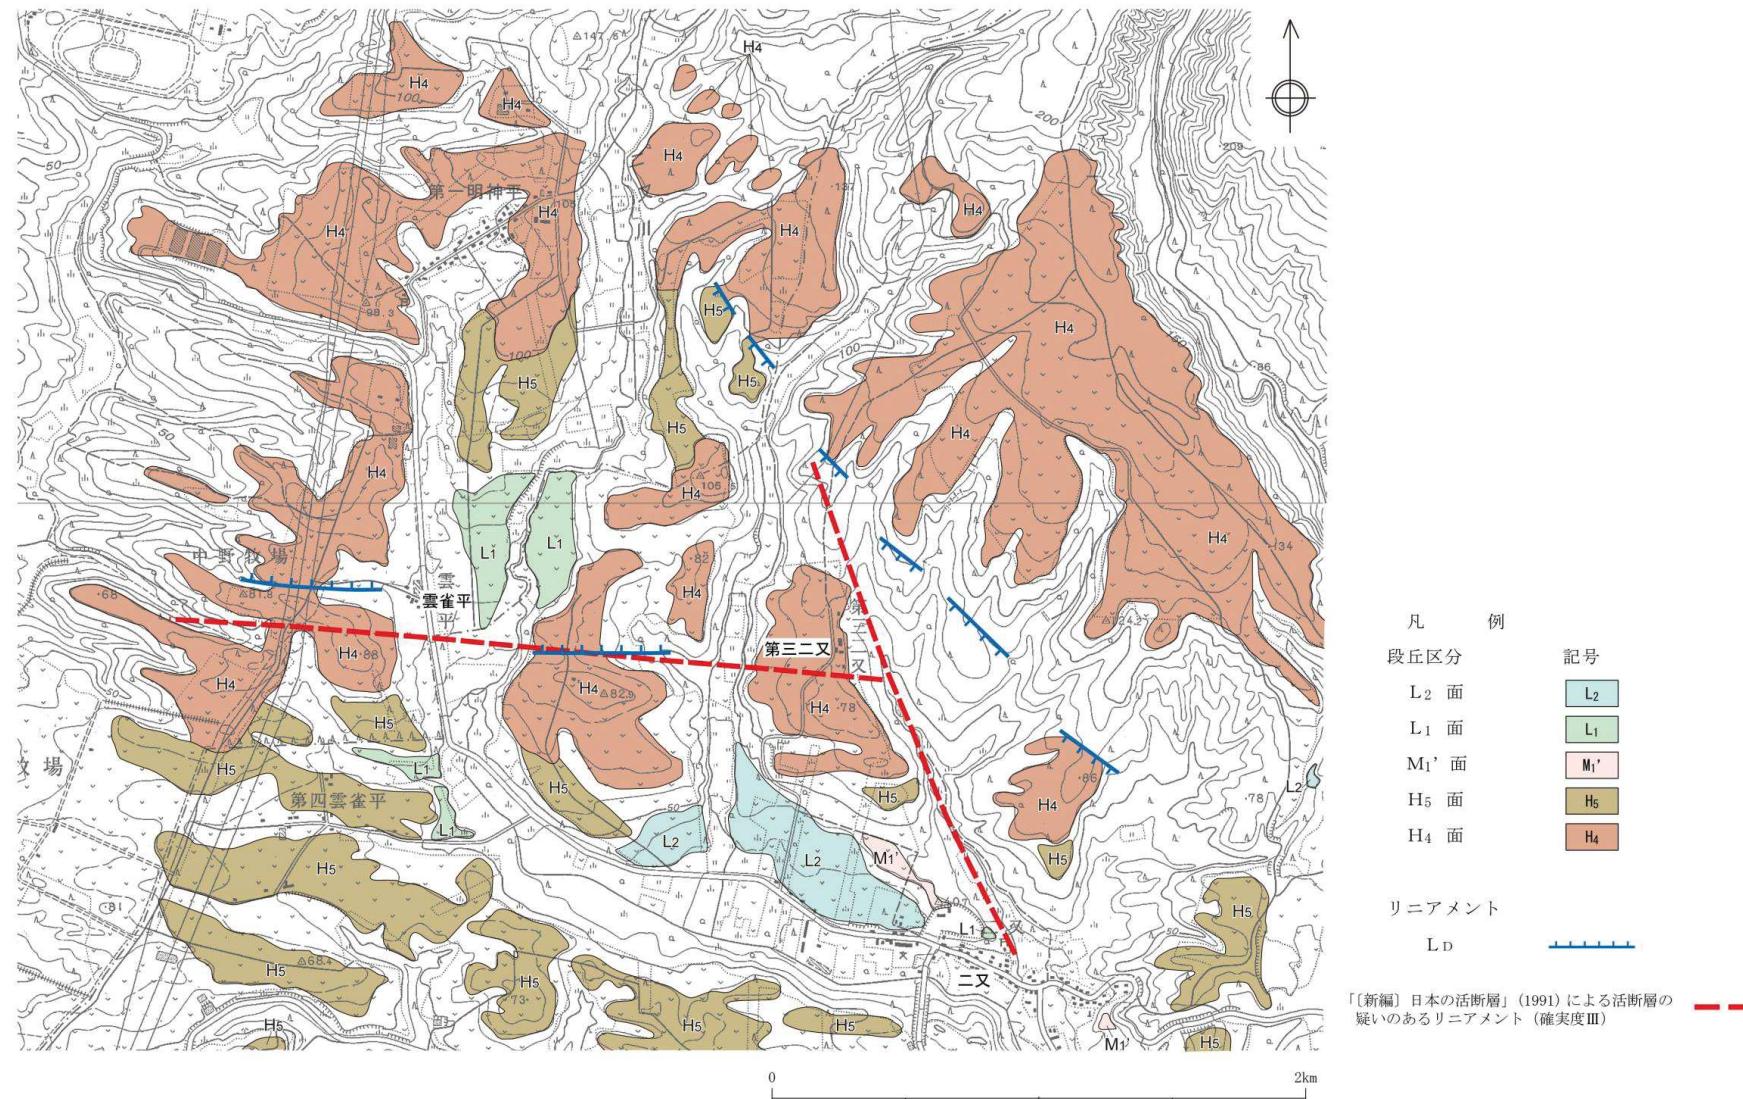
ニ又付近の空中写真判読図

- ▶ E-W方向とNW-SE方向の2条のL_Dリニアメントが判読される。E-W方向のリニアメントはH₄面上の逆向きの崖であり、北側が低い高度差が認められる。
- NW-SE方向のリニアメントは崖、鞍部の配列からなり、南西側が低い高度差が認められる。
- ▶ このうちE-W方向のL_Dリニアメントは、「[新編]日本の活断層」(1991)により示されたものとほぼ対応する。

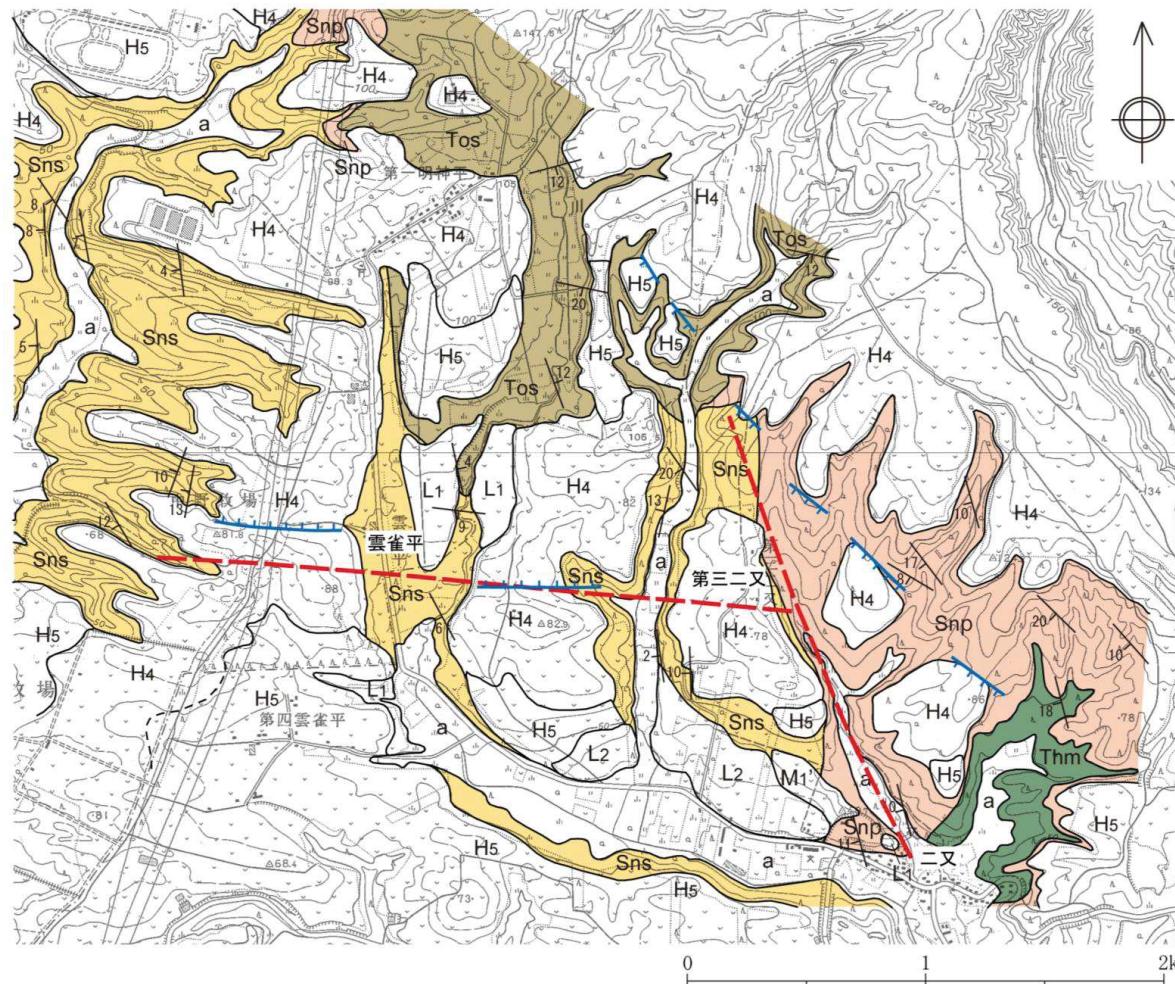
- 新第三系中新統の泊層及び鷹架層、新第三系鮮新統～第四系下部更新統の砂子又層等が分布する。
- これらを不整合に覆って第四系中部更新統の高位段丘堆積物が広く分布し、沢沿いの一部に第四系上部更新統の低位段丘堆積物が局所的に分布する。

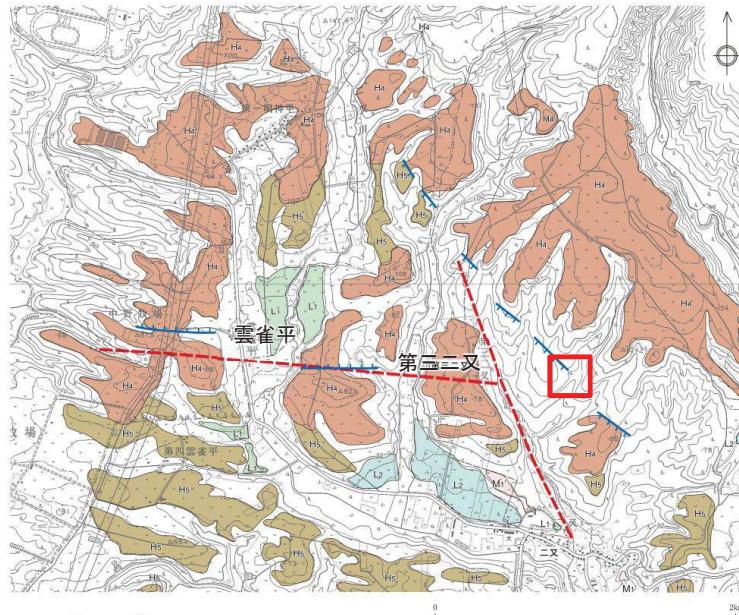
第三ニ又東方におけるルートマップ

➤ NW-SE方向のL_Dリニアメントが判読される第三ニ又東方においては、砂子又層の岩相に不連続は認められず、西緩傾斜の同斜構造を示している。

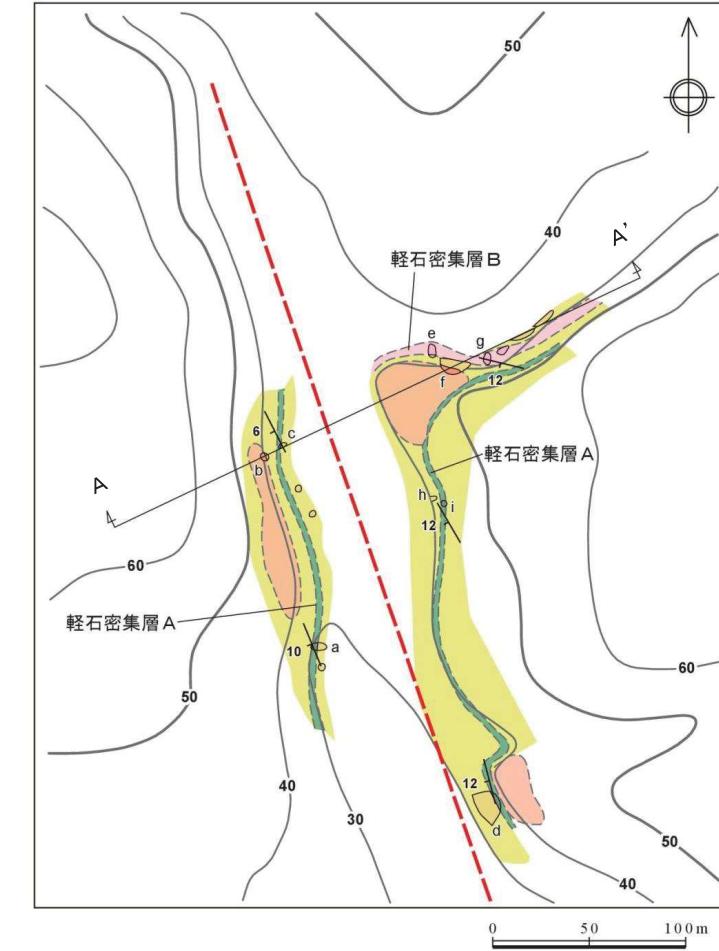
ニ又北方におけるルートマップ

「[新編]日本の活断層」(1991)によりNNW-SSE方向の「活断層の疑いのあるリニアメント(確実度Ⅲ)」が示されているニ又北方においては、砂子又層の岩相に不連続は認められず、西緩傾斜の同斜構造を示しており、段丘面堆積物の基底面にも高度差は認められない。
