東通原子力発電所
敷地周辺～敷地の地形、地質・地質構造について
(震源として考慮する活断層の評価(敷地周辺陸域及び海域))
(コメント回答)
(補足説明資料)

令和元年6月7日
東北電力株式会社

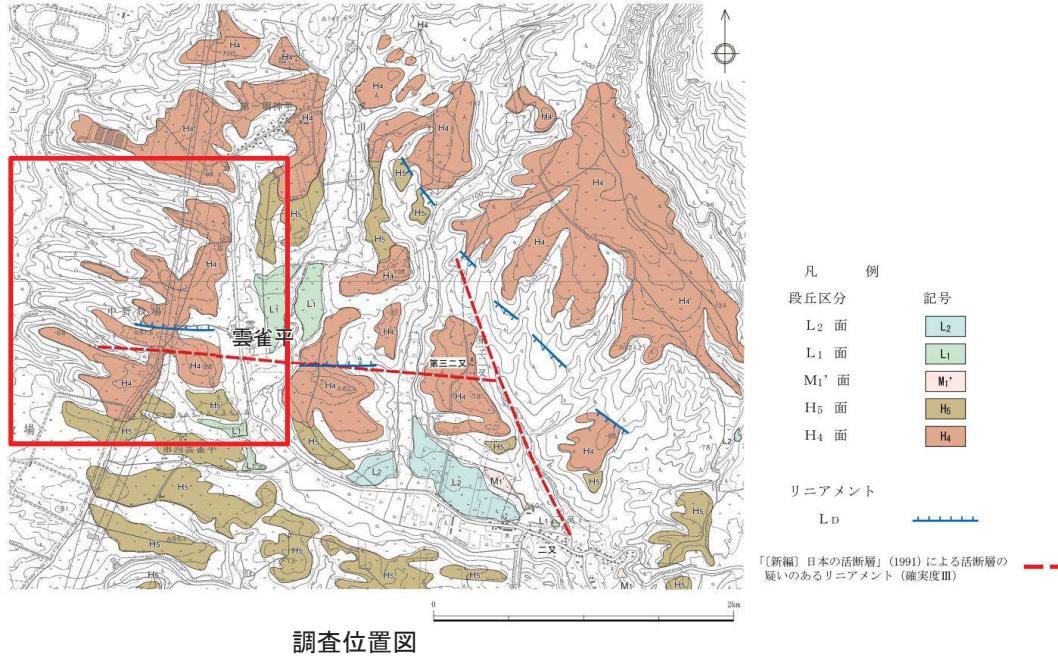
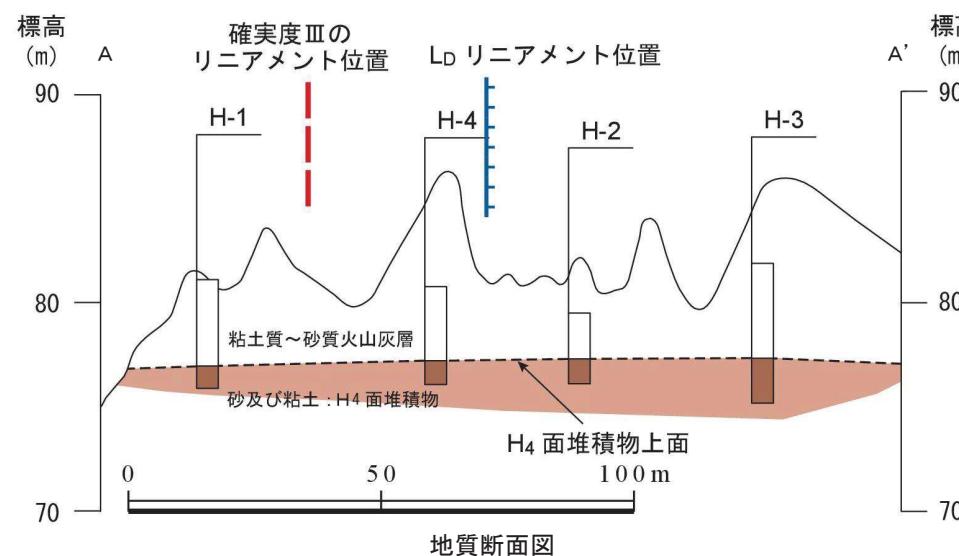
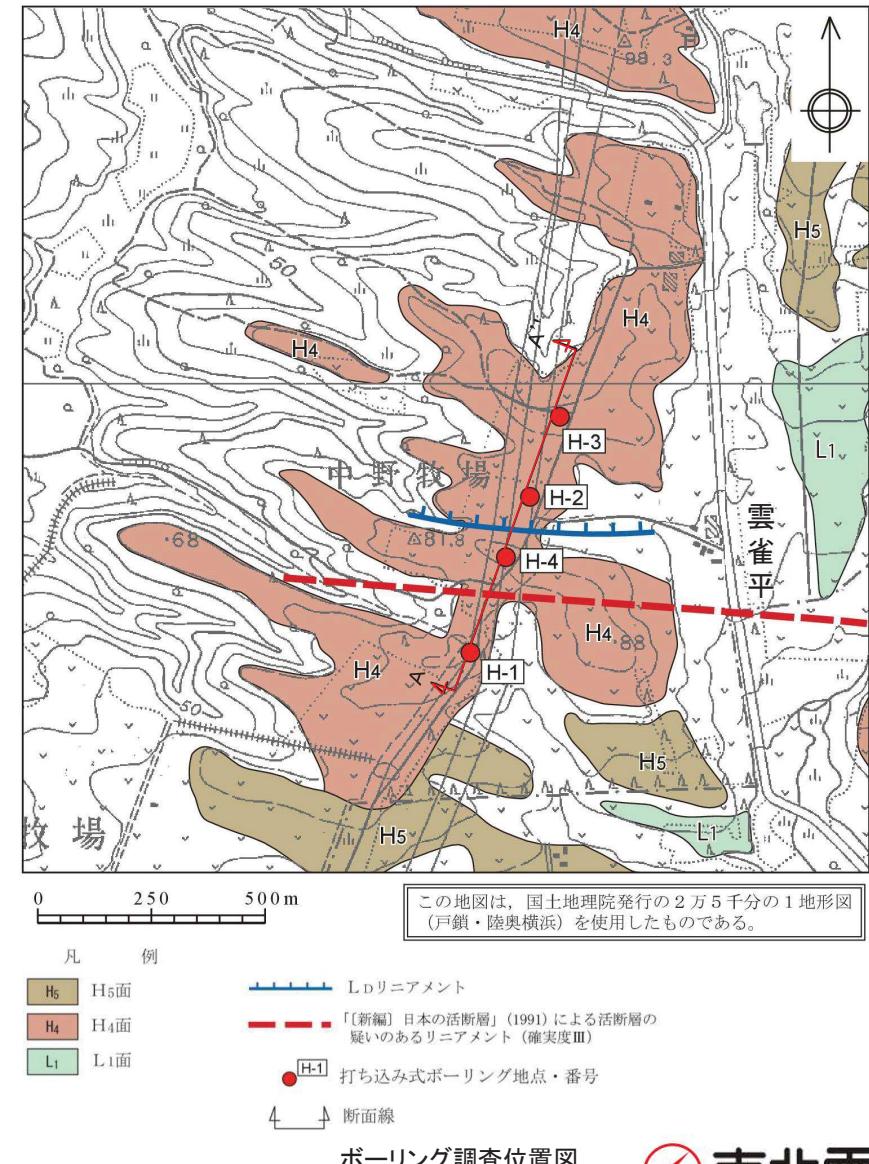
➤ E-W方向のL_Dリニアメントが判読され、「[新編]日本の活断層」(1991)により「活断層の疑いのあるリニアメント(確実度Ⅲ)」が示されている雲雀平西方においては、日本原燃株式会社が実施した打ち込み式ボーリング調査を解析した結果によれば、H₄面堆積物上面に高度不連続は認められない。

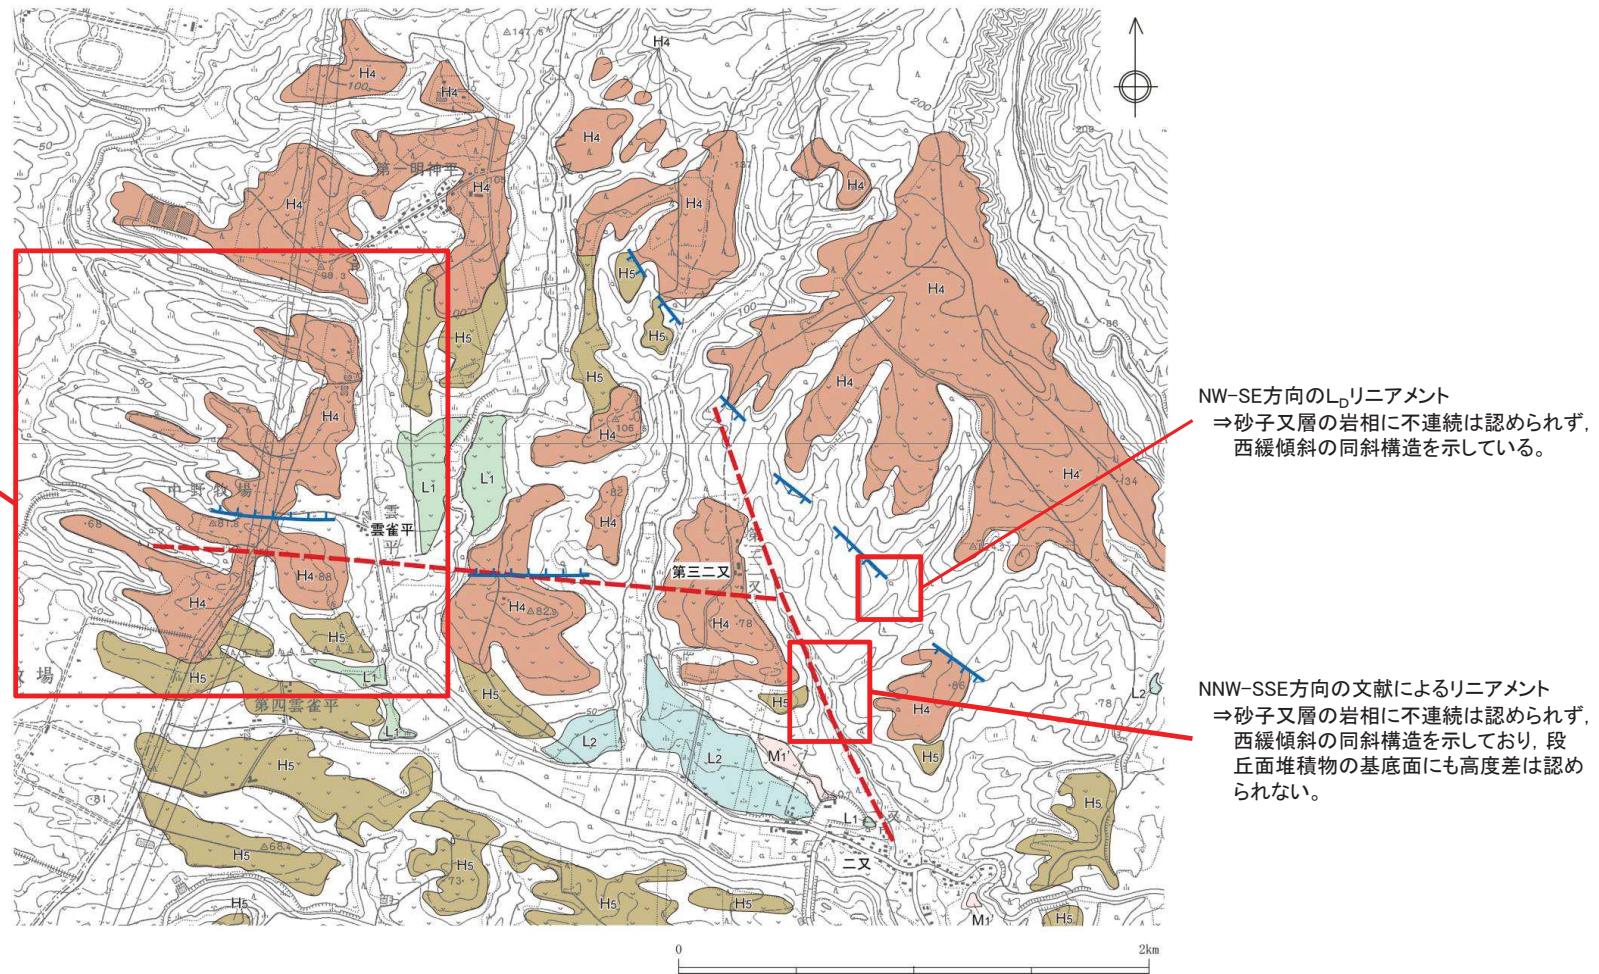
➤ 空中写真判読による L_D リニアメント及び「[新編]日本の活断層」(1991)による「活断層の疑のあるリニアメント(確実度Ⅲ)」に対応する断層は存在しないものと判断される。

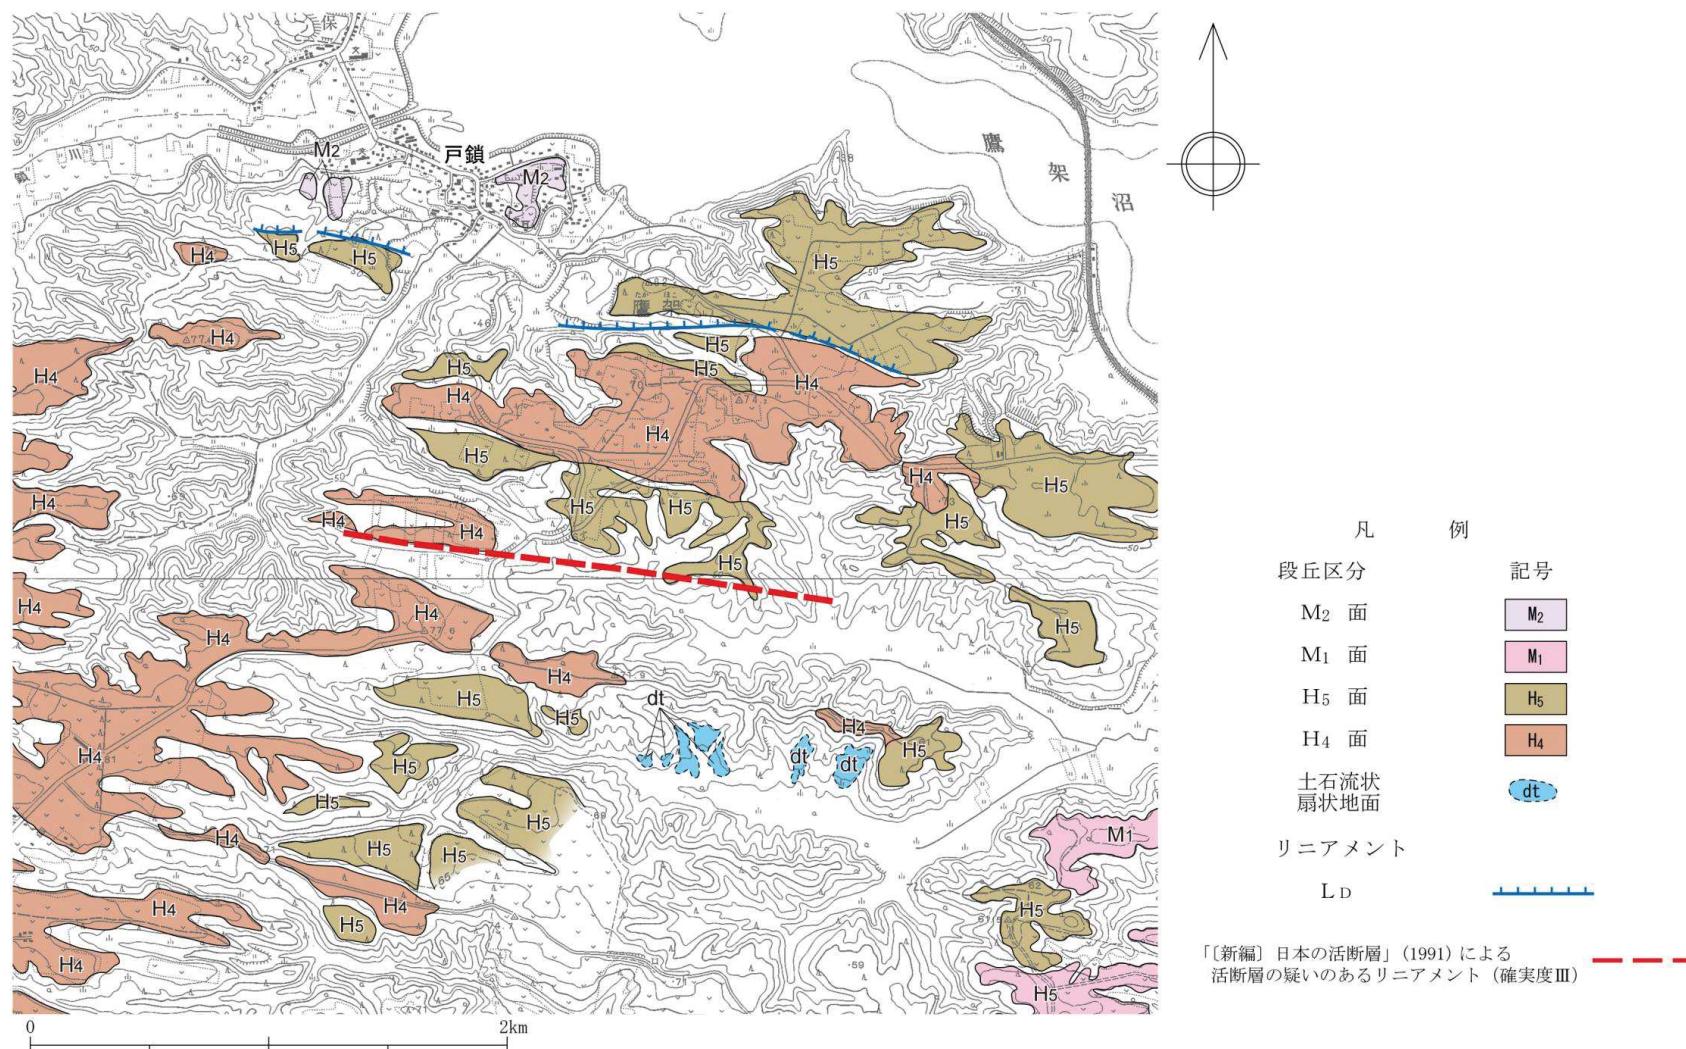
鷹架沼南岸の空中写真判読図

- E-W方向のL_Dリニアメントが判読され、西部ではH₅面前面の崖、東部ではH₅面を開析する直線状の谷、H₄面とH₅面とを境する崖の配列からなり、いずれも北側が低い高度差が認められる。
- リニアメントが判読される位置は、「[新編]日本の活断層」(1991)による「活断層の疑いのあるリニアメント(確実度Ⅲ)」とは異なっている。

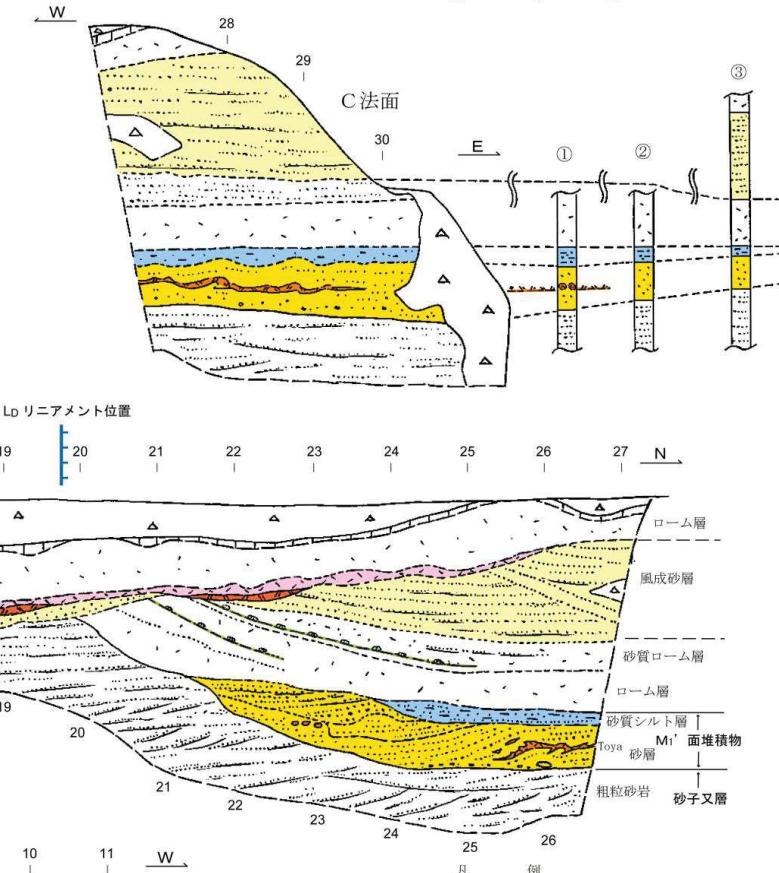
露頭スケッチ(Loc.Tg-1)

- 西部のL_Dリニアメントが判読される戸鎖付近においては、大露頭が認められ、リニアメントを挟んで連続的に確認される砂子又層に変位・変形は認められない。また、リニアメントは、砂子又層を削り込んで堆積しているM_{1'}面堆積物の分布の南限にほぼ対応している。

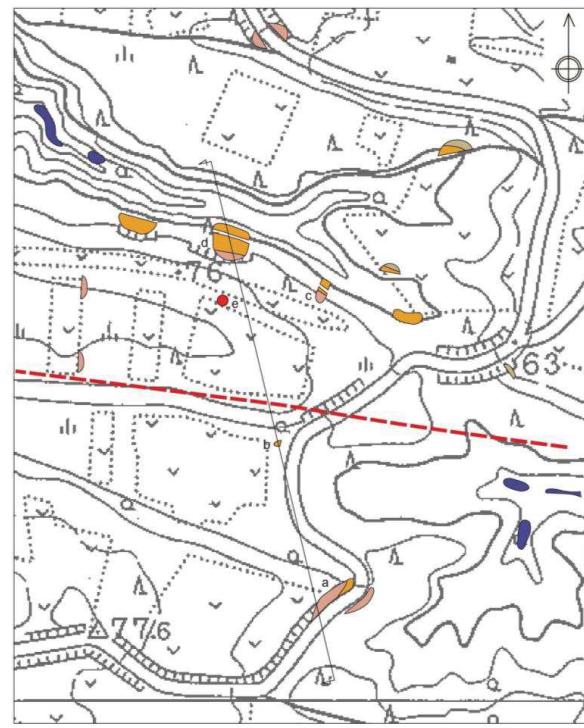
戸鎖南方のルートマップ

- 「[新編]日本の活断層」(1991)により「活断層の疑いのあるリニアメント(確実度Ⅲ)」が示されている戸鎖南方においては、リニアメントを挟んで、H₄面堆積物に高度不連続は認められない。

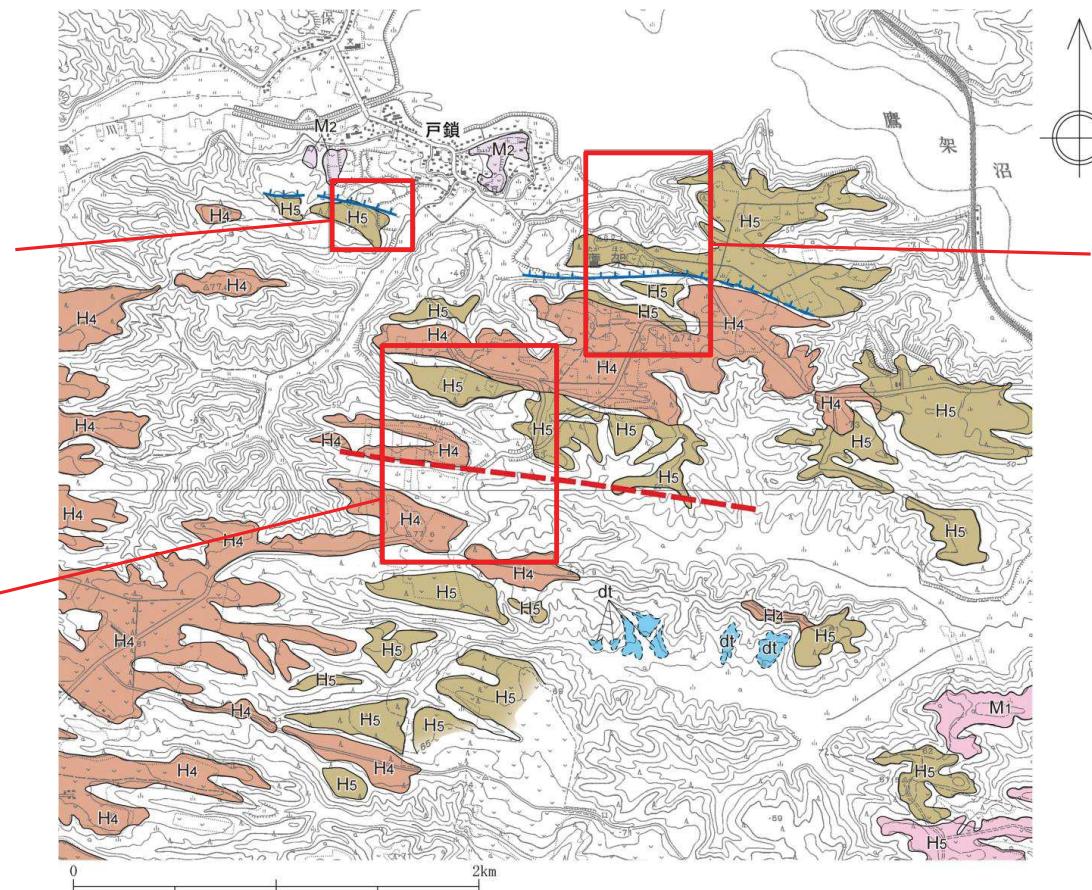
➤ 空中写真判読による L_D リニアメント及び「[新編]日本の活断層」(1991)による「活断層の疑のあるリニアメント(確実度Ⅲ)」に対応する断層は存在しないものと判断される。

西部の L_D リニアメント
 ⇒砂子又層に変位・変形は認められない。
 また、リニアメントは、砂子又層を削り込んで堆積している M_1 面堆積物の分布の南限にほぼ対応している。

文献によるリニアメント
 ⇒ H_4 面堆積物に高度不連続は認められない。

東部の L_D リニアメント
 ⇒ H_5 面堆積物に高度不連続は認められない。

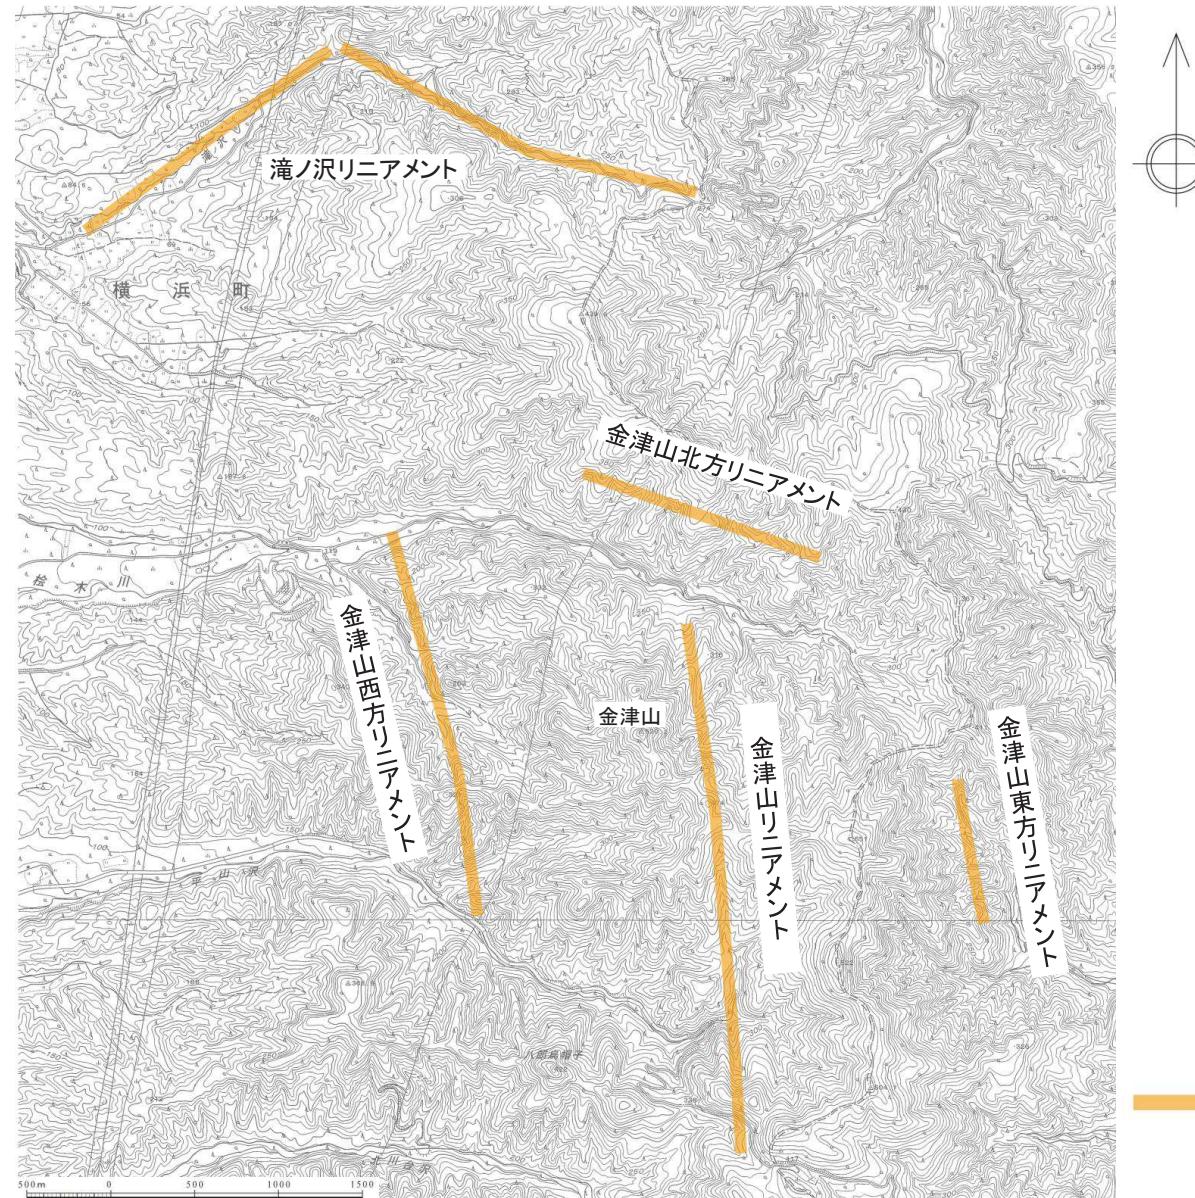
- 「[新編]日本の活断層」(1991)により示されている5条の「活断層の疑いのあるリニアメント(確実度Ⅲ)」について、北部のNE-SW方向～WNW-ESE方向のものを「滝ノ沢リニアメント」、金津山北側のWNW-ESE方向のものを「金津山北方リニアメント」、金津山西側のNNW-SSE方向のものを「金津山西方リニアメント」、金津山東側付近のNNW-SSE方向のものを「金津山リニアメント」、その東方の短いNNW-SSE方向のものを「金津山東方リニアメント」と称する。

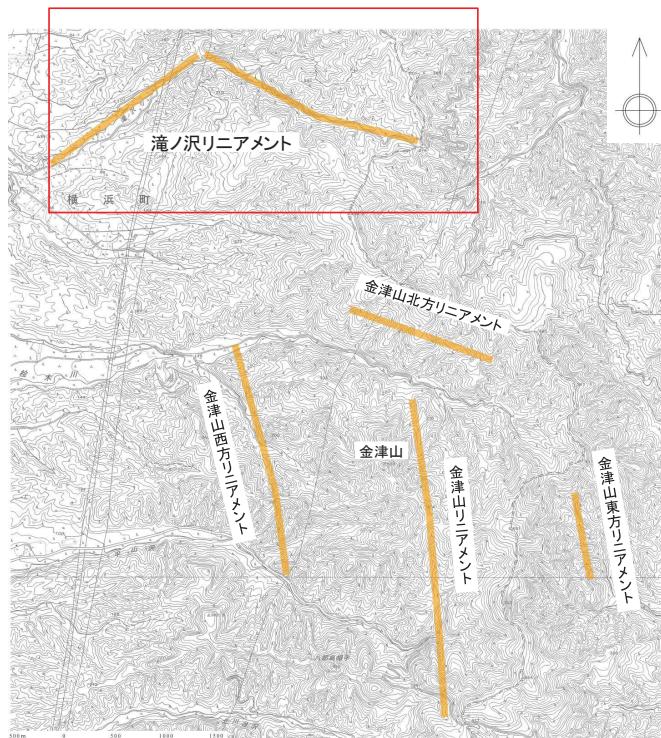
調査位置図

▶ 滝ノ沢リニアメント周辺には、泊層の凝灰角礫岩及び安山岩溶岩が分布し、安山岩溶岩中に火山礫凝灰岩及び砂質凝灰岩がレンズ状に分布している。また、西方には砂子又層が分布している。リニアメントの示されている付近に断層は確認されず、岩相境界に不連続は認められない。

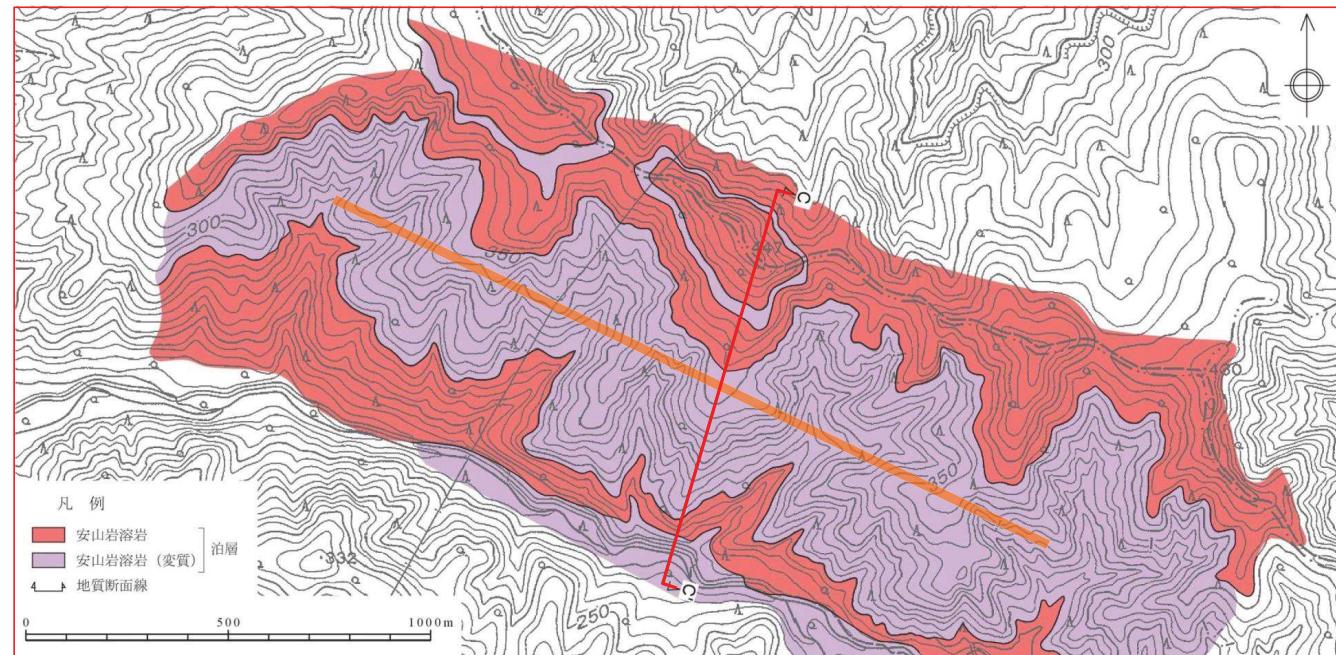
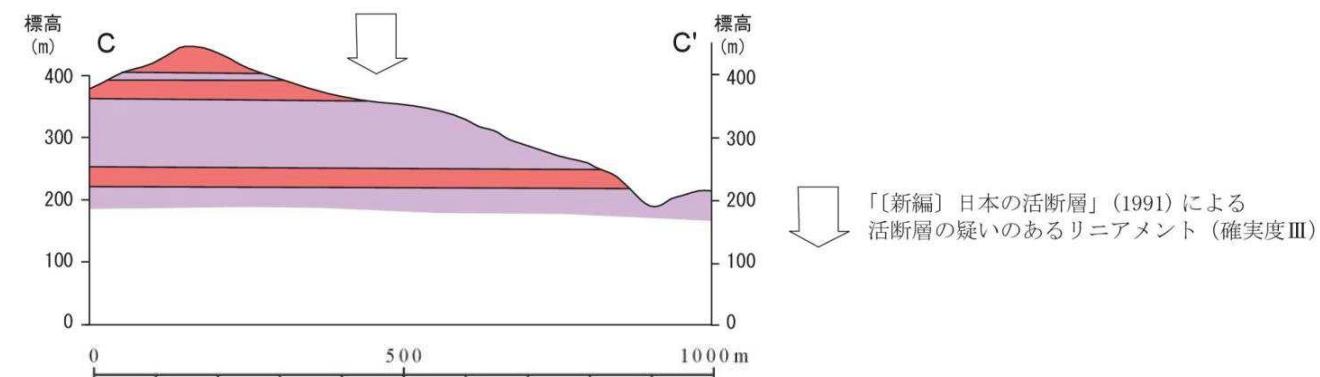
金津山北方リニアメント周辺の地質図及び地質断面図

- 金津山北方リニアメントの周辺には、泊層の安山岩溶岩が分布している。リニアメントの示されている付近に断層は確認されない。また、安山岩溶岩には変質した部分と変質していない部分とがあり、その境界がリニアメントにおおよそ対応している。

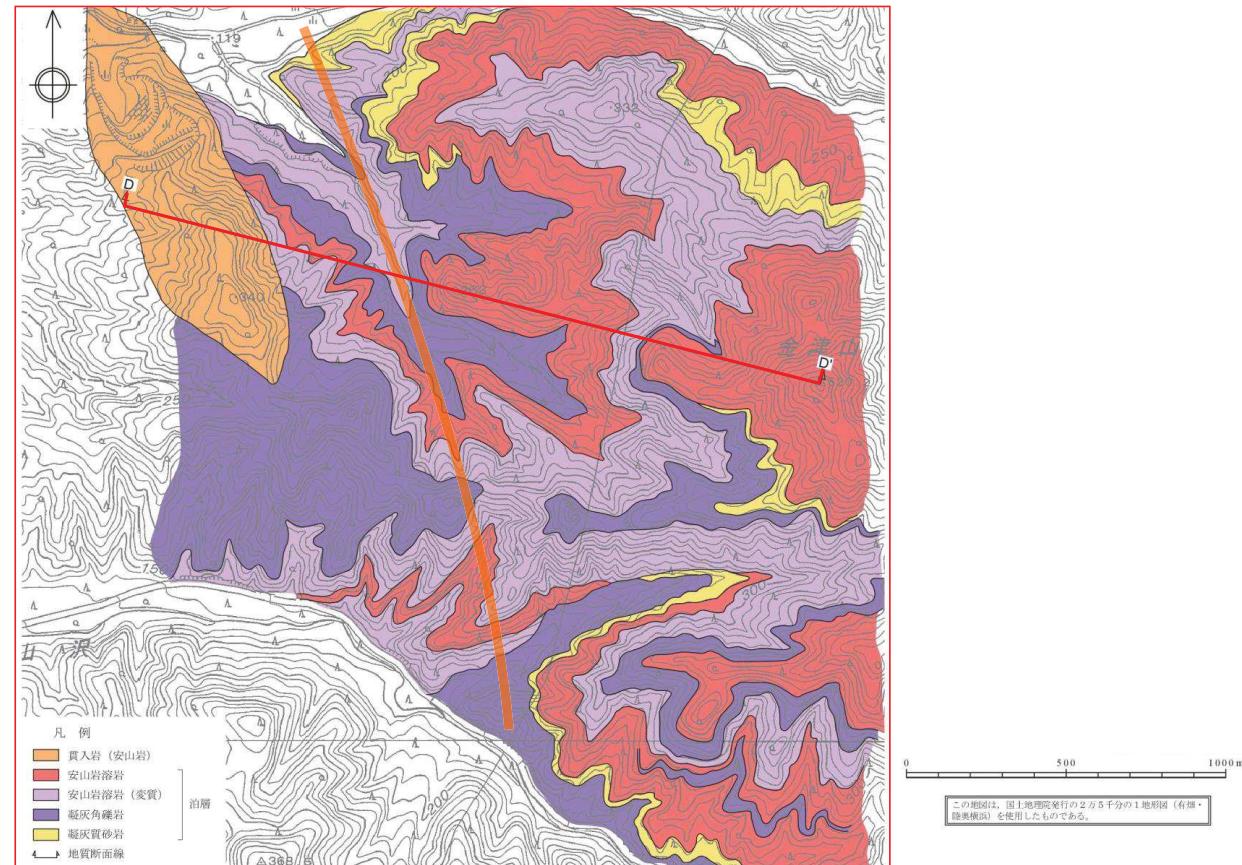
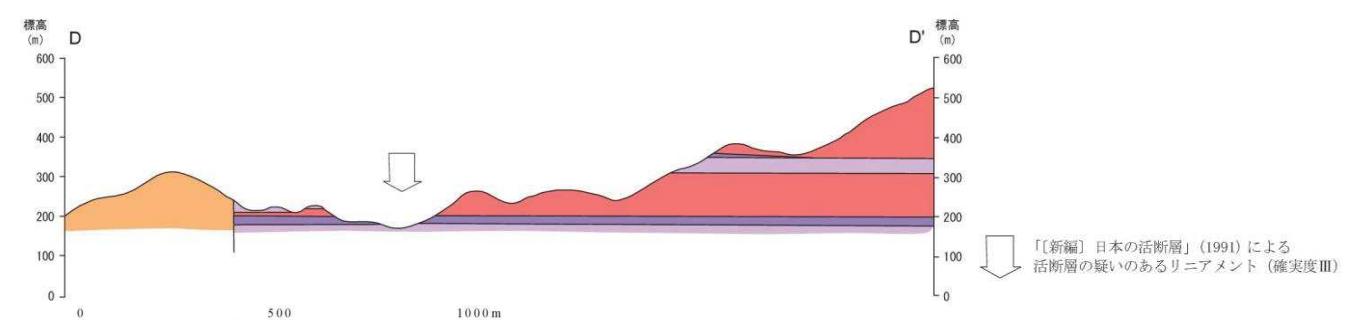
金津山西方リニアメント周辺の地質図及び地質断面図

- 金津山西方リニアメントの周辺には、泊層の凝灰角礫岩、凝灰質砂岩及び安山岩溶岩が分布し、北西部に貫入岩が認められる。リニアメントの示されている付近に断層は確認されず、岩相境界に不連続は認められない。

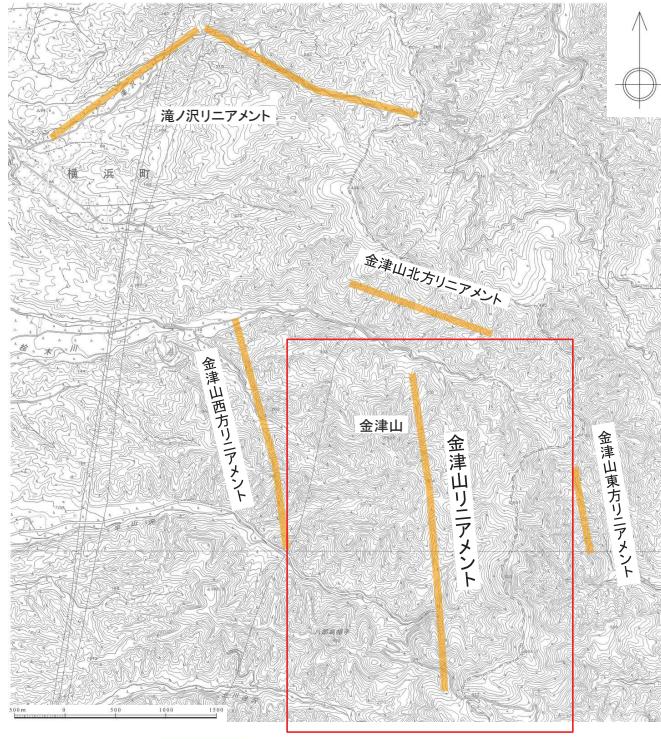
調査位置図

- 金津山リニアメントの周辺には、泊層の凝灰角礫岩、凝灰質砂岩及び安山岩溶岩が分布し、南部に貫入岩が認められる。リニアメントの示されている付近に断層は確認されず、北部においては岩相境界に不連続は認められない。また、南部については貫入岩の東縁がリニアメントにほぼ対応している。

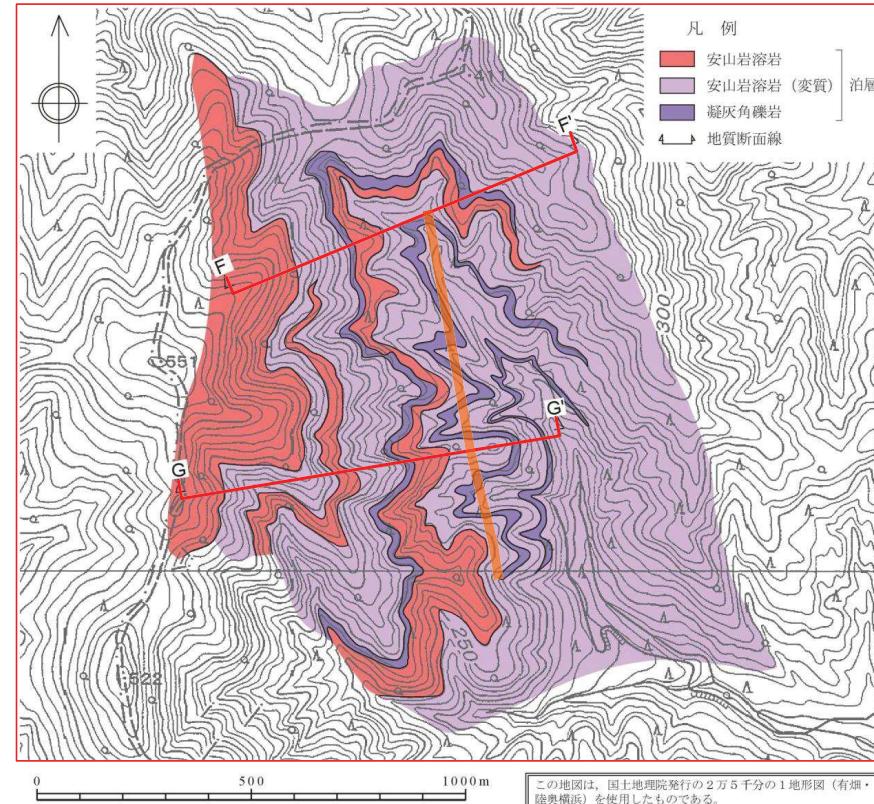
金津山東方リニアメント周辺の地質図及び地質断面図

- 金津山東方リニアメントの周辺には、泊層の安山岩溶岩及び凝灰角礫岩が分布している。リニアメントの示されている付近に断層は確認されず、北部においては岩相境界に不連続は認められない。また、安山岩溶岩には変質した部分と変質していない部分とがあり、南部ではその境界がリニアメントにおおよそ対応する。
 ⇒ 「[新編]日本の活断層」(1991)により金津山周辺に示されている「活断層の疑いのあるリニアメント(確実度Ⅲ)」に対応する断層は存在しないものと判断される。

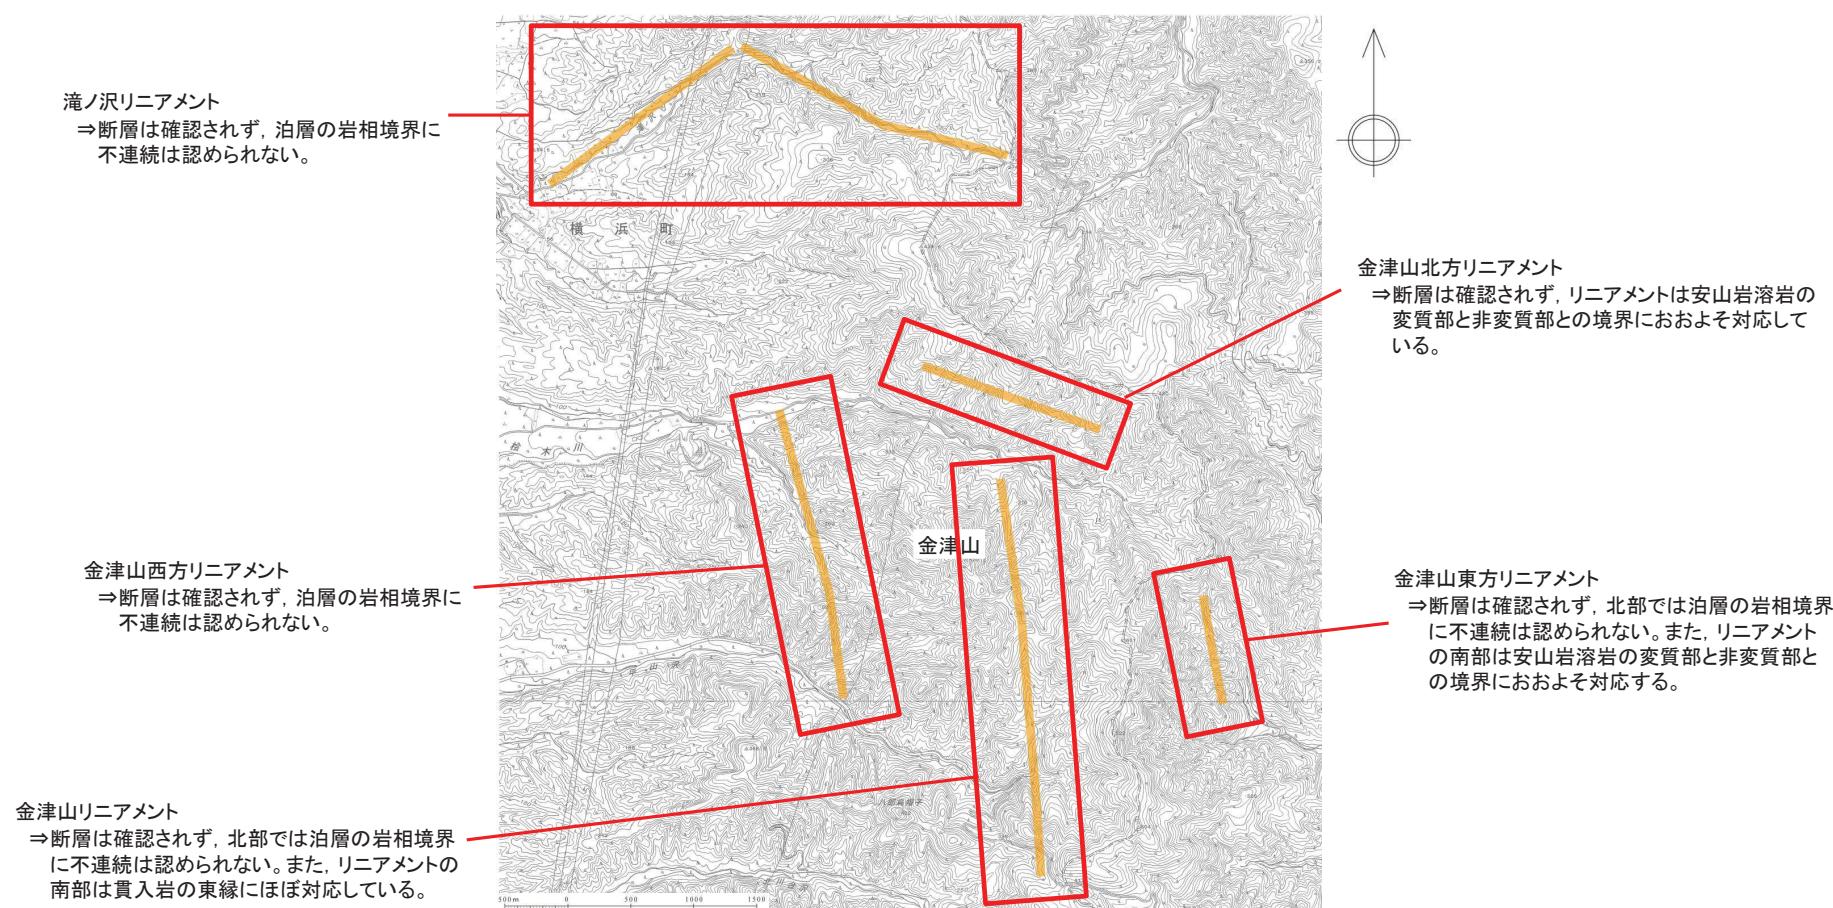
1.6 金津山付近の文献によるリニアメントまとめ

➤ 「[新編]日本の活断層」(1991)による「活断層の疑のあるリニアメント(確実度Ⅲ)」に対応する断層は存在しないものと判断される。

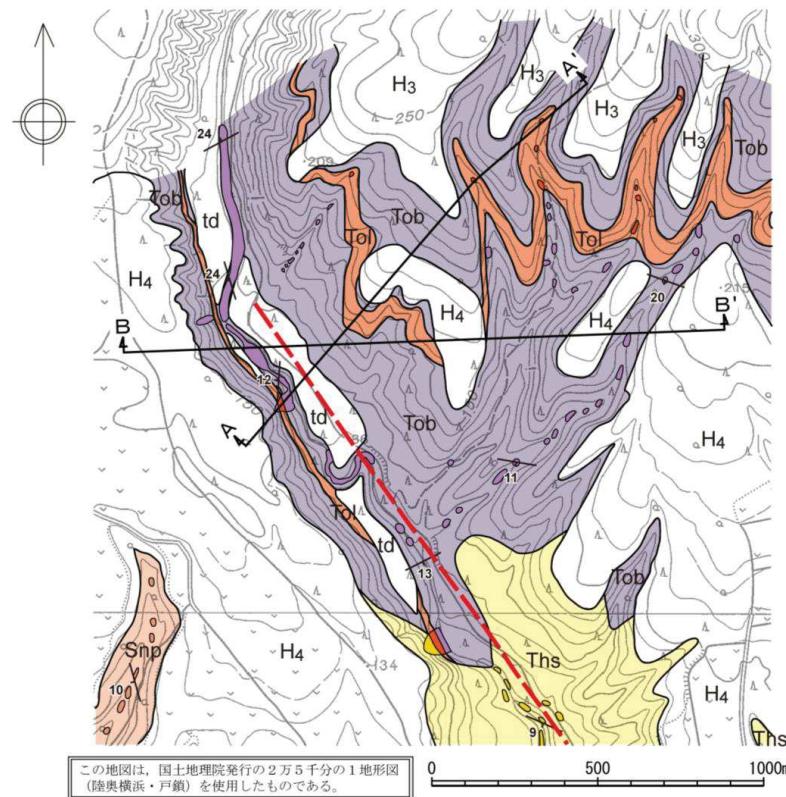
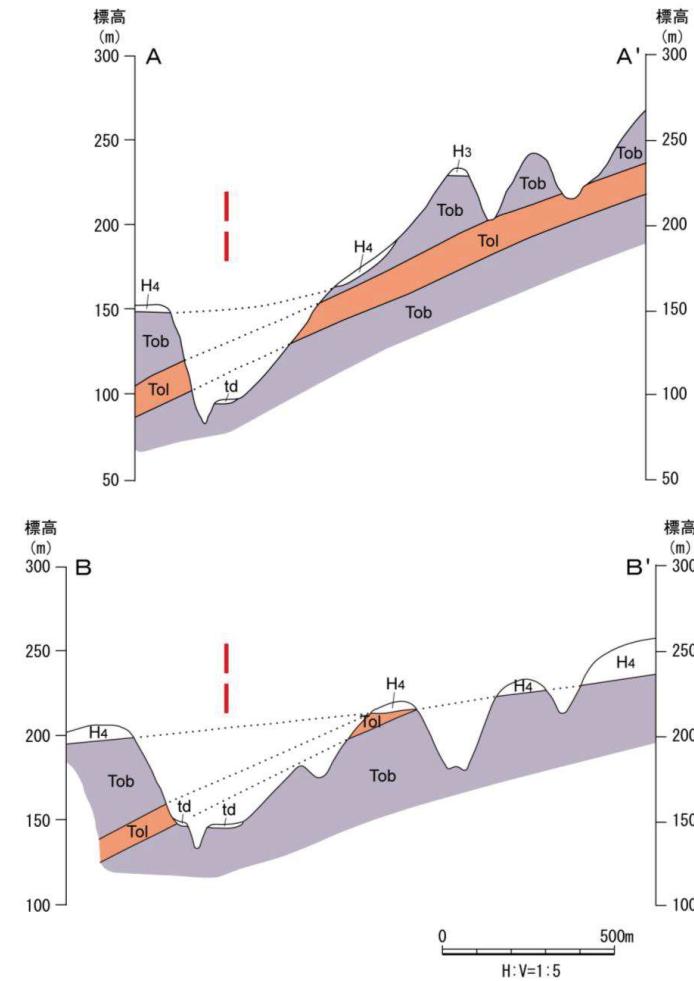
六ヶ所村老部川上流付近の地質図・地質断面図

- 六ヶ所村老部川上流付近には、泊層、鷹架層、砂子又層及び段丘堆積物が分布している。泊層は凝灰角礫岩と安山岩質溶岩からなり、「活断層の疑のあるリニアメント(確実度Ⅲ)」を挟んで、岩相分布に高度不連続は認められない。
⇒「[新編]日本の活断層」(1991)による「活断層の疑のあるリニアメント(確実度Ⅲ)」に対応する断層は存在しないものと判断される。

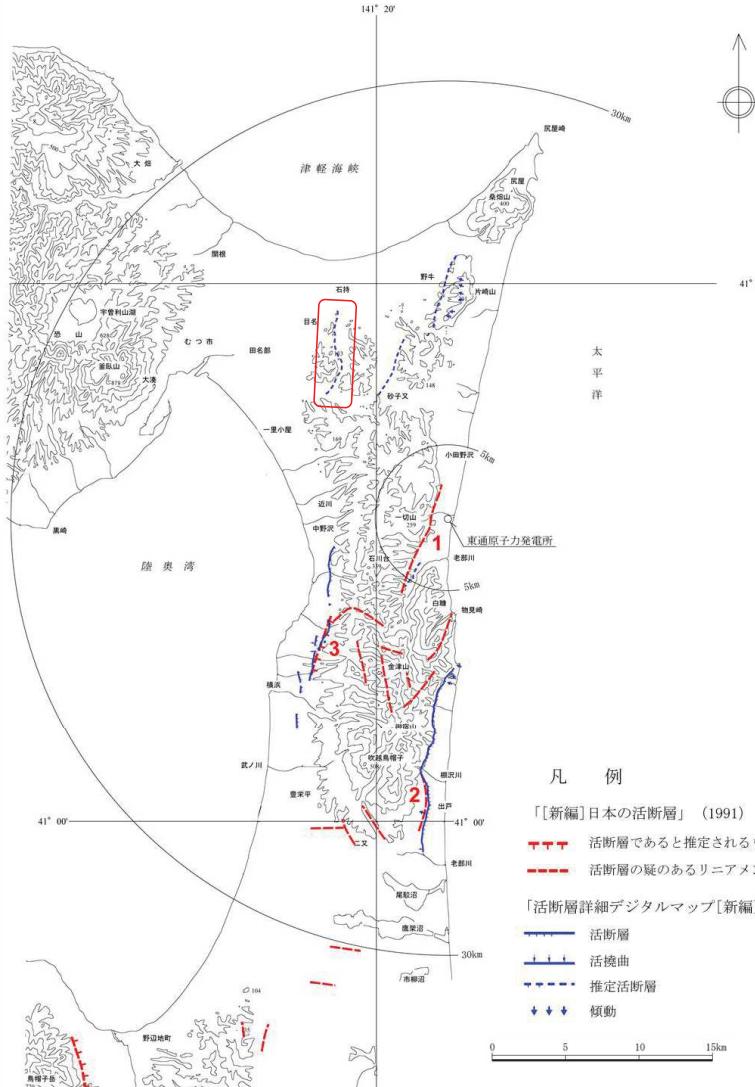
文献による敷地周辺陸域の活断層分布図

- 「活断層詳細デジタルマップ[新編]」(2018)は、東通村目名東方に、ほぼN-S方向で長さ約6kmの推定活断層を示している。
- 50万分の1活構造図「青森」(1986)及び「[新編]日本の活断層」(1991)には、同位置に活断層あるいはリニアメントは示されていない。

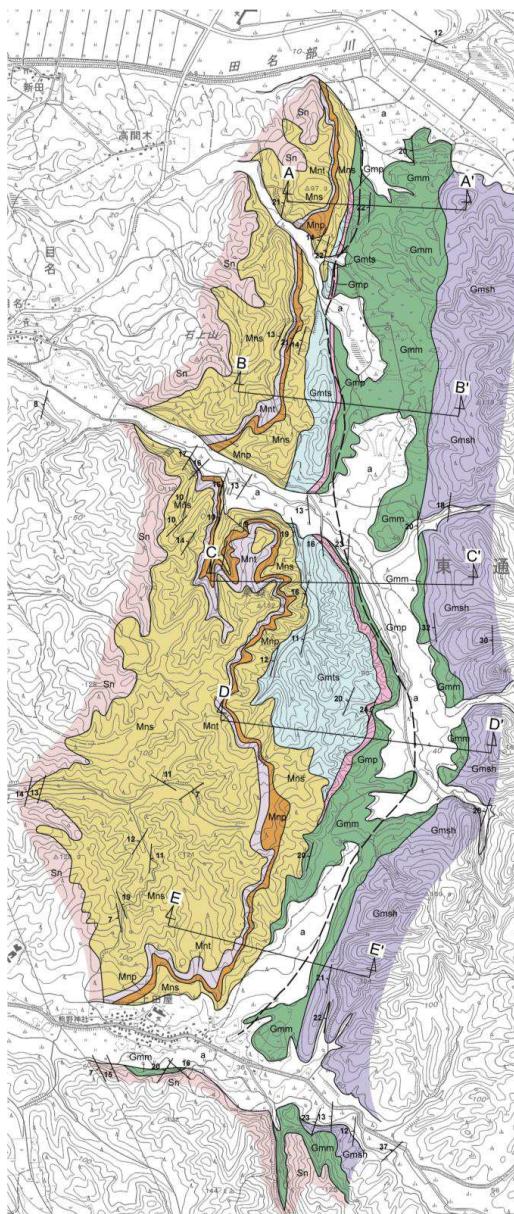
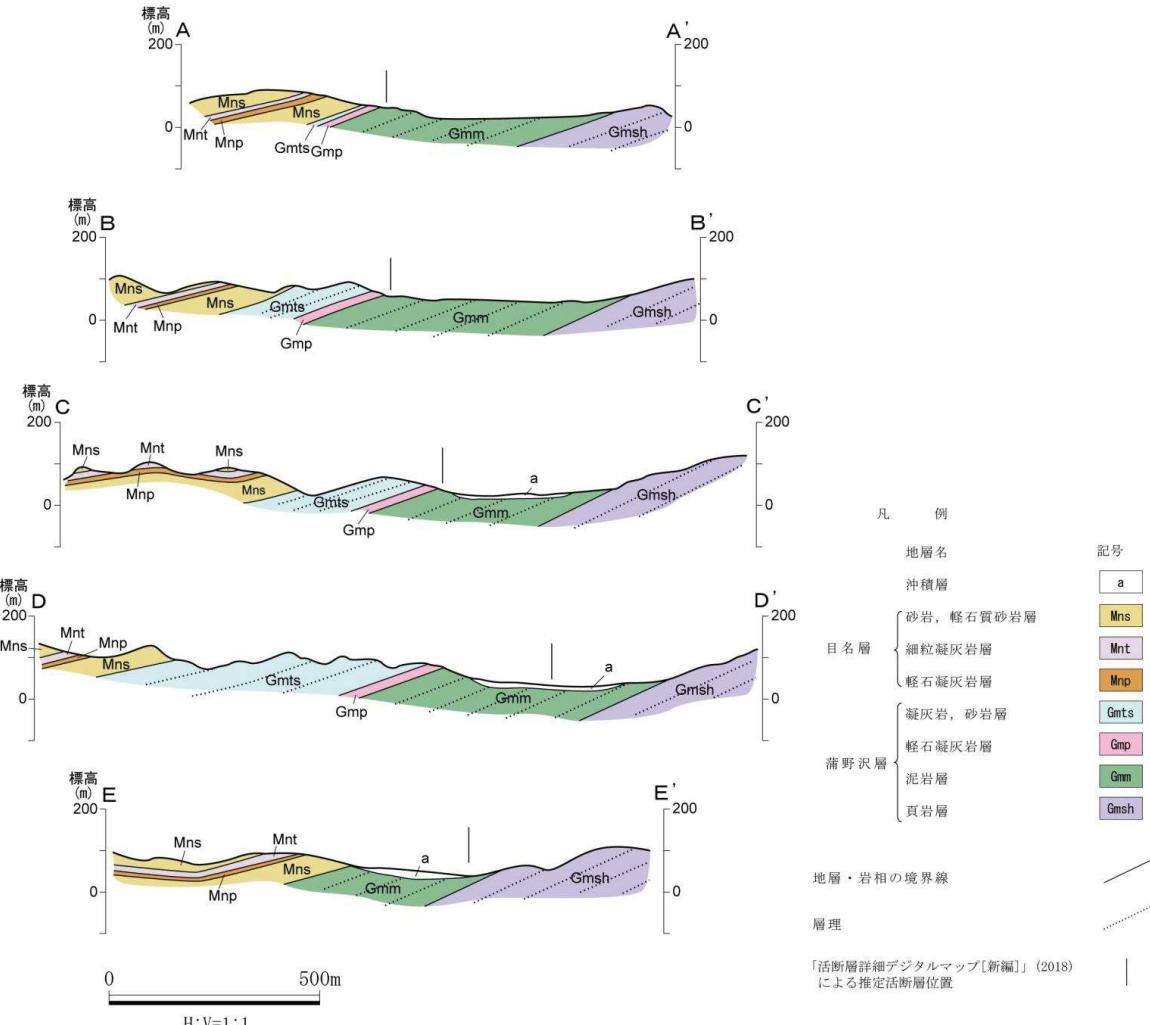
- 推定活断層が示されている位置付近には、幅の広いN-S方向の凹地が分布しており、その東側の丘陵には蒲野沢層の頁岩が、凹地内には蒲野沢層の泥岩が、西側の丘陵には蒲野沢層の軽石凝灰岩がそれぞれ分布している。これら各層はいずれも整合に累重し、約20°～約30°西傾斜の同斜構造を示しており、断層は認められない。
 ⇒「活断層詳細デジタルマップ[新編]」(2018)による推定活断層に対応する断層は存在しないものと判断される。また、凹地は岩質の差を反映した侵食地形と判断される。

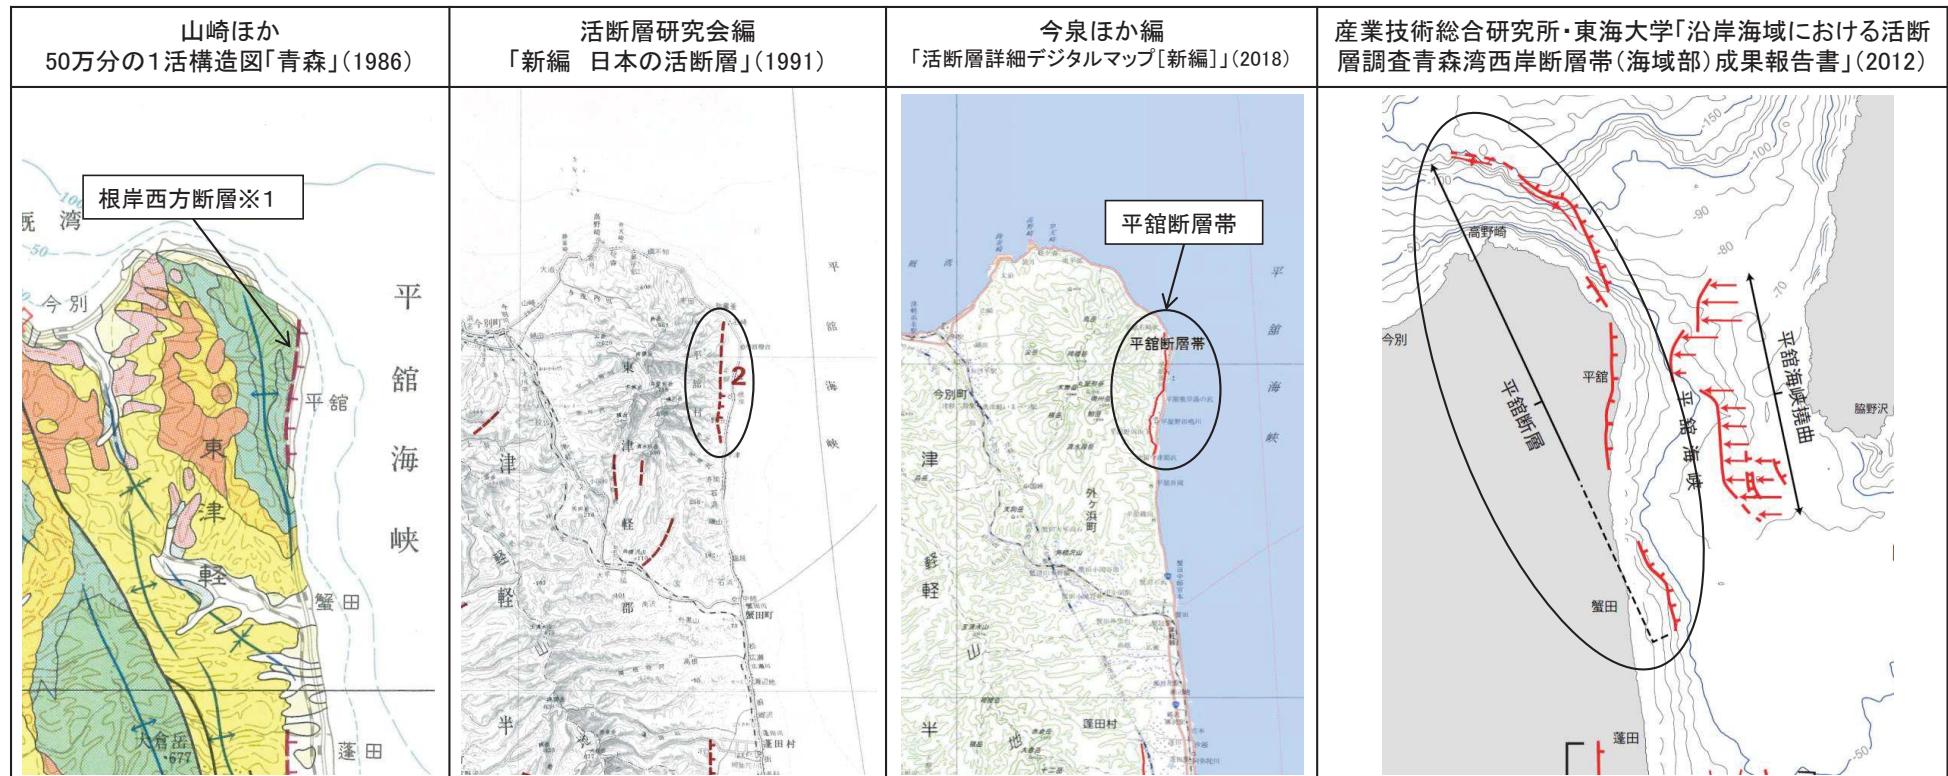
- 根岸西方断層については、産業技術総合研究所・東海大学(2012)において既往文献を踏襲し、新たに実施した音波探査結果も踏まえ、海域部まで連続している場合の長さとして約30km以上としている。
- 本断層については、産業技術総合研究所・東海大学(2012)の評価を踏まえ、第四紀後期更新世以降の活動を考慮することとし、海域部の連続性について評価を行う。

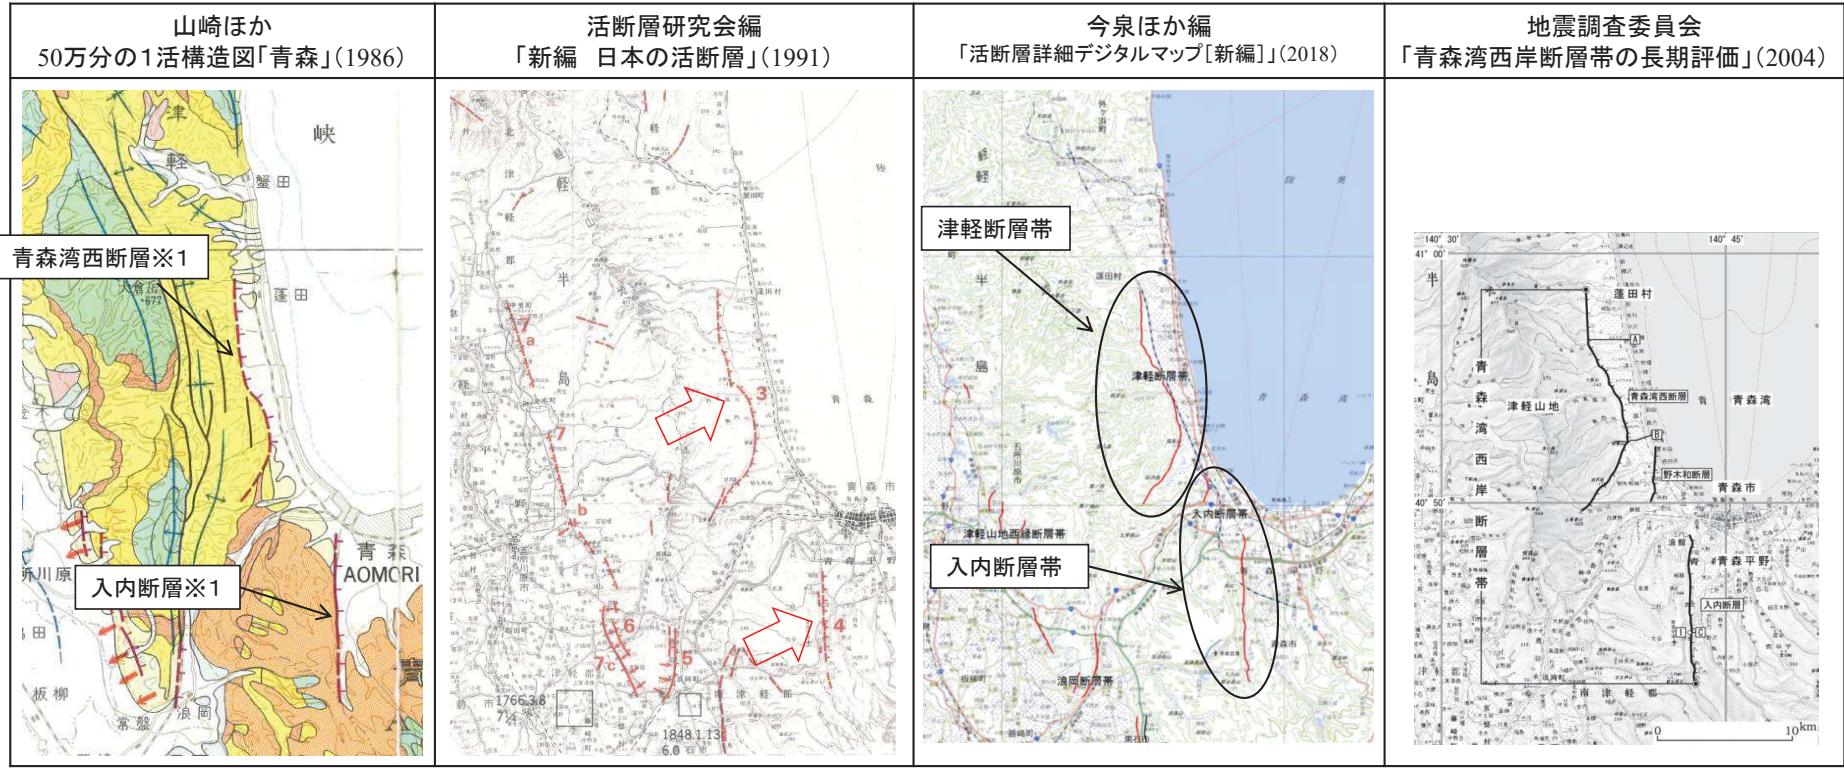
- 地震調査委員会による長期評価は、既往文献を踏襲した結果になっていると考えられることから、同委員会の青森湾西岸断層帯の長さ約31kmについて、第四紀後期更新世以降の活動を考慮することとする。
- 推定される地震の規模（マグニチュード）は、地震調査委員会（2004）の7.3とする。
