東通原子力発電所
敷地周辺～敷地の地形、地質・地質構造について
(震源として考慮する活断層の評価(敷地周辺陸域及び海域))
(コメント回答)
(補足説明資料)

令和元年6月7日
東北電力株式会社

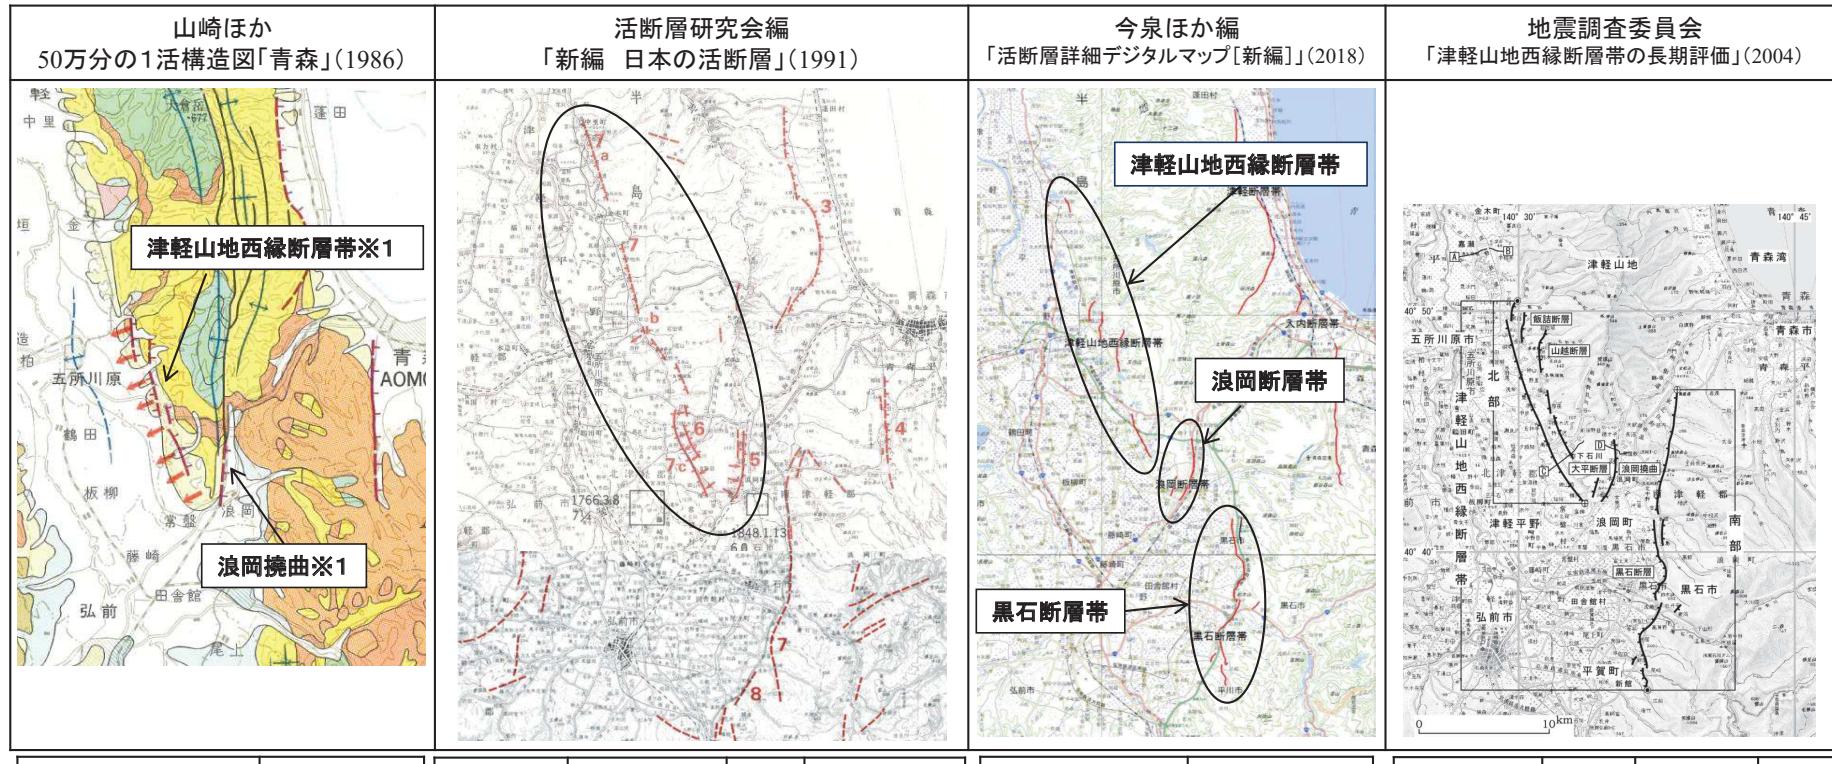
- 地震調査委員会による長期評価は、既往文献を踏襲した結果になっていると考えられることから、同委員会の津軽山地西縁断層帯の北部は約16km、南部は約23kmについて、第四紀後期更新世以降の活動を考慮することとする。
- 推定される地震の規模(マグニチュード)は、地震調査委員会(2004)の最大値とすることとし、北部、南部いずれも7.3とする。

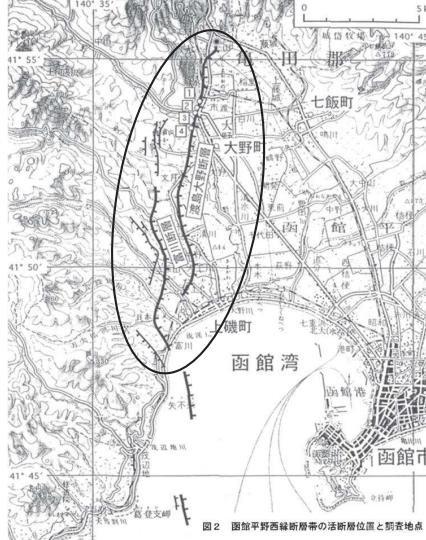
<p>図2 函館平野西縁断層帯の活断層位置と調査地点</p> <p>1:市道中央地点 2:市道南地点 3:円通寺北地点 4:西野地区 5:函館港の北端と南端。 調査位置は川田ほか(2000)及び海上保安庁(2000) に基づく。太線は主断層。 基図は国土地理院発行「200,000地図」を使用。</p>

- 函館平野西縁断層帯は、50万分の1活構造図「青森」(1986),「新編 日本の活断層」(1991),「活断層詳細デジタルマップ」(2002),地震調査委員会「函館平野西縁断層帯の評価」(2001),産業技術総合研究所・北海道立総合研究機構地質研究所(2012)で示される。
- 産業技術総合研究所・北海道立総合研究機構地質研究所(2012)では、陸域部については地震調査委員会「函館平野西縁断層帯の評価」(2001)を採用し、海域延長部については新たに実施した音波探査結果により、陸域、海域全体の長さを約26kmとしている。
