3. 耐震重要施設及び常設重大事故等対処施設の直下にある断層の選定【まとめ】

4. 敷地の断層の規模・連続性及び新旧関係

5. 敷地の断層の活動性評価

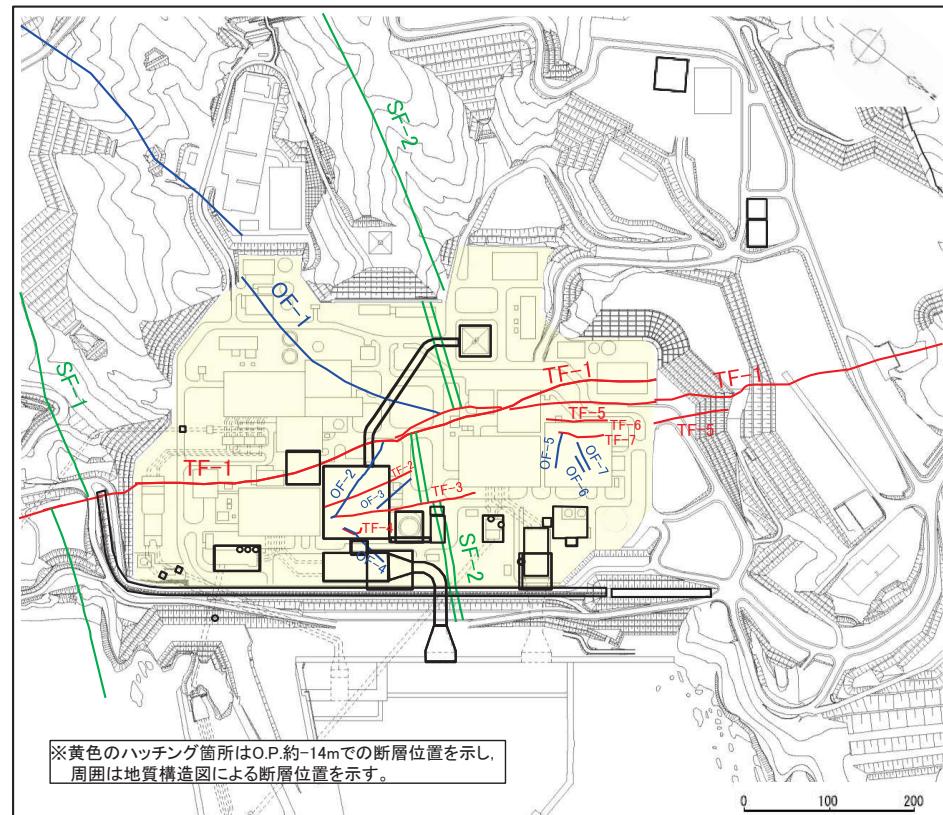
2号炉の耐震重要施設及び常設重大事故等対処施設の直下にある断層を対象に、最大破碎幅及び水平方向への連続性について、2. 3及び2. 4の記載に基づき整理すると以下のとおりである。

- SF-2断層は破碎幅が100cm以上で、水平方向の連続性は1,000m以上である。
- OF-1断層は破碎幅が100cm以上で、水平方向の連続性は1,000m以上である。
- TF-1断層は破碎幅が100cm以上で、水平方向の連続性は500～1,400mである。 } 地質構造を規制する断層
- OF-2断層～OF-4断層は破碎幅が10cm前後で、水平方向は最大で約100mである。
- TF-2断層～TF-4断層は破碎幅が最大でも80cmで、水平方向は最大で約100mである。

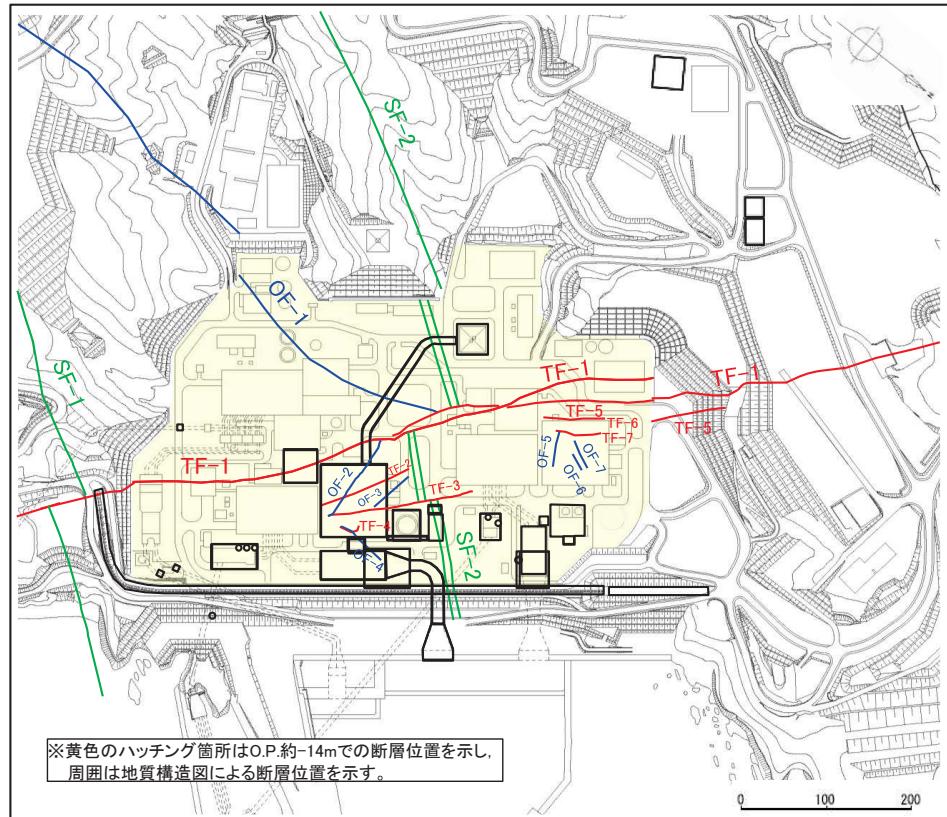
断層の最大破碎幅及び深部・水平方向への連続性の検討結果は以下のとおりである。

- SF-2断層は破碎幅が100cm以上で、O.P.-200m以深へ連続し、水平方向の連続性も1,000m以上である。
- OF-1断層は破碎幅が100cm以上で、O.P.-200m以深へ連続し、水平方向の連続性も1,000m以上である。
- TF-1断層は破碎幅が100cm以上で、O.P.-200m以深へ連続し、水平方向の連続性も500~1,400mである。
- OF-2断層~OF-4断層は破碎幅が10cm前後で、O.P.-35mよりも浅部で消滅し、水平方向の連続性も最大で約100mである。
- TF-2断層~TF-4断層は破碎幅が最大でも80cmで、O.P.-95mよりも浅部で消滅し、水平方向の連続性も最大で約100mである。

地質構造を規制する規模及び連続性の大きい断層として、SF-2断層、OF-1断層及びTF-1断層を選定し、次頁以降でこれらの断層の新旧関係を確認する。

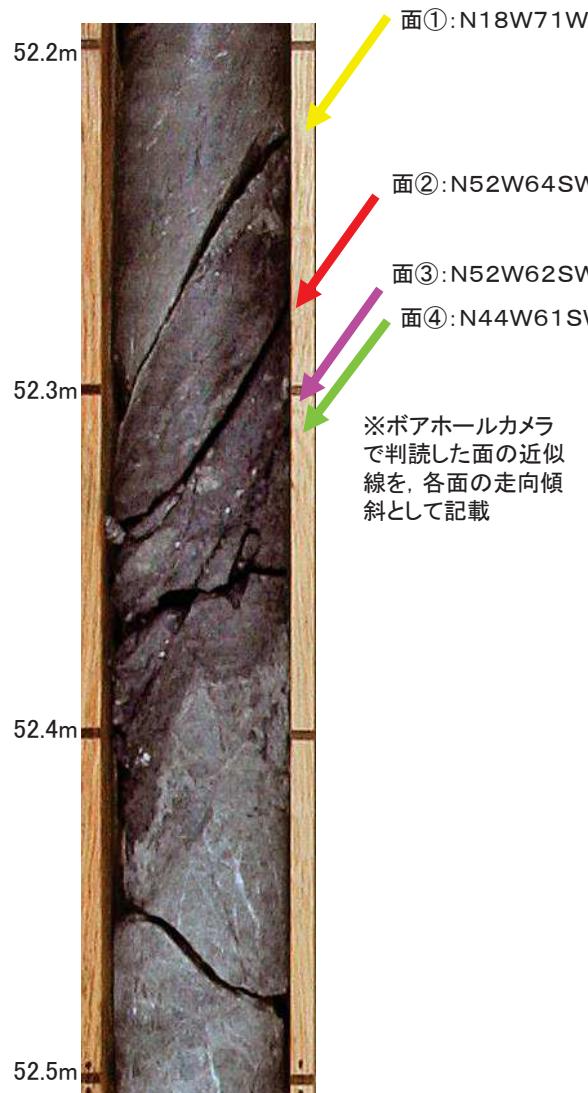
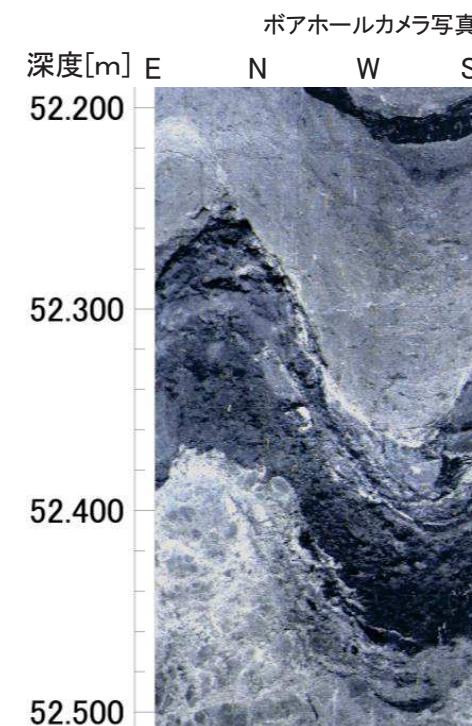
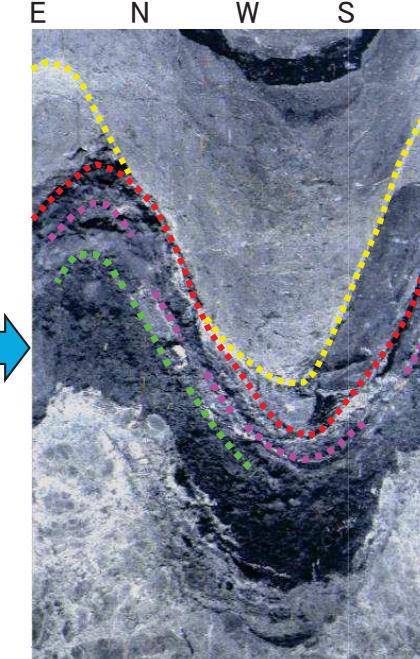
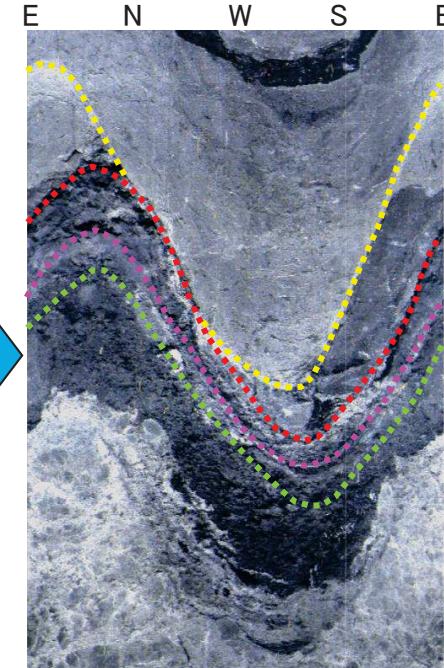
ボアホールカメラ写真
(認定できる面を破線で記載)

24B-28孔のコア観察で確認したTF-1断層確認位置(深度52.3m付近)において、ボアホールカメラ観察を行い、面①～④に対応する面を確認した。面①～④のボアホールカメラ観察の結果は以下のとおりである。

- 面①は、破碎物質の見られない、脈で充填された面である。
- 面②は、直線性、連續性の高い面である。
- 面③は、断続的な面である。
- 面④は、面自体が不明瞭である。

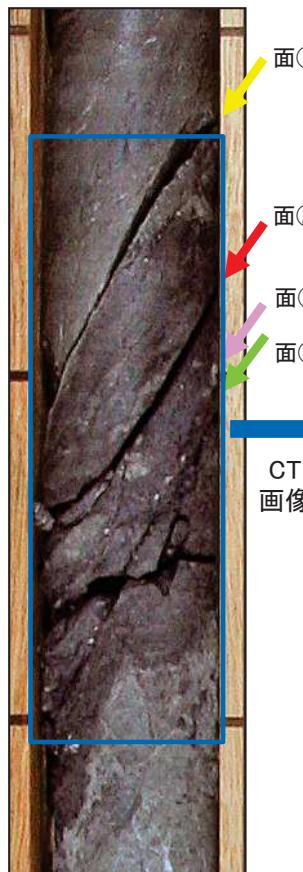
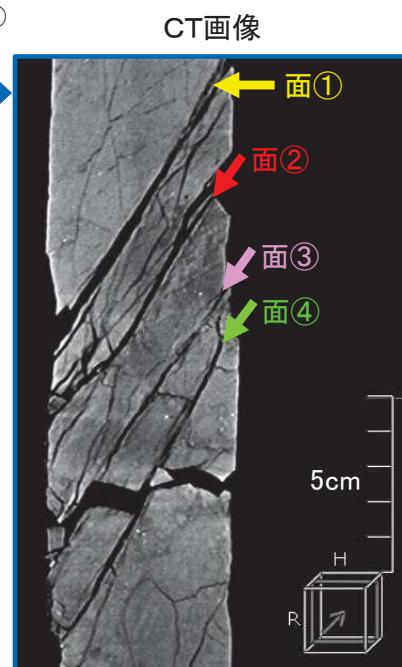
コア写真

▶ TF-1断層の最新面の検討としてコア観察、ボアホールカメラ観察及びCT画像観察を行った結果は下表のとおりである。

コア観察	ボアホールカメラ観察	CT画像観察	最新面の可能性	備考
面①	▶ 軟質部を伴わない割れ目である。	▶ 破碎物質の見られない、脈で充填された面である。	▶ 面②と斜交する。	該当しない	-
面②	▶ 直線性に富む明瞭なせん断面である。	▶ 直線性、連続性の高い面である。	▶ 面①と斜交する。 ▶ 面③と走向がほぼ同じである。 ▶ 面④と走向が異なる。	該当する	-
面③	▶ せん断面が断続的である。	▶ 断続的な面である。	▶ 面②と走向がほぼ同じである。 ▶ 面④と走向が異なる。 ▶ 孔内において、面④と切り切られの関係はない。	該当する	-
面④	▶ せん断面を認定しづらい。	▶ 面自体が不明瞭である。	▶ 面②及び面③と走向が異なる。 ▶ 孔内において、面③と切り切られの関係はない。	該当しない	薄片・研磨片観察結果から、破碎・細粒化の程度が弱く、面自体の直線性も優れない。(補足説明資料p181-p185)

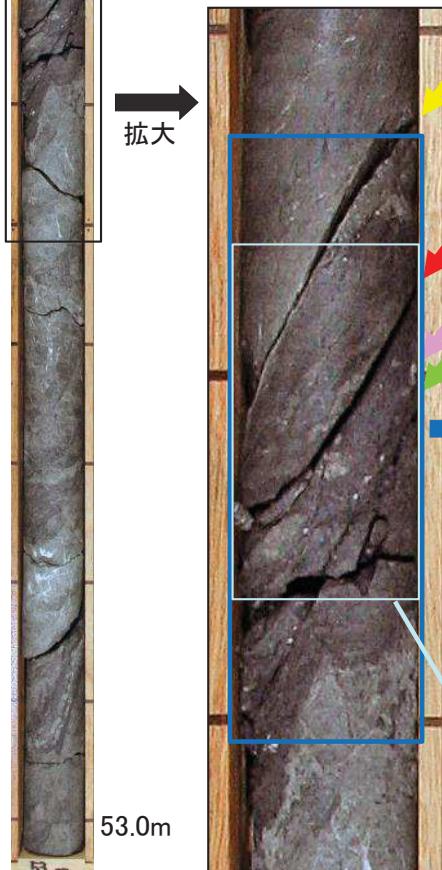
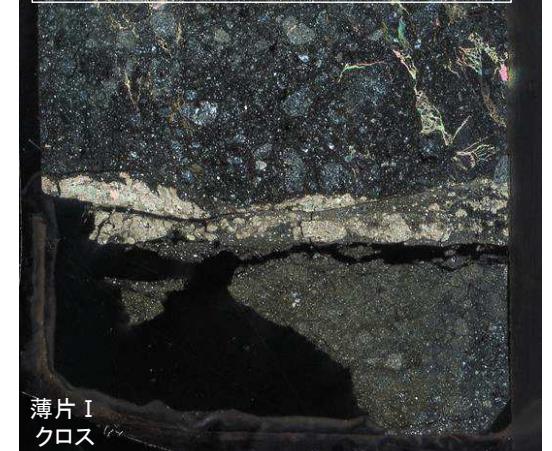
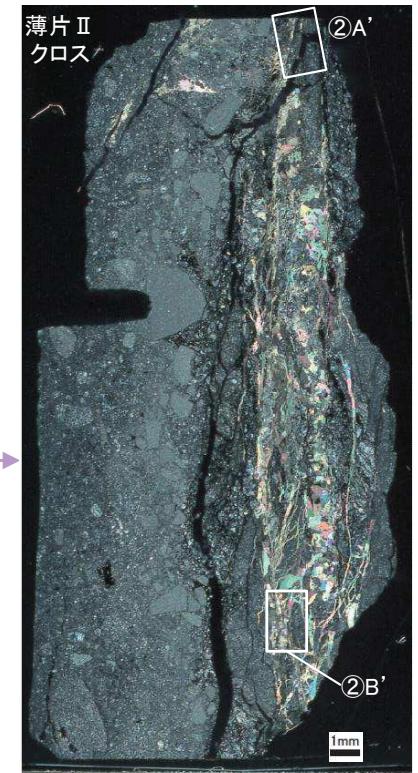
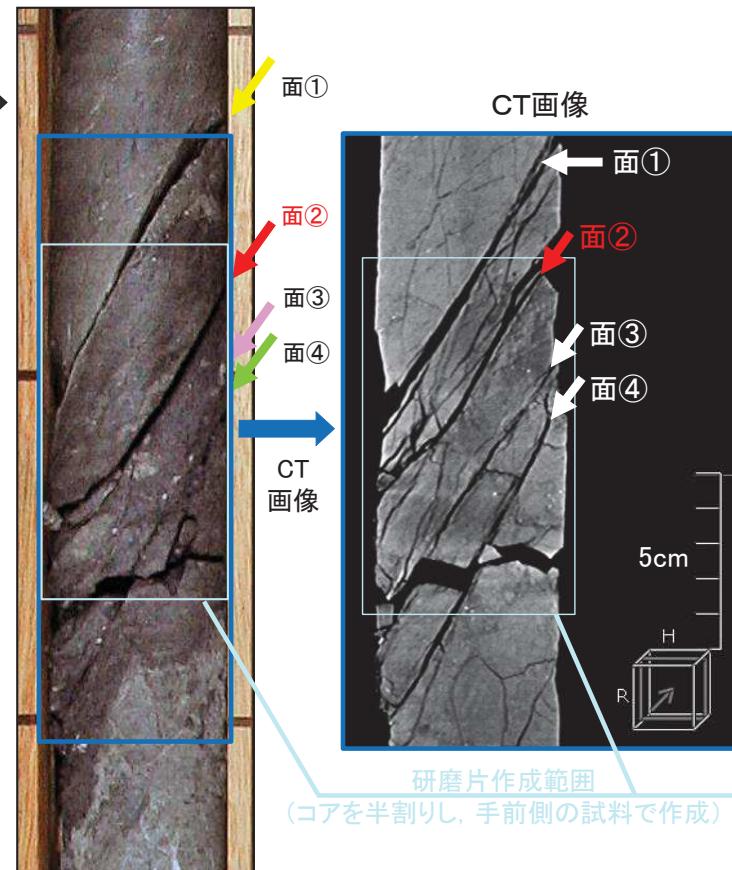
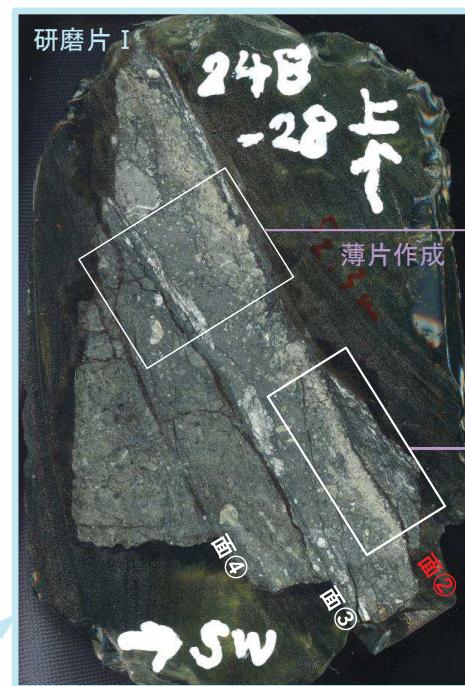
24B-28孔
コア写真(拡大)

- 面②～④を含むように研磨片を作成し、面②の観察・分析を行った。
- 観察・分析結果は下表のとおりであり、詳細を次頁以降に示す。

評価項目	拡大範囲	確認内容
最新面の認定	②A	面②付近で砂岩が破碎され、細粒化しており、せん断に伴う粘土鉱物の配列を確認。
	②A'	せん断に伴う粘土鉱物を確認。
最新面を横断する鉱物の検討	②B	面②を横断するようにカルサイトが晶出している状況を確認。
	②B-1	面②を横断するようにカルサイトが細脈状に晶出している状況を確認。【晶出パターンA】
	②B'	面②を横断するようにカルサイトが細脈状に晶出している状況を確認。【晶出パターンA】

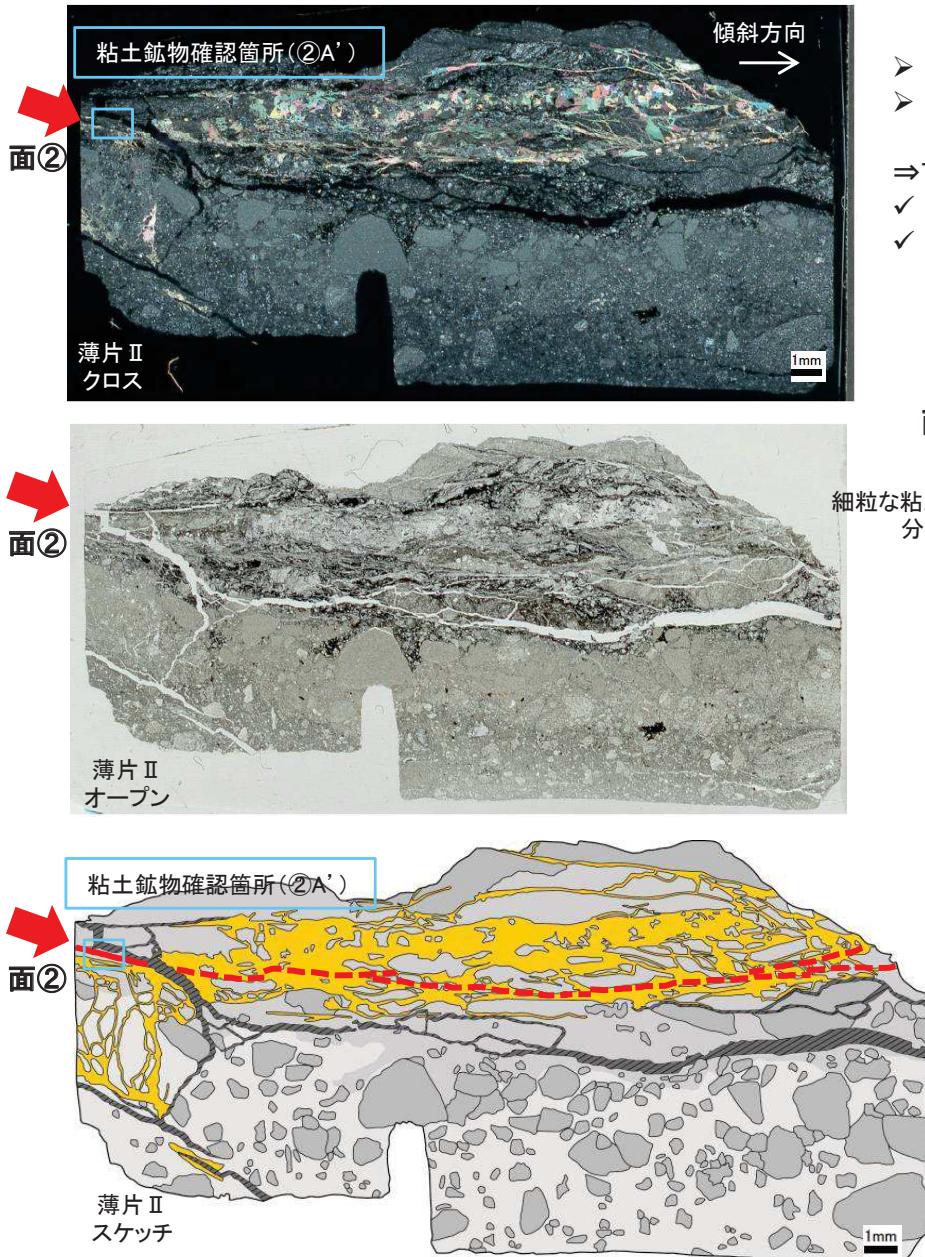
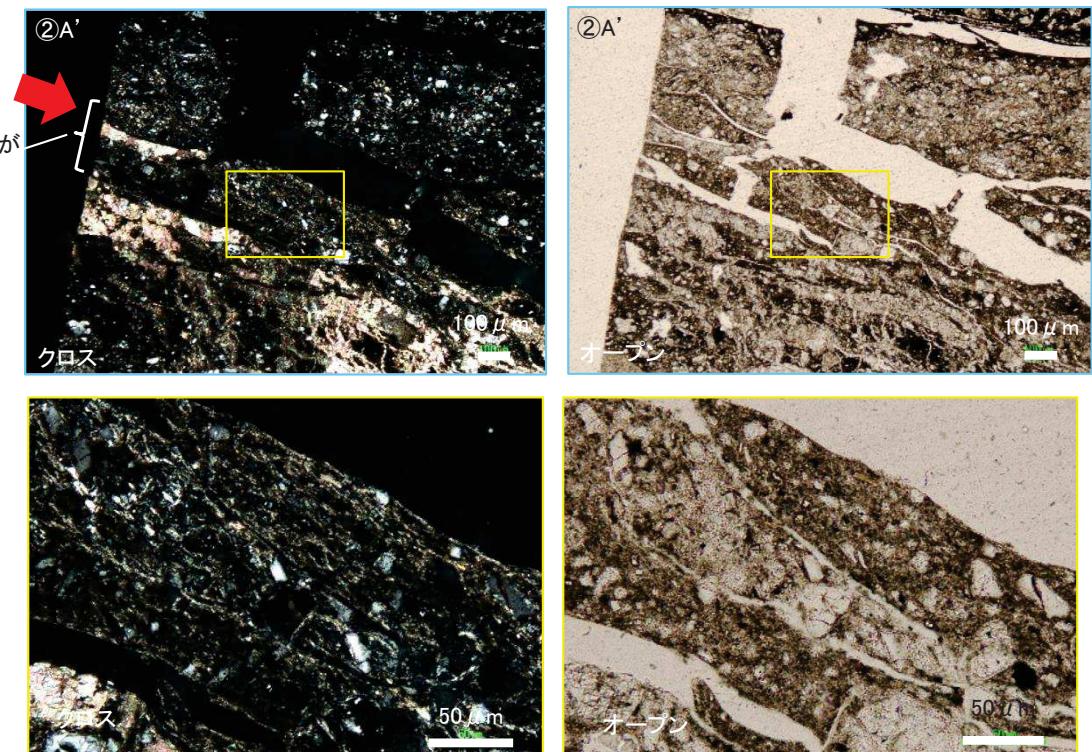
5.2.1 TF-1断層【詳細観察・検討(面②:薄片Ⅱの観察(1))】

- 晶出している鉱物は、オープンで無色、クロスで高次の干渉色を示すことからカルサイトである。
 - カルサイトが面周辺や面自体に晶出しているため、粘土鉱物が判別しにくくなっているが、面②のせん断面沿いに細粒な粘土鉱物が確認される。
- ⇒TF-1断層の最新面と判断される。
- ✓ 薄片観察では、粘土鉱物の配列が確認される面を最新面と認定した。(実線)
 - ✓ なお、鉱物の晶出等により粘土鉱物が見えにくくなっている場合には、認識できる最新面から延長する面を最新面と判断した。(破線)

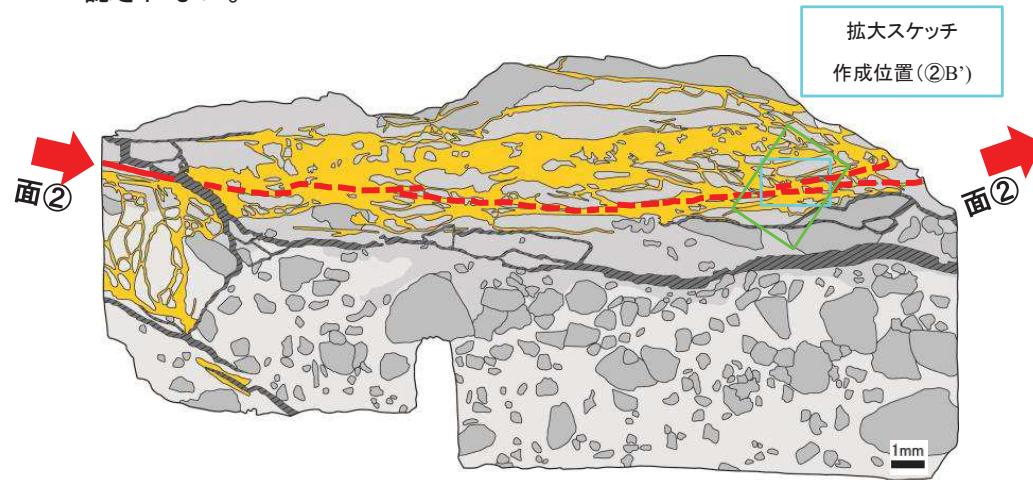
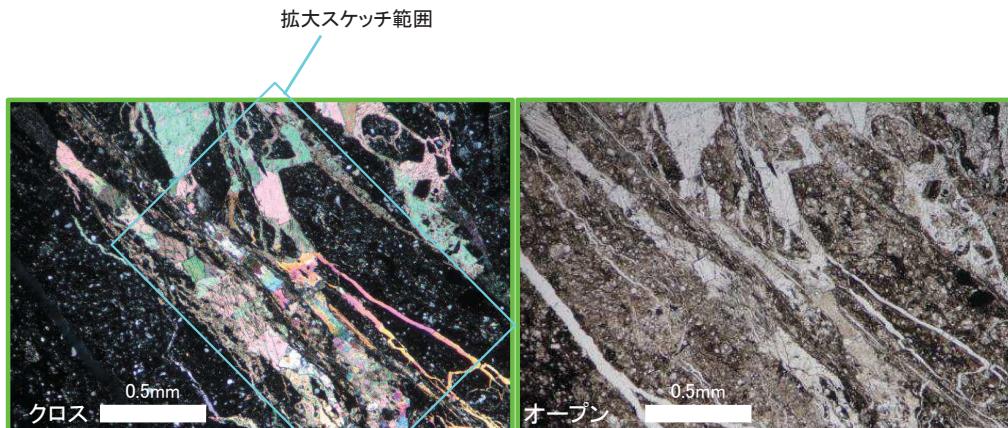
5.2.1 TF-1断層 【詳細観察・検討(面②:薄片Ⅱの観察(2))】

- TF-1断層の最新面である、面②を横断するように自形のカルサイトが細脈状に晶出しており、面②の活動に伴う変形は確認されない。【晶出パターンA】
- 面②自体にもカルサイトが晶出しており、面②の活動に伴う変形は確認されない。

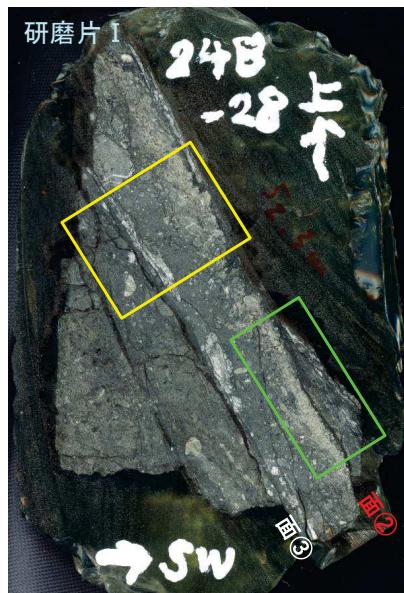
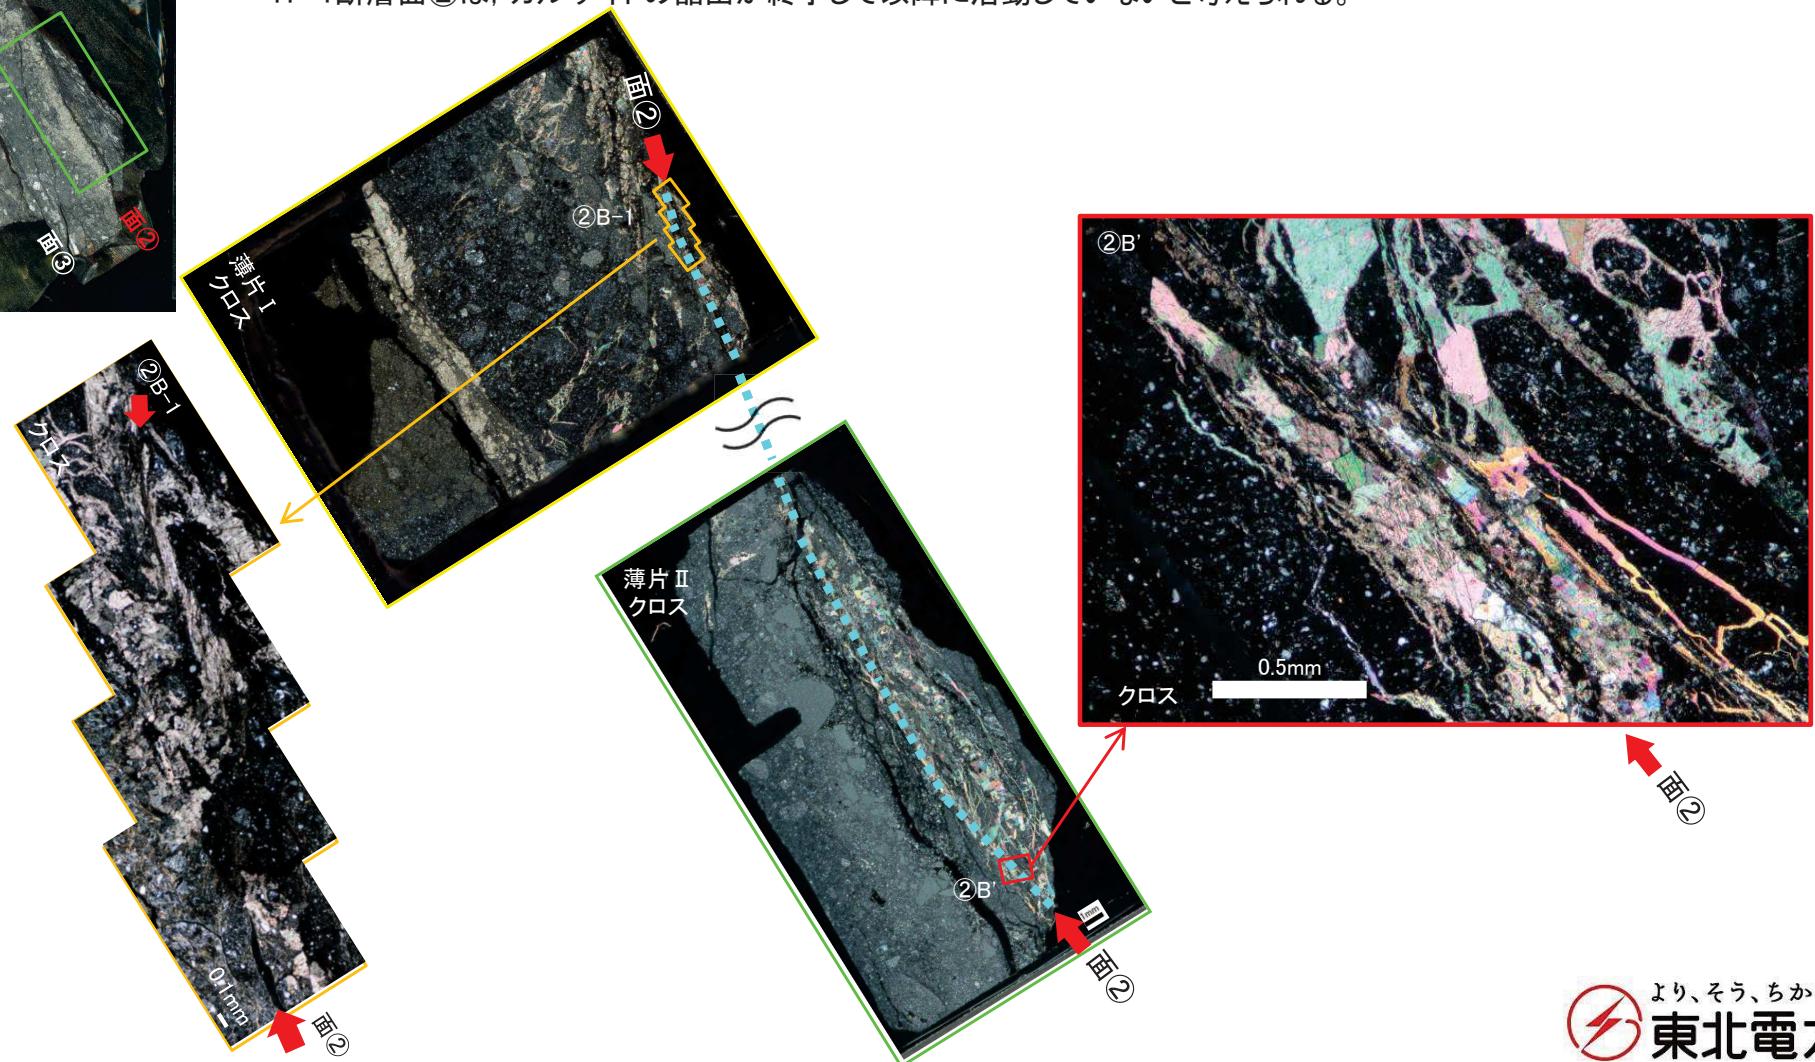
5.2.1 TF-1断層【詳細観察・検討(面②のまとめ)】

▶面②を横断して、自形のカルサイトが細脈状に晶出している状況を確認した【薄片Ⅱ：②B'】。
▶面②の延長上の別の薄片Ⅰでは、カルサイトが流動したようなS字状の分布形態と、面②付近で認められるカルサイトの配列方向が、共に逆断層センスの変形のように見えることを確認した【薄片Ⅰ：②B-1】。

- ⇒・脈状のカルサイトと、変形を受けたカルサイトが共存していることから、TF-1断層面②の最終活動と同じ期間に、カルサイトがTF-1断層破碎部に晶出したものと考えられる。
- ・また、カルサイトの変形は流動的であることから、高温の環境下にあったものと考えられる。
- ・TF-1断層面②は、カルサイトの晶出が終了して以降に活動していないと考えられる。

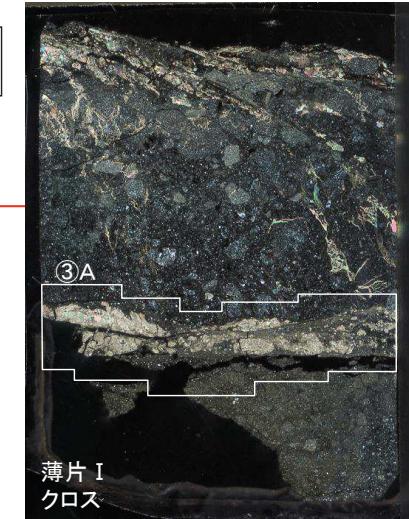
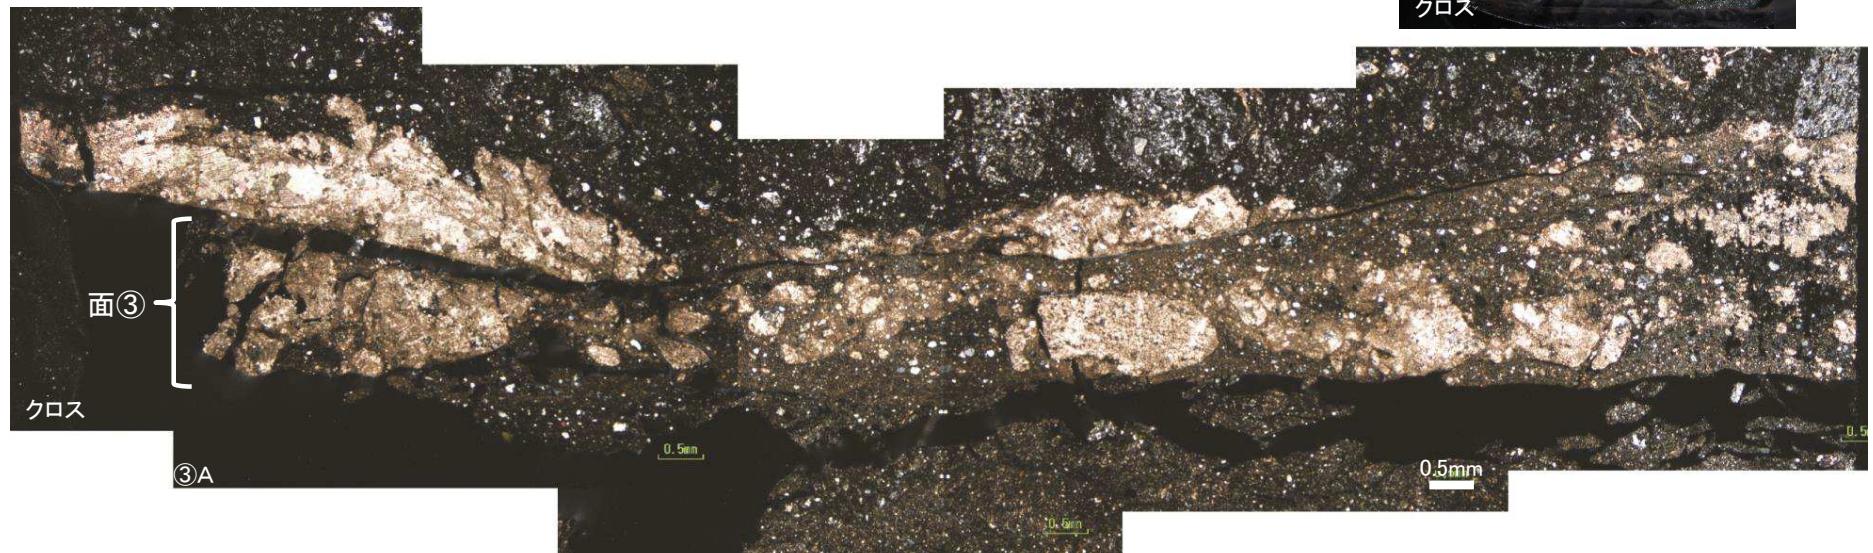
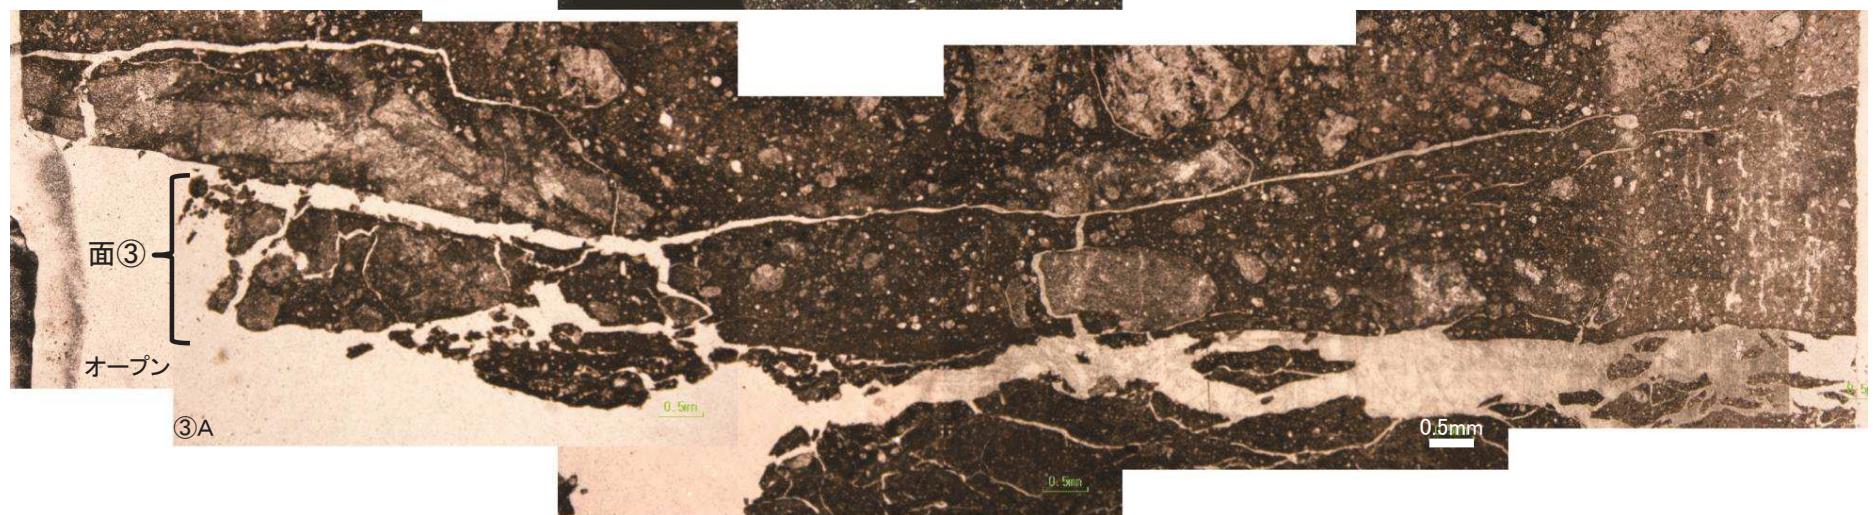
5.2.1 TF-1断層【詳細観察・検討(面③:薄片Iの観察(1))】

- 面③付近の薄片観察の結果、面③付近には並走する2つの面が確認された。
- 次頁で詳細観察を行う。

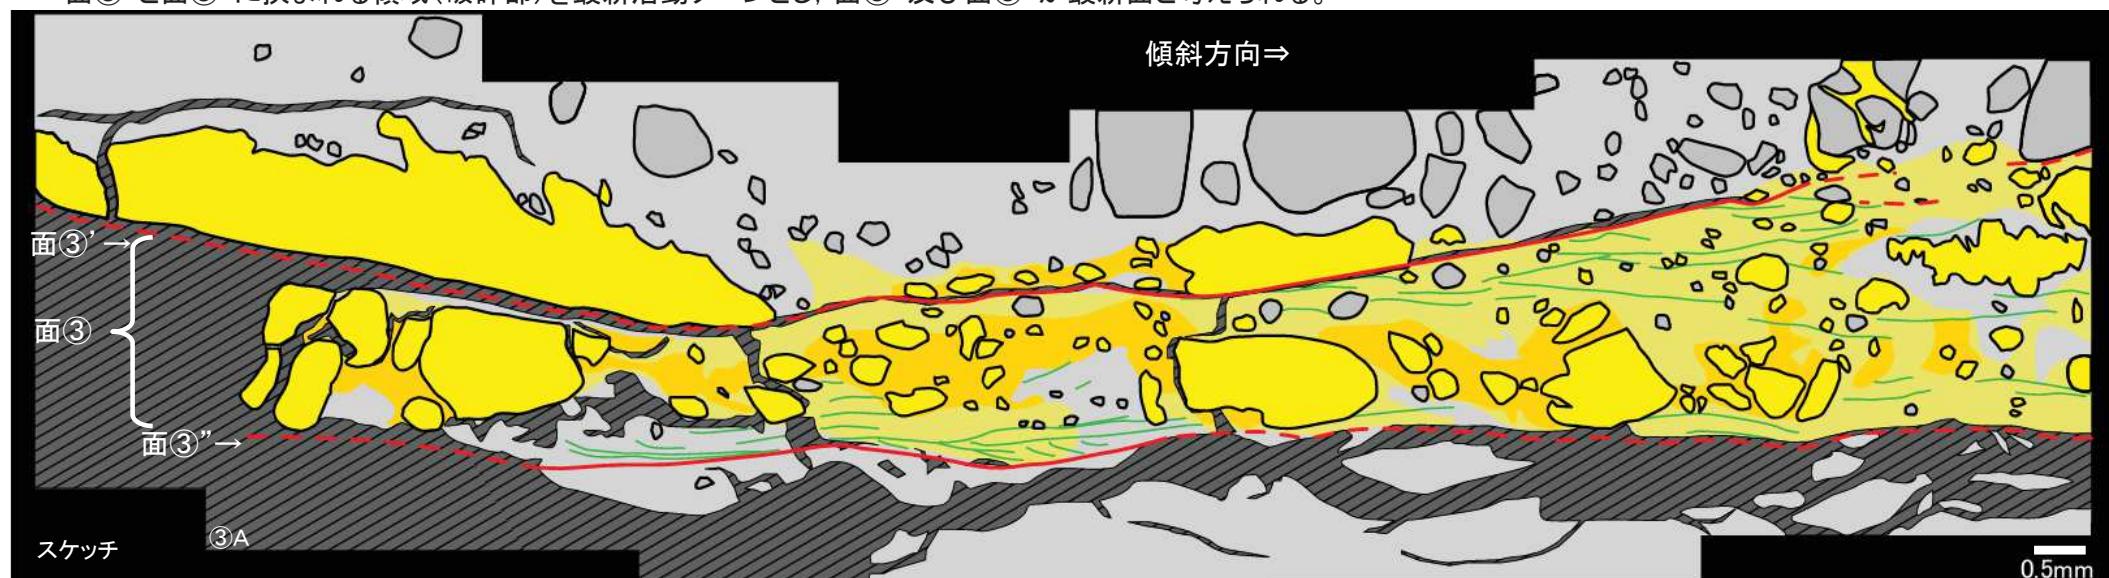
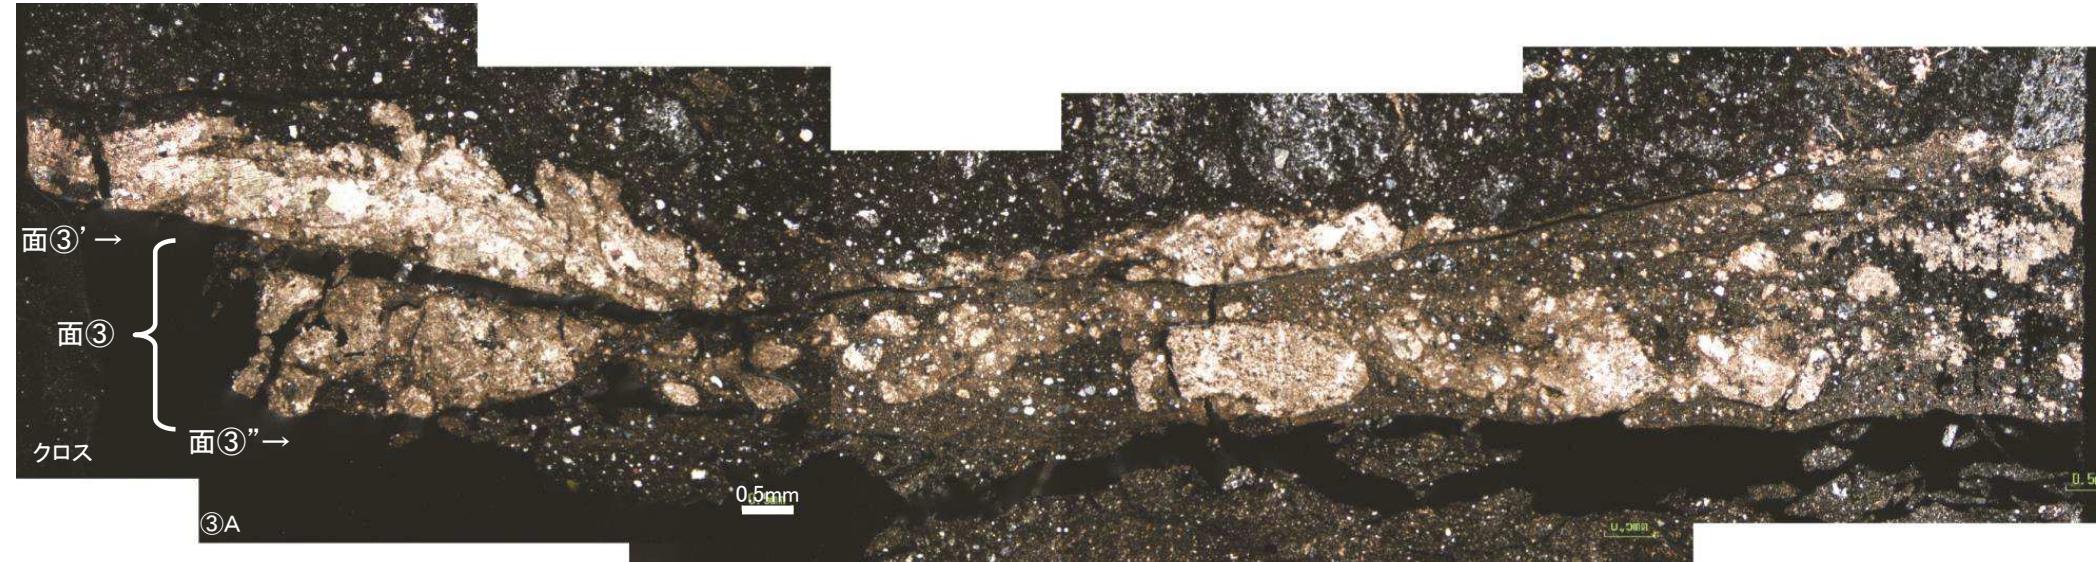
5.2.1 TF-1断層【詳細観察・検討(面③:薄片Ⅰの観察(2))】

- 詳細薄片観察の結果、面③付近には並走する2つの面(面③'及び面③")とする)が確認された。
- 面③' と面③"に挟まれる領域(破碎部)が最も細粒化しており、内部に粘土鉱物の配列が複数確認された。
- 面③' 及び面③"付近には、せん断に伴う粘土鉱物の配列(Y面及び面構造S)が観察され、逆断層センスの構造が確認できる。
- 面③' 及び面③"は直線性、連続性及び細粒化の程度がほぼ同じである。
- 面③' と面③"に挟まれる領域(破碎部)を最新活動ゾーンとし、面③' 及び面③"が最新面と考えられる。

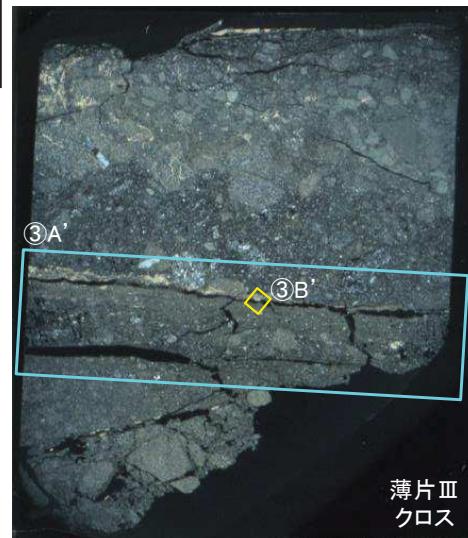
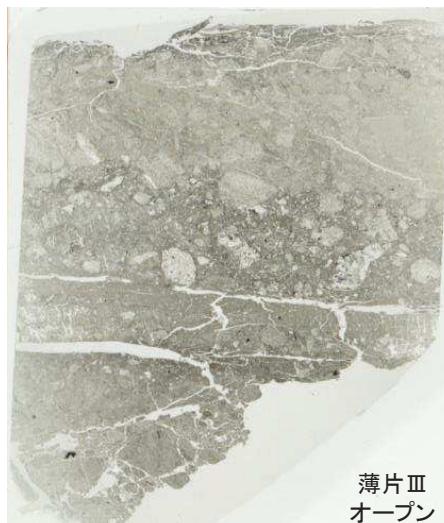
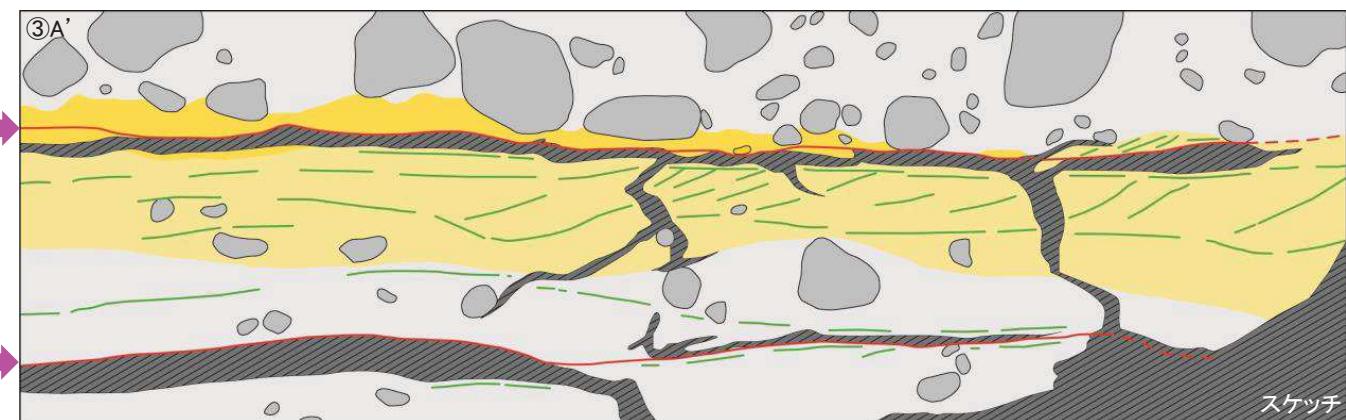
5.2.1 TF-1断層【詳細観察・検討(面③:薄片Ⅲの観察①)】

- 面③付近には並走する2つの面(面③' 及び面③")とする)が確認された。
- 面③' と面③"に挟まれる領域(破碎部)の内部に粘土鉱物の配列が複数確認された。
- 面③' 付近には、せん断に伴う粘土鉱物の配列(Y面及び面構造S)が観察され、逆断層センスの構造が確認できる。
- 面③' は、せん断に伴う粘土鉱物の配列が確認されることから、TF-1断層の最新面と判断される。

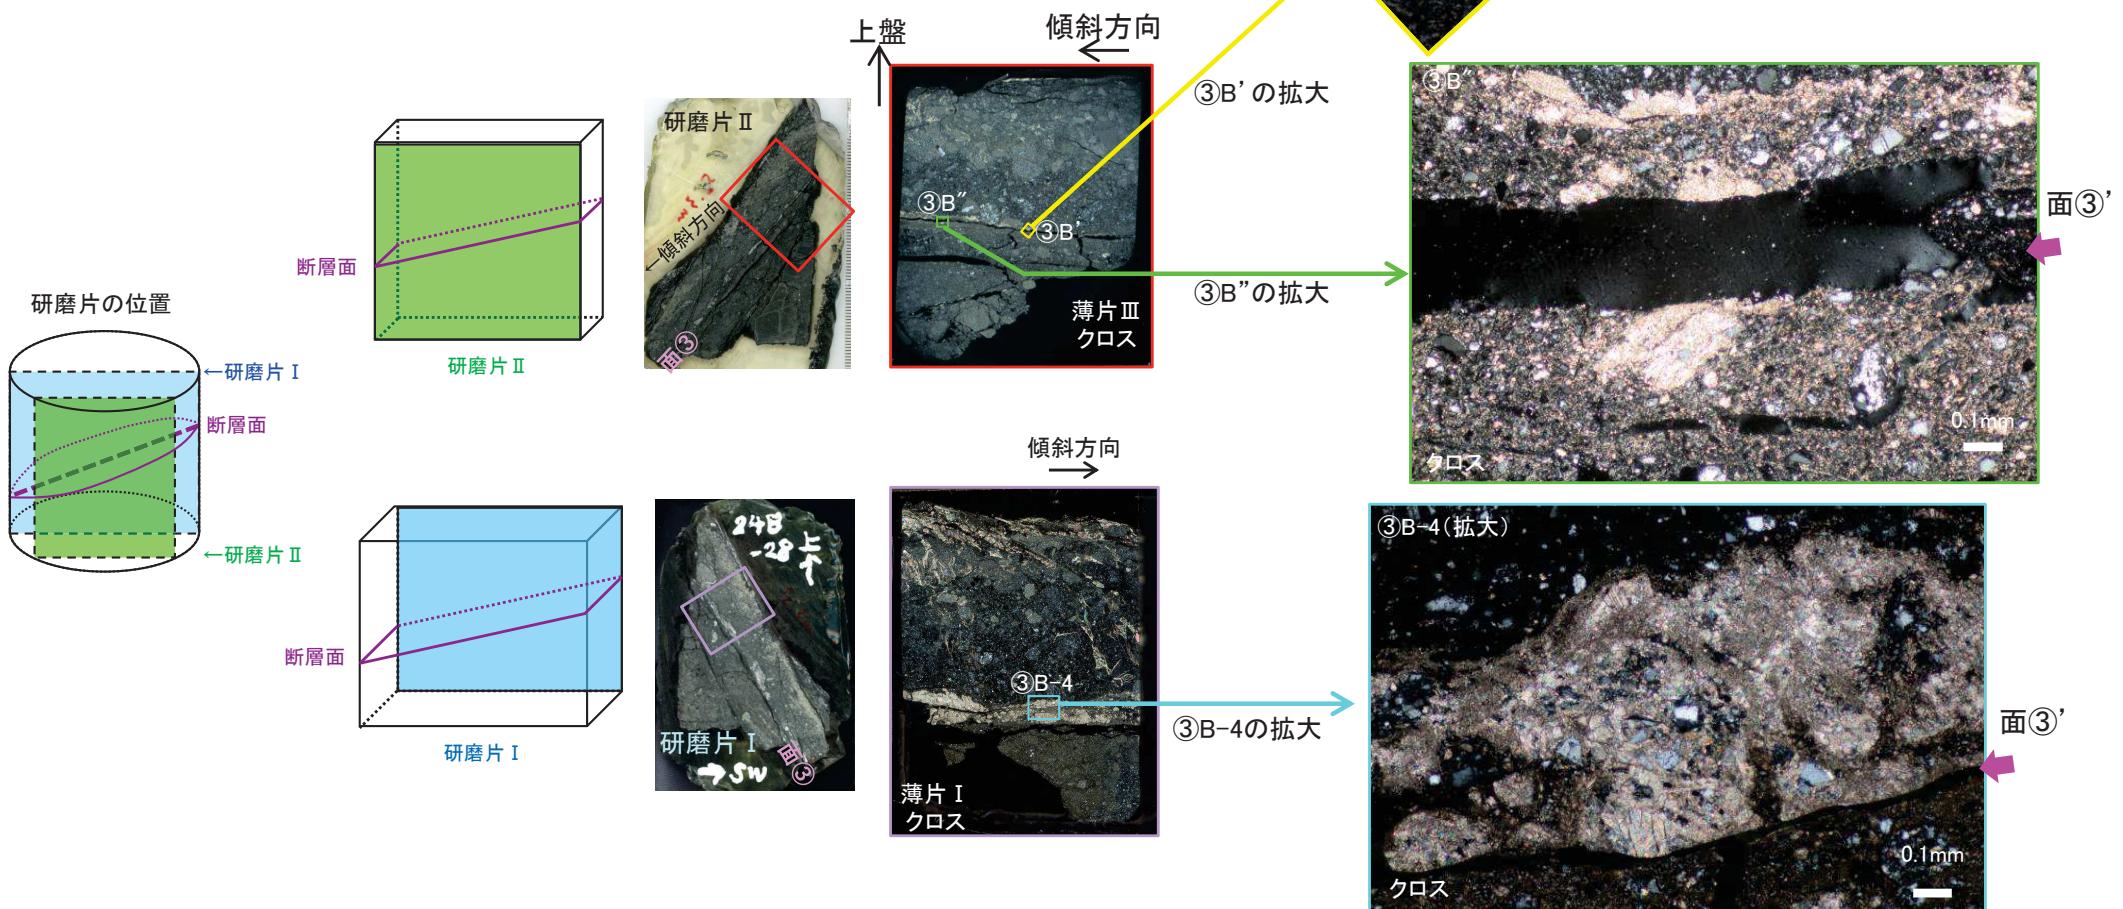
5.2.1 TF-1断層【詳細観察・検討(面③のまとめ)】

- 面③' 沿いに自形のカルサイトが晶出しており、変形は確認されない。【薄片III : ③B'】
 - 面③' の上下にカルサイトが確認され、変位(ずれ)は確認されない。【薄片III : ③B"】
 - 面③' を境にクラストの集合体がシャープな面に接しているように見え、断層活動による変形を受けた可能性がある。【薄片I : ③B-4】
- ⇒・自形のカルサイト、変位のないカルサイト、及び変形を受けたカルサイトが共存していることから、TF-1断層面③' の最終活動と同じ期間に、カルサイトがTF-1断層破碎部に晶出したものと考えられる。
- ・自形のカルサイト、変位のないカルサイトも確認されることから、TF-1断層面③' は、カルサイトの晶出が終了して以降に活動していないと考えられる。

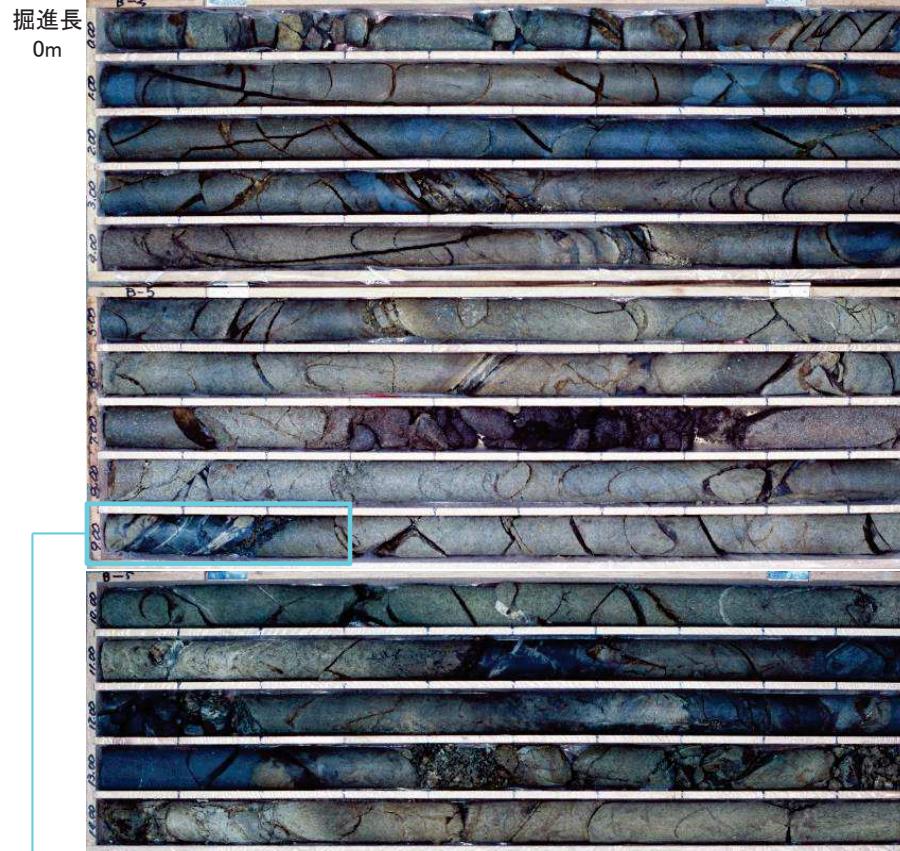
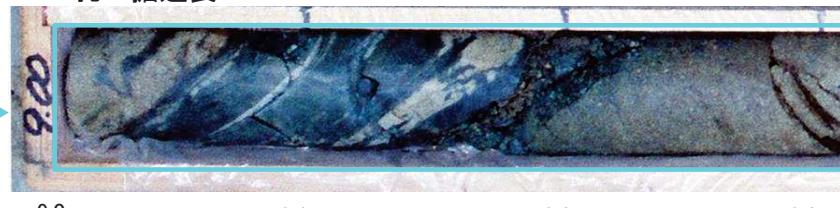
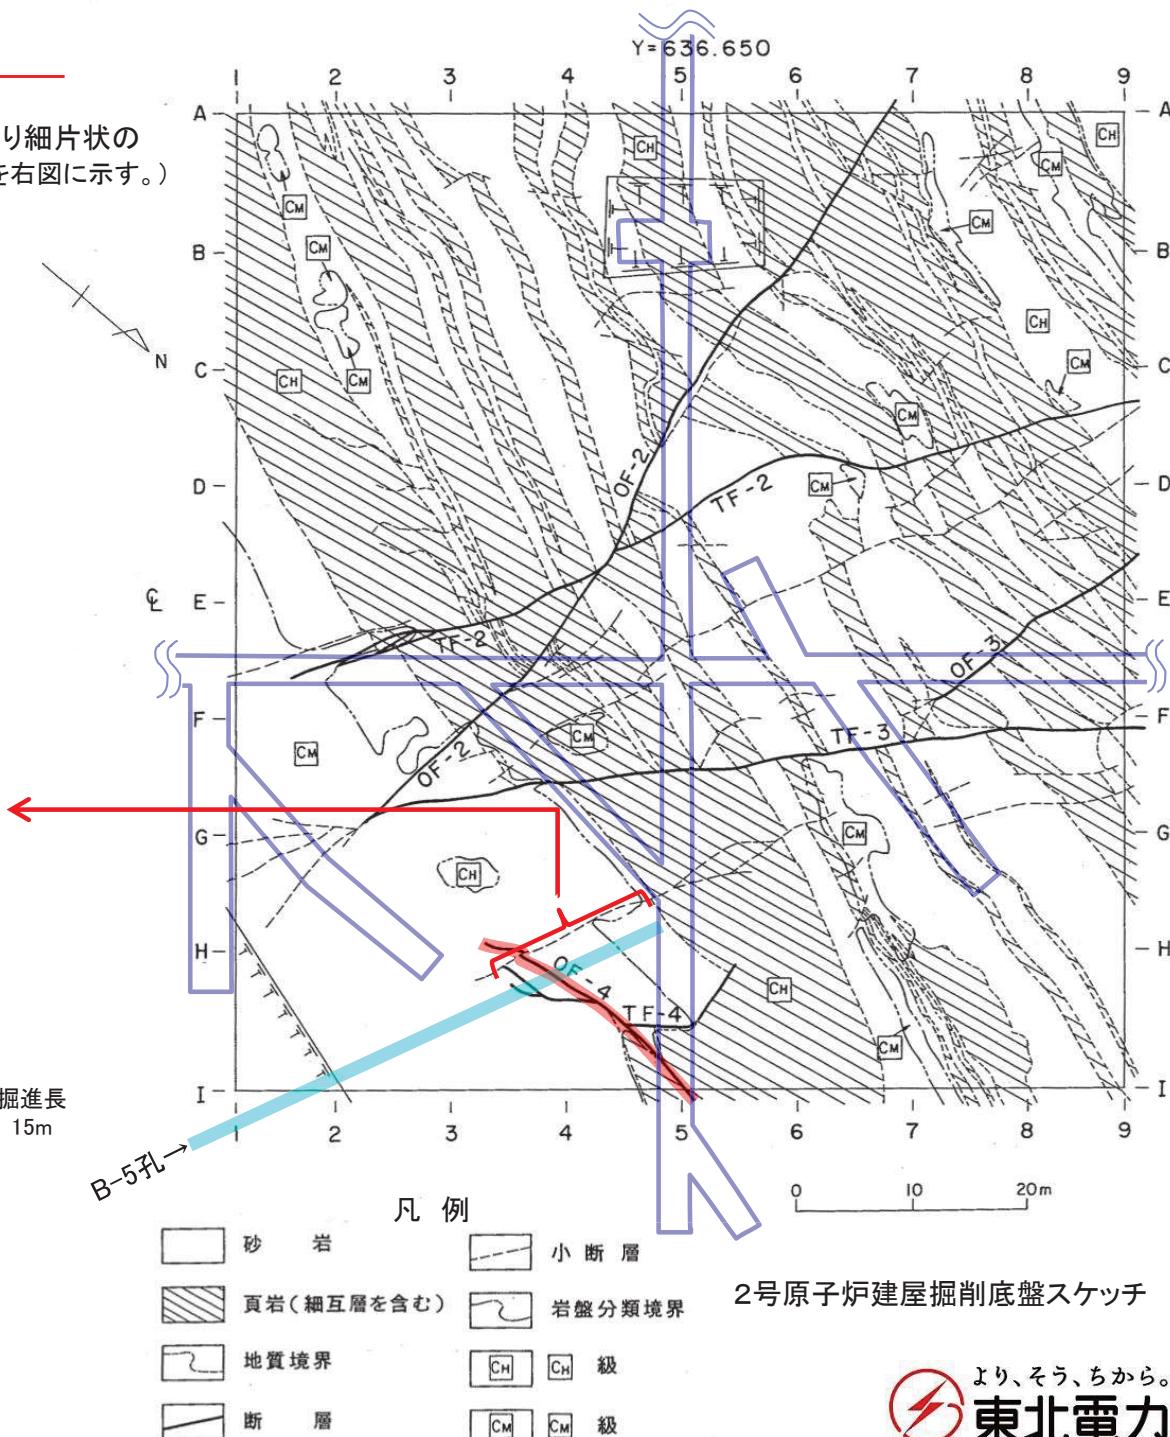
B-5孔 掘進長 9.0~9.3m

- 試掘坑から水平ボーリング(B-5孔)を実施。
- 孔口(試掘坑壁面)から掘進長約9.2m付近の位置に、幅約1cm、砂混じり細片状のOF-4断層破碎部を確認。(水平ボーリング(B-5孔)とOF-4断層の位置関係を右図に示す。)
- 次頁以降でOF-4断層破碎部の観察、分析結果を示す。
