3. 耐震重要施設及び常設重大事故等対処施設の直下にある断層の選定【まとめ】

4. 敷地の断層の規模・連続性及び新旧関係

5. 敷地の断層の活動性評価

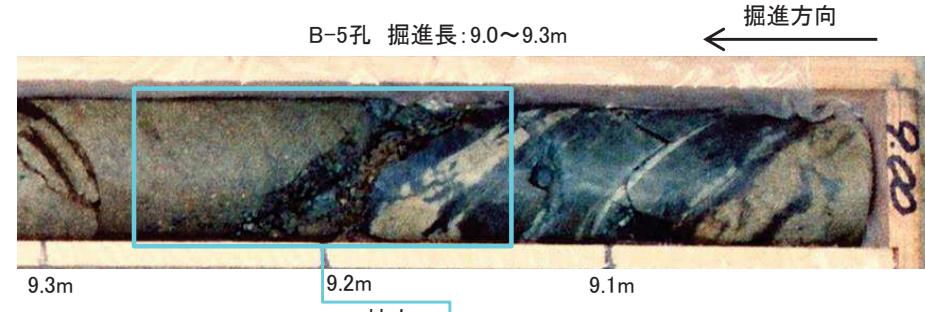
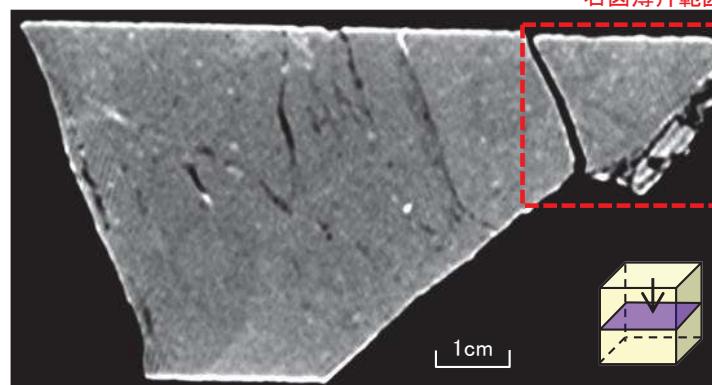
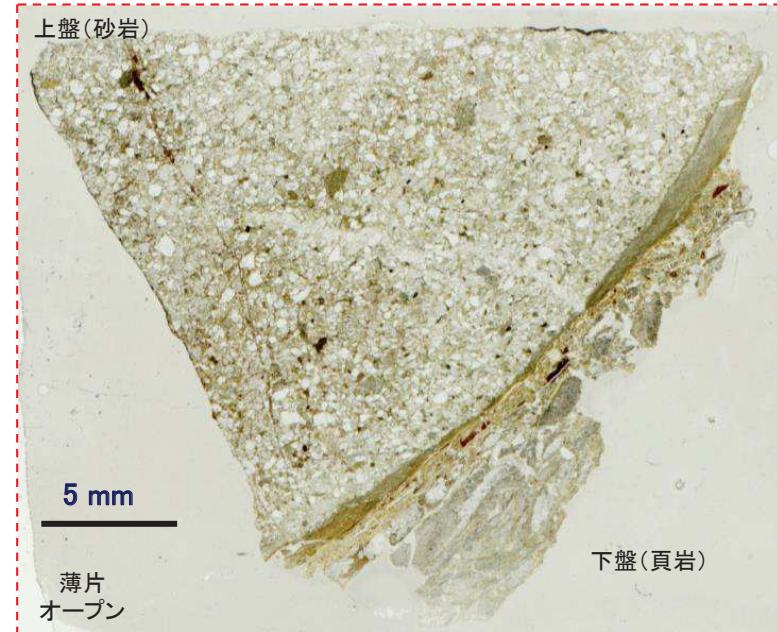
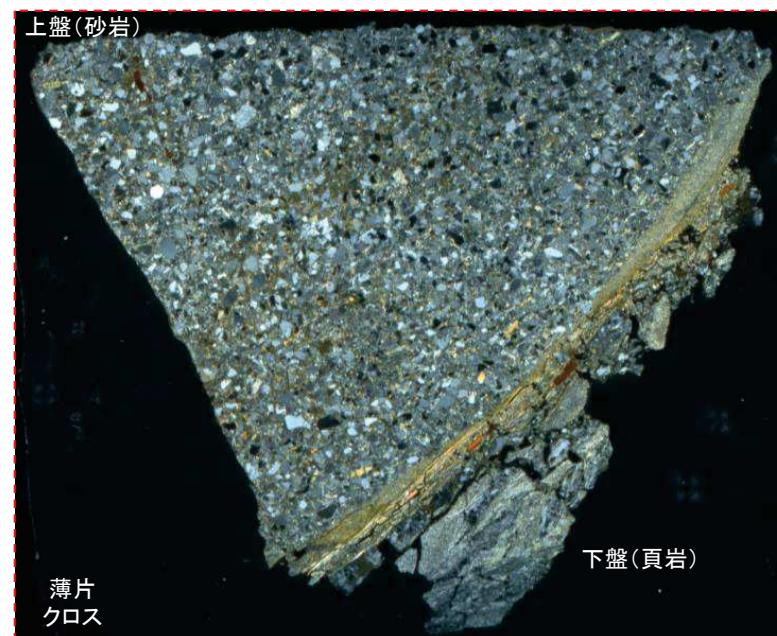
- OF-4断層は、上盤側の砂岩と下盤側の頁岩の境界付近に、幅約1cmの破碎部として認められる。
- OF-4断層破碎部(B-5孔:掘進長9.2m付近)を含むように薄片を作成した。

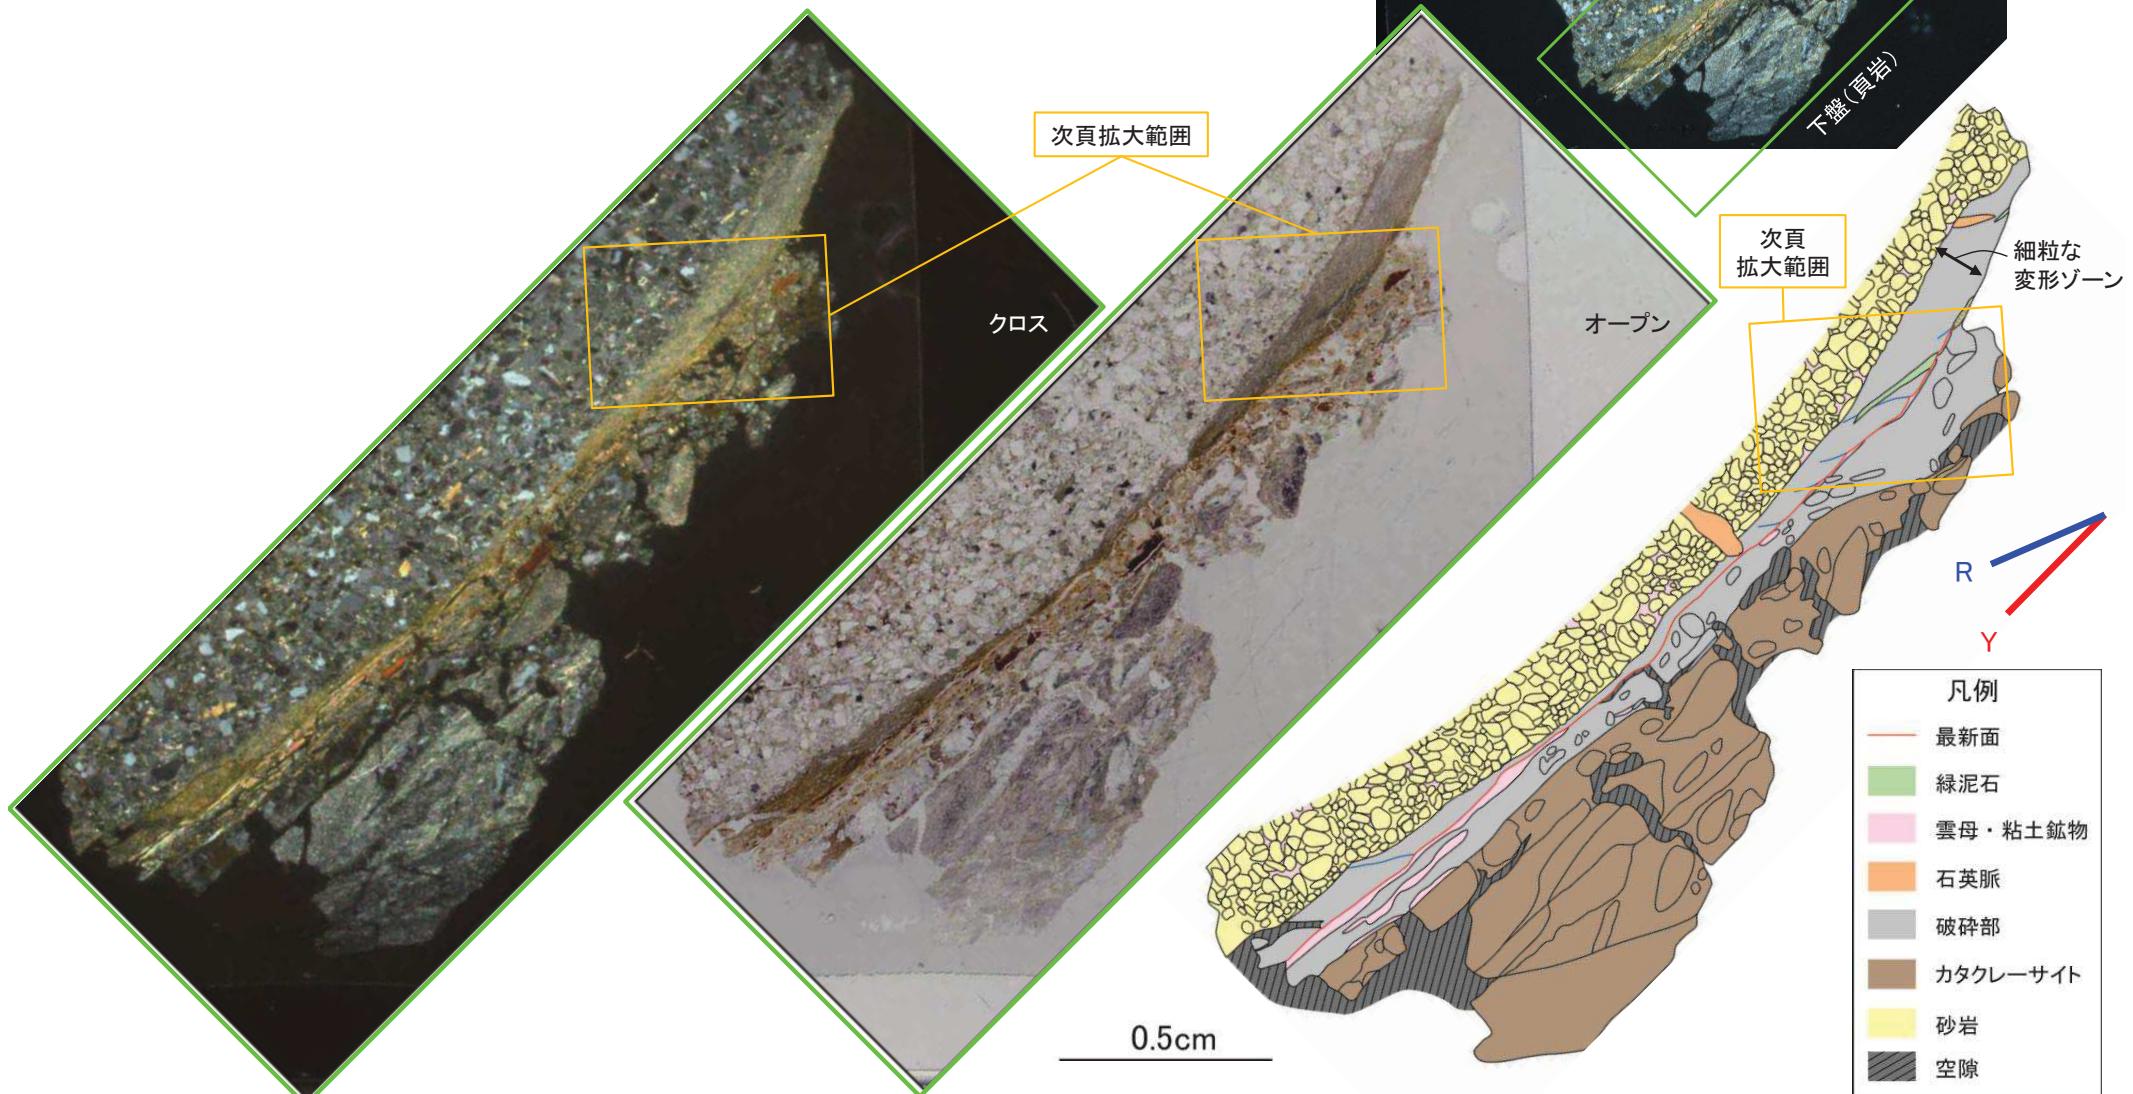
5.2.2 OF-4断層 【薄片の観察①】

- OF-4断層破碎部で作成した薄片の詳細観察を行った結果、上盤側から下盤側に向かって、砂岩、破碎部、頁岩を原岩とするカタクレーサイトから構成されている。
- ✓ 破碎部の内部には、比較的連続性の良い最新面が認められる。(スケッチ赤線)
- ✓ 破碎部のうち、最新面より上盤側には細粒な変形ゾーンが認められる。
- ✓ 最新面沿いには、粘土鉱物が認められる。
- ✓ 下盤側のカタクレーサイトは、古い断層活動による破碎の影響を受けた頁岩が固結している。

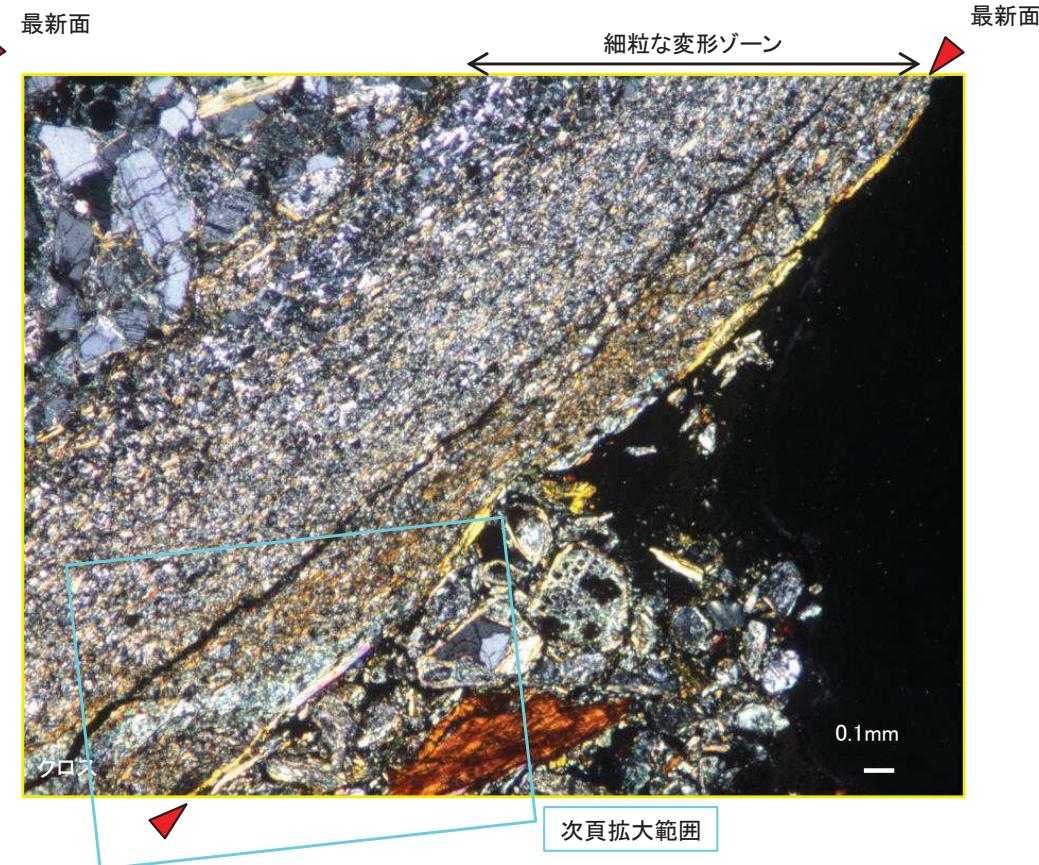
5.2.2 OF-4断層 【薄片の観察④】

➤ OF-4断層の最新面自体に、自形の鉱物が晶出している。

- ✓ 細粒な変形ゾーン内に脈状に晶出する緑泥石の下盤側を覆うように、最新面上に自形の鉱物が晶出している。(水色枠線内中央部付近:次頁)
- ✓ 上記鉱物の右上延長方向の最新面上に、オープンで緑色、クロスで異常干渉色を示す自形の鉱物が晶出している。(黄緑色枠線内中央部付近:次々頁)

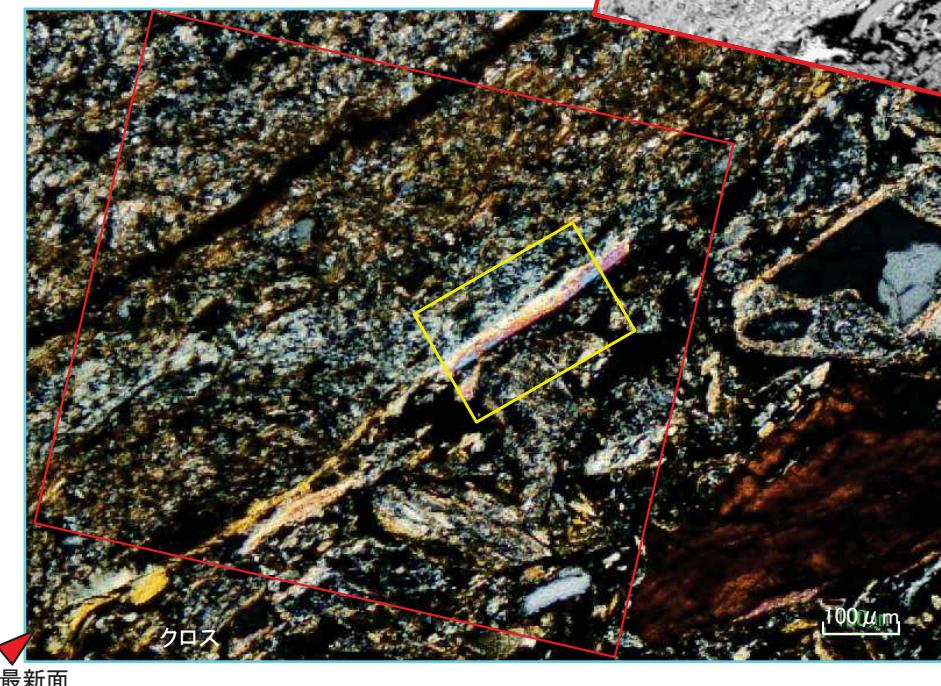
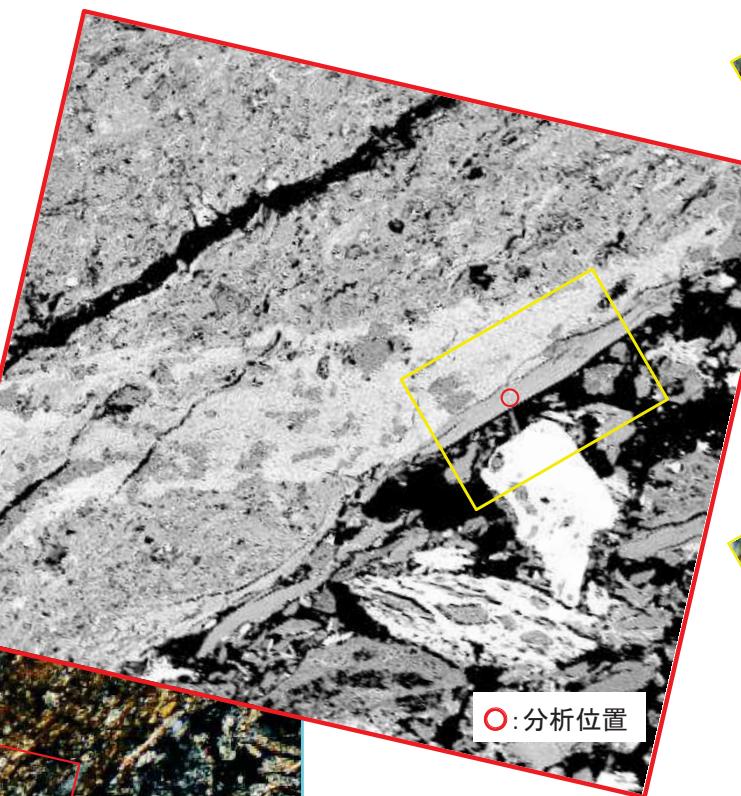
5.2.2 OF-4断層 【薄片の観察⑤】

- OF-4断層の最新面自体に晶出している自形の鉱物は、EPMA(WDS)分析による定量分析の結果、スメクタイトと考えられる。
- スメクタイトは、せん断面に垂直な方向に自形の結晶が晶出し、成長している様子が確認できることから、熱水由来と考えられる。
- スメクタイトに破碎による変形は認められないことから、スメクタイトが晶出して以降、OF-4断層の活動はなかったものと考えられる。

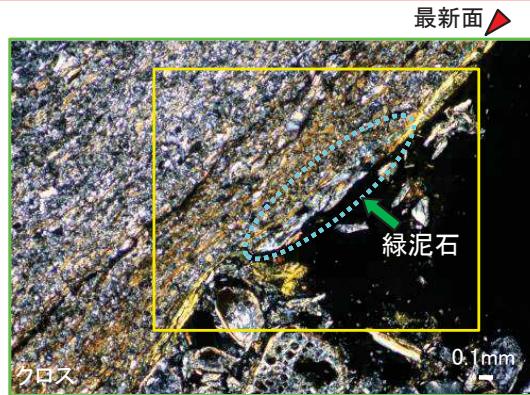
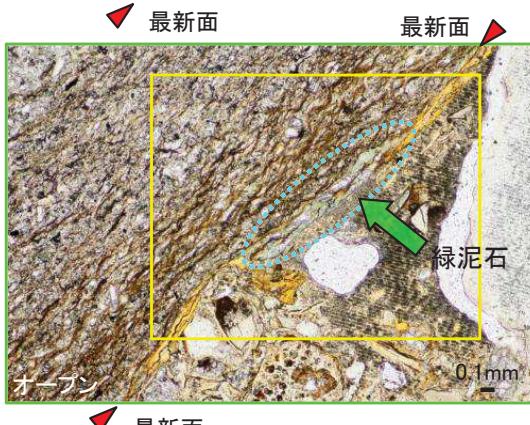
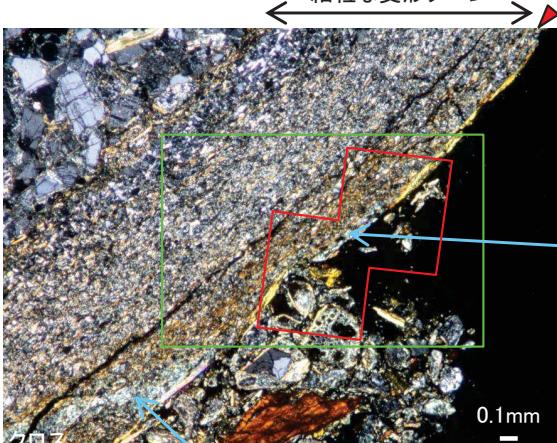
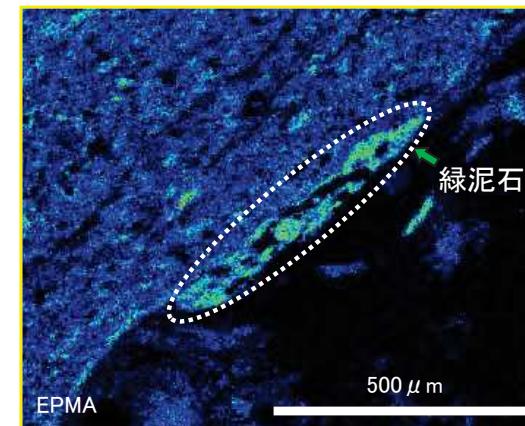
5.2.2 OF-4断層【薄片の観察⑥】

- OF-4断層の最新面自体には、部分的に緑泥石が確認される(オープンで緑色、クロスで異常干渉色を示す)。
- ✓ 熱水由来のスメクタイトが晶出している最新面延長線上に、最新面の連續を遮るように晶出。
- ✓ 近傍にスメクタイト中に取り残されたように分布する緑泥石が見られる。(次頁に掲載)
- EPMA(WDS)分析によるマッピング及び定量分析の結果からも、緑泥石であることが支持される。
- 緑泥石は最新面の連續を遮るように晶出し、破碎による変形は認められないことから、緑泥石が晶出して以降、OF-4断層の活動はなかったものと考えられる。
- なお、細粒な変形ゾーン内に脈状に晶出する緑泥石、及び最新面自体に晶出している緑泥石にはいずれも変形は認められないことから、それぞれの位置で形成されたものと考えられる。

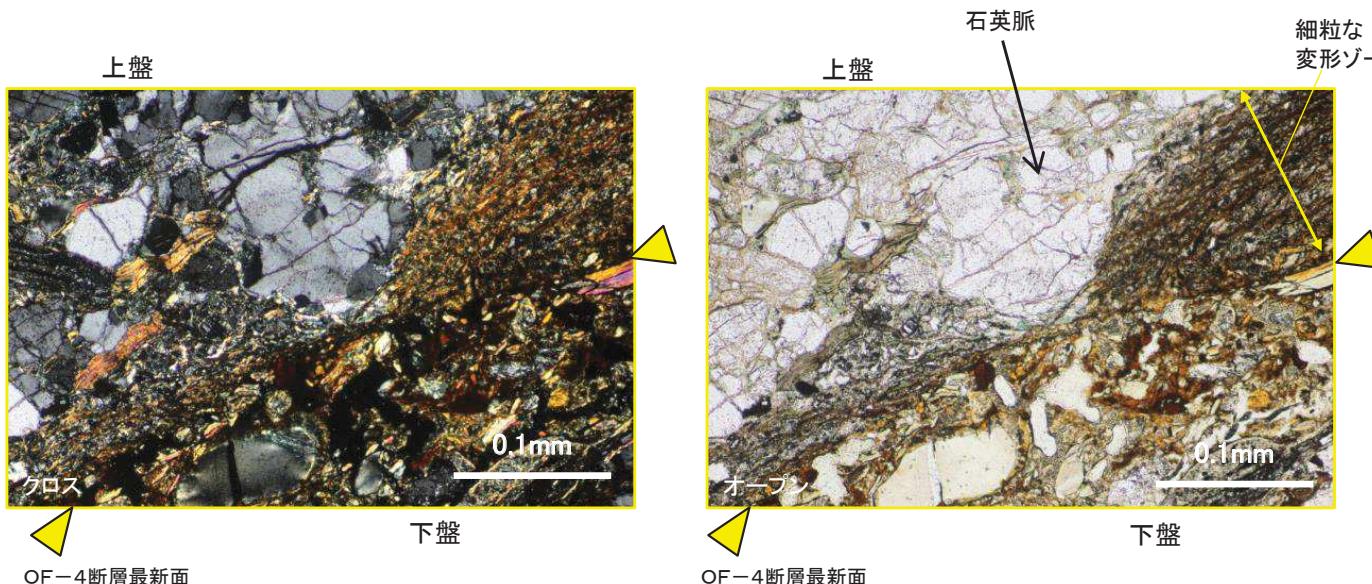
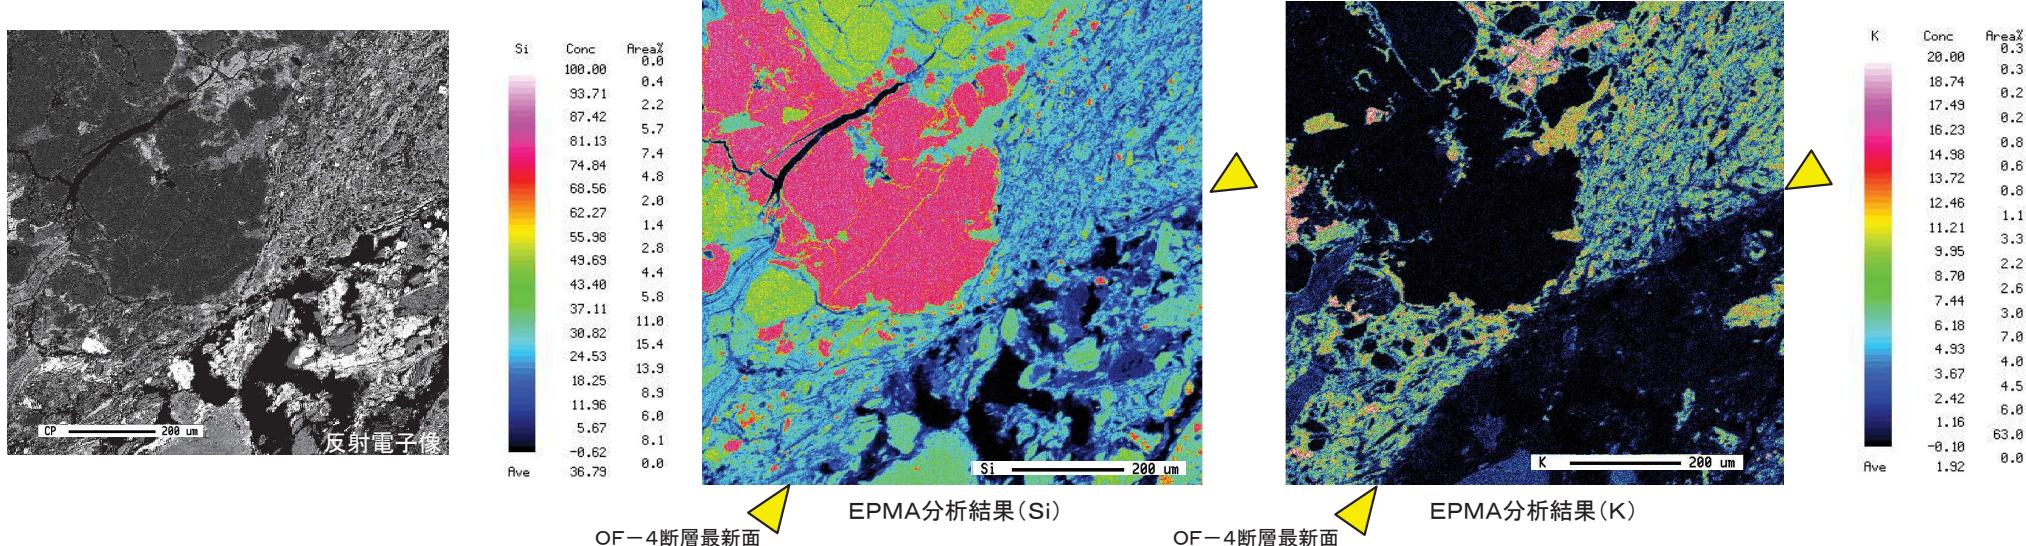
5.2.2 OF-4断層【薄片の観察⑨】

- OF-4断層の細粒な変形ゾーン内に石英脈が晶出しているが、石英脈は最新面とは接していない状況を確認した。
- OF-4断層の変位センス(逆断層センス)と整合的に、石英の小破片が左下方向にくさび状に点在している様子が確認される。
- EPMA分析の結果からも、石英粒子が同様に点在している様子が確認できる。
- ⇒ 石英脈は断層活動の影響を受けていると考えられる。

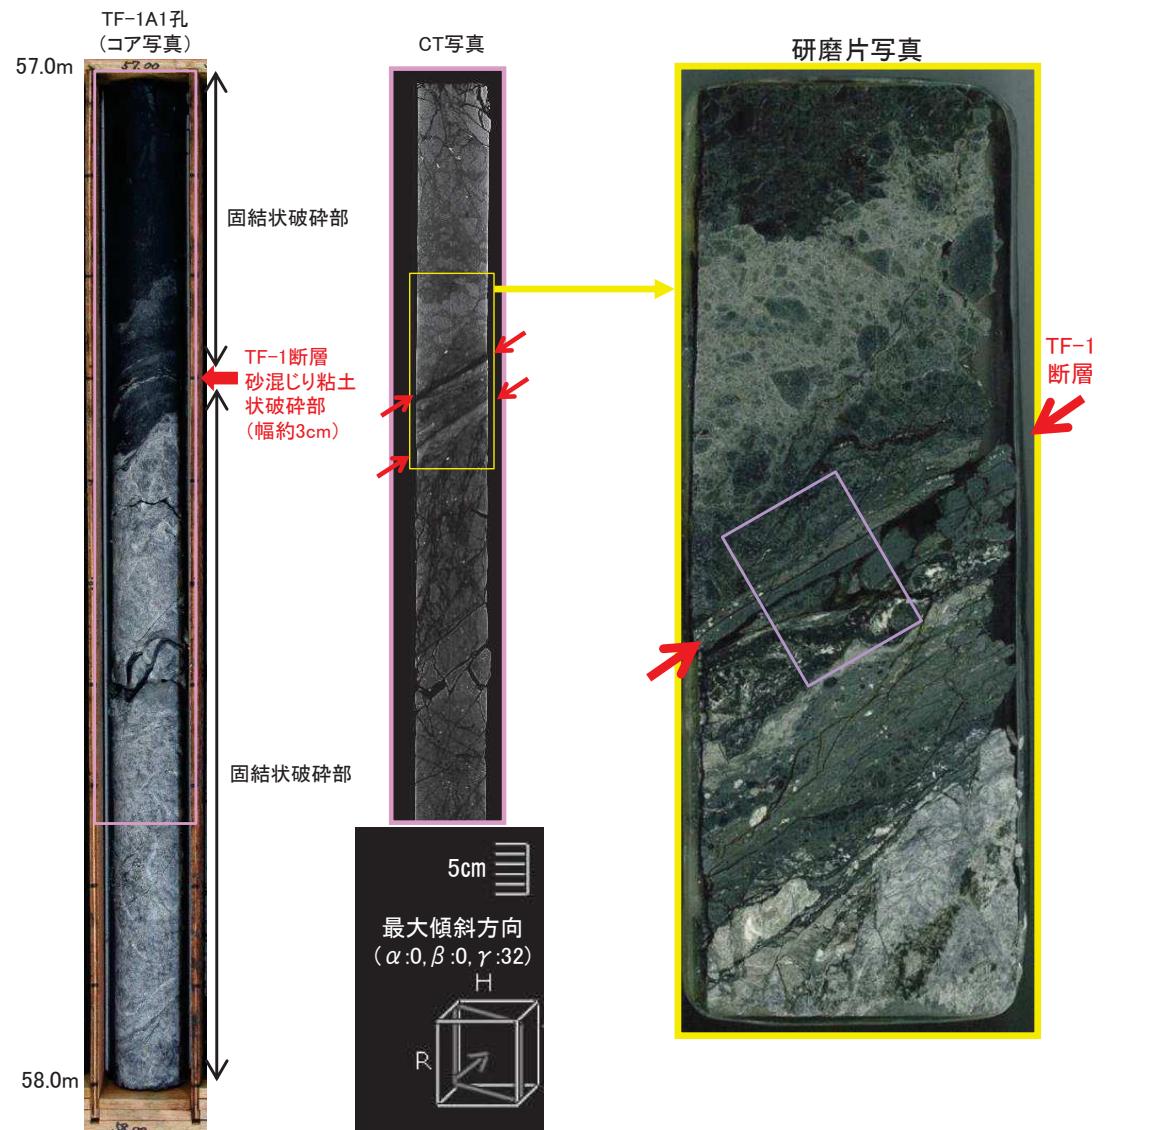
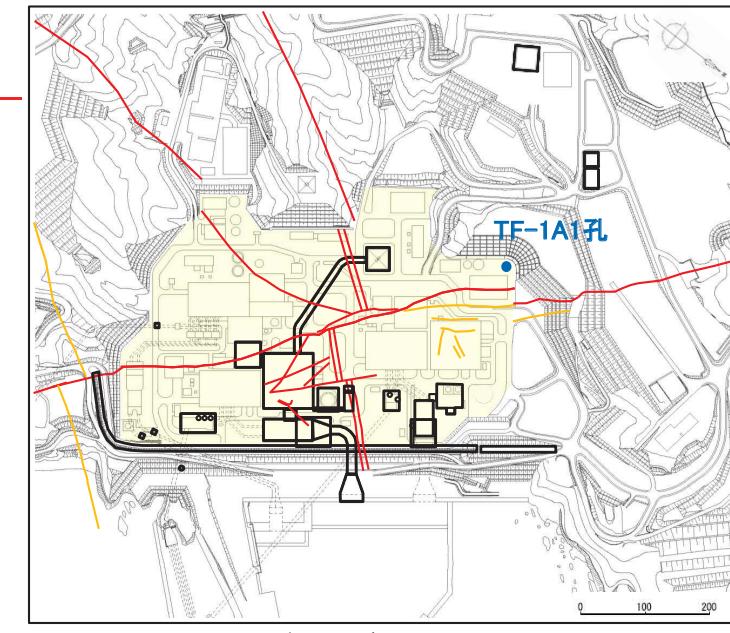
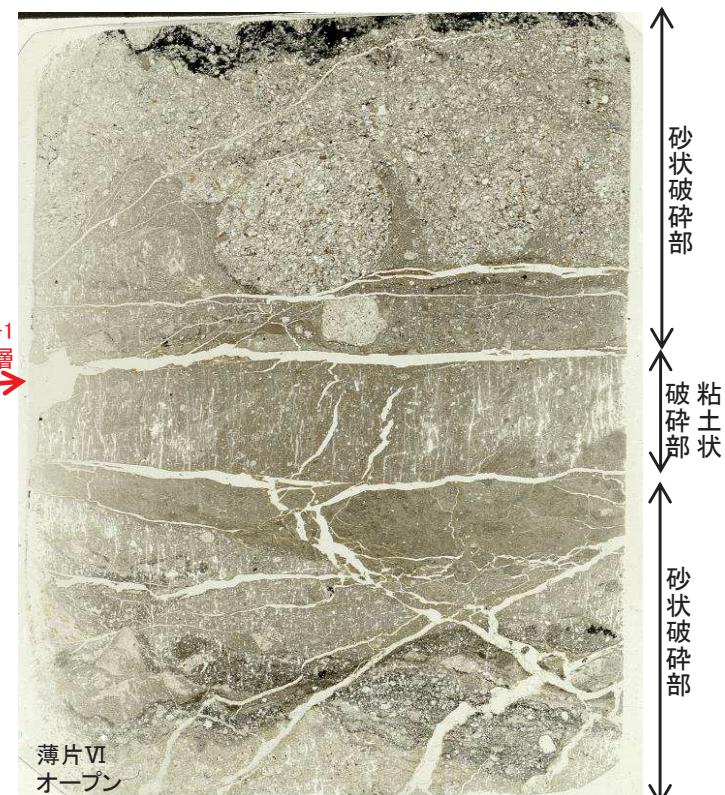
5.2.3 热史の検討【斜長石のアルバイト化:概要】

カルサイトが生成する環境と同一条件下で生成する他の鉱物の検討を行うため、TF-1A1孔の57.3m付近のTF-1断層破碎部を含むように薄片を作成した。

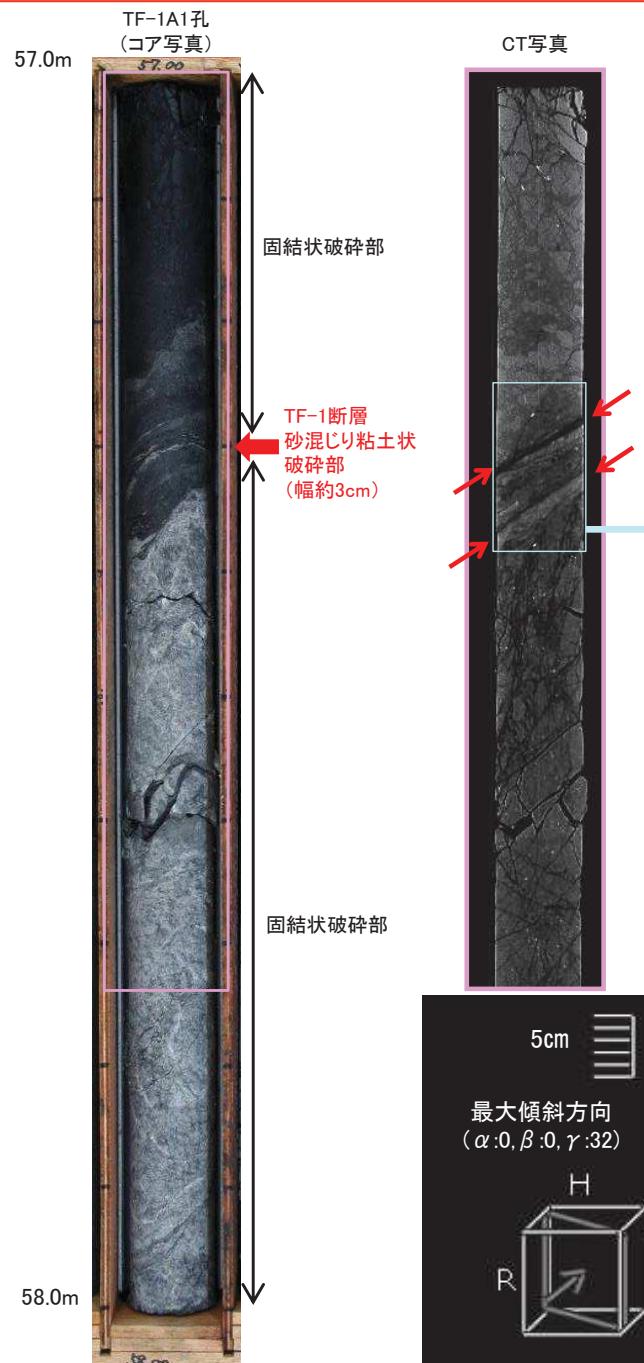
5.2.3 热史の検討 【斜長石のアルバイト化①】

TF-1A1孔の深度57.3m付近で確認されるTF-1断層について、CT画像観察を行い、以下に示す観察結果を踏まえ、上部で確認されたせん断面を最新面として選定した。

- 直線性に優れる。
- 低密度部が比較的厚い。
- コア観察において、下部の破碎部より条線が多く観察される。

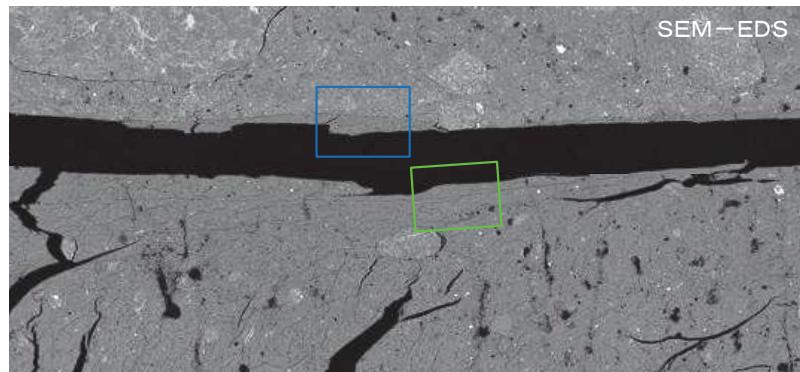
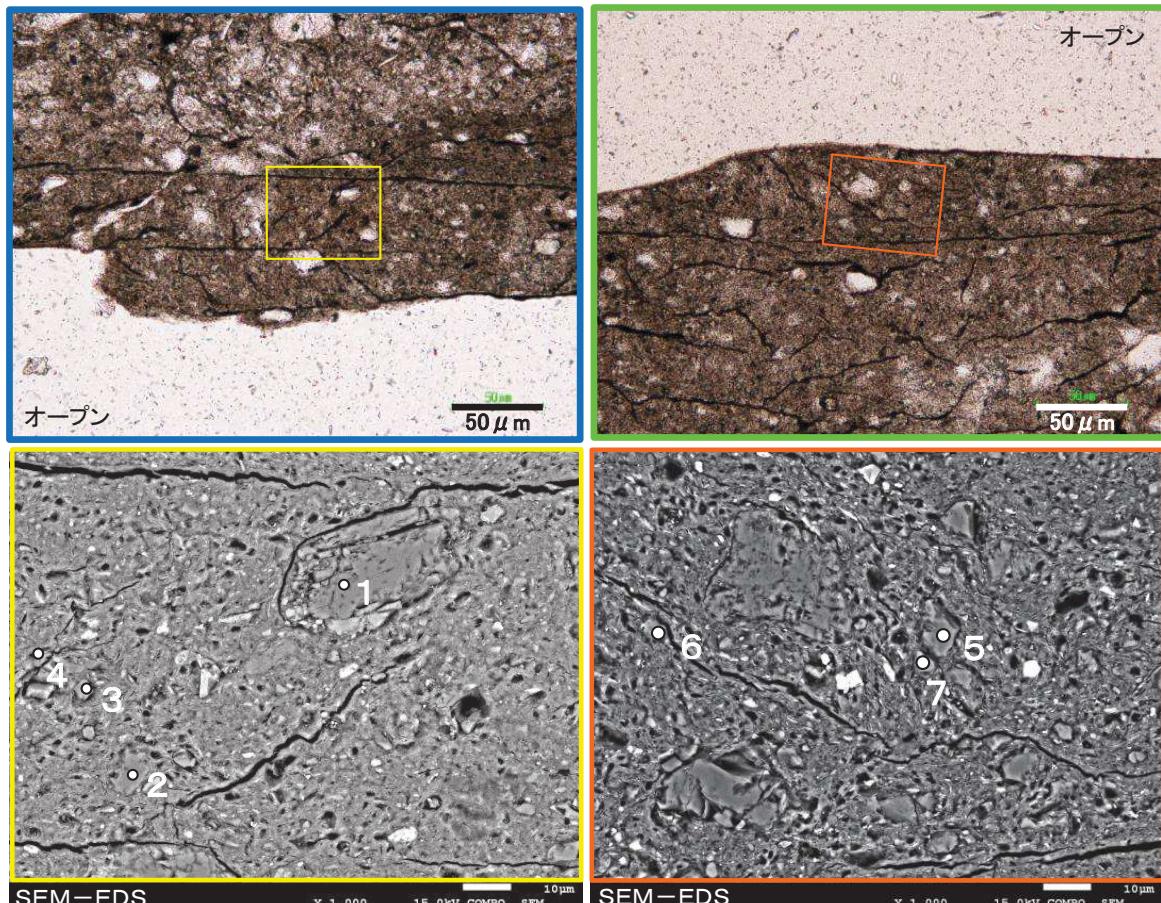
5.2.3 熱史の検討 【斜長石のアルバイト化②】

- TF-1断層破碎部の細粒化している箇所において分析を行った (TF-1A1孔:深度57.3m)。
- 標準的なアルバイトの化学組成は、 SiO_2 は68%程度、 Al_2O_3 は20%程度、 Na_2O は11%程度とされている(Deer et al.(1992))。
- TF-1断層の破碎部の斜長石は主にアルバイトの化学組成を示す。

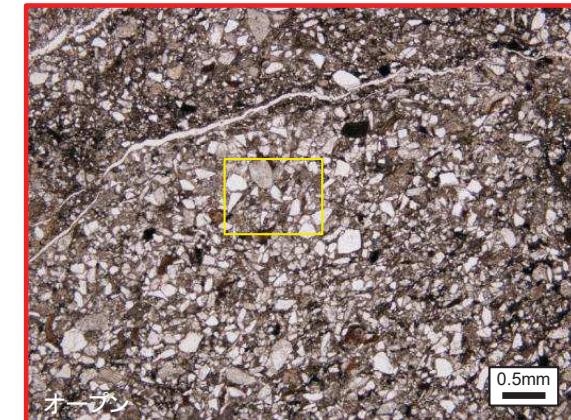
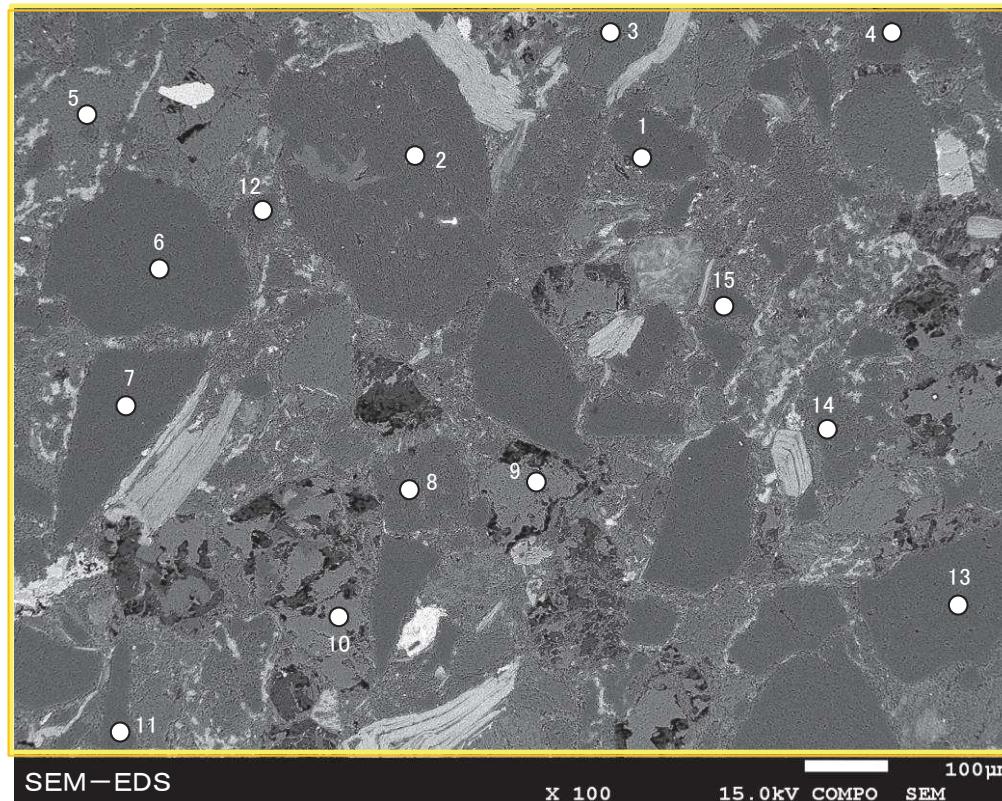
5.2.3 熱史の検討 【斜長石のアルバイト化③】

- TF-1断層周辺の砂岩の組織を残している箇所において分析を行った(TF-1A1孔: 深度57.3m)。
- 標準的なアルバイトの化学組成は、 SiO_2 は68%程度、 Al_2O_3 は20%程度、 Na_2O は11%程度とされている(Deer et al.(1992))。
- TF-1断層周辺の非断層破碎部の斜長石はアルバイトの組成を示さないものが多い。

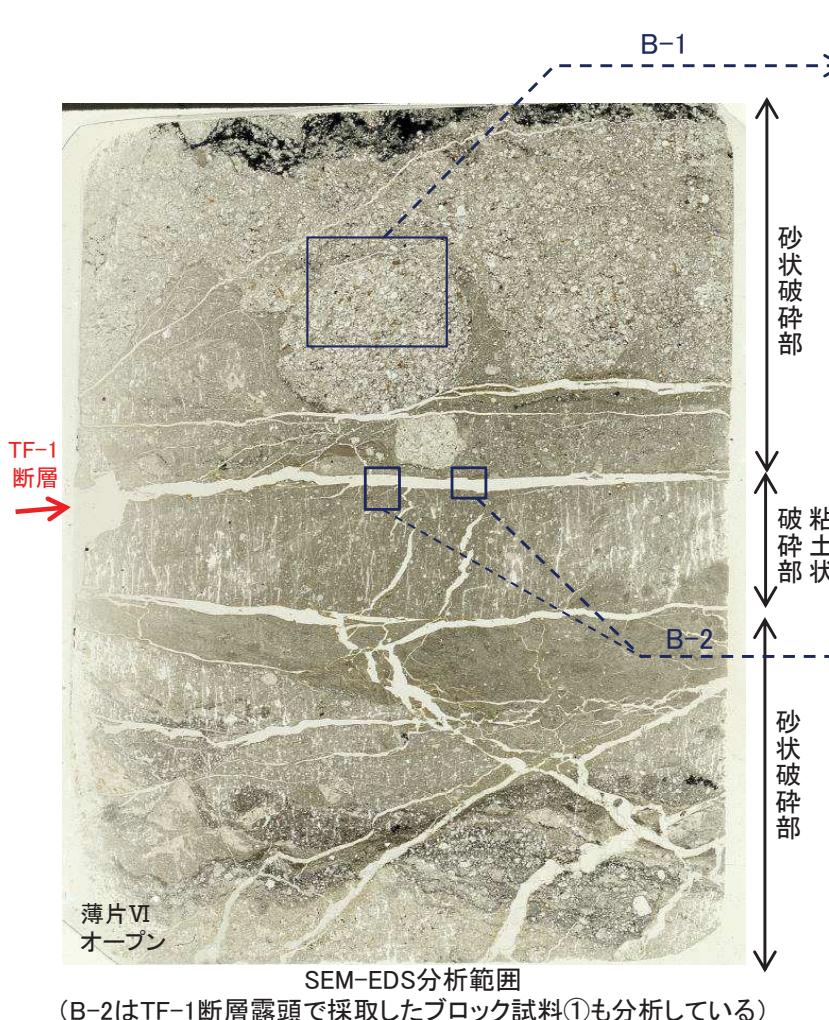
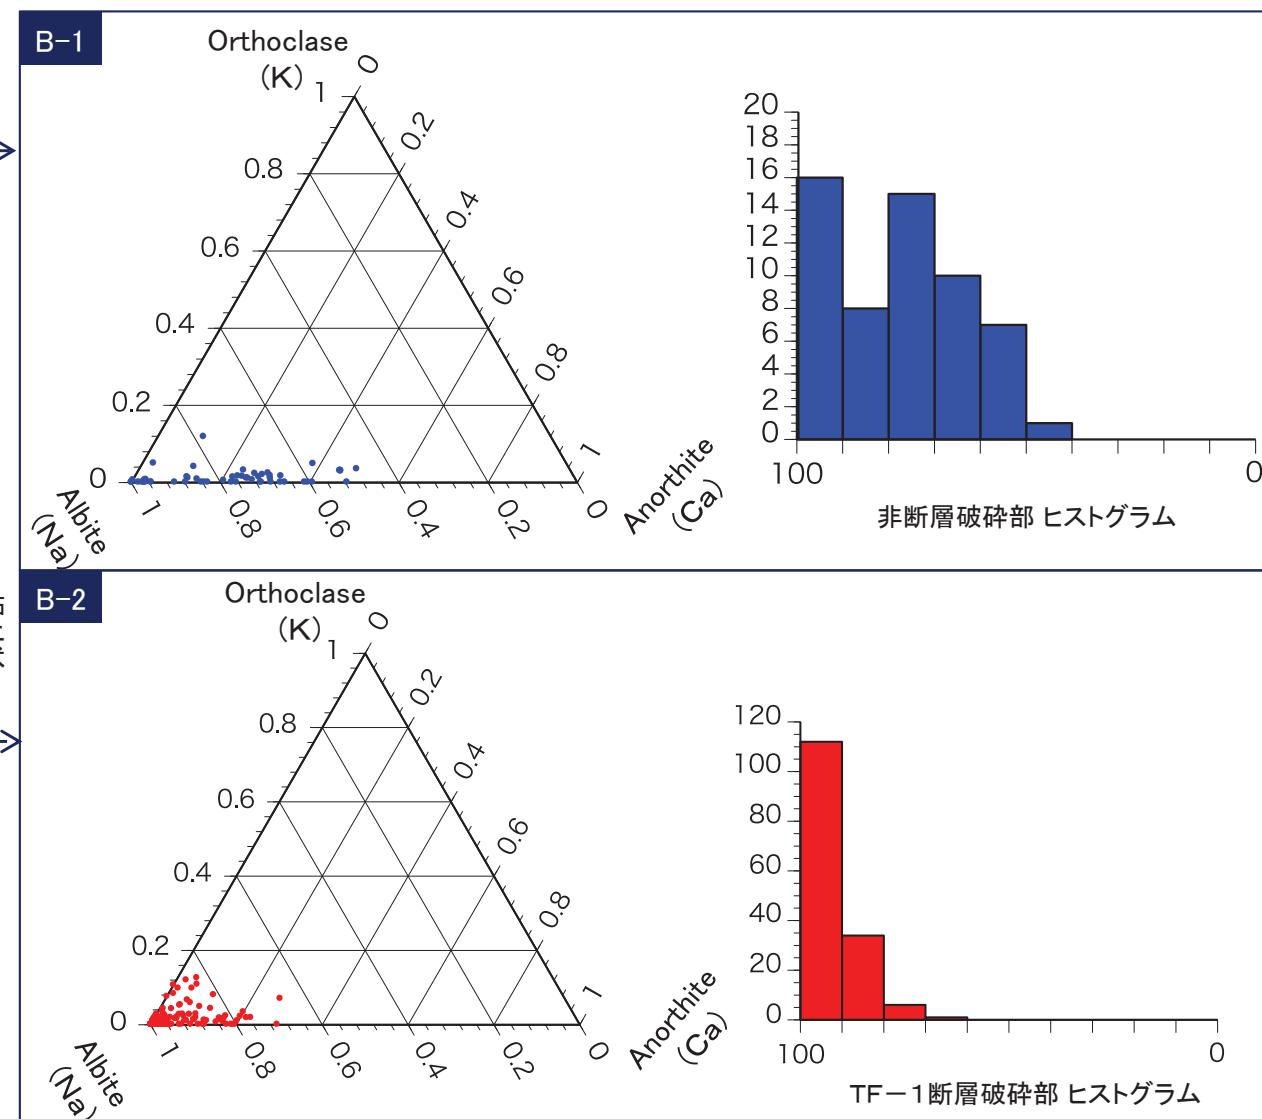
5.2.3 熱史の検討 【斜長石のアルバイト化④】

- TF-1断層破碎部と非破碎部における、斜長石のアルバイト化に関する検討を行った。
- 非断層破碎部の斜長石の多くはアルバイト成分が60~80%であり、断層破碎部の斜長石の多くはアルバイト成分が80%以上である。
- ⇒非断層破碎部と比較して、TF-1断層破碎部はアルバイト成分に富む傾向を確認した。

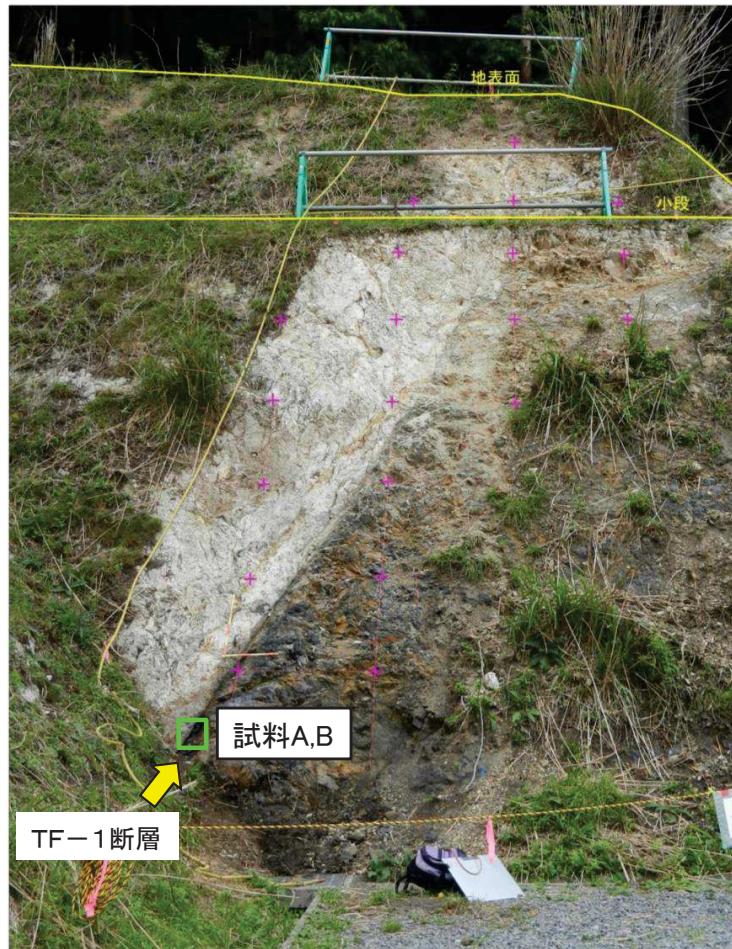
TF-1断層露頭写真

- 露頭観察により破碎部内の直線性及び連続性の高い面について試料採取を行った。
- TF-1断層最新面の認定にあたってはCT画像観察を実施し、内部構造を含む直線性・連続性の高い面(CT画像による最新面)を確認した。

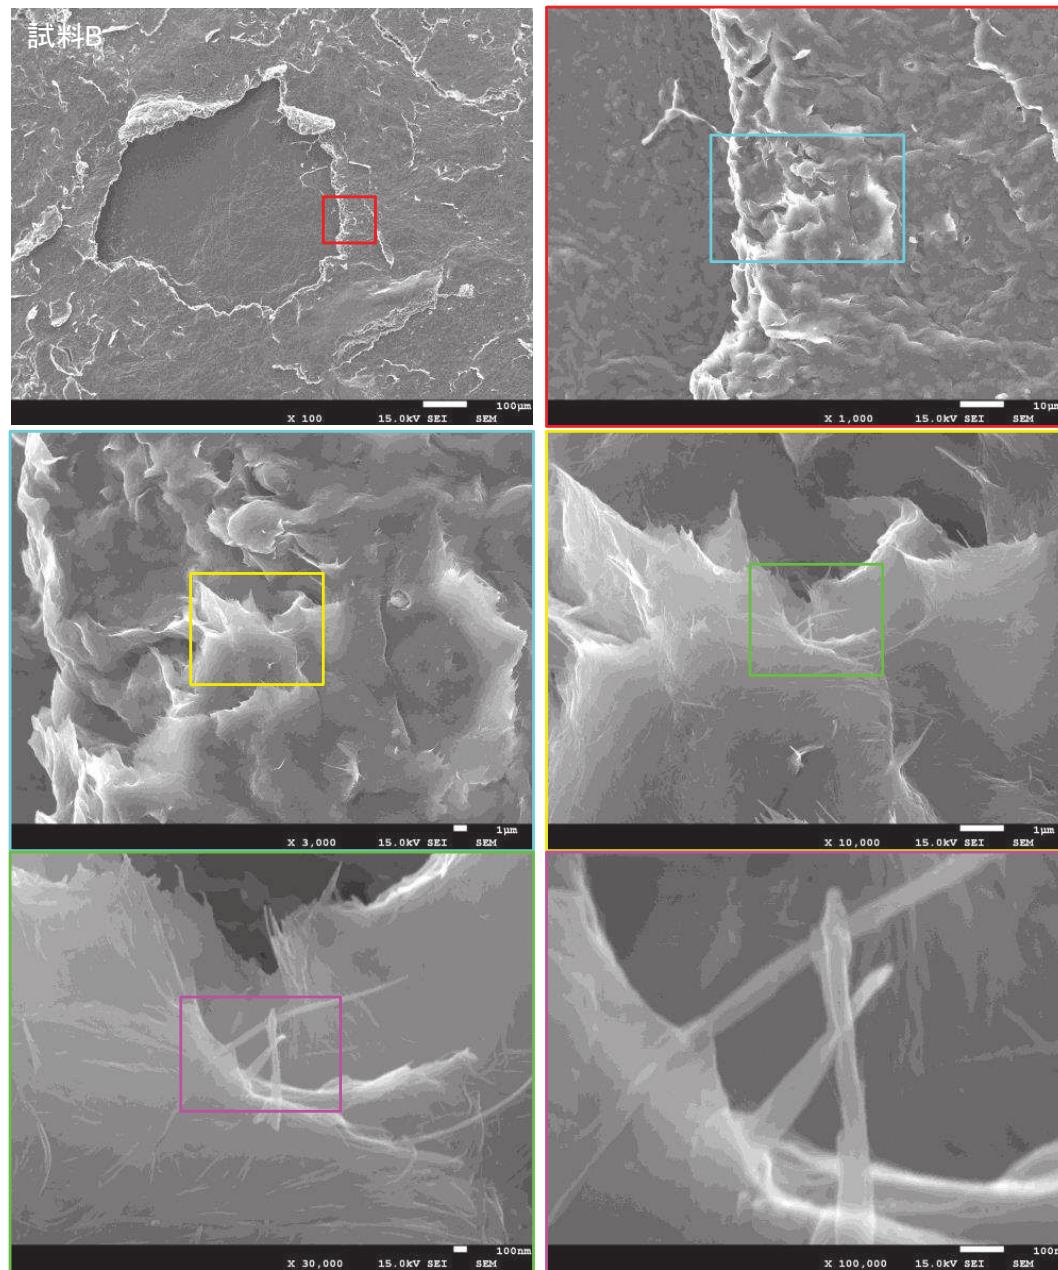
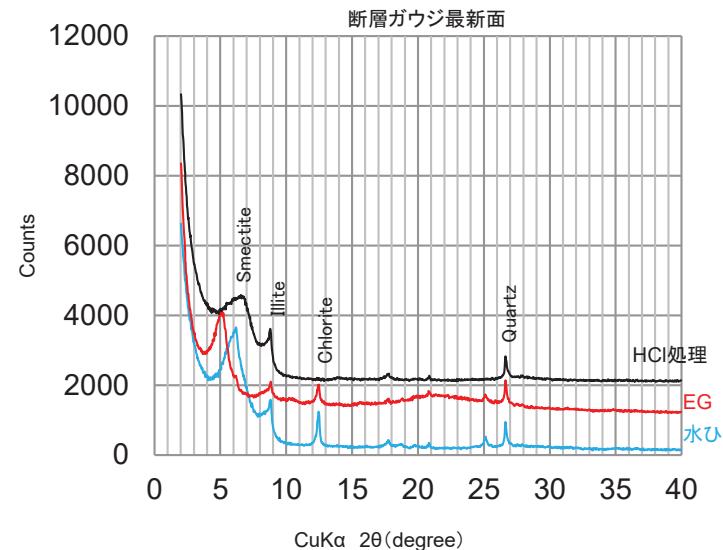
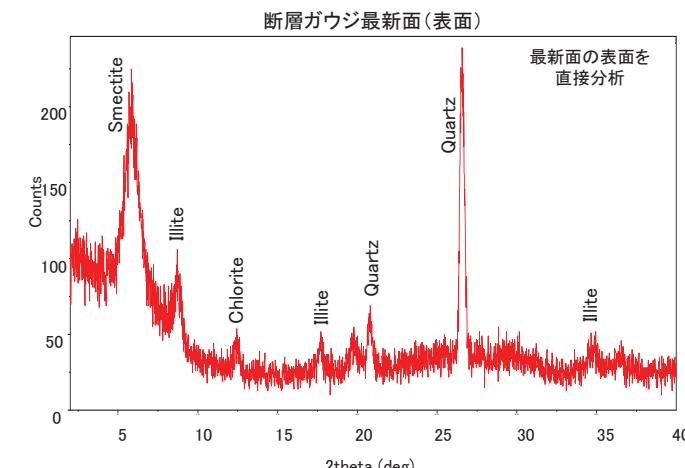
5.2.3 熱史の検討【イライトの晶出③】

- SEM観察の結果、TF-1断層の最新面には長柱状の自形の粘土鉱物が成長し、破壊されていない。
- XRD分析の結果、TF-1断層の最新面から採取したガウジには、イライトの存在が確認された。
- 微小領域XRD分析においても、イライトの存在が確認されている。
- イライトの生成温度は200°C程度(日本粘土学会編(2009))とされており、カルサイトの生成温度と矛盾はないことを確認した。

- EGでピークがシフトするため、6.2°付近のピークはスメクタイトである。
- 塩酸処理でピークが消えるため、12.5°付近のピークは緑泥石である。

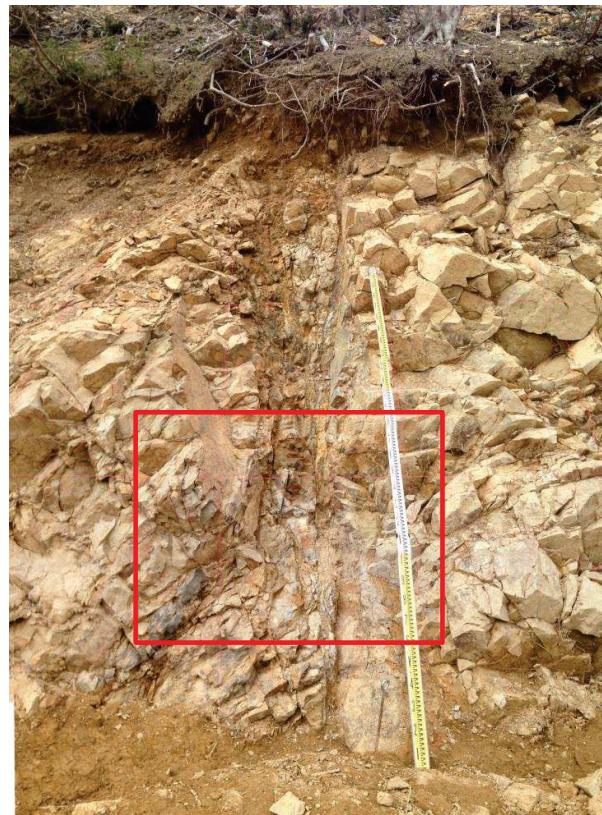
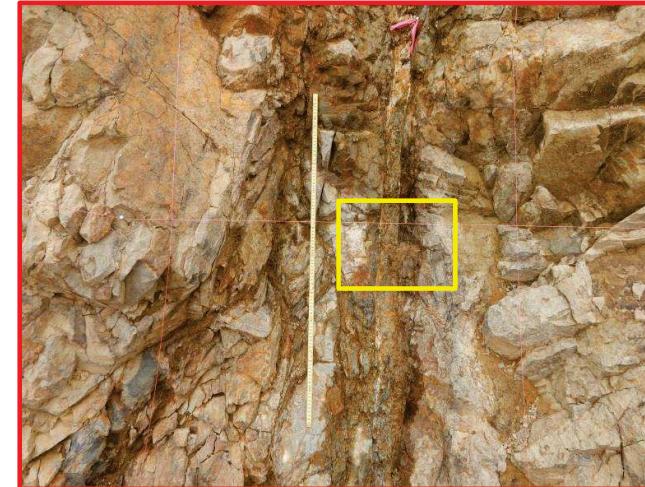
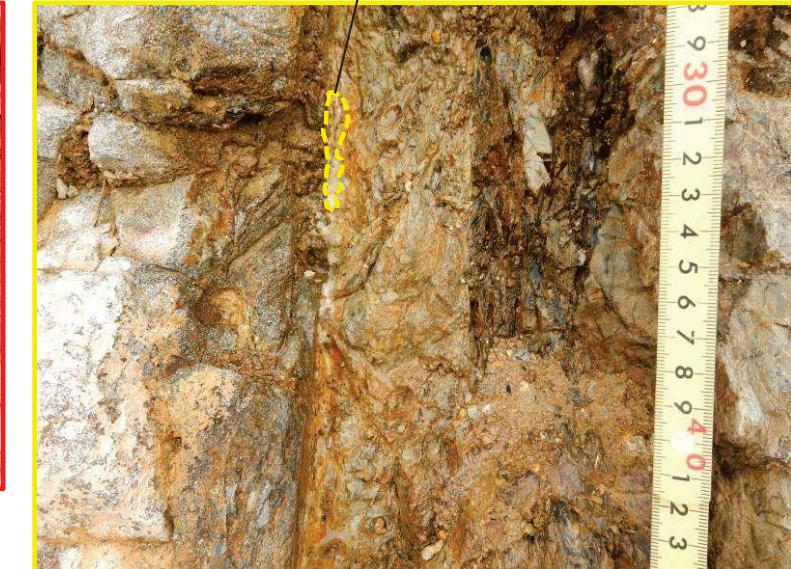
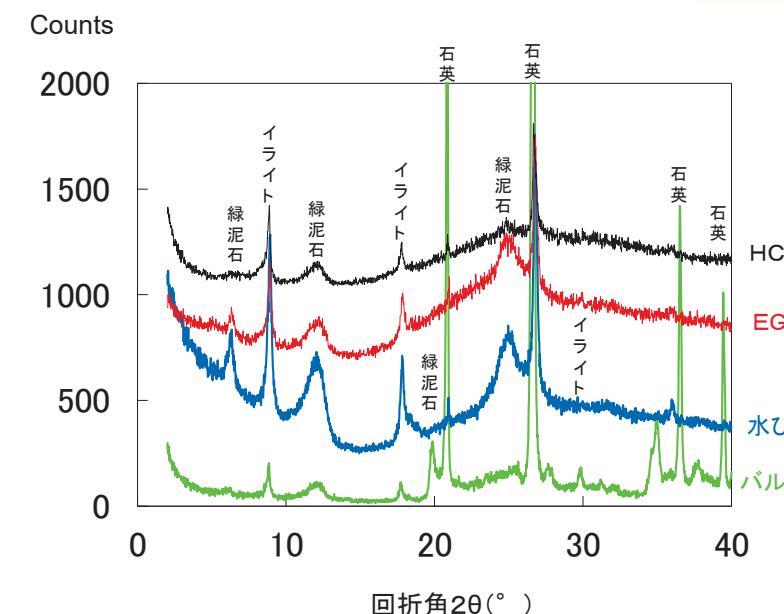
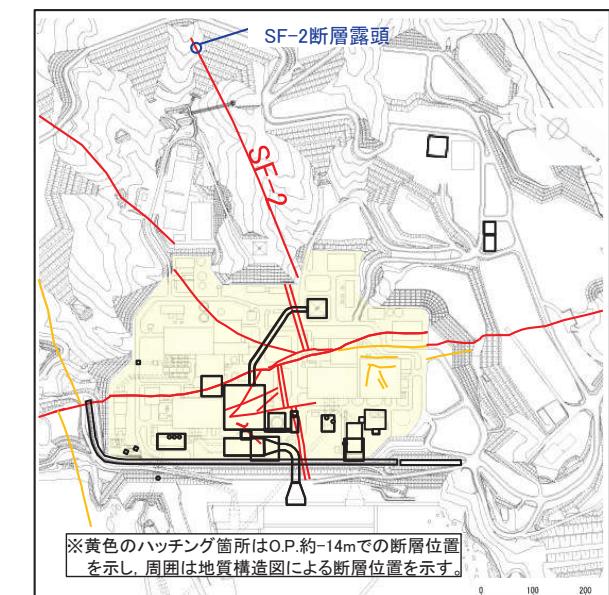
SF-2①断層露頭写真

- SF-2①断層破碎部の白色細粒部の試料を採取し、XRD分析を実施した。
- XRD分析結果から、イライトの存在が確認された。

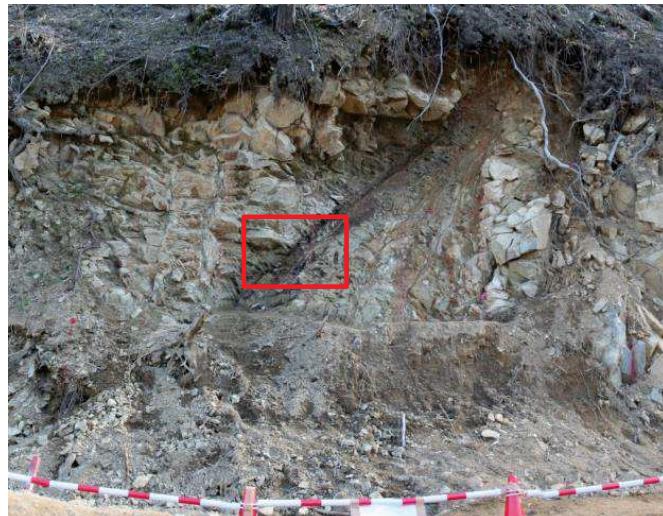
SF-2②断層露頭写真

- SF-2②断層破碎部の白色細粒部の試料を採取し、XRD分析を実施した。
- XRD分析結果から、イライトの存在が確認された。
