3. 耐震重要施設及び常設重大事故等対処施設の直下にある断層の選定【まとめ】

4. 敷地の断層の規模・連続性及び新旧関係

5. 敷地の断層の活動性評価

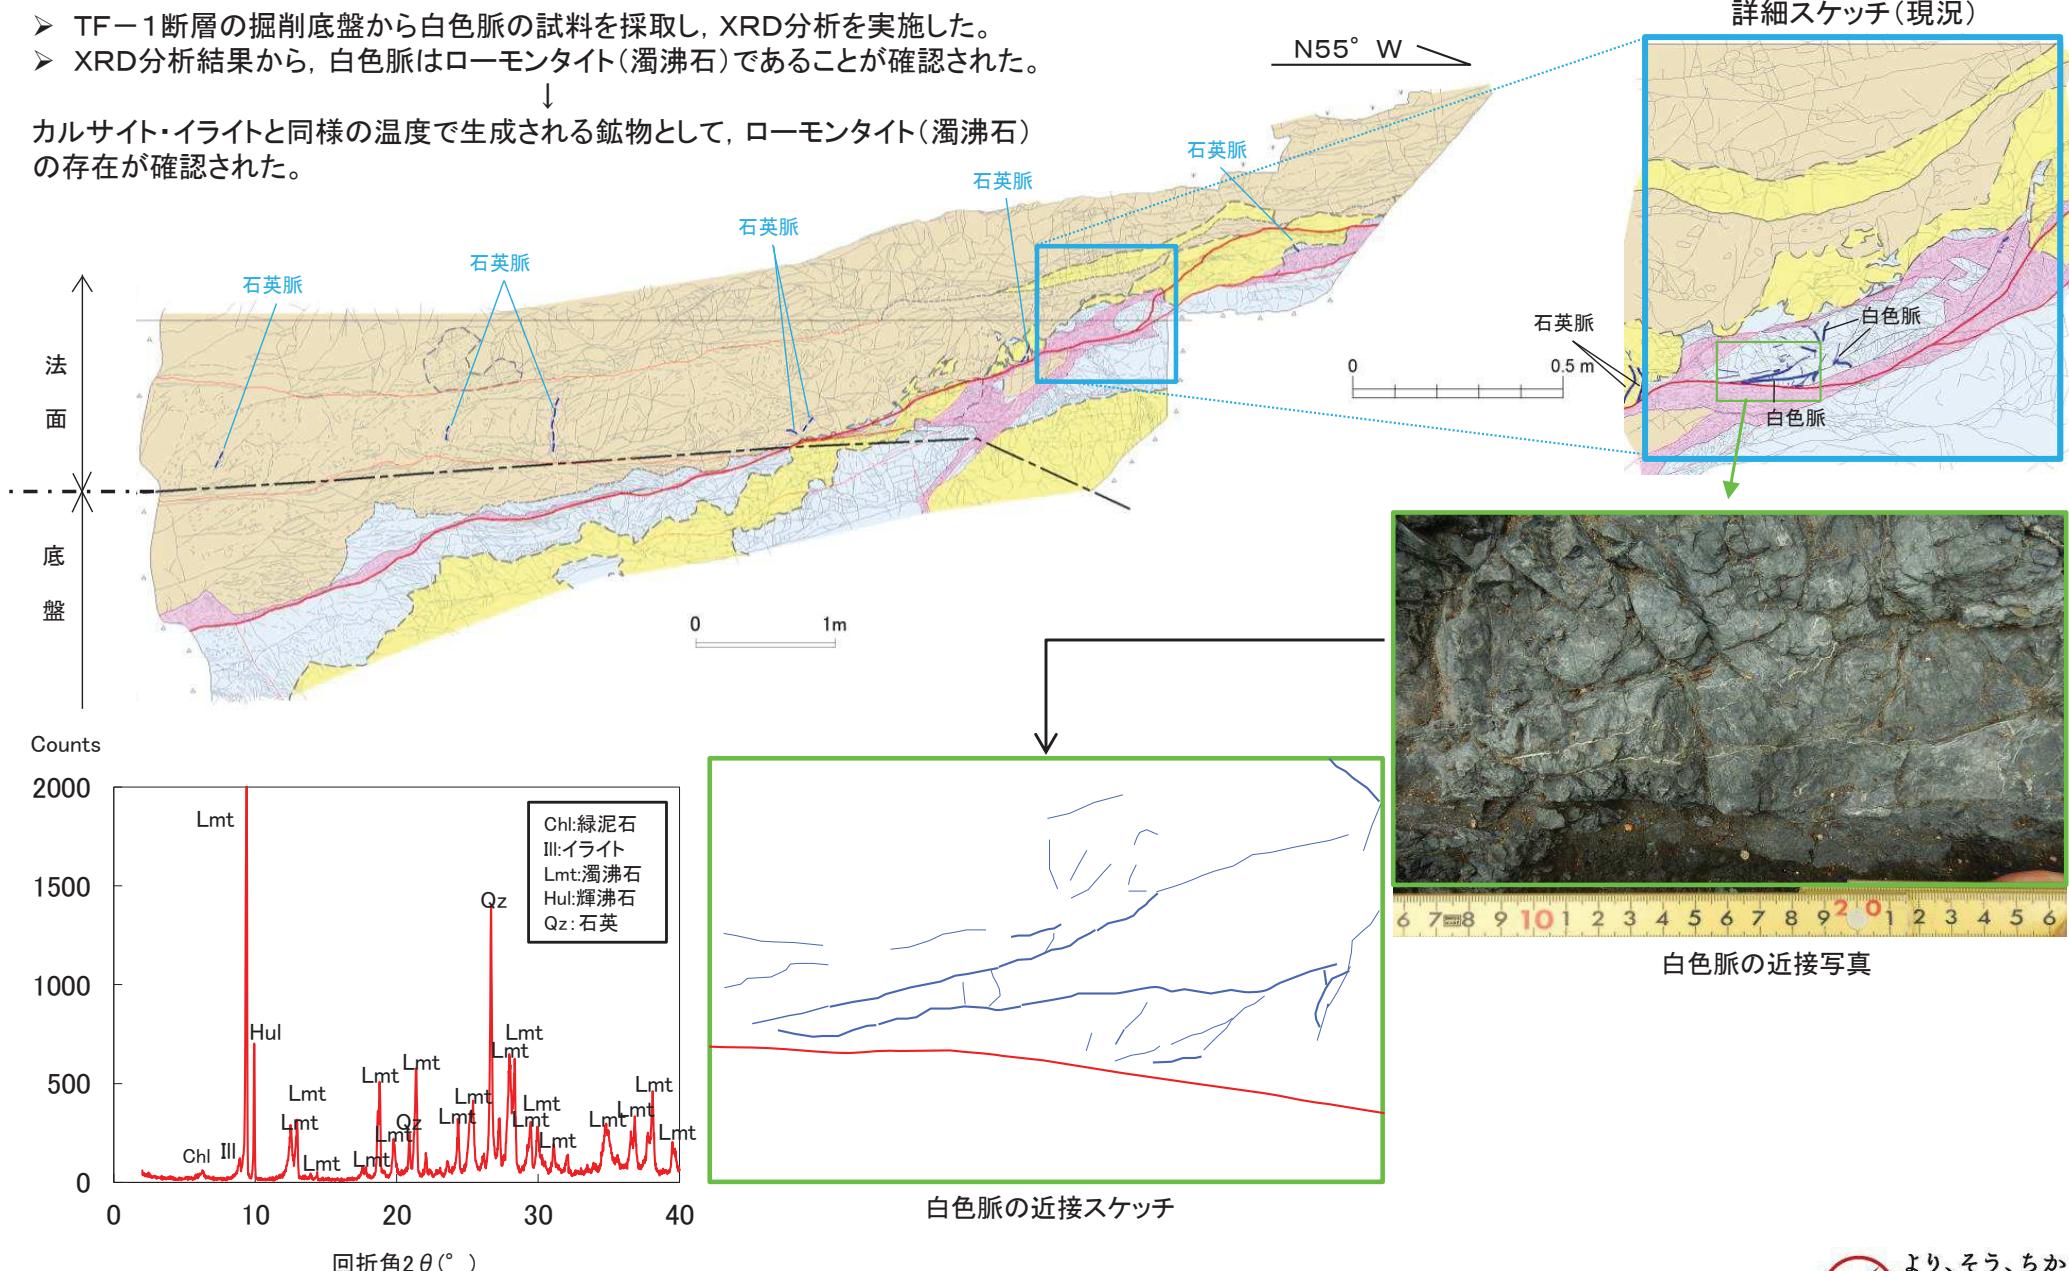
- TF-1断層の掘削底盤から白色脈の試料を採取し、XRD分析を実施した。
- XRD分析結果から、白色脈はローモンタイト(濁沸石)であることが確認された。

カルサイト・イライトと同様の温度で生成される鉱物として、ローモンタイト(濁沸石)の存在が確認された。

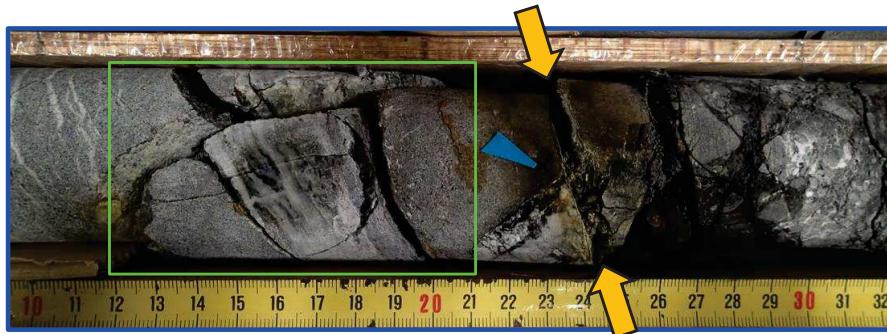
TF-1断層面

- ボーリングコア試料(1Rsy-4孔)の破碎部付近の詳細観察を実施した。
- 深度179.24m付近で、石英脈がTF-1断層に切られている。
- 深度179.17m付近にも白色脈が見られ、この白色脈を切る割れ目沿いにも別の白色脈が確認される。

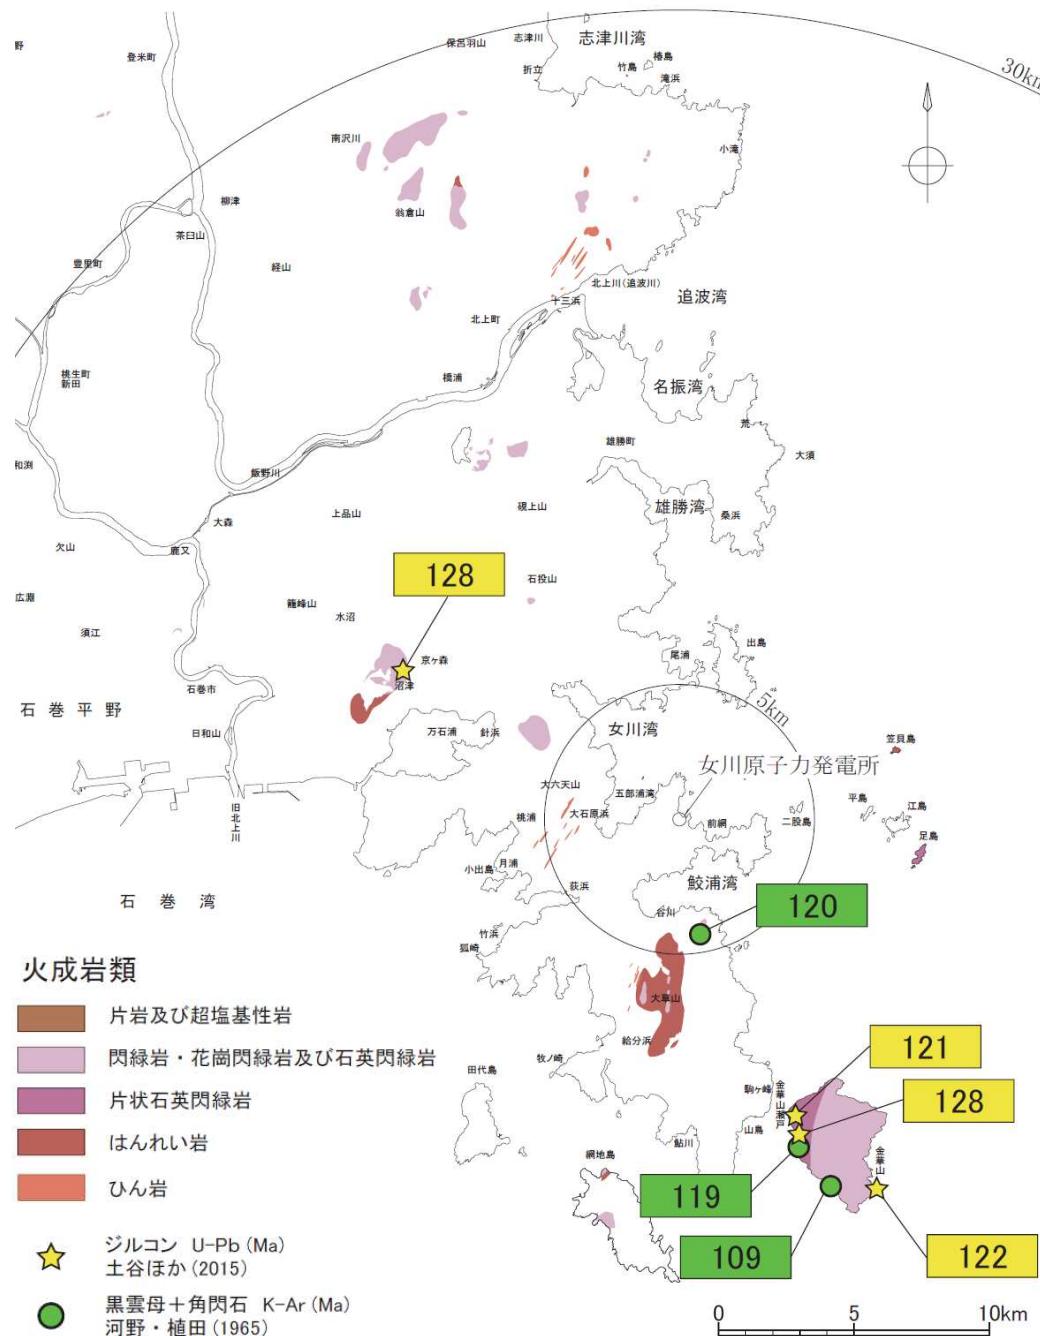
5.2.3 热史の検討【热水の生成環境① 前期白亜紀の火成岩類】

- 敷地を含む南部北上山地中古生界分布域には、前期白亜紀とされている花崗岩類等が分布している。
- ✓ なお、中塚・大熊(2005)、Okuma and Kanaya(2005)等によれば、磁気異常分布からも敷地周辺には花崗岩類等の岩体の存在が示唆されており、地質図で認められる花崗岩類はしっかりと岩体を構成しているものと考えられる。(詳細は補足説明資料「1. 敷地の地形及び地質・地質構造の概要」を参照。)

- これらの花崗岩類等の年代について、以下の年代値が得られている。(文献記載内容の詳細は補足説明資料「1. 敷地の地形及び地質・地質構造の概要」を参照。)
 - ✓ 109~120Ma: 河野・植田(1965)による黒雲母十角閃石のK-Ar年代。
 - ✓ 121~128Ma: 土谷ほか(2015)によるジルコンのU-Pb年代。

- 河野・植田(1965)、土谷ほか(2015)による年代測定結果(前頁総括図の※3、4)によれば、冷却過程を踏まえた上で敷地周辺の花崗岩類の年代は概ね前期白亜紀の中期～後期(概ね121~128Ma程度)と考えられる。
- 一方、TF-1断層破碎部最新面付近のイライトから得られたK-Ar年代測定結果は 95.7 ± 2.3 Maであるが、イライトの晶出温度はジルコン、黒雲母、角閃石等に比べてかなり低温であることに加えて、断層破碎部に対するK-Ar年代測定法の適用は発展途上段階の技術であること、断層破碎部沿いでは変質の影響が大きい可能性があること等から参考値の扱いとしており、広域的な地質構造発達史の観点から、褶曲構造及び断層の形成が宮古層群の年代(Aptian後期～Albian前期)より古いとされていること(永広・越谷(2012)等)を踏まえ、前頁総括図においてはステージ3に位置づけて整理している。
