2. 敷地の断層 2.2 斜交断層(OF系)

2.2.3 OF-3断層【深部方向の連続性(X-X'断面②)】

2. 敷地の断層 2.2 斜交断層(OF系)  
2.2.3 OF-3断層【水平方向の連続性】

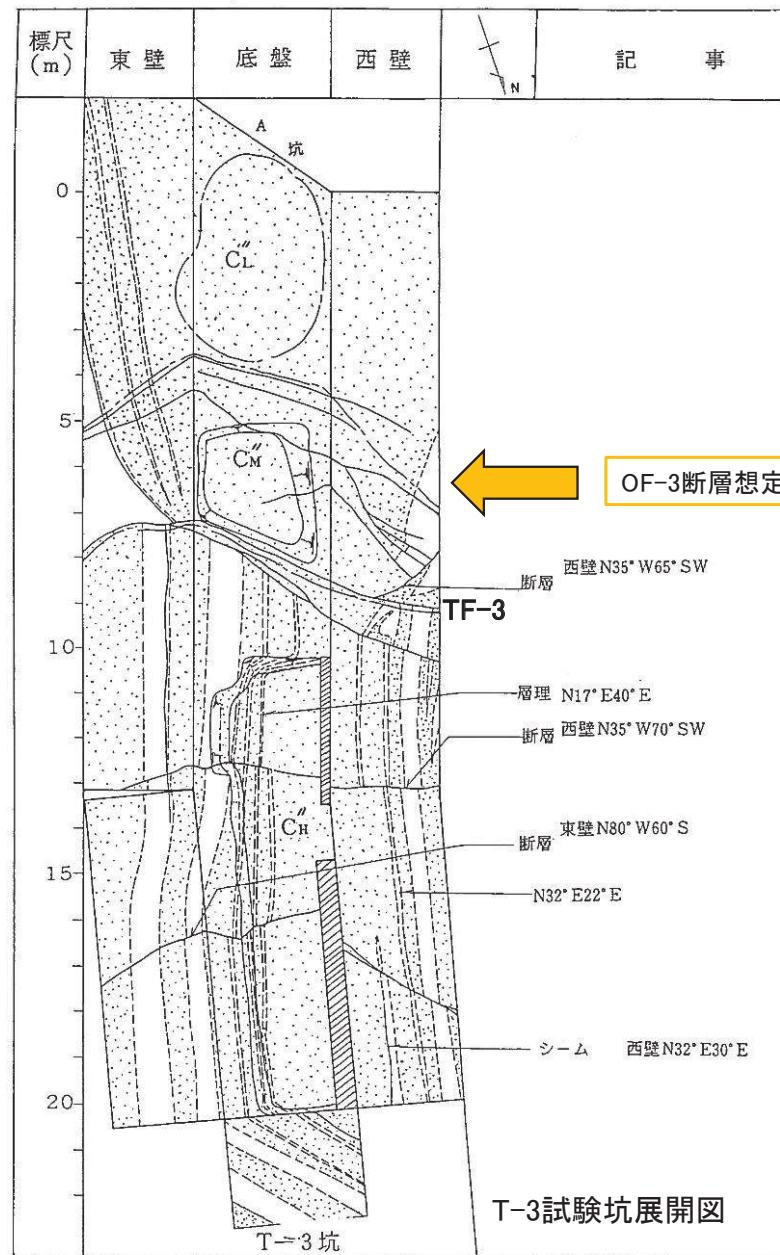
- 断層の東端は、原子炉建屋範囲内(東側)で消滅。
- OF-3断層想定延長位置付近について、T-3試験坑に断層は認められない。

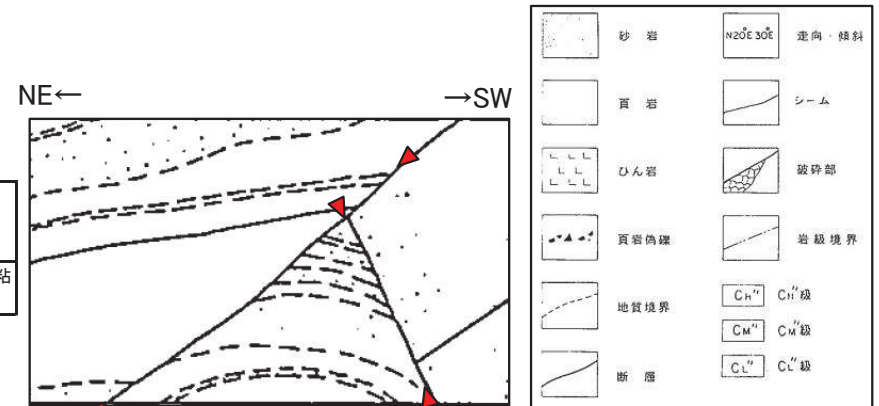
OF-4断層, TF-4断層近傍2号炉試掘坑B坑南東壁スケッチ (展開図を反転)

- 2号炉試掘坑内の露頭において、OF-4断層、TF-4断層を確認。
- ✓ TF-4断層はOF-4断層に切られている。
- ✓ OF-4断層は幅2~6cmの破碎部がみられる。

断層名	断層のタイプ	センス	走向／傾斜	最大破碎幅 (cm)	性状
OF-4	斜交断層	東側上がり (逆断層)	N18° ~40° E / 46° SE	6	角礫からなり茶褐色流入粘土を含む。

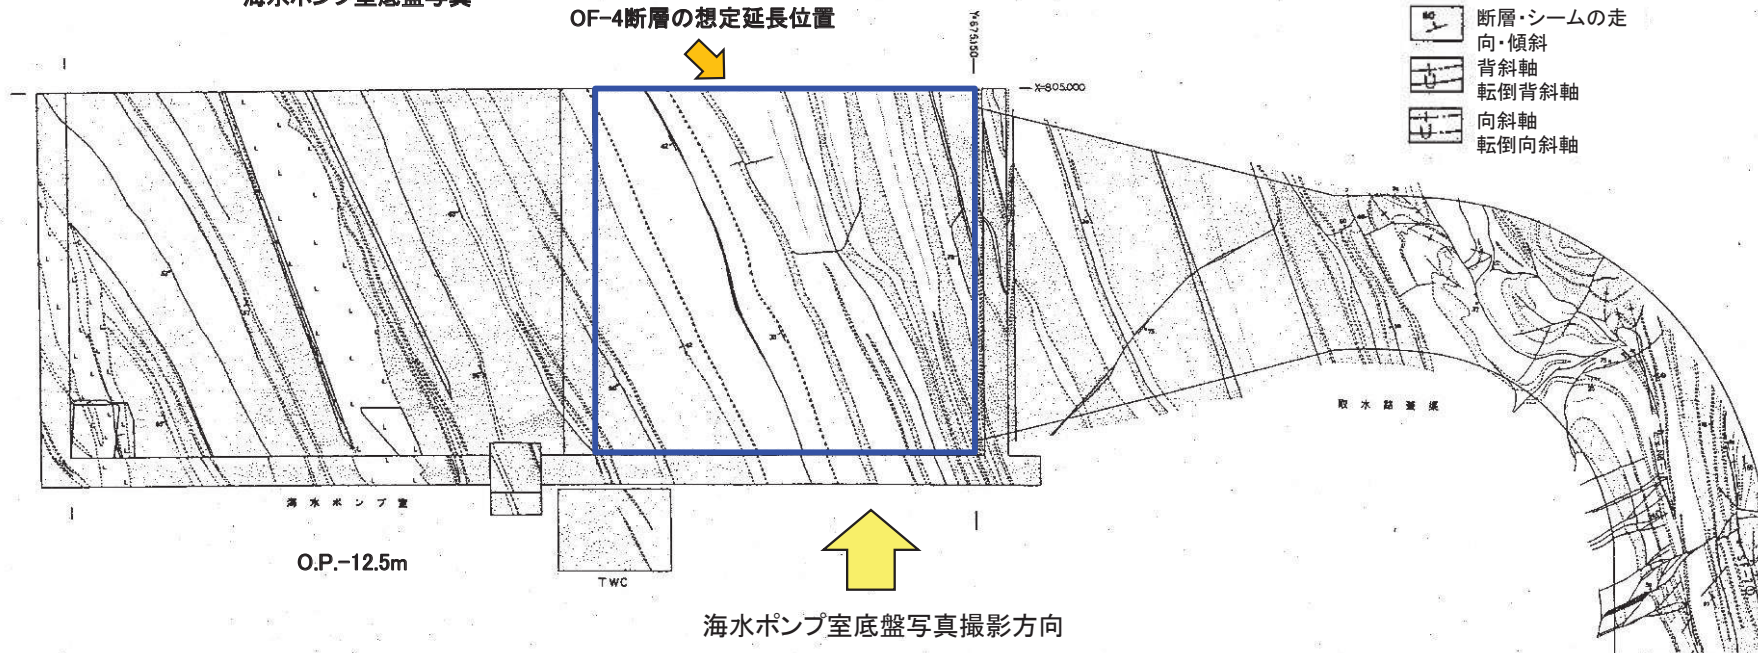
OF-4断層の連続性検討図(海水ポンプ室・取水路蓋渠底盤スケッチ)

- 断層の北端は、原子炉建屋北東方の海水ポンプ室底盤付近までに消滅。
- ✓ 掘削底盤データにより、海水ポンプ室底盤の断層想定延長部には断層が存在しないことを確認。

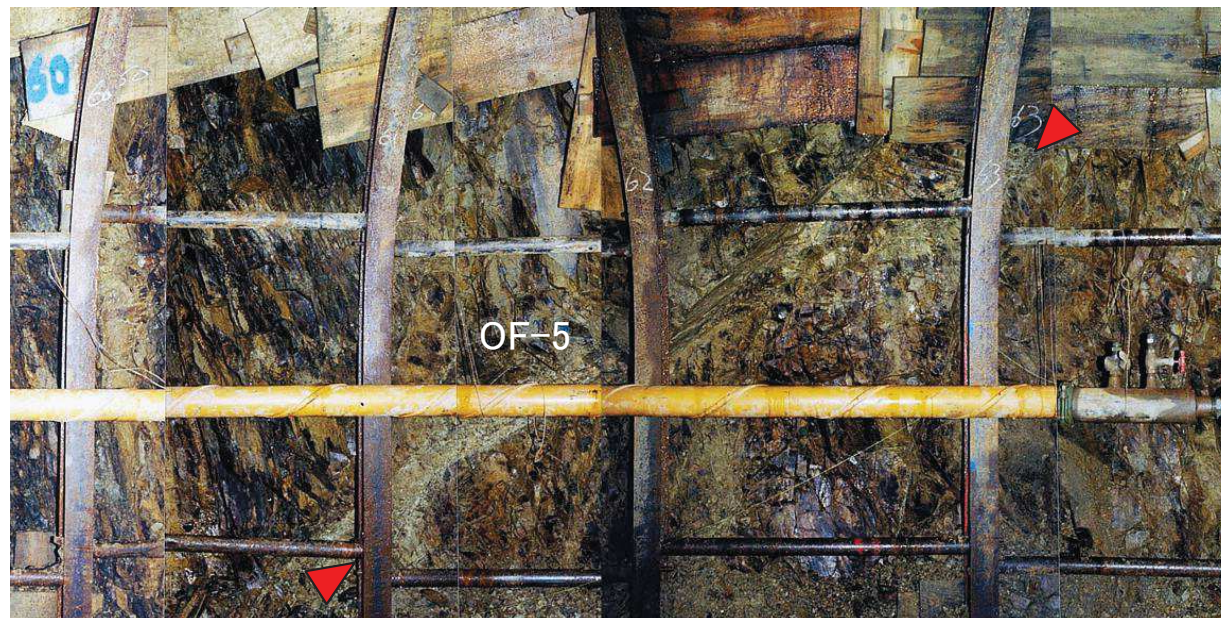
OF-5断層 3号炉試掘坑1号坑北東壁写真

- 3号炉試掘坑内の露頭において、OF-5断層を確認。
- ✓ 幅9~15cmの破碎部がみられる。
- ✓ 上盤側(北西側)上がりを示唆する地層の変形がみられる。

断層名	断層のタイプ	センス	走向/傾斜	最大破碎幅 (cm)	性状
OF-5	斜交断層	西側上がり (逆断層)	N68° ~ 76° E / 28° ~ 62° NW	15	角礫・砂・粘土を含む。

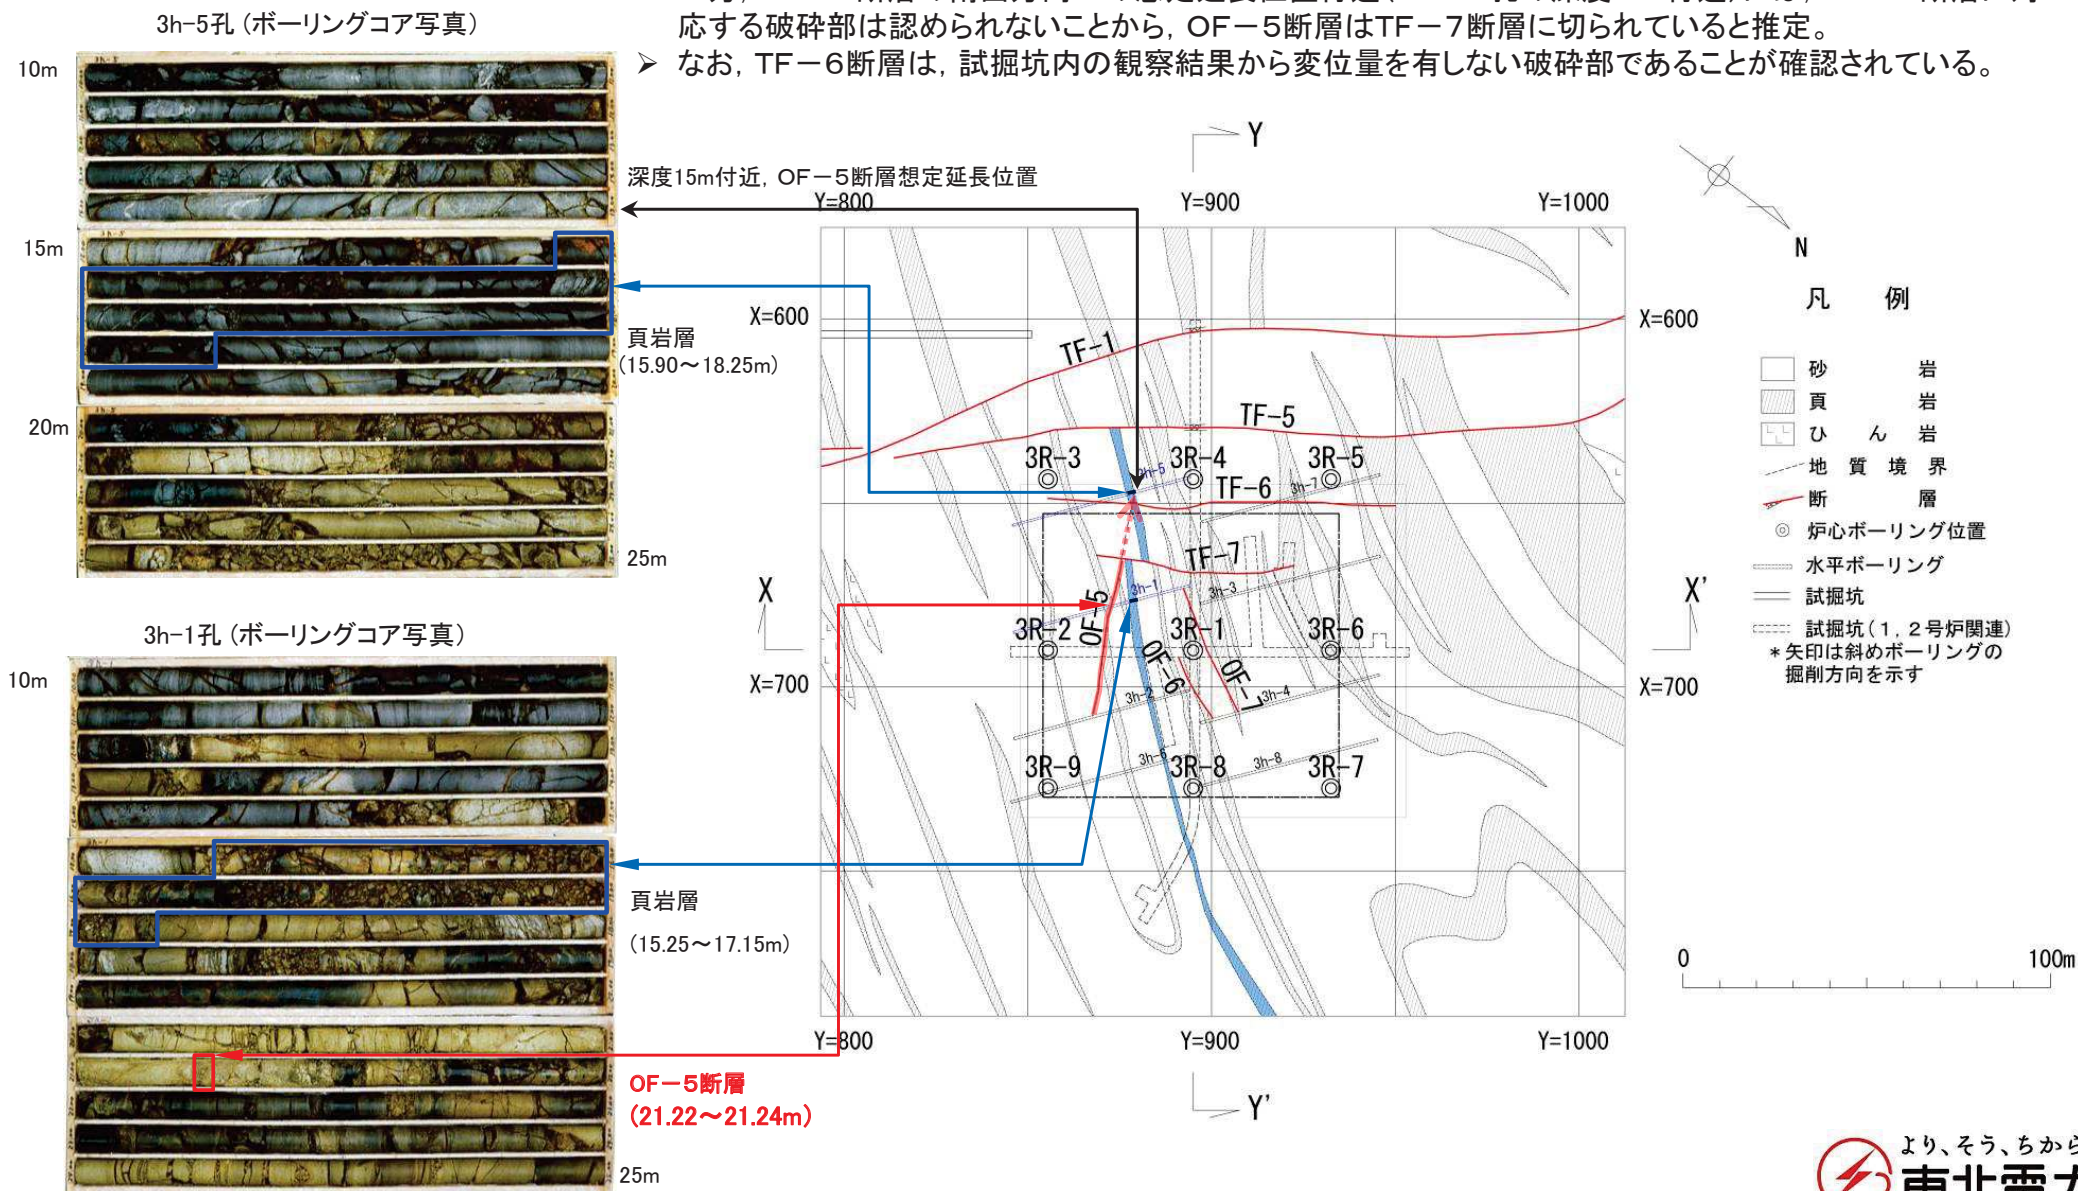
- ▶ 水平ボーリング3h-1孔の深度15.25~17.15mの頁岩層の分布位置と、3h-5孔の深度15.90~18.25mの頁岩層の分布位置には、TF-7断層を挟んでずれが認められることから、この頁岩層の分布域付近にはTF-7断層が連続していると考えられる。
- ▶ 一方、OF-5断層の南西方向への想定延長位置付近(3h-5孔の深度15m付近)には、OF-5断層に対応する破碎部は認められないことから、OF-5断層はTF-7断層に切られていると推定。
- ▶ なお、TF-6断層は、試掘坑内の観察結果から変位量を有しない破碎部であることが確認されている。

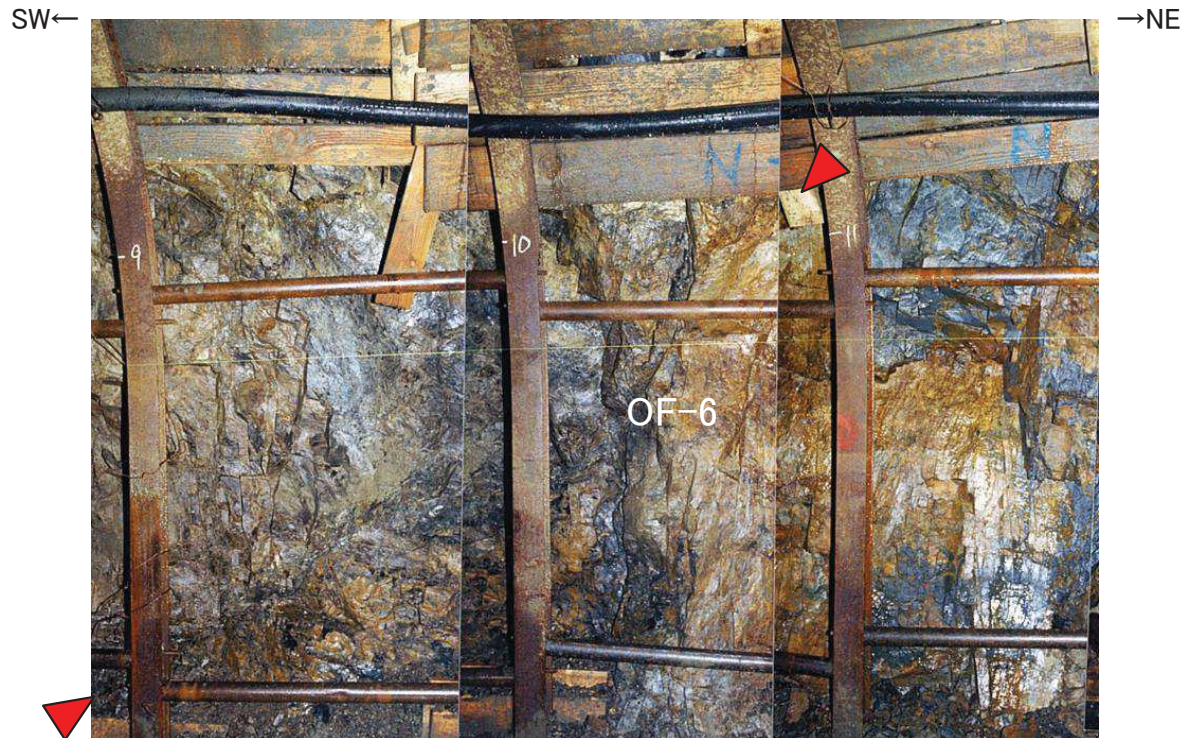
OF-6断層近傍3号炉試掘坑2号坑北西壁スケッチ  
(展開図を反転)

- 3号炉試掘坑内の露頭において, OF-6断層を確認。
- ✓ 幅0.1~2cmの破碎部がみられる。

断層名	断層のタイプ	センス	走向／傾斜	最大破碎幅 (cm)	性状
OF-6	斜交断層	北西側上がり (逆断層)	N24° ~43° E/ 53° ~64° NW	2	砂・粘土を含む。

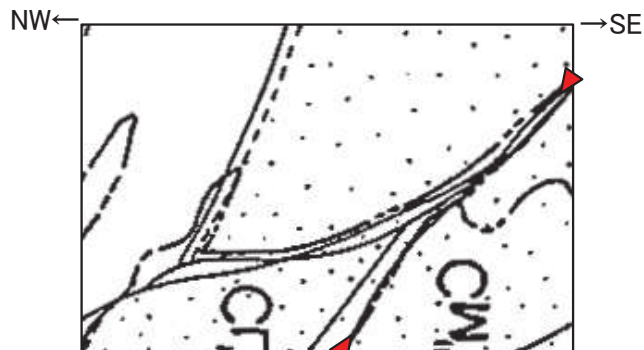
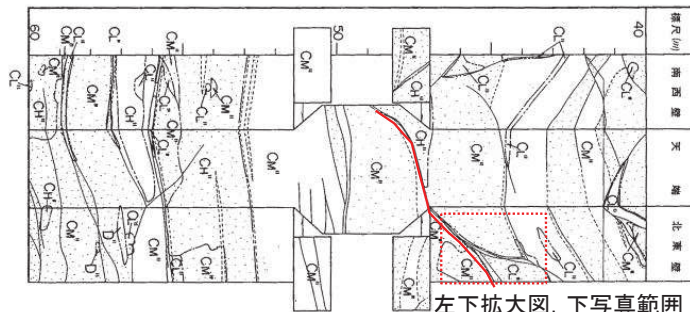
OF-7断層 3号炉試掘坑1号坑北東壁写真

- 3号炉試掘坑内の露頭において、OF-7断層を確認。
- ✓ 幅3~10cmの破碎部がみられる。

断層名	断層のタイプ	センス	走向／傾斜	最大破碎幅 (cm)	性状
OF-7	斜交断層	北西側上がり (逆断層)	N27° ~ 48° E / 45° ~ 57° NW	10	角礫・砂・粘土を含む。

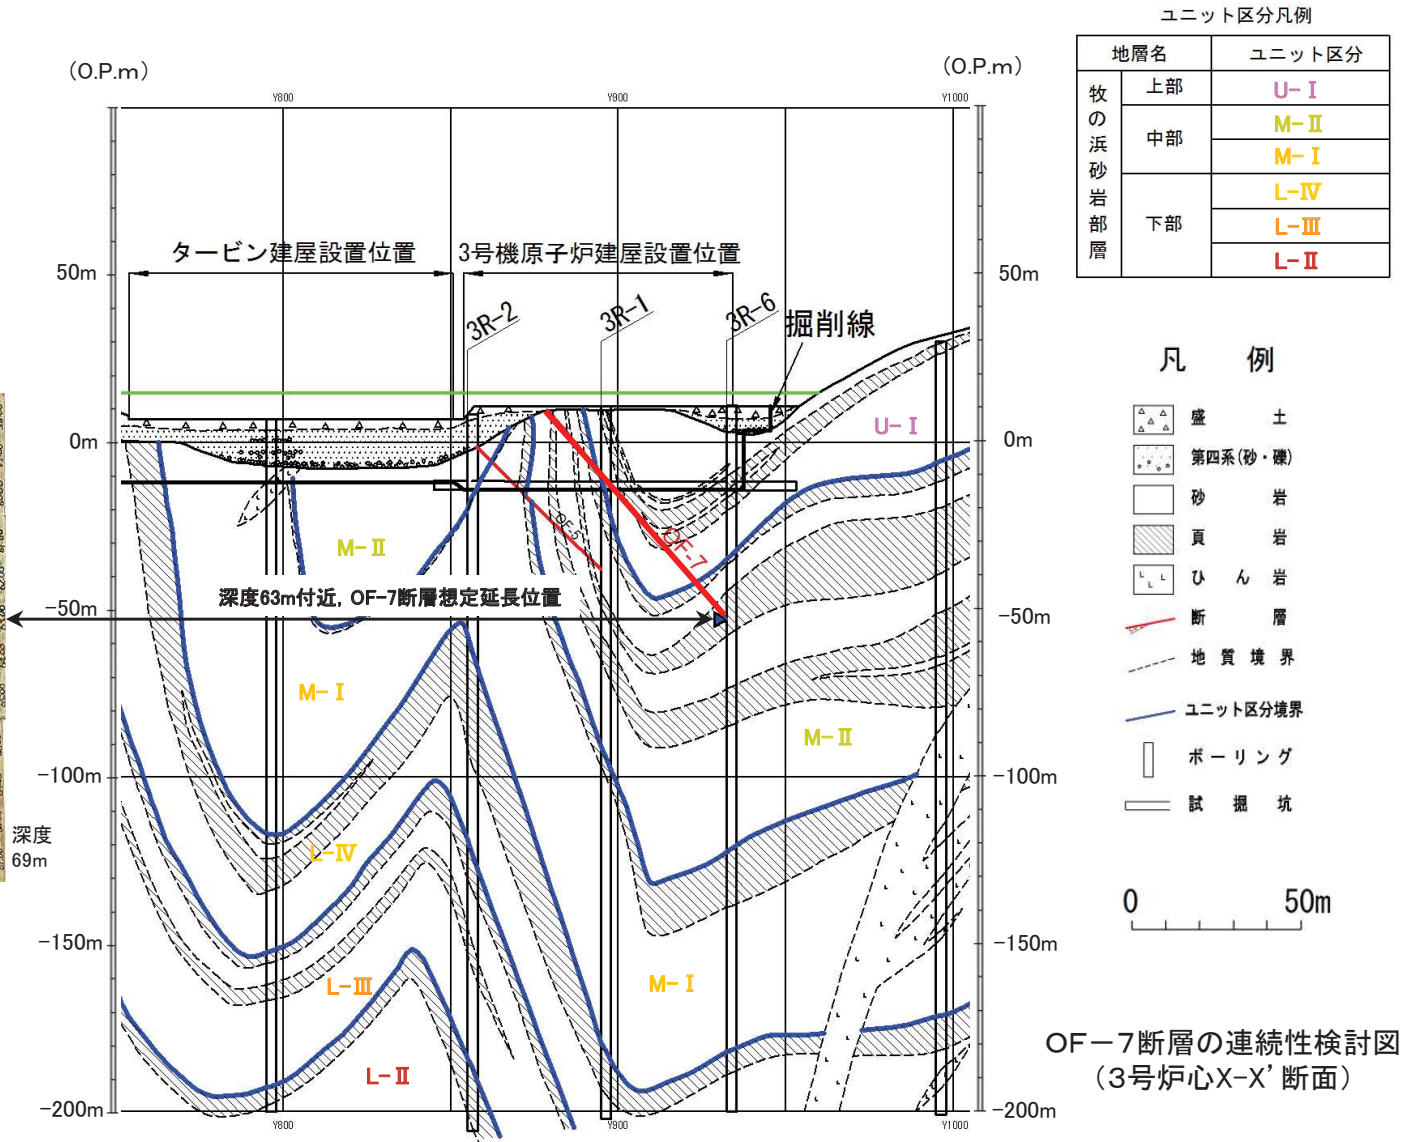
- 深部方向には連続しない。
- ✓ 深部方向の想定延長位置のボーリングコア(3R-6孔)には断層が存在しないことを確認。

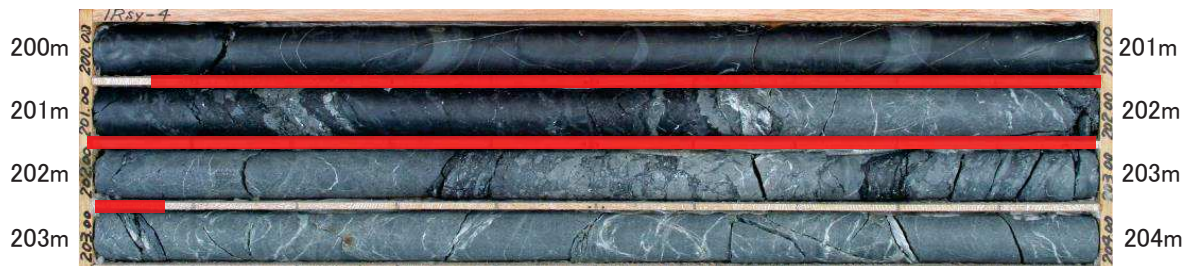
1Rsy-4孔(斜め60° ボーリング)コア写真

(深度201.05~203.06m)  
砂混り細片状、砂~細片混り岩片状の固結部  
及び細片混り砂状~細片状物質からなり、  
中石状に非破碎部を伴う。厚さは154cm。  
傾斜は35°~40°。鏡肌・条線あり。

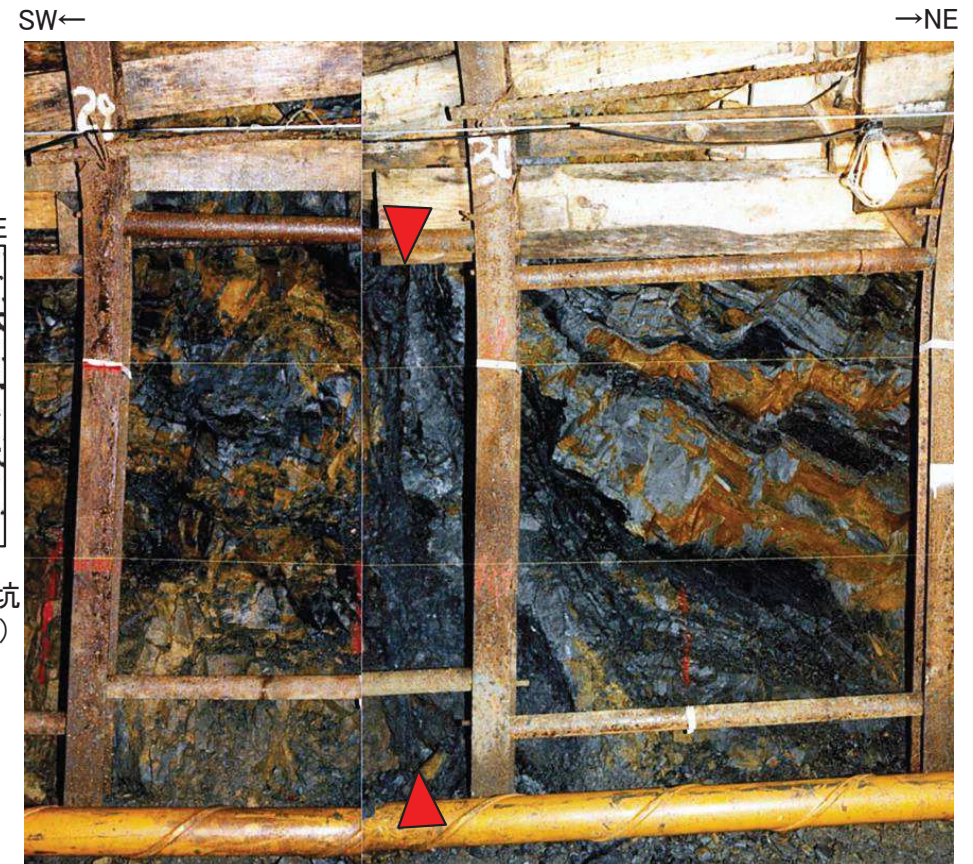
TF-2断層 2号炉試掘坑B坑北西壁写真

- 2号炉試掘坑内の露頭において、TF-2断層を確認。
- ✓ 幅40cm以下の破碎部がみられる。
- ✓ 断層の下盤側(北東側)に、南西側上がりの動きを示す地層の変形がみられる。

断層名	断層のタイプ	センス	走向／傾斜	最大破碎幅(cm)	性状
TF-2	横断断層	西側上がり(逆断層)	N38° ~86° W / 68° S ~90°	40	角礫・砂・角礫混じり粘土を含む。 中心部に小岩塊を含む。

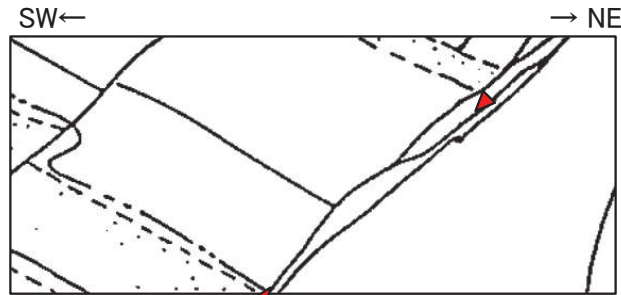
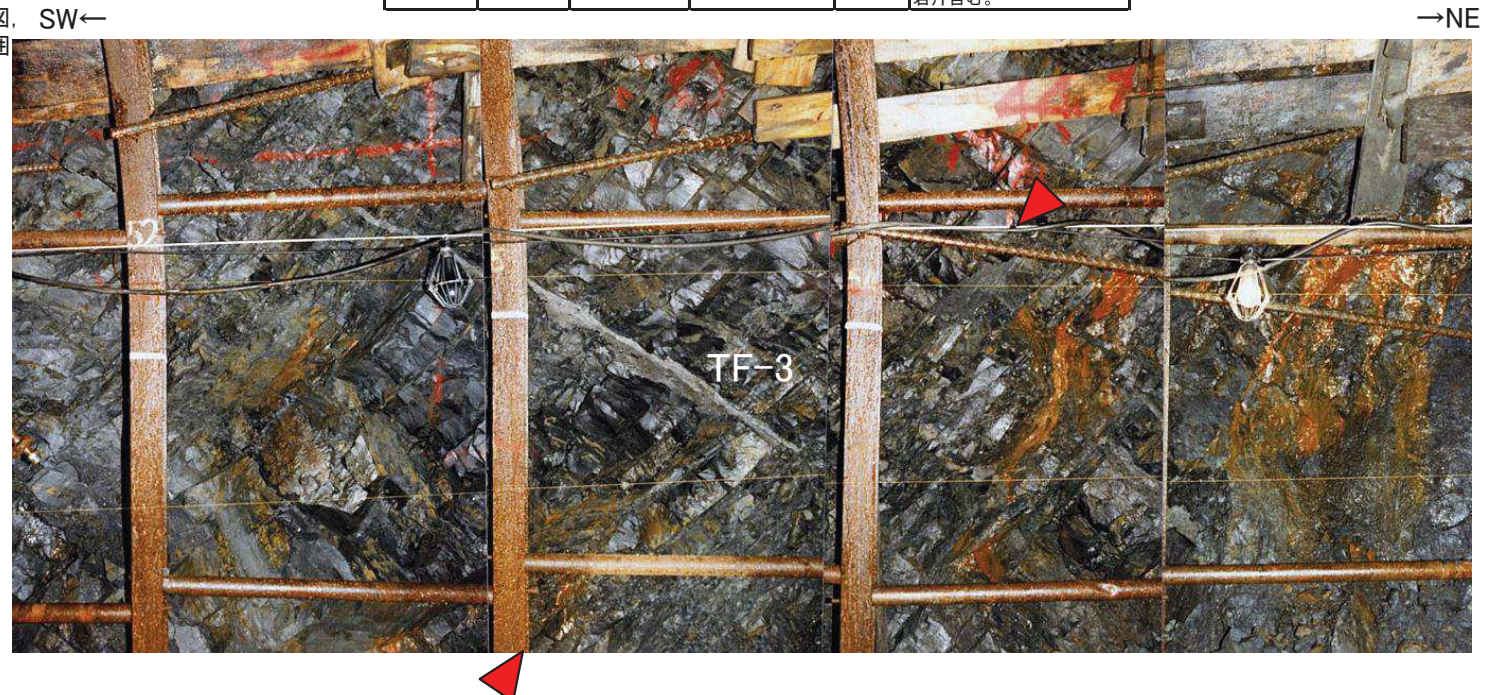
TF-3断層近傍 2号炉試掘坑B坑北西壁スケッチ  
(展開図を反転)

- 2号炉試掘坑内の露頭において、TF-3断層を確認。
  - ✓ 幅1~1.5cmの破碎部がみられる。
  - ✓ 上盤側(南西側)下がりの正断層センスの落差数10cm程度のずれがみられる。

断層名	断層のタイプ	センス	走向／傾斜	最大破碎幅 (cm)	性状
TF-3	横断断層	南西側下がり (正断層)	N38° ~50° W / 50° SW~90°	80	角礫・砂・粘土を含む。レンズ状で鏡肌を有する小岩片含む。
