## 2. 敷地の断層 2.3 横断断層(TF系)

### 2.3.5 TF-5断層【確認位置、性状及び連続性】

2.3.5 TF-5断層【水平方向の連続性(南端部及びTF-1断層との関係:掘削底盤)】

3.1 TF-1断層トレンチ調査【調査結果(全体展開図)】

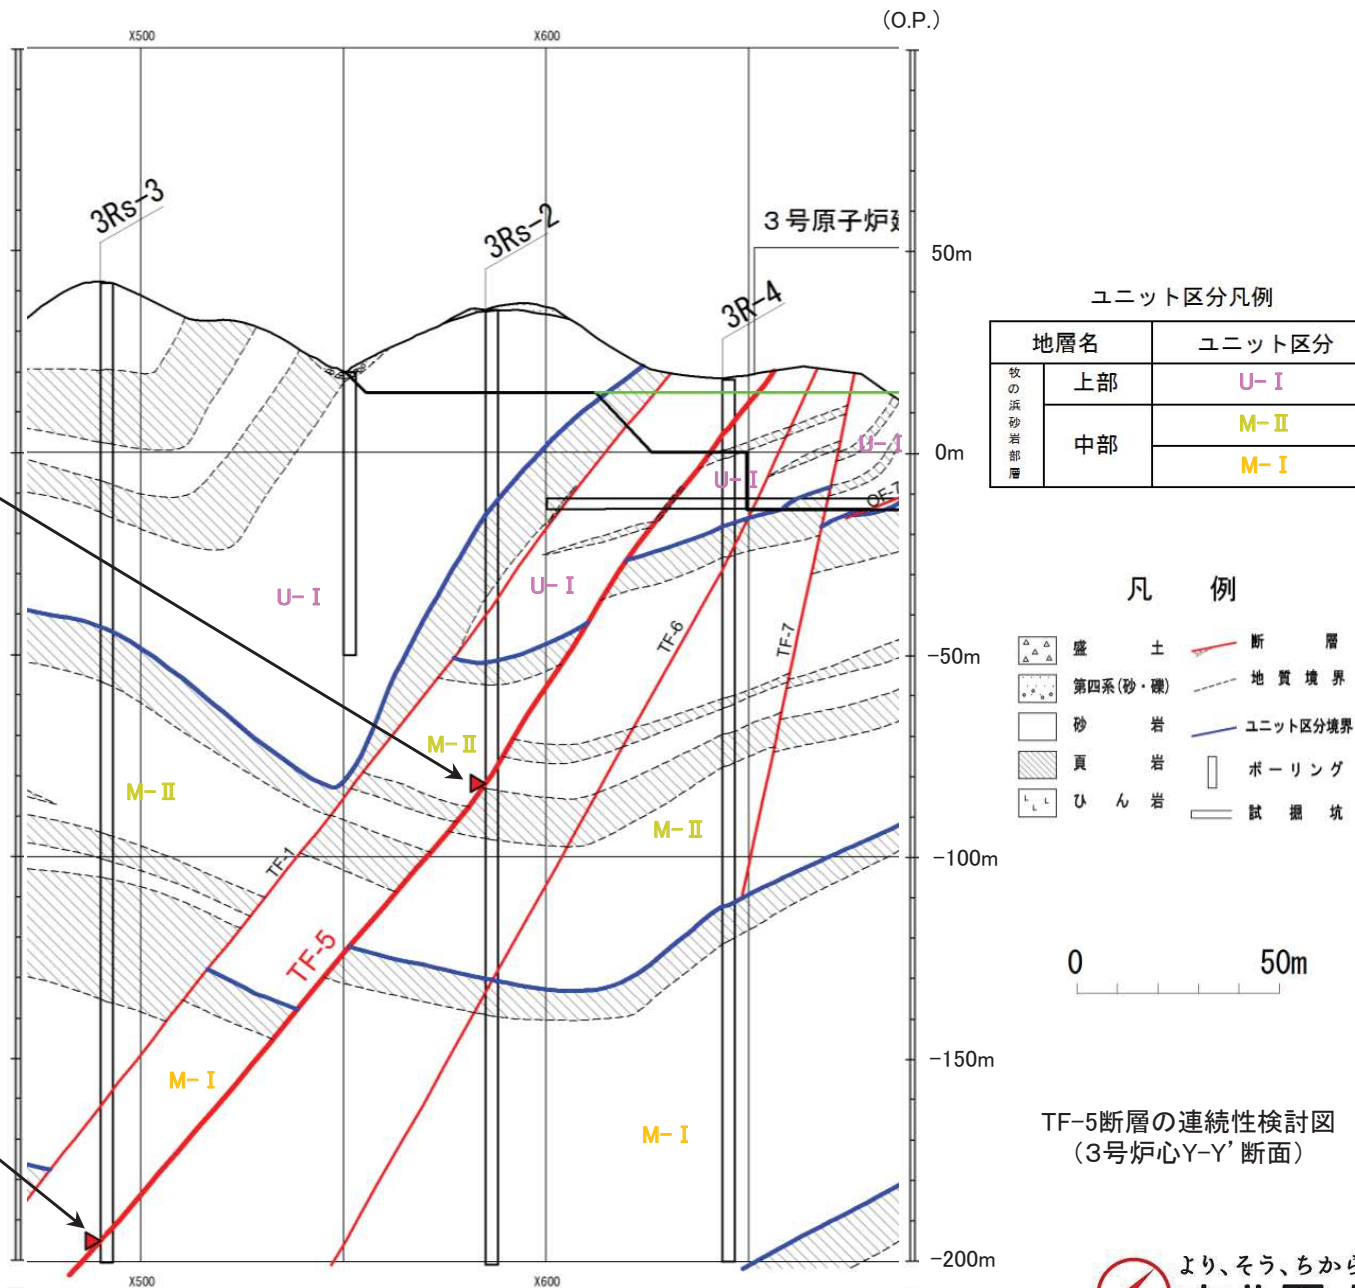
- ▶ 深部方向には、O.P.-200m以深まで連続する可能性が否定できない。
- ✓ 深部方向の延長想定位置付近で、3Rs-2孔と3Rs-3孔にTF-5断層に対応する破砕帯を確認。

- 深部方向には、O.P.-200m以深まで連続する可能性が否定できない。
- ✓ 2箇所のボーリングコアでTF-5断層を確認。(Y-Y'断面)(③)

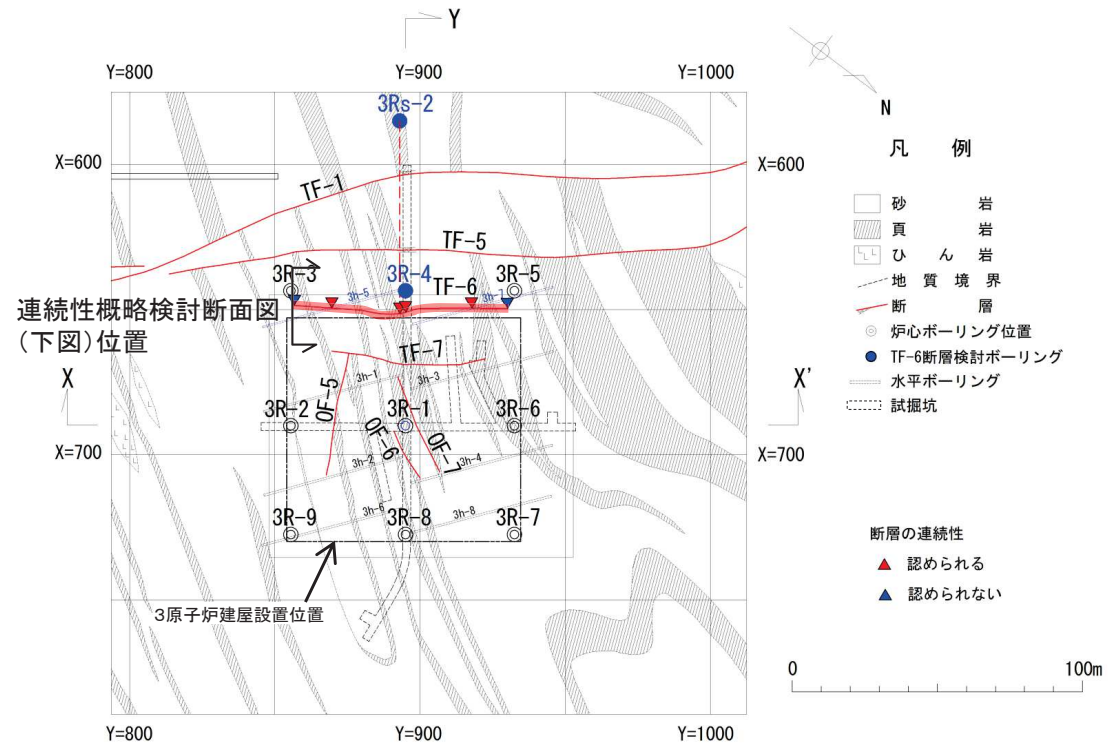
3R-3孔(ボーリングコア写真)

➤ 3R-3孔の想定延長位置付近(深度41m付近)にはTF-6断層に対応する断層破碎部は認められない。

- 断層の北西端は、3号原子炉建屋西端外側付近で消滅。(③)
- ✓ 掘削法面データにより、断層が消滅することを確認。
- 断層の南東端は、3号原子炉建屋南端外側付近(3R-3孔付近)で消滅。(④)
- ✓ 3R-3孔の断層想定延長位置付近のボーリングコアには断層が存在しないことを確認。

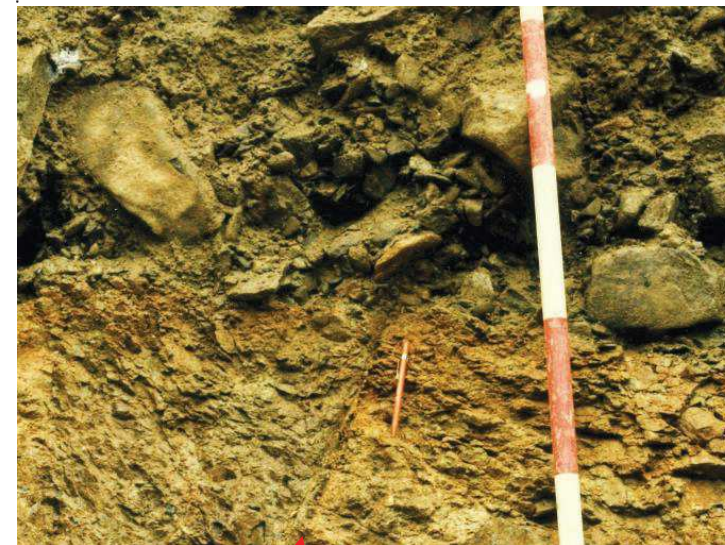
断層面を覆う第四系基底面状況(近接)  
(追い込み掘削箇所)

- TF-1断層破碎帯の上盤側境界付近の顕著なせん断面cは沖積層(第四系)基底の礫層に変位・変形を与えていない。

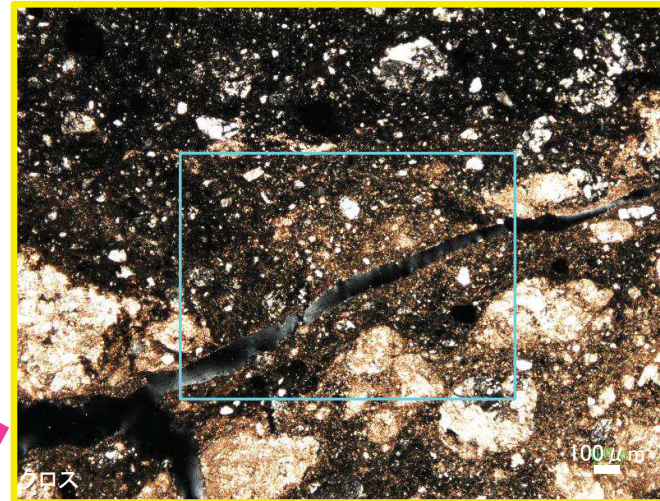
面③' →

- TF-1断層の最新面である面③' 付近の鉱物の晶出状況を観察した。
- 晶出している鉱物は、オープンで無色、クロスで高次の干渉色を示すことからカルサイトである。
- TF-1断層の最新面である面③' を横断するようにカルサイトが晶出し、面③' の活動に伴う変形は確認されない。

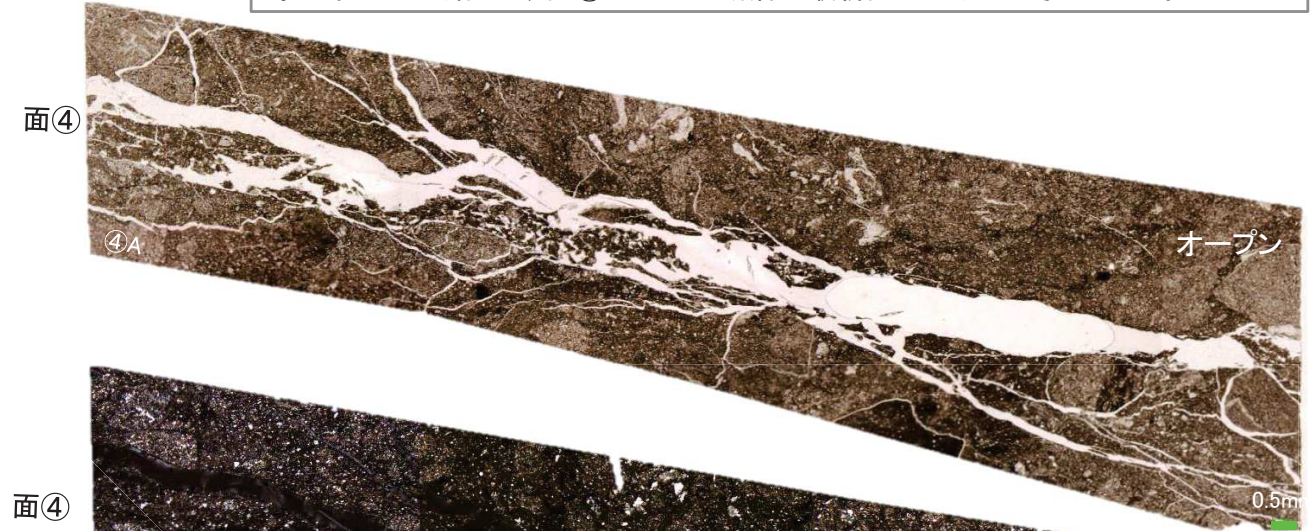
▶ 詳細薄片観察の結果, 面④付近は, 他の面に比べ破碎・細粒化の程度が弱く, また, 面自体の直線性も乏しいことを確認した。

コア観察, ボアホールカメラ観察において, せん断面を認定しづらく, 面自体が不明瞭であることも踏まえ, 面④はTF-1断層の最新面ではないと考えられる。

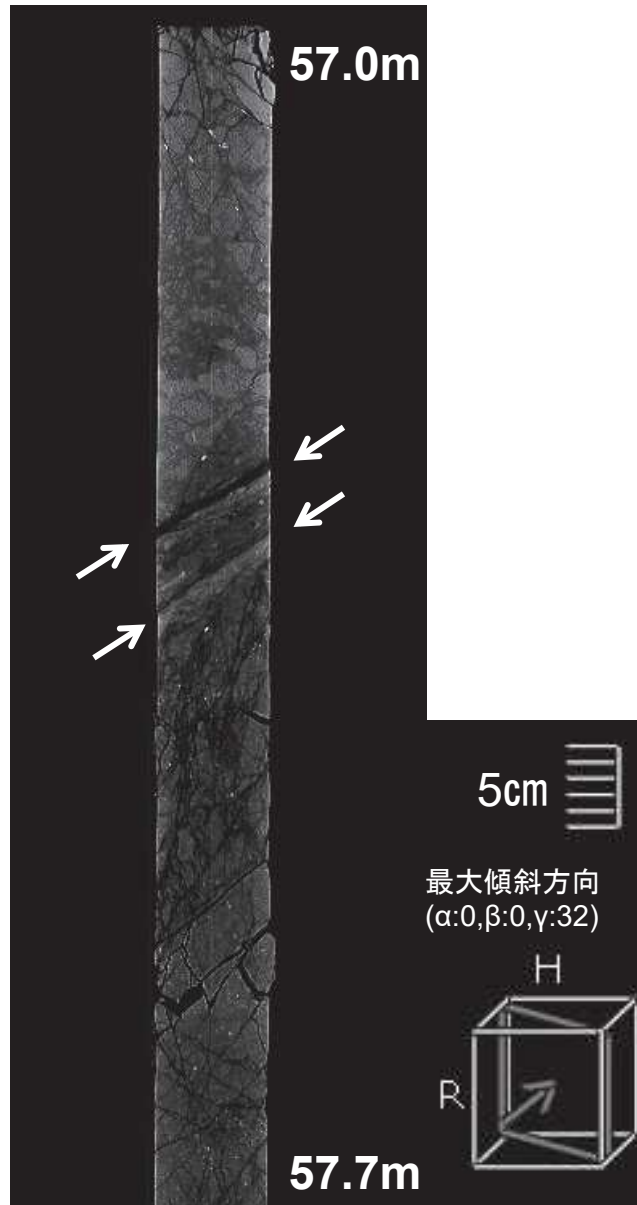
CT観察にて、TF-1断層における最新面を確認した。

- CT画像より、57.3m付近をTF-1断層における最新面と判断した。
  - ・直線性に優れる。
  - ・低密度部が比較的厚い。
  - ・コア観察において、下部の破碎部より条線が多く観察される。

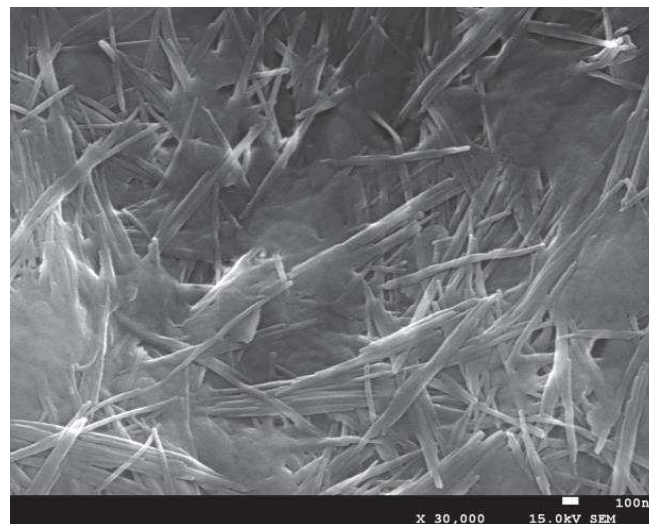
➤ TF-1断層の最新面には長柱状の自形の粘土鉱物が成長し、破壊されていない。

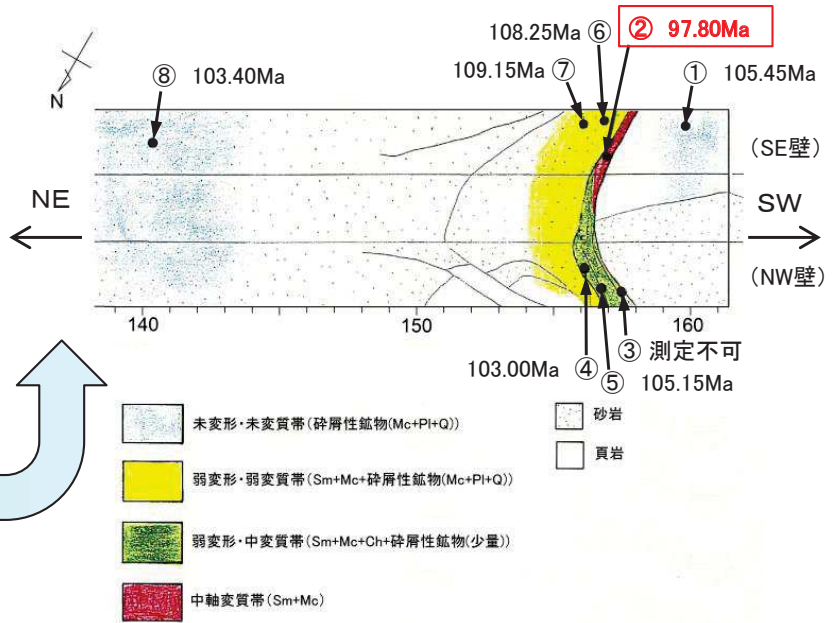
試料番号	K-Ar年代 (Ma)	備考
①	105.45	未変質頁岩(TF-1断層から1.8m)
②(極細粒)	97.80	断層ガウジ(TF-1断層中軸部)
④	103.00	砂岩起源モザイク状部(TF-1断層中軸部)
⑤	105.15	砂岩起源モザイク状部(TF-1断層中軸部)
⑥	108.25	砂岩起源変質岩(TF-1断層から0.6~1.2m)
⑦	109.15	砂岩起源変質岩(TF-1断層から0.6~1.2m)
⑧	103.40	未変質砂岩(TF-1断層から13.3m)

➢TF-1断層南東壁の断層ガウジは最も変質が進行しており、熱水変質の影響が大きいと考えられる。  
➢上記のガウジ(極細粒粘土)から採取した白雲母粘土鉱物のK-Ar年代は、周辺に比べて最も若い年代を示す。  
⇒TF-1断層破碎部内で熱水活動の影響を受けたと考えられるK-Ar年代は97.8Ma。
