女川原子力発電所2号炉
地盤(敷地周辺の地質・地質構造)について
～敷地周辺のリニアメント～

令和元年7月26日
東北電力株式会社

地盤(敷地周辺の地質・地質構造)の全体概要

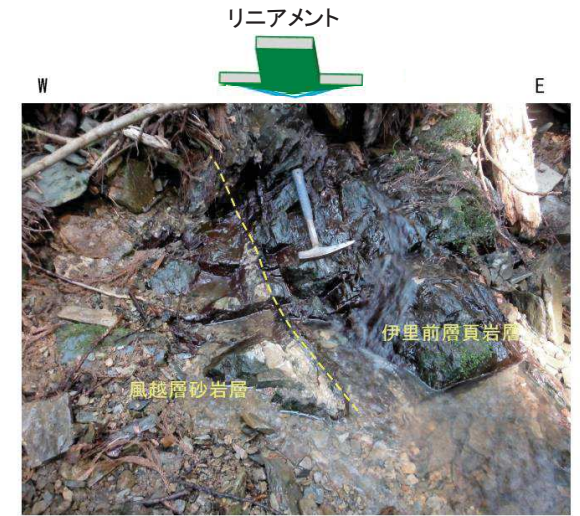
写真A スケッチ箇所露頭の現状

露頭は、ほぼリニアメント直下にあたり、伊里前層の頁岩層と風越層の砂岩層とが整合関係で境し、ここには断層は認められない。なお、これより上流には伊里前層頁岩層が、下流には風越層砂岩層が断続して観察される。

- リニアメントの直下では、伊里前層の頁岩層と風越層の砂岩層が整合関係で接しており(写真A及び次頁のスケッチ参照)、リニアメント方向の断層は確認されない。
- リニアメントより下流側(西側)に「[新編]日本の活断層」(1991)のリニアメントは図示されており、「[新編]日本の活断層」(1991)のリニアメントの直下には、その上流から風越層砂岩がほぼ連続して分布しており(写真B)、断層は認められない。

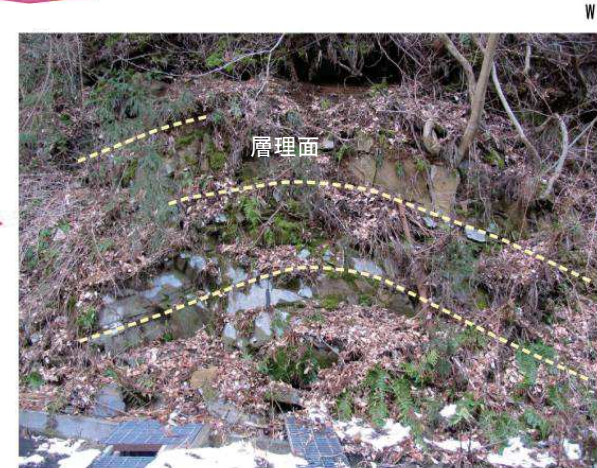
写真A

- 「[新編]日本の活断層」(1991)のリニアメントの西側では、近傍の林道法面(写真A)及び約50m下流の沢底に風越層砂岩が断続的に分布しているが、直下では露頭が欠如している。「[新編]日本の活断層」(1991)のリニアメントの東側では、上流約100mに伊里前層の砂質頁岩層が確認されることから、「[新編]日本の活断層」(1991)のリニアメントは、両層の地層境界にほぼ位置していると推察される。
- A-B断面において、リニアメントの直下では露頭が欠如しているが、南側支沢において、リニアメント直下に風越層の頁岩が分布する(写真B)。
- 同層(写真B)の層理面(黄破線)はリニアメント方向に調和的であり、同方向のへき開が発達しているが、断層は認められない。

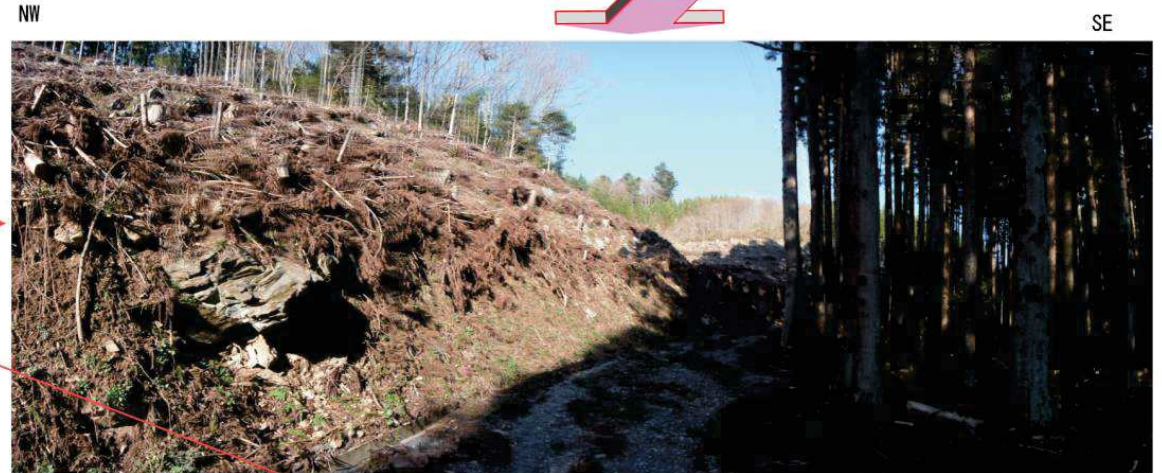
写真B

- 「[新編]日本の活断層」(1991)のリニアメントは、林道奥の鞍部に図示されている(写真A)。
 - 「[新編]日本の活断層」(1991)のリニアメント北西側の林道や沢では、風越層の風化した砂岩が断続して観察されるが(写真B)、「[新編]日本の活断層」(1991)のリニアメントの直下では露頭が欠如しており、「[新編]日本の活断層」(1991)のリニアメント南東側の沢上流部では、伊里前層の砂質頁岩が断続して観察される(写真C)。
- 以上のことから、「[新編]日本の活断層」(1991)のリニアメントは、風越層と伊里前層の境界付近に位置していると推察される。

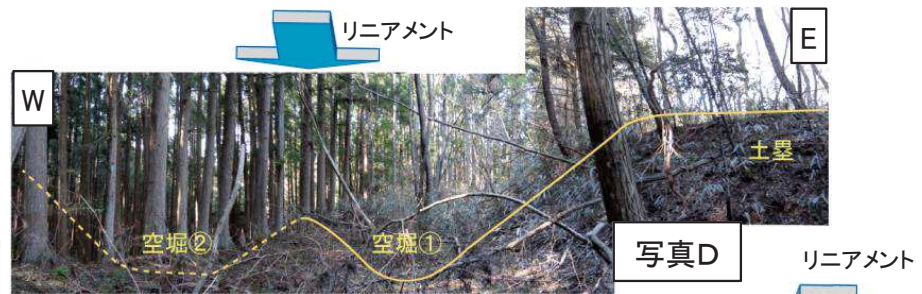
写真D

- 折立川の右岸(南)沿いには緩やかな頂面をもつ丘陵が分布しており、その東端部の鞍部に、リニアメントがほぼN-S方向に判読されている。
- リニアメント直下には、リニアメント方向に平行な2条の溝地形が認められるが、横断形がW字形(写真の黄色線)となっており、人工的に作られた地形と考えられる。

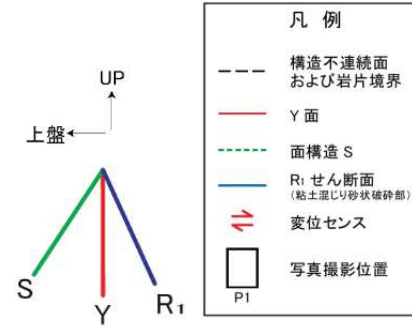
【条線方向の薄片】

- CT画像及び研磨片観察結果と同様に、破碎帯中央で確認される粘土混じりの砂状となっている部分が直線的であり、最新ゾーンとして考えられる。
- 面構造S及びR₁面の配置から、上盤側(西側)低下の正断層の変位センスを示していることが確認される。

【複合面構造】

P1: 岩片の配列による面構造Sが観察される。
P2: 粘土鉱物の配列による面構造S及びR₁面が観察される。

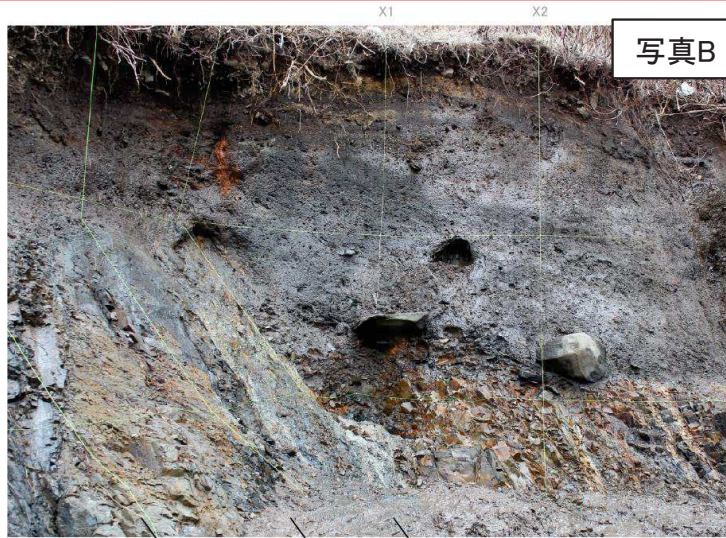
写真B

【f₁₀-a断層】(写真B及び図1)

- f₁₀-a断層は、風越層中の頁岩層と砂岩層の境界部に位置する。
- 主断層面の走向・傾斜はN-S～NNE～SSWであり、周辺の層理面と調和的である。
- 破碎帯は、幅約30cmで、固結した角礫状破碎部である。
- 断層は、谷埋め堆積物と考えられる岩屑堆積層に覆われており、不整合面及び同堆積層の堆積構造に変位・変形を与えていない。

f₁₀-a断層の写真(上:写真B)及びスケッチ(下:図1)

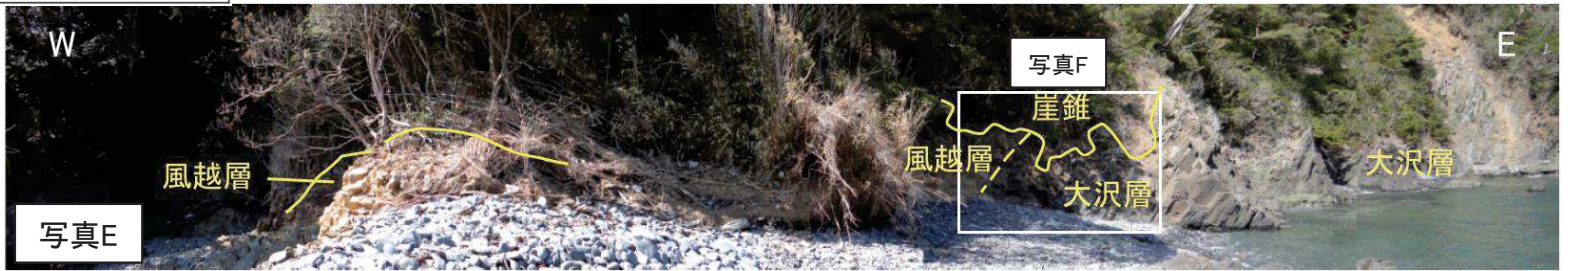
- リニアメントのほぼ直下に、風越層の砂岩頁岩互層が分布する。
- 層理面はリニアメントとほぼ同方向のN-S方向・高角度西傾斜であり、著しく風化している。
- 同方向の節理が発達し、節理密集部も認められるが、断層は認められない。

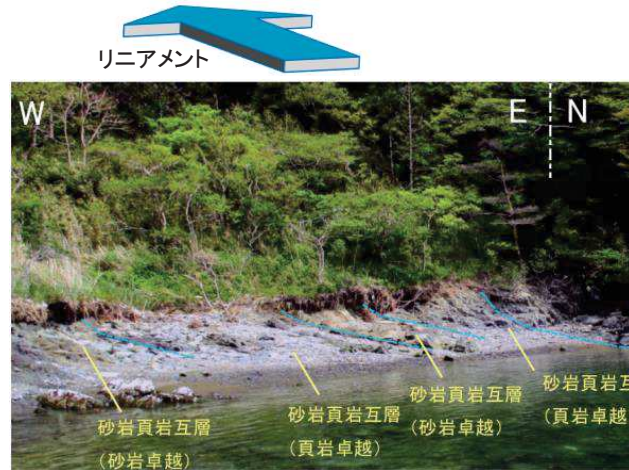
- 【リニアメント南端部】(写真C, D)
- 伊里前層の頁岩層及び砂岩頁岩互層(砂岩卓越～頁岩卓越)が分布する。
 - 砂岩頁岩互層は、相対的に風化が進んでおり、走向方向(写真C及びD中の青破線)に沿って谷地形が形成されている。
 - リニアメントは、この谷地形に沿って判読されるが、リニアメントに対応する断層は確認されない。

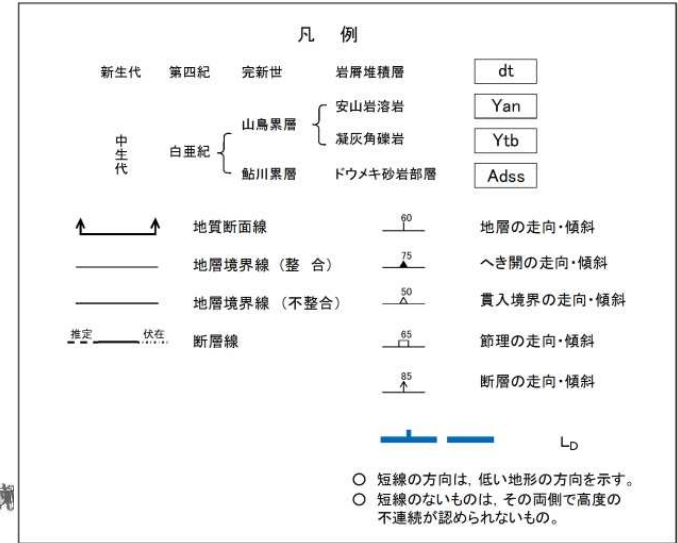
12. 山鳥周辺のリニアメント 12.3 地質構造図

【主な地質構造】

- 地層はほぼ南北の走向で東に傾斜する。
- 東海岸において、リニアメントに直交または斜交する小規模な断層が認められ、いずれも破碎部は固結している。そのうち、リニアメント東延長の小湾で認められる断層は、母岩とともに熱水変質を被っている。
- リニアメントに対応するような地質構造を規制する断層は認められない。
- 安山岩溶岩は、リニアメントの北側では非常に硬質であるが、南側では熱水変質・風化により軟質となっている。

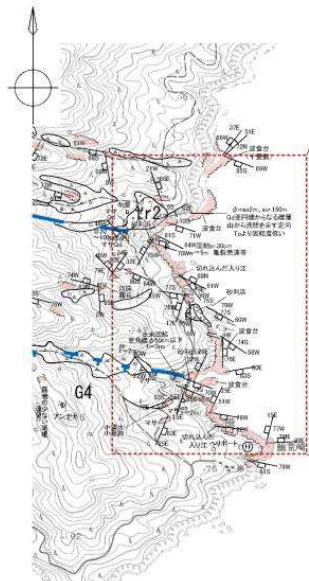
【拡大ルートマップ2】

- リニアメント延長付近では、花崗岩に見られる地質構造要素としては節理が主体で、小規模な断層がわずかに認められるに過ぎず、破碎幅10~20cmで固結している。
- 節理は、主に急傾斜のN-S系及びE-W系とこれらに直交する緩傾斜の3方向の節理が発達している。E-W系がやや卓越し、リニアメントの方向に一致している。

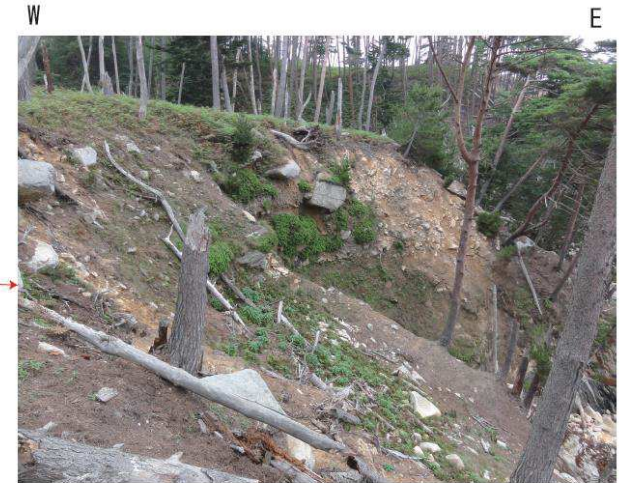
リニアメント東端近傍のM₁面とその堆積物
 巨礫を伴う角礫主体の礫層で、基底付近に垂角~垂円礫を混じえ、ほぼ水平の弱い堆積構造が認められる。

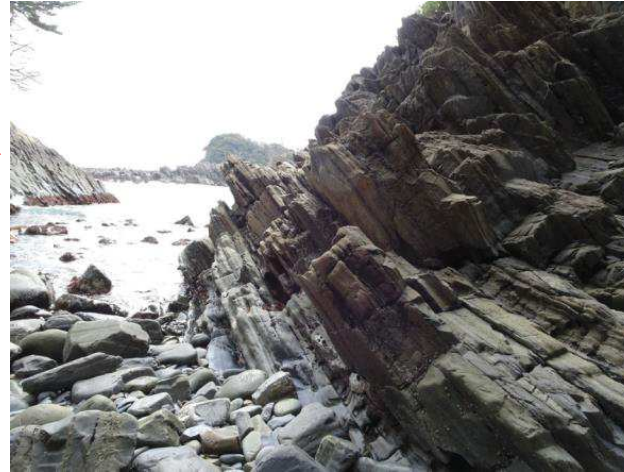
- ▶ 新鮮部：寺浜南東海岸の三疊系大沢層の状況。
 - ✓ 頁岩を主とし、一部互層状に砂岩をはさみ、西に50数度傾斜する。
 - ✓ 新鮮な部分は、全体に黒灰色(頁岩)から青灰色(砂岩)を呈する。

- ▶ 新鮮な岩盤が露出する露頭(海岸汀線付近)では、砂岩と頁岩の岩種の差に応じた凹凸の対応関係は特に見られないのに対して、弱風化した岩盤が露出する露頭(海岸露頭の背後)では、比較的新鮮な頁岩に対して風化が進行した砂岩が窪んだ状況が見られる。

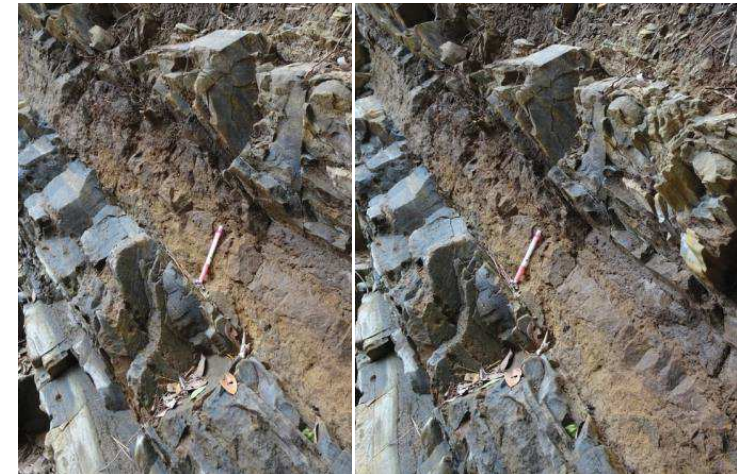
平行法による立体写真

- ▶ 弱風化部：汀線からやや背後の斜面の状況。
 - ✓ 頁岩(黒灰色)はハンマーの打診で金属音を発するが、砂岩は風化が進んで黄褐色を呈する。
 - ✓ 砂岩はシャープペン先が容易に突き刺さるほど軟質化し、周囲の頁岩部より窪んでいる。
