4. 敷地の断層の規模・連続性及び新旧関係

4.1 敷地の断層の規模・連続性 【最大破碎幅及び水平方向の連続性】

5. 敷地の断層の活動性評価

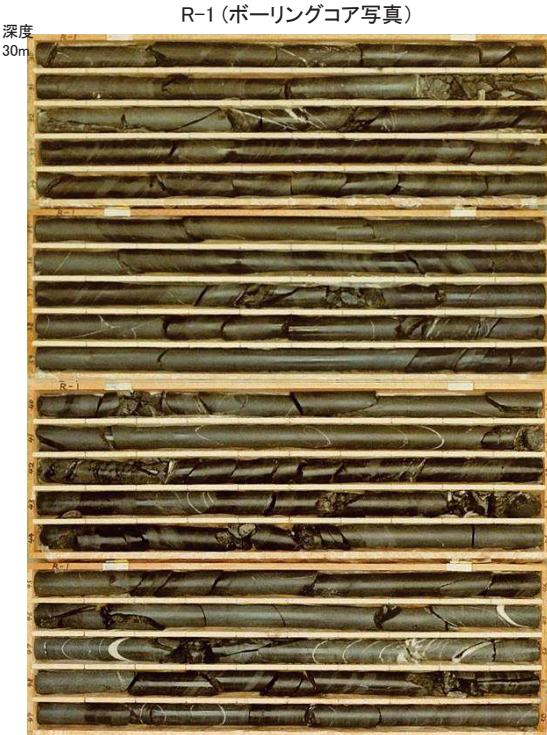
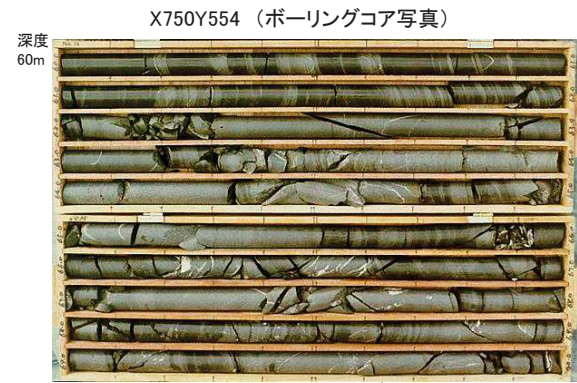
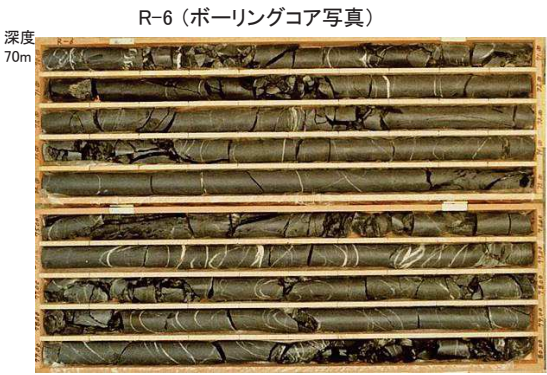
敷地全体の地質水平断面図 (O.P.約-14m)

➤ SF-2断層はO.P.-200m以深に連続しているが、TF-2断層、TF-3断層、OF-2断層及びOF-3断層は深部に連続していない(詳細は補足説明資料2.1~2.3に示す)。

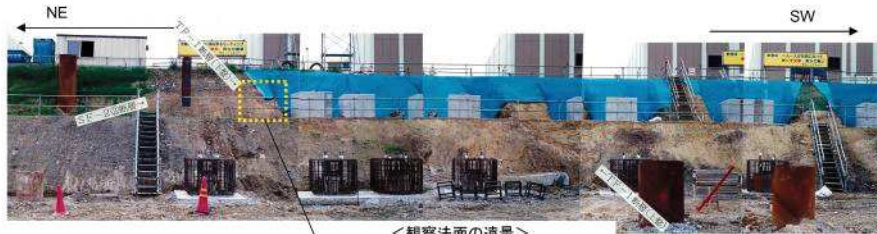
<観察法面の遠景>

➤ 既往の地表露頭、トレンチ、試掘坑及び掘削面の観察データに加えて、3号炉の基礎掘削工事の際に出現した法面にて、SF-2断層がTF-1断層に切られて、見かけ上右横ずれ方向に変位し、連続しない状況を確認している。

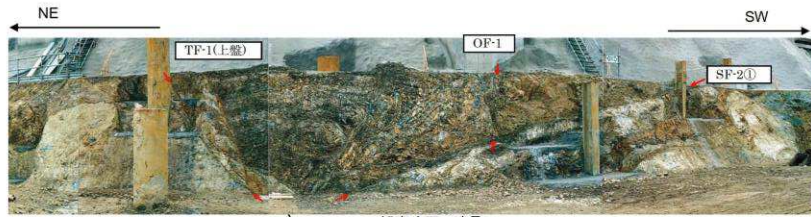
<観察法面の遠景>

- 既往の地表露頭、トレンチ、試掘坑及び掘削面の観察データに加えて、3号炉の基礎掘削工事の際に出現した法面にて、OF-1断層がSF-2断層に切れ、連続しない状況を確認している。

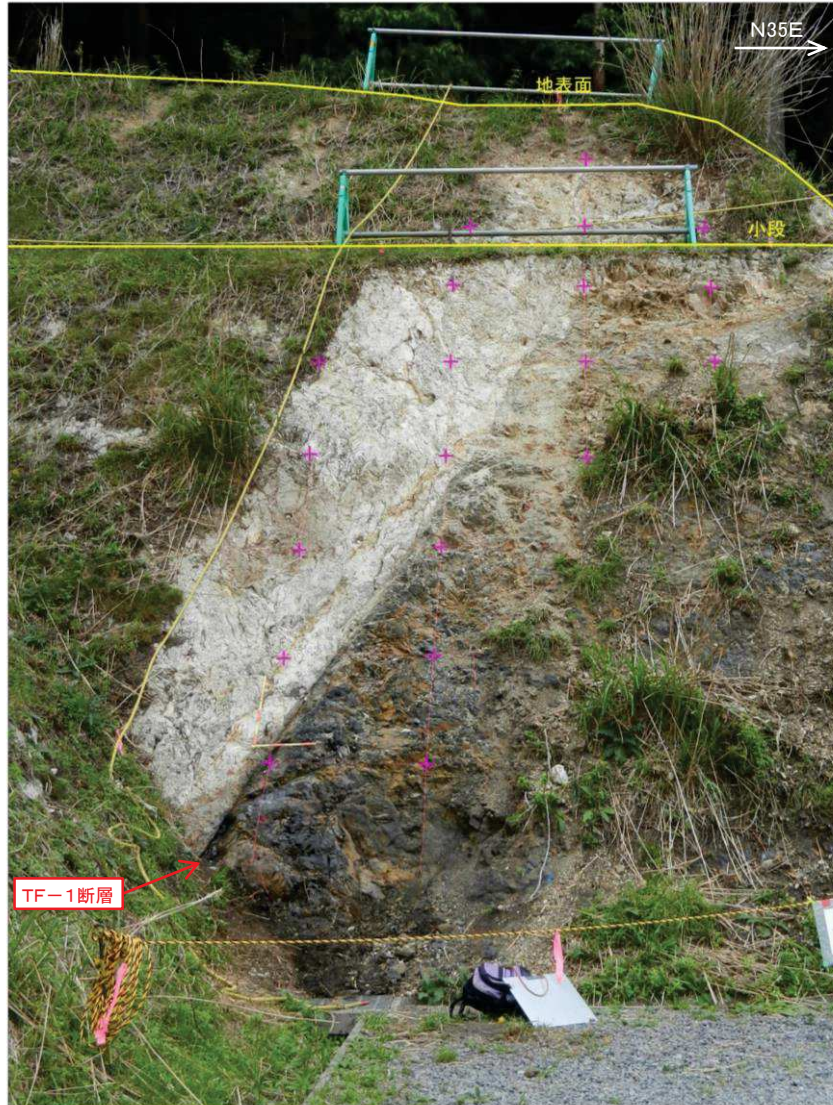
TF-1断層露頭写真

➤ 露頭(法面)では、少なくとも目視観察において、TF-1断層面を貫くひん岩脈・鉍物脈は確認されなかった。

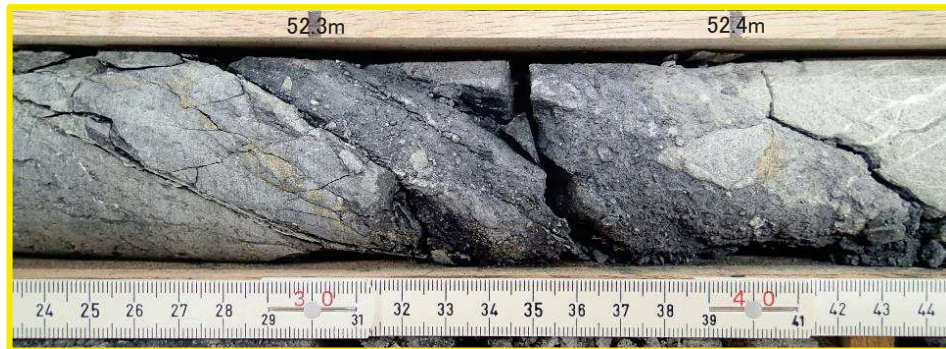
24B-28孔のボーリングコア(深度52.3m付近)において、軟質部を伴うTF-1断層が確認され、4つの面が認識された。それぞれの面の観察結果は以下のとおりである。

- 面①は、軟質部を伴わない割れ目である。
- 面②は、直線性に富む明瞭なせん断面である。
- 面③は、せん断面が断続的である。
- 面④は、目視観察でせん断面を認定しづらい。

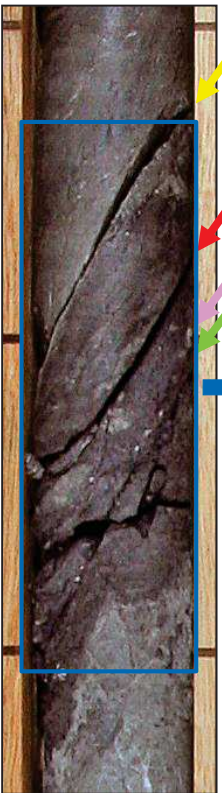
コア写真

コア観察	ボアホールカメラ観察	CT画像観察	最新面の可能性	備考
面①	➤ 軟質部を伴わない割れ目である。	➤ 破碎物質の見られない, 脈で充填された面である。	➤ 面②と斜交する。	該当しない	-
面②	➤ 直線性に富む明瞭なせん断面である。	➤ 直線性, 連続性の高い面である。	➤ 面①と斜交する。 ➤ 面③と走向がほぼ同じである。 ➤ 面④と走向が異なる。	該当する	-
面③	➤ せん断面が断続的である。	➤ 断続的な面である。	➤ 面②と走向がほぼ同じである。 ➤ 面④と走向が異なる。 ➤ 孔内において, 面④と切り切られの関係にない。	該当する	-
面④	➤ せん断面を認定しづらい。	➤ 面自体が不明瞭である。	➤ 面②及び面③と走向が異なる。 ➤ 孔内において, 面③と切り切られの関係にない。	該当しない	薄片・研磨片観察結果から, 破碎・細粒化の程度が弱く, 面自体の直線性も優れない。

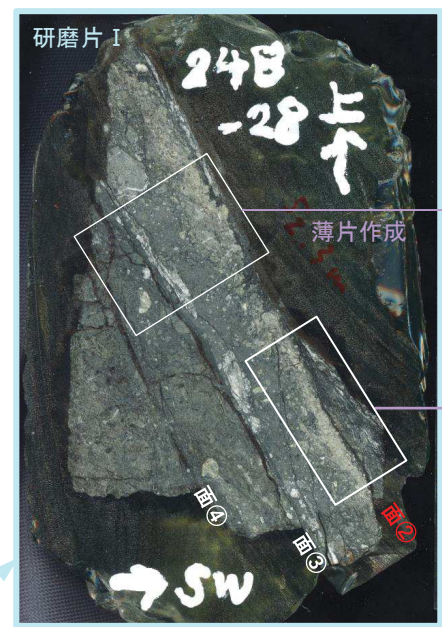
24B-28孔
コア写真(拡大)

- 面②～④を含むように研磨片を作成し、面②の観察・分析を行った。
- 観察・分析結果は下表のとおりであり、詳細を次頁以降に示す。

評価項目	拡大範囲	確認内容
最新面の認定	②A	面②付近で砂岩が破碎され、細粒化しており、せん断に伴う粘土鉱物の配列を確認。
	②A'	せん断に伴う粘土鉱物を確認。
最新面を横断する鉱物の検討	②B ②B-1	面②を横断するようにカルサイトが晶出している状況を確認。
	②B'	面②を横断するようにカルサイトが細脈状に晶出している状況を確認。【晶出パターンA】

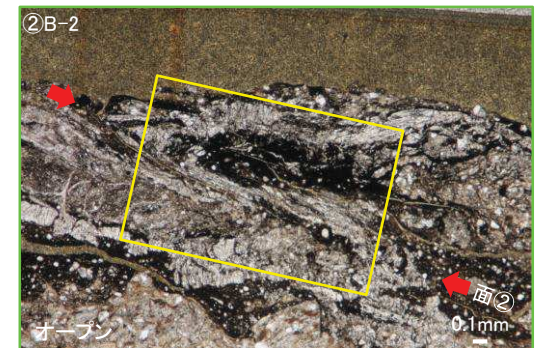
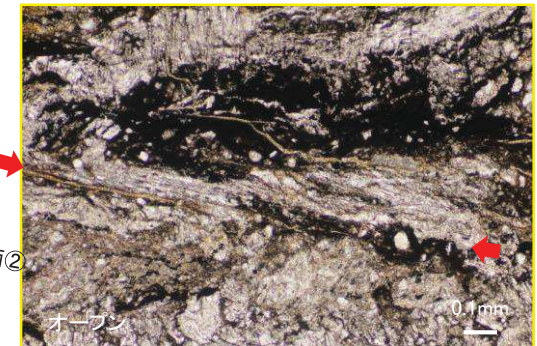
➢ 面②付近では粘土鉱物の連続が不明瞭になり、カルサイトが面②を横断して連続的に分布している。
⇒面②が形成された後に、カルサイトが晶出したものと考えられる。

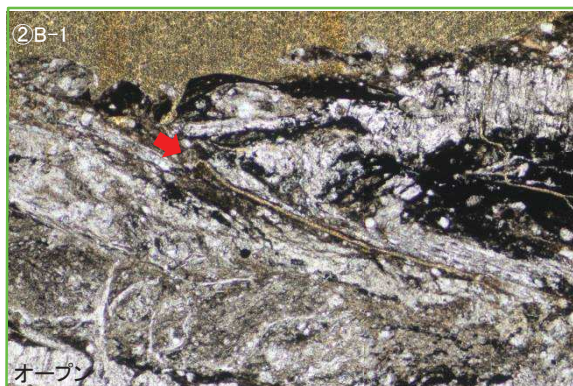
➢カルサイトが流動したようなS字状の分布形態と、面②付近で認められるカルサイトの配列方向が、共に逆断層センスの変形のように見える。
⇒カルサイトが晶出した後に、断層活動による変形を受けた可能性は否定できない。

- ⇒・脈状のカルサイトと、変形を受けたカルサイトが共存していることから、TF-1断層面②の最終活動と同じ期間に、カルサイトがTF-1断層破碎部に晶出したものと考えられる。
- ・また、カルサイトの変形は流動的であることから、高温の環境下にあったものと考えられる。
- ・TF-1断層面②は、カルサイトの晶出が終了して以降に活動していないと考えられる。

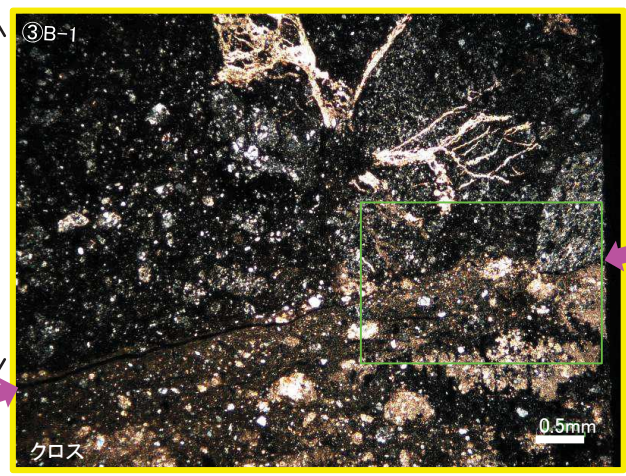
- 晶出している鉱物は、オープンで無色、クロスで高次の干渉色を示すことからカルサイトである。
- 基質部には細粒なカルサイトが晶出している【晶出パターンC】。
- TF-1断層の最新面である、面③'を横断するようにカルサイトが晶出しており、面③'の活動に伴う変形は確認されない。

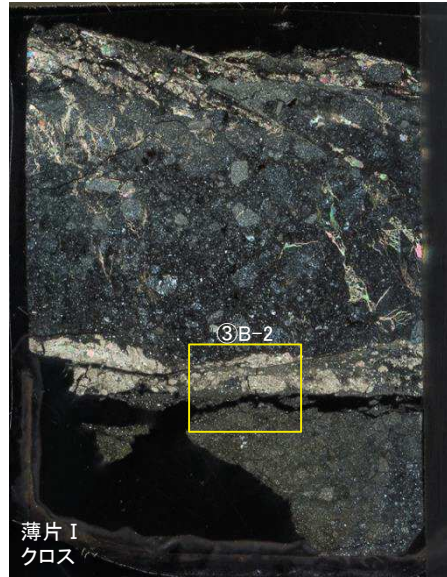
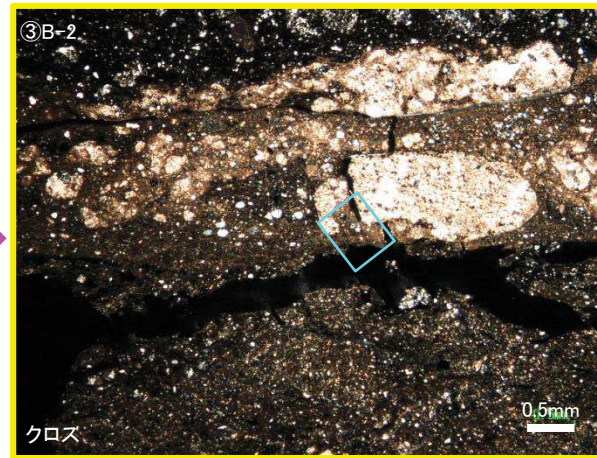
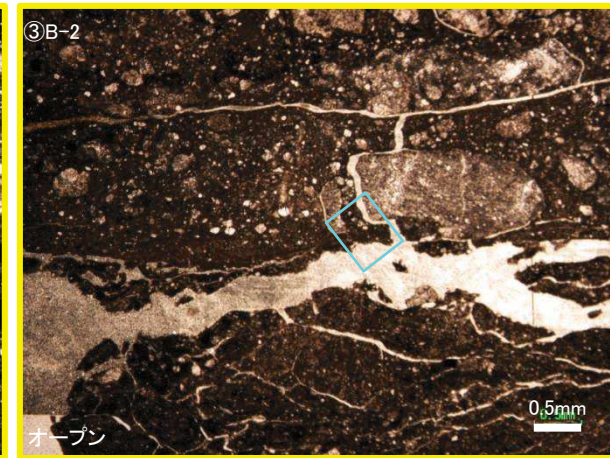
- 晶出している鉱物は、オープンで無色、クロスで高次の干渉色を示すことからカルサイトである。
- TF-1断層の最新面である面③”付近には、せん断に伴う粘土鉱物の配列(Y面及び面構造S)が見られる。
- カルサイトが粘土鉱物の配列(Y面)を横断するように晶出しており、面③”の活動に伴う変形は確認されない。【晶出パターンC】

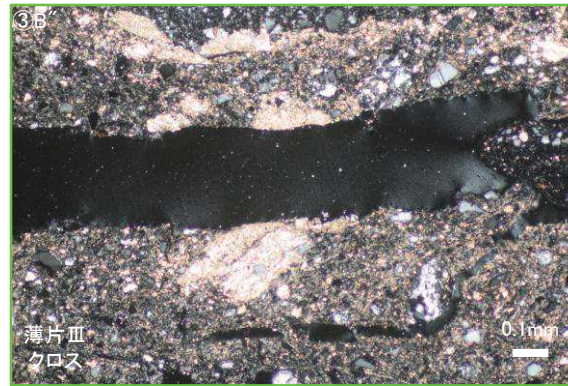
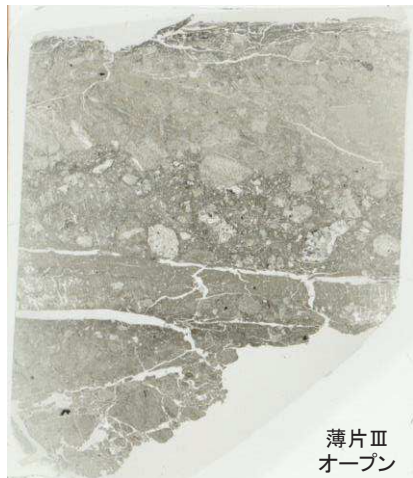
- 晶出している鉱物は、オープンで無色、クロスで高次の干渉色を示すことからカルサイトである。
- TF-1断層の最新面である、面③'の上下に晶出しているカルサイトに、変位(ずれ)は確認されない。

⇒面③'の活動後に、カルサイトが晶出したと考えられる。

⇒ 自形のカルサイト、変位のないカルサイト、及び変形を受けたカルサイトが共存していることから、TF-1断層面③' の最終活動と同じ期間に、カルサイトがTF-1断層破碎部に晶出したものと考えられる。

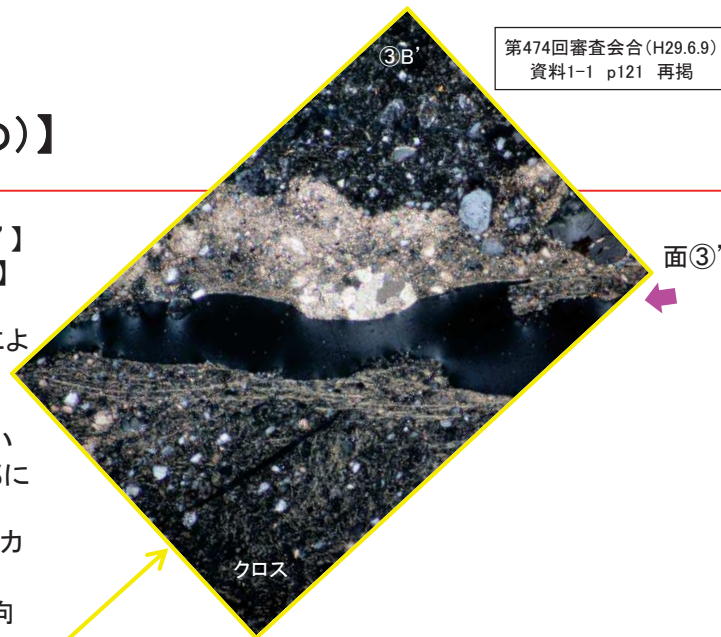
・自形のカルサイト、変位のないカルサイトも確認されることから、TF-1断層面③' は、カルサイトの晶出が終了して以降に活動していないと考えられる。

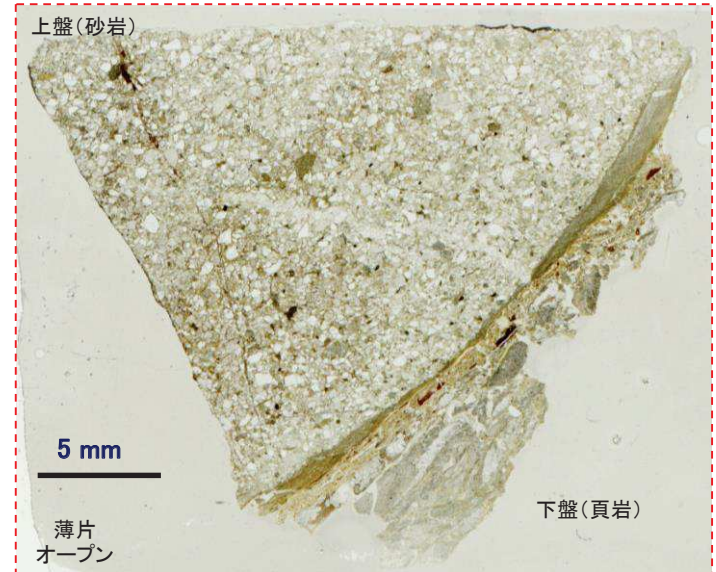
CT画像

- OF-4断層は、上盤側の砂岩と下盤側の頁岩の境界付近に、幅約1cmの破砕部として認められる。
- OF-4断層破砕部(B-5孔:掘進長9.2m付近)を含むように薄片を作成した。

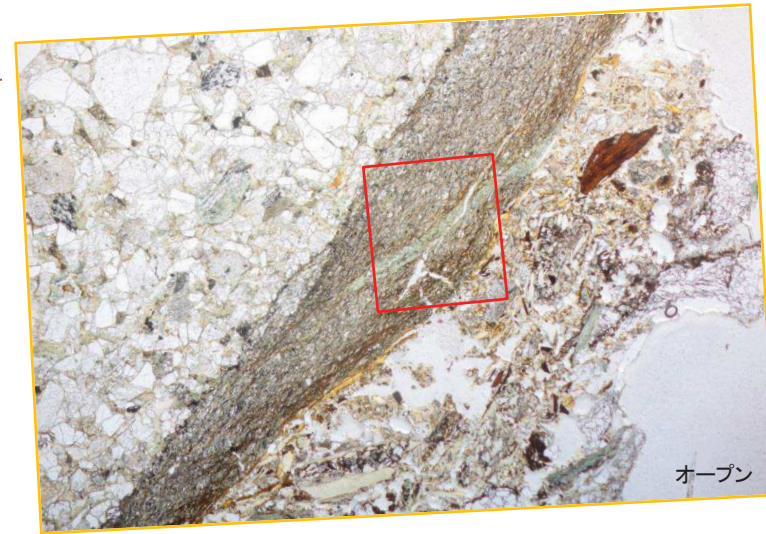
EPMA(WDS)定量分析結果(単位: %)

- 細粒な変形ゾーン内では鉱物が脈状に晶出しており、オープンで緑色、クロスで異常干渉色を示すことから、緑泥石であると考えられる。
- Deer et al.(1992)によると、緑泥石 ($(\text{Mg, Fe, Al})_6(\text{Al, Si})_4\text{O}_{10}(\text{OH})_8$) の組成は、 SiO_2 が30%程度、 Al_2O_3 は10~30%程度、 FeO と MgO の合計が30~40%程度とされており、EPMA(WDS)分析による定量分析結果からも緑泥石であることが支持される。
- EPMA(WDS)分析によるマッピング結果からも、この脈状の鉱物はマグネシウム濃度が高い領域に対応しており、緑泥石であることが支持される。

SiO ₂	TiO ₂	Al ₂ O ₃	FeO	MgO	CaO	Na ₂ O	K ₂ O
29.28	0.11	18.58	26.03	7.85	0.59	0.15	0.23

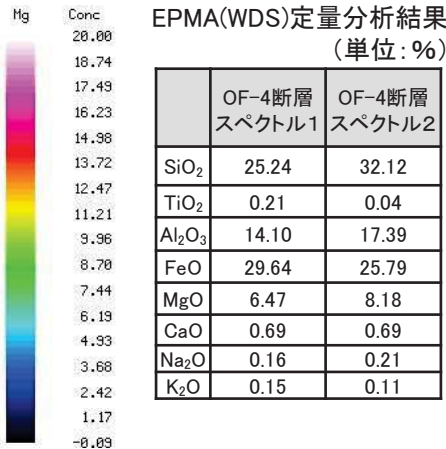
- OF-4断層の最新面自体には、部分的に緑泥石が確認される(オープンで綠色, クロスで異常干渉色を示す)。
- ✓ 熱水由来のス멕タイトが晶出している最新面延長線上に、最新面の連続を遮るように晶出。
- ✓ 近傍にス멕タイト中に取り残されたように分布する緑泥石が見られる。(次頁に掲載)
- EPMA(WDS)分析によるマッピング及び定量分析の結果からも、緑泥石であることが支持される。
- 緑泥石は最新面の連続を遮るように晶出し、破碎による変形は認められないことから、緑泥石が晶出して以降、OF-4断層の活動はなかったものと考えられる。
- なお、細粒な変形ゾーン内に脈状に晶出する緑泥石、及び最新面自体に晶出している緑泥石にはいずれも変形は認められないことから、それぞれの位置で形成されたものと考えられる。

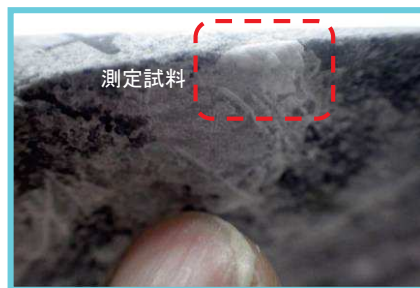
ボーリング位置図(3Rs-2孔)

3Rs-2孔 78.25m付近の試料を採取した。

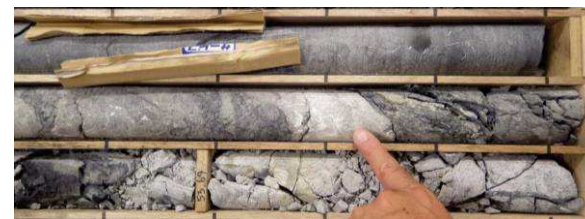
24B-28孔 深度52.8m

- ▶ 3Rs-2孔のカルサイトの, 流体包有物均質化温度(平均)は約192°Cであった。
- ▶ 3Rs-2孔のカルサイトの生成温度は, 生成時の水の酸素同位体比を5‰と仮定すると約191°Cである。また, カルサイトが同0‰から生成したと仮定した場合, 約121°Cである。
- ▶ 24B-28孔のカルサイトの生成温度は, 水の酸素同位体比を5‰と仮定すると約205°Cである。また, カルサイトが同0‰から生成したと仮定した場合, 約130°Cである。

⇒ 3Rs-2孔, 24B-28孔のカルサイトはともに, 120°C~200°C前後で生成したと考えられる。
 ・カルサイトは高温環境下にあった時期に, 高温の水から生成したと考えられる。

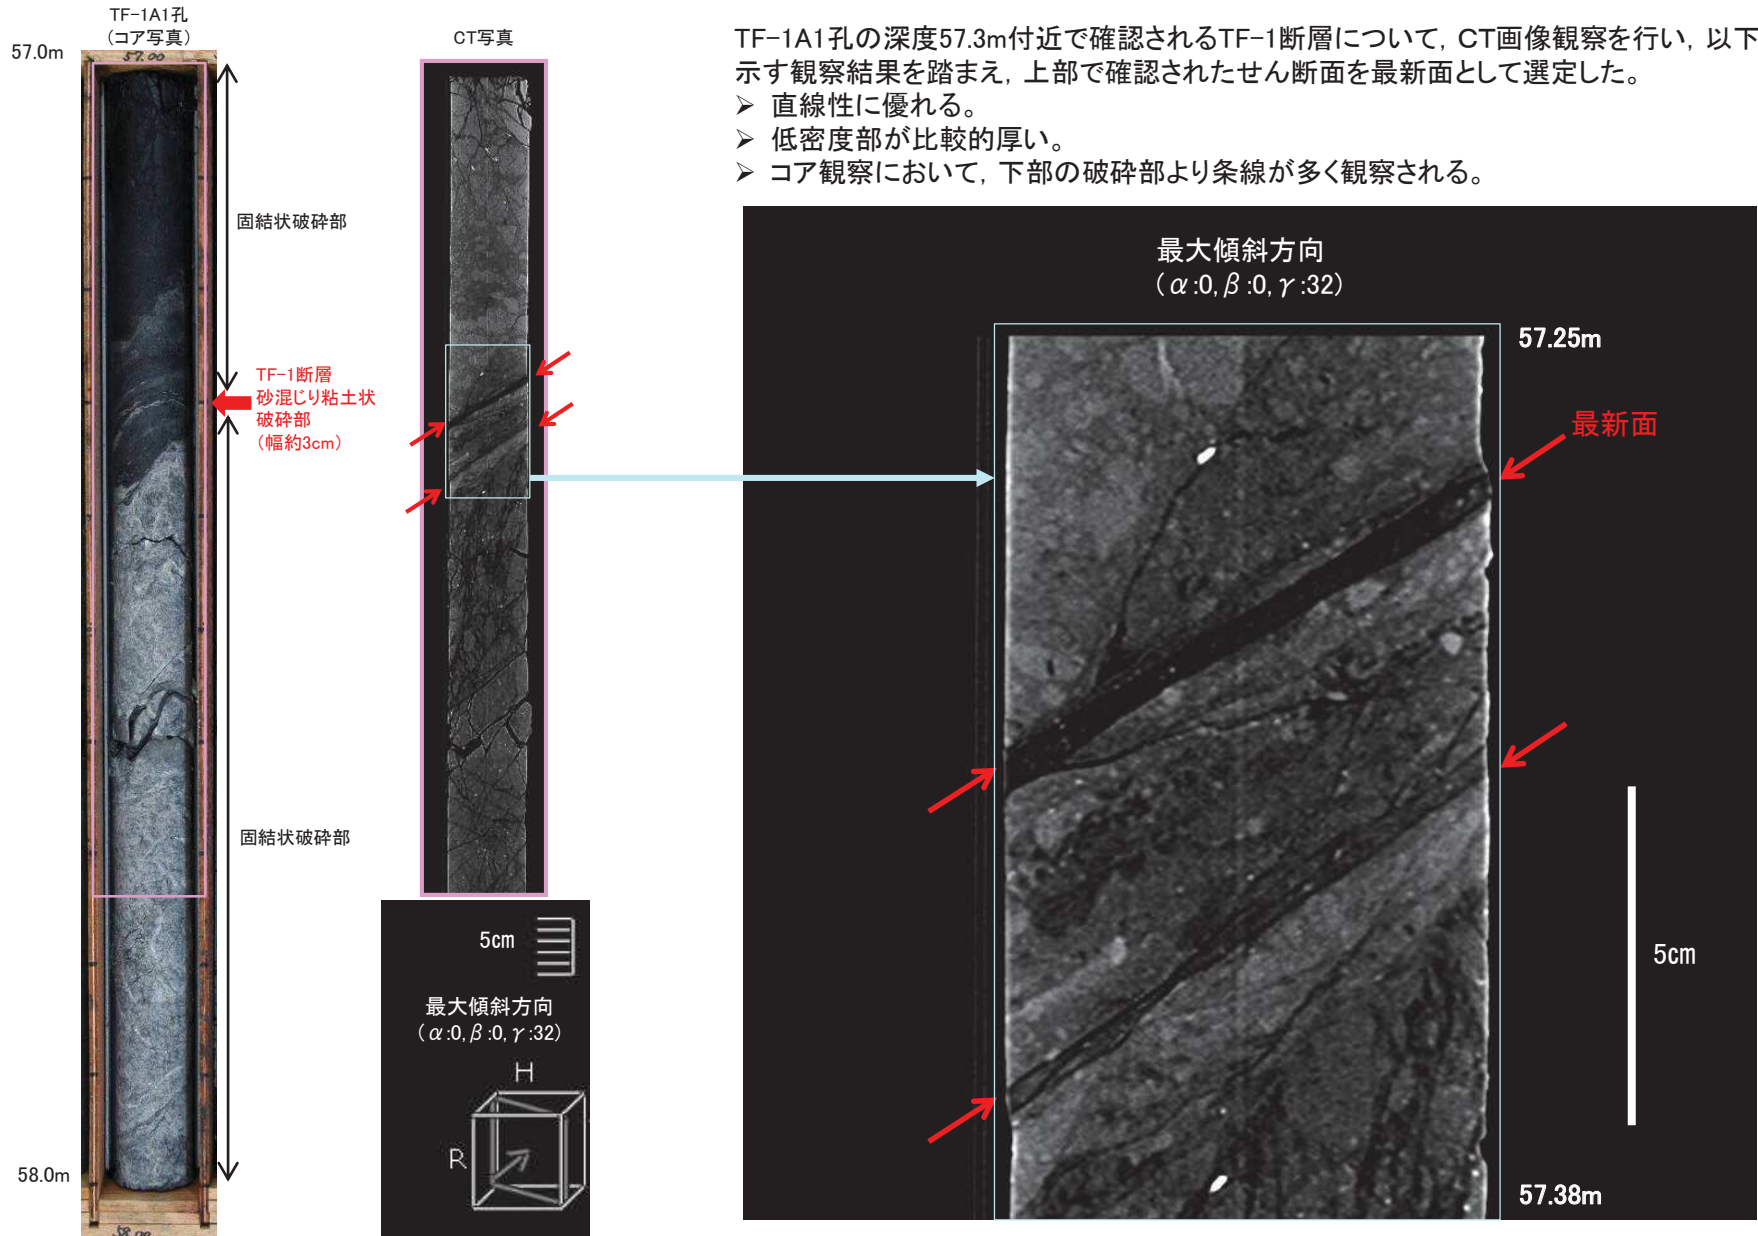
TF-1A1孔の深度57.3m付近で確認されるTF-1断層について、CT画像観察を行い、以下に示す観察結果を踏まえ、上部で確認されたせん断面を最新面として選定した。

- 直線性に優れる。
- 低密度部が比較的厚い。
- コア観察において、下部の破碎部より条線が多く観察される。

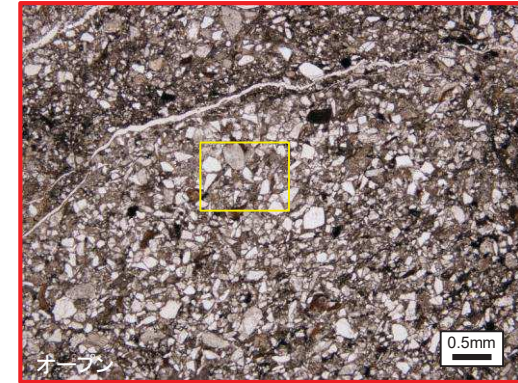
SEM-EDS分析値 (100%換算)

- TF-1断層周辺の砂岩の組織を残している箇所において分析を行った (TF-1A1孔: 深度57.3m)。
- 標準的なアルバイトの化学組成は、 SiO_2 は68%程度、 Al_2O_3 は20%程度、 Na_2O は11%程度とされている (Deer et al. (1992))。
- TF-1断層周辺の非断層破碎部の斜長石はアルバイトの組成を示さないものが多い。

No.	SiO ₂	Al ₂ O ₃	CaO	Na ₂ O	K ₂ O	total	Ab	An	Or
1	62.8	22.8	3.4	9.8	0.0	98.8	84	16	0
2	60.1	20.4	2.3	9.3	0.2	92.3	87	12	1
3	69.3	17.5	0.0	9.9	0.0	96.7	100	0	0
4	57.9	23.9	5.7	7.7	0.0	95.2	71	29	0
5	67.4	19.8	0.0	11.8	0.0	99.0	100	0	0
6	59.8	24.6	5.9	8.2	0.2	98.7	71	28	1
7	64.6	18.8	0.0	10.6	0.0	94.0	100	0	0
8	60.5	20.8	3.0	8.8	0.0	93.1	84	16	0
9	65.9	26.5	5.3	10.2	0.3	108.1	77	22	1
10	59.1	25.6	6.9	7.3	0.0	98.9	66	34	0
11	59.4	27.5	8.7	7.0	0.0	102.6	59	41	0
12	66.4	22.5	2.6	10.3	0.0	101.7	88	12	0
13	64.1	24.8	5.1	9.2	0.0	103.2	77	23	0
14	56.5	25.8	7.8	6.8	0.0	96.9	61	39	0
15	56.4	26.1	8.0	6.7	0.0	97.2	60	40	0
代表値1	67.8	19.7	0.0	11.1	0.3	99.8	—	—	—
代表値2	67.4	20.5	0.8	11.0	0.4	100.4	—	—	—

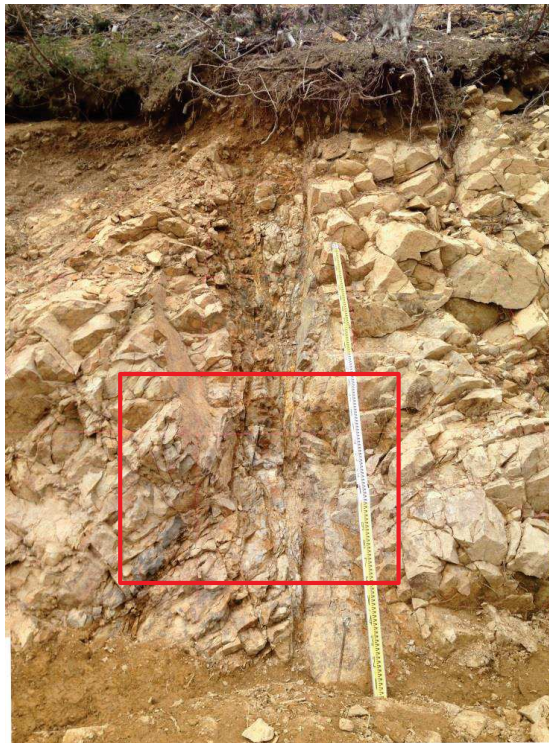
SF-2①断層露头写真

- SF-2①断層破碎部の白色細粒部の試料を採取し、XRD分析を実施した。
- XRD分析結果から、イライトの存在が確認された。
