女川原子力発電所2号炉 地盤(敷地の地形, 地質・地質構造)について

令和元年9月27日
東北電力株式会社

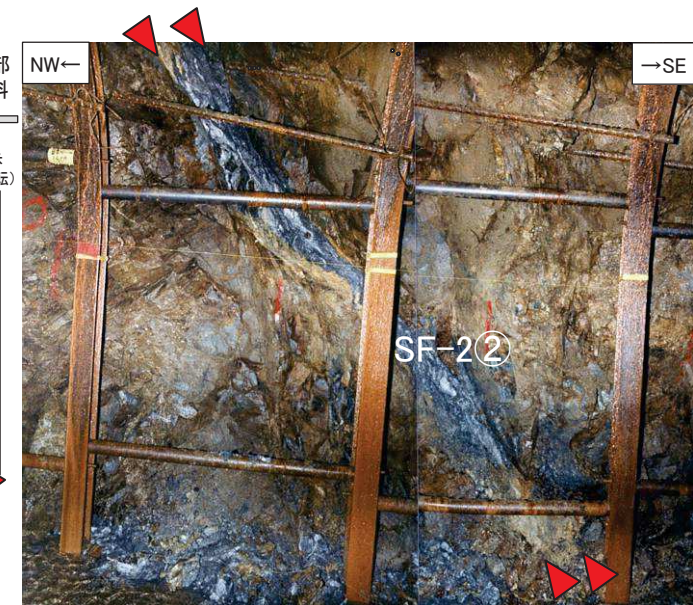
2号炉試掘坑A坑北東壁で確認したSF-2②断層(左:スケッチ, 右:写真)

2号炉試掘坑内の露頭において、幅20~30cmの破砕部がみられ、上盤、下盤ともに、褶曲翼部で地層が急傾斜している。

注)SF-2断層は、基本的には背斜軸部付近ないし翼部における過褶曲の破断による逆断層であるが、局所的に複雑な派生断層が見られることから、記載の都合上、各々の露頭箇所等において南側より便宜的にSF-2①断層、SF-2②断層と呼称して記載する。

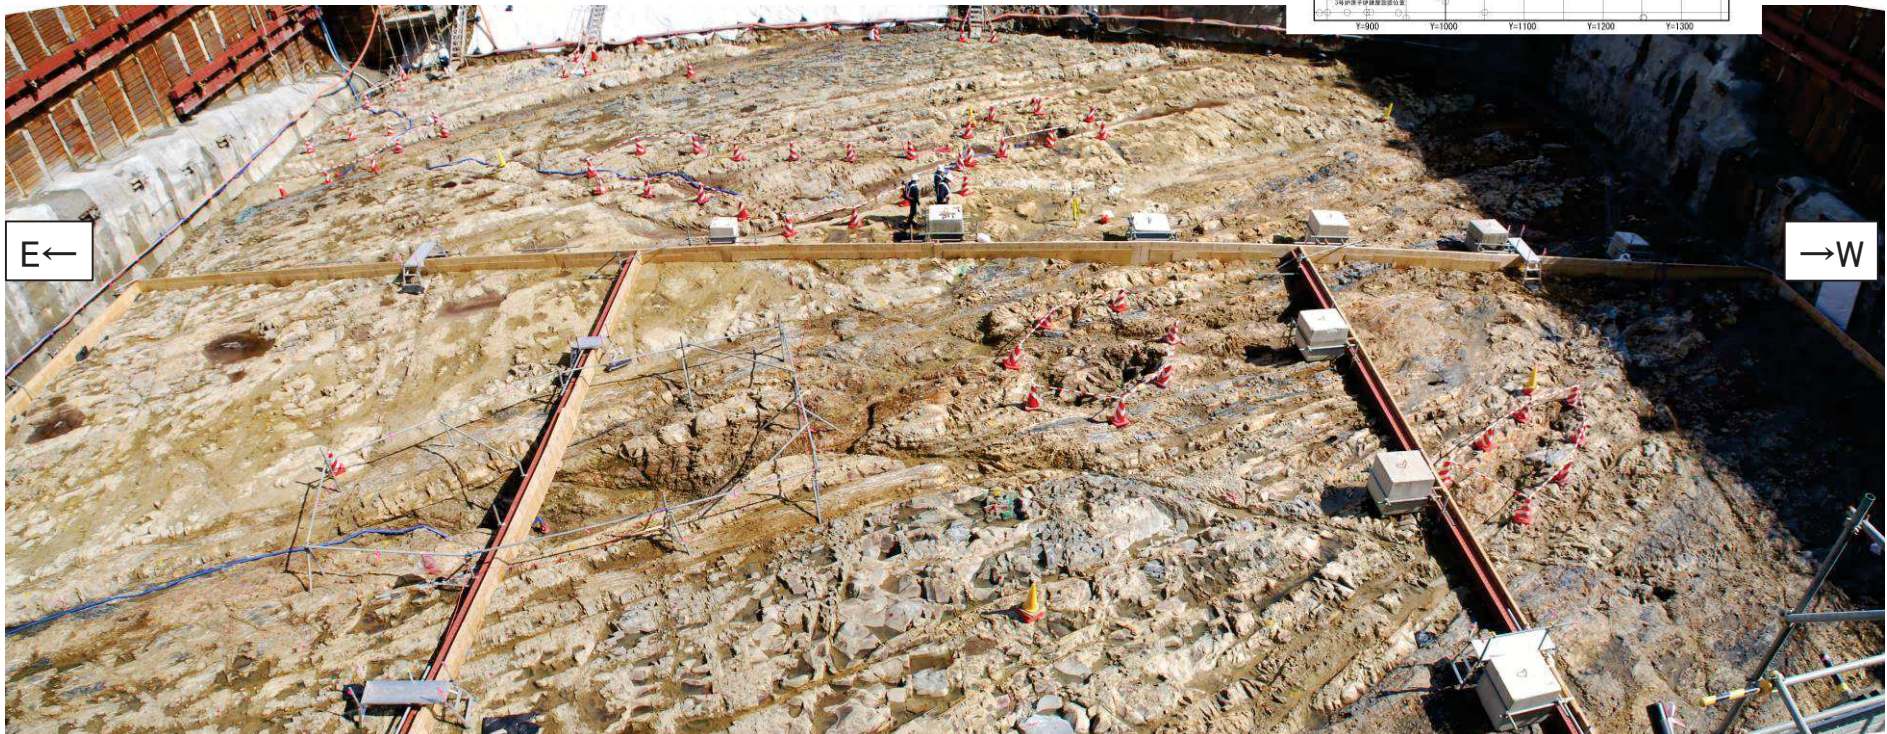
- ▶ 淡水貯水槽底盤には、顕著な変位量を有し、比較的破砕幅があり、連続性のある断層は分布していないことを確認している。
- ▶ なお、小断層が数本認められるが、破砕幅が小さく、連続性に乏しく、変位量が小さいこと(20cm程度)を確認している。
- ▶ 一方、褶曲構造が形成される過程で生じたフレキシユラル・スリップと考えられる、層理面と平行なシームが一部に認められる。

- ✓ 淡水貯水槽底盤には, 顕著な変位量を有し, 比較的破碎幅があり, 連続性のある断層は分布していないことを確認している。
- ✓ なお, 小断層が数本認められるが, 破碎幅が小さく, 連続性に乏しく, 変位量が小さいこと(20cm程度)を確認している。
- ✓ 一方, 褶曲構造が形成される過程で生じたフレキシユラル・スリップと考えられる, 層理面と平行なシームが一部に認められる。

- ▶ 淡水貯水槽底盤に認められる数本の断層については、破碎幅が小さく、変位量が小さいことから、小断層としている。
- ✓ これらの断層の破碎幅は、一部で局所的に10数cmの箇所があるものの、ほとんどの箇所では1cm未満～数cmと小さい。
- ✓ これらの小断層のうち、淡水貯水槽底盤の中央付近において、NE-SW方向に縦断するように分布する一部の断層については、交差するシームのずれから変位量が20cm程度と規模が小さく(右写真)、地質図、地質断面図にて表現が可能な規模ではないことを確認している。
- ✓ なお、原子炉建屋付近の断層については、地質データが試掘坑及びボーリング孔に限られるため、工学的な観点から2箇所以上で連続することが確認された断層を抽出している。
- ▶ 一方、これらの断層の長さについては、必ずしも短いことが確認されていないものがあることから、次頁以降にて断層のタイプ(系統)、シームとの関係、地質構造発達史及び熱史における位置付け等を整理し、断層形成のメカニズム及び時期について考察する。

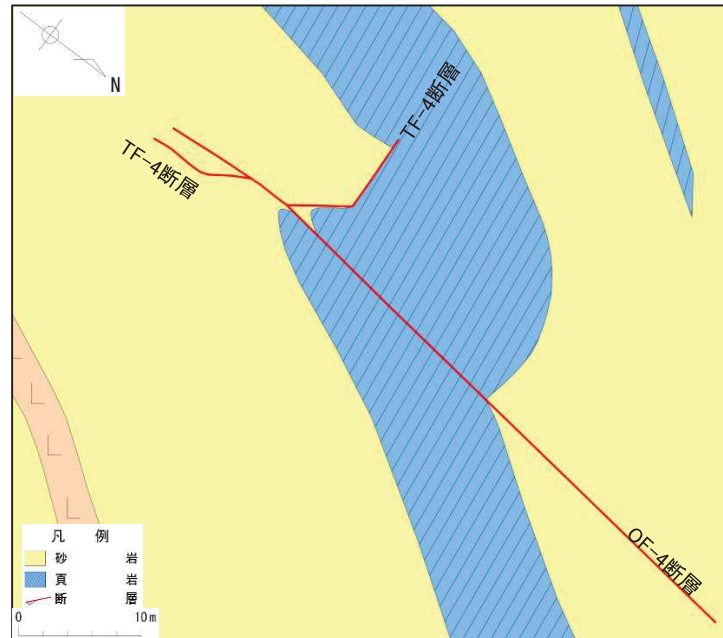
- OF-4断層は、最大破碎幅6cm、長さ20～55mであるが、O.P.約-14mの地質水平断面図において、厚さ約10mの頁岩層を大きく変位・変形させている。
 - ✓ 一般に、主要な断層は周囲の地層に概ね5～10m程度以上の変位・変形を及ぼしている傾向がみられる。
- 一方、3号炉海水熱交換器建屋底盤で確認された小断層1（最大破碎幅10cm、長さ25～50m）及び小断層2（最大破碎幅8cm、長さ27～50m）は、顕著な変位量を有しておらず、O.P.約-14mの地質水平断面図において表現すべき規模を有する断層ではない。
 - ✓ 小断層1は、破碎幅1～2cmの箇所も見られ、Na-11背斜軸の近傍のSF系断層であり、レンズ状の頁岩層が小断層を挟んで両側に分布することから、顕著な変位量を有していないと考えられる※。
 - ✓ 小断層2は、破碎幅がほぼ0cmないし1～2cmの箇所も見られ、走向・傾斜が周囲の地層と同傾向であることから、大局的には頁岩卓越層内に形成されたシームに近いSF系断層であり、小断層を挟んで両側に頁岩が分布すること等から、顕著な変位量を有していないと考えられる※。

※ 小断層1及び小断層2の変位量については、小断層2と交差する小断層とのずれがほとんど認められず(○部)、また岩相変化による不確実性があるものの砂岩と頁岩の境界(○部)に着目すると、1mに満たない程度～概ね2m程度と考えられる。

断層名	断層タイプ	最大破碎幅(cm)	水平方向の連続性(m)	性状	変位・変形の程度
OF-4	斜交断層	6	20～55	・角礫からなり茶褐色流入粘土を含む。	O.P.約-14mの地質水平断面図において、厚さ約10mの頁岩層を大きく変位・変形させている。
小断層1	走向断層	10	25～50	・砂質シルト・砂混じり粘土・礫混り砂質シルトを含む。 ・幅1～2cmの箇所も見られる。	レンズ状の頁岩層が小断層を挟んで両側に分布し、顕著な変位量を有していない。
小断層2		8	27～50	・細片混じり粘土を含む。鏡肌あり。 ・幅がほぼ0cmないし1～2cmの箇所も見られる。 ・大局的にはシームに近いSF系。	小断層を挟んで両側に頁岩が分布すること等から、顕著な変位量を有していない。

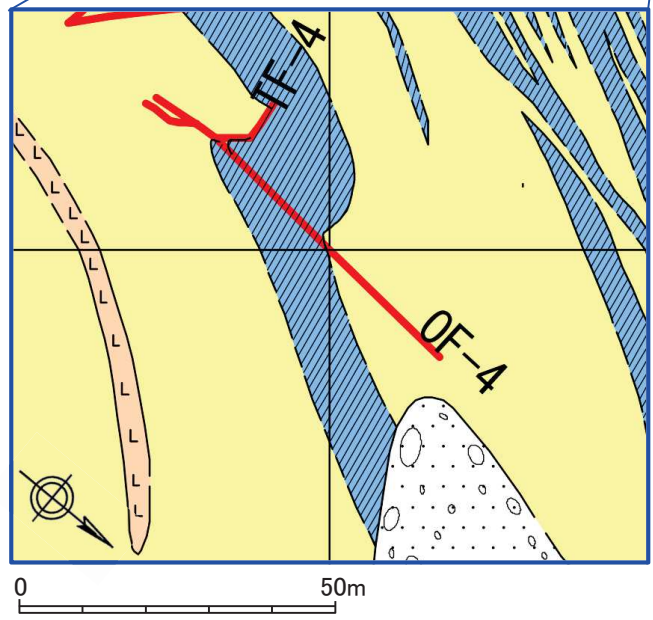
【破碎幅(cm)】
* フィルム状あるいは破碎幅の記載がない面のみの断層についても【0*】と表記。
3号炉海水ポンプ室 底盤スケッチ, 断層の破碎幅

- 3号炉海水ポンプ室底盤で観察された小断層について、前述の3号炉海水熱交換器建屋と同様に、主要な断層であるOF-4断層(最大破碎幅6cm, 長さ20~55m)と同等程度の規模の断層について、破碎幅, 長さ, 性状等の詳細を確認した。
- ✓ 北側に分布する最大破碎幅9cmを有する走向断層(以下, 小断層3)は、底盤範囲内で確認された長さは7mであるが、更に施設範囲外の北方に延長する可能性を有するため最大長さが不明であることを踏まえ、詳細検討を行った。
- 小断層3の南端は複数に分散しており、断層末端部の形態を示す(下図○部)ことから、横断断層を挟んだ更に南方には延長しないと考えられる。

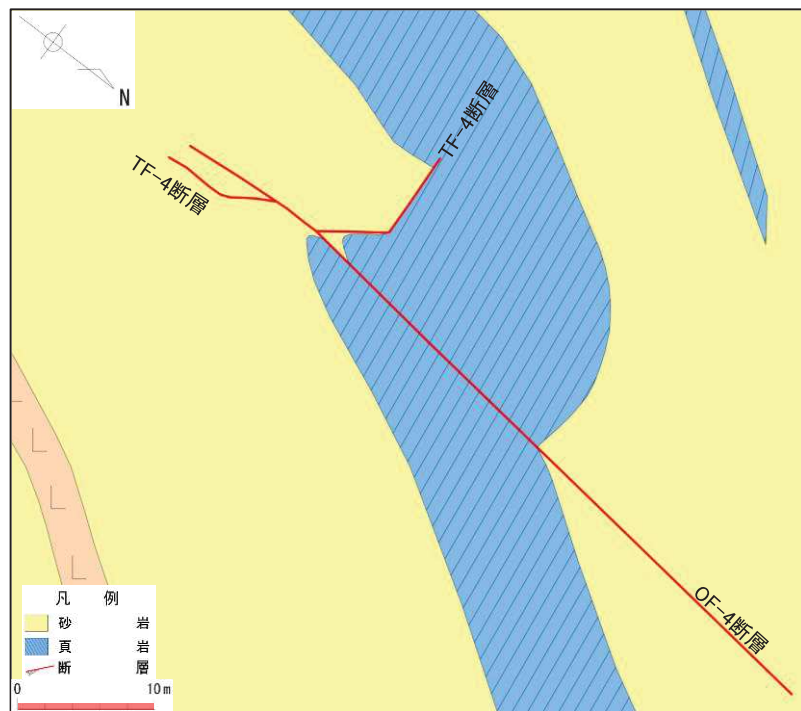
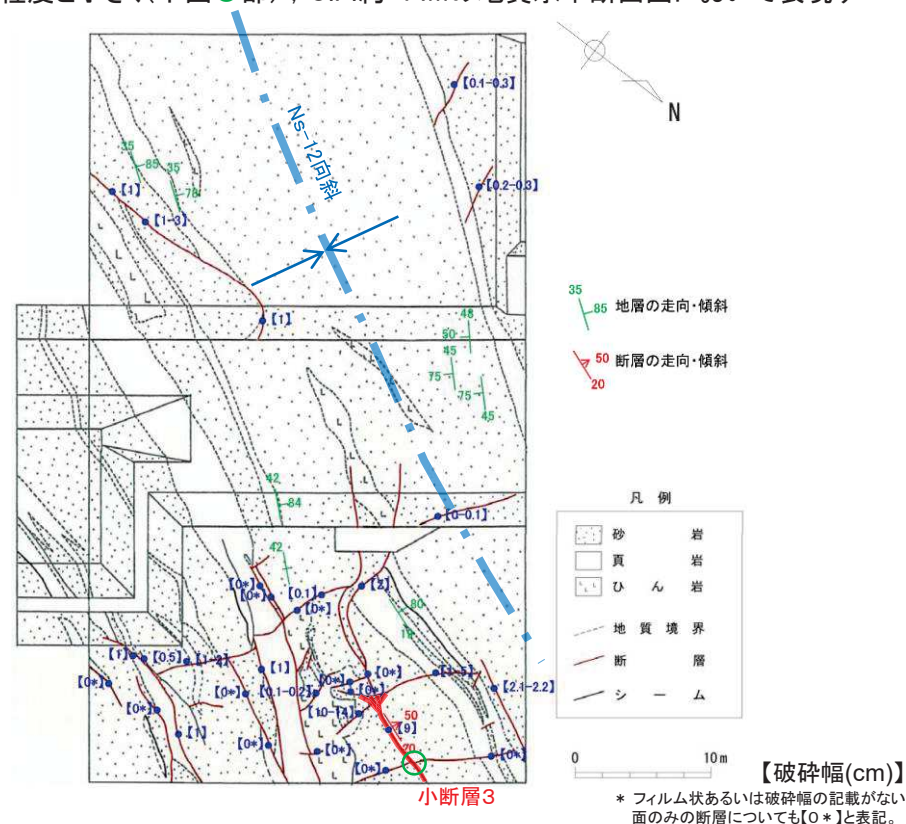
- OF-4断層は、最大破碎幅6cm、長さ20～55mであるが、O.P.約-14mの地質水平断面図において、厚さ約10mの頁岩層を大きく変位・変形させている。
✓ 一般に、主要な断層は周囲の地層に概ね5～10m程度以上の変位・変形を及ぼしている傾向がみられる。
- 一方、3号炉海水ポンプ室底盤で確認された小断層3(最大破碎幅9cm、長さ7m以上(最大長さ不明))は、走向・傾斜が周囲の地層と同傾向であることからシームに近いSF系断層であり、交差する小断層を切断するが変位量は0.2m程度と小さく(下図○部)、O.P.約-14mの地質水平断面図において表現すべき規模を有する断層ではない。

断層名	断層タイプ	最大破碎幅(cm)	水平方向の連続性(m)	性状	変位・変形の程度
OF-4	斜交断層	6	20～55	・角礫からなり茶褐色流入粘土を含む。	O.P.約-14mの地質水平断面図において、厚さ約10mの頁岩層を大きく変位・変形させている。
小断層3	走向断層	9	7以上 (最大長さ不明)	・シルト質砂を含む。 ・シームに近いSF系。	交差する他の小断層(横断断層系)を切断するがその変位量は0.2m程度と小さく、O.P.約-14mの地質水平断面図において表現すべき規模を有する断層ではない。

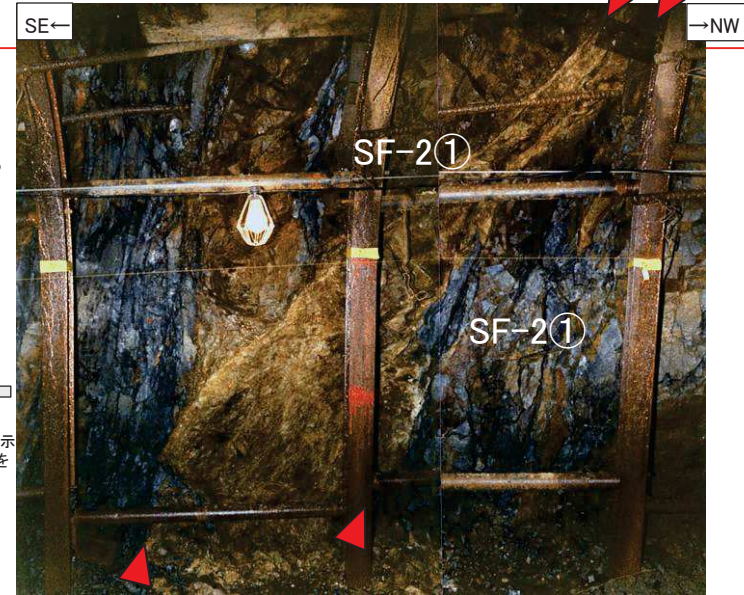
2号炉試掘坑A坑南西壁で確認したSF-2①断層(左:スケッチ, 右:写真)

2号炉試掘坑内の露頭において、幅1~5cmの2条の破砕部がみられ、上盤、下盤ともに、褶曲翼部で地層が急傾斜している。

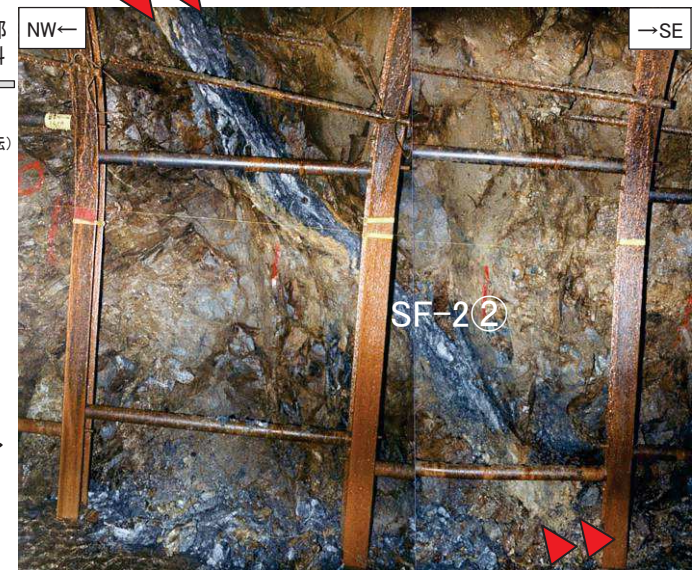
2号炉試掘坑A坑北東壁で確認したSF-2②断層(左:スケッチ, 右:写真)

2号炉試掘坑内の露頭において、幅20~30cmの破砕部がみられ、上盤、下盤ともに、褶曲翼部で地層が急傾斜している。

注)SF-2断層は、基本的には背斜軸部付近ないし翼部における過褶曲の破断による逆断層であるが、局所的に複雑な派生断層が見られることから、記載の都合上、各々の露頭箇所等において南側より便宜的にSF-2①断層、SF-2②断層と呼称して記載する。

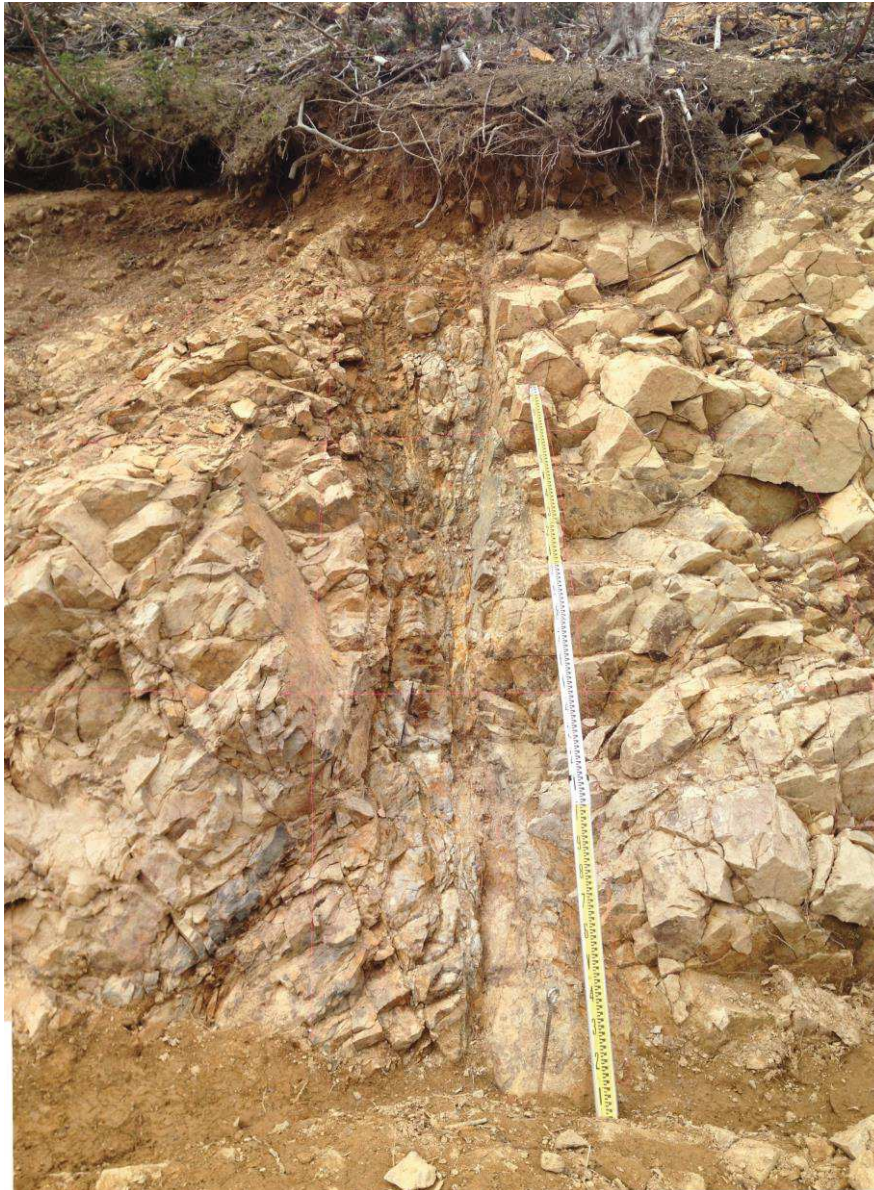
2.4 敷地の主要な断層の性状 【SF-2断層:SF-2①断層 露頭スケッチ(H28.7)】

断層名	断層のタイプ	センス	走向/傾斜	最大 破砕幅	性状
SF-2①	走向断層	東側上がり (逆断層)	N25° ~58° E/ 40° SE~85° NW	80cm	角礫・砂・粘土を含む。 固結状破砕部30cm。

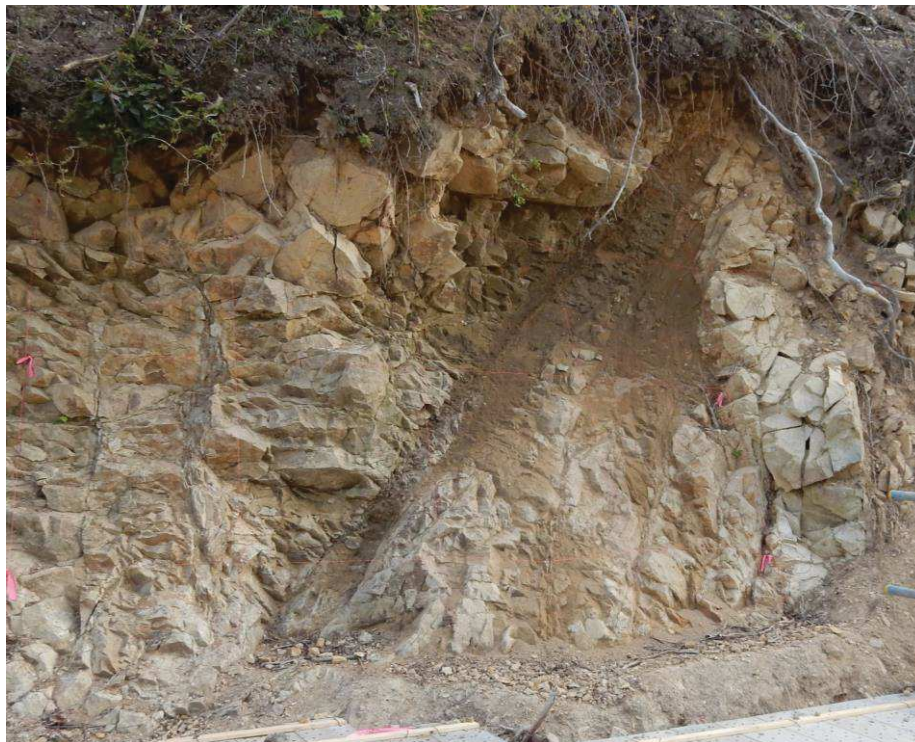
2.4 敷地の主要な断層の性状 【SF-2断層:SF-2②断層 露頭スケッチ(H28.7)】

断層名	断層のタイプ	センス	走向/傾斜	最大 破碎幅	性状
SF-2②	走向断層	東側上がり (逆断層)	N8° ~50° E/ 23° ~54° SE	200cm	角礫・砂・粘土を含む。 試掘坑内で下盤の黒色頁岩が 幅10~30cm粘土化。

低角度の節理が発達。節理沿いには石英が晶出していることが多い。

牧の浜砂岩部層頁岩
幅1cm前後で層理と平行に亀裂が発達。淡緑灰色を呈する。

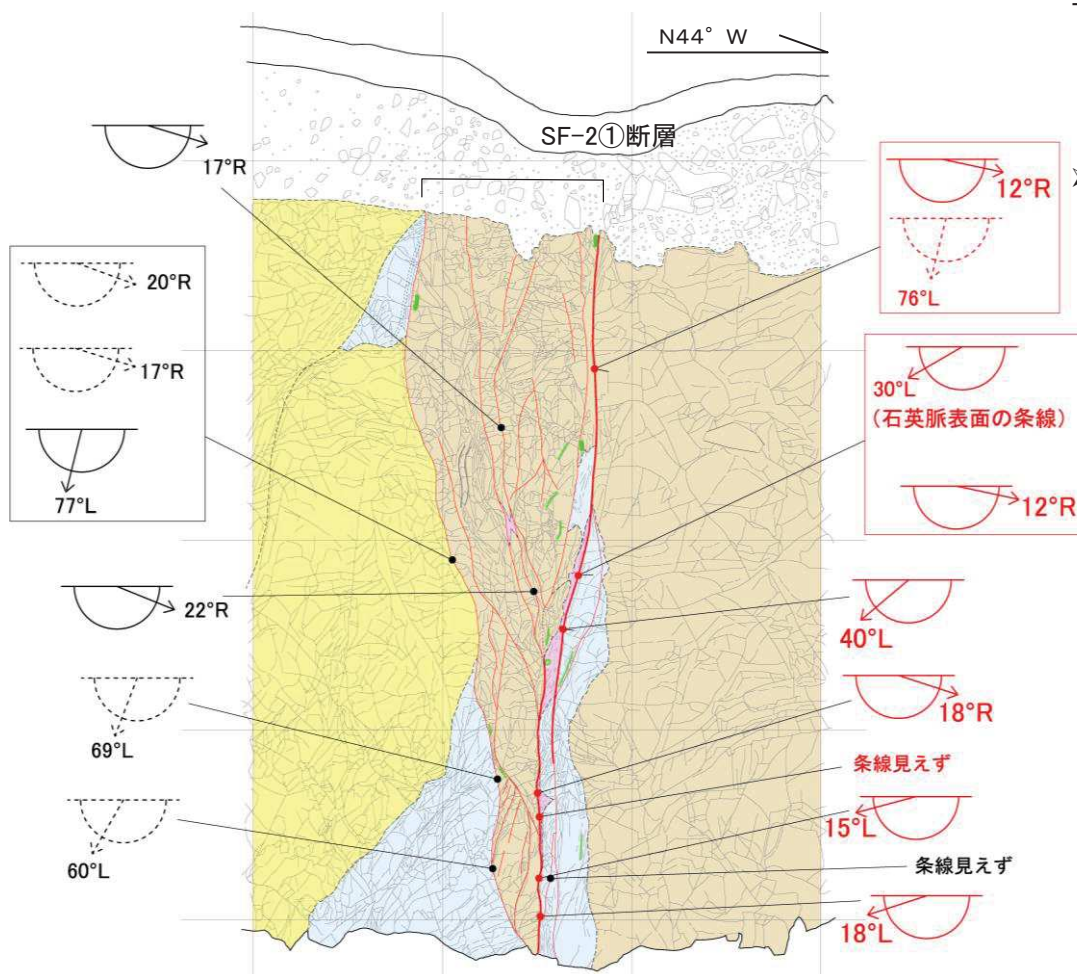
- SF-2断層露頭においては、前述のとおりSF-2①断層が主断層と考えられることから、SF-2①断層の破碎部において条線の観察を行った。
- SF-2断層破碎部に見られる条線の方向には、右側低角度(12~22° R)のもの、左側低角度(15~40° L)のもの、左側高角度(60~77° L)のもの等が見られ、ばらつきを示す。
- ✓ これらの条線のうち左側高角度の条線は、最新面と考えられる主せん断面以外の面に見られることが多く、また不鮮明なものが多い傾向が認められることから、相対的に古い時期に縦ずれ成分の大きい活動により高角度の条線が形成された後、相対的に新しい時期に比較的横ずれ成分の大きい活動により低角度の条線が高角度の条線を上書きして形成されたと考えられる。

⇒ SF-2断層は、初成的には背斜軸部付近の過褶曲に伴う破断として形成されたと考えられることから、この時期(相対的に古い時期)に逆断層として活動し、高角度の条線が形成された後、何らかの横ずれ成分を伴う活動により、低角度の条線により上書きされたものと考えられる。

➤ いずれにしても、SF-2断層はTF-1断層に切られることから、TF-1断層より古い断層と判断しており、また空中写真判読等の結果から、変動地形的にはSF-2断層沿いに横ずれ変位を示す地形は認められないことを確認している。

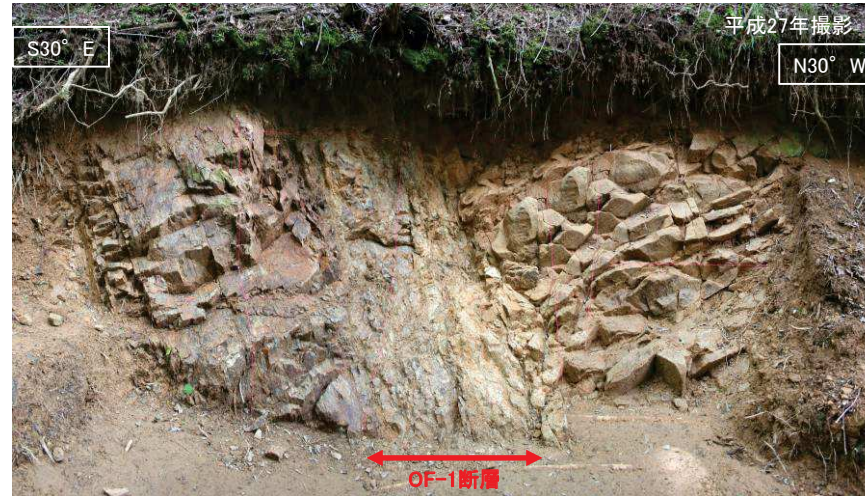
OF-1断層

敷地南部の露頭において、牧の浜砂岩部層(北西側)と狐崎砂岩頁岩部層(南東側)を境するOF-1断層を確認。
露頭では、断層破砕部は幅約80cmで、全体的に石英により膠結している。

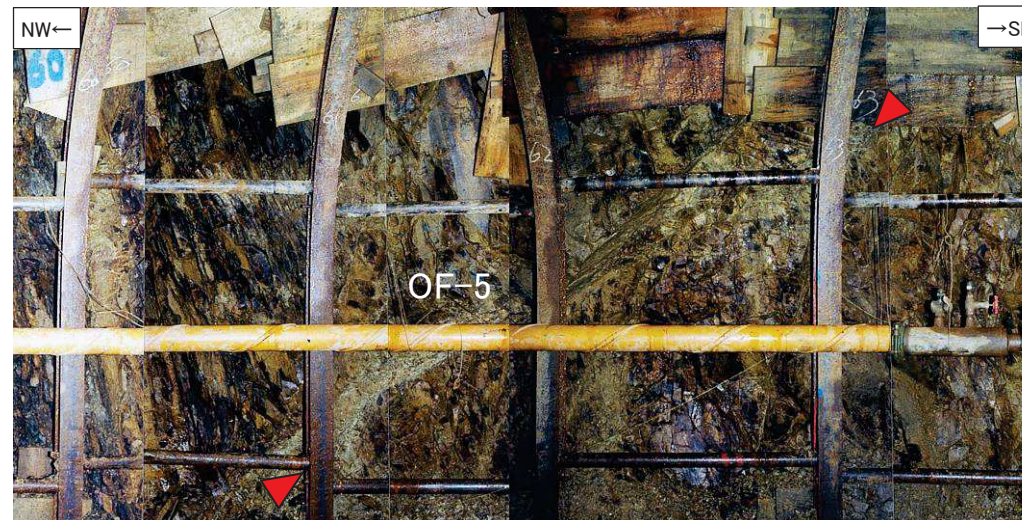
3号炉試掘坑1坑北東壁で確認したOF-5断層(下:写真, 右上:スケッチ)

3号炉試掘坑内の露頭において、幅9~15cmの破砕部がみられ、上盤側(北西側)上がりを示唆する変形がみられる。

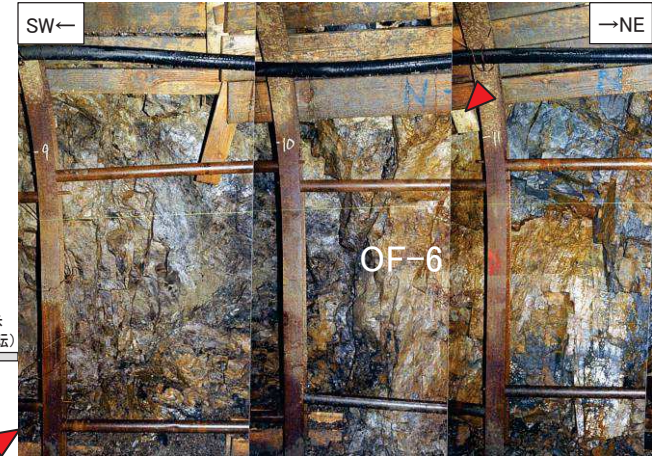
3号炉試掘坑2坑北西壁で確認したOF-6断層(右:写真, 左上:スケッチ)

OF-6断層
3号炉試掘坑内の露頭において、幅0.1~2cmの破砕部がみられる。

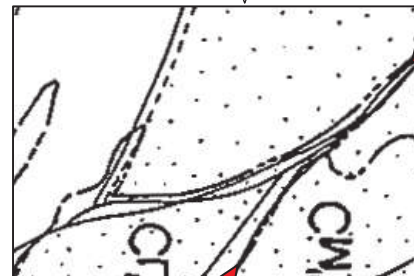
3号炉試掘坑1坑北東壁で確認したOF-7断層(右:写真, 左:スケッチ)

OF-7断層
3号炉試掘坑内の露頭において、幅3~10cmの破砕部がみられる。

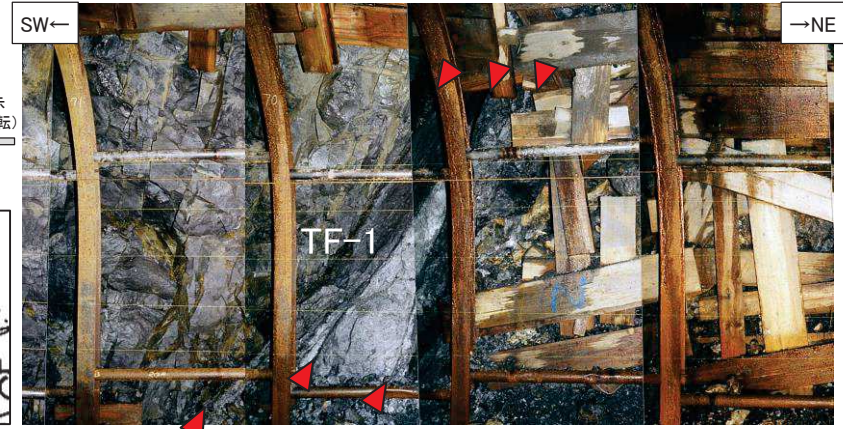
3号炉試掘坑2坑北西壁で確認したTF-1断層(左:スケッチ, 右:写真)

TF-1断層

3号炉試掘坑内及び敷地北西部の露頭において、TF-1断層を確認。敷地北西部の露頭においては、断層の上盤側に、南西側下がりの正断層センスの動きを示す地層の引きずりがみられる。

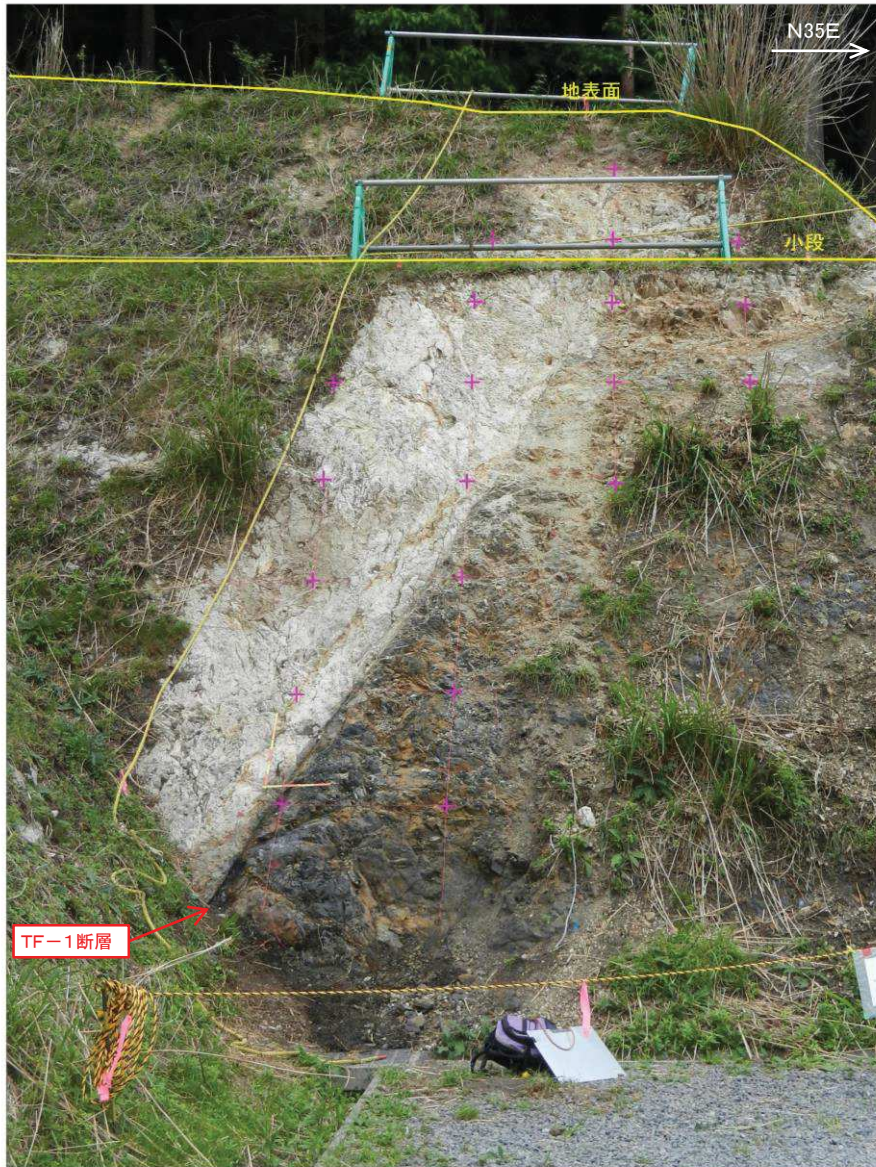
露頭写真(平成27年9月以前(撮影はH26.8))

2.4 敷地の主要な断層の性状 【TF-1断層:露頭法面部現況写真】

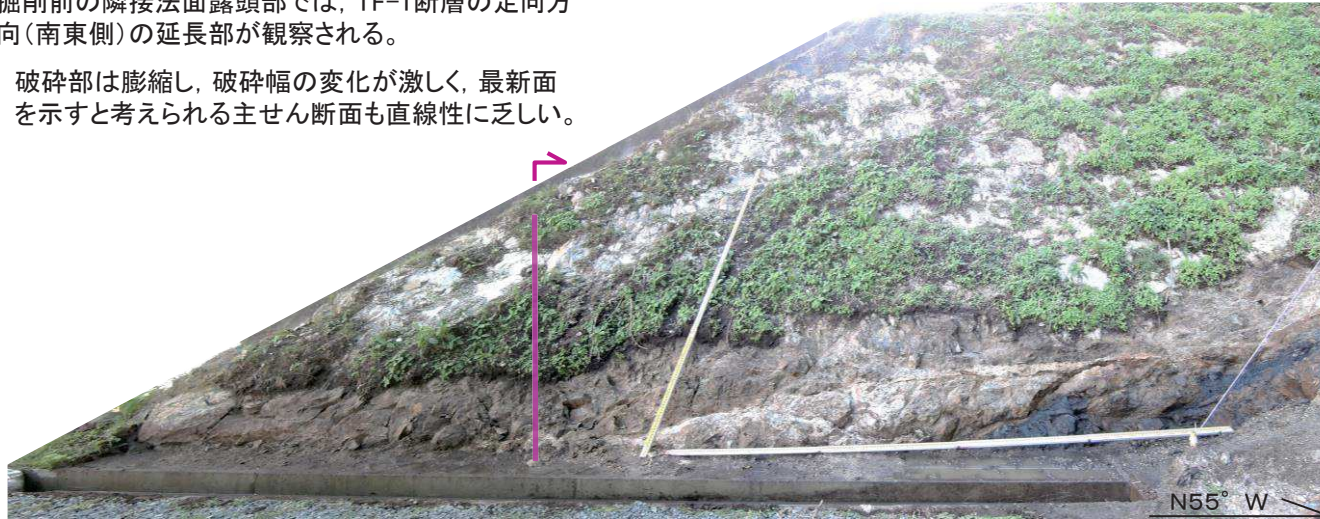
TF-1断層延長部隣接法面露頭観察結果

- 掘削前の隣接法面露頭部では、TF-1断層の走向方向(南東側)の延長部が観察される。
- ✓ 破碎部は膨縮し、破碎幅の変化が激しく、最新面を示すと考えられる主せん断面も直線性に乏しい。

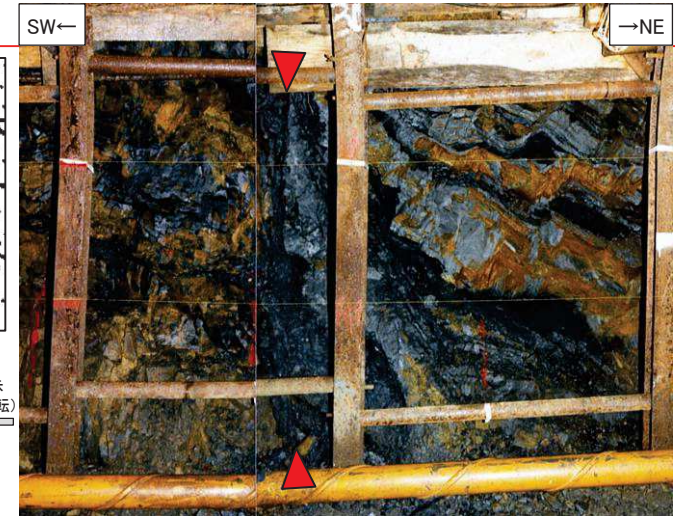
2号炉試掘坑B坑北西壁で確認したTF-2断層(左上:スケッチ, 右:写真)

2号炉試掘坑内の露頭においては、幅40cm以下の破砕部がみられ、断層の下盤側(北東側)に、南西下がりの動きを示す地層の変形がみられる。

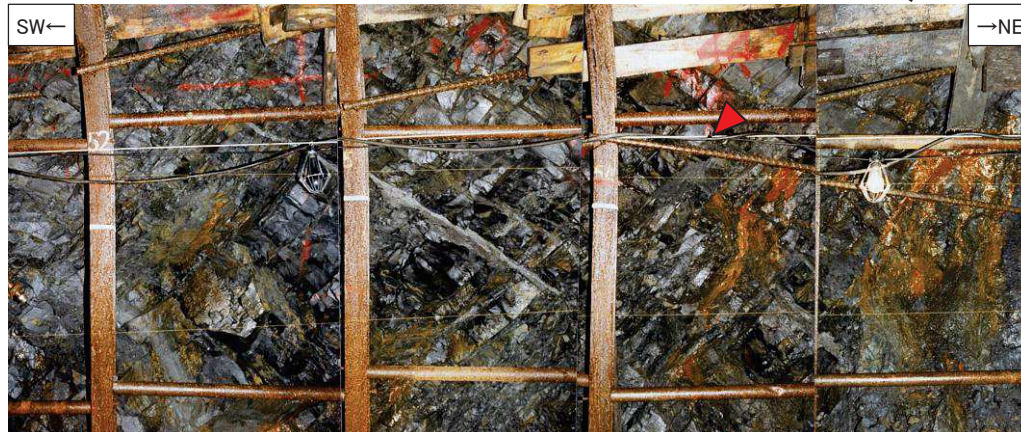
2号炉試掘坑B坑北西壁で確認したTF-3断層(下:写真, 右上:スケッチ)

2号炉試掘坑内の露頭において、幅1~1.5cmの破砕部がみられ、上盤側(南西側)下がりの正断層センス(落差数10cm)のずれがみられる。

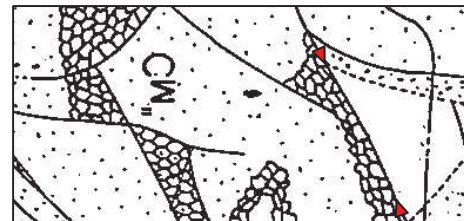
3号炉試掘坑2坑北西壁で確認したTF-5断層(上:写真, 下:スケッチ)

TF-5断層

3号炉試掘坑内の露頭において、破砕部は、破砕幅の変化に富み、角礫状～固結状部の影響ゾーンを含めて最大で幅約1.5mだが、下方へ急激に幅を減じている。

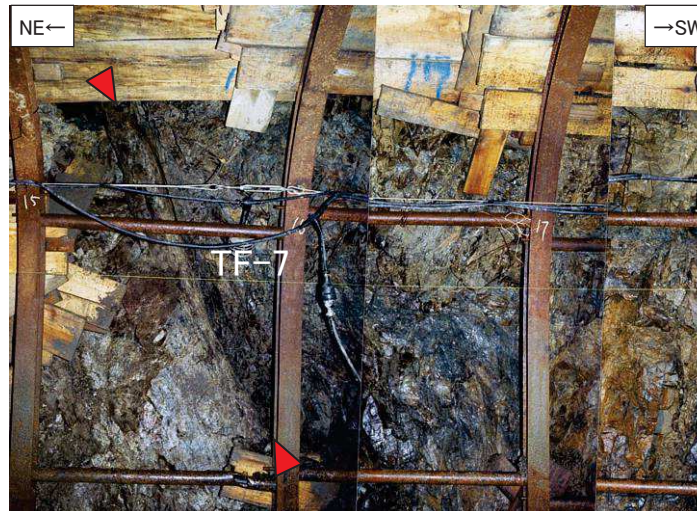
3号炉試掘坑2坑南東壁で確認したTF-7断層(左:写真, 右:スケッチ)

3号炉試掘坑内の露頭において、幅10cmの破砕部がみられる。

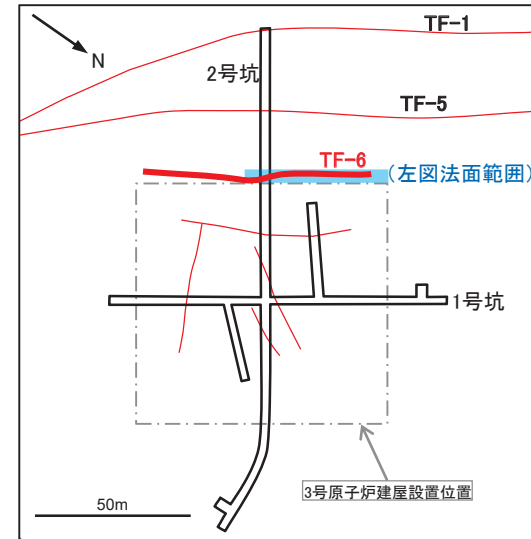
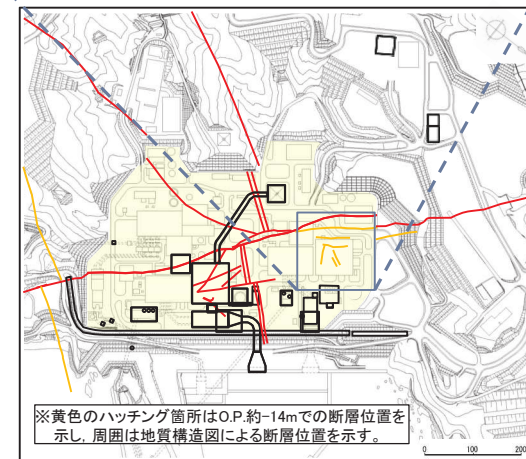
断層の変位・変形の規模参照箇所
(3号原子炉建屋南西壁面直掘部法面)

断層の変位・変形規模の参照箇所
