3. 耐震重要施設及び常設重大事故等対処施設の 直下にある断層の選定

3. 2 2号炉の耐震重要施設及び常設重大事故等対処施設と断層の位置関係

3. 2 2号炉の耐震重要施設及び常設重大事故等対処施設と断層の位置関係 【耐震重要施設及び常設重大事故等対処施設の直下にある断層の選定】

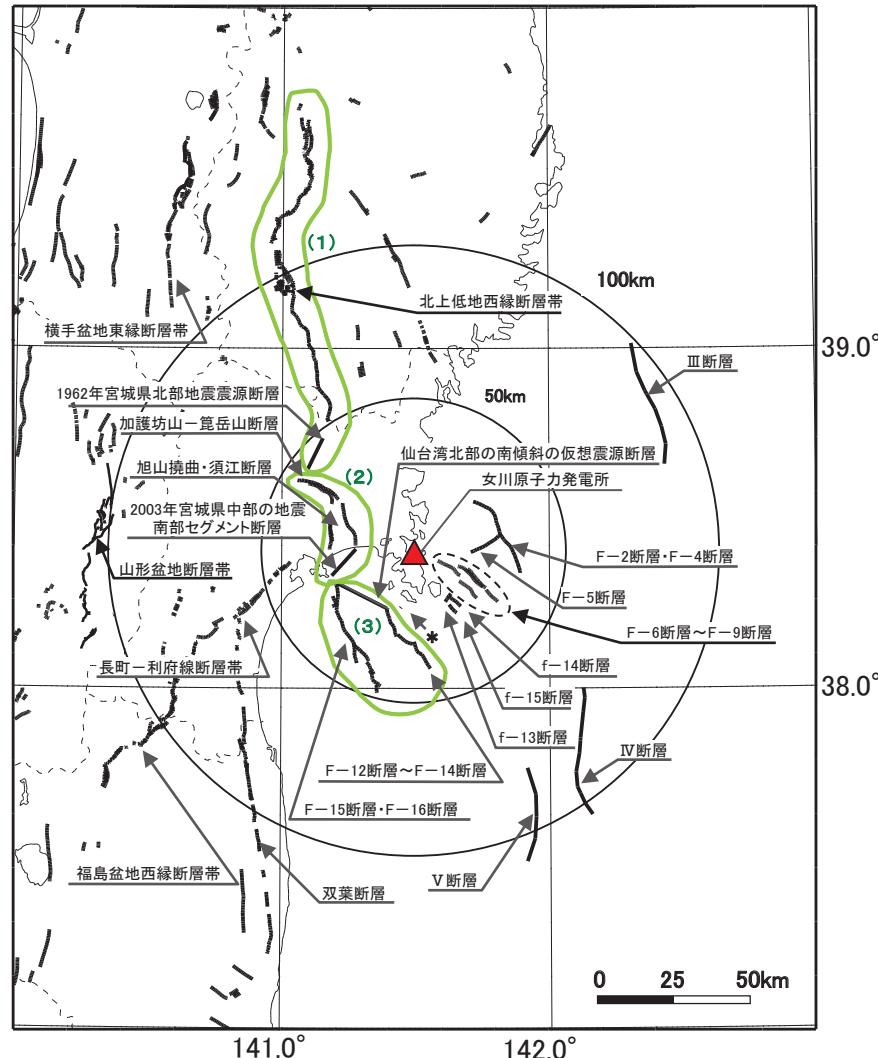
震源として考慮する活断層

- 敷地周辺で実施した文献調査、空中写真判読、地質調査、海上音波探査等の結果を踏まえ、後期更新世以降(約12~13万年前以降)の活動が否定できない断層等について、震源として考慮する活断層を、以下のとおり評価した。
- 敷地には、震源として考慮する活断層は認められない。

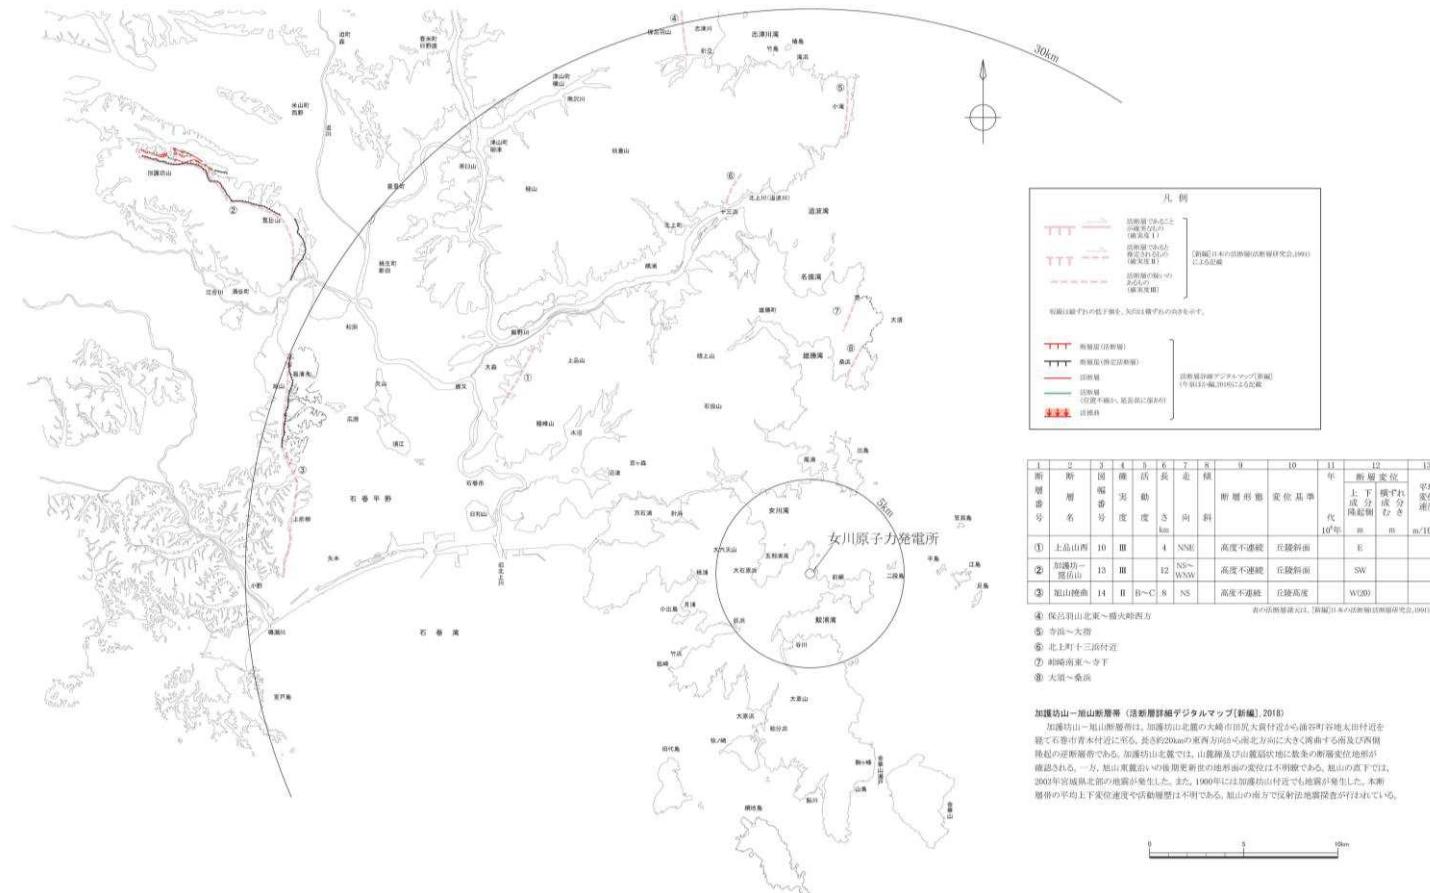
- 「[新編]日本の活断層」(1991)によれば、敷地及び敷地近傍には活断層と推定されるもの(確実度Ⅱ)及び活断層の疑いのあるリニアメント(確実度Ⅲ)は記載されていない。
- 「活断層詳細デジタルマップ [新編]」(2018)によれば、敷地及び敷地近傍には活断層及び推定活断層は示されていない。

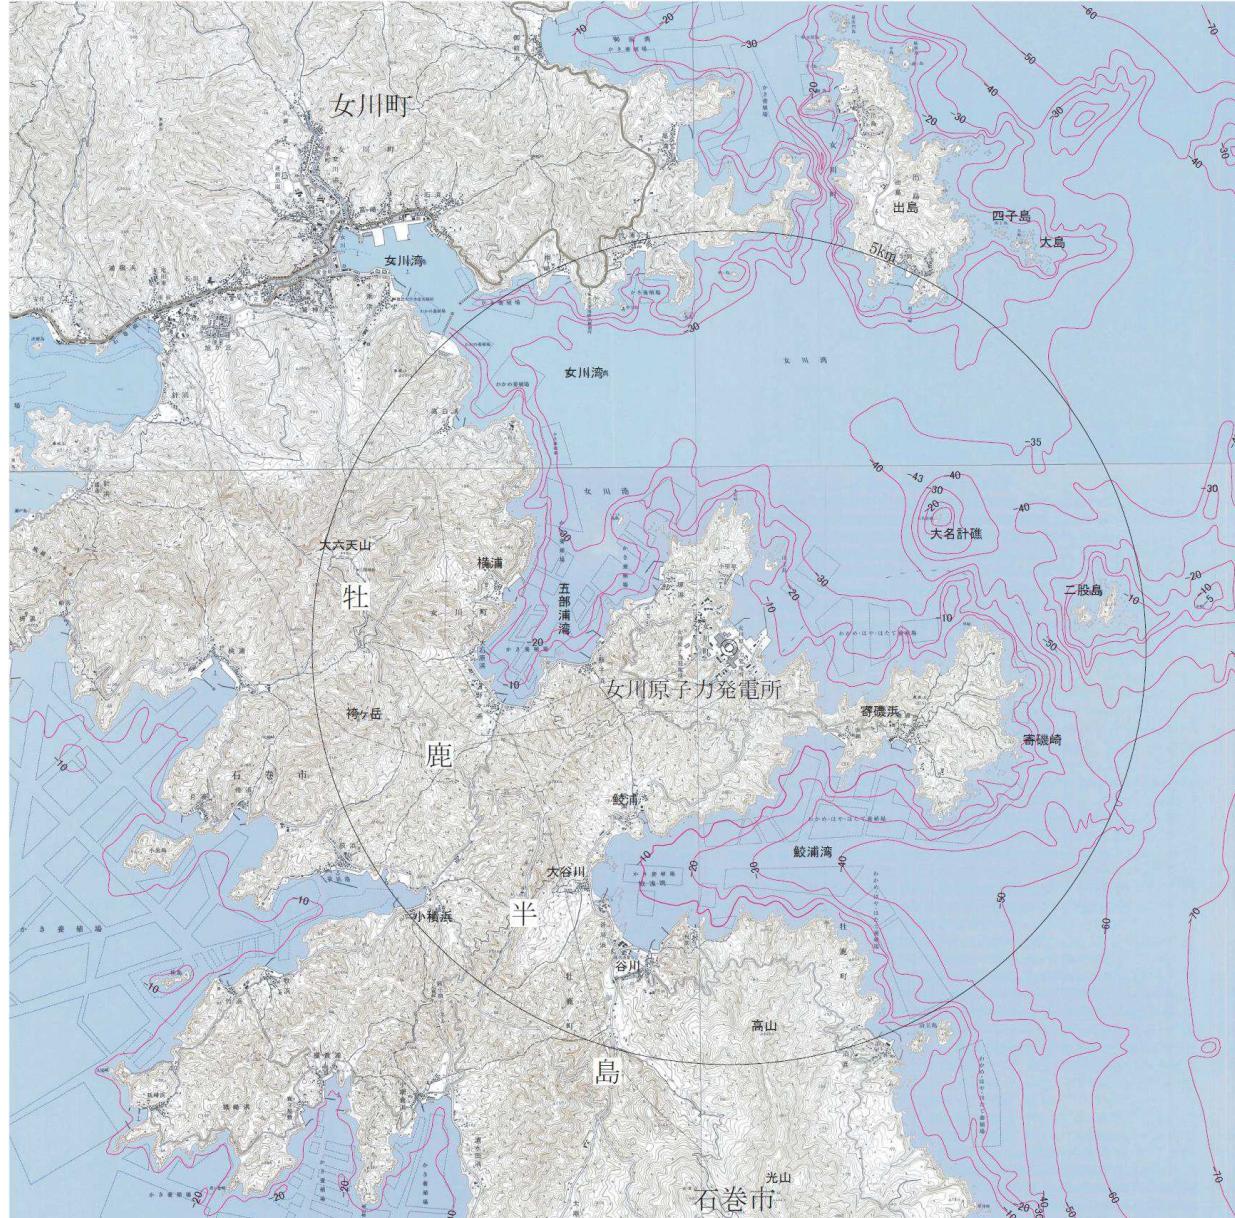
- 敷地近傍は、女川湾北岸域と牡鹿郡女川町から南に張り出した牡鹿半島の東岸域にあたる。
- 敷地は、女川湾と鮫浦湾に挟まれた半島の北岸に位置する。段丘面はほとんど見られず、海岸沿いの限られた範囲で見られる程度である。
- 敷地近傍の海底地形は、主として、リアス海岸をなす海岸地形に沿って、海岸沿いの概ね水深30m付近までは緩斜面が分布し、女川湾及び鮫浦湾に湾入する海域では勾配が2~10/1,000程度の緩やかな平坦面が分布する。
- 敷地にはリニアメントは判読されない。

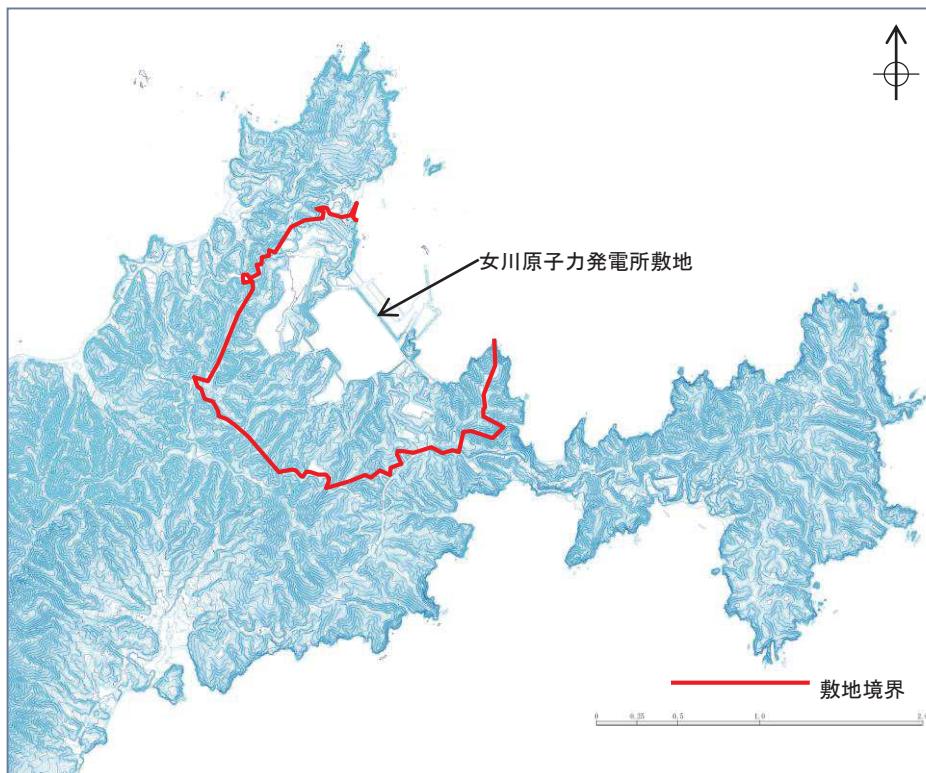
敷地の地形(現在の地形(DEM))

- 敷地は、北上山地南端部から南東に突き出す牡鹿半島の中央部に位置し、敷地北東側は海に面し、他は山地に囲まれている。
- 山地の尾根は、NE-SW～NNE-SSW方向に延び、それらの尾根に小規模な沢が発達し、沢沿いに小規模な低地が分布している。
- 敷地北東の海岸線は、1号炉建設以前は砂浜となっていた。
- 「[新編]日本の活断層」(1991)及び「活断層詳細デジタルマップ [新編]」(2018)では、敷地に活断層等の記載はなく、空中写真判読の結果からもリニアメントは判読されない。
- 日本地すべり学会東北支部(1992)及び防災科学技術研究所(2009)では、敷地に地すべりの記載はなく、空中写真判読の結果からも地すべり地形の存在は認められない。

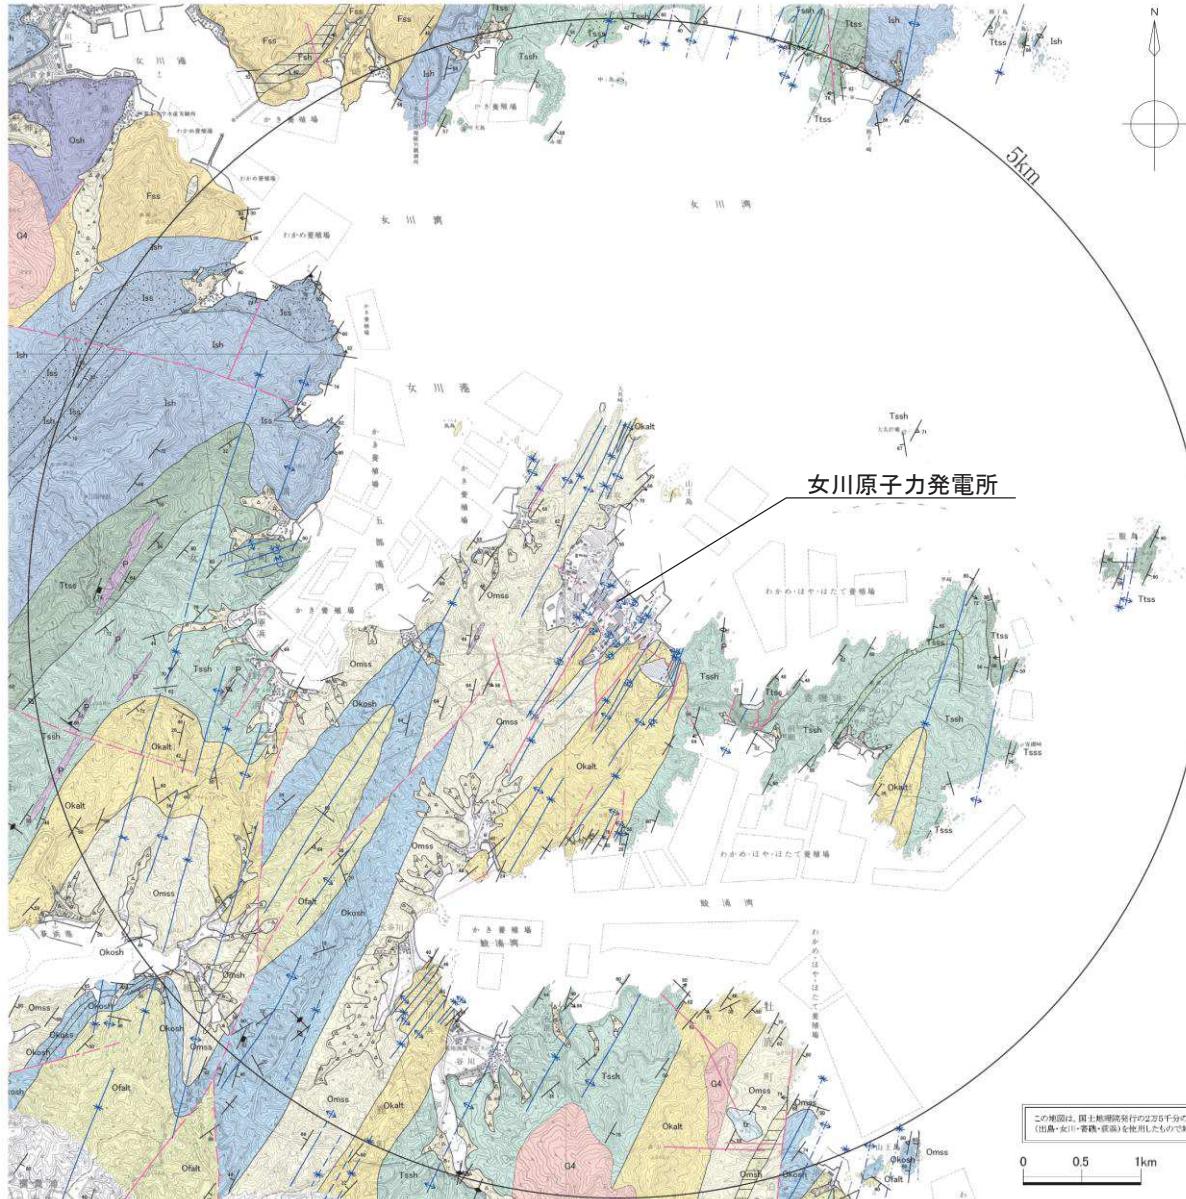
▶ 敷地近傍では硬質な中生界の堆積岩が分布し、活断層を示唆する構造は確認されない。

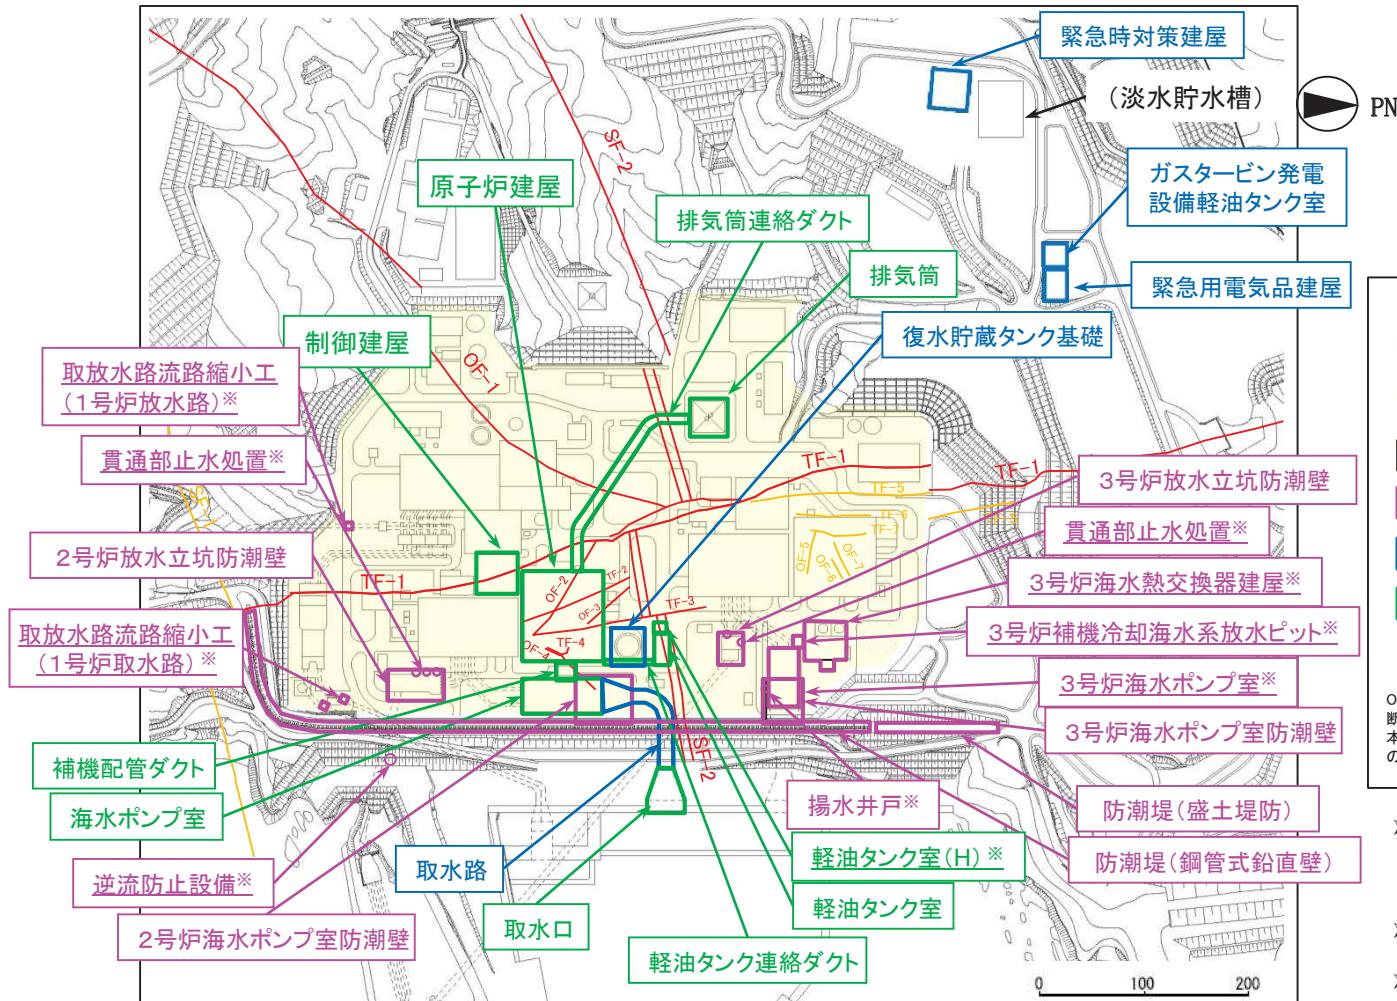
- 耐震重要施設及び常設重大事故等対処施設の直下には、SF-2断層、OF-1～4断層及びTF-1～4断層がある。
- なお、SF-1断層、OF-5～7断層及びTF-5～7断層は、耐震重要施設及び常設重大事故等対処施設の直下に対応しない。

- 2号炉の耐震重要施設及び常設重大事故等対処施設と敷地の断層の位置関係について確認を行い、耐震重要施設及び常設重大事故等対処施設の直下には、SF-2断層、OF-1～4断層及びTF-1～4断層があることを確認した。
- 第474回審査会合(H29.6.9)から追加になった耐震重要施設(3号炉海水ポンプ室、3号炉海水熱交換器建屋、取放水路流路縮小工、逆流防止設備、揚水井戸、貫通部止水処置、3号炉補機冷却海水系放水ピット)、並びに耐震重要施設及び常設重大事故等対処施設(軽油タンク室(H))の直下には、顕著な変位量を有し、比較的の破碎幅があり、連続性のある主要な断層として、SF-2断層が分布する。
- 耐震重要施設及び常設重大事故等対処施設の変更に伴う、直下の断層の選定に変更はない。

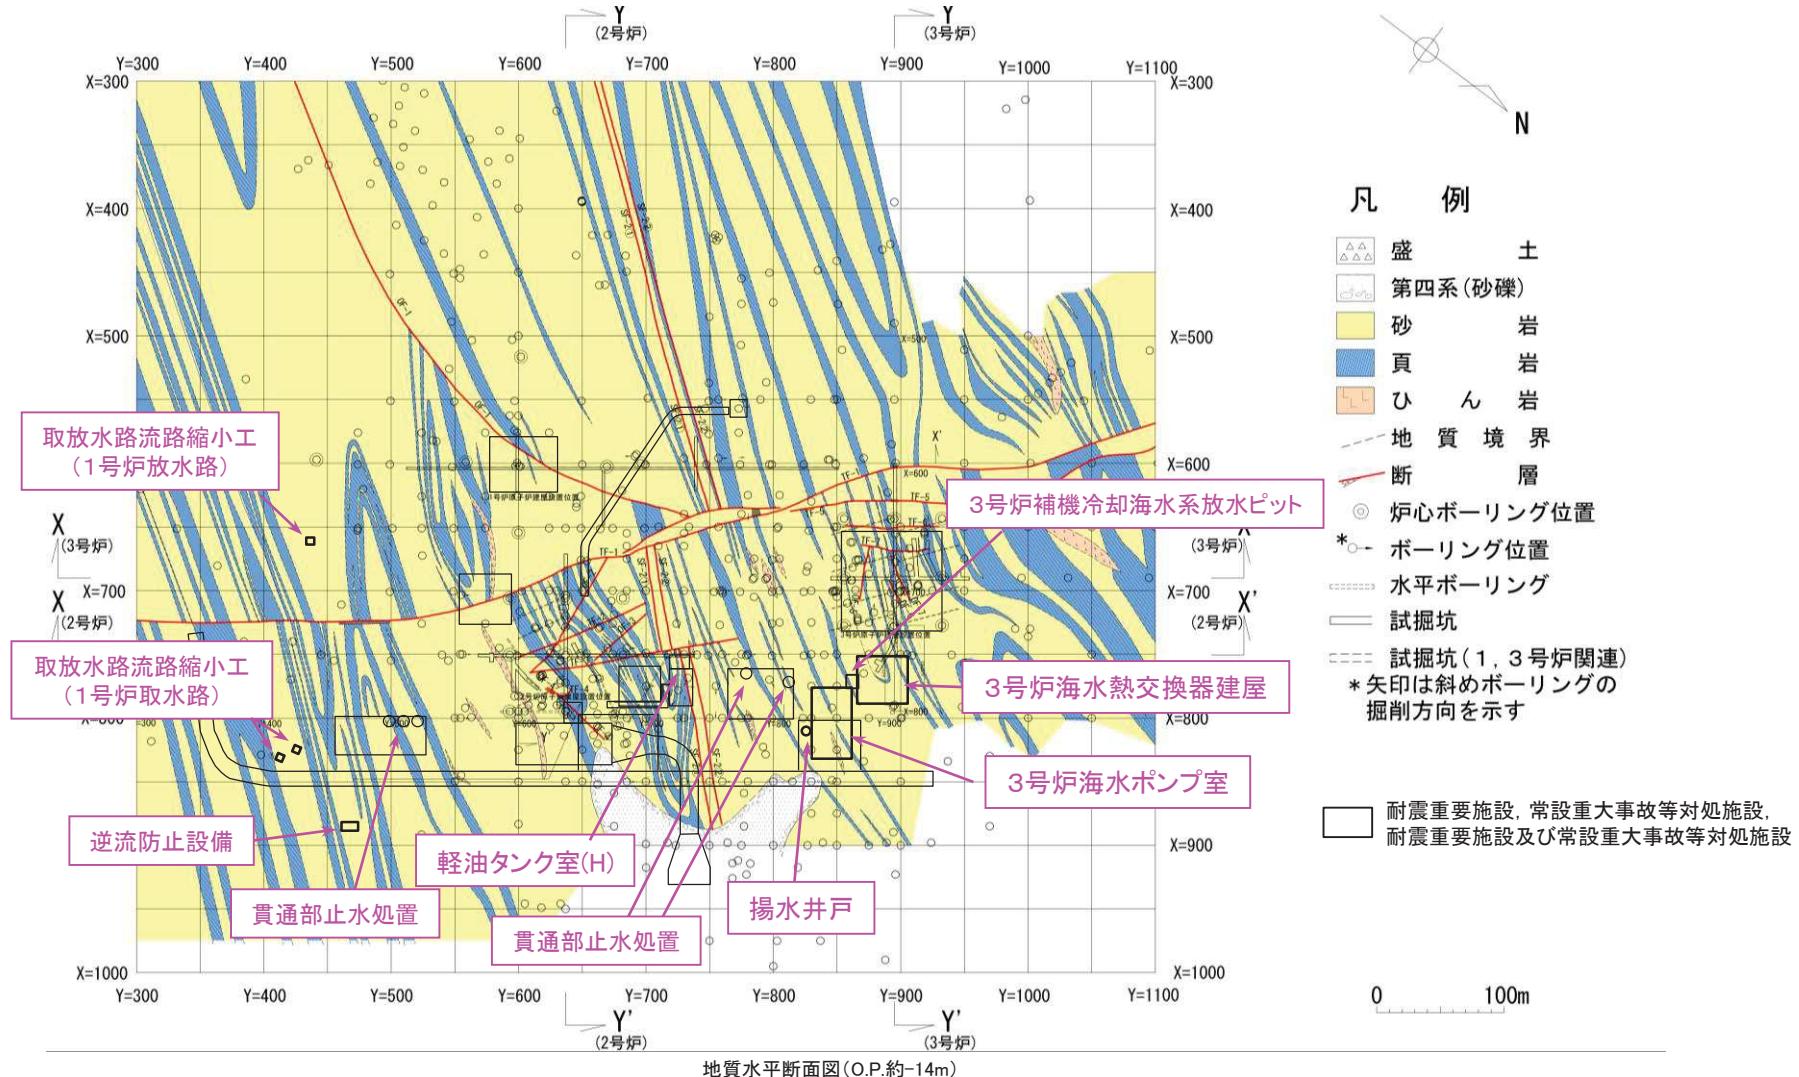
- 2.3.4章で前述した通り、第474回審査会合(H29.6.9)から追加になった耐震重要施設(3号炉海水ポンプ室、3号炉海水熱交換器建屋、取放水路流路縮小工、逆流防止設備、揚水井戸、貫通部止水処置、3号炉補機冷却海水系放水ピット)、並びに耐震重要施設及び常設重大事故等対処施設(軽油タンク室(H))の直下には、顕著な変位量を有し、比較的破碎幅があり、連続性のある主要な断層としてSF-2断層が分布する。

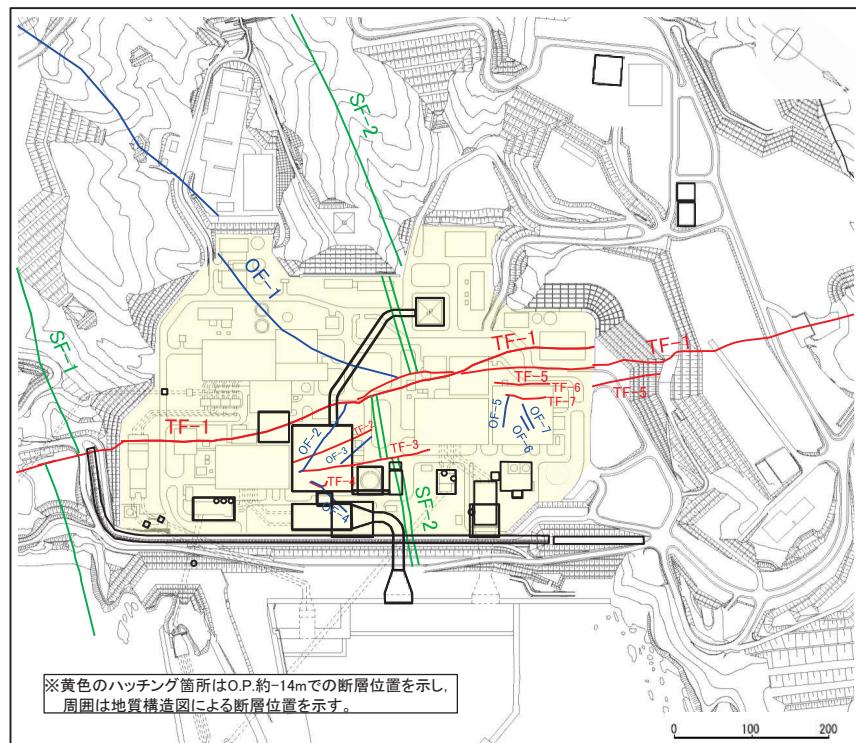
- SF-2断層は破碎幅が100cm以上で、水平方向の連続性は1,000m以上である。
- OF-1断層は破碎幅が100cm以上で、水平方向の連続性は1,000m以上である。
- TF-1断層は破碎幅が100cm以上で、水平方向の連続性は500~1,400mである。
- OF-2断層～OF-4断層は破碎幅が10cm前後で、水平方向は最大で約100mである。
- TF-2断層～TF-4断層は破碎幅が最大でも80cmで、水平方向は最大で約100mである。

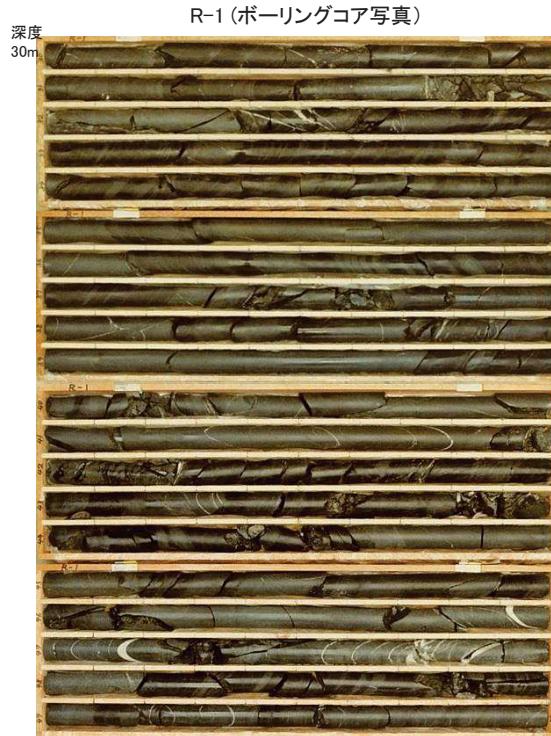
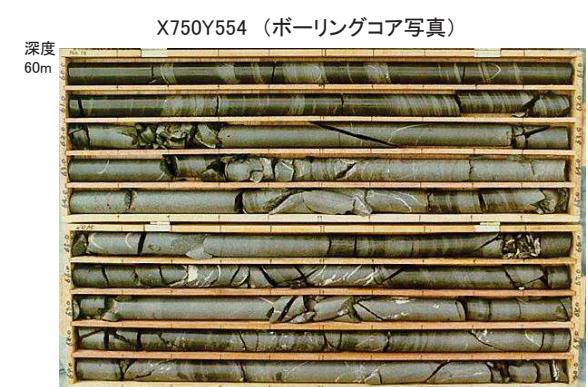
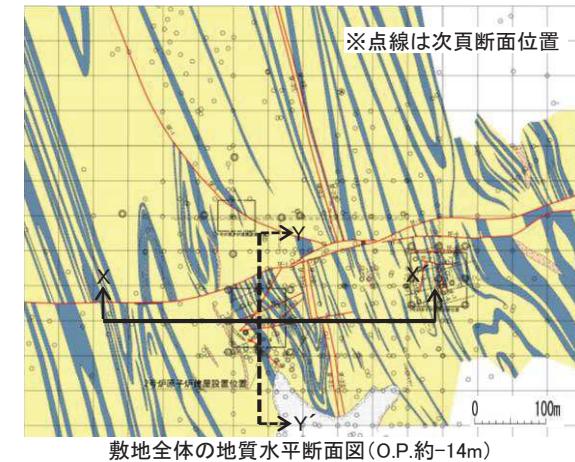
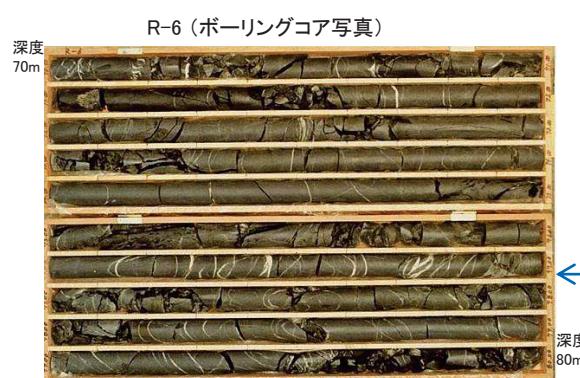
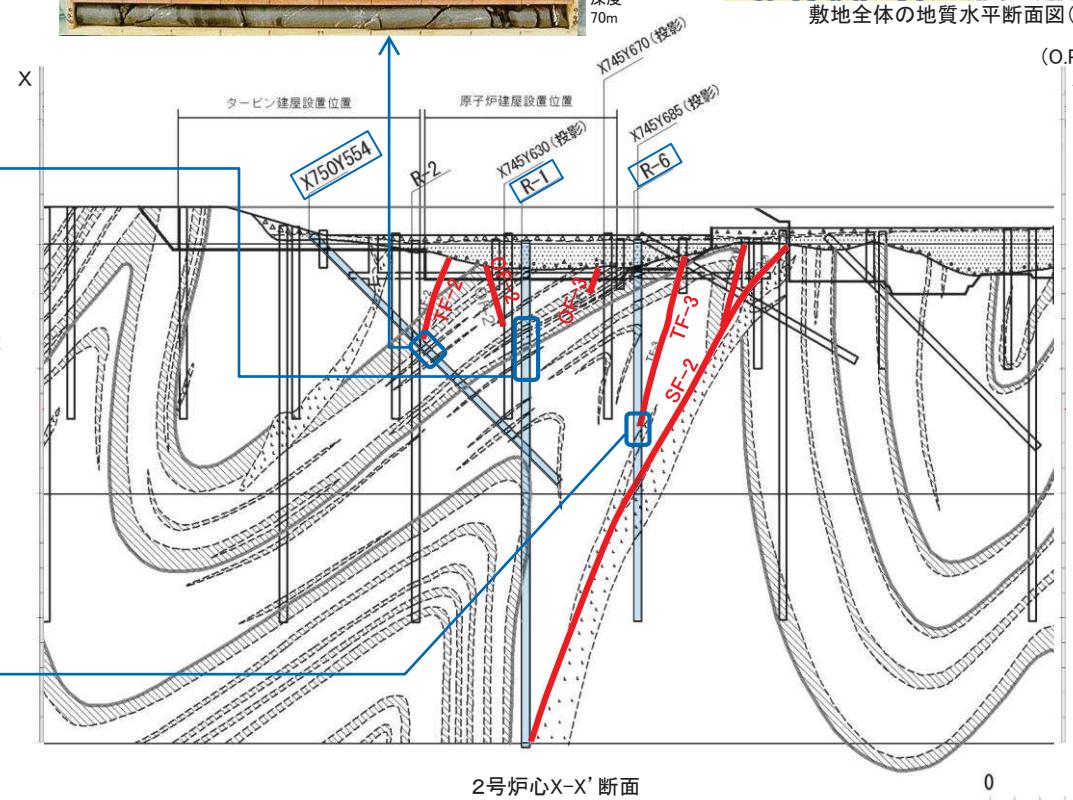
4. 1 敷地の断層の規模・連続性 【深部への連続性①: 2号炉心X-X' 断面】

- SF-2断層はO.P.-200m以深に連続しているが、TF-2断層、TF-3断層、OF-2断層及びOF-3断層は深部に連続していない（詳細は補足説明資料2. 1～2. 3に示す）。

- SF-2断層は破碎幅が100cm以上で、O.P.-200m以深へ連続し、水平方向の連続性も1,000m以上である。
- OF-1断層は破碎幅が100cm以上で、O.P.-200m以深へ連続し、水平方向の連続性も1,000m以上である。
- TF-1断層は破碎幅が100cm以上で、O.P.-200m以深へ連続し、水平方向の連続性も500～1,400mである。
- OF-2断層～OF-4断層は破碎幅が10cm前後で、O.P.-35mよりも浅部で消滅し、水平方向の連続性も最大で約100mである。
- TF-2断層～TF-4断層は破碎幅が最大でも80cmで、O.P.-95mよりも浅部で消滅し、水平方向の連続性も最大で約100mである。

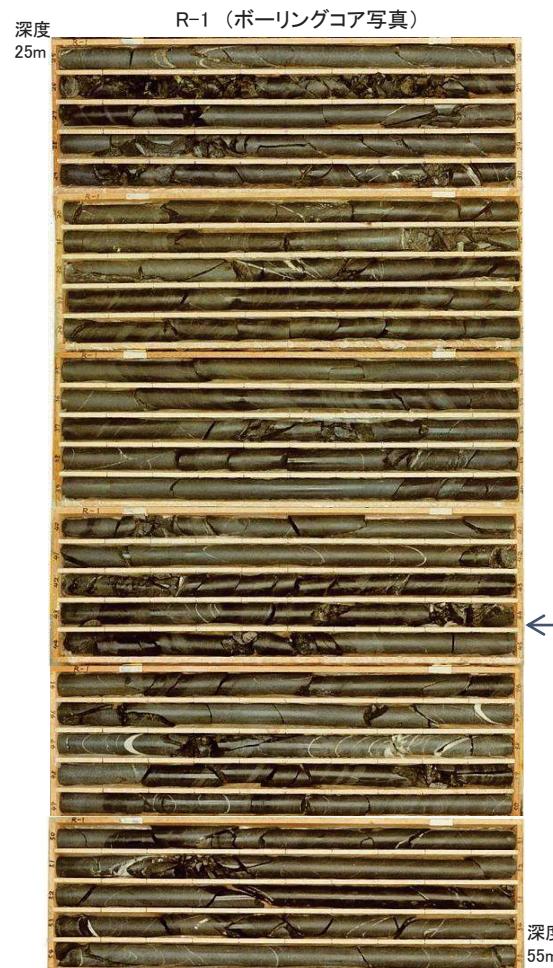
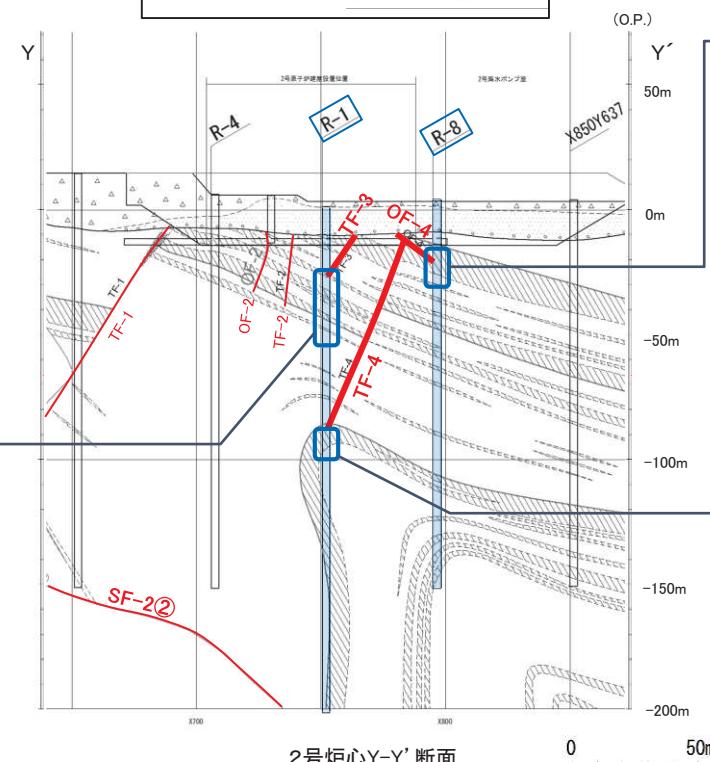
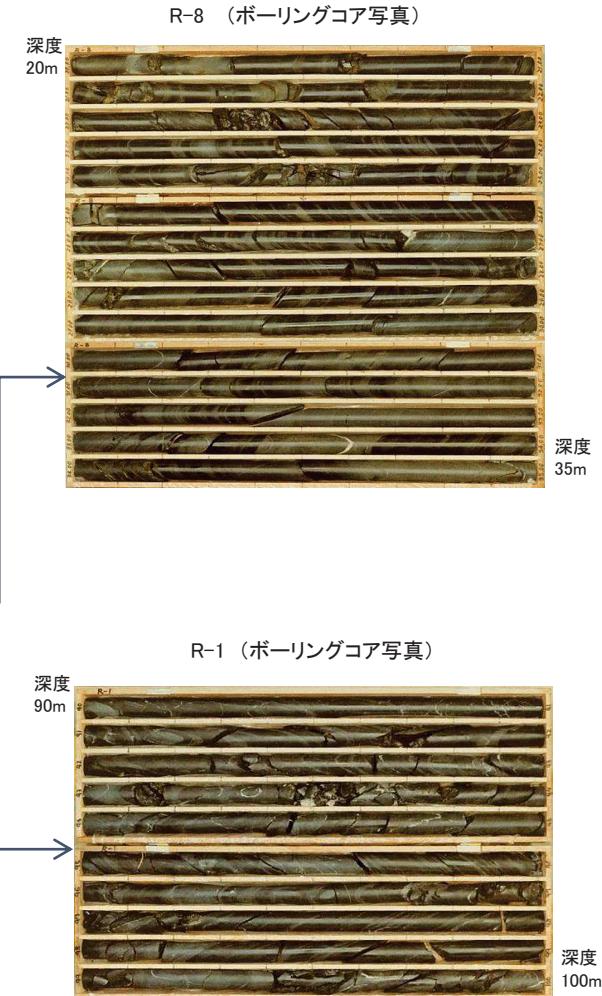
4. 1 敷地の断層の規模・連続性 【深部への連続性②: 2号炉心Y-Y'断面】

- TF-1断層及びSF-2断層はO.P.-200m以深に連続しているが、TF-2断層、TF-3断層、TF-4断層、OF-2断層及びOF-4断層は深部に連続していない(詳細は補足説明資料2. 1~2. 3に示す)。

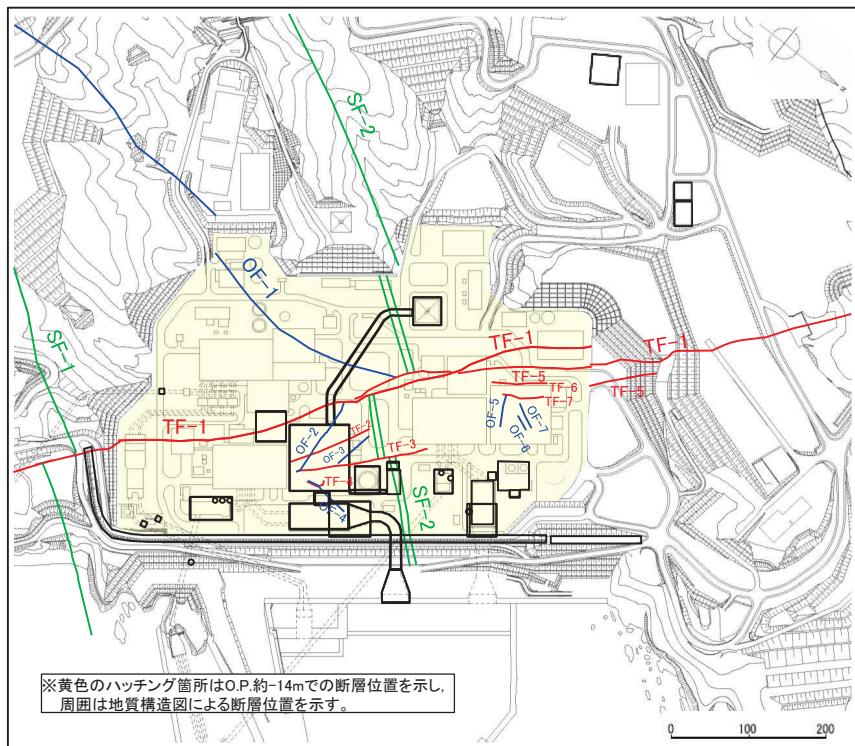
敷地の地質構造を規制する規模及び連続性の大きい断層として、SF-2断層、OF-1断層及びTF-1断層を選定し、次頁以降でこれらの断層の新旧関係を確認する。

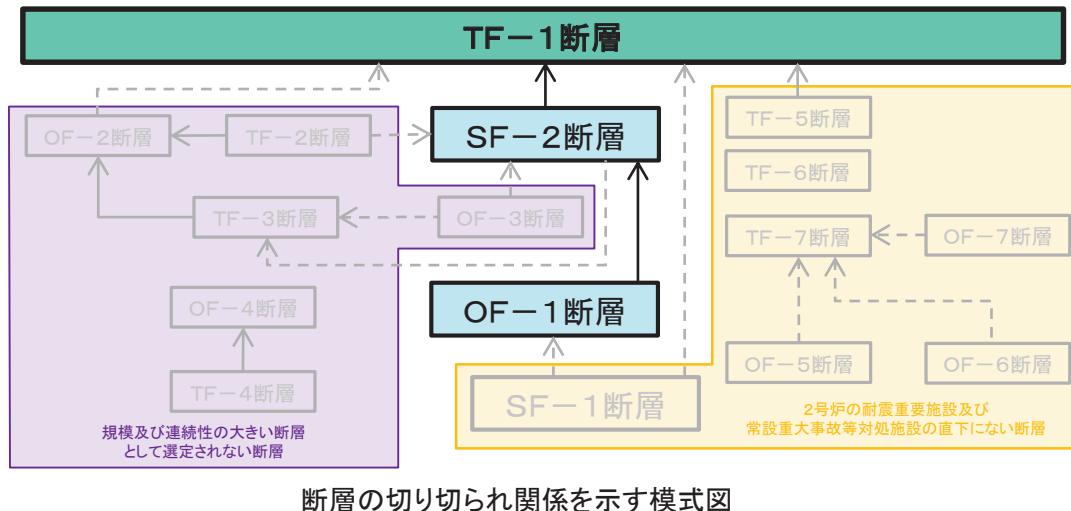
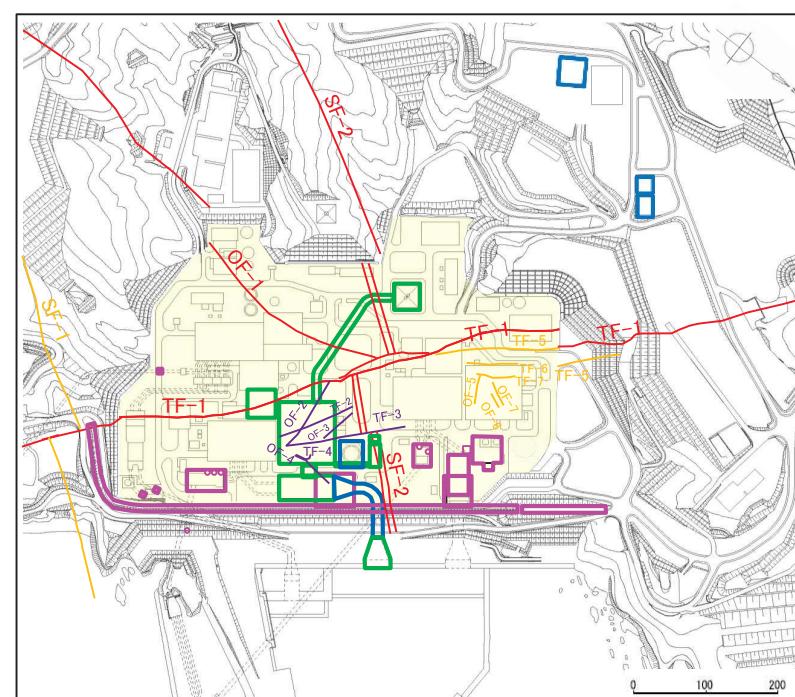
- 敷地の地質構造を規制する規模及び連続性が大きい断層として選定されたSF-2断層、OF-1断層及びTF-1断層の切り切られ関係について検討を行った結果、OF-1断層はSF-2断層によって切られ、SF-2断層はTF-1断層によって切られていることを確認した(次頁以降に示す)。
- なお、TF-1断層は地表露頭、トレンチ、試掘坑及び掘削面の観察データでは、TF-1断層と交わる他の断層をすべて変位させていることを確認した。

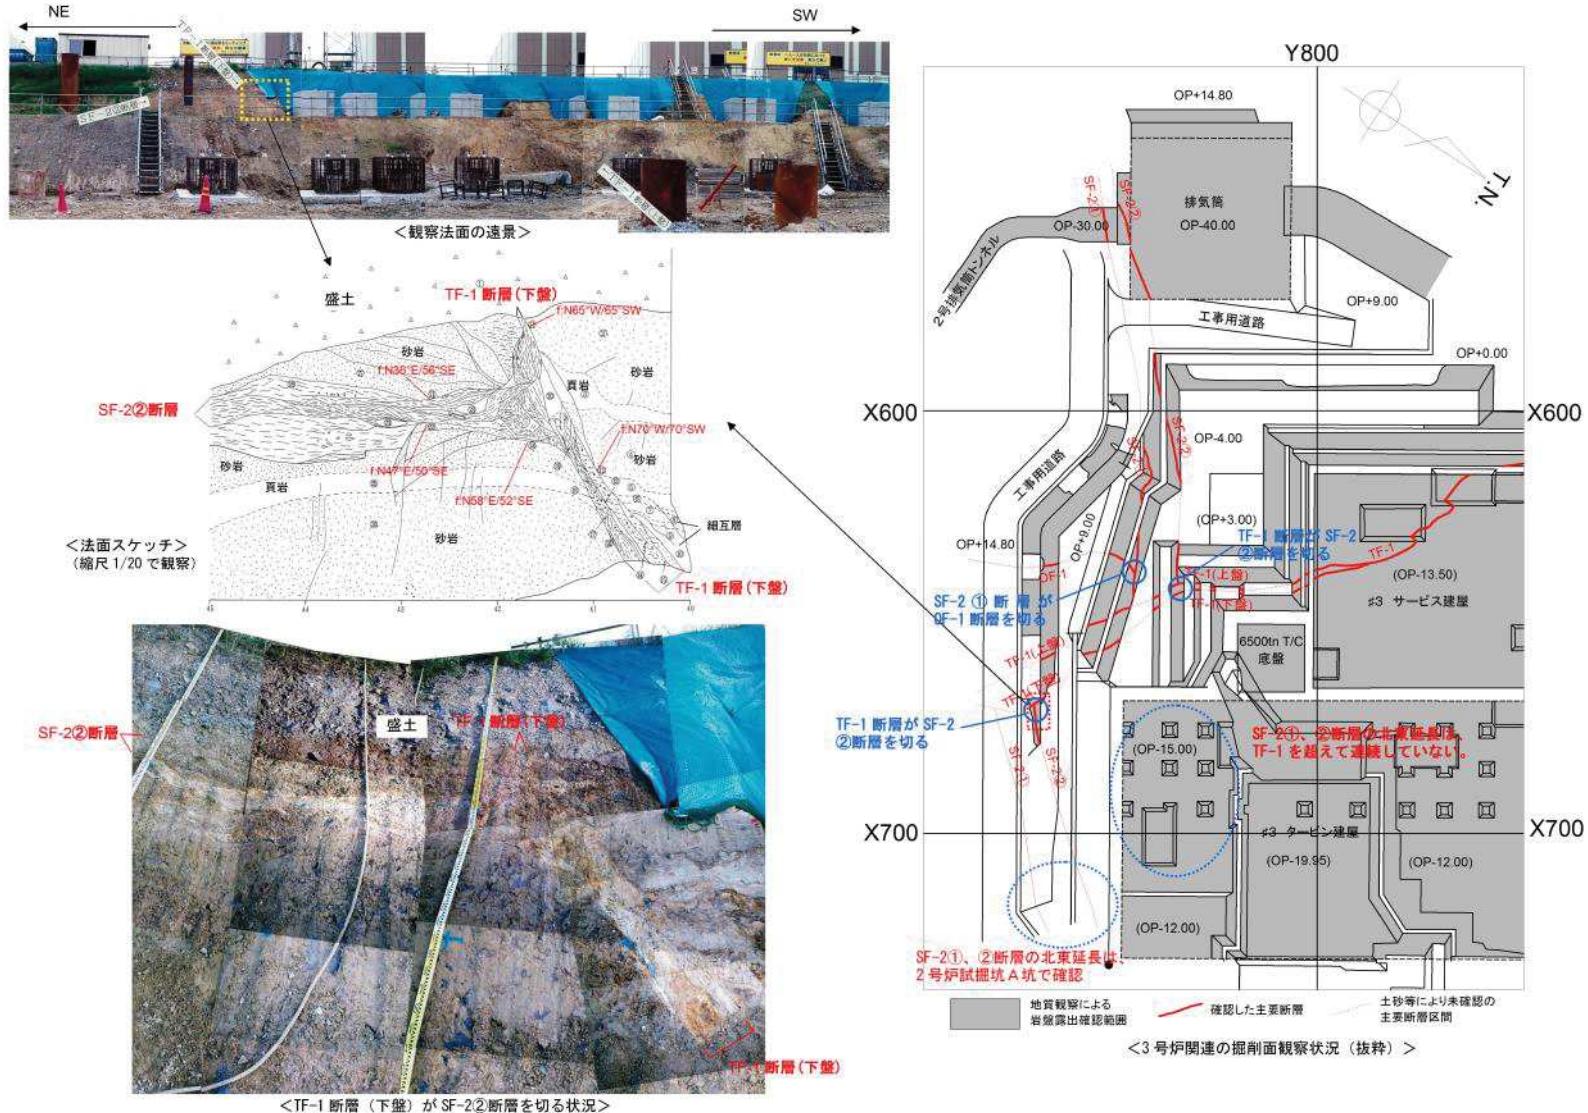
4. 2 敷地の断層の新旧関係 【SF-2断層とTF-1断層の関係①】

- 既往の地表露頭、トレーニング、試掘坑及び掘削面の観察データに加えて、3号炉の基礎掘削工事の際に出現した法面にて、SF-2断層がTF-1断層に切られて、見かけ上右横ずれ方向に変位し、連続しない状況を確認している。

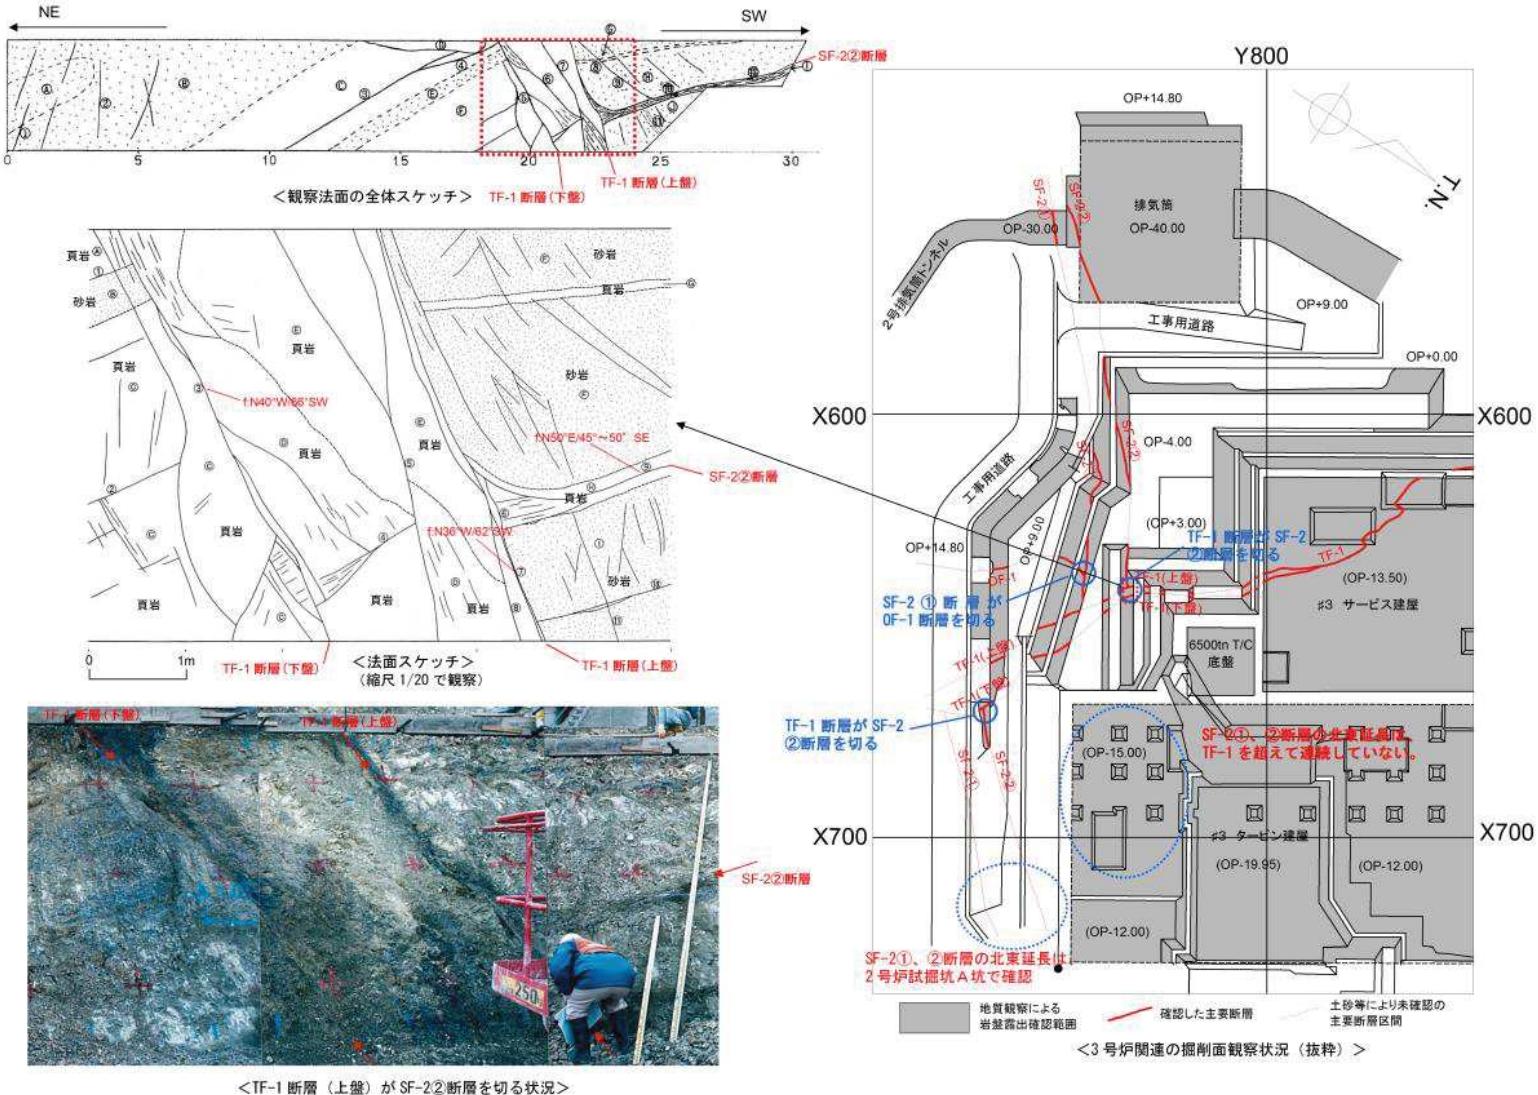
4. 2 敷地の断層の新旧関係 【SF-2断層とTF-1断層の関係②】

- 既往の地表露頭、トレーニング、試掘坑及び掘削面の観察データに加えて、3号炉の基礎掘削工事の際に出現した法面にて、SF-2断層がTF-1断層に切られて、見かけ上右横ずれ方向に変位し、連続しない状況を確認している。

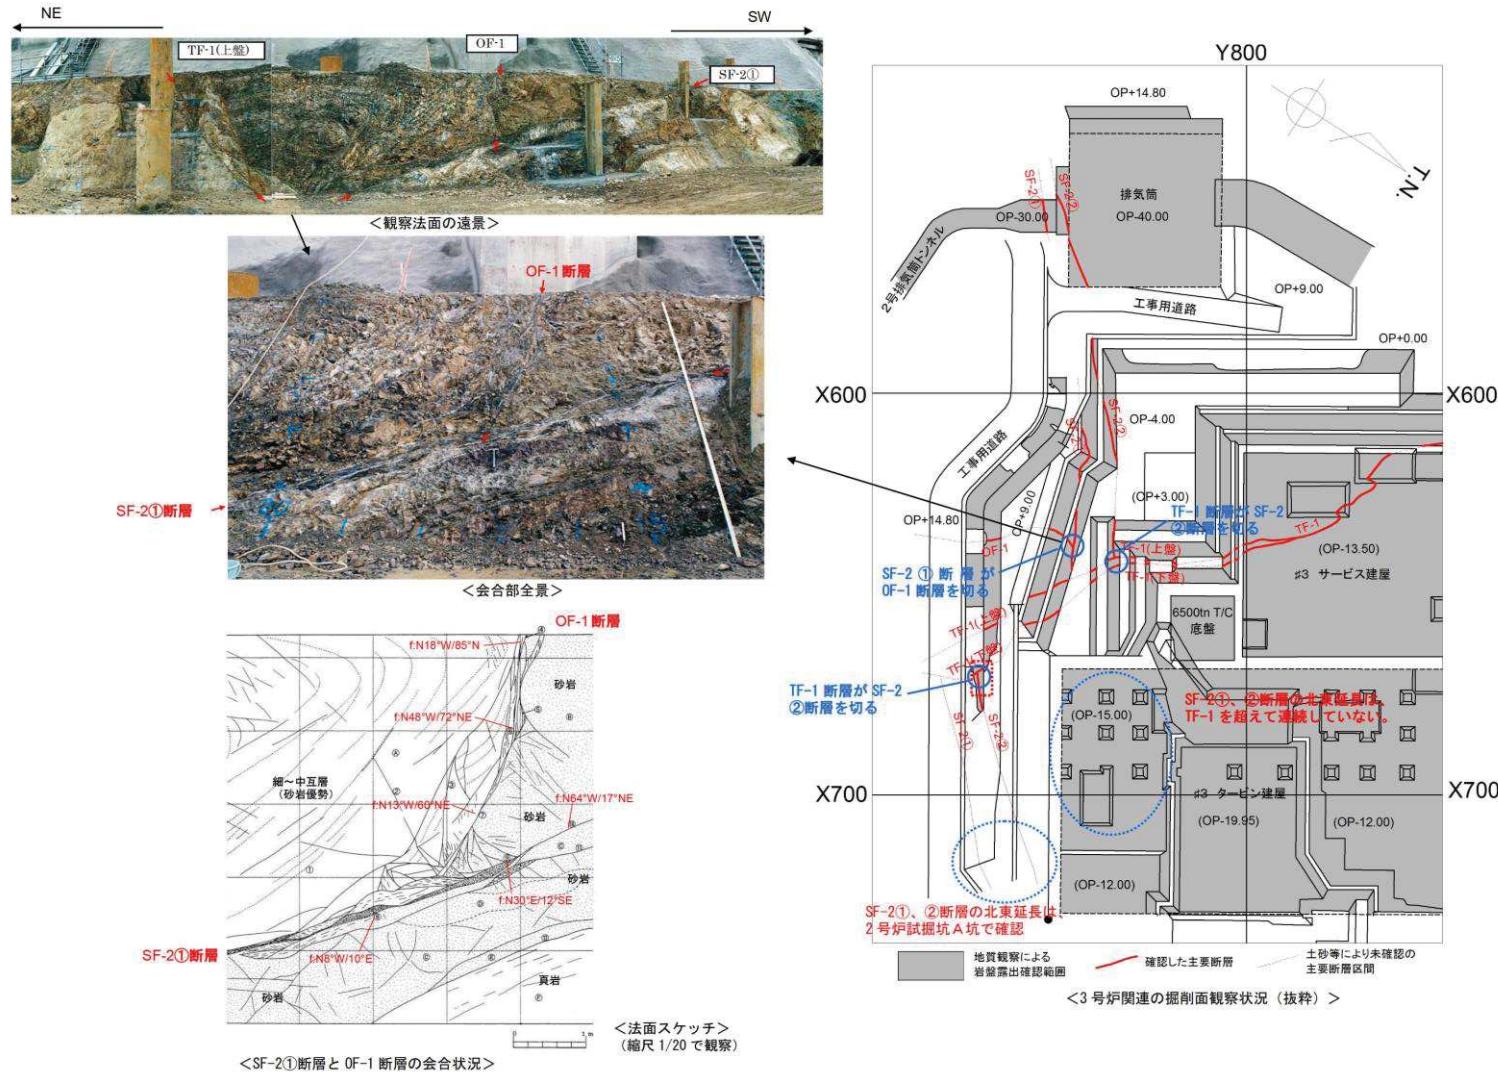
4. 2 敷地の断層の新旧関係 【SF-2断層とOF-1断層の関係】

- 既往の地表露頭、トレーニチ、試掘坑及び掘削面の観察データに加えて、3号炉の基礎掘削工事の際に出現した法面にて、OF-1断層がSF-2断層に切られ、連続しない状況を確認している。

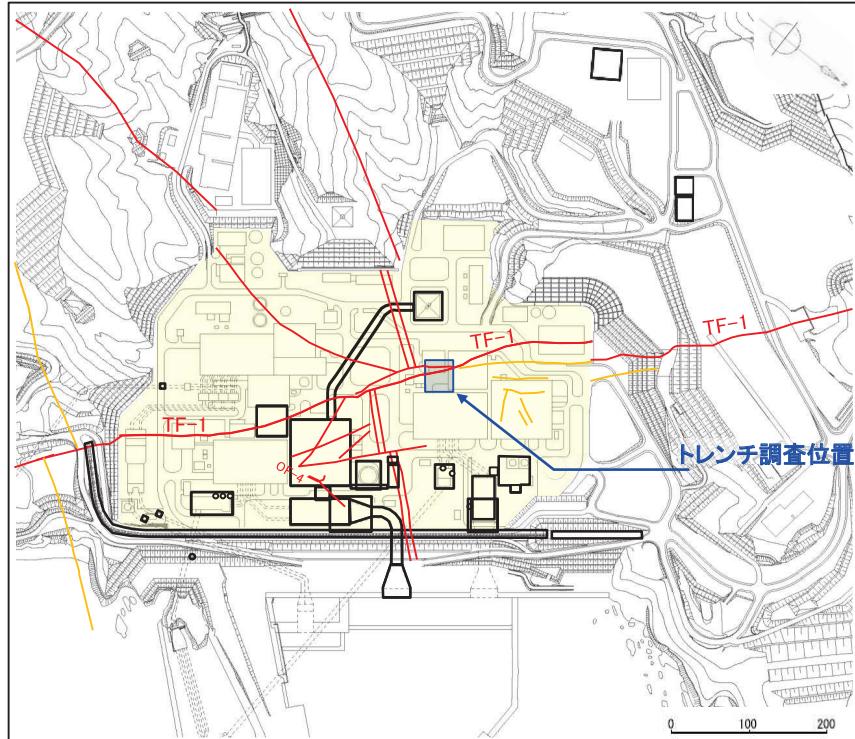
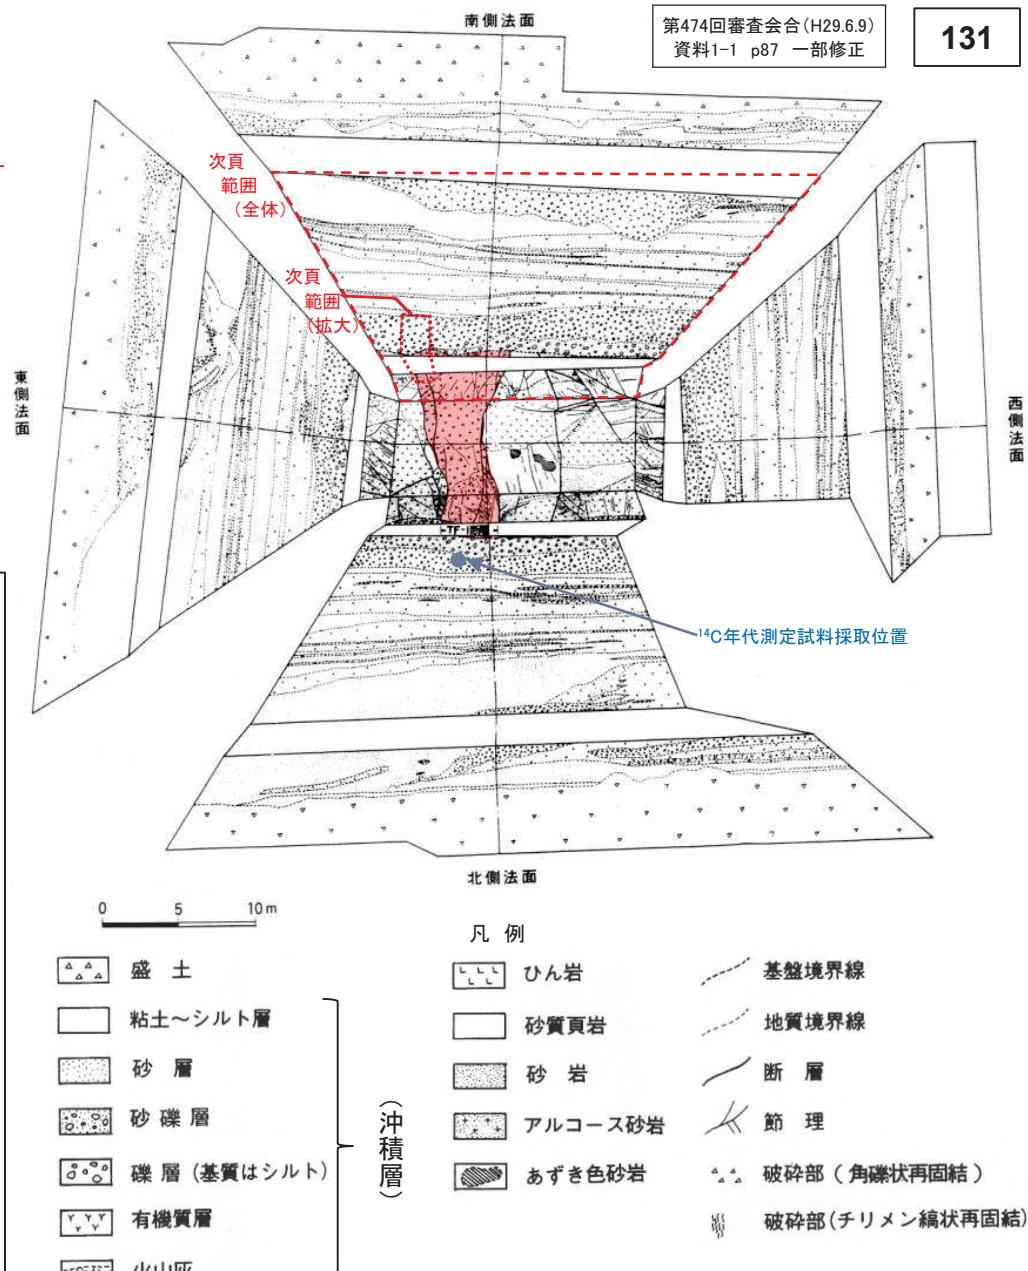
- TF-1断層を対象としたトレンチ調査結果(右図)から、TF-1断層を覆う沖積層に変位は認められない。
- 沖積層最下部付近に含まれる木片及び有機質土の¹⁴C年代は、 $16,100 \pm 560$ y.B.Pである。
