3. 耐震重要施設及び常設重大事故等対処施設の 直下にある断層の選定

3. 2 2号炉の耐震重要施設及び常設重大事故等対処施設と断層の位置関係

3. 2 2号炉の耐震重要施設及び常設重大事故等対処施設と断層の位置関係 【耐震重要施設及び常設重大事故等対処施設の直下にある断層の選定】

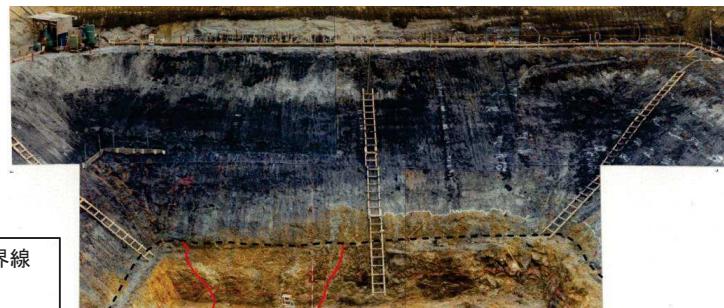
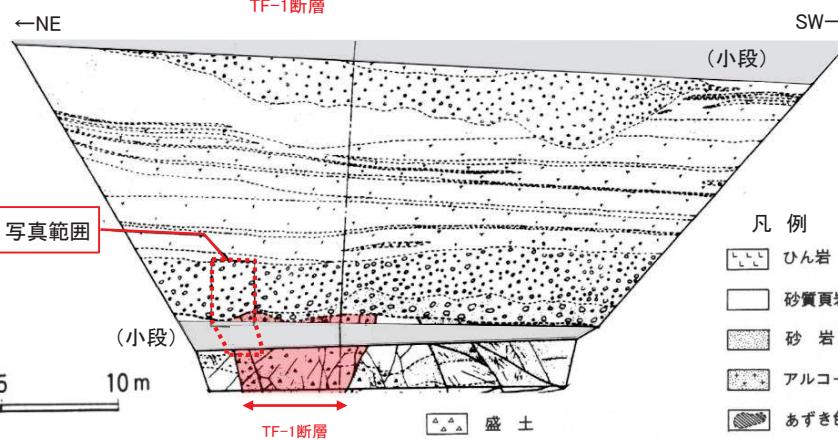
TF-1断層のトレンチ調査結果(南側)(上:写真、下:露頭スケッチ)
昭和60年実施

- TF-1断層を対象としたトレンチ調査の結果から、TF-1断層の活動性を評価するために有効な上載層(後期更新世の地層等)は認められない。

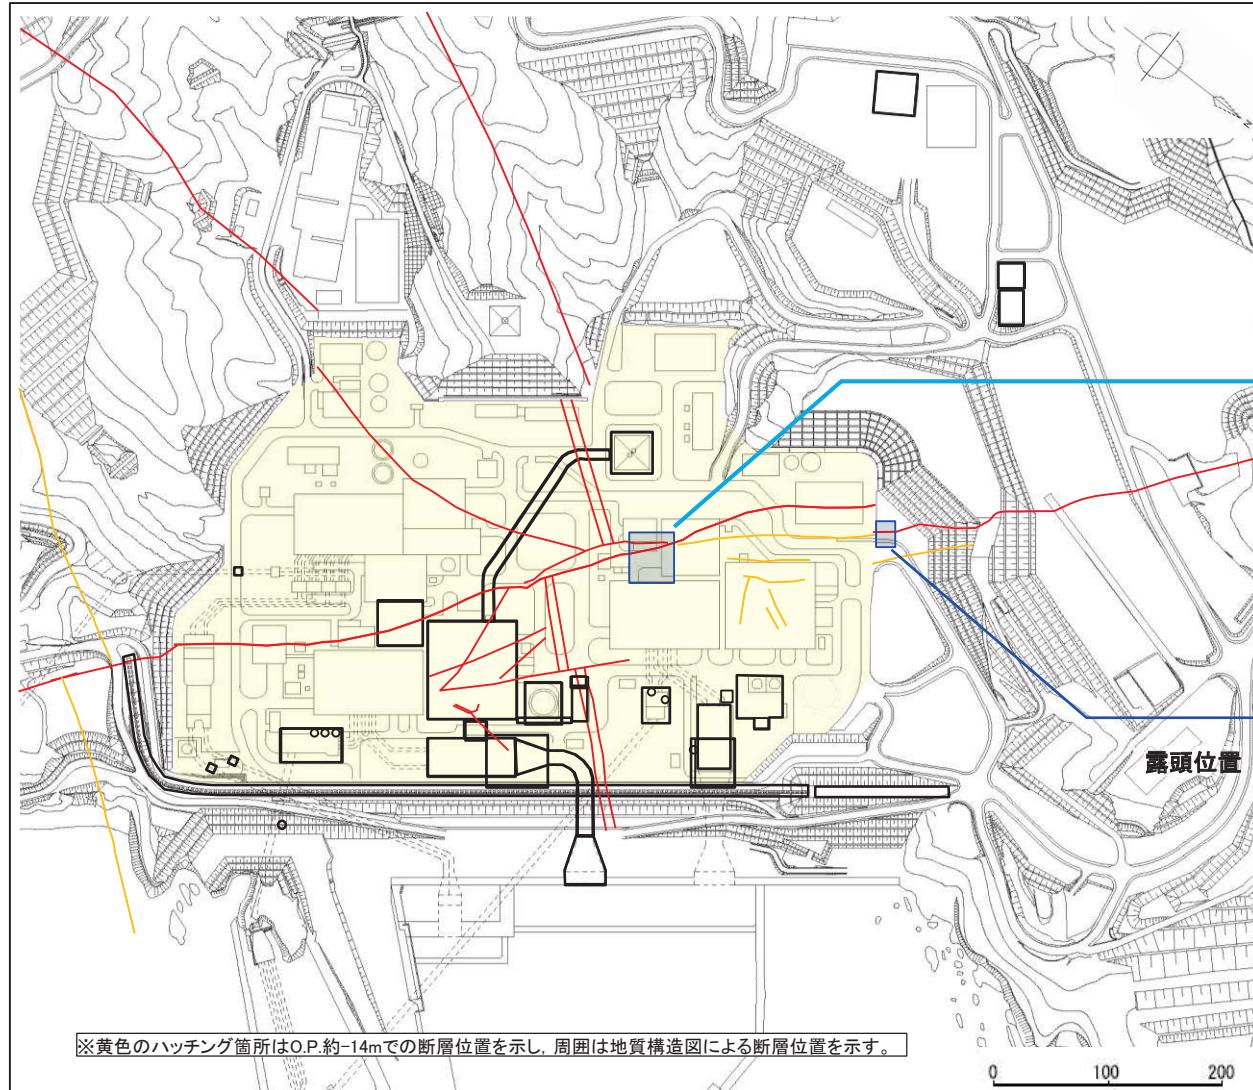
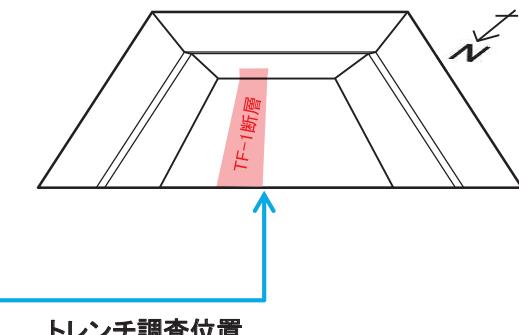
5.2.1 TF-1断層【トレンチ, 露頭調査位置図】

トレンチ調査位置

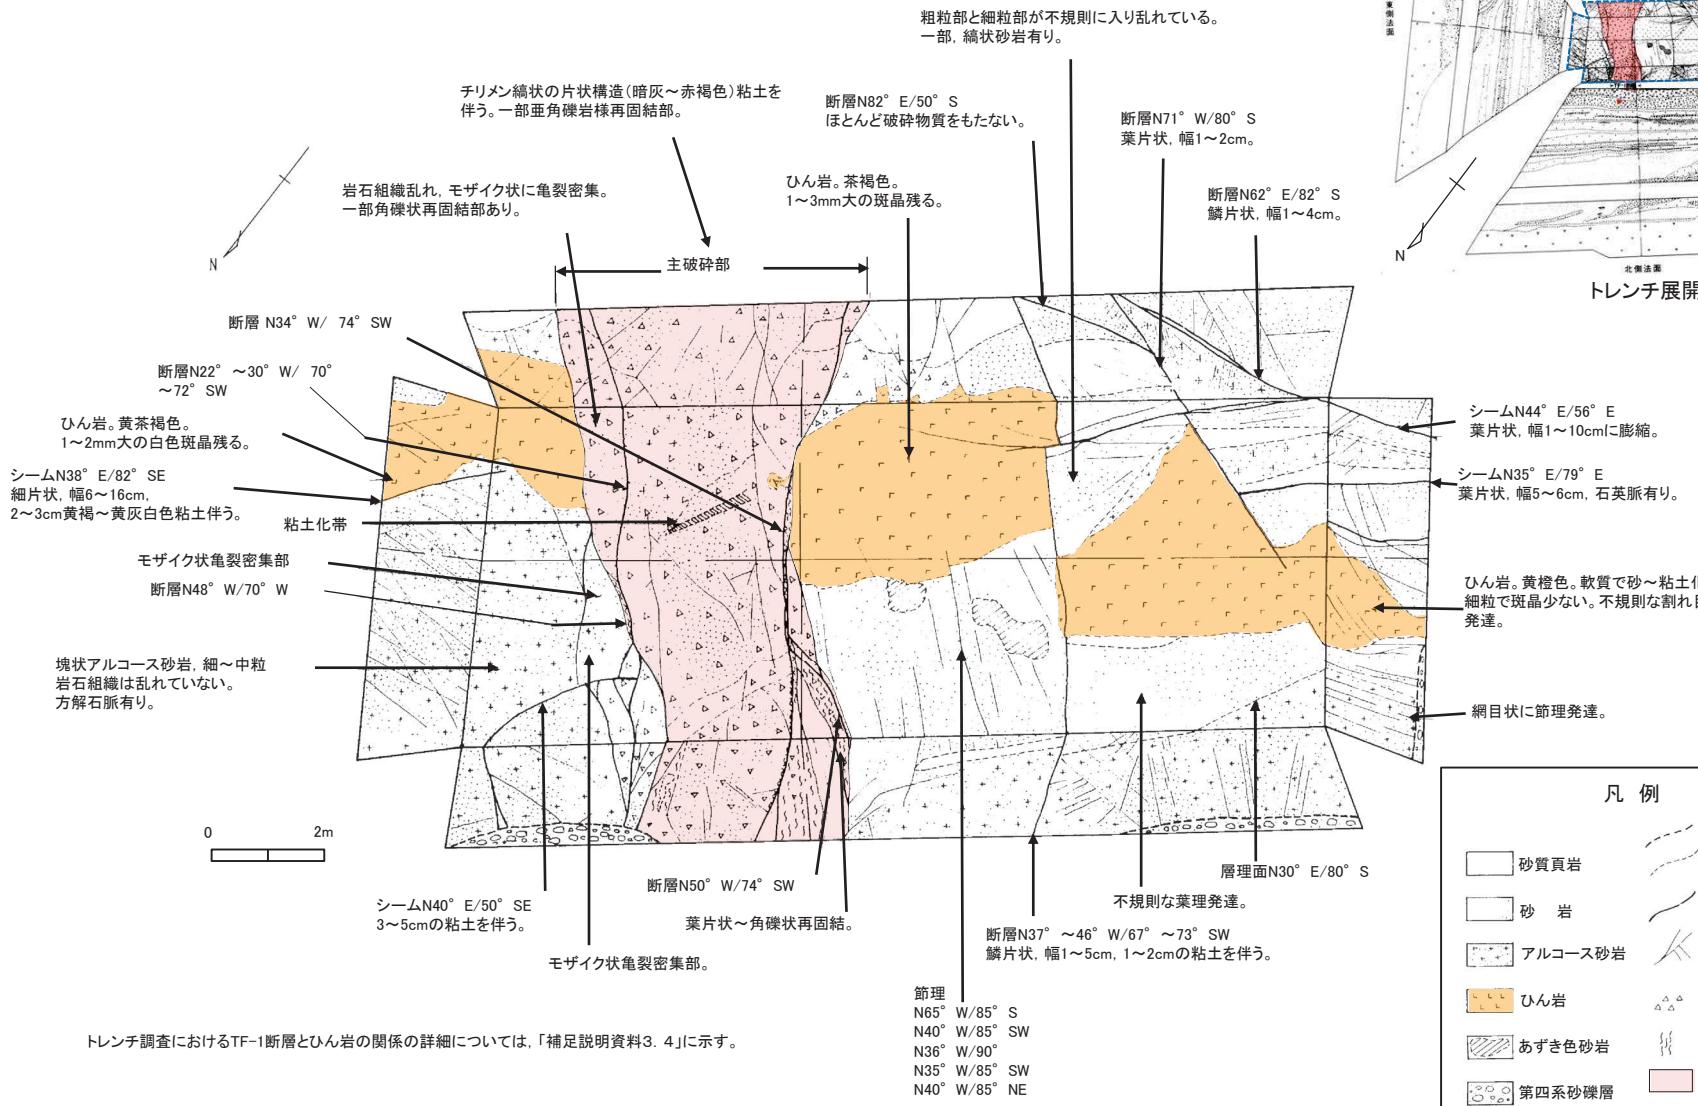
- TF-1断層トレーニング調査において、ひん岩がTF-1断層に切られている状況が確認されたが、TF-1断层面を貫くひん岩脈・鉱物脈は確認されていない。

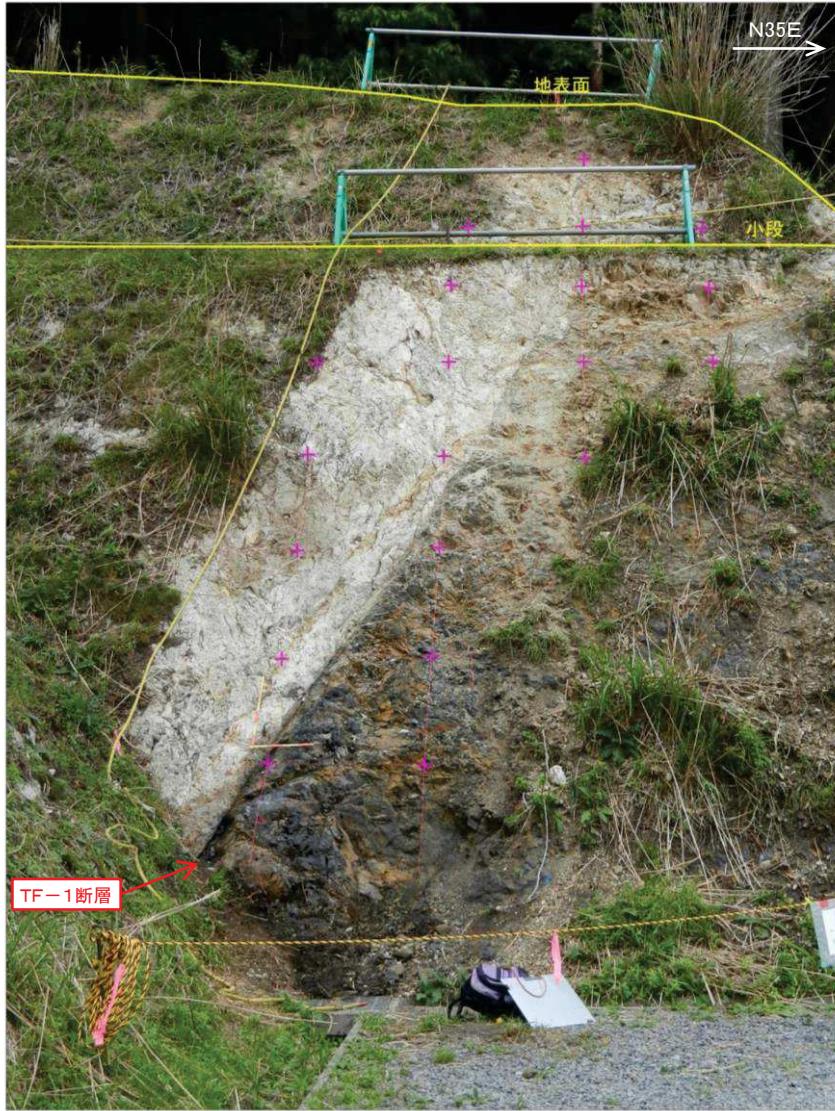
TF-1断層露頭写真

- 露頭(法面)では、少なくとも目視観察において、TF-1断层面を貫くひん岩脈・鉱物脈は確認されなかった。

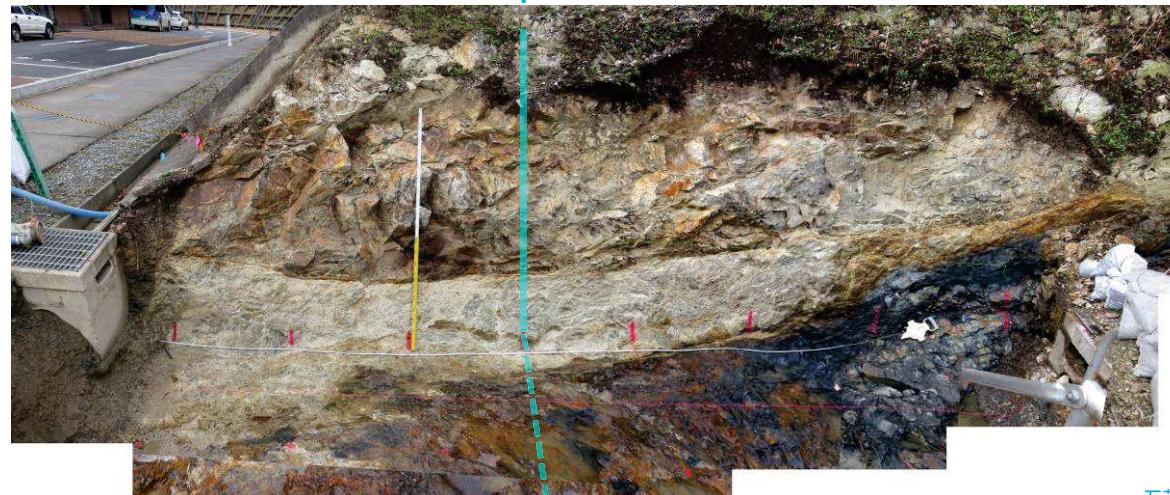
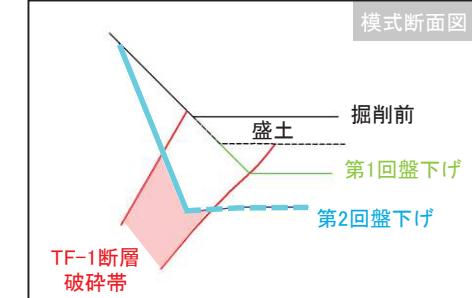
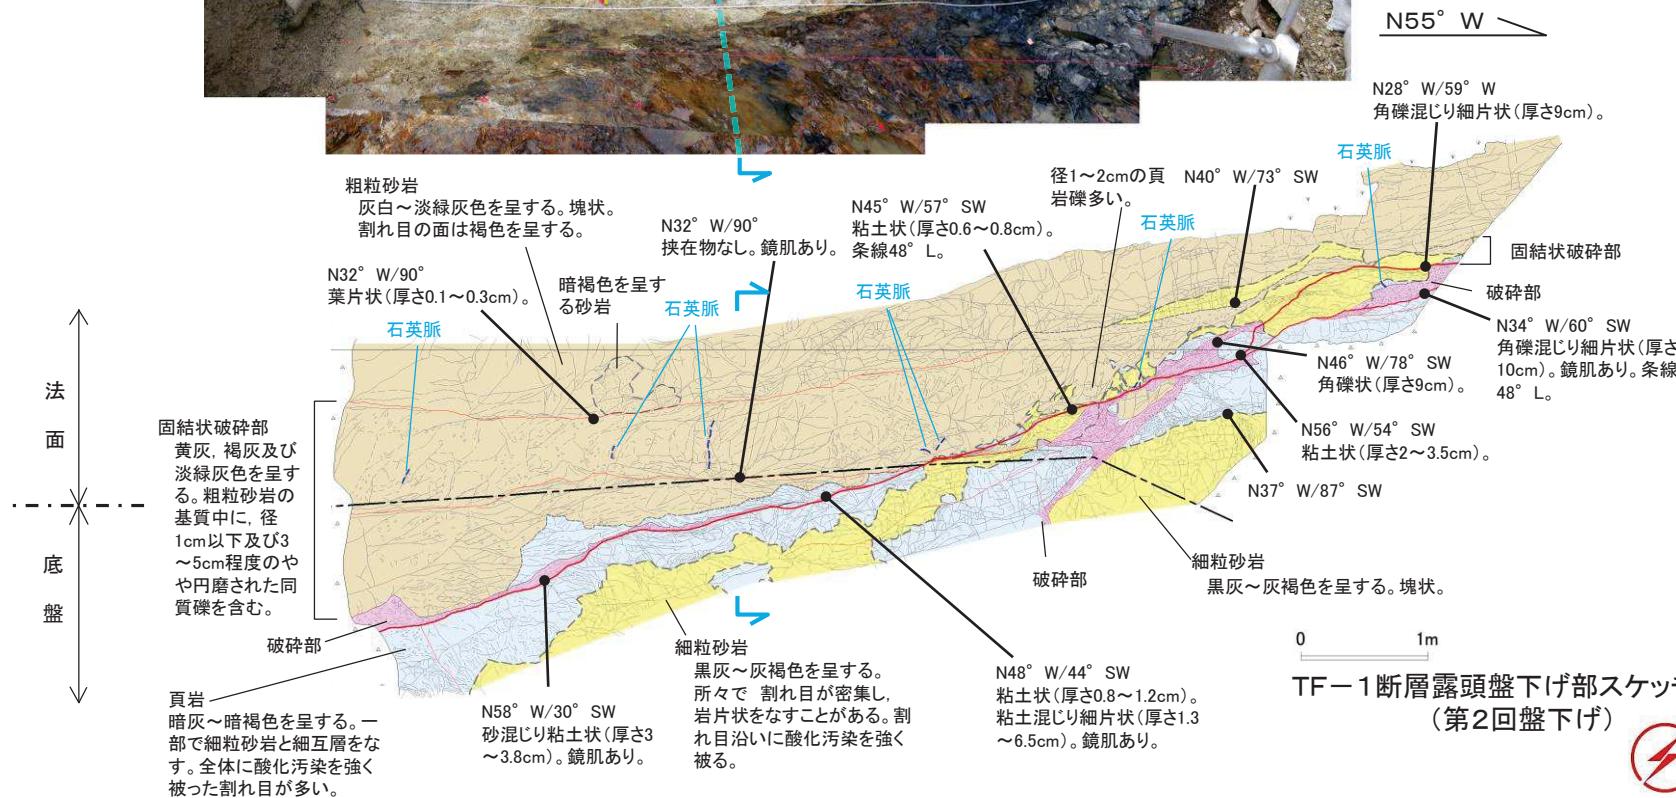
- 隣接露頭(第2回盤下げ)では、少なくとも目視観察において、TF-1断层面を貫くひん岩脈・鉱物脈は確認されなかった。

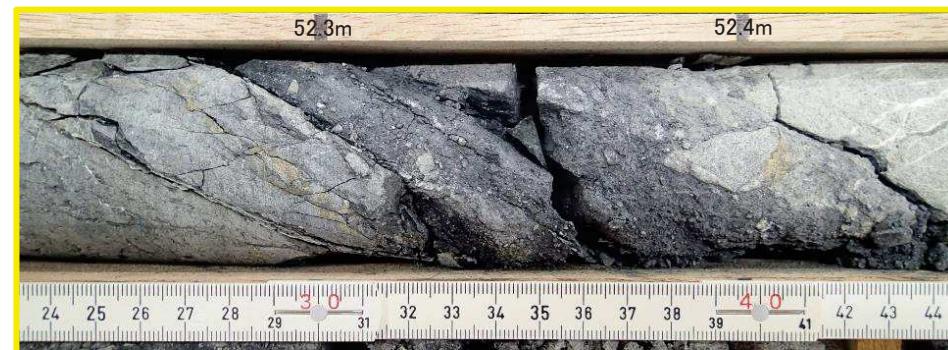
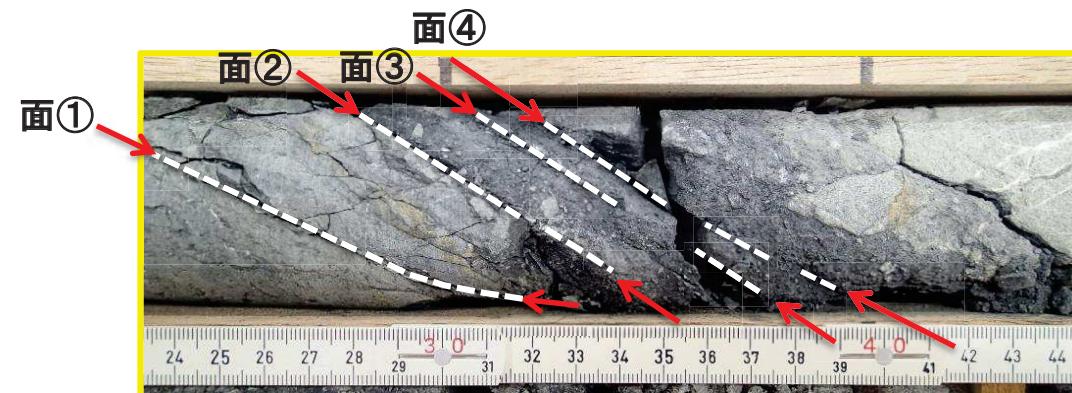
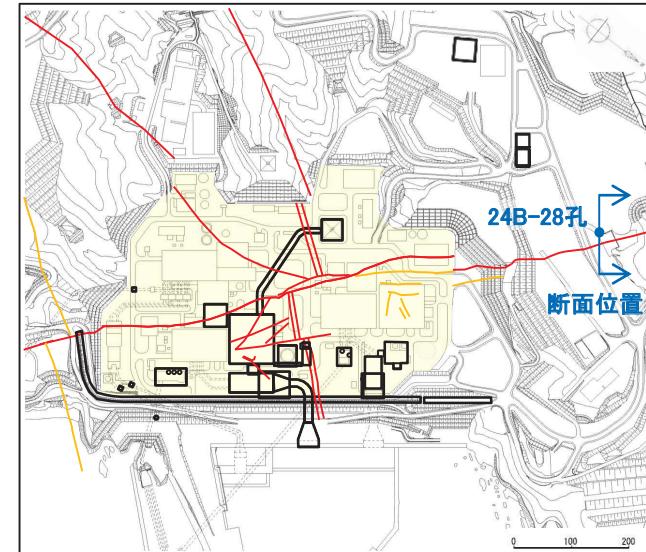
24B-28孔のボーリングコア(深度52.3m付近)において、軟質部を伴うTF-1断層が確認され、4つの面が認識された。それぞれの面の観察結果は以下のとおりである。

- 面①は、軟質部を伴わない割れ目である。
- 面②は、直線性に富む明瞭なせん断面である。
- 面③は、せん断面が断続的である。
- 面④は、目視観察でせん断面を認定しづらい。

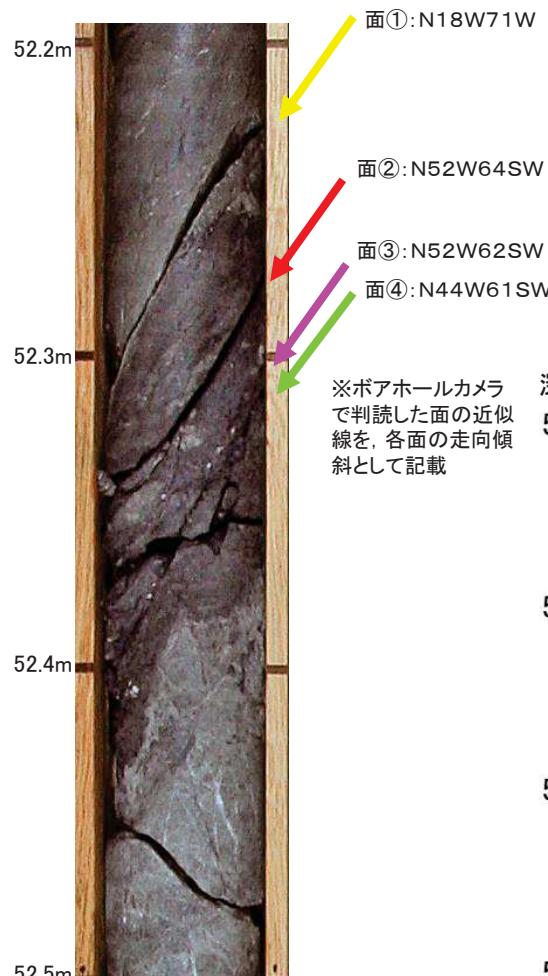
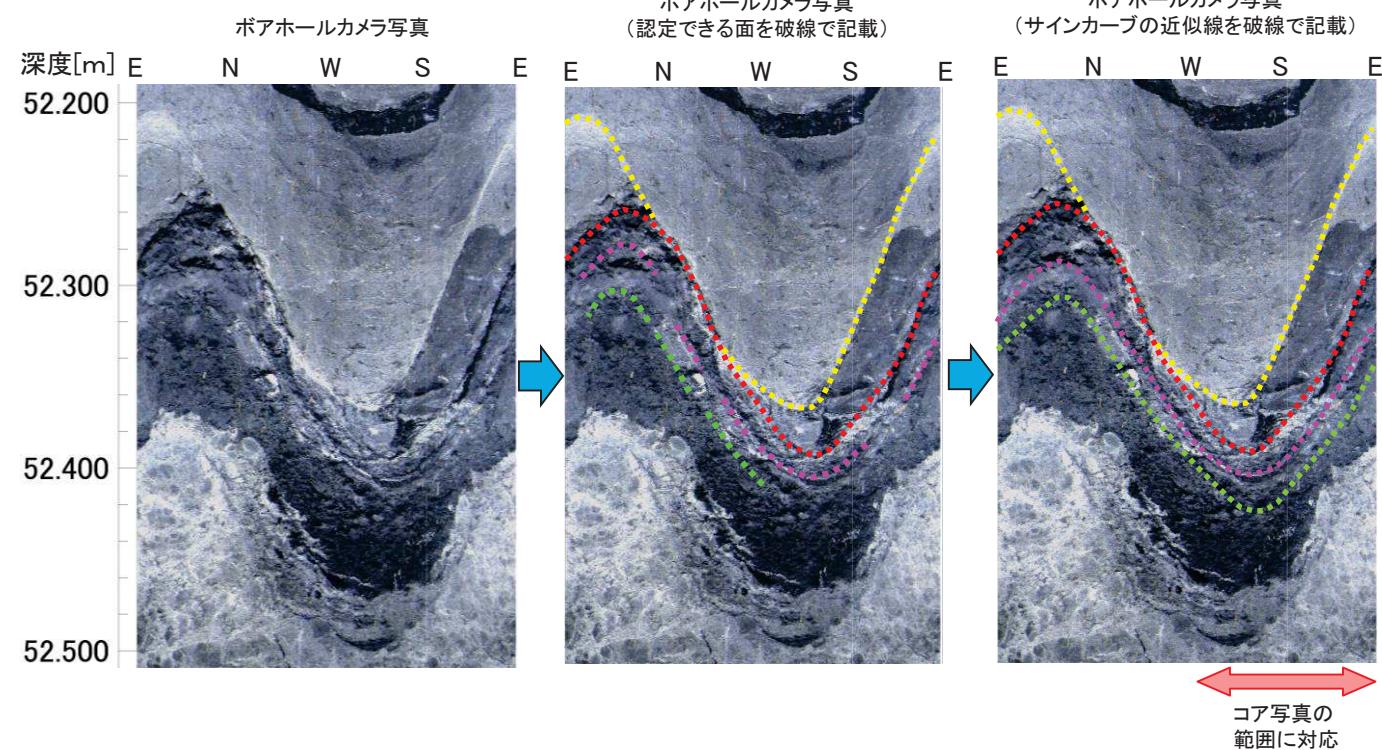
5.2.1 TF-1断層【ボアホールカメラ観察】

24B-28孔のコア観察で確認したTF-1断層確認位置(深度52.3m付近)において、ボアホールカメラ観察を行い、面①～④に対応する面を確認した。面①～④のボアホールカメラ観察の結果は以下のとおりである。

- 面①は、破碎物質の見られない、脈で充填された面である。
- 面②は、直線性、連続性の高い面である。
- 面③は、断続的な面である。
- 面④は、面自体が不明瞭である。

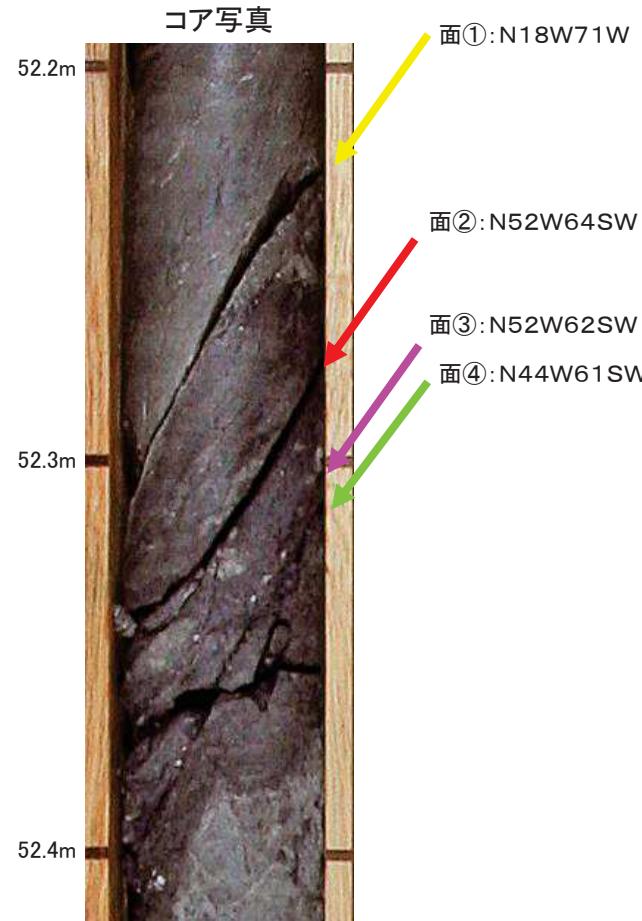
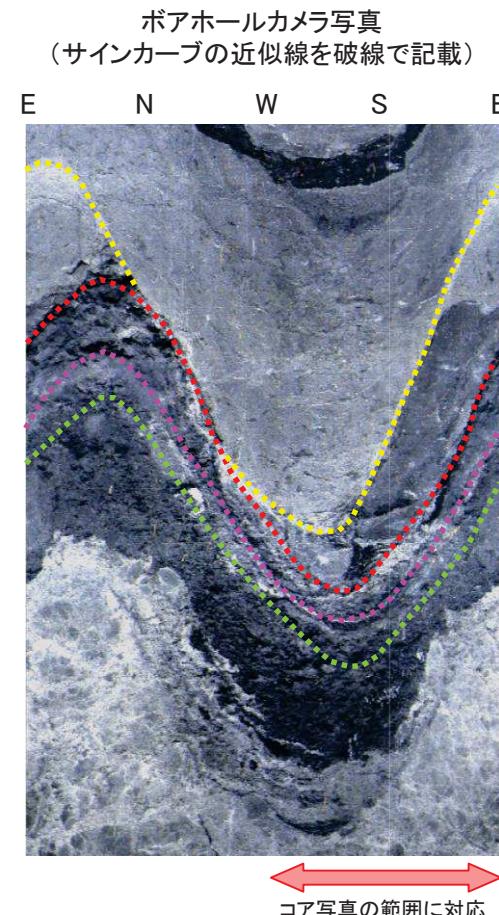
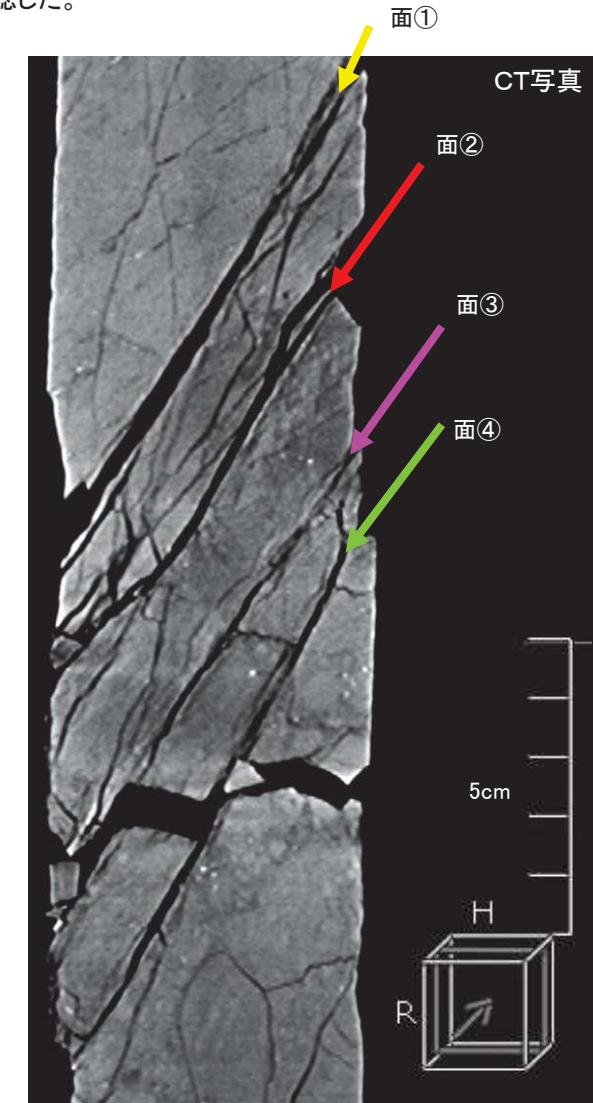
▶ CT画像観察の結果、コア観察及びボアホールカメラ観察で確認した4つの面(面①～④)に対応する面を確認した。

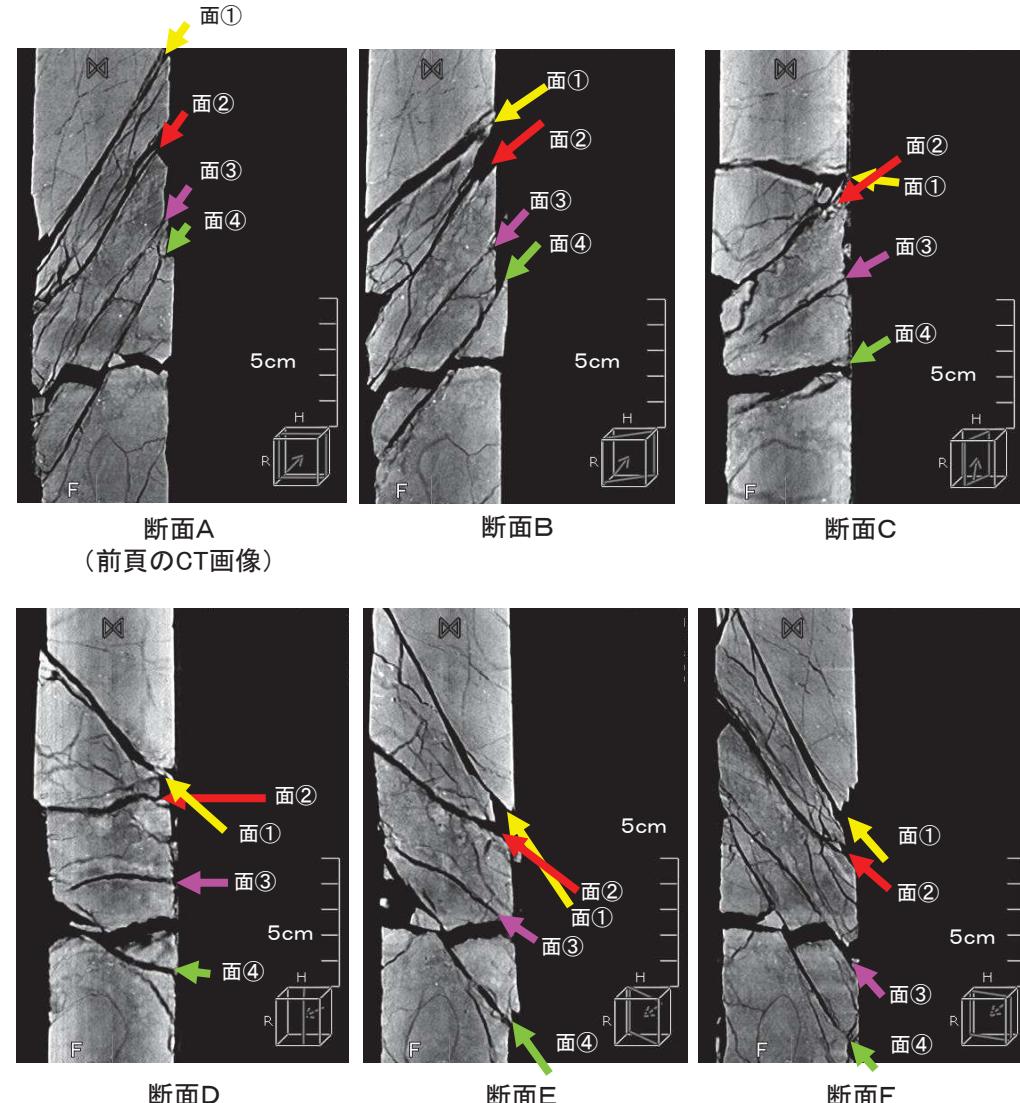
ボーリングコアを30度ずつ回転させたCT画像の観察を行い、以下の状況を確認した。

- 面①と面②は斜交することを確認した。
- 面④は、面②・面③と走向が異なることを確認した。
- なお、面③と面④はボーリング孔内において、切り切られの関係にないことを確認した。

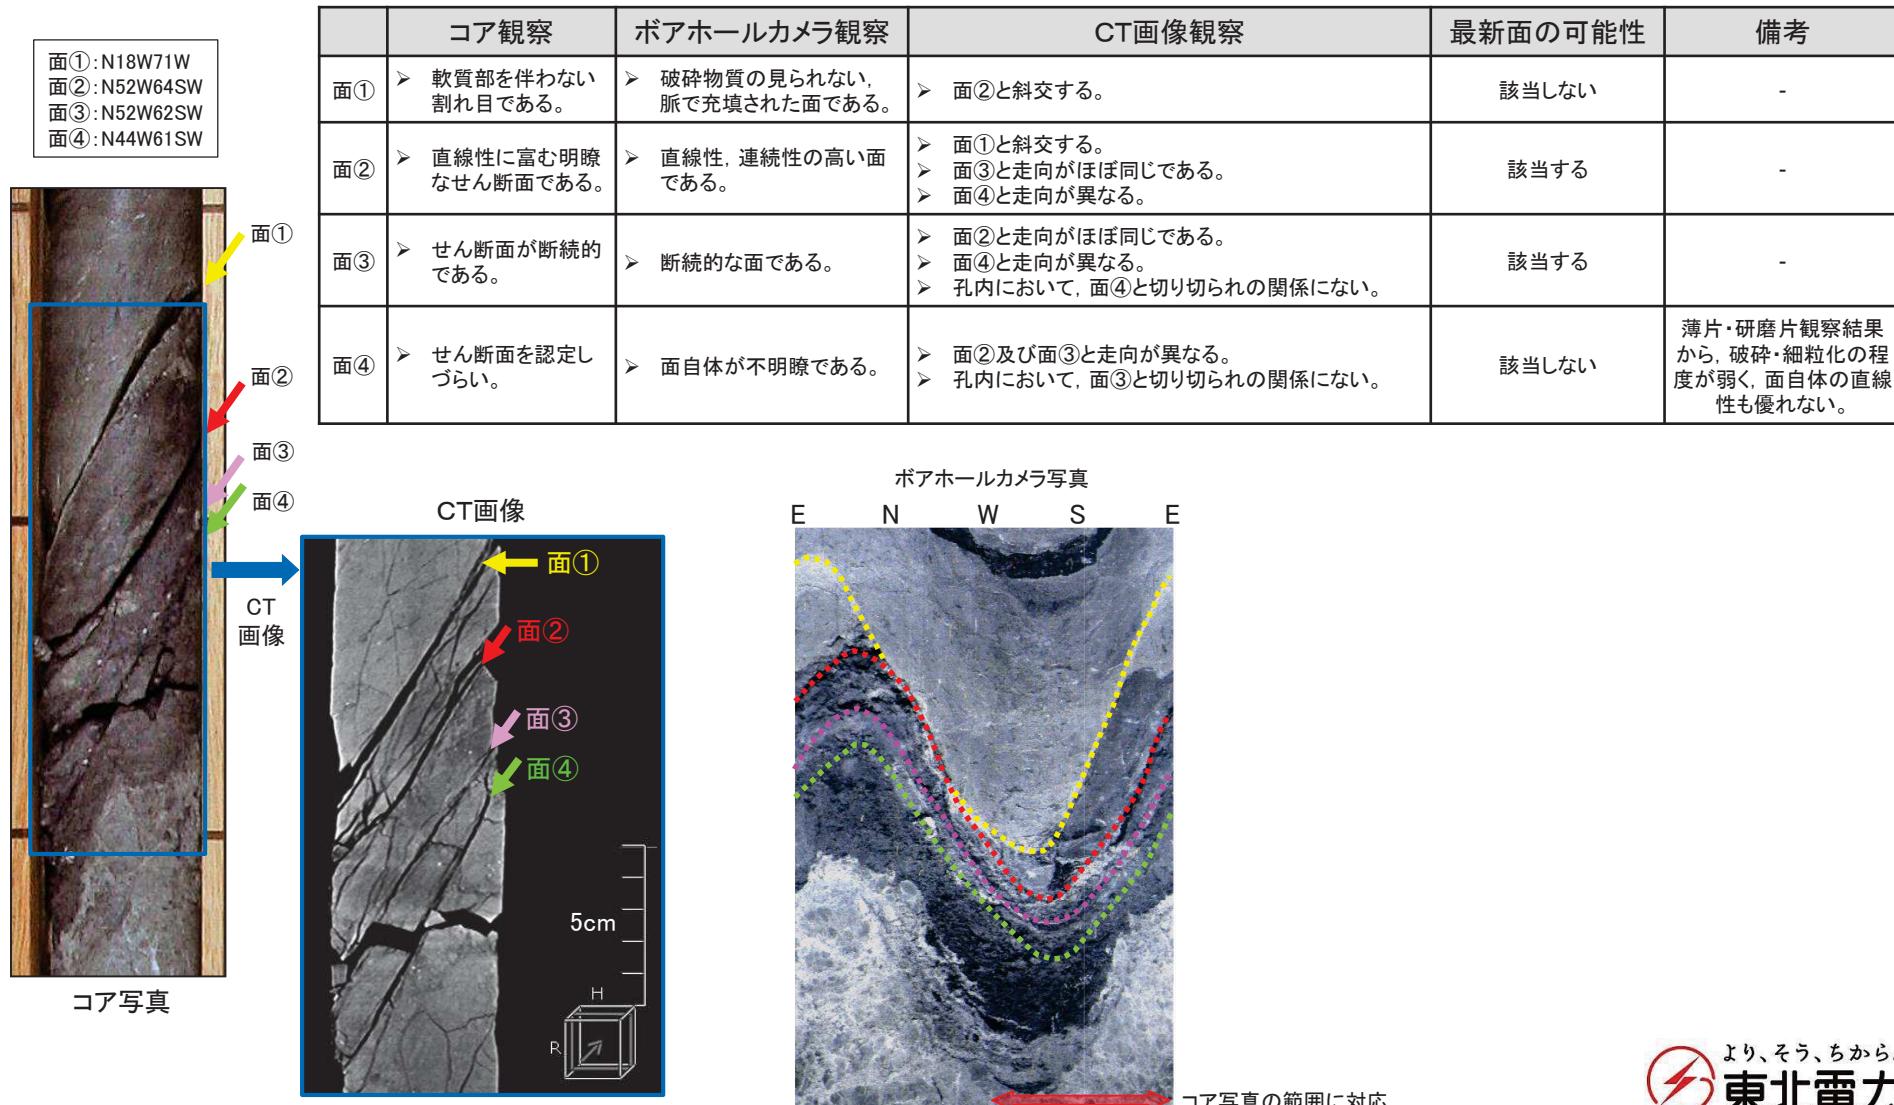
TF-1断層の最新面の検討としてコア観察、ボアホールカメラ観察及びCT画像観察を行った結果は下表のとおりである。

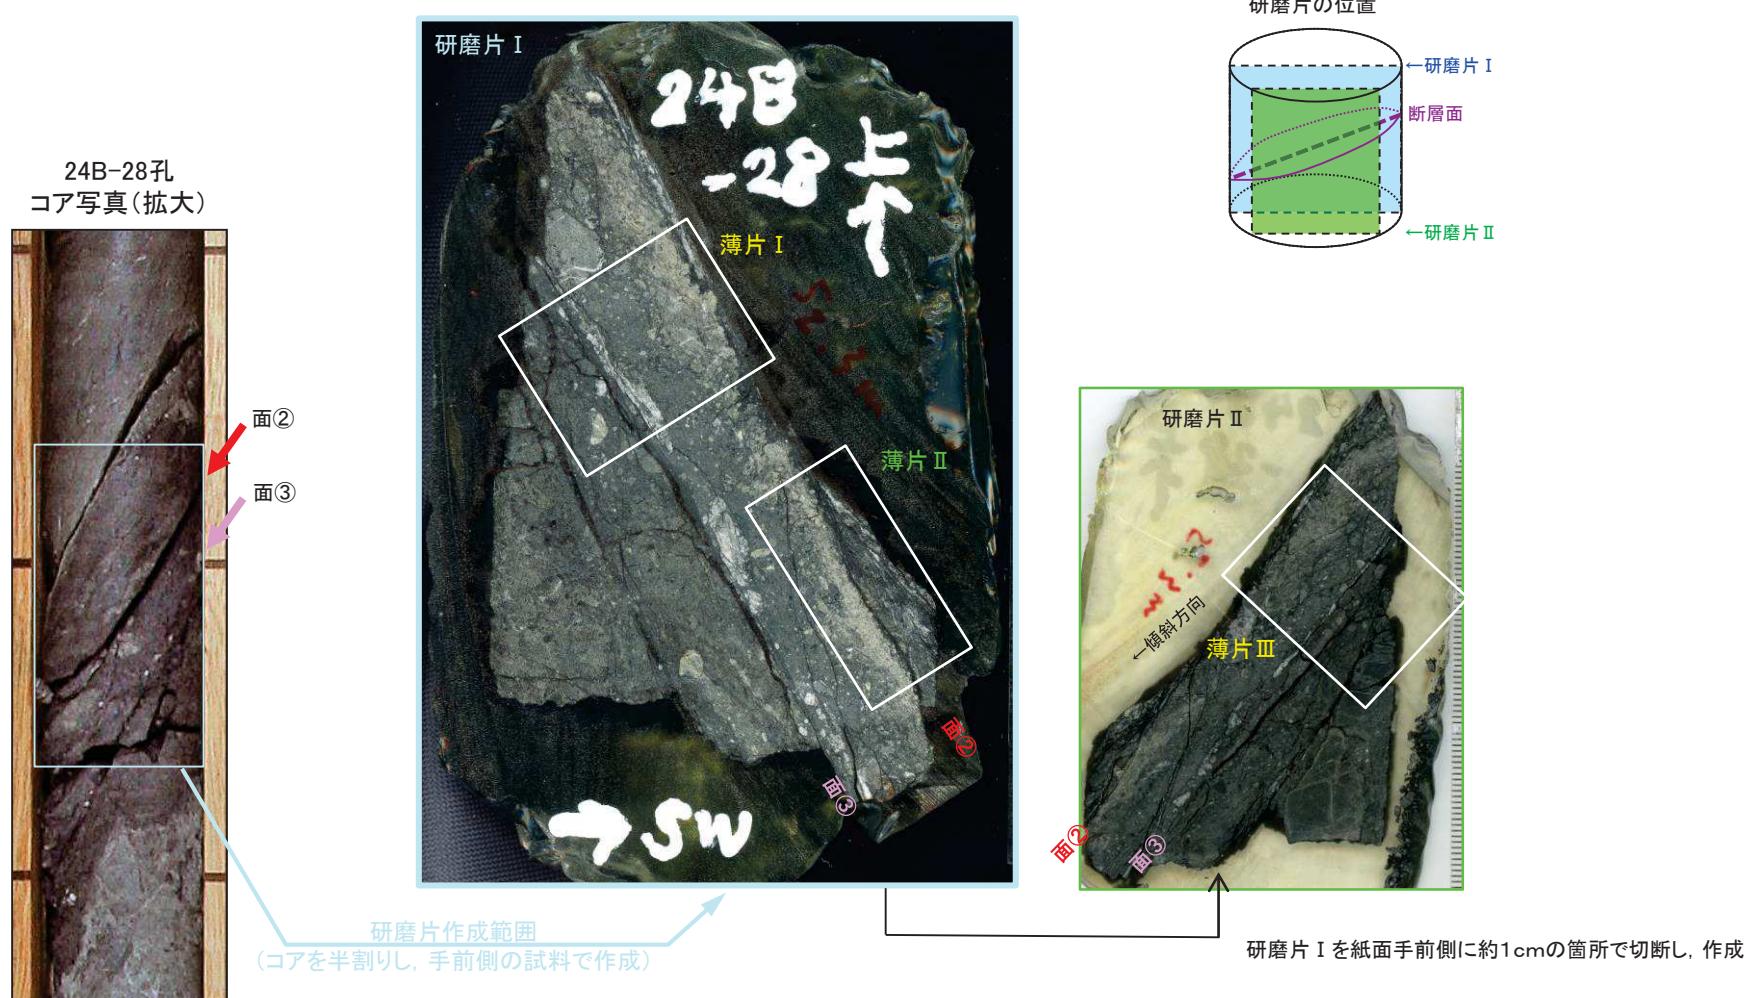
- 面②及び面③を含むように研磨片を作成した。
- コア観察・CT観察で確認した面が下図のとおり確認された。
- 面②及び面③を観察するため、薄片を作成した。

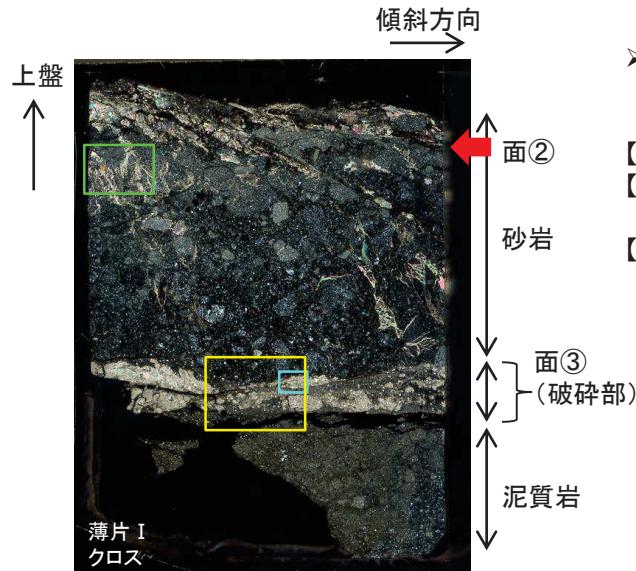
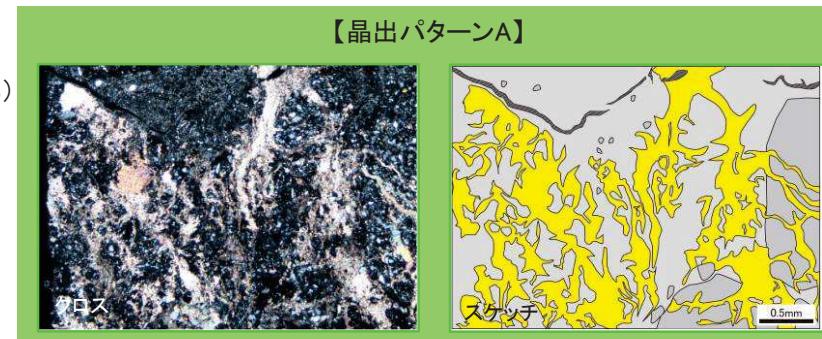
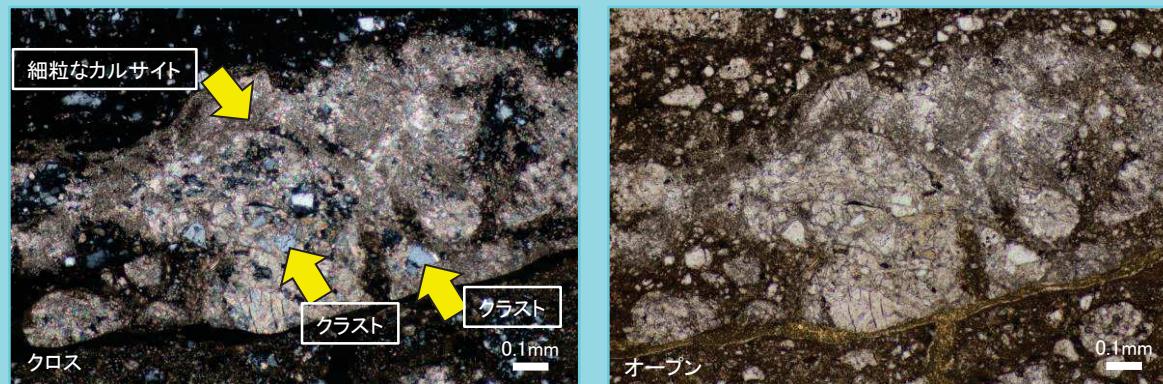
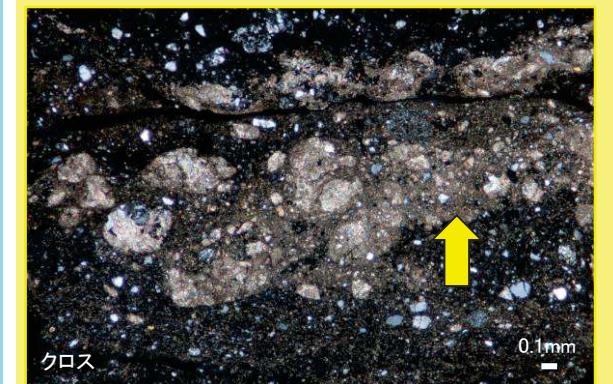
➤ 面②及び面③付近には、オープンで無色、クロスで高次の干渉色を示すカルサイトが晶出しており、以下のとおり主に3つのパターンが認められる。

【晶出パターンA】: 細脈状にカルサイトが晶出しているもの。

【晶出パターンB】: 複数の小さなクラストの周囲に細粒なカルサイトが晶出し、クラストとカルサイトの集合体を形成しているもの。

【晶出パターンC】: 細粒なカルサイトが、基質部に広く薄く晶出しているもの。

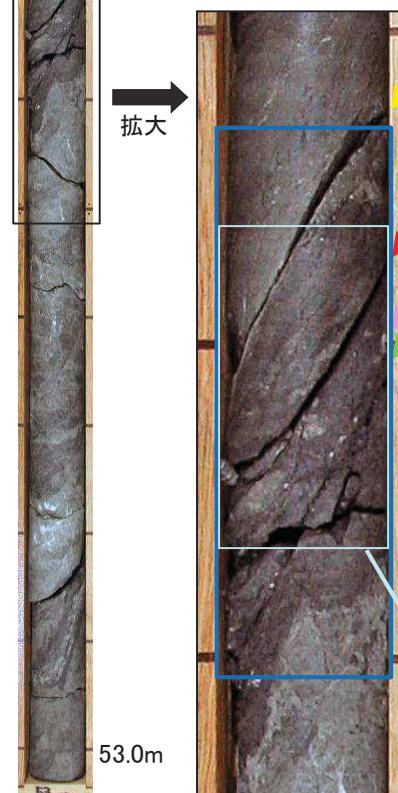
24B-28孔
コア写真(拡大)

評価項目	拡大範囲	確認内容
最新面の認定	②A	面②付近で砂岩が破碎され、細粒化しており、せん断に伴う粘土鉱物の配列を確認。
	②A'	せん断に伴う粘土鉱物を確認。
最新面を横断する鉱物の検討	②B ②B-1	面②を横断するようにカルサイトが晶出している状況を確認。
	②B'	面②を横断するようにカルサイトが細脈状に晶出している状況を確認。【晶出パターンA】

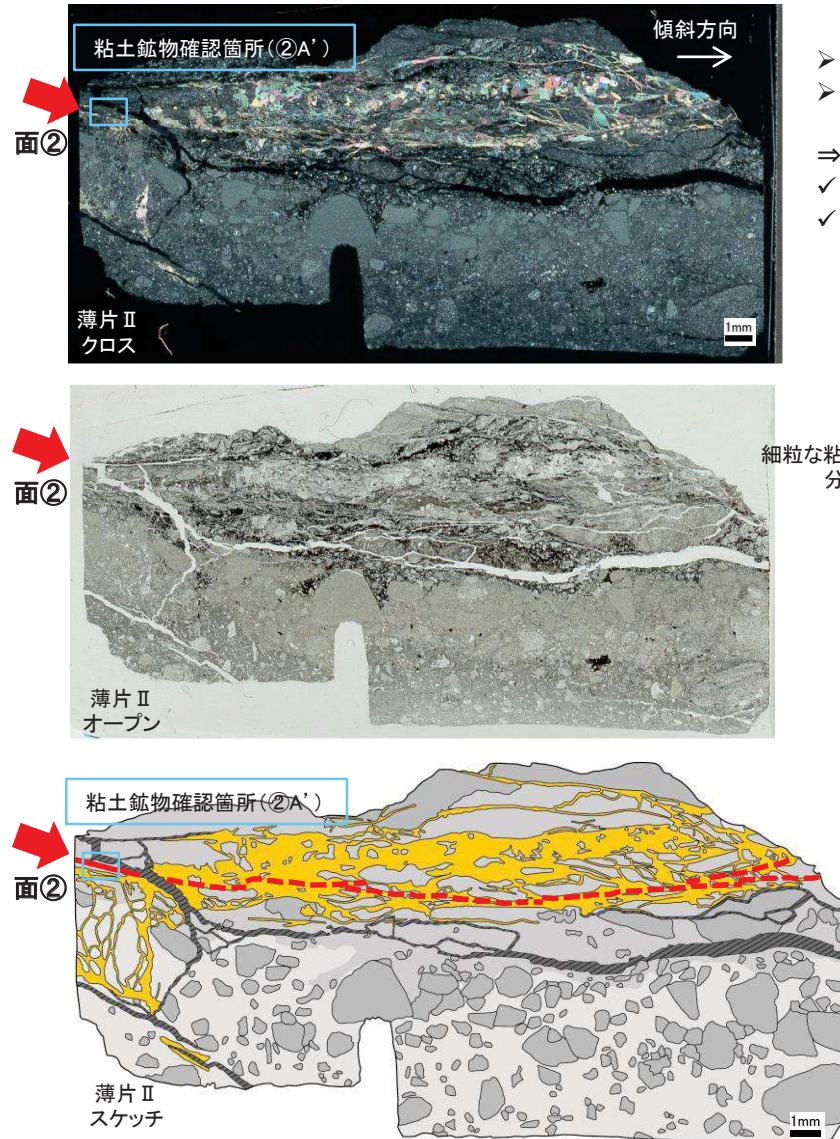
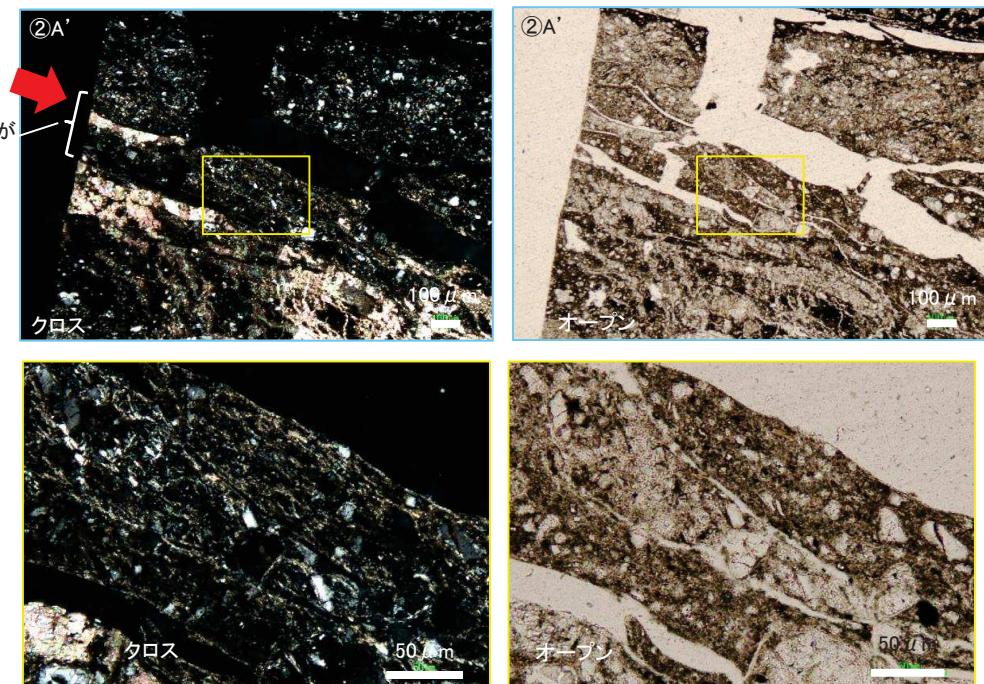
5.2.1 TF-1断層【詳細観察・検討(面②:薄片IIの観察(1))】

- 晶出している鉱物は、オーブンで無色、クロスで高次の干渉色を示すことからカルサイトである。
- カルサイトが面周辺や面自体に晶出しているため、粘土鉱物が判別しにくくなっているが、面②のせん断面沿いに細粒な粘土鉱物が確認される。
- ⇒ TF-1断層の最新面と判断される。
- ✓ 薄片観察では、粘土鉱物の配列が確認される面を最新面と認定した。(実線)
- ✓ なお、鉱物の晶出等により粘土鉱物が見えにくくなっている場合には、認識できる最新面から延長する面を最新面と判断した。(破線)

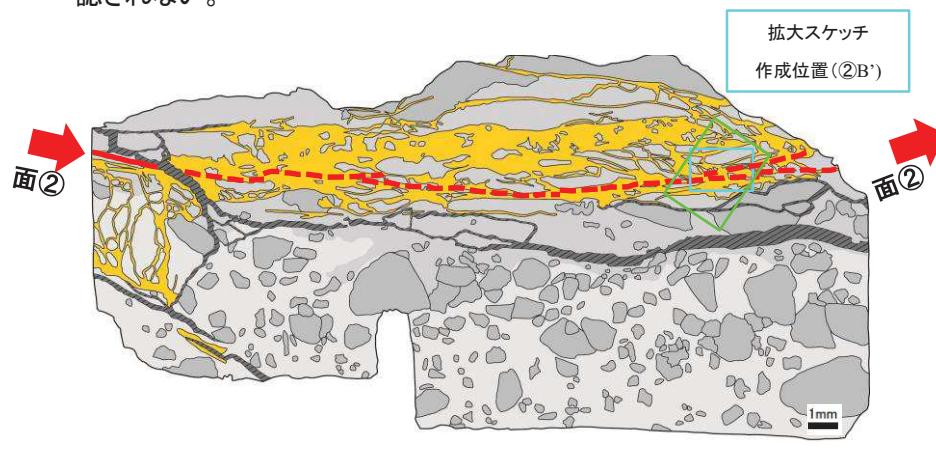
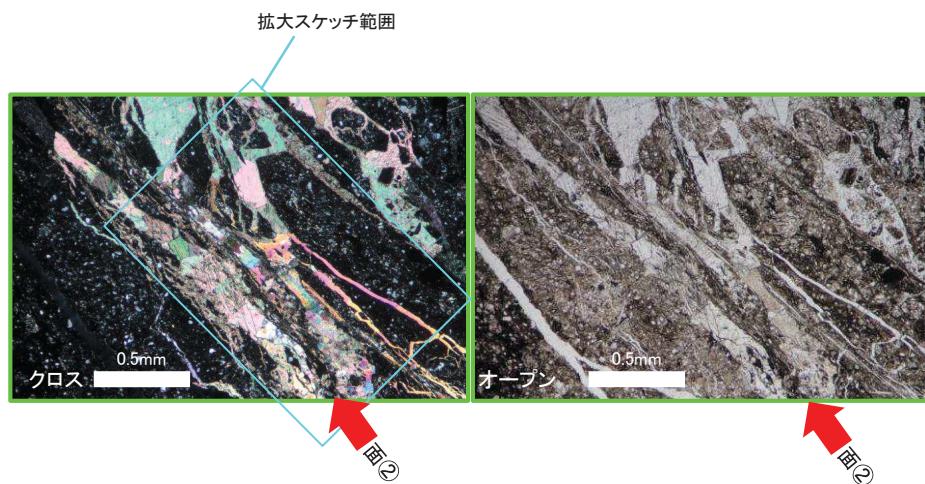
5.2.1 TF-1断層【詳細観察・検討(面②:薄片Ⅱの観察(2))】

- TF-1断層の最新面である、面②を横断するように自形のカルサイトが細脈状に晶出しており、面②の活動に伴う変形は確認されない。【晶出パターンA】
- 面②自体にもカルサイトが晶出しており、面②の活動に伴う変形は確認されない。

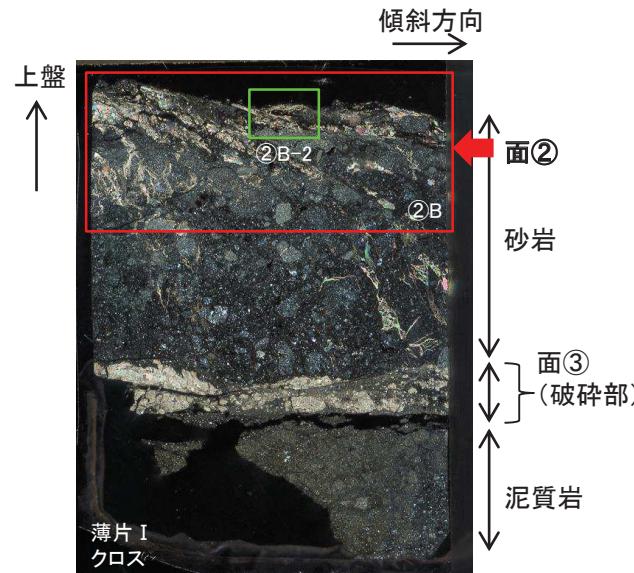
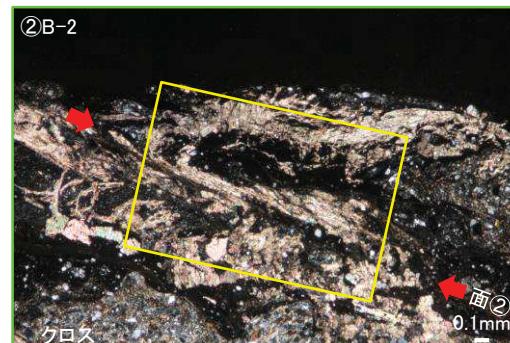
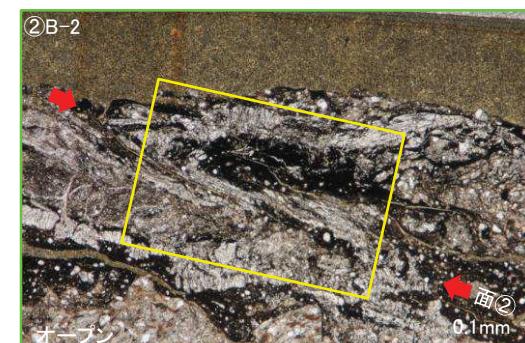
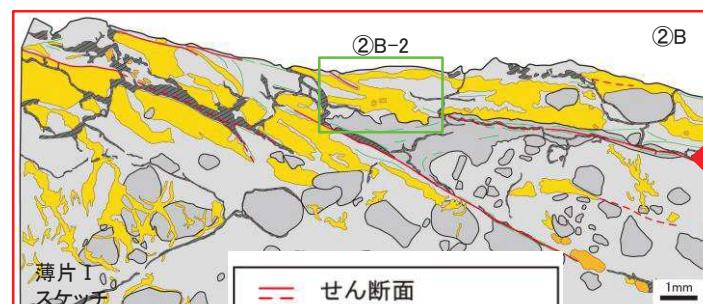
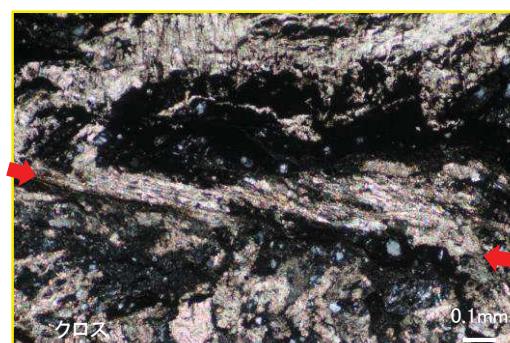
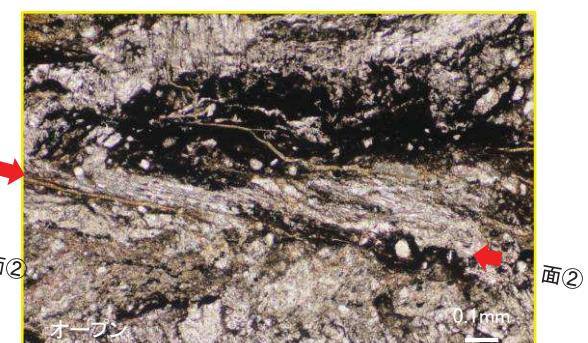
▶ 面②付近では粘土鉱物の連続が不明瞭になり、カルサイトが面②を横断して連續的に分布している。
⇒面②が形成された後に、カルサイトが晶出したものと考えられる。
