3. 耐震重要施設及び常設重大事故等対処施設の 直下にある断層の選定

3. 2 2号炉の耐震重要施設及び常設重大事故等対処施設と断層の位置関係

3. 2 2号炉の耐震重要施設及び常設重大事故等対処施設と断層の位置関係 【耐震重要施設及び常設重大事故等対処施設の直下にある断層の選定】

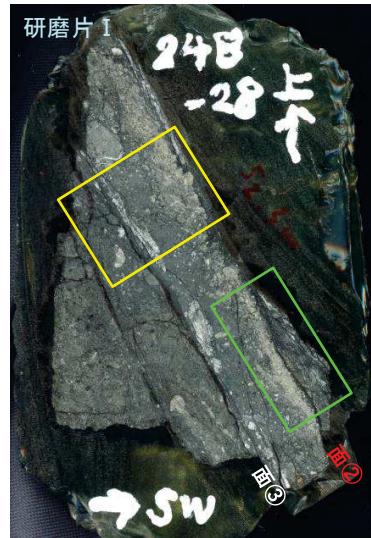
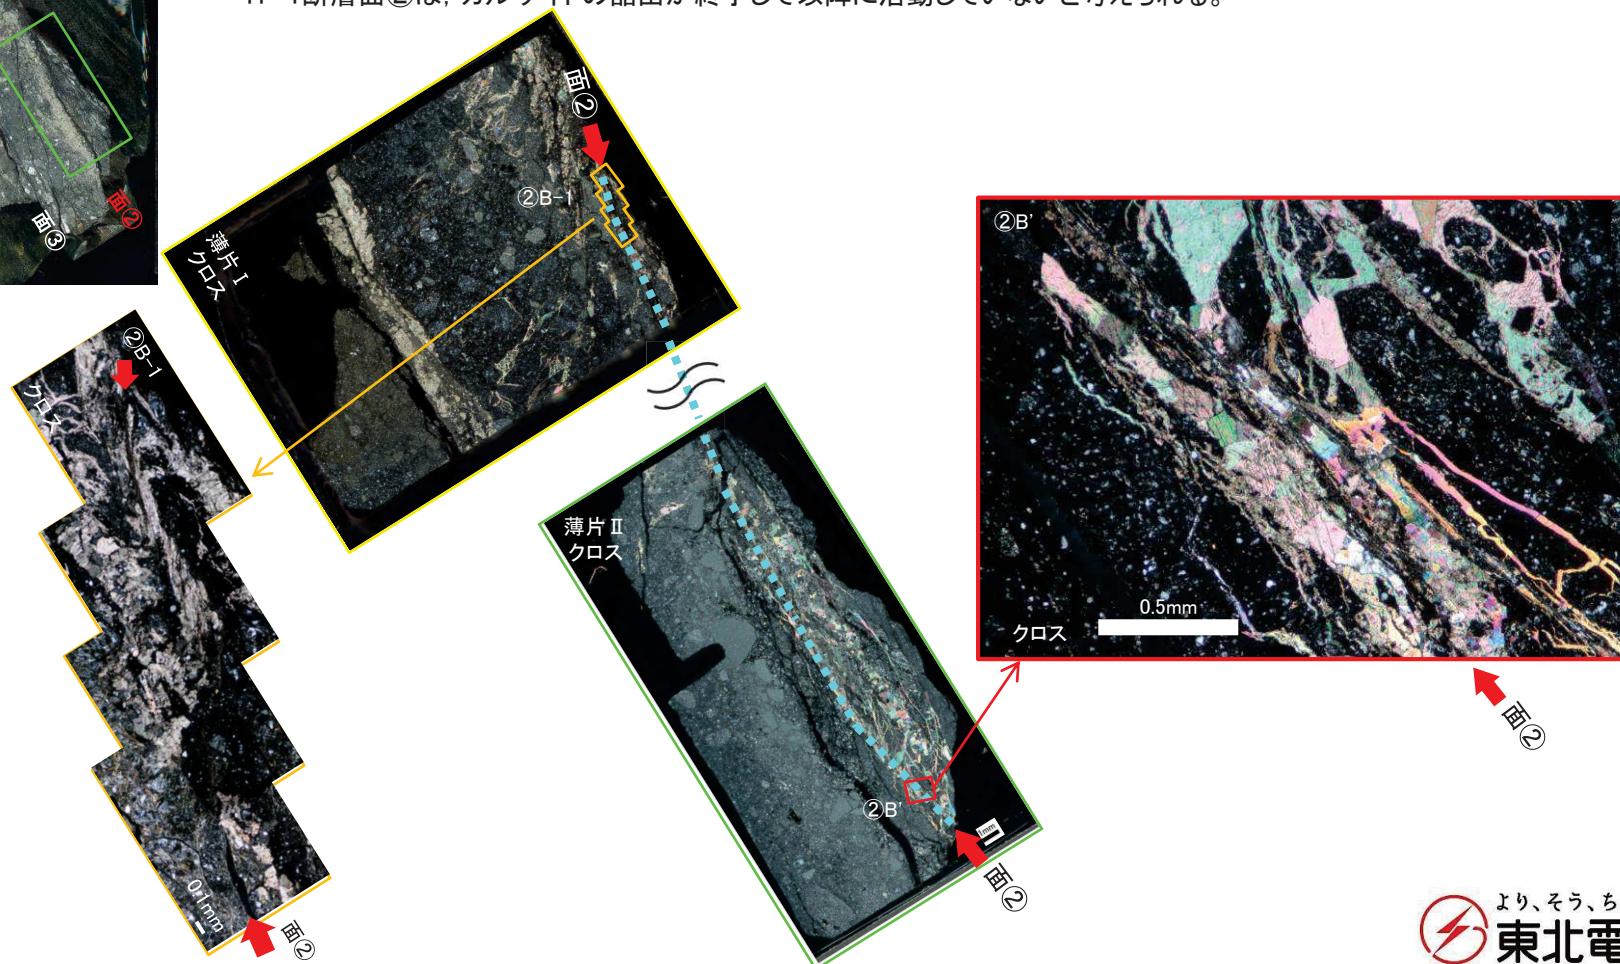
5.2.1 TF-1断層【詳細観察・検討(面②のまとめ)】

›面②を横断して、自形のカルサイトが細脈状に晶出している状況を確認した【薄片 II : ②B'】。
›面②の延長上の別の薄片 I では、カルサイトが流動したようなS字状の分布形態と、面②付近で認められるカルサイトの配列方向が、共に逆断層センスの変形のように見えることを確認した【薄片 I : ②B-1】。

- ⇒・脈状のカルサイトと、変形を受けたカルサイトが共存していることから、TF-1断層面②の最終活動と同じ期間に、カルサイトがTF-1断層破碎部に晶出したものと考えられる。
- ・また、カルサイトの変形は流動的であることから、高温の環境下にあったものと考えられる。
- ・TF-1断層面②は、カルサイトの晶出が終了して以降に活動していないと考えられる。

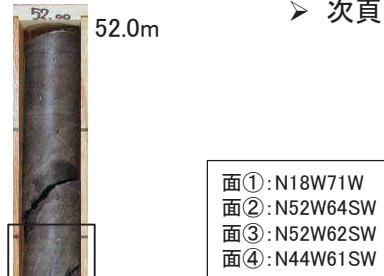
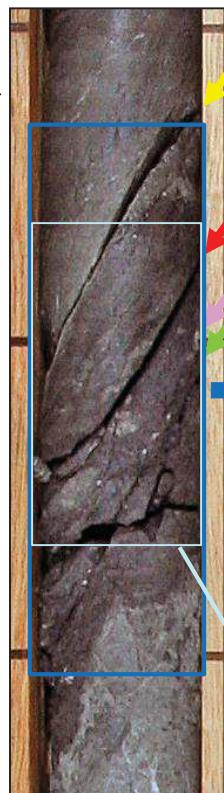
24B-28孔
コア写真(拡大)

- 面②～④を含むように研磨片を作成し、面③の観察・分析を行った。
- 次頁以降に観察、分析結果を示す。

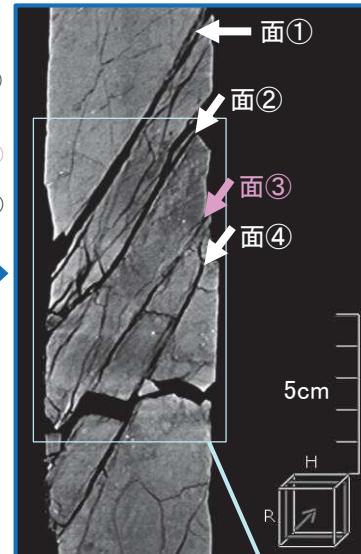
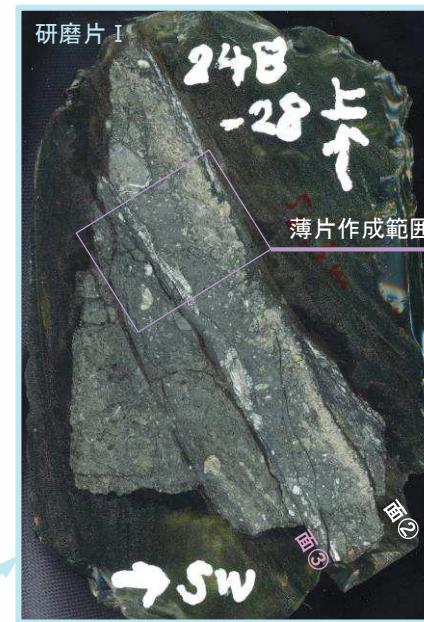
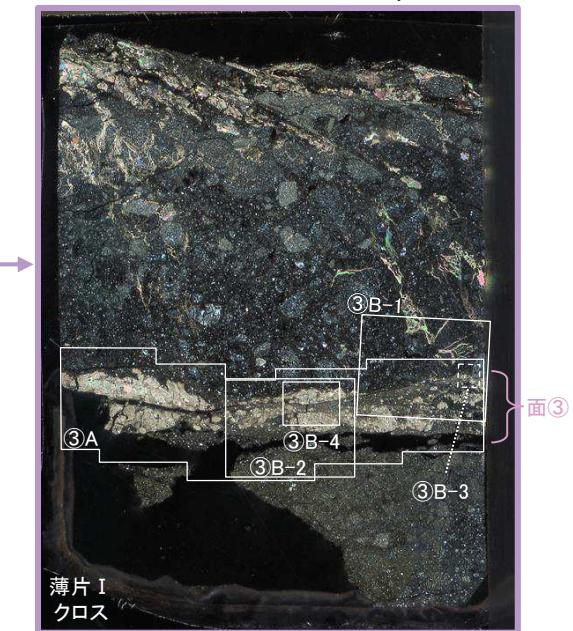
評価項目	拡大範囲	確認内容
最新面の認定	③A	面③'及び面③の並走する2つの面を確認。 面③'と面③の間が最も細粒化しており、粘土鉱物の配列を複数確認。 面③'及び面③は直線性、連續性及び細粒化がほぼ同程度であることを確認。
最新面を横断する鉱物の検討	③B-1	面③'を横断するようにカルサイトが晶出している状況を確認。【晶出パターンC】
	③B-2	面③'付近で、せん断に伴う粘土鉱物の配列を確認。 粘土鉱物の配列を横断するようにカルサイトが晶出している状況を確認。【晶出パターンC】
	③B-3	面③'を横断する脈はカルシウム濃度の高い領域に対応していることから、カルサイト脈であることを確認。
	③B-4	面③'を境にクラストの集合体がシャープな面に接しているようにも見える。【晶出パターンB】

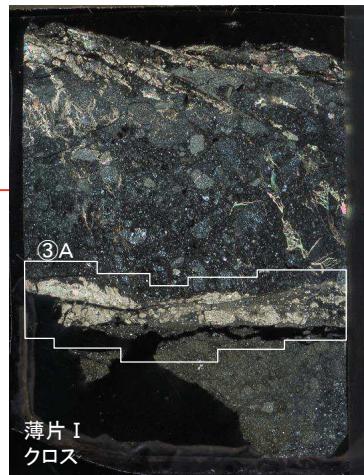
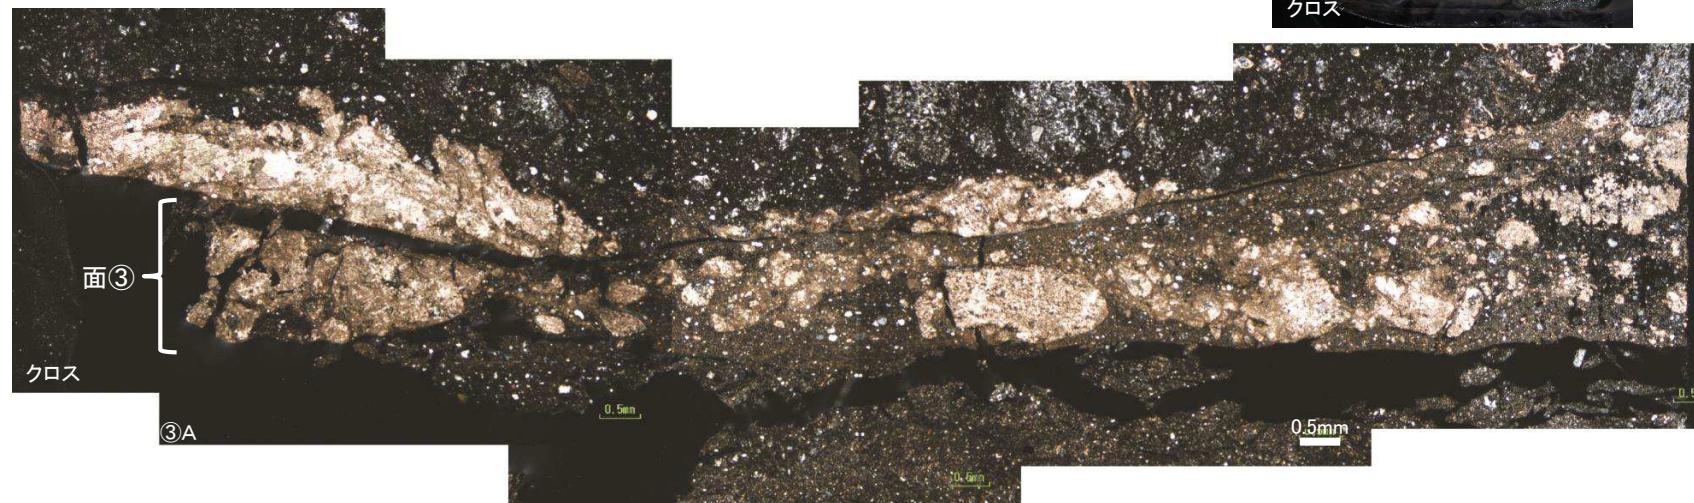
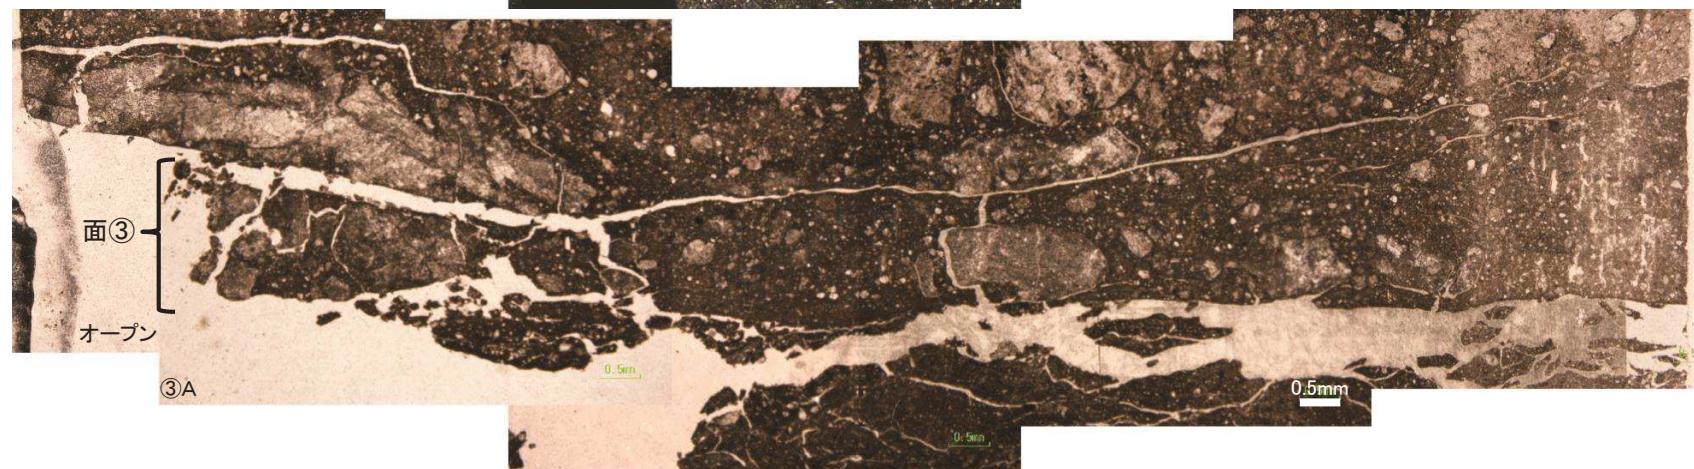
5.2.1 TF-1断層【詳細観察・検討(面③:薄片Iの観察(1))】

- 面③付近の薄片観察の結果、面③付近には並走する2つの面が確認された。
- 次頁で詳細観察を行う。

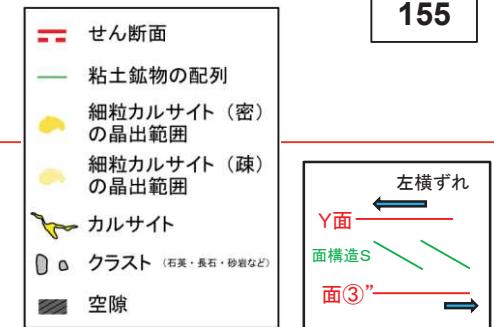
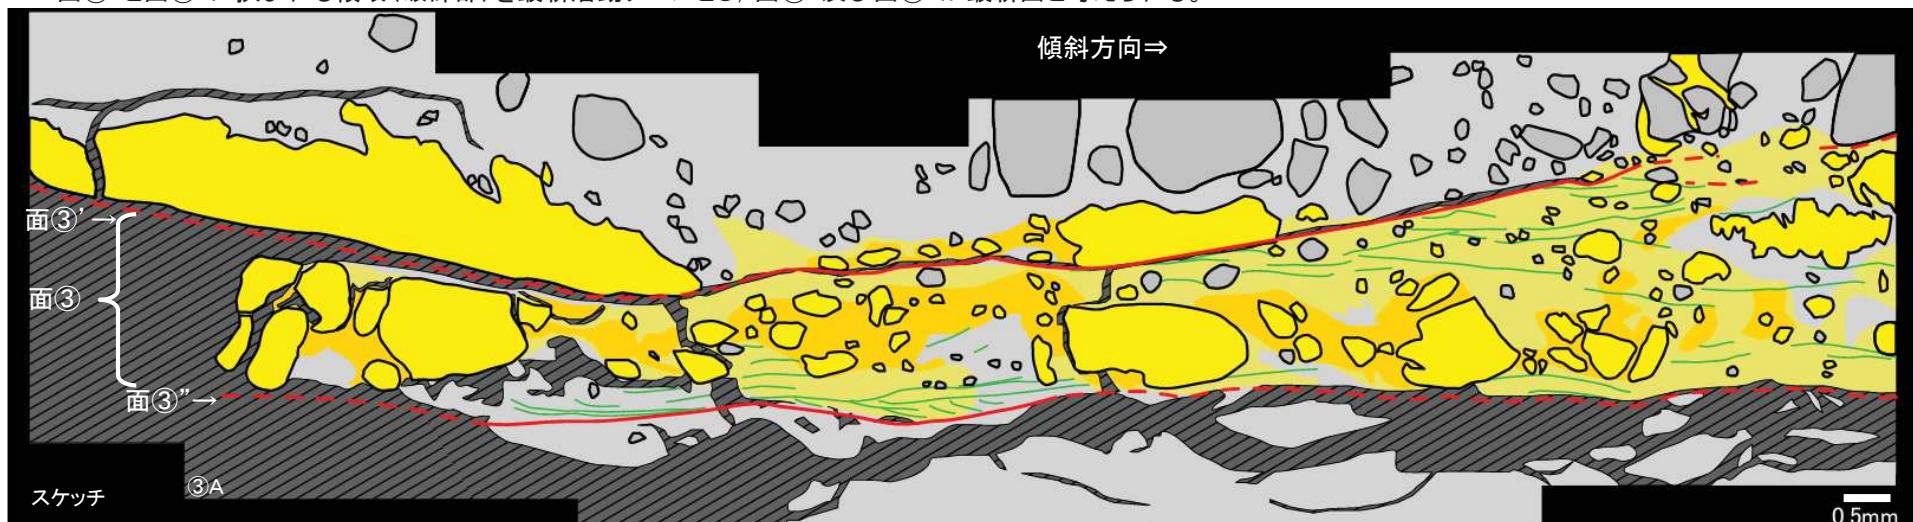
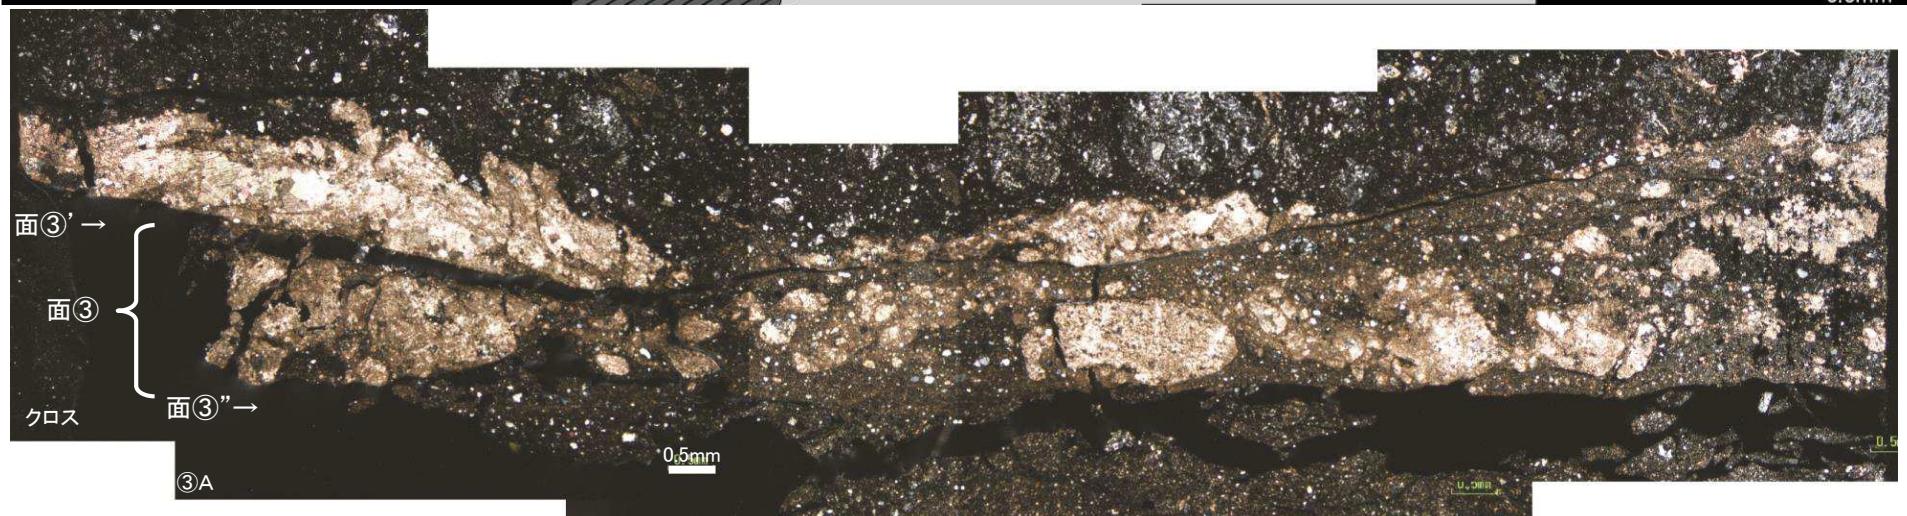
5.2.1 TF-1断層【詳細観察・検討(面③:薄片Ⅰの観察(2))】

- 詳細薄片観察の結果、面③付近には並走する2つの面(面③'及び面③")とする)が確認された。
- 面③' と面③" に挟まれる領域(破碎部)が最も細粒化しており、内部に粘土鉱物の配列が複数確認された。
- 面③' 及び面③" 付近には、せん断に伴う粘土鉱物の配列(Y面及び面構造S)が観察され、逆断層センスの構造が確認できる。
- 面③' 及び面③" は直線性、連続性及び細粒化の程度がほぼ同じである。
- ⇒面③' と面③" に挟まれる領域(破碎部)を最新活動ゾーンとし、面③' 及び面③" が最新面と考えられる。

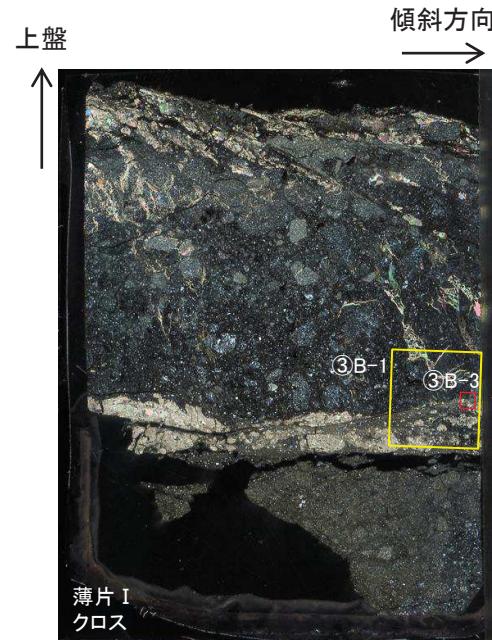
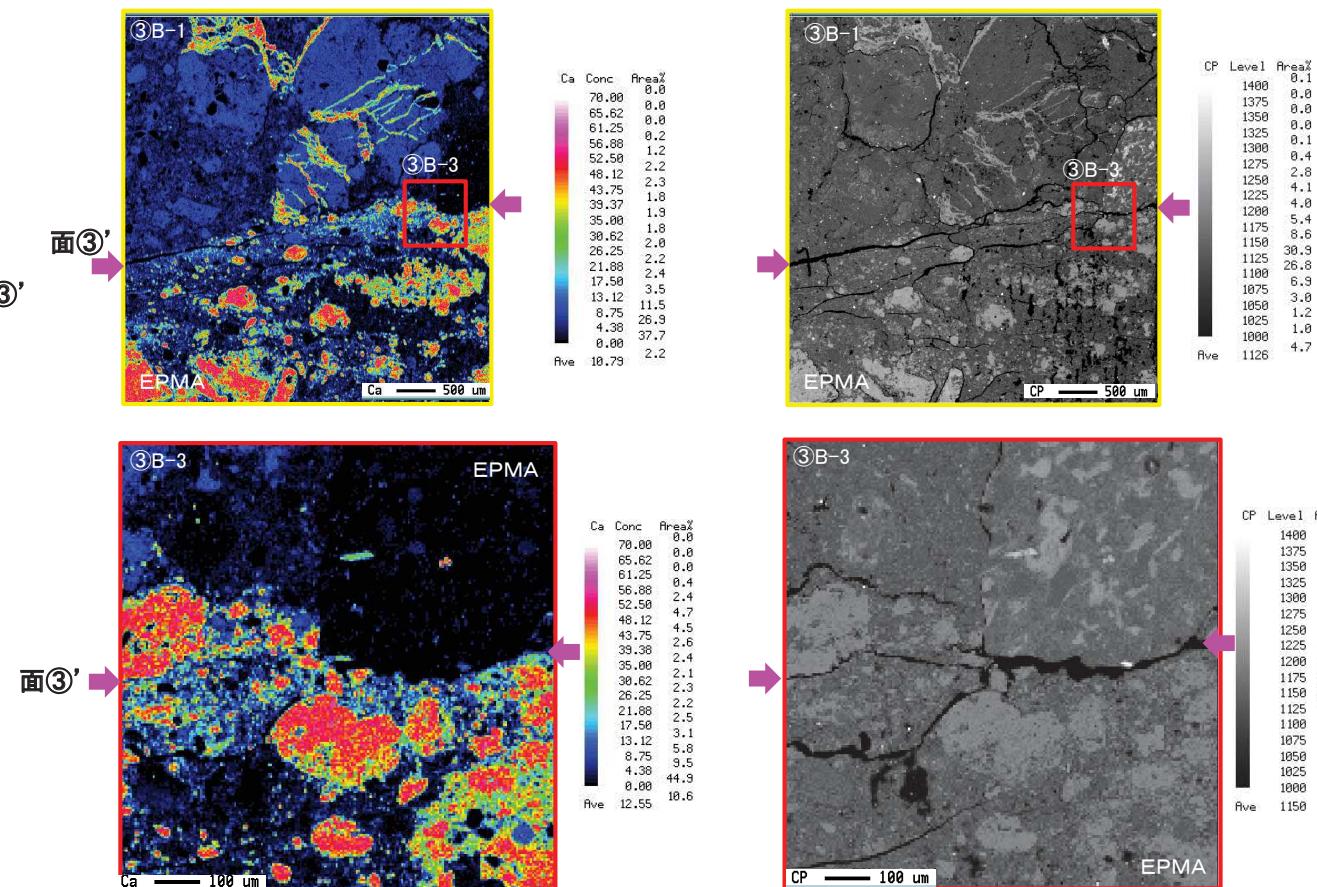
5.2.1 TF-1断層【詳細観察・検討(面③' : EPMA分析)】

➤ EPMA分析の結果、TF-1断層の最新面である、面③'を横断する脈はカルシウム濃度の高い領域に対応していることから、カルサイト脈であることを確認した。

面③' (別の箇所) の EPMA 分析結果については、「補足説明資料4. 1」に示す。

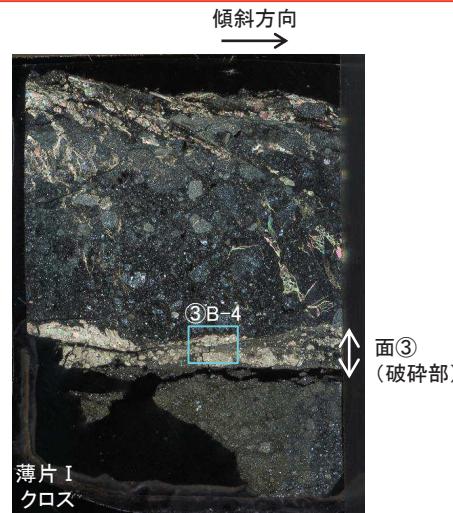
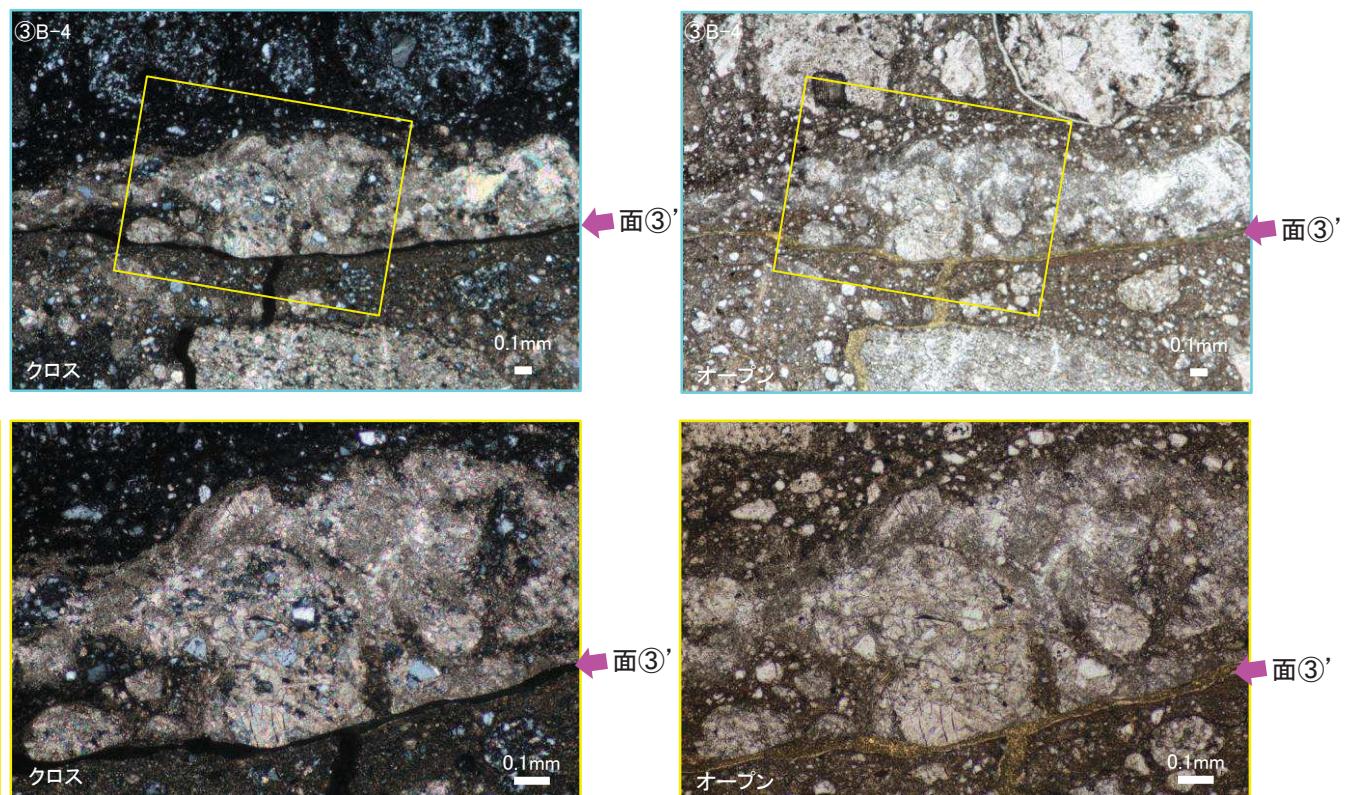
5.2.1 TF-1断層【詳細観察・検討(面③' : 薄片Iの観察)】

- 低倍率で観察すると面③'付近には大きなカルサイトのクラストが分布しているように見えるが、高倍率で観察すると、石英等の破碎されたクラストが認められ、そのクラスト間に細粒なカルサイトが晶出し、クラストとカルサイトの集合体を形成している。【晶出パターンB】
- また、石英等のクラストの一部がカルサイトに置き換えられている箇所も確認される。
⇒クラストが形成された後に、カルサイトが晶出したものと考えられる。
- 一方、面③'を境にクラストの集合体がシャープな面に接しているように見える。
⇒面③'を挟んだ下盤側の破碎部中の空隙率が小さいことにより、カルサイトが面を横断できなかったとも考えられるが、せん断の影響を受けている可能性も考えられる。

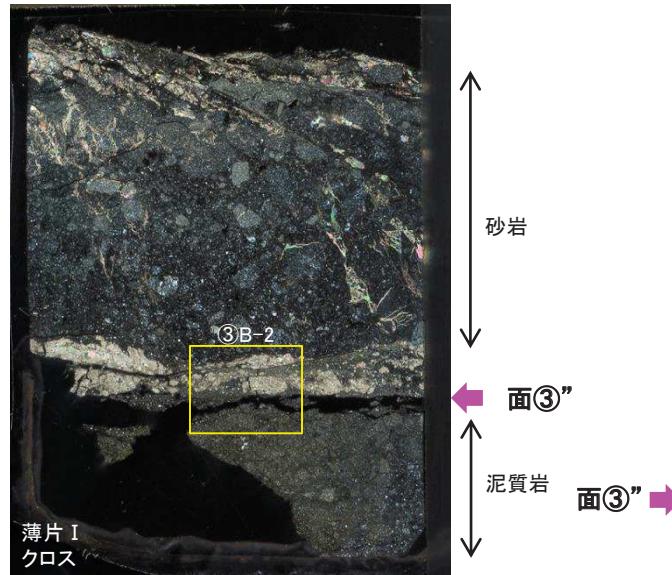
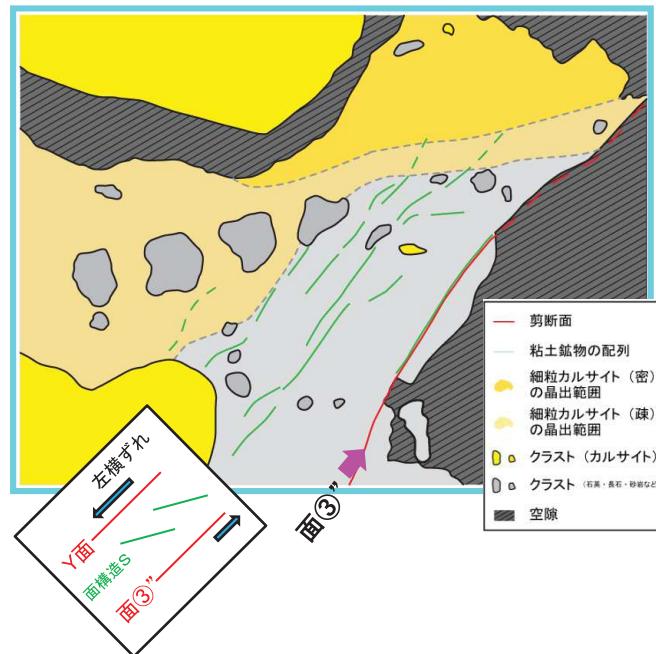
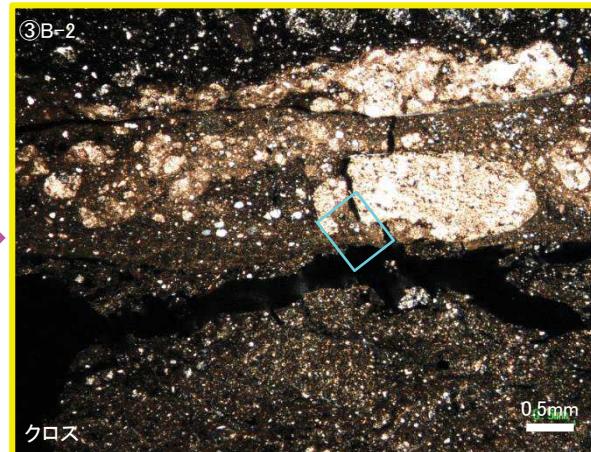
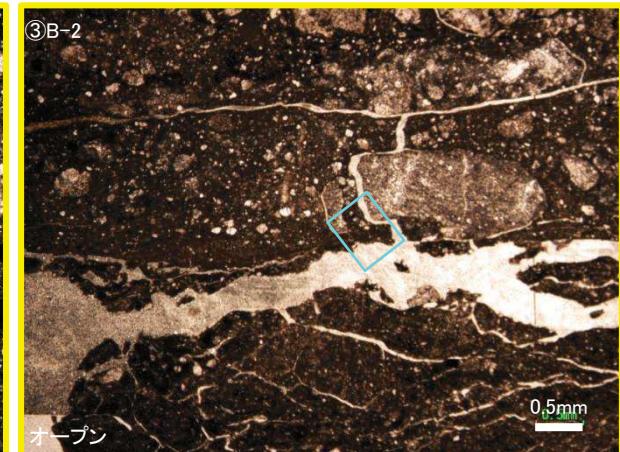
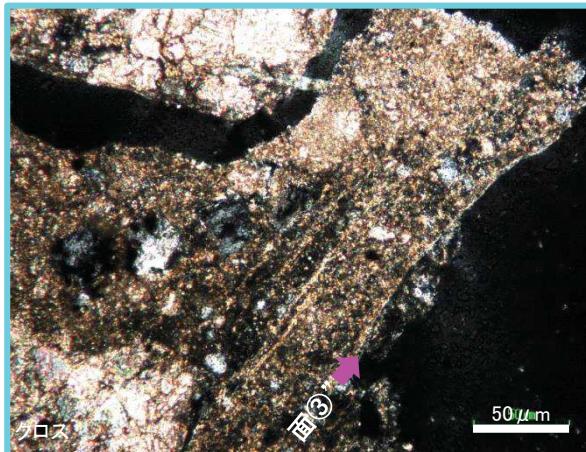
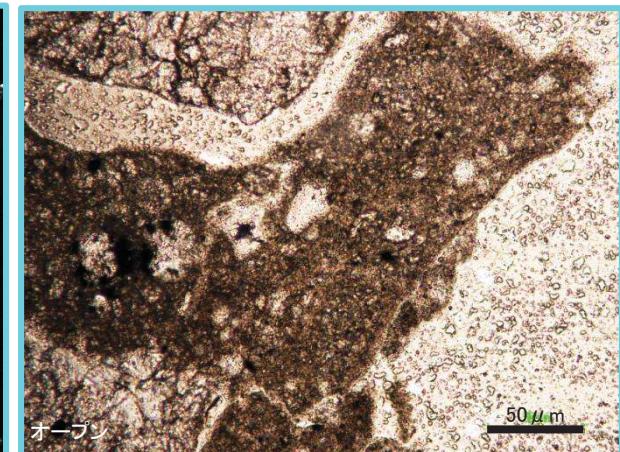
5.2.1 TF-1断層【詳細観察・検討(面③)":薄片Iの観察①】

- 晶出している鉱物は、オープンで無色、クロスで高次の干渉色を示すことからカルサイトである。
- TF-1断層の最新面である面③"付近には、せん断に伴う粘土鉱物の配列(Y面及び面構造S)が見られる。
- カルサイトが粘土鉱物の配列(Y面)を横断するように晶出しており、面③"の活動に伴う変形は確認されない。【晶出パターンC】

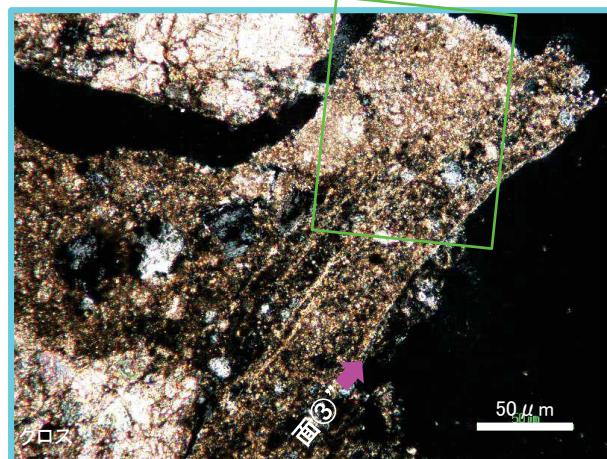
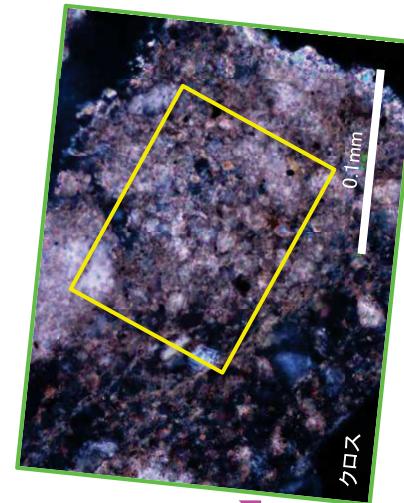
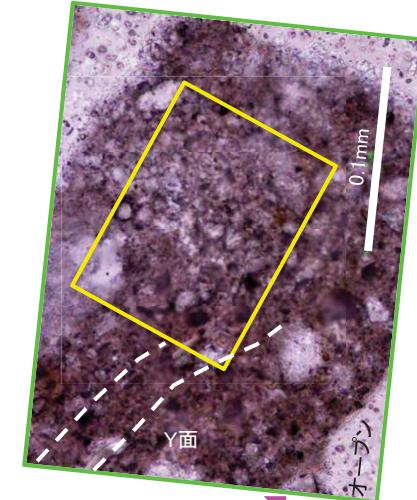
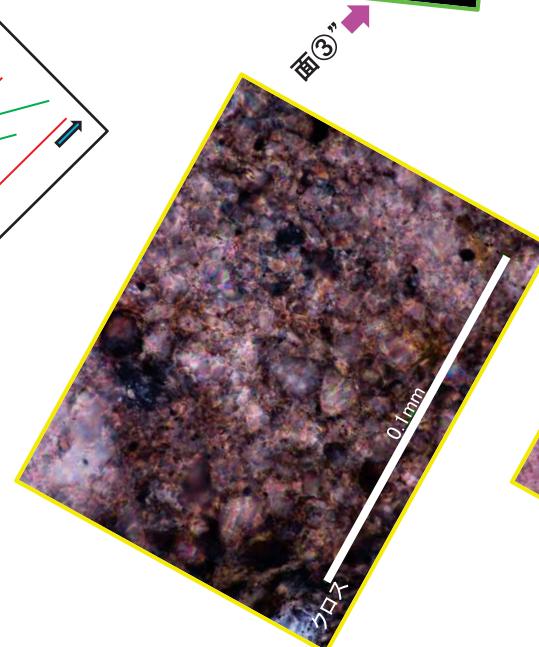
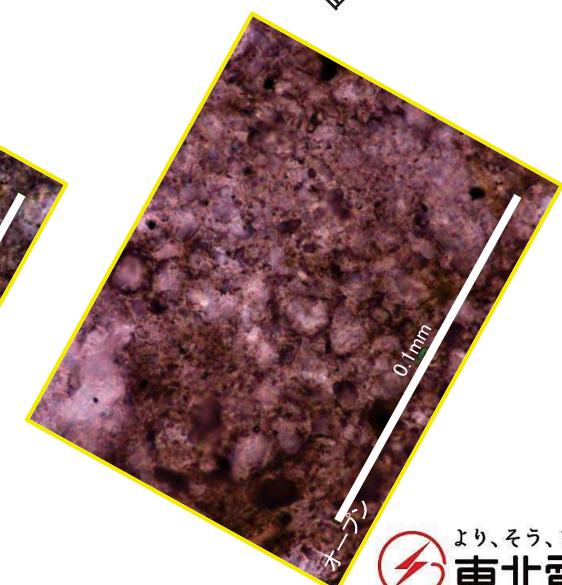
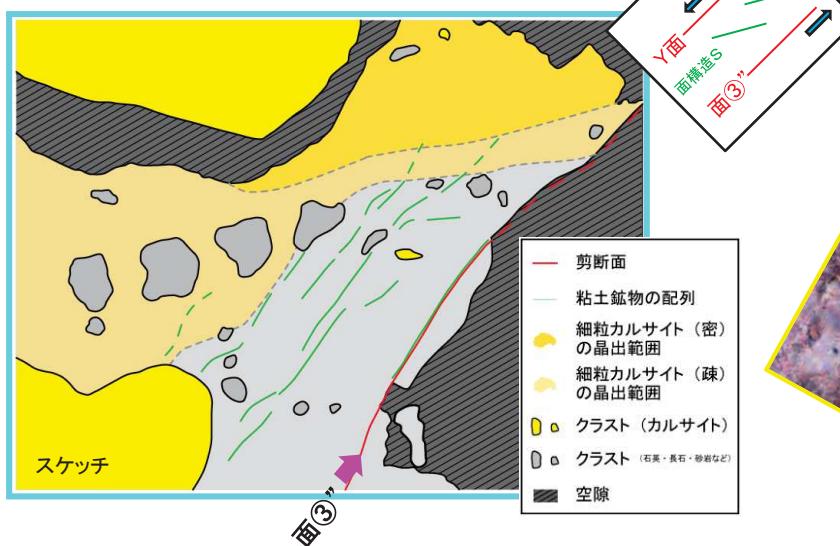
5.2.1 TF-1断層【詳細観察・検討(面③)":薄片Iの観察②】

- 粘土鉱物の配列(Y面)を横断するようにカルサイトが晶出している。
- 粘土鉱物の配列(Y面)の方向に、カルサイトが定向配列する様子は確認されず、面③"の活動に伴う変形は確認されない。【晶出パターンC】

⇒面③"の活動後に、自形のカルサイトが晶出したと考えられる。

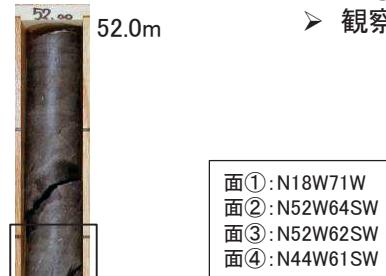
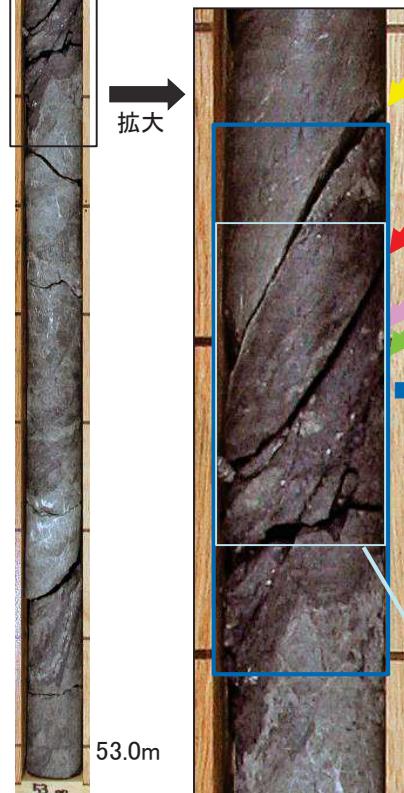
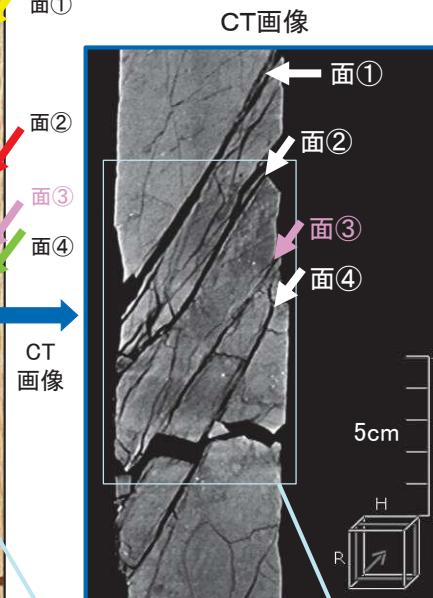
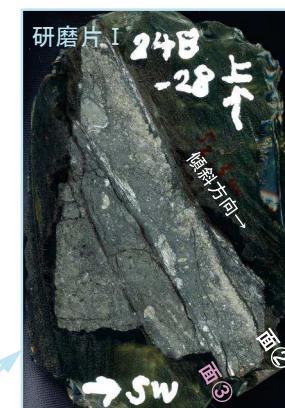
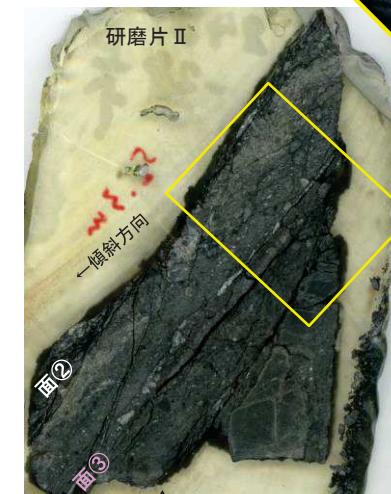
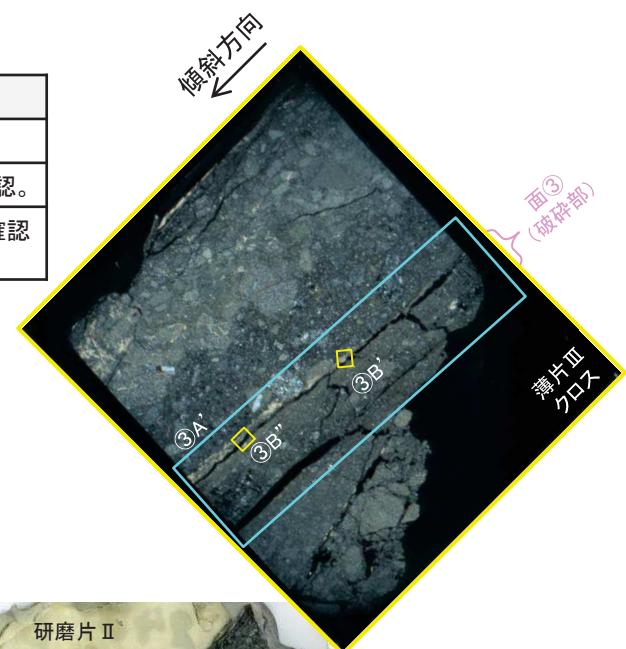
5.2.1 TF-1断層【詳細観察・検討(面③:薄片Ⅲの概要)】

- 面②～④を含むように研磨片を作成し、面③の観察・分析を行った。
- 観察・分析結果は下表のとおりであり、詳細を次頁以降に示す。

評価項目	拡大範囲	確認内容
最新面の認定	③A'	せん断に伴う粘土鉱物の配列を確認。
最新面を横断する鉱物の検討	③B'	面③'沿いに自形のカルサイトが晶出していることを確認。
	③B''	面③'の上下にカルサイトが確認され、変位(ずれ)は確認されない。

研磨片作成範囲
(コアを半割りし、手前側の試料で作成)

研磨片 I を紙面手前側約1cmの箇所で切断し、作成

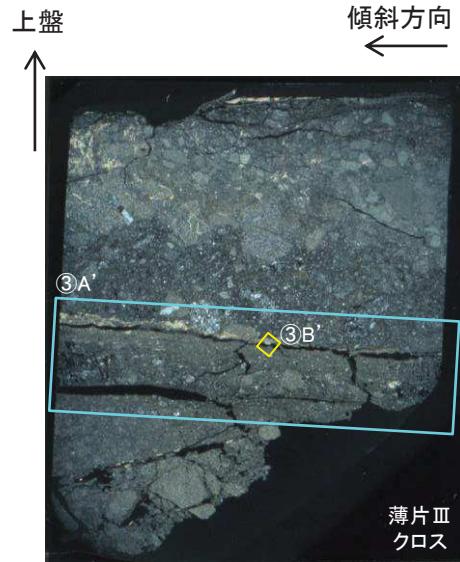
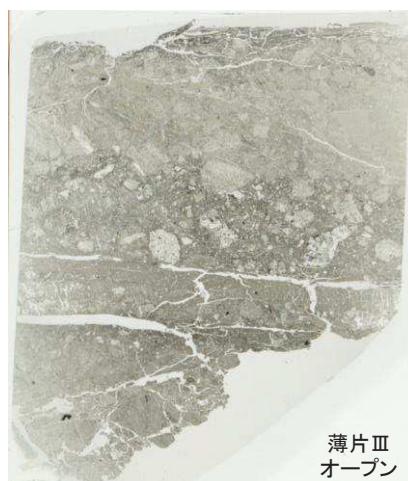
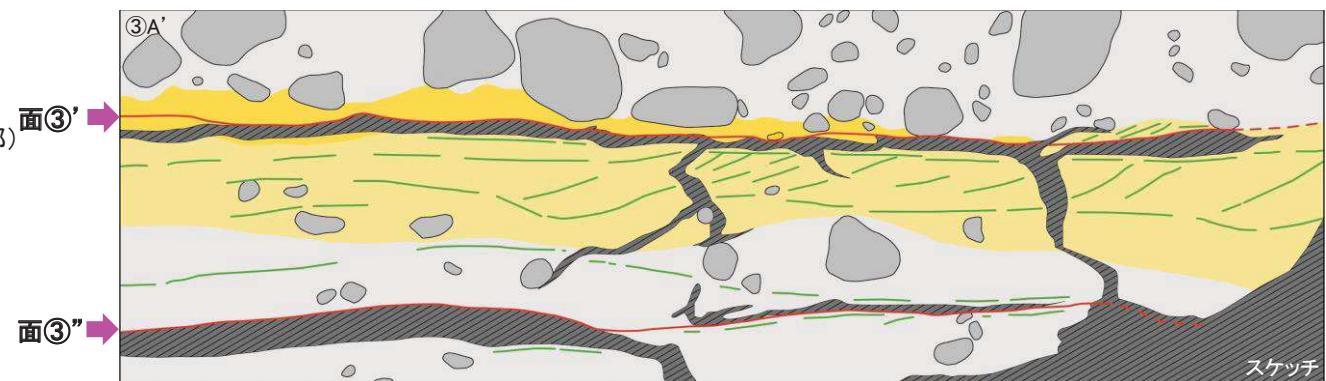
5.2.1 TF-1断層【詳細観察・検討(面③:薄片Ⅲの観察①)】

- 面③付近には並走する2つの面(面③' 及び面③")とする)が確認された。
- 面③' と面③" に挟まれる領域(破碎部)の内部に粘土鉱物の配列が複数確認された。
- 面③' 付近には、せん断に伴う粘土鉱物の配列(Y面及び面構造S)が観察され、逆断層センスの構造が確認できる。
- 面③' は、せん断に伴う粘土鉱物の配列が確認されることから、TF-1断層の最新面と判断される。

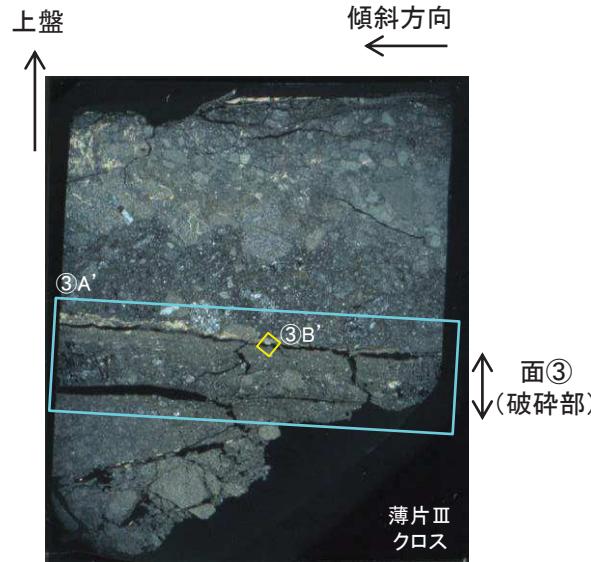
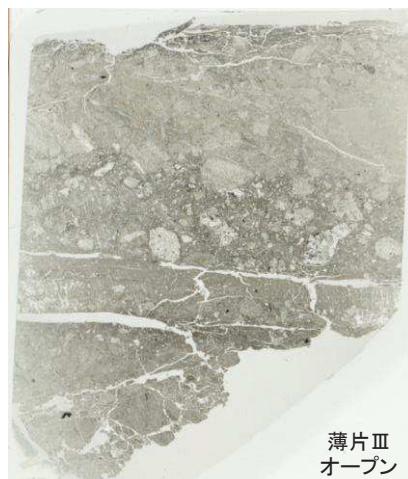
5.2.1 TF-1断層【詳細観察・検討(面③:薄片Ⅲの観察②)】

- 晶出している鉱物は、オープンで無色、クロスで高次の干渉色を示すことからカルサイトである。
- TF-1断層の最新面である、面③'沿いに自形のカルサイトが晶出しており、面③'の活動に伴う変形は確認されない。

⇒面③'の活動後に、自形のカルサイトが晶出したと考えられる。

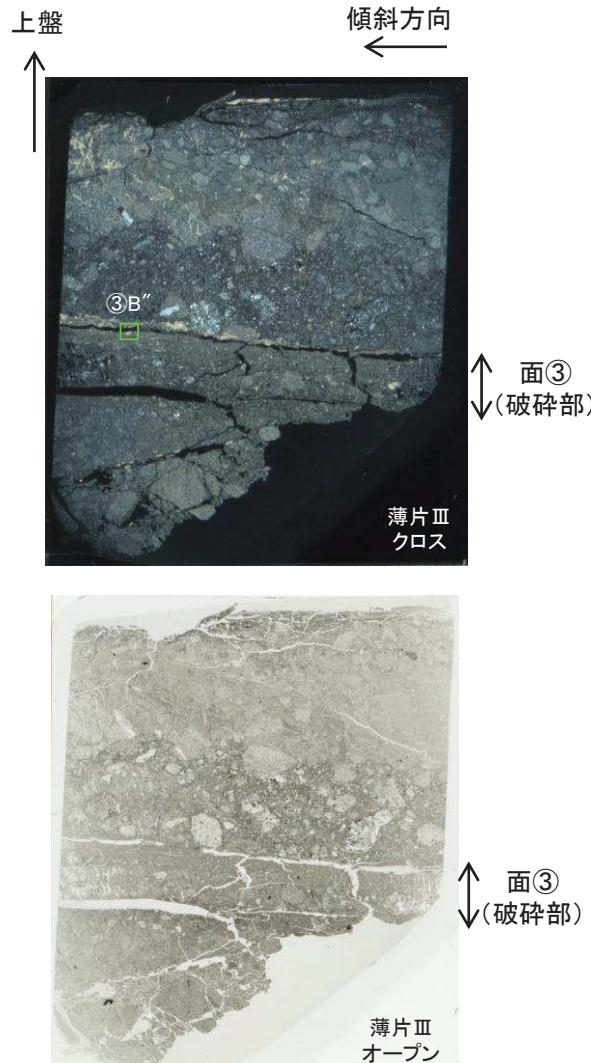
5.2.1 TF-1断層【詳細観察・検討(面③:薄片Ⅲの観察③)】

- 晶出している鉱物は、オープンで無色、クロスで高次の干渉色を示すことからカルサイトである。
 - TF-1断層の最新面である、面③'の上下に晶出しているカルサイトに、変位(ずれ)は確認されない。
- ⇒面③'の活動後に、カルサイトが晶出したと考えられる。

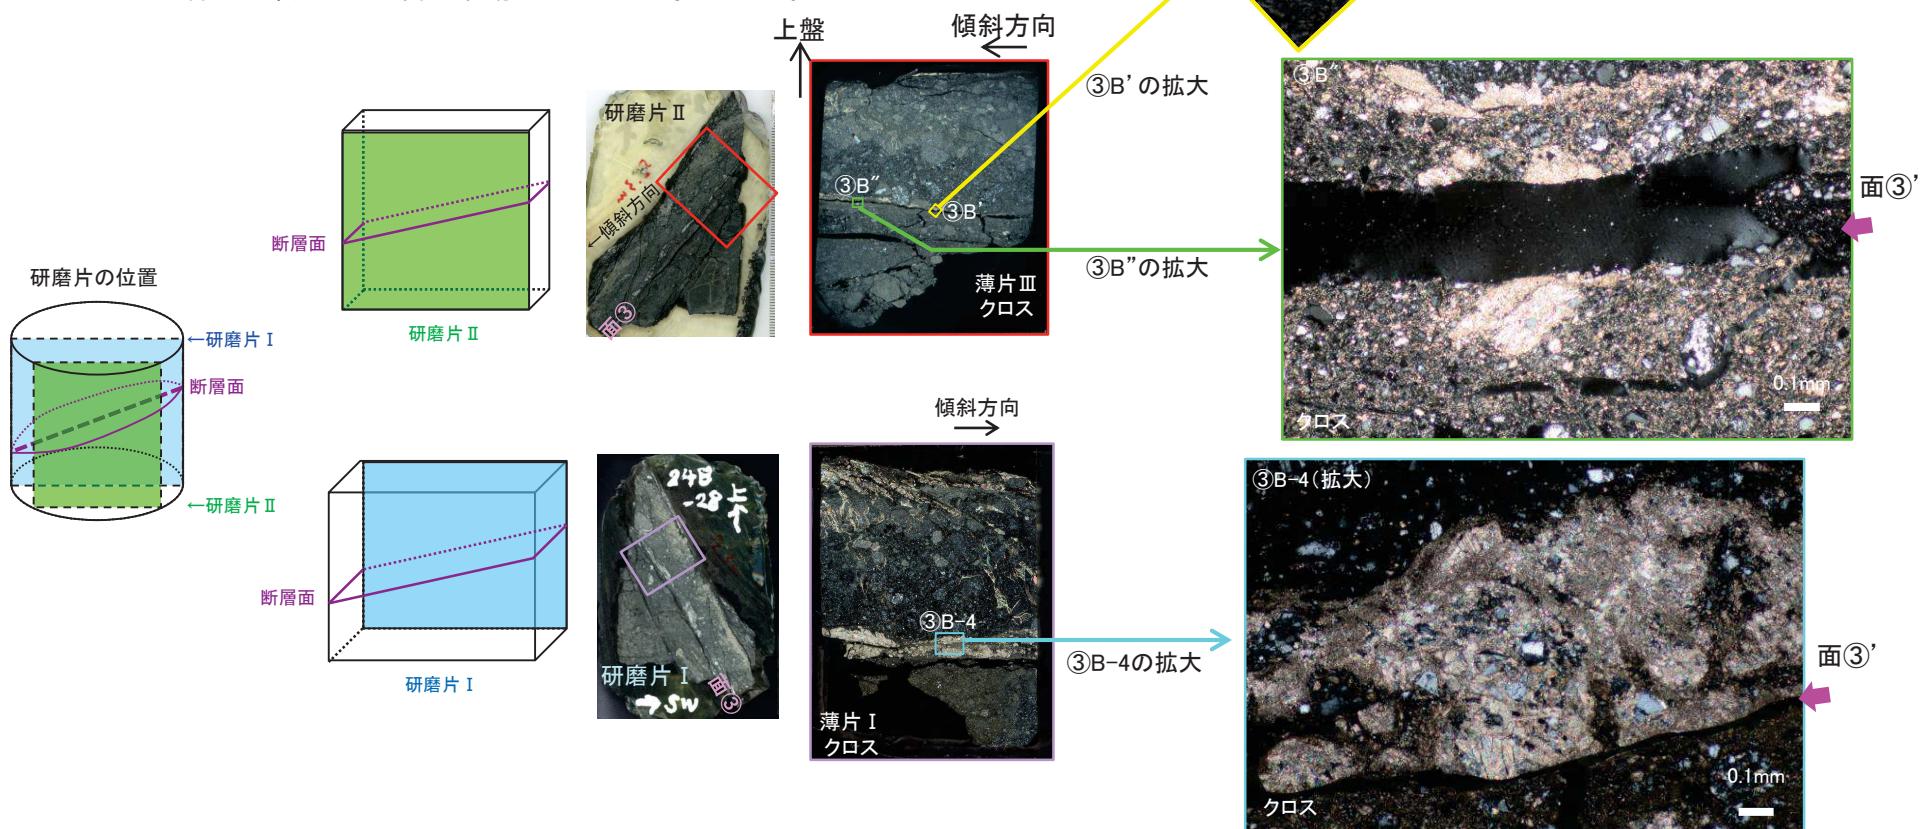
5.2.1 TF-1断層【詳細観察・検討(面③のまとめ)】

- 面③' 沿いに自形のカルサイトが晶出しており、変形は確認されない。【薄片III：③B'】
 - 面③' の上下にカルサイトが確認され、変位(ずれ)は確認されない。【薄片III：③B''】
 - 面③' を境にクラストの集合体がシャープな面に接しているように見え、断層活動による変形を受けた可能性がある。【薄片I：③B-4】
- ⇒・自形のカルサイト、変位のないカルサイト、及び変形を受けたカルサイトが共存していることから、TF-1断層面③' の最終活動と同じ期間に、カルサイトがTF-1断層破碎部に晶出したものと考えられる。
- ・自形のカルサイト、変位のないカルサイトも確認されることから、TF-1断層面③' は、カルサイトの晶出が終了して以降に活動していないと考えられる。

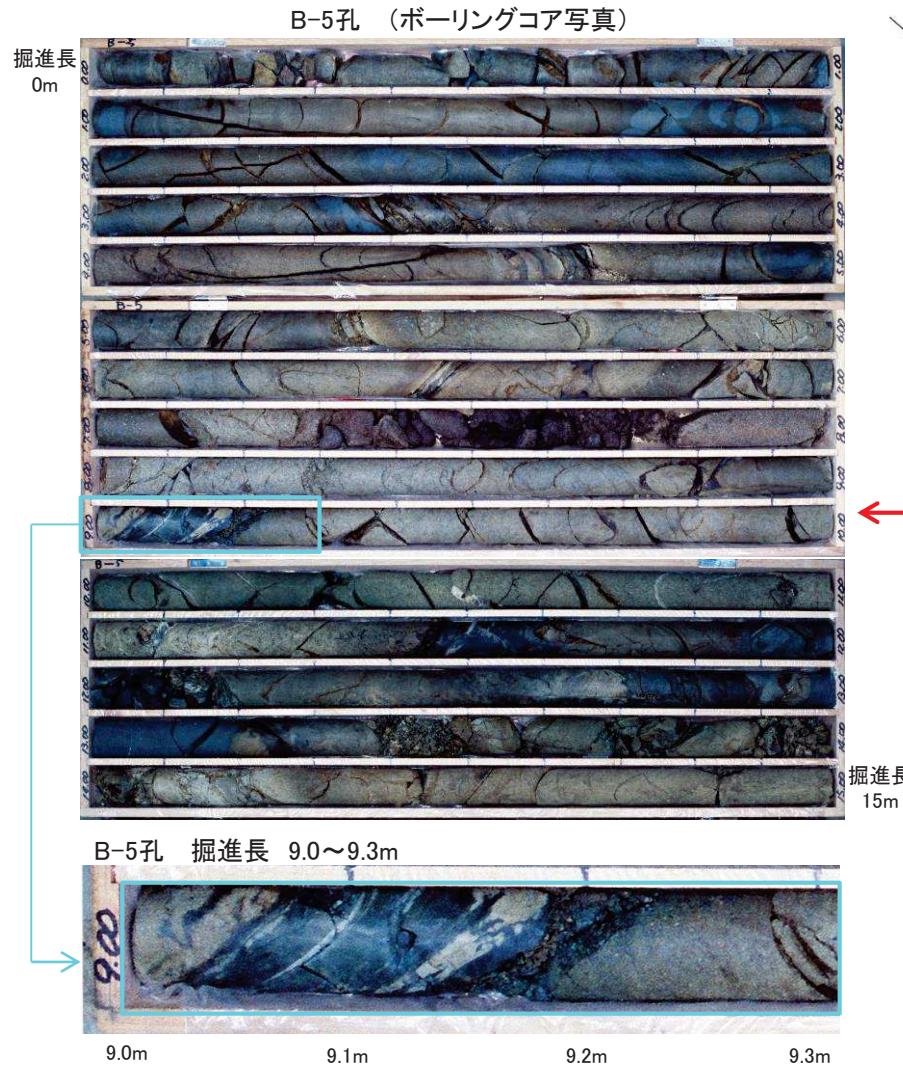
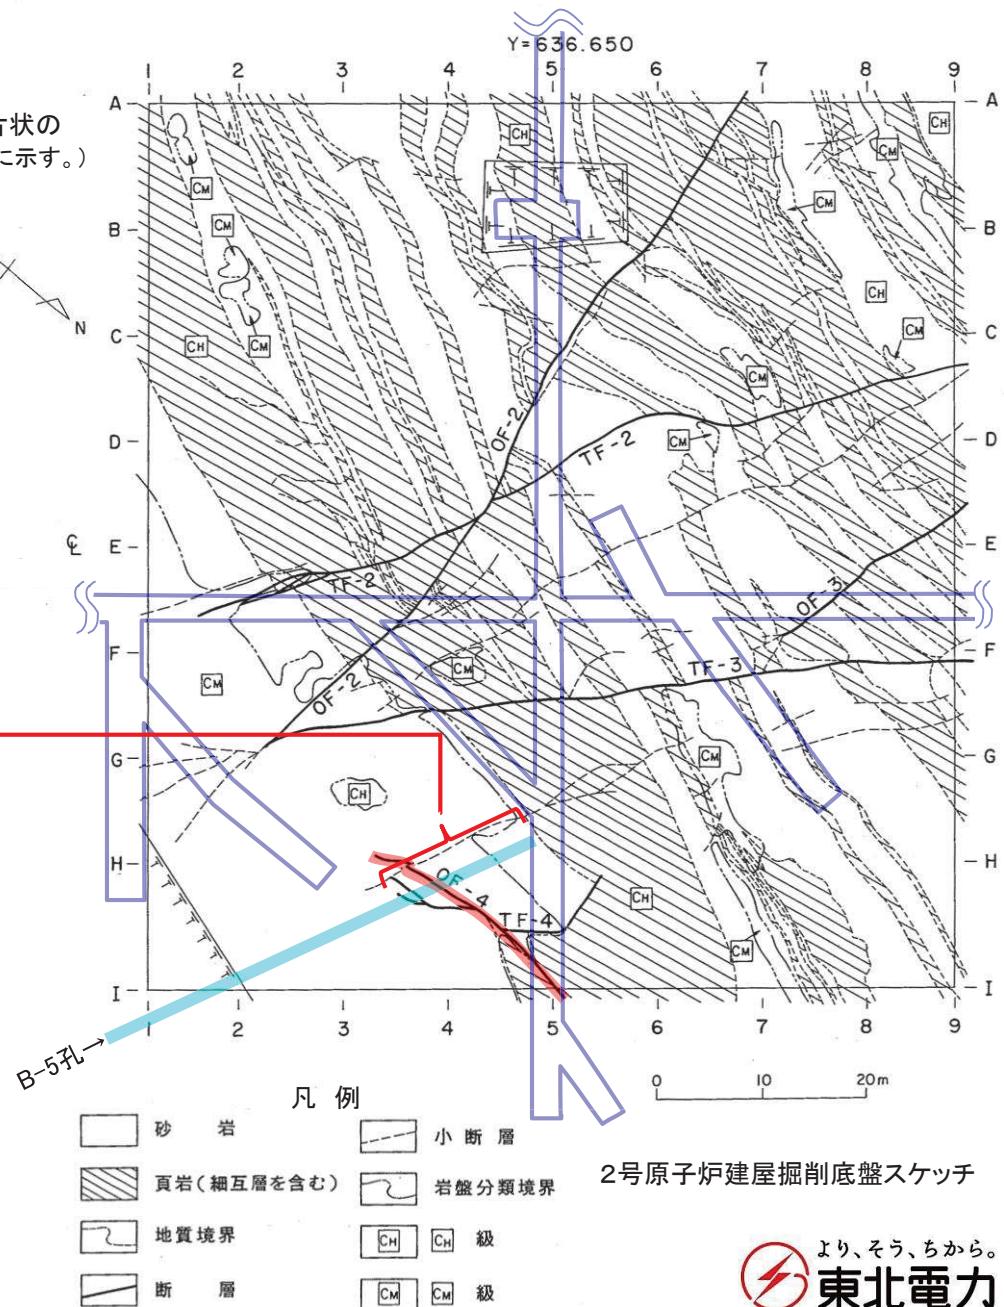
5.2.2 OF-4断層【位置図】

- 試掘坑から水平ボーリング(B-5孔)を実施。
- 孔口(試掘坑壁面)から掘進長約9.2m付近の位置に、幅約1cm、砂混じり細片状のOF-4断層破碎部を確認。(水平ボーリング(B-5孔)とOF-4断層の位置関係を右図に示す。)
- 次頁以降でOF-4断層破碎部の観察、分析結果を示す。
