3. 耐震重要施設及び常設重大事故等対処施設の 直下にある断層の選定

3. 2 2号炉の耐震重要施設及び常設重大事故等対処施設と断層の位置関係

3. 2 2号炉の耐震重要施設及び常設重大事故等対処施設と断層の位置関係 【耐震重要施設及び常設重大事故等対処施設の直下にある断層の選定】

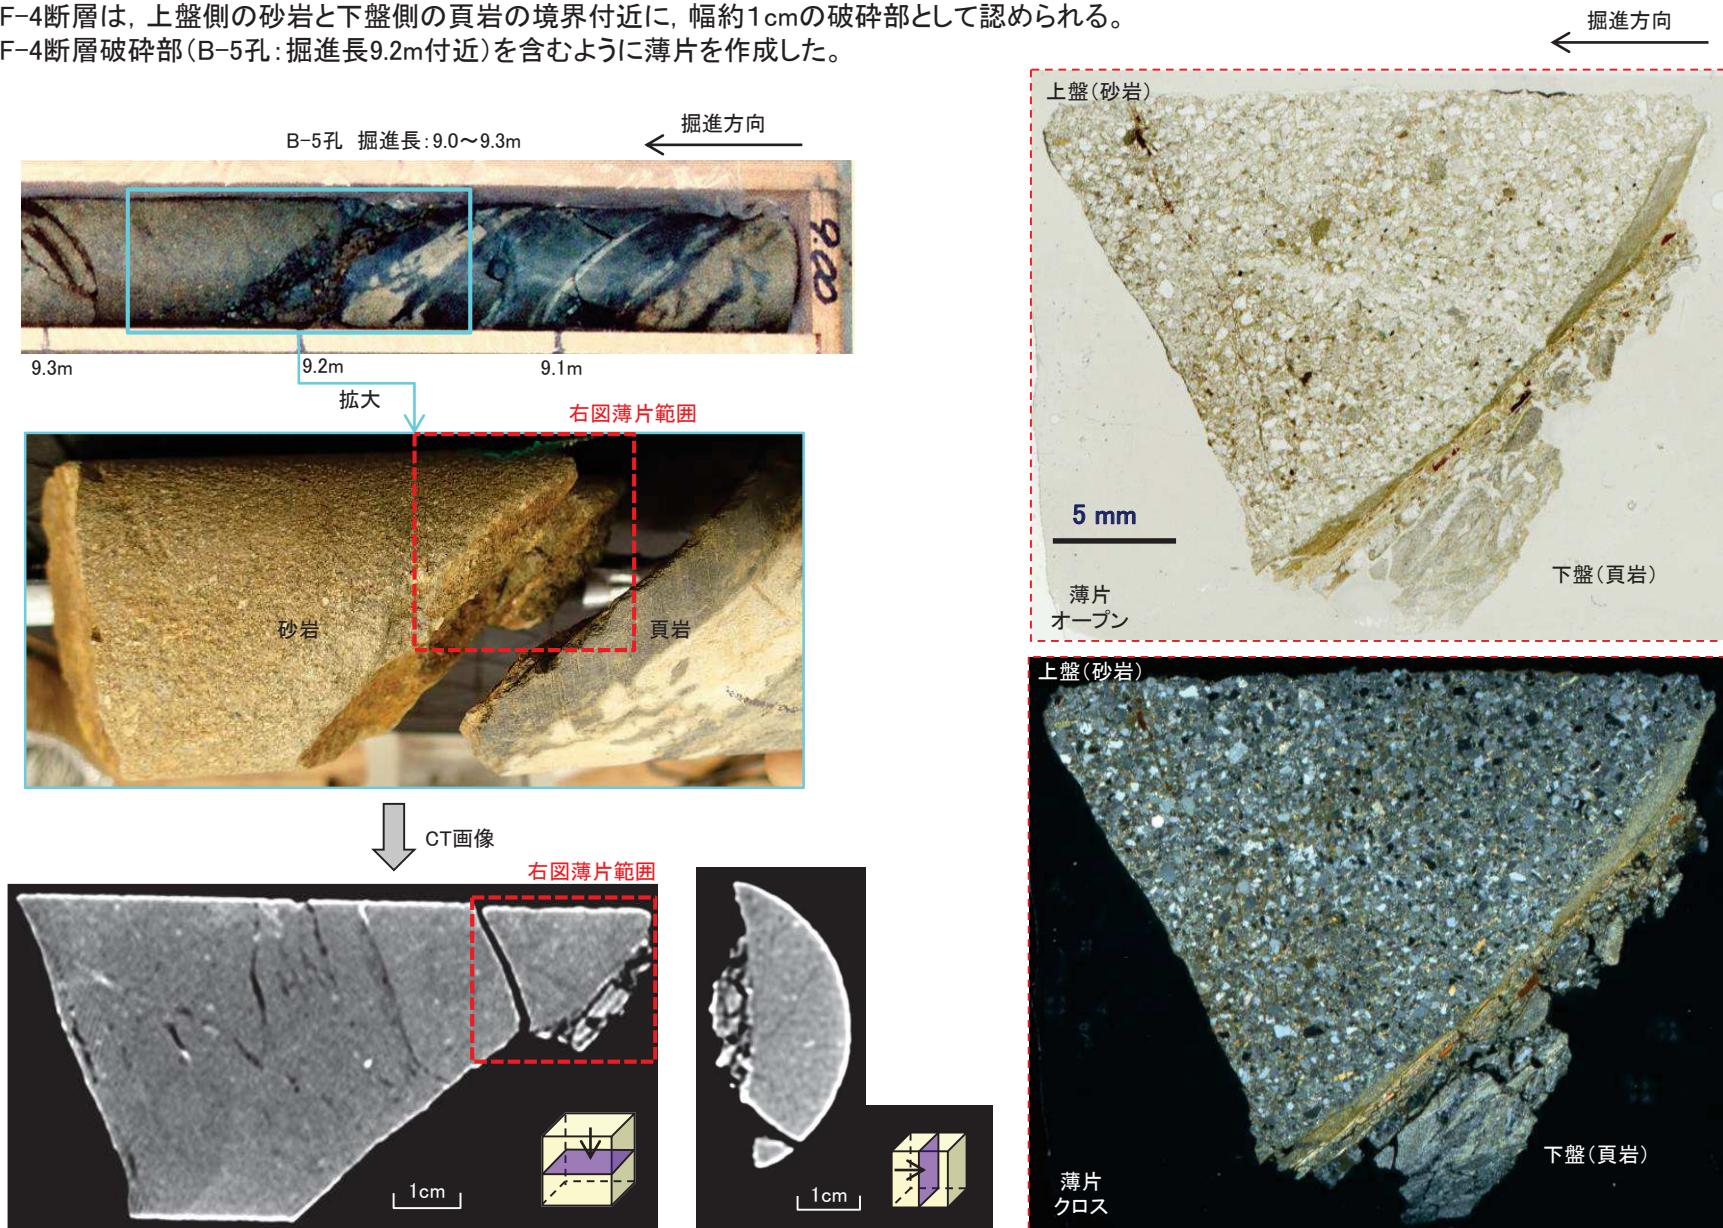
5.2.2 OF-4断層【CT画像・薄片観察】

- OF-4断層は、上盤側の砂岩と下盤側の頁岩の境界付近に、幅約1cmの破碎部として認められる。
- OF-4断層破碎部(B-5孔:掘進長9.2m付近)を含むように薄片を作成した。

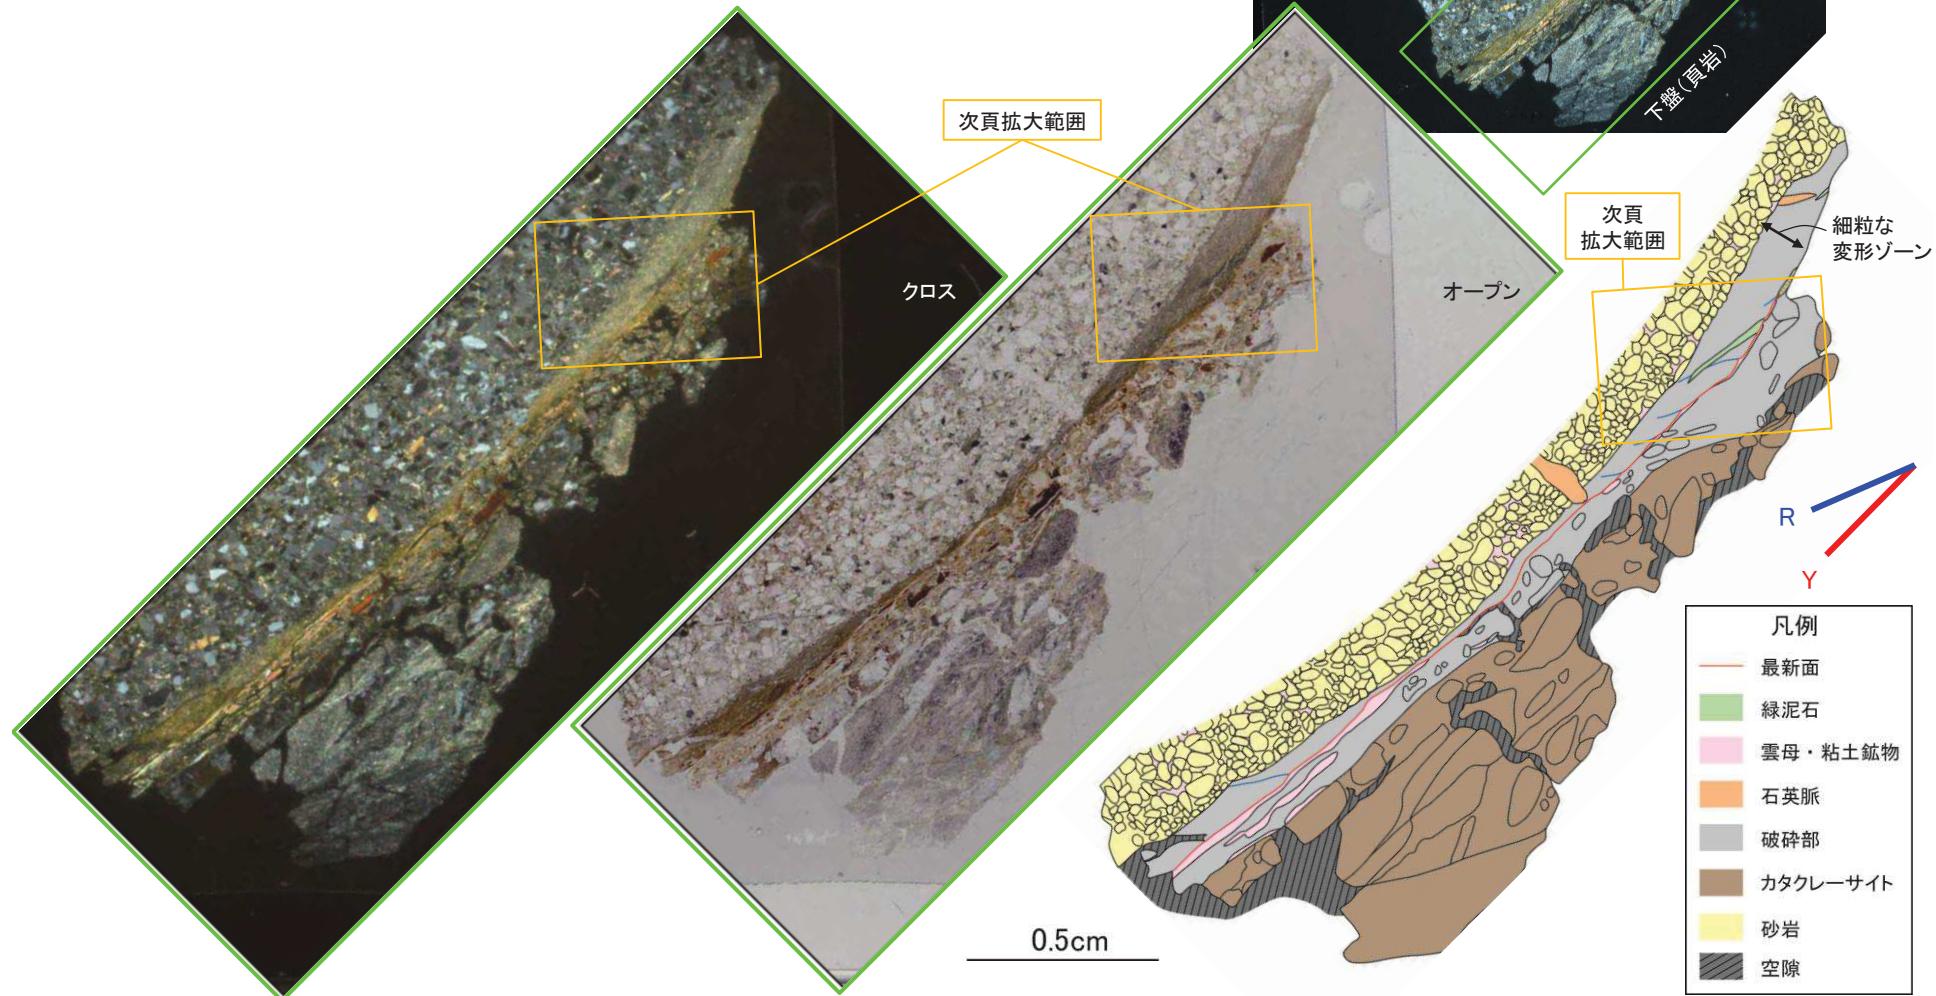
5.2.2 OF-4断層【薄片の観察①】

- OF-4断層破碎部で作成した薄片の詳細観察を行った結果、上盤側から下盤側に向かって、砂岩、破碎部、頁岩を原岩とするカタクレーサイトから構成されている。
- ✓ 破碎部の内部には、比較的連続性の良い最新面が認められる。(スケッチ赤線)
- ✓ 破碎部のうち、最新面より上盤側には細粒な変形ゾーンが認められる。
- ✓ 最新面沿いには、粘土鉱物が認められる。
- ✓ 下盤側のカタクレーサイトは、古い断層活動による破碎の影響を受けた頁岩が固結している。

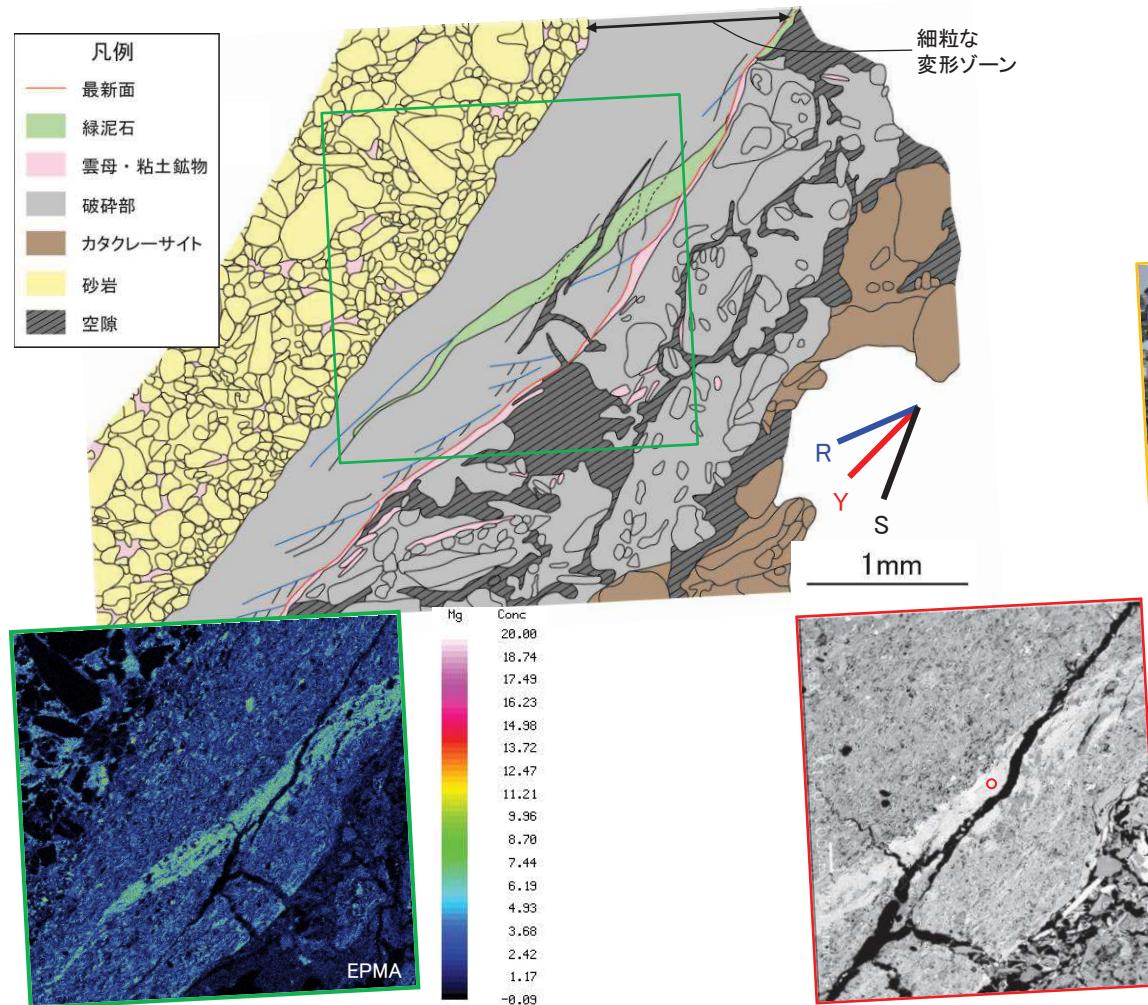
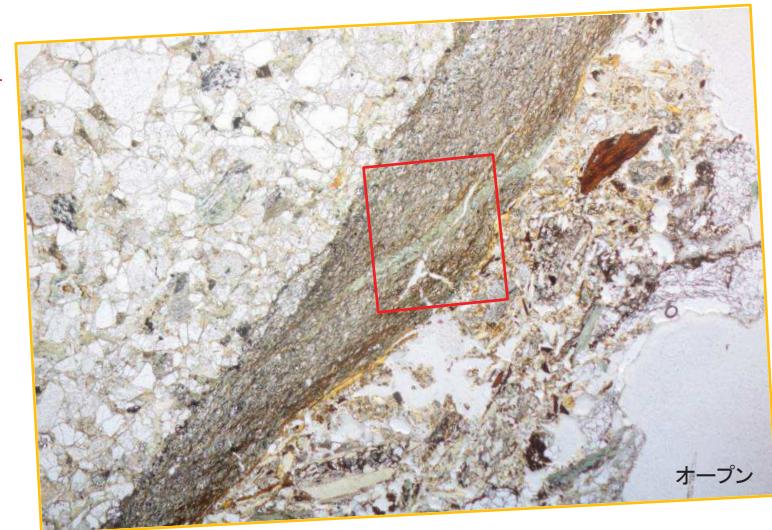
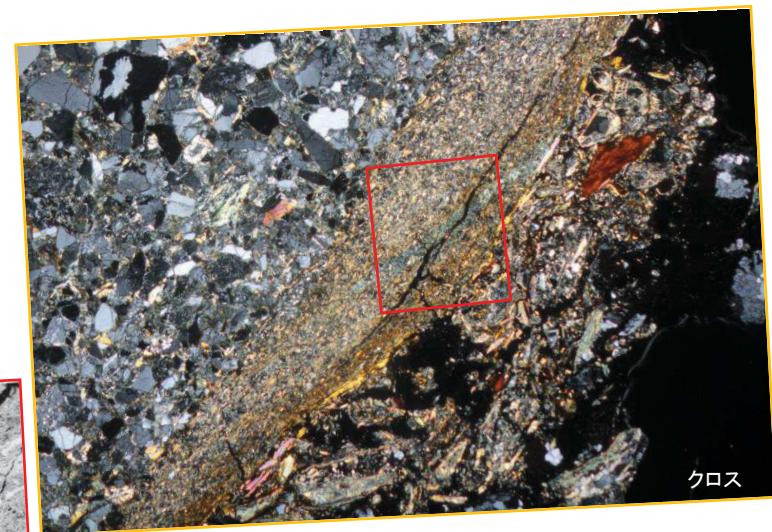
5.2.2 OF-4断層【薄片の観察②】

- 細粒な変形ゾーン内では鉱物が脈状に晶出しており、オープンで緑色、クロスで異常干渉色を示すことから、緑泥石であると考えられる。
- Deer et al.(1992)によると、緑泥石($(\text{Mg}, \text{Fe}, \text{Al})_6(\text{Al}, \text{Si})_4\text{O}_{10}(\text{OH})_8$)の組成は、 SiO_2 が30%程度、 Al_2O_3 は10~30%程度、 FeO と MgO の合計が30~40%程度とされており、EPMA(WDS)分析による定量分析結果からも緑泥石であることが支持される。
- EPMA(WDS)分析によるマッピング結果からも、この脈状の鉱物はマグネシウム濃度が高い領域に対応しており、緑泥石であることが支持される。

EPMA(WDS)定量分析結果(単位:%)

SiO_2	TiO_2	Al_2O_3	FeO	MgO	CaO	Na_2O	K_2O
29.28	0.11	18.58	26.03	7.85	0.59	0.15	0.23

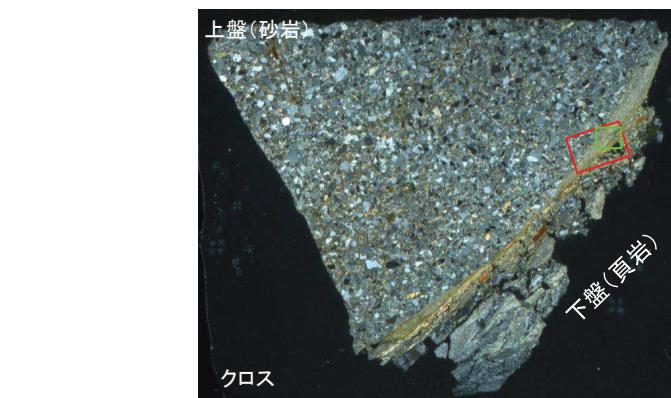
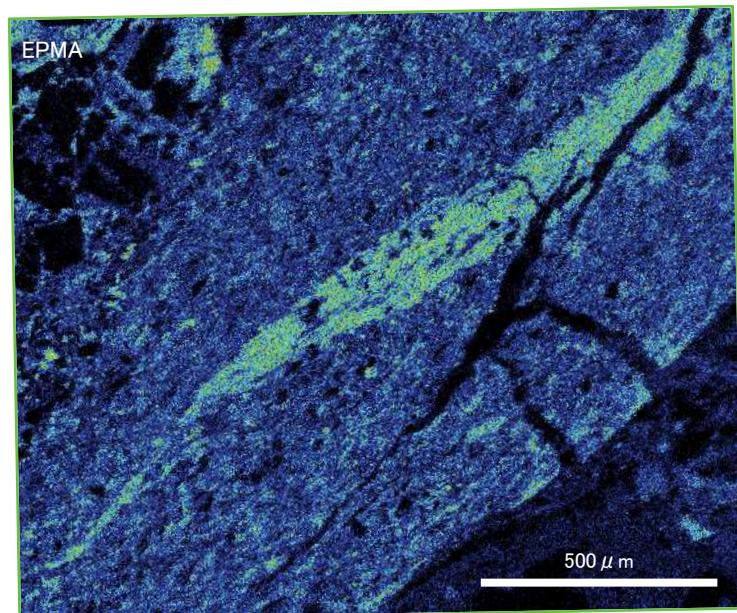
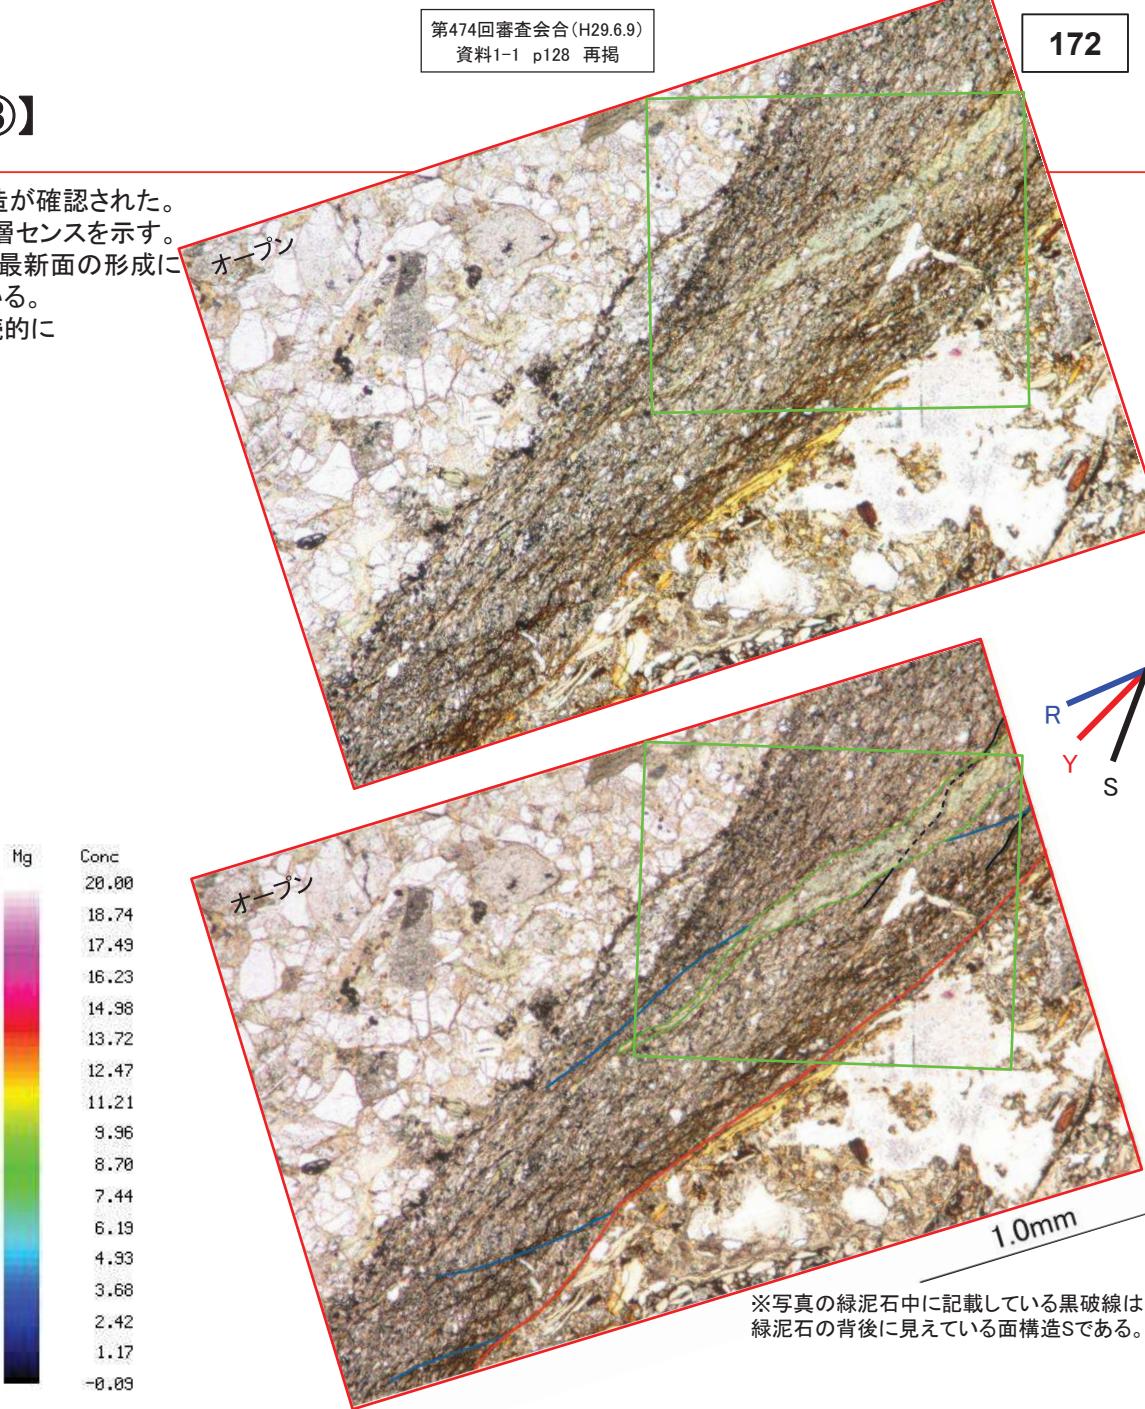
5.2.2 OF-4断層【薄片の観察③】

- 細粒な変形ゾーンのうち、最新面付近に逆断層センスの変形構造が確認された。
- ✓ R面(青線)及び面構造S(黒線)が、みかけ右横ずれ方向の逆断層センスを示す。
- 脈状の緑泥石(黄緑線)には断層活動に伴う変形は確認されず、最新面の形成に伴う逆断層センスの変形構造(R面:青線)を切るように晶出している。
- EPMA分析からも、緑泥石はマグネシウム濃度の高い領域に連続的に分布しており、断層活動に伴う変形は確認されない。

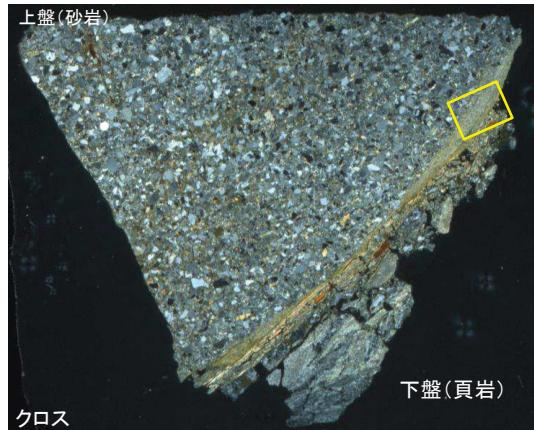
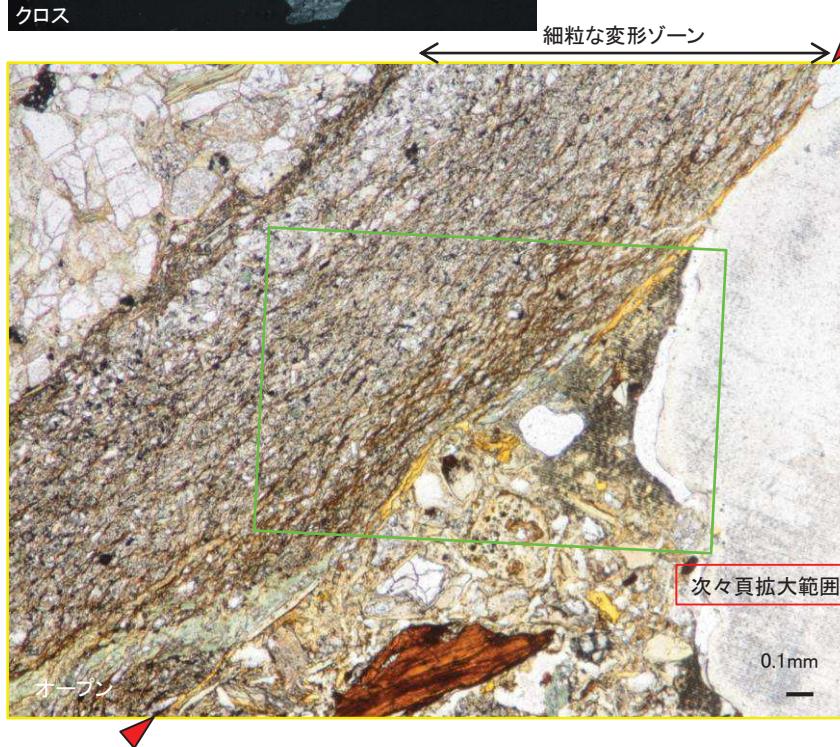
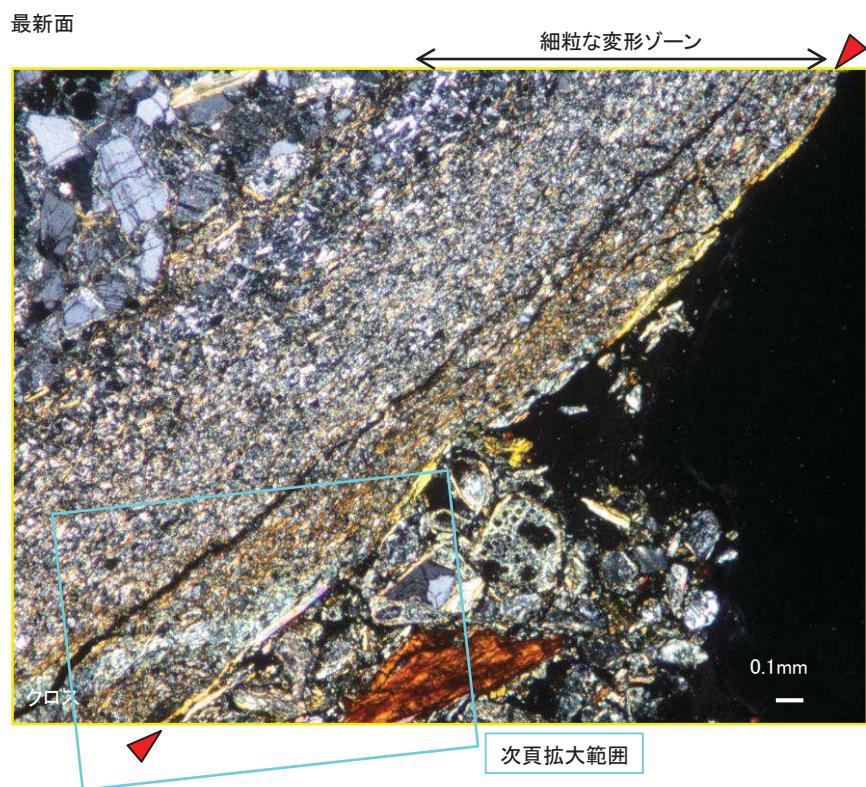
5.2.2 OF-4断層【薄片の観察④】

- OF-4断層の最新面自体に、自形の鉱物が晶出している。
- ✓ 細粒な変形ゾーン内に脈状に晶出する緑泥石の下盤側を覆うように、最新面上に自形の鉱物が晶出している。(水色枠線内中央部付近:次頁)
- ✓ 上記鉱物の右上延長方向の最新面上に、オープンで緑色、クロスで異常干涉色を示す自形の鉱物が晶出している。(黄緑色枠線内中央部付近:次々頁)

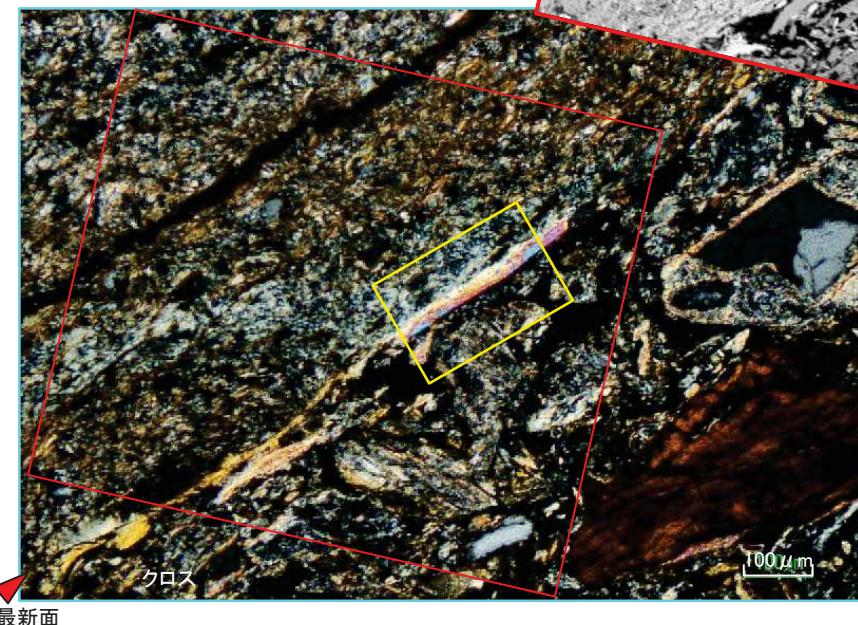
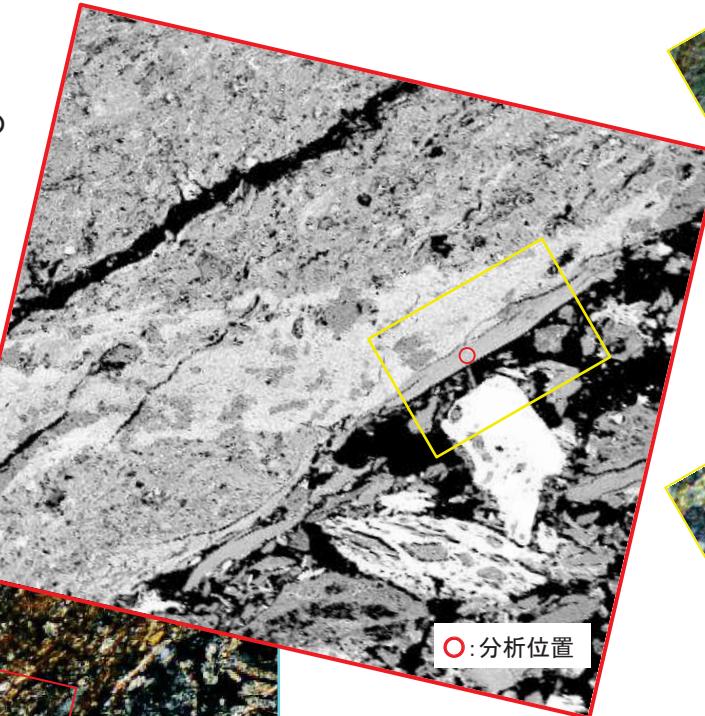
- OF-4断層の最新面自体に晶出している自形の鉱物は、EPMA(WDS)分析による定量分析の結果、スメクタイトと考えられる。
- スメクタイトは、せん断面に垂直な方向に自形の結晶が晶出し、成長している様子が確認できることから、熱水由来と考えられる。
- スメクタイトに破碎による変形は認められないことから、スメクタイトが晶出して以降、OF-4断層の活動はなかったものと考えられる。

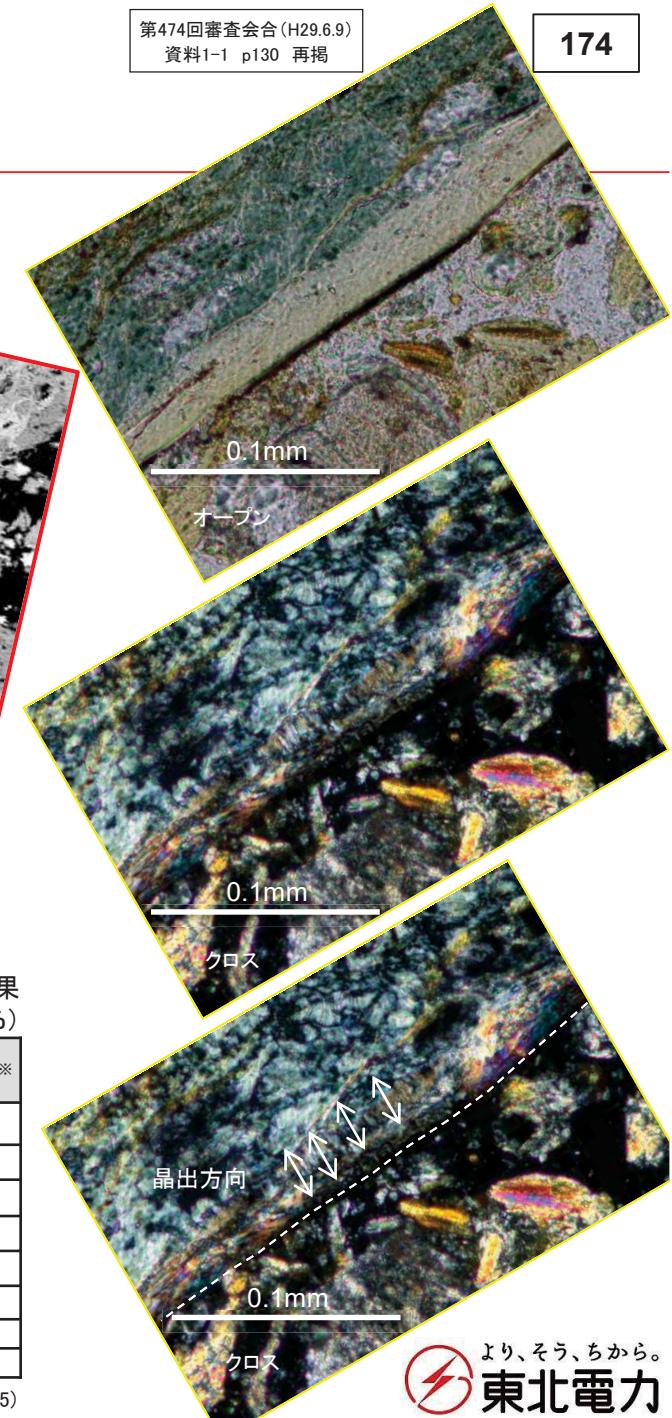
OF-4断層スペクトル	スメクタイト*
SiO ₂	48.52	42.29
TiO ₂	0.02	0.17
Al ₂ O ₃	9.15	11.55
FeO	21.31	21.16
MgO	2.21	1.04
CaO	1.43	2.27
Na ₂ O	0.36	0.36
K ₂ O	0.89	0.34

- ・OF-4断層の最新面自体に熱水由来の自形の結晶が晶出し、破壊されていない。

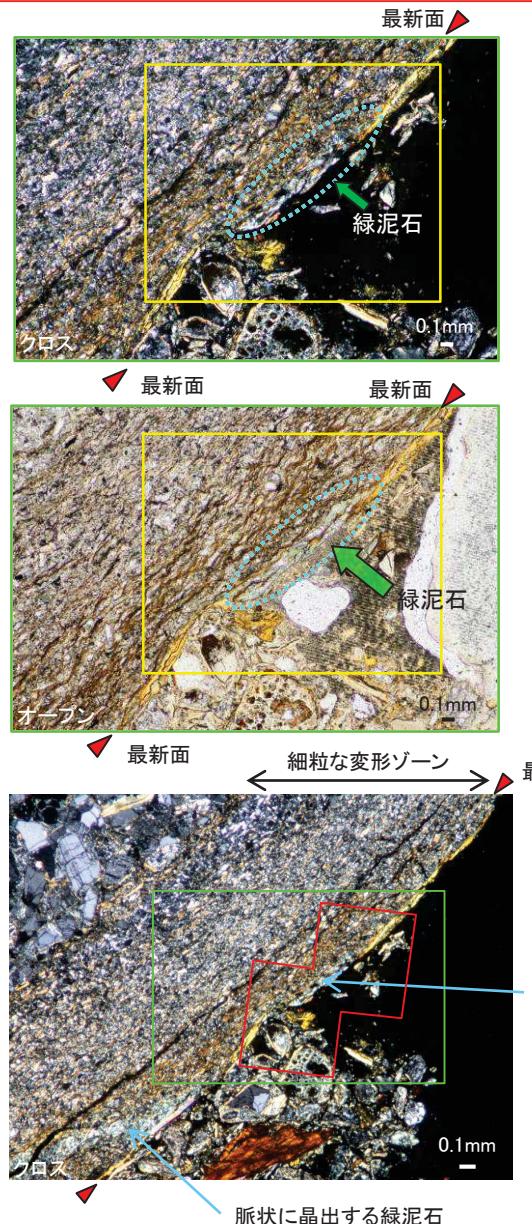
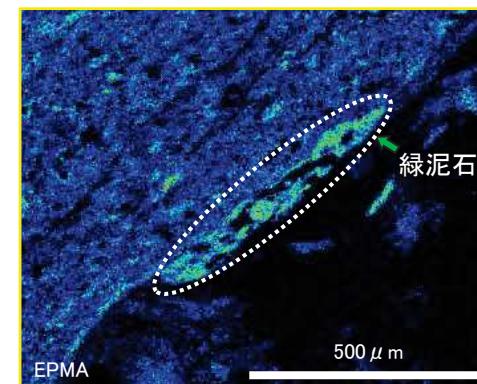
5.2.2 OF-4断層【薄片の観察⑥】

- OF-4断層の最新面自体には、部分的に緑泥石が確認される(オープンで緑色、クロスで異常干渉色を示す)。
- ✓ 热水由来のスメクタイトが晶出している最新面延長線上に、最新面の連續を遮るように晶出。
- ✓ 近傍にスメクタイト中に取り残されたように分布する緑泥石が見られる。(次頁に掲載)
- EPMA(WDS)分析によるマッピング及び定量分析の結果からも、緑泥石であることが支持される。
- 緑泥石は最新面の連續を遮るように晶出し、破碎による変形は認められないことから、緑泥石が晶出して以降、OF-4断層の活動はなかったものと考えられる。
- なお、細粒な変形ゾーン内に脈状に晶出する緑泥石、及び最新面自体に晶出している緑泥石にはいずれも変形は認められないことから、それぞれの位置で形成されたものと考えられる。

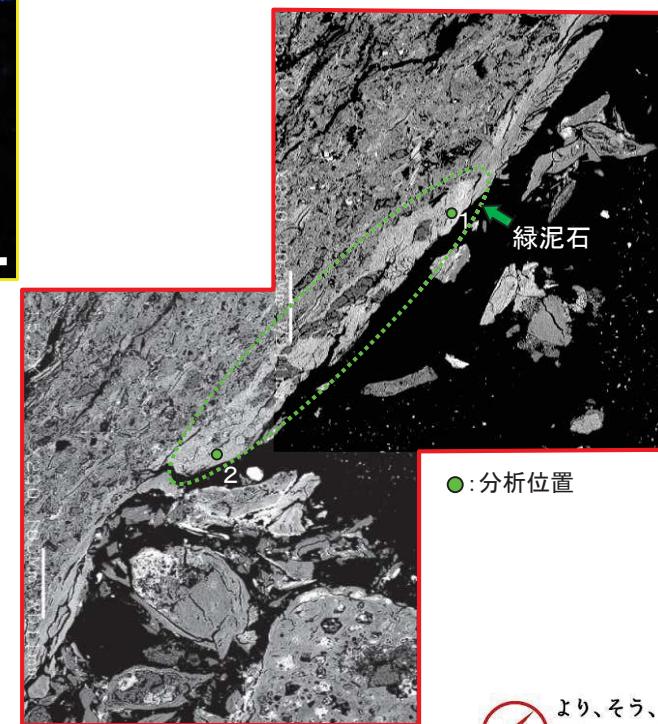
EPMA(WDS)定量分析結果
(単位: %)

Mg	Conc		
20.00			
18.74			
17.49			
16.23			
14.98			
13.72			
12.47			
11.21			
9.96			
8.70			
7.44			
6.19			
4.93			
3.68			
3.42			
1.17			
-0.09			
	OF-4断層 スペクトル1	OF-4断層 スペクトル2	
	SiO ₂	25.24	32.12
	TiO ₂	0.21	0.04
	Al ₂ O ₃	14.10	17.39
	FeO	29.64	25.79
	MgO	6.47	8.18
	CaO	0.69	0.69
	Na ₂ O	0.16	0.21
	K ₂ O	0.15	0.11

- ・OF-4断層の細粒な変形ゾーンに脈状に晶出し、破壊されていない。
- ・OF-4断層の最新面自体に晶出し、破壊されていない。

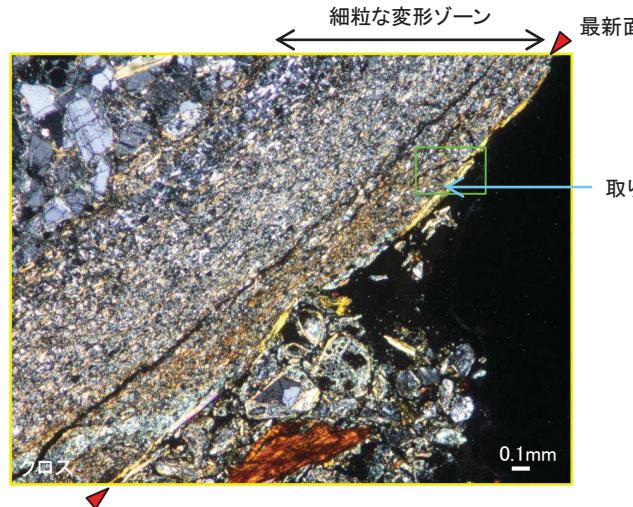
5.2.2 OF-4断層【薄片の観察⑦】

➤ スメクタイト中に取り残されたように分布する緑泥石が見られる。
(スメクタイトで埋められた最新面の一部に緑泥石が見られる)

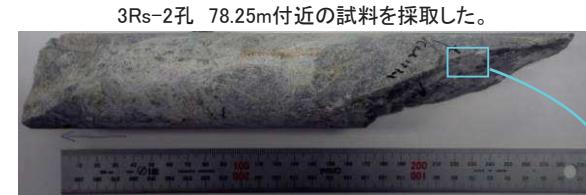
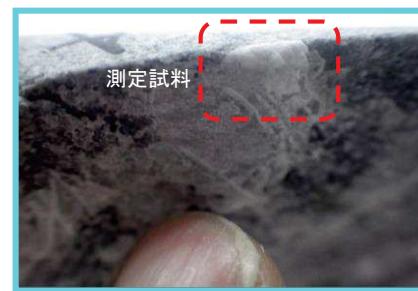
カルサイトの生成環境について検討するため、カルサイトの流体包有物の均質化温度測定を行った。
 ✓ USGS型加熱冷却台を用いた。
 ✓ 流体包有物の均質化温度を20個測定した。

- カルサイト脈初成包有物の均質化温度の平均値は、約192°Cとの結果が得られた。
- 日本粘土学会編(2009)によれば、カルサイト(方解石)は約150°C以上の環境下で晶出する鉱物であり、上記結果と整合的である。
- 敷地内で確認されたカルサイトは、高温の热水環境下で晶出したものと考えられる。
- カルサイトの初成包有物と二次包有物の生成温度は、ほぼ同じ温度帯で比較的高温であることから、カルサイトが晶出していた期間を通じて、高温の热水環境下にあったものと考えられる。

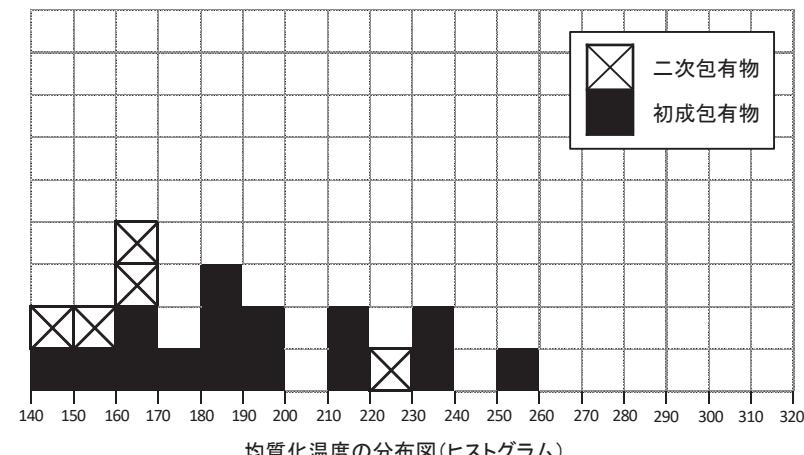
No.	包有物	均質化温度(°C)
1	初成	213.1
2	初成	154.0
3	初成	172.5
4	初成	186.1
5	初成	230.0
6	初成	233.5
7	初成	254.4
8	初成	218.5
9	二次	165.0
10	初成	192.8
11	初成	181.5
12	初成	195.7
13	初成	142.0
14	初成	164.5
15	初成	184.4
16	二次	167.8
17	二次	149.6
18	二次	156.3
19	二次	226.9
20	初成	162.7

均質化温度測定結果

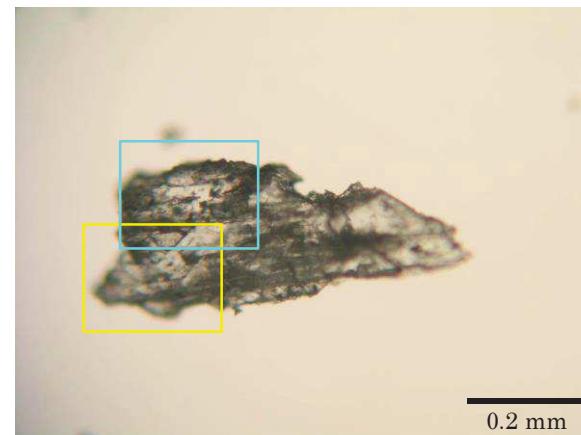
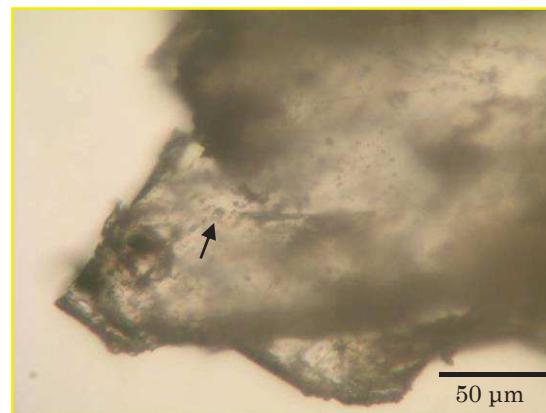
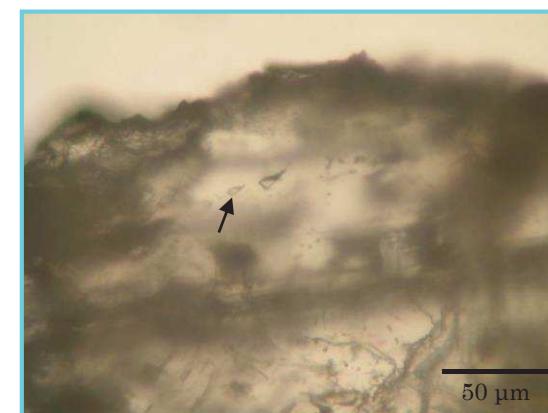
流体包有物(初成)の例(3Rs-2孔, 78.25m付近)

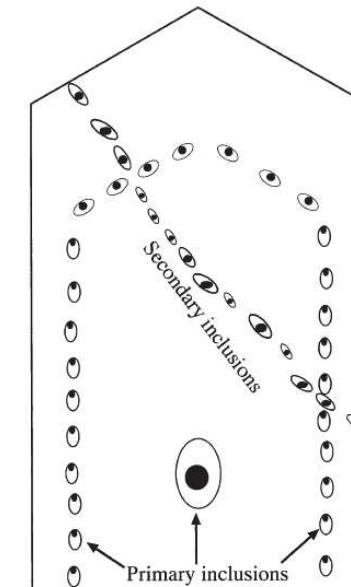
- ・石英や方解石等の鉱物がその生成時に取り込んだ数 μm ～数百 μm の流体。
- ・取り込んだ時点での物質の出入りのない状態(閉鎖系)が成立するため、その時点での温度、圧力情報を保持している。
- ・佐脇(2003)によれば、初成包有物と二次包有物は次のように示されている。
 - ✓ 初成包有物は、鉱物が成長している最中にその成長面上に存在していた流体が捕獲されて形成されたもの。
 - ✓ 二次包有物は、成長し終えた鉱物に外力や急冷による歪み応力等によって割れ目(クラック)があり、そこに流体が侵入した後、クラックが閉塞して(ヒールされて)形成されたもの。

初成包有物と二次包有物の概念図(佐脇(2003))

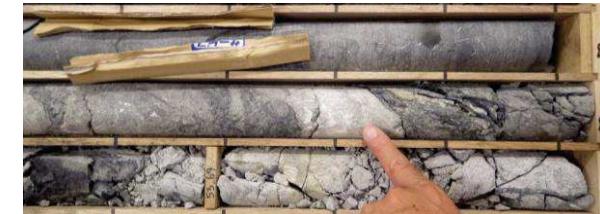
24B-28孔 深度52.8m

- 3Rs-2孔のカルサイトの、流体包有物均質化温度(平均)は約192°Cであった。
 - 3Rs-2孔のカルサイトの生成温度は、生成時の水の酸素同位体比を5‰と仮定すると約191°Cである。また、カルサイトが同0‰から生成したと仮定した場合、約121°Cである。
 - 24B-28孔のカルサイトの生成温度は、水の酸素同位体比を5‰と仮定すると約205°Cである。また、カルサイトが同0‰から生成したと仮定した場合、約130°Cである。
- ⇒ 3Rs-2孔、24B-28孔のカルサイトはともに、120°C~200°C前後で生成したと考えられる。
・カルサイトは高温環境下にあった時期に、高温の水から生成したと考えられる。

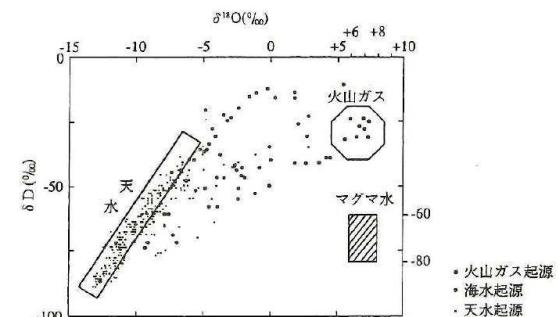
(参考)日本の地熱水の酸素と水素の同位体組成の関係 吉村(2001)

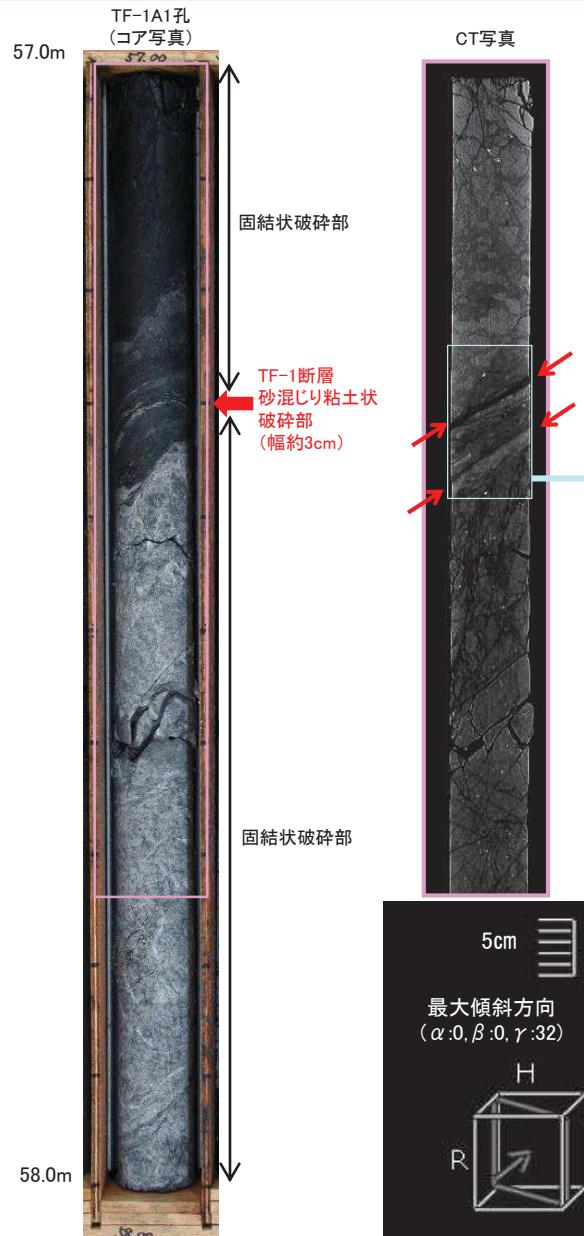
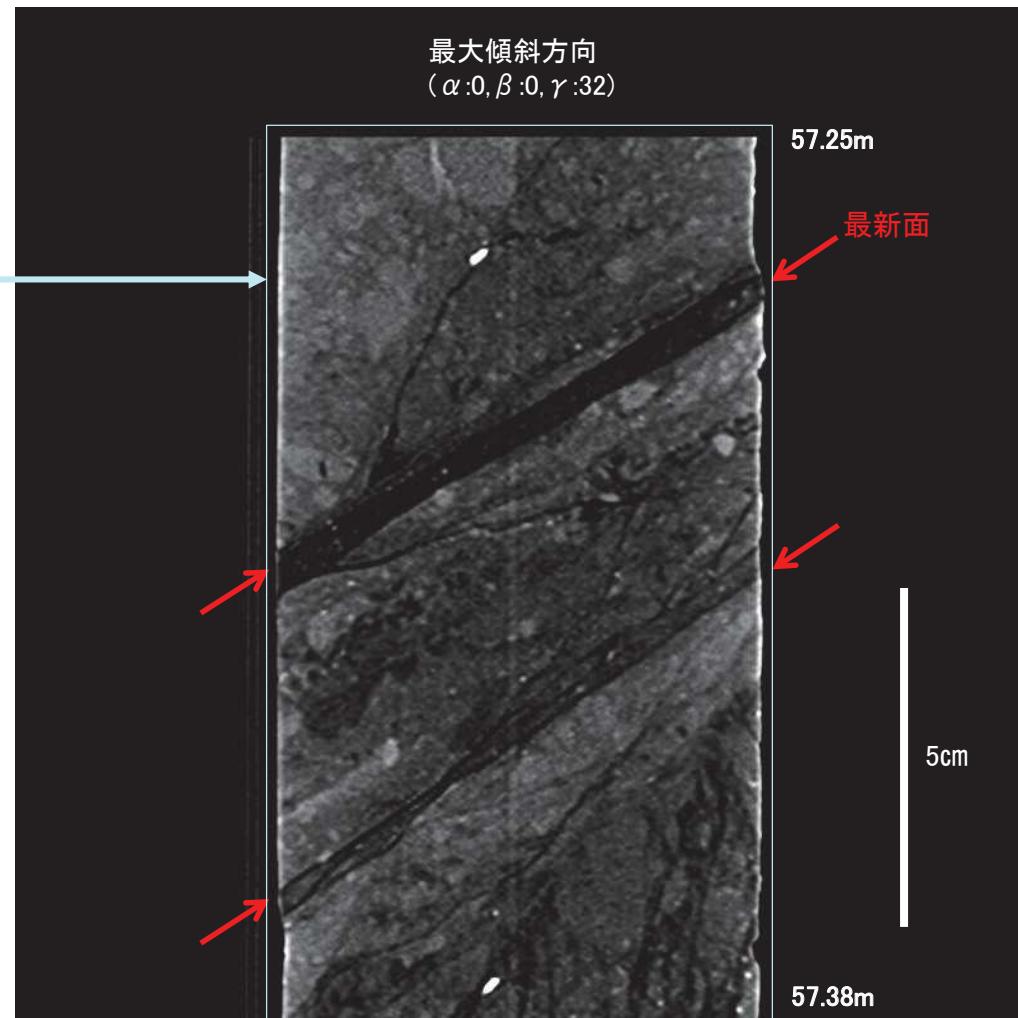
5.2.3 热史の検討【斜長石のアルバイト化①】

TF-1A1孔の深度57.3m付近で確認されるTF-1断層について、CT画像観察を行い、以下に示す観察結果を踏まえ、上部で確認されたせん断面を最新面として選定した。

- 直線性に優れる。
- 低密度部が比較的厚い。
- コア観察において、下部の破碎部より条線が多く観察される。

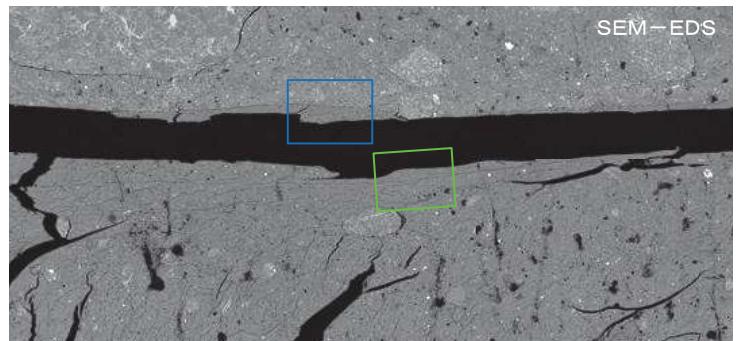
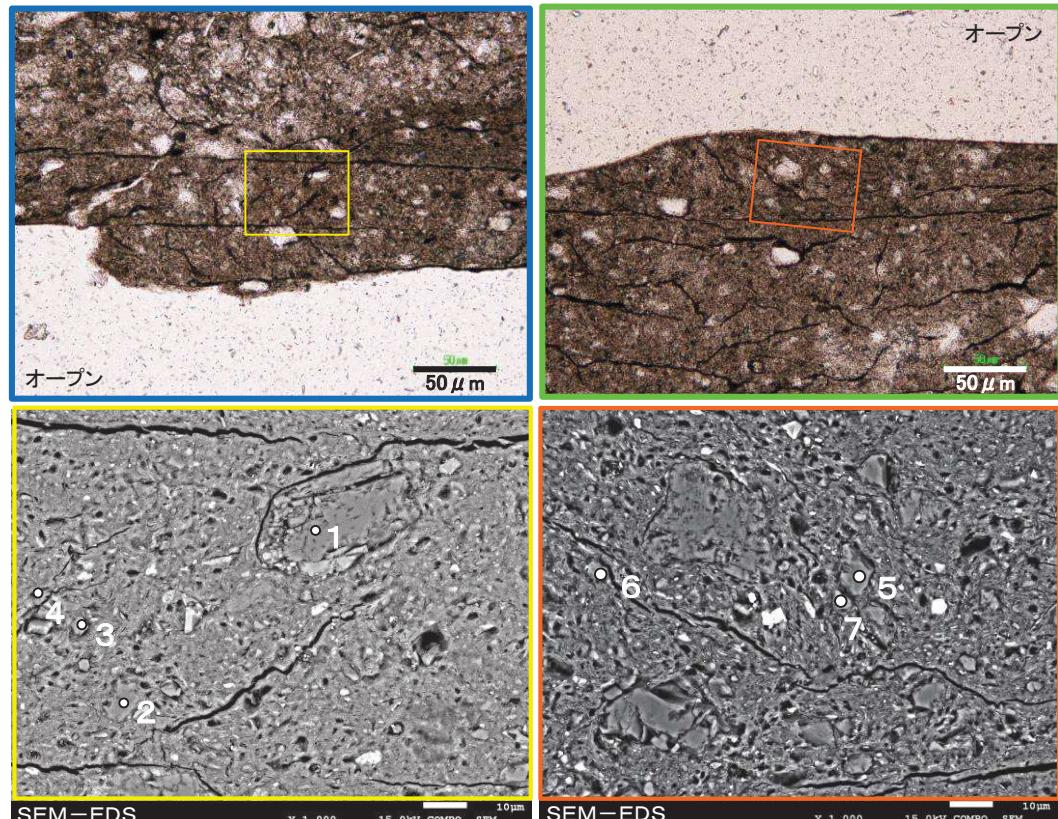
5. 2. 3 热史の検討【斜長石のアルバイト化②】

- TF-1断層破碎部の細粒化している箇所において分析を行った(TF-1A1孔:深度57.3m)。
- 標準的なアルバイトの化学組成は、 SiO_2 は68%程度、 Al_2O_3 は20%程度、 Na_2O は11%程度とされている(Deer et al.(1992))。
- TF-1断層の破碎部の斜長石は主にアルバイトの化学組成を示す。

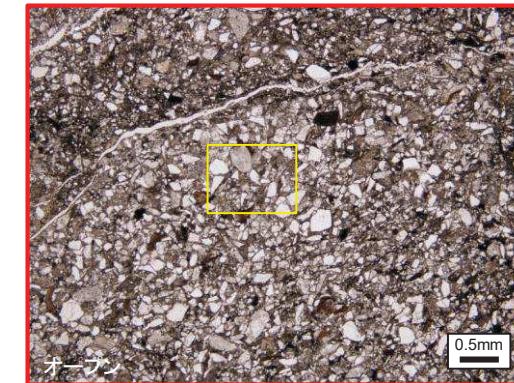
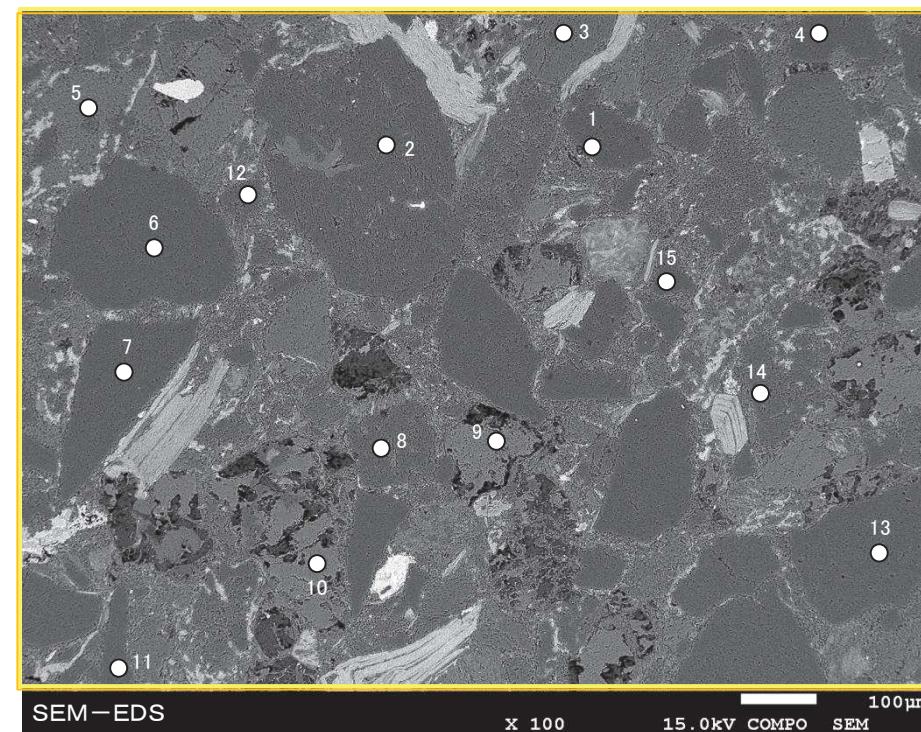
5. 2. 3 热史の検討【斜長石のアルバイト化③】

- TF-1断層周辺の砂岩の組織を残している箇所において分析を行った(TF-1A1孔: 深度57.3m)。
- 標準的なアルバイトの化学組成は、 SiO_2 は68%程度、 Al_2O_3 は20%程度、 Na_2O は11%程度とされている(Deer et al.(1992))。
- TF-1断層周辺の非断層破碎部の斜長石はアルバイトの組成を示さないものが多い。

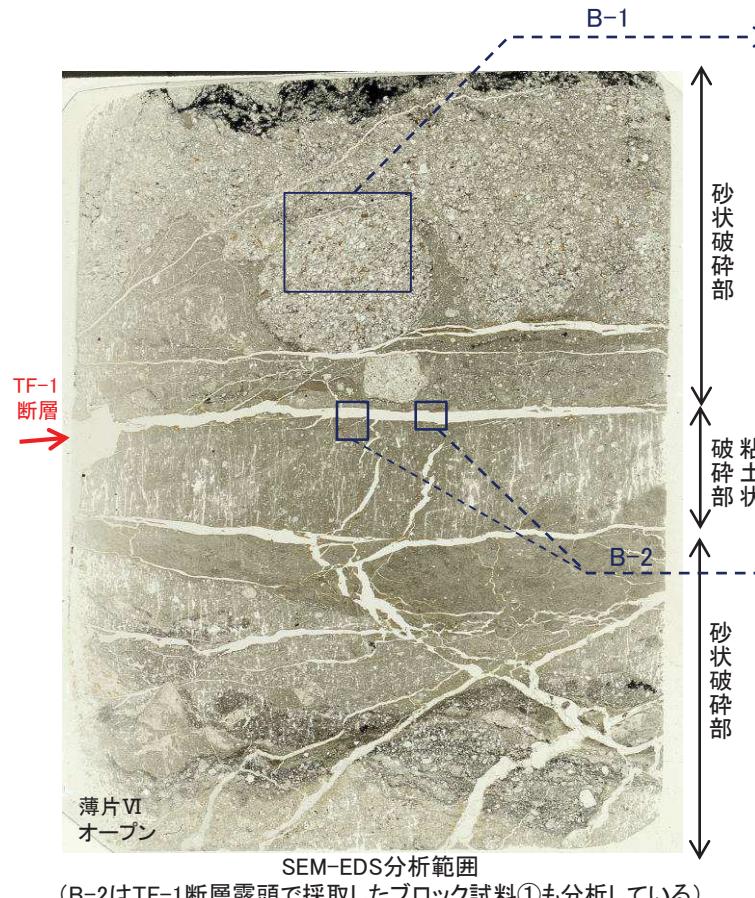
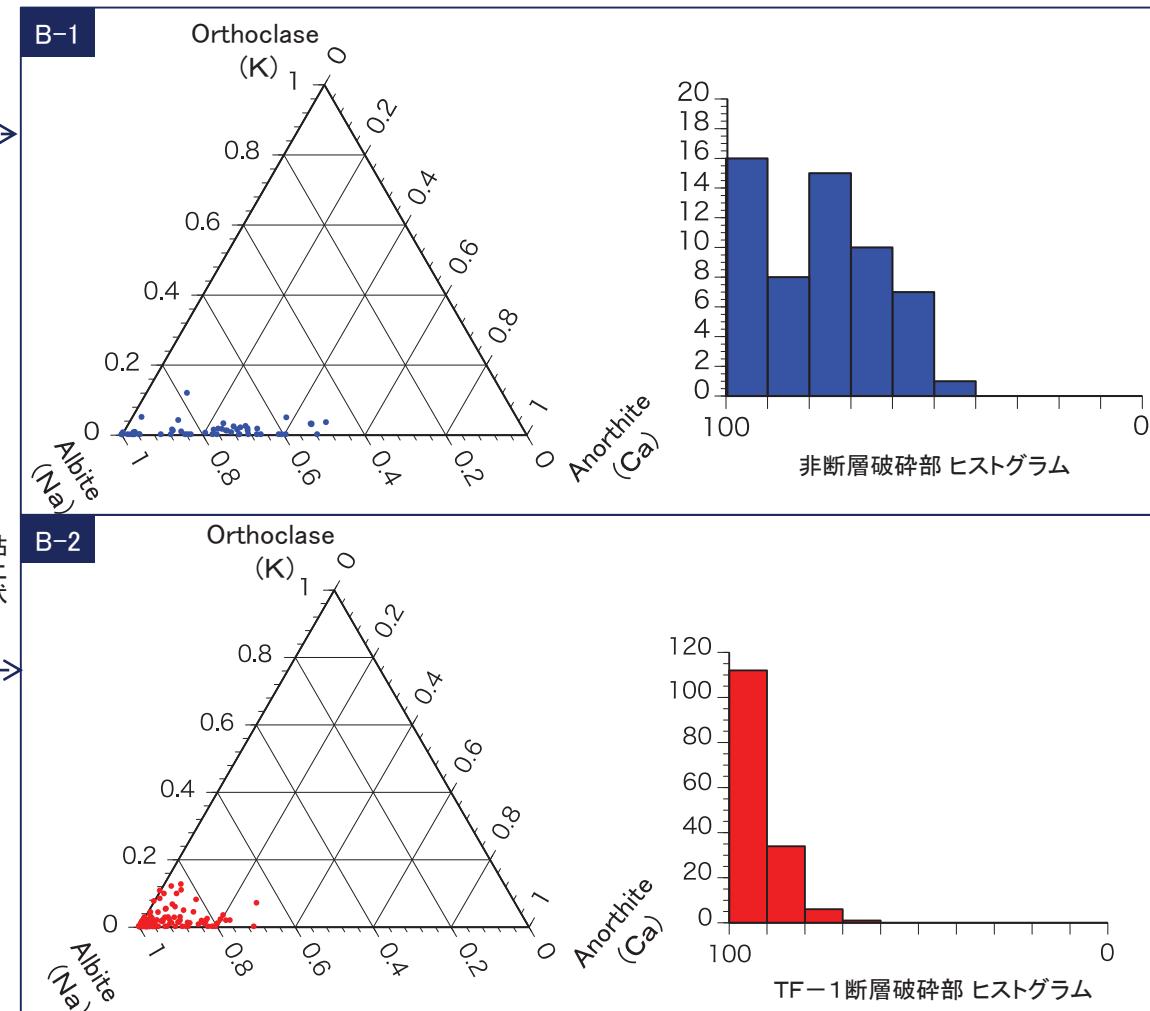
5. 2. 3 热史の検討【斜長石のアルバイト化④】

- TF-1断層破碎部と非破碎部における、斜長石のアルバイト化に関する検討を行った。
- 非断層破碎部の斜長石の多くはアルバイト成分が60~80%であり、断層破碎部の斜長石の多くはアルバイト成分が80%以上である。
- ⇒非断層破碎部と比較して、TF-1断層破碎部はアルバイト成分に富む傾向を確認した。
