3. 耐震重要施設及び常設重大事故等対処施設の 直下にある断層の選定

3. 2 2号炉の耐震重要施設及び常設重大事故等対処施設と断層の位置関係

3. 2 2号炉の耐震重要施設及び常設重大事故等対処施設と断層の位置関係 【耐震重要施設及び常設重大事故等対処施設の直下にある断層の選定】

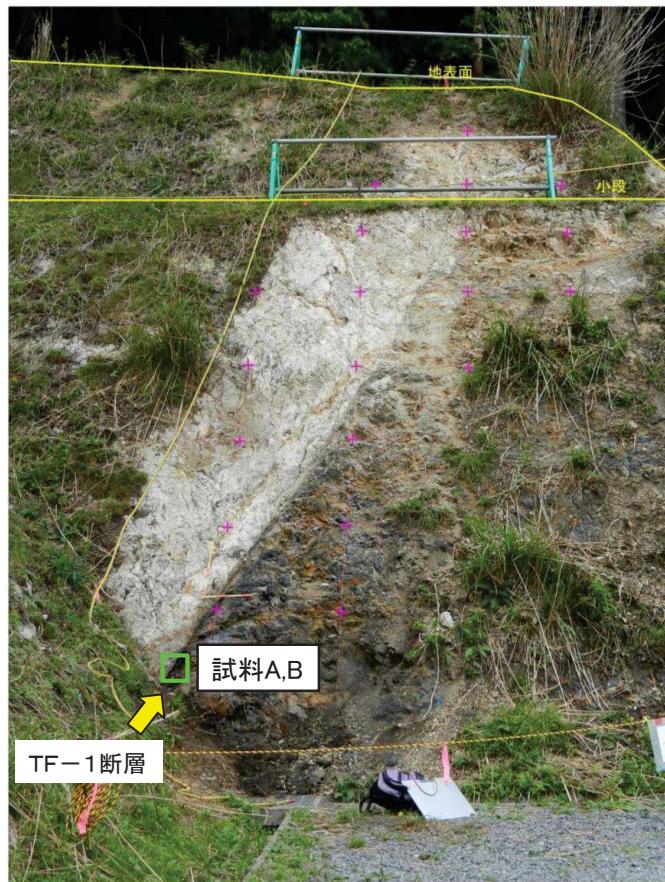
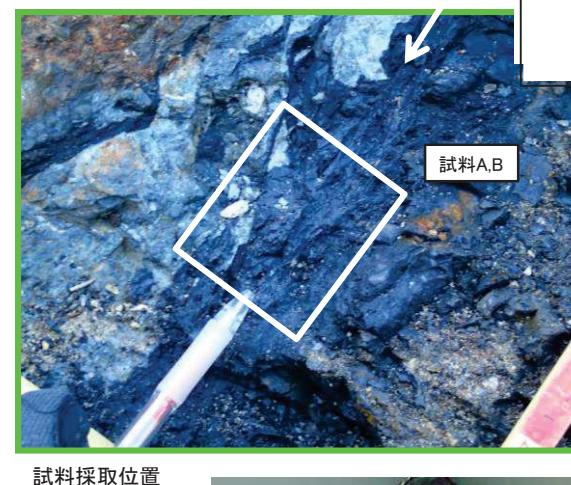
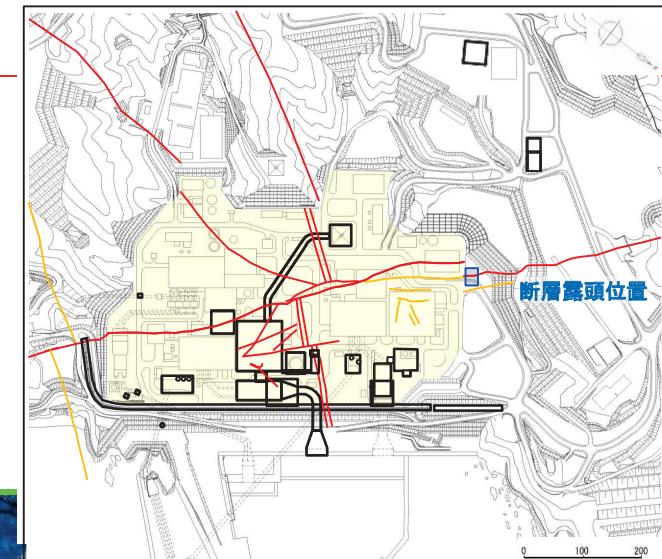
5.2.3 热史の検討【ライトの晶出①】

- 露頭観察により破碎部内の直線性及び連続性の高い面について試料採取を行った。
- TF-1断層最新面の認定にあたってはCT画像観察を実施し、内部構造を含む直線性・連続性の高い面(CT画像による最新面)を確認した。

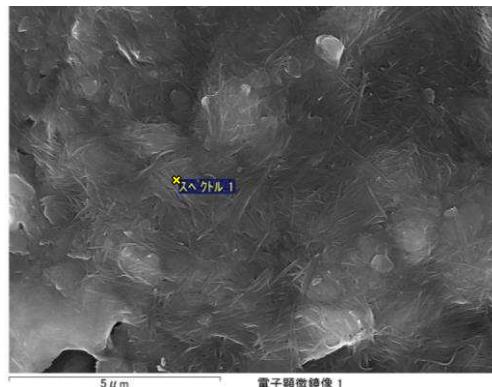
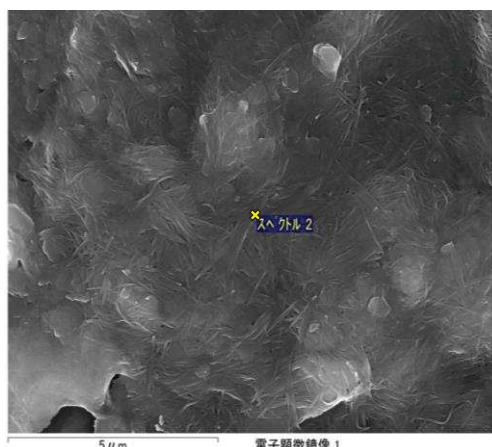
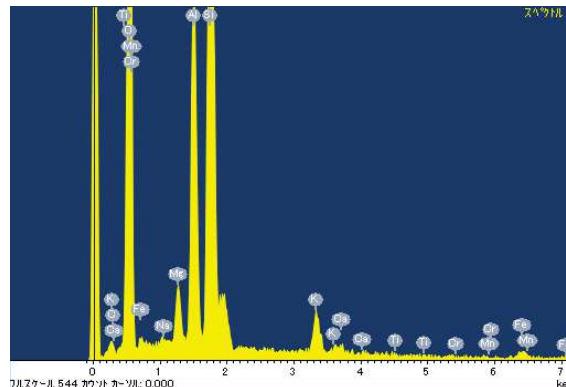
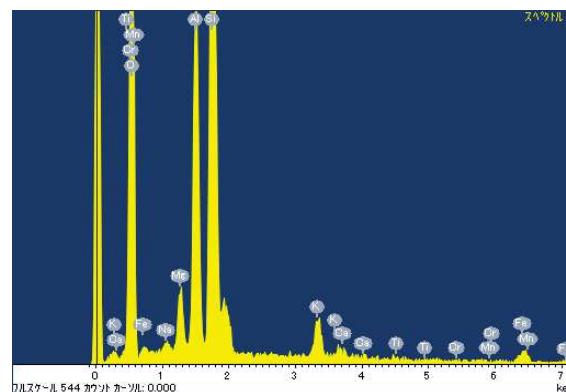
- SEM-EDS分析の結果から、長柱状の粘土鉱物中にはカリウムの存在が確認された。
→長柱状の粘土鉱物は、カリウム質粘土鉱物のイライトと考えられる。

試料A スペクトル1	試料A スペクトル2	イライトの 代表値
SiO ₂	69.1	65.2	51.25
TiO ₂	0	0	0.17
Al ₂ O ₃	22.1	22.7	23.53
FeO	1.7	3.9	2.02
Fe ₂ O ₃	—	—	0.33
MgO	3.2	3.7	3.32
CaO	0.7	0.7	0.59
Na ₂ O	0	0.6	0.05
K ₂ O	3.3	3.3	7.61
H ₂ O+	—	—	5.87
H ₂ O-	—	—	5.26
total	100	100.01	100.02

- SEM観察の結果、TF-1断層の最新面には長柱状の自形の粘土鉱物が成長し、破壊されていない。
- XRD分析の結果、TF-1断層の最新面から採取したガウジには、イライトの存在が確認された。
- 微小領域XRD分析においても、イライトの存在が確認されている。
- イライトの生成温度は200°C程度(日本粘土学会編(2009))とされており、カルサイトの生成温度と矛盾はないことを確認した。

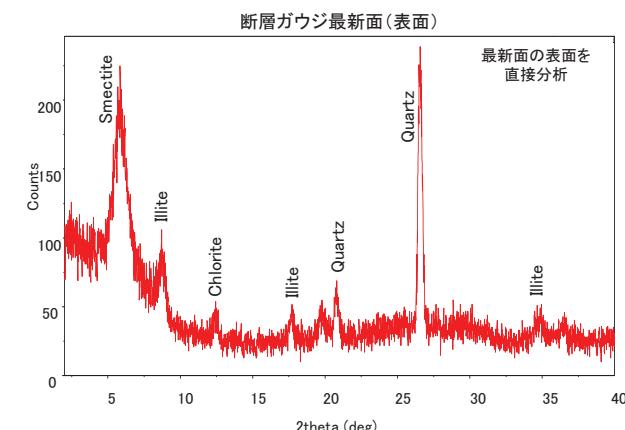
- EGでピークがシフトするため、6.2°付近のピークはスメクタイトである。
- 塩酸処理でピークが消えるため、12.5°付近のピークは緑泥石である。

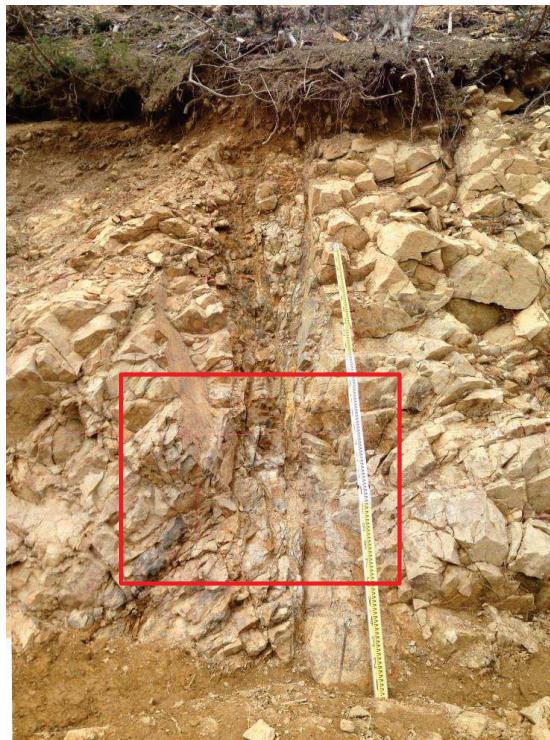
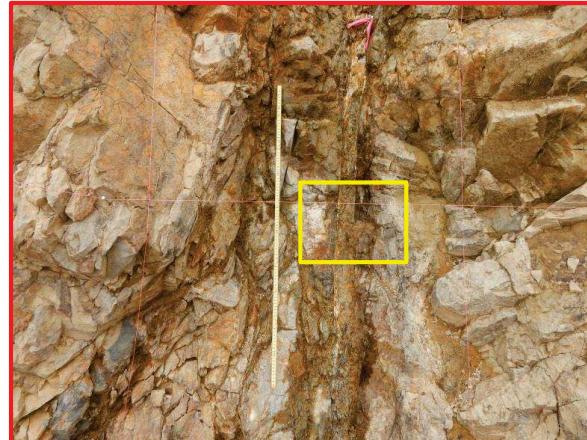
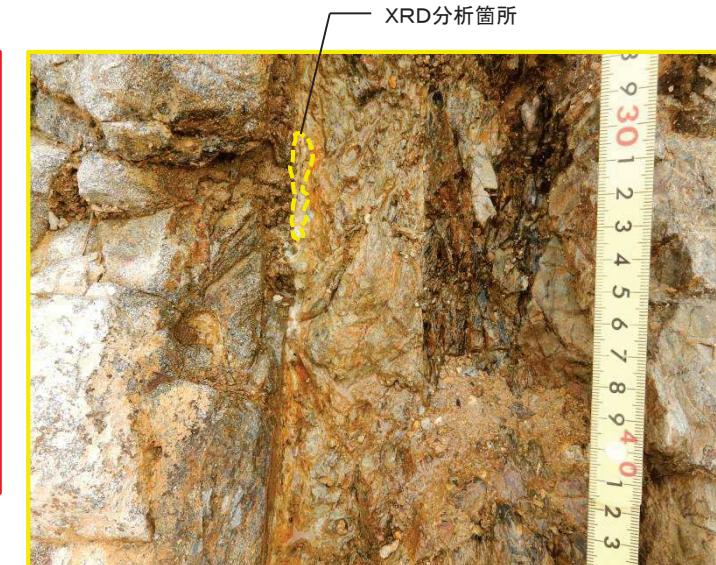
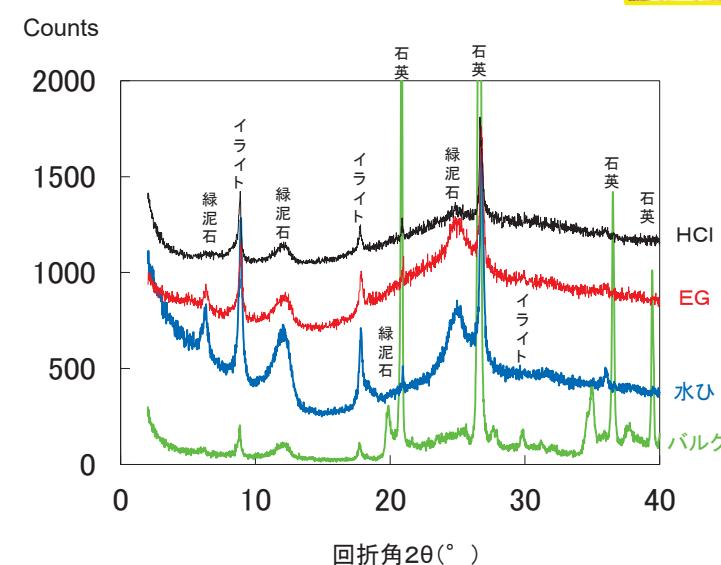
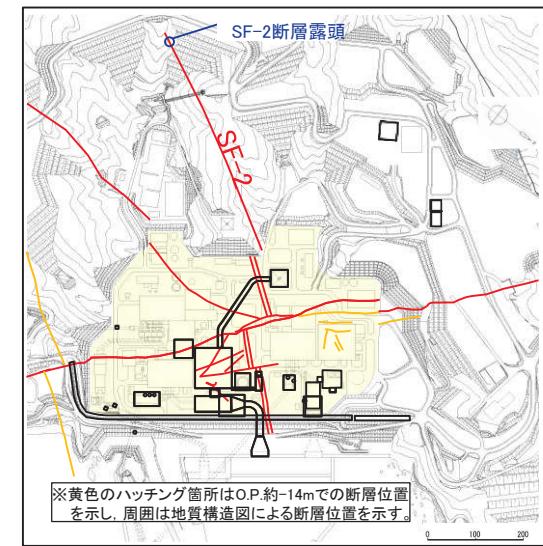
SF-2①断層露頭写真

- SF-2①断層破碎部の白色細粒部の試料を採取し、XRD分析を実施した。
- XRD分析結果から、イライトの存在が確認された。

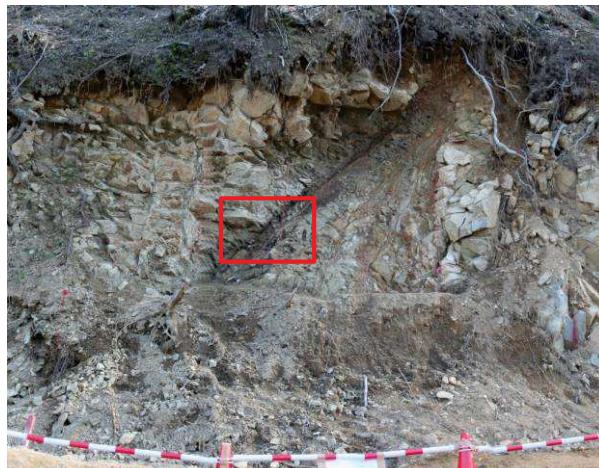
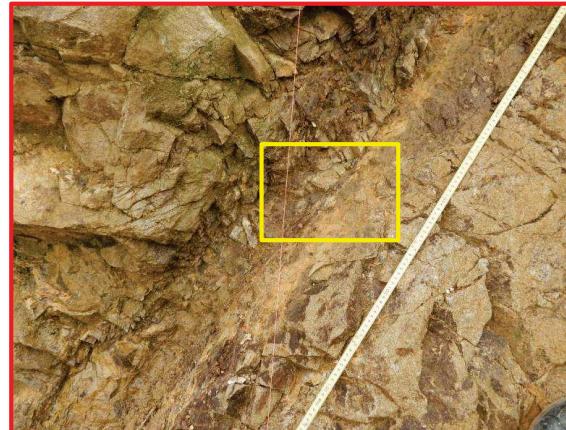
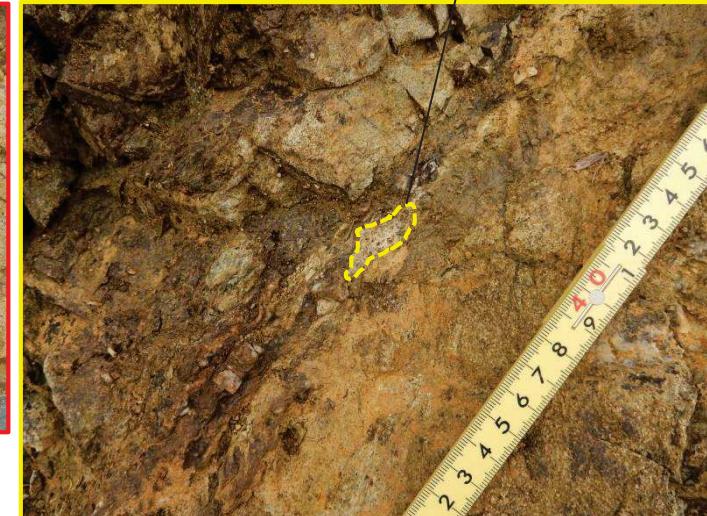
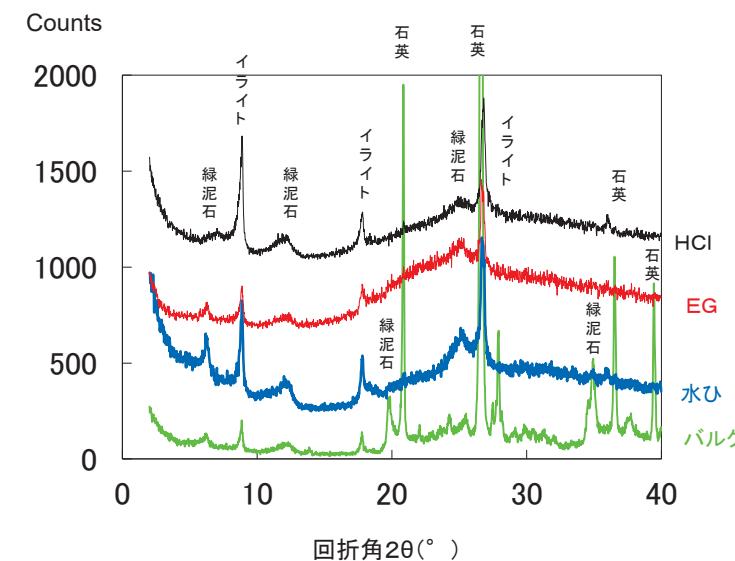
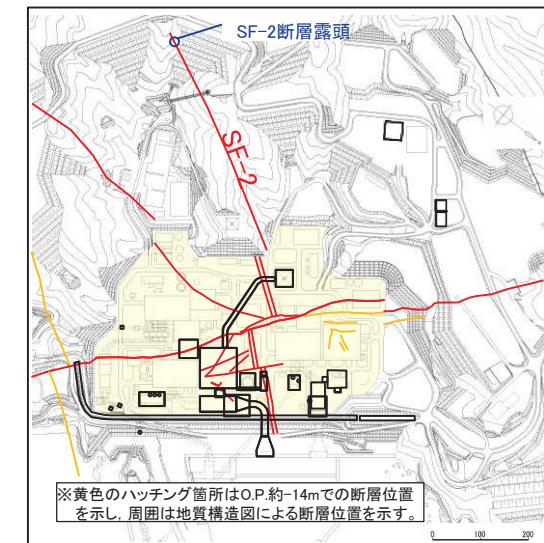
5. 2. 3 热史の検討【イライトの晶出⑤】

- SF-2②断層破碎部の白色細粒部の試料を採取し、XRD分析を実施した。
- XRD分析結果から、イライトの存在が確認された。

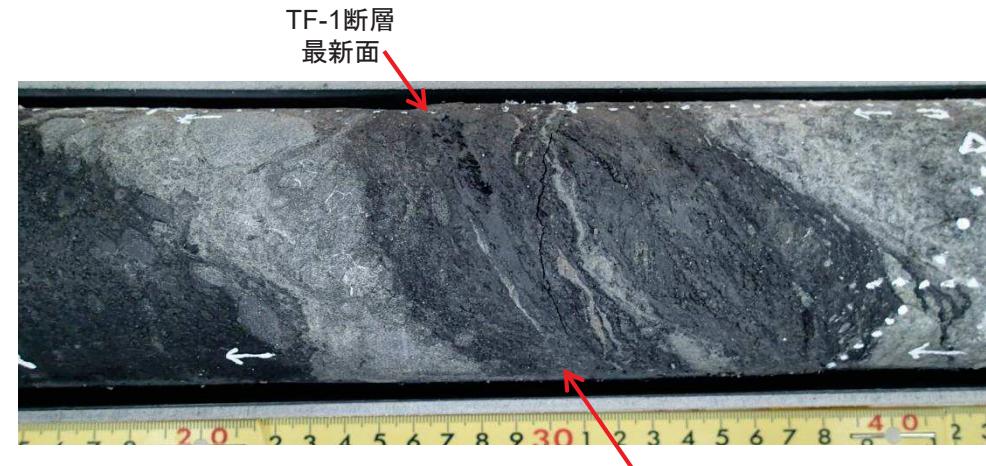
K-Ar年代分析試料 採取位置

・最新面においてコアを半分けし、最新面上の試料を用いた。

- TF-1断層粘土状破碎部におけるイライトのK-Ar年代を測定し、95.7Maとの結果が得られた。
- ✓ この結果は既往試料(TF-1断層ガウジ部の最も変質が進行した試料)での97.8Maとの結果とも整合的である(詳細は「補足説明資料4.4」に示す)。
- 一方、貫入岩(ひん岩)のK-Ar年代として、105.6Maと107.5Maが得られた。

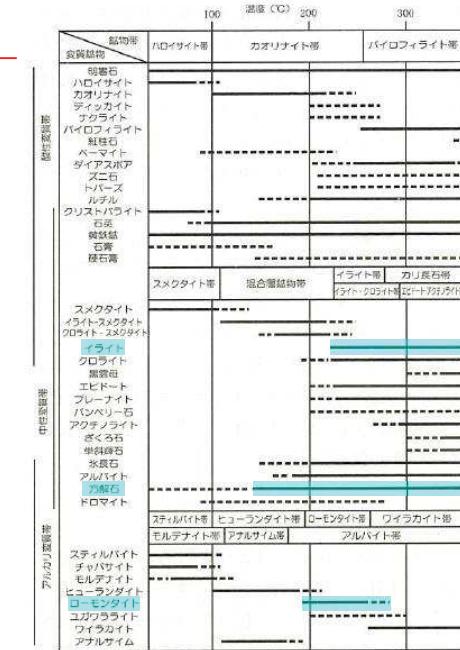
3Rs-3孔 ポーリングコア写真(198m-199m)

カルサイト・イライトと同様の温度で生成される鉱物として、ローモンタイト(濁沸石)の存在が確認された。

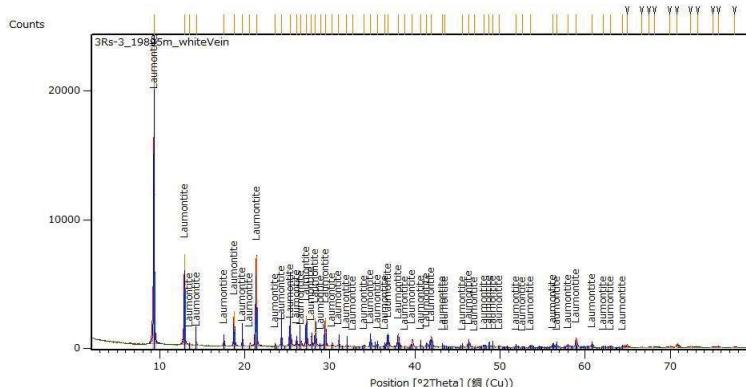
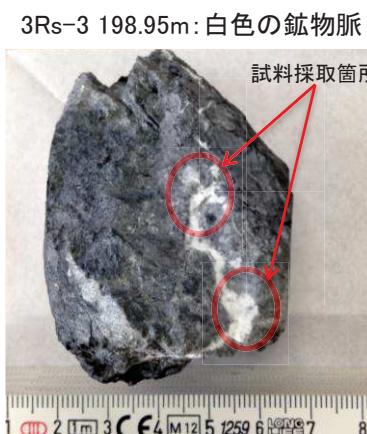
XRD分析結果

3Rs-3 198.95m: 白色の鉱物脈

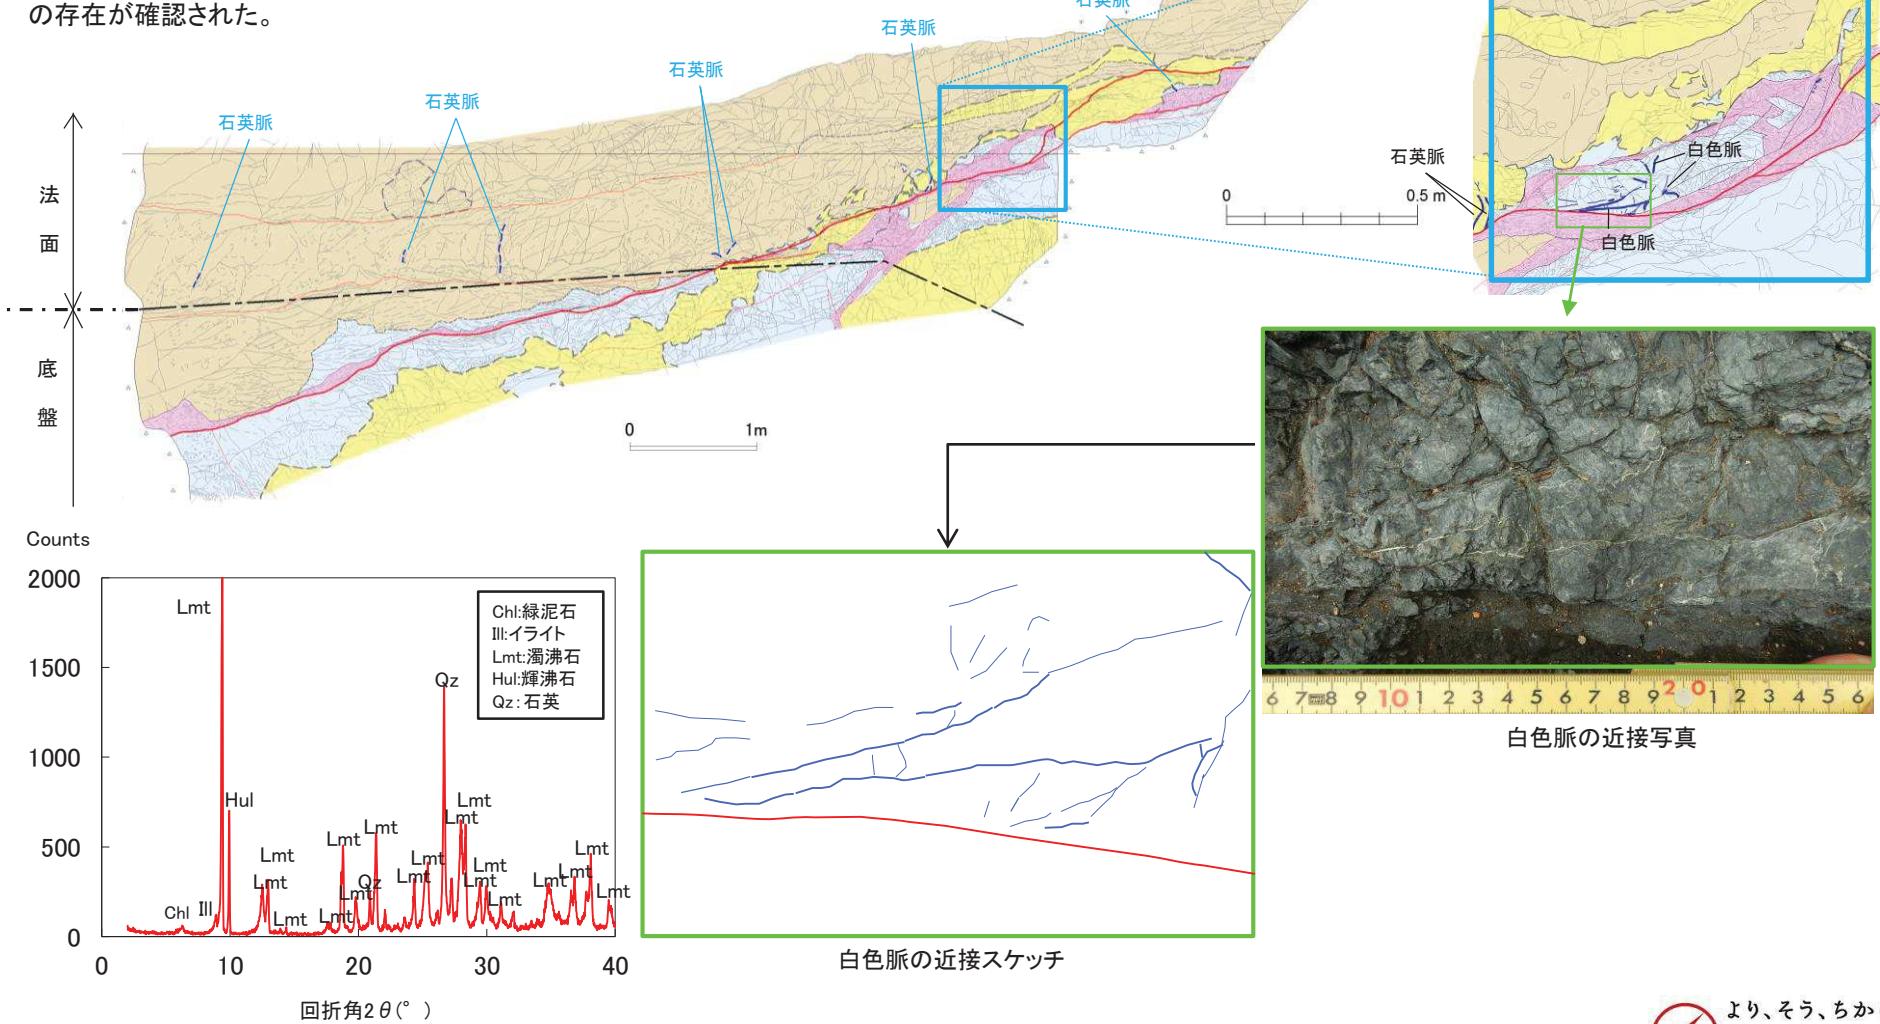
- TF-1断層の掘削底盤から白色脈の試料を採取し、XRD分析を実施した。
- XRD分析結果から、白色脈はローモンタイト(濁沸石)であることが確認された。

カルサイト・イライトと同様の温度で生成される鉱物として、ローモンタイト(濁沸石)の存在が確認された。

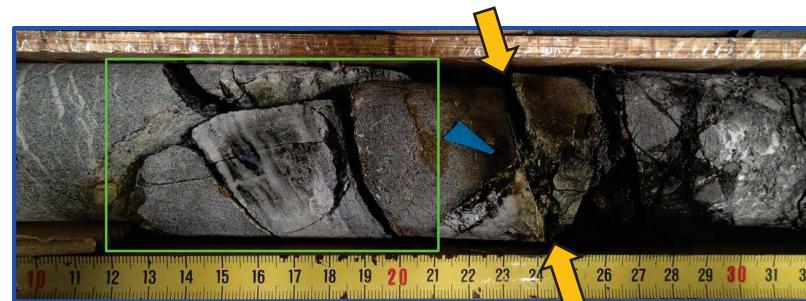
5. 2. 3 热史の検討【石英脈・カルサイト脈】

- ボーリングコア試料(1Rsy-4孔)の破碎部付近の詳細観察を実施した。
- 深度179.24m付近で、石英脈がTF-1断層に切られている。
- 深度179.17m付近にも白色脈が見られ、この白色脈を切る割れ目沿いにも別の白色脈が確認される。

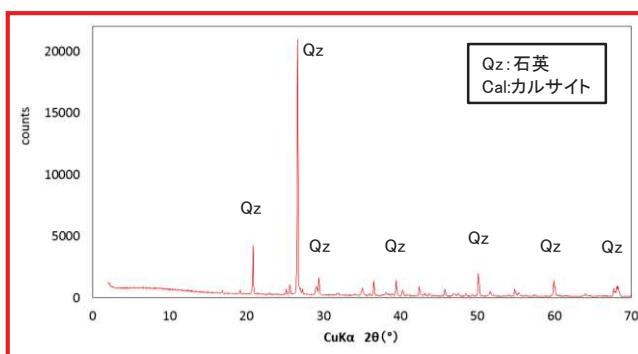
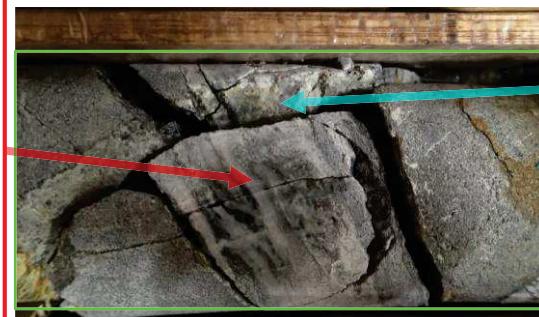
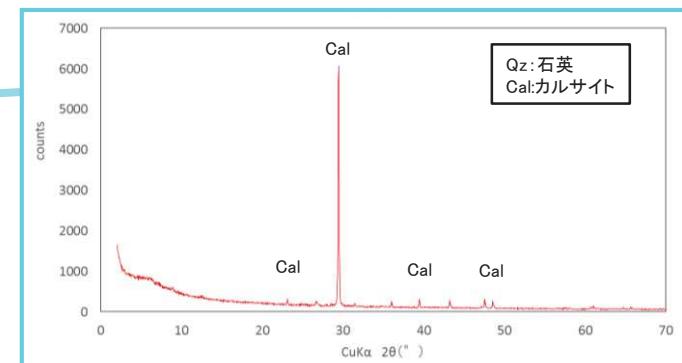
- 深度179.17m付近の白色脈(赤線部)と白色脈を断ち切る面上に分布する白色脈(水色線部)から試料を採取し、XRD分析を実施した結果、それぞれ、石英とカルサイトであることを確認した。
- カルサイト脈が石英脈を切っている状況が確認された。

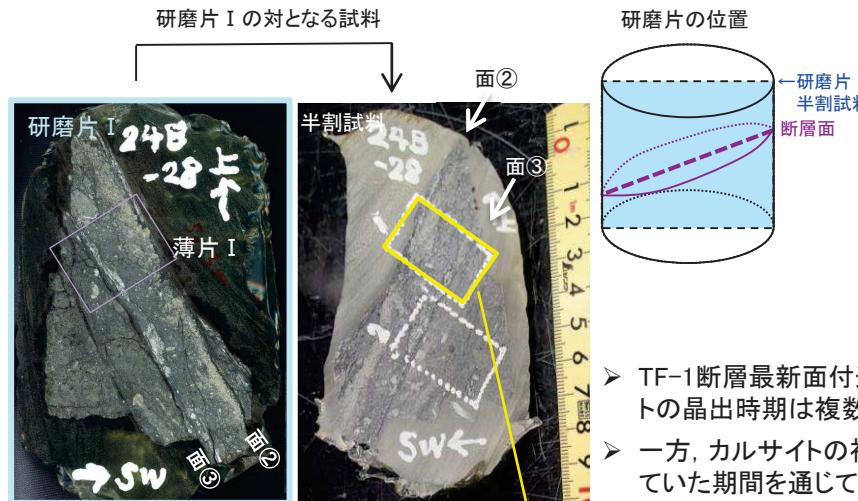
- TF-1断層については、最新面を横断する脈状のカルサイトと変形を受けたカルサイトが共存しており、地質学的プロセスを考察する上で、断層活動の影響とカルサイトの晶出時期の関係を示す重要な現象を確認している。

【事例①】

脈状に晶出していたカルサイト(晶出パターンA)が、クラストとして取り込まれているもの。

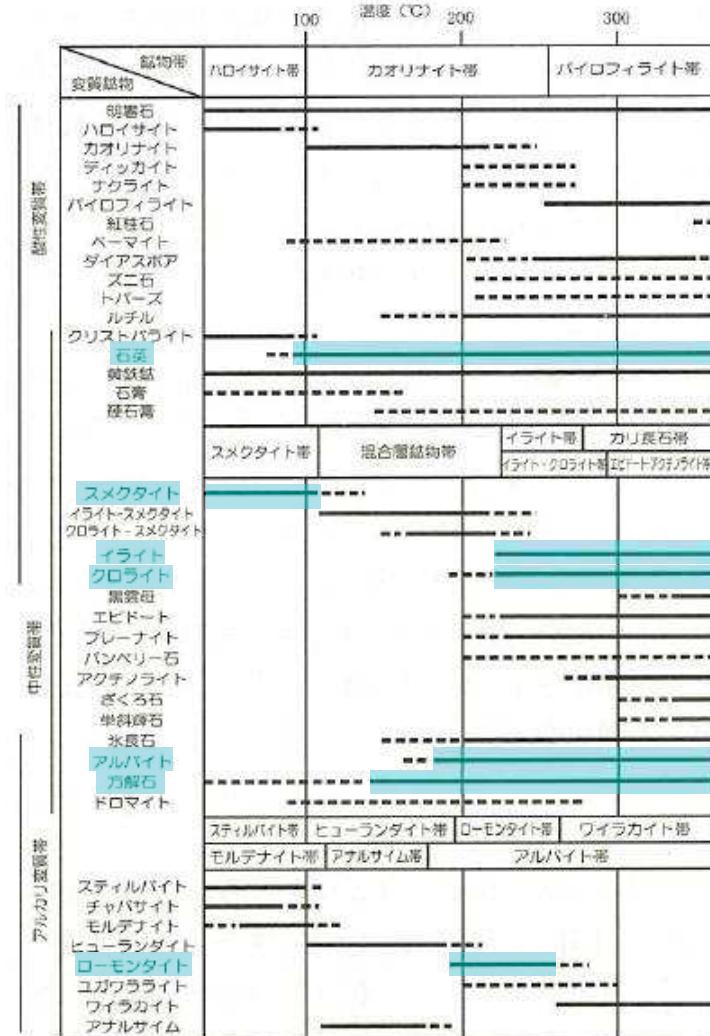
5. 2. 3 热史の検討【敷地内で確認された鉱物等】

▶ 敷地内で確認された鉱物等は以下のとおりである。

- ・OF-4断層の最新面自体に熱水由来の自形の結晶が晶出し、破壊されていない。

- ・TF-1断層の最新面に長柱状の自形の結晶として存在し、破壊されていない。

- ・OF-4断層の細粒な変形ゾーンに脈状に晶出し、破壊されていない。
- ・OF-4断層の最新面自体に晶出し、破壊されていない。

- ・TF-1断層の影響を受けているカルサイトも確認されるが、TF-1断層の最新面を横断して脈状に晶出し、破壊されていないカルサイトもある。
- ・カルサイトには3種類の晶出パターン(A~C)が見られ、TF-1断層最新面付近で共存している。
- ・カルサイトの晶出は複数回あったものと考えられる。
- ・カルサイトの初成包有物と二次包有物の生成温度は、ほぼ同じ温度帯で比較的高温である。
- ・二次包有物の生成がTF-1断層の活動の影響としても、カルサイトが晶出していた期間を通じて高温の熱水環境下にあったものと考えられる。

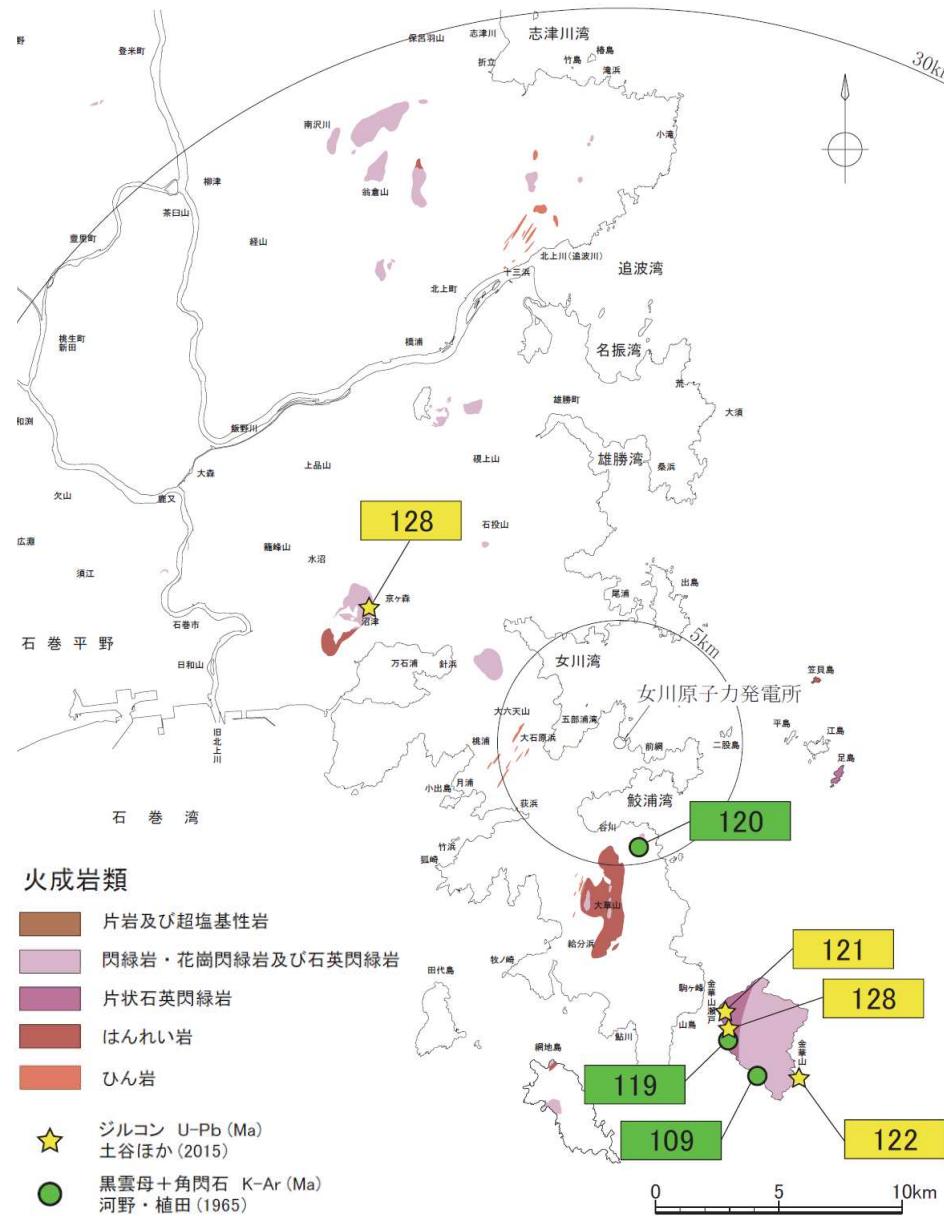
5.2.3 热史の検討【热水の生成環境① 前期白亜紀の火成岩類】

- 敷地を含む南部北上山地中古生界分布域には、前期白亜紀とされている花崗岩類等が分布している。
- なお、中塚・大熊(2005), Okuma and Kanaya(2005)等によれば、磁気異常分布からも敷地周辺には花崗岩類等の岩体の存在が示唆されており、地質図で認められる花崗岩類はしっかりした岩体を構成しているものと考えられる。(詳細は補足説明資料「1. 敷地の地形及び地質・地質構造の概要」を参照。)

- これらの花崗岩類等の年代について、以下の年代値が得られている。(文献記載内容の詳細は補足説明資料「1. 敷地の地形及び地質・地質構造の概要」を参照。)
 - 109~120Ma: 河野・植田(1965)による黒雲母十角閃石のK-Ar年代。
 - 121~128Ma: 土谷ほか(2015)によるジルコンのU-Pb年代。

- 河野・植田(1965)、土谷ほか(2015)による年代測定結果(前頁総括図の※3、4)によれば、冷却過程を踏まえた上で敷地周辺の花崗岩類の年代は概ね前期白亜紀の中期～後期(概ね121~128Ma程度)と考えられる。
- 一方、TF-1断層破碎部最新面付近のイライトから得られたK-Ar年代測定結果は 95.7 ± 2.3 Maであるが、イライトの晶出温度はジルコン、黒雲母、角閃石等に比べてかなり低温であることに加えて、断層破碎部に対するK-Ar年代測定法の適用は発展途上段階の技術であること、断層破碎部沿いでは変質の影響が大きい可能性があること等から参考値の扱いとしており、広域的な地質構造発達史の観点から、褶曲構造及び断層の形成が宮古層群の年代(Aptian後期～Albian前期)より古いとされていること(永広・越谷(2012)等)を踏まえ、前頁総括図においてはステージ3に位置づけて整理している。

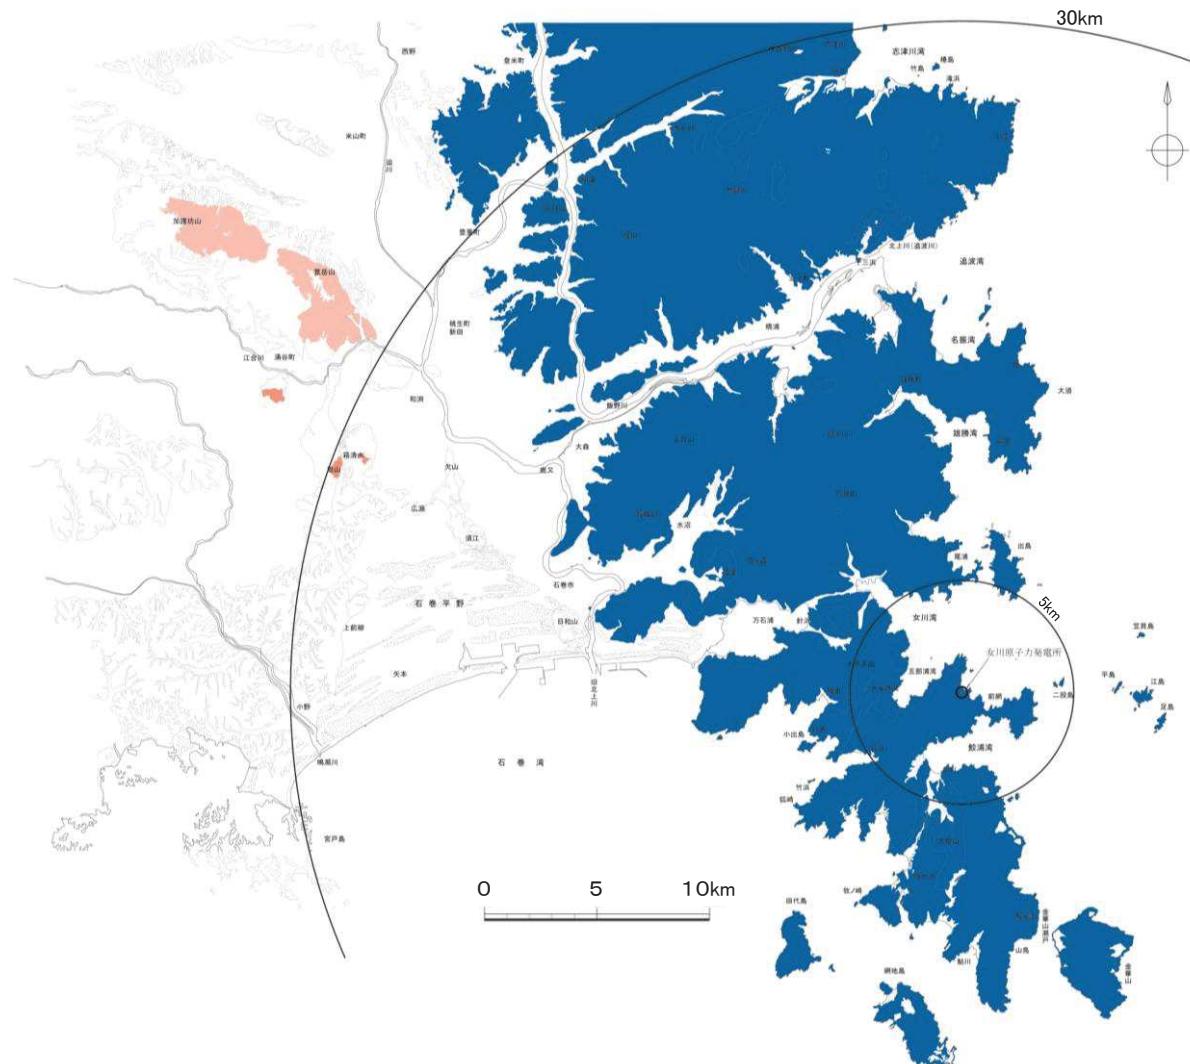
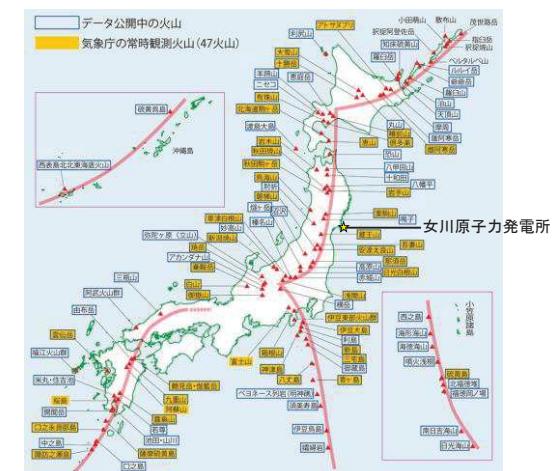
5. 2. 3 热史の検討【热水の生成環境② 後期白亜紀以降の火成活動】

- 敷地を含む南部北上山地中古生界分布域には、新第三紀中新世以降の火山岩類は分布しない。
- 現在の火山フロントは、女川原子力発電所から西に約60km離れた位置にある。
- ⇒ 女川原子力発電所付近には、新第三紀中新世以降の火成活動は認められない。

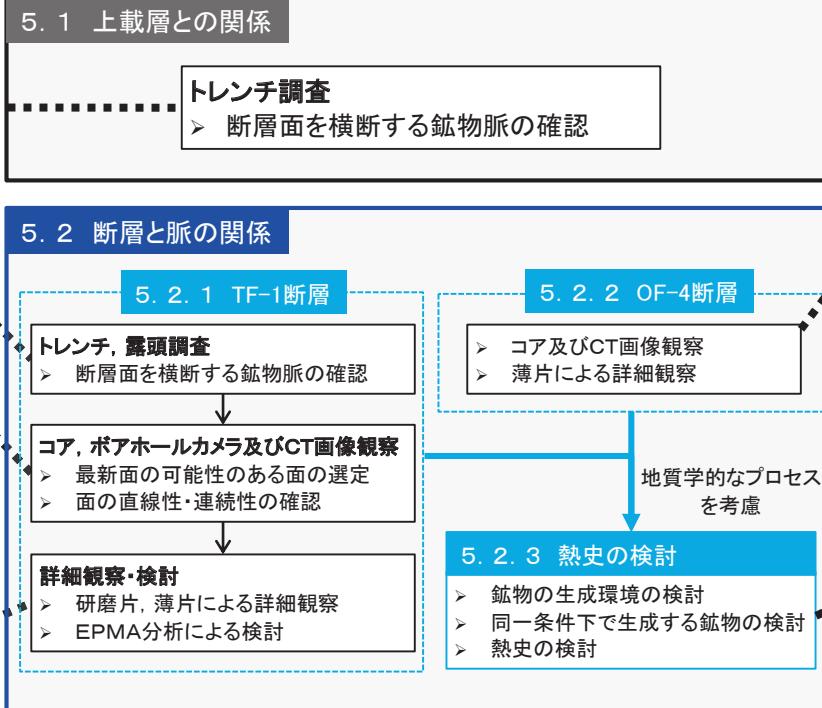
- TF-1断層の最新面の可能性のある面として、面②と面③を選定した。

- 脈状のカルサイトと、せん断の影響を受けたカルサイトが共存していることから、TF-1断層の最終活動と同じ期間に、カルサイトがTF-1断層破碎部に晶出したものと考えられる。
- せん断の影響を受けていない自形のカルサイトが、TF-1断層の最新面を横断して晶出していることから、カルサイトの晶出が終了して以降、TF-1断層は活動していないと考えられる。

- OF-4断層の活動性を評価するために有効な上載層(後期更新世の地層等)は確認できなかった。
- 脈状の緑泥石が、最新面の形成に伴う逆断層センスの変形構造を切るように晶出していることを確認した。
- OF-4断層の最新面自体に緑泥石及び熱水由来のスメクタイトが晶出しており、断層活動に伴う変形がないことを確認した。
- TF-1断層の最新面では、斜長石がアルバイト成分に富んでおり、長柱状のイライトが生成し破壊されていないこと、及び周囲にローモンタイトが晶出していることを確認した。
- カルサイトには複数回の晶出が認められる。
- カルサイトの初成包有物と二次包有物の生成温度は、ほぼ同じ温度帯で比較的高温である。
- 二次包有物の生成がTF-1断層の活動の影響としても、カルサイトが晶出していた期間を通じて高温の熱水環境下にあったものと考えられる。

- TF-1断層の活動による変形を受けたカルサイトが認められるが、最新面を横断して晶出するカルサイトが確認されることから、カルサイトの晶出が終了して以降にTF-1断層は活動していないと考えられる。
- OF-4断層破碎部の最新面形成に伴う変形構造を切るように緑泥石が脈状に晶出していること、及び最新面自体にも熱水由来のスメクタイトや緑泥石が晶出し、これらの鉱物が破壊されていないことを確認した。
- TF-1断層及びOF-4断層で確認された脈状のカルサイトや緑泥石は、前期白亜紀に終息した熱水活動により生成されたものであることを確認した。

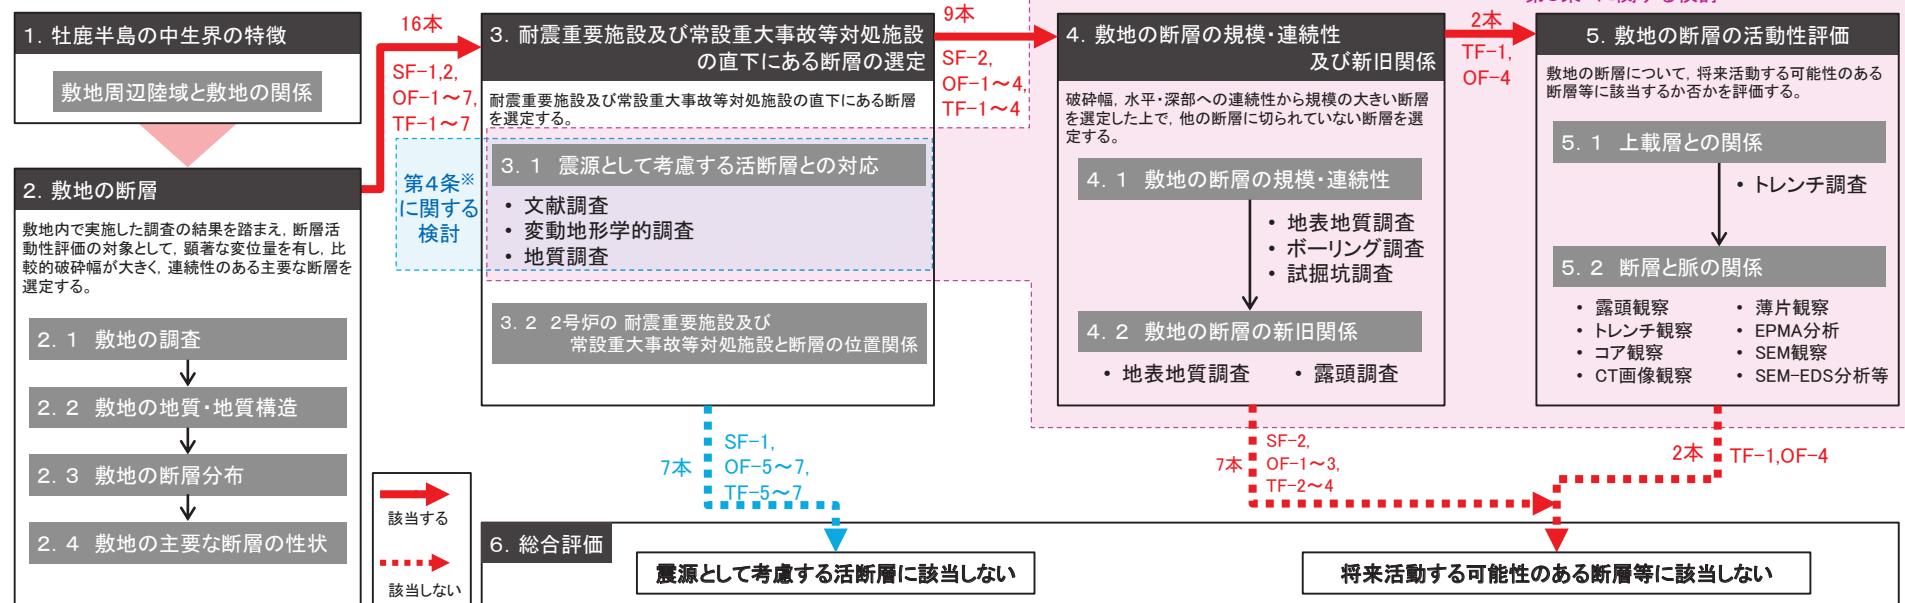
【評価の流れ】

【2】敷地において、顕著な変位量を有し、比較的の破碎幅が大きく、連続性を有する主要な断層として、SF-1,2断層、OF-1～7断層、TF-1～7断層を確認した。

【3. 1】これらの敷地の断層は、いずれの断層も震源として考慮する活断層には該当しないことを確認した。

【5】TF-1断層及びOF-4断層は、活動性を評価するために有効な上載層（後期更新世の地層等）との関係が確認できることから、断層破碎部の最新面と熱水活動に伴う鉱物脈との関係を詳細に確認した。

- ✓ TF-1断層の活動による変形を受けたカルサイトが認められるが、最新面を横断して晶出するカルサイトが確認されることから、カルサイトの晶出が終了して以降にTF-1断層は活動していないと考えられる。【5. 2】
- ✓ OF-4断層破碎部に脈状の緑泥石が晶出しており、最新面自体には熱水由来のスメクタイト及び緑泥石が晶出していることを確認した。【5. 2】
- ✓ TF-1断層及びOF-4断層は、後期更新世よりもはるかに古い前期白亜紀の熱水活動が終息して以降に活動していないことから、将来活動する可能性のある断層等に該当しない。【5. 2】
