# 女川原子力発電所2号炉 地盤(敷地周辺の地質・地質構造)について ～主な断層の評価及び運動評価～

令和元年9月27日  
東北電力株式会社

# 地盤(敷地周辺の地質・地質構造)の全体概要

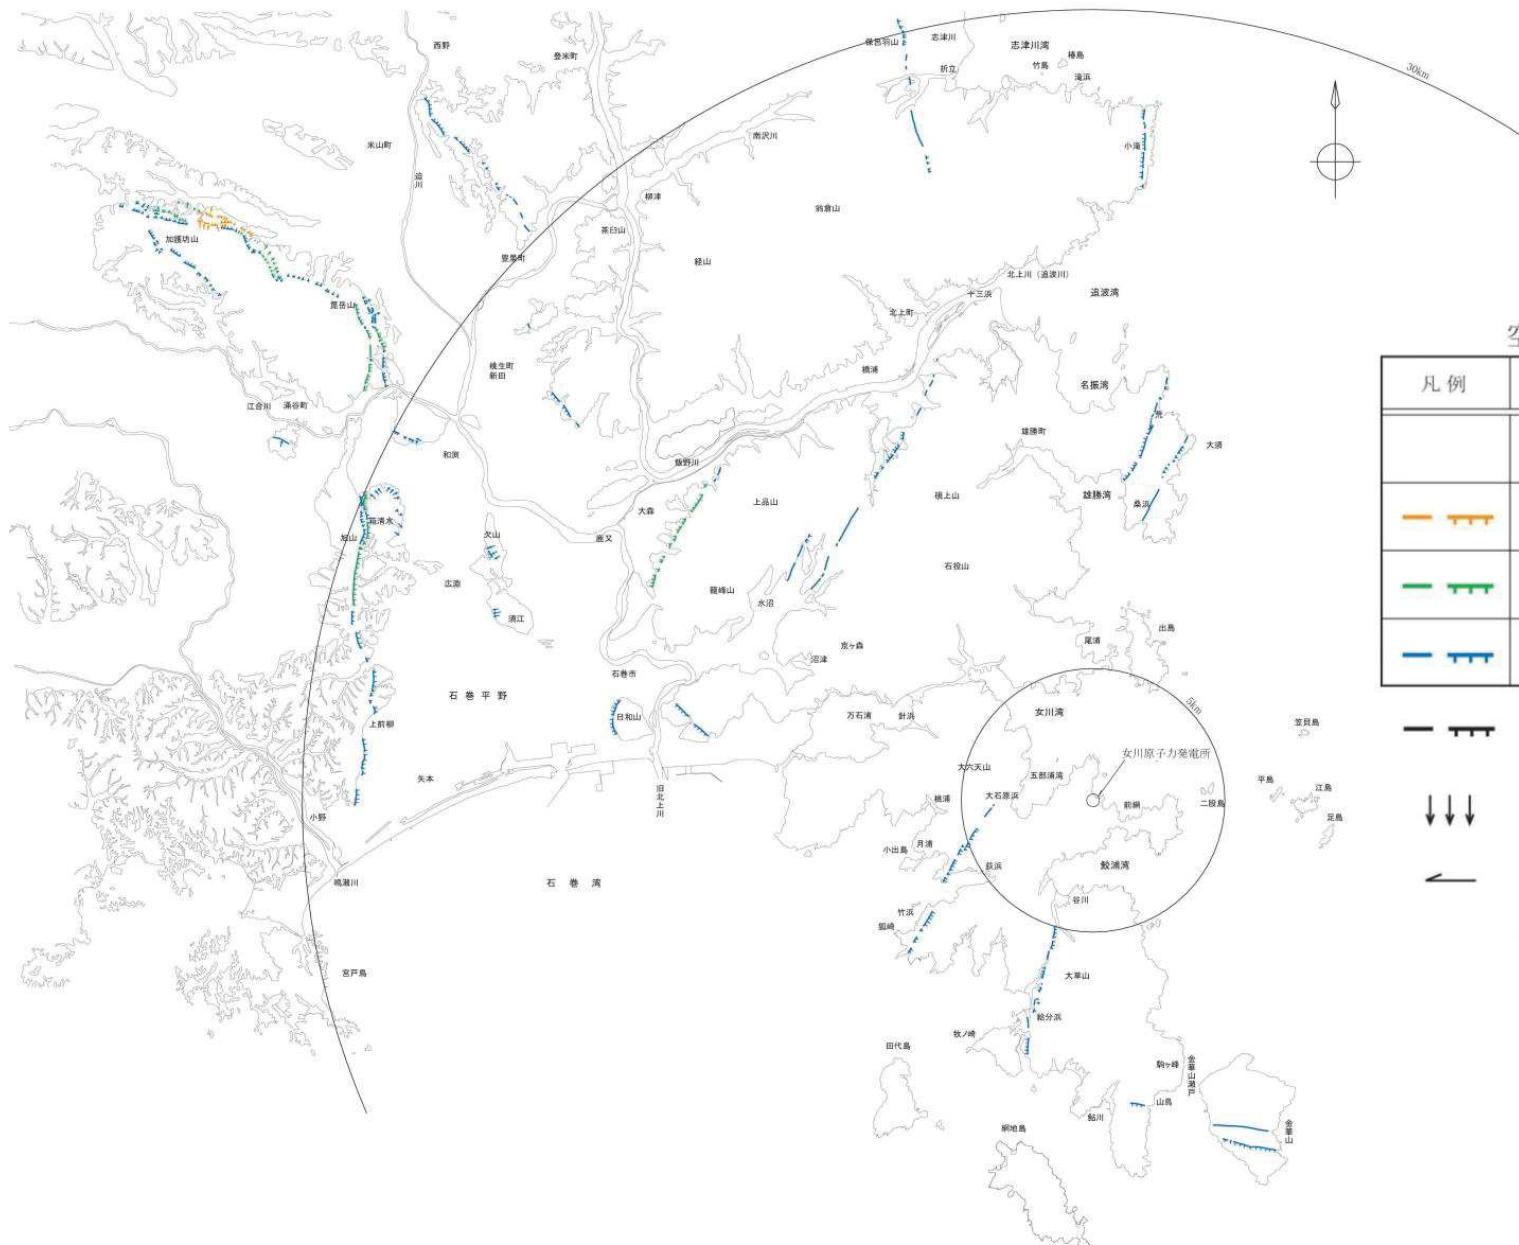
## 1.1.1 敷地周辺陸域の地形、地質・地質構造【空中写真判読図】

▶ 敷地周辺において、 $L_A$ ランクのリニアメントは判読されず、主に加護坊山～笠岳山付近、旭山付近に $L_B$ ランク及び $L_C$ ランクのリニアメントが認められる。

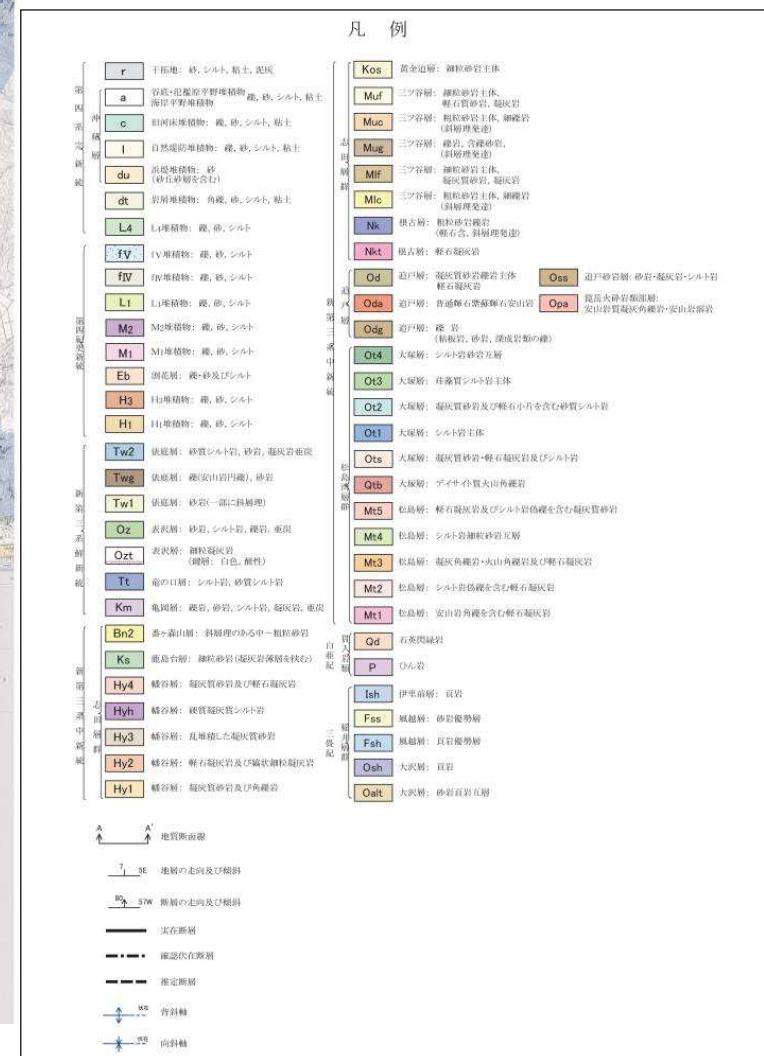
### 1.3.1 旭山撓曲・須江断層【地表地質調査:地質図】

- 中新統(追戸層, 三ツ谷層等), 鮮新統(仙台層群)が分布している。
- 大塩背斜, 広瀬向斜が認められる。
- 旭山撓曲は, 中新統と鮮新統の境界付近で地層が急傾斜し, 一部で断層化している南北の帯状部に認められる。
- 須江断層は反射法地震探査結果(Kato et al., 2004, 2006 等)により確認されている。

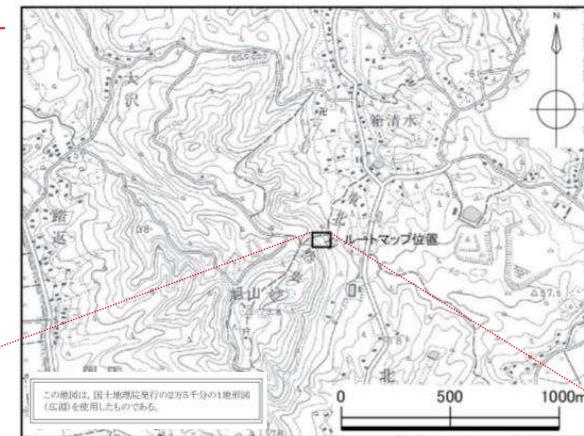
追戸層旭山安山岩部層火山角礫岩と表沢層礫岩とは断層(F-3断層と呼称)関係で接する。この断層は走向N10°W、傾斜50°Wで東落ち・西傾斜の逆断層であり、これに会合する走向N 2°E、傾斜65°Wの逆断層(F-4断層と呼称)も認められる。表沢層の構造は、急傾斜して、これらの断層の近傍では西に急傾斜して一部で逆転している。断层面の癒着した小断層(いわゆる面なし断層)が多く認められ、一部は逆断層を示す。F-3断層は、追戸層旭山安山岩部層と表沢層を不整合に覆う崖錐堆積物の亜角礫層を変位させていない。

リニアメントは、これら断層の下流側約35m付近に位置し、ほぼN-S方向に判読される。

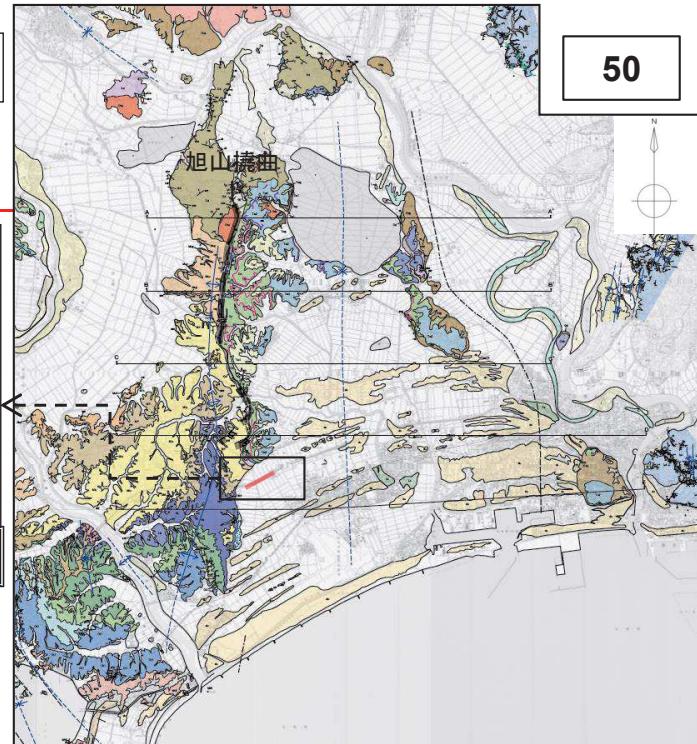
【上前柳周辺の地質断面図及び東北電力上前柳測線】

- 旭山撓曲は、南部において南方ほど傾斜が緩くなり、幅が広くなる傾向が認められる。
- 旭山撓曲の南方延長にあたる上前柳南方500mの沖積平野では、中新統と鮮新統がともに東側に非常に緩く傾斜しており、撓曲構造は認められない。

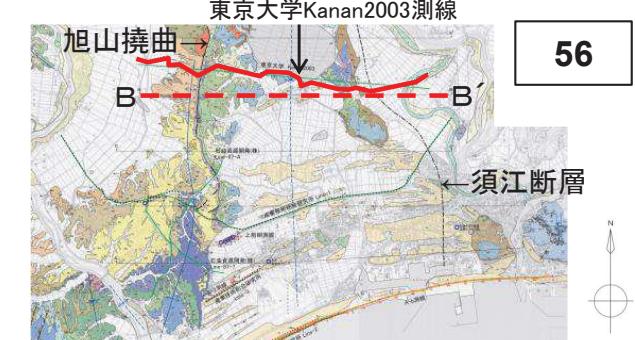
- 須江断層は、断层面の深部への延長が2003年宮城県中部の地震の余震分布から想定される震源断層にほぼ一致することから、震源断層の地表延長部に相当する可能性が高いとしている。

Fig. 3. (a) Stacked seismic section and stacking velocity. (b) Post-migrated, depth converted seismic section of the Kanan 2003 seismic survey and geologic interpretation.

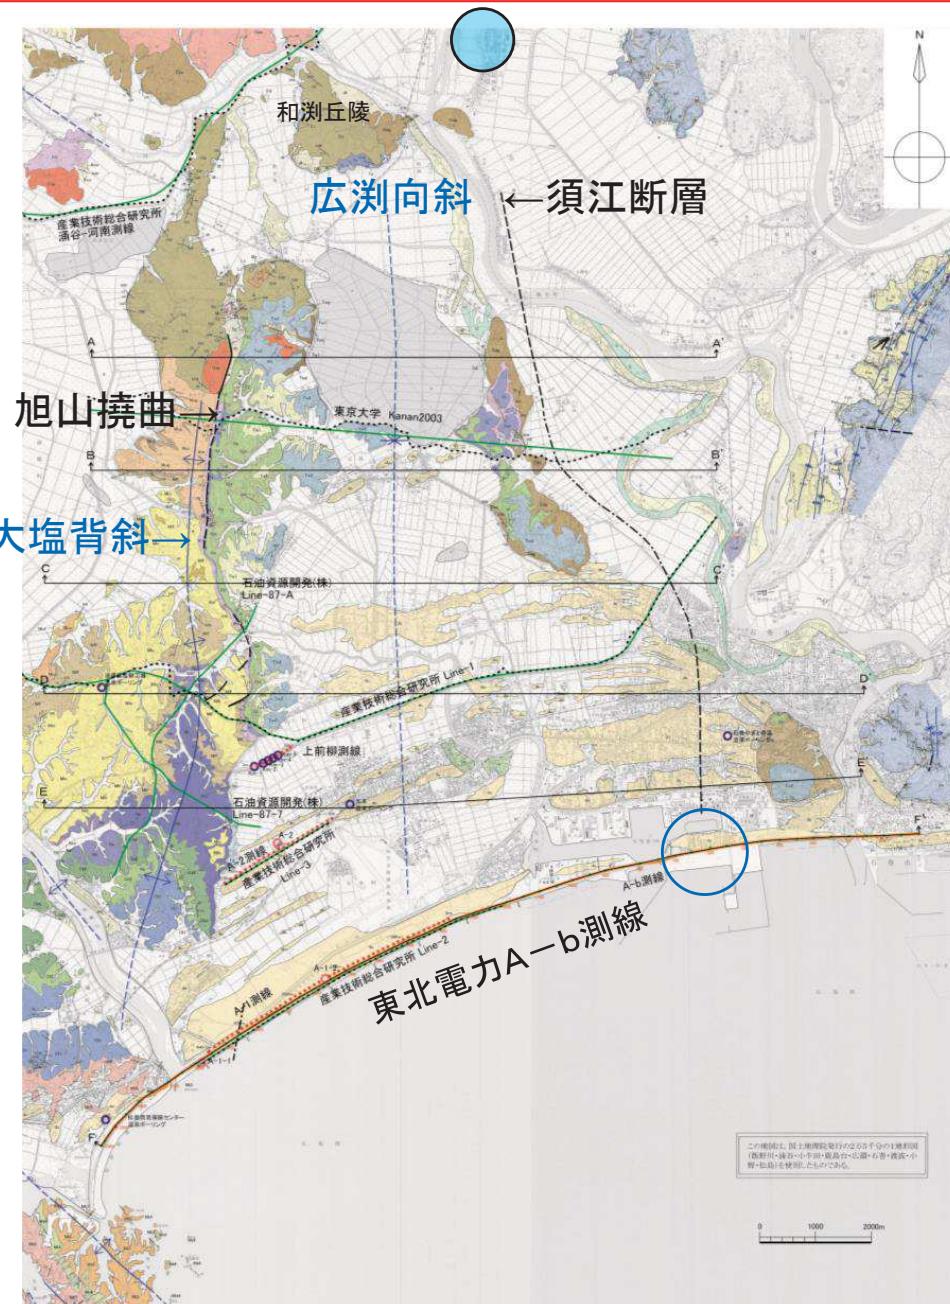
2003年宮城県中部の地震の余震分布(海野ほか(2004))  
観測点補正値を用いた震源位置再決定

Fig. 6. Distribution of aftershocks located with station corrections. Others are the same as Fig. 2.

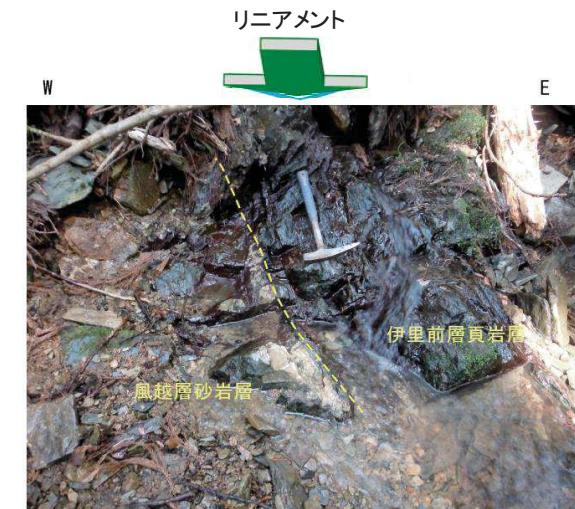
露頭は、ほぼリニアメント直下にあたり、伊里前層の頁岩層と風越層の砂岩層とが整合関係で接し、ここには断層は認められない。なお、これより上流には伊里前層頁岩層が、下流には風越層砂岩層が断続して観察される。

- リニアメントの直下では、伊里前層の頁岩層と風越層の砂岩層が整合関係で接しており(写真A及び次頁のスケッチ参照)、リニアメント方向の断層は確認されない。
- リニアメントより下流側(西側)に「[新編]日本の活断層」(1991)のリニアメントは図示されており、「[新編]日本の活断層」(1991)のリニアメントの直下には、その上流から風越層砂岩がほぼ連続して分布しており(写真B)、断層は認められない。

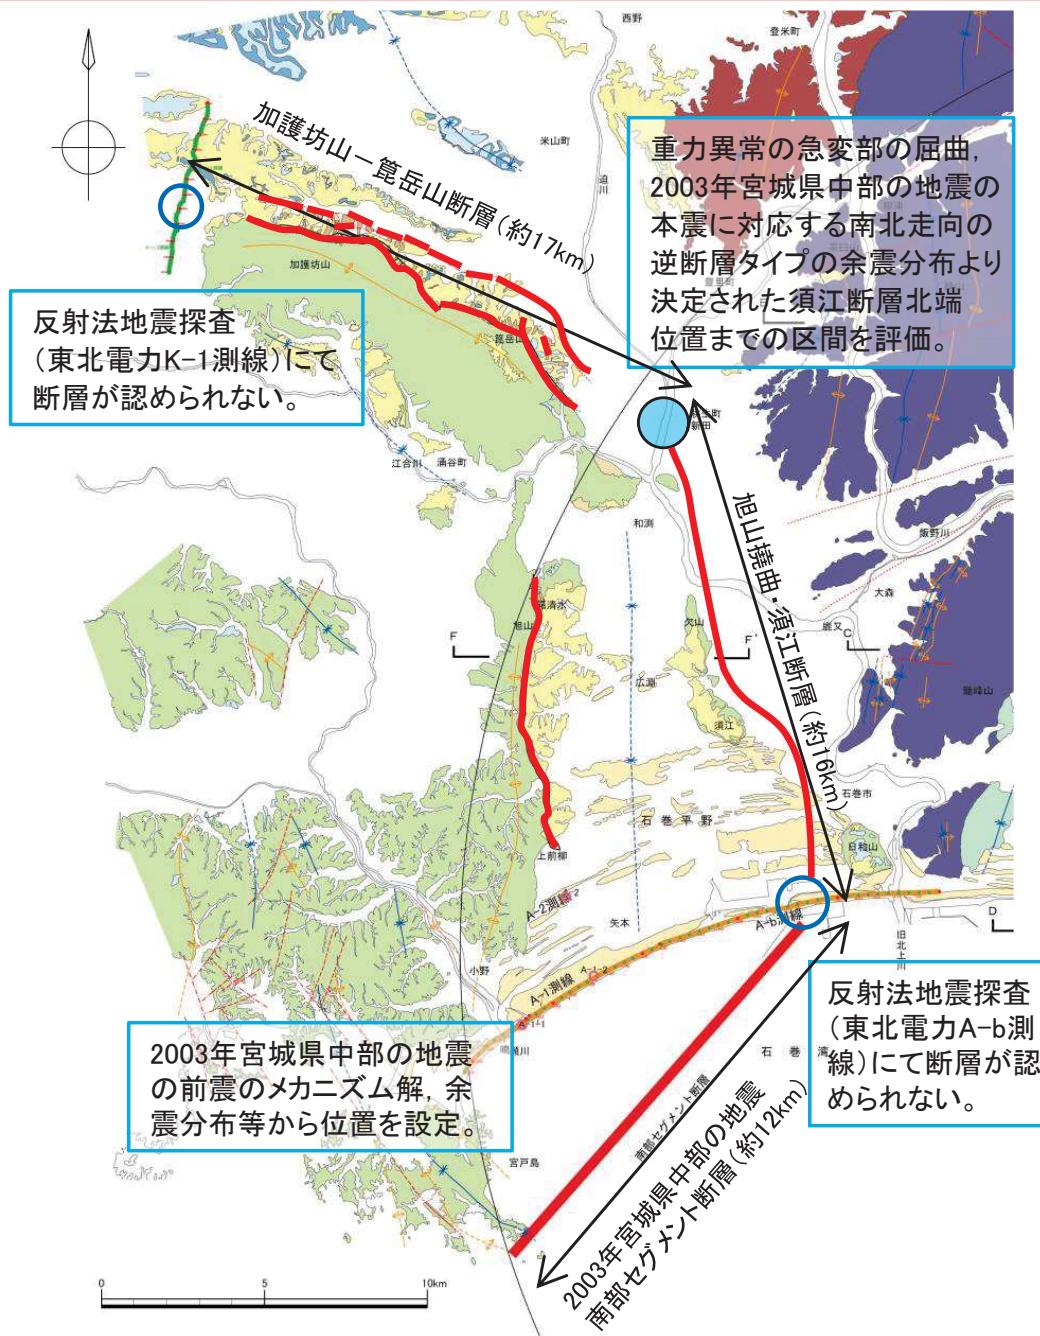
### 1. 4 敷地周辺陸域の活断層評価のまとめ①

- 活動性を考慮する区間は、反射法地震探査にて断層が認められない東北電力K-1測線から、重力異常の急変部の屈曲や2003年宮城県中部の地震の本震に対応する南北走向の逆断層タイプの余震分布より決定された須江断層北端位置までとし、約17kmとする。
