## 3. 敷地を中心とする半径30km範囲の断層

### 3.1 横浜断層

## 3.2 下北断層

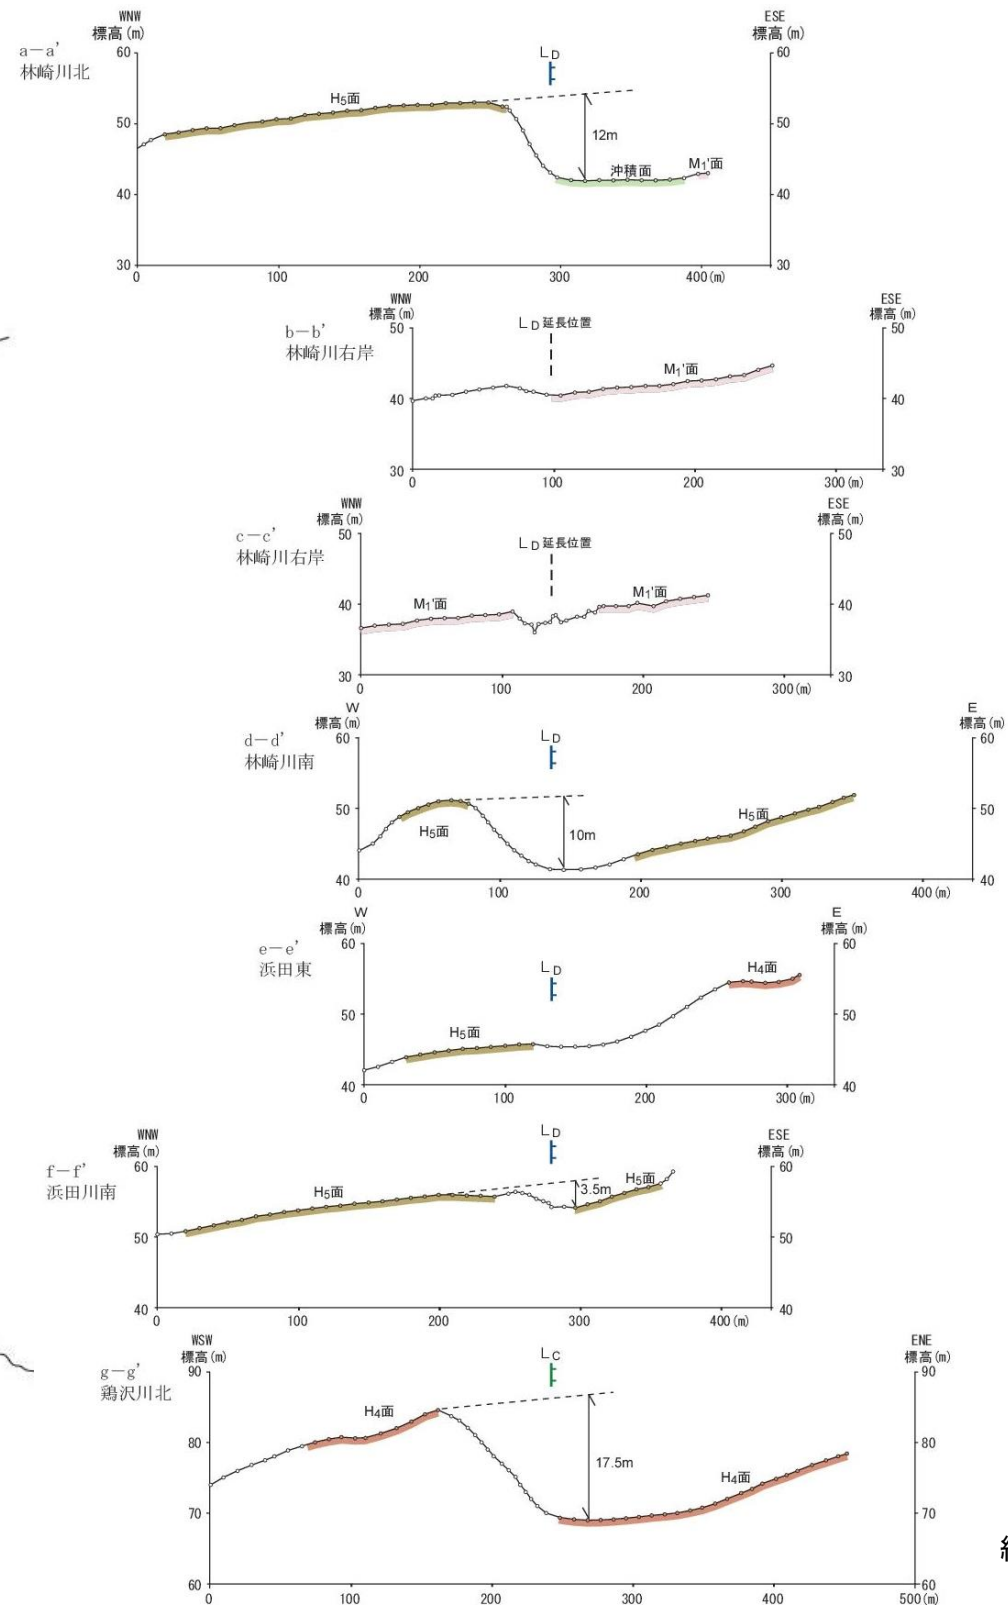
横浜断層周辺の地形断面図

➤ 林崎川より南方では、リニアメント判読位置で段丘面分布に東側が低い高度差が認められ、高位の段丘面ほど高度差が大きくなっている。

横浜断層周辺の段丘面分布図

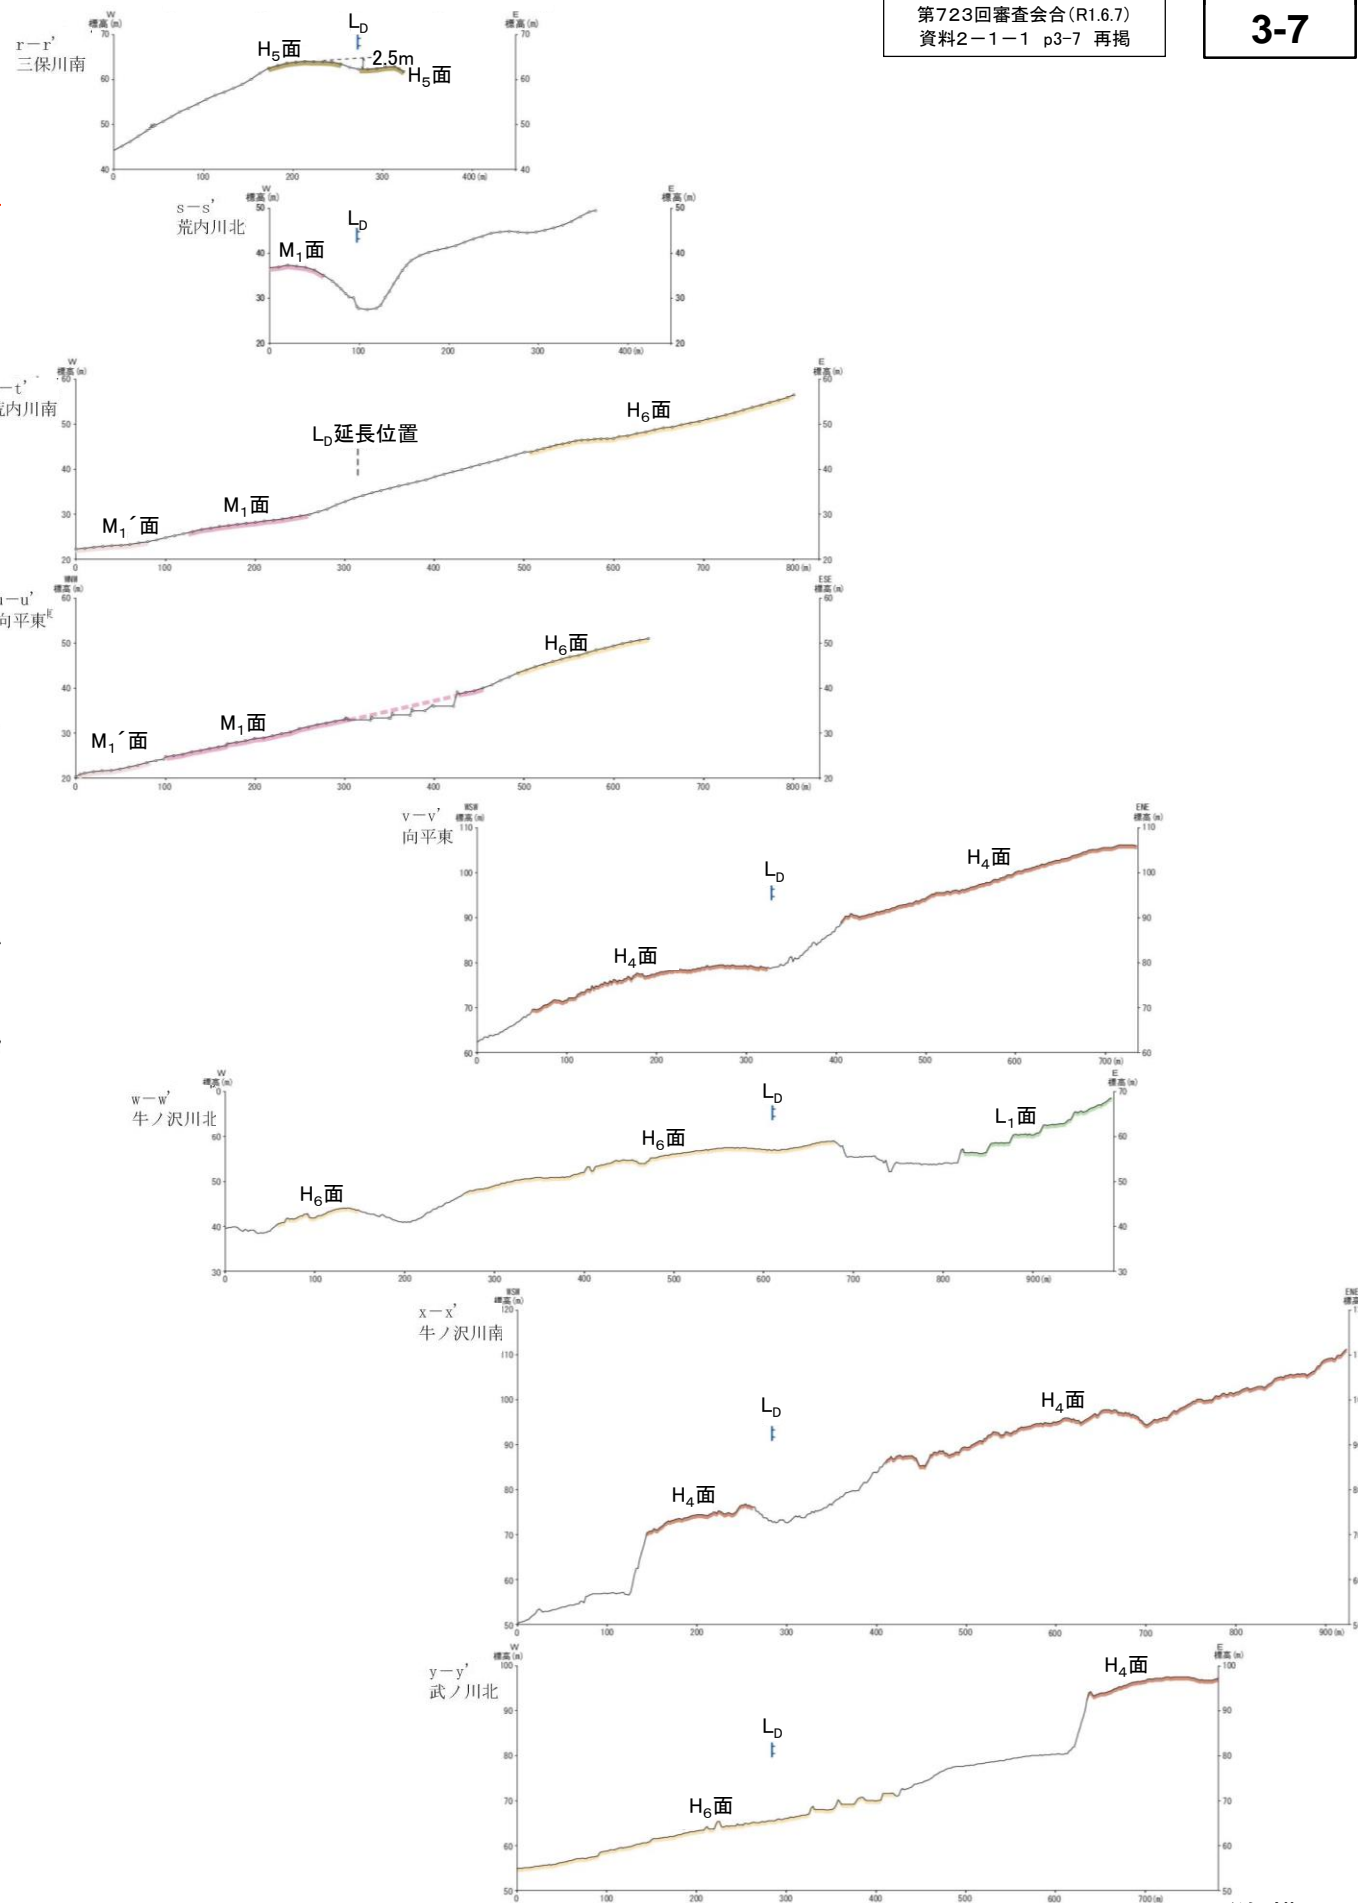
横浜断層周辺の地形断面図

横浜断層周辺の段丘面分布図

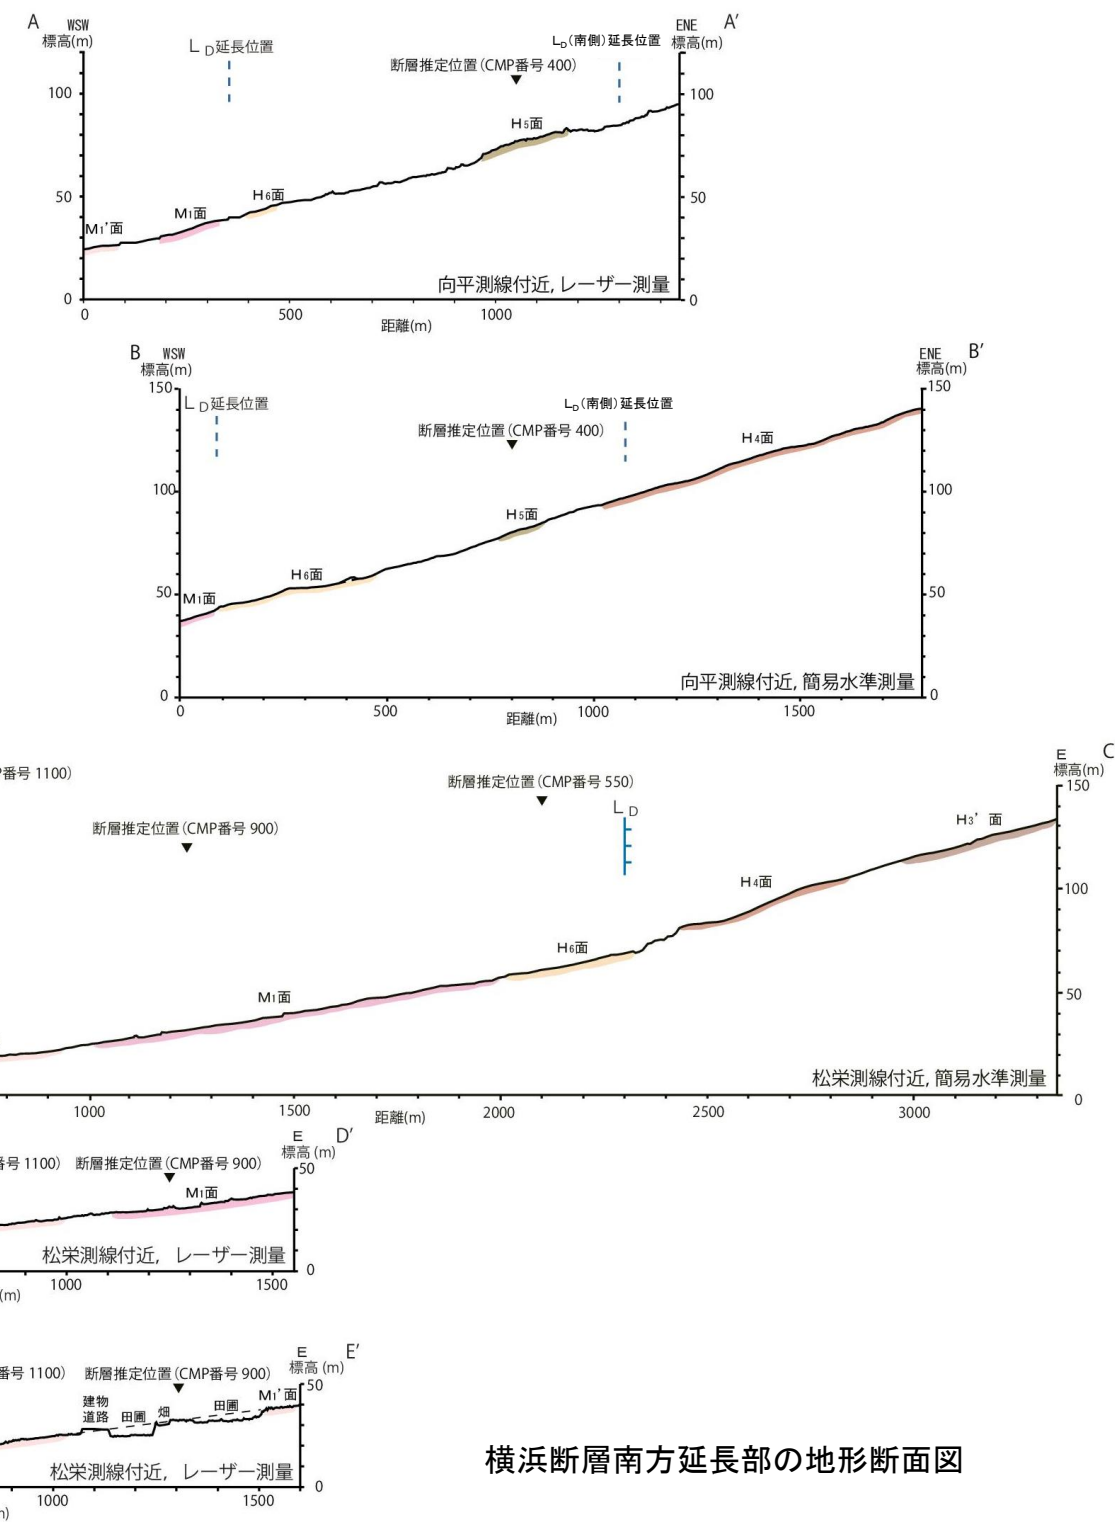
横浜断層南方延長部の地形断面図

- 横浜断層南端部の向平測線より更に南方では、東側に雁行してL<sub>D</sub>リニアメントが分布し、一部は東側が低い高度不連続として判読される。
- 向平測線での反射法地震探査では断層が推定されるものの(次頁), 推定される断層上に分布するH<sub>5</sub>面~M<sub>1</sub>'面に東側の低い高度不連続は認められない。

横浜断層南方延長部の鳥瞰図
