4. 敷地を中心とする半径30km以遠の断層

4.1 折爪断層

4.2 野辺地-上原子-七戸西方断層

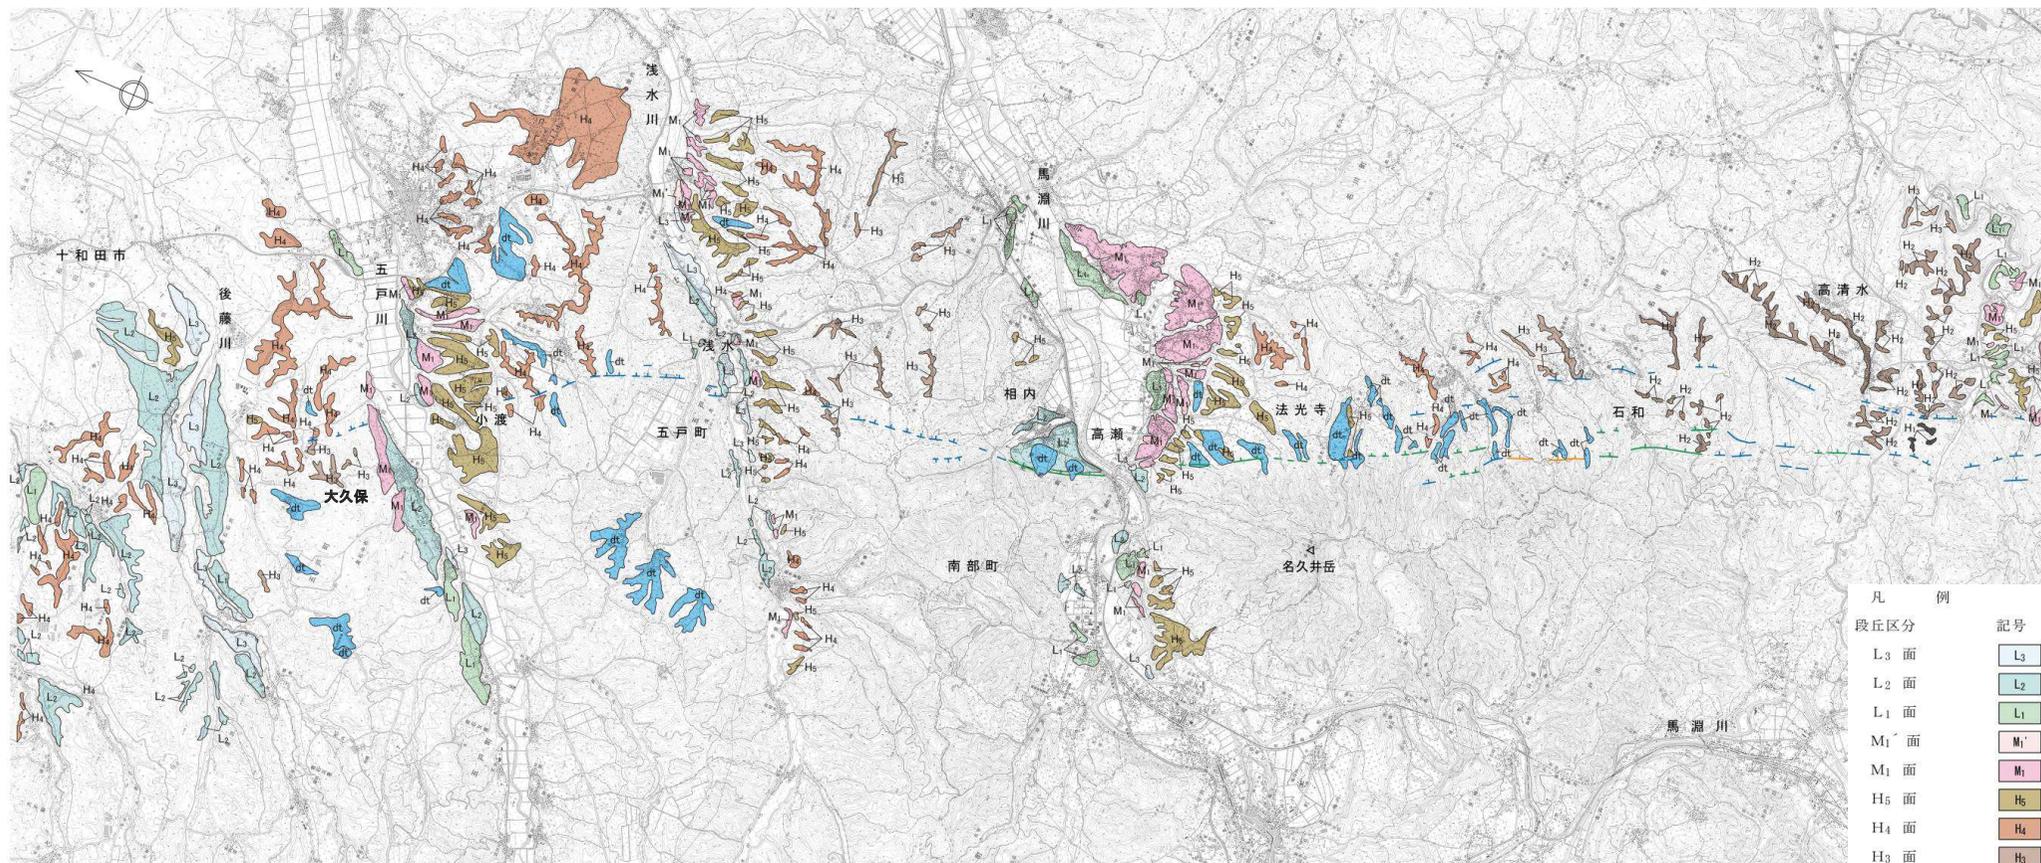
折爪断層周辺の空中写真判読図(北部)

- 青森県五戸町大久保付近から折爪岳東山麓を経て岩手県葛巻町付近に至る間に、L_C、L_D及び一部L_Bリニアメントが判読される。
- リニアメントは馬淵川付近以北では丘陵内の低崖、馬淵川付近から葛巻町馬場付近では山地東縁の急崖、馬場付近以南では山地内の鞍部等からなる。

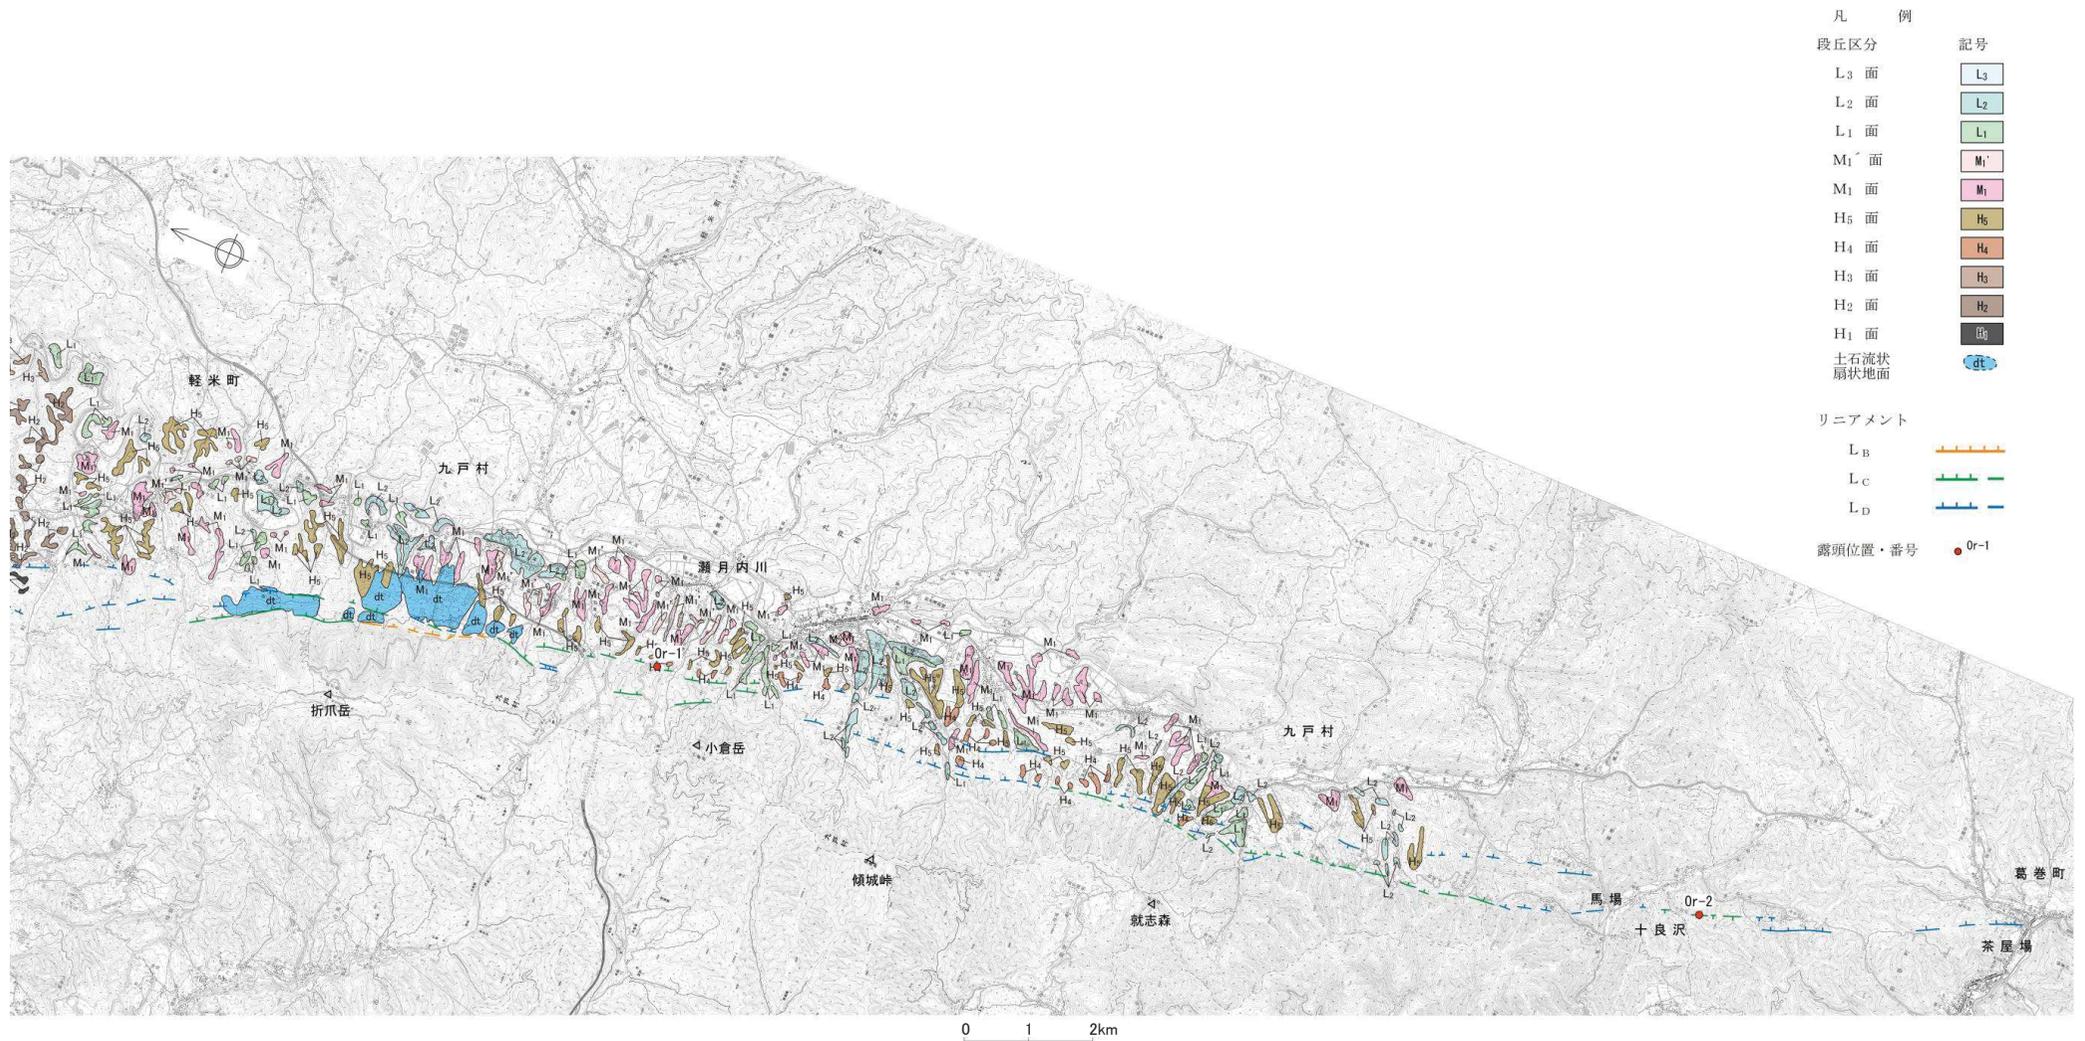
折爪断層周辺の空中写真判読図(南部)

- 青森県五戸町大久保付近から折爪岳東山麓を経て岩手県葛巻町付近に至る間に、L_C、L_D及び一部L_Bリニアメントが判読される。
- リニアメントは馬淵川付近以北では丘陵内の低崖、馬淵川付近から葛巻町馬場付近では山地東縁の急崖、馬場付近以南では山地内の鞍部等からなる。

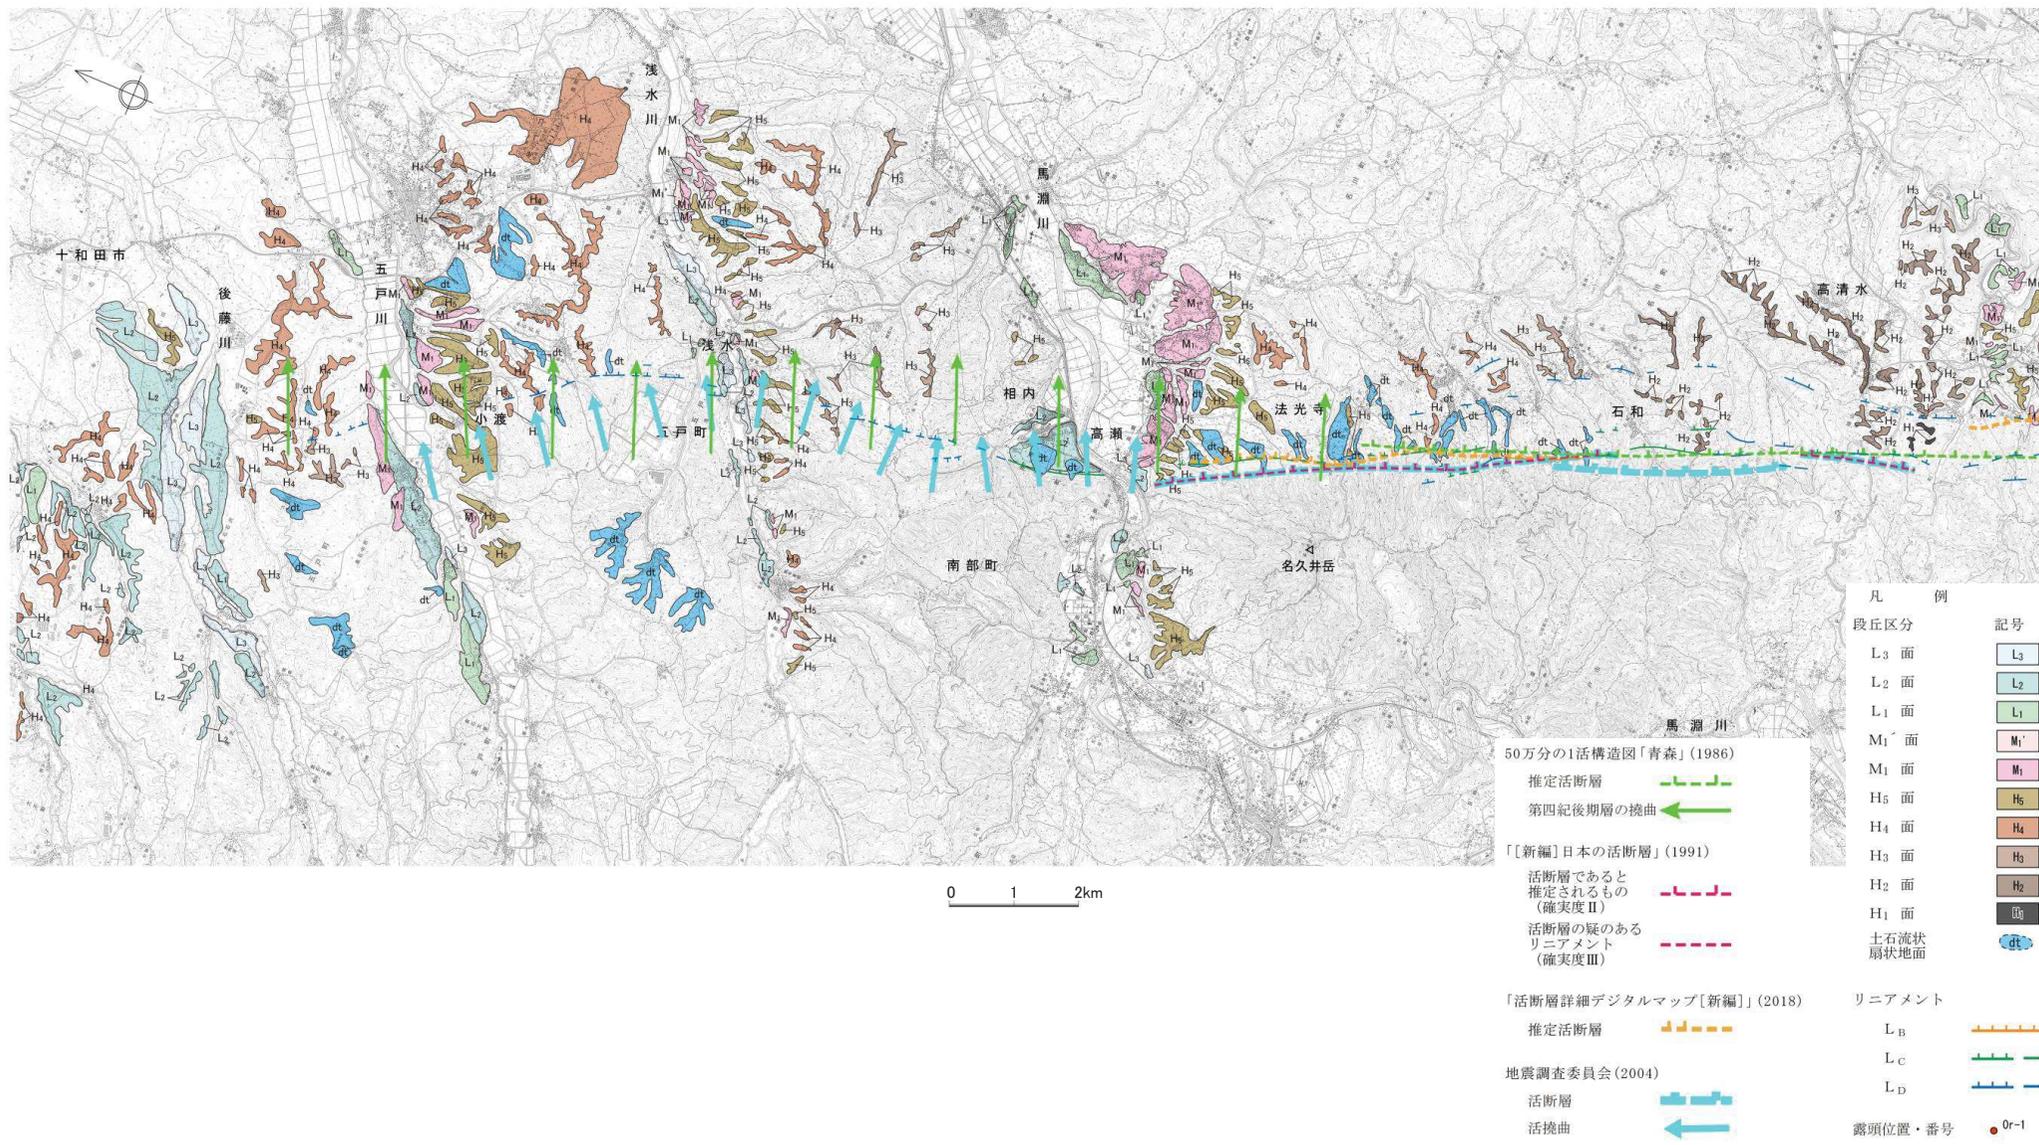
- 馬淵川付近以北で東側低下のL_Dリニアメント判読される区間にほぼ対応して、50万分の1活構造図「青森」(1986)及び地震調査委員会(2004)は、東に傾斜する「第四紀後期層の撓曲」及び「活撓曲」を示しているが、「[新編]日本の活断層」(1991)ではこれに対応するものは示されていない。
- 馬淵川付近以南では、判読されるL_C、L_D及び一部L_Bリニアメントは「活断層詳細デジタルマップ[新編]」(2018)の推定活断層等にほぼ対応している。

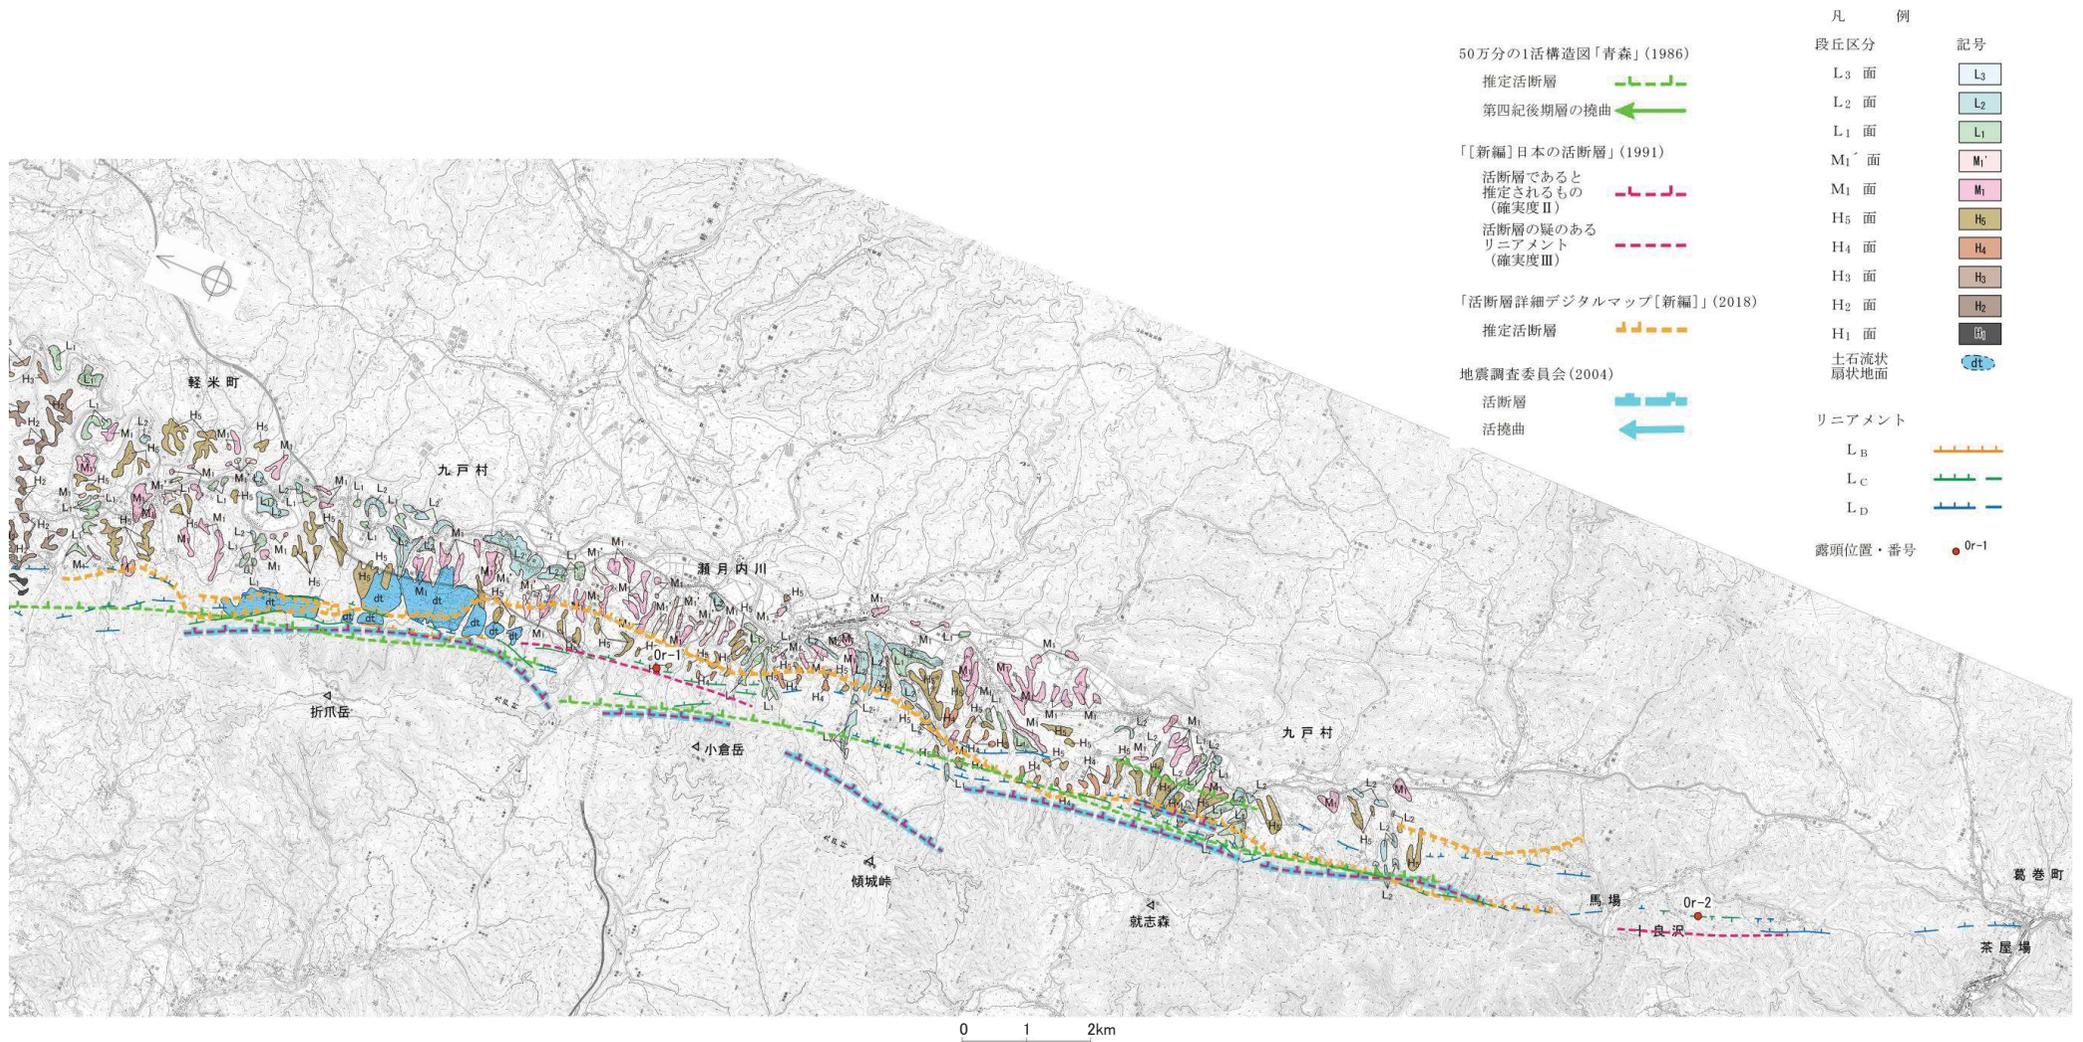
➤ 折爪岳東山麓を経て葛巻町付近至る区間では、判読されるL_C、L_D及び一部L_Bリニアメントは「活断層詳細デジタルマップ[新編]」(2018)の推定活断層等にほぼ対応している。

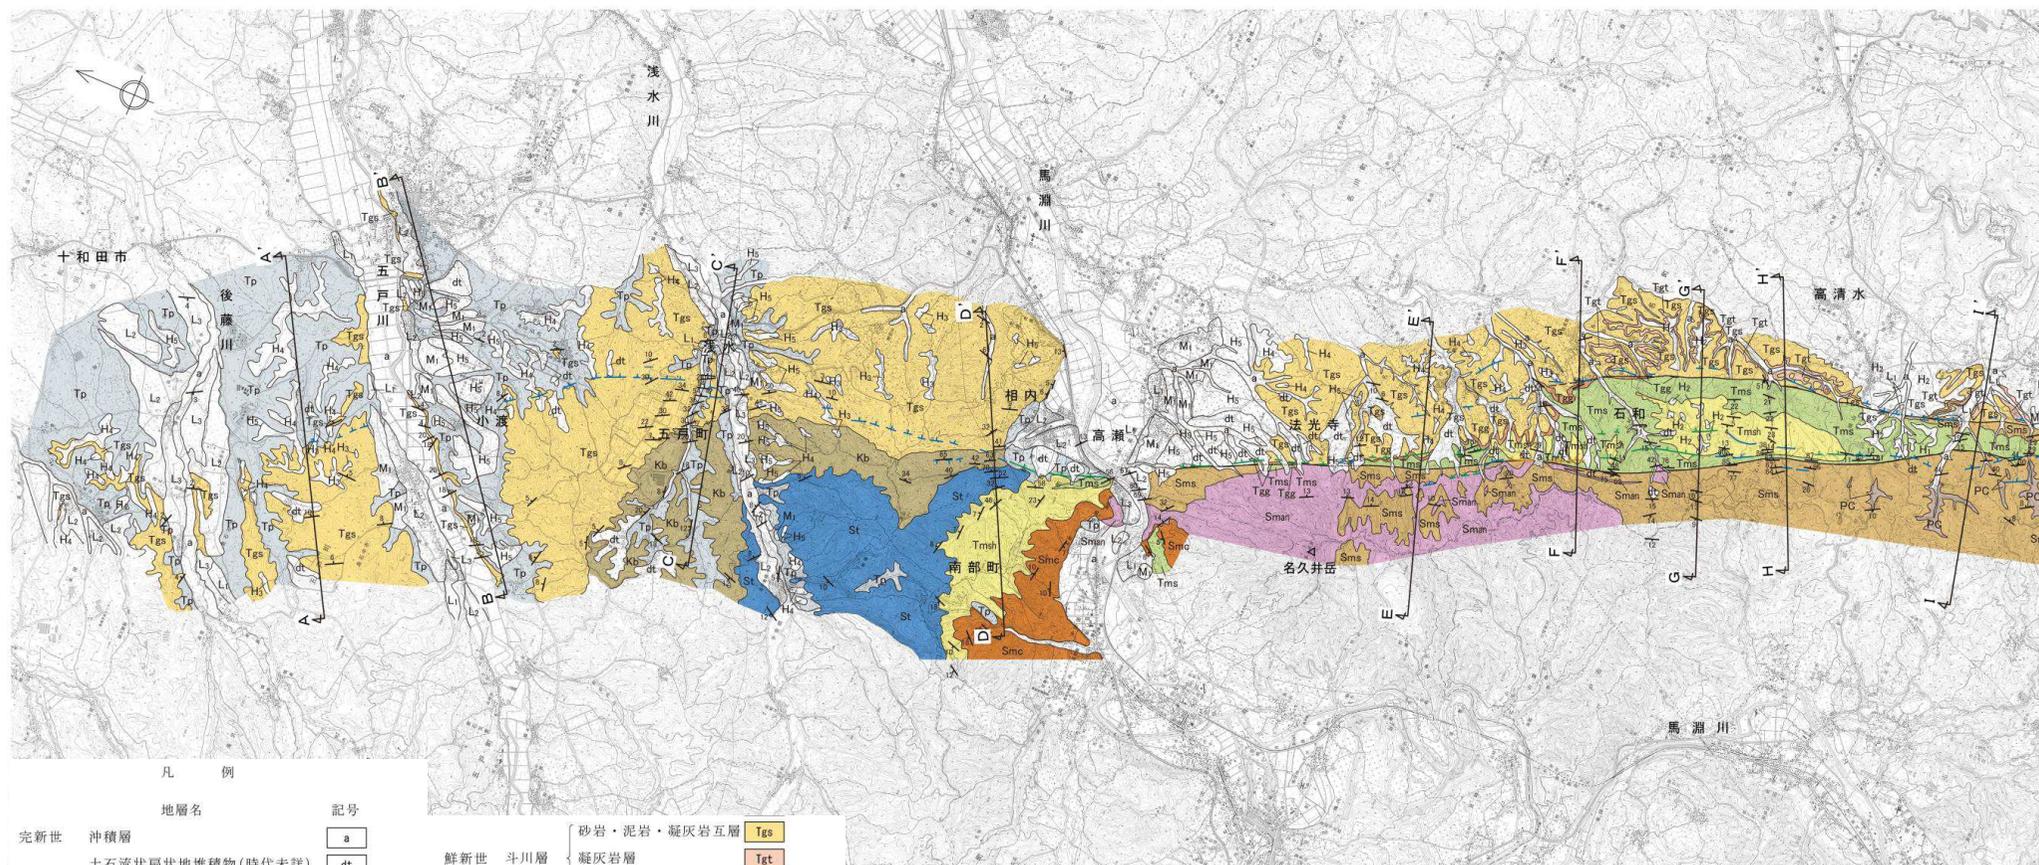
折爪断層周辺の地質図(北部)

▶ 本地域には、下位より、中・古生界、新第三系中新統の四ツ役層、末ノ松山層、留崎層、舌崎層、馬淵層、新第三系鮮新統の斗川層、第四系更新統の段丘堆積物、十和田火山軽石流堆積物等からなり、南部の一部に年代不詳の安山岩及び貫入岩が分布する。

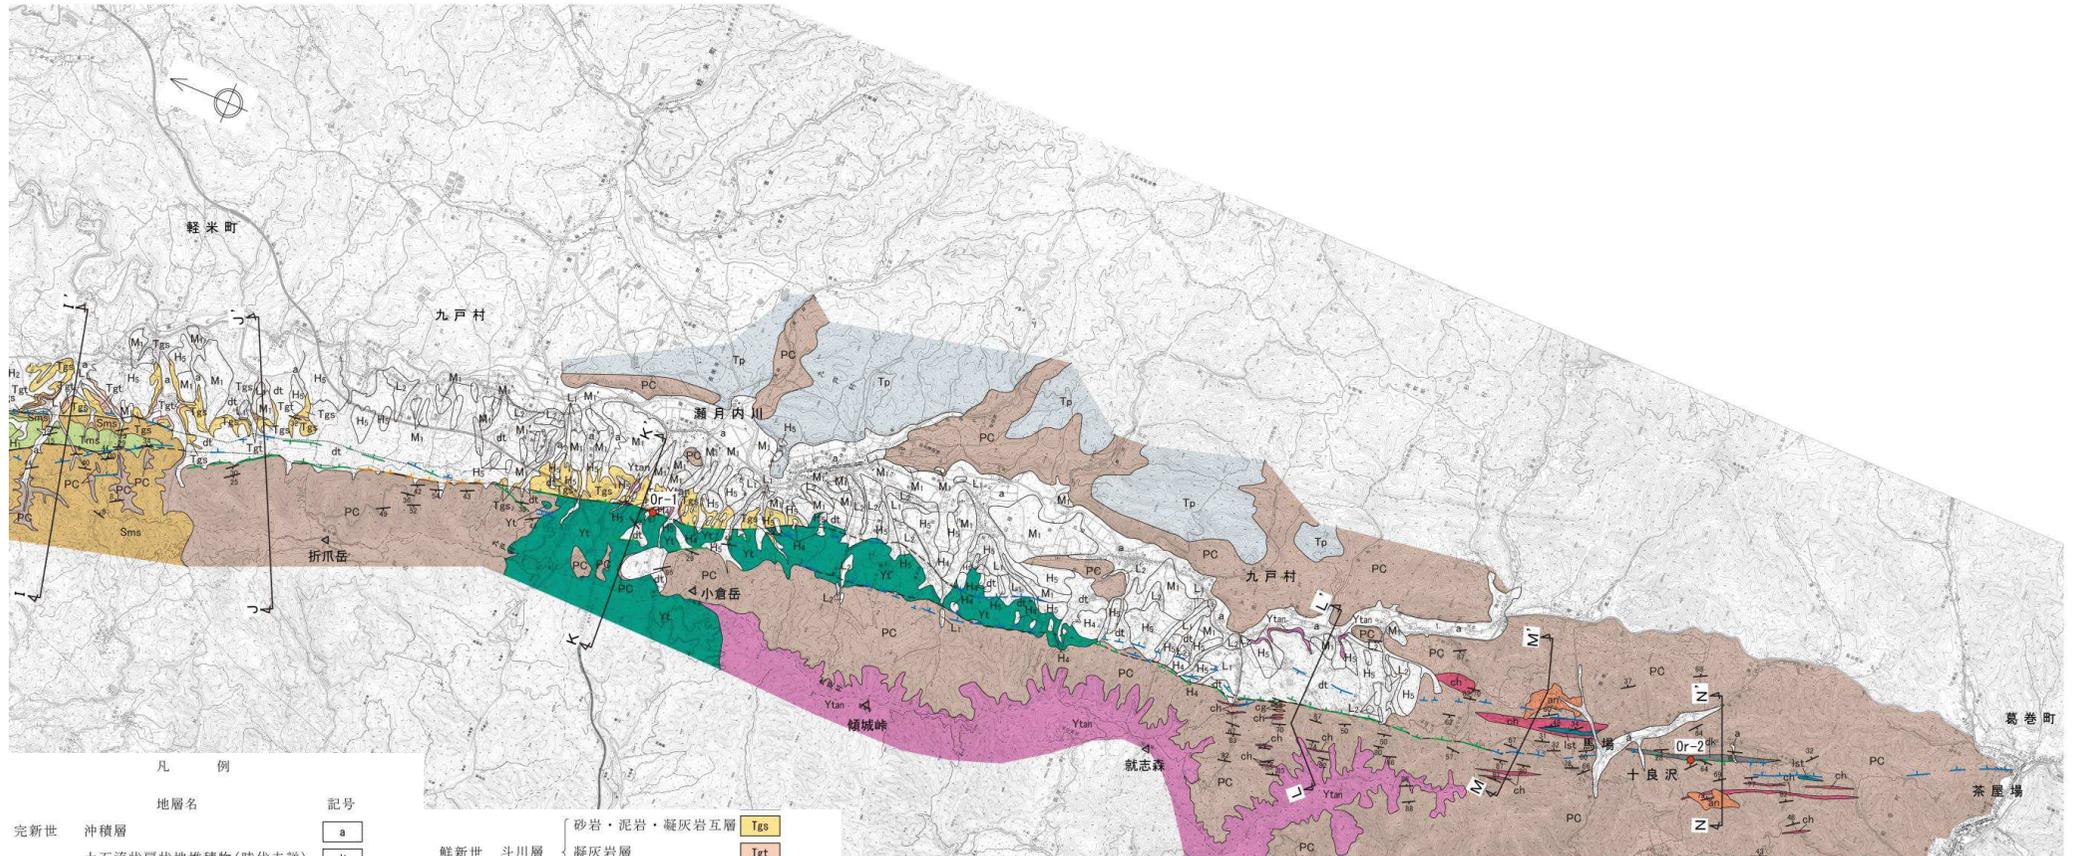
折爪断層周辺の地質図(南部)

▶ 本地域には、下位より、中・古生界、新第三系中新統の四ツ役層、末ノ松山層、留崎層、舌崎層、久保層、新第三系鮮新統の斗川層、第四系更新統の段丘堆積物、十和田火山軽石流堆積物等からなり、南部の一部に年代不詳の安山岩及び貫入岩が分布する。

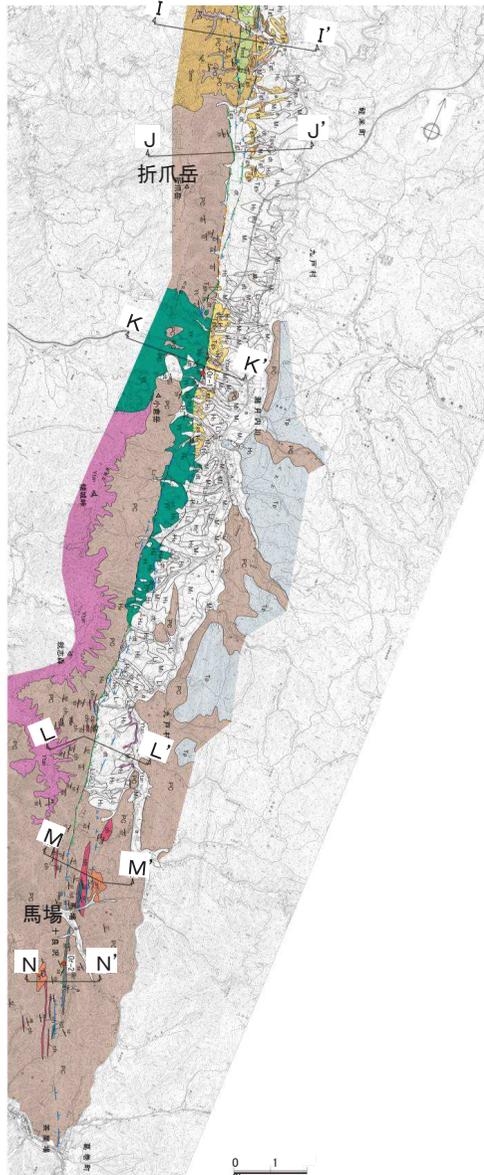
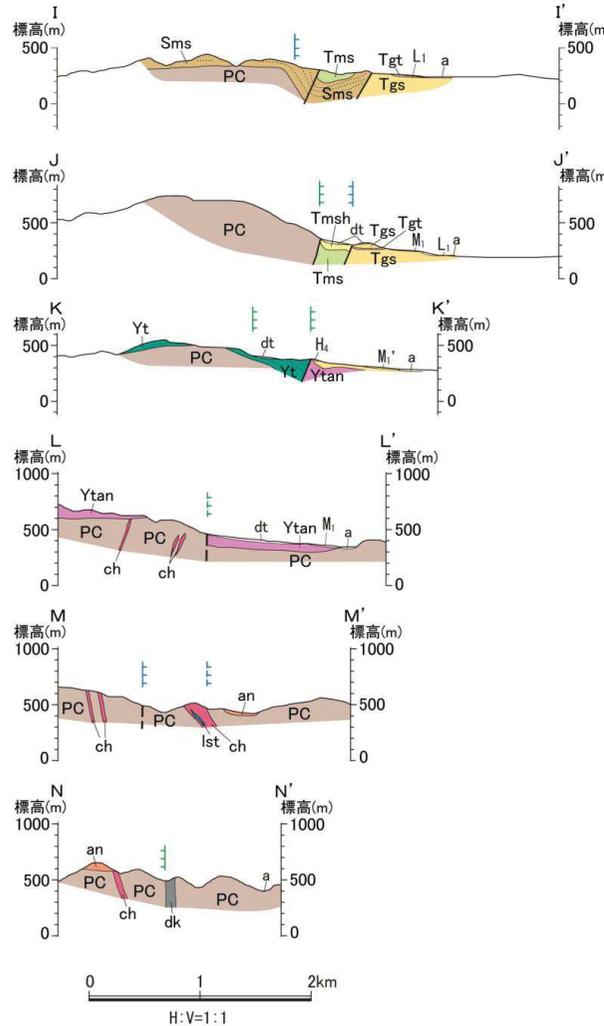
- 馬淵川以南においても、リニアメントに対応して、中新統及び鮮新統に撓曲構造が認められ、一部で中新統及び鮮新統あるいは中生界に西上がりの逆断層が認められる。これらの撓曲及び断層は、リニアメントとして判読される西側の山地と東側の低地を境する急崖にほぼ対応しており、その急崖は馬場北方まで認められる。
- 馬場以南では、東側の低地が消滅し、リニアメントは山地内に判読される。

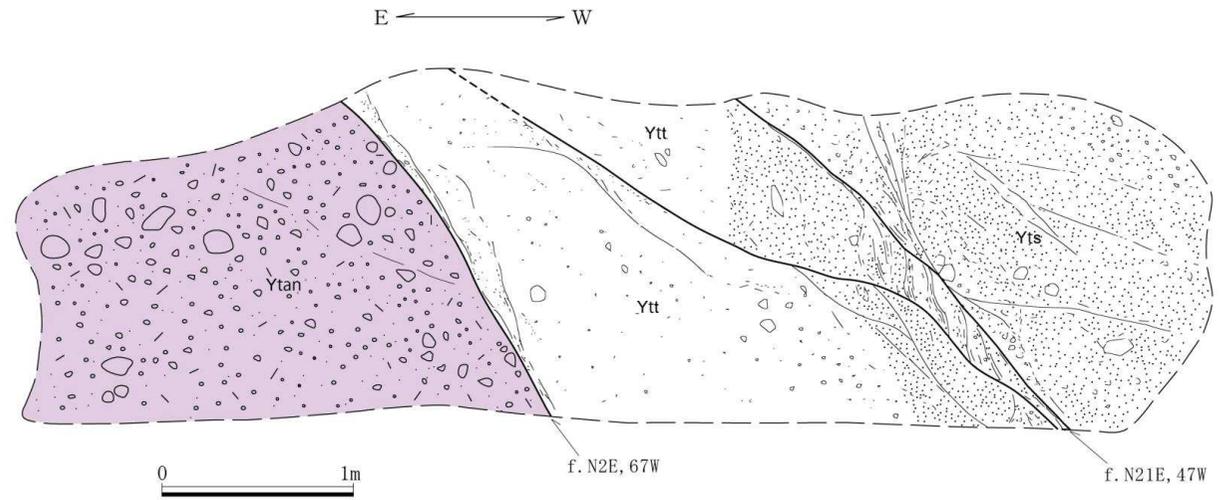
露頭スケッチ (Loc.Or-1)

➤ リニアメントの延長位置付近において、西上がりの逆断層が認められる。

東側の四ツ役層凝灰角礫岩と西側の四ツ役層礫質凝灰岩及び凝灰質砂岩・礫岩とを境する断層がみられる。西側の礫質凝灰岩及び凝灰質砂岩・礫岩は東側の凝灰角礫岩の下位であることから、本断層は西上りの逆断層である。

f. N2E, 67W 断層面の走向・傾斜

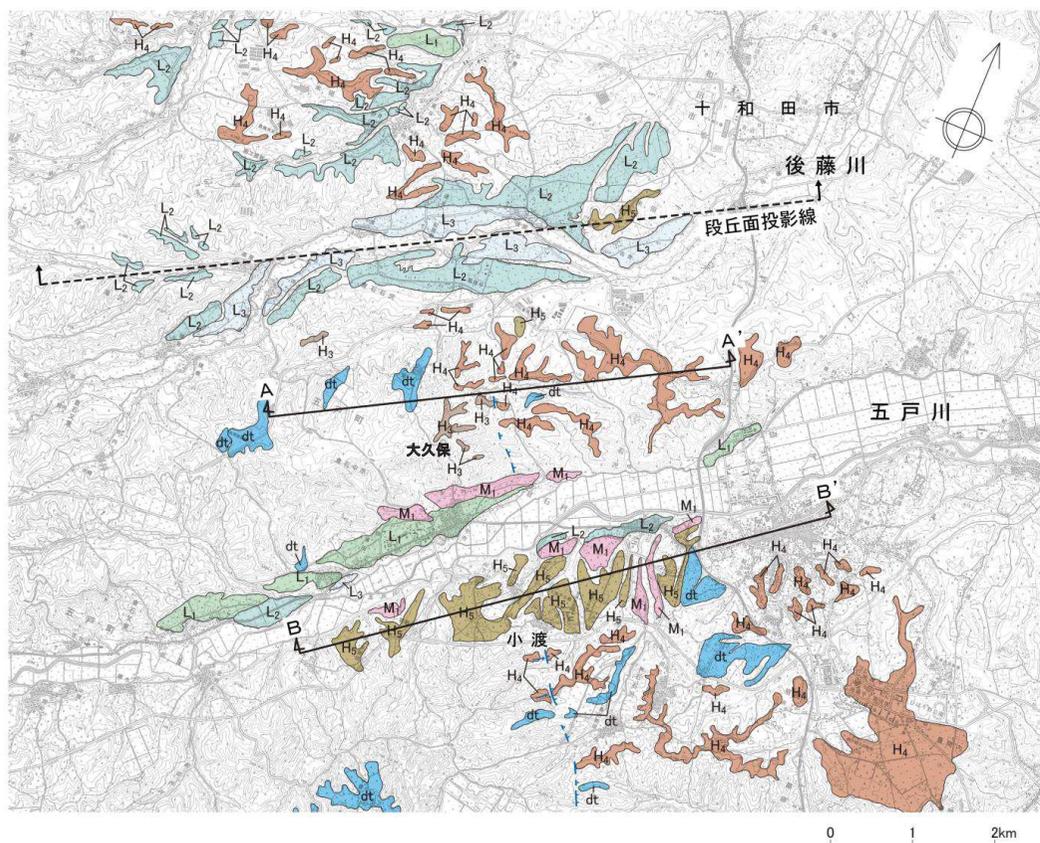
- ▶ 南方から連続する撓曲構造は、浅水川付近まで顕著であるが、五戸川右岸では撓曲構造が緩くなり、五戸川左岸(大久保付近)では斗川層が傾斜5°程度の同斜構造を示すようになる。
- ▶ 後藤川左岸においては、リニアメント延長位置を挟んだH₄面の分布高度に顕著な不連続が認められない。
⇒ 折爪断層の北端は後藤川左岸とする。

後藤川左岸のH₄面に高度不連続は認められない。

五戸川左岸では、斗川層が傾斜5°程度の同斜構造を示す。

五戸川右岸では、斗川層が緩い撓曲構造を示す。

- 南方から連続する撓曲構造は、浅水川付近まで顕著であるが、五戸川右岸では撓曲構造が緩くなり、五戸川左岸(大久保付近)では斗川層が傾斜5°程度の同斜構造を示すようになる。
- 後藤川左岸においては、リニアメント延長位置を挟んだH₄面の分布高度に顕著な不連続が認められない。

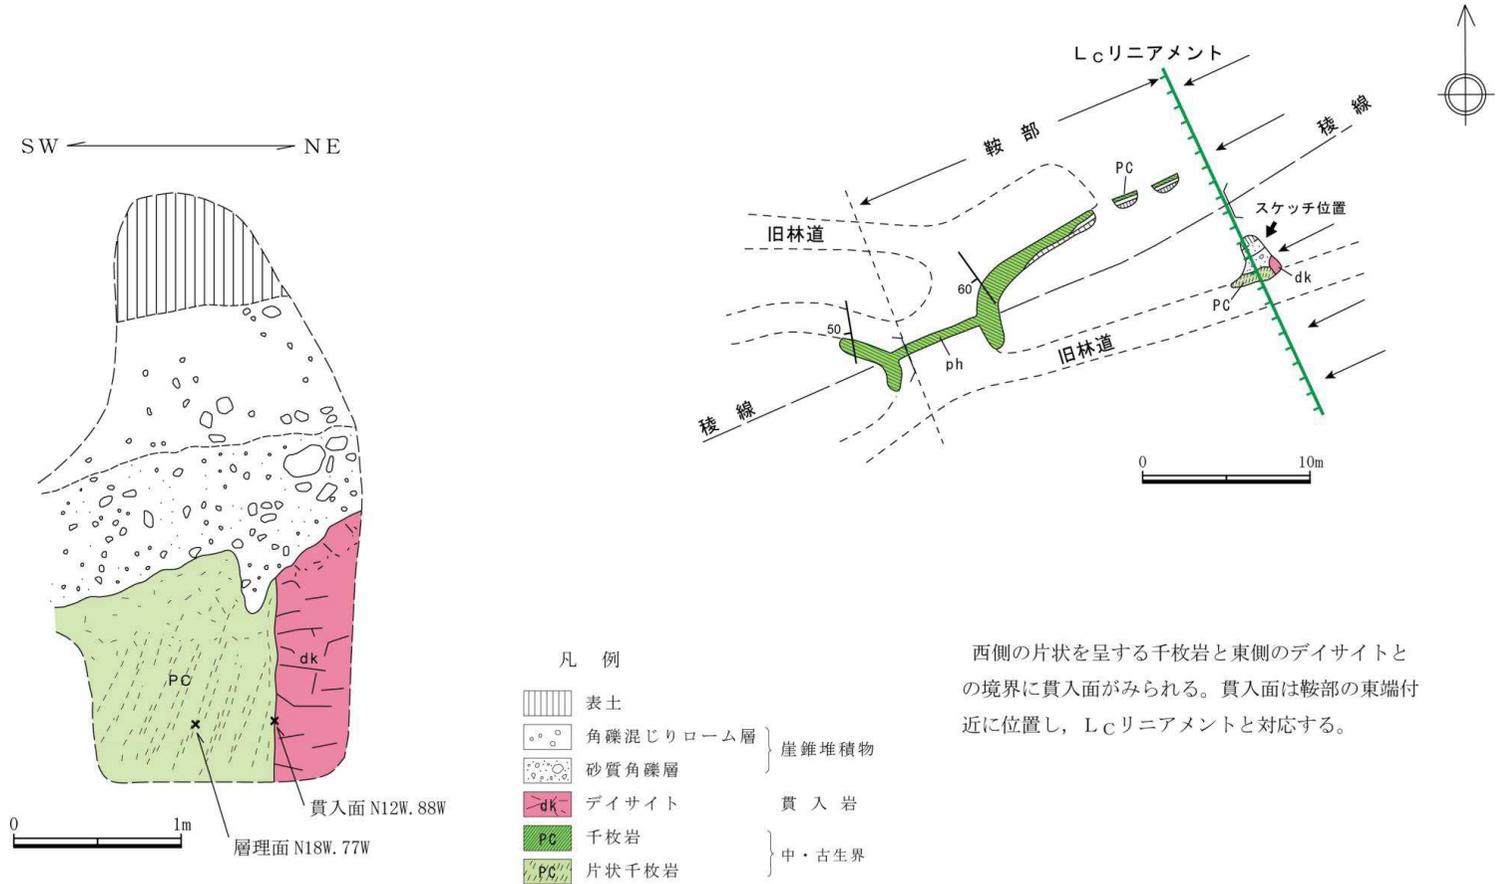
露頭スケッチ (Loc.Or-2)

- 馬場以南においては、リニアメントは山地内の鞍部の断続として判読され、低下側の向きも一定しない。
- 葛巻町十良沢付近においては、リニアメントの判読位置に断層は確認されず、リニアメントは、西側の中・古生界と東側のデイサイトとの境界に対応しており、両者が貫入関係で接していることが確認された。
⇒ 折爪断層の南端は馬場付近とする。

西側の片状を呈する千枚岩と東側のデイサイトとの境界に貫入面がみられる。貫入面は鞍部の東端付近に位置し、Lcリニアメントと対応する。

- 馬場付近以南においては、リニアメントは山地内の鞍部の断続として判読され、低下側の向きも一定しない。
- 十良沢付近において、リニアメントの判読位置に断層は確認されず、中・古生層とデイサイトが貫入関係で接していることが確認された。

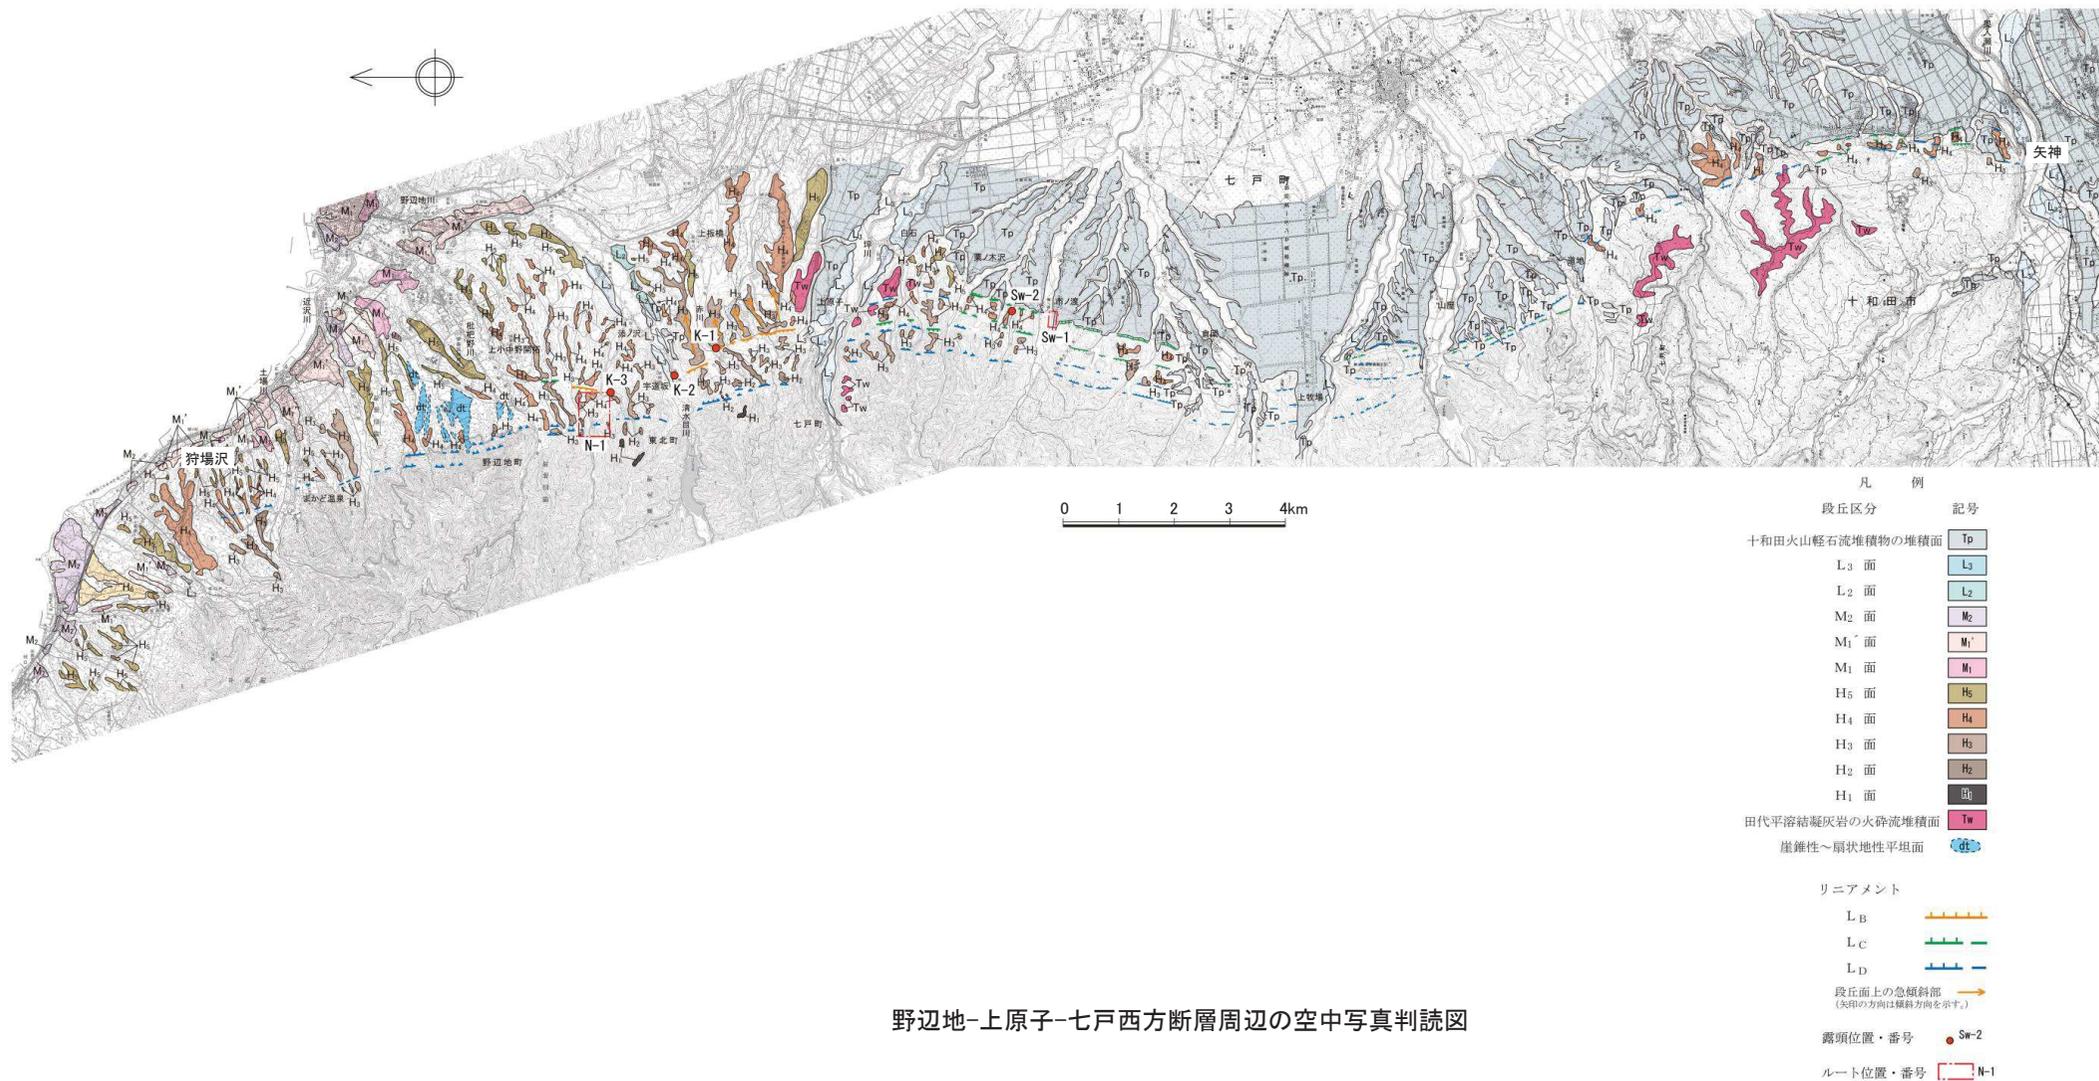
野辺地-上原子-七戸西方断層周辺の空中写真判読図

- 野辺地町狩場沢西から十和田市矢神に至る間において、 L_C 、 L_D 及び一部 L_B リニアメントが判読される。
- リニアメントは、山地東縁あるいは山地内の急崖、高位段丘面上の逆向き低崖等の連続からなる。

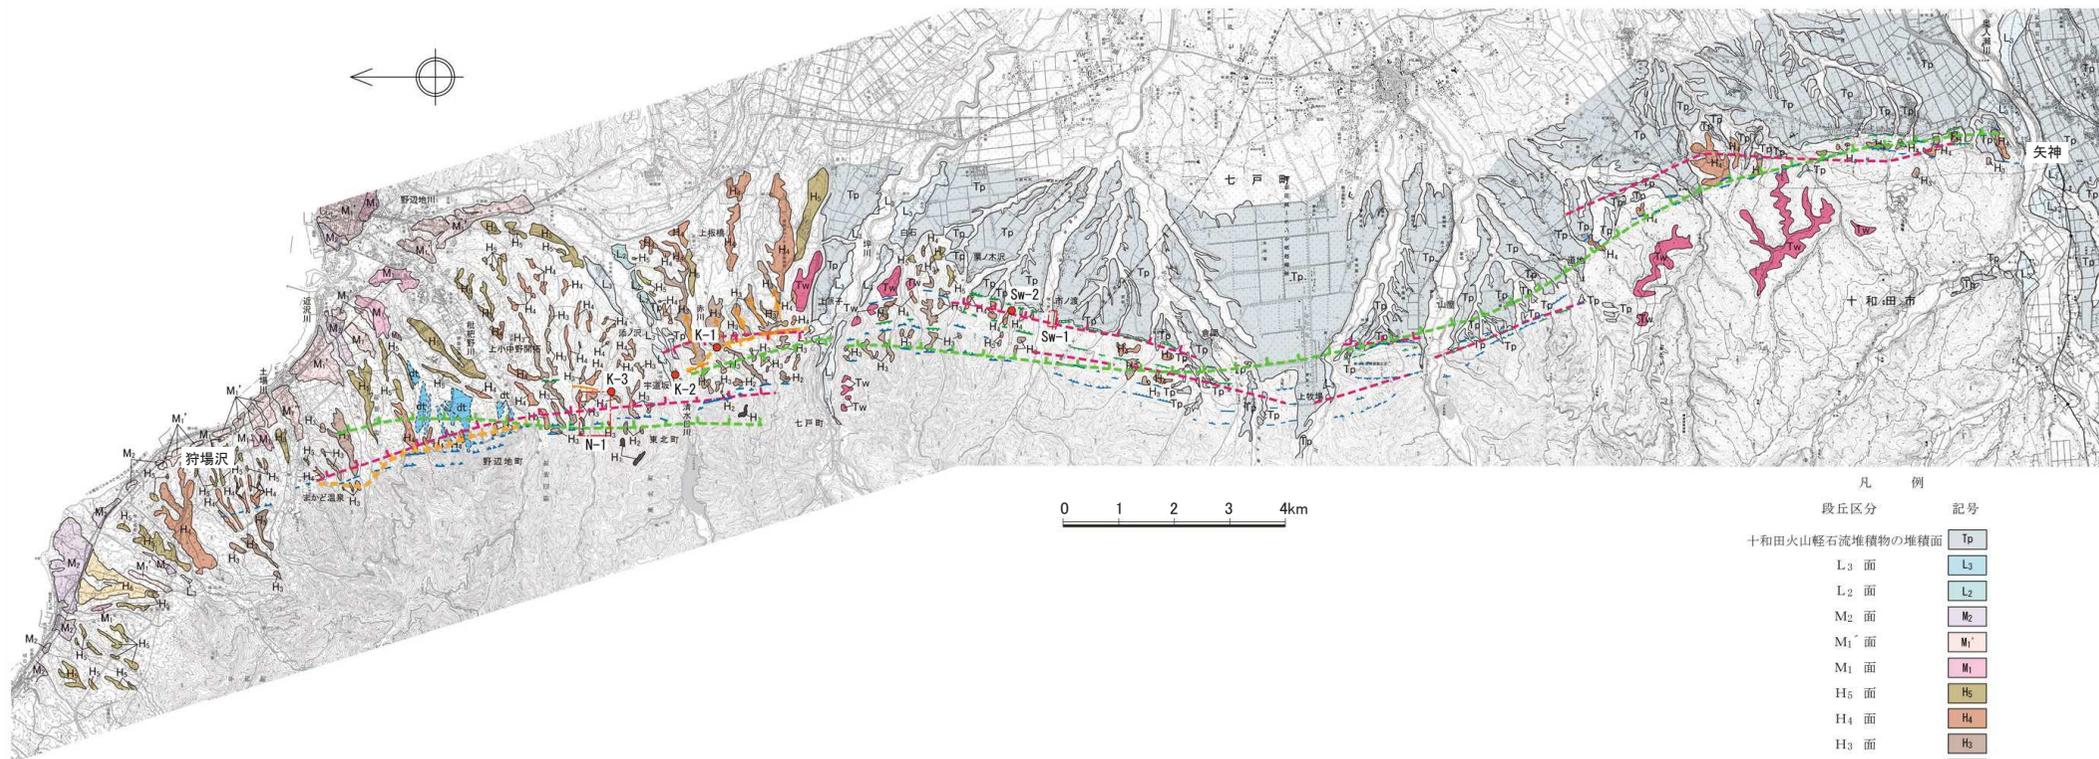
➤ 野辺地町狩場沢西から十和田市矢神に至る間において判読される L_C 、 L_D 及び一部 L_B リニアメントは、「[新編]日本の活断層」(1991)に示されている推定活断層等にほぼ対応している。

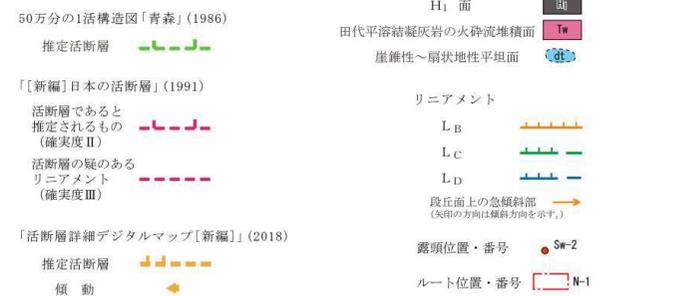
4.2.2 変動地形学的調査(文献断層との比較)

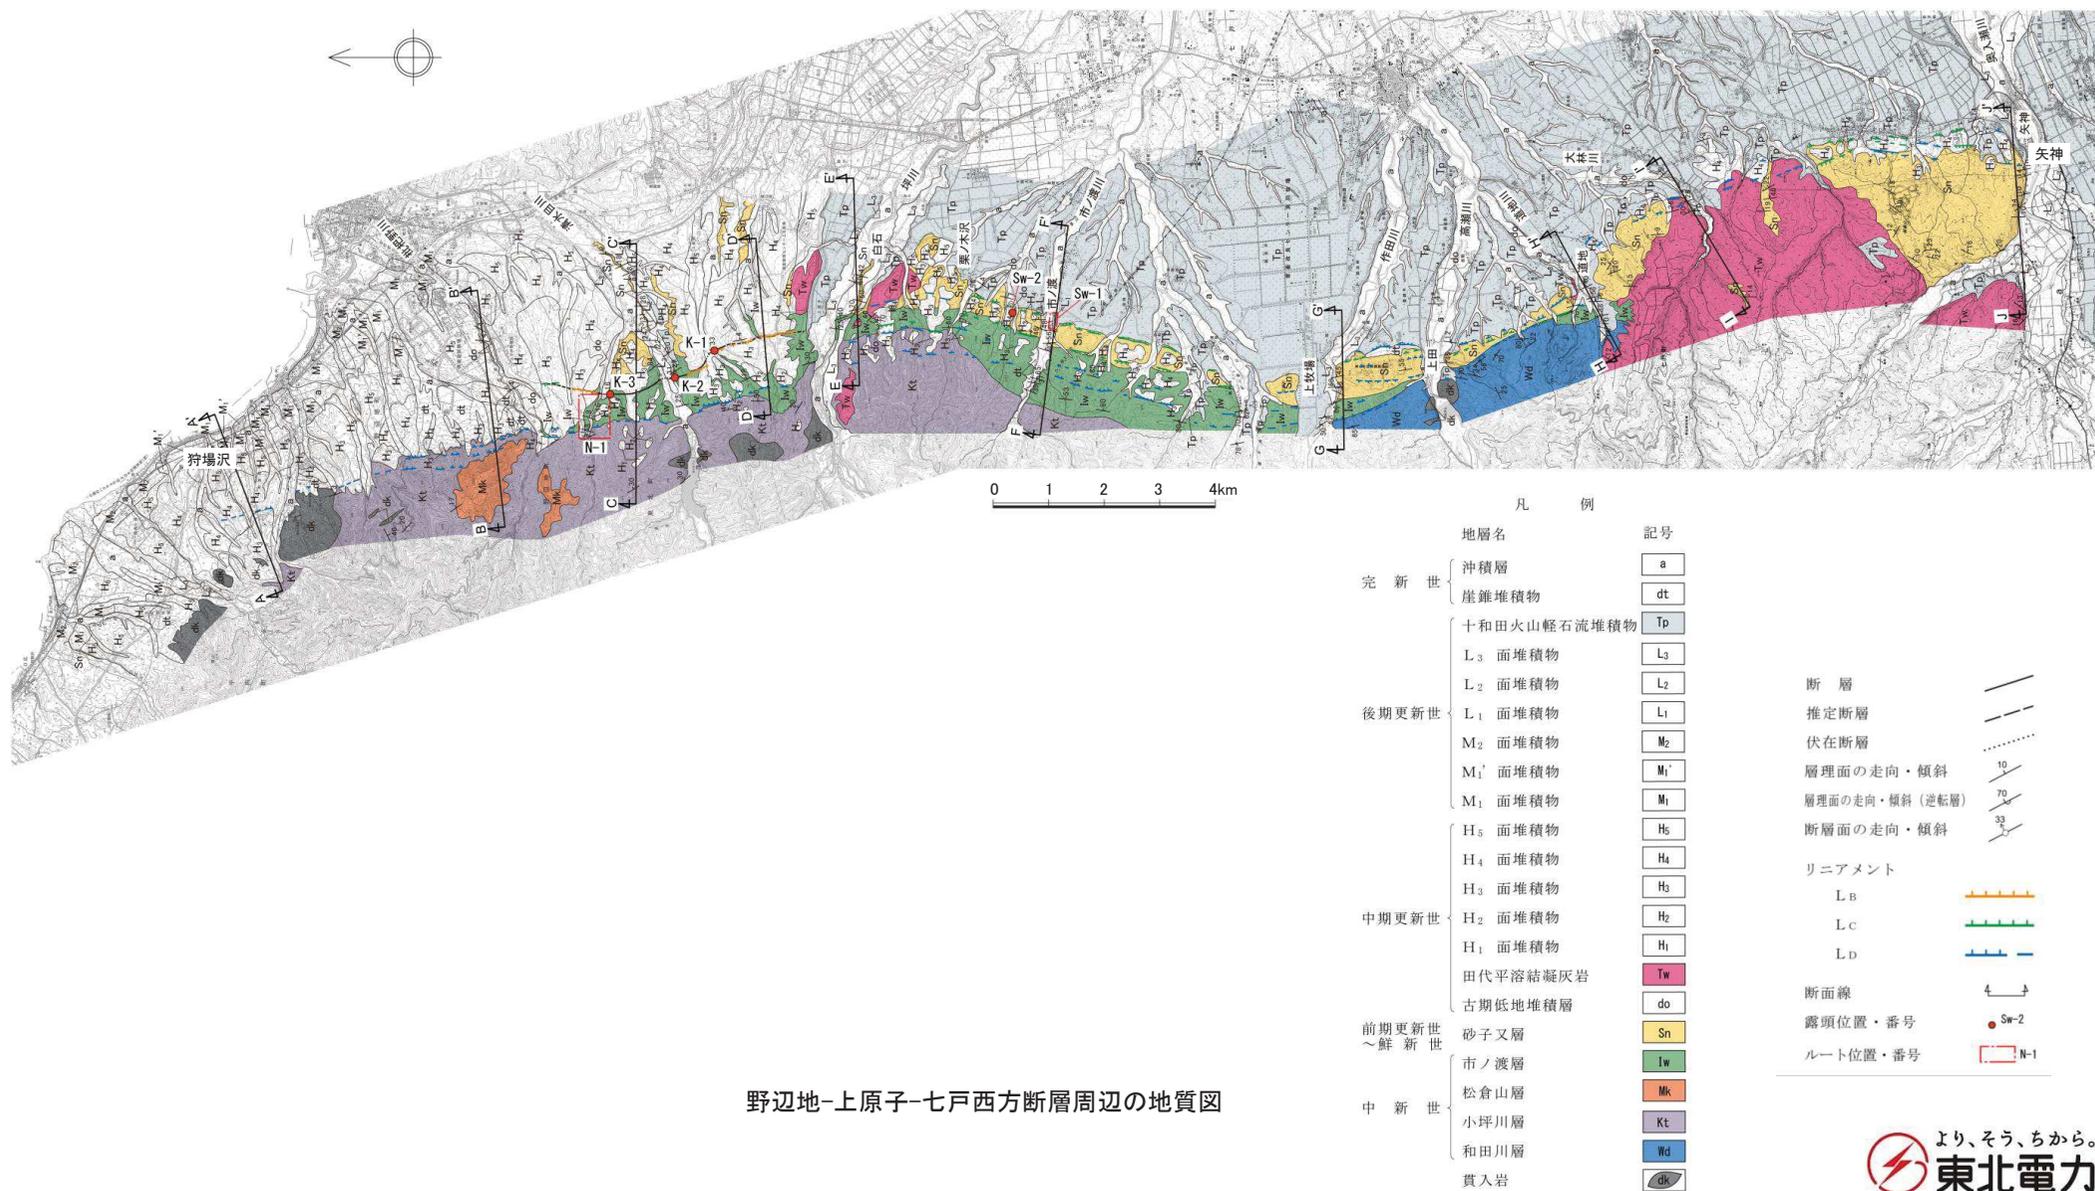
野辺地-上原子-七戸西方断層周辺の地質図

- ▶ 本地域には、新第三系中新統の和田川層、小坪川層、松倉山層及び市ノ渡層、新第三系鮮新統～第四系下部更新統の砂子又層、第四系中部更新統の古期低地堆積層、田代平溶結凝灰岩及び高位段丘堆積物、第四系上部更新統の中位～低位段丘堆積物及び十和田火山軽石流堆積物等が分布している。
