4. 敷地を中心とする半径30km以遠の断層

4.1 折爪断層

4.2 野辺地-上原子-七戸西方断層

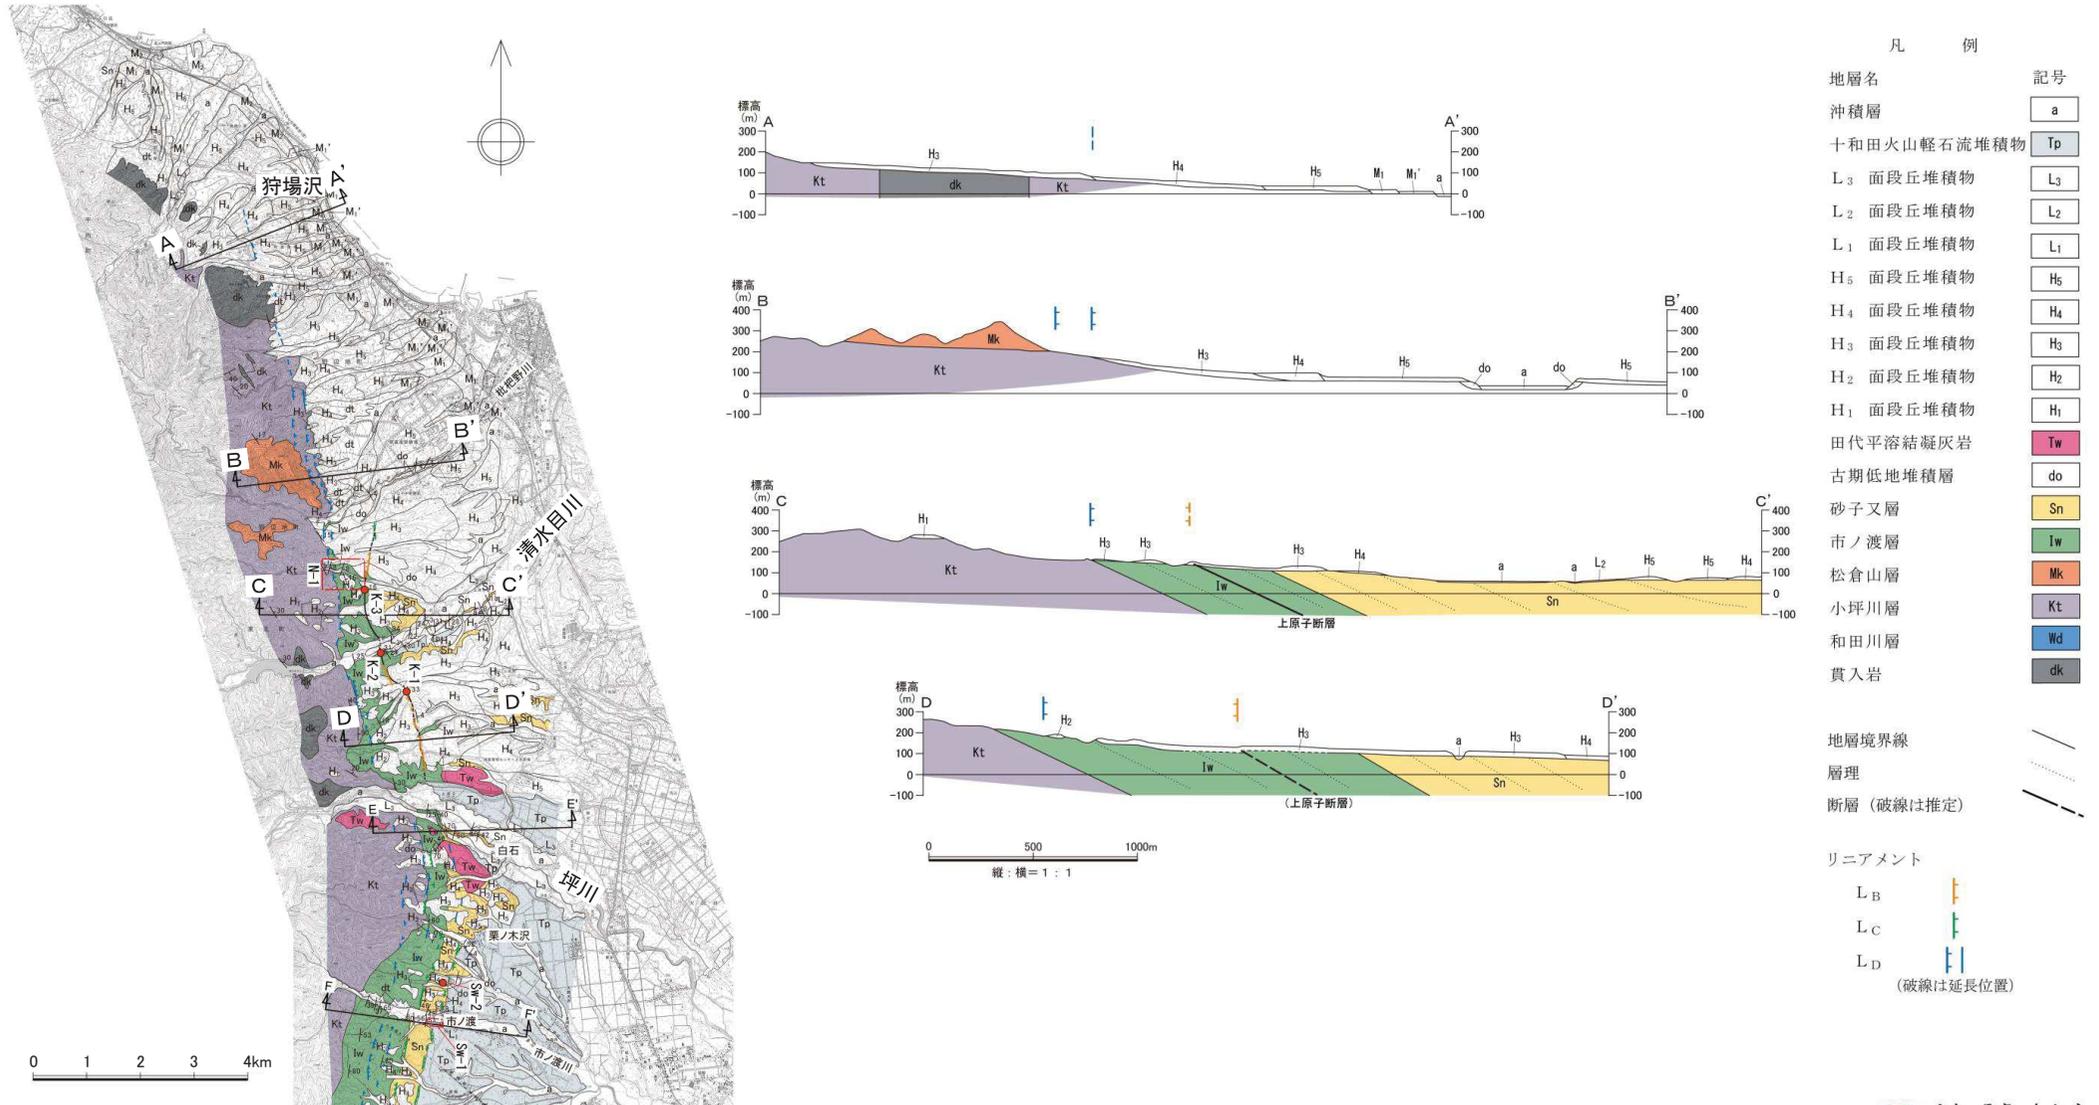
- 文献により野辺地断層が示されている位置付近には、L_Dリニアメントが判読されるものの、断層及び撓曲構造は認められず、リニアメントは中新統の火山岩類(小坪川層)と堆積岩類(市ノ渡層)あるいは高位段丘堆積物との境界、市ノ渡層と高位段丘堆積物との境界等に概ね対応している。
- 文献により上原子断層が示されている位置付近には、L_B及び一部L_Cリニアメントが判読され、東上がりの逆断層が確認されている。

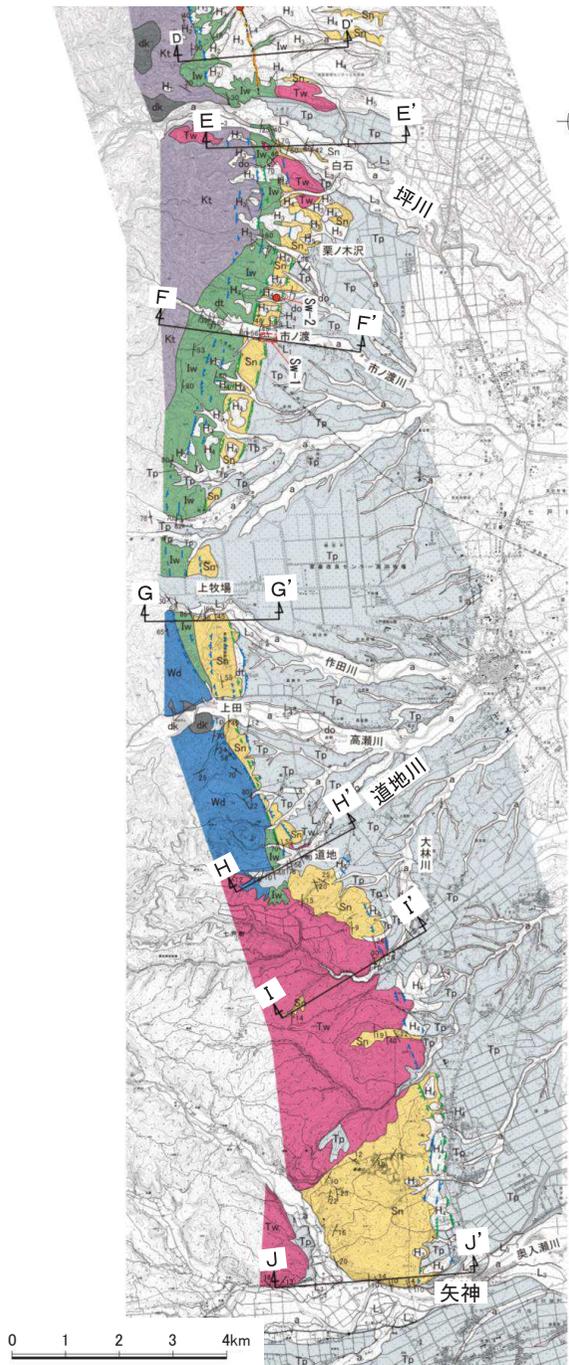
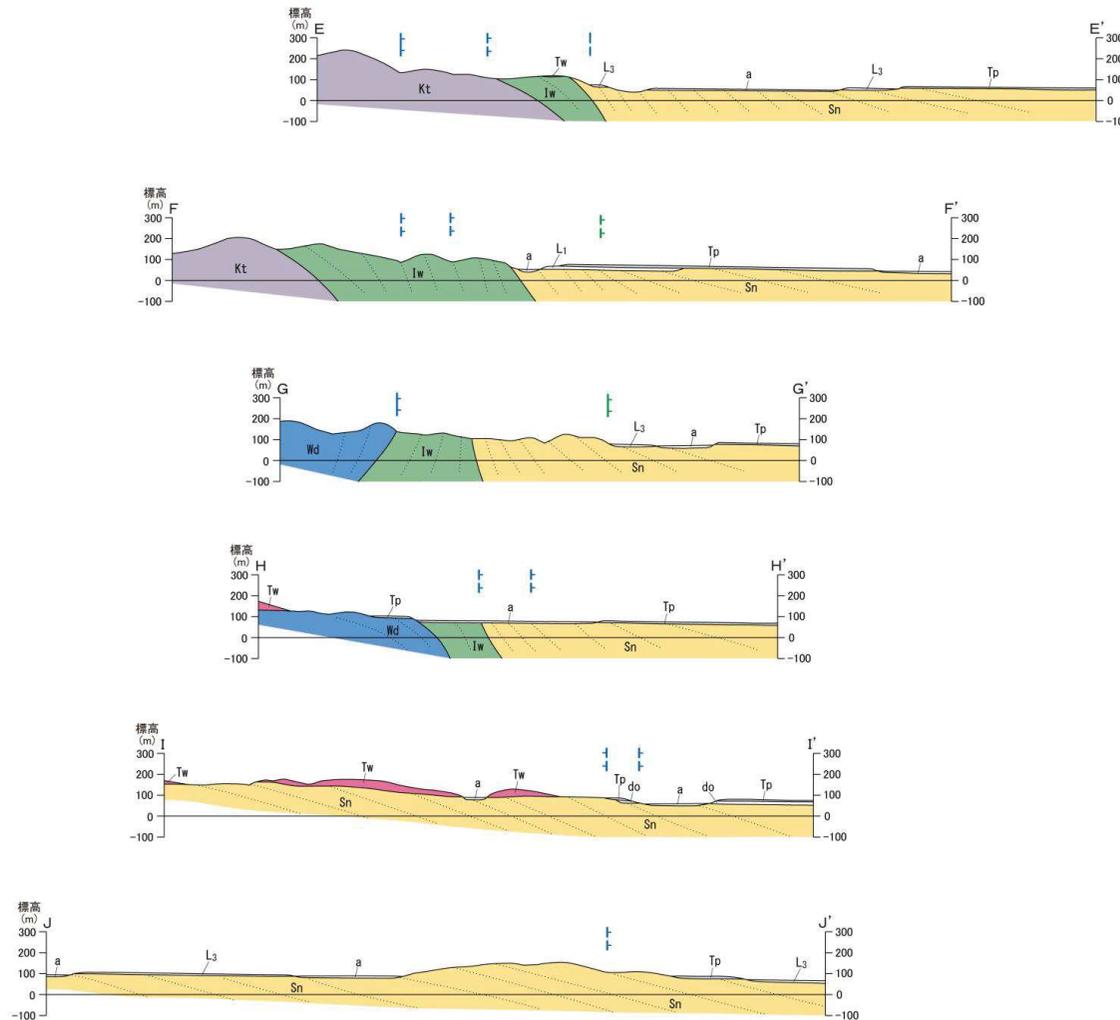
- 文献より七戸西方断層が記載されている位置付近にほぼ対応して、 L_C 及び L_D リニアメントが判読され、中新統の堆積岩(和田川層, 市ノ渡層)及び鮮新統~下部更新統(砂子又層)を变形させる東傾斜の撓曲構造が認められる。
- 撓曲構造は、坪川付近から道地川付近に至る区間では明瞭であり、道地川付近以南にも傾斜が緩くなりつつ連続し、少なくとも断続的にリニアメントが判読される十和田市矢神付近までは連続していると推定される。
- 坪川付近以北についても、傾斜が緩くなりつつ連続し、少なくとも添ノ沢付近(清水目川付近)まで連続しているものと推定される。

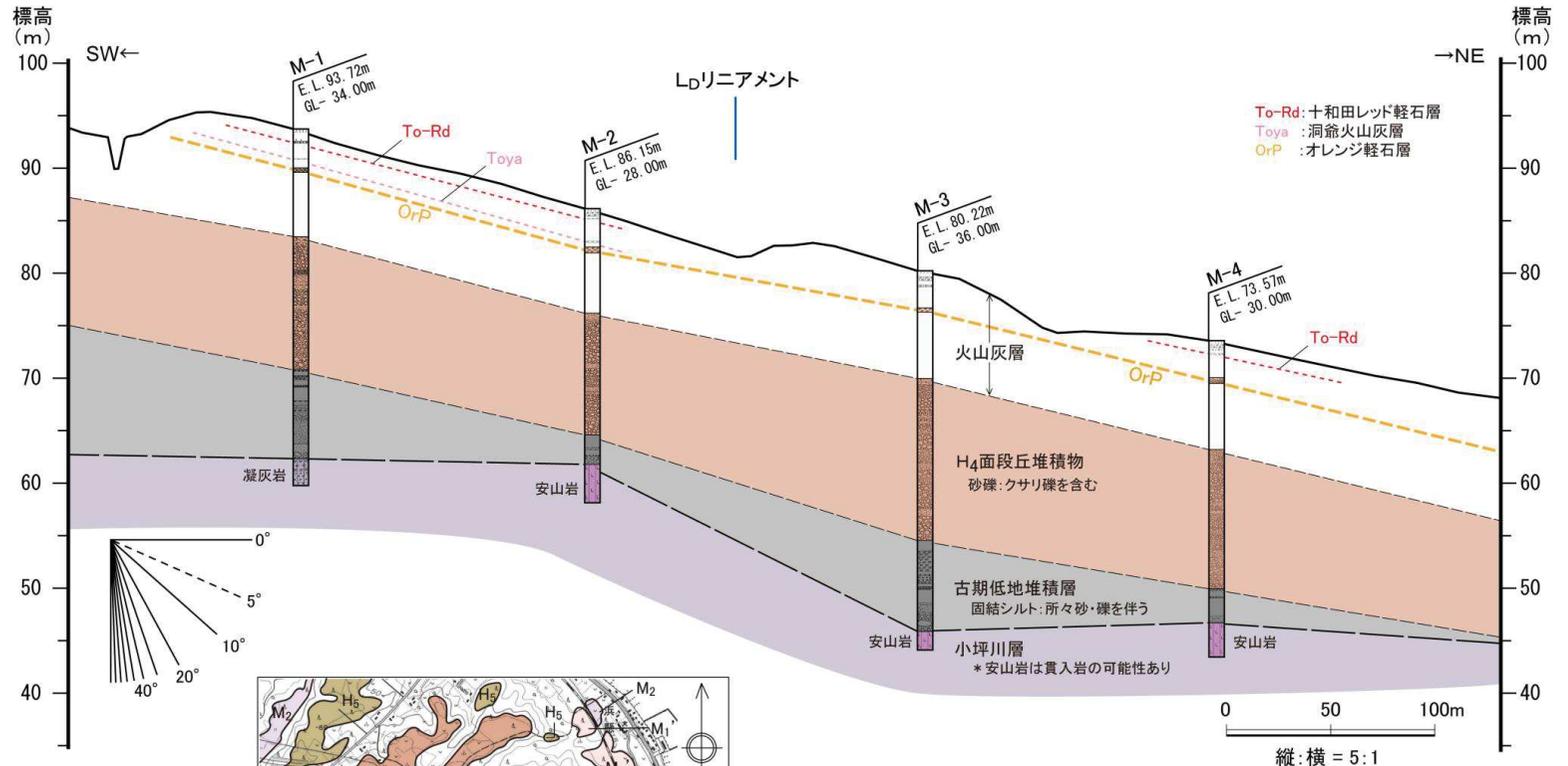
- 文献により示されている野辺地断層の北方において、高位段丘の段丘崖あるいは高位段丘面上にL_Dリニアメントが判読される。
- リニアメントの判読される高位段丘面上において日本原燃株式会社が実施したボーリング調査を解析した結果によれば、高位段丘堆積物の上面及びオレンジ軽石層に高度不連続は認められない。

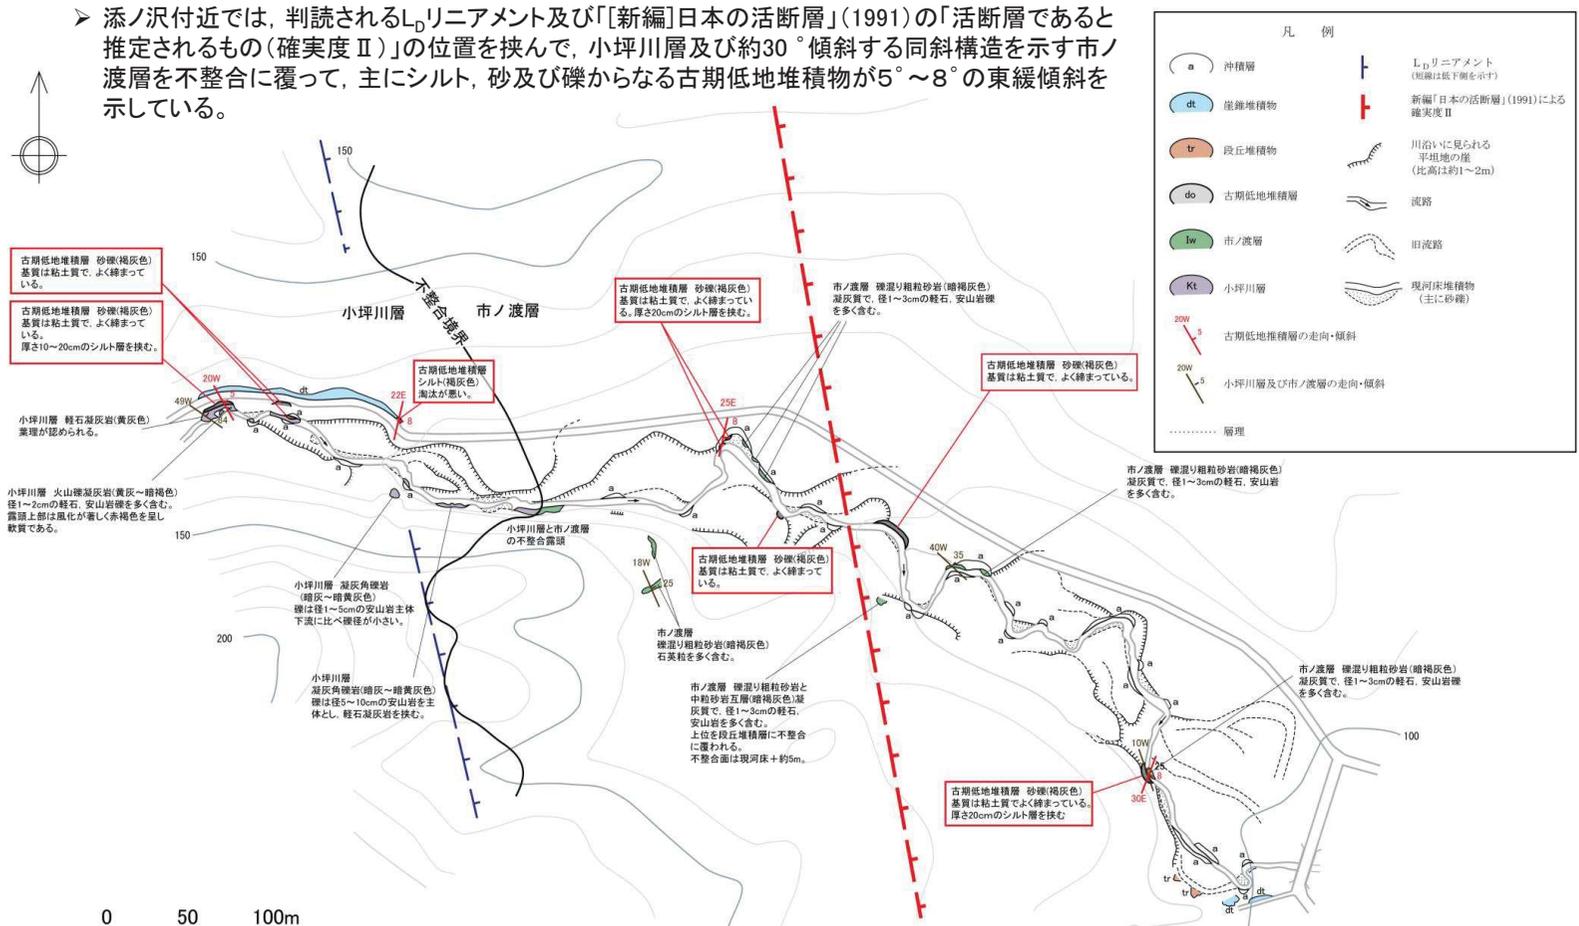
ルートマップ (Loc.N-1)

▶ 添ノ沢付近では、判読されるL_Dリニアメント及び「[新編]日本の活断層」(1991)の「活断層であると推定されるもの(確実度Ⅱ)」の位置を挟んで、小坪川層及び約30°傾斜する同斜構造を示す市ノ渡層を不整合に覆って、主にシルト、砂及び礫からなる古期低地堆積物が5°~8°の東緩傾斜を示している。

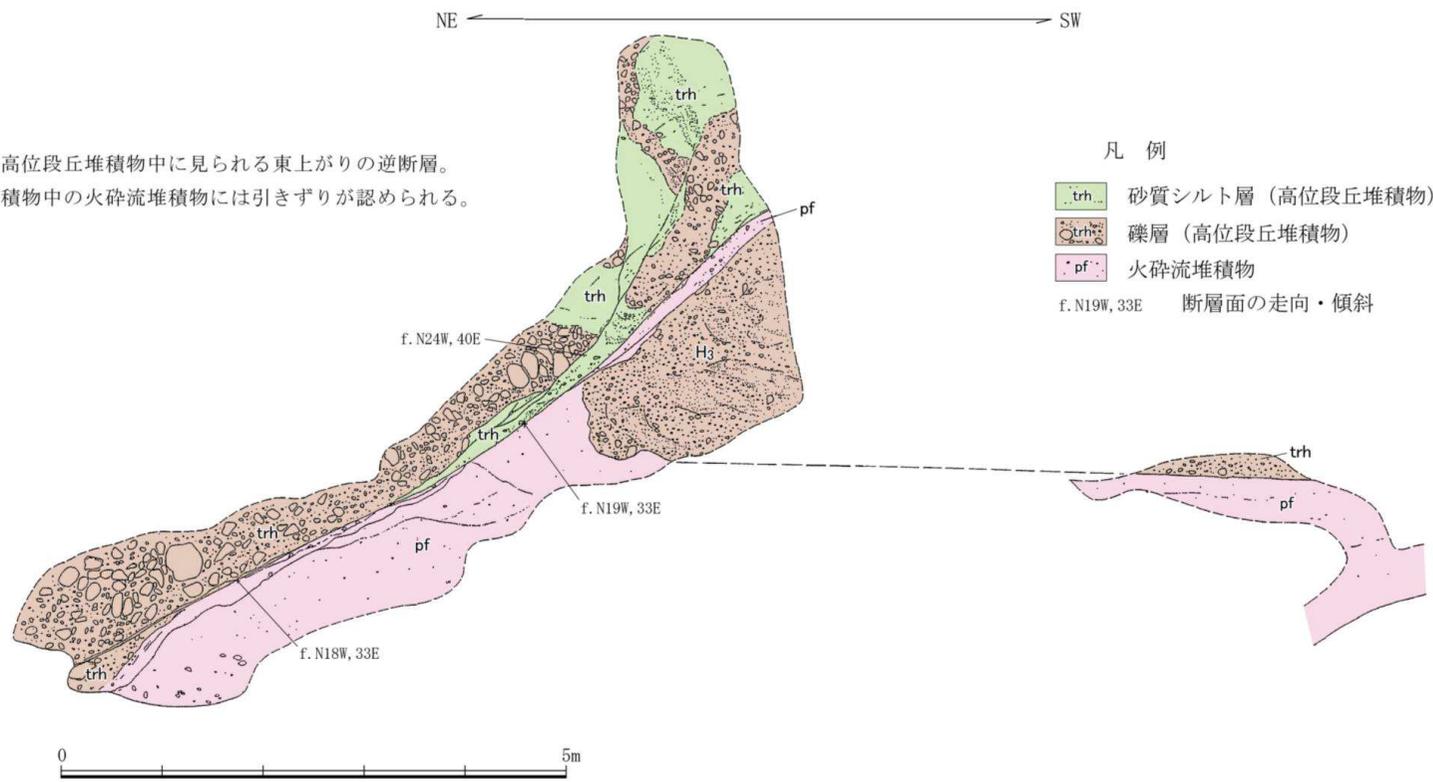
露頭スケッチ (Loc.K-1)

- ▶ 上原子断層に対応するL_Bリニアメントが判読される位置付近の赤川右岸において、高位段丘堆積物(H₃面段丘堆積物)を変位させる東上がりの逆断層が認められる。

高位段丘堆積物中に見られる東上がりの逆断層。
堆積物中の火砕流堆積物には引きずりが認められる。

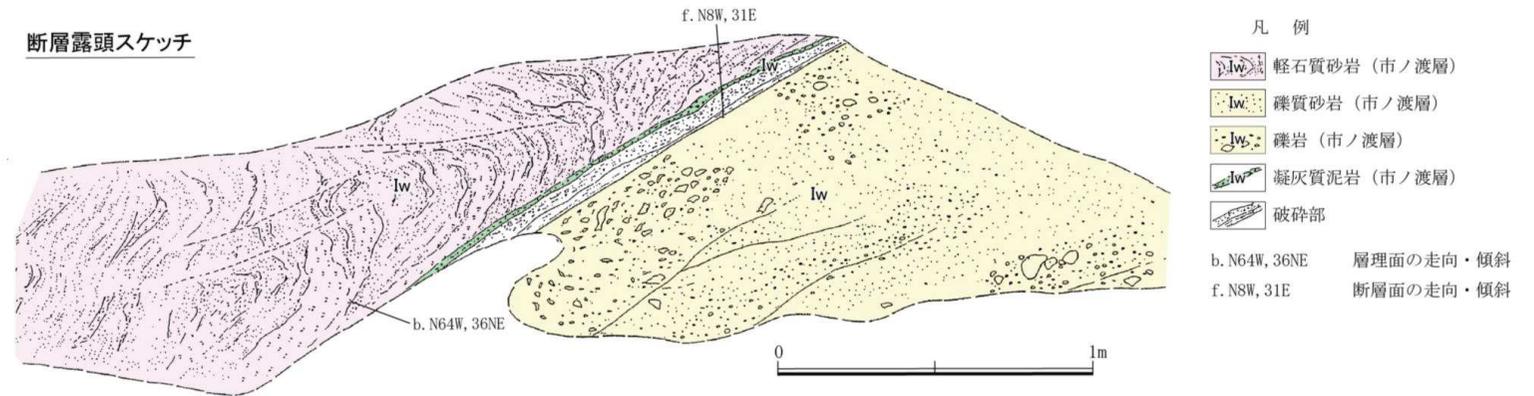
露頭スケッチ (Loc.K-2)

- ▶ 上原子断層に対応するL_Bリニアメントが判読される位置付近の清水目川右岸において、市ノ渡層の層理面とほぼ平行な東上がりの逆断層が認められる。

市ノ渡層内に低角度東傾斜の断層が認められる。断層の両側で同じ層準が繰り返すことから、東上がりの逆断層と判断される。

- 凡例
- 軽石質砂岩 (市ノ渡層)
 - 礫質砂岩 (市ノ渡層)
 - 礫岩 (市ノ渡層)
 - 凝灰質泥岩 (市ノ渡層)
 - 破碎部
 - b. N64W, 36NE 層理面の走向・傾斜
 - f. NSW, 31E 断層面の走向・傾斜

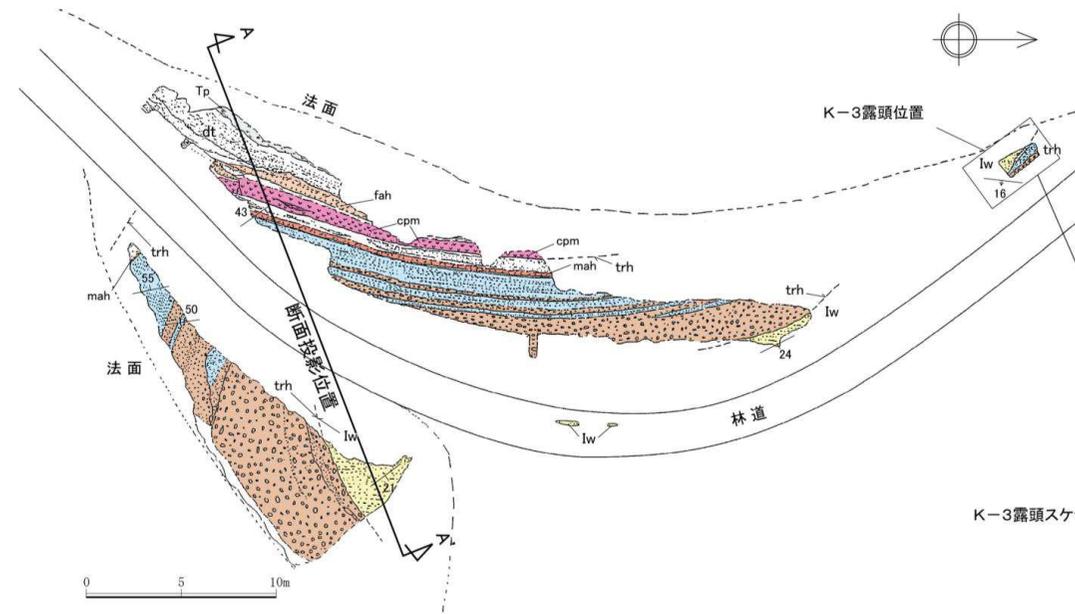
露頭スケッチ (Loc.K-3)

- 上原子断層に対応するL_Bリニアメントが判読される位置付近の添ノ沢西方において、東上がりの逆断層が認められる。
- 市ノ渡層が高位段丘堆積物に衝上しており、上盤側の市ノ渡層を覆う高位段丘堆積物は西急傾斜を示す。

低角度東傾斜の逆断層により、東側の市ノ渡層が西側の高位段丘堆積物に衝上している。

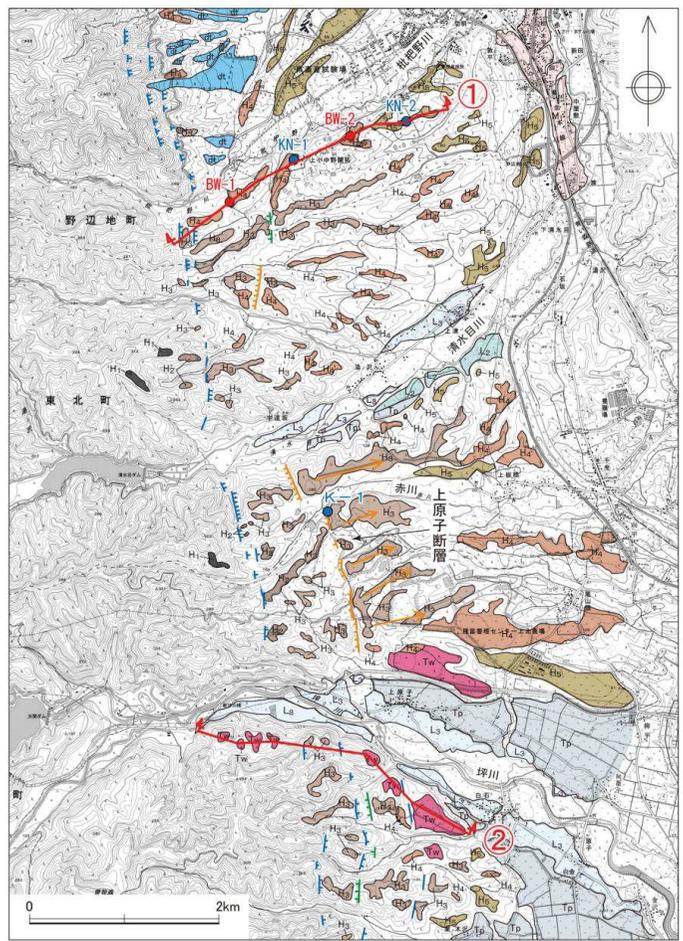
➤ 枇杷野川右岸において、リニアメントの延長位置を挟んで分布する高位段丘面(H₄面)の分布高度に不連続は認められず、同段丘面で日本原燃株式会社実施したボーリング調査等により得られたデータを解析した結果、オレンジ軽石層にも高度不連続がないことが確認された。

➤ 坪川右岸において、リニアメントの延長位置を挟んで分布する田代平溶結凝灰岩の火砕流堆積面(Tw面)には上原子断層に対応するリニアメントは認められず、分布高度に不連続も認められない。

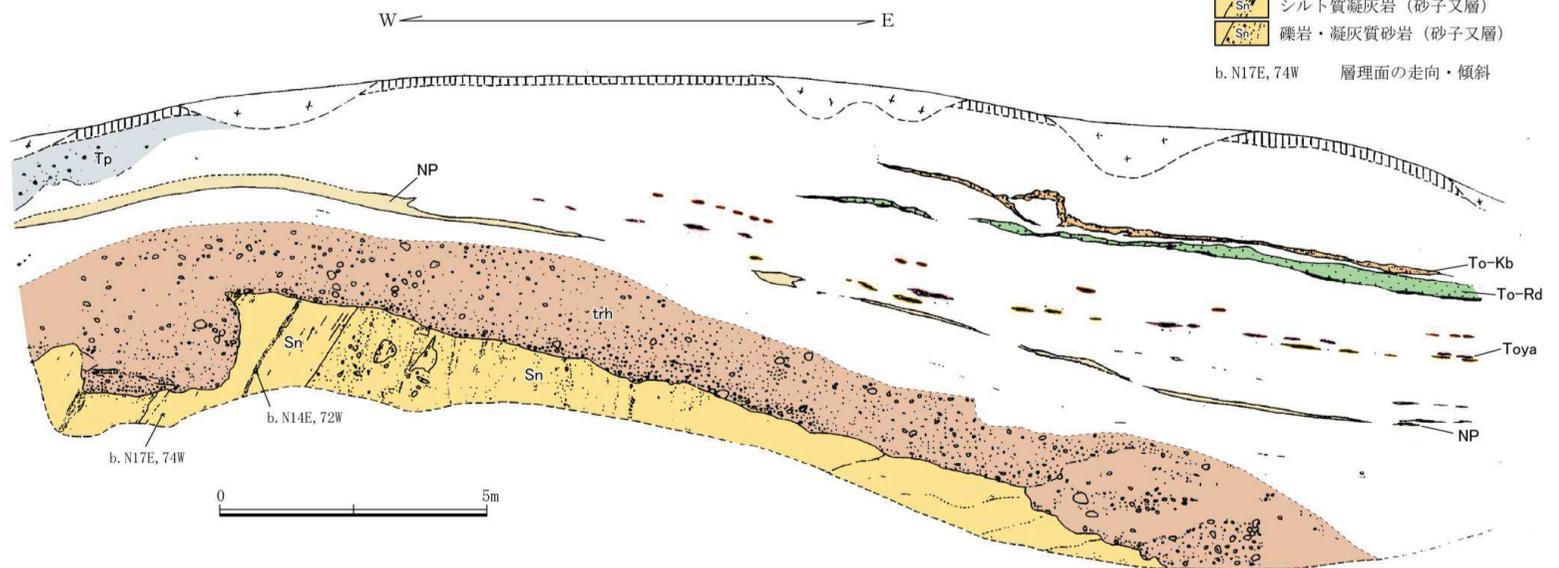
露頭スケッチ (Loc.Sw-2)

➤ 市ノ渡北方の栗ノ木沢川支流では、高位段丘堆積物(H₄面段丘堆積物)が、撓曲する砂子又層を不整合に覆い、かつ東に約15°傾動している。

逆転して西傾斜を示す砂子又層及びそれを不整合に覆う高位段丘堆積物。
高位段丘堆積物は東方に15°程度傾斜している。

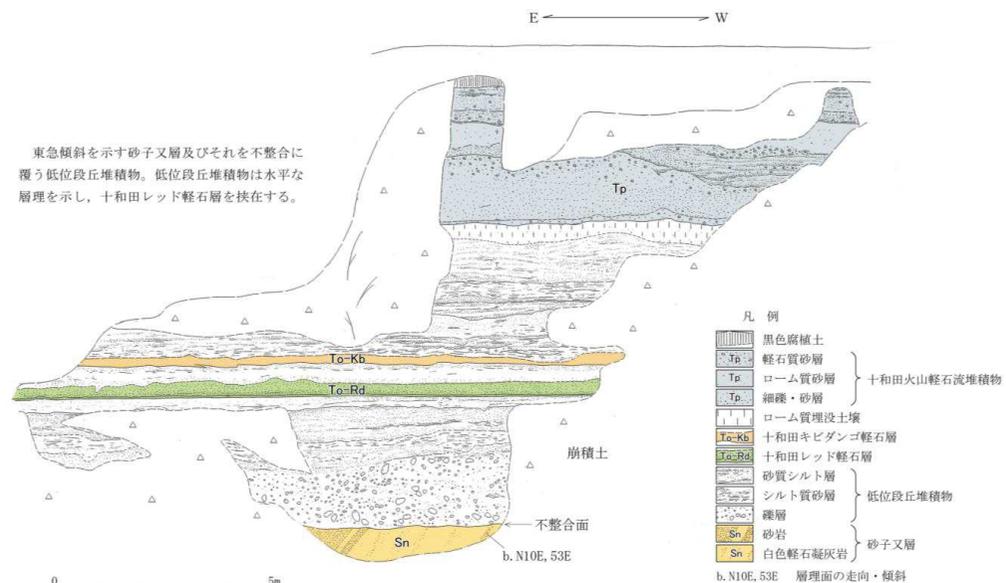
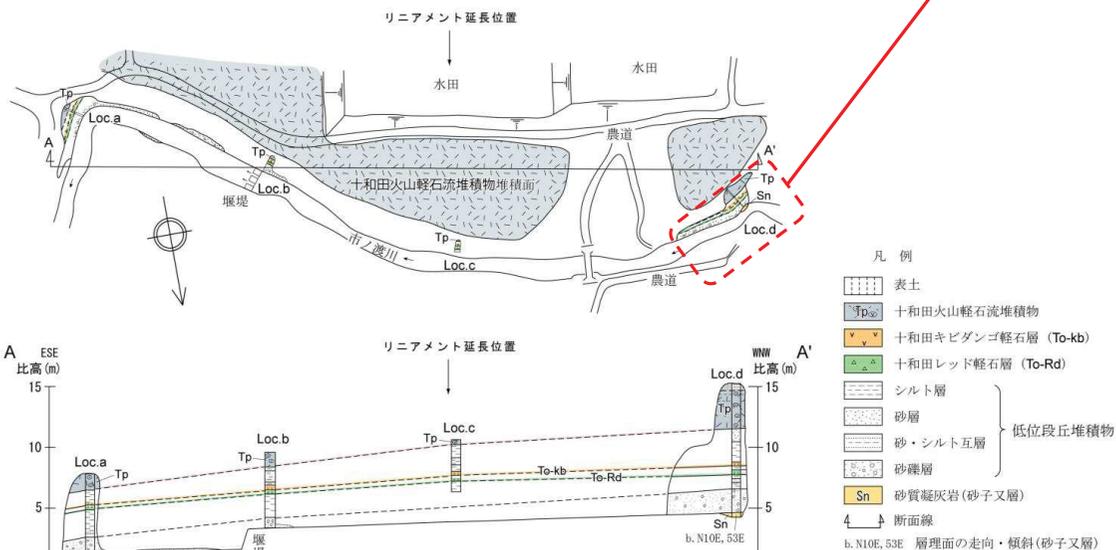
ルートマップ及び露頭柱状対比図(Loc.Sw-1)

- Loc.Sw-2南方の市ノ渡川右岸では、撓曲する砂子又層とこれを不整合に覆う低位段丘堆積物(L₁面段丘堆積物)が認められ、L₁面段丘堆積物はL_Cリニアメントの位置を横断してほぼ水平かつ連続的に分布しており、同堆積物には変位及び変形は認められない。

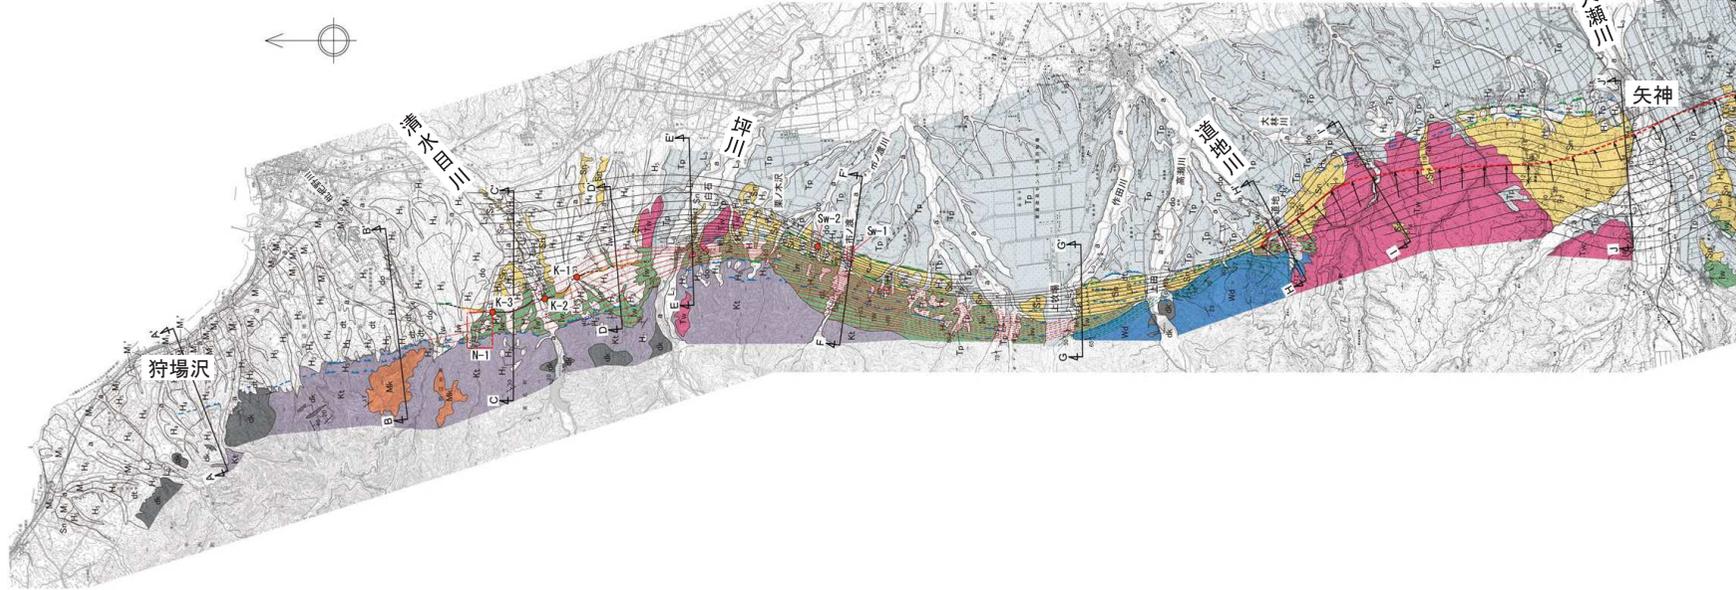
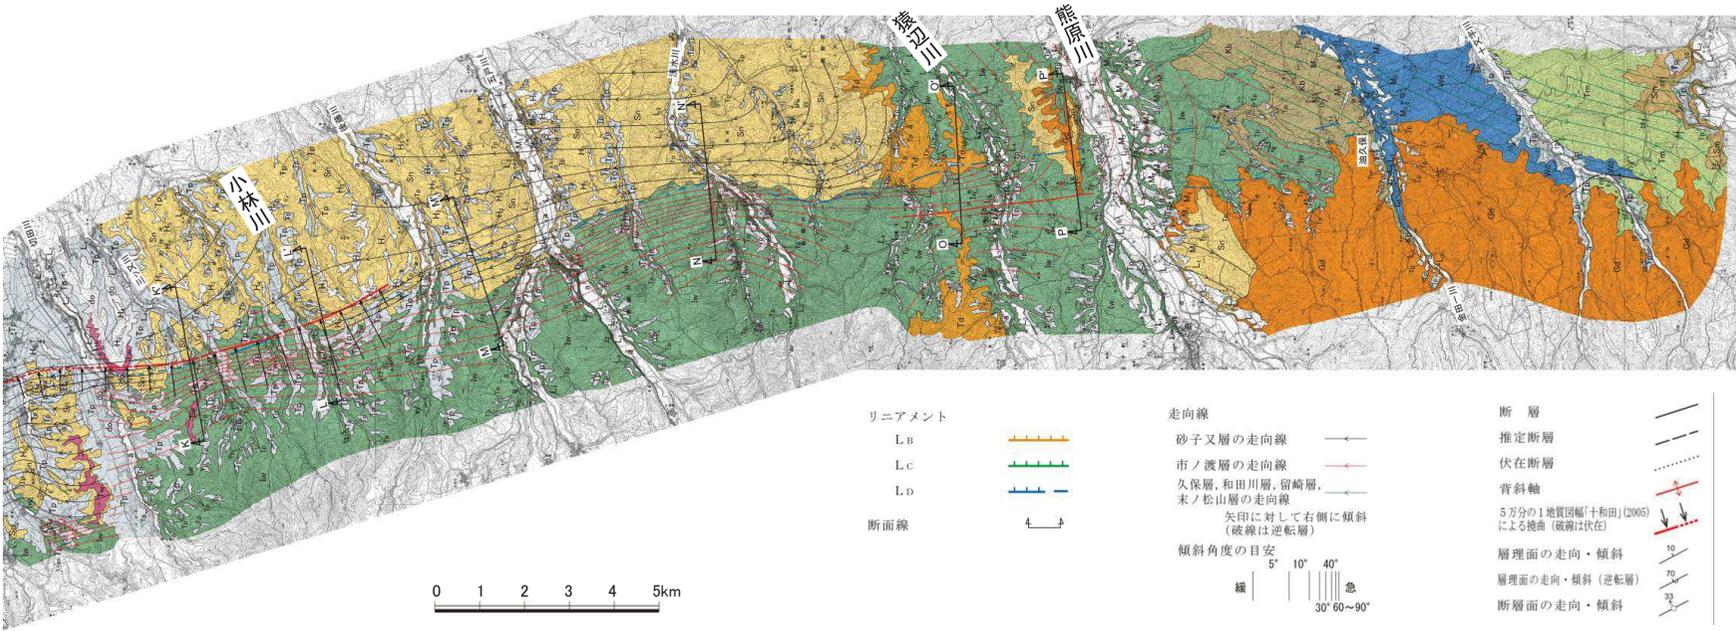
- 5万分の1地質図幅「十和田」(2005)は、道地川北方から小林川南方にかけて撓曲構造を示し、北方では底田撓曲(天間林断層)へと連続し、南方では猿辺撓曲へと連続すると指摘している。
- 七戸西方断層南方の奥入瀬川以南には、新第三系中新統の末ノ松山層、留崎層、和田川層、久保層及び市ノ渡層、新第三系鮮新統の御返地デイサイト、高堂デイサイト、新第三系鮮新統～第四系下部更新統の砂子又層等が分布している。

- 七戸西方断層南方の奥入瀬川以南においては、市ノ渡層に撓曲構造が顕著な一方で、これを不整合に覆って分布する砂子又層の傾斜は概ね20°以下と緩く、撓曲構造は顕著ではない。
- 猿辺川付近(O-O')においては、市ノ渡層が顕著な撓曲構造を示しているものの、高堂デイサイトに撓曲構造は認められず、概ね水平に分布している。
- さらに南方の熊原川付近(P-P')においては、市ノ渡層の撓曲構造が不明瞭となっている。

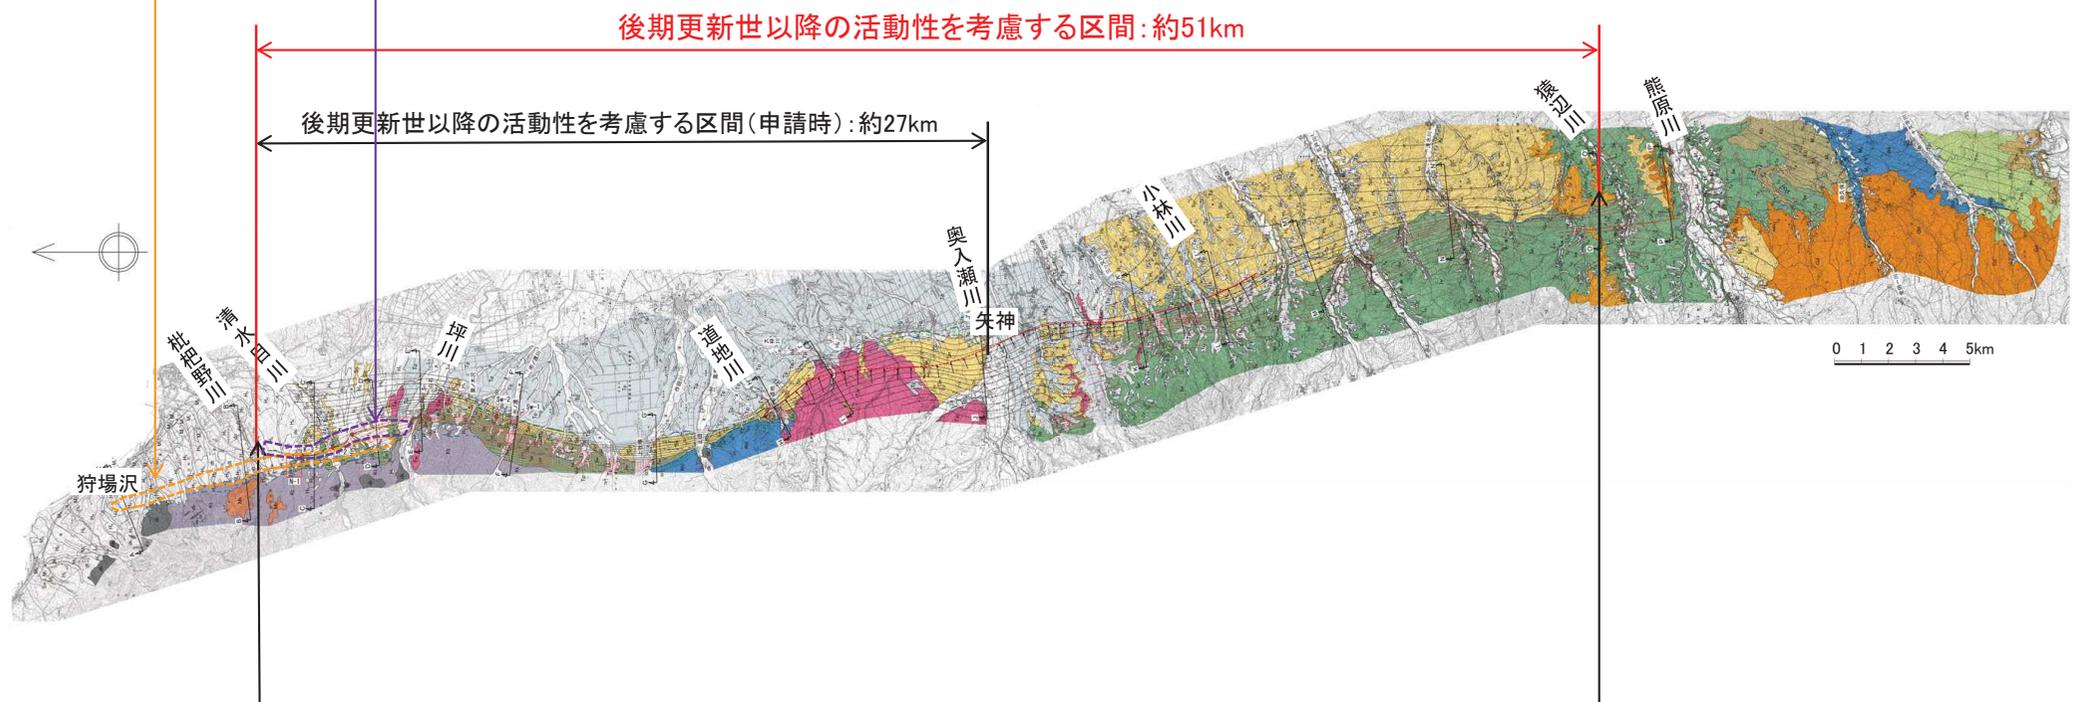
【上原子断層】
 > 上原子断層は、西上がりの撓曲構造の北部に位置する東上がりの逆断層であり、高位段丘堆積物に変位を与えている。
 > 上原子断層は東上がりの逆断層だが、位置関係や活動時期の類似性から、西側隆起の構造運動と関連した一連の地質構造と考えられる。

○北端位置：枇杷野川右岸のH₄面
 > 西上がりの撓曲構造は、少なくとも清水目川付近までは傾斜が緩くなりつつ連続するが、それ以北では高位段丘堆積物が広く分布し、砂子又層以下の地質構造は不明である。
 > 枇杷野川右岸においては、上原子断層に対応するリニアメントの延長位置を挟んで分布するH₄面の分布高度に不連続は認められず、オレンジ軽石層にも高度不連続がないことが確認された。

○南端位置：猿辺川付近
 > 市ノ渡層は撓曲構造を示すが、高堂デイスイトに撓曲構造は認められず、概ね水平に分布している。

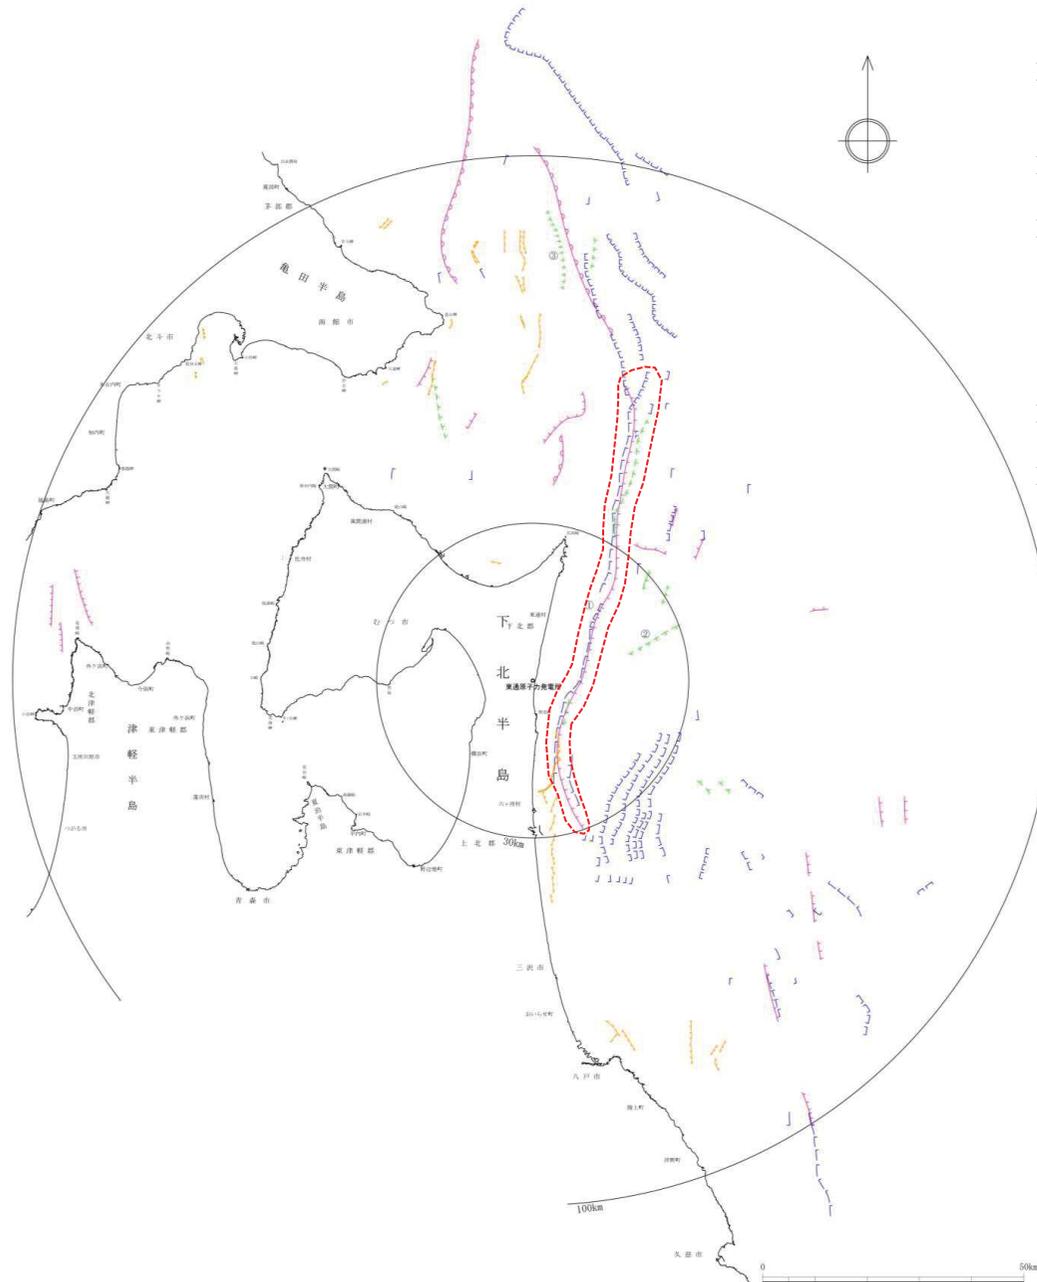
文献による敷地周辺海域の断層分布図

- 海底地質構造図「下北半島沖」(1975)は、六ヶ所村北部沖から東通村沖の大陸棚外縁に沿ってNNE-SSW走向、長さ約37km、東落ちの断層を示し、さらに、その北方の尻屋海脚東縁に沿って、NNE-SSW走向、長さ約45kmの東落ちの断層を示している。
- 「[新編]日本の活断層」(1991)は、海底地質構造図「下北半島沖」(1975)とほぼ同位置に、崖高200m以上、長さ約84kmの東落ちの活断層を示している。
- 「下北半島沖海底地質図」(1993)は、尻屋海脚東縁に沿ってNNE-SSW走向、長さ約23.5kmの東落ちの断層を示し、そのうち、北部の約19.5km区間は伏在断層としている。また、その南方の物見崎沖にも、大陸棚外縁に沿ってNNE-SSW走向、長さ約6kmの伏在断層を示している。しかし、同文献は、エアガン記録の解析結果から、「[新編]日本の活断層」(1991)により活断層が示されている大陸棚外縁部には、少なくとも長さ20kmを超える活断層は存在しないとしている。
- 沿岸の海の基本図「尻屋埼」(1998)及び「日本周辺海域の第四紀地質構造図」(2001)には大陸棚外縁に沿う断層は示されていない。
- 池田(2012)は、海上音波探査記録の解釈を提示し、陸上の海岸段丘の発達状況から大陸棚外縁断層の動きは最近12万年間も継続していると指摘している。

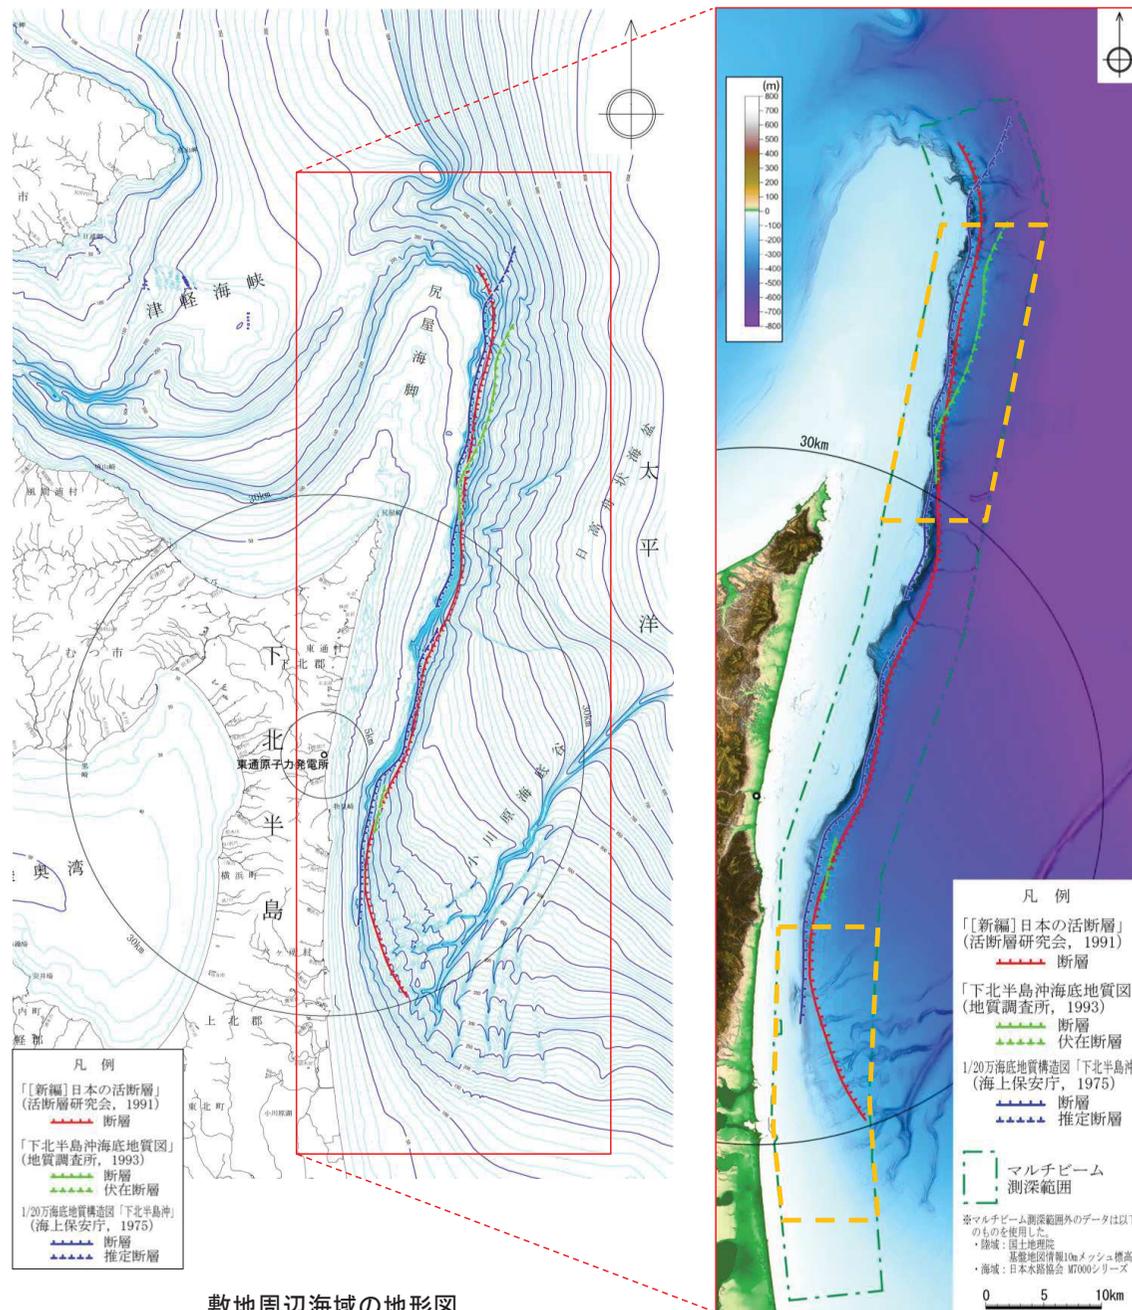
敷地周辺海域の地形図

- 文献により断層が示されている位置付近には、急斜面が認められるものの、そのトレースは直線的ではなく、凹凸を繰り返しており、東通村老部川沖以南では斜面の傾斜が緩くなっている。
- 大陸棚外縁の北部・中部は、急峻な崖地形となっており、浸食が卓越した地形である。

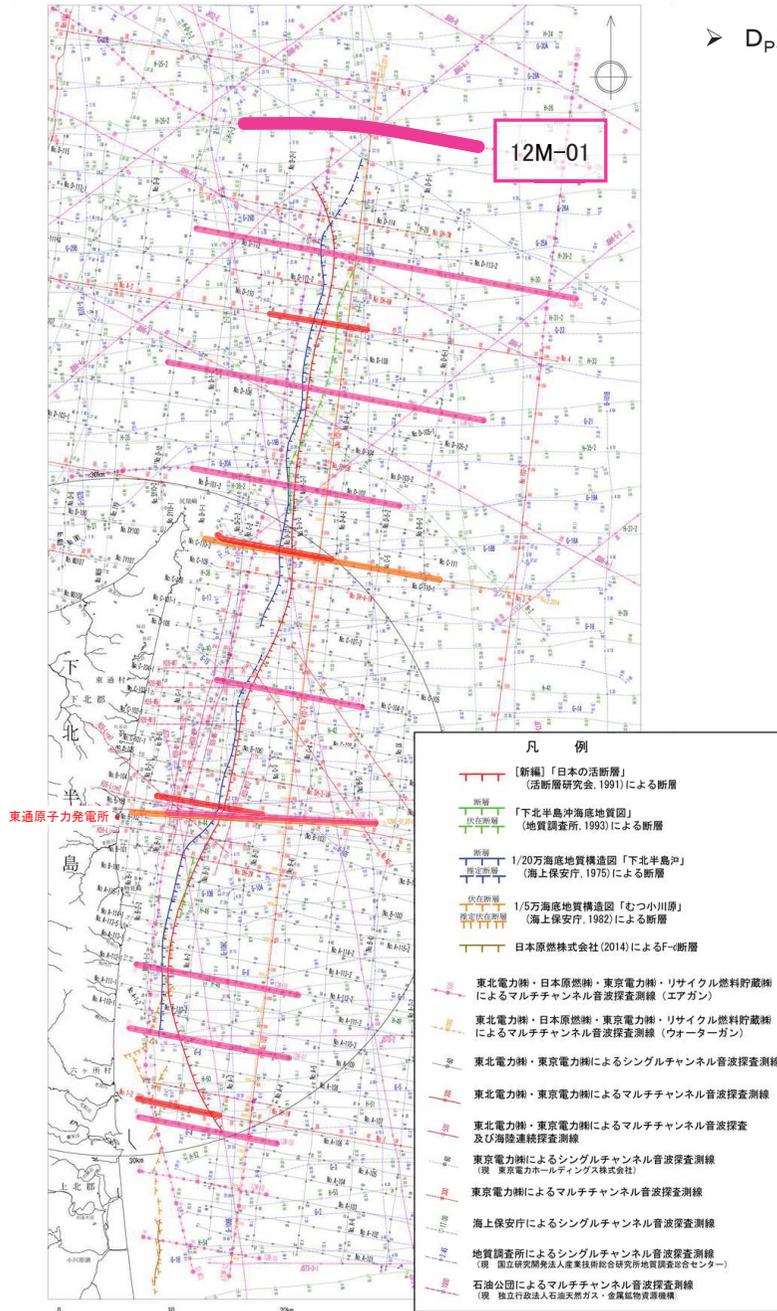
音波探査記録及び海底地質断面図(12M-01測線)

➤ D_p 層以下の地層に断層が推定されるが、 C_p 層に変位及び変形は認められない。

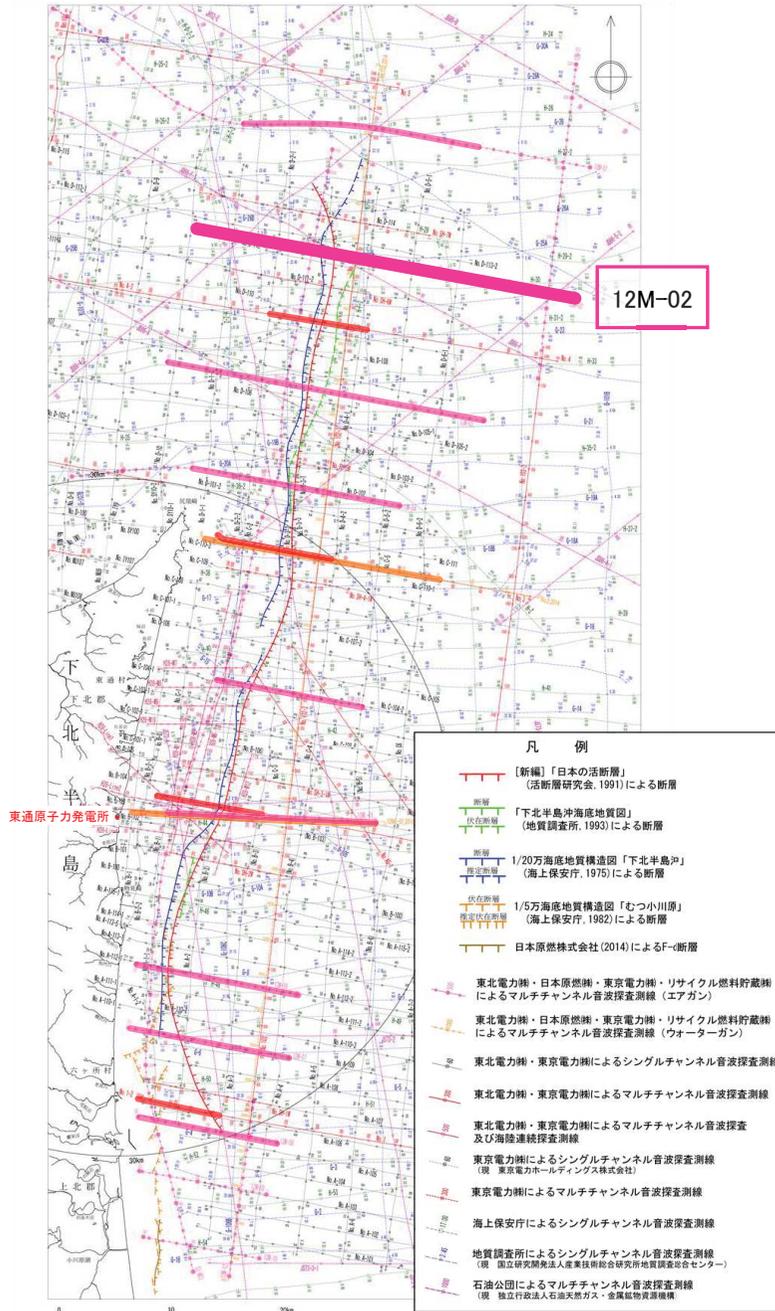
音波探査記録及び海底地質断面図(12M-02測線)

文献の示す断層位置付近においてC_p層以下の地層に断層が推定されるが、B_p層に変位及び変形は認められない。

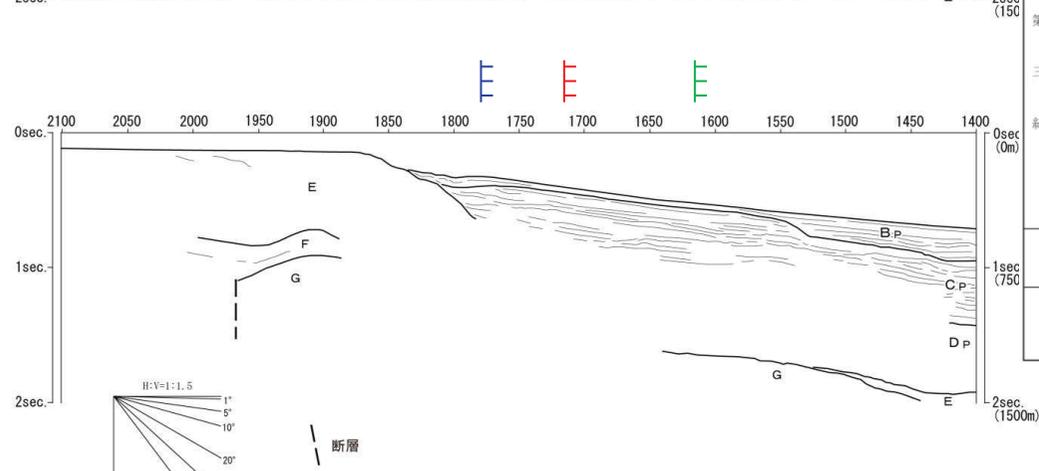
音波探査記録及び海底地質断面図(No.4測線)

文献の示す断層位置付近では、C_p層上部及びB_p層に変位及び変形は認められない。

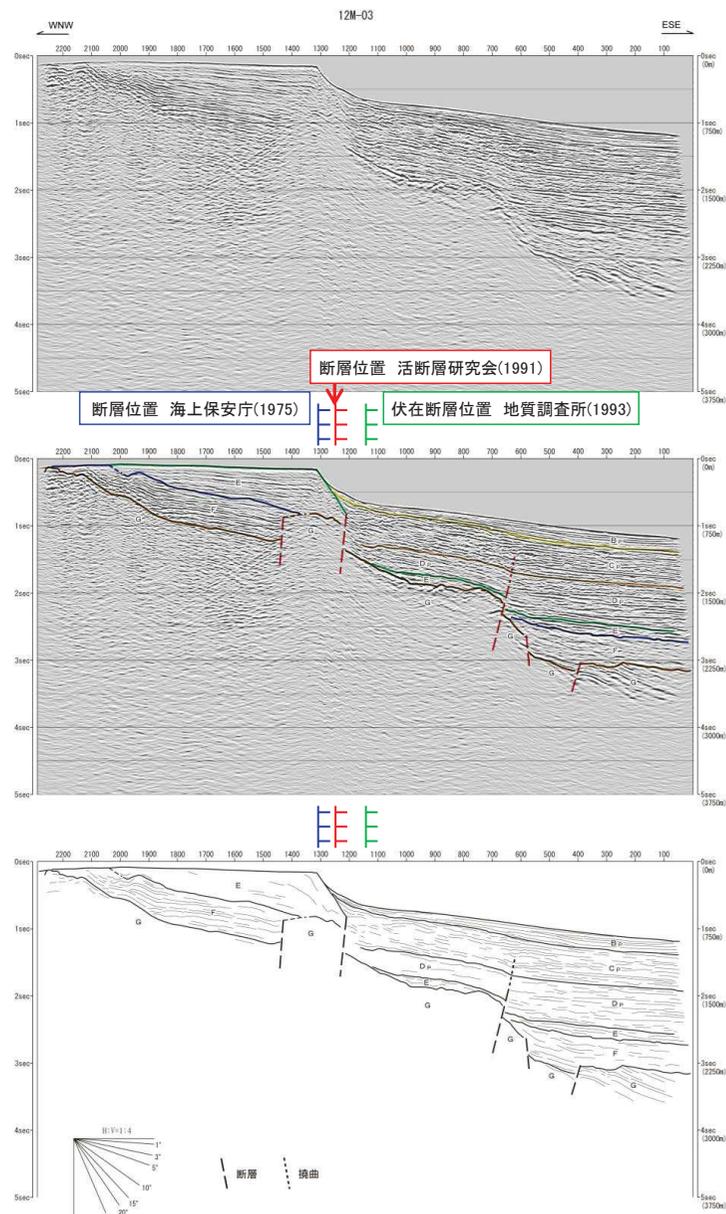
音波探査記録及び海底地質断面図(12M-03測線)

文献の示す断層位置付近においてC_p層以下の地層に断層が推定されるが、B_p層に変位及び変形は認められない。
