4. 敷地を中心とする半径30km以遠の断層

4.1 折爪断層

4.2 野辺地-上原子-七戸西方断層

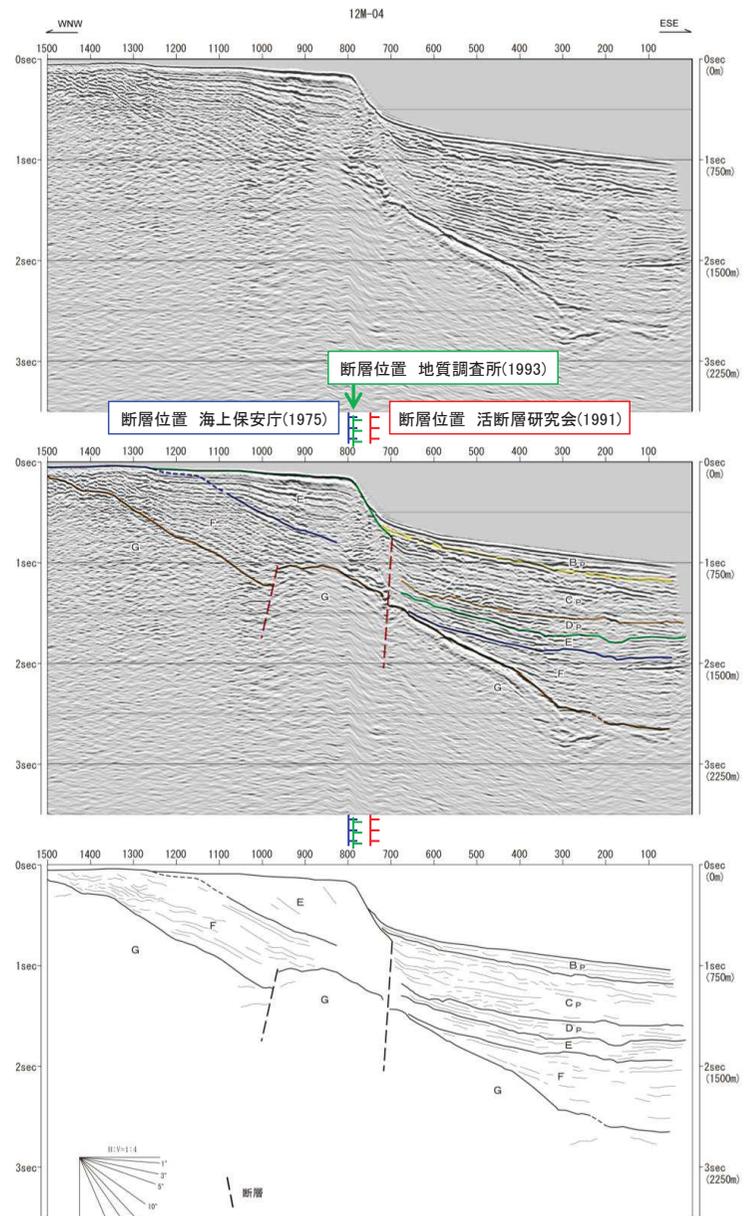
音波探査記録及び海底地質断面図(12M-04測線)

文献の示す断層位置付近においてC_p層以下の地層に断層が推定されるが、B_p層に変位及び変形は認められない。

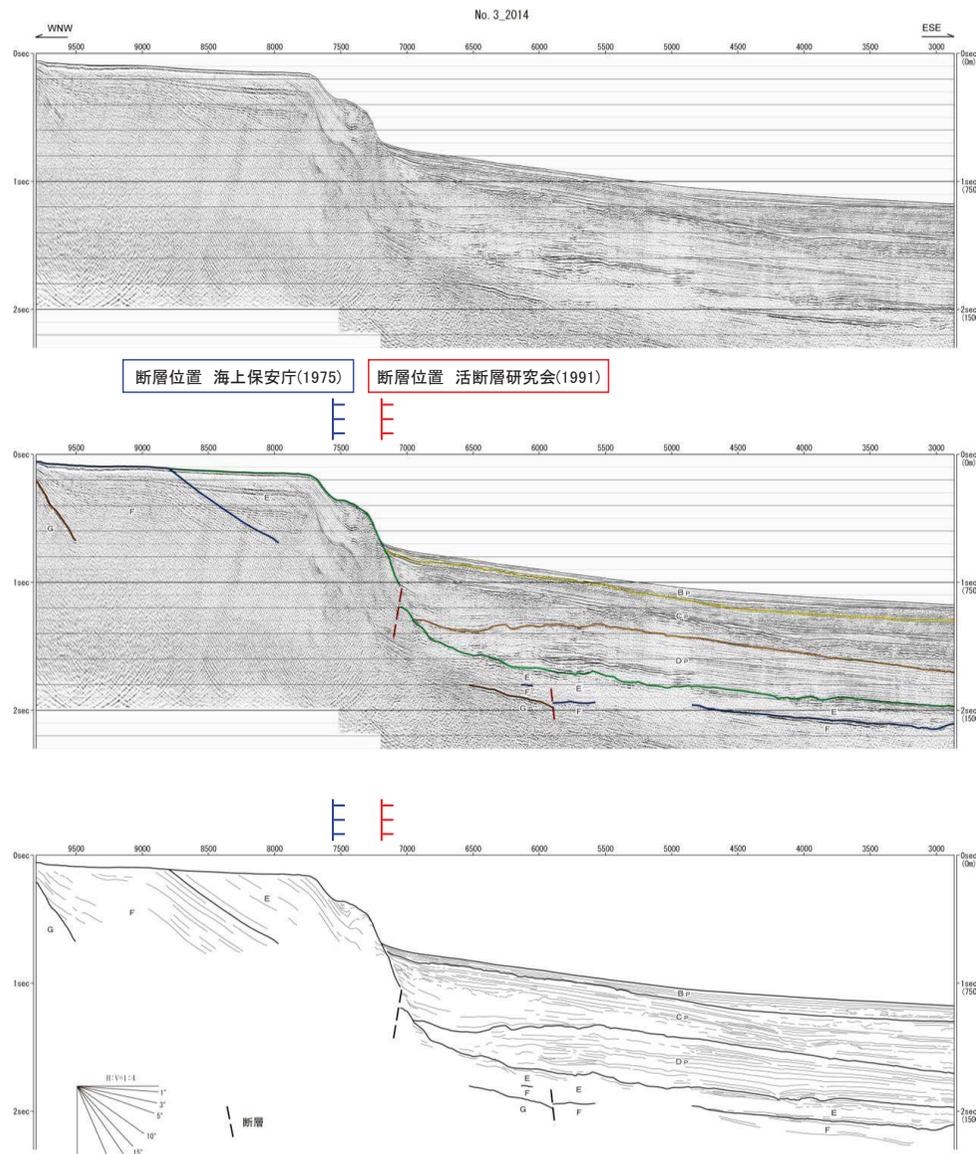
音波探査記録及び海底地質断面図(No.3_2014測線)

浅部構造をより詳細に確認できるNo.3_2014測線の音波探査結果においても、文献の示す断層位置付近においてC_p層以下の地層に断層が推定されるが、B_p層に変位及び変形は認められない。

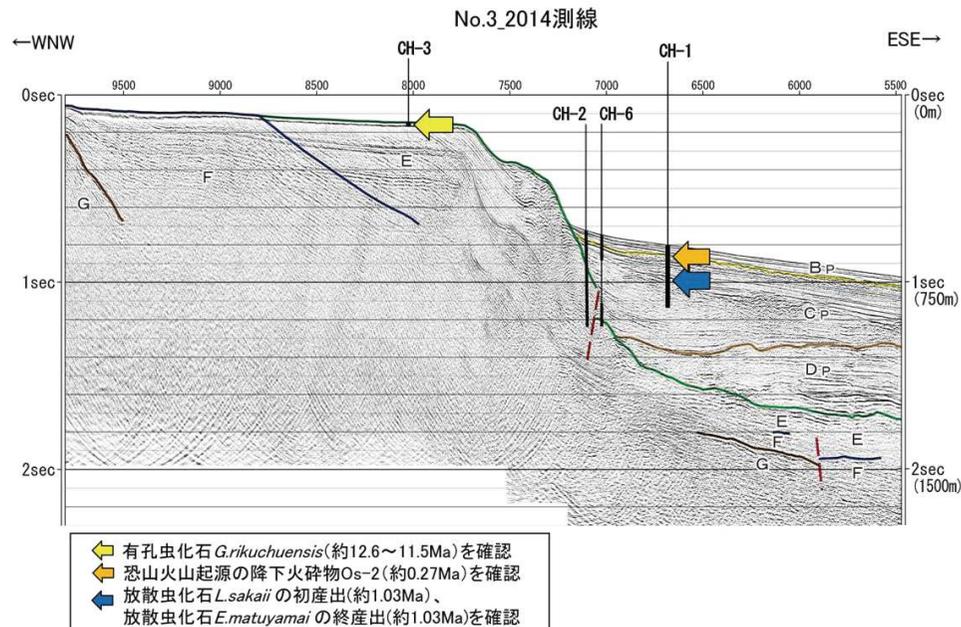
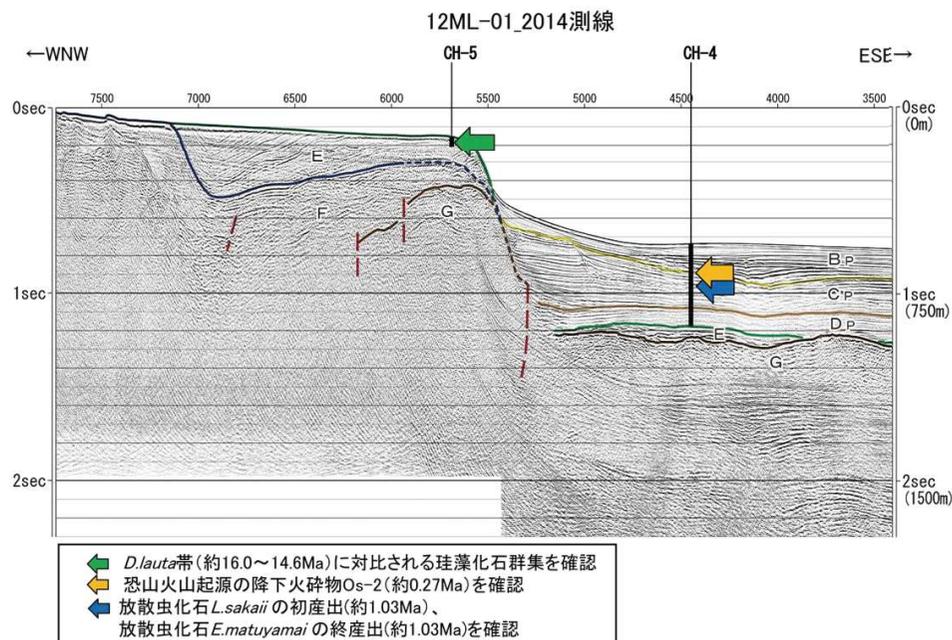
- 棚上で採取した試料の微化石分析の結果、CH-3孔から有孔虫化石 *G.rikuchuensis* (約12.6Ma~11.5Ma) が、CH-5孔から *D.lauta* 帯 (約16.0Ma~14.6Ma) に対比される珪藻化石群集が確認されたことから、棚上の地層は陸域の蒲野沢層相当の地層であり、E層に区分されると考えられる。
- 棚下で採取した試料の火山灰分析の結果、CH-1孔及びCH-4孔の両孔で Os-2 (約0.27Maの軽石) を確認した。
- これらは、既往の調査結果を踏まえた解釈と整合的である。

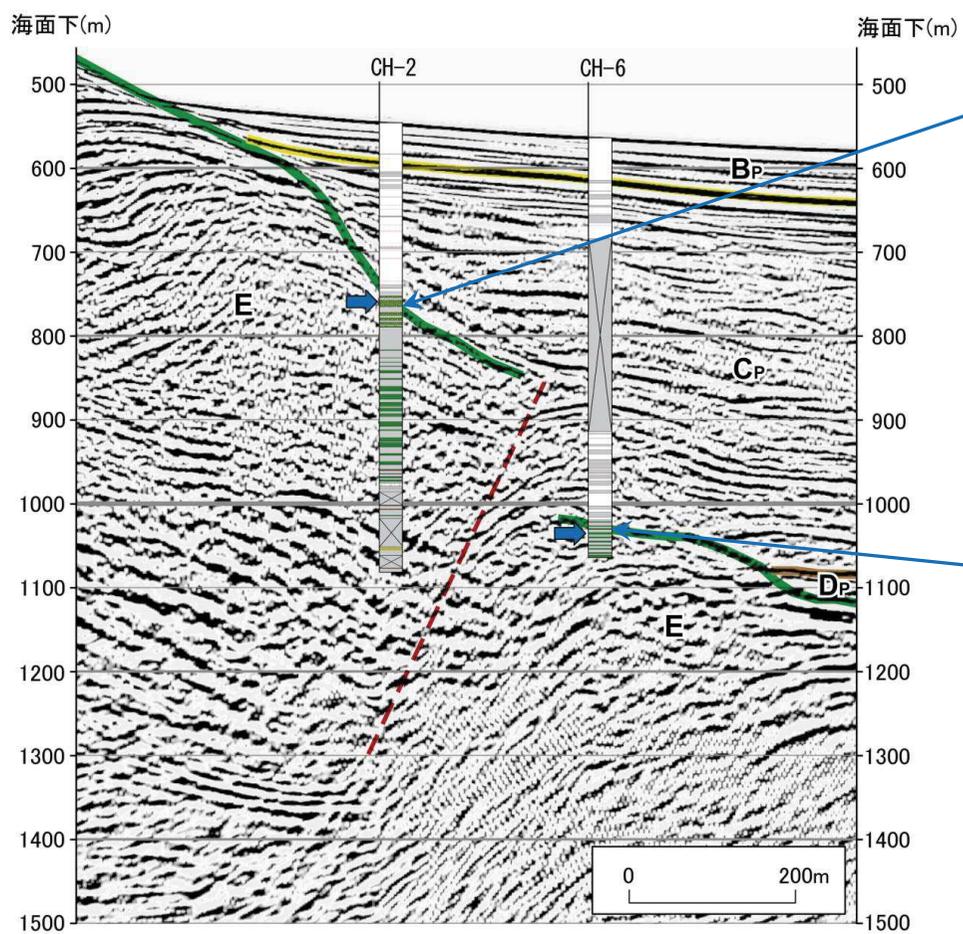
【CH-2孔のコア写真】
※海底面下約220m付近のコア
<拡大図>

- コア観察の結果、CH-2孔及びCH-6孔のE層上端付近において、含礫泥岩が確認され、これらの両孔で確認された含礫泥岩は、基質、礫質、礫径の特徴及びサガリテスを含むことから同一層準であると判断される。
- 珪藻化石分析の結果、CH-2孔及びCH-6孔においてE層上端から同等の深度に同じ種類の放射虫化石を確認した。なお、得られた年代から、この地層は、敷地周辺陸域の新第三系中新統の蒲野沢層に相当する。
- 以上により、CH-2孔とCH-6孔間においてE層の落差(約200m)が確認され、この間に大陸棚外縁断層が推定される。この断層を被覆するC_p層上部及びB_p/C_p境界に変位及び変形は認められない。

- ・ 淡褐灰色砂質泥岩～泥岩からなり、暗緑褐色の珪質泥岩礫や砂質泥岩礫を含む含礫泥岩である。
- ・ 泥岩礫は径10mm～100mm程度で、角礫～亜角礫を呈する。サガリテスを含む。

- ・ 淡褐灰色泥岩からなり、暗緑褐色の珪質泥岩礫を含む含礫泥岩である。
- ・ 泥岩礫は径10mm～50mm程度で、角礫～亜角礫を呈する。サガリテスを含む。

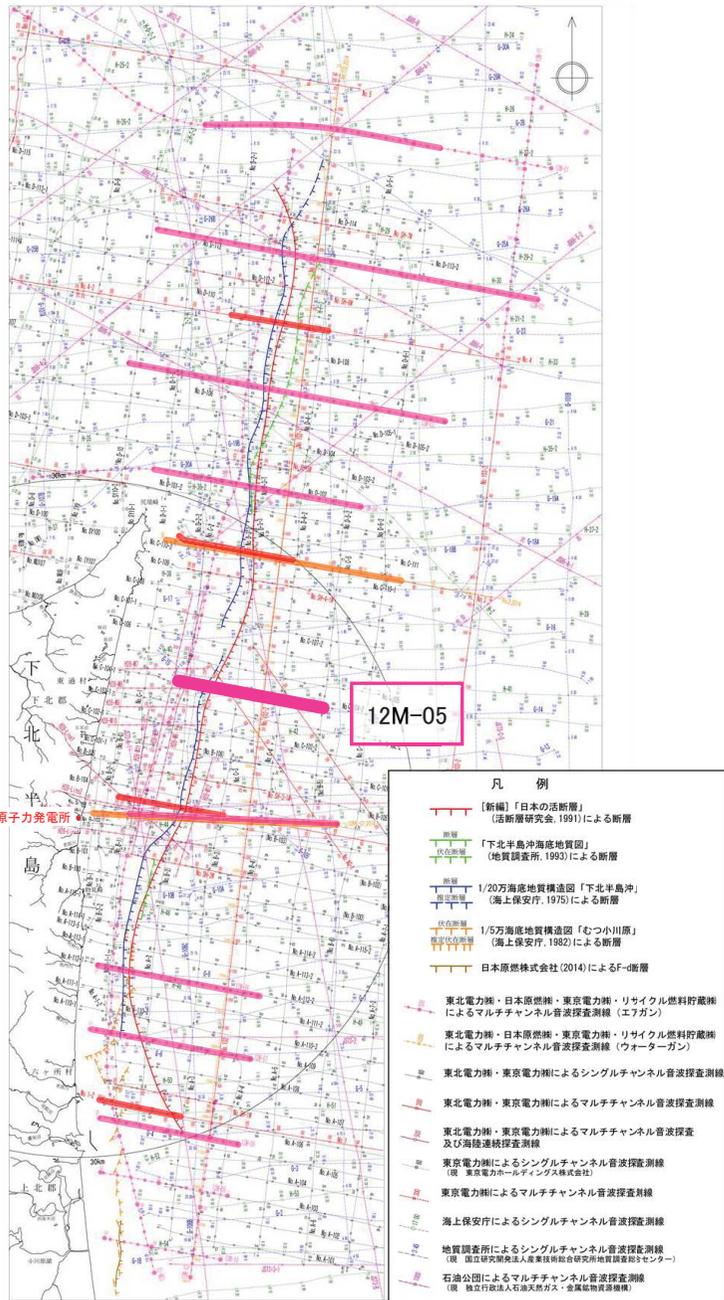
音波探査記録及び海底地質断面図(12M-05測線)

➤ 文献の示す断層位置付近においてC_p層以下の地層に断層が推定されるが、B_p層に変位及び変形は認められない。

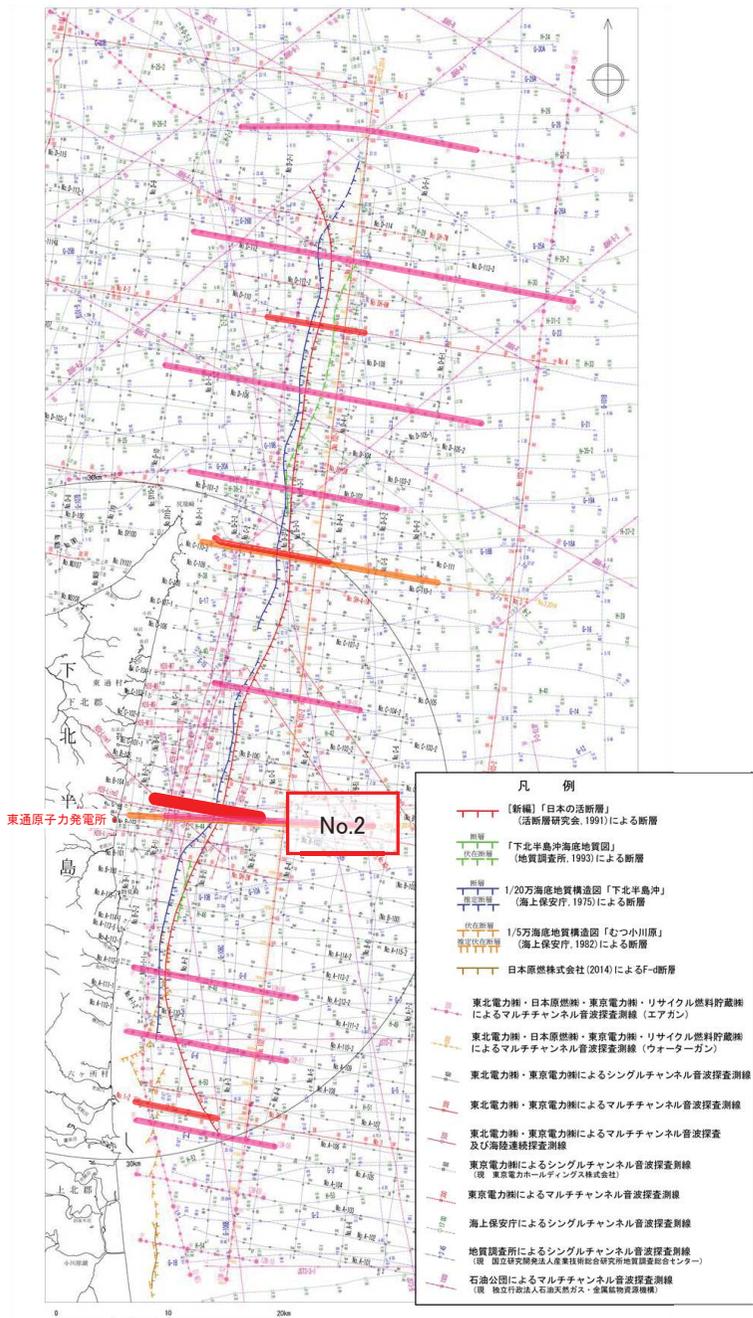
音波探査記録及び海底地質断面図(No.2測線)

➤ 文献の示す断層位置付近においてC_p層以下の地層に断層が推定されるが、B_p層に変位及び変形は認められない。

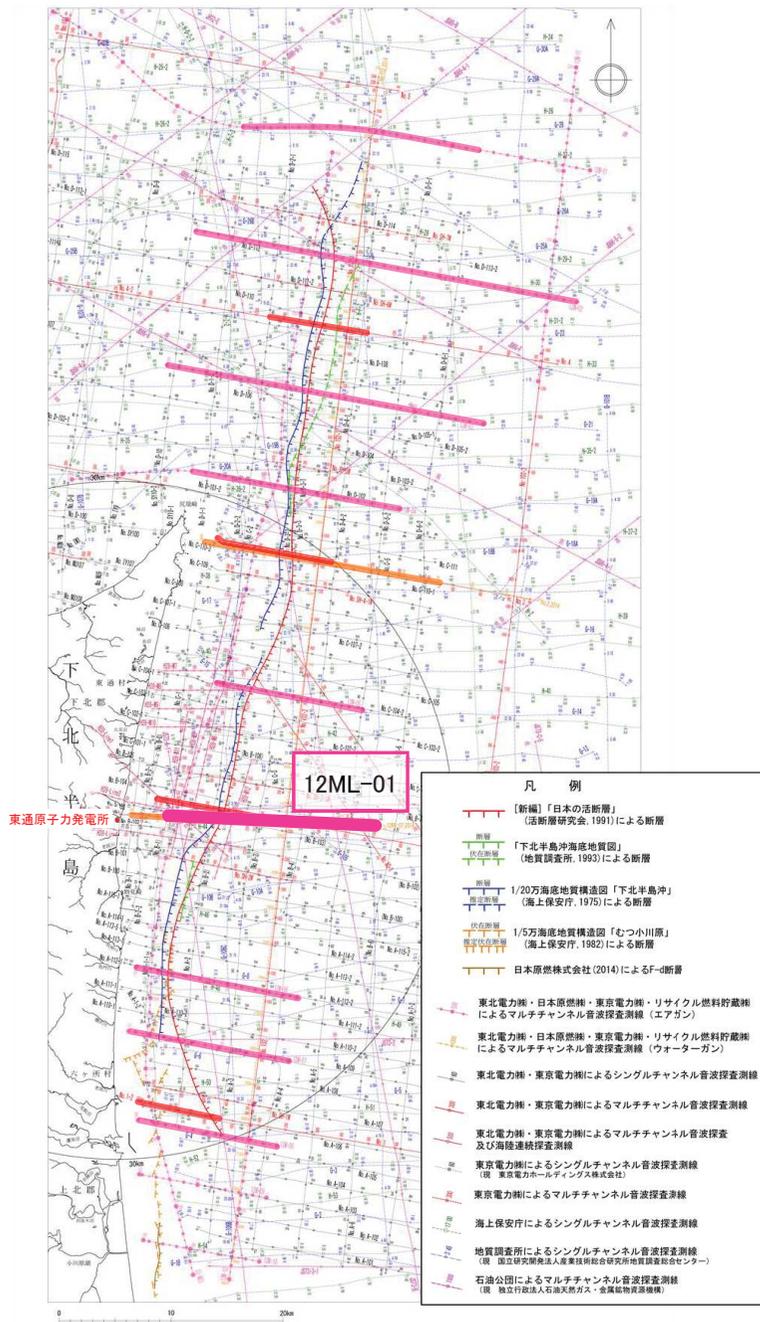
音波探査記録及び海底地質断面図(12ML-01測線)

文献の示す断層位置付近においてC_p層以下の地層に断層が推定されるが、B_p層に変位及び変形は認められない。

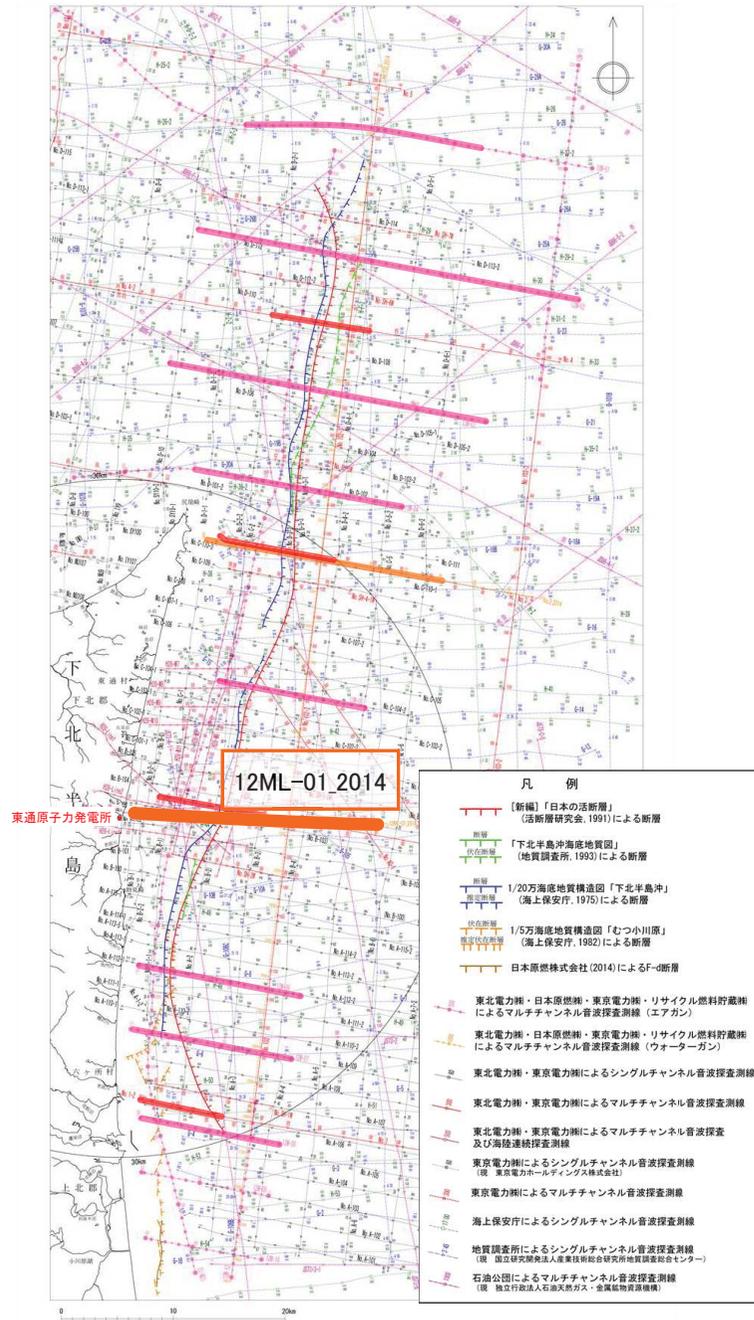
音波探査記録及び海底地質断面図(12ML-01_2014測線)

➤ 浅部構造をより詳細に確認出来る12ML-01_2014測線の音波探査結果においても、文献の示す断層位置付近においてC_p層以下の地層に断層が推定されるが、B_p層に変位及び変形は認められない。

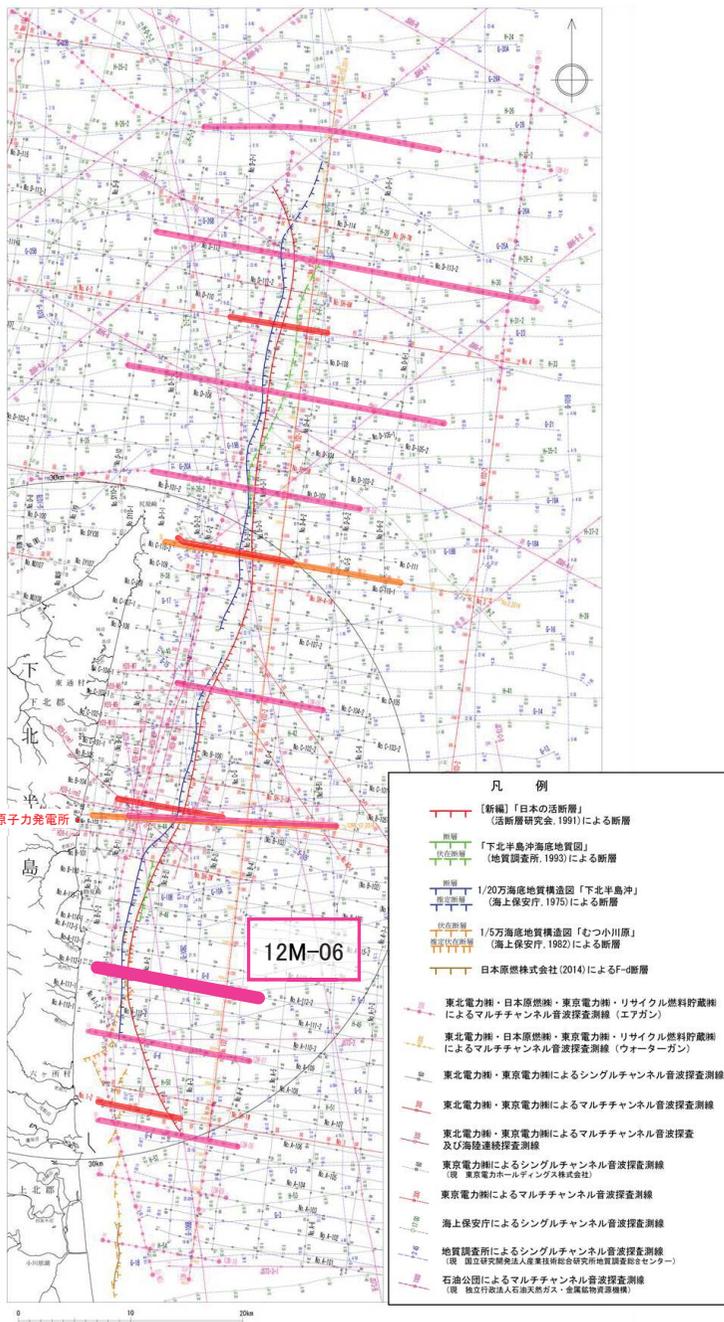
音波探査記録及び海底地質断面図(12M-06測線)

➢ 文献の示す断層位置付近においてC_p層以下の地層に断層が推定されるが、B_p層に変位及び変形は認められない。

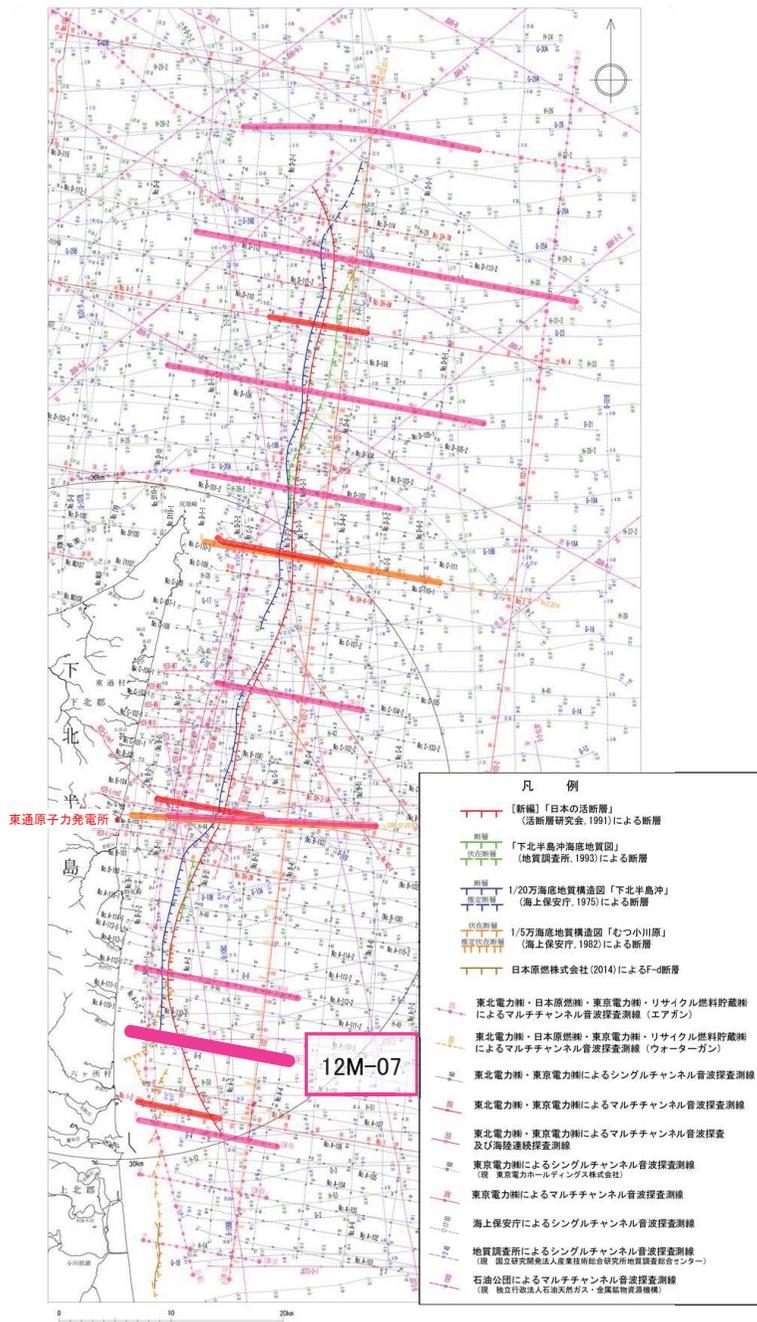
音波探査記録及び海底地質断面図(12M-07測線)

➤ 文献の示す断層位置付近においてC_p層以下の地層に断層が推定されるが、B_p層に変位及び変形は認められない。

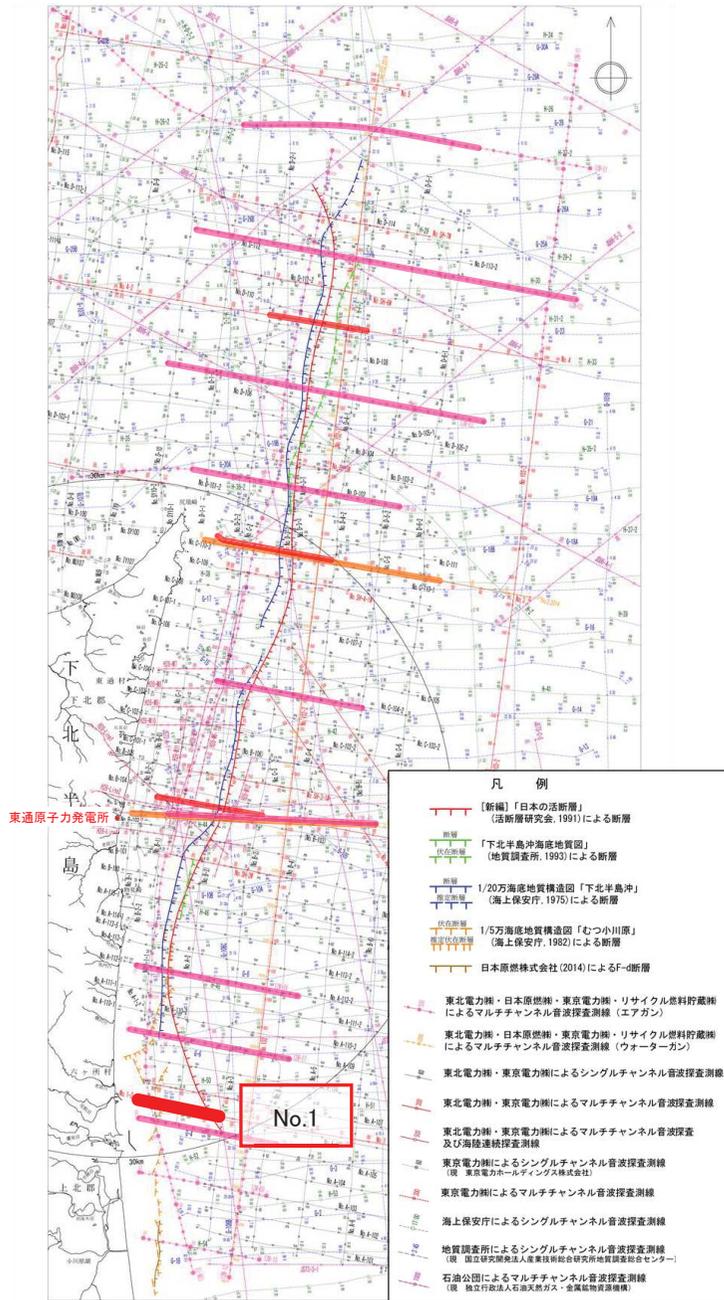
音波探査記録及び海底地質断面図(No.1測線)

➤ C_p層以下の地層に断層が推定されるが、B_p層に変位及び変形は認められない。

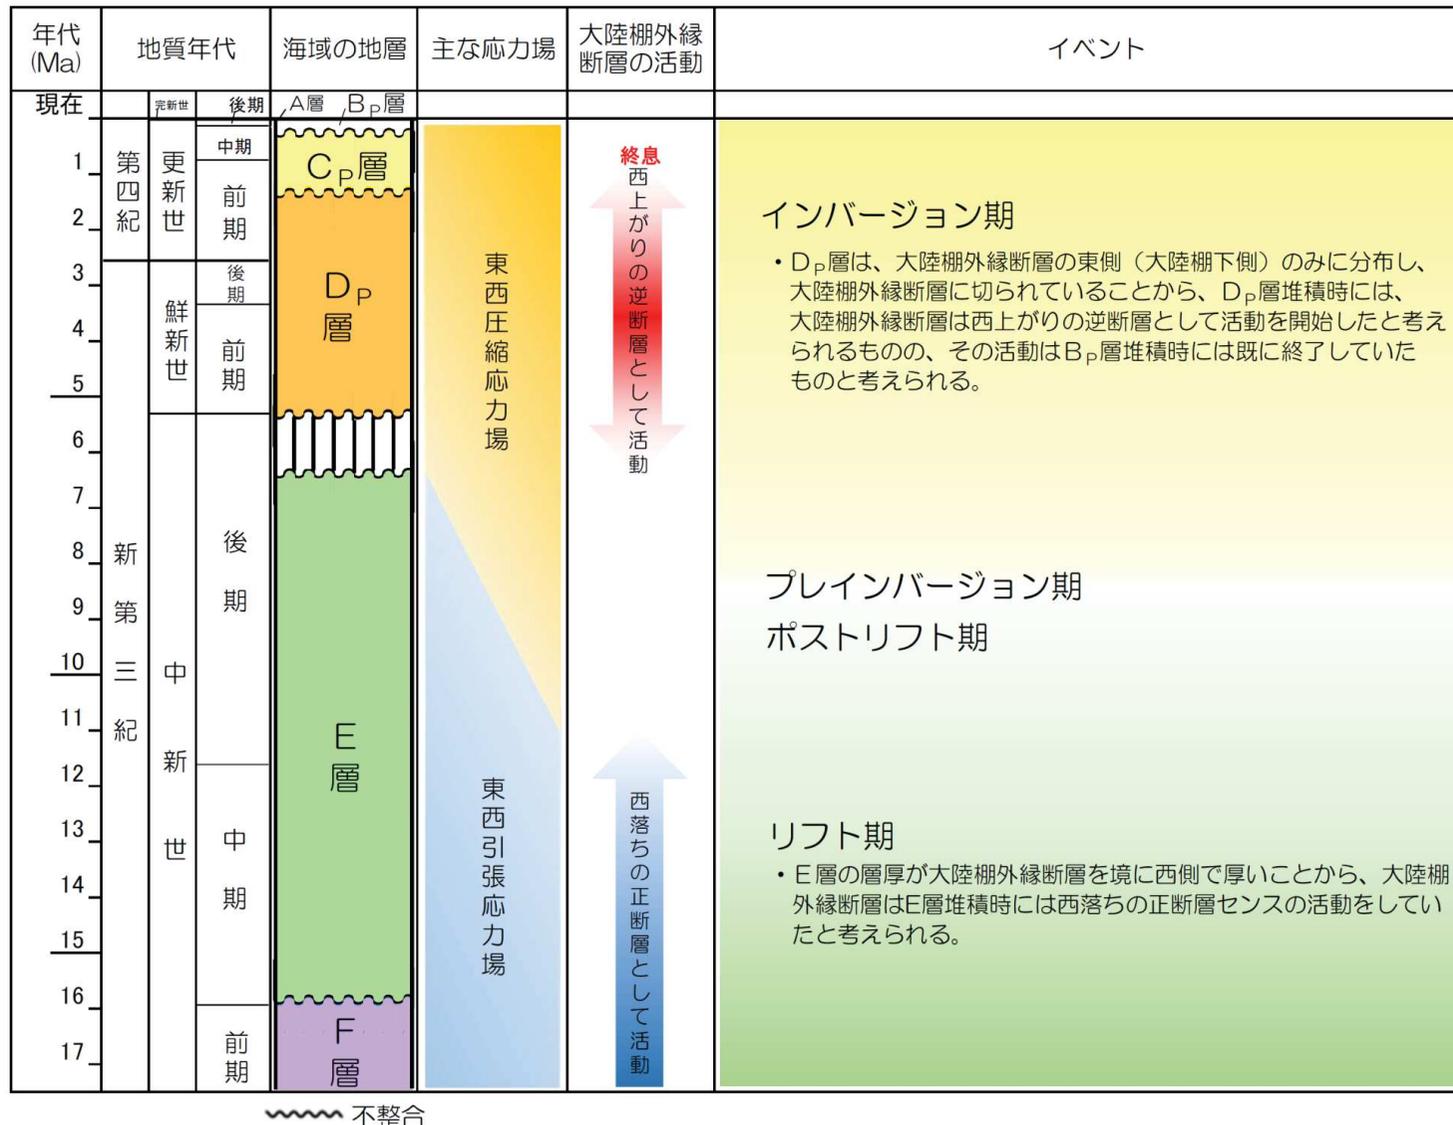
- 大陸棚外縁断層は、E層(蒲野沢層相当)堆積時には西落ちの正断層として活動し、D_p層堆積時には反転して西上がりの逆断層として活動した。そのことが、下北半島東方沖の地質構造の形成に深く関わっていたと考えられる。
- 大陸棚外縁断層の活動は、B_p層堆積時(約0.25Ma以降)には既に終了していたものと考えられる。
